**Análise de peças de madeira em edifícios tombados: análise e revisão
das tesouras**

Dissertação apresentada para obtenção do título de
Mestra em Ciências, Programa: Recursos
Florestais. Opção em: Tecnologia de Produtos
Florestais

**Piracicaba
2022**

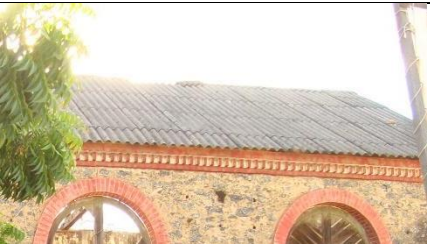
<p>Telhado aplicado em mesmo material em todos os galpões. NOTA: Telhado original em telha colonial.</p>
<p>Estrutura do telhado: Em Madeira</p>	 	<p>Tesouras com podridão. Elementos danificados.</p>
<p>Esquadrias: Em madeira</p>

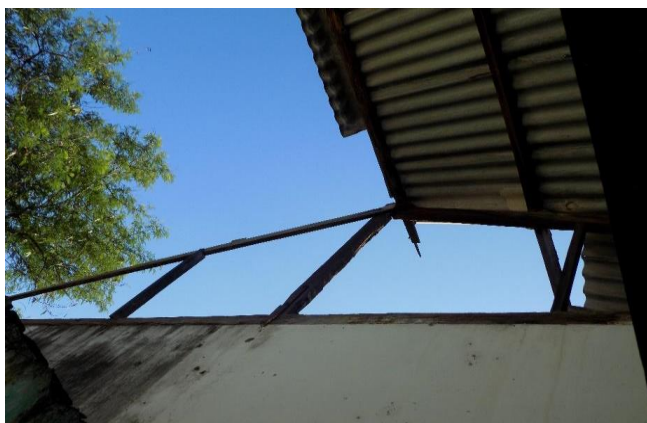
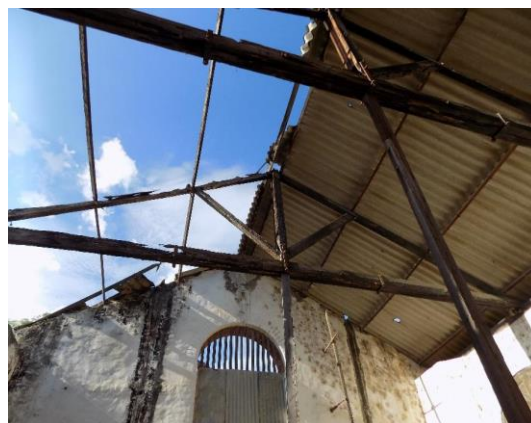
FIGURAS 29 e 30: Vista interna - Cobertura

Para as avaliações realizadas foram estabelecidos diferentes critérios, conforme necessidade e identificação das patologias que resultaram na deformação e colapso dos itens em madeira na cobertura.

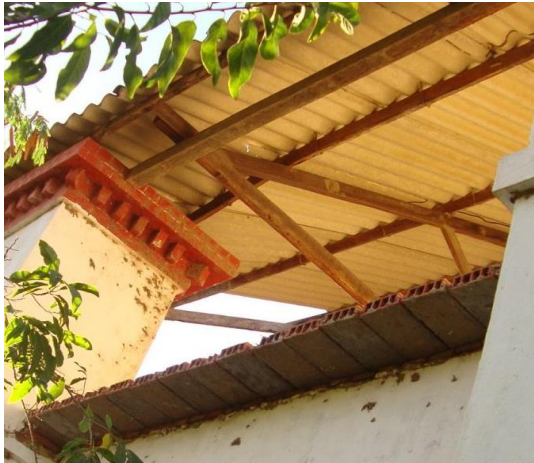
FIGURA 37: Detalhe do apoio de Tesoura sobre Frechal – Setor 3.

Conforme ilustrado acima, as tesouras existentes se apresentam distribuídas nas seguintes proporções para os setores 1 e 2, separados por cores, os quais possuem uma razão de distância entre as peças de 3,79 e 3,30 metros. Para o grupo 3, essa distância chega a aproximadamente 8,00 metros de distâncias onde os banzos inferiores se encontram apoiados sobre frechais sem apoio inferior, conforme mostra detalhe a seguir.

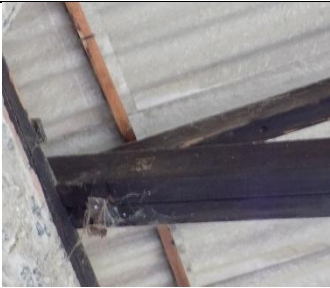
<p>Constatado <i>in loco</i> que a ligação entre o banzo superior e o banzo inferior é somente realizada através de parafusos com porcas e arruelas, não existindo qualquer sambladura nesta junção.</p>
2

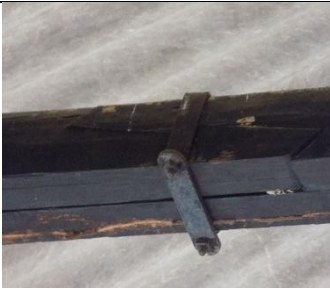
<p>Emenda no banzo inferior, também conhecida na carpintaria como “mão-de-amigo”, reforçada com grampo em chapa de aço.</p>
3

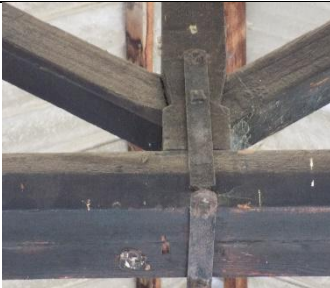
<p>Detalhe de ligação entre o pendural, diagonais e banzo inferior, com abraçadeira em chapa de aço. Encaixe entre o pendural e as diagonais com recorte de peça.</p>
4

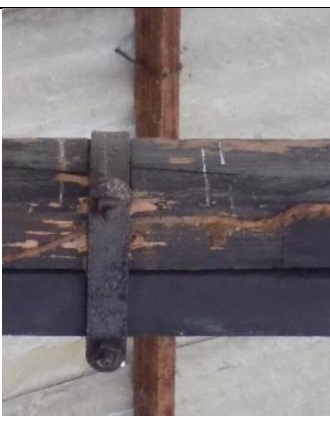
<p>Grampo em chapa de aço utilizado para união das duas peças que compõem o banzo inferior.</p>
5

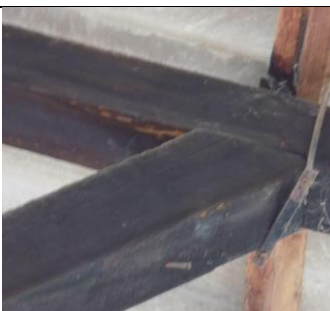
<p>Abraçadeira aplicada entre escora, banzo superior e terça. Parte da peça em aço se encontra torcida.</p>

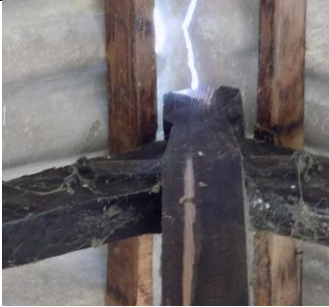
<p>Detalhe de ligação entre os banzos superiores e o pendural com chapa de aço reta e encaixe em madeira. A cumeeira possui acabamento superior arredondado.</p>
7

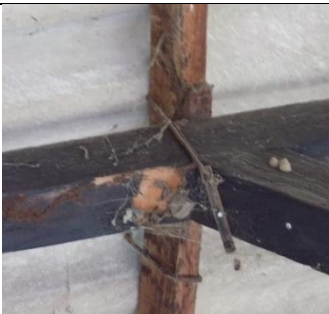
<p>Grampo aplicado e parafusado entre escora, banzo superior e terça. Parte do grampo com ferrugem e deslocado. Ausência de calços de madeiras na terça.</p>
8

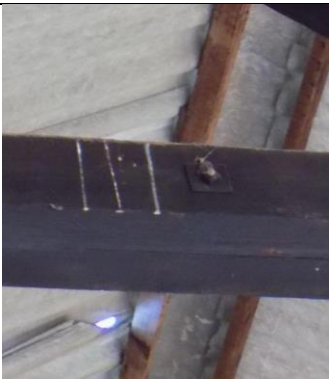
<p>Parafuso de travamento entre as peças do banzo inferior com arruela e porca.</p>

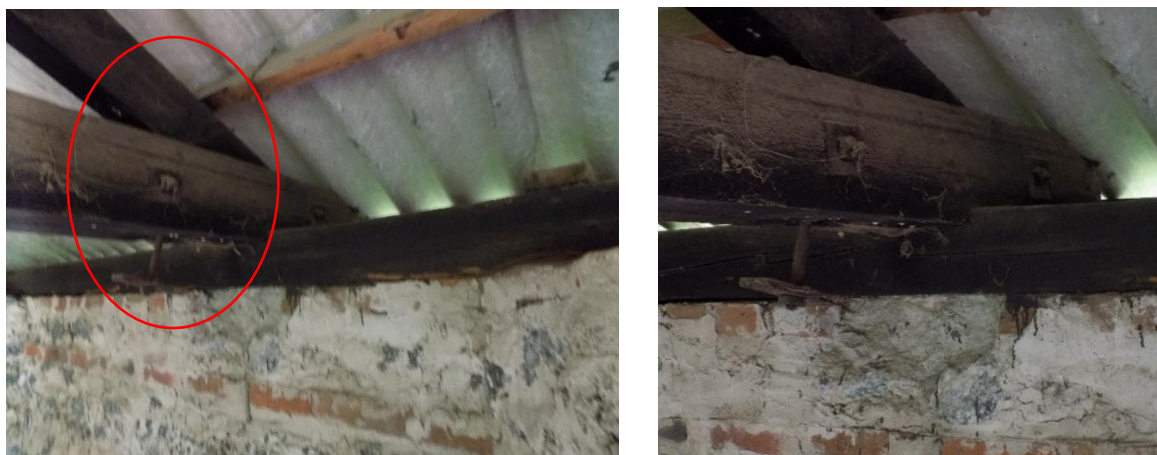
A grande quantidade de umidade e abandono do imóvel propiciaram patologias físicas como: oxidação de peças de fixação, rachaduras, deslizamento de peças e desintegração de estrutura, conforme mostra as figuras.

FIGURA 43: Oxidação e deslizamento de parafuso.

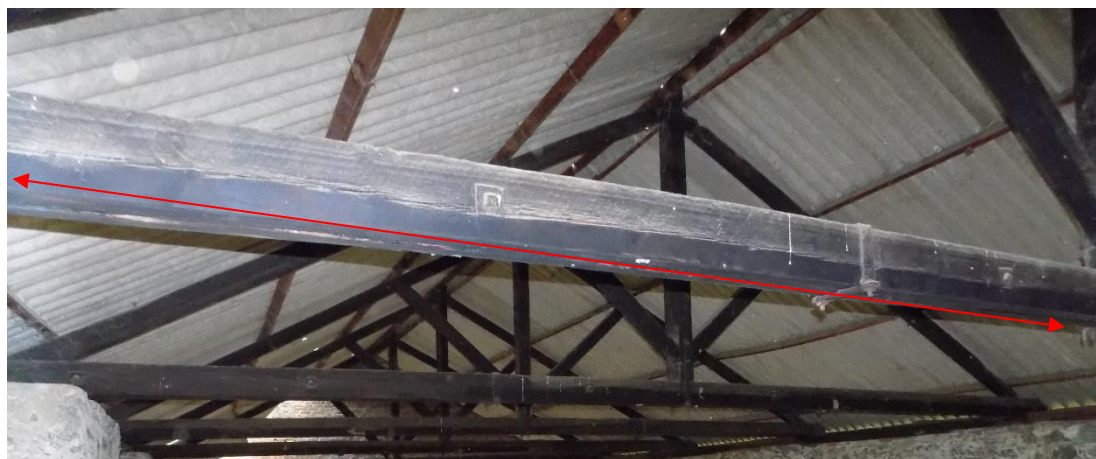
FIGURA 44: Banzo inferior com rachadura em toda a sua dimensão longitudinal.

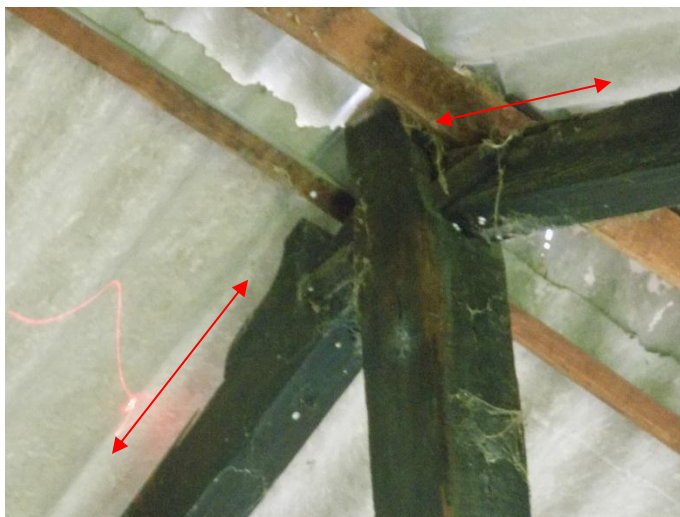
FIGURA 45: Deslizamento de banzos superiores devido a movimentação das peças

NOTA: Algumas tesouras apresentam calços nas terças das cumeeiras, o que sugere que nas demais terças, os elementos foram removidos.

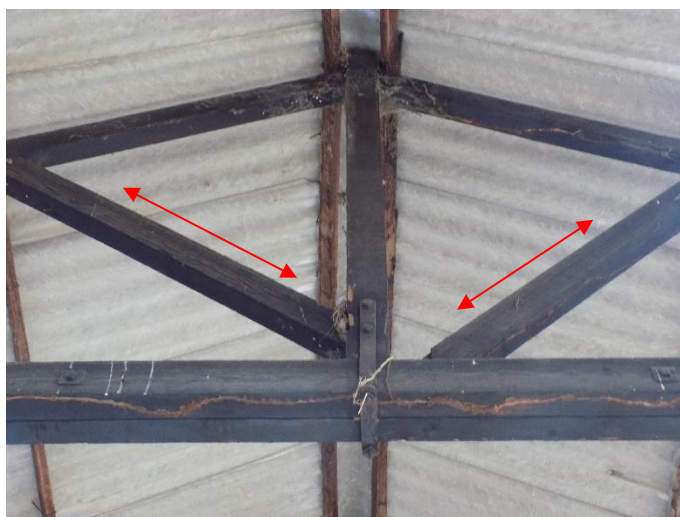
FIGURA 46: Deslizamento e afastamento de diagonais.

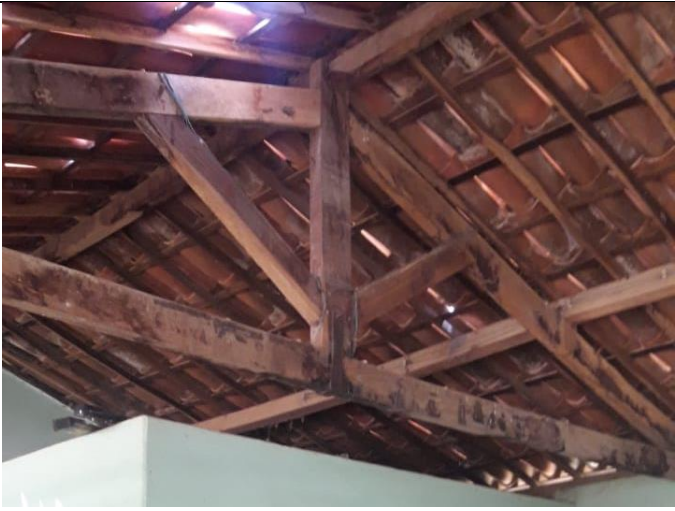
<p>Tesoura aplicada em Recepção de Creche. Vão: 8,00 x 7,00 m Quantidade de tesouras: 1 (uma). Material do Telhado: Cerâmico – Telha Colonial/Canal. OBS: ausência de elementos</p>
---	---
