**Avaliação Pós-Ocupação Aplicada nos
Conjuntos Habitacionais Populares em Londrina - PR**
Critérios Básicos para a Reabilitação e a Manutenção Predial

Dissertação de mestrado

AVALIAÇÃO PÓS-OCUPAÇÃO APLICADA NOS
CONJUNTOS HABITACIONAIS POPULARES EM
LONDRINA – PR
CRITÉRIOS BÁSICOS PARA A REABILITAÇÃO E A
MANUTENÇÃO PREDIAL.

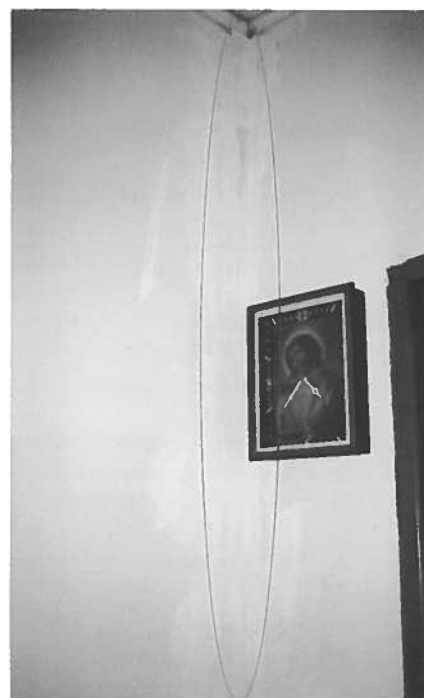
Foto 12 – Habitação 03:
trinca na emenda entre a
parede original e a parede
executada pelo morador.

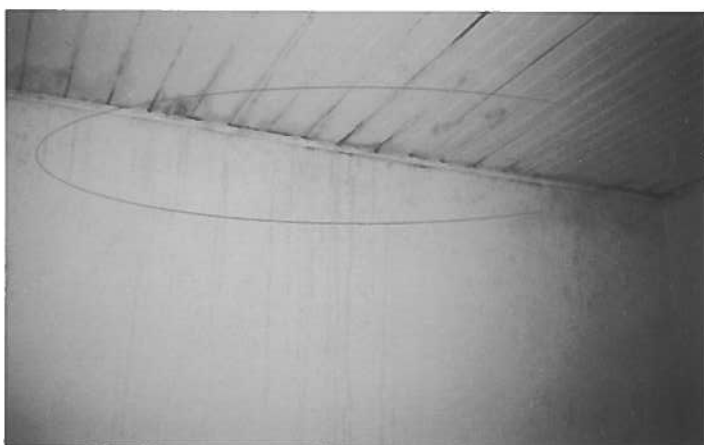
Foto 11 – Habitação 03: forro e paredes
internas com marcas de infiltrações oriundas do
telhado.

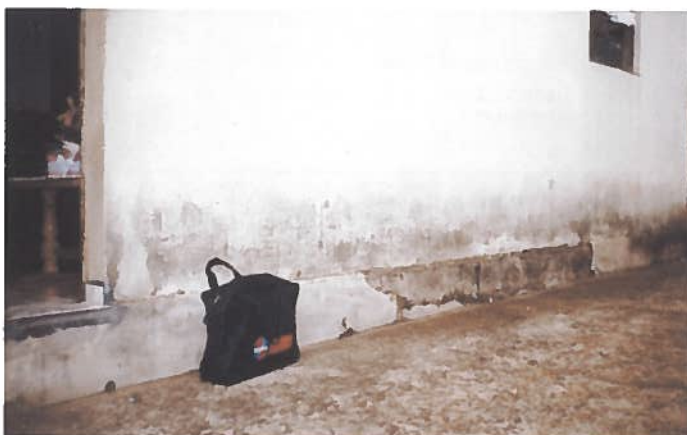
Foto 15 – Habitação 04: infiltração de umidade na base das paredes externas e destacamento do reboco.

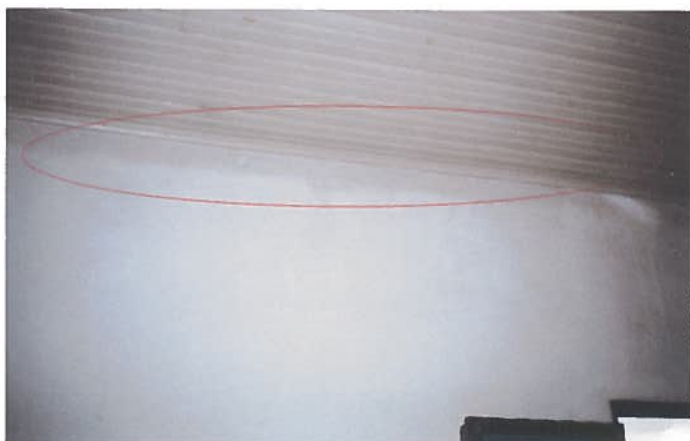
Foto 16 – Habitação 04: junção entre a parede e o forro (executado pelo morador) com marcas de infiltrações.

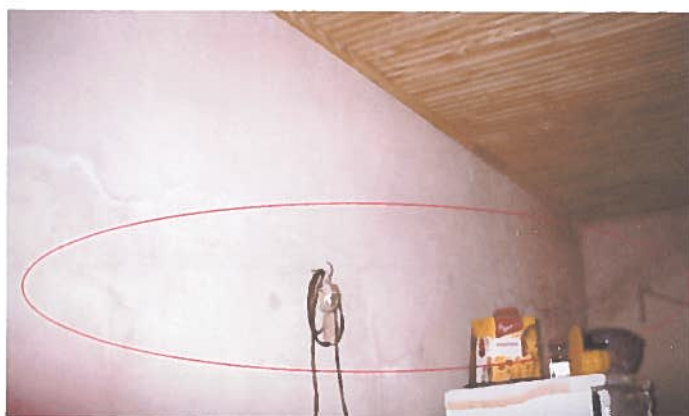
Foto 19 – Habitação 05:
ampliação executada pelo
morador (parede com trincas
em toda sua extensão).

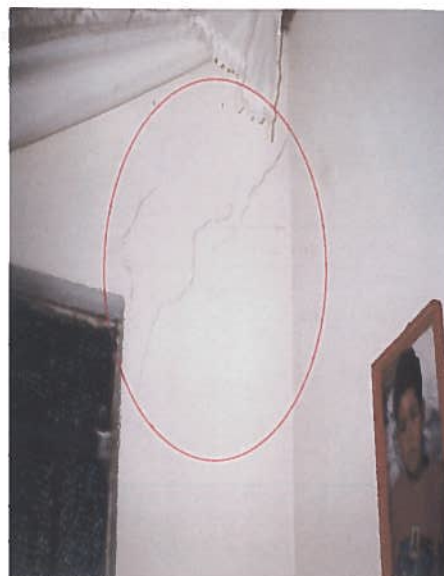
Foto 24 – Habitação 06: surgimento de trincas em função da falta de contra-verga.

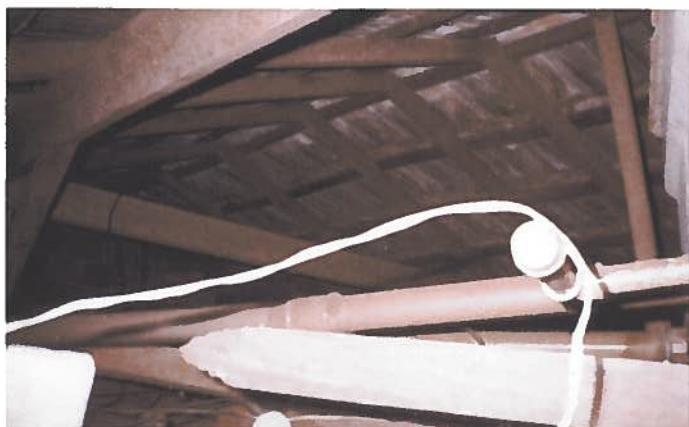
Foto 22 – Habitação 06: instalações elétricas e hidráulicas executadas sem as técnicas usuais da construção civil.

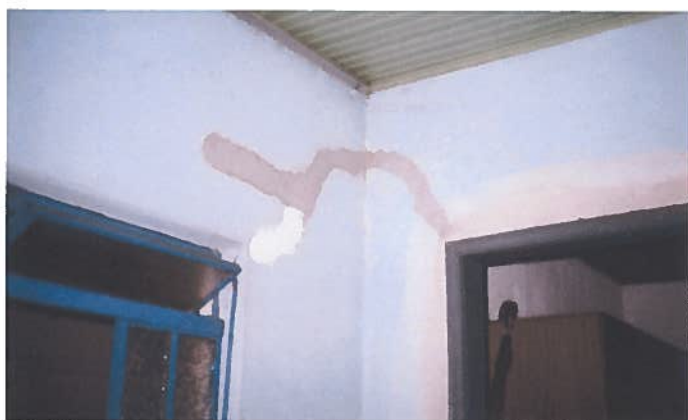
Foto 26 – Habitação 07: reparos executados pelo morador em função das trincas.

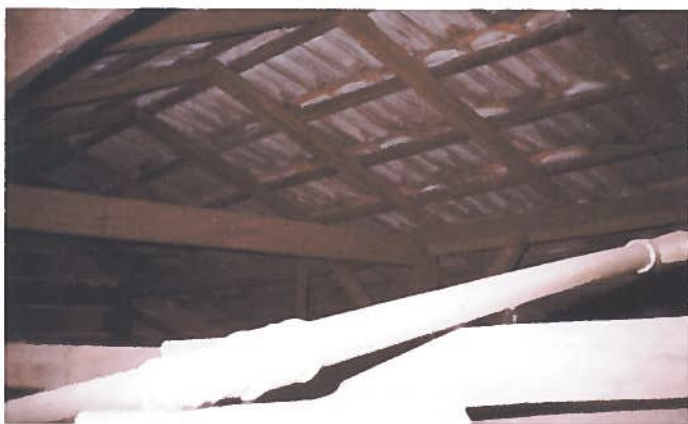
Foto 27 – Habitação 07: execução das instalações hidráulicas sem utilizar as técnicas usuais da construção civil.

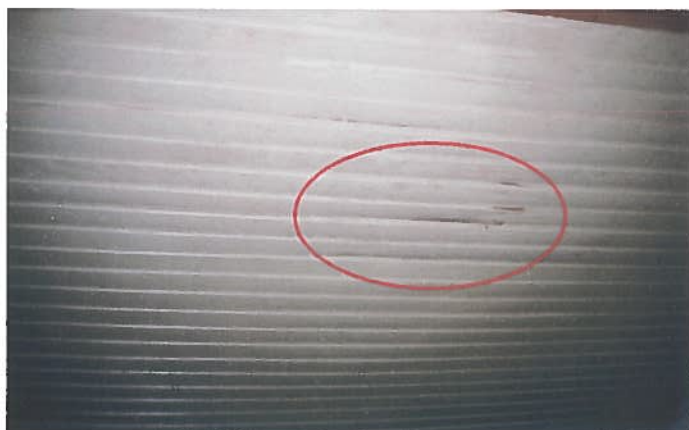
Foto 28 – Habitação 07: forro com marcas de infiltrações, oriundas de vazamentos no telhado.

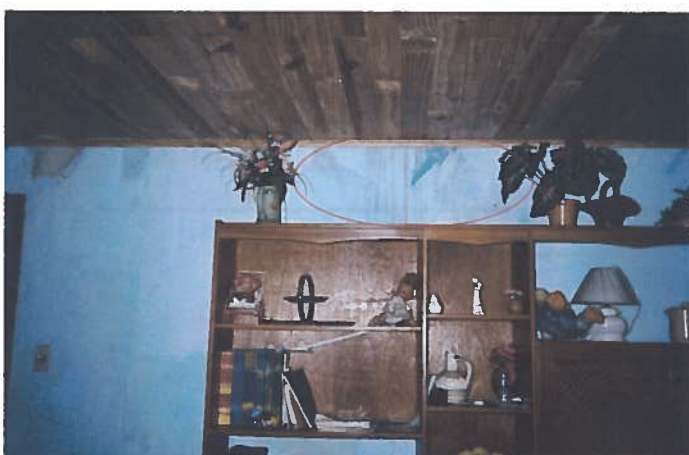
Foto 40 – Habitação 10: marcas de infiltrações oriundas do telhado original (substituído pelo morador).

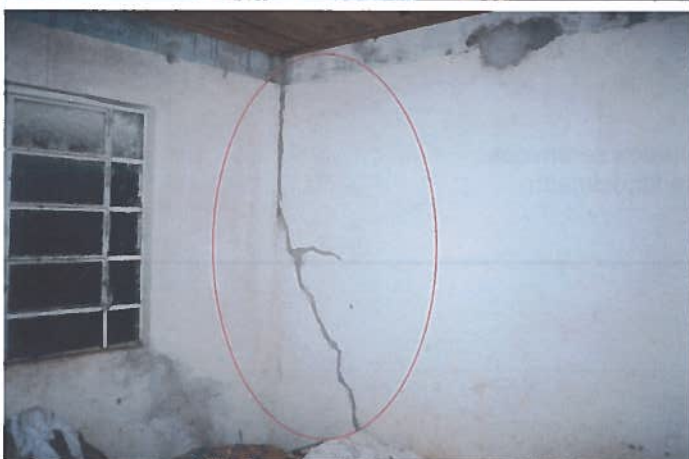
Foto 41 – Habitação 10: rachaduras em paredes executadas pelo morador (reparos realizados pelo morador).

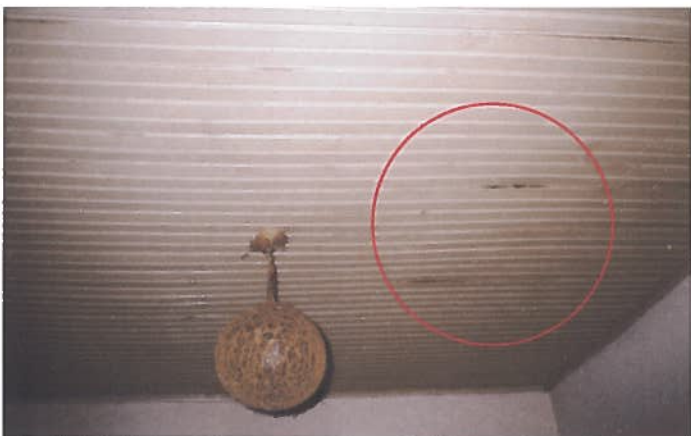
Foto 50 – Habitação 12: forro com marcas de infiltrações oriundas de vazamentos do telhado.

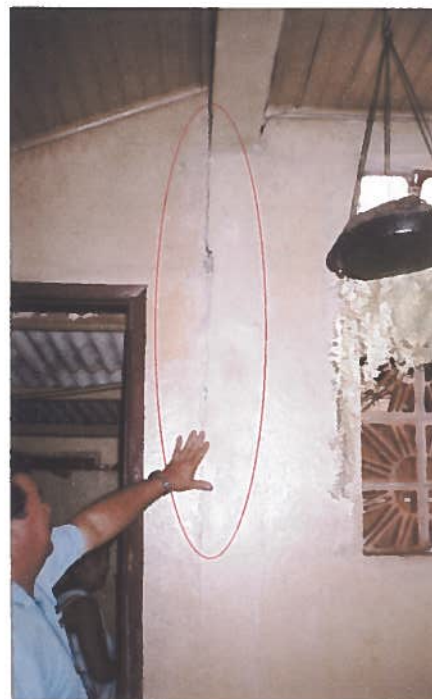
Foto 51 – Habitação 12: rachadura em parede (na emenda entre a parte original e a parte ampliada).

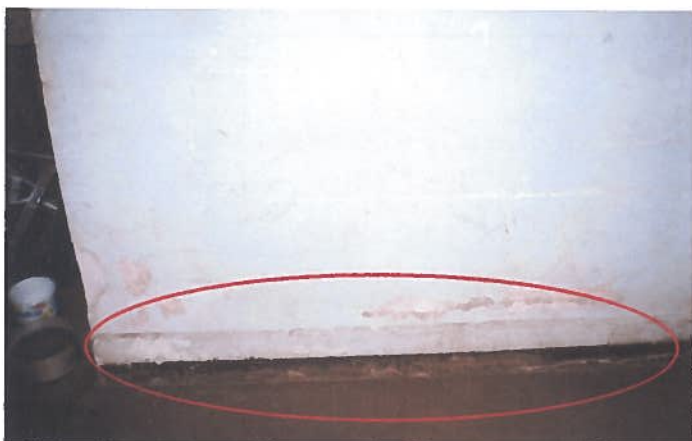
Foto 54 – Habitação 13: marcas de infiltrações na base da parede, oriundas da falta de impermeabilização da viga baldrame.

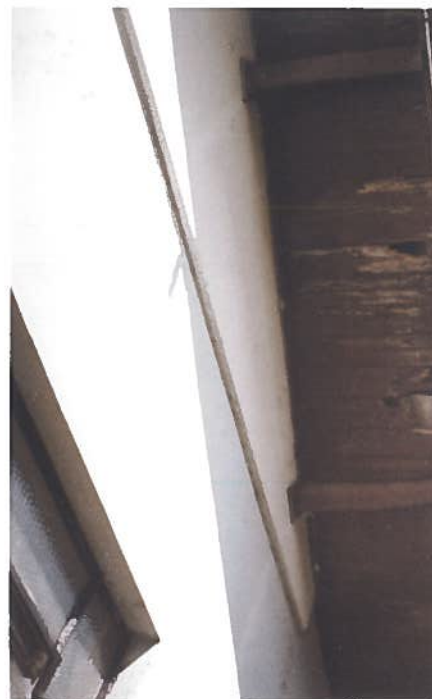
Foto 55 – Habitação 13: forros dos beirais, deteriorados.

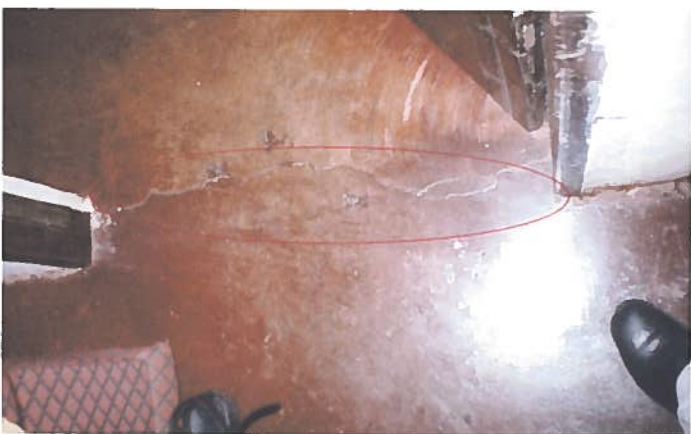
Foto 60 – Habitação 15: trincas em piso cimentado.

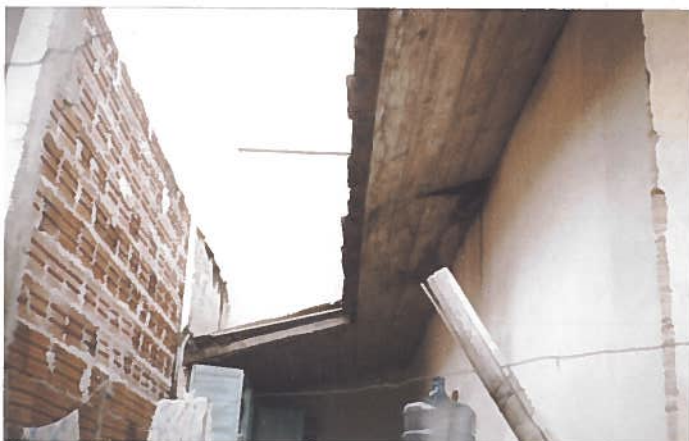
Foto 70 – Habitação 17: beirais sem nenhum tipo de pintura, o que propiciou a deterioração acelerada.

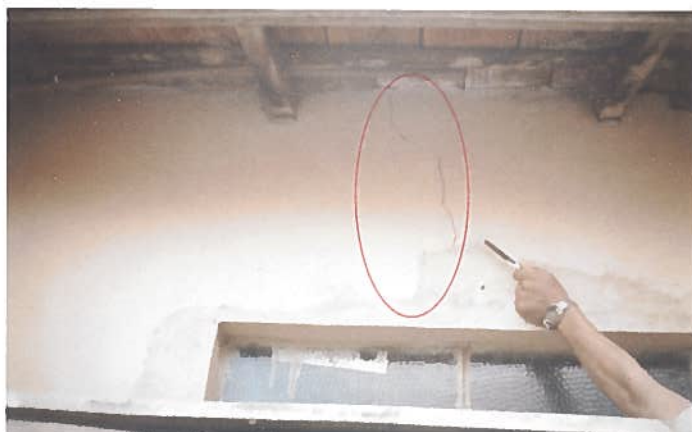
Foto 71 – Habitação 17: trincas em paredes, em função de recalques diferenciais entre, a parte original e a parte ampliada.

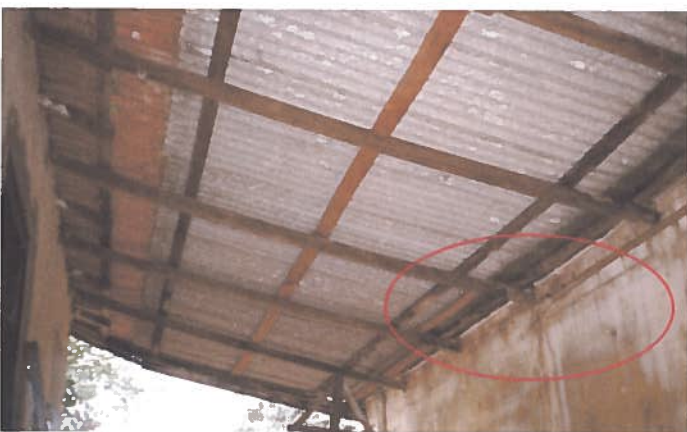
Foto 74 – Habitação 18: calha da parte ampliada sub-dimensionada, gerando marcas de infiltração de água na parede.

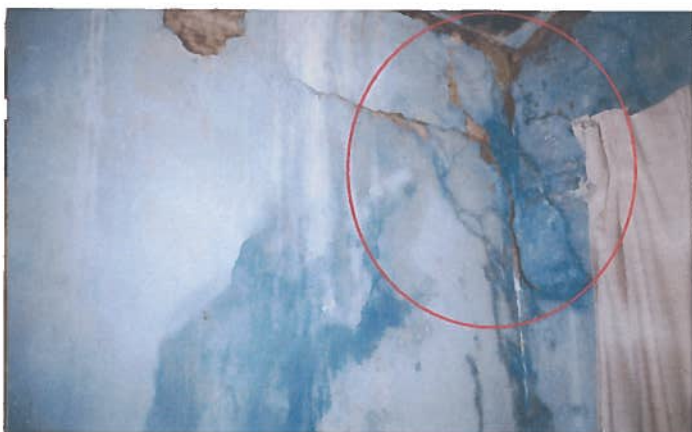
Foto 75 – Habitação 18: trincas na região de emenda, entre a parede original e a parede divisória (executada pelo morador).

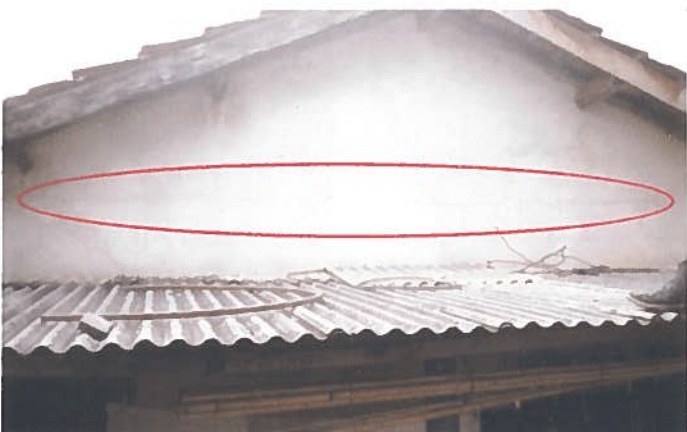
Foto 78 – Habitação 19: fissura longitudinal no oitão, causada por movimentação térmica. (área ampliada pelo morador)

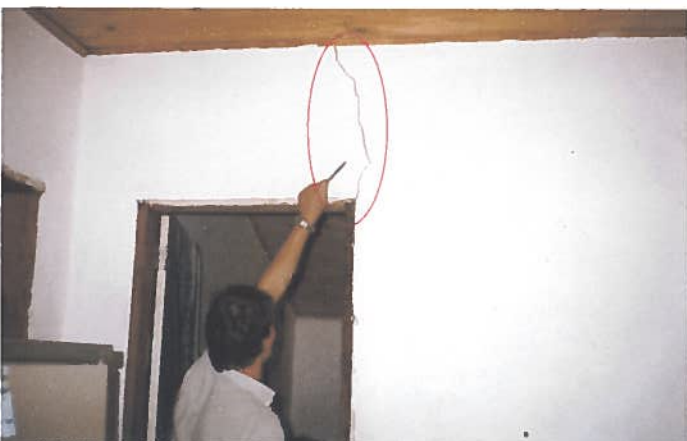
Foto 79 – Habitação 19: fissuração típica nos cantos das aberturas, em função da ausência de contra-verga.

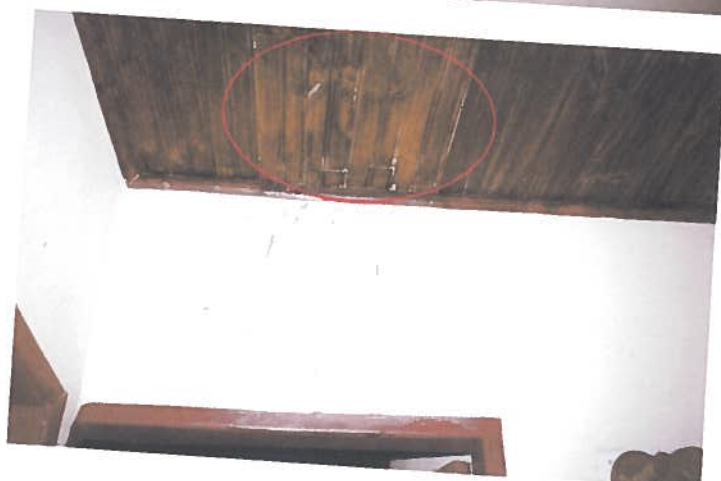
Foto 83 – Habitação 20: forro com marcas de infiltrações, oriundas de vazamentos nas instalações hidráulicas.

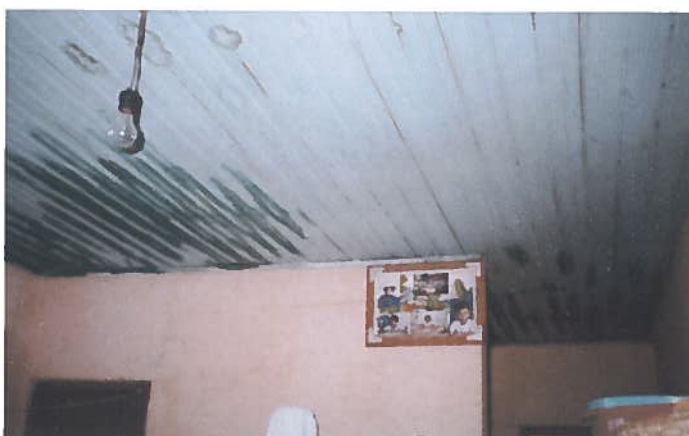
Foto 91 – Habitação 22: marcas de infiltrações no forro, oriundas da cobertura.

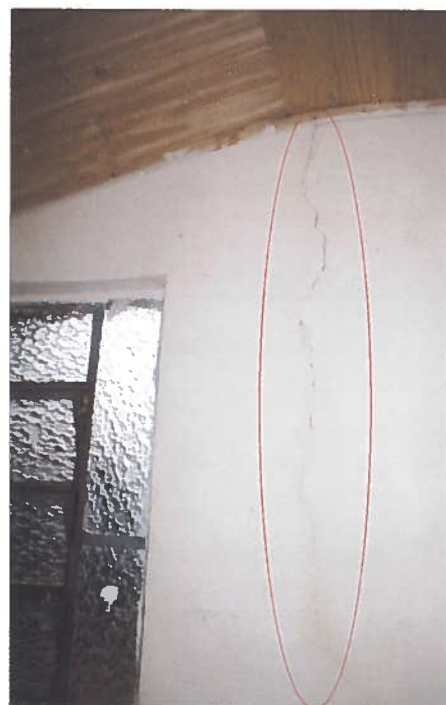
Foto 96 – Habitação 23: trinca vertical na emenda entre a parede original e a parede executada pelo morador.

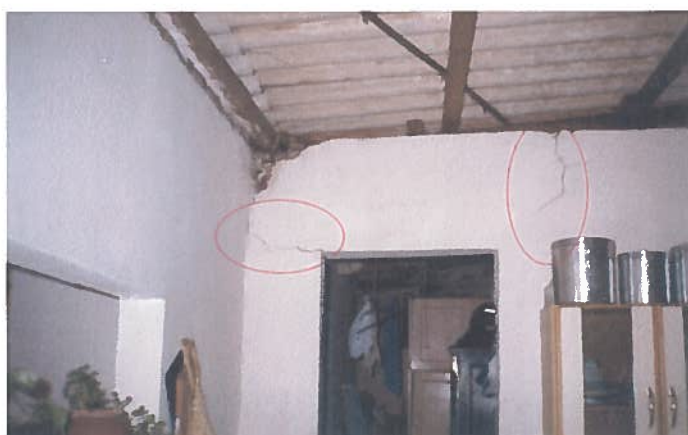
Foto 100 – Habitação 24: paredes divisórias executadas pelo morador, apresentando trincas.

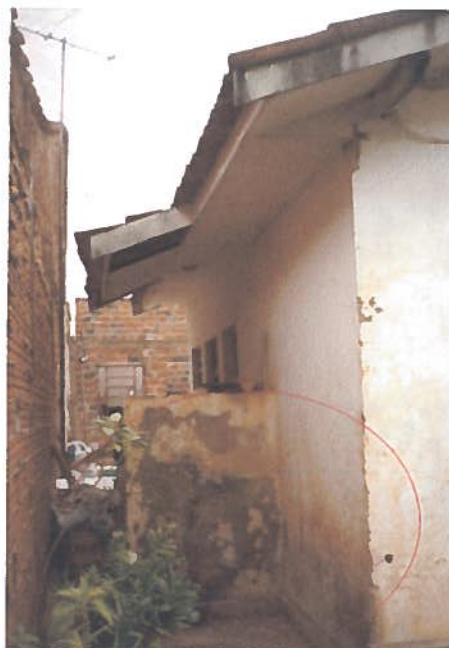
Foto 108 – Habitação 26: marcas de infiltrações nas paredes.

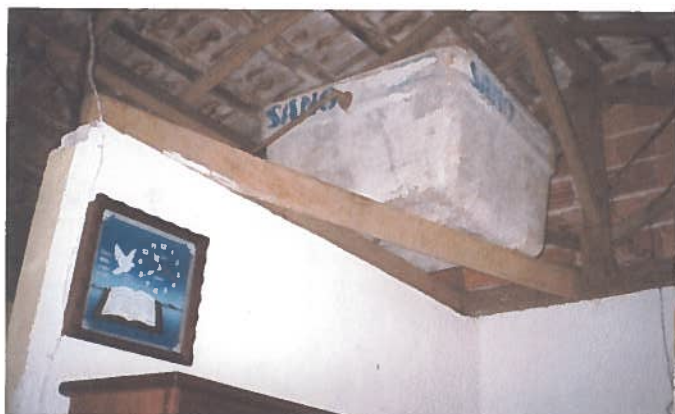
Foto 106 – Habitação 26: apoio da caixa d'água, executado sem observar as técnicas usuais da construção civil.

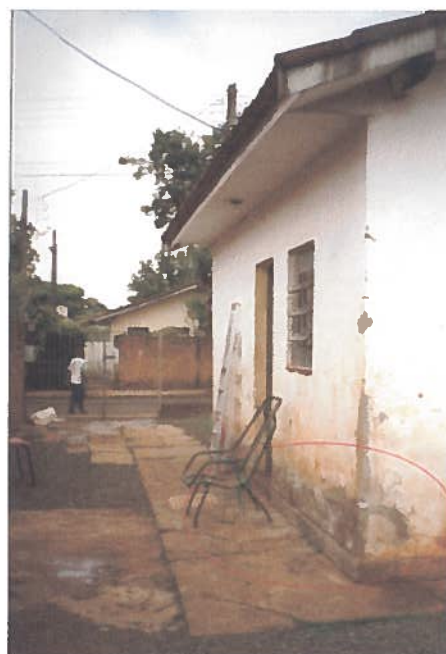
Foto 109 – Habitação 26: marcas de infiltrações na base das paredes.

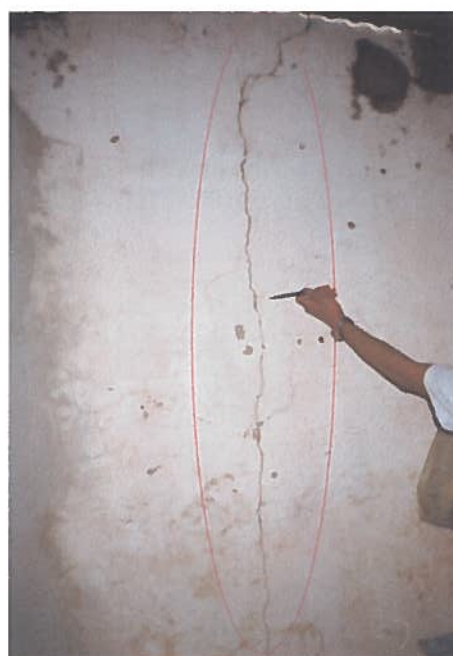
Foto 116 – Habitação 28: trinca vertical em parede executada pelo morador.

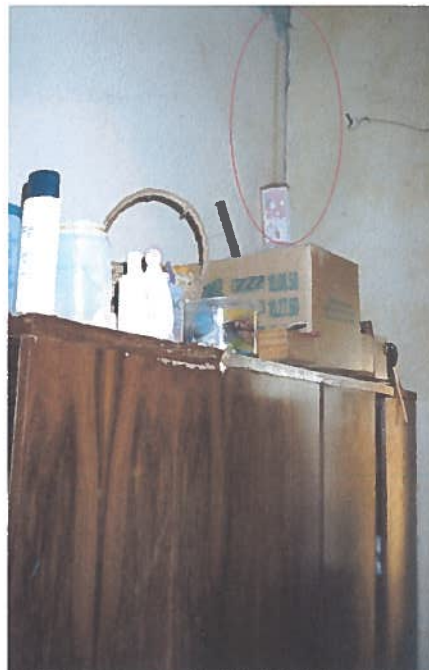
Foto 119 – Habitação 29: trincas na região de emenda (entre a parede original e a parede executada pelo morador – oitão posterior).

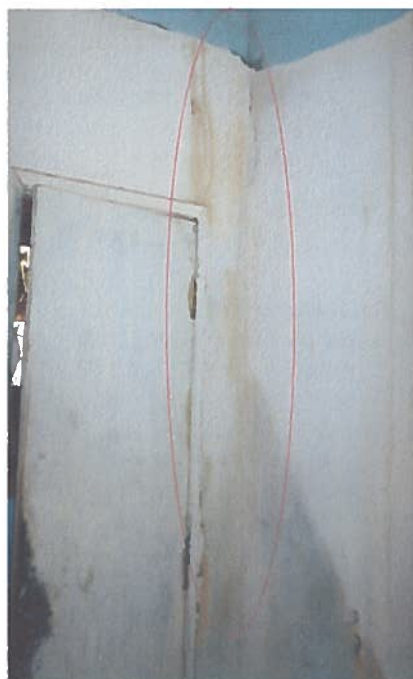
Foto 120 – Habitação 29: trincas e marcas de infiltrações na região de emenda (entre a parede original e a parede executada pelo morador – oitão frontal).

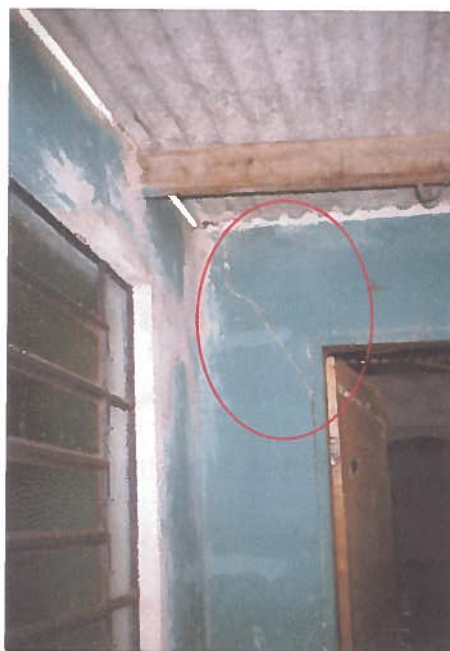
Foto 124 – Habitação 30: trinca sobre a porta (ausência de contra-verga) – área ampliada pelo morador.

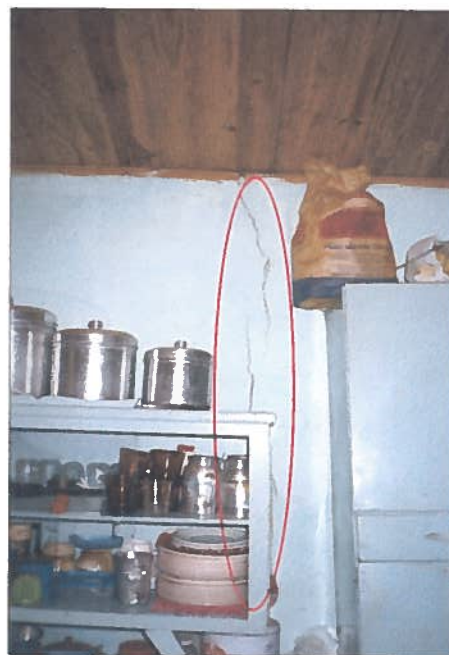
Foto 125 – Habitação 30: trinca vertical em parede executada pelo morador.

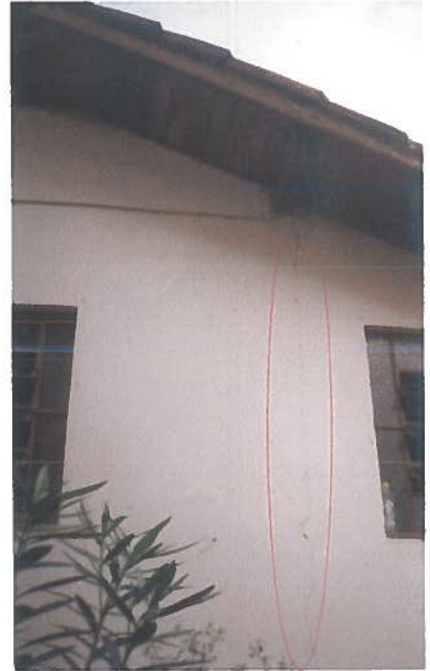
Foto 138
–Habitação pré-teste 03:
Parede frontal com trincas na região
de emenda, entre a parede original e
a ampliada.

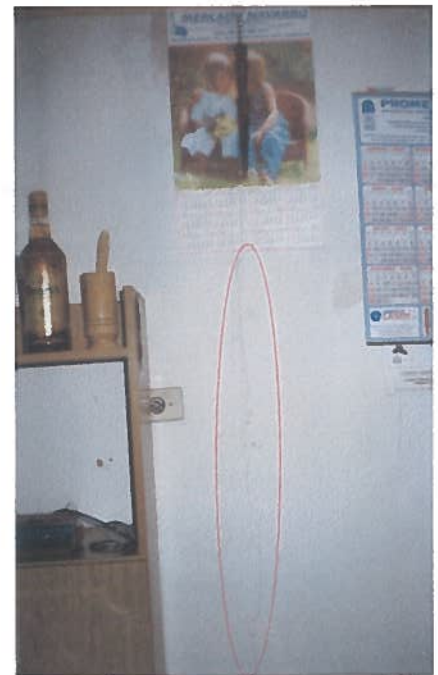
Foto 139
–Habitação pré-teste 03:
Parede em área ampliada, com
trinca vertical.
