5.1. ESTUDO DE CASO 1

EDIFÍCIO LOUVEIRA

5.1.5. ANÁLISE DO DESEMPENHO TÉCNICO-CONSTRUTIVO

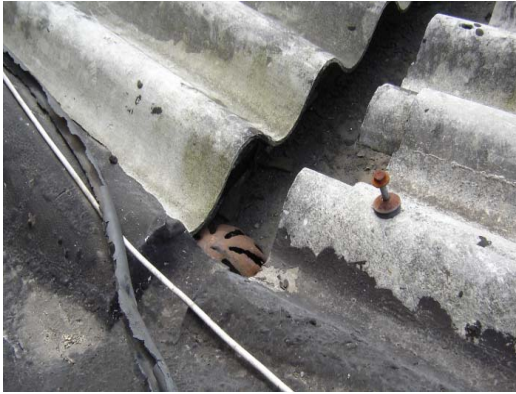
COBERTURA

Foto 5.4.2. – **Pc2** - Dimensionamento insuficiente do ralo para escoamento das águas pluviais.

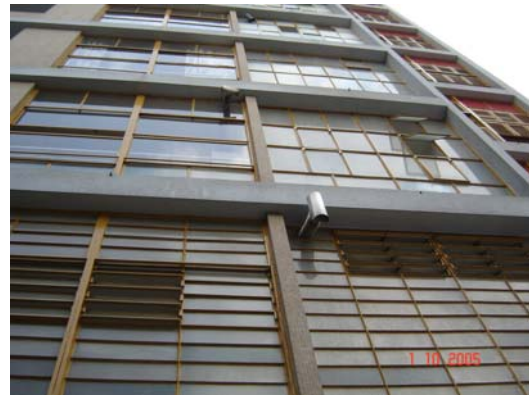
VÃOS

Foto 5.7.8. – **Pc8** - Aspecto visual deficiente das esquadrias decorrente de modificação das mesmas.

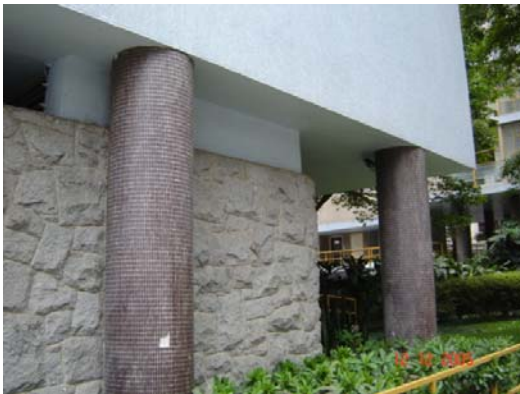
VEDOS

Foto 5.5.3. – **Pc3** - Aspecto visual deficiente com a construção de alvenaria sobre a parede de pedra no pavimento térreo.

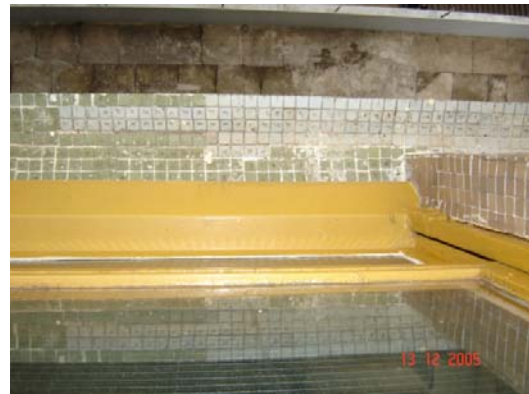
PARAMENTOS

Foto 5.8.1. – **Pc1** – Restauração deficiente dos revestimentos com pastilha cerâmica, localizado na viga calha dos pavimentos.

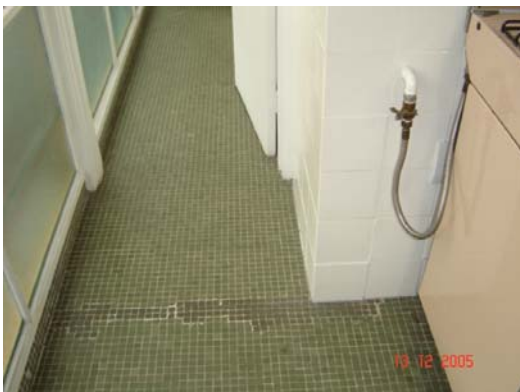
PAVIMENTOS

Foto 5.6.7. – **Pc7** - Aspecto visual deficiente do piso tipo pastilha cerâmica decorrente de restauro.

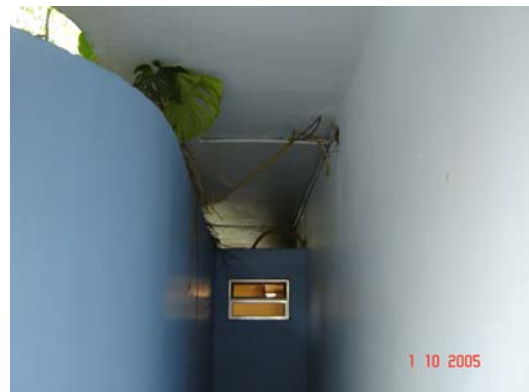
INSTALAÇÕES ELETRO-MECÂNICAS

Foto 5.9.7. – **Pc7** - Aspecto visual deficiente das instalações elétricas aparentes.
