**UM OLHAR PARA A COBERTURA**

**Análise de desempenho do sistema de impermeabilização  
da cobertura do edifício Vilanova Artigas da FAU USP**

Dissertação apresentada ao Programa de Pós-Graduação em Arquitetura e Urbanismo da Faculdade de Arquitetura e Urbanismo da Universidade de São Paulo, para obtenção do título de Mestre em Arquitetura e Urbanismo.

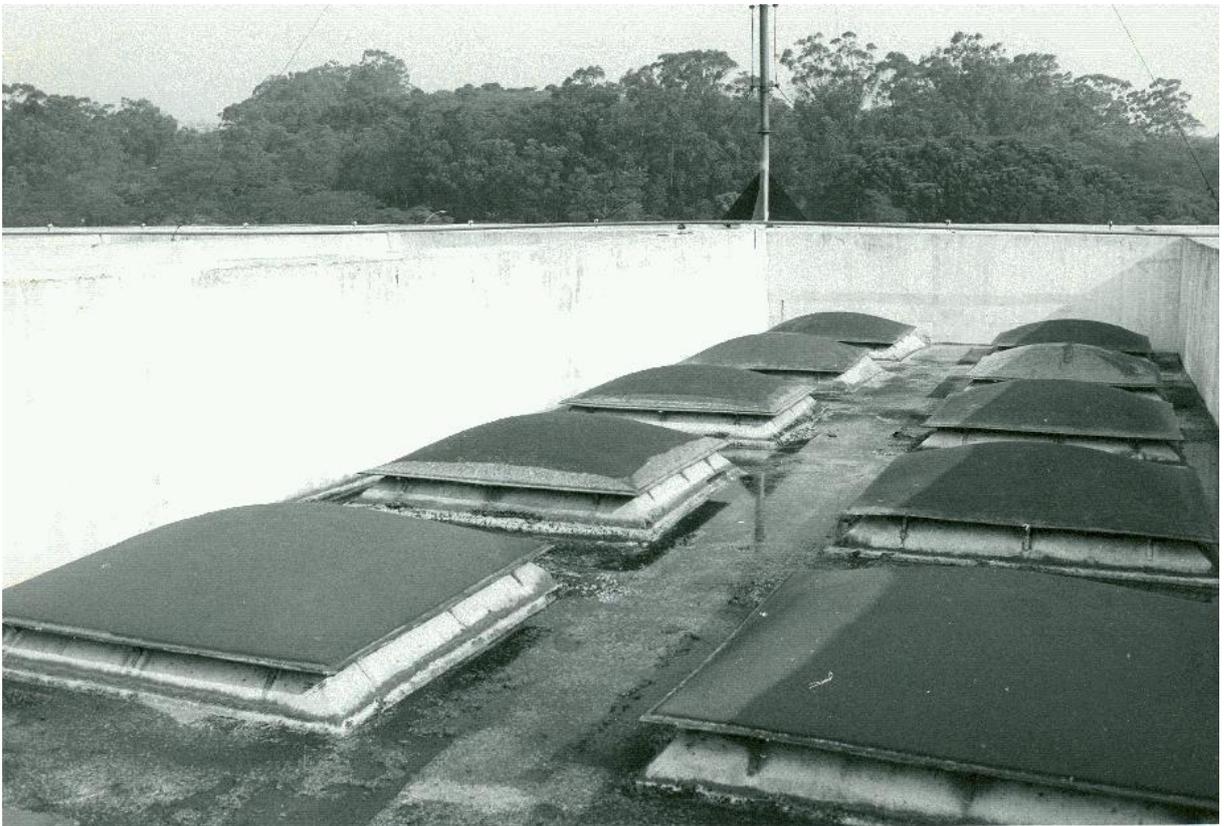
Figura 19 Vista do módulo 10P com acúmulo de lâmina d'água na laje, 1986 (data estimada). Ao fundo, o mastro do antigo sistema de proteção contra descargas atmosféricas. Autor desconhecido. Acervo da Biblioteca da FAU USP.

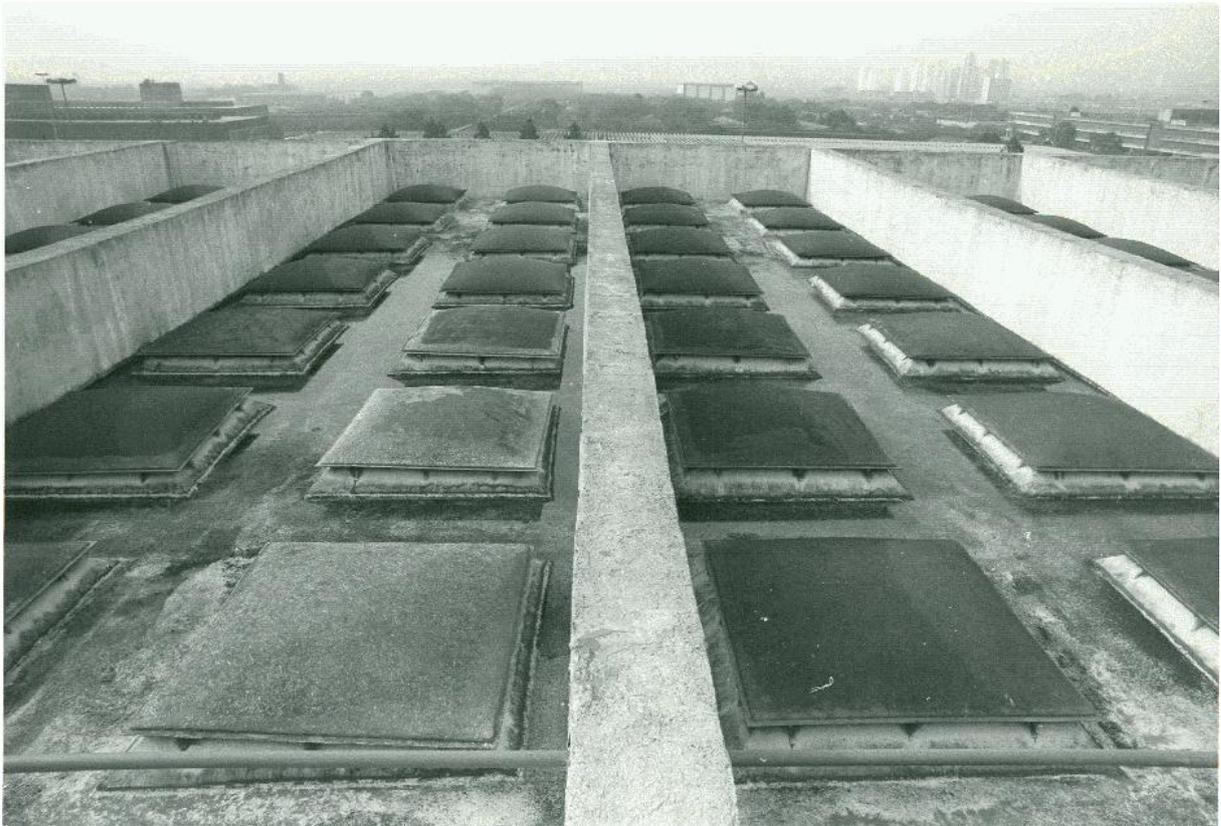
Figura 20 Vista de módulos da cobertura com acúmulo de lâmina d'água na laje, 1986 (data estimada). Detalhe para a tubulação em ferro fundido atravessando a viga invertida. Acervo da Biblioteca da FAU USP.

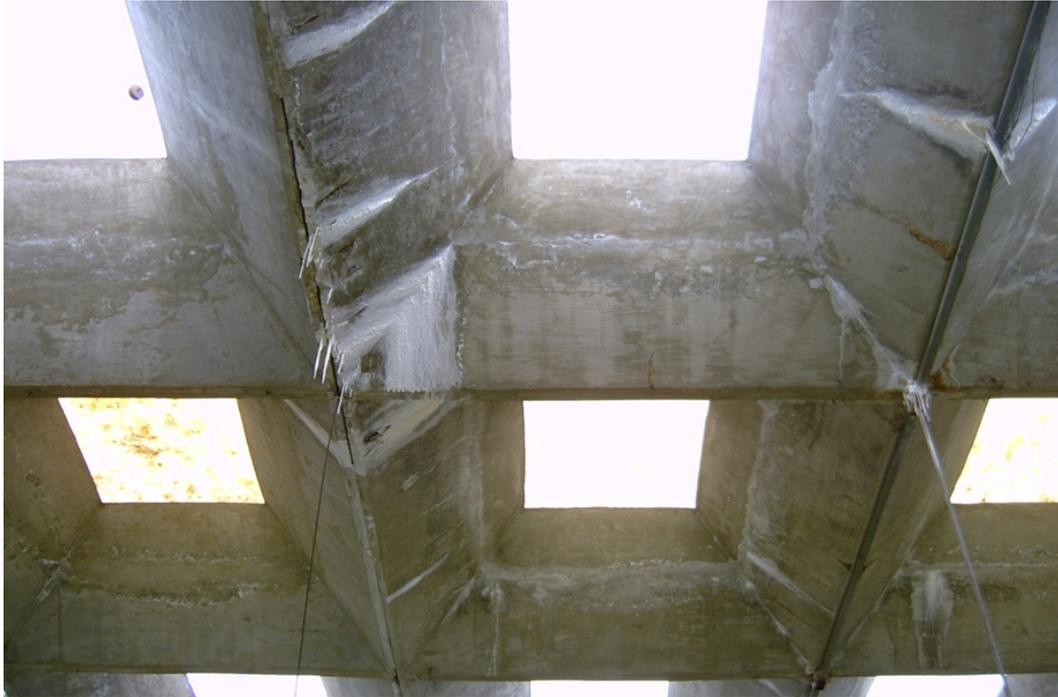
Figura 27 Vista interna da cobertura com detalhe para as eflorescências de carbonato de cálcio, formadas pela infiltração da água de chuva (Cláudia Oliveira, 2007).

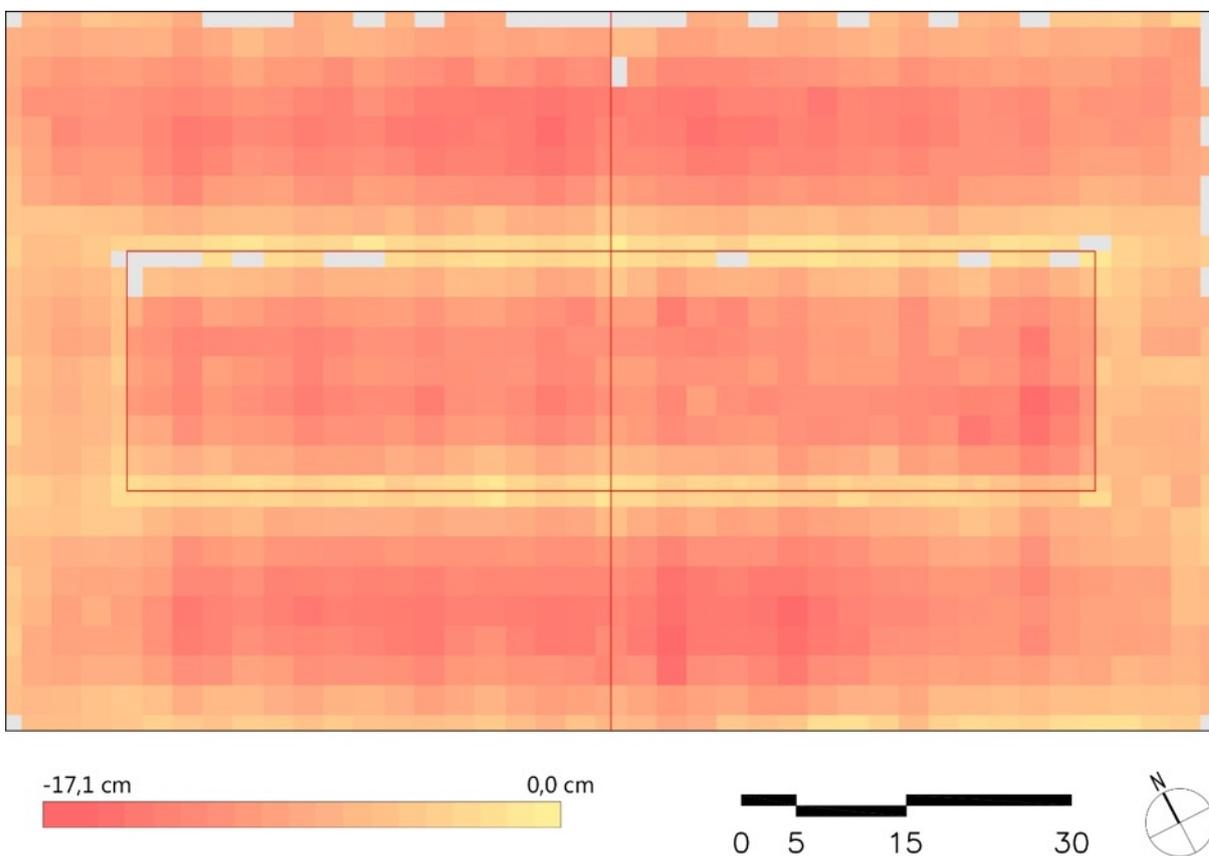
Figura 45 Deslocamentos verticais *aparentes* da cobertura, a partir da comparação dos valores obtidos pelo levantamento topográfico com os valores nominais do projeto estrutural. Autor: Rodrigo Vergili.

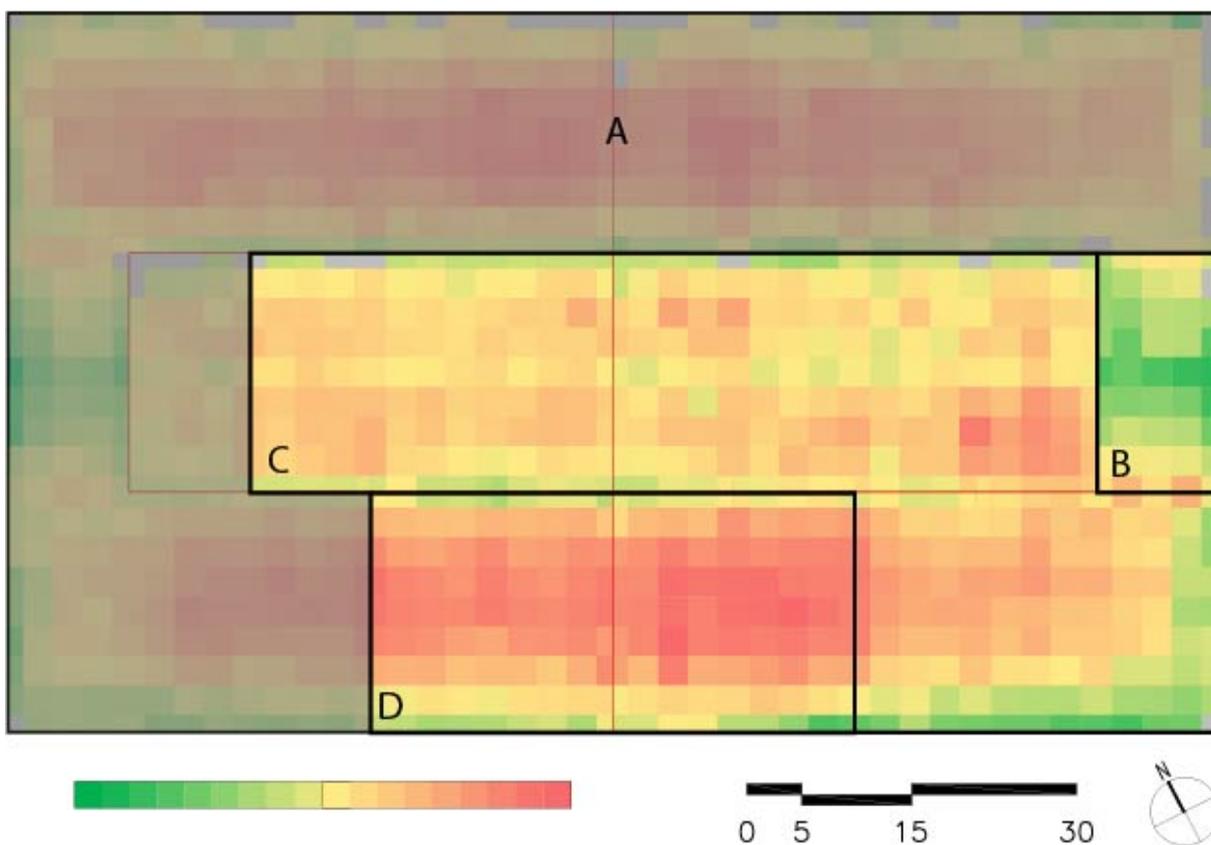
Figura 47 Planta da cobertura com delimitação das áreas que apresentam comportamento similar quanto ao empoçamento de água de chuva. Autor: Rodrigo Vergili.

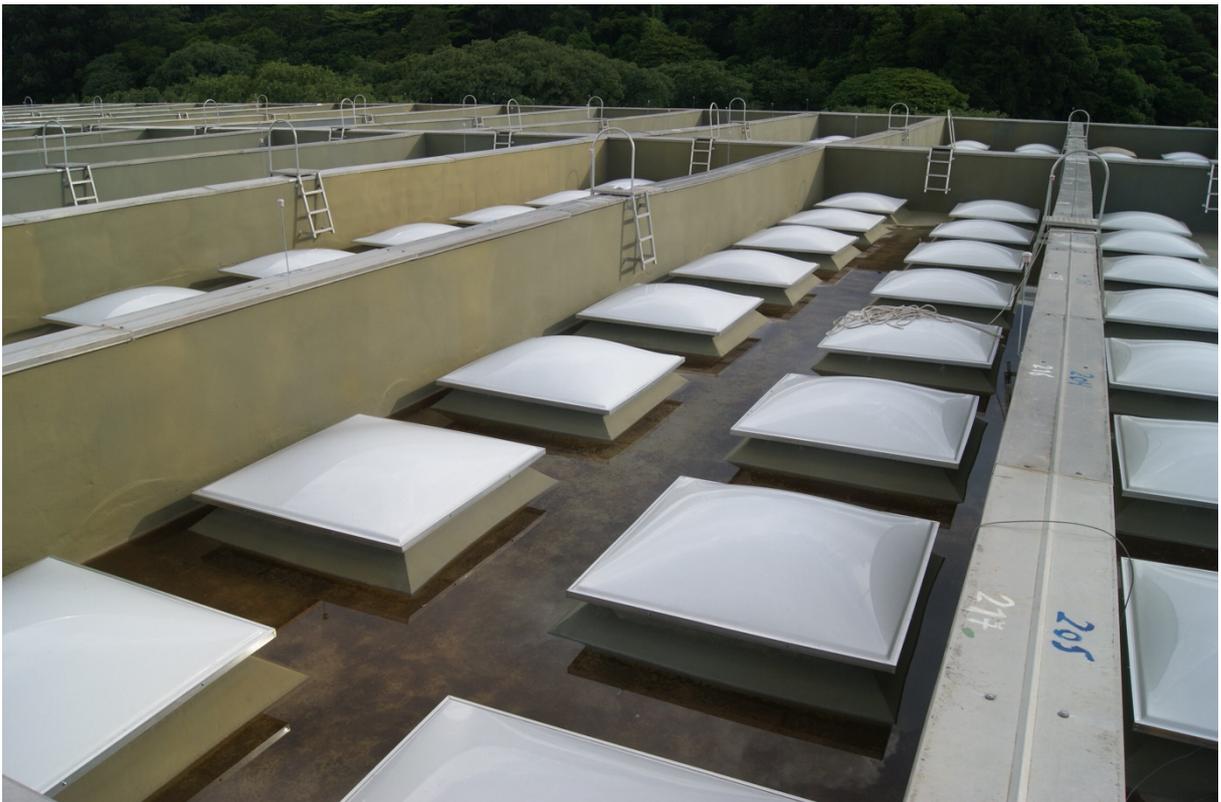
Figura 48 Vista de módulo intermediário da cobertura, área C, com acúmulo de água de chuva. Foto: Rodrigo Vergili

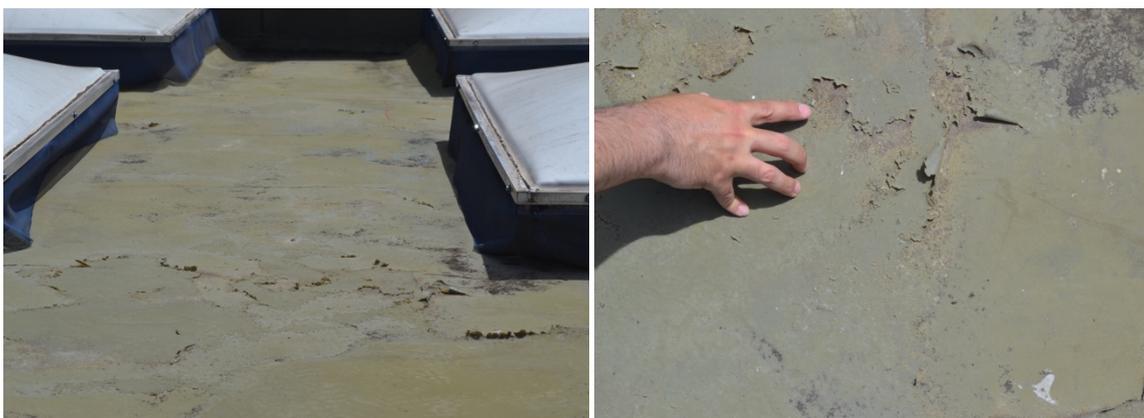
Figura 49 Delaminação do revestimento de poliureia em módulo da cobertura. Autor: Rodrigo Vergili.

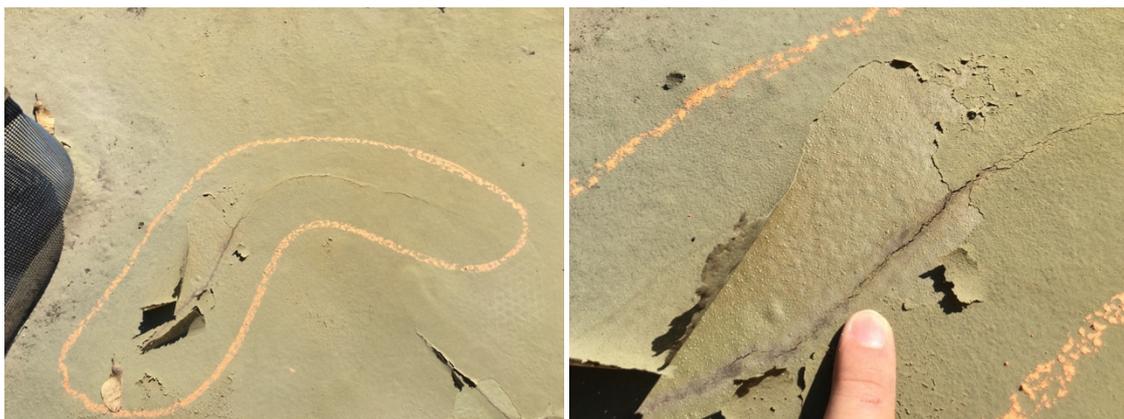
Figura 50 Fissura identificada na membrana de impermeabilização aplicada na laje. Autor: Rodrigo Vergili

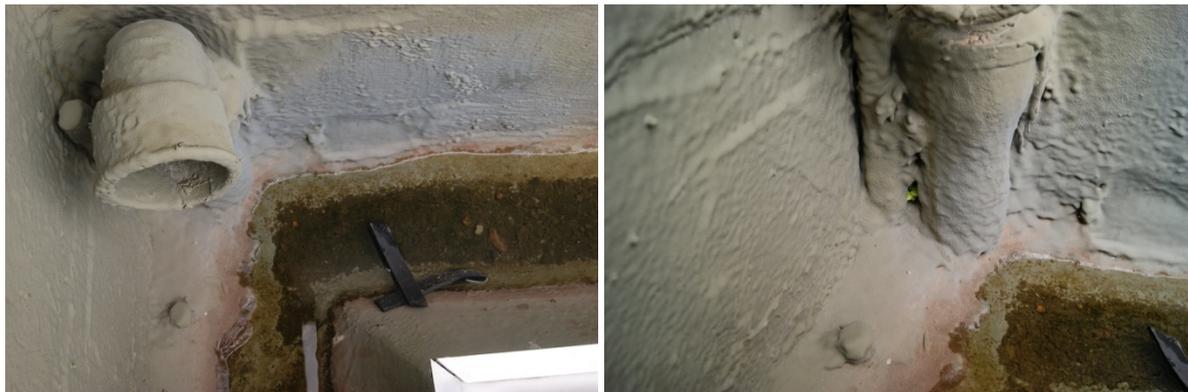
Figura 51 Detalhe de protuberâncias no entorno de tubulações aparentes na cobertura.

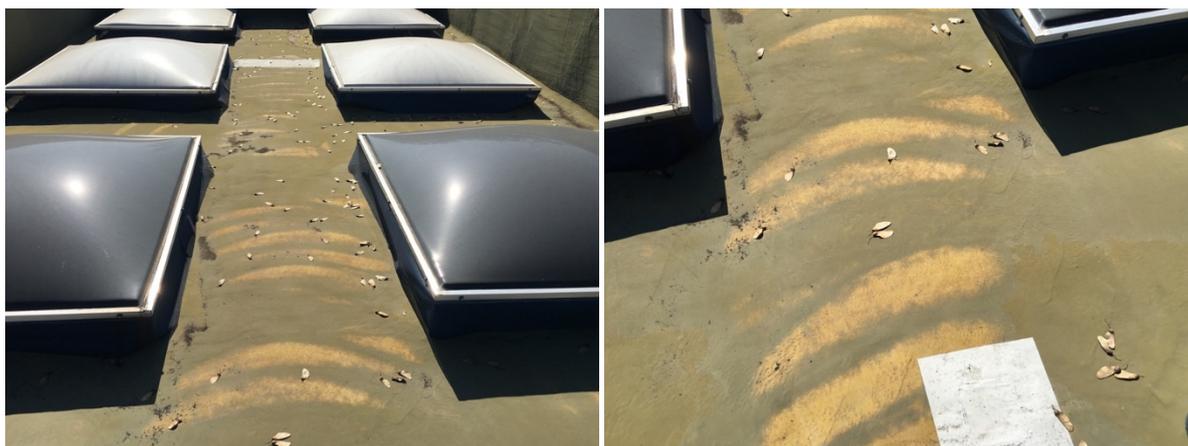
Figura 52 Alteração de cor não uniforme, coincidentes com marcas de fluxo de aplicação

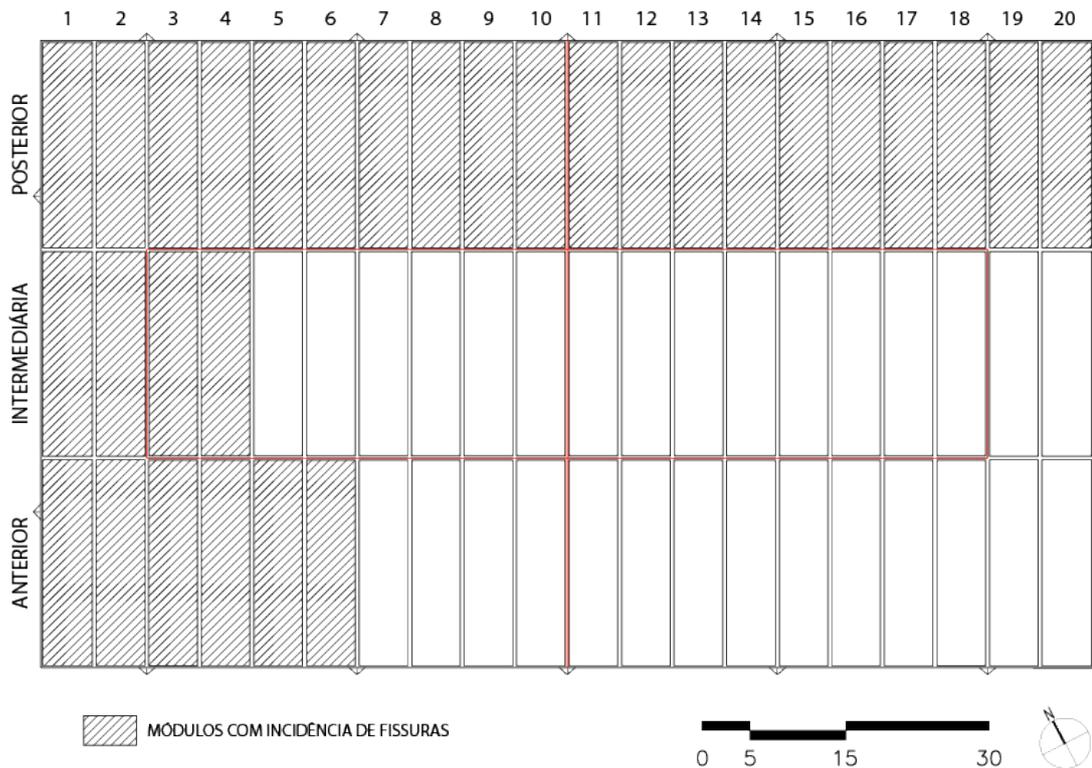
Figura 53 Destaque para os módulos onde há ocorrência de fissuras na laje e consequentemente na membrana de poliureia. Nos demais módulos, não foram identificadas

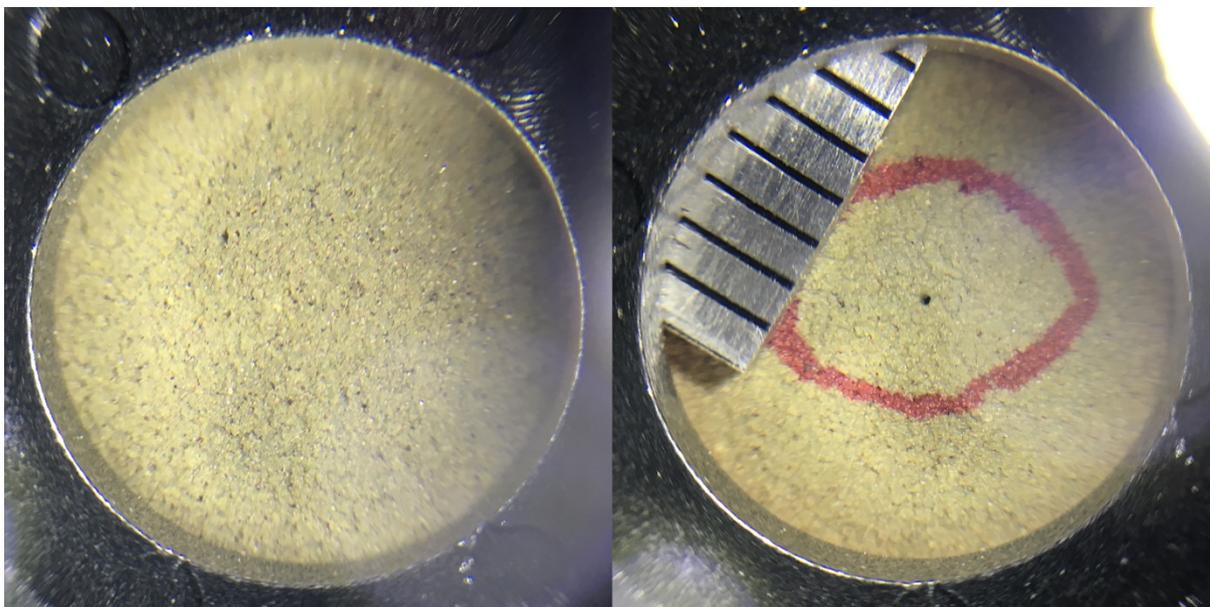
Figura 55 A esquerda detalhe ampliado da superfície íntegra do revestimento de base poliureia. A direita, destaque para micro furo, identificado por meio do Detector de Descontinuidade, na membrana do sistema de impermeabilização, com referência de régua escalonada em milímetros. Foto: Rodrigo Vergili.
