ESTUDO DAS CAUSAS DE RUPTURAS DE BARRAGENS DE REJEITO DE
MINERAÇÃO NO BRASIL E PROPOSTA PARA AVALIAÇÃO DA OPERAÇÃO

Mestranda: Rafaela Gonçalves Pires Morgado

Dissertação apresentada à Escola de Engenharia de São Carlos da Universidade de São Paulo, como parte dos requisitos para obtenção do título de Mestre em Ciências, Programa de Pós-Graduação em Geotecnia.

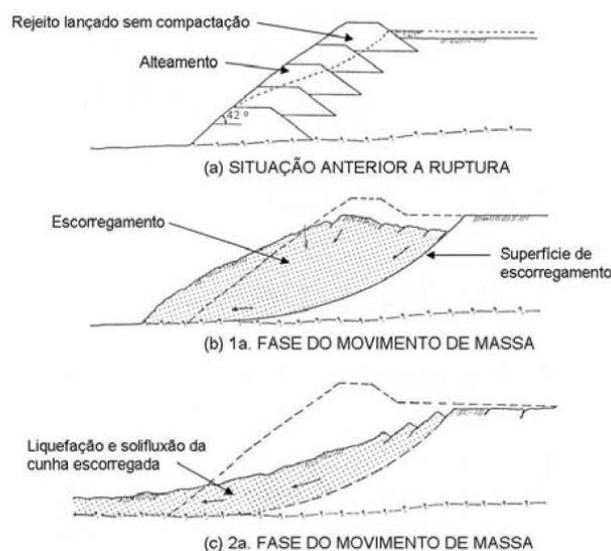
Figura 16 - Etapas da ruptura da Barragem de Fernandinho.

A barragem de 40 m de altura, ainda em operação, vinha sendo alteada, estando o nível do seu topo cerca de 2 m acima do rejeito, confinado no reservatório. A inclinação e a altura do talude de jusante não eram compatíveis com a resistência ao cisalhamento do material e com as pressões piezométricas presentes no maciço (Parra e Lasmar (1987) *apud* PEREIRA, 2005).

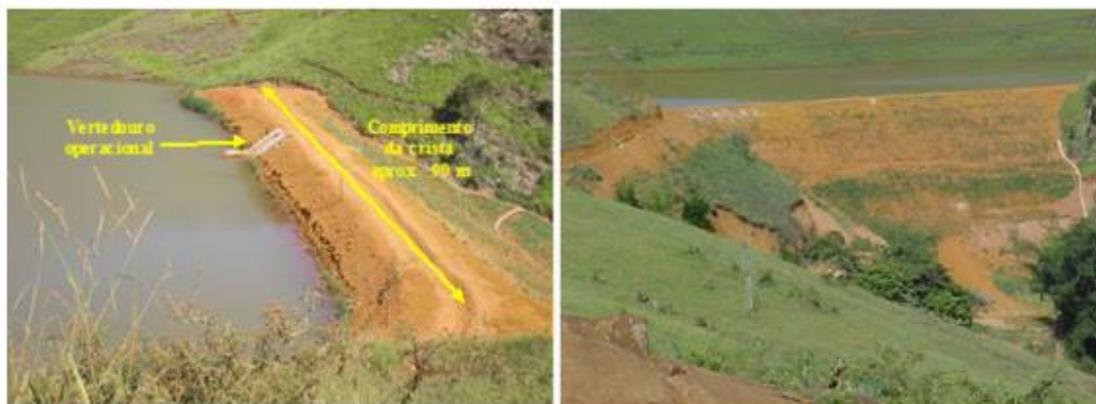
O sistema de drenagem interno da barragem era composto por filtro de areia, dreno vertical, combinado com dreno horizontal. O dique foi construído em aterro de solo argilo-arenoso. O primeiro rompimento aconteceu em março de 2006. O vertedouro em torre inclinada de concreto conectada a uma galeria horizontal, após alteamento, apresentou abertura de uma brecha entre a placa de concreto já submersa e o maciço que foi alteado. Calcula-se, nesse acidente, um vazamento de 135.000 m³ de rejeito, que levou a implantação de algumas medidas corretivas decretadas no termo de ajustamento de conduta, entre o Ministério Público Estadual e a MRPC.

Figura 18 - Vista da crista e do talude de jusante da barragem de São Francisco.

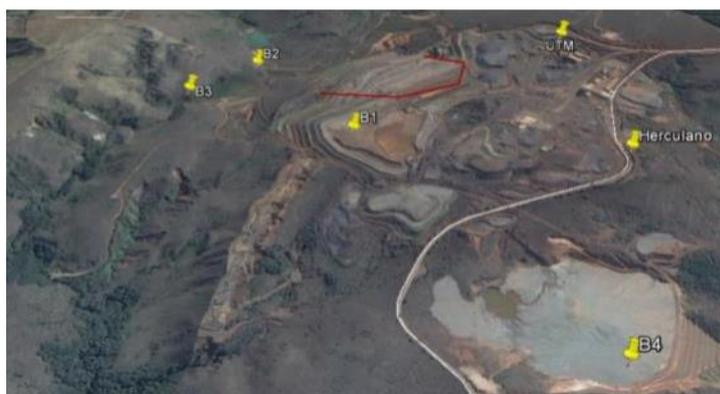
Figura 19 - Local de ruptura da B1(linha em vermelho) Barragem Herculano.

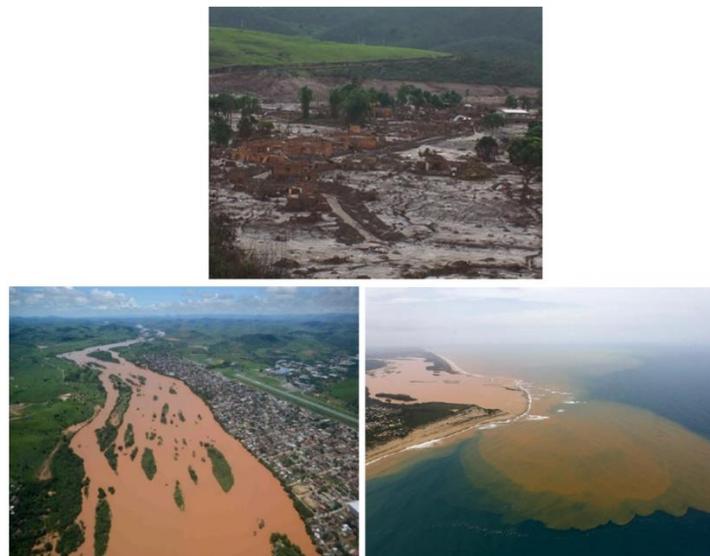
jusante de Fundão. Por este motivo a estrutura de Santarém sofreu o galgamento, mas não chegou a romper. A água acumulada em Santarém diluiu ainda mais o rejeito, aumentando a velocidade da lama, causando grandes danos. A barragem Santarém, projetada para armazenamento de rejeito e água tinha 33,1 m de altura do maciço e 76milhoes de metros cúbicos, segundo dados do Relatório de Auditoria da estrutura, de 2015. A onda de rejeitos galgou o barramento de Santarém erodiu severamente o talude de jusante, descalçando o pé do talude e comprometendo a saída do dreno interno e a própria estabilidade do maciço.

Figura 21 - Avanço da lama sobre o rio até chegar ao mar.

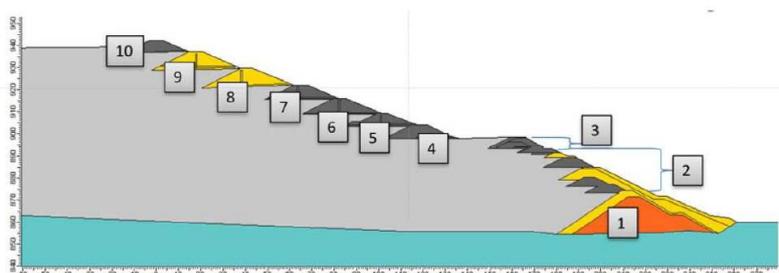
Figura 23 - Alteamento e estágios de construção da barragem I, em perfil.

A construção a montante resultou em movimento da crista a montante ao longo do tempo. Usando esse método, a barragem foi construída a uma altura total de 86 m (pé até a crista), com cota final da crista de 942 m acima do nível médio do mar e um comprimento de crista de 720 m. A altura de cada alteamento variou

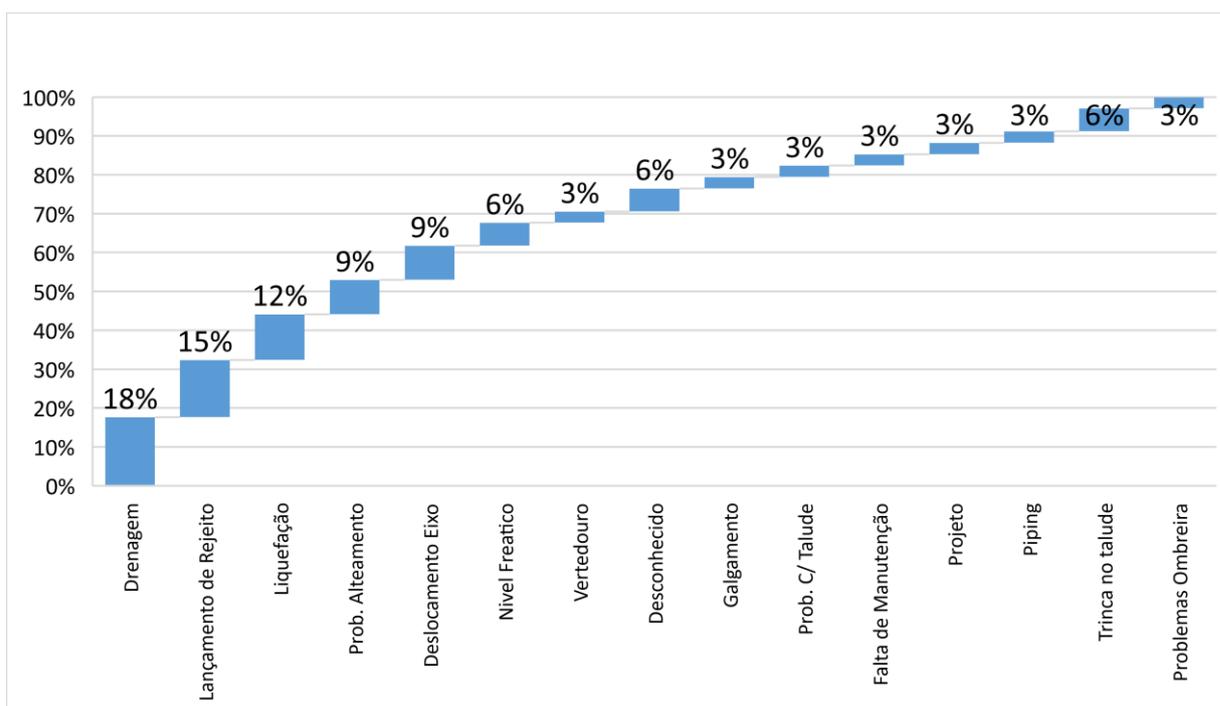
Com relação aos mecanismos de ruptura identificados, têm-se várias ocorrências até o colapso, conforme mostrado na Figura 27. Da análise dessa figura, observa-se que a deficiência de drenagem interna tem grande incidência e relevância na instabilidade da estrutura, seguida do lançamento de rejeito, onde a forma de operar a disposição dos rejeitos influencia diretamente na estabilidade da estrutura, principalmente se o método construtivo for a montante, seguida da liquefação. Observa-se, a partir desse gráfico, a importância de um sistema de drenagem bem projetado e funcionando adequadamente para garantir a estabilidade do maciço. A soma dos três primeiros mecanismos de ruptura que são controlados pela geotecnia é responsável por 45% das anomalias apresentadas nas barragens estudadas. Se adicionar o Nível freático tem-se 51% dos mecanismos de ruptura sobre questões controladas na geotecnia. Detalhando estes mecanismos sobre a visão geotécnica temos:

Figura 27 – Mecanismo que levaram a ruptura das barragens estudadas

O que se pode observar, a partir do estudo do histórico do rompimento das barragens realizado, é que existem projetos onde os taludes são muito íngremes, o que, somado aos mecanismos de ruptura identificados, aumentam as possibilidades de rompimento das barragens. Os alteamentos realizados com velocidade diferente da informada no projeto e sem controle de compactação contribui significativamente para instabilidade da estrutura. Assim como o Deslocamento de Eixo que geralmente ocorre devido problemas com projeto, taludes muito íngremes e fundação sem condições para alteamentos projetados.
