**Efeitos de choques térmicos cíclicos no comportamento em fadiga de juntas  
mistas de Glare-5 e liga de alumínio**

Dissertação apresentada ao programa de Pós-Graduação em Ciência e Engenharia de Materiais da Universidade de São Paulo, para obtenção do título de Mestre em Ciências.

Orientador: Prof. Dr. José Ricardo Tarpani

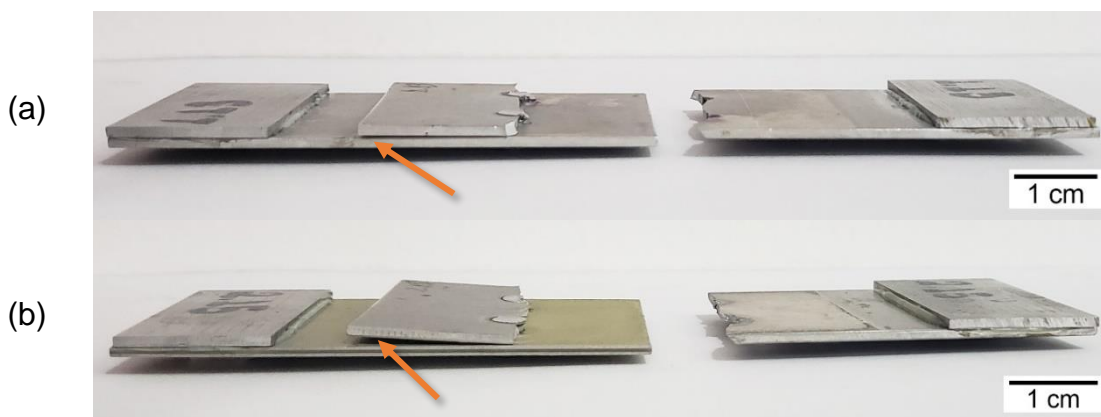
Figura 22 – Flexão das placas das amostras fraturadas Al-Al 1.13 e Al-GI 2.15.

(a) Al-Al 1.13, submetida a 30.000 ciclos para indução de dano, e (b) Al-GI 2.15, submetida a 20.000 ciclos. Flexão dos painéis escareados ressaltada por flechas laranjas. O painel fletido na junta Al-GI varia, podendo ser o não-escareado, mas em todos os casos nota-se maior flexão dos painéis dessa configuração. Fonte: Barreto (2022).

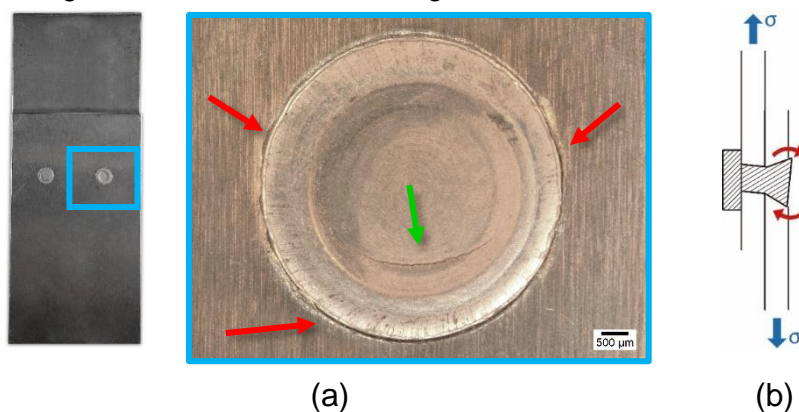
Figura 24 – “Efeito abridor de garrafa”: sinais e mecanismo.

(a) Danos à borda do furo de rebite na placa escareada (setas vermelhas) e trinca na cabeça do rebite (seta verde) da amostra Al-Al 1.22 após a 4ª rodada de carregamento. (b) “Efeito abridor de garrafa”.  
Fonte: Barreto (2022).

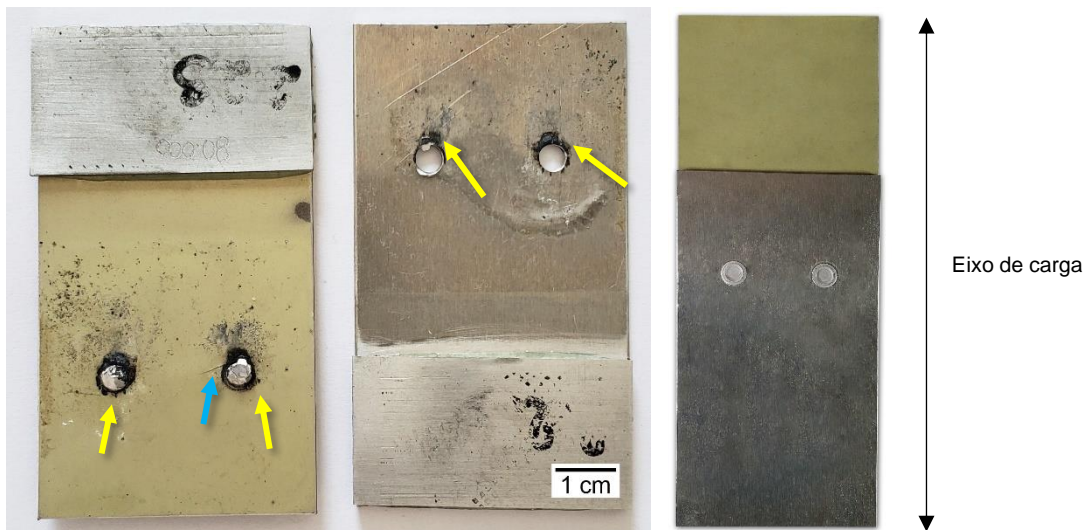
Figura 25 – Superfícies de contato da amostra Al-GI 2.23 fraturada.

As placas estão posicionadas na posição de carregamento. Setas amarelas indicam sinais de desgaste (*fretting*) e setas azuis trincas nos painéis. Fonte: Barreto (2022).

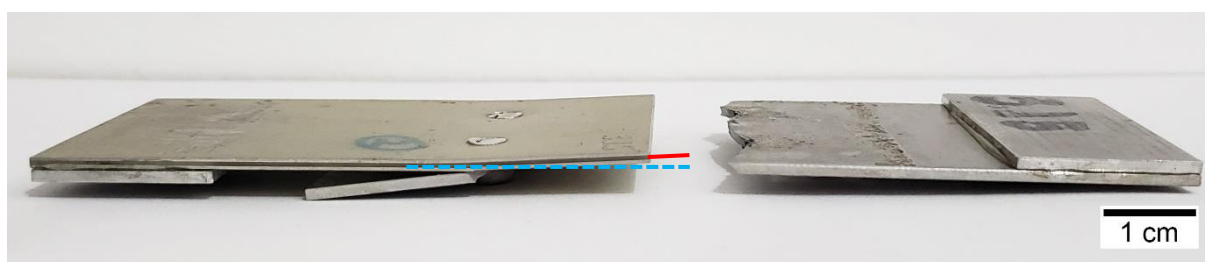
Figura 27 – Flexão plástica da placa de Glare da amostra GI-AI 3.15.

A linha azul tracejada indica o eixo do painel não deformado e a linha vermelha contínua, a inclinação da região fletida do painel. Fonte: Barreto (2022).

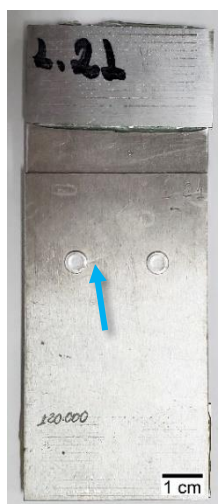
Figura 29 – Corpo de prova Al-Al 1.21 após a 3ª rodada de ensaios de fadiga.

Indício de trinca interna ressaltada por uma seta azul. Fonte: Barreto (2022).

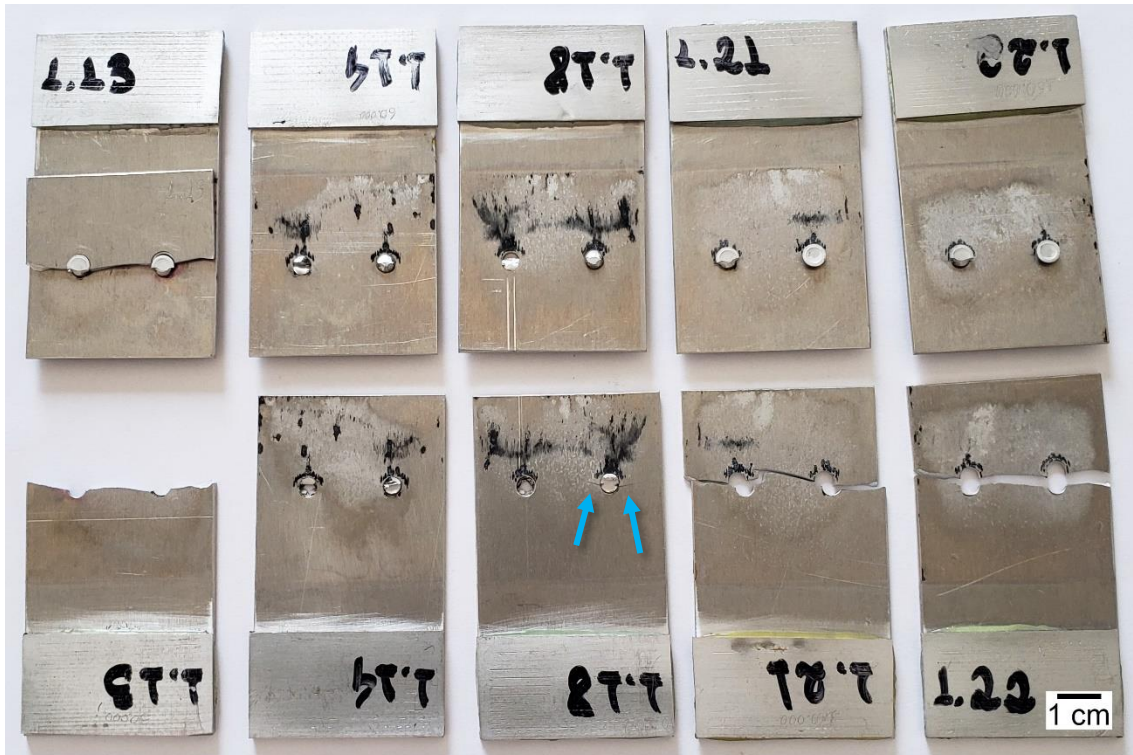
Figura 30 – Corpos de prova Al-Al fraturados.

Da esquerda para a direita: 1.13, 1.14, 1.18, 1.21 e 1.22. Fonte: Barreto (2022).

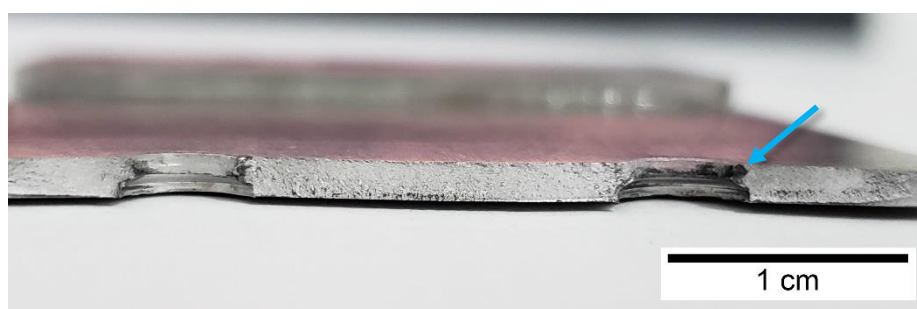
Figura 31 – Seção transversal da placa escareada fraturada do CDP Al-Al 1.13.

A seta azul aponta a marca preta que indica o início de uma trinca. Fonte: Barreto (2022).

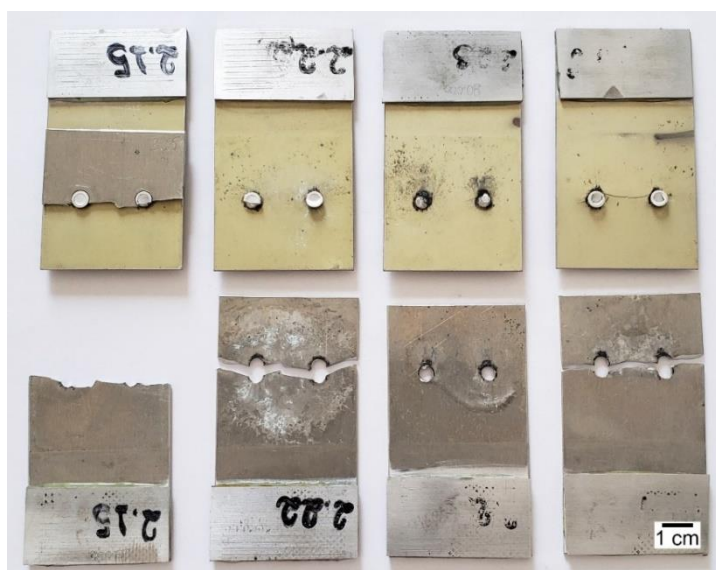
Figura 33 – Corpos de prova Al-GI fraturados.

Da esquerda para a direita: 2.15, 2.22, 2.23 e 2.24. Fonte: Barreto (2022).

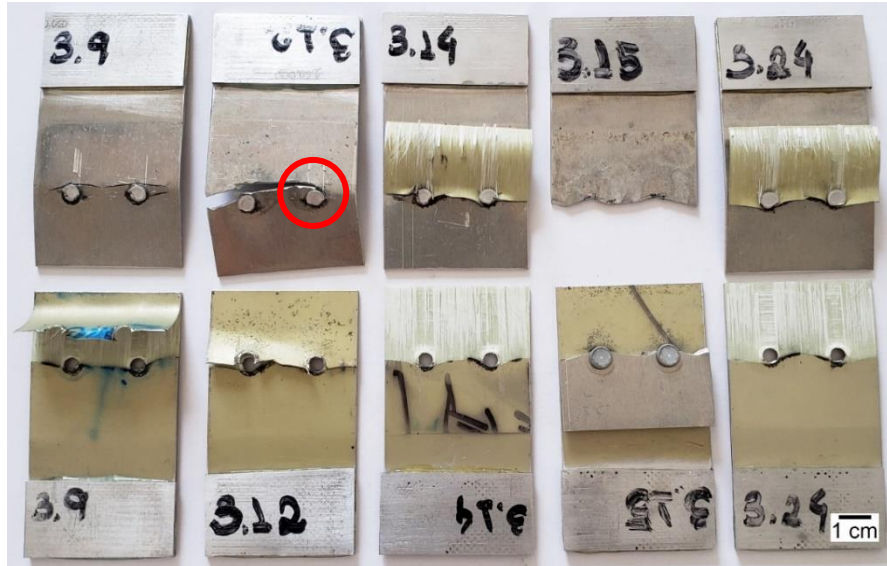
Figura 34 – Corpos de prova GI-Al fraturados.

Da esquerda para a direita: 3.9, 3.12, 3.14, 3.15 e 3.24. O círculo vermelho ressalta a origem da trinca na borda superior do painel de liga de alumínio. Fonte: Barreto (2022).
