Análise de falhas e vida útil de transformadores de potência por meio de estudo de casos

Assessment of failure and lifetime in power transformers through case studies

Doctoral thesis submitted to the Polytechnic School of the University of São Paulo in fulfillment of the requirements of the Ph.D. degree in Doctor Science

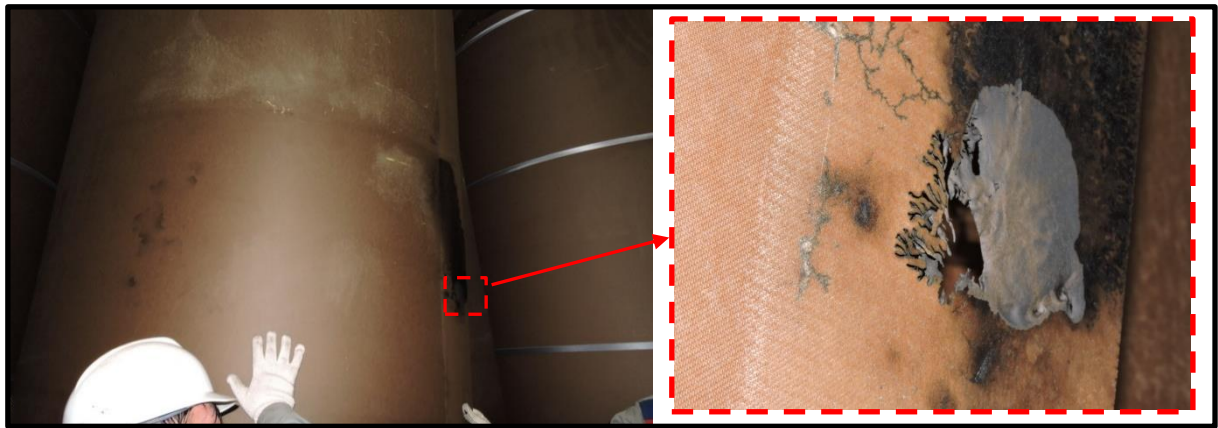
Figura 5.3 Remoção dos cilindros externos e detalhe da carbonização e arvorejamento*
(RBENGE, 2017) *(ZYDRON, 2019).

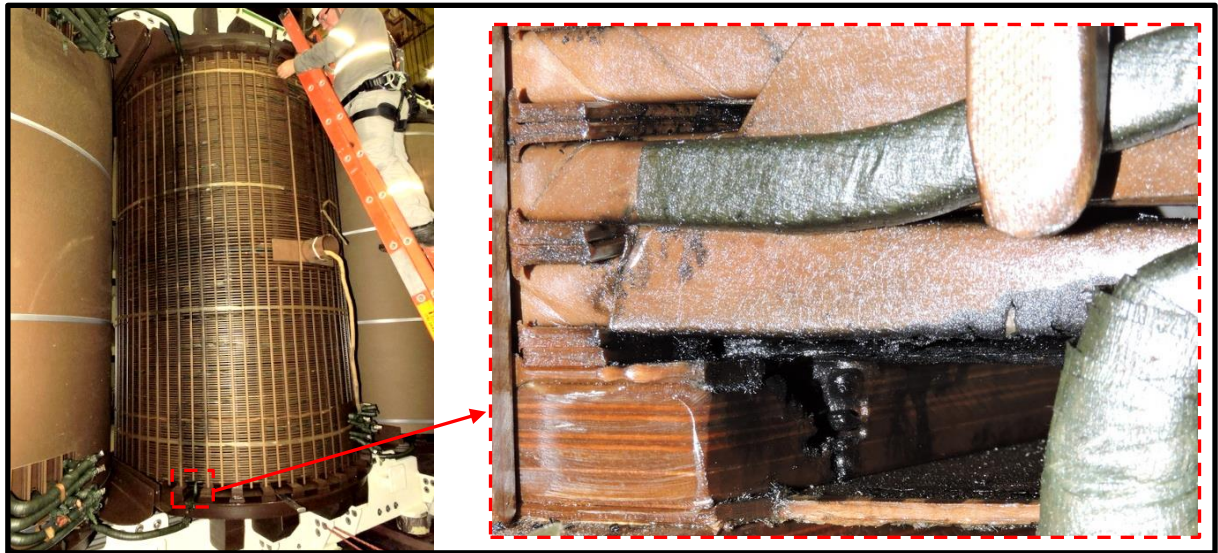
Figura 5.4 Identificação da região da falha no enrolamento de alta tensão fase 2 e detalhe de carbonização em calço. (RBENGE, 2017)

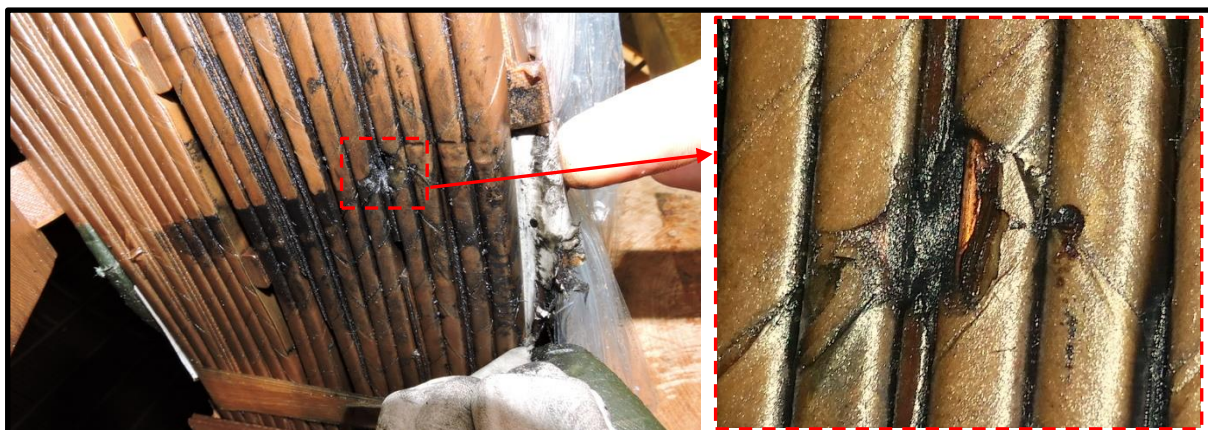
Figura 5.6 Parte inferior do enrolamento de alta tensão da fase 2 com sinais de carbonização em sua isolamento, porém sem marcas de fusão (RBENGE, 2017)

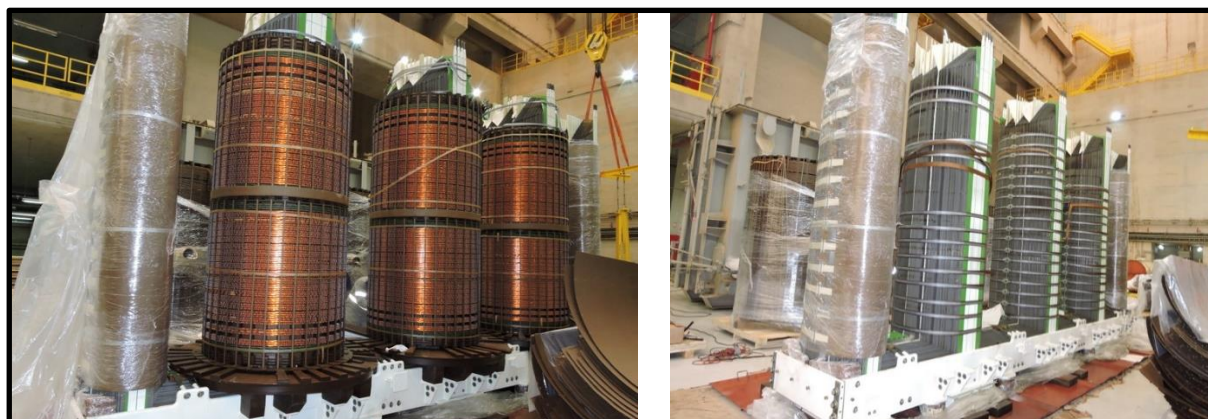
Figura 5.7 Exposição dos enrolamentos de baixa tensão e núcleo do transformador. Para o enrolamento de baixa tensão verifica-se que não há isolamento de papel (RBENGE, 2017)

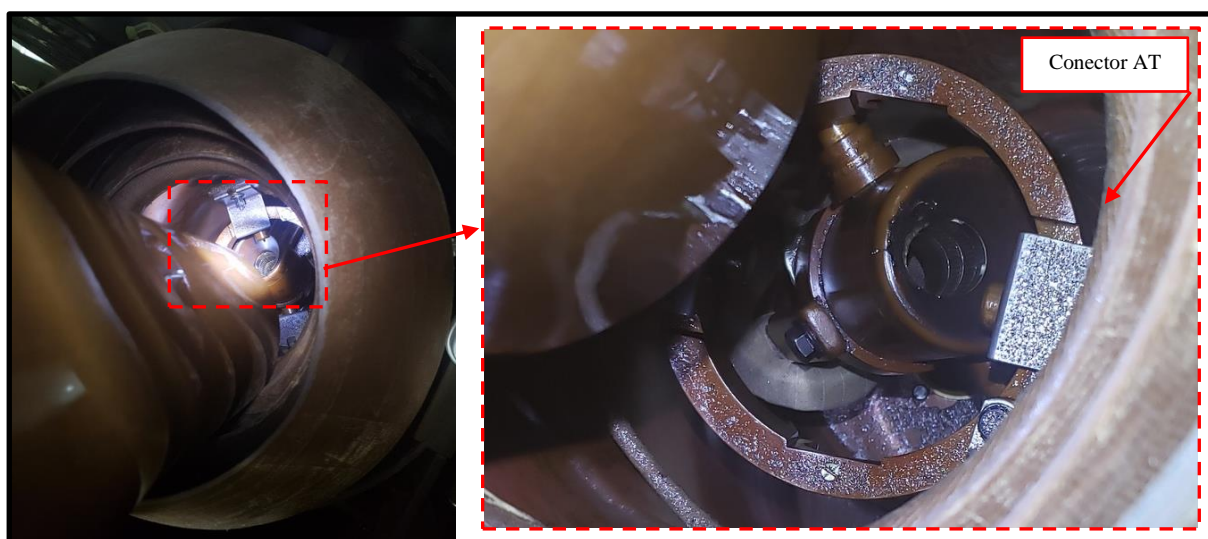
Figura 5.15 Visualização de conector de saída do enrolamento de alta tensão deslocada de sua posição original logo após a remoção da bucha de alta tensão (RBENGE, 2020)

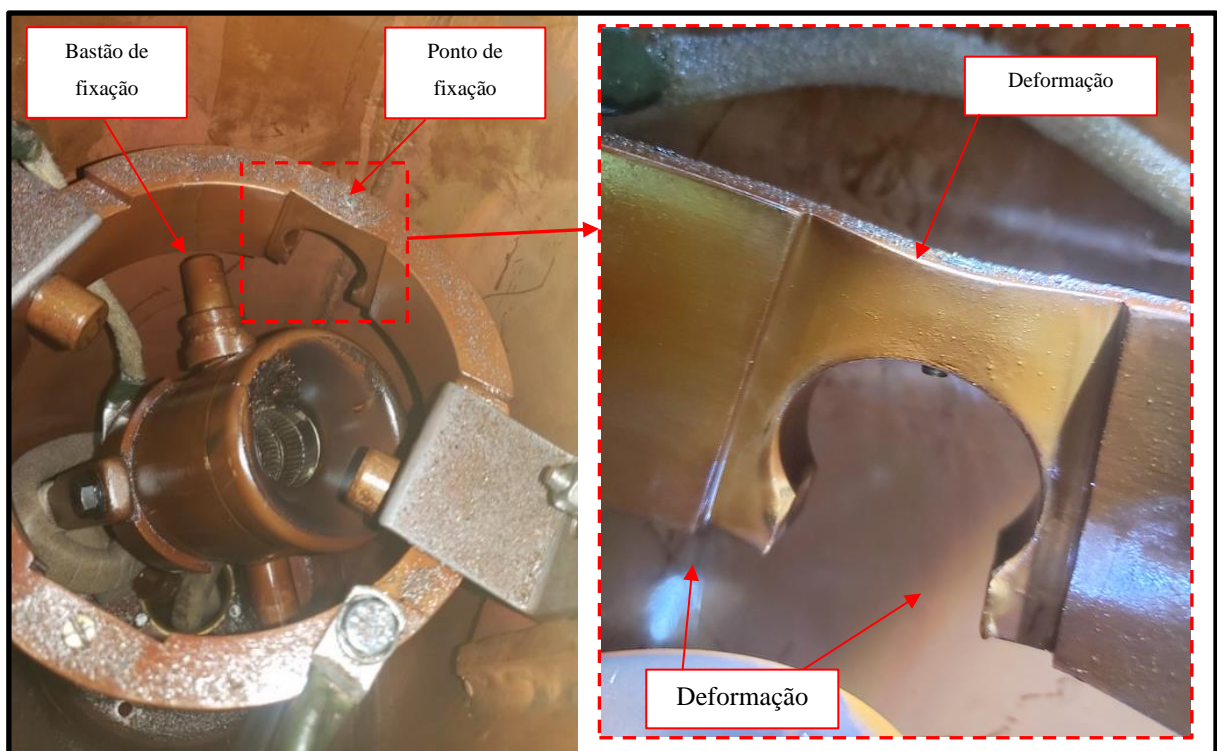
Figura 5.18 Bastão de fixação deslocado do ponto de fixação e detalhe da deformação do ponto de fixação (RBENGE, 2020)

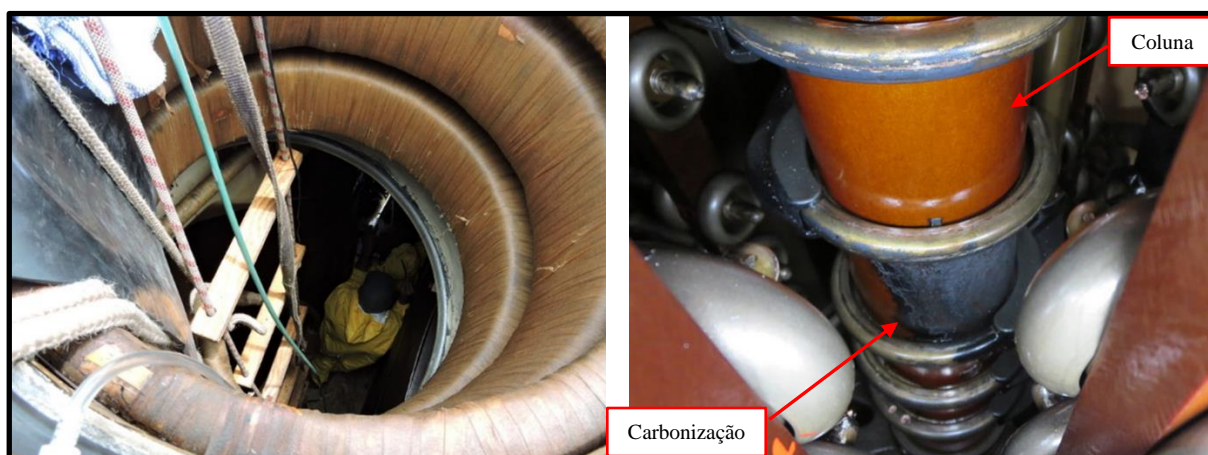
Figura 5.21 Acesso à parte interna do transformador e marcas de carbonização na coluna de suporte dos anéis de interligação da chave seletora (RBENGE, 2016)

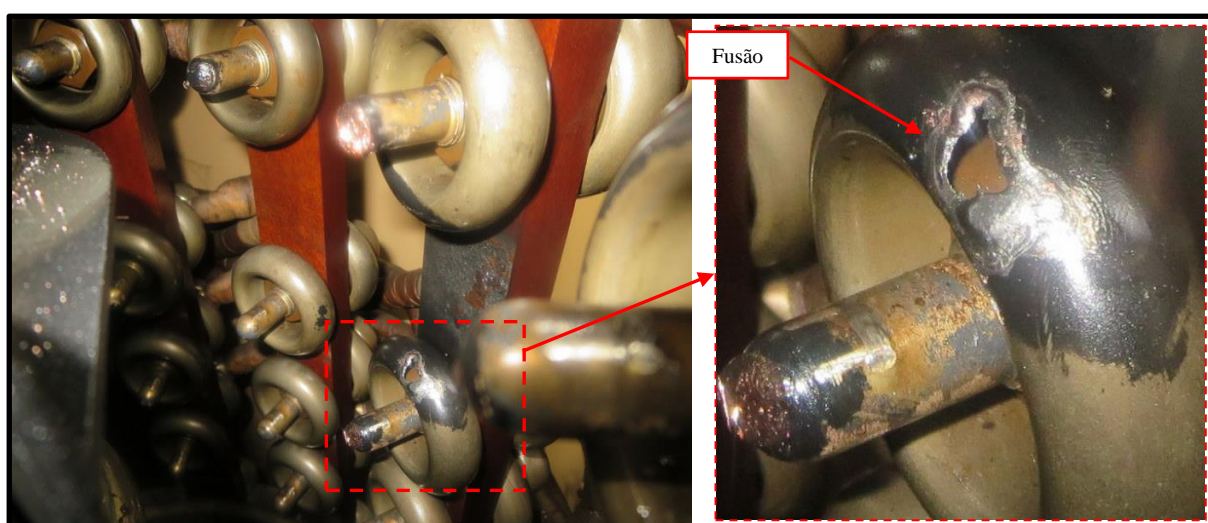
Figura 5.23 Vista geral dos contatos fixos da chave seletora e detalhe de um dos contatos com marcas de fusão (RBENGE, 2016)

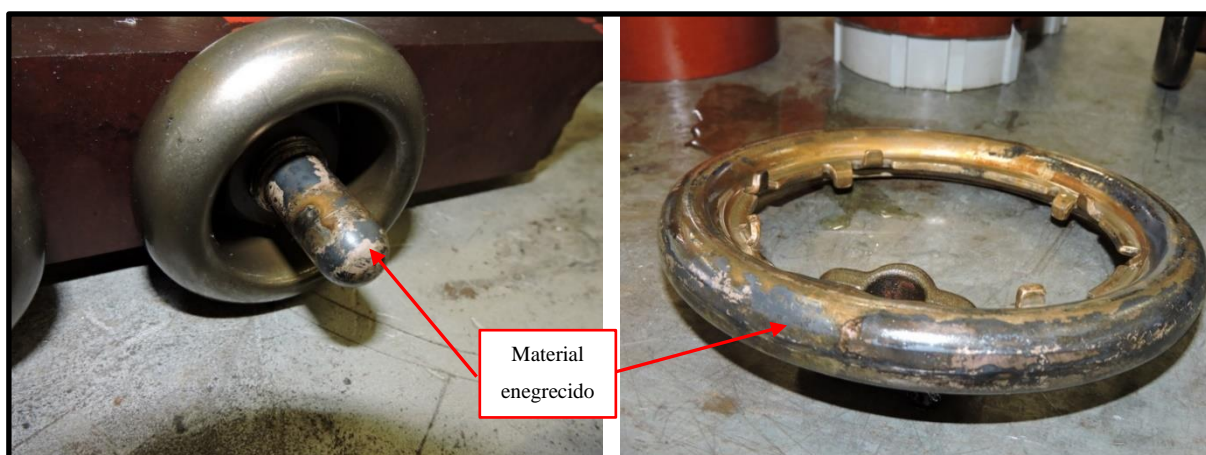
Figura 5.24 Desmontagem no fabricante do comutador sob carga permitiu visualizar quantidade expressiva de material enegrecido aderido às partes metálicas deste componente (RBENGE, 2016)

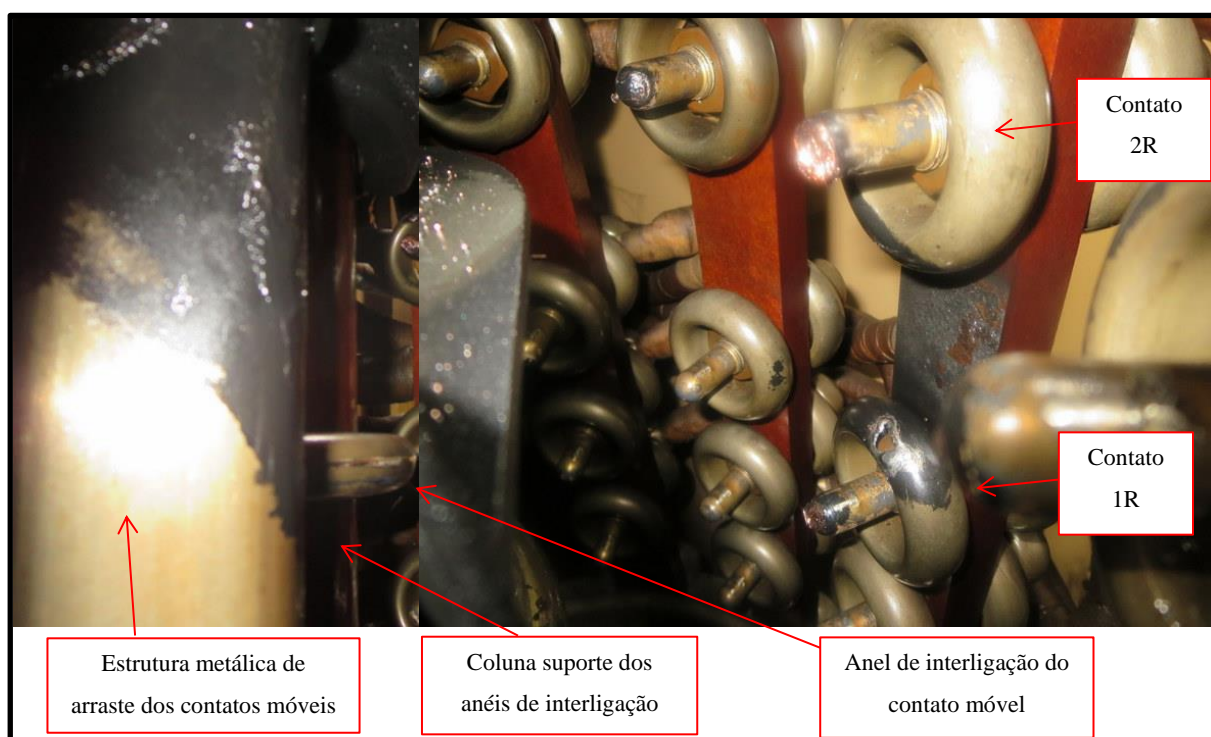
Figura 5.27 Identificação dos pontos envolvidos na falha do comutador sob carga (RBENGE, 2016)

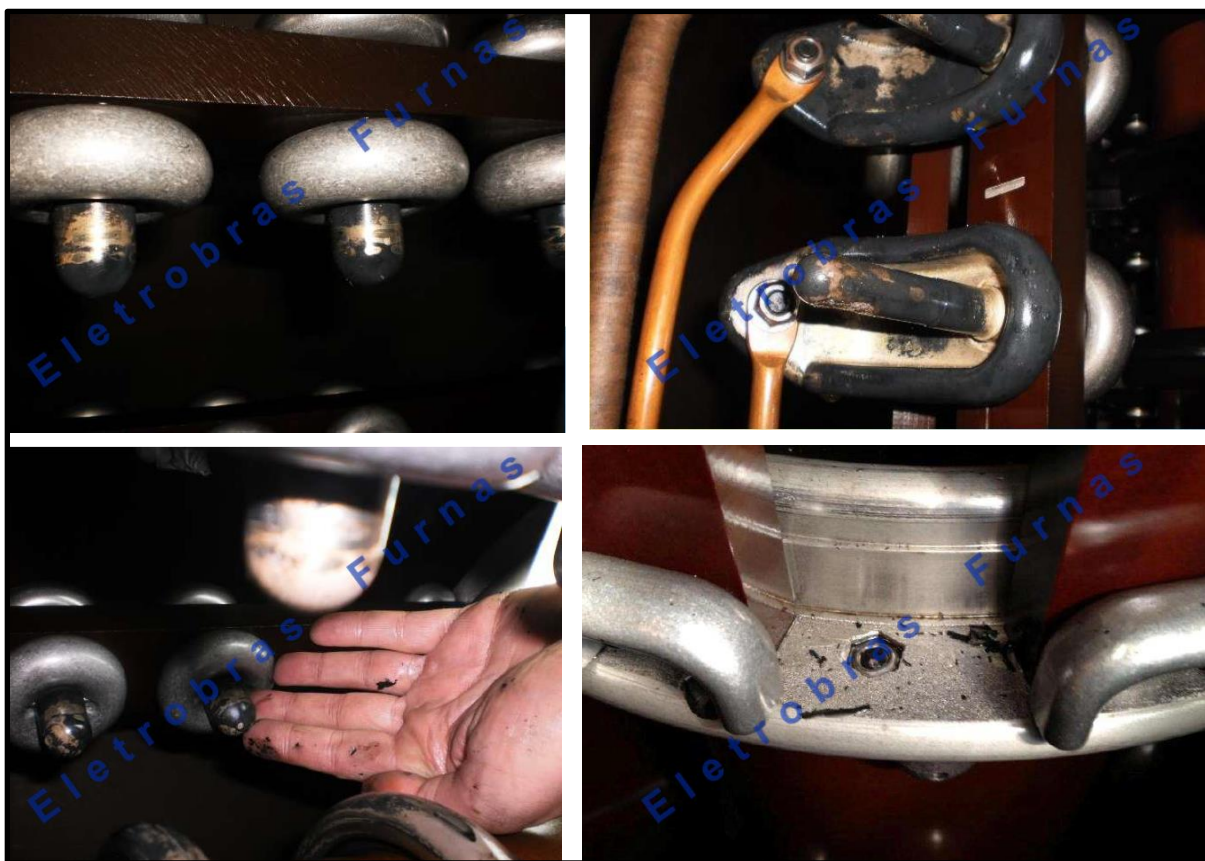
Figura 5.28 Contatos prateados com camada enegrecida e constatação de pouca aderência da camada enegrecida (CRUZ, 2014)

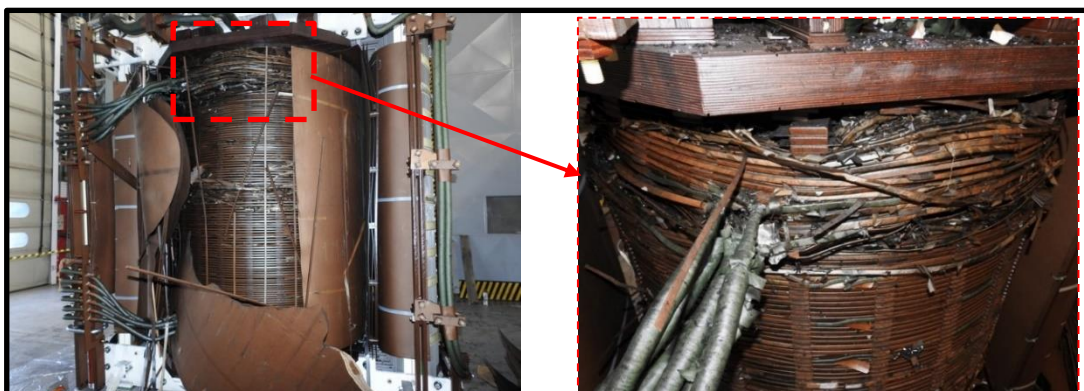
Figura 6.1 (a) Deformação, carbonização e fusão de enrolamento de transformador monofásico 50 MVA, 500 kV. (b) detalhamento dos danos (AUTOR)

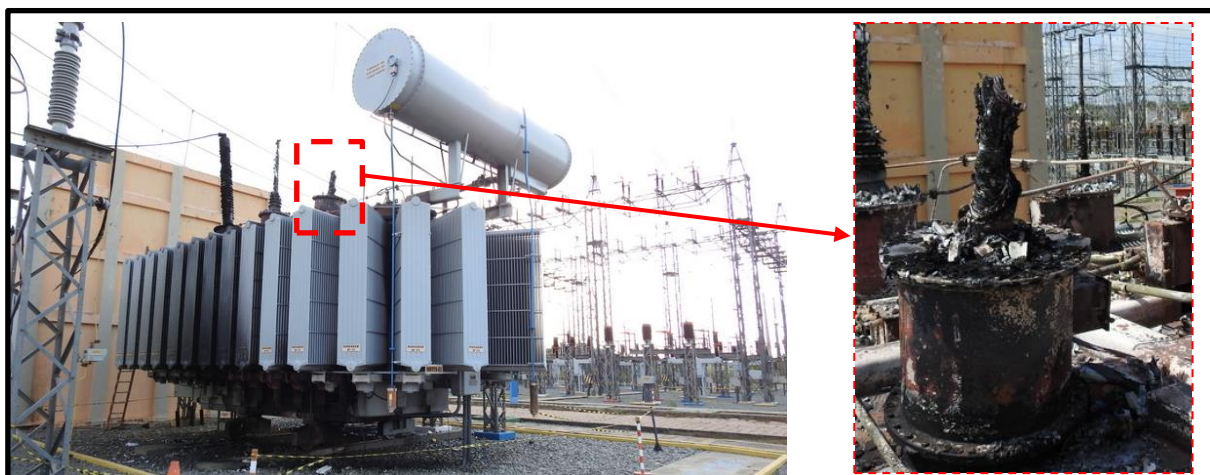
Figura 6.2 (a) Estilhaçamento de porcelana, carbonização e consumo do corpo condensivo de bucha de alta tensão de transformador trifásico de 100 MVA, 230 kV. (b) detalhamento dos danos (AUTOR)

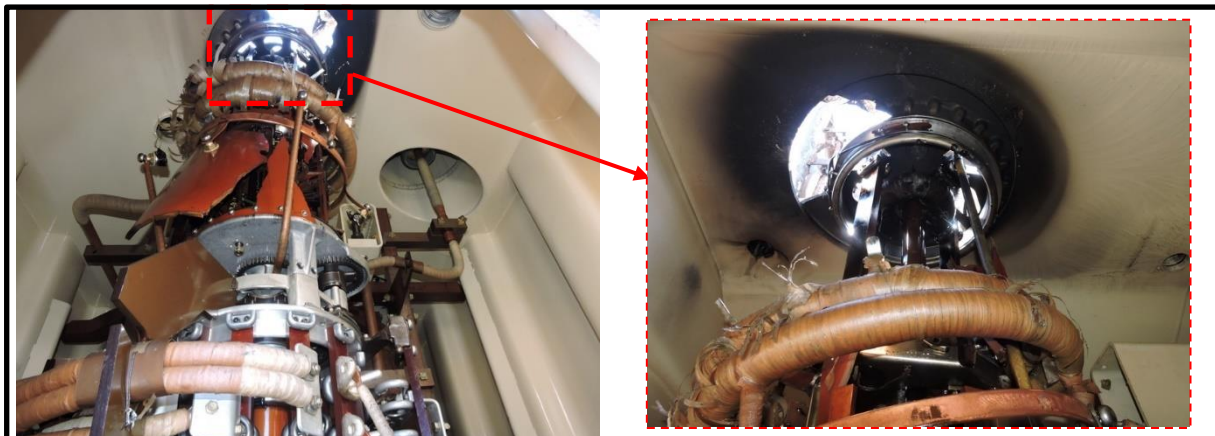
Figura 6.3 (a) Quebra do compartimento da chave de carga do comutador sob carga de transformador monofásico de 50 MVA, 230 kV. (b) carbonização e fusão de componentes da chave de carga (AUTOR)
