**Estudo de erosões do tipo *piping* na cabeceira do Córrego Santa
Maria, Brotas/SP**

Dissertação apresentada ao Programa Geociências
(Recursos Minerais e Hidrogeologia) para obtenção
do título de Mestra em Ciências

Dissertação de Mestrado

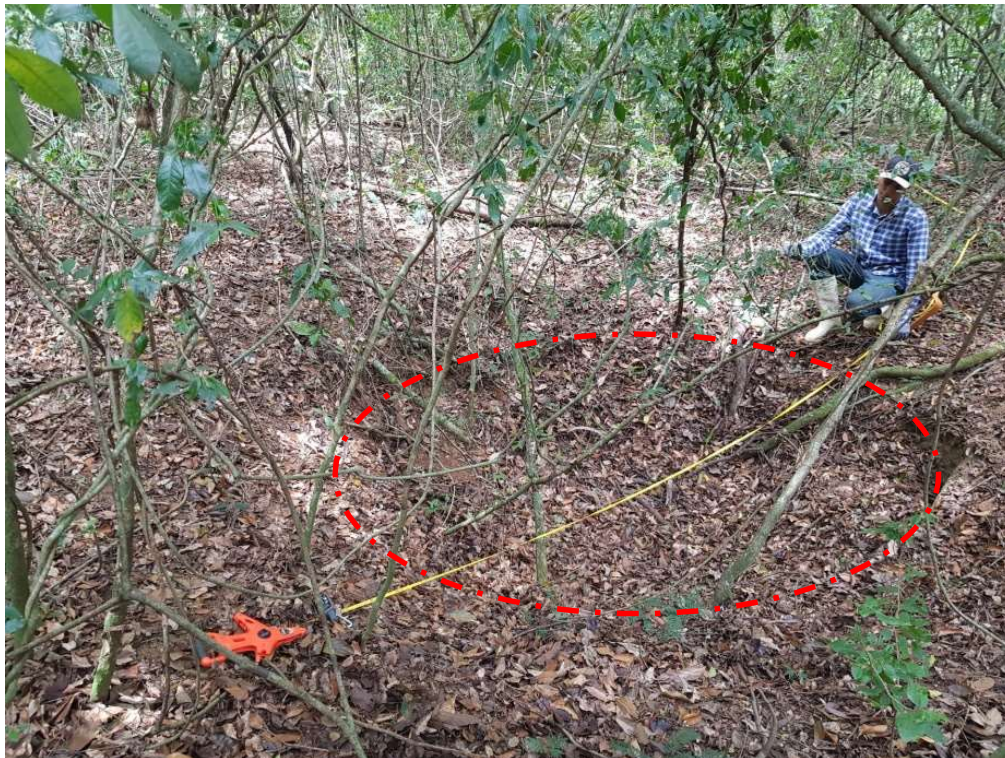
Figura 1 – Exemplo de abatimento de solo na área de pesquisa (out./2019).

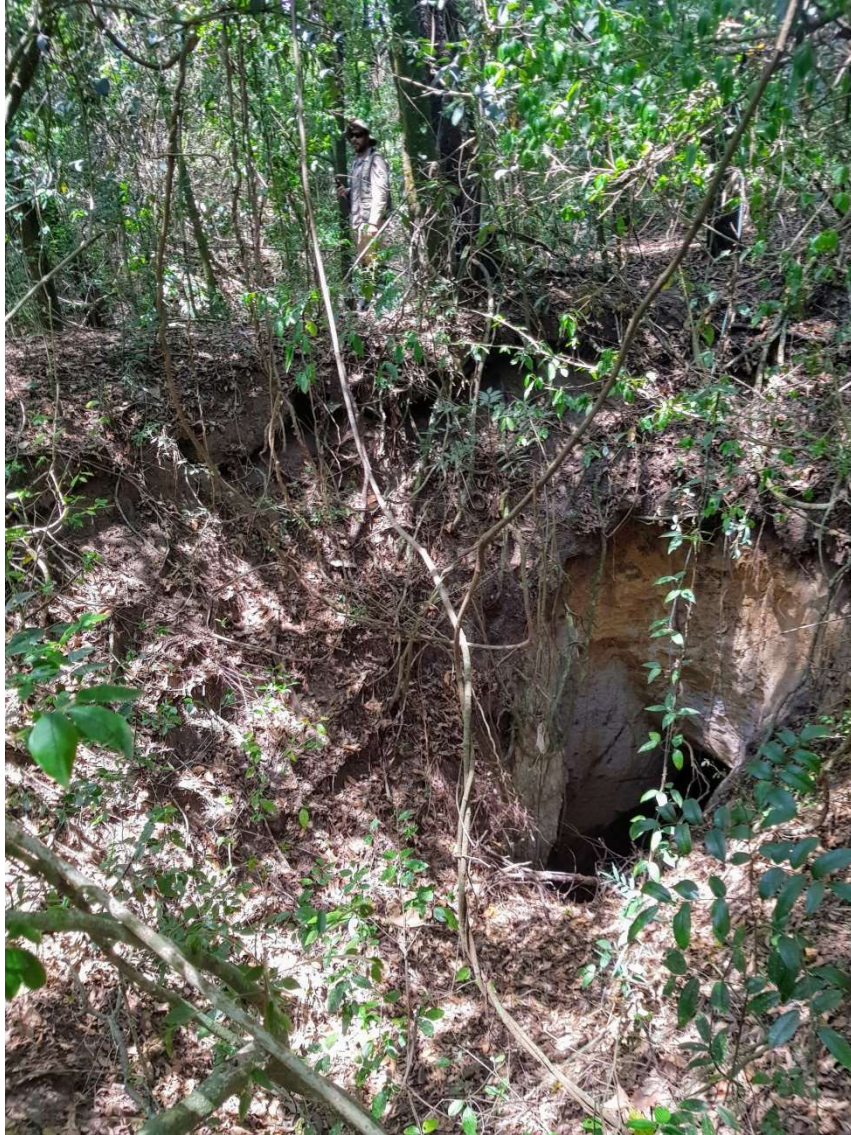
Figura 3 – Colapso total, abatimento de teto de uma porção do *pipe* na área de pesquisa (out./2019).

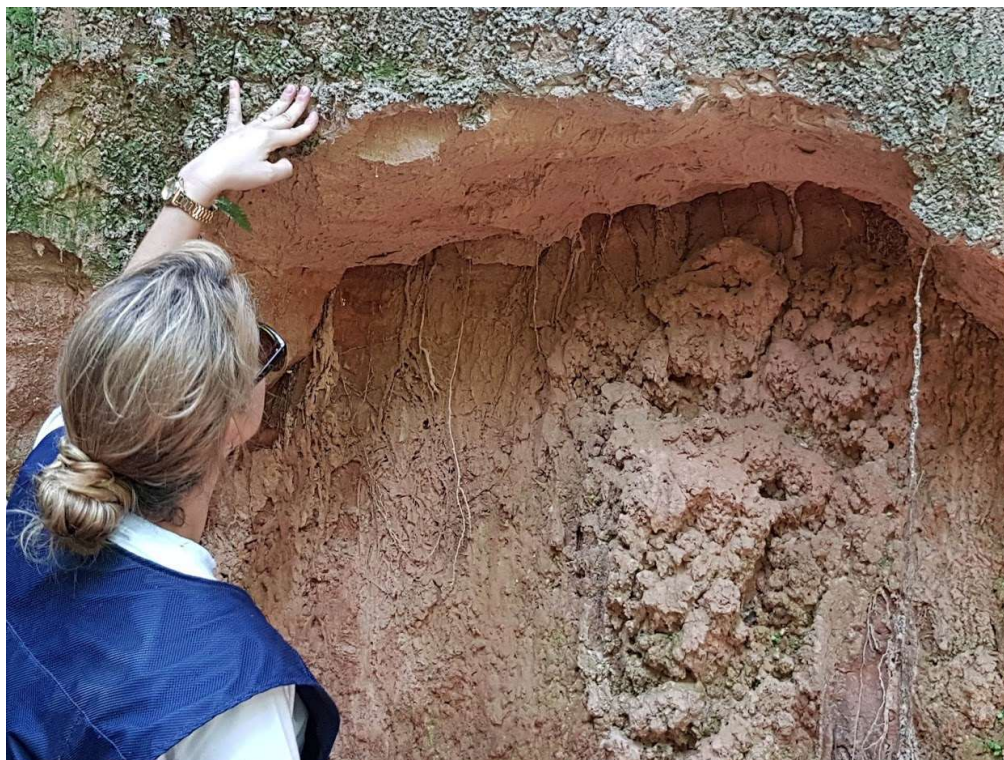
Esses colapsos também avançam com o escorregamento das laterais do terreno, aumentando o processo de erosão com o aporte da erosão superficial (**Fig. 4**), e evoluem para processos erosivos de grande porte, como as voçorocas, com uma tendência remontante. Os *pipes* por onde a água transita são um reflexo de uma intensa dinâmica erosiva de subsuperfície que pode criar feições de abatimento do solo, tanto nas laterais das vertentes como nas cabeceiras.

Figura 4 – Detalhe para um escorregamento na lateral da voçoroca (out./2019).

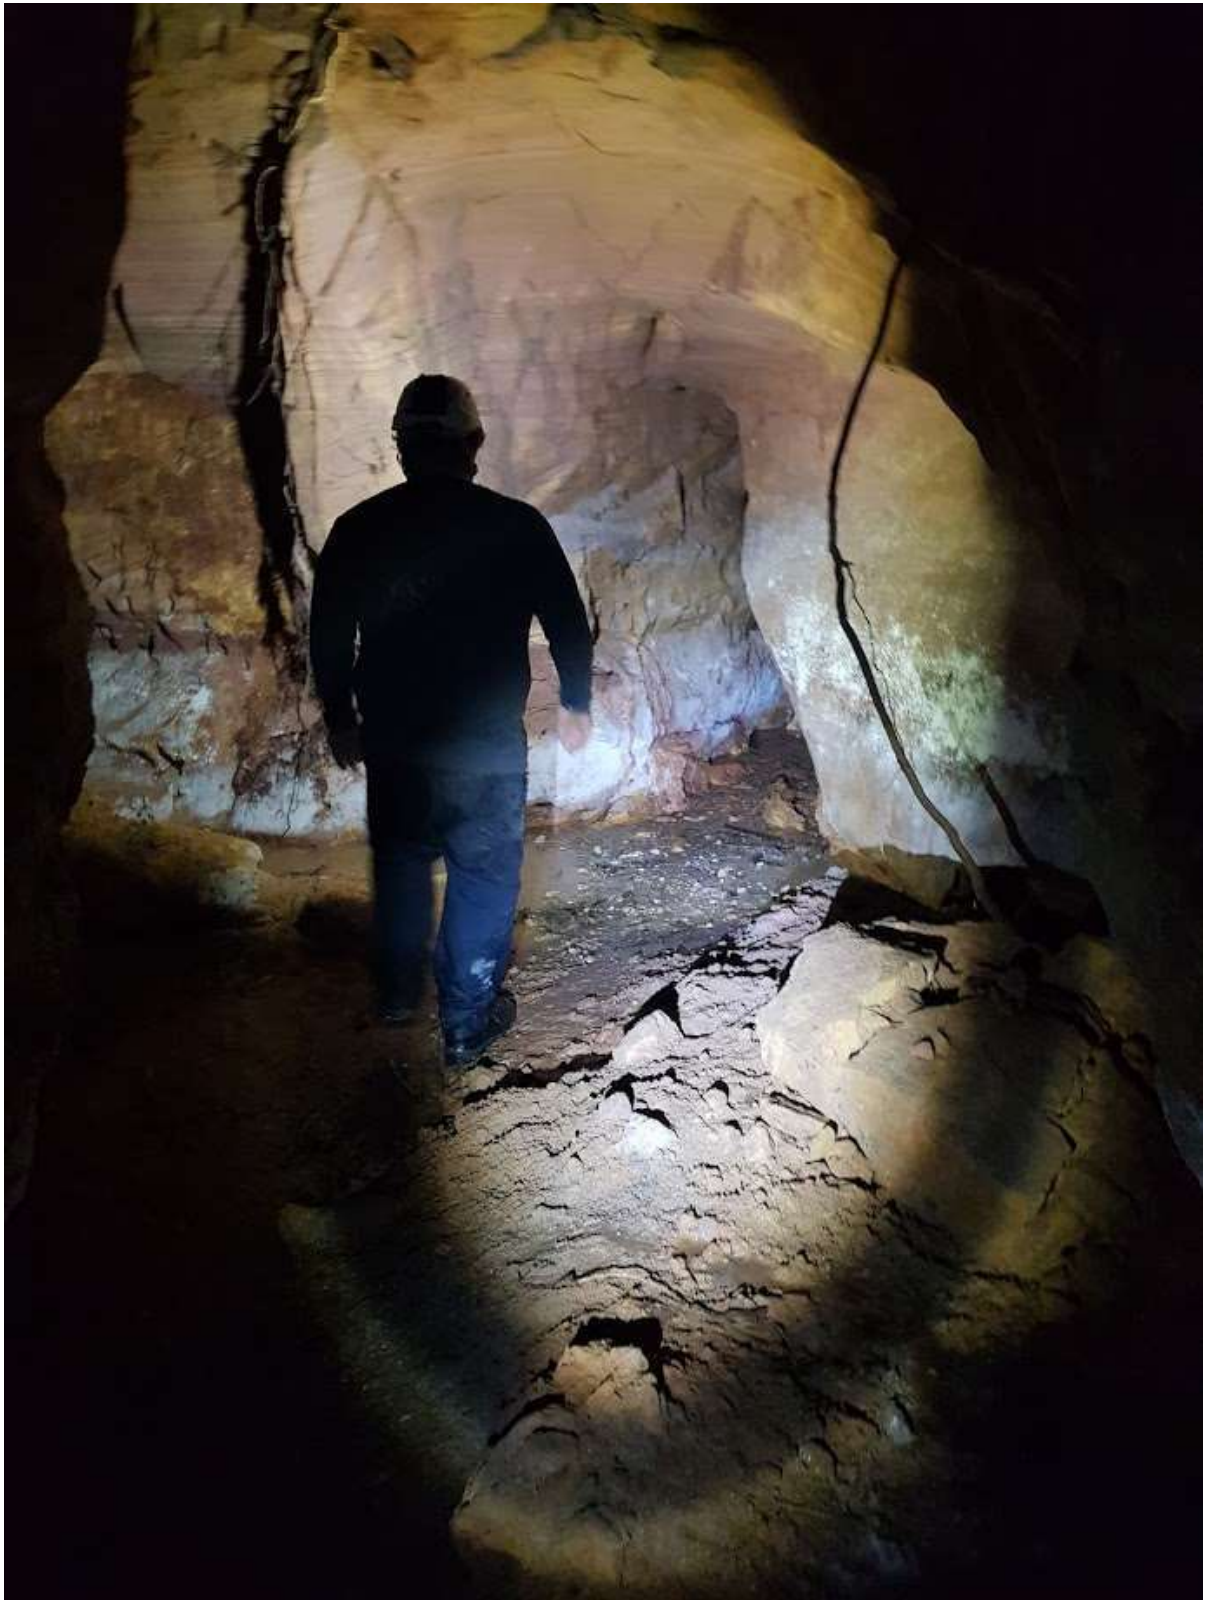
Figura 16 – Ambiente afótico, com lâmina d'água fluindo (altura estimada: 6m).

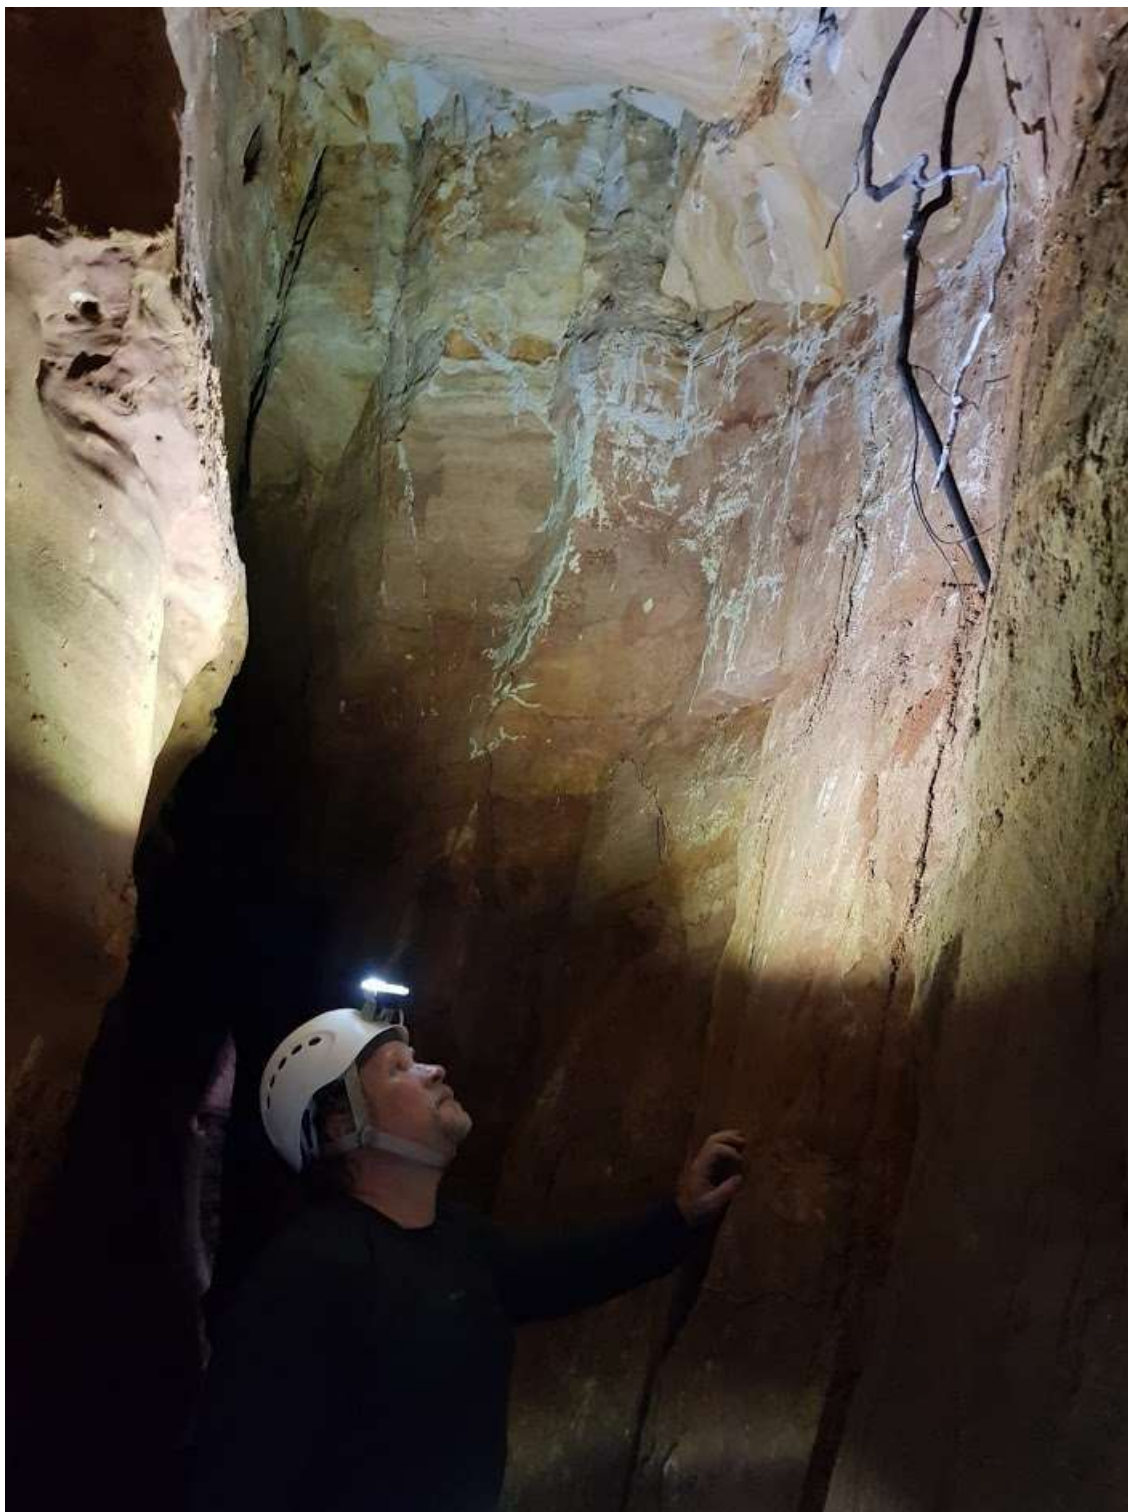
Figura 17 – Ponto da caverna com cerca de 7m de altura e presença de algumas raízes.

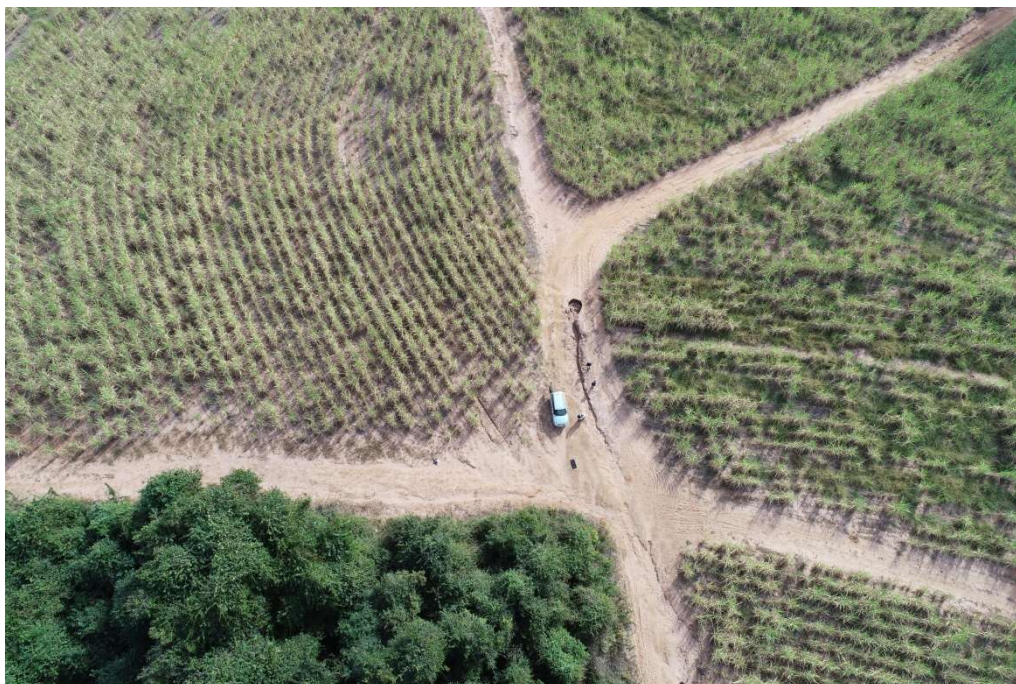
Figura 29 – Erosões lineares e ravinas que avançam até ponto limítrofe da área de pesquisa, onde existe mata natural (jul./2019)

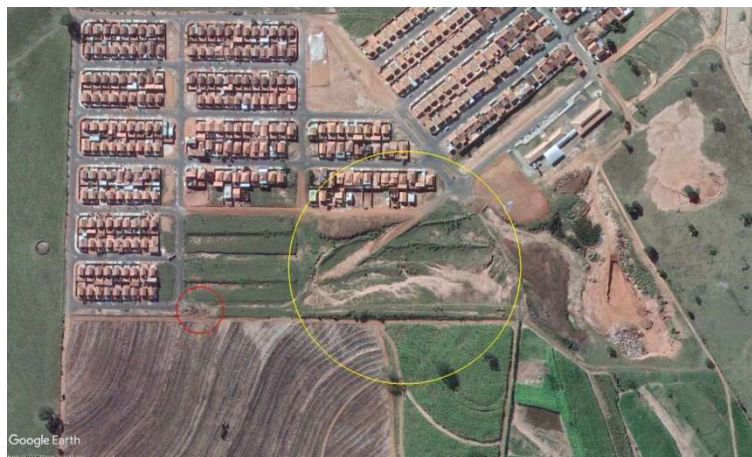
Foi feito um trabalho de pavimentação nas ruas onde já havia residências instaladas no ano de 2010, porém, sem canalização e direcionamento adequado das águas. Na ocasião, existiam inúmeros lotes vagos e processos erosivos já instalados que não foram corrigidos (**Fig. 34**).

Figura 34 – Conjunto Habitacional Jardim Modelo (31 maio/2010). Em vermelho e amarelo, pontos indicando erosões lineares.

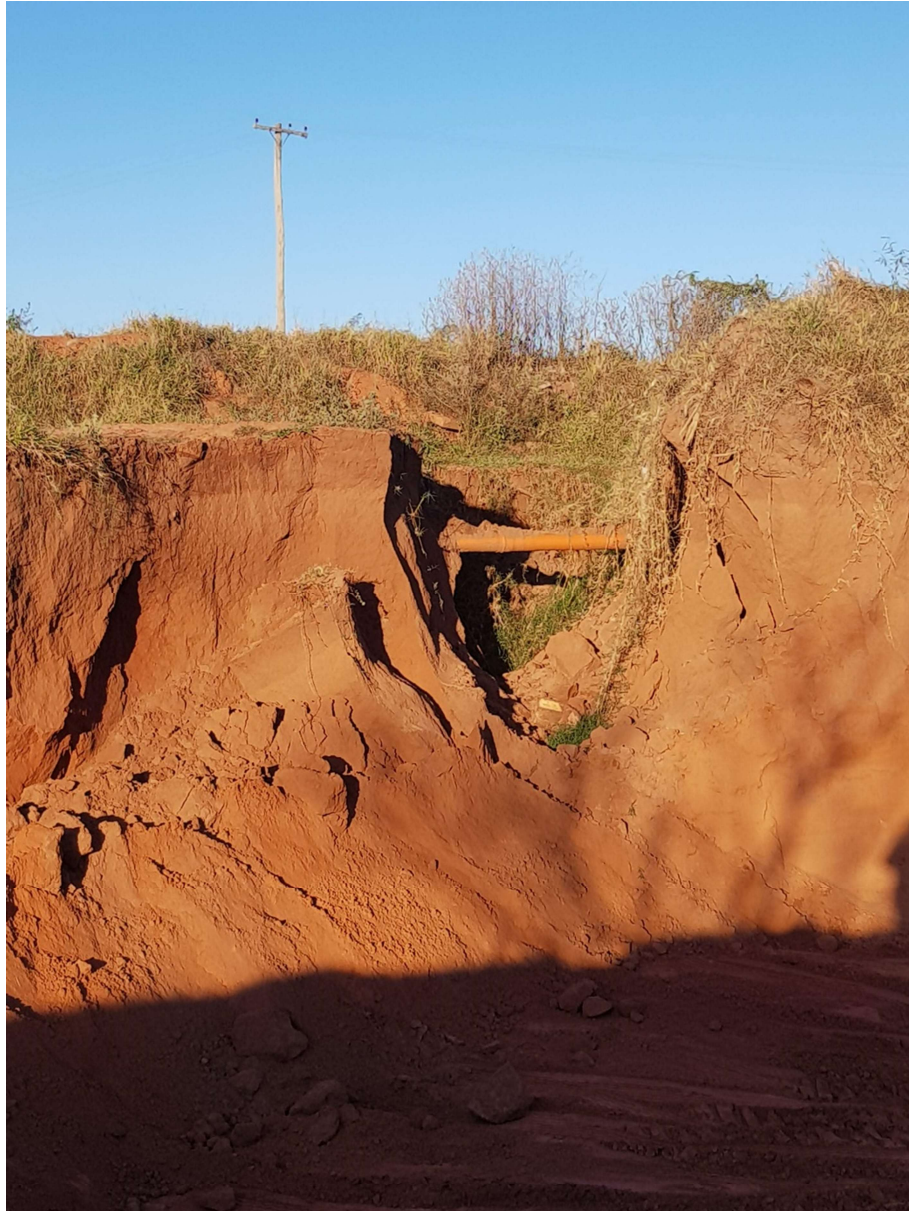
Figura 35 – Erosão expondo tubulação de captação de água dos bairros (ago./2021).

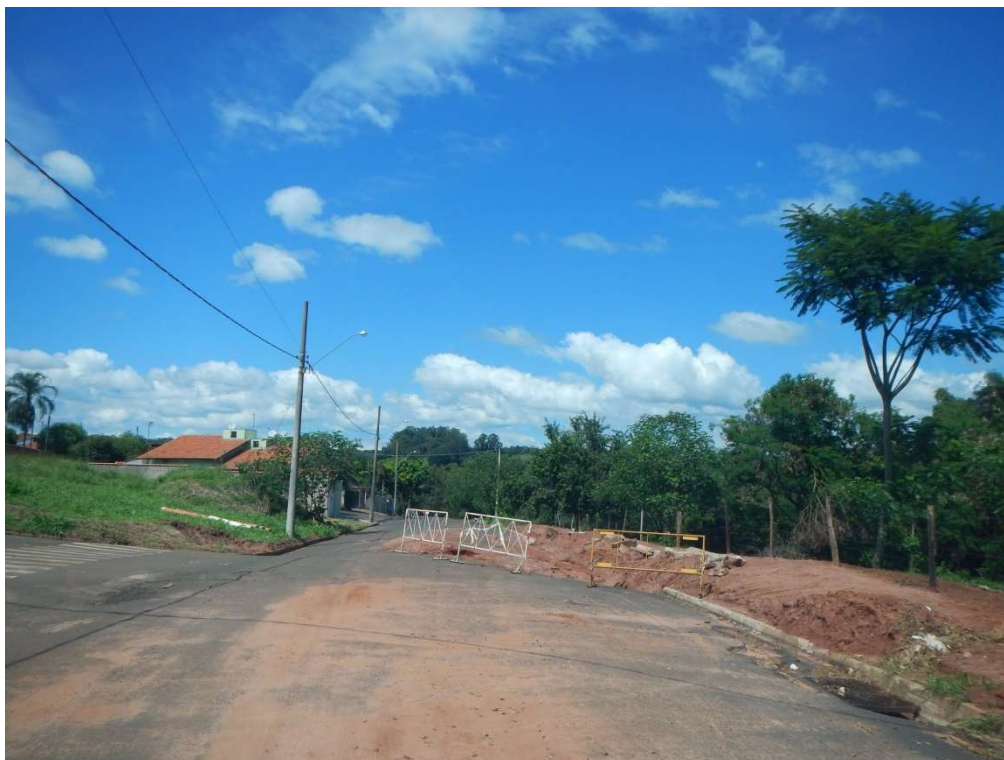
Algumas falhas que foram detectadas pelo IPT ainda persistem e foram apontadas em visita técnica em 2016, como a falta do correto ordenamento das águas servidas, a ausência ou precariedade de dissipadores de energia, canaletas ou sarjetas inadequadas nas ruas de maior declividade. Em todo o bairro, entre os anos 2016 e 2018, obras de coleta de esgoto e águas pluviais foram feitas, minimizando o problema das águas servidas e diversos pontos de erosão, mas não sanando completamente a questão, pois em eventos de chuva ainda ocorrem danos nos pavimentos e no solo por falta do correto ordenamento das águas superficiais. As tubulações enterradas destinam a água diretamente para o Rio Jacaré Pepira e parte para a ETE (Estação de Tratamento de Efluentes). Essa tubulação foi localizada durante as pesquisas, em ponto com processos erosivos instalados, inclusive uma erosão está avançando a ponto de poder causar danos a todo o sistema de captação de águas de chuva dos bairros Jardim Modelo e Felicidade (**Fig. 35**). Aparentemente, as erosões superficiais no Jardim Modelo estão controladas, mas ainda existe um ponto ou outro onde a falta do correto ordenamento das águas gera danos e é um problema recorrente (**Fig. 36**).

Figura 36 – Erosão causada pela chuva no Jardim Modelo (2016).

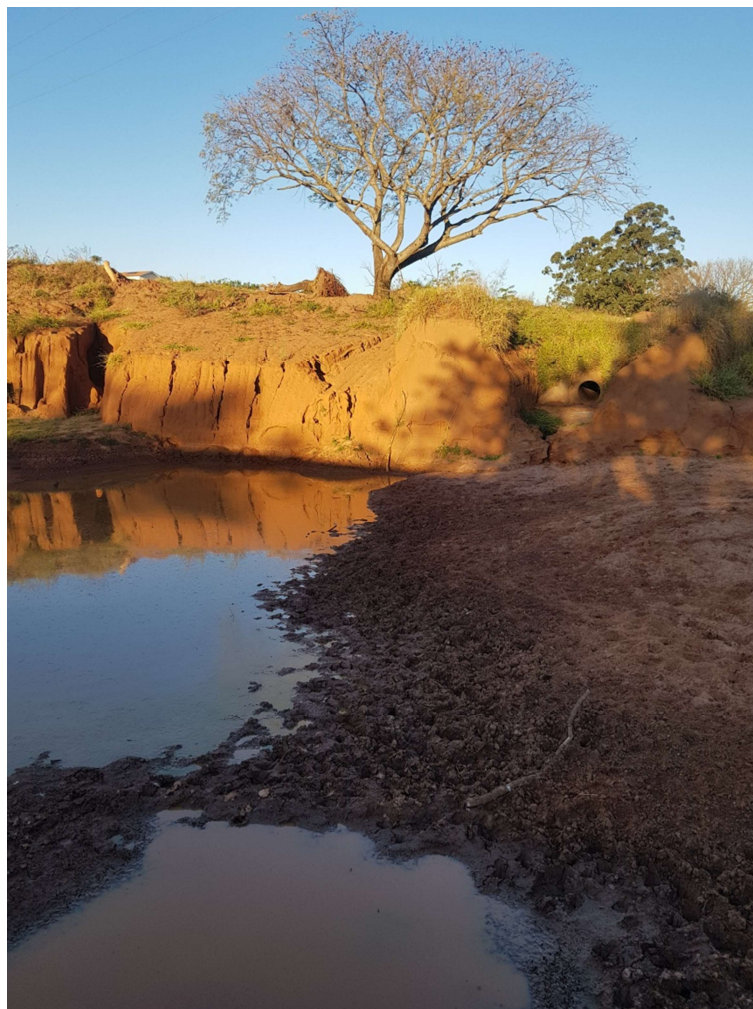
Sobre este item é importante citar que uma obra de microdrenagem para direcionar o escoamento de águas pluviais e um barramento para represamento temporário das provenientes do conjunto habitacional haviam sido feitos em 2009, mas ambos eram insuficientes e parte da água não fluía para o ponto de captação, sendo que ali era um ponto potencial de infiltração. É sabido que mudanças repentinas de fluxo – ainda mais nesse caso, em que não havia nenhum tratamento de impermeabilização do solo – são muito preocupantes, pois podem agravar o processo erosivo da região. Esse represamento temporário não é mais utilizado, o que contribuiu para melhorias na erosão superficial nos arredores do bairro, porém um novo represamento temporário foi feito durante as obras do Jardim Santa Maria II. Há relatos, inclusive, de extravasamento das águas durante um evento de chuva em que as águas adentraram a propriedade do Sítio Quinta dos Ipês, nas proximidades da Avenida Pedro Saturnino de Oliveira, levando água com muita lama e sedimentos para a

piscina da propriedade. Podemos ver na **Figura 37** que existem tubulações direcionando água para esse ponto e muita erosão nas bordas da área represada.

Figura 37 – Área de represamento de águas ao lado do Jardim Santa Maria II (ago./2021).

6. Regularizar a superfície do terreno da área destinada ao represamento temporário das águas pluviais e executar camada de solo argiloso compactado, de modo a minimizar a infiltração das águas de chuva que escoavam do Conjunto Habitacional.

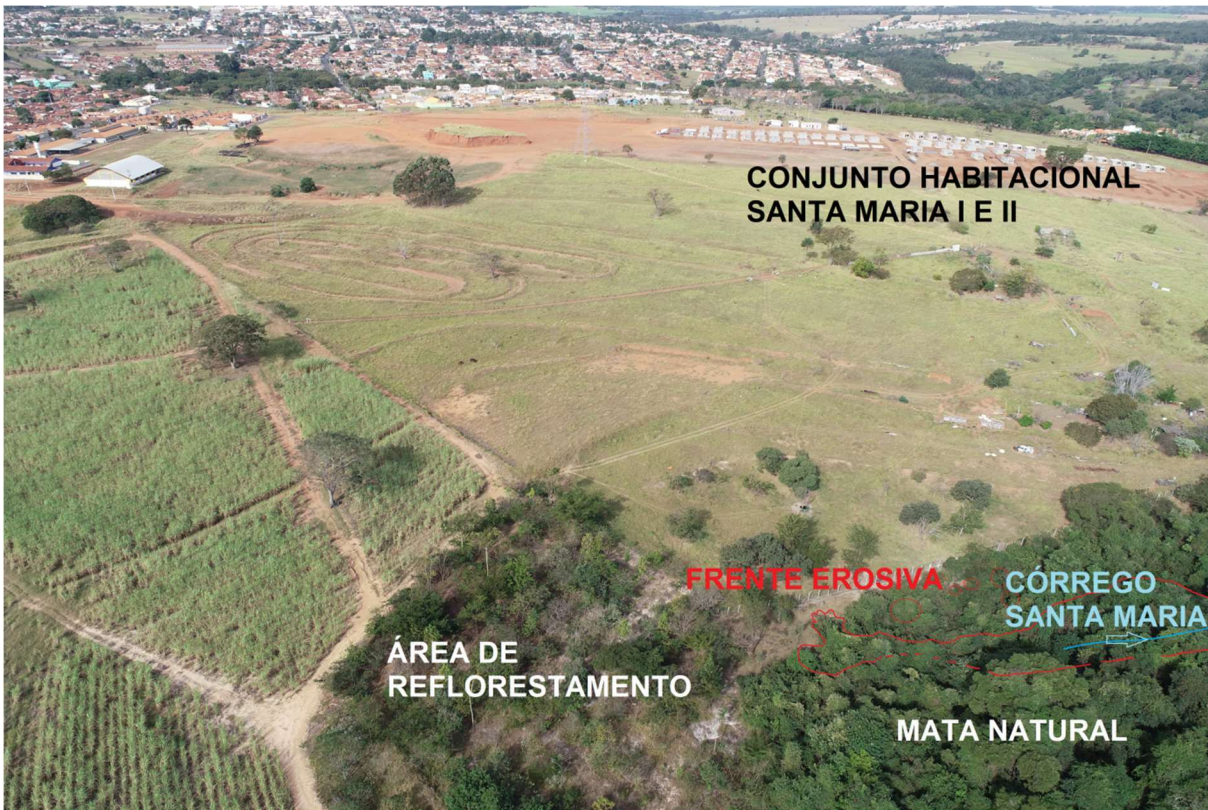
Figura 39 – Área reflorestada, com deposição de sedimentos inconsolidados bem ao lado da frente erosiva.

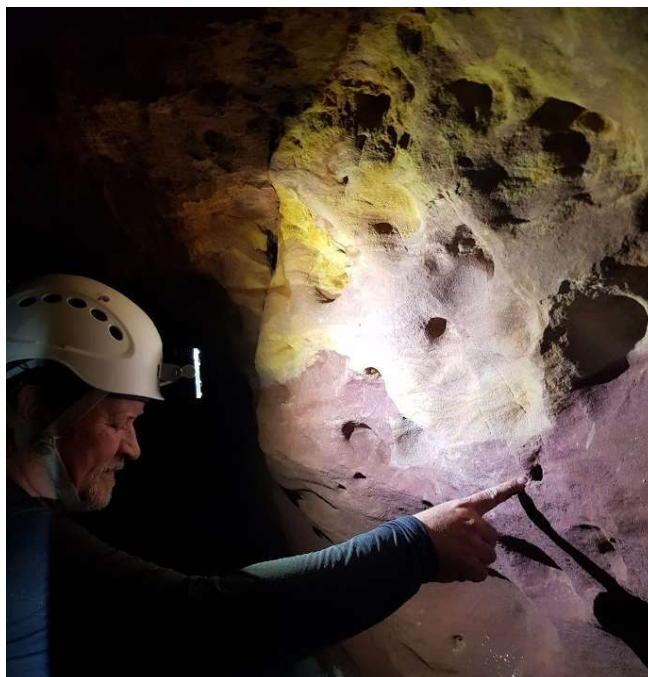
Figura 44 – Evidências de *sapping* nas laterais da fenda principal, zona afótica. Na foto: Ferrari indicando as feições.

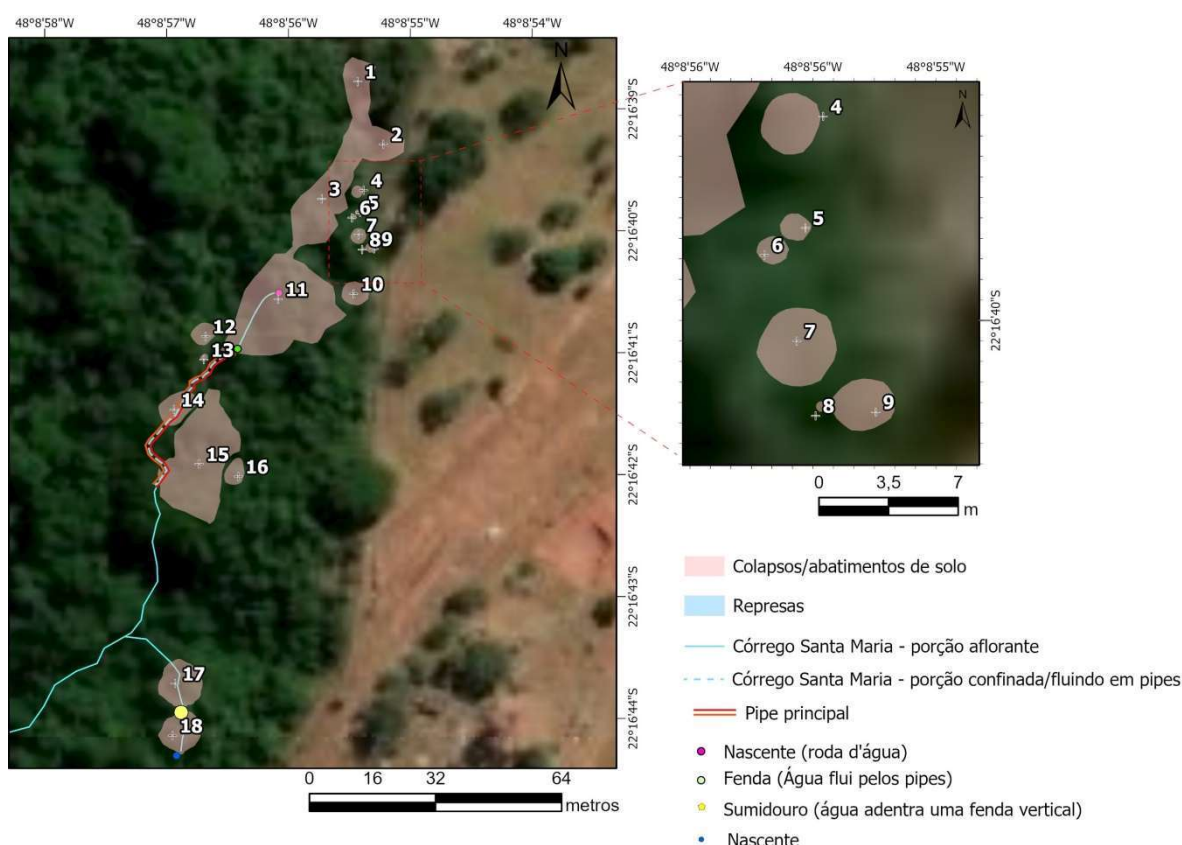
Figura 48 – Colapsos e abatimentos na cabeceira do Córrego Santa Maria (jul./2019). Os números indicam as feições erosivas cadastradas até esta data.

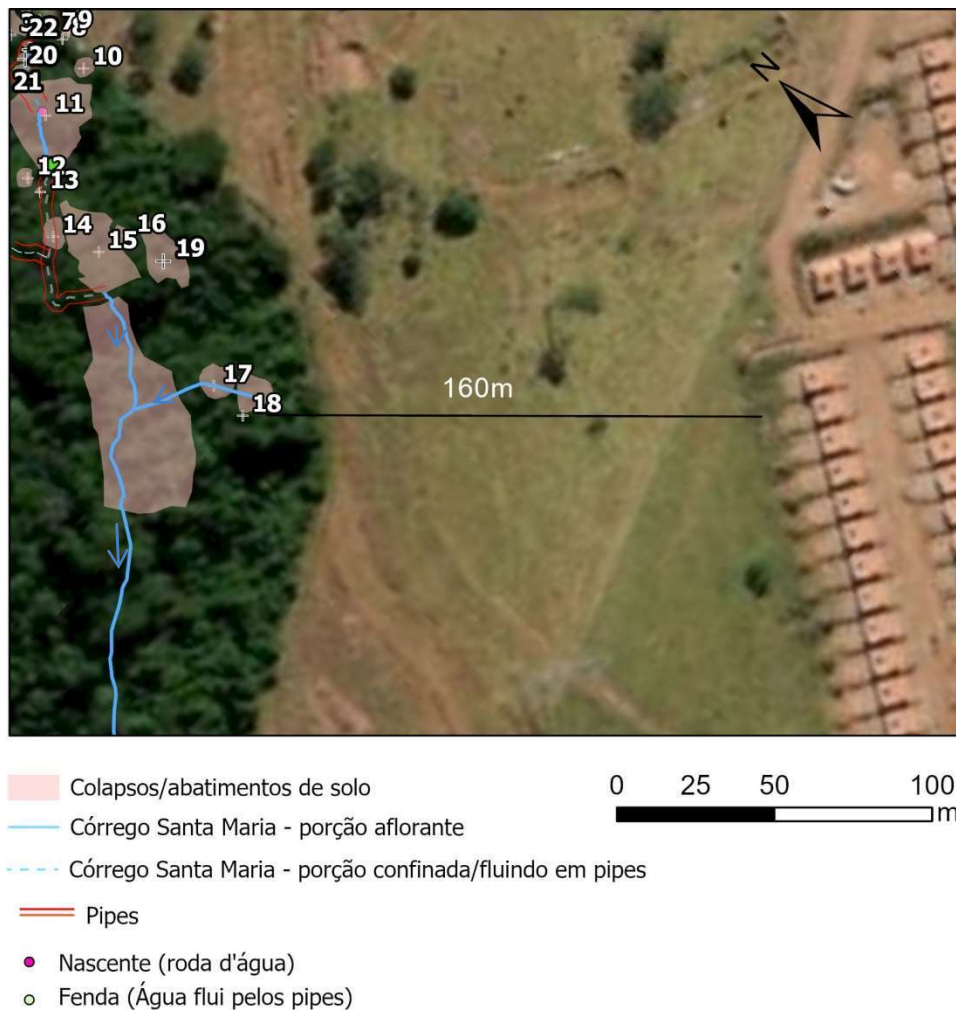
Figura 49 – Detalhe para pontos de abatimento próximos ao Conj. Hab. Santa Maria II (ago./2021).

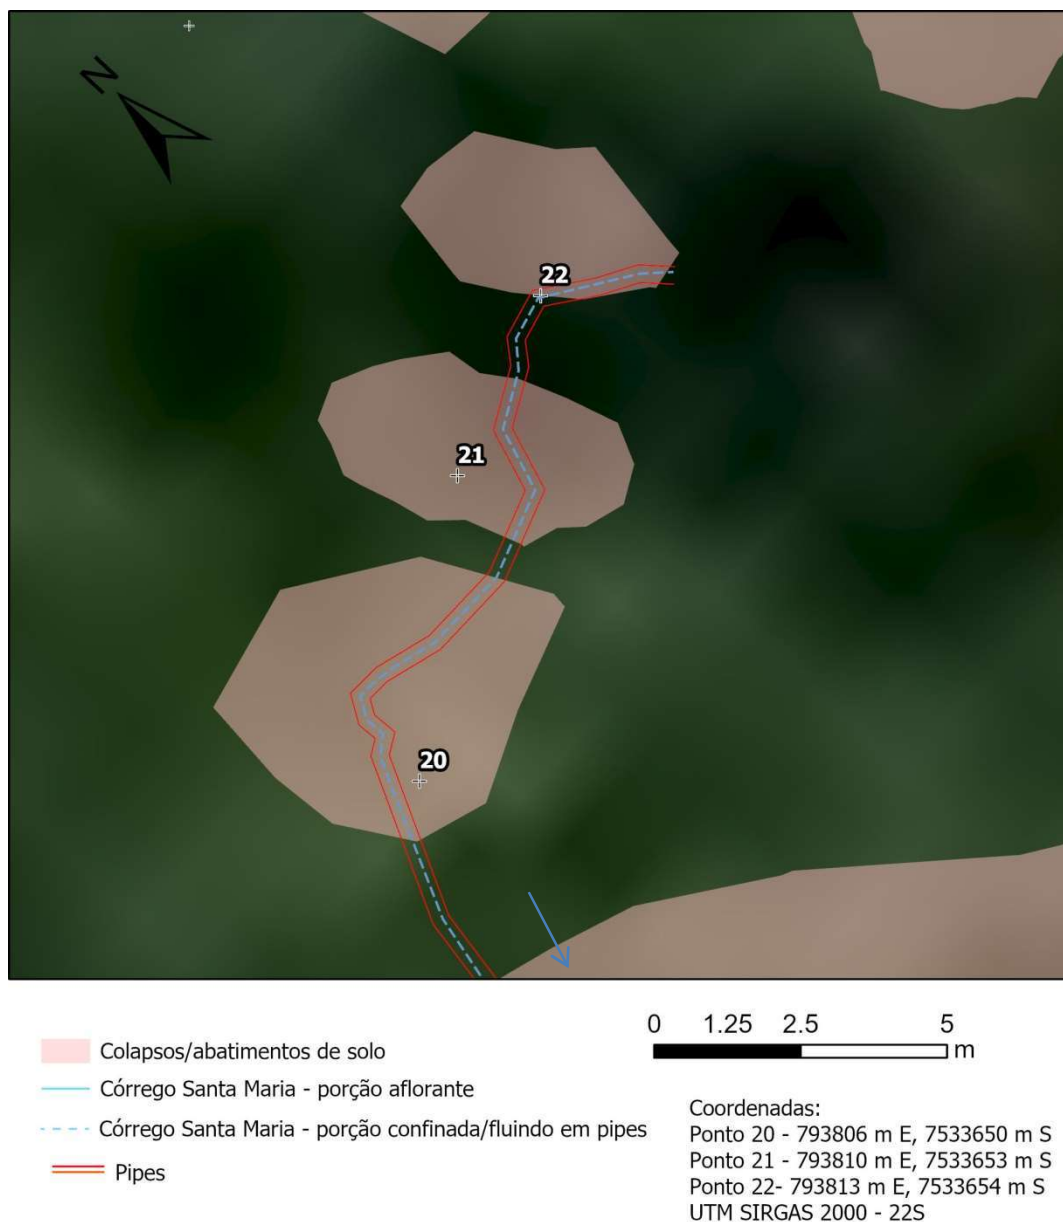
Figura 51 – Detalhe do *pipe* a montante da roda d’água (ago./2021).

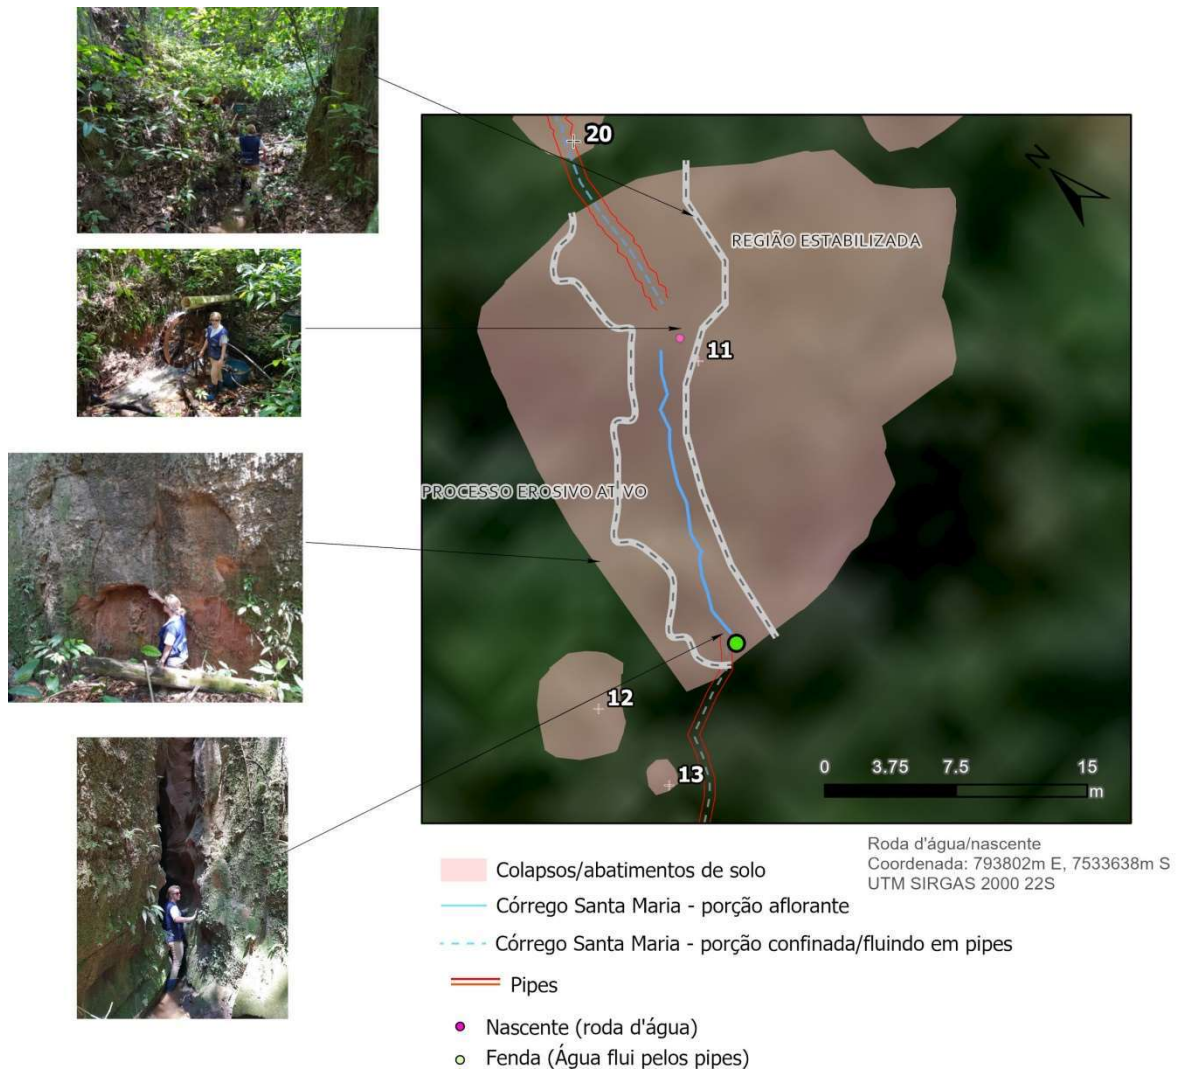
Figura 52 – Detalhe da voçoroca norte (ago./2021).

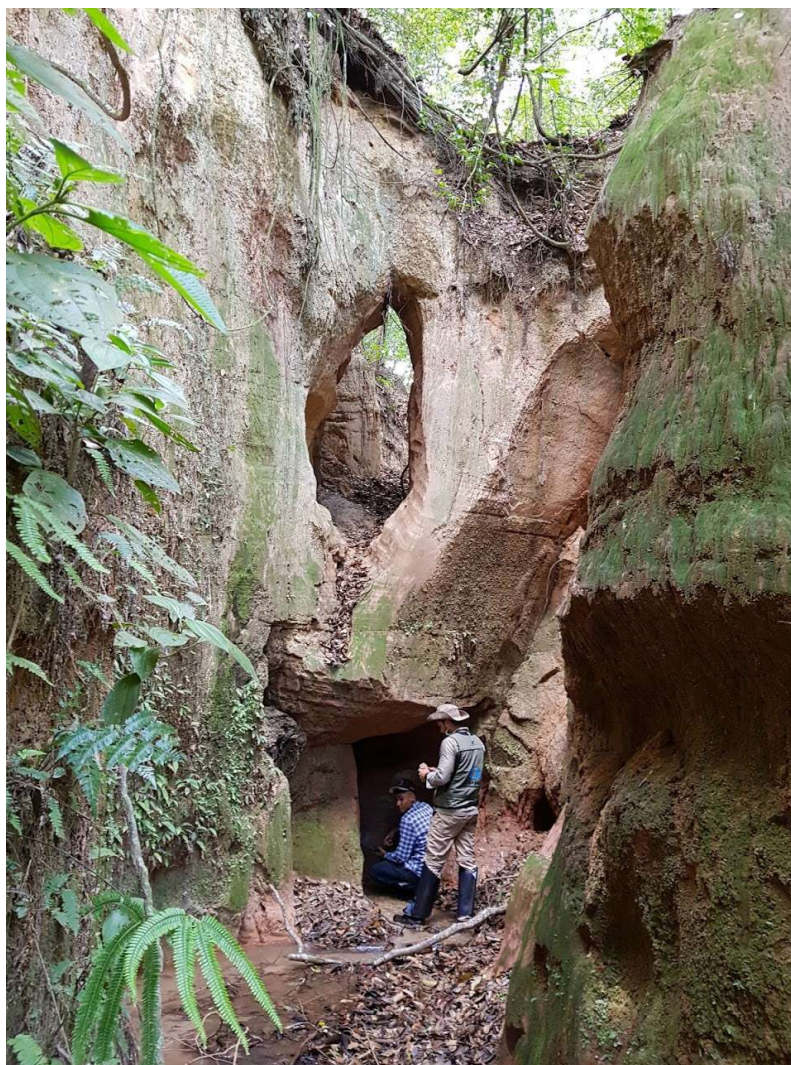
Figura 53 – Ponto de saída do *piping* principal, que forma uma caverna na área de estudo.

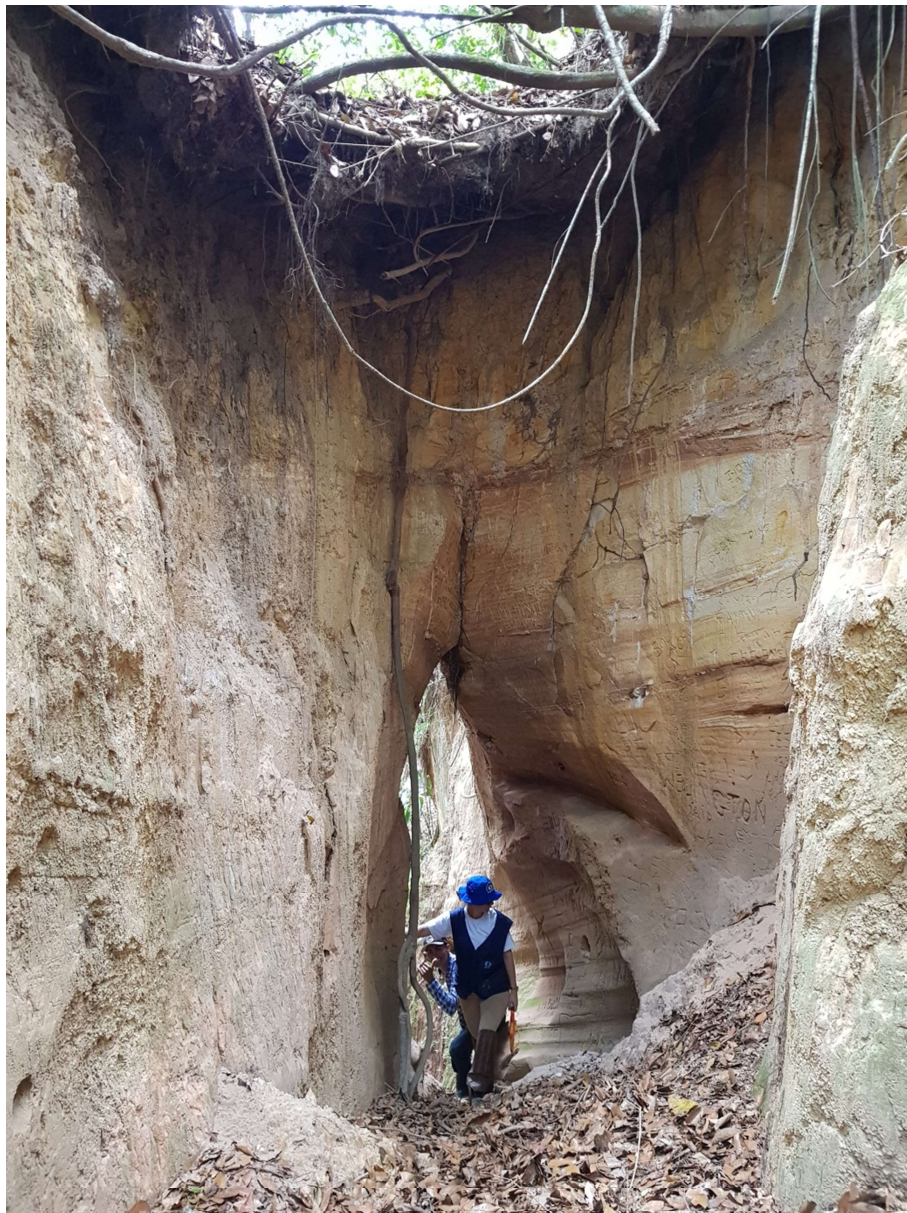
Figura 54 – Ponto 15, chamado de Portal.

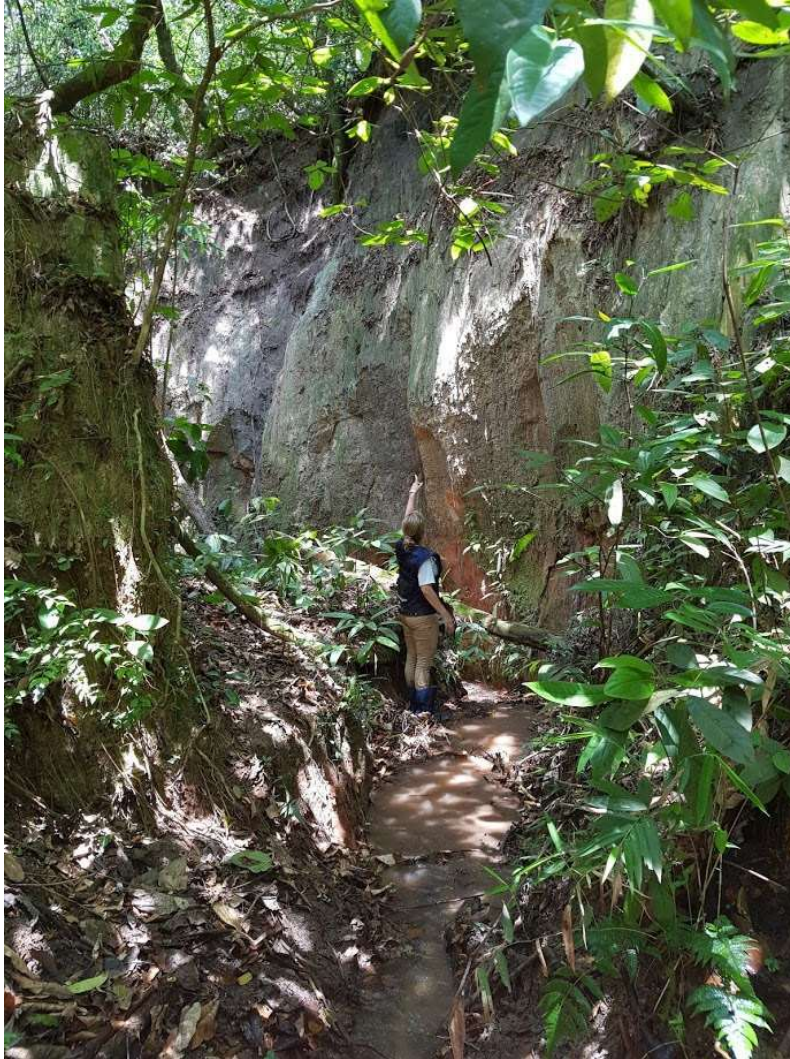
Figura 55 – Voçoroca com água fluindo.

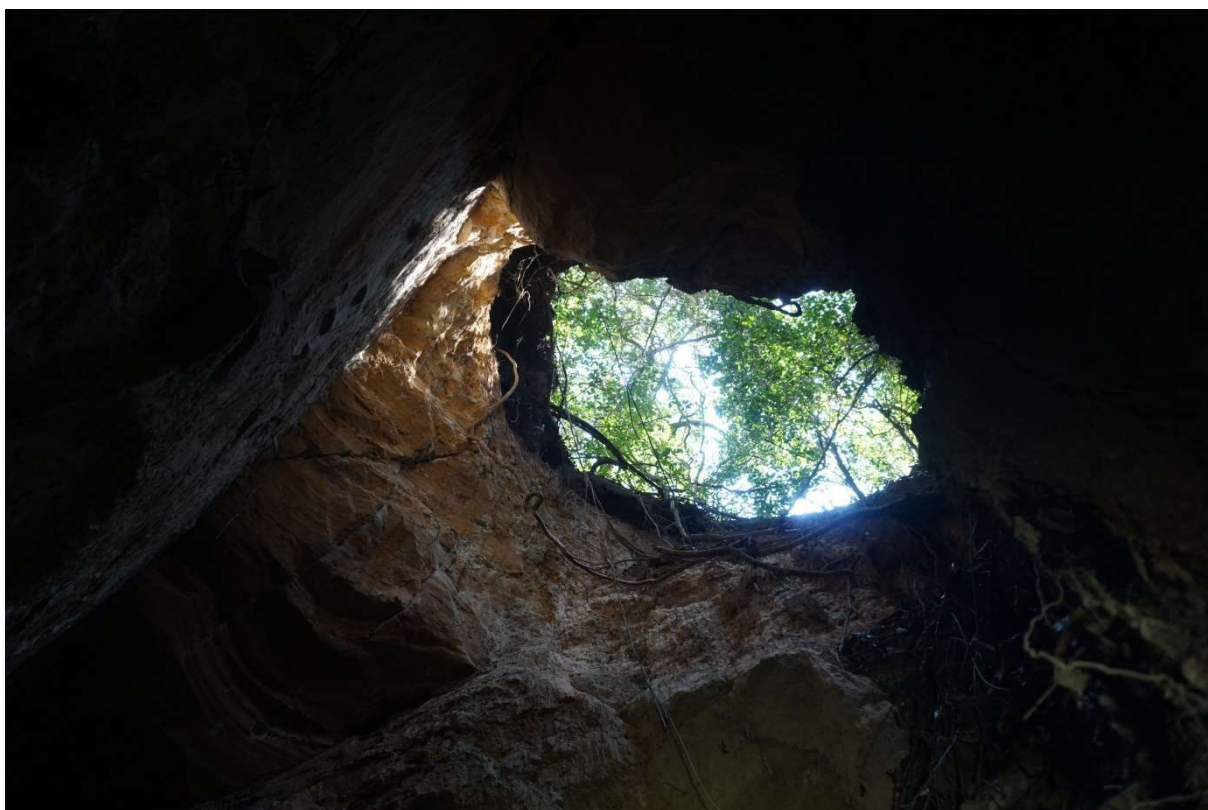
Figura 59 – Ponto de colapso total, claraboia.

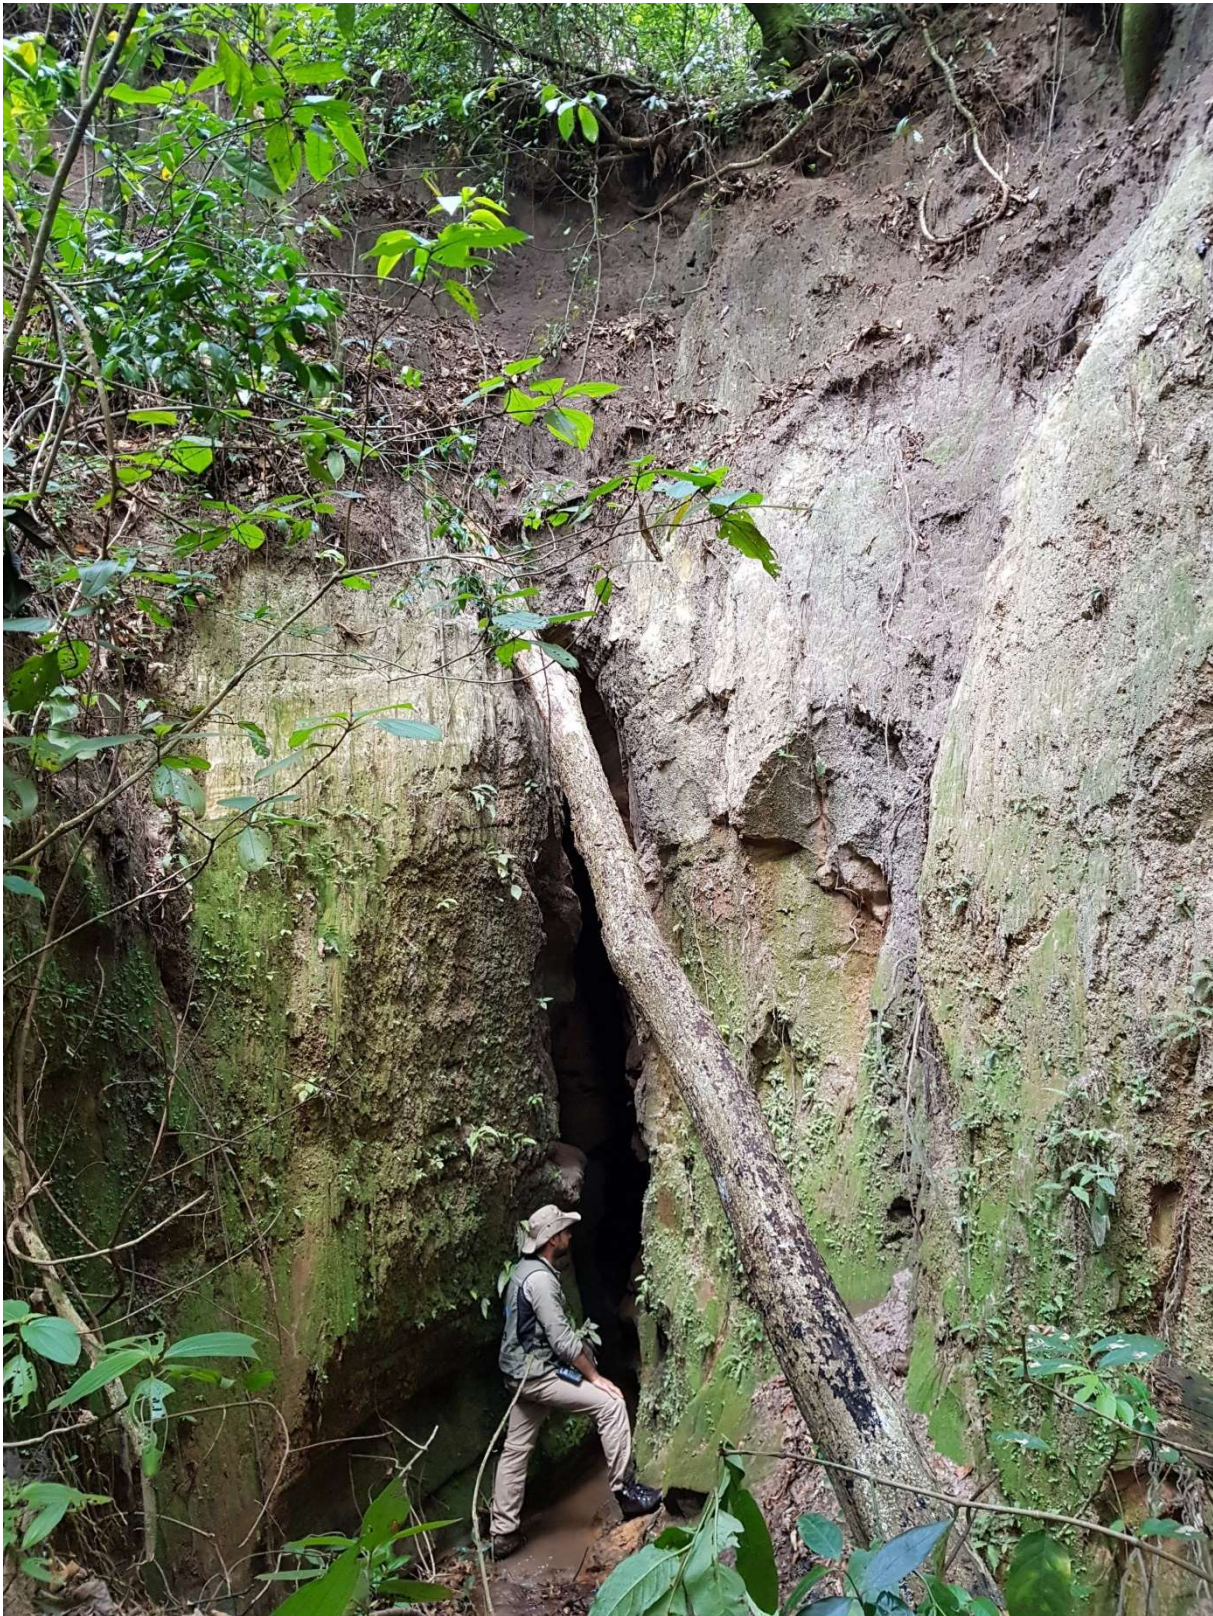
Figura 60 – Fenda principal na voçoroca a montante.
