**Estudo de erosões do tipo *piping* na cabeceira do Córrego Santa
Maria, Brotas/SP**

Dissertação apresentada ao Programa Geociências
(Recursos Minerais e Hidrogeologia) para obtenção
do título de Mestra em Ciências

Dissertação de Mestrado

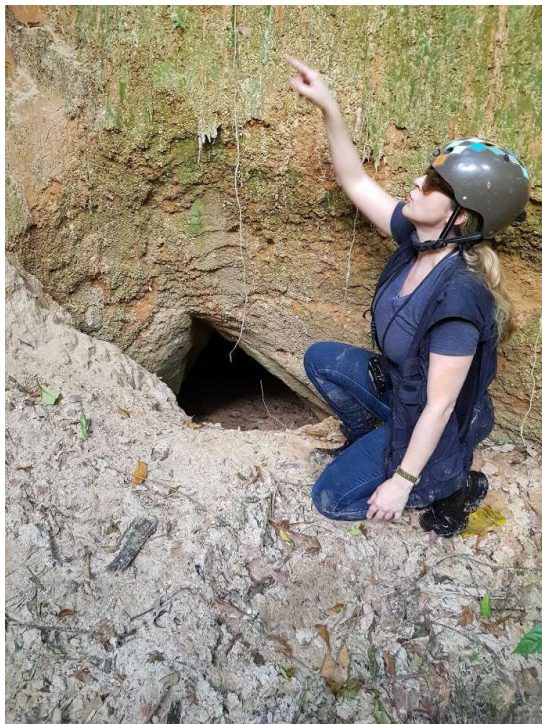
Figura 81 – Caverna localizada nas laterais externas.

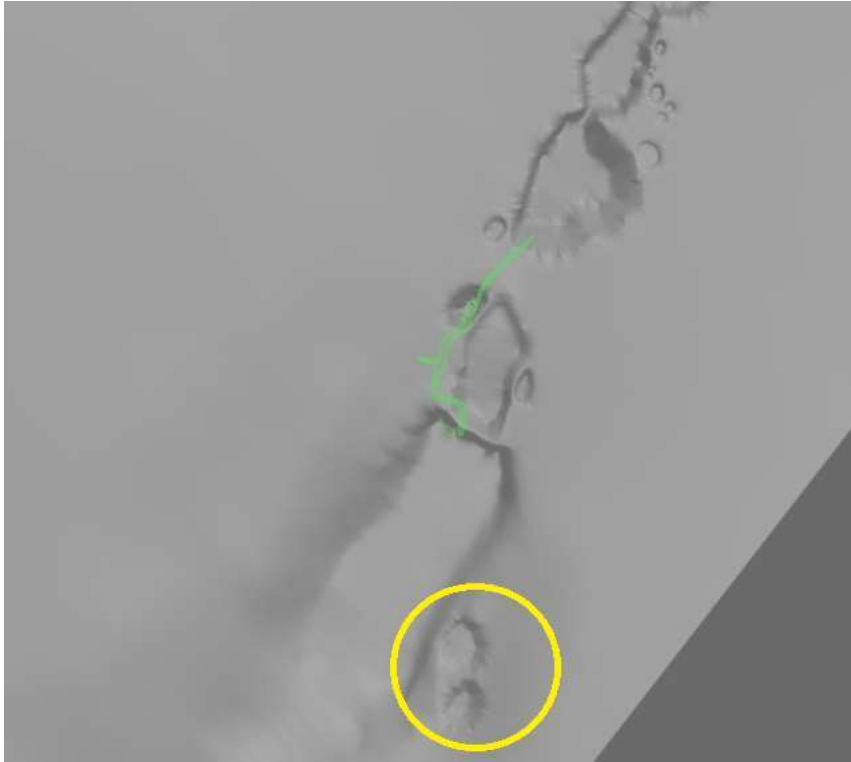
Figura 99 – Feições erosivas de *pipes* ativos a sudeste.
