Desastre industrial da Vale em Brumadinho: a prevalência do financeiro sobre a segurança das barragens

São Paulo
2023

Tese apresentada à Faculdade de Saúde Pública da Universidade de São Paulo, como parte dos requisitos para obtenção do título de Doutor em Ciências.

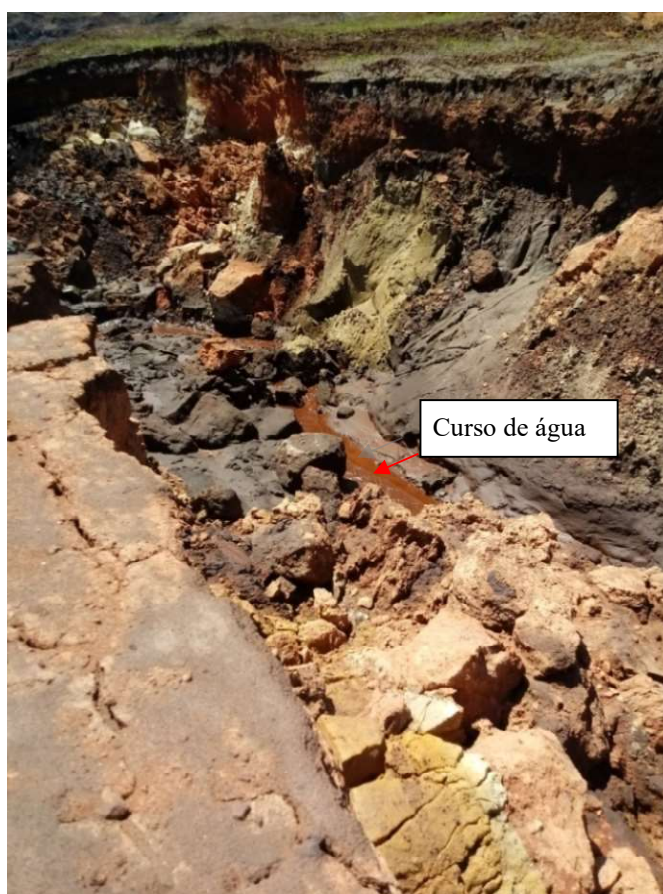
Figura 49 - Depressão no pé da barragem B I com a presença de materiais diversos

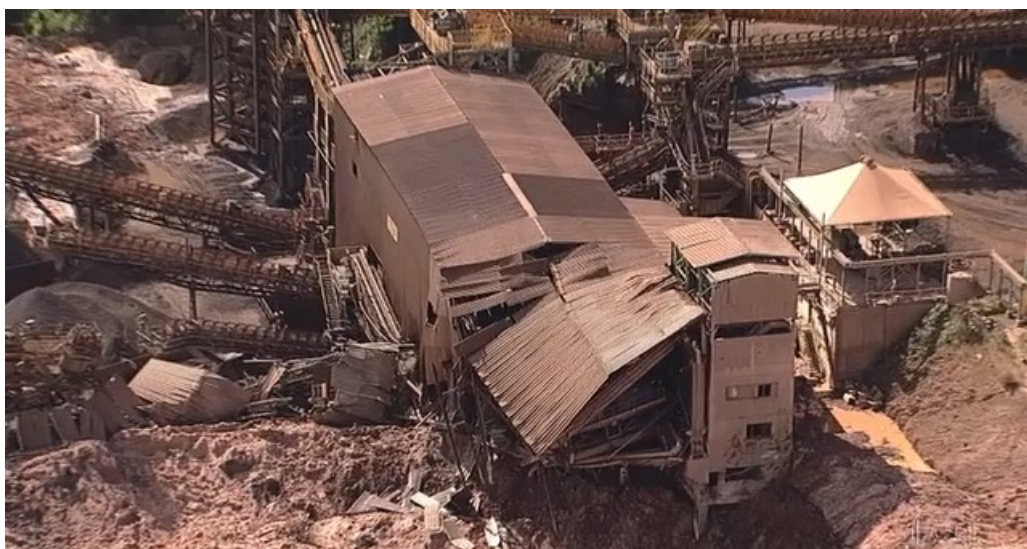
Figura 56 - Instalação de tratamento de minérios da mina Córrego do Feijão destruída

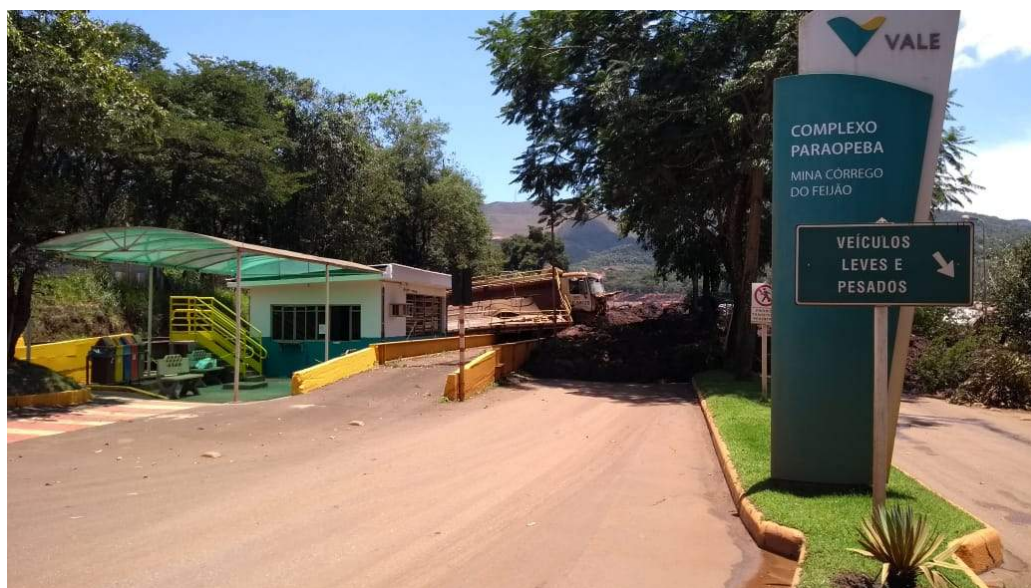
Figura 57 - Portaria da mina Córrego do Feijão tomada pela lama

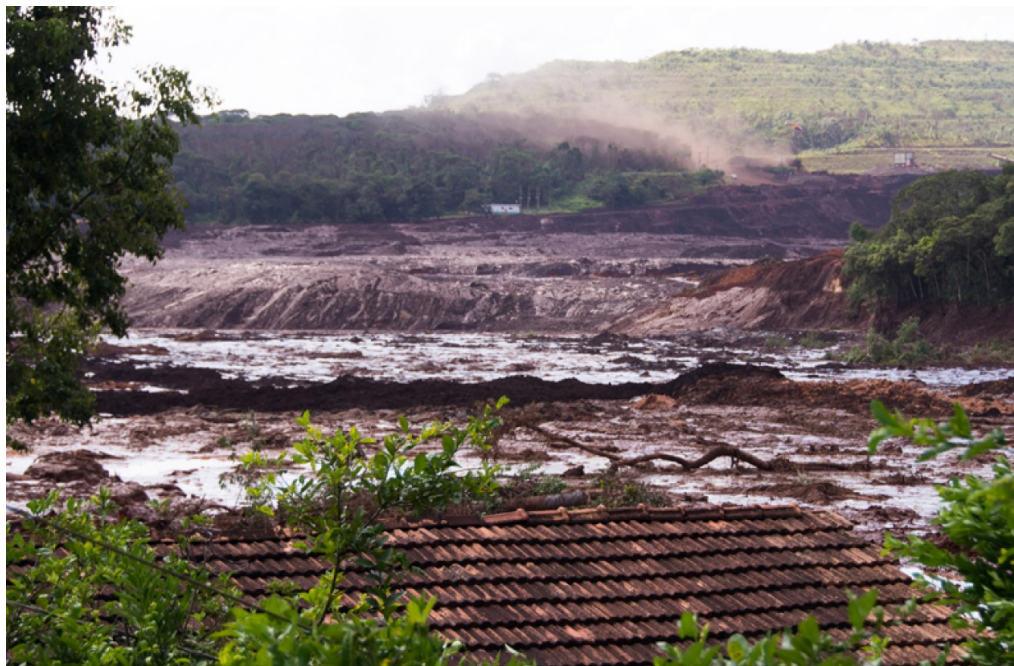
Figura 58 - Casa destruída pela lama bem próxima à mina Córrego do Feijão

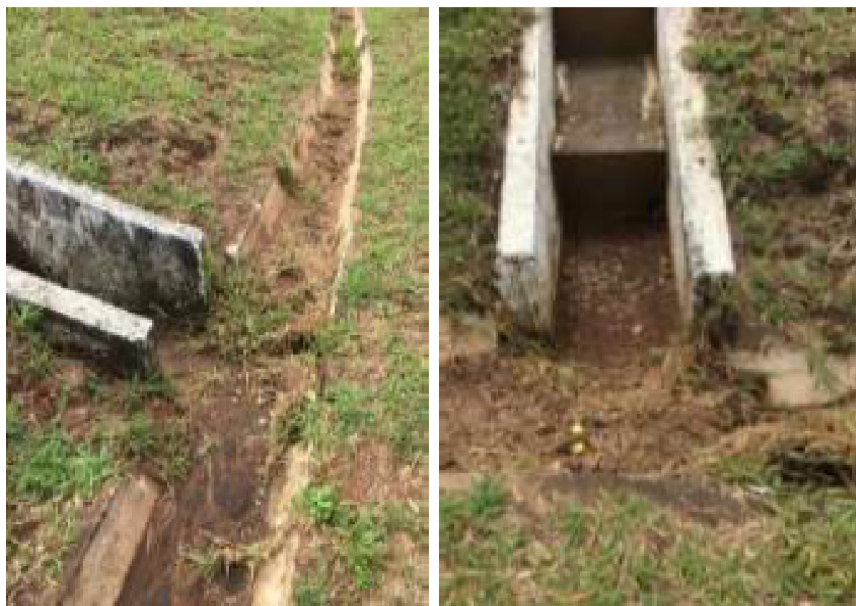
Figura 67 - Canaletas de drenagem superficial na B I obstruídas por sedimentos

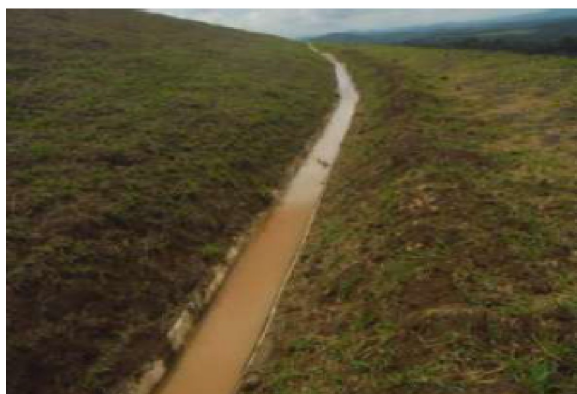
Figura 68 - Canaleta de drenagem superficial na B I com empoçamento de água

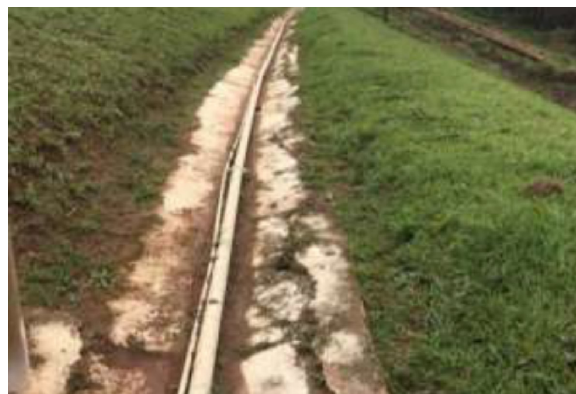
Figura 69- Canaleta de drenagem superficial na B I com danos no concreto

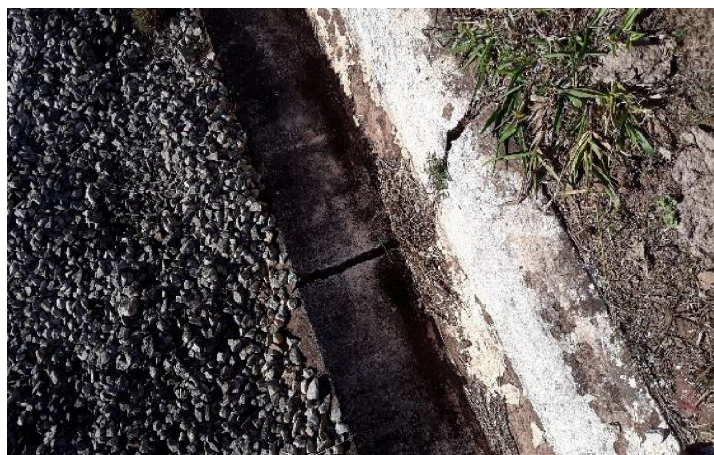
Figura 70 - Trinca em canaleta superficial junto à ombreira esquerda da B I

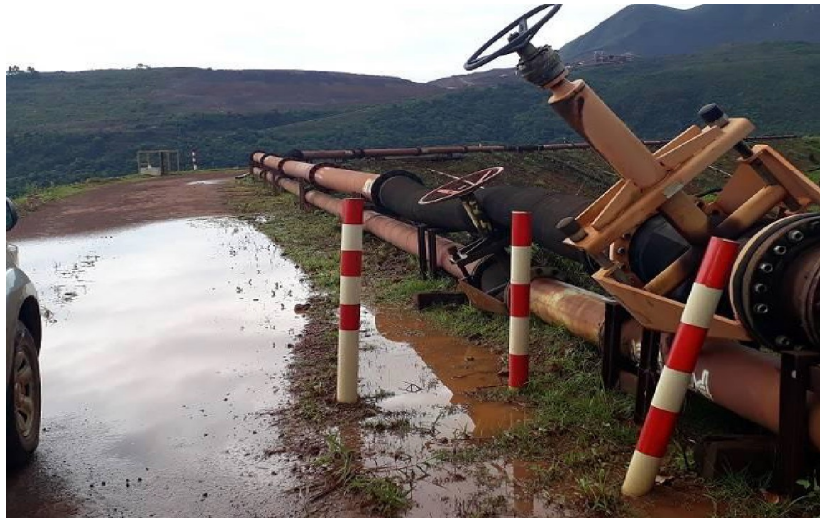
Figura 74 - Acúmulo de água na crista da barragem B I

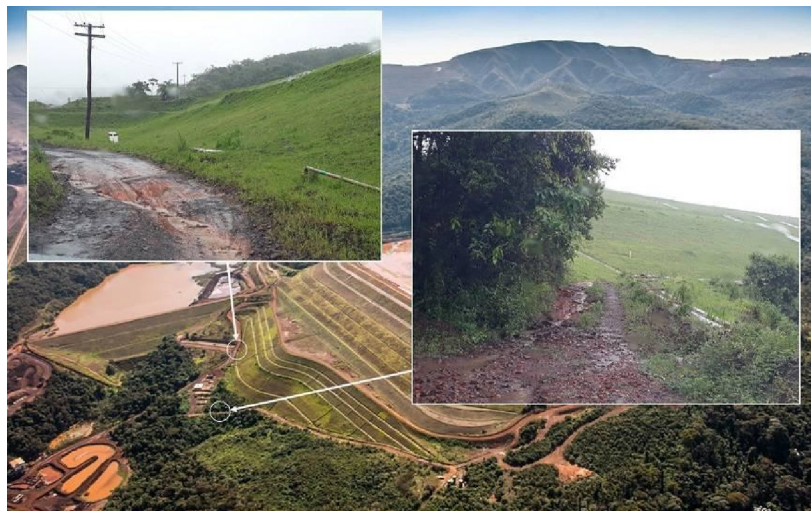
Figura 75 - Drenagem superficial inadequada causando danos em acessos à barragem B I

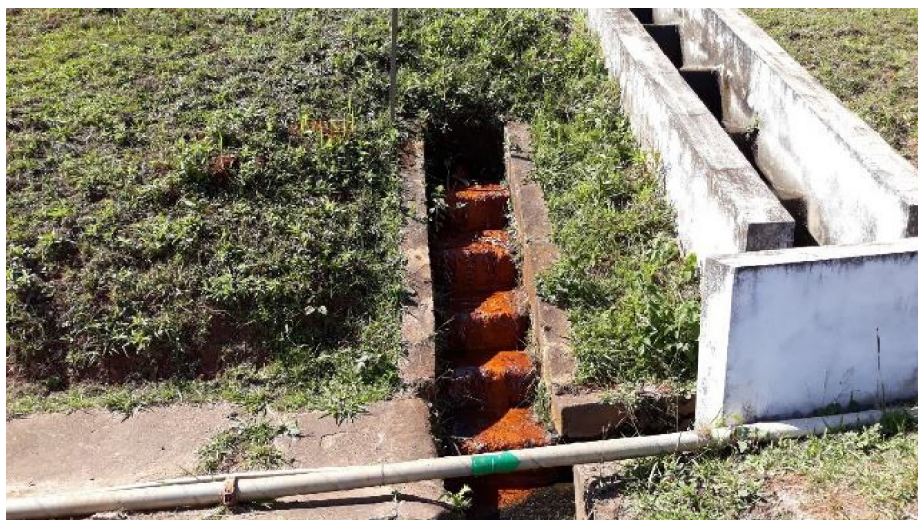
Figura 78 - Saída de drenagem interna na barragem B I com colóide

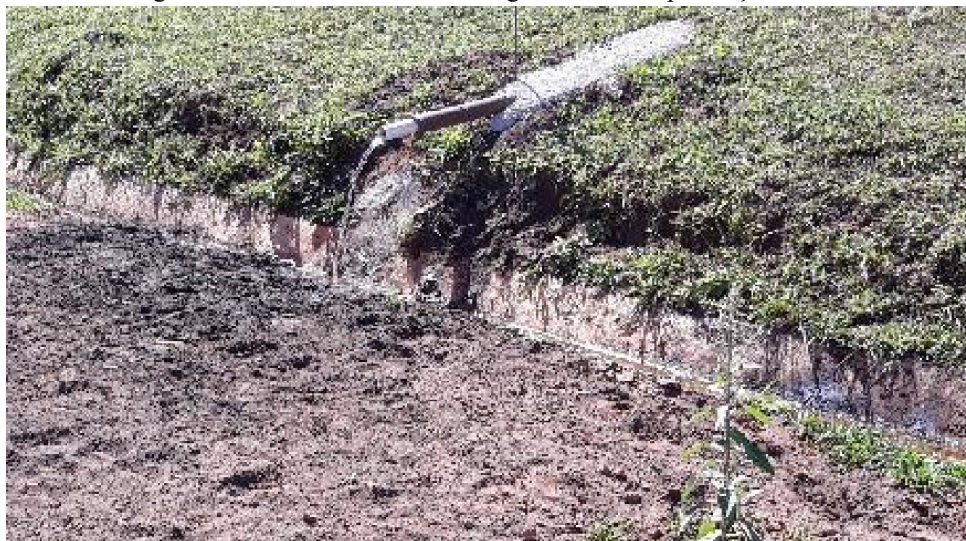
Figura 79 - DHP instalado na barragem B I sem a presença de sifão

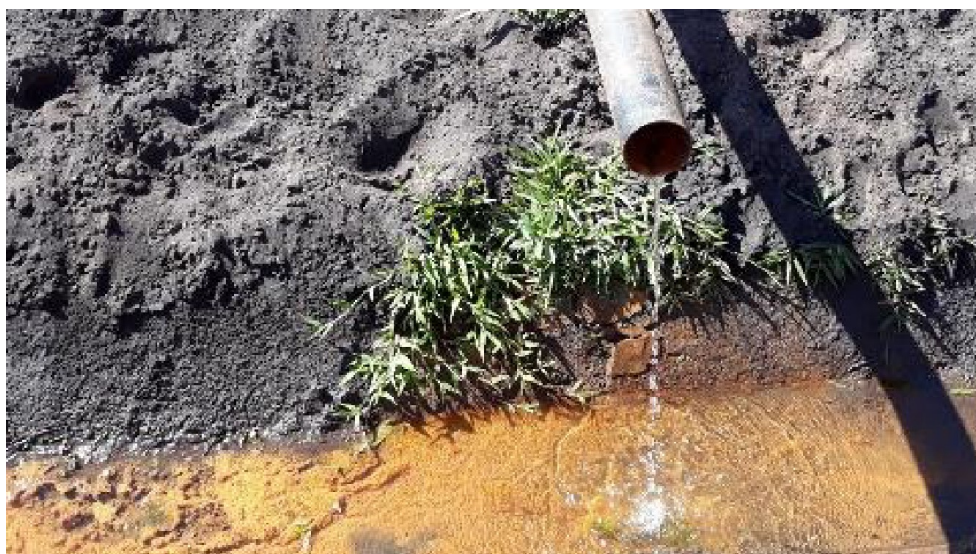
Figura 80 - Escoamento de água em DHP da barragem B I com presença de colóide

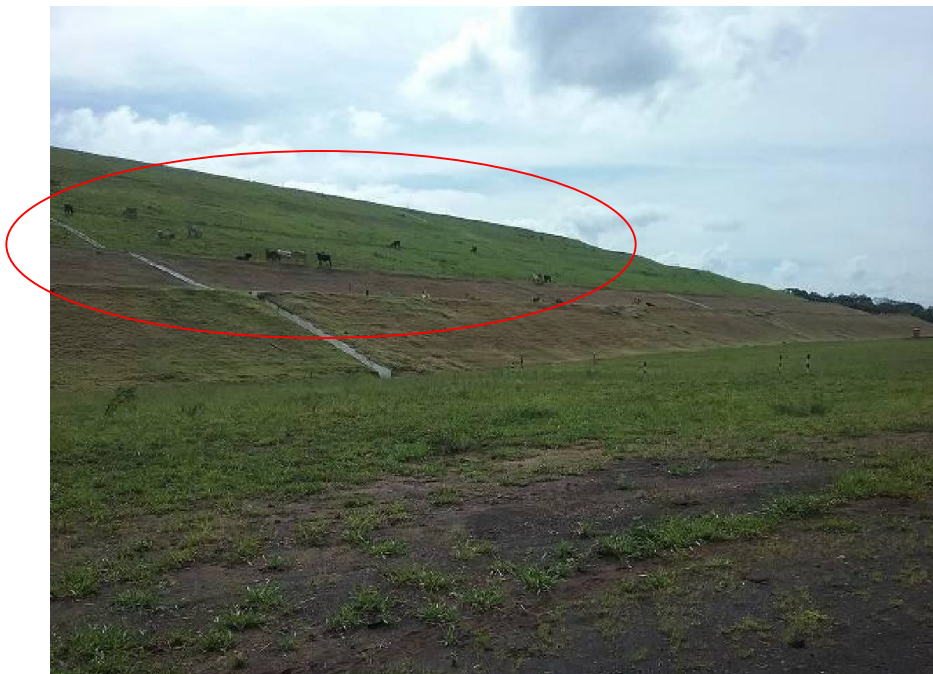
Figura 92 - Presença de gado nos taludes da barragem B I

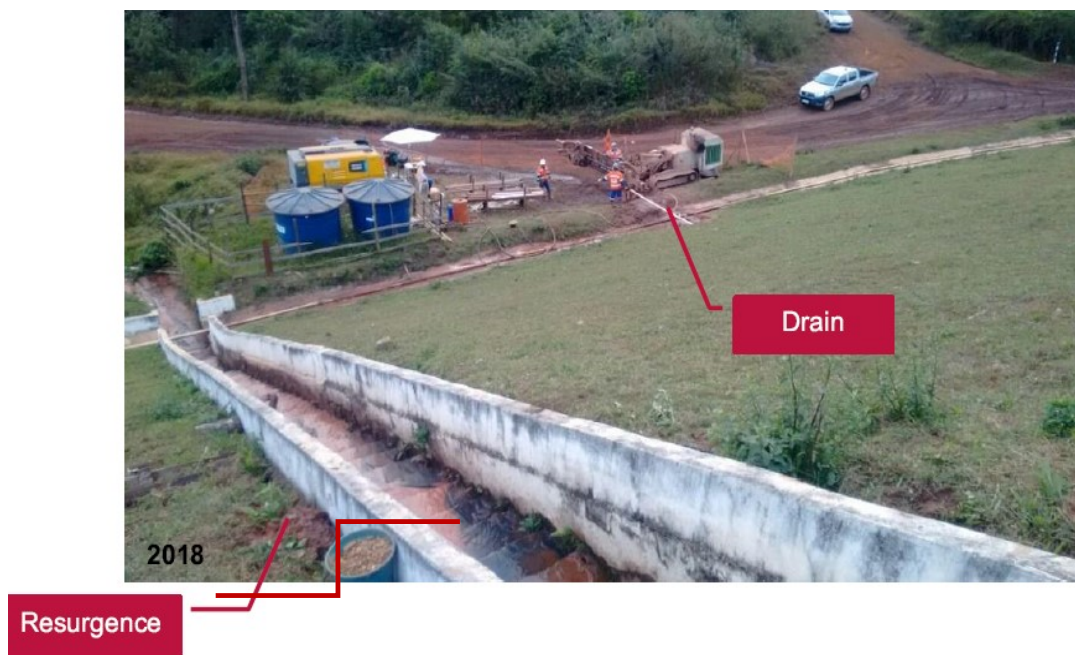
Figura 120 - Execução do 15º DHP que resultou em fratura hidráulica do dique inicial

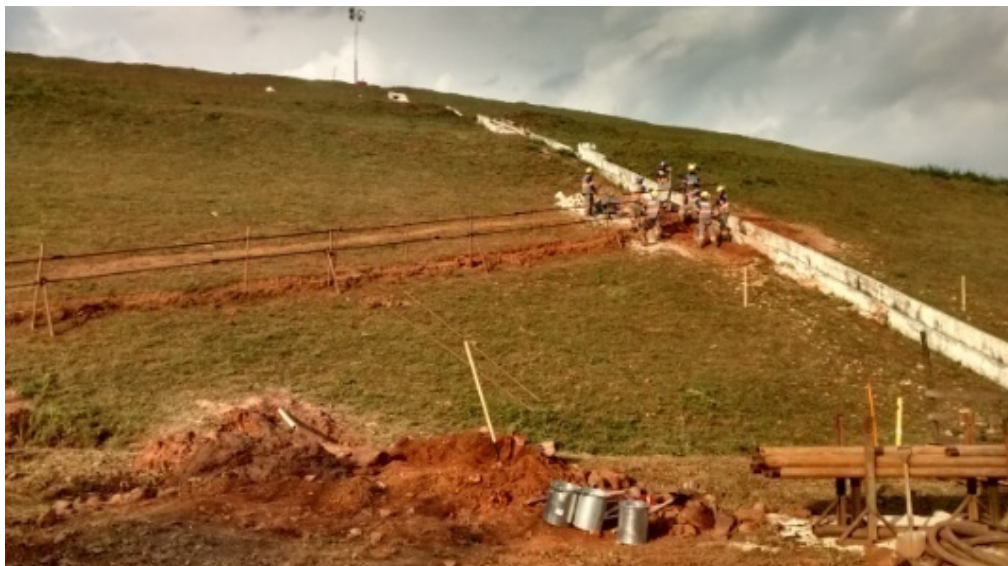
Figura 121 - Execução de dreno invertido e reparo de escada de drenagem na barragem B I
