Estudo da corrosão e da formação de faiáita em tubos refratários no processo de
vazamento de aço por pressão

Lorena
2022

Dissertação apresentada à Escola de Engenharia de Lorena da Universidade de São Paulo para obtenção do título de Mestre em Ciências do Programa de Pós-Graduação em Engenharia de Materiais na área de concentração de Materiais Metálicos, Cerâmicos e Polímeros.

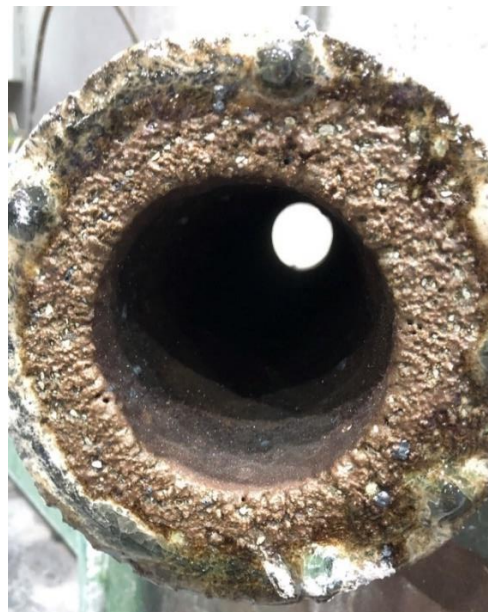
Figura 17 - Foto do tubo após o uso, com desgaste no diâmetro interno, com a medição do diâmetro interno em 87,1 mm.

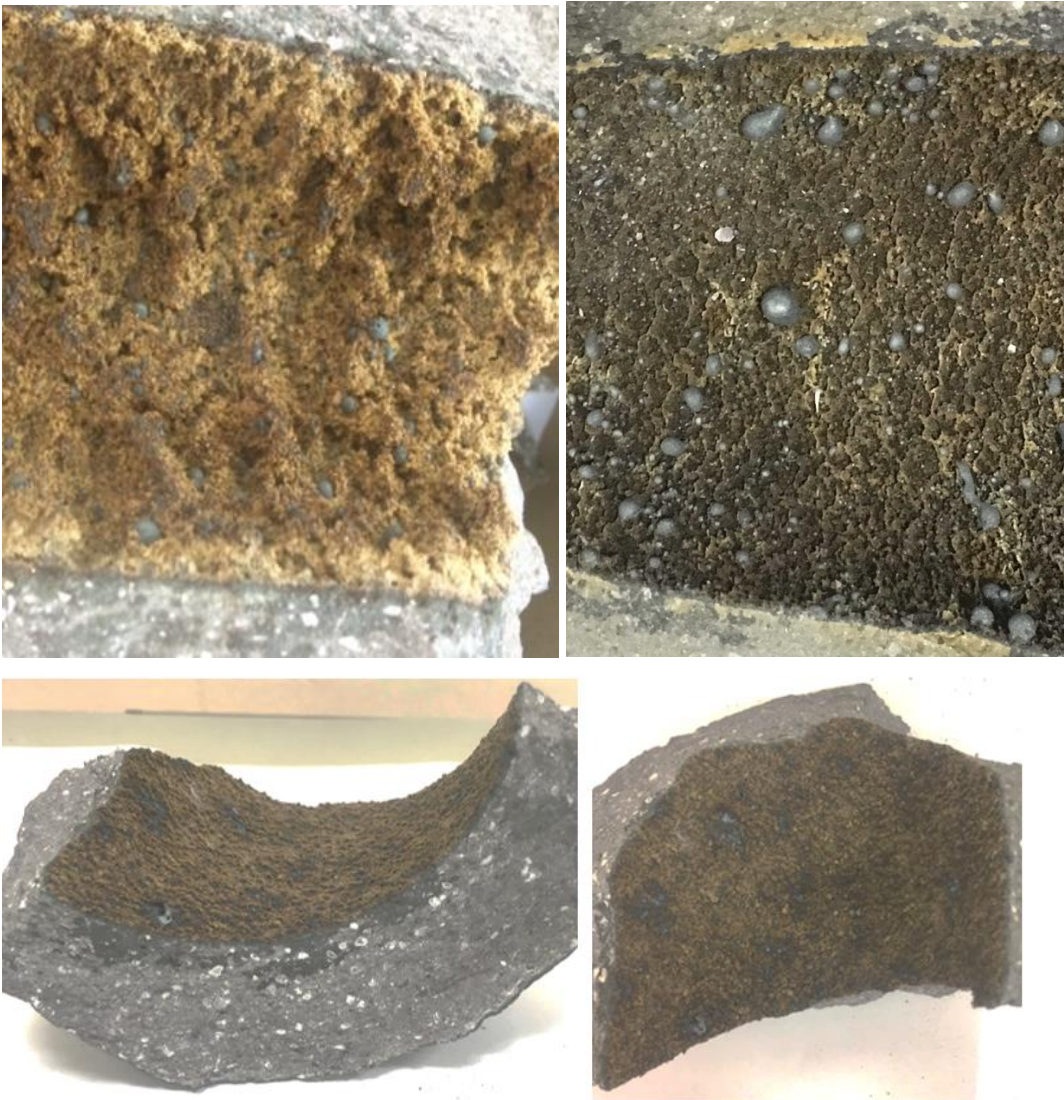
Na Figura 21 mostra a parede interna do tubo com a formação da incrustação, onde percebe-se a acumulação de material. A formação desta incrustação, está diretamente relacionada com o aumento da inclusão refratária nas peças fundidas.

Figura 21 - Foto da parte interna do tubo com incrustação após o vazamento.

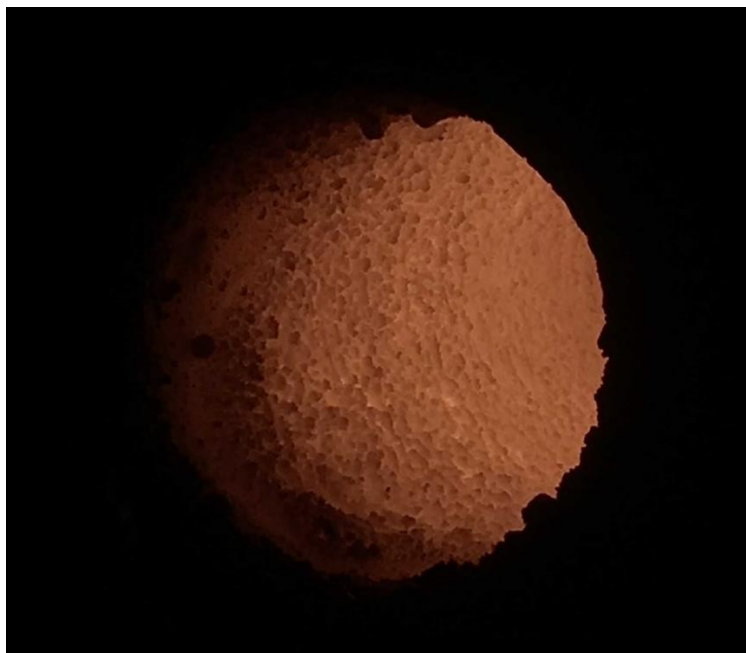
A Figura 22 mostra o composto no interior do tubo instantes após o vazamento, ainda em alta temperatura.

Figura 22 - Foto da parte interna do tubo após o vazamento com incrustação no interior do tubo.

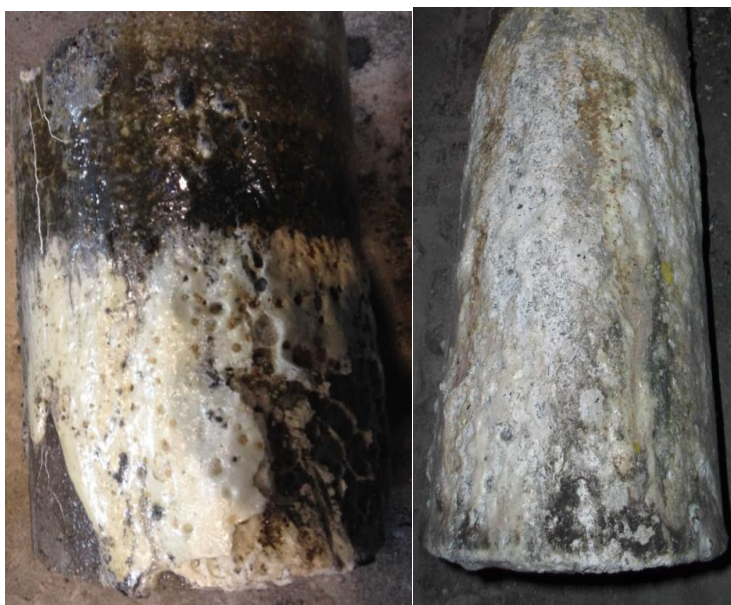
Na maioria das vezes em que ocorre a formação do composto, também se percebe o ataque da escória na parte externa do tubo, formando uma camada esbranquiçada, principalmente na ponta do tubo, como mostrado na Figura 23.

Figura 23 - Parte externa do tubo atacada pela escória.

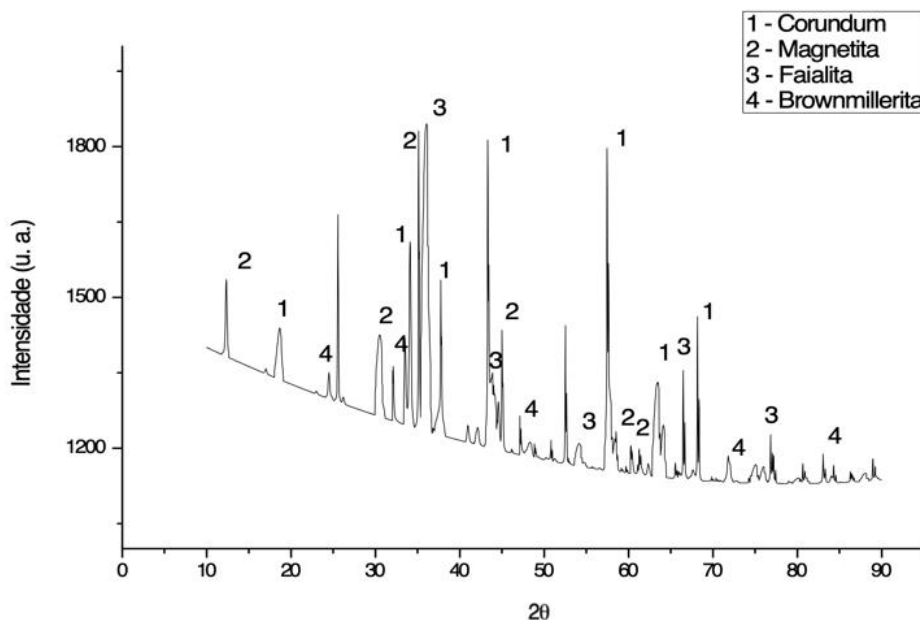
Figura 26 - Difratograma de raios X do material aderido no tubo.

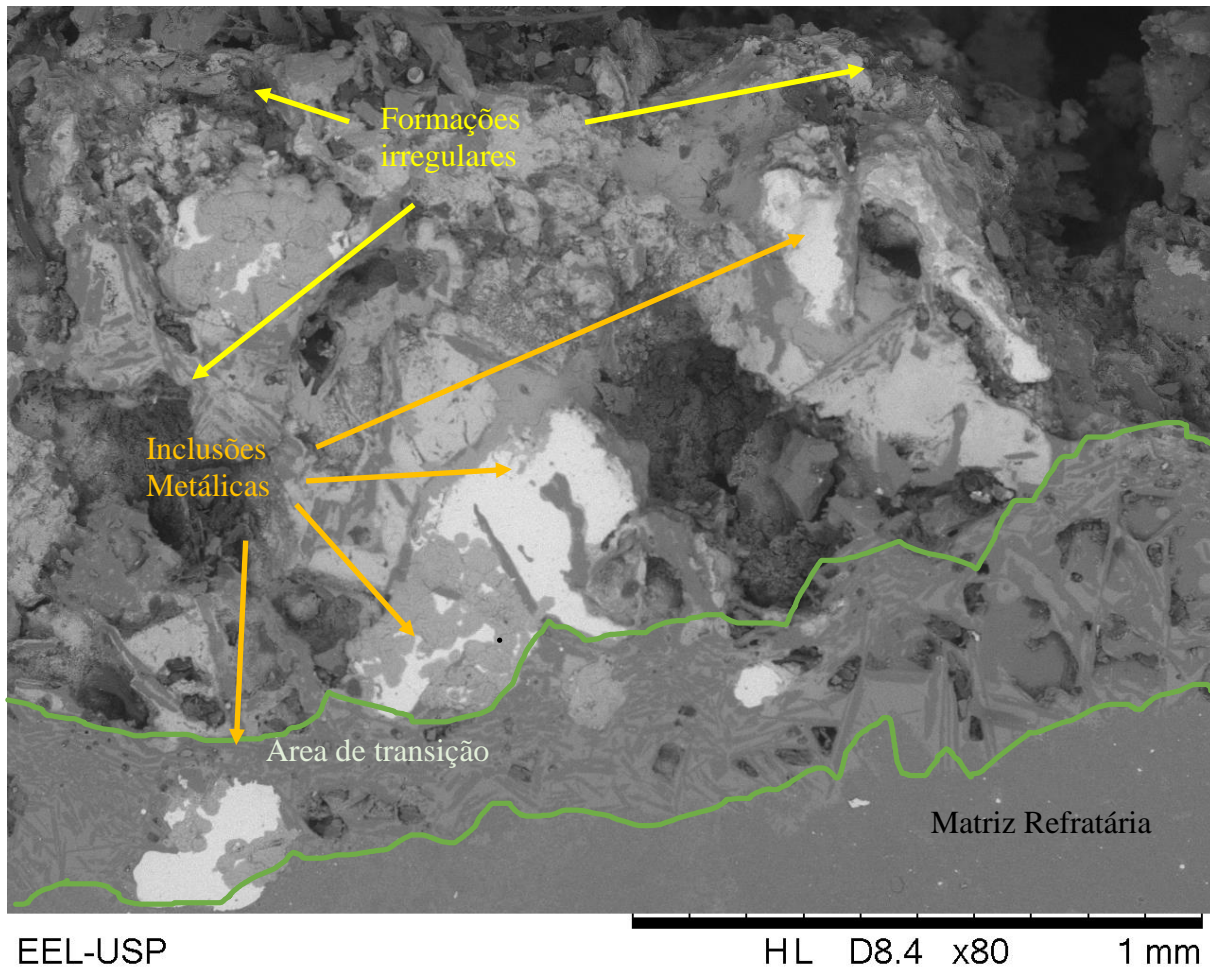
Figura 30 - Borda interna do tudo refratários com marcações com ampliação de 80x.

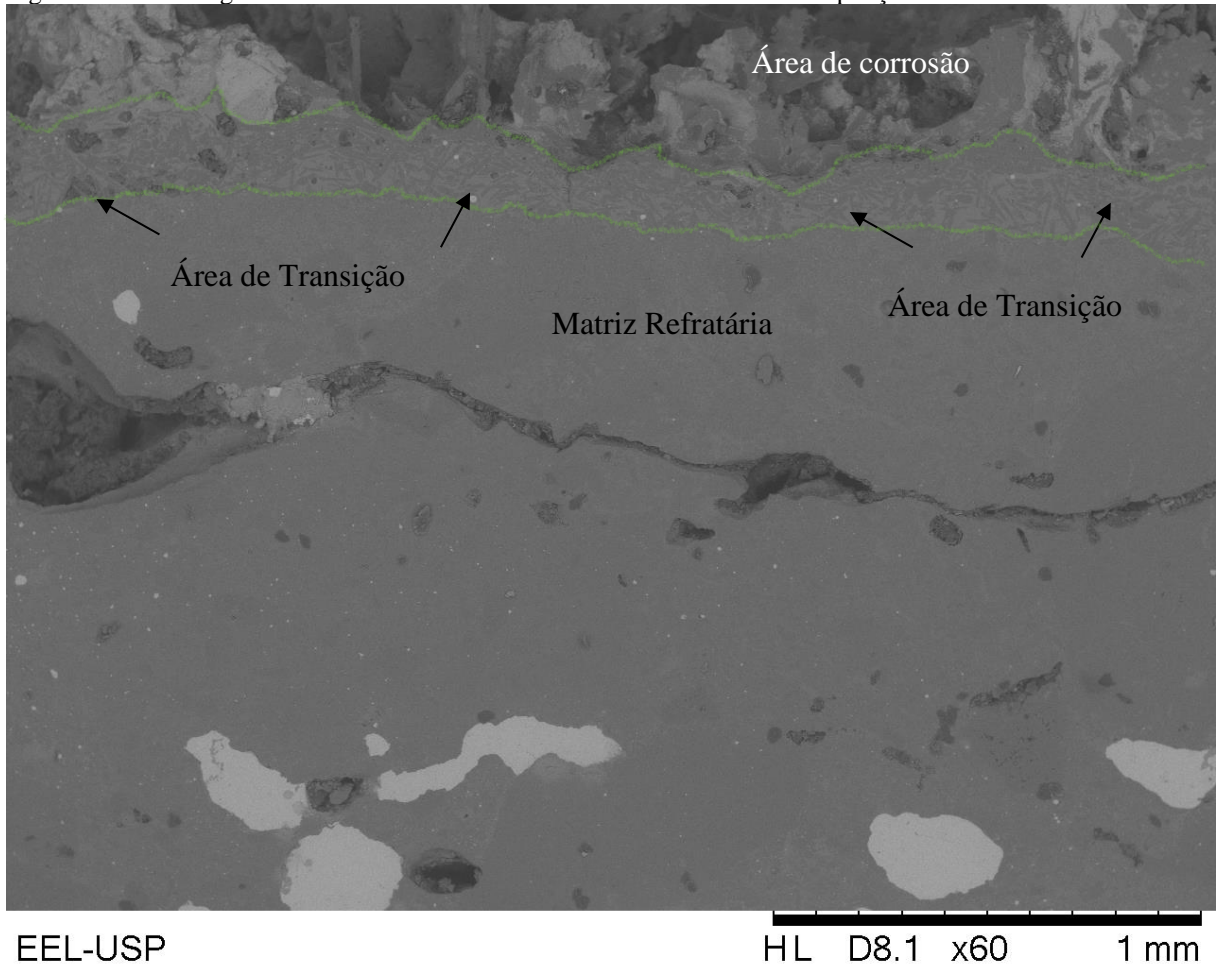
Figura 31 - Outra região da borda interna do tubo analisada via MEV com ampliação de 60x.

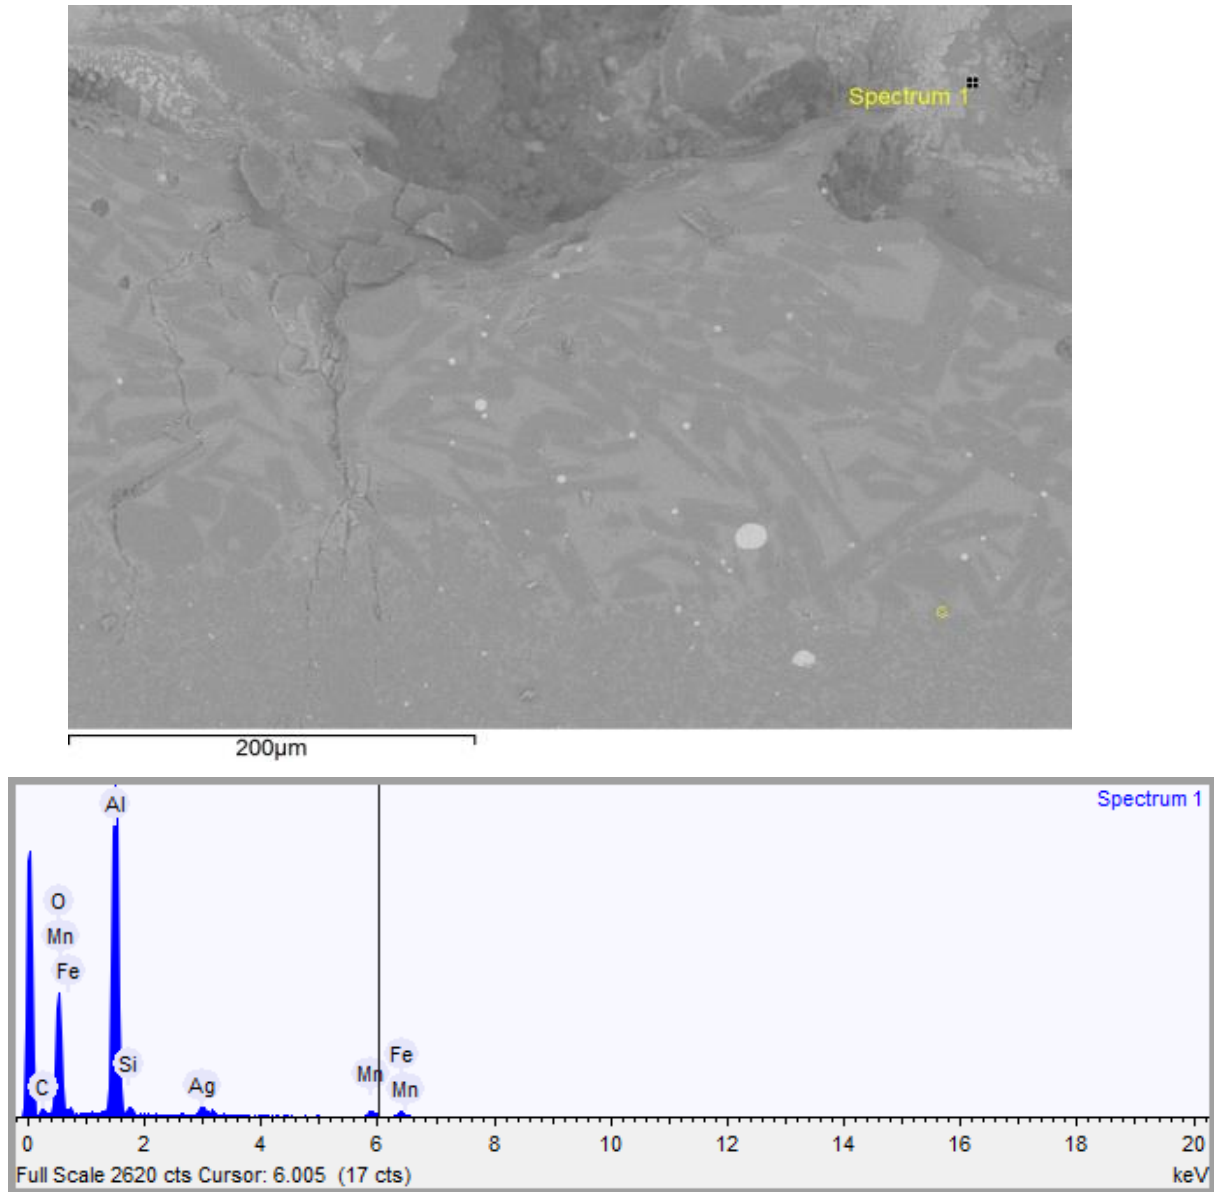
Figura 40 - Micrografia com MEV apresentando o ponto 1 onde foi realizado o EDS em uma região da frente de corrosão mais próxima da borda do tubo.

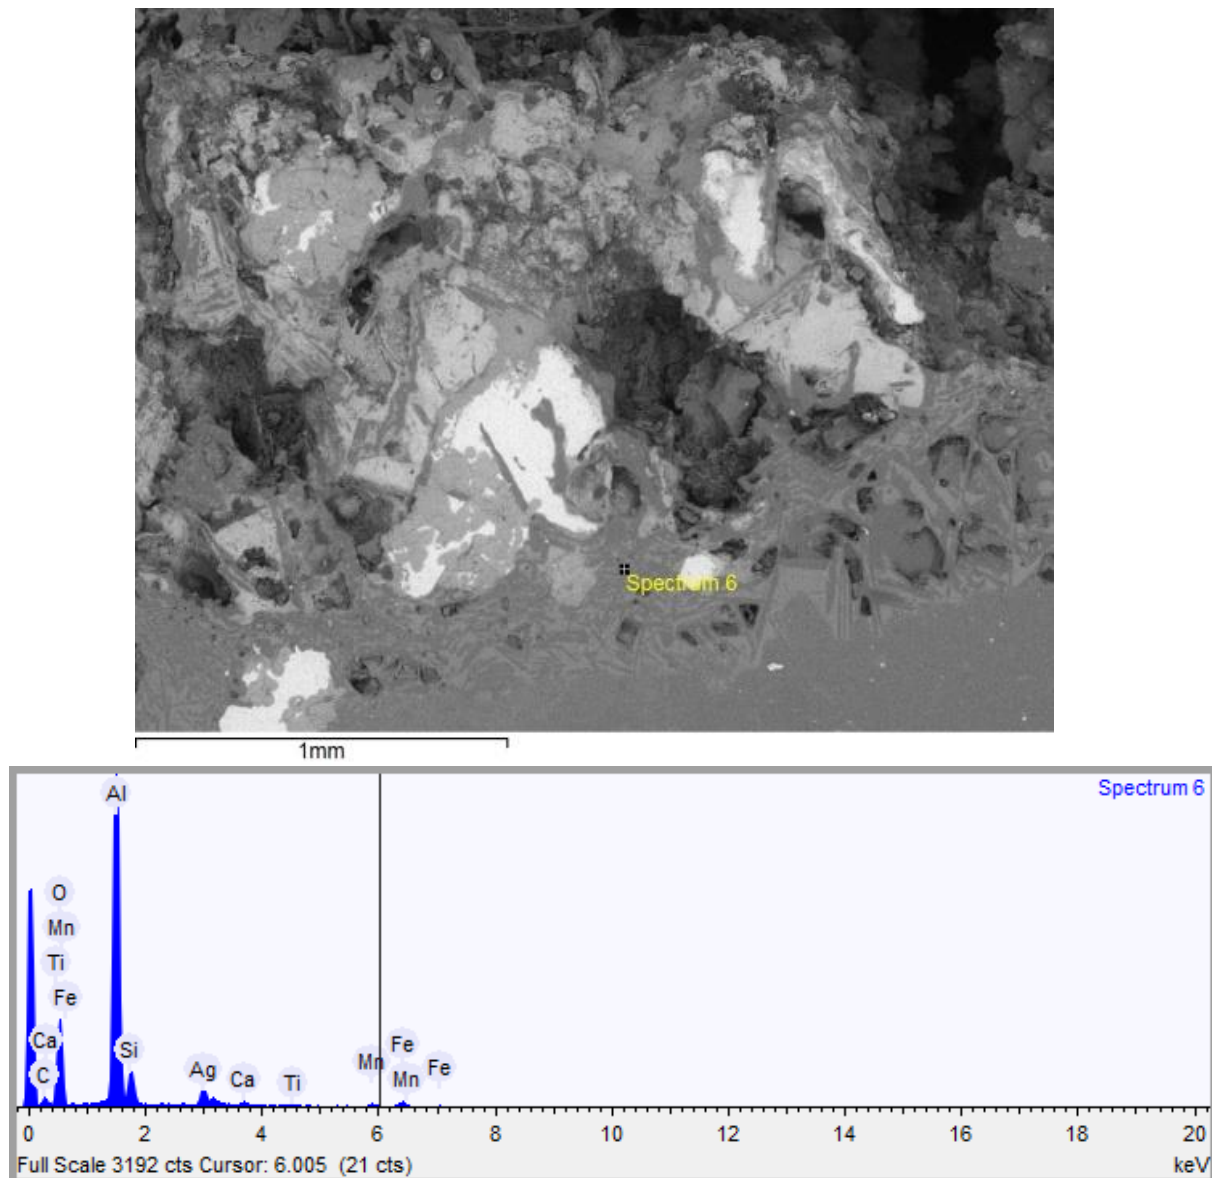
Figura 42 - Micrografia com MEV apresentando o ponto 6 onde foi realizado o EDS em uma região da frente de corrosão de outra região analisada da amostra.

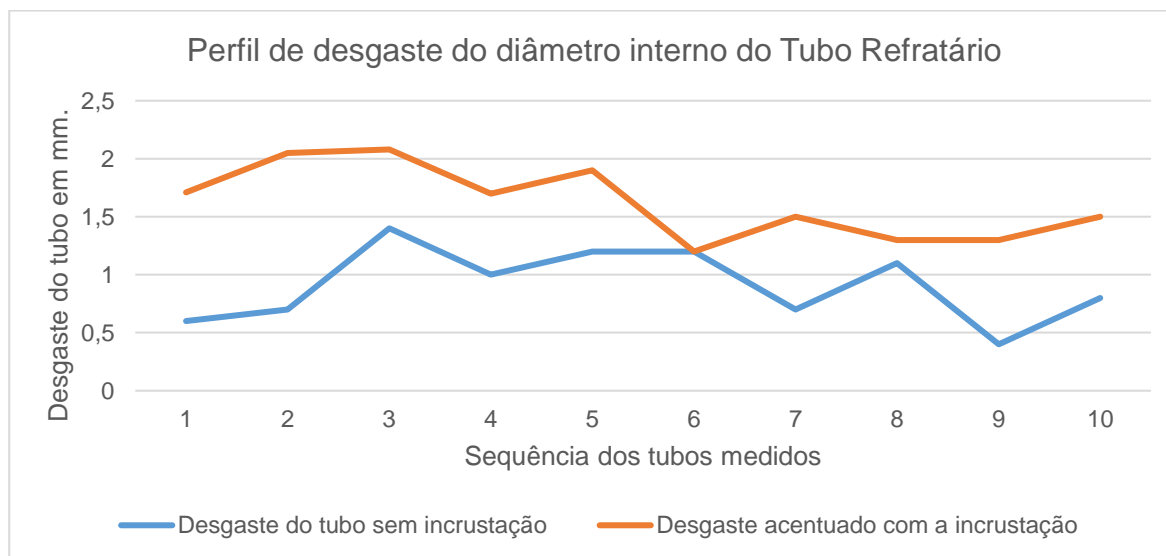
Figura 47 - Perfil de desgaste do tubo refratário.

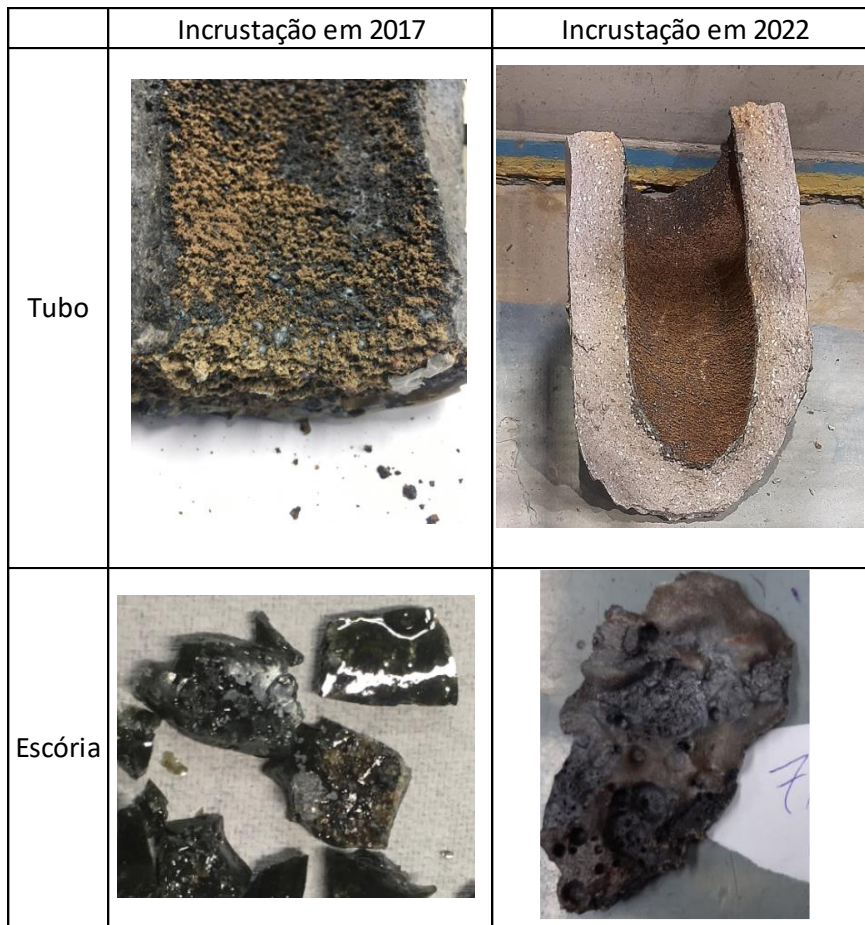
Figura 52 - Fotos comparativas das incrustações nos tubos das escórias em 2017 e 2022.
