**AVALIAÇÃO DE NORMAS DE
IDENTIFICAÇÃO DE DEFEITOS PARA FINS DE GERÊNCIA
DE PAVIMENTOS FLEXÍVEIS**

Dissertação apresentada à Escola de Engenharia de São Carlos da Universidade de São Paulo como parte dos requisitos para obtenção do título de Mestre em Engenharia de Transportes.

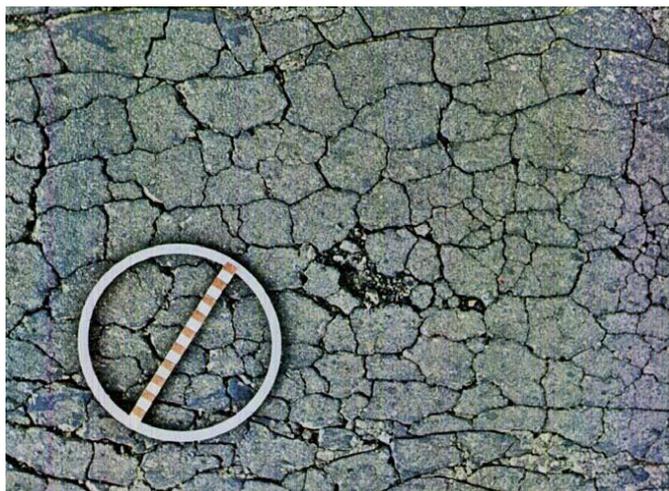
a) As *Trincas por Fadiga* se apresentam como pequenos blocos irregulares, conectados, com aparência semelhante ao couro de jacaré ou crocodilo, com espaçamento inferior a 0,3m. Geralmente, esse tipo de defeito ocorre quando o pavimento, submetido a repetidas ou continuadas aplicações de cargas, devidas à ação do tráfego rodoviário, chega ao limite de sua capacidade. Isso também pode ocorrer devido a outros fatores: as cargas às quais o pavimento foi submetido estavam acima de sua capacidade estrutural de projeto, as camadas de pavimentos foram dimensionadas com espessuras inferiores às necessárias para o tráfego existente, a construção não foi acompanhada de um controle de qualidade adequado, as águas (chuvas) enfraqueceram a estrutura do pavimento. Normalmente as trincas ficam no alinhamento dos pneus dos veículos (principalmente dos veículos pesados), local chamado ‘trilha de roda’. A Figura 1, extraída da Norma DNIT 005/2003-TER, ilustra esse defeito.

Figura 1 - Trincas por fadiga

A severidade deste defeito pode ser: baixa (algumas trincas, desconectadas ou levemente conectadas, sem bombeamentos e sem erosão nos bordos), moderada (há um número expressivo de conexões, formando um padrão mais definido, pode haver algum desgaste e selamento das mesmas, e, ainda, alguma erosão nos bordos, não há bombeamentos), alta (o padrão das trincas é evidente, existe selamento e desgaste acentuado, também aparecem erosões acentuadas nos bordos e pedaços são retirados com a ação do tráfego, existe bombeamento).

A medição das trincas por fadiga deve ser feita verificando-se a área de ocorrência de cada nível de severidade (baixa, moderada ou alta). Repara-se com tratamento superficial ou lama asfáltica (temporário), ou remendo (permanente). Em alguns casos, pode ser necessário o recapeamento ou a reconstrução total do pavimento.

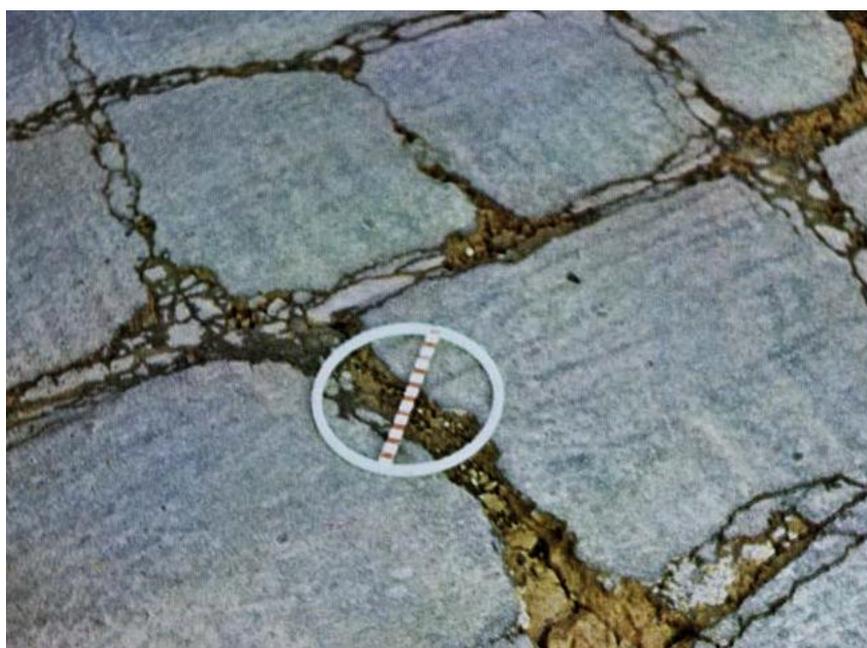
A perda de elasticidade, que resulta no trincamento em bloco, pode ser causada por: tempo de mistura muito longo, misturas efetuadas com temperaturas acima do recomendado pelas normas de pavimentação, estocagem acima do tempo indicado pelas normas de pavimentação. A base pode ter sido tratada com cimento ou ter utilizado solos tropicais, isso também pode provocar sua contração. A Figura 2, extraída da Norma DNIT 005/2003-TER, ilustra esse tipo de defeito.

Figura 2 - Trincas em blocos

A severidade deste defeito pode ser: baixa (trincas com dimensão de até 6 mm ou trincas seladas e com dimensões indefinidas), moderada (trincas com dimensões entre 6 e 19 mm ou algumas trincas com menos de 19 mm de dimensão somadas a um número significativo de trincas com baixa severidade), alta (trincas com dimensões acima de 19 mm ou um número significativo de trincas com menos de 19 mm de dimensão somadas a um número significativo de trincas com moderada a alta severidade). A medição das trincas em bloco deve ser feita verificando-se a área de ocorrência de cada nível de severidade (baixa, moderada ou alta) e a área padrão dos blocos em cada trecho.

Em pontos de dimensões e profundidades de trincas reduzidas pode ser utilizado material selante (emulsão asfáltica, tratamento superficial, lama asfáltica). Nos pontos de maior severidade pode ser necessário: remendo, reciclagem, recapeamento ou mesmo reconstrução do pavimento.

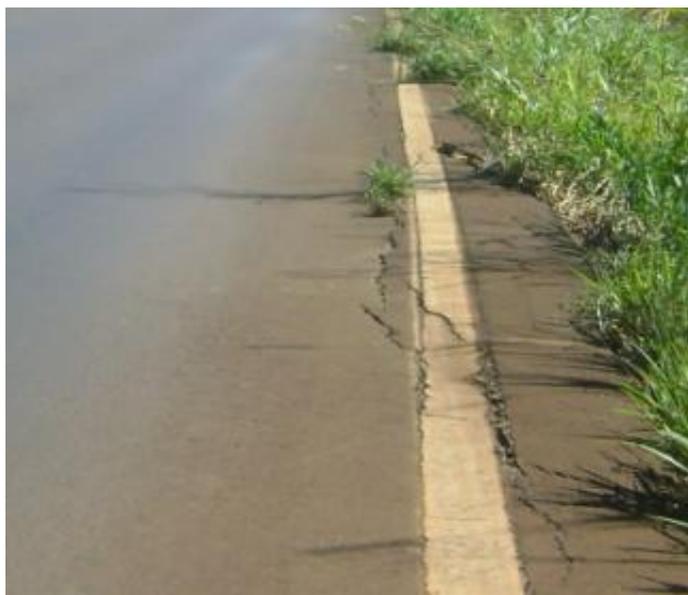
c) As *Trincas nos Bordos* ocorrem somente quando os acostamentos não são pavimentados. Surgem na borda do pavimento (no limite com o acostamento), em tamanhos irregulares e crescentes ou regulares, numa faixa de 0,60m a partir da extremidade do pavimento. Aparecem como resultado de compactação insuficiente ou drenagem deficiente. A Figura 3, de origem do Arquivo do DER/SP, ilustra esse tipo de defeito na SP 338.

Figura 3 - Trincas nos bordos

A severidade pode ser: baixa (trincas sem rupturas ou perda de material), moderada (com algumas rupturas e perda de material em até 10% do comprimento do pavimento afetado), alta (trincas com rupturas e perda de material considerável em mais de 10% do comprimento do pavimento afetado). A medição das trincas nos bordos deve ser feita verificando-se a extensão (metros) do pavimento afetado, separadamente, por cada nível de severidade.

Repara-se com selante para evitar entrada de água e enfraquecimento estrutural. No caso de drenagem deficiente, a mesma deverá ser corrigida. Em alguns casos é necessário efetuar o remendo do local danificado.

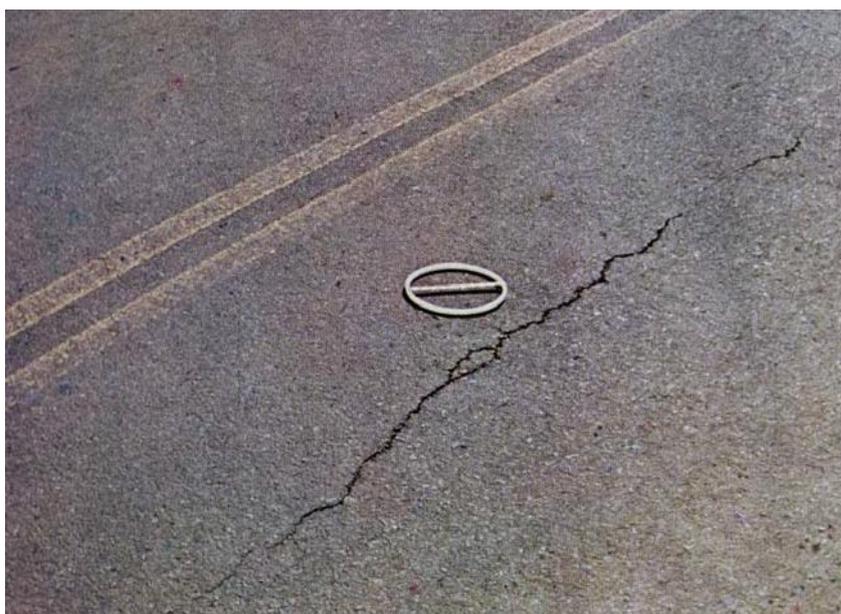
d) As *Trincas Longitudinais* surgem predominantemente paralelas ao eixo da rodovia. A localização é bem definida: dentro ou fora das trilhas de rodas. Essas trincas podem facilitar a penetração de água através da camada superficial do pavimento, provocando instabilidade entre as várias camadas do mesmo, e acelerar o desenvolvimento das trincas por fadiga ou o aparecimento de desgaste superficial. No caso das trincas longitudinais serem entre faixas adjacentes, fora das trilhas de roda, a causa provável dessas trincas é a compactação inadequada quando por ocasião da execução do pavimento, ou, ainda, uma compactação efetuada de maneira muito diferenciada entre cada uma das faixas. No caso das trincas longitudinais serem no limite das trilhas de roda, a causa provável é o excesso de carga aplicada, principalmente por veículos mais pesados. Também pode ser agravado por misturas com temperaturas muito elevadas aplicadas sobre base muito frágil. A Figura 4, extraída da Norma DNIT 005/2003-TER, ilustra a trinca longitudinal fora das trilhas de roda.

Figura 4 - Trinca longitudinal fora das trilhas de roda

A severidade deste defeito pode ser: baixa (trincas com dimensão de até 6 mm ou trincas seladas e com dimensões indefinidas), moderada (trincas com dimensões entre 6 e 19 mm ou algumas trincas com menos de 19 mm de dimensão somadas a um número significativo de trincas com baixa severidade), alta (trincas com dimensões acima de 19 mm ou um número significativo de trincas com menos de 19 mm de dimensão somadas a um número significativo de trincas com moderada a alta severidade). A medição das trincas longitudinais, tanto dentro como fora do caminho das trilhas de roda, deve ser feita quantificando-se a extensão (metros) das mesmas com a separação por nível de severidade. Também deve ser medida a extensão de trincas seladas.

O reparo deve ser feito da seguinte maneira: as trincas menores de 3 mm não precisam ser reparadas, às trincas entre 3 e 20 mm deve ser aplicado selante, quando as trincas tiverem dimensão acima de 20 mm já é o caso de se efetuar remendo, recapeamento ou reconstrução do pavimento.

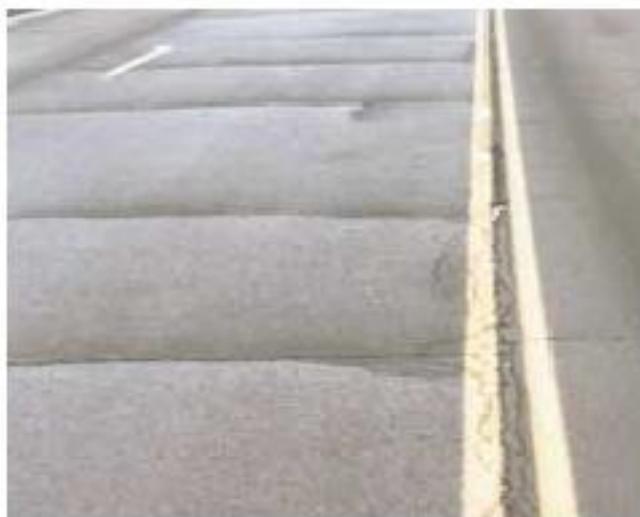
A severidade deste defeito pode ser: baixa (trincas com dimensão de até 6 mm ou trincas seladas e com dimensões indefinidas), moderada (trincas com dimensões entre 6 e 19 mm ou algumas trincas com menos de 19 mm de dimensão somadas a um número significativo de trincas com baixa severidade), alta (trincas com dimensões acima de 19 mm ou um número significativo de trincas com menos de 19 mm de dimensão somadas a um número significativo de trincas com moderada a alta severidade). A Figura 5, extraída de FHWA (1993), ilustra as trincas por reflexão em juntas.

Figura 5 - Trincas por reflexão em juntas

A medição das trincas por reflexão em juntas é feita considerando-se o tipo de trincas que as originou. Podem ser avaliadas da mesma maneira que as trincas longitudinais ou transversais, separadamente, mensurando-se por nível de severidade. No caso das longitudinais, registra-se a extensão (dentro ou fora das trilhas de roda), no caso das transversais, registra-se a extensão e a quantidade. Também deve ser registrada a extensão de trincas seladas. As trincas por reflexão também são registradas como trincas em blocos ou trincas por fadiga, se for o caso.

Para reparar as trincas por reflexão em juntas devem ser feitos remendos e tratamento superficial ou lama asfáltica. A fim de evitar que os defeitos do pavimento antigo se propaguem no pavimento novo (reflexão), devem ser utilizadas técnicas apropriadas para tanto (geomembranas, reciclagem, outras). Nos casos da ocorrência já instalada, devem ser utilizados: remendos, recapeamento ou reconstrução do pavimento, de acordo com o tipo de trinca que ‘refletiu’ no pavimento superior.

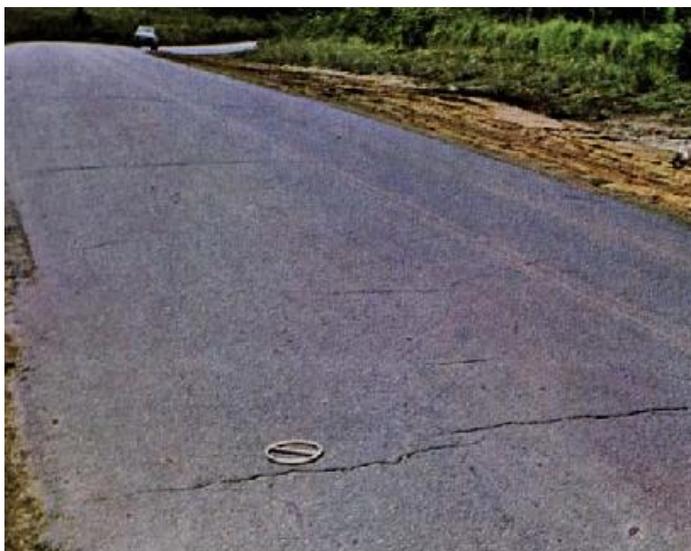
A severidade deste defeito pode ser: baixa (trincas com dimensão de até 6 mm ou trincas seladas e com dimensões indefinidas), moderada (trincas com dimensões entre 6 e 19 mm ou algumas trincas com menos de 19 mm de dimensão somadas a um número significativo de trincas com baixa severidade), alta (trincas com dimensões acima de 19 mm ou um número significativo de trincas com menos de 19 mm de dimensão somadas a um número significativo de trincas com moderada a alta severidade). A Figura 6, extraída da Norma DNIT 005/2003-TER, ilustra esse tipo de defeito.

Figura 6 - Trinca transversal

As trincas transversais são medidas através da quantificação do número dessa ocorrência e da sua extensão (metros) para cada nível de severidade. Deverá haver mais de 10% da gravidade indicada para ser assim classificada. Também devem ser indicadas as extensões das trincas seladas em cada nível de severidade. Trincas transversais com extensão inferior a 30 cm não são registradas.

O reparo da trinca já instalada é feito com utilização de material selante em pontos de dimensões e profundidades de trincas reduzidas. Nos pontos de maior severidade pode ser necessário: remendo, reciclagem, recapeamento ou mesmo reconstrução do pavimento. No caso de infiltração de água nas camadas inferiores deverá ser corrigida a drenagem para evitar a reincidência do defeito.

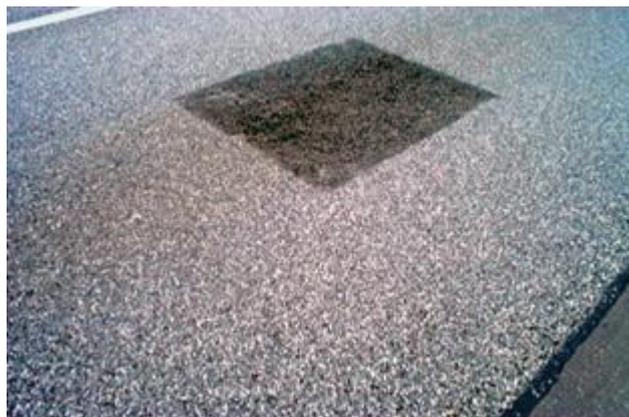
O reparo é feito através de recorte e limpeza da área atingida, aplicação da camada impermeabilizante e aderente, e, posteriormente, do material de reposição. Quando o material é aplicado sem o recorte da área atingida, apenas após a limpeza, o nome dado ao reparo é 'tapa-buraco'. A Figura 7, extraída de Bernucci et al. (2007), ilustra um 'remendo bem executado'.

Figura 7 - Remendo 'bem' executado

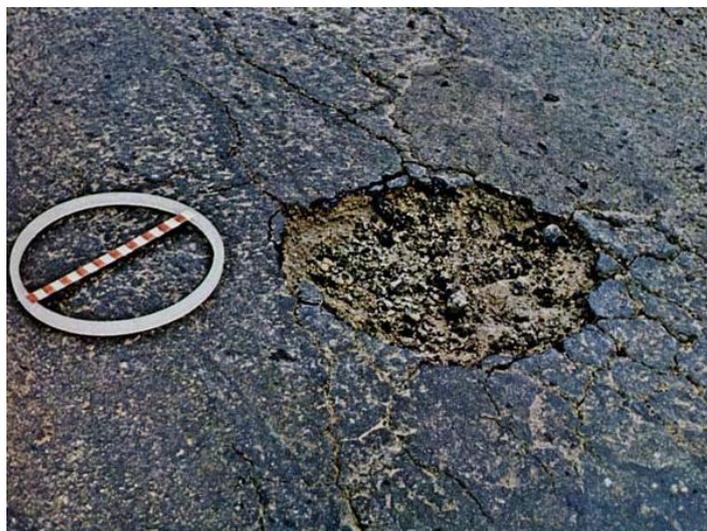
b) Já os *Buracos ou Painelas* são resultantes de desintegração localizada, sob a ação do tráfego e em presença de água. Apresentam fragmentação do pavimento, após a ocorrência de trincas por fadiga ou desgaste, e remoção localizada de partes do revestimento. Ocorrem em forma de tigela, de vários tamanhos, na superfície do pavimento. É mais comum sua ocorrência em revestimentos com pouca espessura ou baixa capacidade de suporte das camadas inferiores (falha estrutural). Pode aparecer em locais com segregação de material (falta de ligante em alguns pontos) ou com problemas construtivos (drenagem inadequada). A Figura 8, extraída da Norma DNIT 005/2003-TER, ilustra esse tipo de defeito.

Figura 8 - Buraco ou Painela

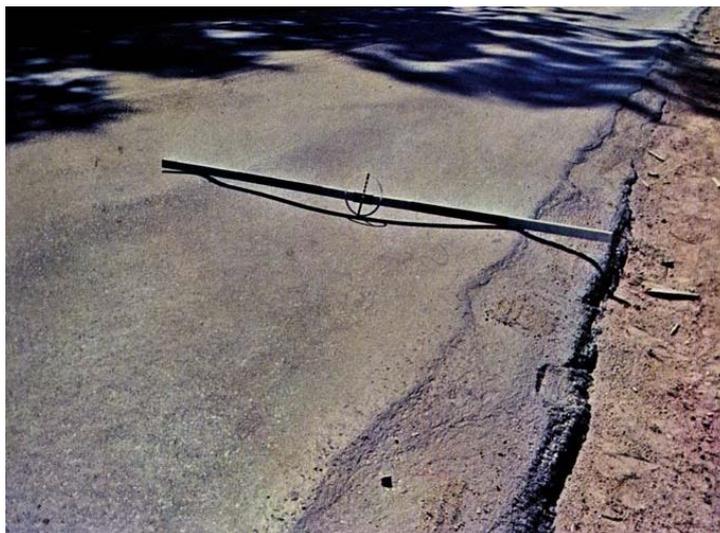
a) A *Deformação Permanente* aparece no caminho das rodas, ou trilha de rodas. É um afundamento longitudinal que acompanha o trajeto percorrido pelas rodas dos veículos. Normalmente ocorre devido à densificação dos materiais ou à ruptura por cisalhamento. Pode advir de: dimensionamento inadequado das espessuras das várias camadas, dosagem inadequada da mistura asfáltica, compactação inadequada e posterior consolidação pela ação do tráfego, falha na drenagem. No caso da ruptura por cisalhamento, o afundamento nas trilhas de roda é acompanhado por elevação nas laterais, paralelamente ao tráfego. A Figura 9, extraída da Norma DNIT 005/2003-TER, ilustra a deformação permanente nas trilhas de roda.

Figura 9 - Deformação Permanente nas trilhas de roda

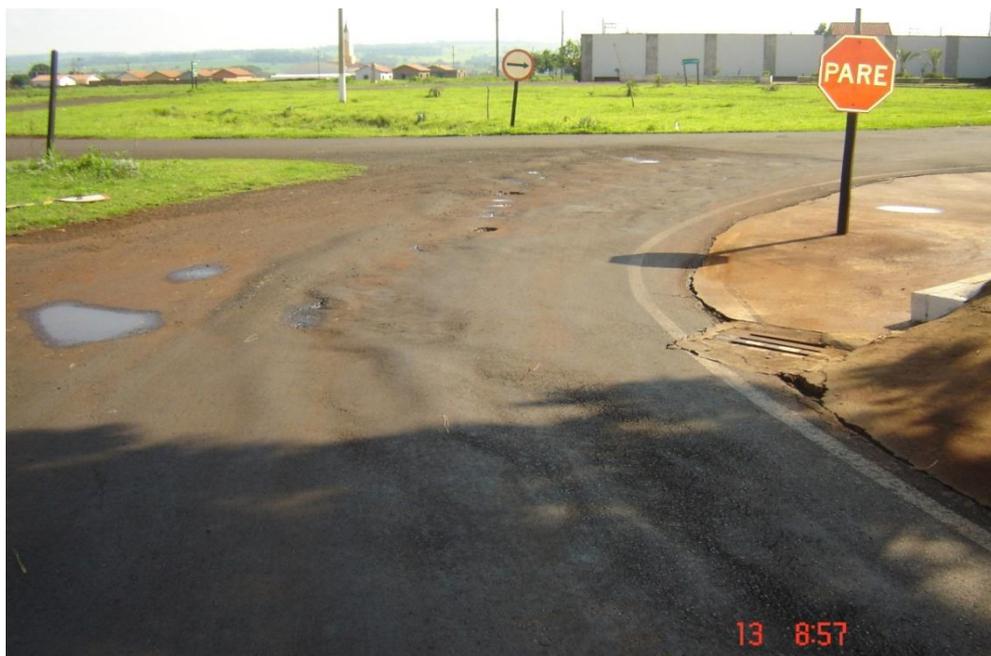
Os níveis de severidade podem ser determinados em função do quanto a qualidade do tráfego é afetada. A Figura 10, extraída de Arquivo do DER/SP, ilustra o defeito ‘corrugação’ com o aparecimento de alguns ‘buracos’ e problemas de drenagem.

Figura 10 - Corrugação em dispositivo de acesso à rodovia

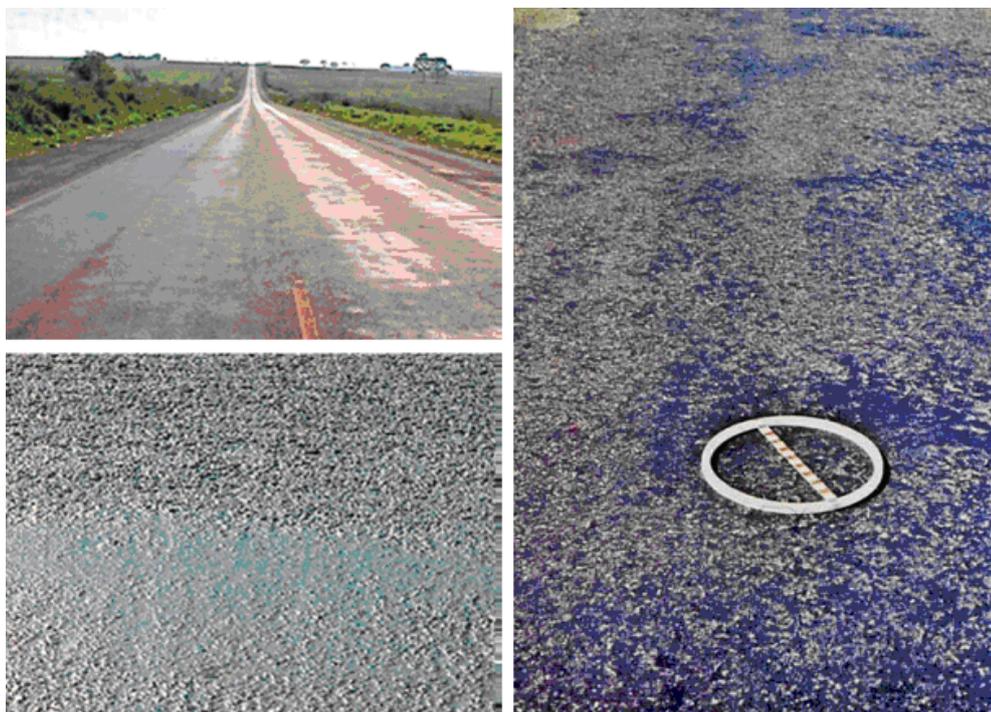
Os níveis de severidade podem ser classificados de acordo com a situação local ou com a evolução do problema, assim sendo: ‘nível baixo’ é quando há alteração na coloração de certos trechos do pavimento em relação ao geral, ‘nível moderado’ é quando ocorre alteração da textura do pavimento, ‘nível alto’ é quando o pavimento apresenta aspecto brilhante e aparecem marcas de pneu no mesmo (especialmente em dias com temperatura elevada). A Figura 11 mostra três situações com ocorrência de exsudação, extraídas de DNIT 005/2003-TER (2003) e Bernucci et al. (2007).

Figura 11 - Ocorrências de Exsudação

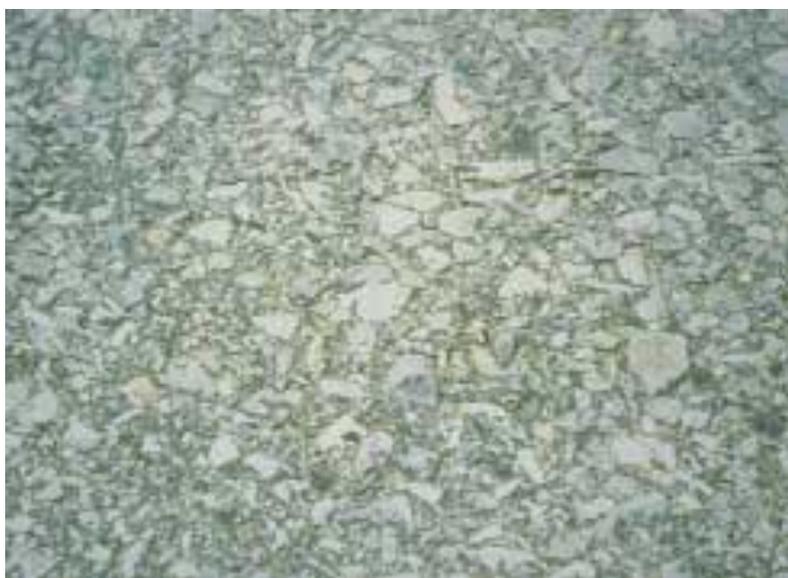
b) O *Polimento ou Desgaste do Agregado e do Ligante Betuminoso* podem expor o agregado graúdo, muitas vezes ocorrendo perda de material. Esse defeito pode ser resultado da ação abrasiva do tráfego, que elimina as asperezas e as angularidades das partículas. A Figura 12 ilustra ocorrência desse tipo de defeito e foi extraída do FHWA (1993).

Figura 12 - Agregados Polidos

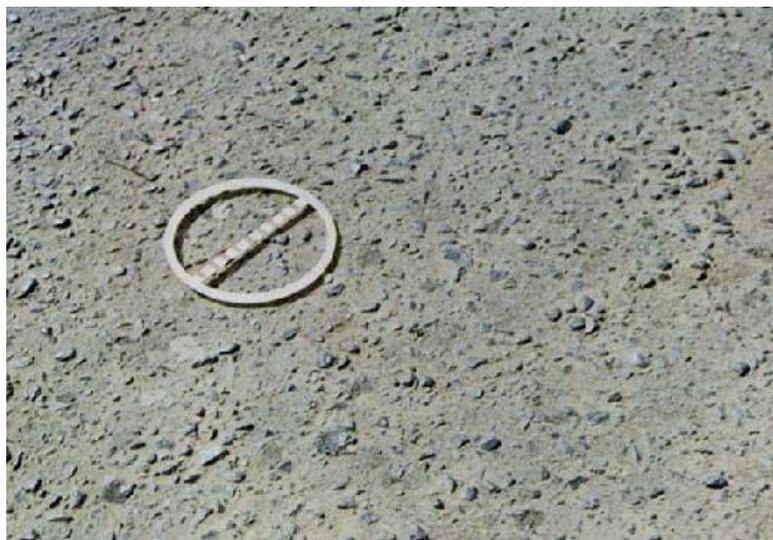
c) O *Desgaste* é causado pelo deslocamento de partículas de agregados e perda de adesividade do ligante asfáltico. O desgaste pode evoluir de perda de finos para perda de algum agregado graúdo, e, enfim, para perdas mais significativas de agregado. Essa situação ocorre devido a envelhecimento, endurecimento, oxidação, volatilização, intemperização. Quanto mais adequada é feita a mistura asfáltica (dosagem ou temperatura de execução) e, posteriormente, a aplicação da mesma (boas condições meteorológicas no momento da aplicação, correta compactação, tempo adequado para liberação ao tráfego), melhor a adesividade entre agregados e ligante asfáltico, o que diminui a probabilidade da ocorrência do desgaste precoce. A Figura 13, extraída da Norma DNIT 005/2003-TER, ilustra o aparecimento do Desgaste.

Figura 13 - Desgaste

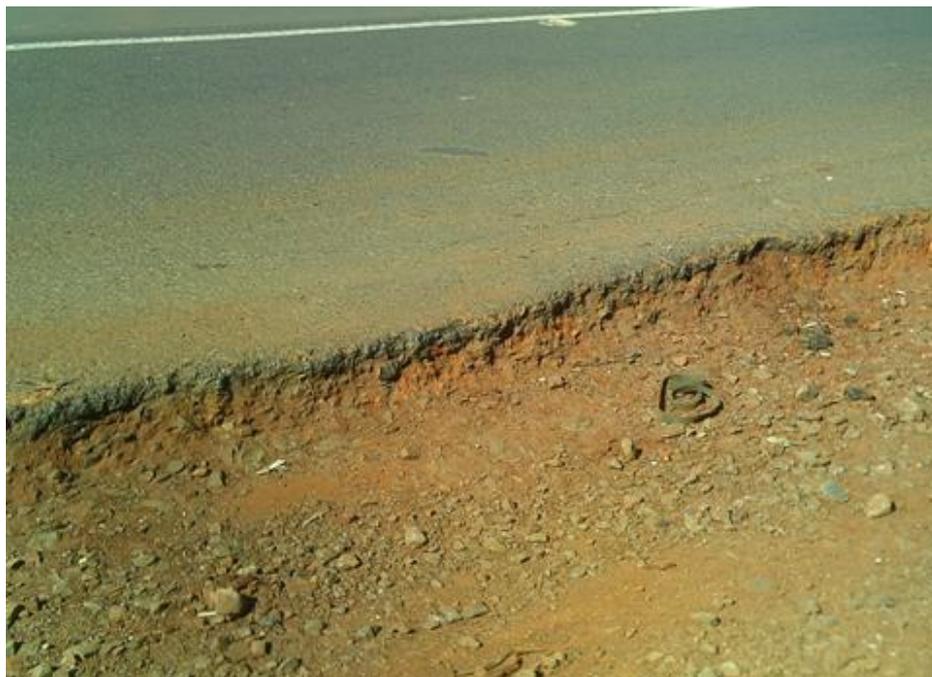
a) O *Desnível (ou degrau) entre pista e acostamento* é a diferença de elevação entre a pista de rolamento e o acostamento. Normalmente, esse desnível resulta da aplicação de diferentes camadas de material, sendo que em algumas ocasiões é aplicada uma espessura maior na camada de rolamento do que no acostamento. Nos casos de acostamento não pavimentado, pode haver erosão no mesmo, ocasionando o desnível entre o acostamento e a pista de rolamento. Também pode haver consolidação diferencial entre pista e acostamento. A Figura 14, extraída de Arquivo do DER/SP, ilustra esse tipo de defeito.

Figura 14 - Desnível entre pista de rolamento e acostamento não pavimentado

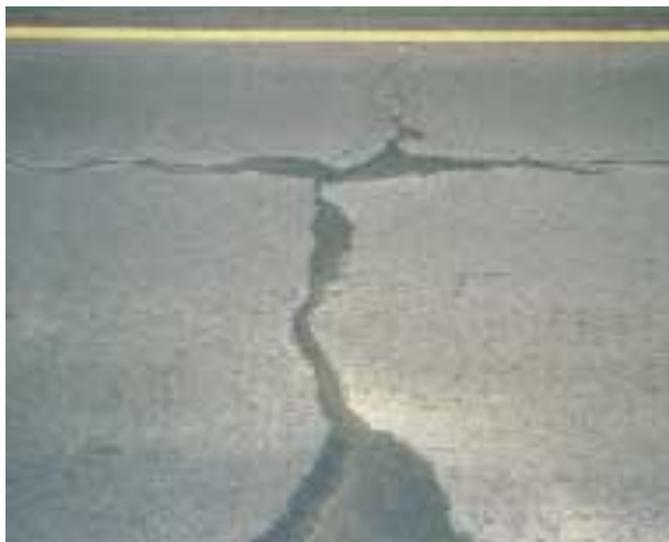
b) O *Bombeamento* é relacionado à ocorrência de ejeção de água da parte inferior do pavimento através das trincas quando sob ação das cargas do tráfego. Em alguns casos pode-se detectar esse problema através da presença de material fino na superfície do pavimento que foi erodido das camadas de apoio, ou base. Esse defeito ocorre quando existe água nos vazios sob o revestimento, ou seja, há deficiência no sistema de drenagem.

É difícil definir níveis de severidade, porque a quantidade de água bombeada pode variar de acordo com as condições de umidade. O FHWA (1993) apresenta uma ilustração desse defeito através da Figura 15.

Figura 15 - Bombeamento

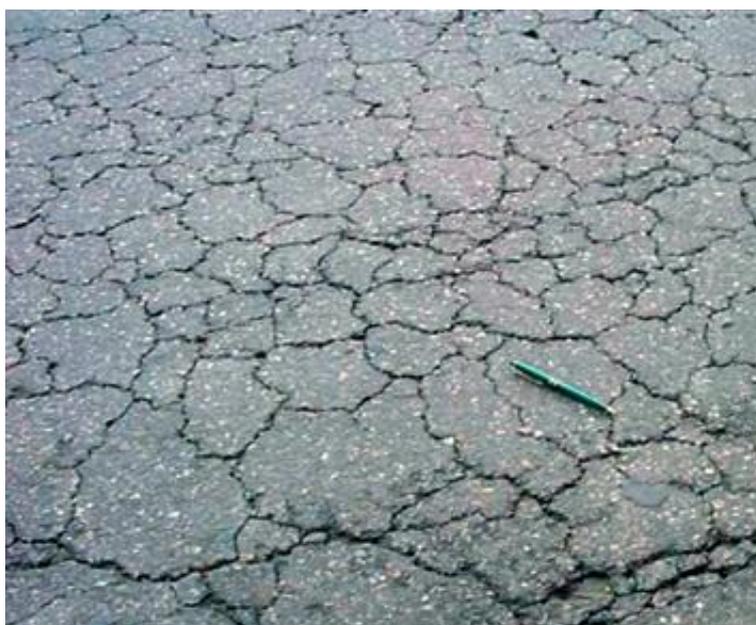
De acordo com LCPC (1998) e Autret & Brousse (2001), as *degradações estruturais* podem estar localizadas somente na superfície (revestimento) ou atingir as camadas mais profundas (base, sub-base, subleito, reforço do subleito). Elas ocorrem quando a capacidade estrutural do pavimento é insuficiente. Esses tipos de defeitos estão subdivididos em: trincas por fadiga, deformação permanente e remendos. Normalmente ocorrem nas trilhas de roda, principalmente na circulação de veículos pesados. Esses defeitos são ilustrados nas Figuras 16, 17 e 18. As ilustrações foram extraídas de Bernucci et al. (2007).

Figura 16 - Trincas por fadiga - segunda ilustração

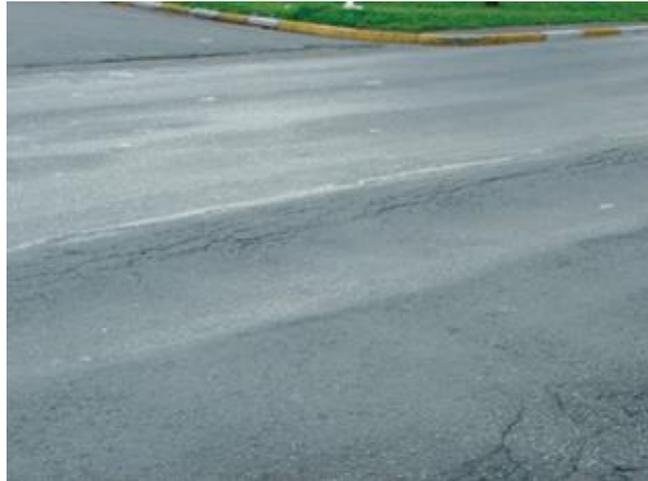
Figura 17 - Deformação permanente - segunda ilustração

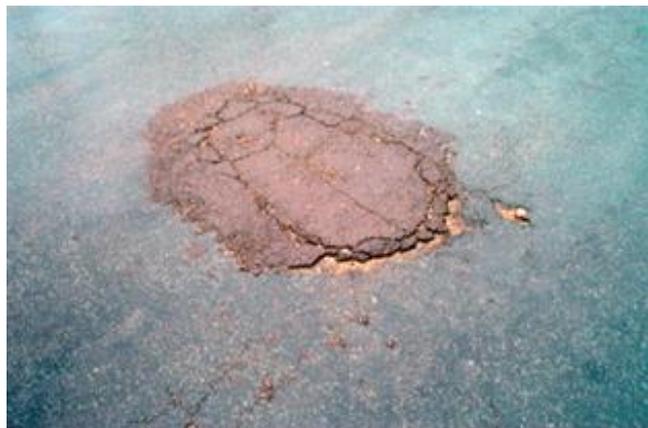
Figura 18 - Remendo 'mal' executado

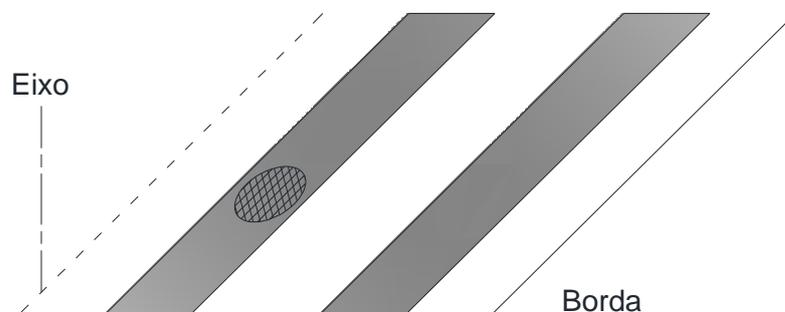
Dentro dessa classificação, enquadra-se um tipo de trinca circular (“*faiénage circulaire*”) que acaba levando à ocorrência da trinca por fadiga de maneira mais abrangente, normalmente também na trilha de roda. A Figura 19, extraída do LCPC (1998), esquematiza esse tipo de trinca circular.

Figura 19 - Trinca circular

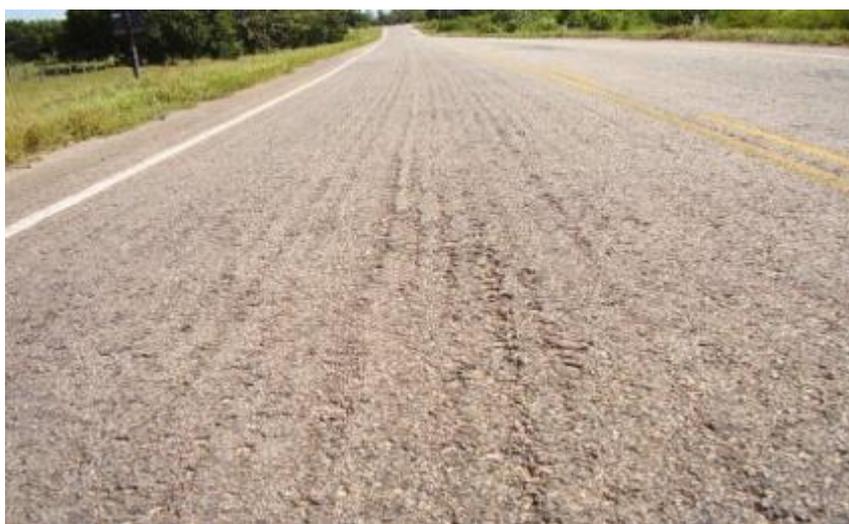
j) A *Penteadura* surge em razão de má execução da camada asfáltica em tratamento superficial, geralmente provocada por uma distribuição irregular do ligante pela espargidora (falha do bico espargidor), ou, ainda, em virtude de distribuição inadequada de agregados no pavimento. Esse defeito não é considerado nas normas dos Estados Unidos, que consideram apenas os concretos asfálticos usinados a quente e não incluem tratamentos superficiais. A Figura 20, extraída de Loiola (2009), ilustra esse defeito.

Figura 20 - Penteadura

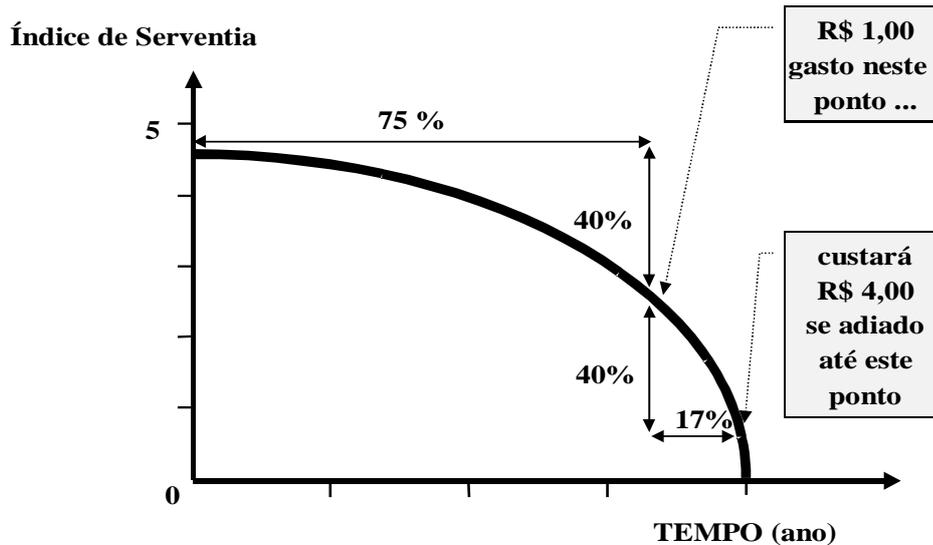
Para que seja possível executar uma boa recuperação do pavimento, é necessário identificar qual foi a causa da deterioração específica ocorrida no local. Também é necessário se determinar qual o momento exato para intervir e qual a intervenção que será efetuada. Cabe aqui ressaltar o conceito de Gerência de Pavimentos, que trabalha a otimização de utilização de recursos e o momento exato de se efetuar as intervenções para obter o melhor retorno econômico. Uma inter-relação entre desempenho dos pavimentos, estratégia de manutenção e reabilitação, data da intervenção e custos pode ser observada na Figura 21, extraída de Fernandes Jr. et al. (2003).

Figura 21 - Inter-relação entre desempenho dos pavimentos, estratégia de manutenção e reabilitação, data da intervenção e custos

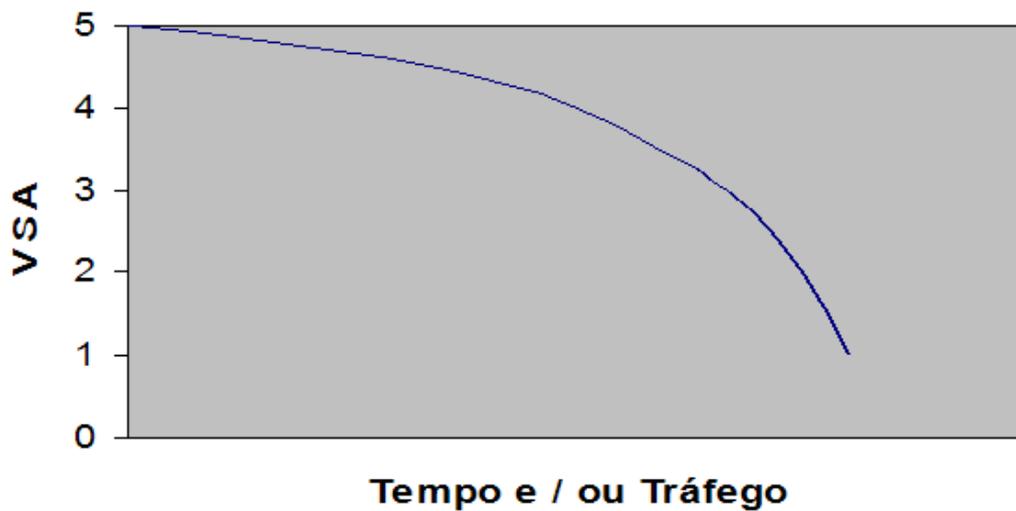
A Figura 22, baseada em Fernandes Jr. et al. (2003), ilustra o conceito do desempenho do pavimento.

Figura 22 - Conceito de Desempenho: Variação do VSA com o Tempo ou Tráfego

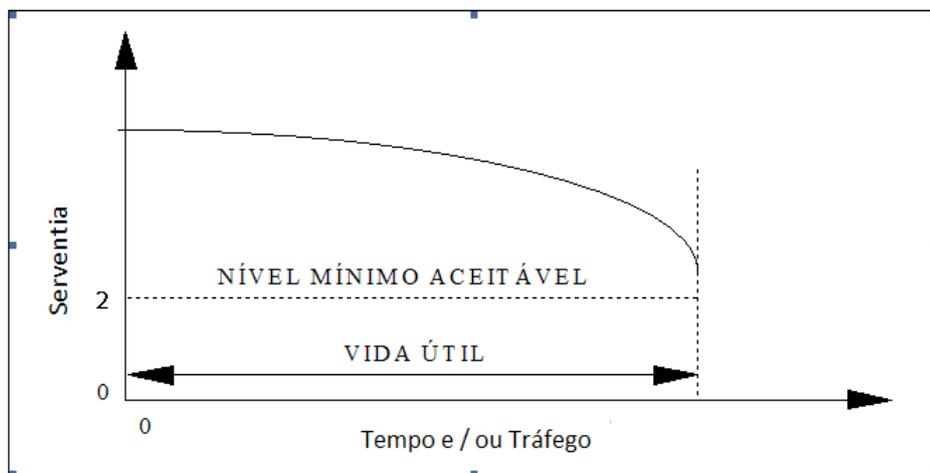
O nível de serventia atribuído à condição atual da via resulta da média das avaliações, sendo que 4 a 5 é o intervalo atribuído a um pavimento novo, enquanto que o intervalo de 1,5 a 2,5 corresponde a um pavimento no limite da necessidade de reparos. A Figura 23, extraída de Fernandes Jr. et al. (2003), ilustra o limite mínimo aceitável para se efetuar os reparos em um pavimento.

Figura 23 - Necessidade de intervenção com base do conceito de serventia-desempenho

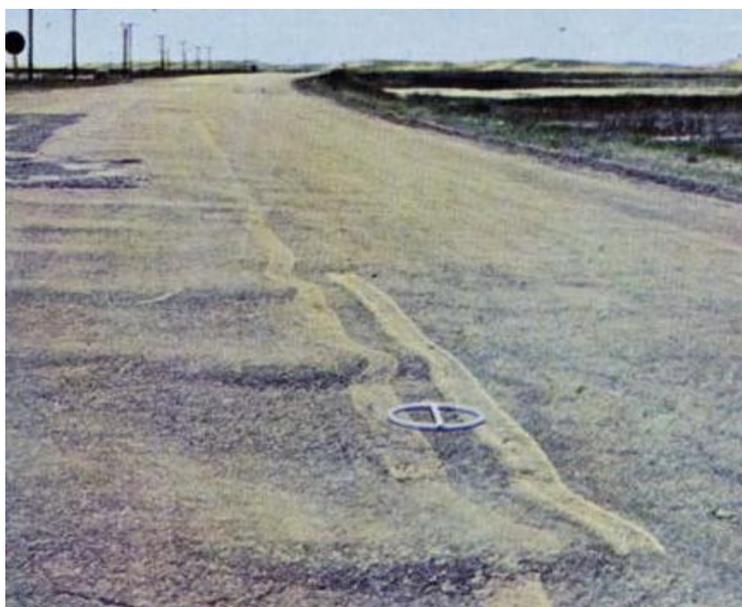
A irregularidade longitudinal do pavimento é a propriedade mais facilmente perceptível aos usuários. Um exemplo de irregularidade pode ser visto na Figura 24, extraída da Norma DNIT 005/2003-TER.

Figura 24 - Irregularidade Longitudinal

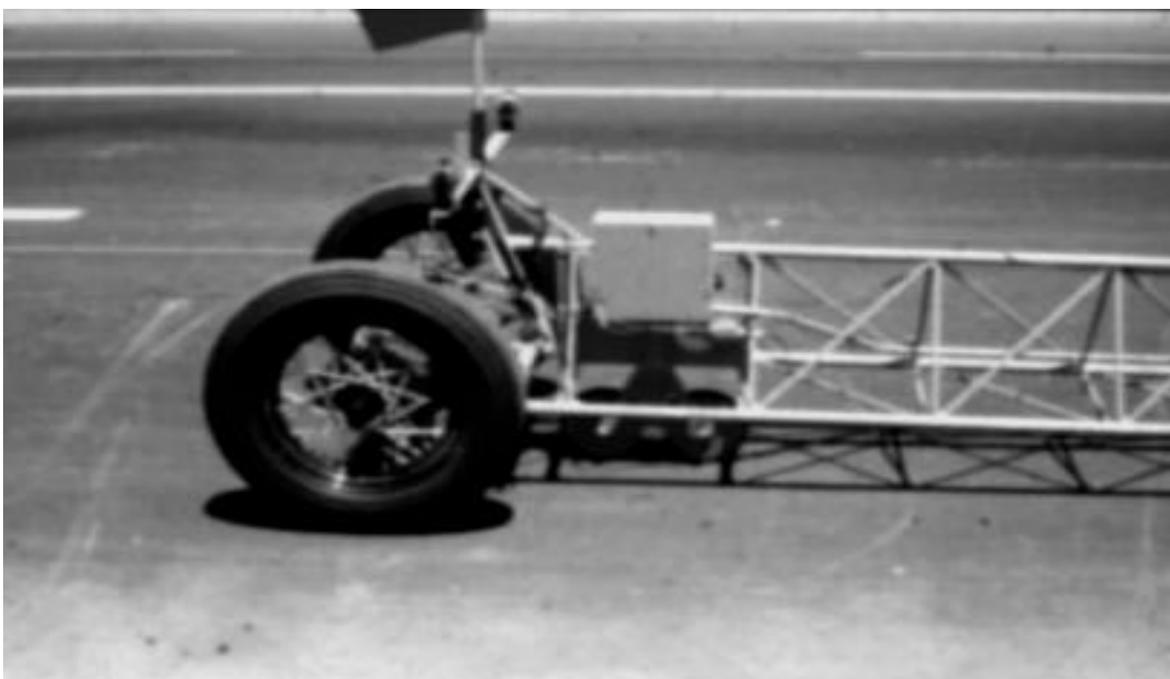
Os *perfilômetros* medem as variações angulares entre o plano considerado e a superfície rodoviária (Figuras 25 e 26). Os *perfilógrafos* medem as variações de cota do pavimento entre os vários conjuntos de roda que suportam a estrutura do equipamento (Figura 27). A Figura 25 foi extraída de Fernandes Jr. et al. (2003).

Figura 25 - Perfilômetro CHLOE, utilizado no AASHO Road Test

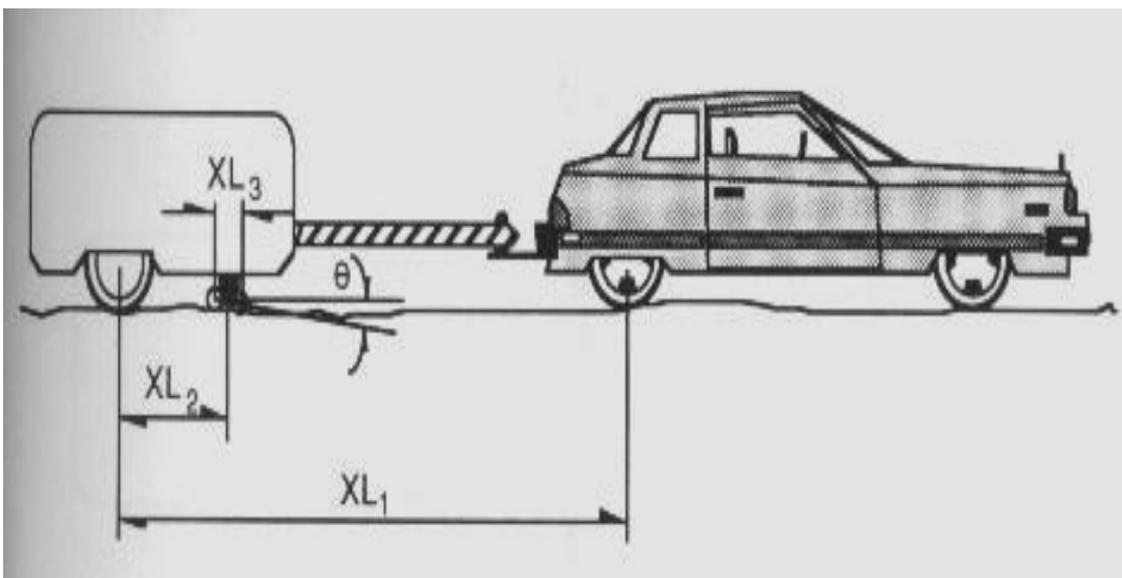
Figura 26 - Esquema do Perfilômetro CHLOE

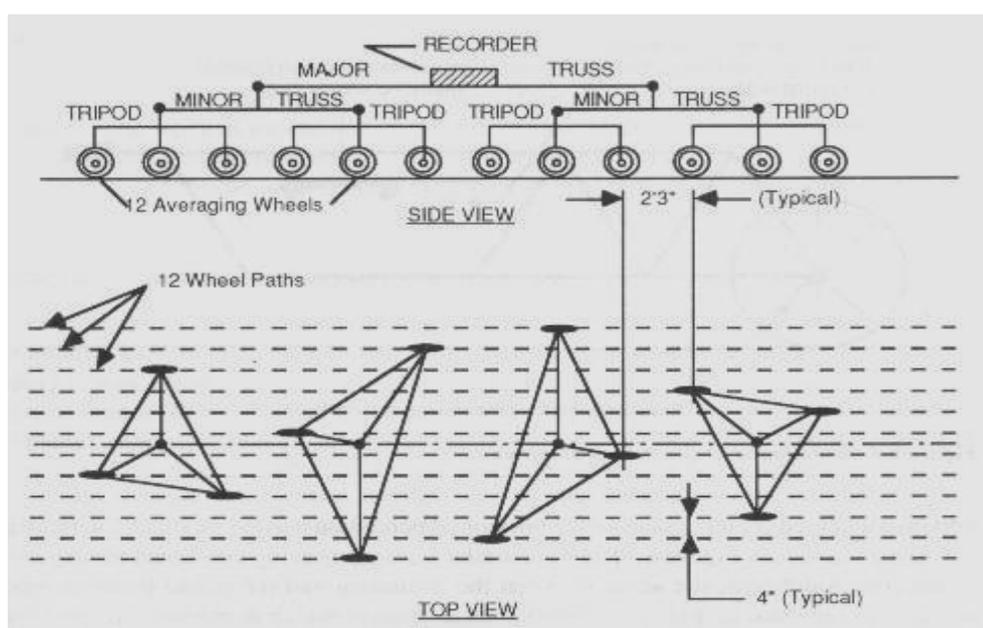
Figura 27 - Esquema de um Perfilógrafo

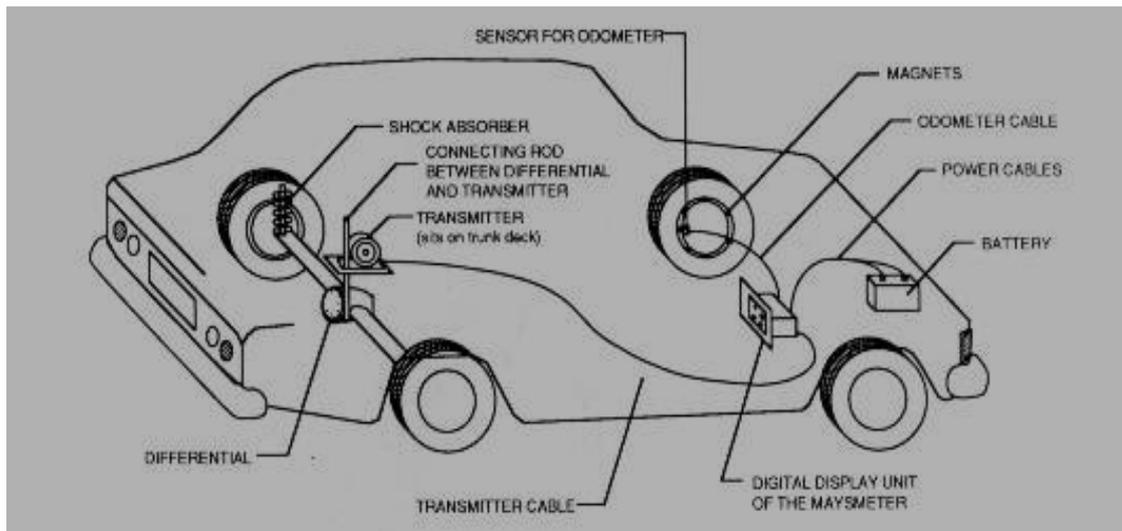
Os equipamentos de avaliação *do tipo resposta* quantificam a irregularidade longitudinal indiretamente, medindo o movimento diferencial entre o eixo da roda e o corpo do veículo utilizado. Essas avaliações dependem, portanto, das características do sistema de suspensão do veículo e da velocidade de deslocamento. A Figura 28 ilustra esse equipamento.

Figura 28 - Maysmeter: medidor de irregularidade do tipo resposta

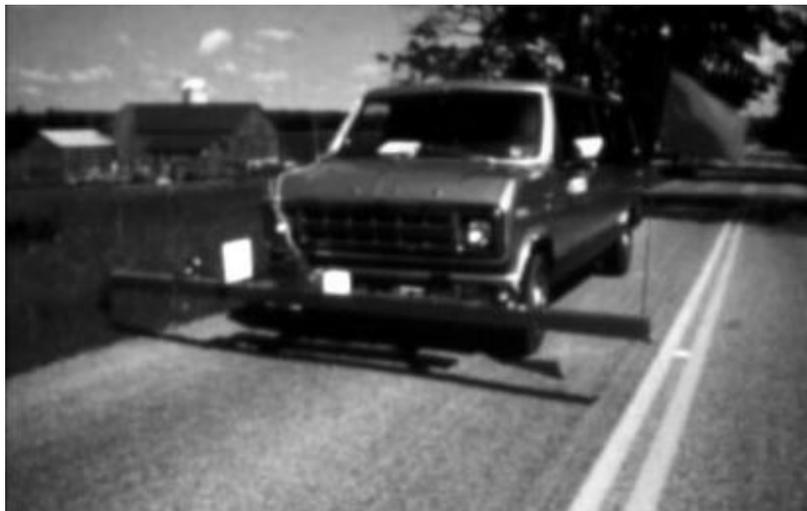
Também podem ser utilizados os *acelerômetros*, que quantificam a aceleração vertical ('solavancos') a que o veículo é submetido durante o trajeto sobre o pavimento em análise. A Figura 29 ilustra um veículo equipado com acelerômetro e foi extraída de Fernandes Jr. et al (2003).

Figura 29 - Car Road Meter: equipado com acelerômetro desenvolvido pelo FHWA

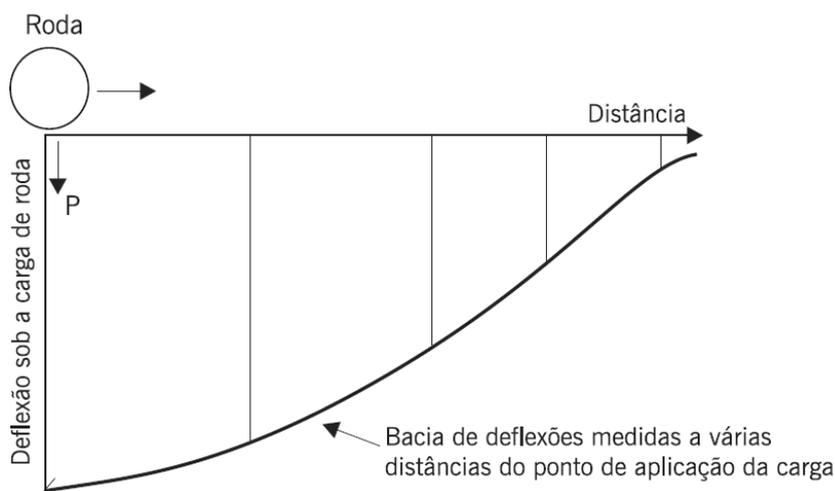
No primeiro caso, são coletadas *amostras do pavimento* para ensaios em laboratório. No segundo caso, são feitas medições da deflexão do pavimento, podendo ser utilizados os seguintes dispositivos: *viga Benkelman*, *defletômetros vibratórios*, *defletômetros de impacto* (FWD - Falling Weight Deflectometer). Tanto a viga Benkelman como o FWD podem fornecer a bacia de deflexão da seção avaliada. A bacia de deflexão consiste no traçado dos valores das medidas dos deslocamentos elásticos ou recuperáveis em vários pontos a partir do centro do carregamento (ponto de aplicação de carga). Assim sendo, logo abaixo deste centro considerado, ficam os maiores valores, e, quando se afasta do centro, esses deslocamentos são cada vez menores, até serem desprezíveis. A Figura 30, extraída de Bernucci et al. (2007), ilustra a bacia de deflexão.

Figura 30 - Esquema de leituras para a obtenção da bacia de deflexão

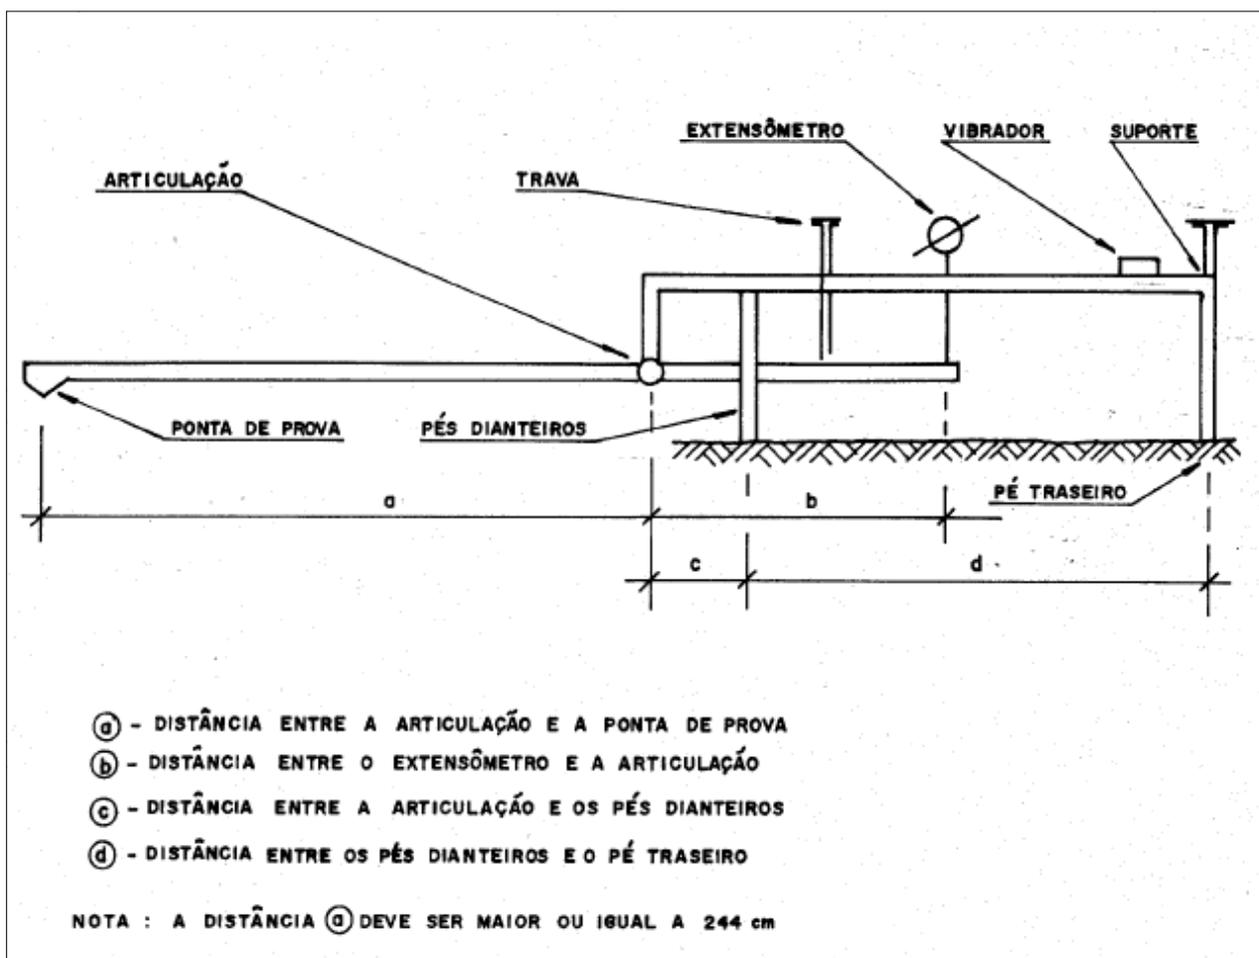
A norma que prescreve o método de ensaio para a determinação das deflexões nos pavimentos pela Viga Benkelman é a DNER-ME 24/94. As Figuras 31 e 32, extraídas da Norma DNER-ME 024/94 (1994), mostram, respectivamente, o esquema da viga Benkelman e o esquema de referência na viga e no caminhão que a transporta.

Figura 31 - Esquema da Viga Benkelman

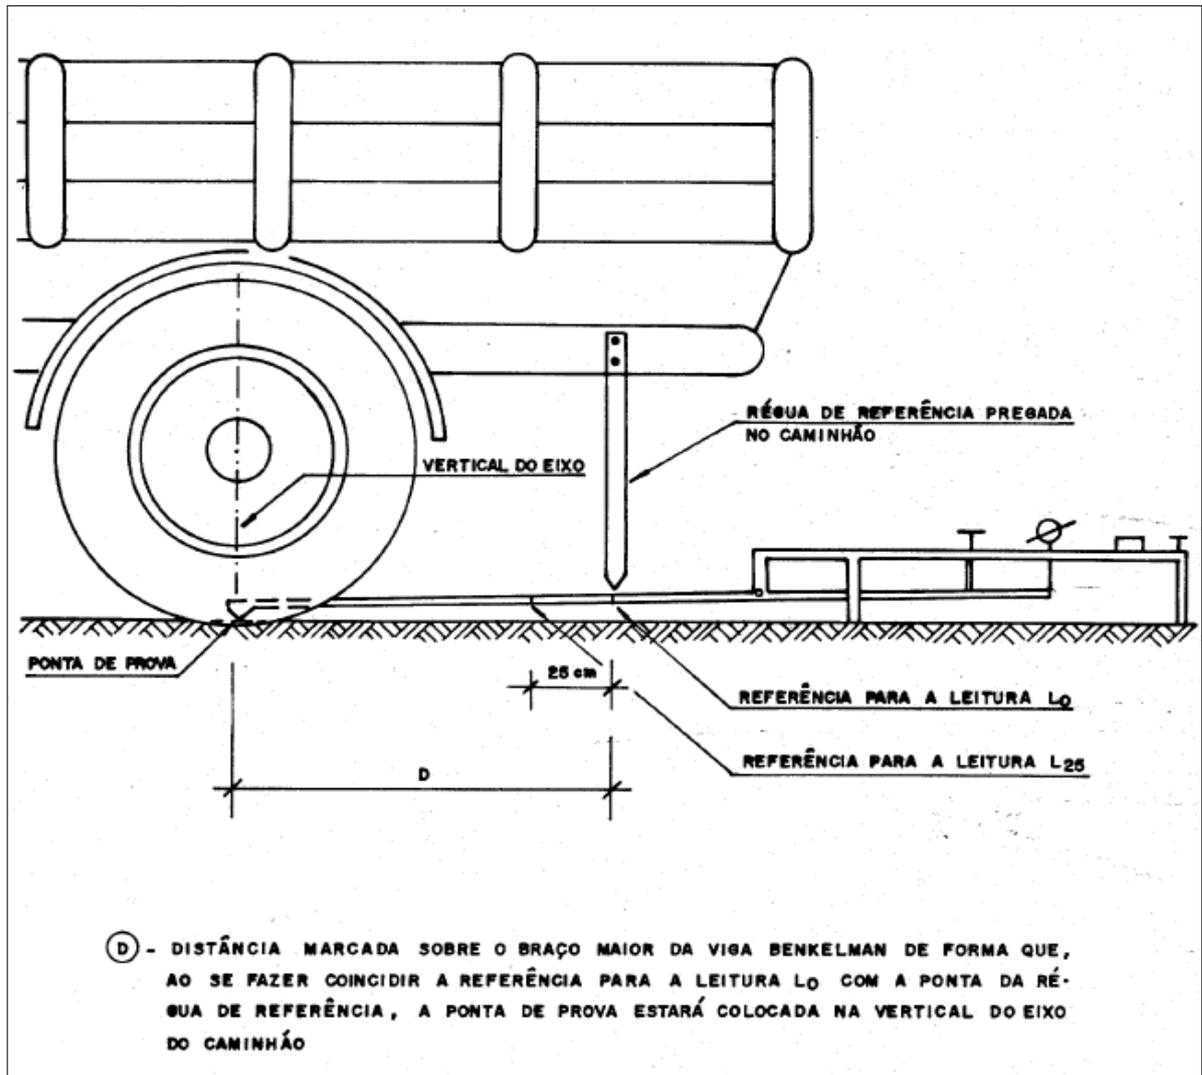
Figura 32 - Esquema de referência na viga e no caminhão
