**AVALIAÇÃO DE NORMAS DE
IDENTIFICAÇÃO DE DEFEITOS PARA FINS DE GERÊNCIA
DE PAVIMENTOS FLEXÍVEIS**

Dissertação apresentada à Escola de Engenharia de São Carlos da Universidade de São Paulo como parte dos requisitos para obtenção do título de Mestre em Engenharia de Transportes.

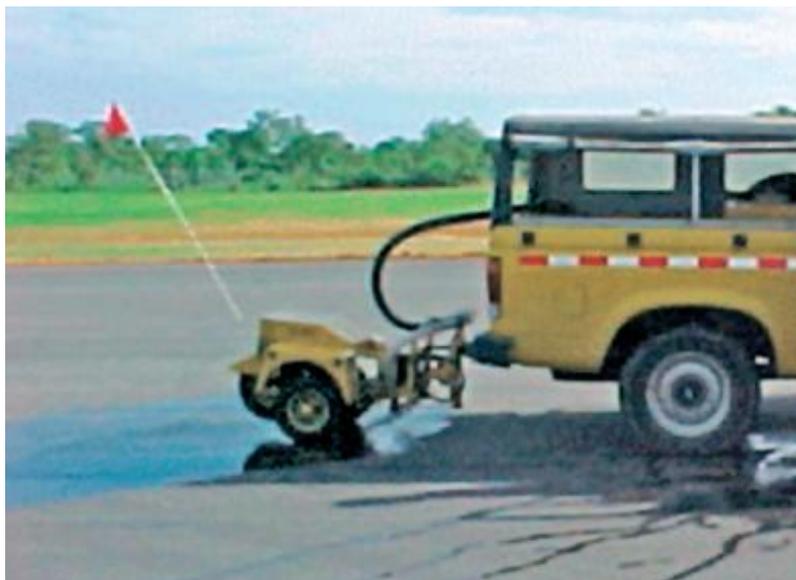
Para se avaliar as *condições de segurança viária*, pode se verificar o *atrito superficial pneu-pavimento*, que também pode informar se um determinado segmento viário apresenta atrito suficiente para que o tráfego seja seguro neste trecho. Existem *equipamentos, tipo Mu-Meter*, que medem as forças de atrito em um reboque trafegando com as rodas travadas, a diferentes velocidades, sobre um pavimento molhado. A Figura 33, extraída de Bernucci et al. (2007), mostra um detalhe desse tipo de equipamento.

Figura 33 - Exemplo de equipamento de medida de atrito Mu-Meter

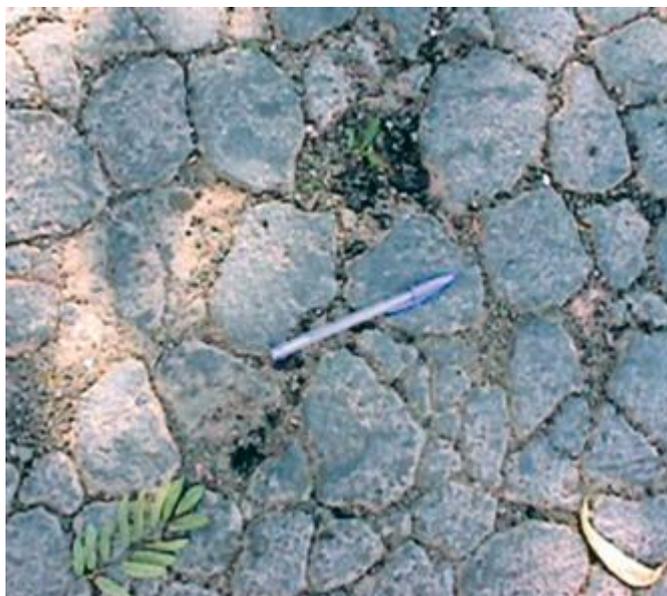
A Figura 34, extraída de Bernucci et al. (2007), ilustra uma ocorrência de trinca por fadiga com erosão (início de buraco ou panela).

Figura 34 - Trincas por Fadiga com erosão

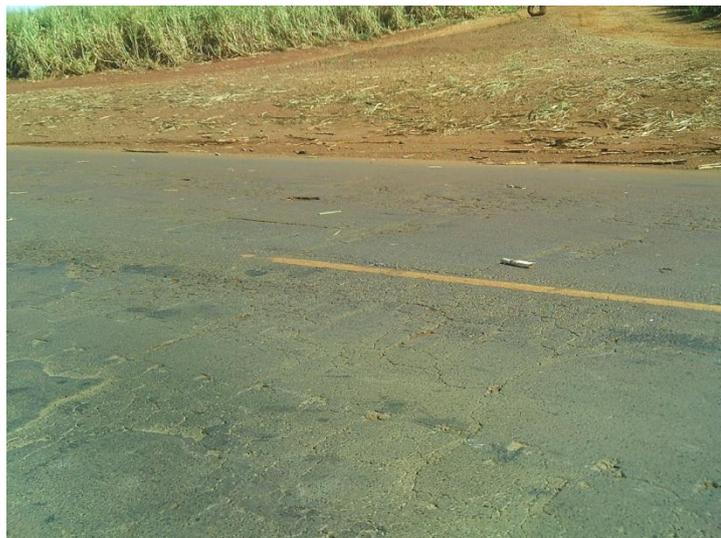
Figura 35 - Vista geral do trecho de Estudo de Caso - lado direito

Seguem, na sequência, vários registros dos defeitos existentes, extraídos de Arquivo do DER/SP. Nas Figuras 35 e 36, pode-se ter uma visão geral do trecho do Estudo de Caso, tanto do lado direito como do lado esquerdo. Nas Figuras 37 e 38, seguem detalhes de trincas, buracos e remendos.

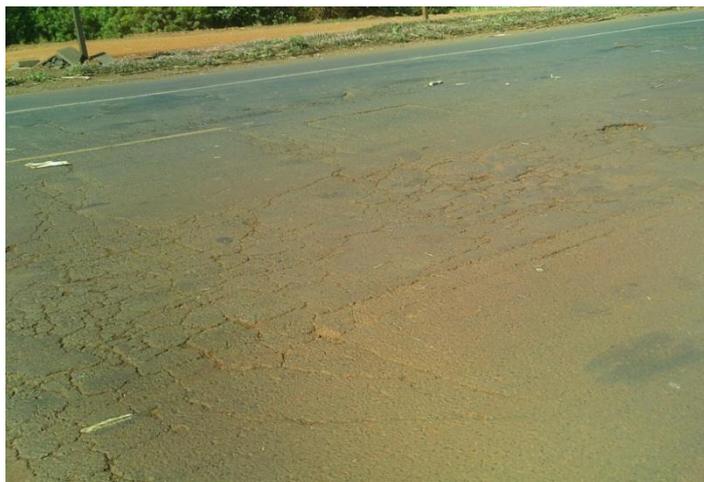
Figura 36 - Vista geral do trecho de Estudo de Caso - lado esquerdo

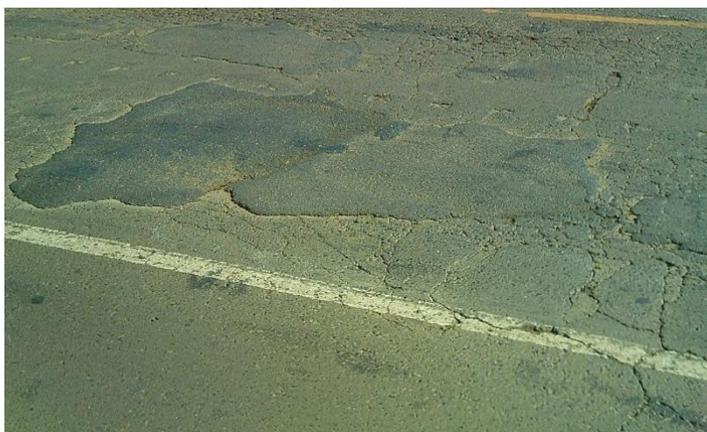
Figura 37 - Remendo de grandes proporções não sanando completamente o problema

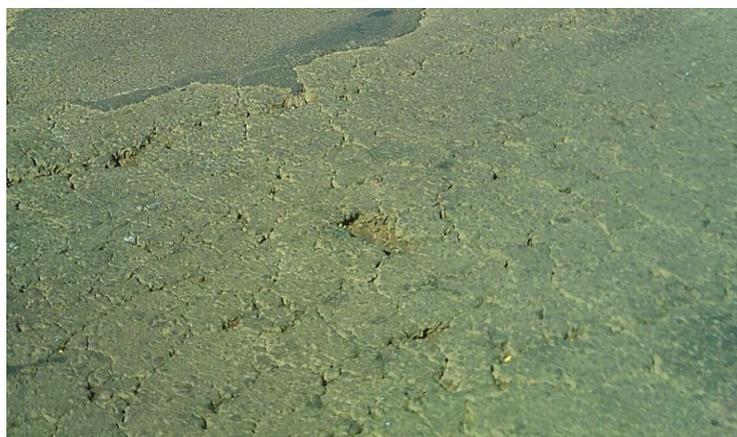
Figura 38 - Detalhe de Trincas por Fadiga com abertura de alguns buracos

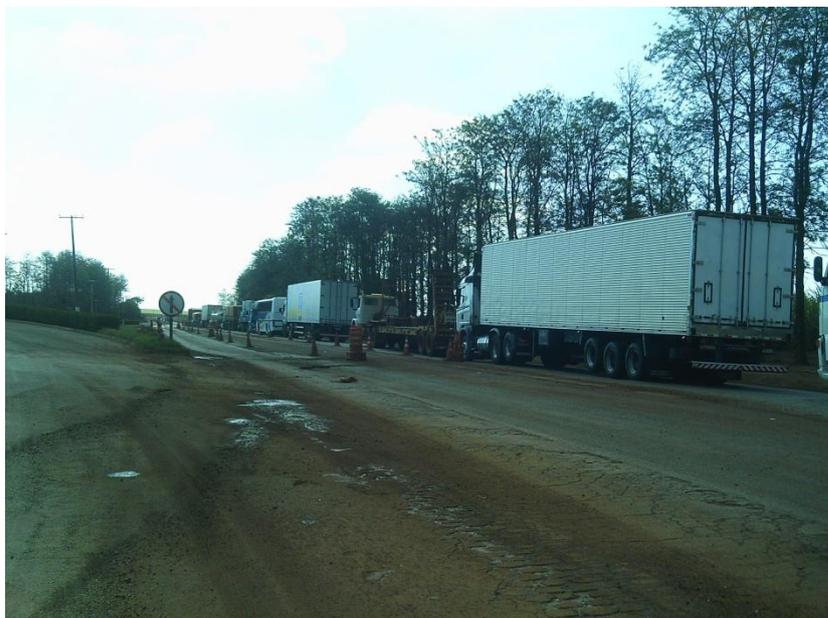
Figura 39 - Elevada ocorrência de veículos pesados na via utilizada no Estudo de Caso

A Figura 39, extraída do Arquivo do DER/SP, ilustra um local do trecho em obras, no momento da operação de interrupção de tráfego em um dos sentidos, onde é possível se verificar a quantidade bastante elevada de veículos pesados, situação esta que pode ter propiciado a aceleração das Trincas por Fadiga e Deformação Permanente.

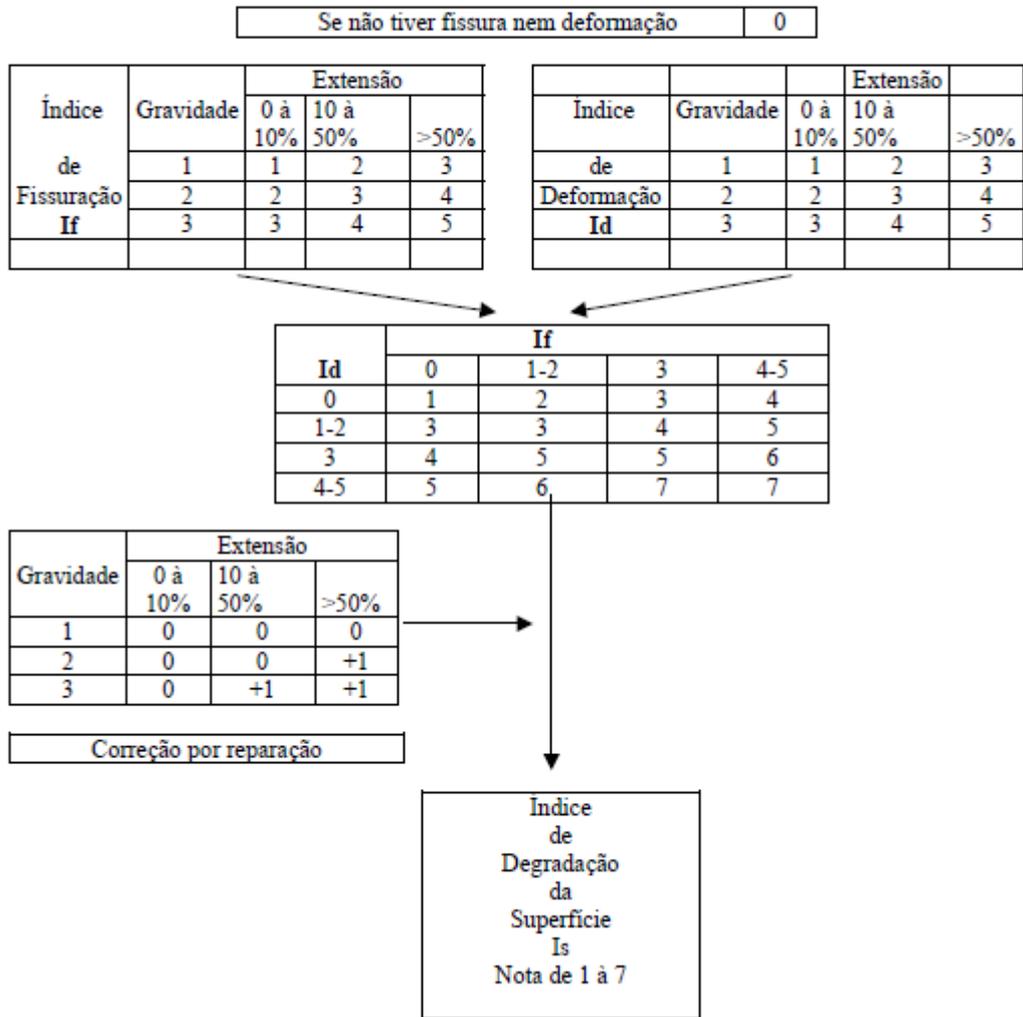
DETERMINAÇÃO DO ÍNDICE DE DEGRADAÇÃO

ANEXO 4 - Determinação de IF, ID, correção por Reparação
Método VIZIR
