Vulnerabilidade costeira em praias do norte do
Espírito Santo e sul da Bahia

Dissertação apresentada ao Instituto Oceanográfico da Universidade de São Paulo, como parte dos requisitos para obtenção do título de Mestre em Ciências, Programa de Oceanografia, área de Oceanografia Geológica

Universidade de São Paulo
Instituto Oceanográfico

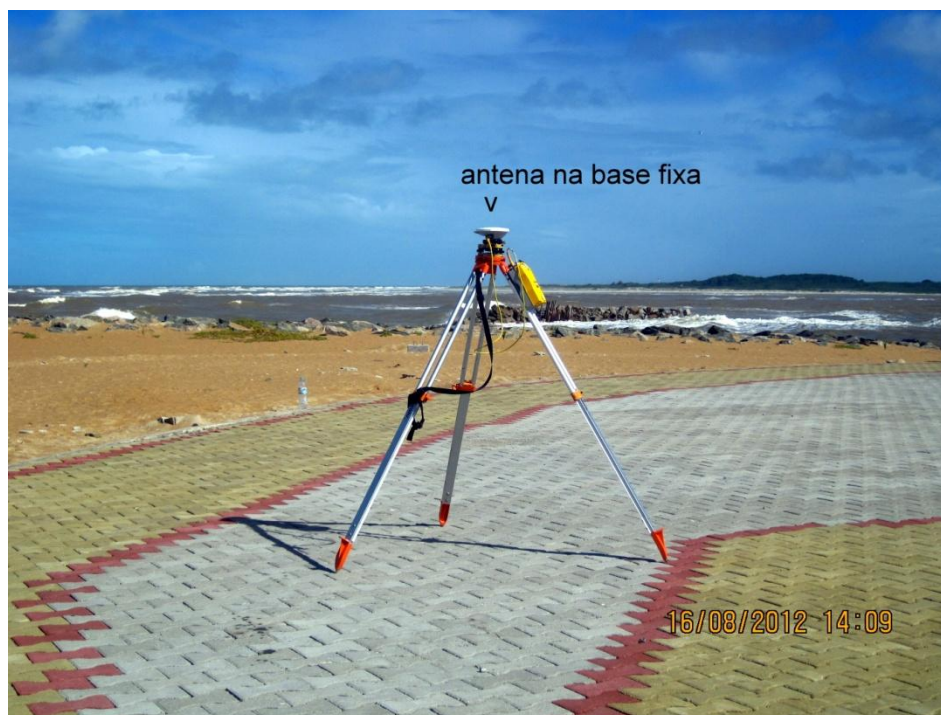
Figura 2: Imagem mostrando a base fixa do sistema DGPS

Os dados topográficos foram levantados por meio de perfis com a utilização de um DGPS (*Differential Global Positioning System*), através de caminhamentos ao longo da zona praial ou utilizando como auxílio um carro de apoio (nos casos de levantamentos feitos além da zona de praia, na infraestrutura urbana). Utilizou-se um conjunto de DGPS da marca Trimble, composto por uma base Trimble 5700 (Figura 2) e um *rover* do tipo R3 (Figura 3). O caminhamento foi feito dentro de um raio aproximado de 5 km partindo da base fixa, exceto pela praia de Pontal do Ipiranga (em virtude da dificuldade de acesso no dia do campo, devido a obras na ponte da cidade, a distância da base teve que ser um pouco maior – 11,2 km, aproximadamente). Ambos os equipamentos foram programados para coletar dados topográficos a cada segundo; a base permaneceu ligada por no mínimo 7 horas durante cada levantamento, permitindo maior precisão no processamento dos dados.

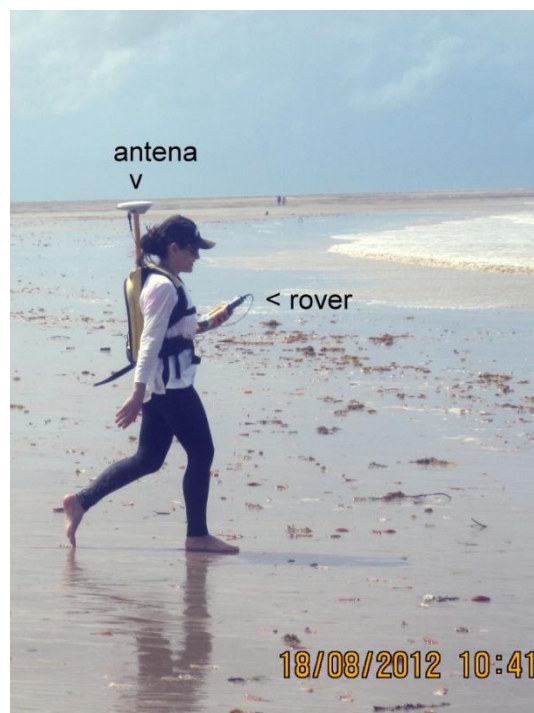
Figura 3: Uso do DGPS em levantamento cinemático, realizado através de caminhada. O receptor do DGPS que está em uma posição desconhecida é chamado de receptor móvel (*rover*)

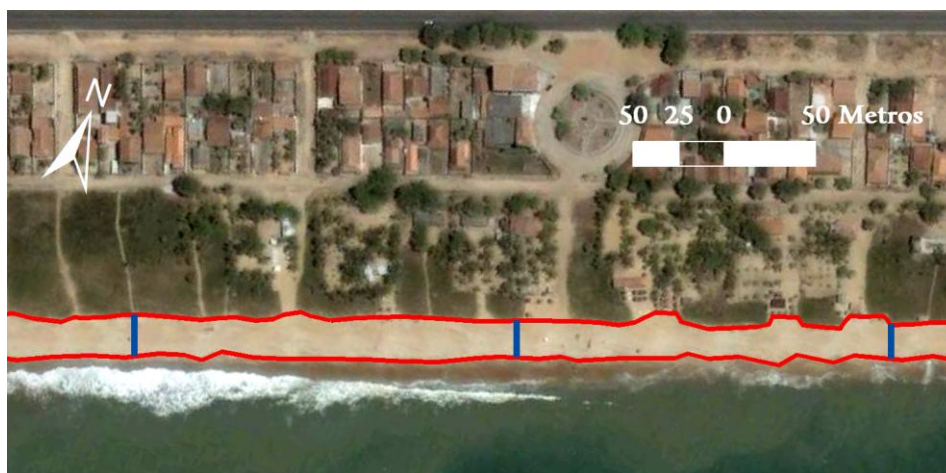
Figura 4: Exemplo da determinação da largura praial em Nova Viçosa (BA). Os traços azuis correspondem aos transectos utilizados para a medição (espaçados em 200 metros, aproximadamente) e a linha vermelha delimita a faixa de praia a ser contabilizada

Nas demais praias utilizaram-se valores de largura praial para determinar a vulnerabilidade resultante. Foram delimitados alguns transectos ao longo das praias analisadas, distribuídos de modo que cada um deles ficasse a uma distância aproximada de 200 m do outro. Os transectos tinham como limite inferior a linha de costa e como limite superior a linha de vegetação/urbanização (Figura 4). A largura praial foi, então, determinada como sendo a largura desses transectos. Com base nessas informações, foram estabelecidos limites classificatórios para o indicador: praias com largura praial de até 15 metros foram classificadas como sendo de alta vulnerabilidade, praias com largura praial de 15 a 30 metros foram classificadas como sendo de vulnerabilidade moderada, e praias com largura praial acima de 30 metros foram classificadas como sendo de vulnerabilidade baixa. Para calcular um valor total de largura praial do local considerou-se o valor médio dos comprimentos dos transectos medidos.

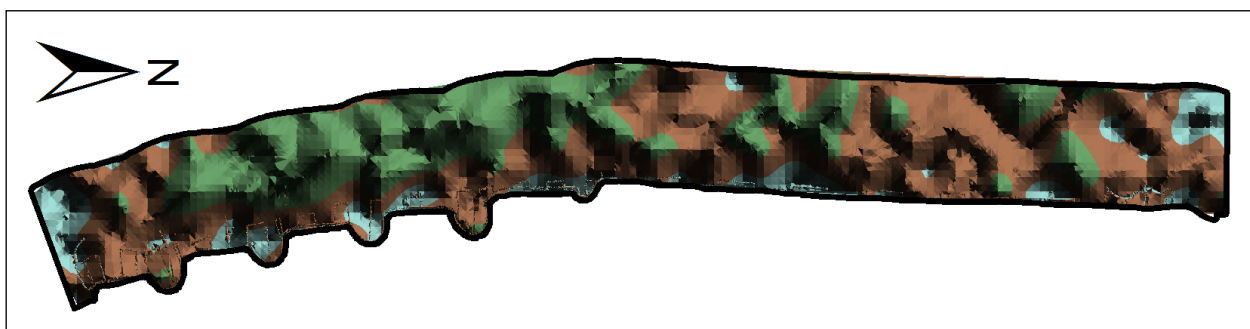
Figura 7: Exemplo de TIN, onde a cor verde representa elevação acima de 6 metros, a cor marrom representa elevação entre 3 e 6 metros e a cor azul representa elevação abaixo de 3 metros. O mapa apresentado corresponde à localidade de Conceição da Barra (ES).

Cada TIN foi dividida em três intervalos de altura: menor que 3 metros (alta vulnerabilidade), entre 3 e 6 metros (média vulnerabilidade) e maior que 6 metros (baixa vulnerabilidade) (Figura 7). A partir dessa divisão foram traçados polígonos ao redor das regiões de mesma altura, e suas áreas foram calculadas para se obter a vulnerabilidade predominante em cada localidade analisada.

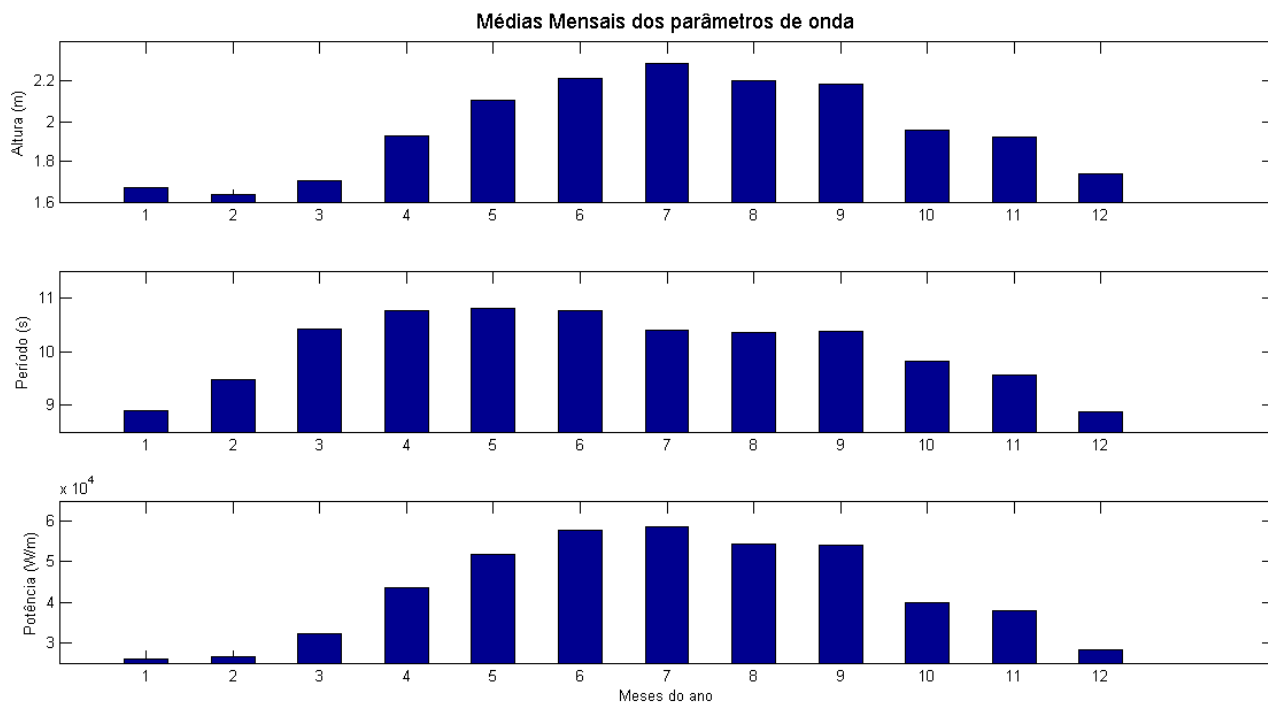
Figura 8: Gráficos representando as médias mensais de altura significativa, período e potência de onda, calculados dentro do período de 1979 a 2008

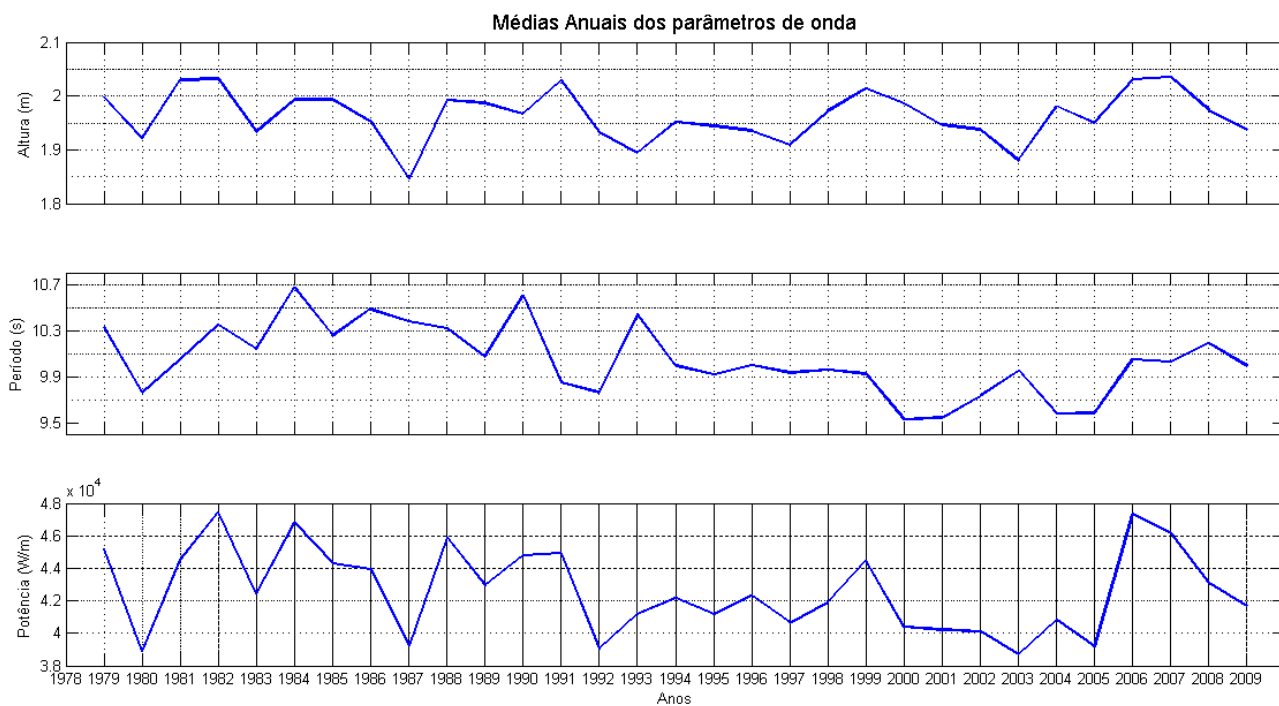
Figura 9: Gráficos representando as médias anuais de altura significativa, período e potência de onda para o período de 1979 a 2008

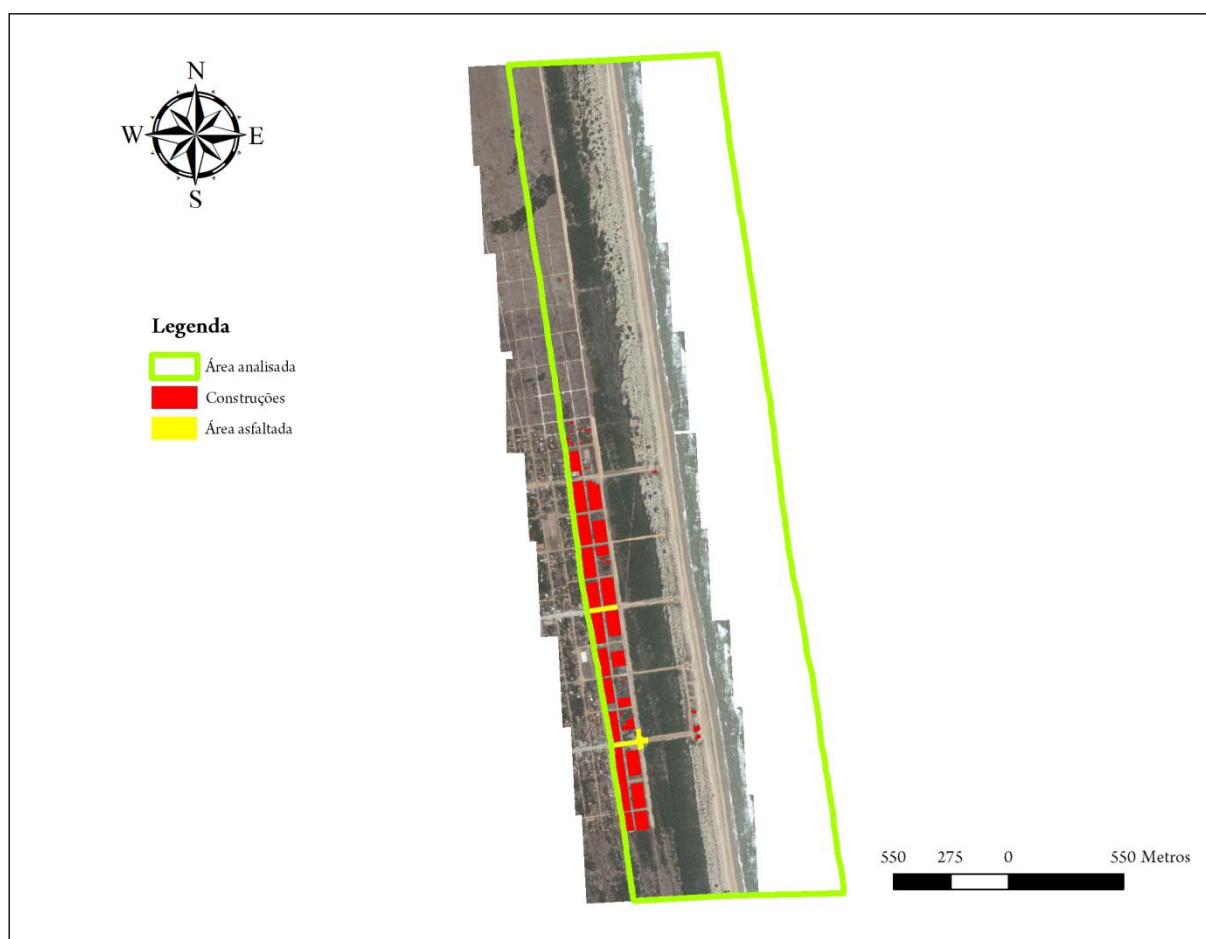
Figura 16: Imagem de Pontal do Ipiranga indicando a área analisada, a área de edificações (construções) e a área asfaltada

Variável	Área correspondente (m ²)
Área continental	2026340,96
Área de inundação	0
Área de edificações	171327,72
Área asfaltada	9716,58

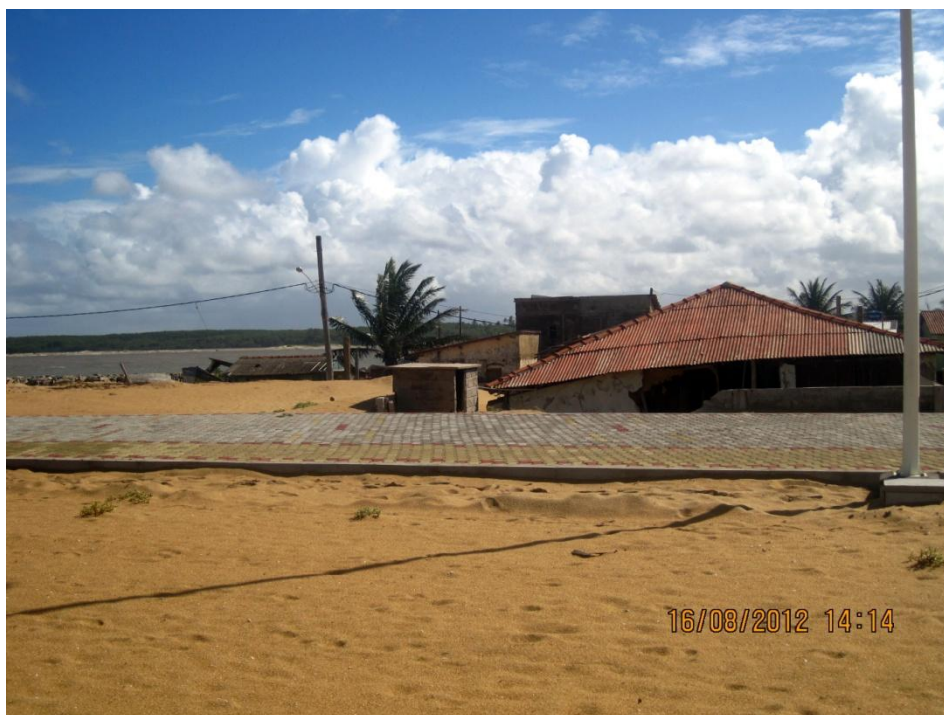
Figura 17: Imagem de uma casa localizada próxima à foz do rio Cricaré. A casa foi destruída pela erosão costeira, provavelmente no período anterior às obras de proteção da orla. Foto: Juliana S. Ribeiro

O local encontra-se em grave processo erosivo. Com o objetivo de reverter o processo, a prefeitura construiu uma sequência de quebra-mares que começa próximo à foz do rio Cricaré e se estende por uma distância de aproximadamente 2 km, o que revitalizou a maior parte da orla. Entretanto, existe ainda um forte ponto de erosão adjacente ao último quebra-mar da sequência (Figura 18), além de evidência de erosão antiga nas proximidades da foz do rio Cricaré (Figura 17).

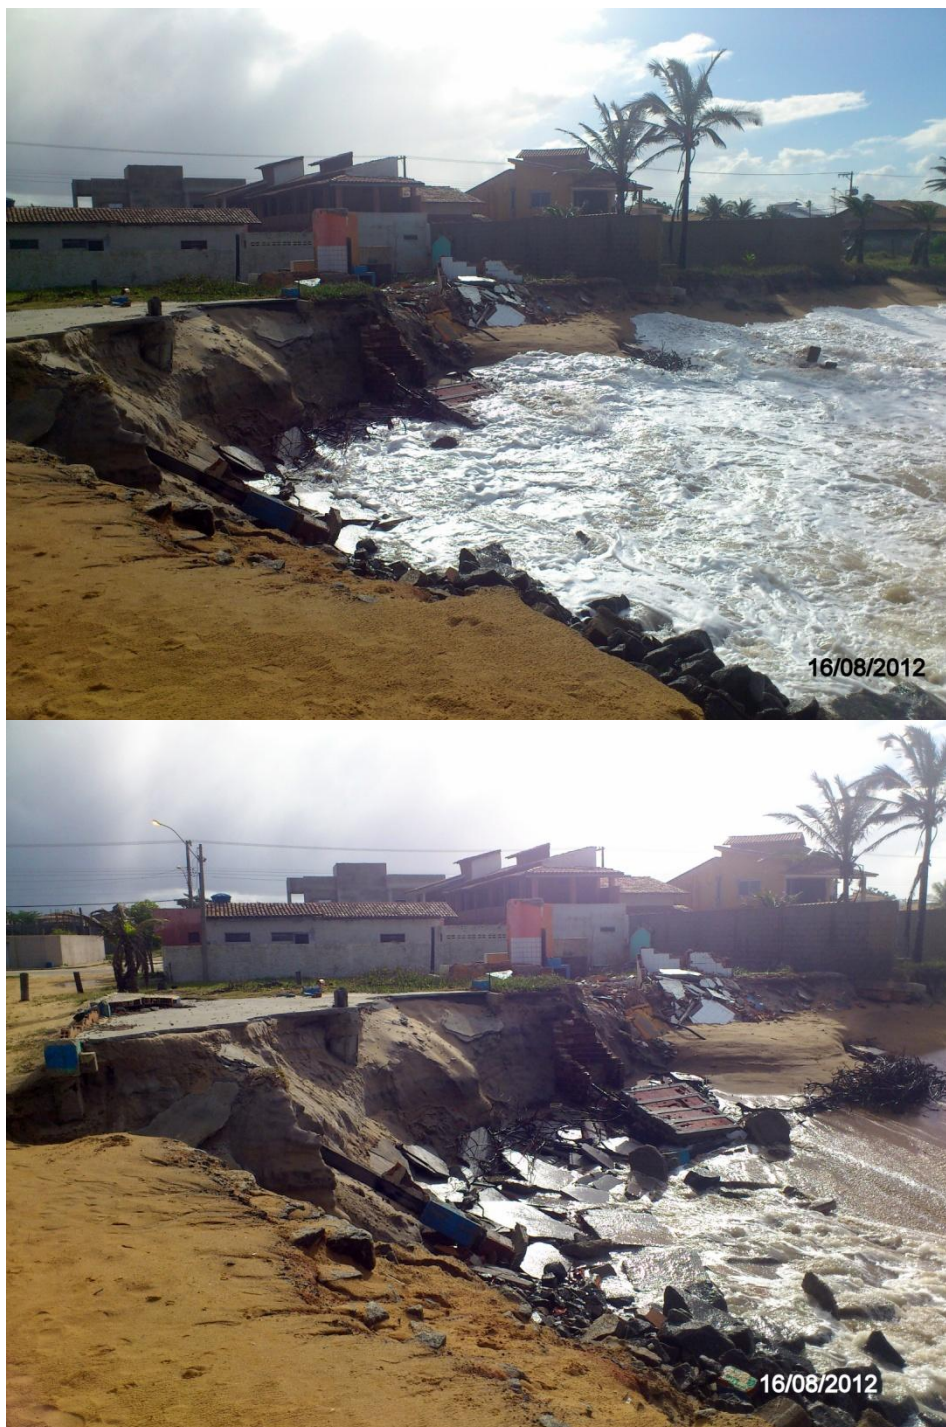
Figura 18: Imagens do ponto crítico de erosão em Conceição da Barra, ES. Fotos: Paulo H. G. O. Sousa

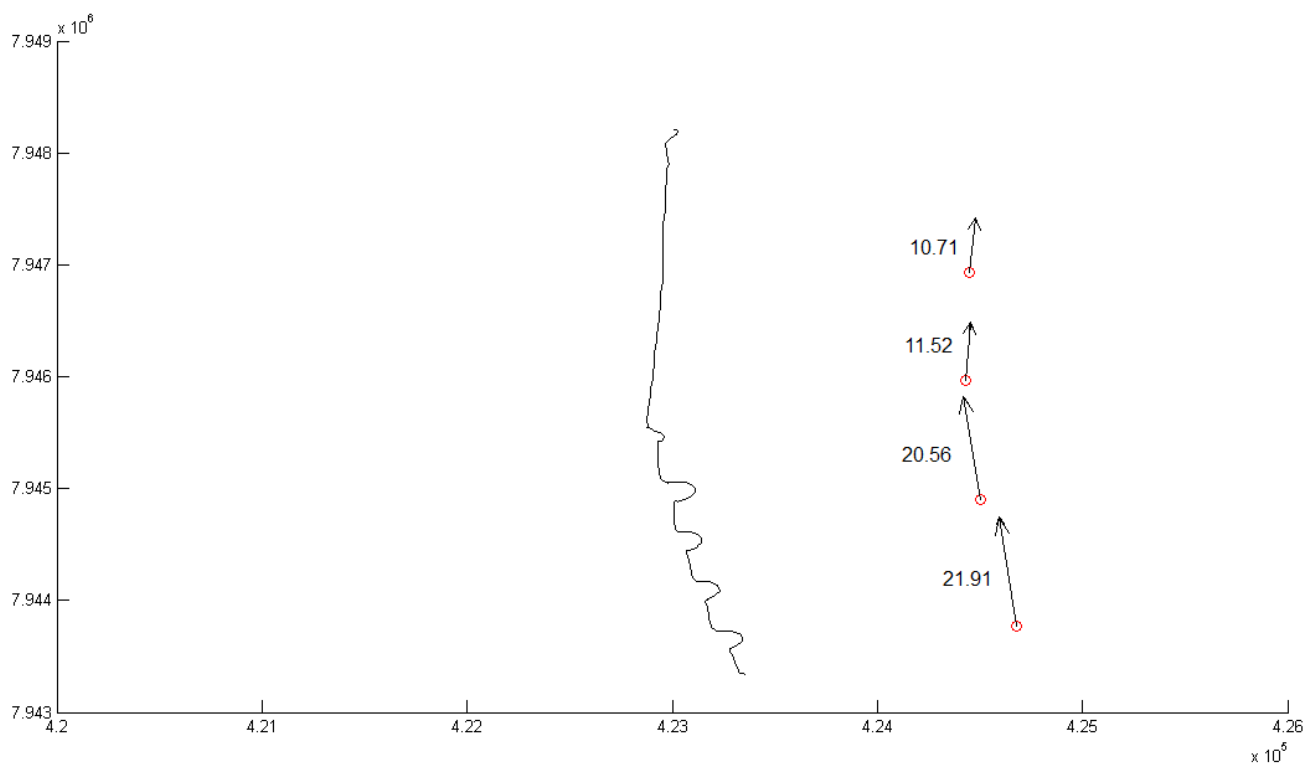
Figura 19: Resultado da estimativa de deriva litorânea potencial para Conceição da Barra (BA). Os dois pontos a norte representam os valores analisados para o setor norte, enquanto os dois pontos a sul, o setor sul. Valores positivos indicam que o sentido é para norte

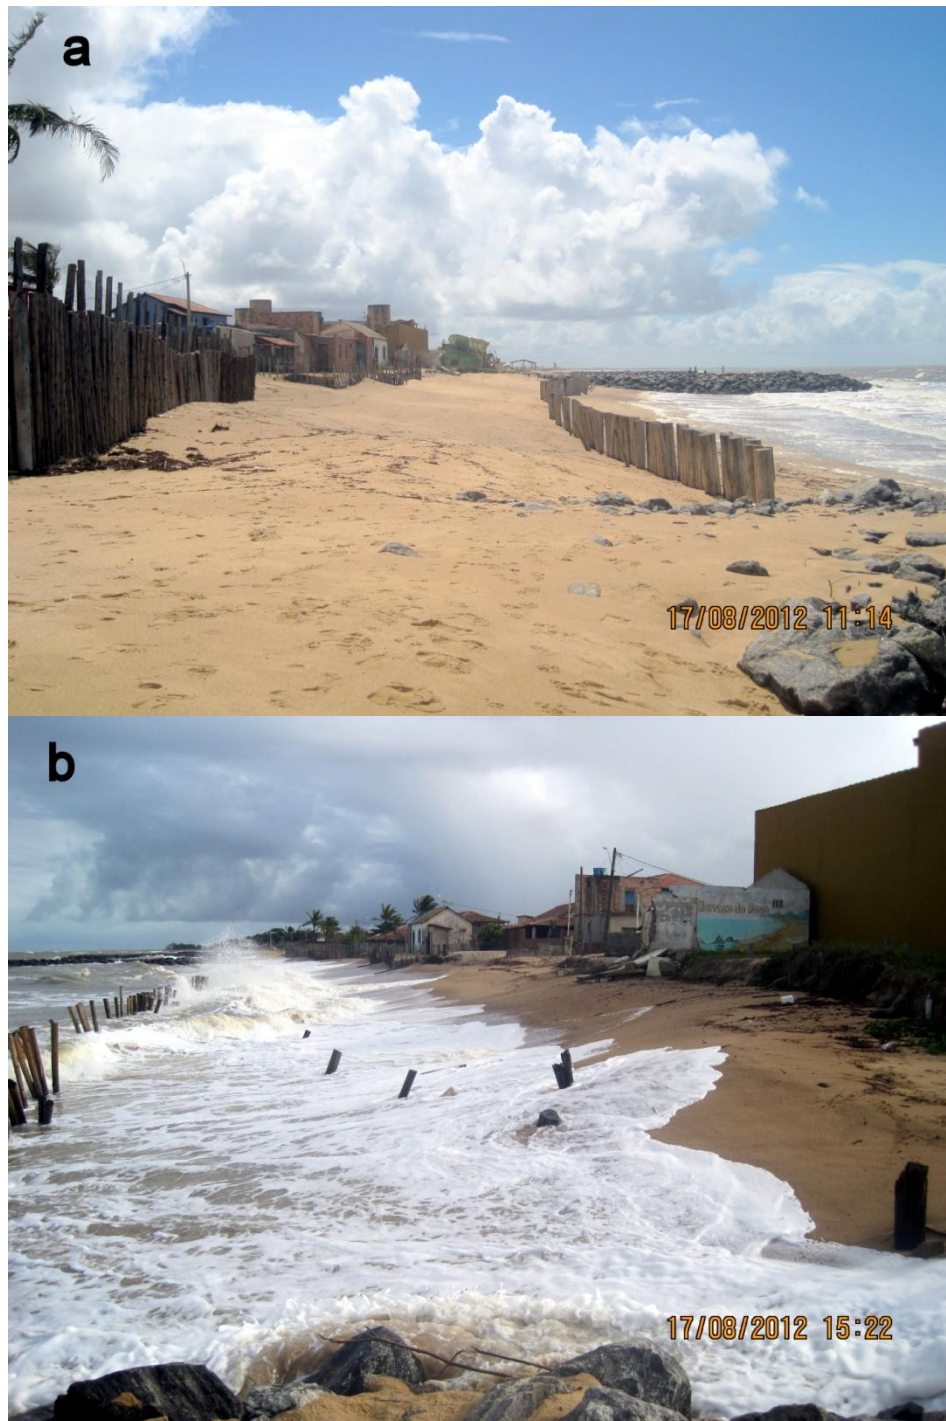
Figura 21: Imagens de uma das obras de contenção feita pela prefeitura em Mucuri (BA). Essa obra consiste em um “muro” de toras de madeira, que atenuam a energia das ondas que chegam à costa. A foto “a” mostra a vista norte dessa contenção, na maré baixa, enquanto que a foto “b” mostra a vista sul, na maré alta. Fotos: Juliana S. Ribeiro

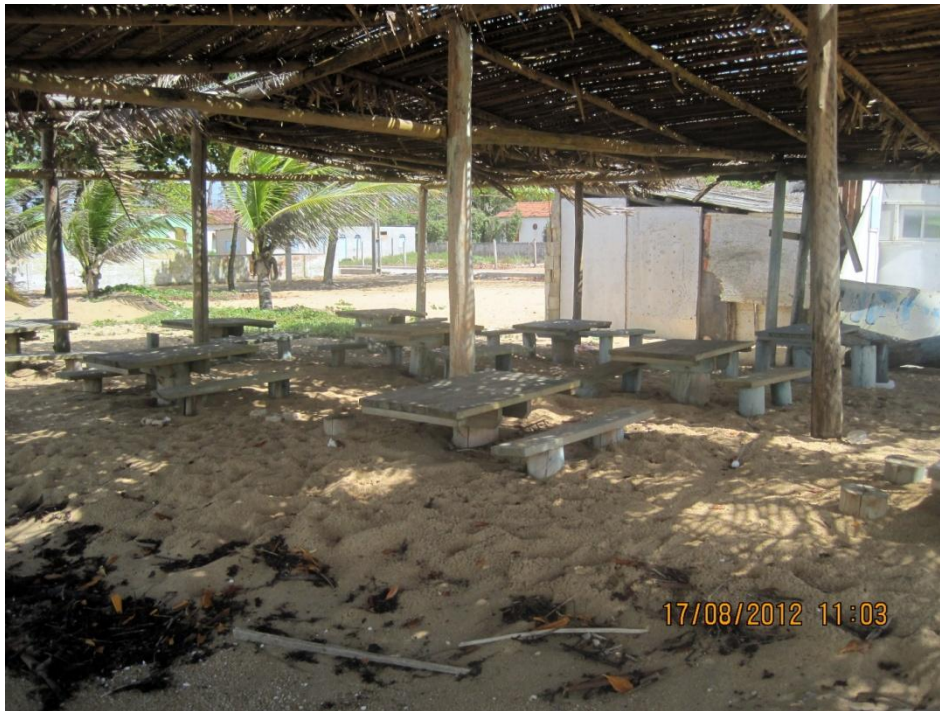
Figura 22: Evidência de erosão costeira – soterramento de quiosque em Mucuri (BA).
Foto: Juliana S. Ribeiro

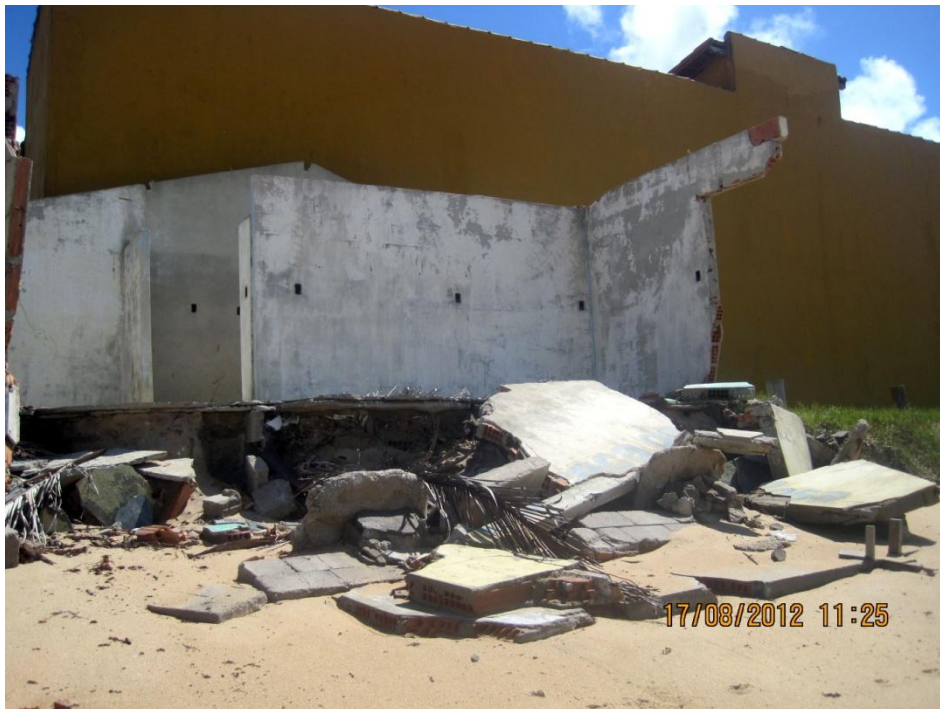
Figura 23: Imagem dos destroços de uma das construções urbanas destruídas pela erosão costeira em Mucuri (BA). Fotos: Juliana S. Ribeiro

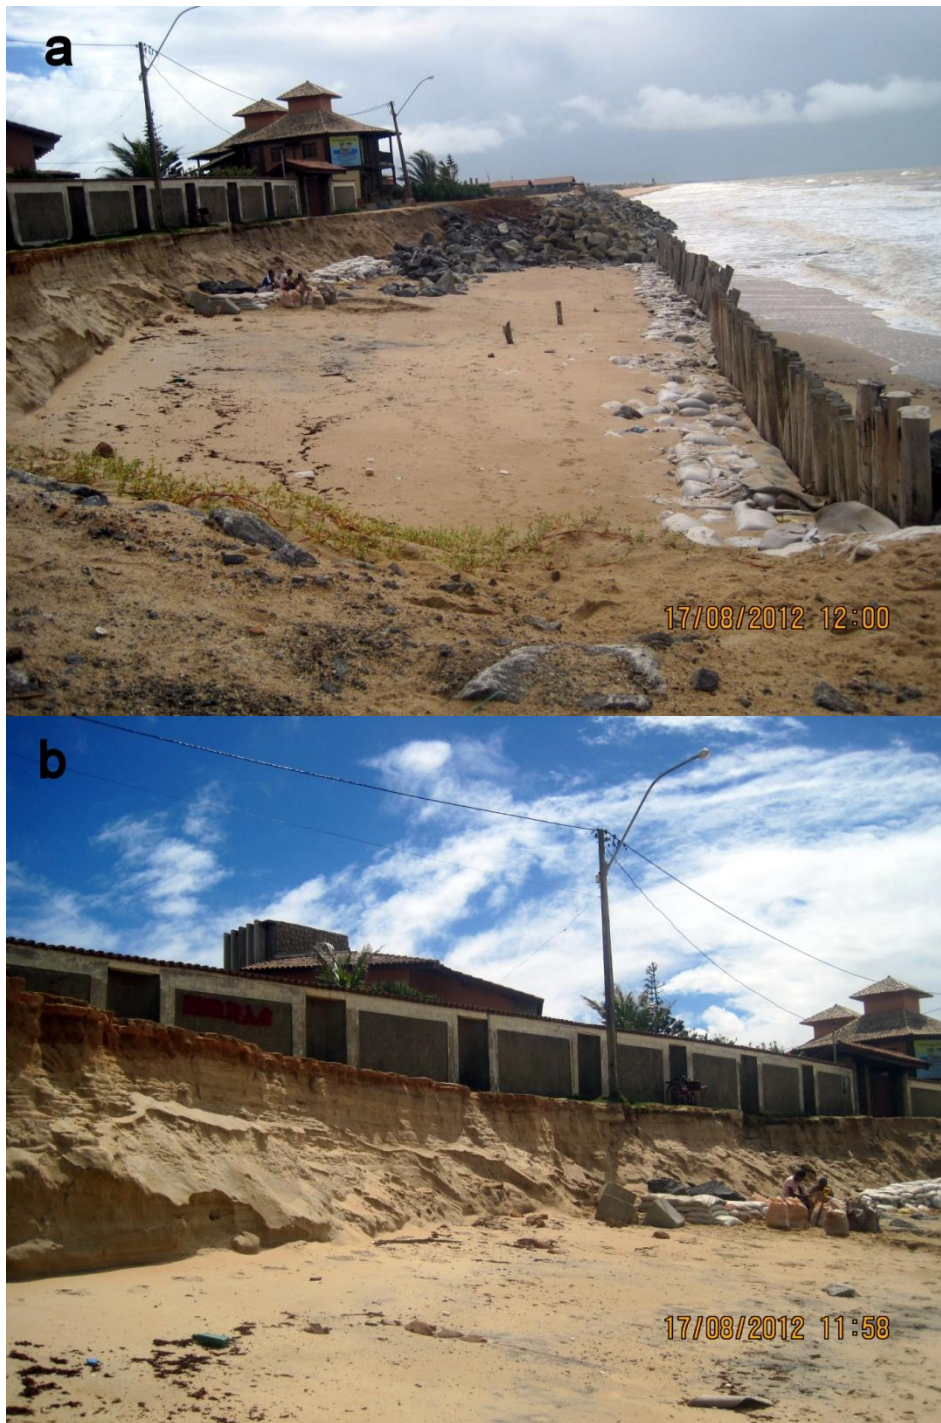
Figura 24: Vista do ponto crítico de erosão costeira em Mucuri (BA). A foto “a” mostra a vista sul, no topo da depressão do terreno. Nota-se a presença do muro de contenção de madeira, além de sacos de areia no terreno. A foto “b” mostra o detalhe da depressão, vista de baixo. Fotos: Juliana S. Ribeiro

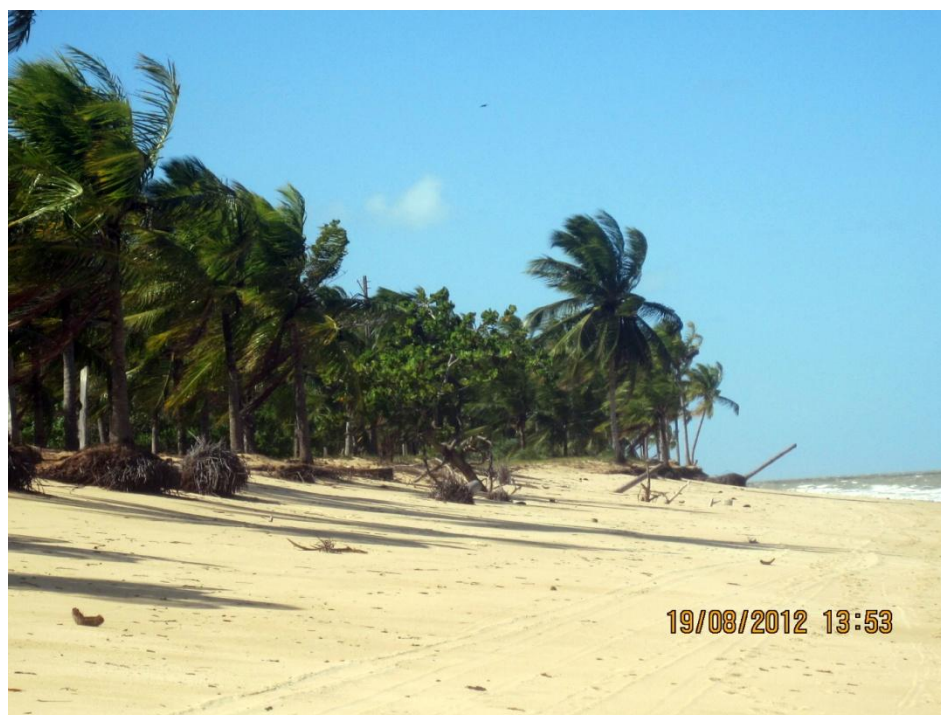
Figura 30: Evidência de erosão (raízes expostas) ao norte do trecho analisado em Caravelas (BA). Foto: Juliana S. Ribeiro

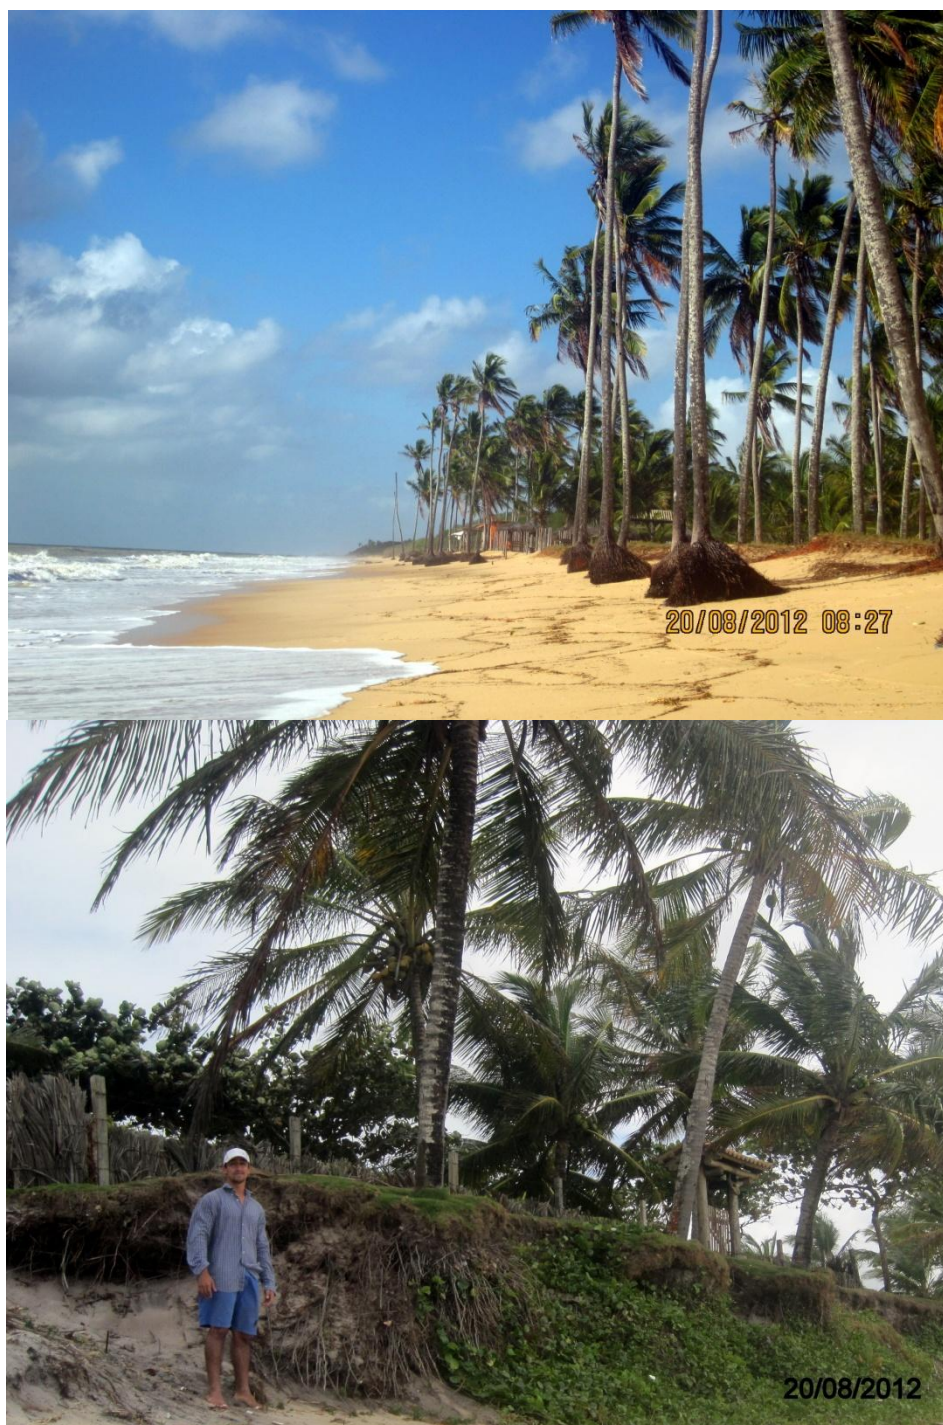
Figura 33: Evidência de erosão em Prado (BA): presença de raízes expostas. O local da imagem de cima está localizado no trecho sul da praia, enquanto que o local da imagem de baixo está no trecho norte.
Fotos: Juliana S. Ribeiro

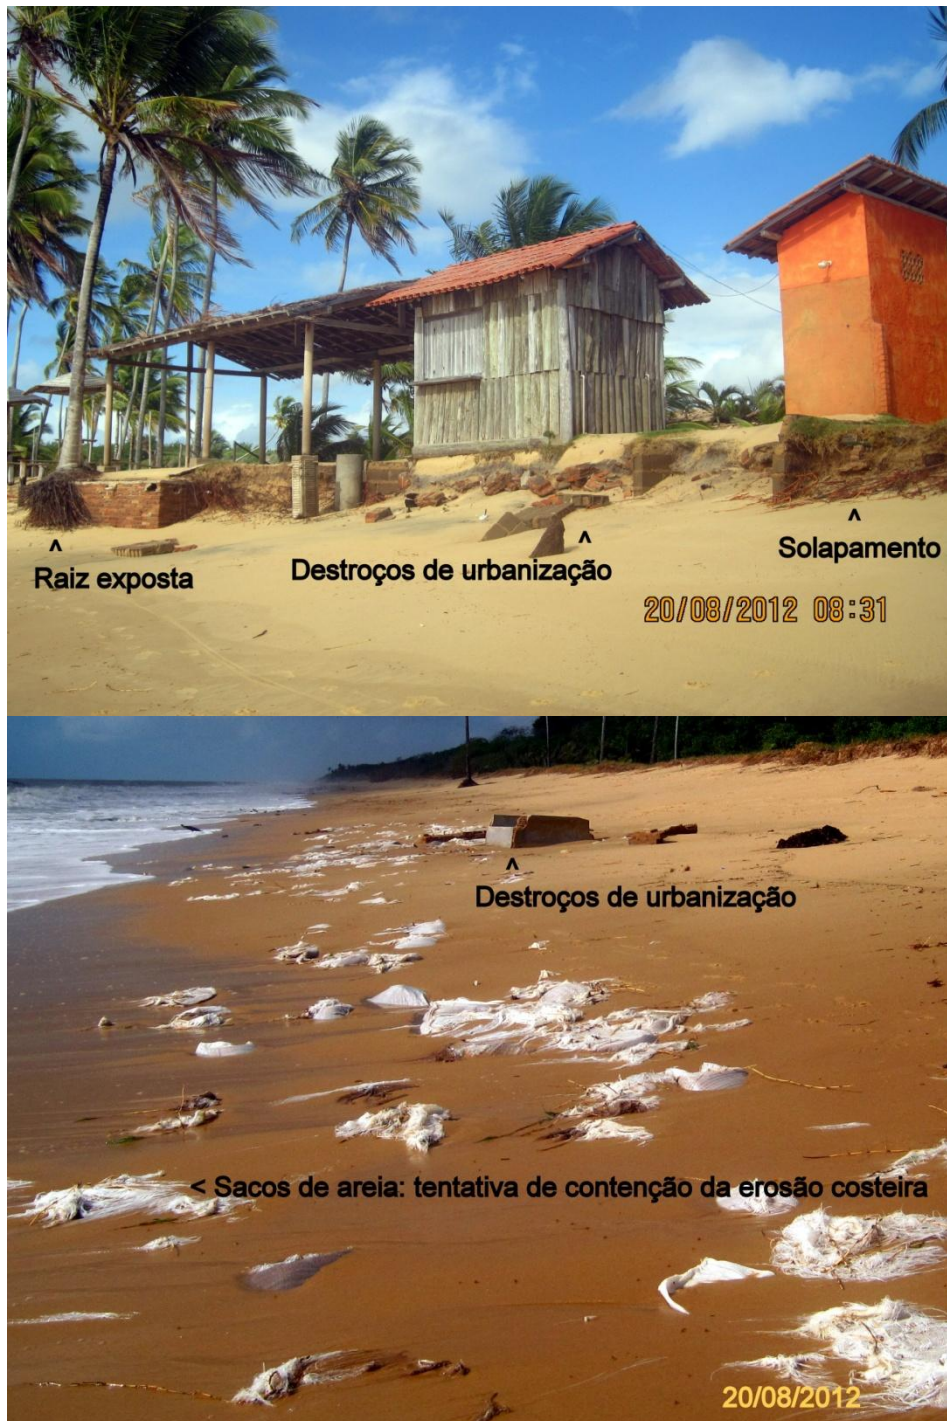
Figura 34: Evidências de erosão no trecho sul percorrido em Prado (BA). Nota-se a presença de raiz exposta, destroços de urbanização e solapamento, além de sacos de areia colocados na tentativa de conter o avanço da erosão costeira. Fotos: Juliana S. Ribeiro

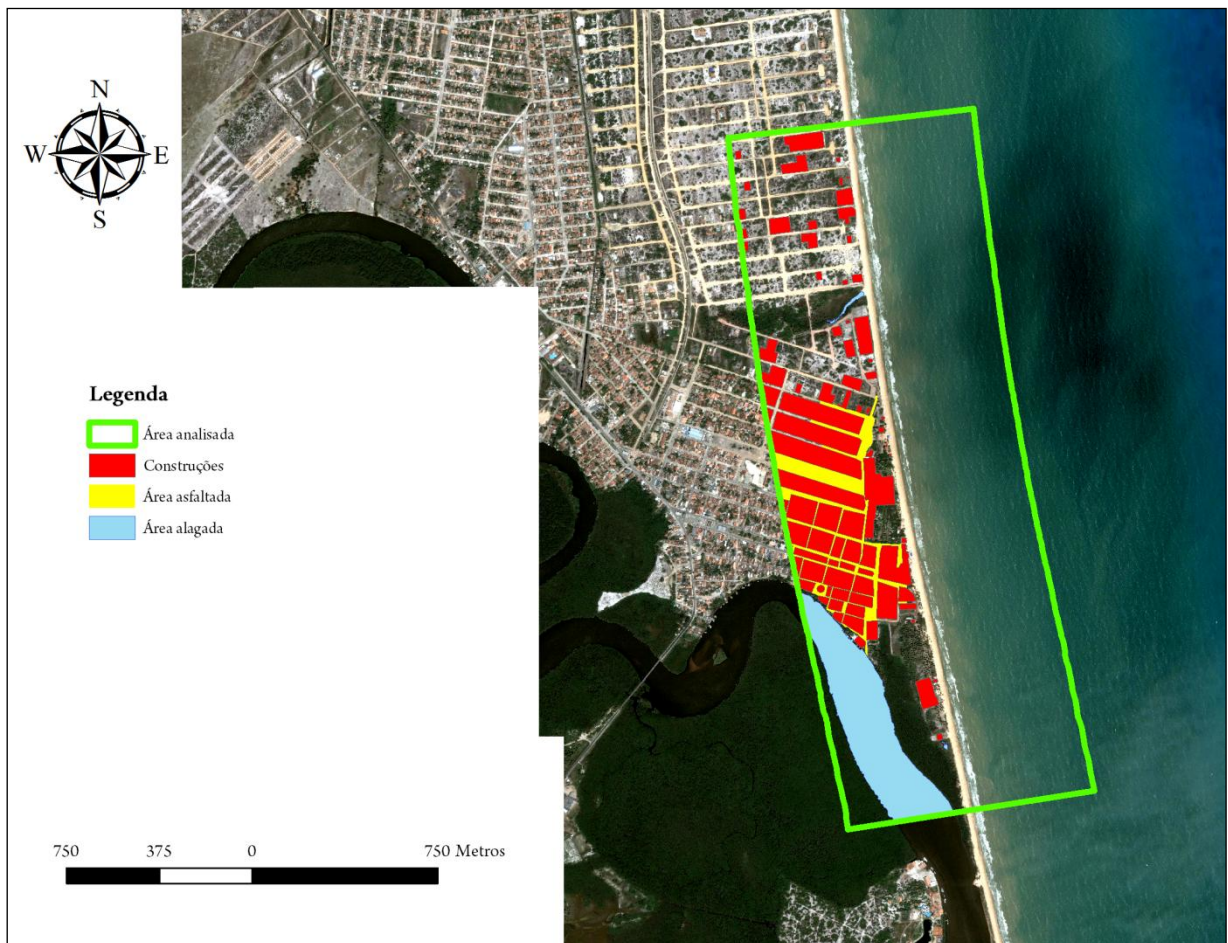
Figura 36: Imagem de Prado indicando a área analisada, a área de edificações (construções), a área asfaltada e a área de inundação (área alagada)

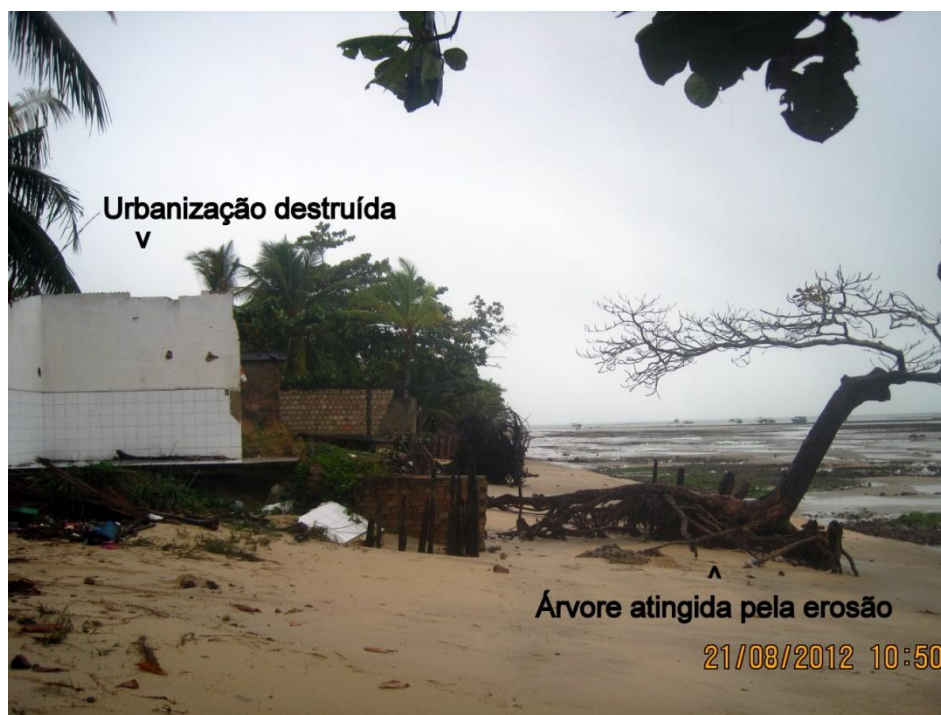
Figura 37: Evidências de erosão costeira (árvore com raiz exposta e destroços de urbanização) no trecho sul percorrido em Cumuruxatiba (BA). Foto: Juliana S. Ribeiro

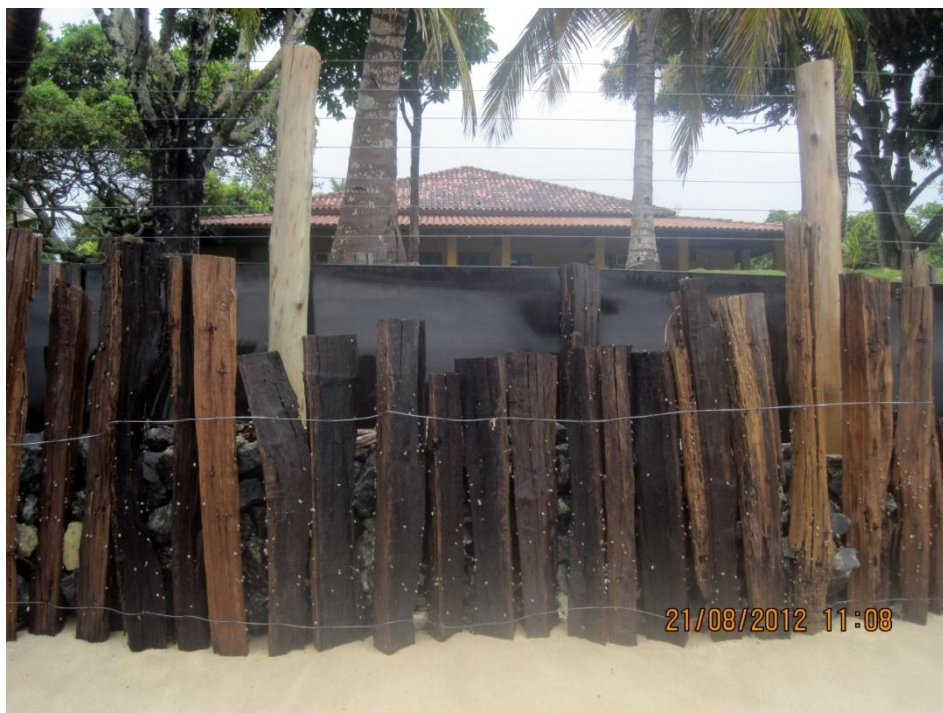
Figura 38: Pequena intervenção estrutural para tentar conter o avanço da erosão costeira, em Cumuruxatiba (BA). Foto: Juliana S. Ribeiro

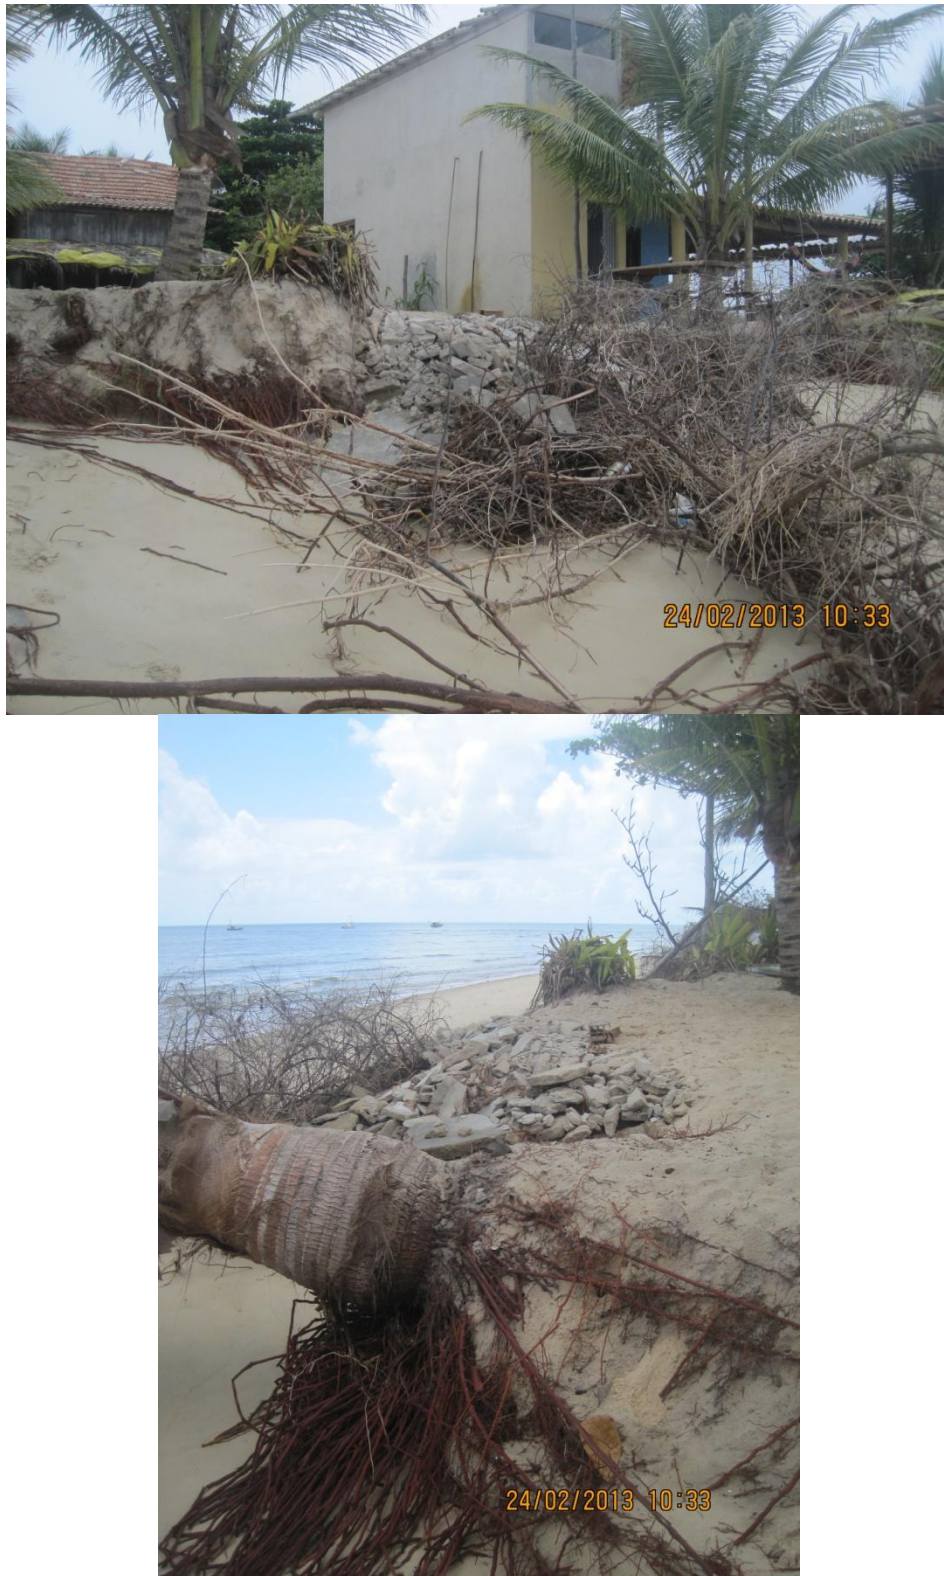
Figura 41: Evidências de erosão na Praia Ponta do Corumbau: raízes expostas, solapamento e destroços de urbanização. Foto: Juliana S. Ribeiro

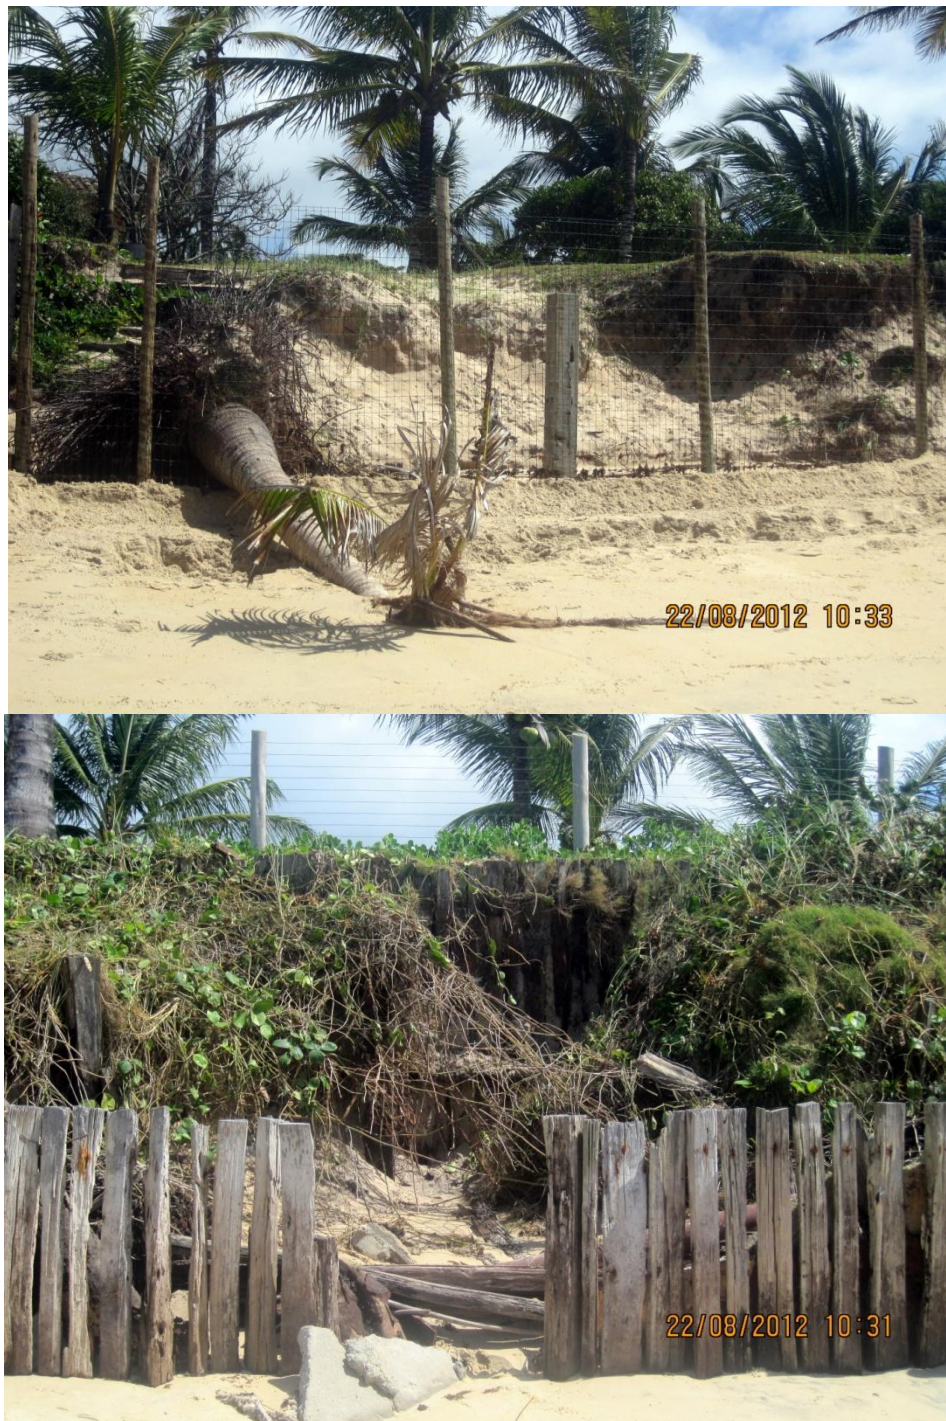
Figura 44: Evidência de erosão costeira (vegetação atingida e terreno em depressão) em Arraial d'Ajuda (BA). Fotos: Juliana S. Ribeiro
