Vulnerabilidade costeira em praias do norte do
Espírito Santo e sul da Bahia

Dissertação apresentada ao Instituto Oceanográfico da Universidade de São Paulo, como parte dos requisitos para obtenção do título de Mestre em Ciências, Programa de Oceanografia, área de Oceanografia Geológica

Universidade de São Paulo
Instituto Oceanográfico

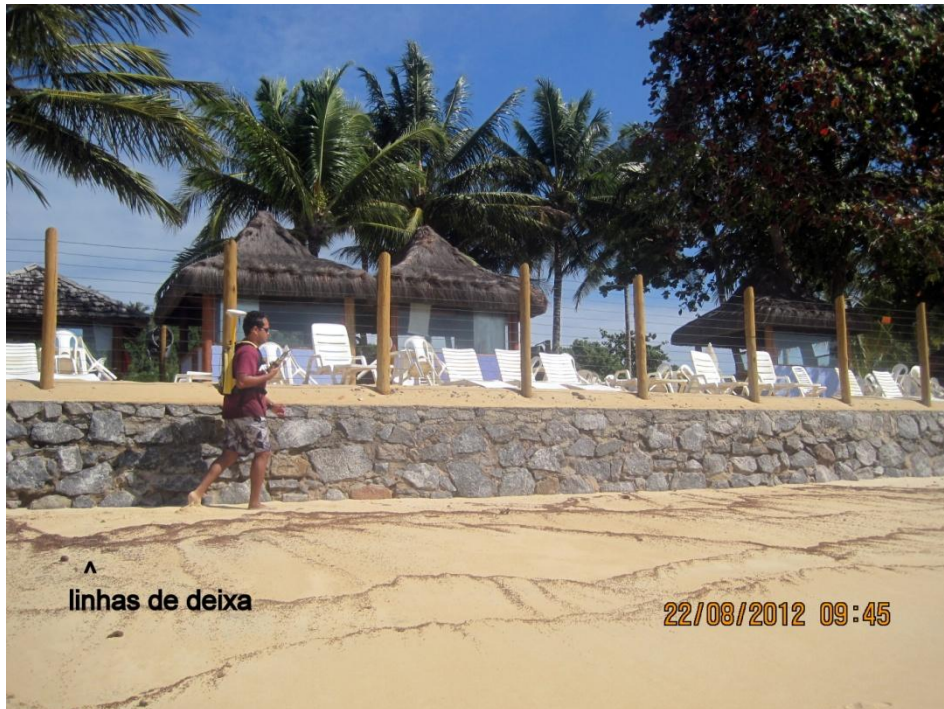
Figura 45: Muro de pedras, estrutura de proteção costeira. Foto: Juliana S. Ribeiro
