UNIVERSIDADE DE SÃO PAULO FACULDADE DE ODONTOLOGIA DE BAURU DEPARTAMENTO DE DENTÍSTICA, ENDODONTIA E MATERIAIS ODONTOLÓGICOS

Avaliação por meio da microscopia eletrônica de varredura da limpeza e deformação de instrumentos rotatórios após a instrumentação de canais radiculares

Dissertação apresentada a Faculdade de Odontologia de Bauru da Universidade de São Paulo como parte dos requisitos para obtenção do título de Mestre no Programa de Ciências Odontológicas Aplicadas.

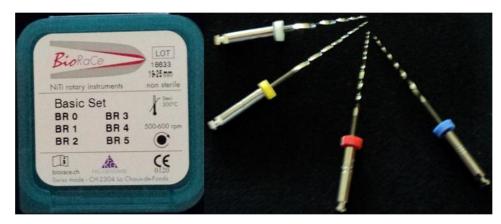
Figura 3 – Sistema BioRace, utilizado no grupo I.

O BioRace (BR) (FKG Dentaire, La Chaux-de-Fonds, Suíça), é vendido em embalagem com seis unidades nas conicidades 0.04; 0.05; 0.06 e 0.08. É fabricado por usinagem e ainda submetido ao tratamento eletroquímico da superfície que consiste na remoção superficial de metal, resultando numa aparência brilhante e com melhores propriedades, como maior resistência à redução da fadiga cíclica. Isto se deve à remoção da camada amorfa externa do metal, deixando uma superfície livre de contaminantes embutidos e

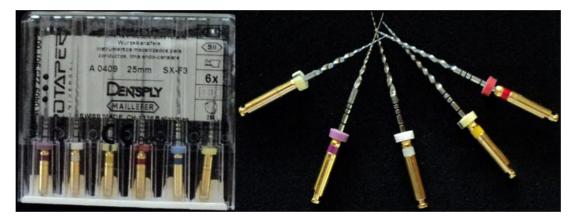
Figura 4 – Sistema Protaper, utilizado no grupo II.

O Protaper Universal (PTU) (Dentsply Maillefer, Ballaigues, Suíça), vendido também em embalagem com seis unidades, é fabricado por usinagem e apresenta conicidade variável. A série básica do PTU contém três instrumentos (Sx, S1, S2) para modelagem do terço coronal e médio durante o preparo do canal radicular e três instrumentos (F1, F2, F3) para o acabamento da região apical (CLAUDER; BAUMANN, 2004).

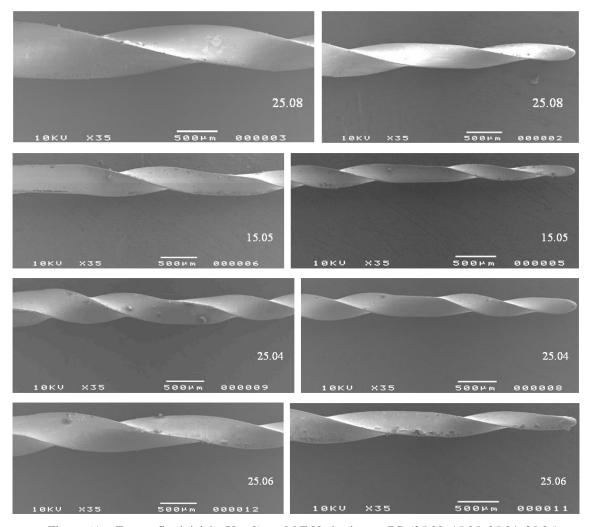
Figura 6A – Fotografias iniciais (Uso 0) em M.E.V. do sistema BR (25.08; 15.05; 25.04; 25.06).

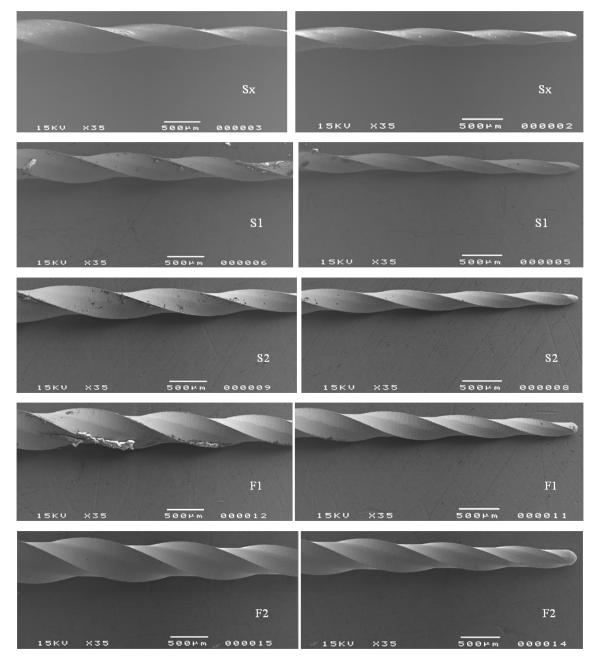
Figura 6B – Fotografias iniciais (Uso 0) em M.E.V. do sistema PT (Sx; S1; S2; F1; F2).

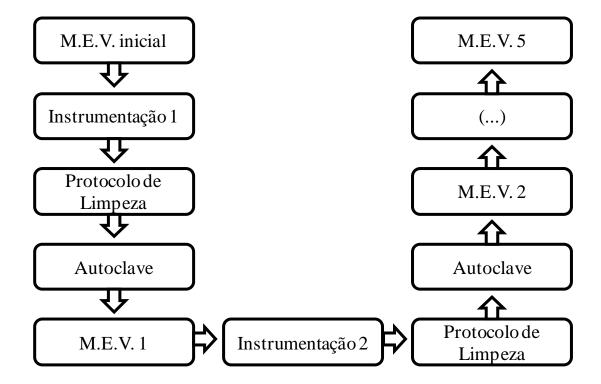
O fluxograma a seguir apresenta a sequência de procedimentos realizada com cada instrumento dos sistemas endodônticos rotatórios utilizados:

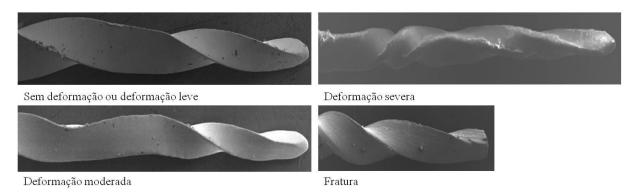
- 0- Sem deformação ou deformação leve;
- 1- Deformação moderada;

- 2- Deformação severa;
- 3- Fratura.

Figura 10 – Exemplo do grau da deformação sofrido pelos sistemas rotatórios.

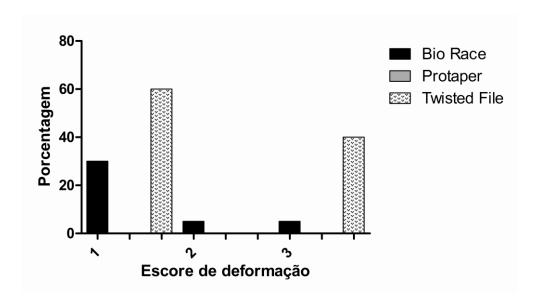
Gráfico 1 : Porcentagem dos instrumentos que sofreram deformação de acordo com o respectivo escore.

Tabela 4: Número total de instrumentos utilizados de cada sistema rotatório após os 5 usos, de acordo com o escore atribuído quanto ao grau de deformação

Escore	BioRace	Protaper	Twisted File
0	12	25	0
1	6	0	3
2	1	0	0
3	1	0	2
Total utilizado	20	25	5
