**Soluções para Micro Sistema Elétrico Eficiente
abastecendo Centro Cirúrgico Móvel na Amazônia**

**Dissertação apresentada à Escola
Politécnica da Universidade de São Paulo
para obtenção do título de Mestre em
Engenharia Elétrica**

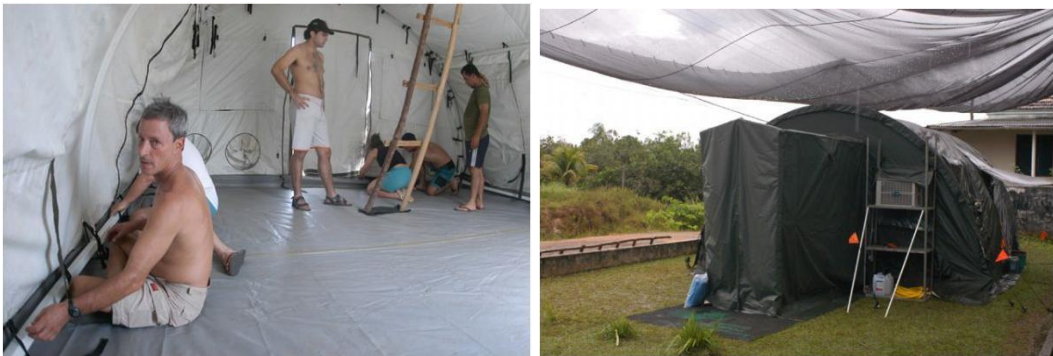
Figura 7 - Montagem do Centro Cirúrgico Móvel em Novembro de 2005

Durante as primeiras expedições os atendimentos cirúrgicos eram realizados em estruturas que serviam de abrigo para o Centro Cirúrgico, mas estas nem sempre estavam providas das condições mínimas para se evitar contaminações, por exemplo. Assim o Centro Cirúrgico Móvel – CCM – foi montado em uma barraca adaptada a esse fim, provendo o isolamento e condições de higiene necessárias para a execução das cirurgias, conforme a figura 7.

Um exemplo de melhoria foi a implantação de cobertura extra para a tenda do CCM. A figura 7 mostra que o Centro Cirúrgico é provido de aparelhos de Ar Condicionado para manutenção da temperatura e qualidade do ar no interior da barraca. Mas a barraca funciona como uma estufa, pois possui uma cobertura escura e quando exposto à radiação solar direta atinge altas temperaturas, obrigando o funcionamento ininterrupto do equipamento de ar condicionado com conseqüente maior consumo de energia e combustível. Ademais, esta situação acaba por deixar o equipamento de condicionamento de ar mais propenso a falhas que, principalmente na condição local onde qualquer sobressalente precisa ser transportado por longas distâncias e de forma demorada, são extremamente danosas ao bom andamento das atividades médicas.

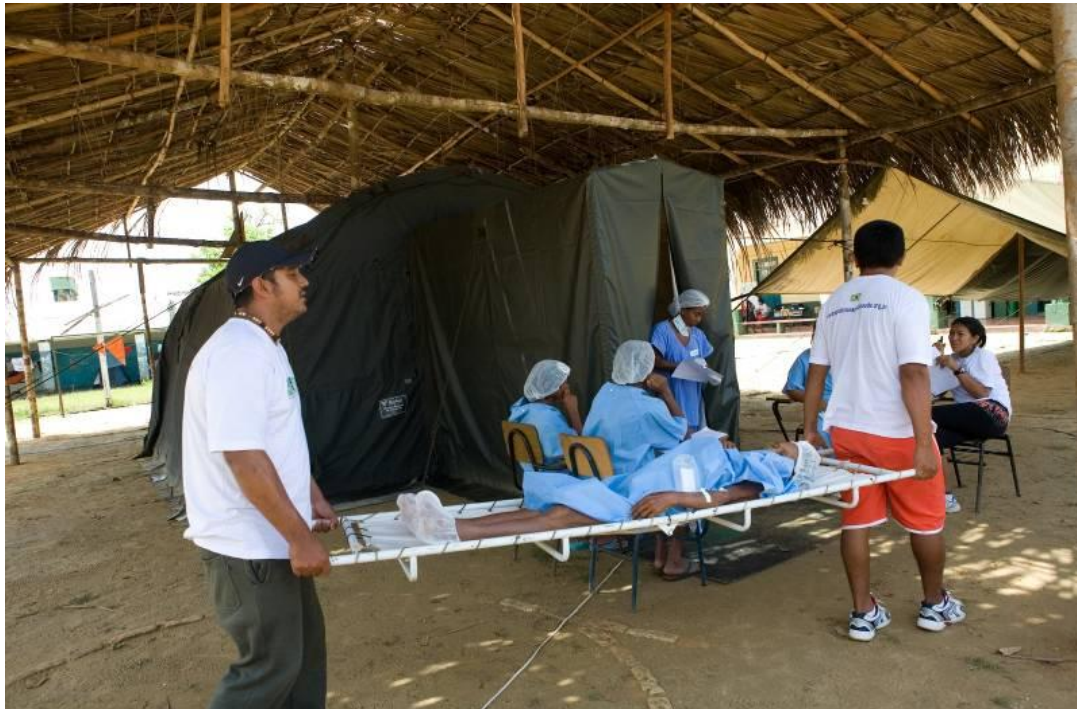
Figura 10 – Centro Cirúrgico Móvel montado sob cobertura contra a incidência direta dos raios solares

A cobertura extra para o CCM reduziu as falhas dos aparelhos de Ar Condicionado e ampliou a qualidade do atendimento cirúrgico, figura 10.

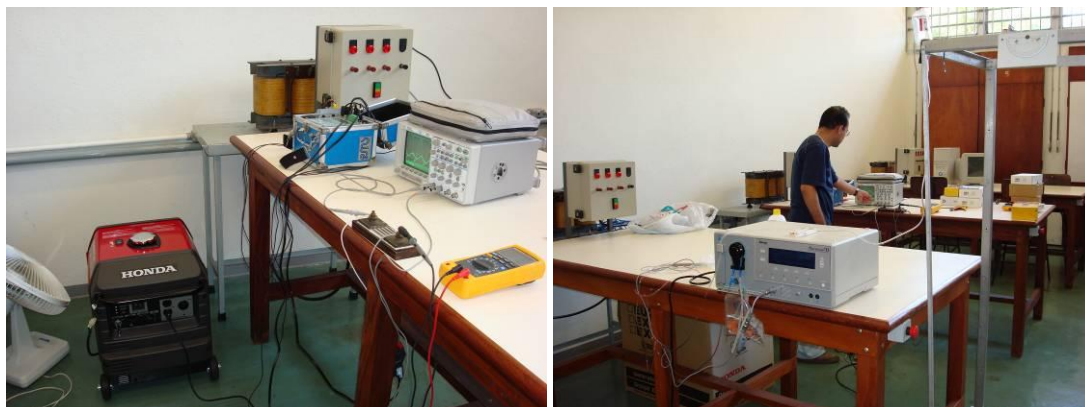
A avaliação do equipamento para cirurgias de catarata operando em conjunto com o gerador Honda com estabilização de tensão – figura 12 – apresentou um resultado ótimo, sem ocorrência de falhas durante o tempo em que o aparelho ficou alimentado e operou simulando seu uso natural.

Figura 12 – Gerador Honda, ventilador e instrumentos à esquerda. À direita o Faco em primeiro plano

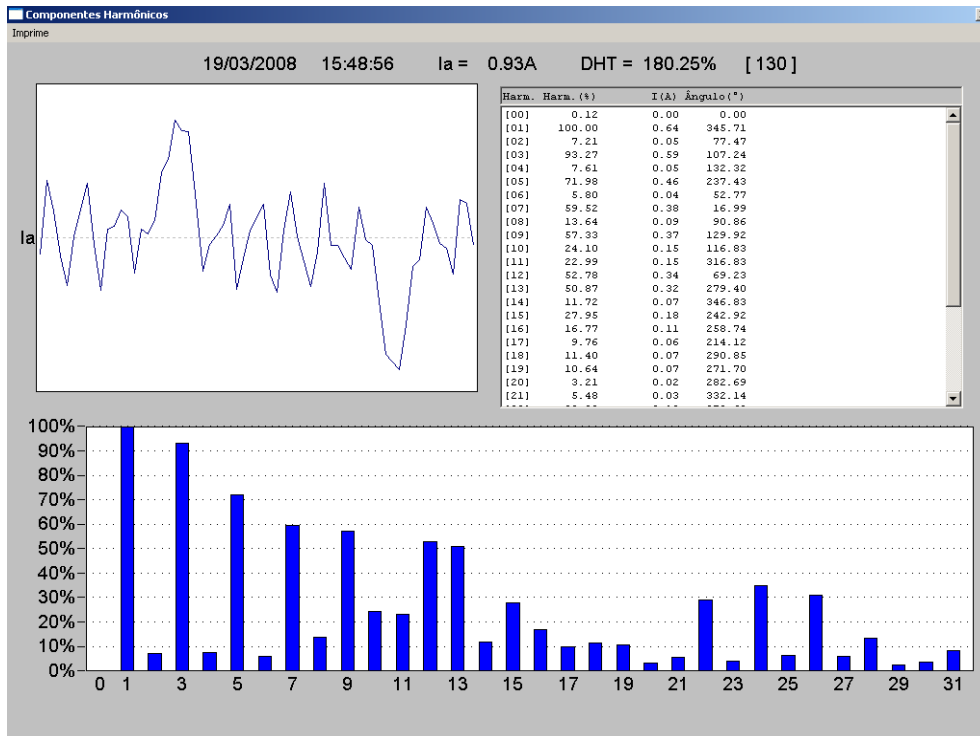
stand by. A figura 14 apresenta como o software Anawin apresenta o detalhamento das componentes harmônicas dos sinais amostrados, neste caso são apresentadas as componentes harmônicas do sinal de corrente do aparelho em “stand by”.

Figura 14 – Componentes harmônicas do sinal de corrente em stand by

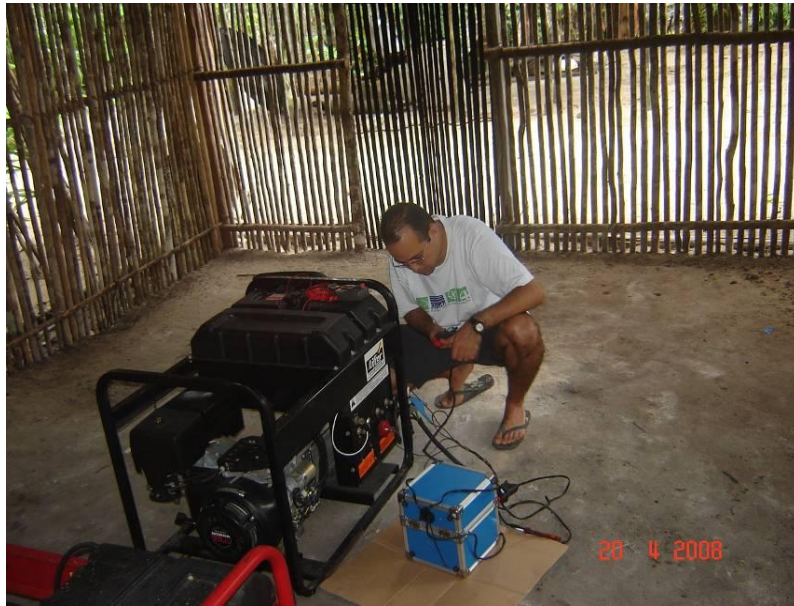
O gerador 1, apresentado na figura 17, abasteceu as principais cargas da expedição, os equipamentos do CCM. Por se tratar de cargas prioritárias o carregamento deste gerador não foi tão alto e ficou em 63%.

Figura 17 – Local de instalação do gerador 1 de 7,2 kVA do Centro Cirúrgico

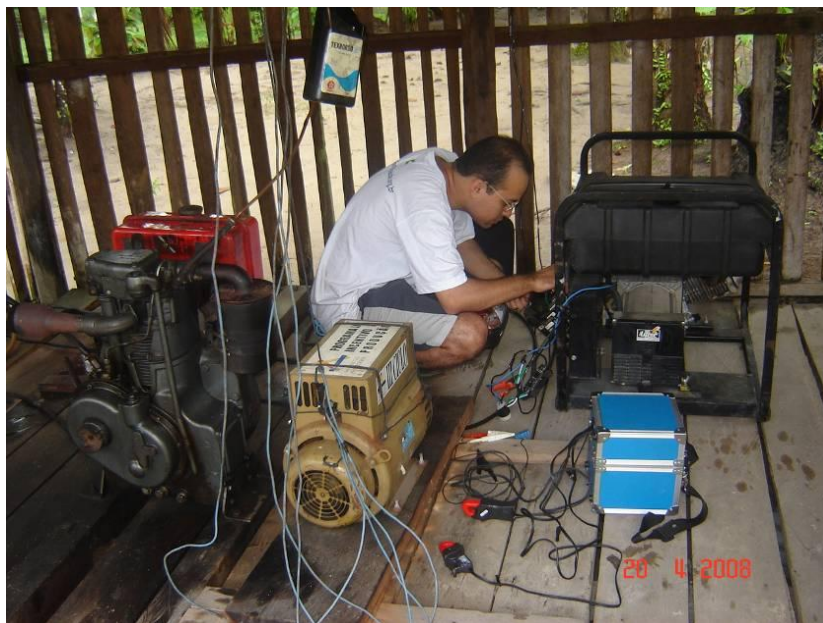
Para o segundo gerador de 7,2 kVA foram estabelecidas regras para contenção da demanda de energia, evitando-se a simultaneidade na ligação da bomba d'água, autoclaves e o aparelho de ar condicionado da barraca oftalmológica, o que limitou a demanda máxima no gerador a 6,04 kW com carregamento de 84%. O gerador 2 é apresentado na figura 18, ao lado do gerador utilizado pela comunidade.

Figura 18 – Arranjo para medição de grandezas elétricas no gerador 2

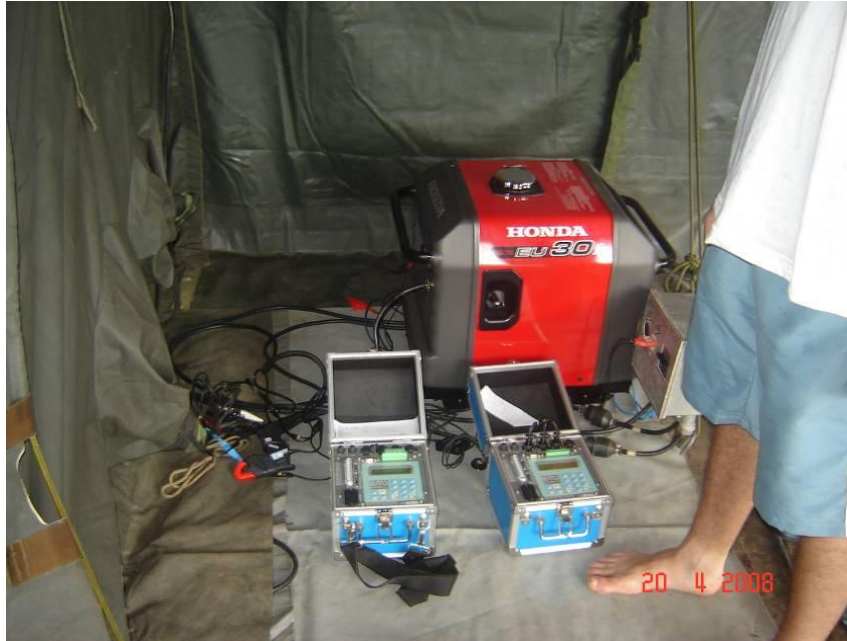
O gerador 3 representado na figura 19 ficou com baixo carregamento, 6% somente, pois o principal objetivo deste equipamento era prover energia estável para o Facoemulsificador.

Figura 19 – Arranjo para medição do gerador 3

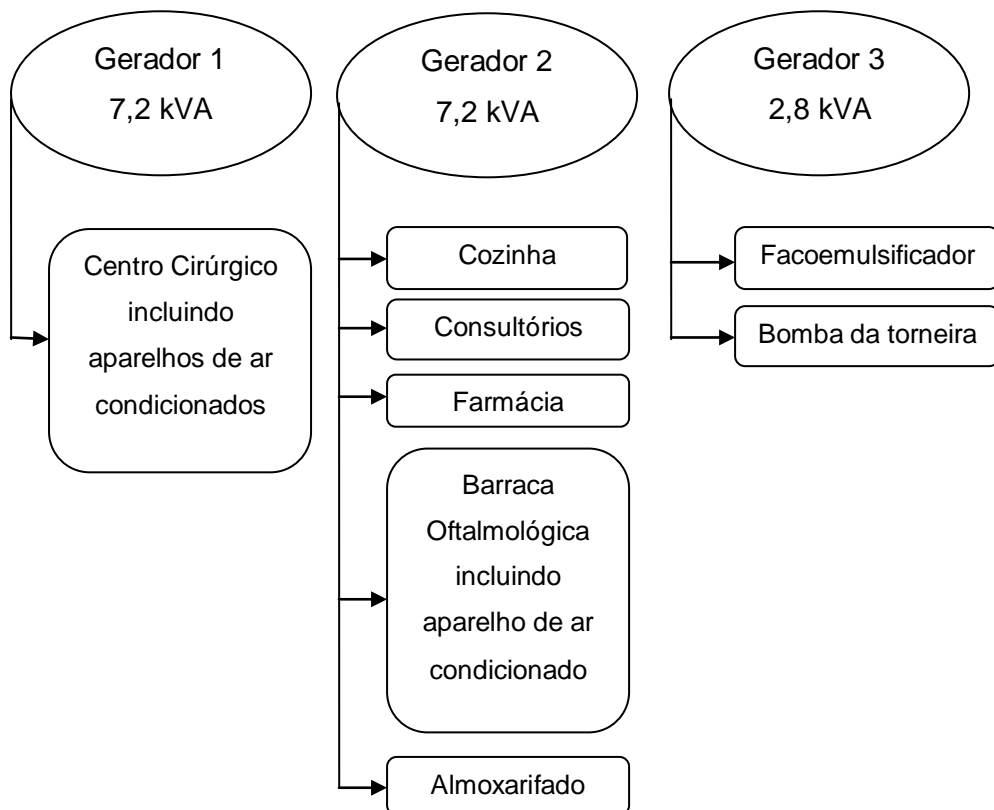
A configuração final do sistema montado pode ser melhor visualizado na figura 20 que apresenta a topologia do sistema elétrico.

Figura 20 – Esquema de distribuição de cargas e geradores do sistema elétrico

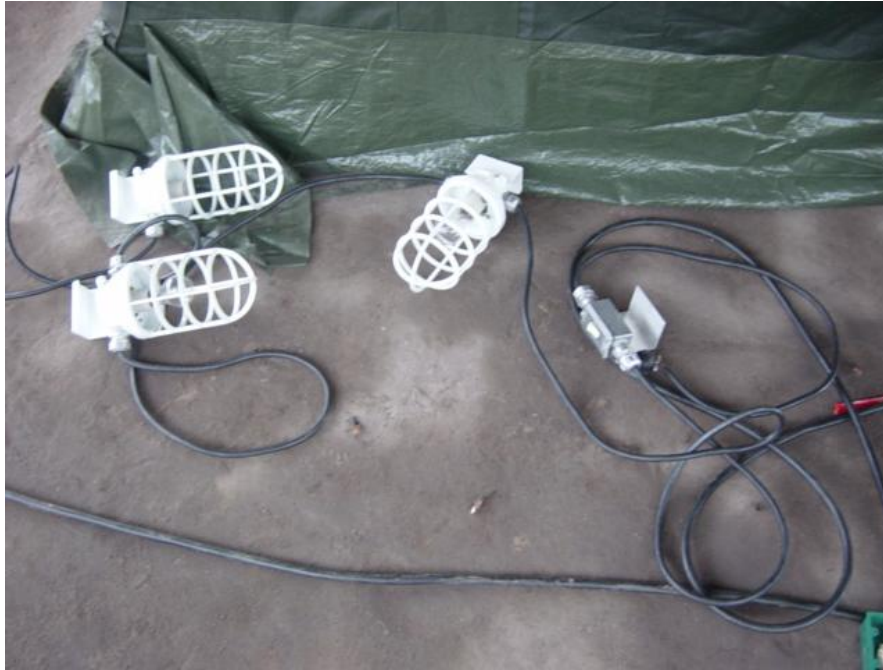
As instalações elétricas são realizadas em caráter temporário e necessitam de flexibilidade para montagem e desmontagem sem causar grandes perdas de materiais como cabos, conectores, interruptores, etc. Os Expedicionários já vêm desenvolvendo maneiras de conseguir essa flexibilidade, conforme o conjunto de iluminação da figura 25, que possuem cabos em comprimentos definidos e suportes nos interruptores e soquetes para encaixe direto na estrutura das barracas.

Figura 25 - Conjunto utilizado para iluminação e tomada na barraca oftalmológica

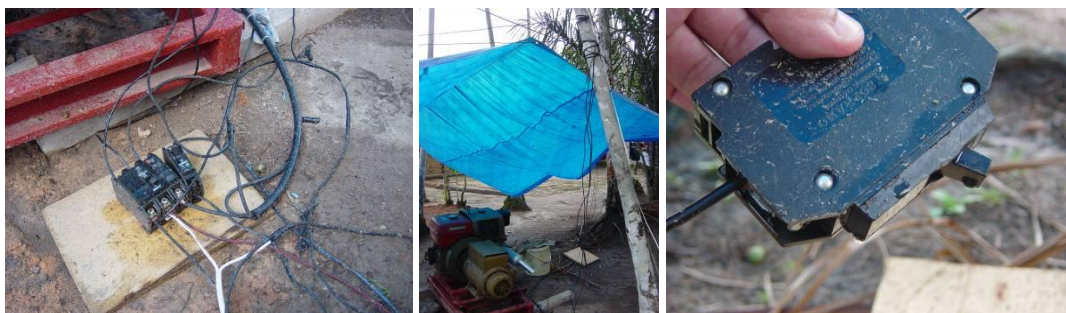
Entretanto nem sempre é possível manter as instalações em boas condições devido aos imprevistos que ocorrem. Um exemplo dessa situação foi a quebra do gerador a diesel no início das atividades. O gerador da comunidade (Gcom) foi utilizado de maneira emergencial para esta expedição e a forma como sua ligação foi realizada, conforme a figura 26, dá uma idéia de como são realizadas as instalações temporárias: cabos, disjuntores e emendas sujeitos às chuvas diárias da região.

Figura 26 – Exemplo de ligações emergenciais para utilização de gerador da comunidade

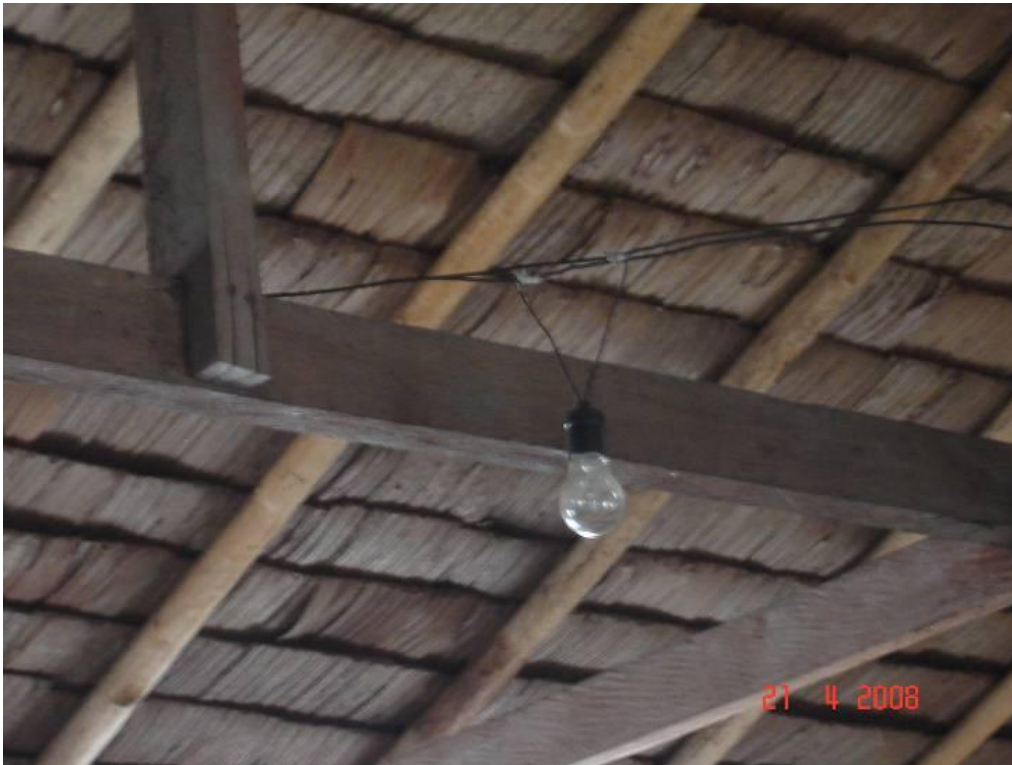
Os levantamentos realizados durante a expedição apresentaram um panorama geral de ambientes mal iluminados, tabela 9, e ampla utilização de lâmpadas incandescentes, figura 29, além da utilização em alguns ambientes de lâmpadas fluorescentes tubulares de 20 W com luminárias de baixa eficiência.

Figura 29 - Iluminação incandescente: o tipo mais encontrado nas instalações

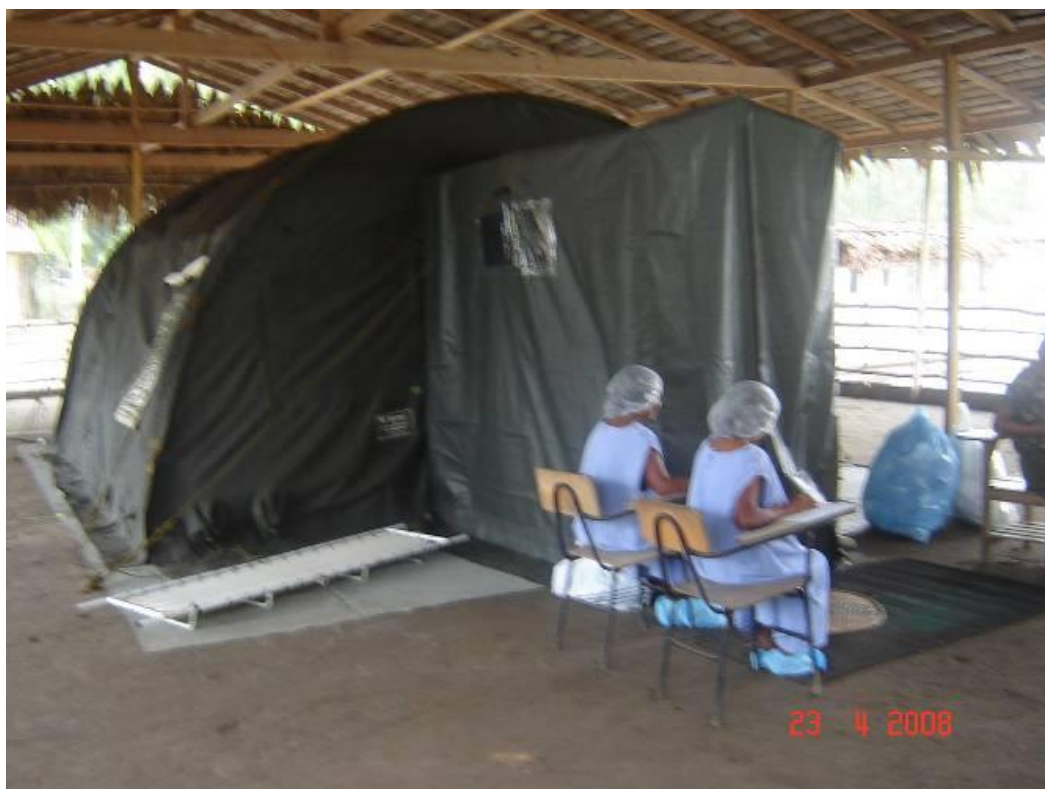
Mesmo a proteção sobre a barraca do CCM, solução implantada para reduzir a temperatura interna do Centro Cirúrgico, acaba por reduzir a iluminação natural disponível no interior da barraca, conforme figura 30.

Figura 30 - Proteções contra incidência solar e material da barraca limitam a iluminação natural

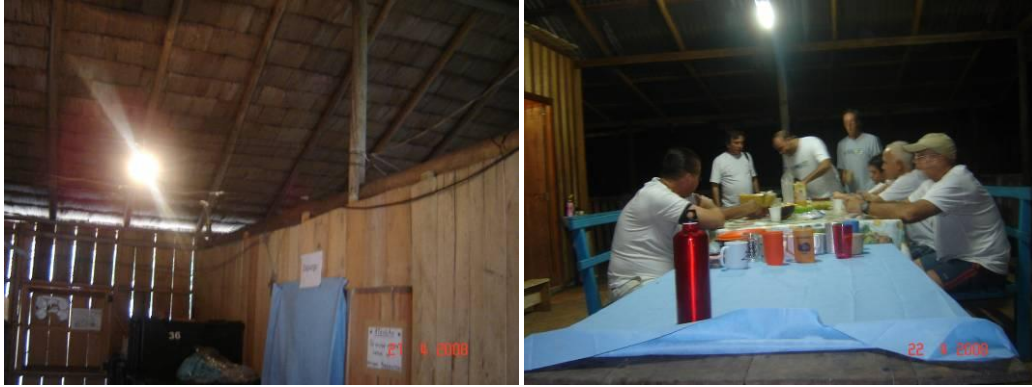
Figura 31 - Lâmpadas utilizadas na Farmácia e no Refeitório

Uma opção imediata para aumentar a eficiência do sistema de iluminação seria substituir as lâmpadas incandescentes (figura 31) de 60W por fluorescentes compactas de 15W e as de 100W por lâmpadas fluorescentes compactas de 25W. Assim sendo, como num ambiente iluminado por 8 lâmpadas incandescentes de 60W e 1 de 100W, poderíamos trocá-las por 8 lâmpadas fluorescentes compactas de 15W e 1 de 25W reduzindo a potência de 580W para 145W, uma redução de 75%.

Entretanto, muitas lâmpadas fluorescentes encontradas no mercado possuem baixo fator de potência e podem aumentar, de forma indesejada, o carregamento de reativos dos geradores e a corrente circulante no sistema elétrico.

Realizando projetos luminotécnicos em busca da melhor solução para o sistema de iluminação dos ambientes encontrados, optou-se, inicialmente, pela substituição das lâmpadas incandescentes por lâmpadas fluorescentes tubulares. Como há uma grande restrição de espaço no transporte das cargas dos expedicionários e dada a fragilidade da lâmpada de 32W, optamos pela lâmpada fluorescente tubular de 16W para ser utilizada em luminárias para 2 lâmpadas e com reator eletrônico de alto fator de potência e baixa distorção harmônica. Esses projetos luminotécnicos serão apresentados em detalhes no capítulo 4.

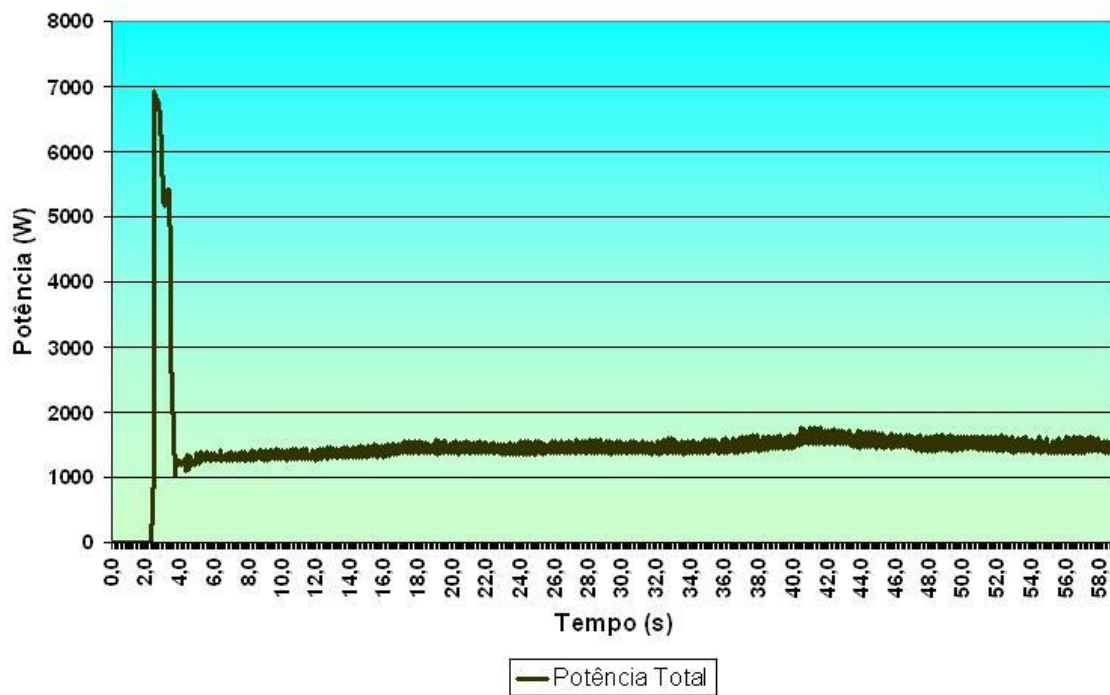
Potência Instantânea no Ar Condicionado

Se por um lado os geradores operam com grande carregamento quando alimentando essas cargas em regime, por outro lado é necessário haver um grande controle quanto ao momento de ligamento dessas cargas, pois a ocorrência de grandes picos de potência na partida dos aparelhos de ar condicionado, conforme figura 32, pode provocar desligamento e danos aos geradores utilizados. Durante a partida a potência requisitada pelo aparelho de ar condicionado chega a 7 kW, enquanto quando em regime essa potência é de 1,5 kW.

Figura 32 – Característica da partida dos aparelhos de ar condicionado: grande potência inicial

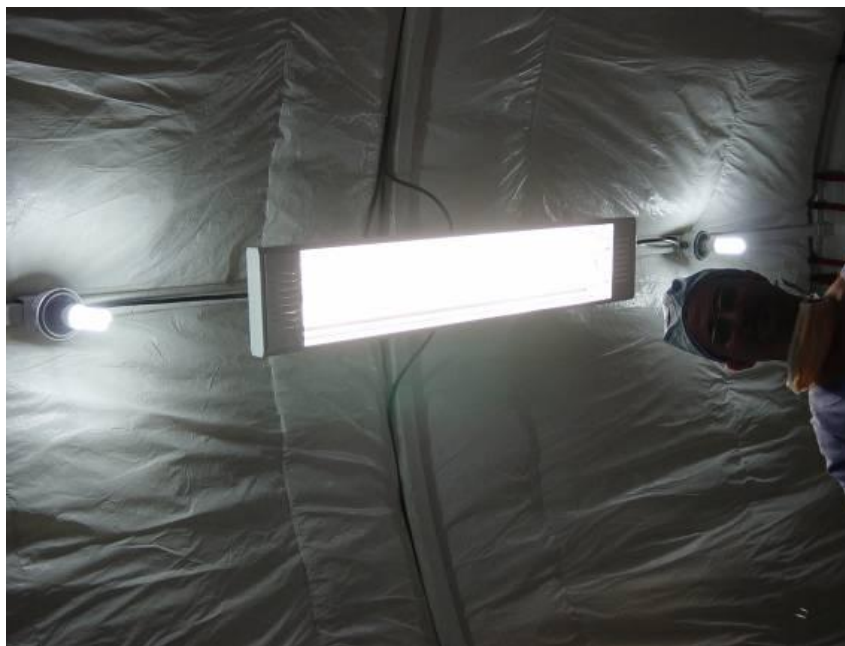
Após essa intervenção foi realizada uma avaliação através da aplicação de questionário aos usuários - médicos cirurgiões e anestesistas - que tiveram contato com a iluminação inicial e com a iluminação implantada. Os resultados foram muito satisfatórios com avaliação de “excelente” e “muito boa” por parte de todos os usuários, A figura 49 apresenta a o novo sistema de iluminação composto por lâmpadas fluorescentes do centro cirúrgico.

Figura 49 - Iluminação do Centro Cirúrgico trocada

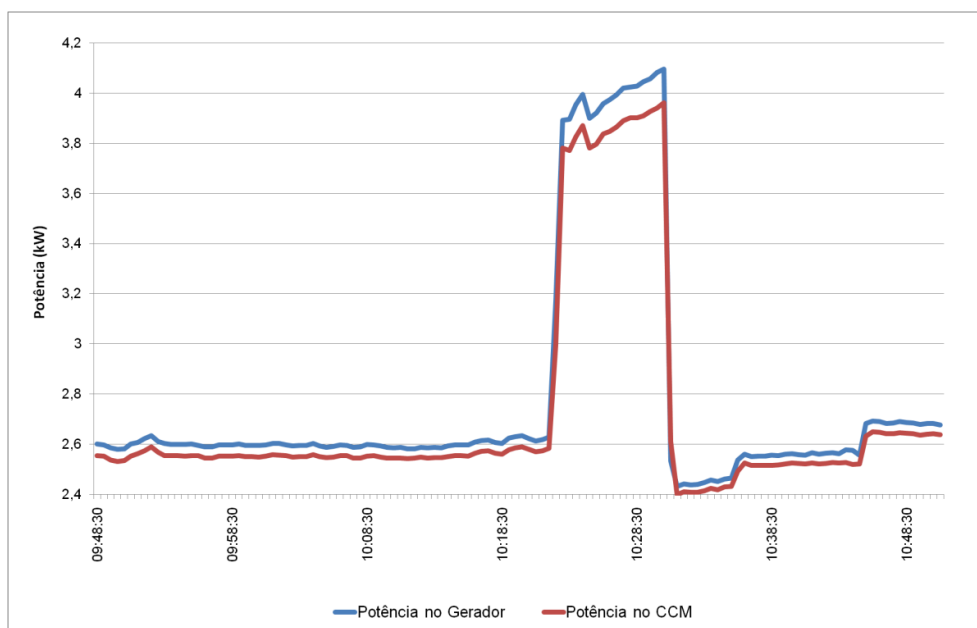
perdas elétricas no transporte de energia. Durante a expedição realizou-se a medição da potência fornecida pelo gerador 1 (que alimentava o CCM) e simultaneamente mediu-se a potência consumida no Centro Cirúrgico, com o uso de analisadores de energia sincronizados. A figura 50 mostra a diferença entre estas medições, que representam as perdas na transmissão de energia.

Figura 50 – Medição simultânea da potência fornecida no gerador 1 e potência consumida no CCM

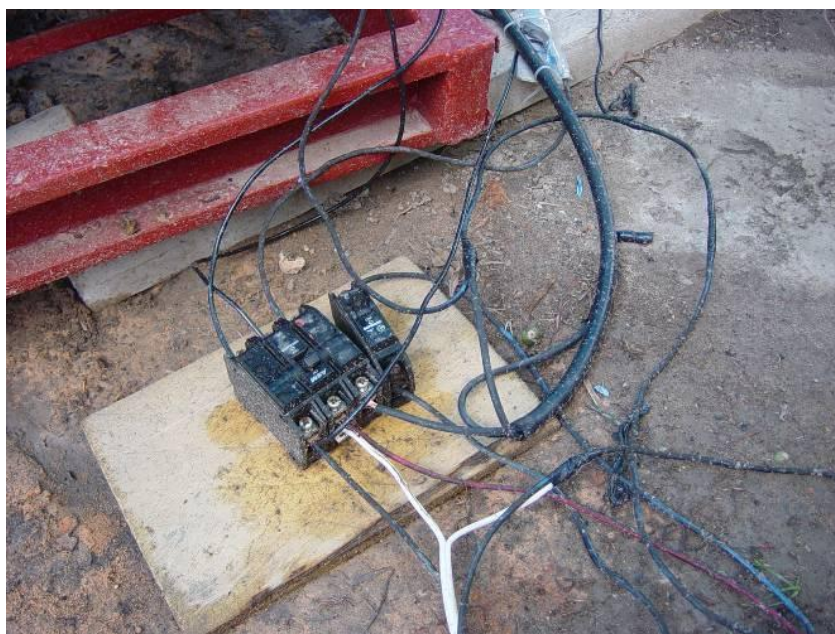
O uso das caixas de distribuição com disjuntores para proteção e chaveamento dos circuitos permite ainda evitar ligações como as apresentadas na figura 52, fiações totalmente expostas às condições ambientais, à ocorrência de curtos-circuitos, choques elétricos e diversas outras falhas.

Figura 52 – Instalação de disjuntores e fiações expostas
