**AVALIAÇÃO DO COMPORTAMENTO ELETROQUÍMICO
DE SISTEMAS DE REPARO PARA ESTRUTURAS DE
CONCRETO COM CORROSÃO DE ARMADURAS**

Tese apresentada à Escola Politécnica da
Universidade de São Paulo para obtenção do
Título de Doutor em Engenharia.

Área de concentração:
Engenharia de Construção Civil e Urbana

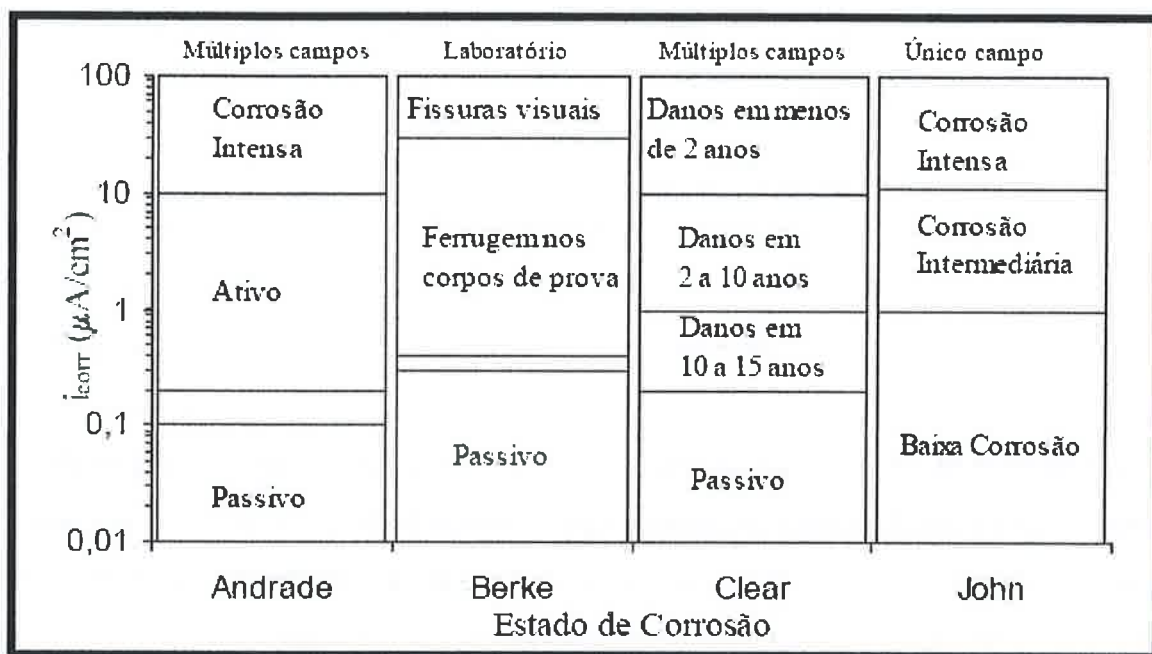
Figura 2-9 – Comparação entre as taxas de corrosão de diversos autores (BROOMFIELD, 1991 citado por GONZÁLEZ et AL., 1996).

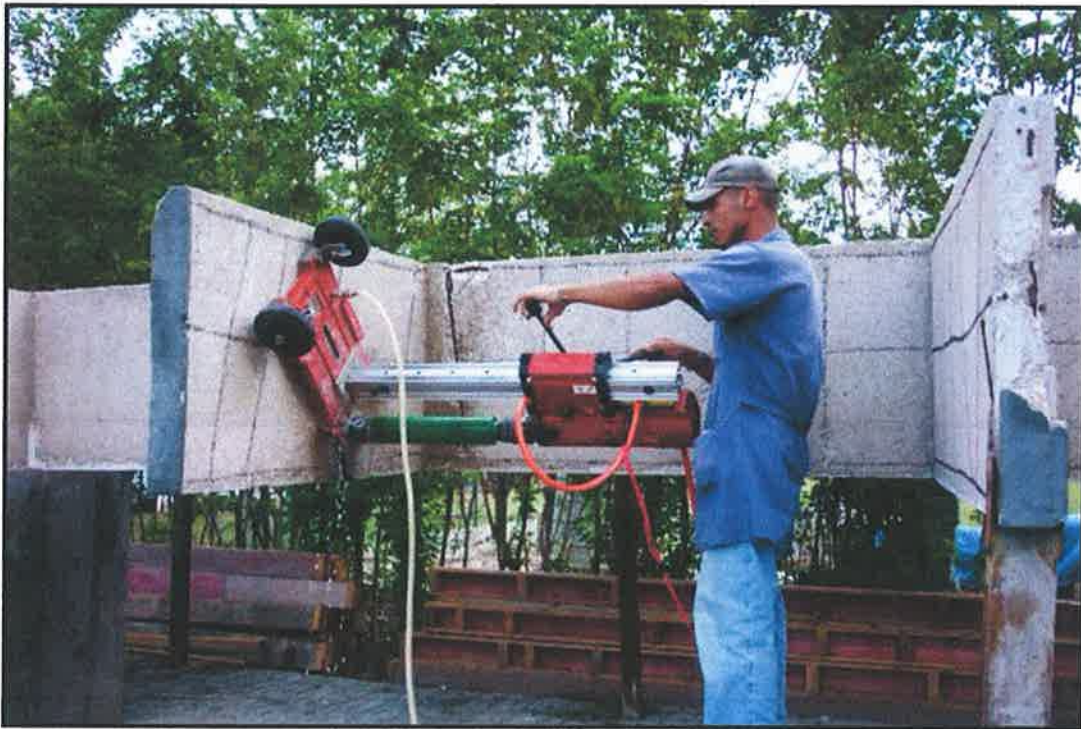
Figura 3-8 – Extração de testemunhos para caracterização das propriedades do protótipo estrutural.

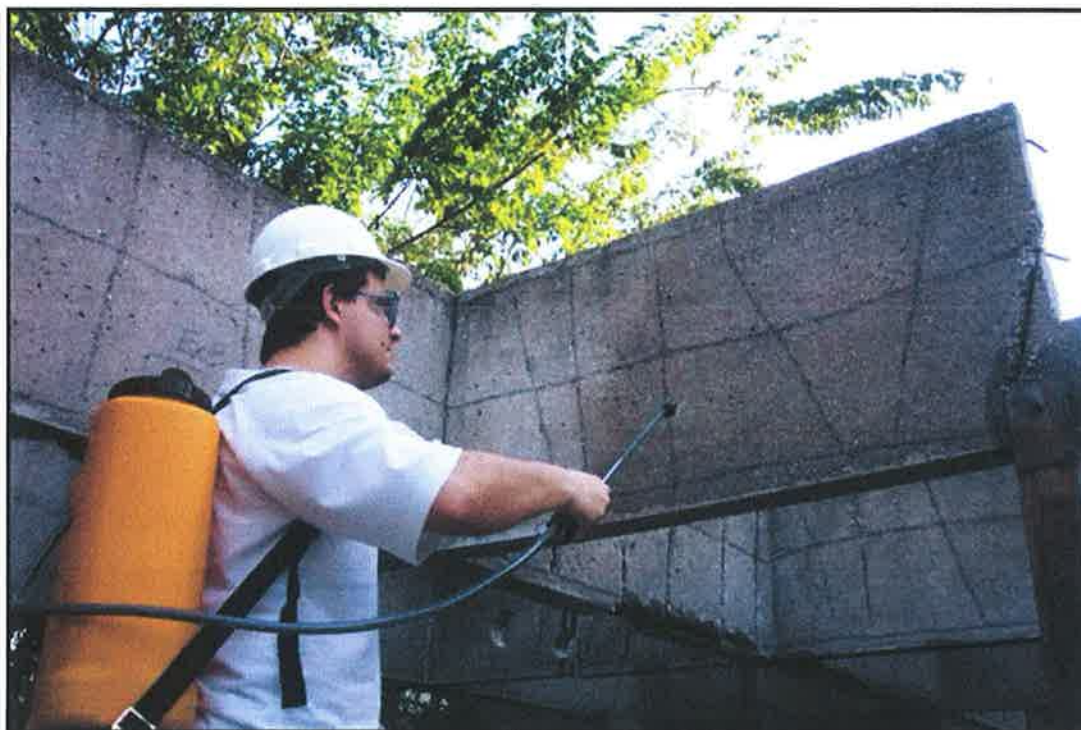
Figura 4-1 – Detalhe da aspersão de solução de cloretos (5%) no protótipo estrutural.

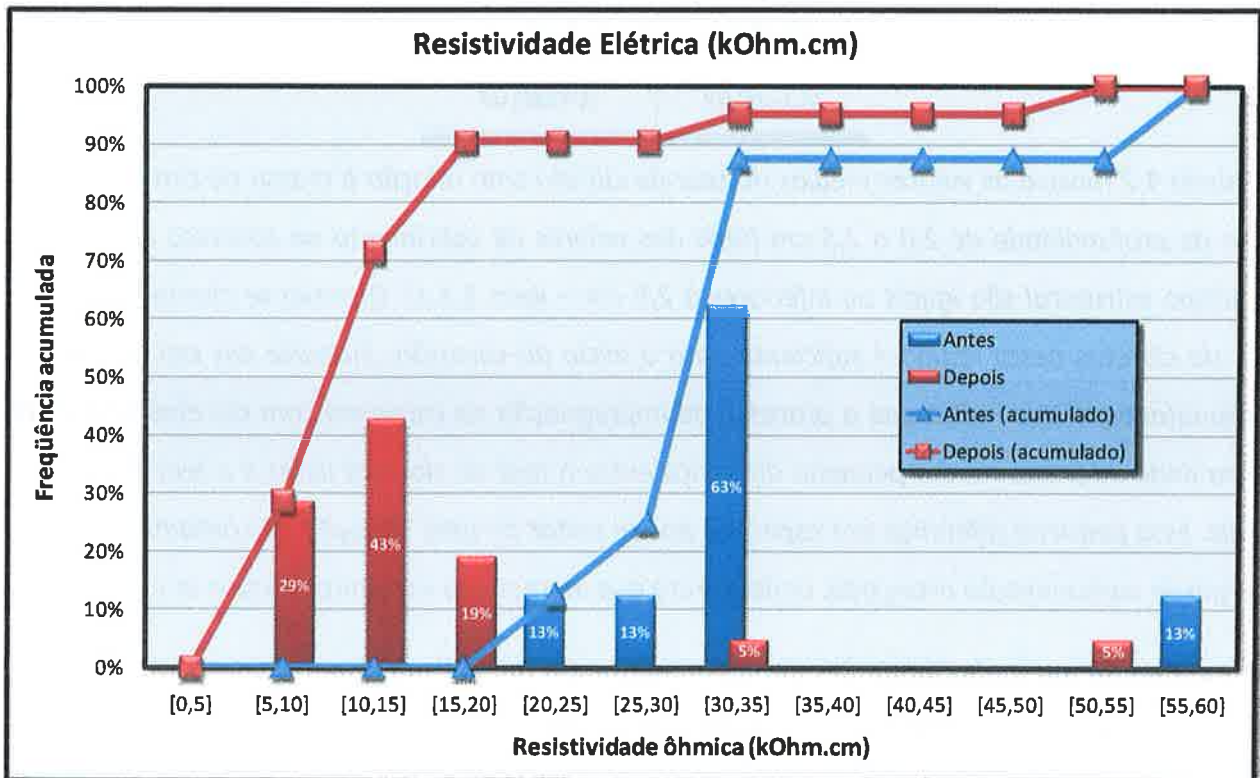
Figura 4-3 – Valores da resistividade elétrica na face 10 do protótipo estrutural antes e depois da impregnação de cloretos.

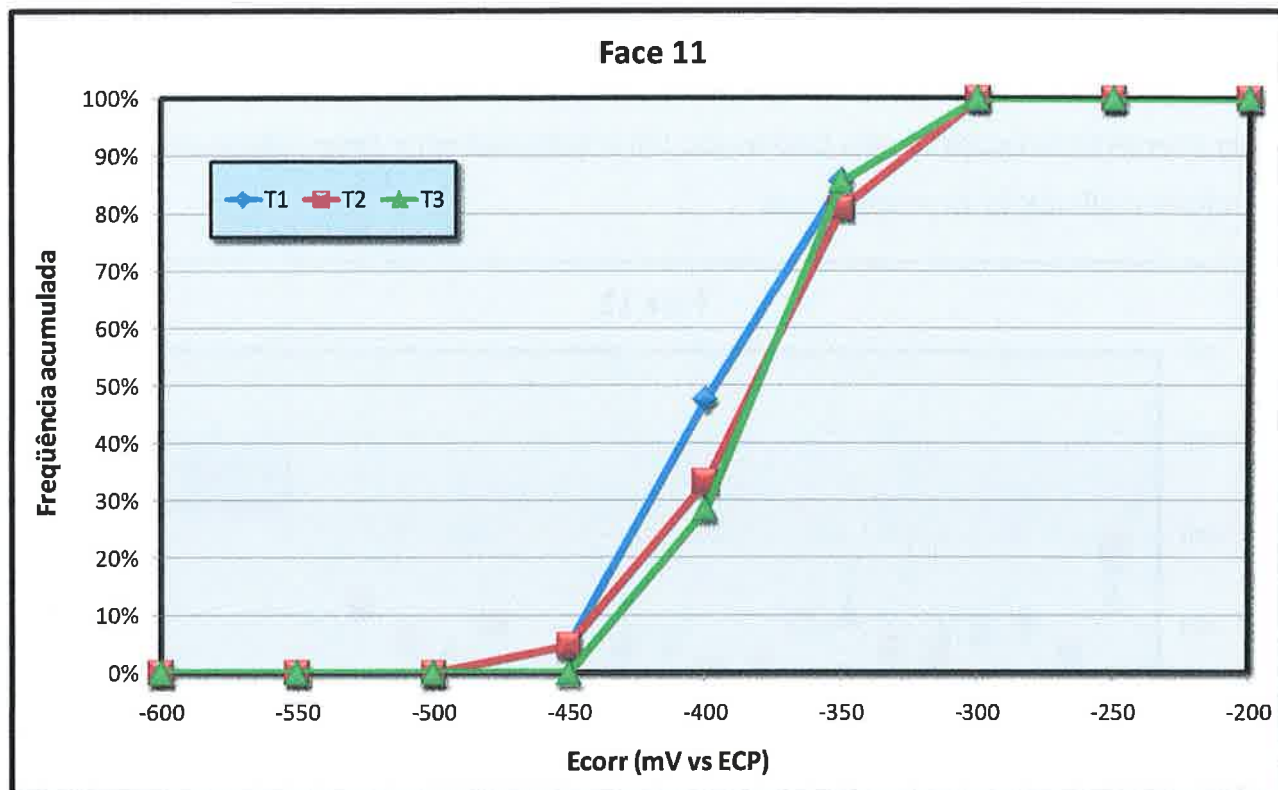
Figura 4-5 – Potenciais de corrosão agrupados segundo a sua recorrência na estrutura.

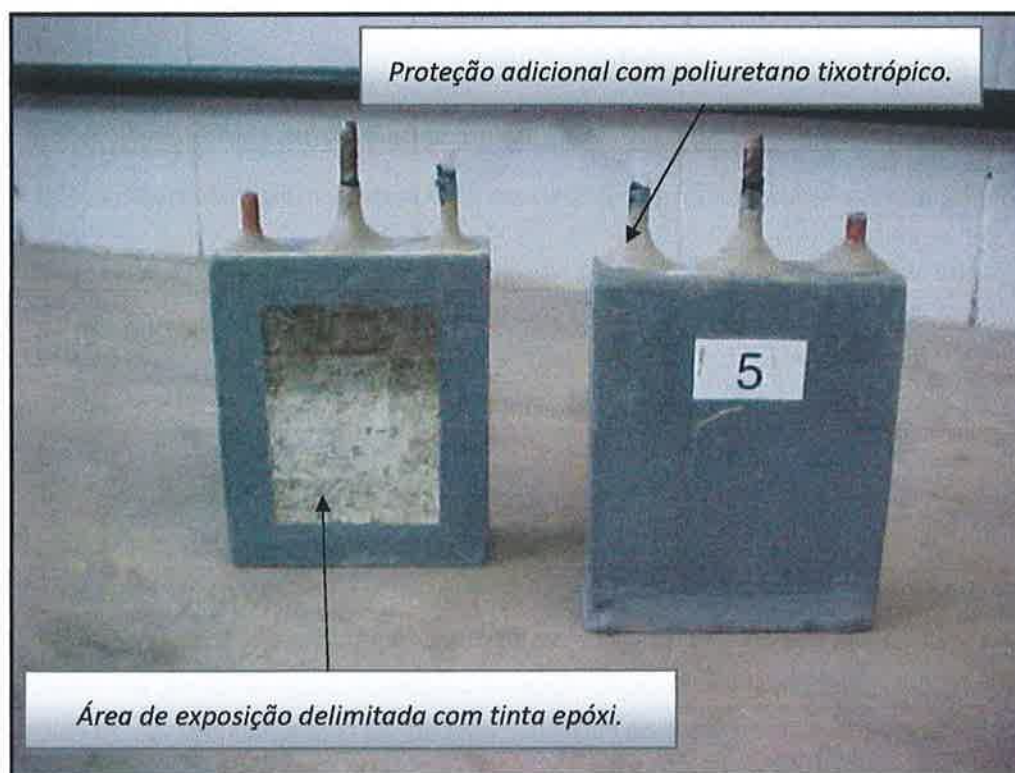
Figura 4-12 – Detalhe do corpo-de-prova pronto para iniciar os ciclos de contaminação acelerada.

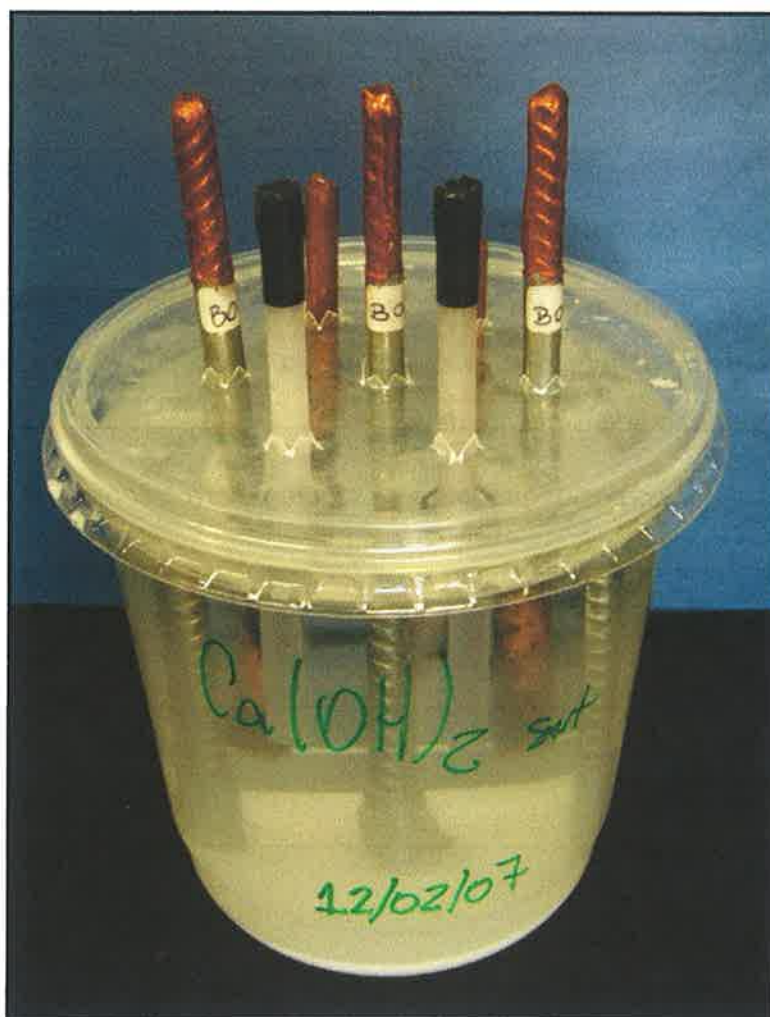
Figura 4-13 – Corpo-de-prova utilizado para avaliação da resistência à corrosão dos sistemas de reparo em meio aquoso.

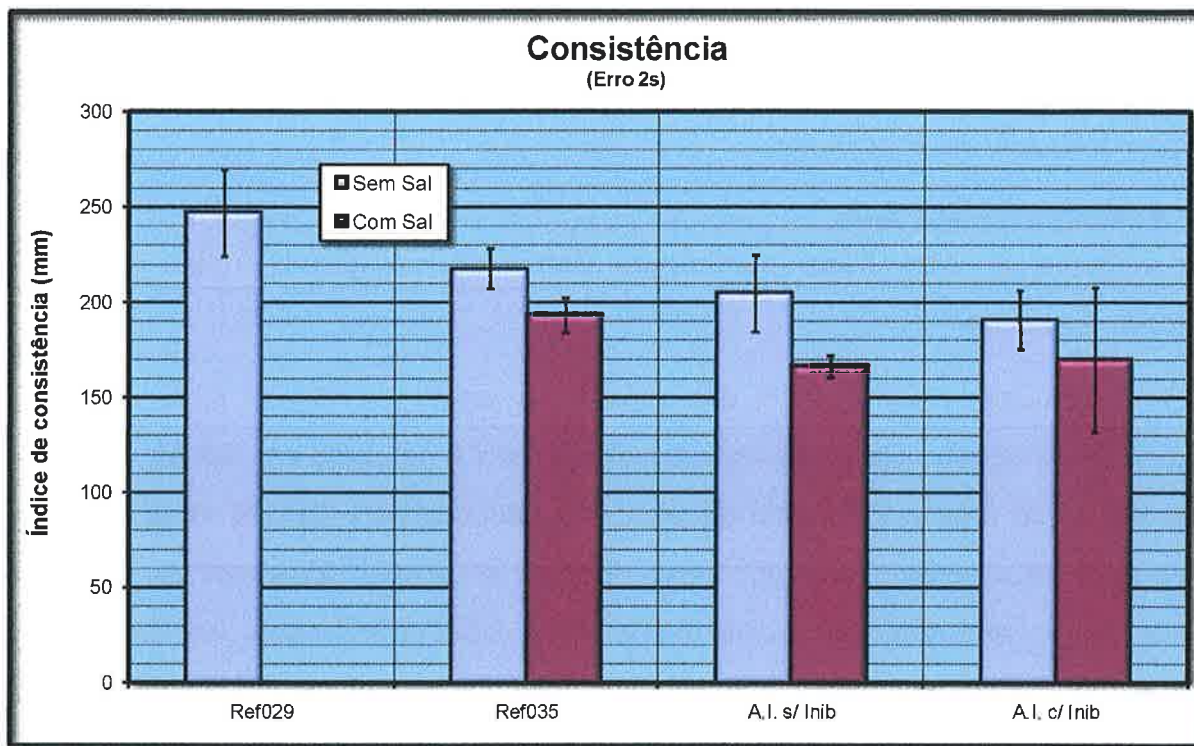
Figura 5-1 – Consistência das argamassas estudadas.

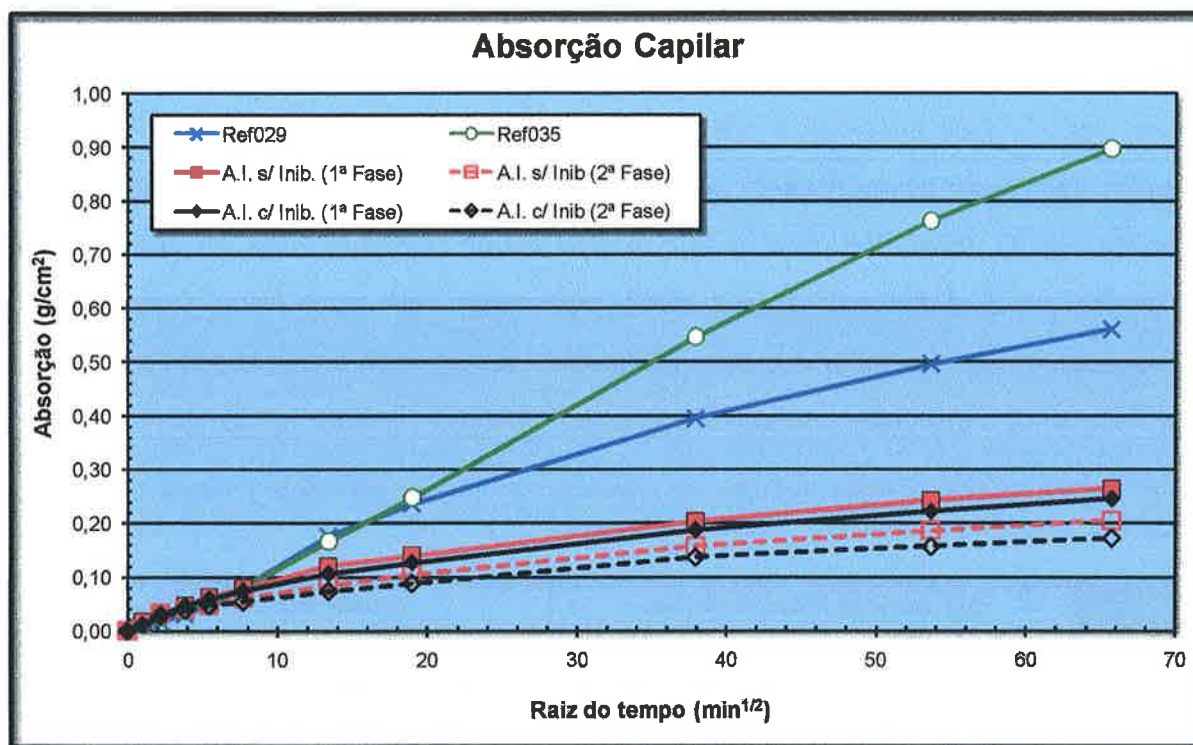
Figura 5-3 – Absorção capilar das argamassas estudadas.

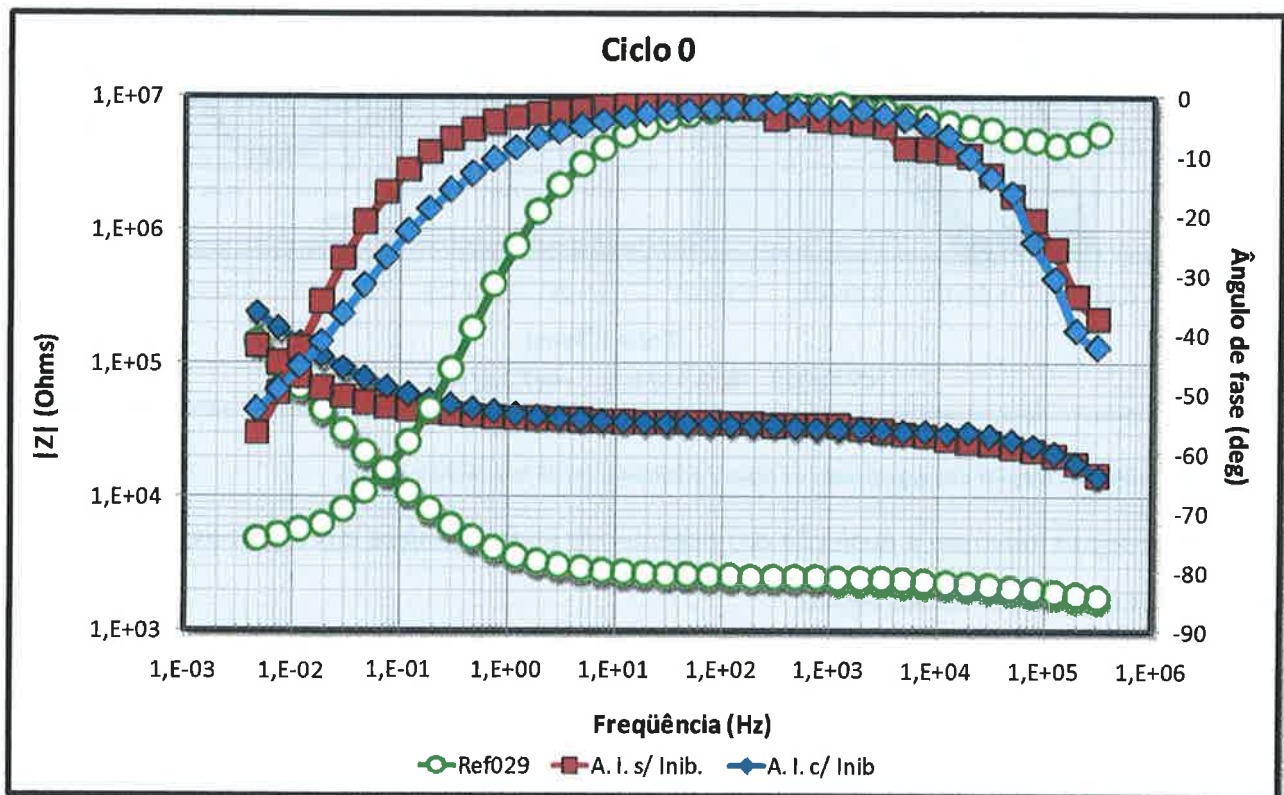
Figura 5-11 – Gráfico de Bode das argamassas de reparo analisadas na 1ª fase (leitura inicial).

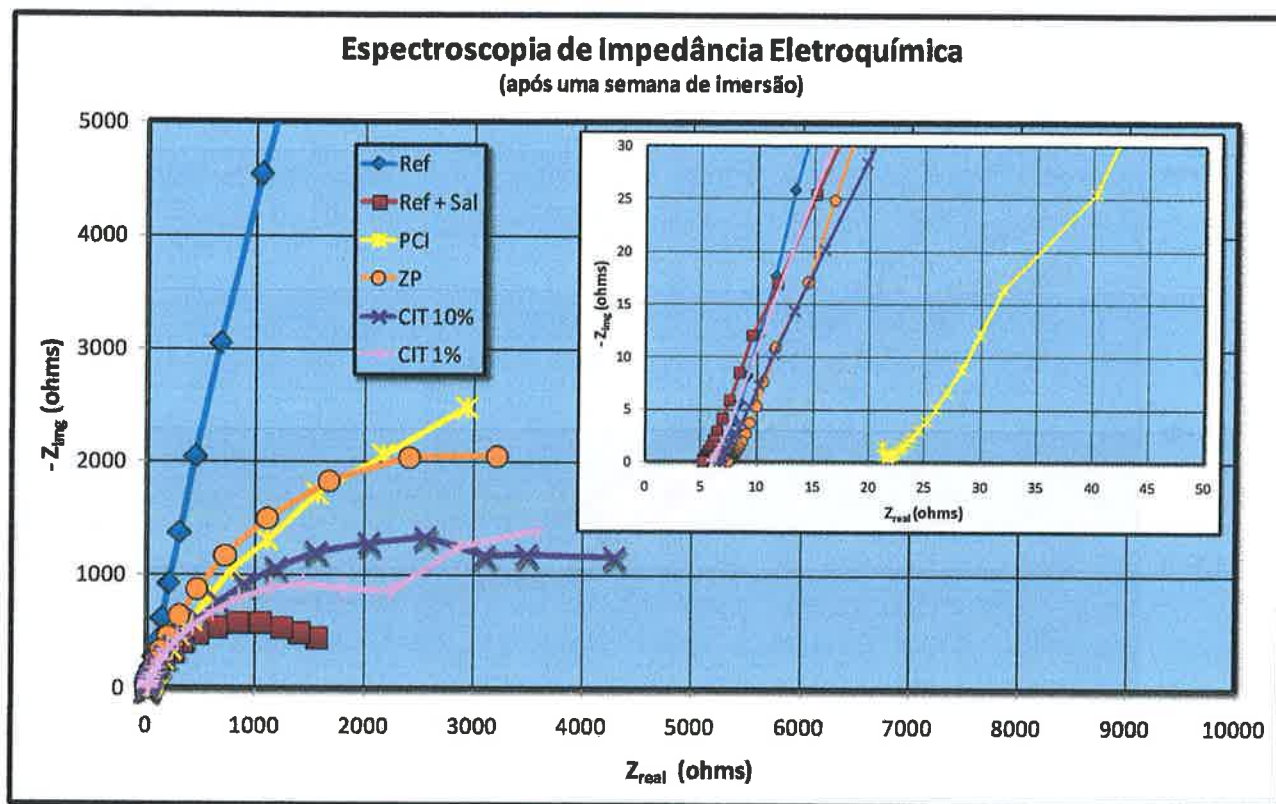
Figura 5-26 – Gráfico de Nyquist das barras imersas em solução.

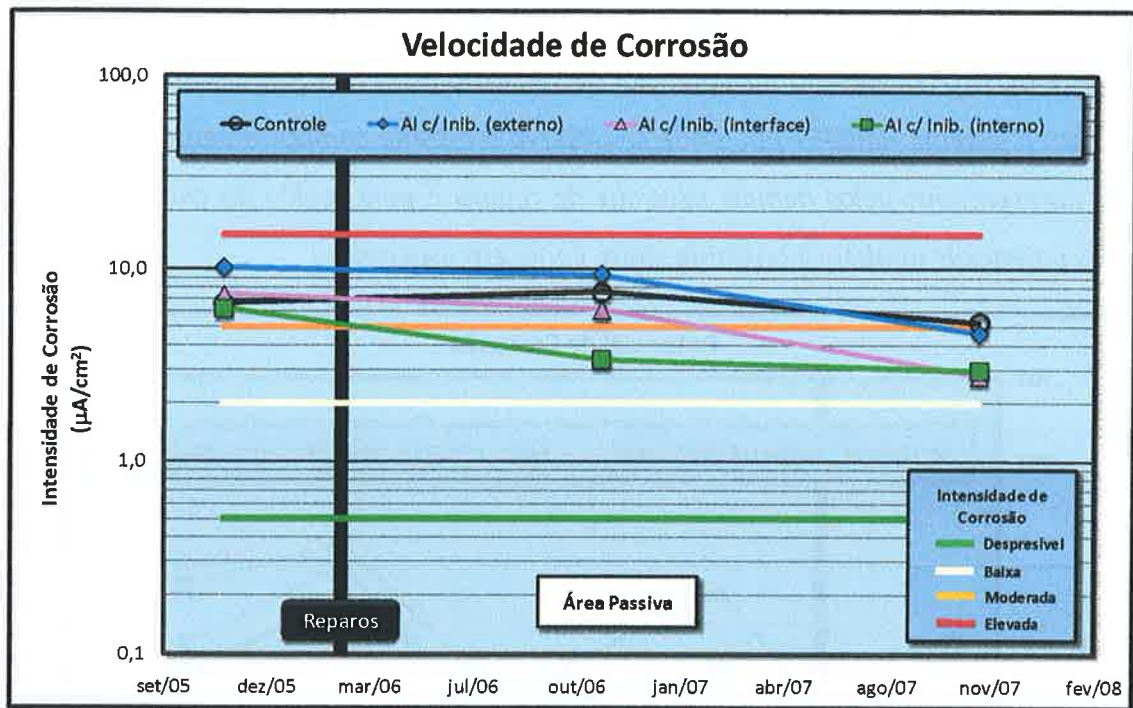
Figura 5-47 - Intensidade de corrosão média em novembro para a região do protótipo estrutural reparada com sistema A.I c/ Inib. As linhas horizontais apresentam os limites inferiores das faixas de classificação da corrosão segundo critério apresentado por Frølund (2002).

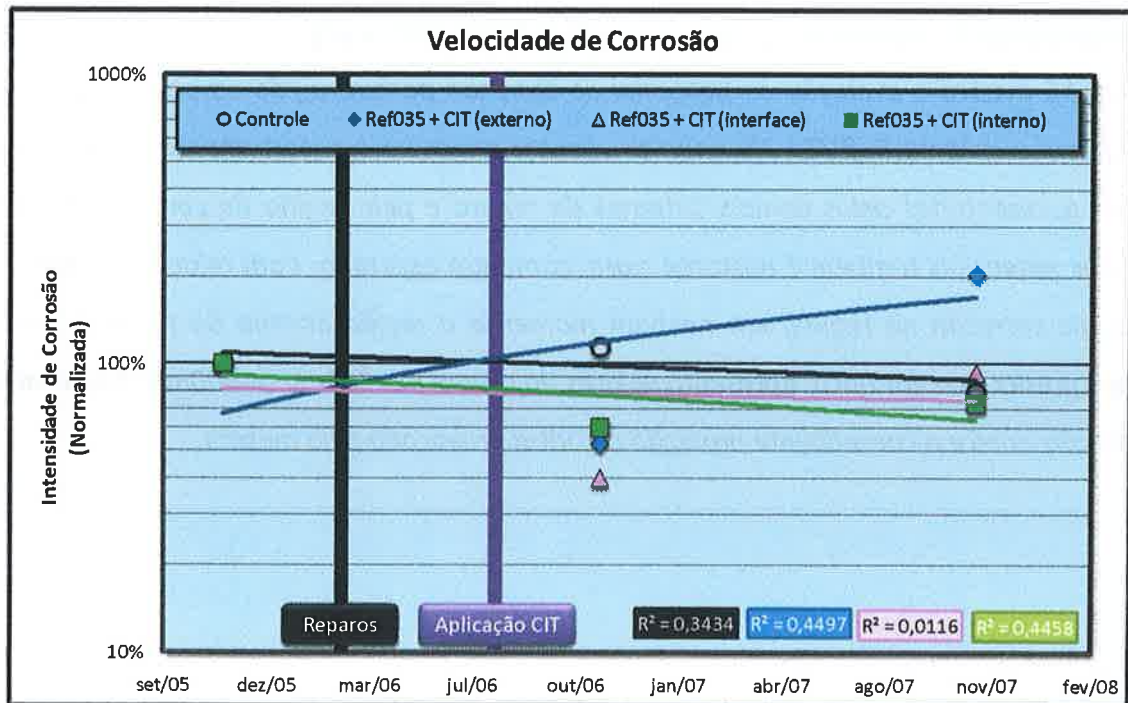
Figura 5-60 - Intensidade de corrosão normalizada e linhas de tendência lineares para a região do protótipo reparada com o sistema Ref035+CIT.

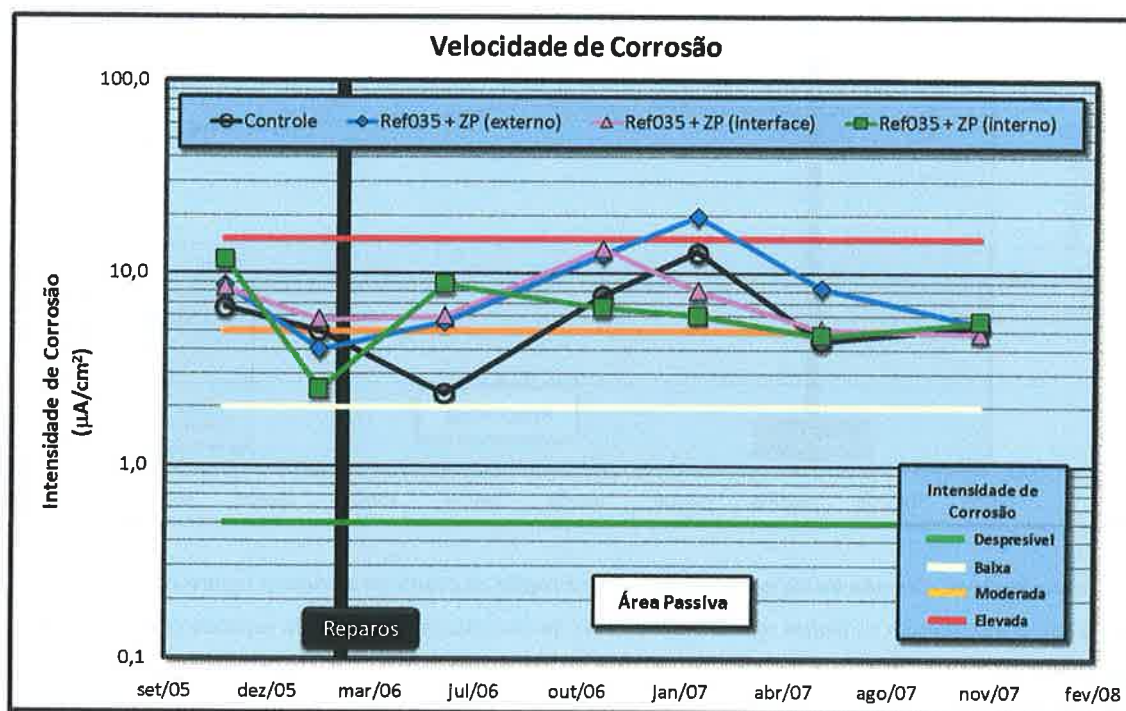
Figura 5-64 - Evolução da intensidade de corrosão média para a região do protótipo estrutural reparada com o sistema Ref035+ZP. As linhas horizontais apresentam os limites inferiores das faixas de classificação da corrosão segundo critério apresentado por Frølund (2002).

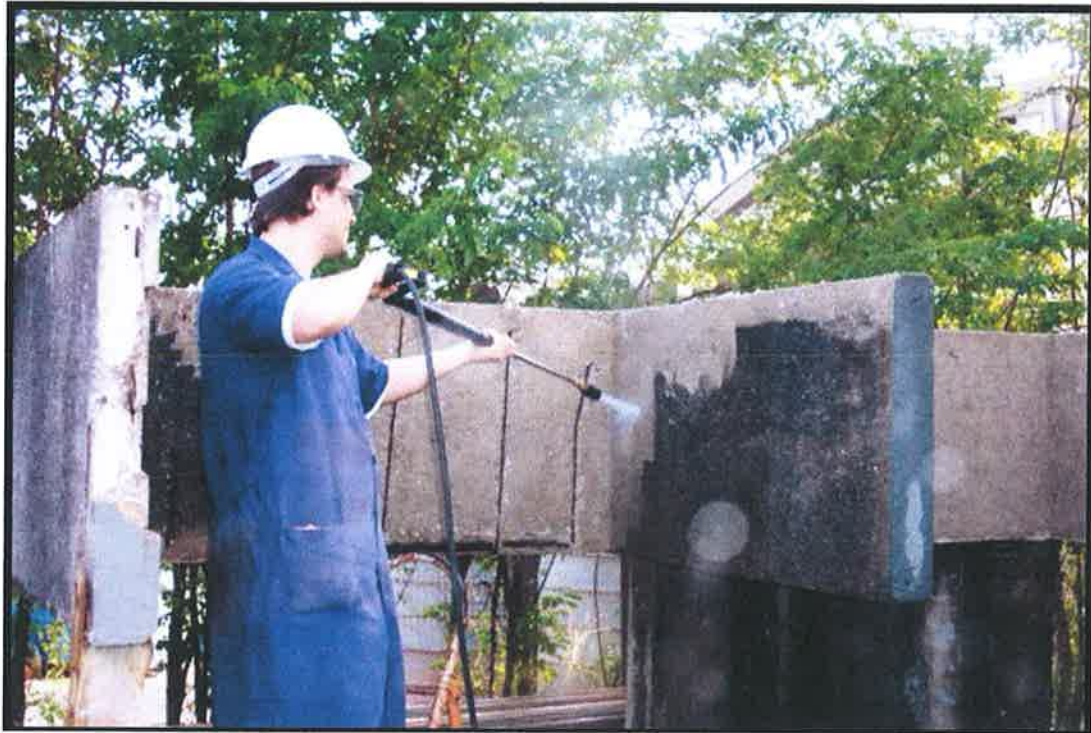
Figura A-2 – Detalhe da execução da limpeza do protótipo estrutural com jato d'água quente sob pressão para remoção de fuligem, mofo, concreto destacado etc, deforma a melhorar a visualização das áreas deterioradas.

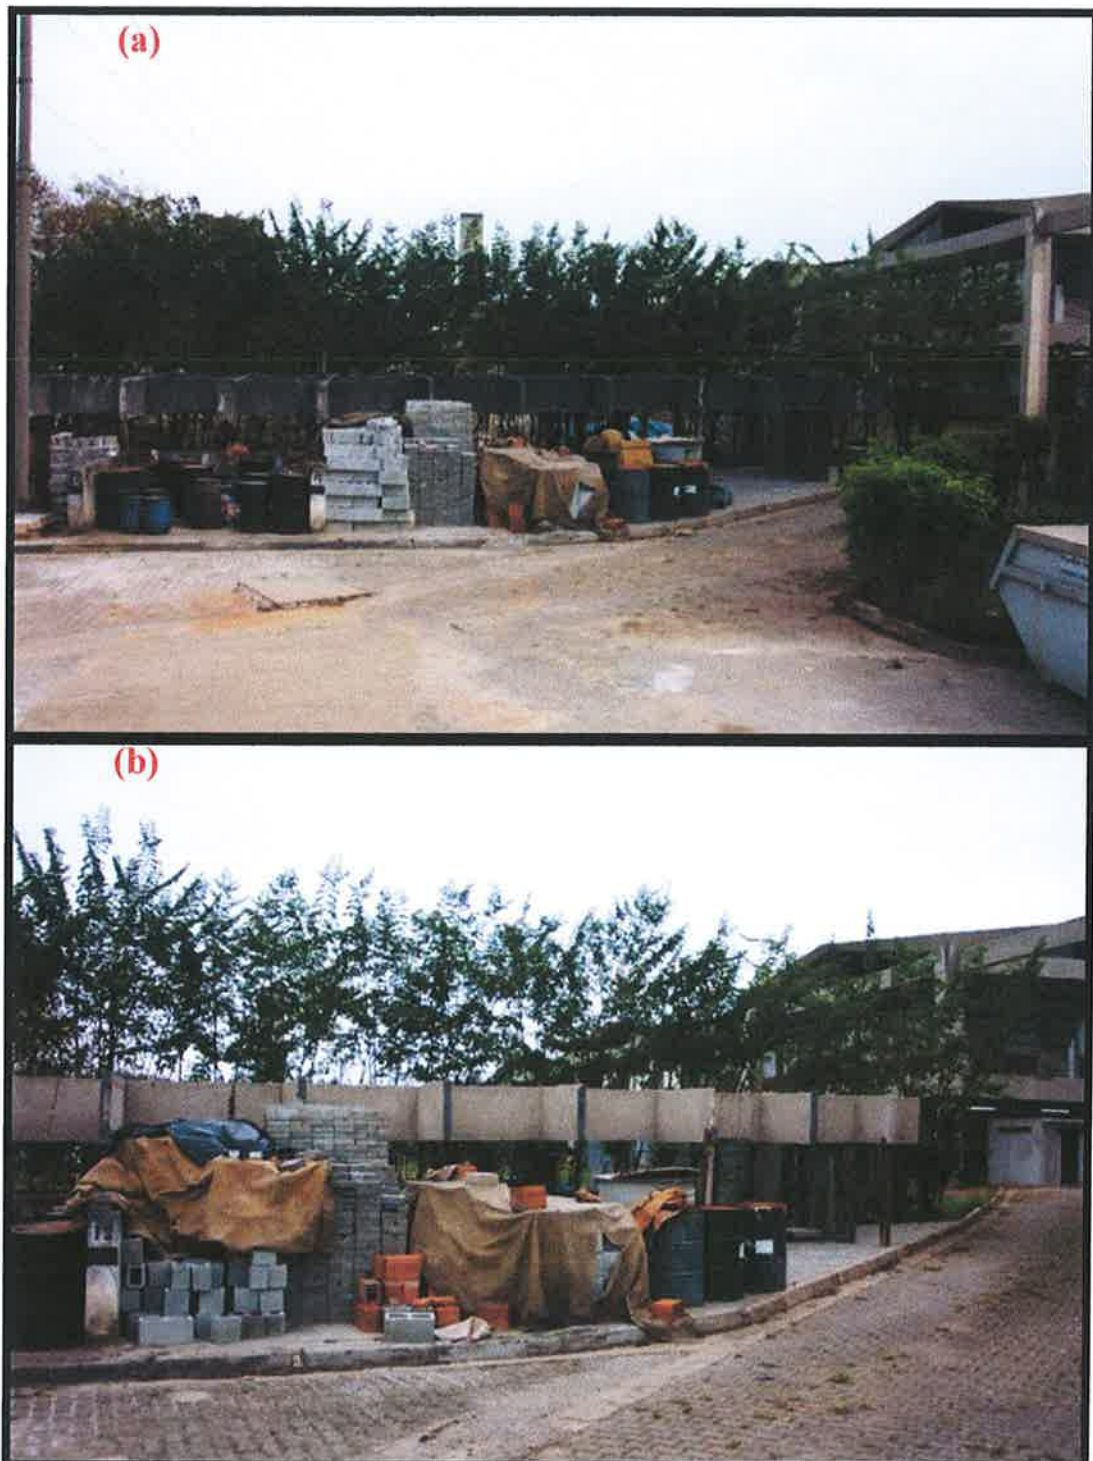
Figura A-3 – Foto do protótipo estrutural antes (a) e depois (b) da limpeza com água sob pressão.

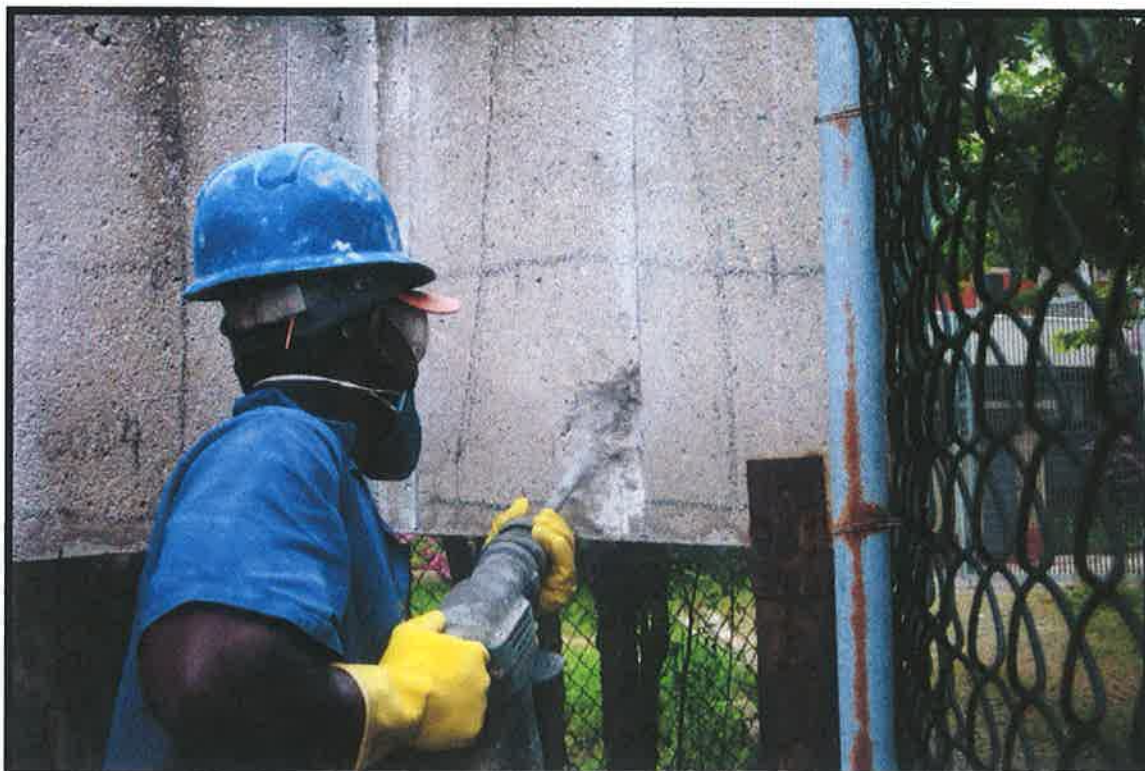
Figura A-5 – Remoção do concreto deteriorado.

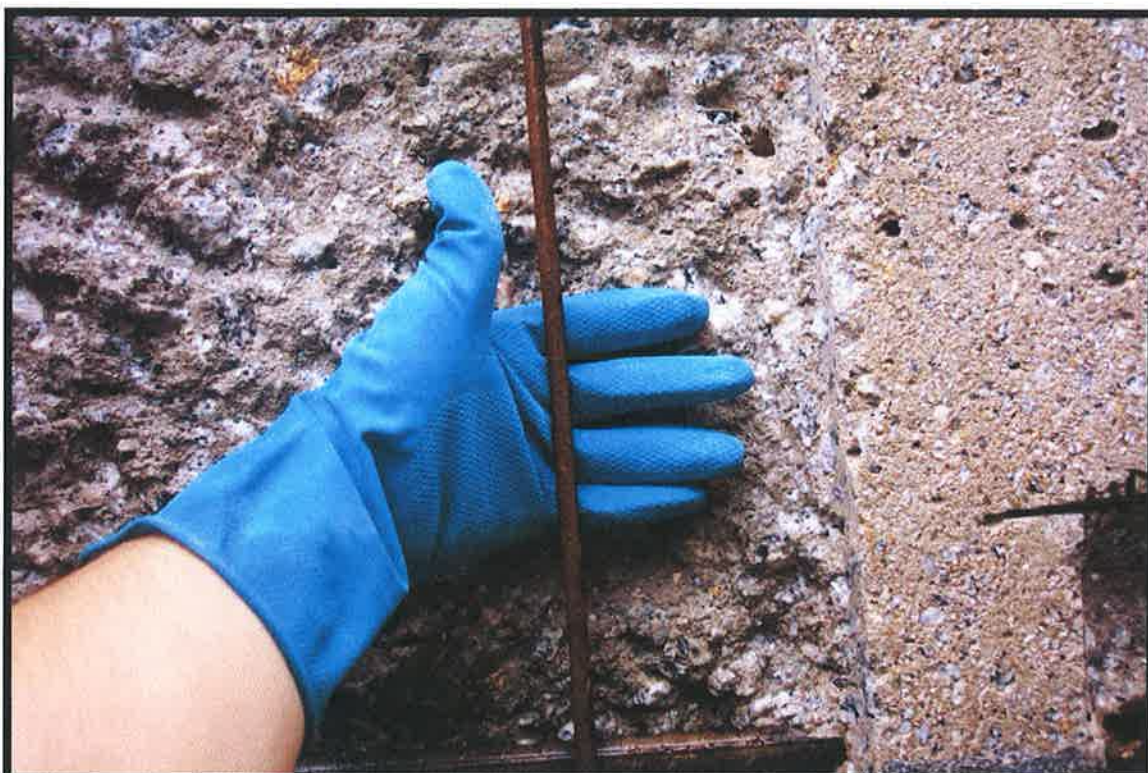
Figura A-6 – Situação ilustrativa da área de reparo após remoção do concreto deteriorado. Detalhe para o espaçamento sob a armadura, necessário para a correta execução do reparo.

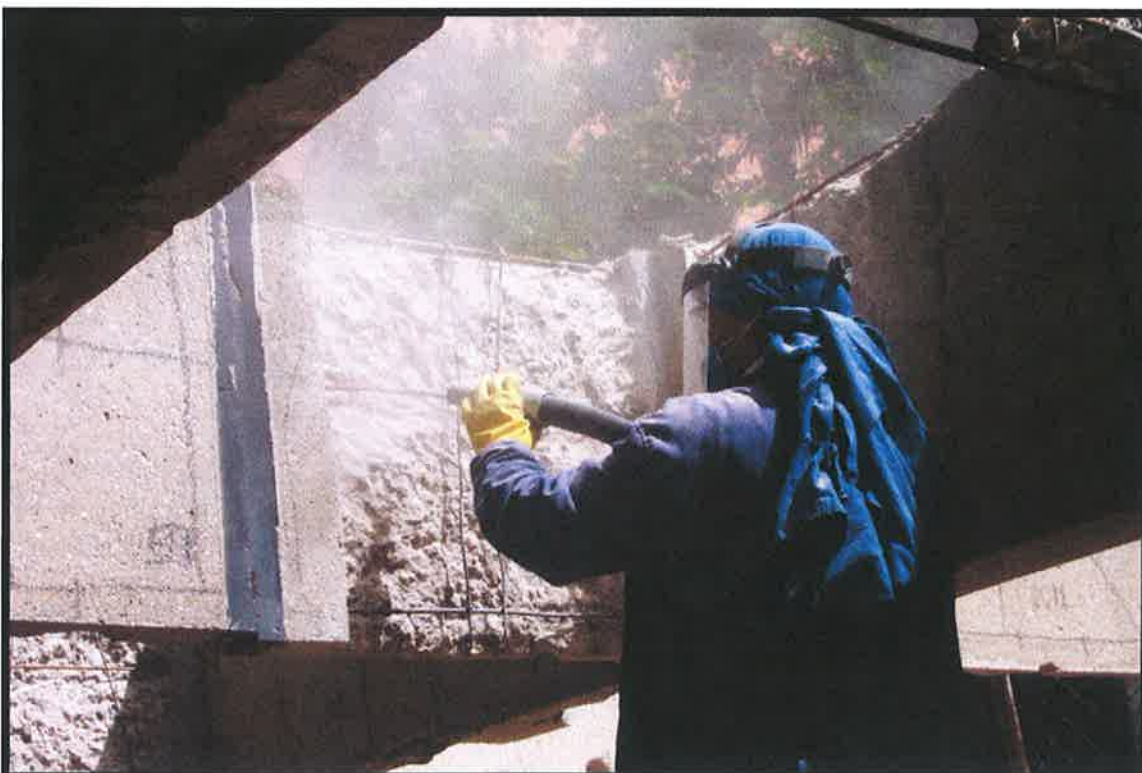
Figura A-7 – Limpeza das barras com jato de areia seca.
