**CORROSÃO MICROBIOLOGICAMENTE
INFLUENCIADA EM SUPERFÍCIES METÁLICAS
EXPOSTAS À ÁGUA DE PROCESSO INDUSTRIAL
DE USINAS HIDRELÉTRICAS**

Tese apresentada ao Programa de Pós-Graduação em Microbiologia do Instituto de Ciências Biomédicas da Universidade de São Paulo, para obtenção do título de Doutor em Ciências.

São Paulo
2015

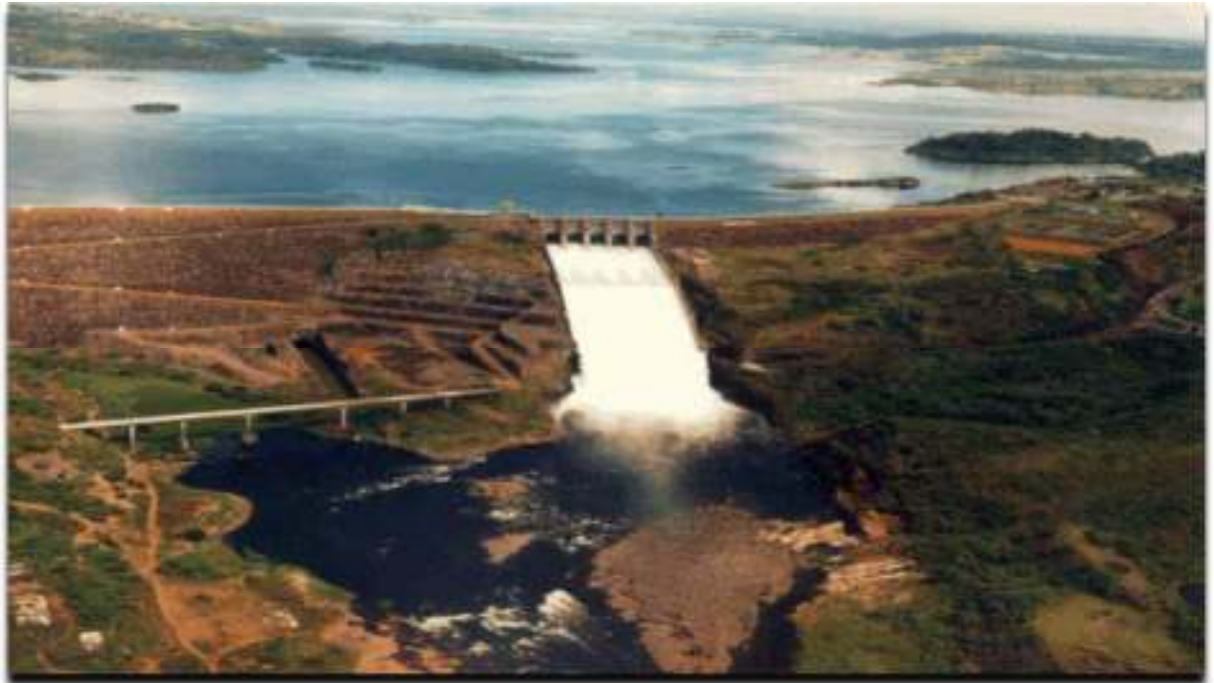
A Barragem é do tipo Enrocamento com Núcleo, com comprimento e cota de 460 e 120 m, respectivamente. O reservatório, na cota normal de 120 m, apresenta área, volume e

comprimento de 163 km², 4,63 km³ e 48 km, respectivamente. O vertedor é do tipo Superfície, com cinco comportas com 15 x 18 m com capacidade de 12 mil m³/s (BAHIA, 1987; GENZ, 2006; GENZ; LESSA; CIRANO, 2008).

Figura 5 – Barragem e reservatório de Pedra do Cavalo.
Fonte: CBDB, 2011.

A construção da Barragem de Pedra do Cavalo (Figura 5) apresentou múltiplas finalidades, como a criação de um reservatório de água para o abastecimento das regiões de Salvador e Feira de Santana, controle das cheias nos municípios de São Félix e Cachoeira – localizados à jusante do reservatório – irrigação agrícola na região, pesca, piscicultura e navegação (CBDB, 2011). A partir do ano de 2005, o reservatório passou a ser utilizado para geração de energia. A Barragem de Pedra do Cavalo tem um volume de armazenamento de 4,63 km³ (na cota 120 m), com vazão regularizada de projeto de 79 m³/s, para 95% de garantia de atendimento à demanda. A vazão de cheia com tempo de retorno de 10 mil anos é igual a 12.430 m³/s, sendo a descarga máxima do vertedor igual a 12 mil m³/s (GENZ, 2006; SUDIC, 2009).

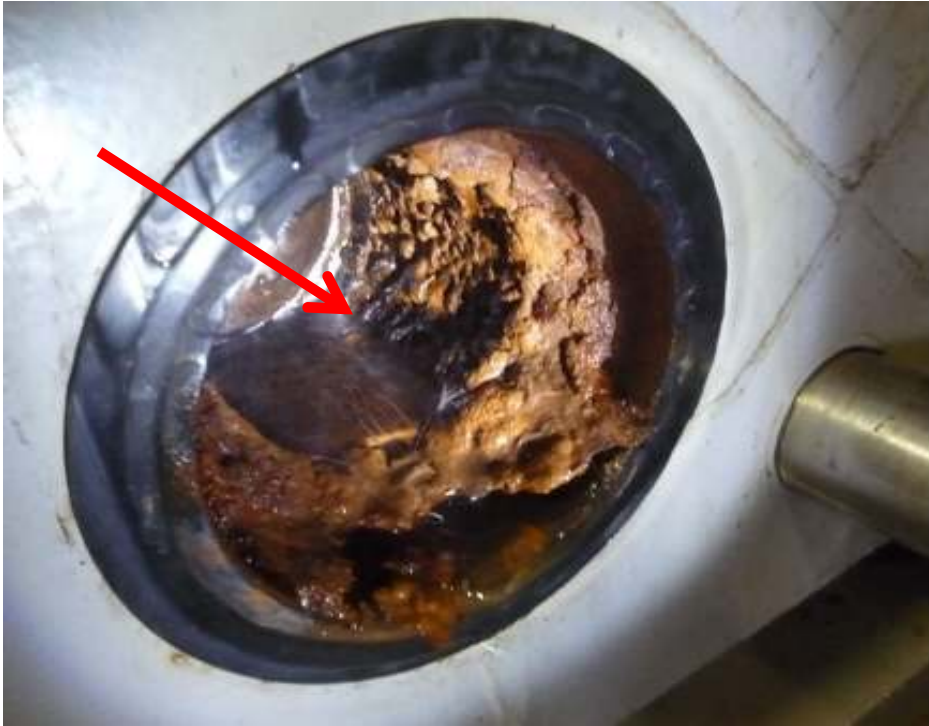
Figura 11 – Biocorrosão em tubulação da entrada de um radiador da UHE de Pedra do Cavalo, BA. Detalhe da formação de tubérculos de corrosão.

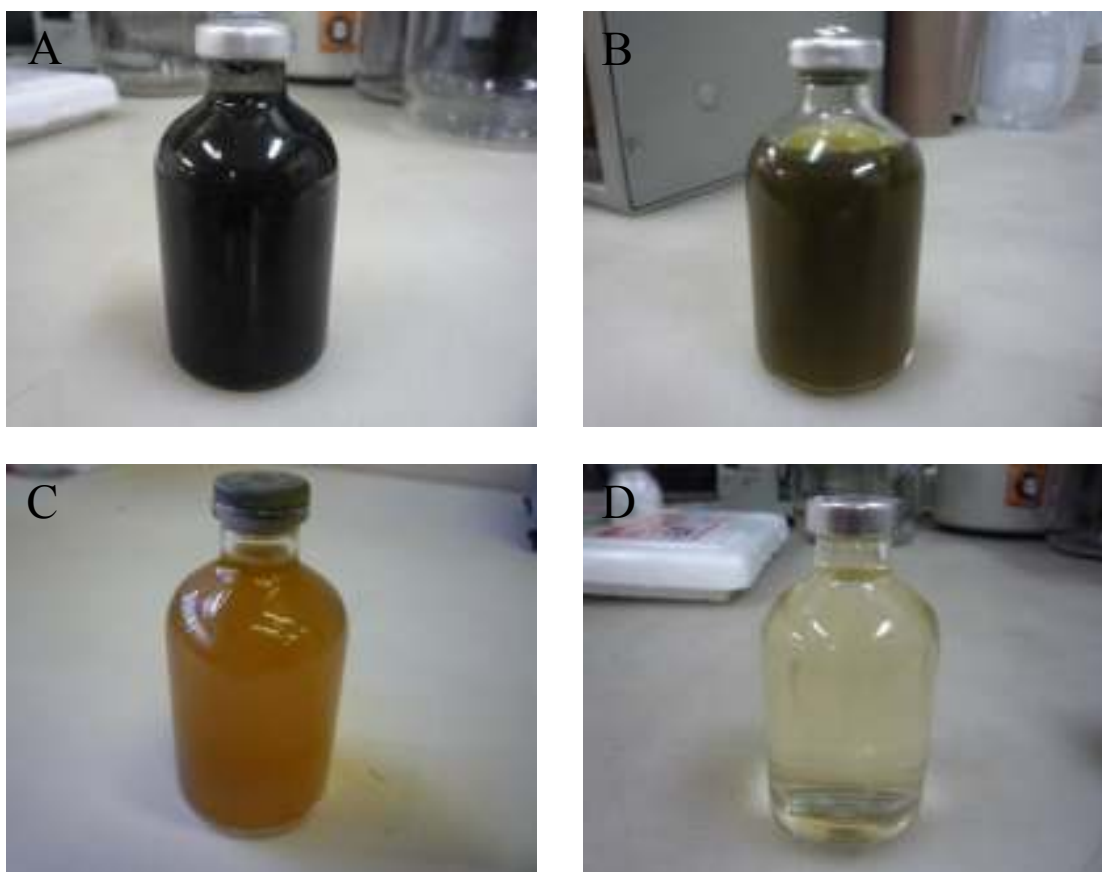
Figura 24 – Meio de cultivo para isolamento de grupos bacterianos a partir do *biofouling* formado sobre os equipamentos da UHE de Pedra do Cavalo. A) bactérias redutoras de sulfato (APHA, 1999); B) bactérias redutoras de ferro (GOULD et al., 2003); C) bactérias oxidantes de ferro (ZAKHAROVA; PARFENOVA, 2007); D) bactérias oxidantes de manganês (ZAKHAROVA; PARFENOVA, 2007).

O pré-inóculo foi obtido a partir da introdução de 500 μ L da cultura de estoque em frascos de penicilina de 50 mL (com 45 mL dos respectivos meios de cultivo de interesse – Figura 24) durante 30 dias.

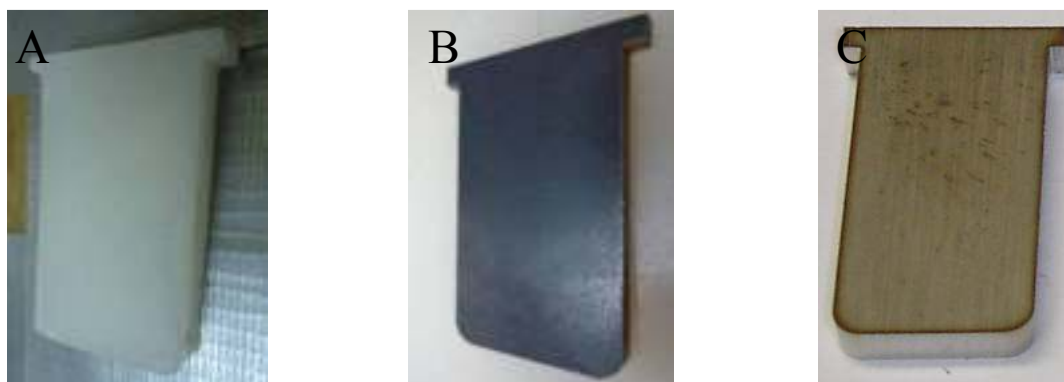
Figura 25 – Corpos de prova utilizados nos ensaios de corrosão. A) aço carbono SAC350, B) aço inoxidável martensítico F6NM - X3CrNiMo13-4; e C) Polipropileno.

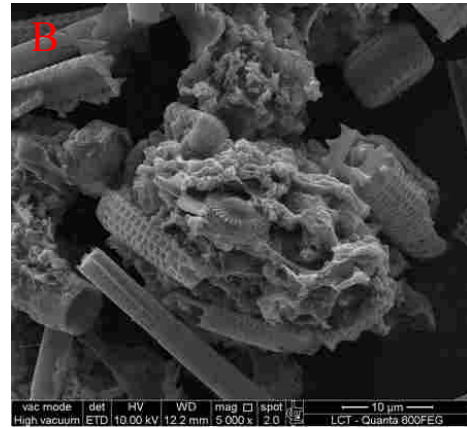
Apêndice 1 – *Biofouling* composto basicamente por diatomáceas e substâncias poliméricas extracelulares (EPS) formado sobre equipamentos da usina hidrelétrica de Pedra do Cavalo, BA. *Biofouling* acumulado sobre: A) parede da caixa espiral; B) Pré-distribuidor; C) Palhetas diretrizes; D) Hélices das turbinas; E) Placas dos trocadores de calor; F) Tubulação na entrada do trocador de calor.

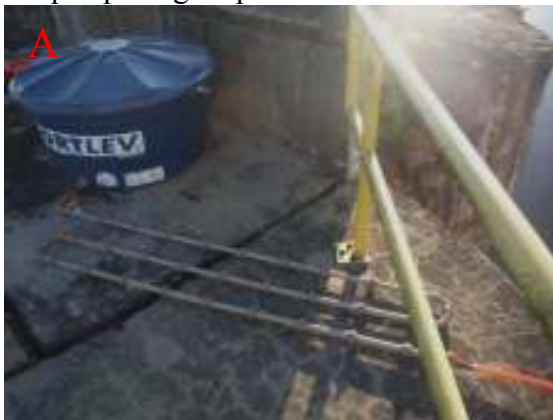
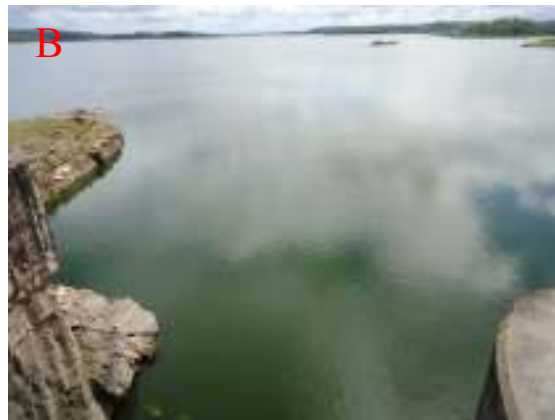
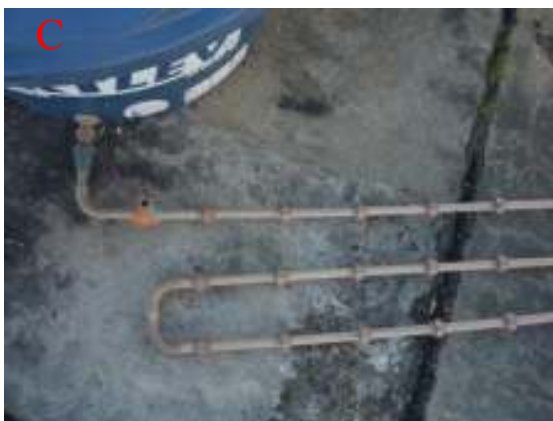
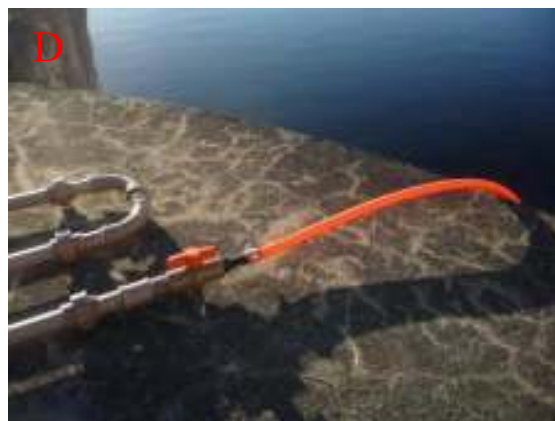
Apêndice 3 – Unidade de monitoramento da corrosão instalada no Rio Jacuípe. A) reservatório da unidade de monitoramento; B) linha de monitoramento da corrosão conectada ao reservatório; C) bomba centrífuga; D) válvula de retenção na tubulação de sucção conectada à bomba imersa no Rio Jacuípe.

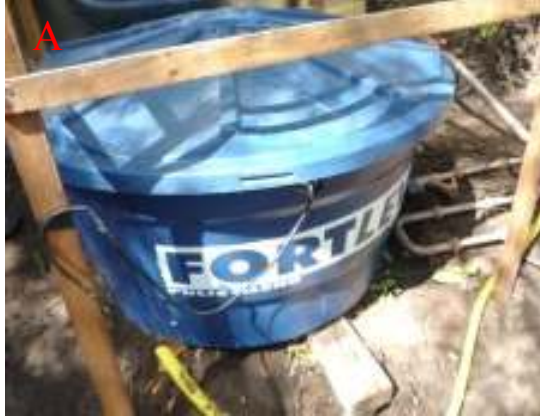
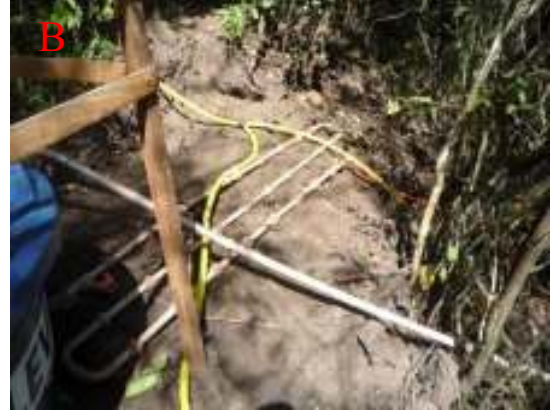
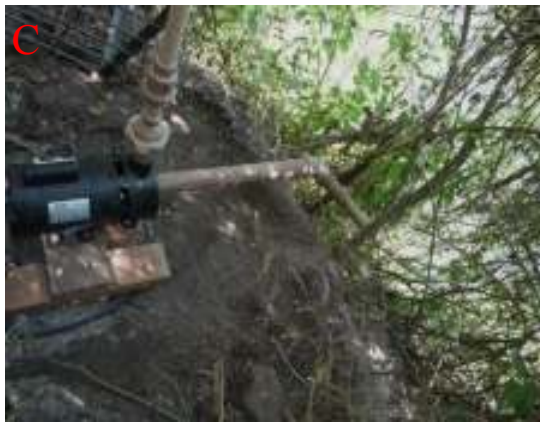
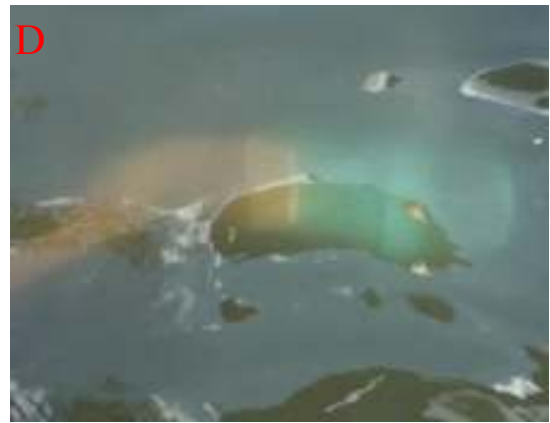
Apêndice 4 – Unidade de monitoramento da corrosão no Rio Paraguaçu. A) Visão geral; B) visão interna do reservatório; C) bomba centrífuga; D) ponto de captação de água no rio Paraguaçu.

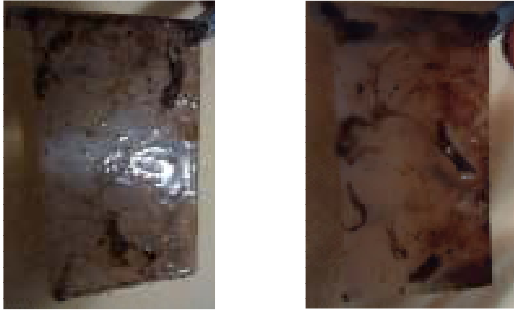
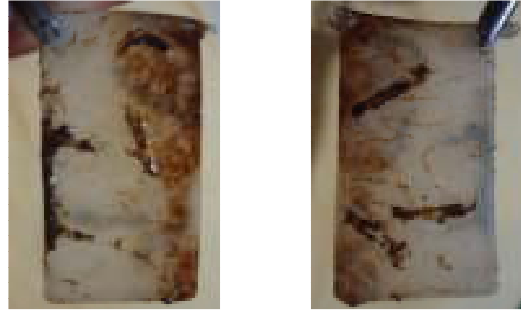
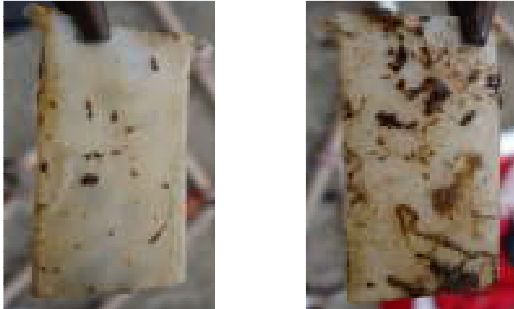
Apêndice 12 – Corpos de prova de polipropileno removidos na terceira campanha de amostragem no estudo da corrosão na UHE de Pedra do Cavalo

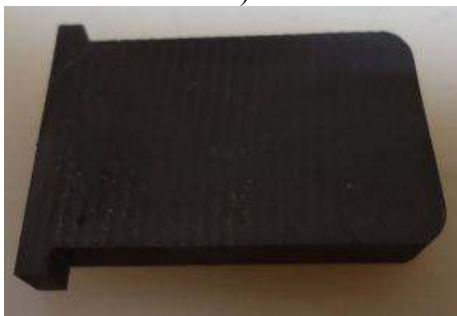
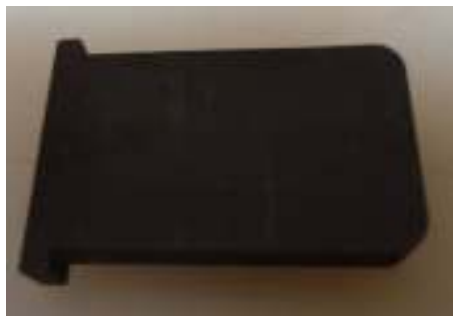
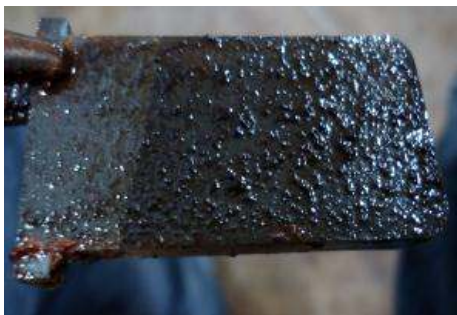
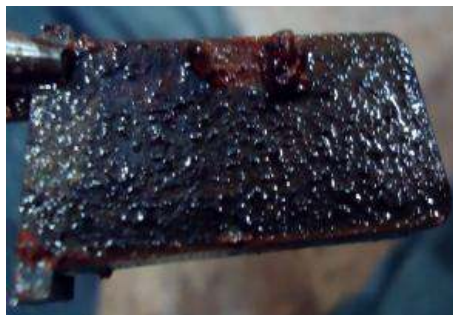
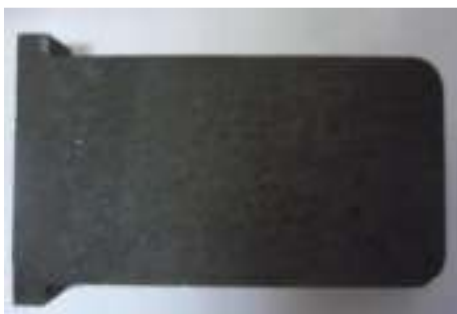
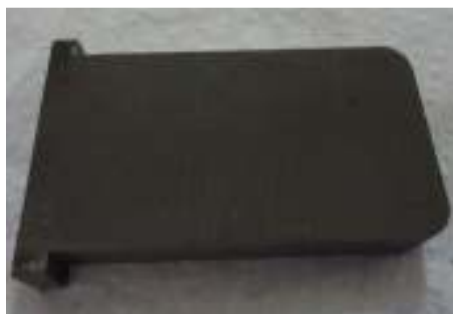
Apêndice 4 – Corpos de prova do material ASTM A743 CA6NM com cobertura de carbeto de tungstênio utilizados nos ensaios de perda de massa na UHE de Pedra do Cavallo (referente ao terceiro lote removido).

Onde: A e B, antes do período de exposição; C e D, após o período de exposição; E e F, após remoção dos depósitos de corrosão evidentes, antes da decapagem.

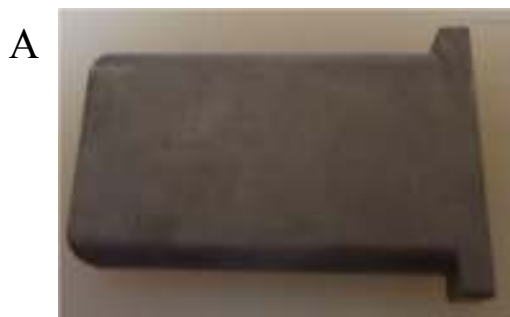
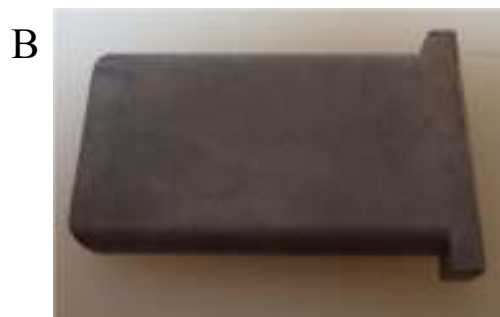
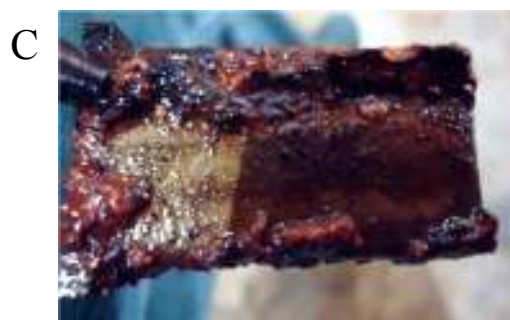
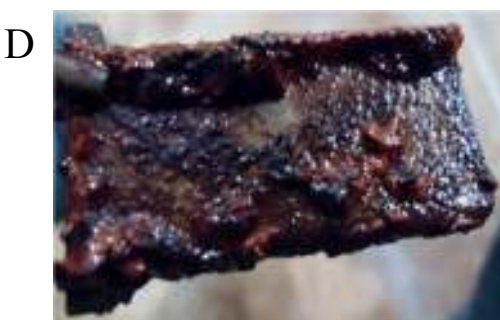
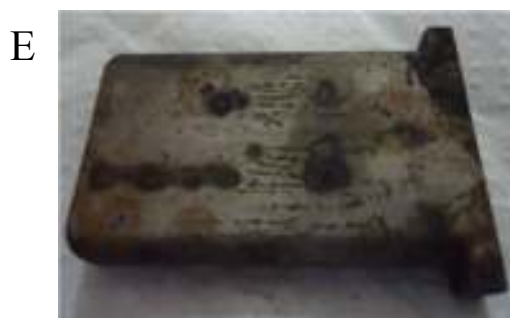
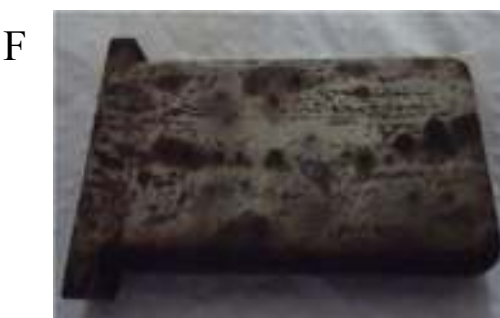
Apêndice 5 – Corpos de prova do material ASTM A743 CA6NM com cobertura de carbeto de boro utilizados nos ensaios de perda de massa na UHE de Pedra do Cavalo (referente ao terceiro lote removido).

Onde: A e B, antes do período de exposição; C e D, após o período de exposição; E e F, após remoção dos depósitos de corrosão mais evidentes, antes da decapagem.

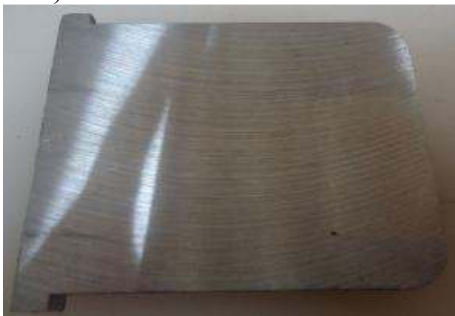
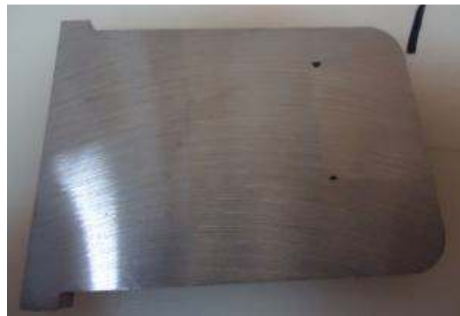
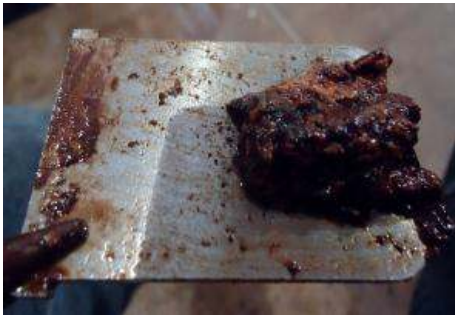
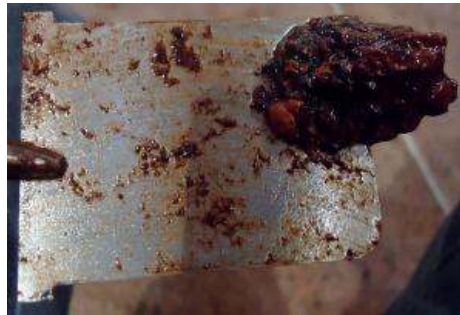
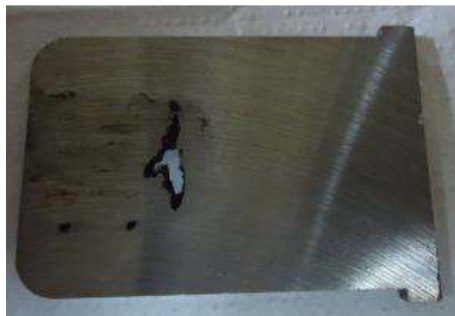
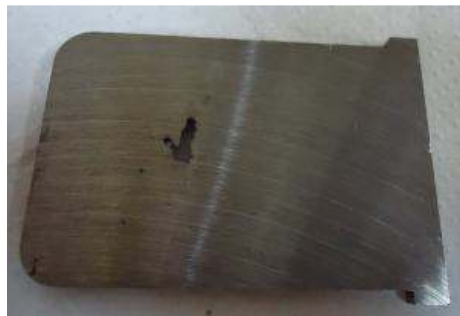
Apêndice 7 – Corpos de prova do material ASTM A743 CA6NM com solda 410NiMo utilizados nos ensaios de perda de massa na UHE de Pedra do Cavalo (referente ao terceiro lote removido).

Onde: A e B, antes do período de exposição; C e D, após o período de exposição; E e F, após remoção dos depósitos de corrosão.

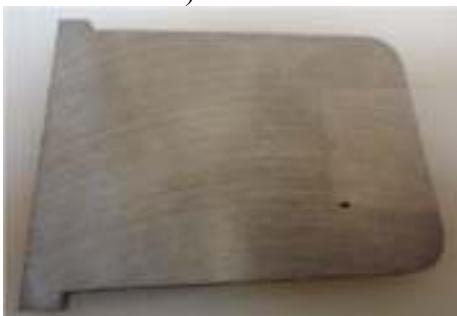
A

Apêndice 8 – Corpos de prova do material ASTM A743 CA6NM com solda 309L utilizados nos ensaios de perda de massa na UHE de Pedra do Cavalo (referente ao terceiro lote de corpos de prova removidos).

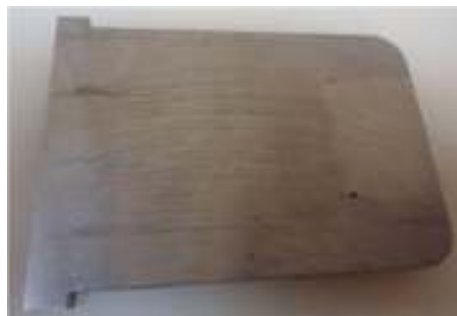
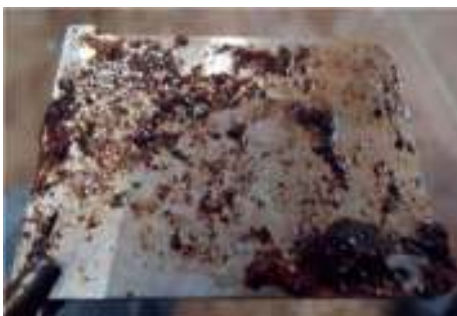
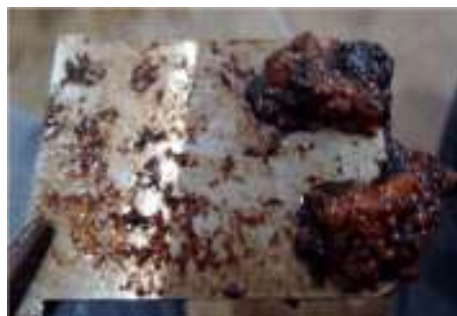
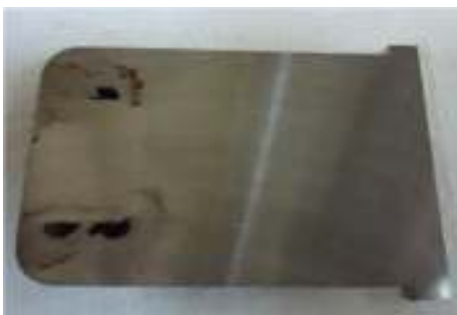
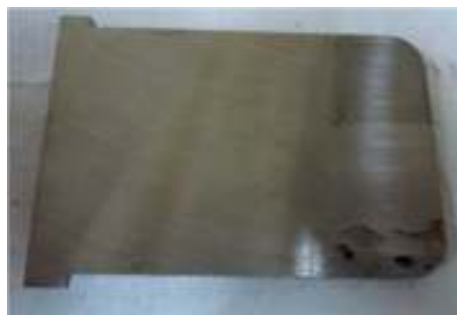
Onde: A e B, antes do período de exposição; C e D, após o período de exposição; E e F, após remoção dos depósitos de corrosão.

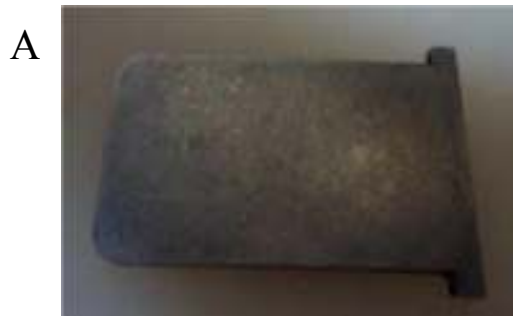
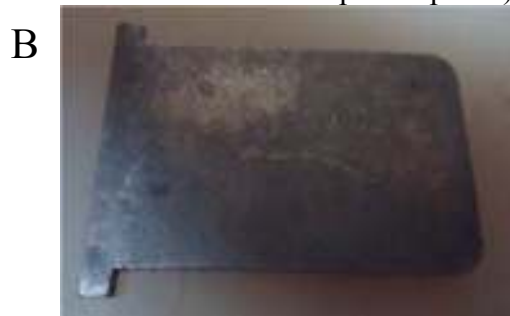
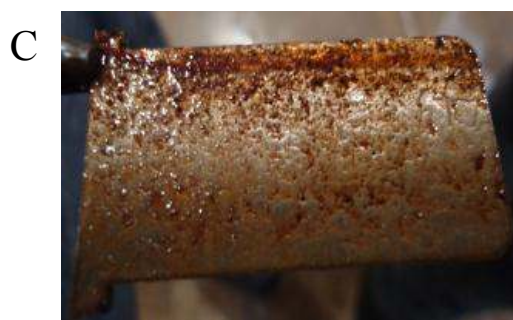
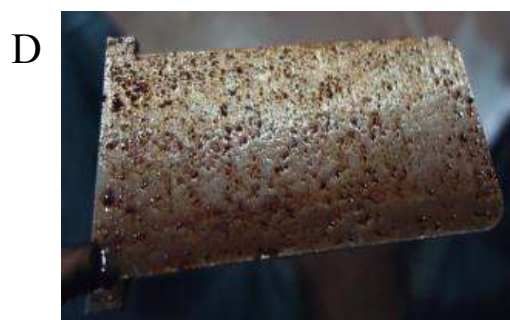
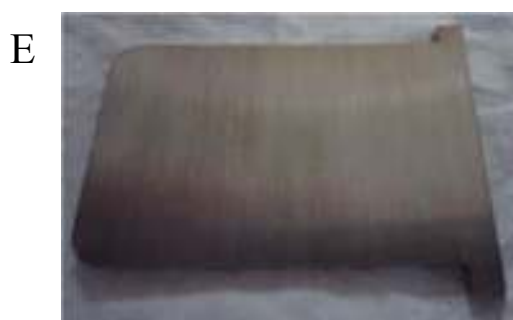
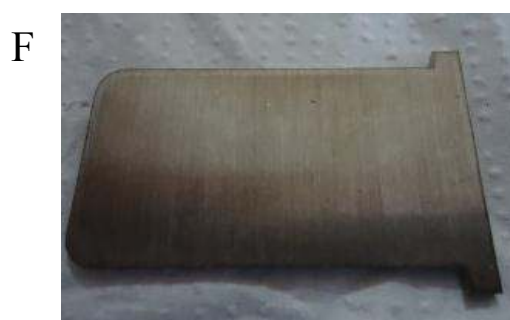
Apêndice 10 – Corpos de prova do material ASTM A743 CA6NM utilizados nos ensaios de perda de massa na UHE de Pedra do Cavalo (referente ao terceiro lote de corpos de prova).

Onde: A e B, antes do período de exposição; C e D, após o período de exposição; E e F, após remoção dos depósitos de corrosão.

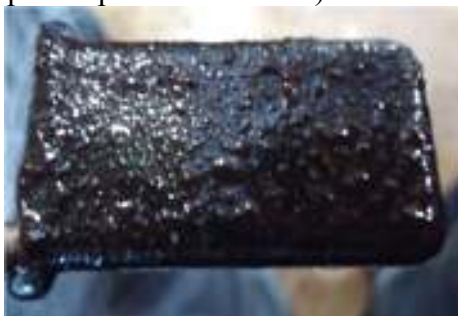
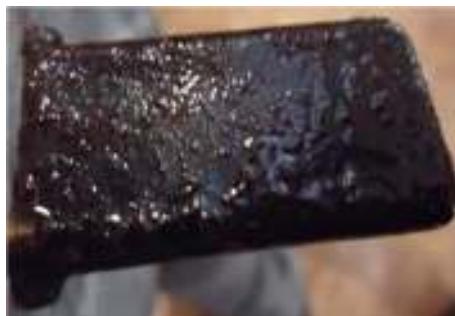
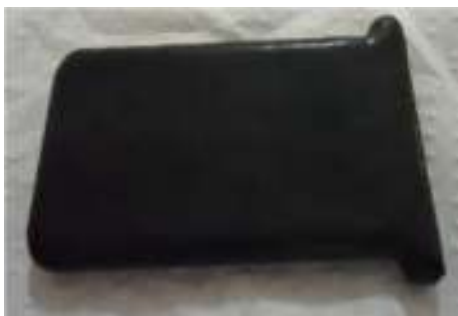
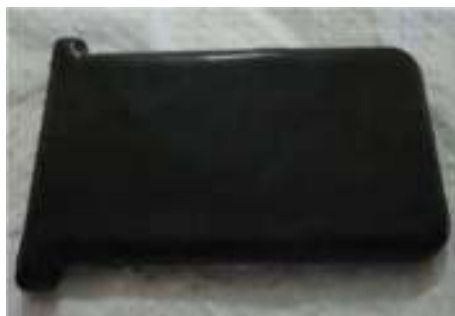
Apêndice 14 – Corpos de prova do material SAC350 com revestimento *Soft Coating Standard W1* utilizados nos ensaios de corrosão na UHE de Pedra do Cavalo (referente ao terceiro lote de corpos de prova removidos).

Onde: A e B, após o período de exposição; C e D, após remoção dos depósitos.

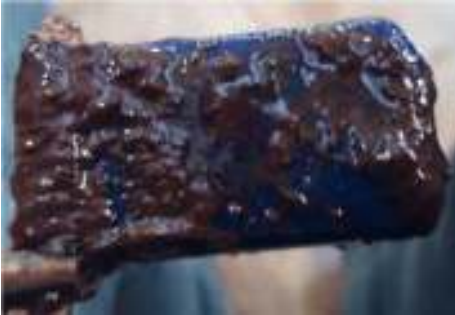
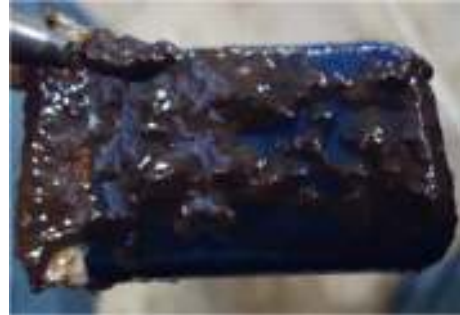
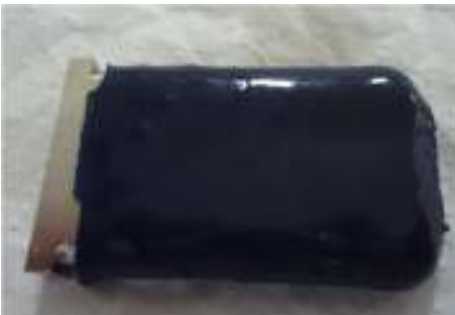
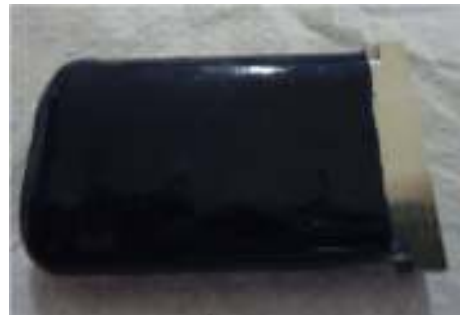
Apêndice 15 – Corpos de prova do material ASTM A743 CA6NM com revestimento *Soft Coating* removidos no terceiro lote de amostragem na UHE de Pedra do Cavalo, BA.

Onde: A e B, após o período de exposição; C e D, após remoção dos depósitos.

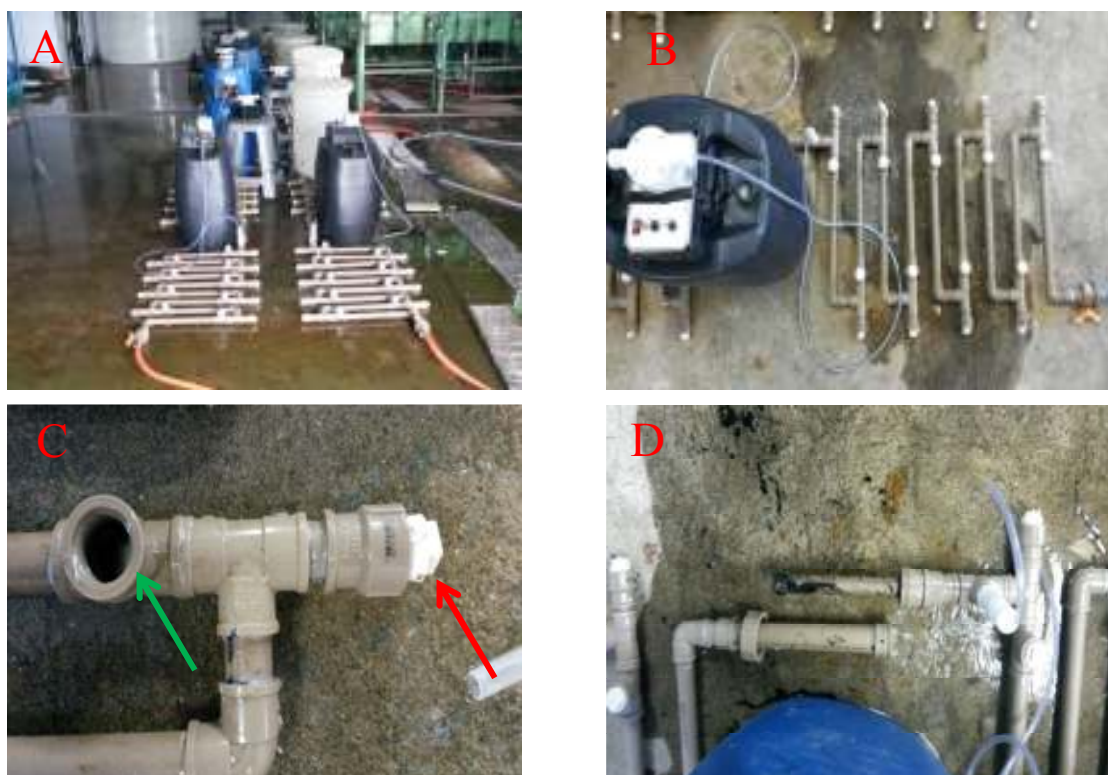
Figura 61 – Unidade de monitoramento da corrosão com dosagem de substâncias. A) Visão geral da unidade de monitoramento; B) Visão superior da unidade de dosagem: reservatório da substância dosada, bomba dosadora e linhas de monitoramento para 9 corpos de prova; C) Visão superior do local de inserção dos corpos de prova (seta vermelha) e introdução dos microeletrodos (seta verde) para determinação dos parâmetros metabólicos dos biofilmes de corrosão; D) Visão superior do misturador de substâncias dosadas.

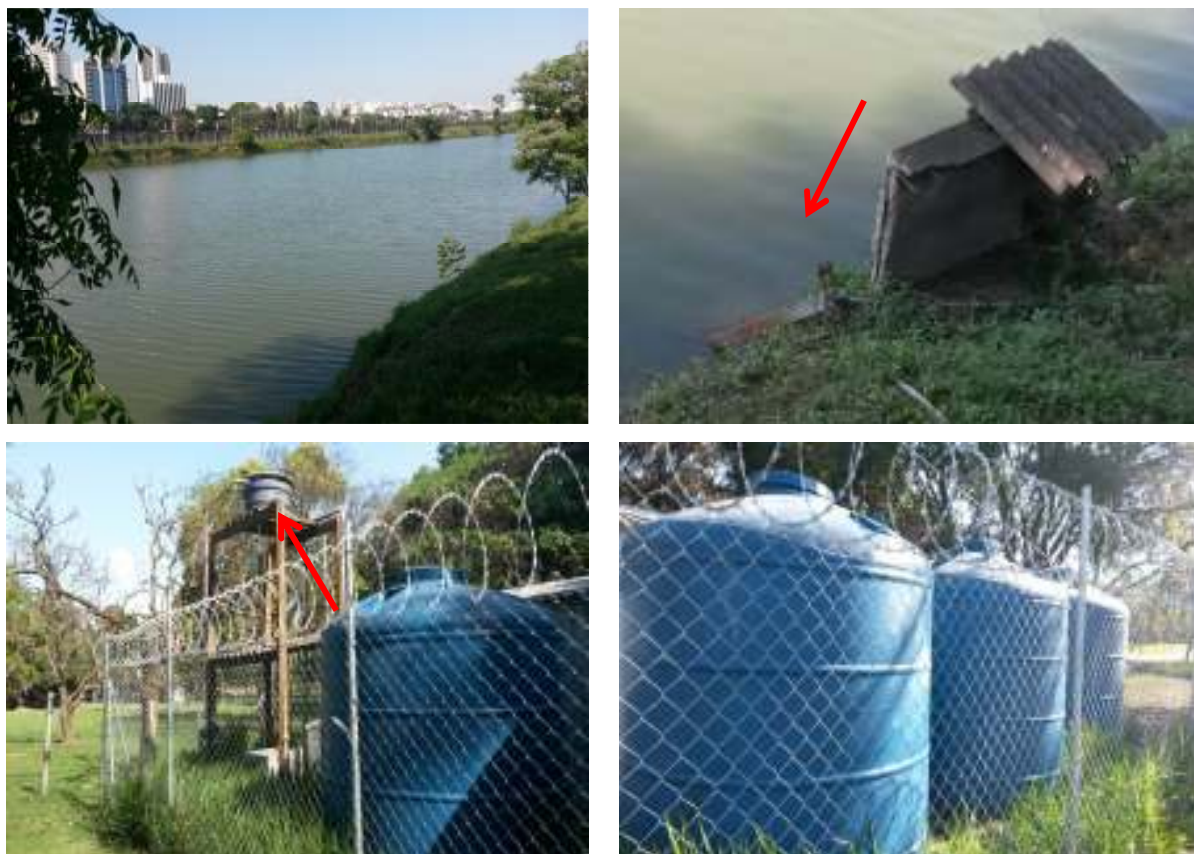
Figura 63– Filtros lentos de areia montados no “Container” da Raia Olímpica da USP, SP. a) Raia Olímpica da USP; b) Bomba de captação da água da Raia Olímpica da USP; c) Reservatório que alimenta os filtros lentos de areia; d) filtros lentos de areia.

Para a produção de água com reduzidas concentrações de AOC foram utilizados três filtros lentos de areia situados no laboratório “Container” na Raia Olímpica da USP (Figura 63). Cada filtro foi produzido a partir de um reservatório de polietileno marca Fortlev de 10 mil litros, com fluxo descendente e com uma camada de leito filtrante (areia com diâmetro entre

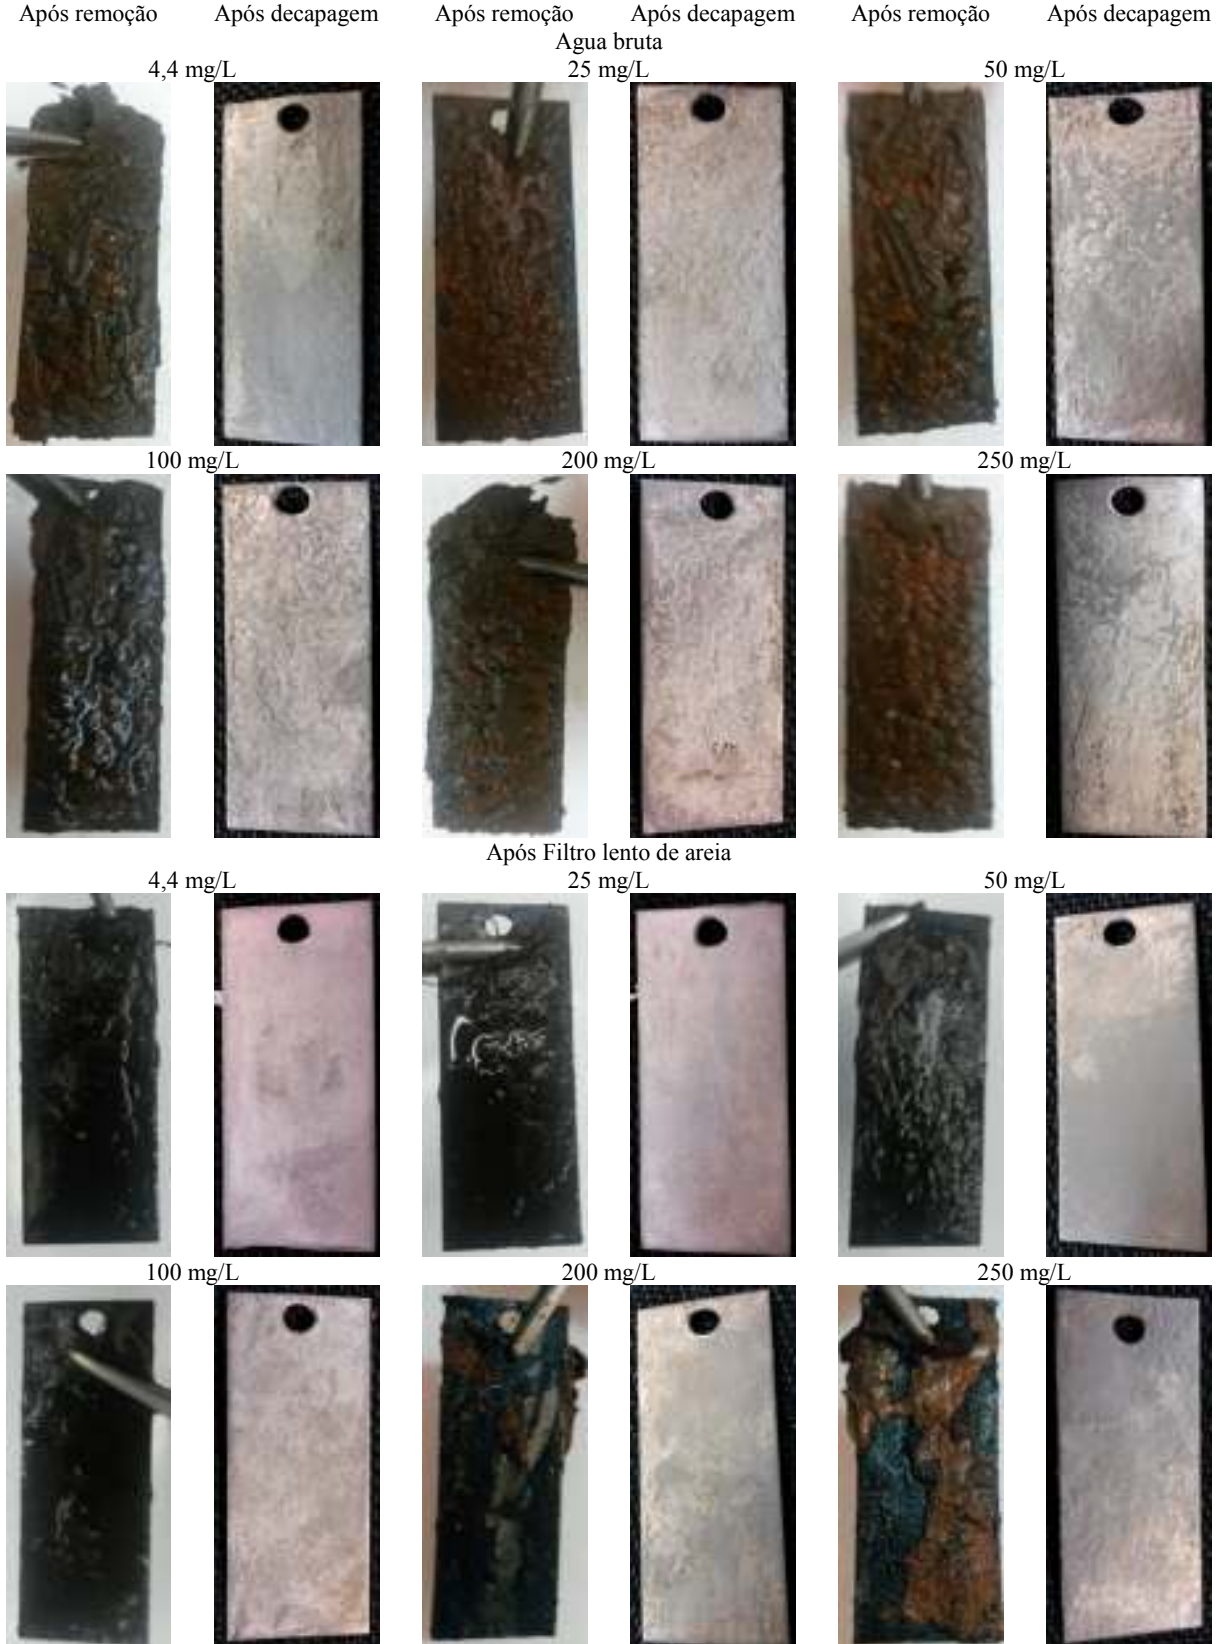
Apêndice 2 – Corpos de prova SAC 350 utilizados em ensaios de formação de *biofouling* e de avaliação do efeito corrosivo de diferentes concentrações de cloreto utilizando água bruta da raia Olímpica da USP e após tratamento dessa água por filtro lento de areia

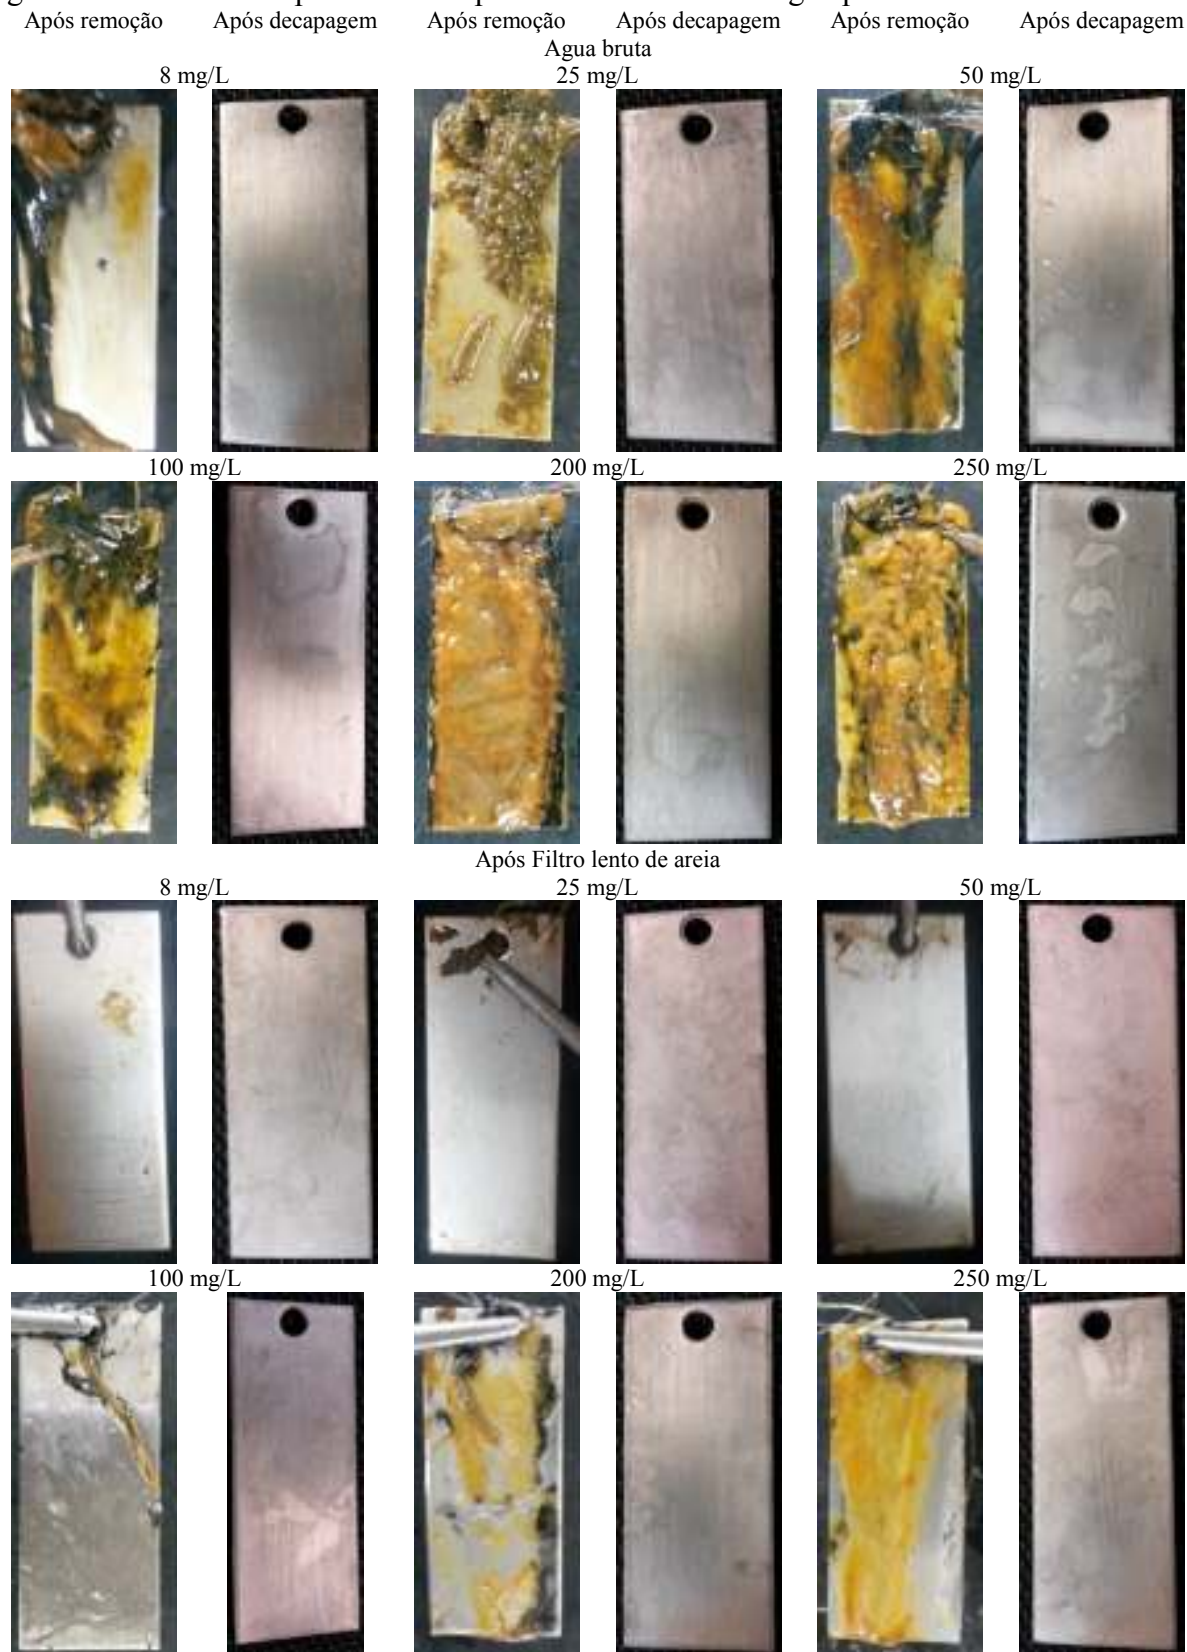
Apêndice 4 – Corpos de prova F6NM - X3CrNiMo13-4 utilizados em ensaios de avaliação da formação de *biofouling* e do efeito corrosivo de diferentes concentrações de sulfato utilizando água bruta da raia Olímpica da USP após o tratamento dessa água por filtro lento de areia.
