**DETERMINAÇÃO DE LIMIARES CRÍTICOS DE CHUVA DEFLAGRADORES DE
MOVIMENTOS GRAVITACIONAIS DE MASSA, MUNICÍPIO DE
SÃO BERNARDO DO CAMPO, SP.**

Dissertação de Mestrado

Programa de Pós-Graduação em Recursos Minerais e Hidrogeologia

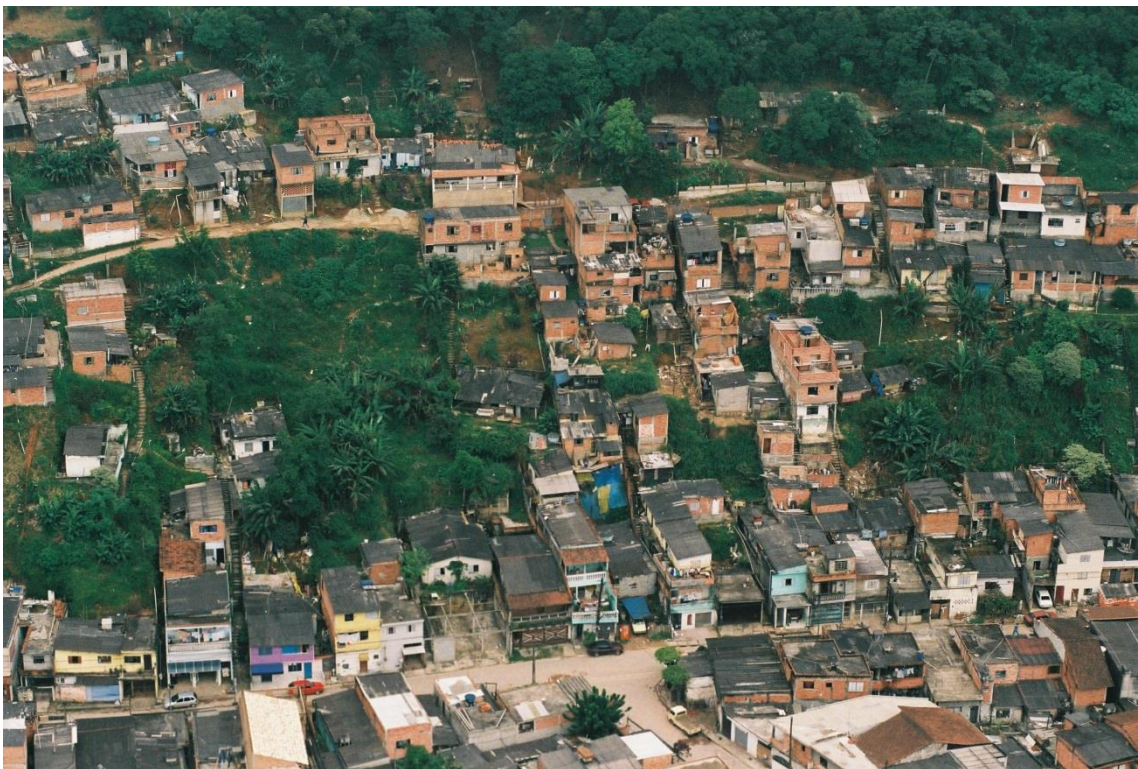
Foto 4.1: Visão geral de encosta localizada no bairro Areião, ocupação na base e no topo de encosta natural com diversas intervenções de corte e aterro. A parte central da foto mostra ainda ocupação a meia encosta. (São Bernardo do Campo, 2010b).

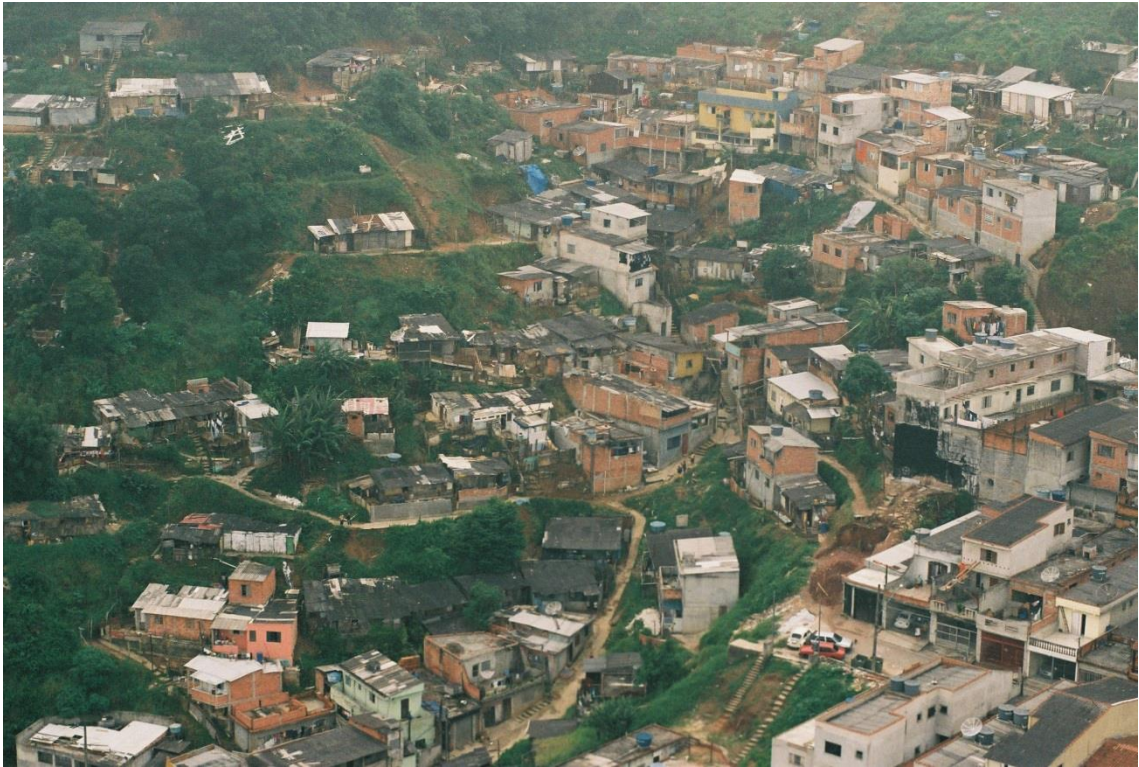
Foto 4.2: Encosta localizada no bairro Vila São José, ocupação em toda a encosta natural com diversas intervenções de corte e aterro. Terreno formando um vale com curvatura côncava. (São Bernardo do Campo, 2010b).

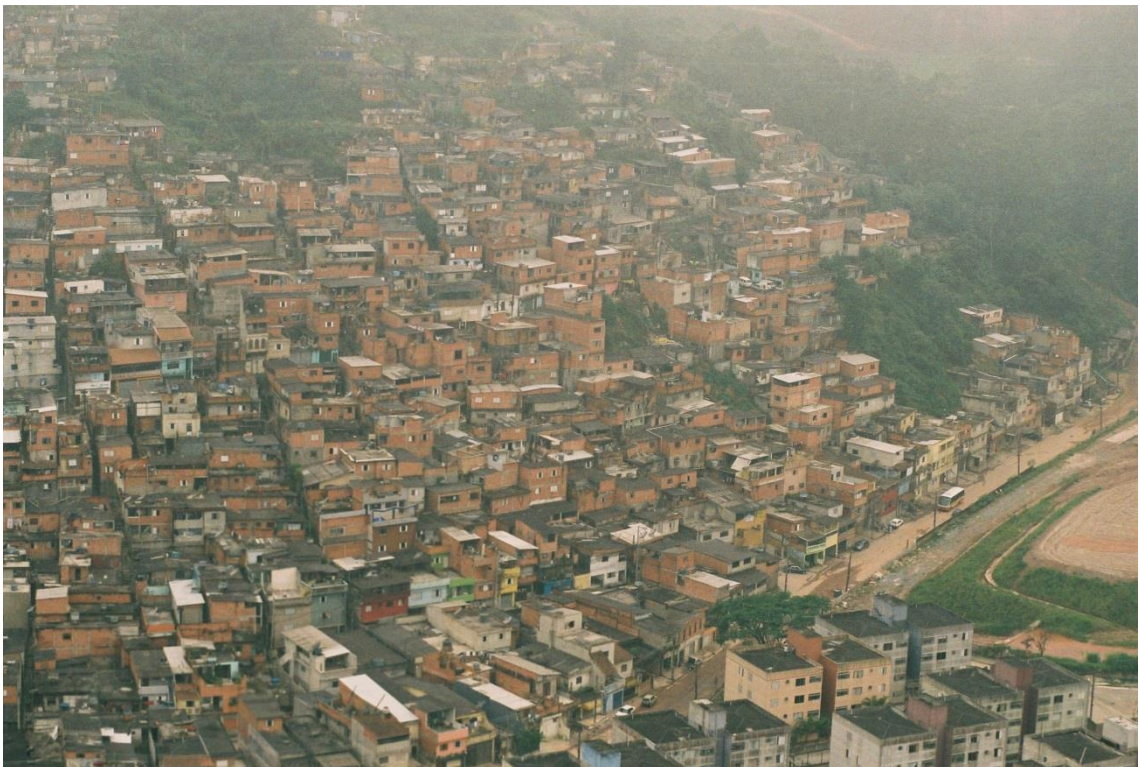
Foto 4.3: Encosta localizada no bairro do Montanhão, ocupação de alta densidade ao longo de toda encosta. Terreno apresentando encosta predominantemente retilínea. (São Bernardo do Campo, 2010b).

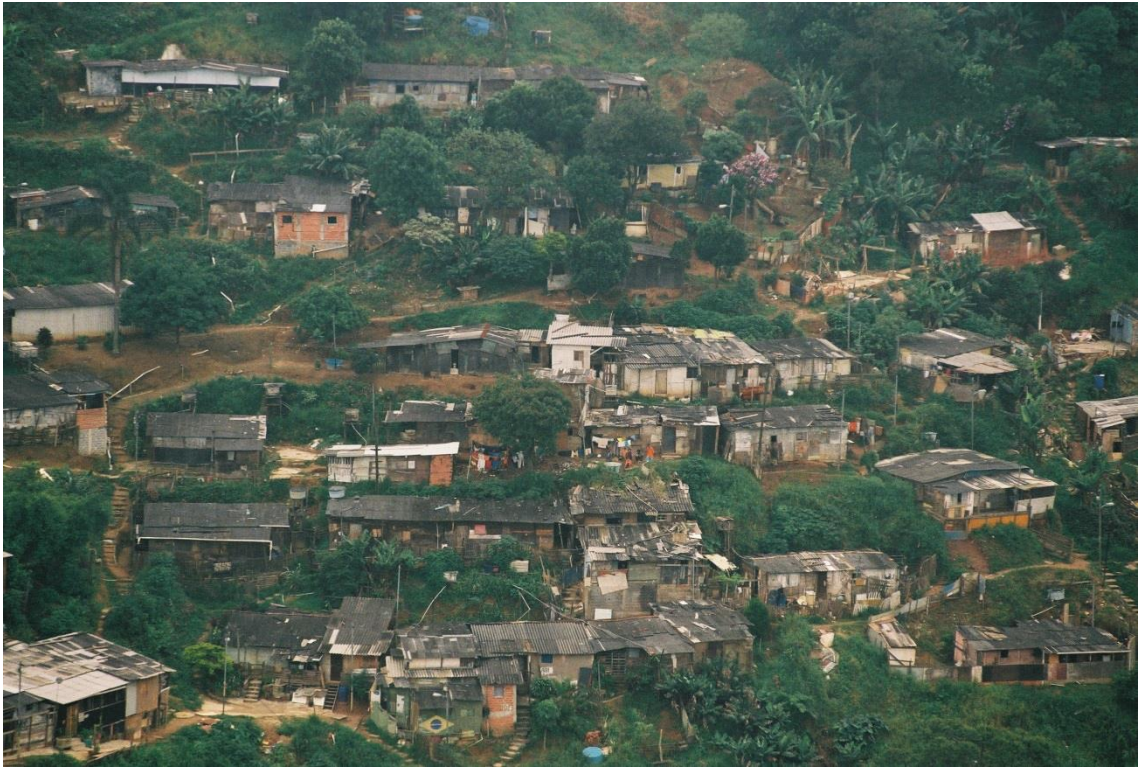
Foto 4.4: Encosta localizada no bairro Jardim Silvina, moradias com baixo padrão construtivo, instaladas após a intervenção do tipo corte e aterro. (São Bernardo do Campo, 2010b).

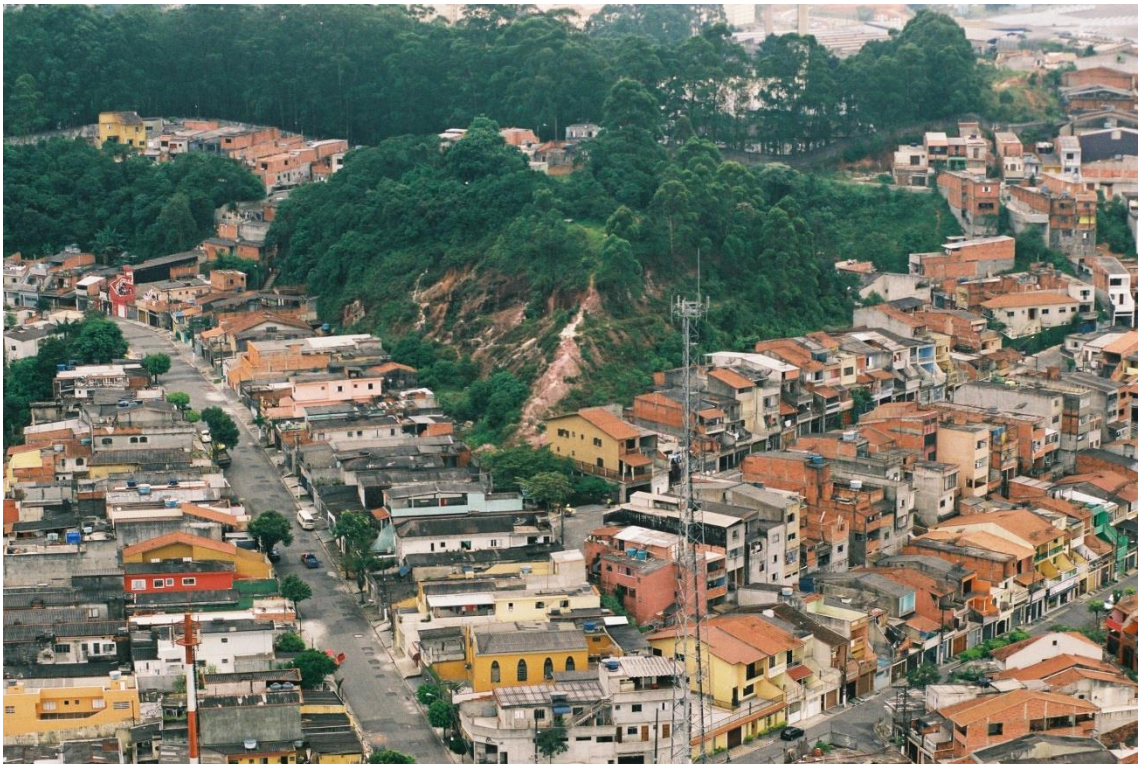
Foto 4.5: Visão do Núcleo São Jorge, moradias instaladas na base de encosta natural com evidências de movimentação, tais como cicatrizes e feições erosivas. (São Bernardo do Campo, 2010b).

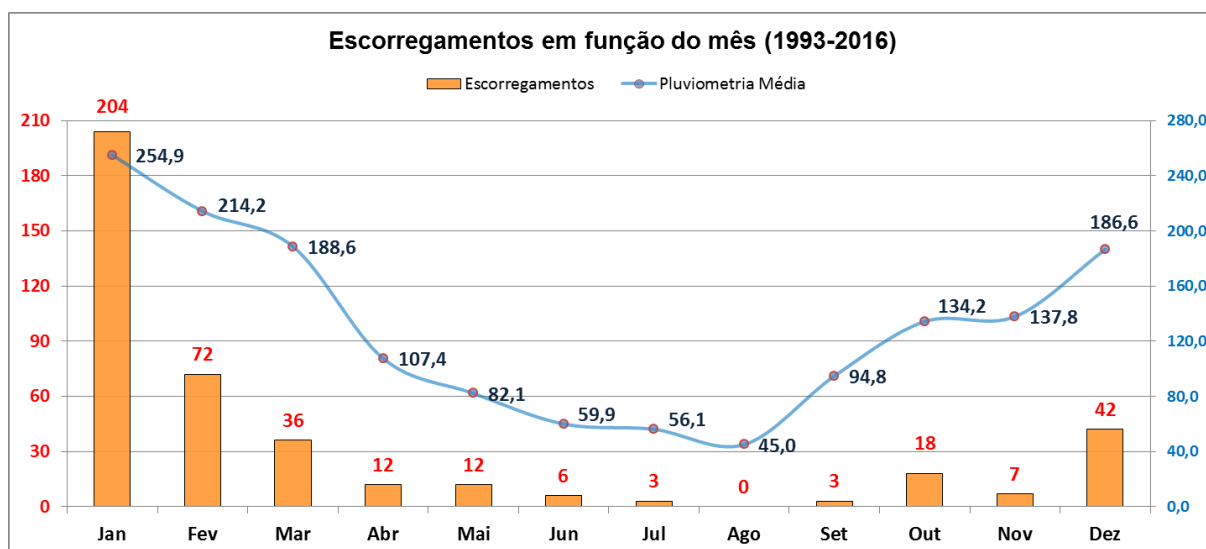
Figura 7.1: Distribuição dos escorregamentos e da pluviometria média ao longo do ano.

Observa-se que o número de ocorrências acompanha a variação da pluviometria, porém com divergências na proporção entre ambas. Por exemplo, o período entre dezembro e março corresponde a 54,1% da chuva do ano, e mais de 85% dos escorregamentos.

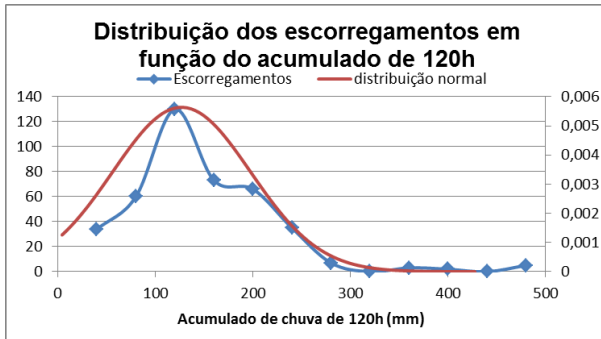
Figura 7.4: Distribuição dos escoamentos em função do acumulado de chuva de 24h (mm), comparação com distribuição normal.

Figura 7.5: Distribuição dos escoamentos em função do acumulado de chuva de 48h (mm), comparação com distribuição normal.

Figura 7.6: Distribuição dos escoamentos em função do acumulado de chuva de 72h (mm), comparação com distribuição normal.

Figura 7.7: Distribuição dos escoamentos em função do acumulado de chuva de 96h (mm), comparação com distribuição normal.

Figura 7.8: Distribuição dos escoamentos em função do acumulado de chuva de 120h (mm), comparação com distribuição normal.

Figura 7.9: Distribuição dos escoamentos em função do acumulado de chuva de 144h (mm), comparação com distribuição normal.

A seguir, as figuras 7.4 a 7.10, mostram a distribuição dos acumulados de chuva e a comparação com uma distribuição normal. Nelas é possível notar que o histograma dos acumulados de 72h é o que mais se aproxima da curva desenhada pela distribuição normal.

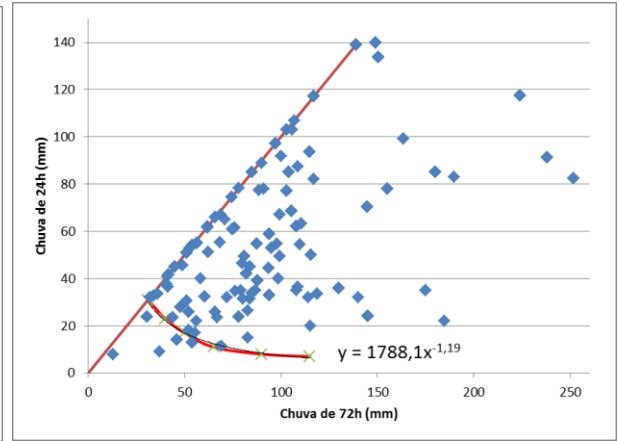
Figura 7.11: Distribuição dos escorregamentos, para chuva de 24h x chuva de 48h. Valores em (mm).

Figura 7.12: Distribuição dos escorregamentos, para chuva de 24h x chuva de 72h. Valores em (mm).

Figura 7.13: Distribuição dos escorregamentos, para chuva de 24h x chuva de 96h. Valores em (mm).

Figura 7.14: Distribuição dos escorregamentos, para chuva de 24h x chuva de 120h. Valores em (mm).

Figura 7.15: Distribuição dos escorregamentos, para chuva de 24h x chuva de 144h. Valores em (mm).

Figura 7.16: Distribuição dos escorregamentos, para chuva de 24h x chuva de 168h. Valores em (mm).

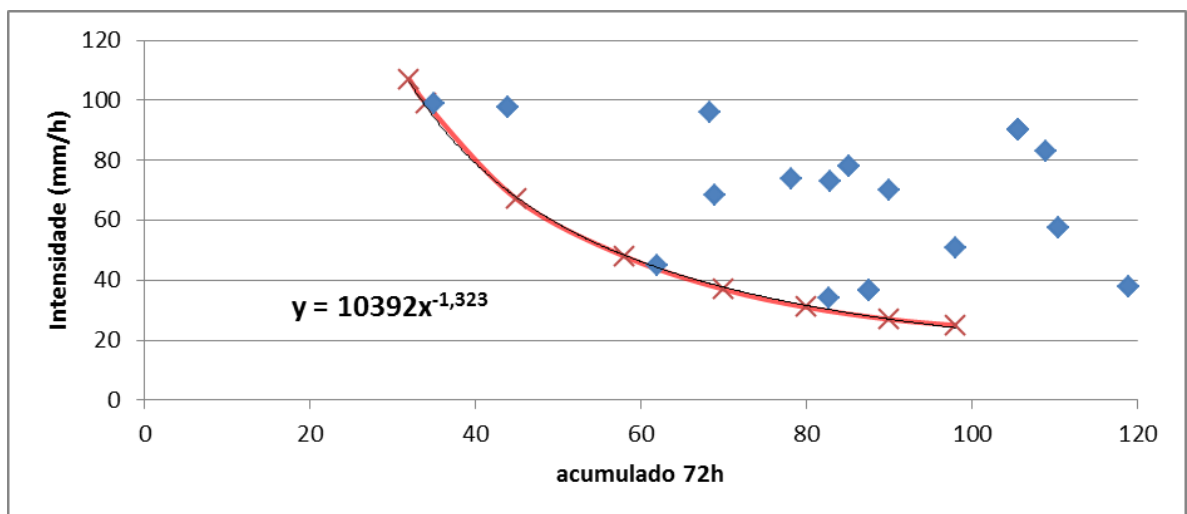
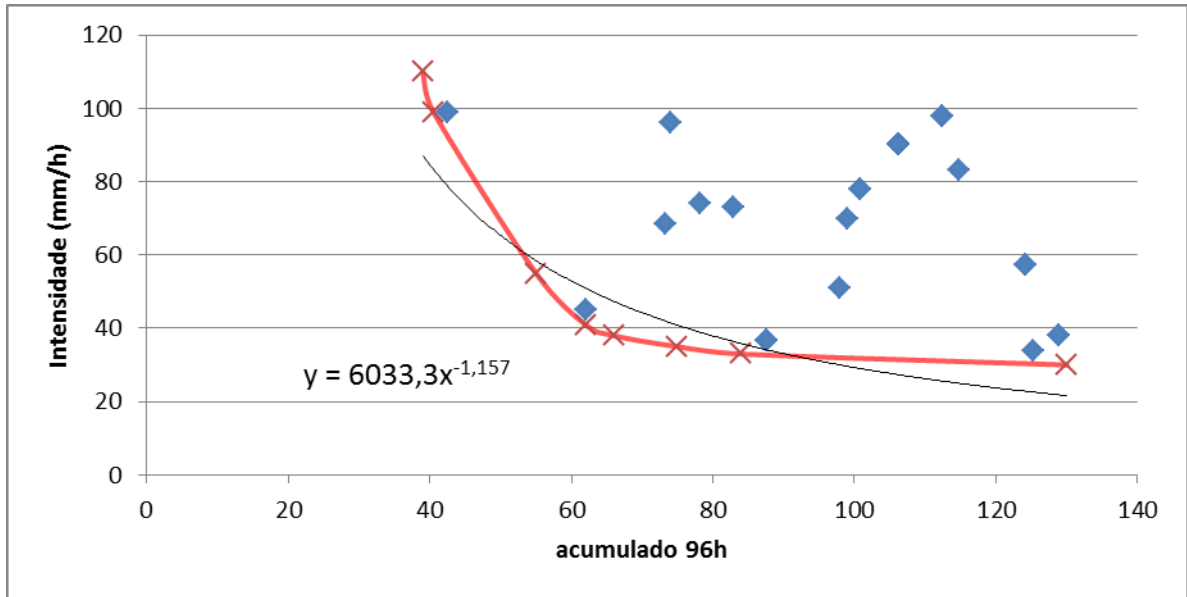
Figura 7.32: Relação de intensidade de chuva (mm/h) x acumulado de chuva de 24h (mm).

Figura 7.33: Relação de intensidade de chuva (mm/h) x acumulado de chuva de 48h (mm).

Figura 7.34: Relação de intensidade de chuva (mm/h) x acumulado de chuva de 72h (mm).

Figura 7.35: Relação de intensidade de chuva (mm/h) x acumulado de chuva de 96h (mm).

Figura 7.36: Relação de intensidade de chuva (mm/h) x acumulado de chuva de 120h (mm).

Figura 7.37: Relação de intensidade de chuva (mm/h) x acumulado de chuva de 144h (mm).

Ao analisar cada gráfico resultante da combinação entre intensidade horária e os diversos acumulados de chuva, fica evidente a maior fidelidade entre a reta traçada e a linha de tendência para o acumulado de 72h. Desta maneira a análise dos dados pluviográficos de 2013 a 2016, corrobora os dados de todo o histórico (1993 a 2016) apresentado no item 7.2.
