**CONTRIBUIÇÃO À CARACTERIZAÇÃO HIDROGEOLÓGICA
DE MACIÇOS FRATURADOS E SOLOS RESIDUAIS EM
PROJETOS DE OBRAS SUBTERRÂNEAS NA REGIÃO
METROPOLITANA DE SÃO PAULO**

DISSERTAÇÃO DE MESTRADO

Programa de Pós-Graduação em Geociências - Área de Recursos Minerais e Hidrogeologia

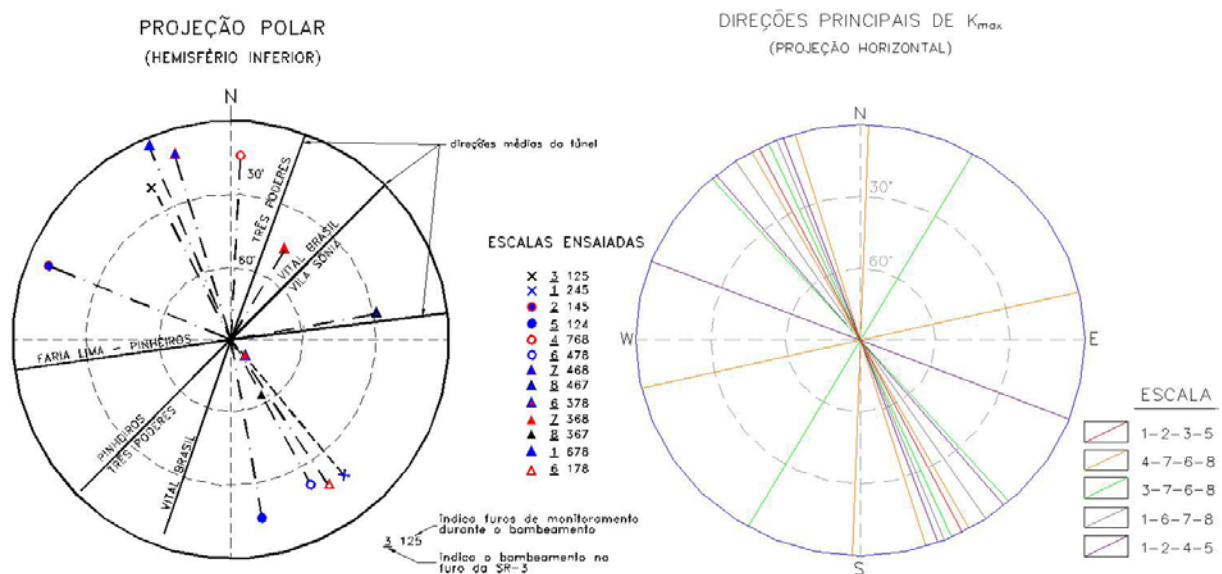
que as condutividades hidráulicas máximas (K_{max}) apresentam, em cerca de 80% dos casos analisados, direção NNW e baixo mergulho ($< 33^\circ$). Os casos de altos mergulhos (51° a 86°) restringiram-se exclusivamente à escala 3-6-7-8 (Figura 4). No caso das condutividades hidráulicas mínimas (K_{min}) observou-se uma tendência deste se posicionar na direção ENE. Cerca de 50% dos tensores apresentam alto ângulo de mergulho (50° a 70°), outros 30% dos casos o mergulho situa-se entre 20° a 30° , e em cerca de 15% dos resultados, os tensores apresentam a direção principal menor (K_{min}), com inclinação subhorizontal (2° a 14°).

Figura 4 - Direções principais de condutividades hidráulicas máximas, representadas em diagrama polar. Fonte: IPT (1997a).

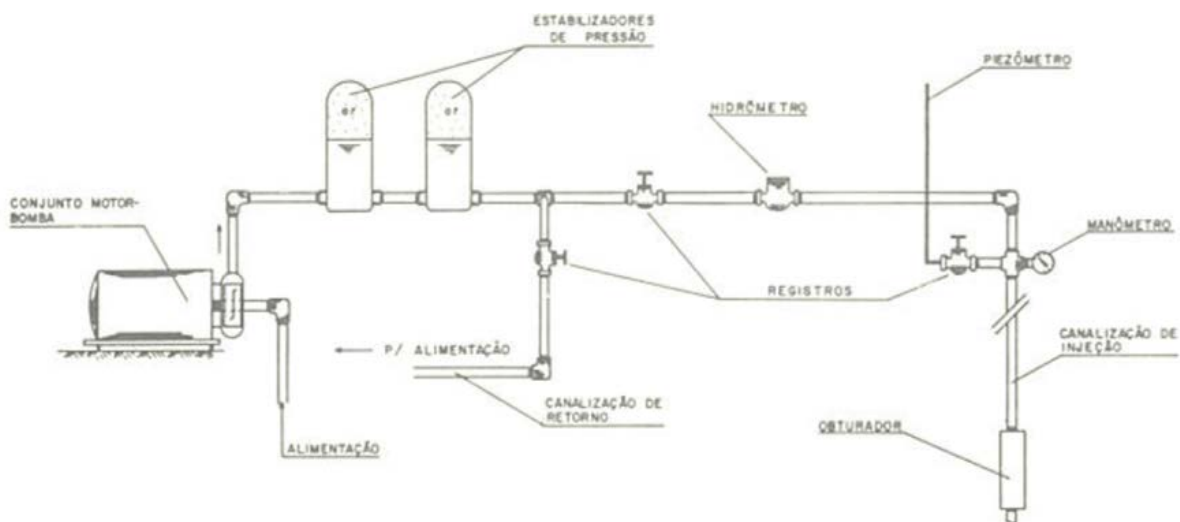
O ensaio de perda de água sob pressão é bastante difundido na área geotécnica. Estes ensaios são realizados nas sondagens de reconhecimento geológico por meio do isolamento de trechos do maciço rochoso por meio do uso de obturadores de borracha, que podem ser mecânicos ou pneumáticos. São adotados obturadores superior e inferior (no caso de sondagens já concluídas ou obturador superior com isolamento inferior de fundo de furo (no caso de sondagens em andamento, desde que não tenham fraturas no fundo da manobra). Após a obturação dos intervalos de perfuração, é feita a injeção de água, sendo registrados vazão de água consumida pela fratura e pressão de injeção. Com base nos resultados pode-se obter informações sobre as características hidráulicas das famílias de fraturas (Figura 7).

Figura 7 - Configuração dos equipamentos para o ensaio de perda de água sob pressão. Fonte: ABGE, 1975.

Este ensaio, mais conhecido internacionalmente por **Ensaio Lugeon**, deriva do ensaio proposto por Lugeon (1933) para verificar a estanqueidade de fundações de barragens. No Brasil o ensaio é mais utilizado para localizar as zonas de perda de água mais importantes e medir a permeabilidade pontual dos maciços rochosos (ABGE, 1975). Outra aplicação do ensaio, mais voltada para obras subterrâneas, é na quantificação do consumo de calda de cimento necessária para fechamentos de fraturas em escavações em maciços rochosos. O trabalho que descreve a prática brasileira e que inspirou a instrumento orientador supracitado é a dissertação de mestrado de Corrêa Filho (1985).

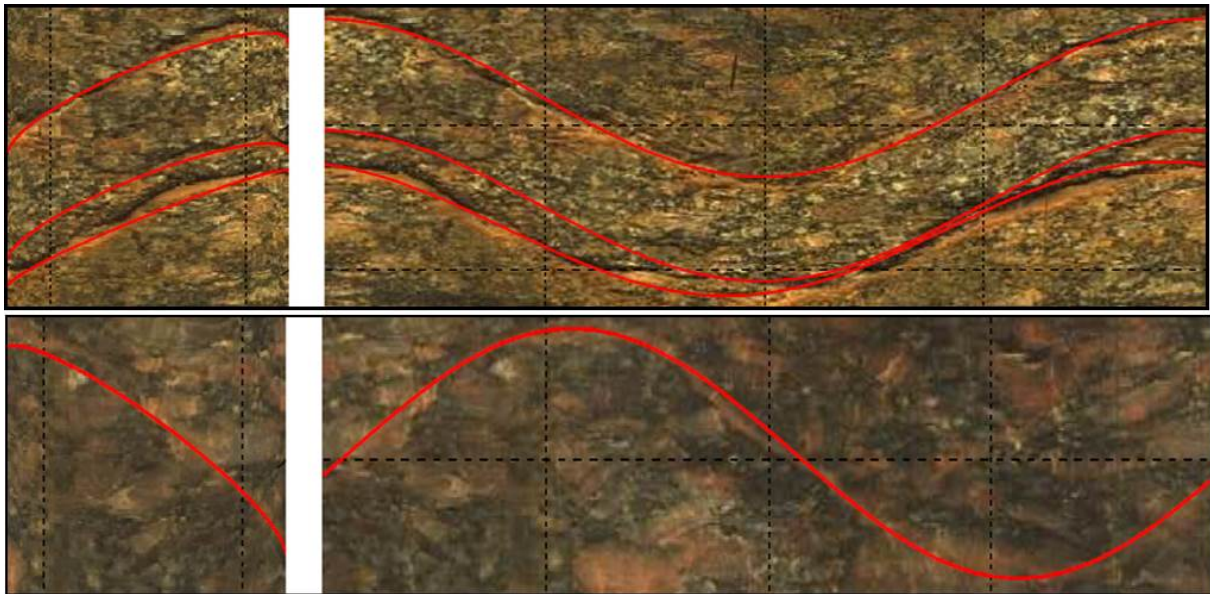
imagem, menos rugosa esta seria e vice-versa. Esta rotina está apontada em CMSP (2013b) e Oliveira *et al.* (2013).

Figura 10 – Exemplos de delimitação de rugosidade em imagens de perfilagem óptica. A: descontinuidade rugosa e B: descontinuidade lisa. Fonte: CMSP (2013b) e Oliveira *et al.* (2013).

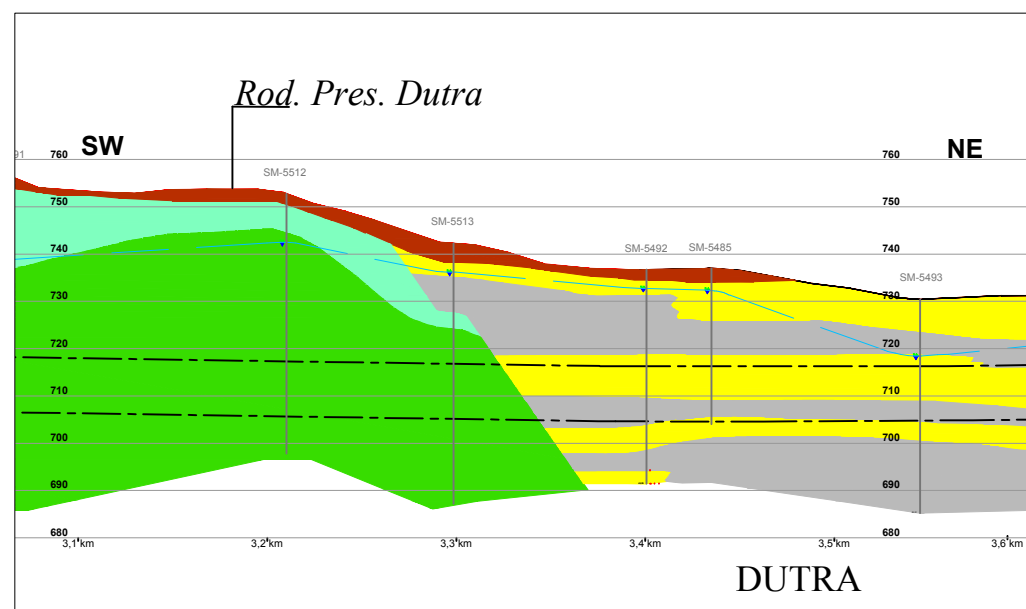
Neste ponto, o sistema de falhamentos recoloca o maciço pré-cambriano em interação com o traçado estudado, com o topo rochoso subindo gradativamente da cota 700 m para a cota 720 m, na região de encontro com o alinhamento NNW-SSE do Rio Cabuçu.

Figura 13 - Seção geológica da área de estudo com base em sondagens e levantamentos geofísicos

A partir do Rio Cabuçu (já dentro dos limites do município de Guarulhos), não há ocorrência de sedimentos paleógenos nas sondagens executadas e a estratigrafia passa a ser composta pelo embasamento, solos residuais, coberturas aluvionares localizadas e camadas de aterro. Neste local o topo rochoso é bastante irregular, variando entre as cotas 710 m a 742 m, com pontos de variações bruscas condicionadas por falhamentos geológicos (os levantamentos geofísicos contribuíram para estas observações).

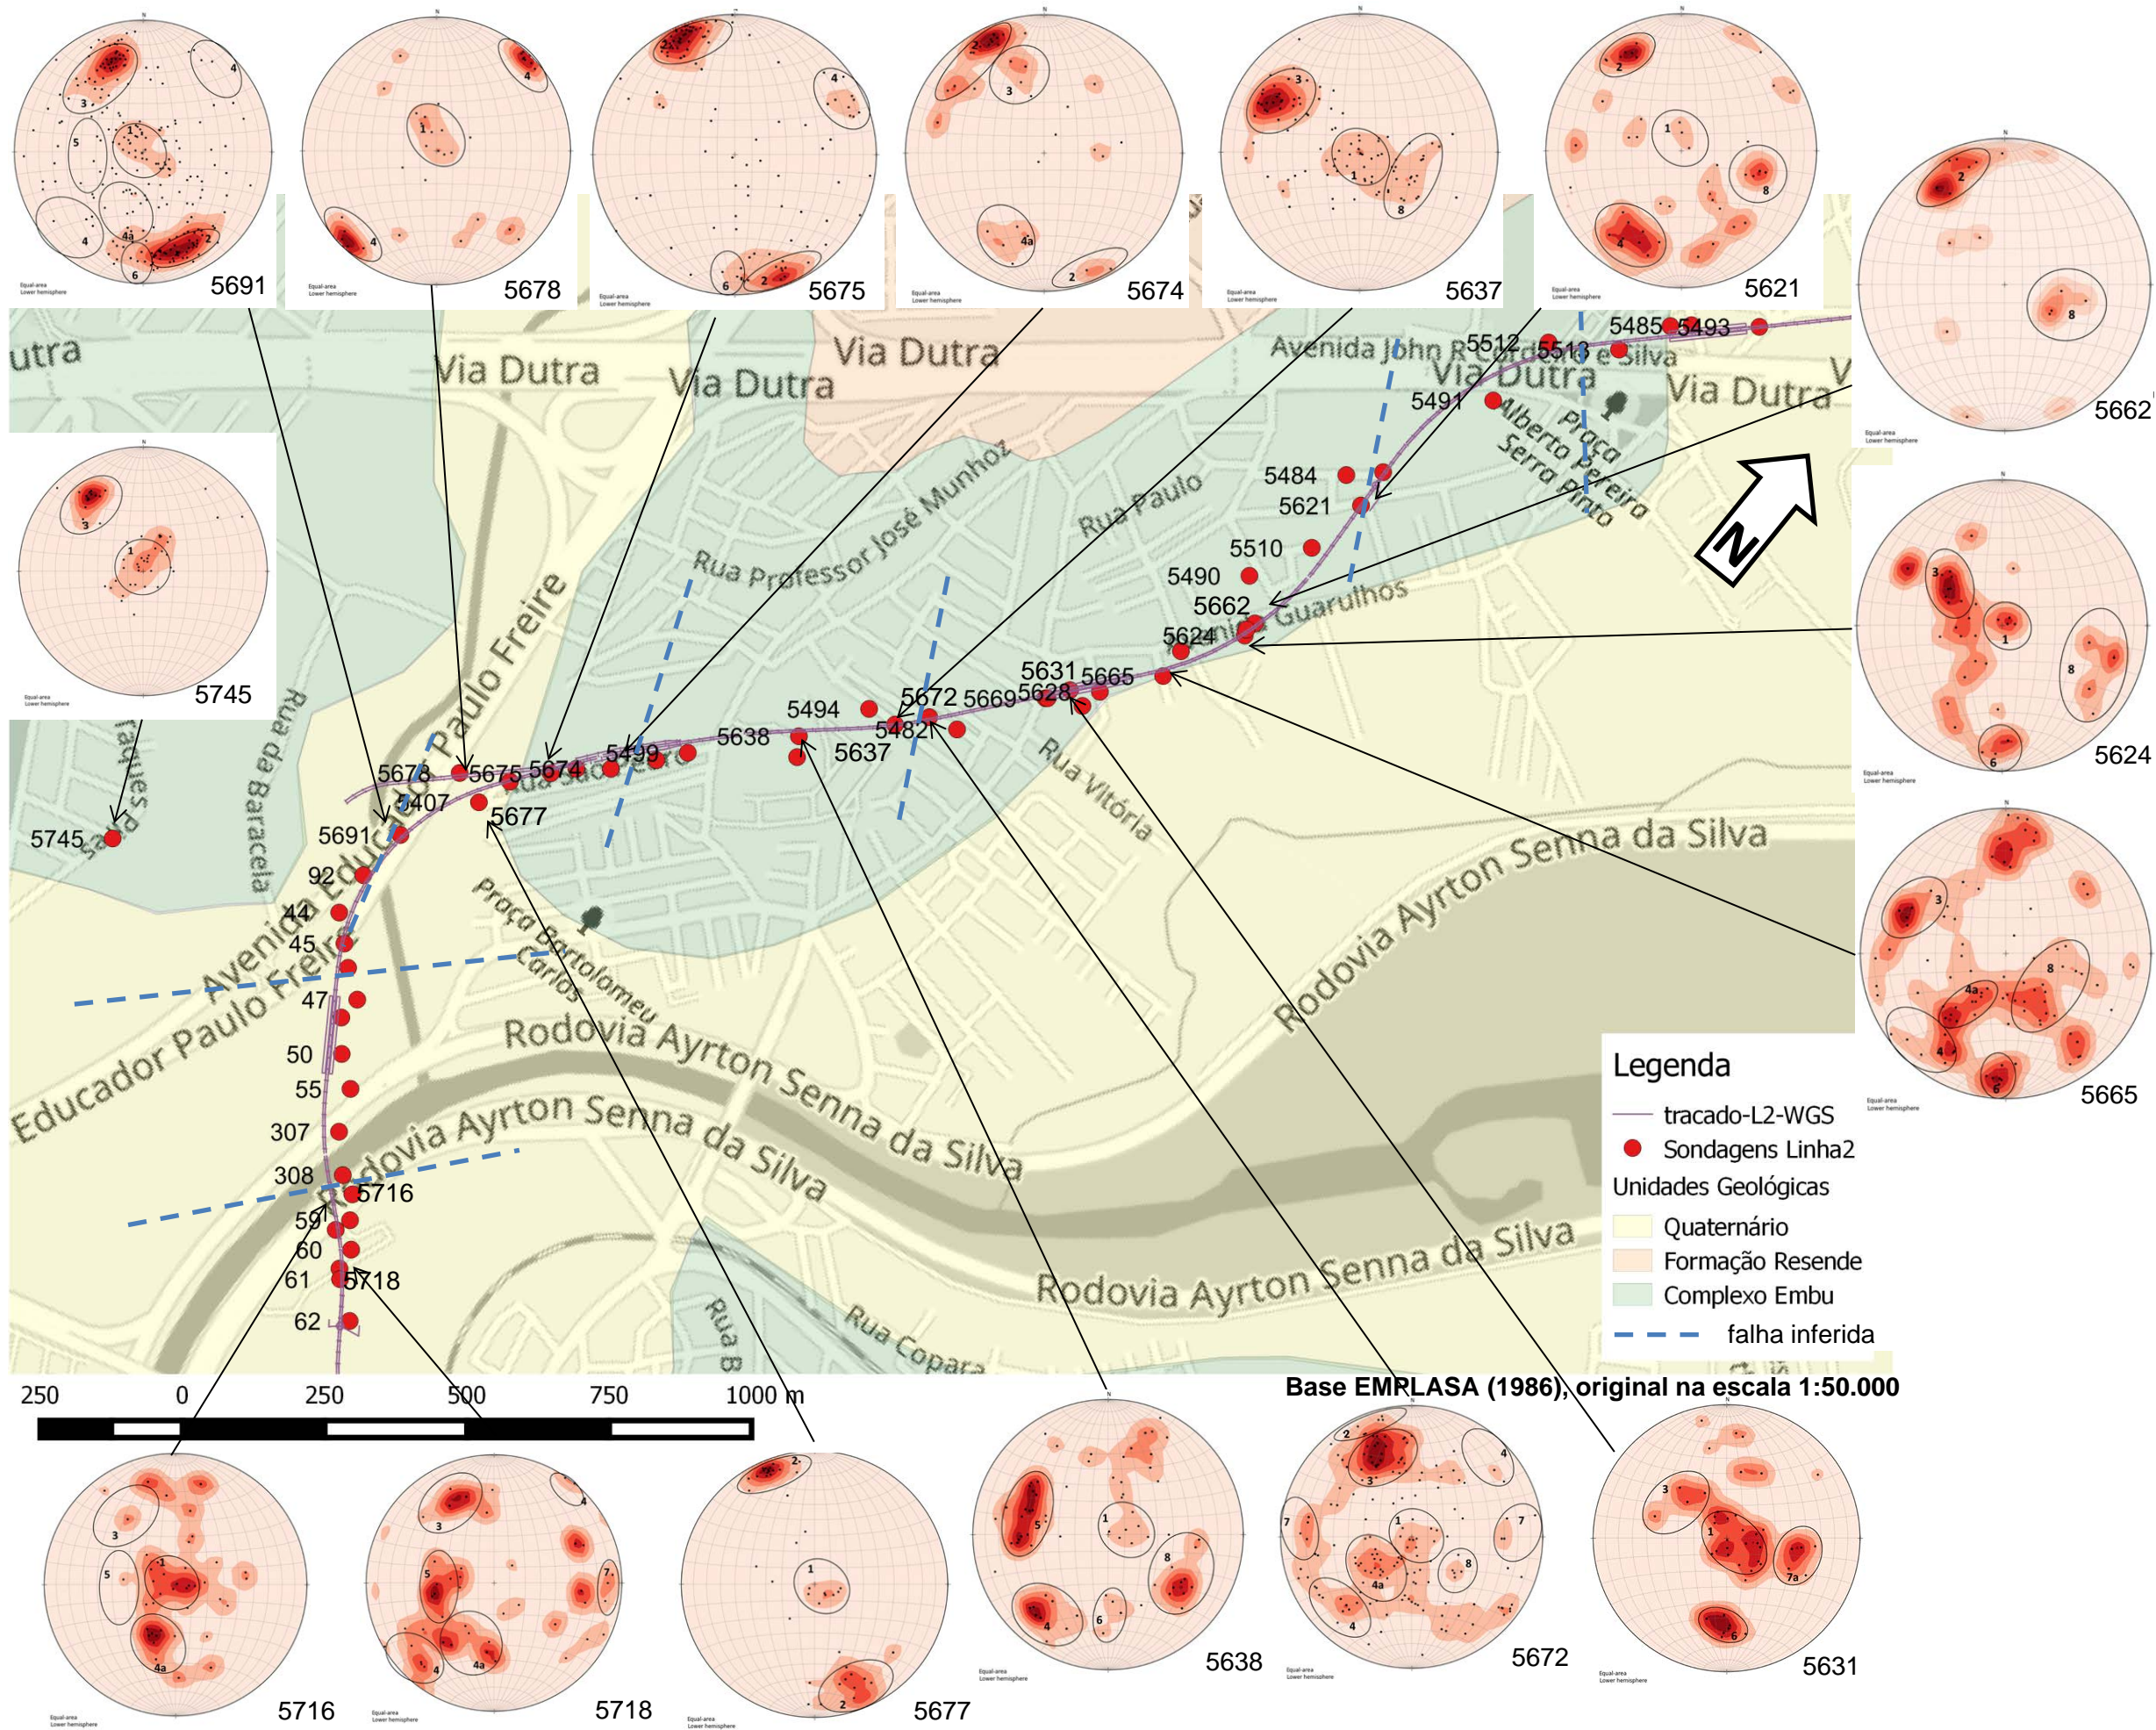
A Figura 22 apresenta o mapa geológico a partir da base de EMPLASA (1986), com os pontos de sondagens utilizados para a elaboração da seção geológica da área de estudo e com os pontos de perfilagem óptica e seus respectivos estereogramas que subsidiaram a análise estrutural realizada. A perfilagem óptica permitiu a identificação de 8 grupos principais de estruturas no maciço. Estes grupos são os mais presentes nas sondagens realizadas nos dois litotipos observados. A projeção espacial de cada grupo é apresentada nas Figuras 23 a 25.

Figura 22 – Mapa geológico de pontos de sondagens e perfilagens ópticas.

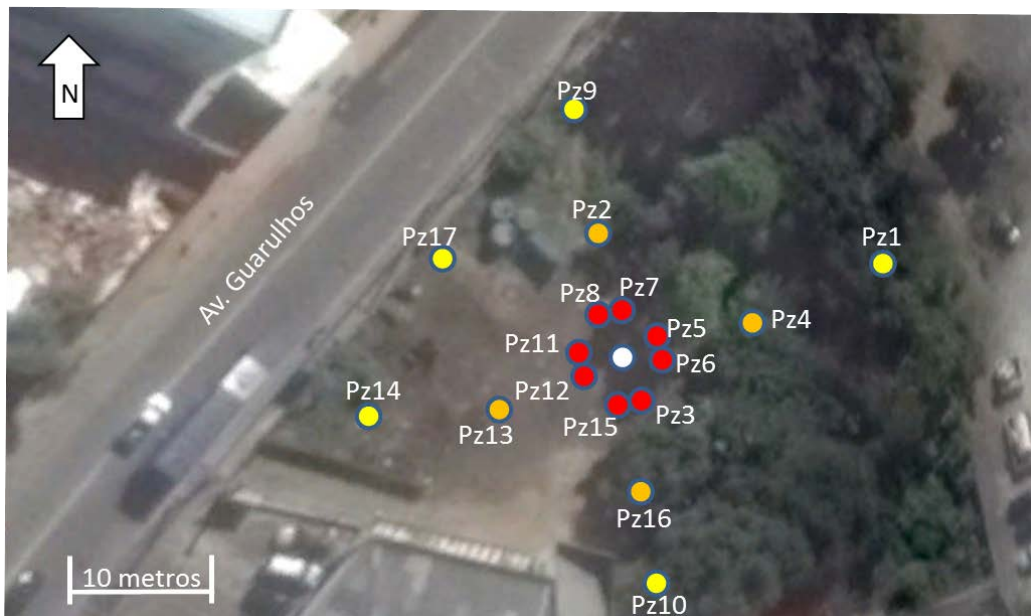
Para avaliação da conectividade do aquífero fraturado com o aquífero de solo residual, foi realizado o bombeamento do poço GRU-001 em vazão variável, sendo observada a evolução dos níveis de água nos 17 piezômetros instalados no contato solo-rocha, conforme a Figura 51.

Figura 51 – Rede de monitoramento ao redor do poço GRU-001. Os poços em vermelho representam distância de até 5 m do poço de bombeamento; os poços em laranja representam distância de até 10 m e os poços em amarelo representam distância de até 20 m.
