MARIA RITA PELEGRIN DE OLIVEIRA

Análise de parâmetros morfológicos e litoestruturais e sua relação com
escorregamentos no Planalto Paraitinga – Paraibuna - SP

Dissertação de Mestrado

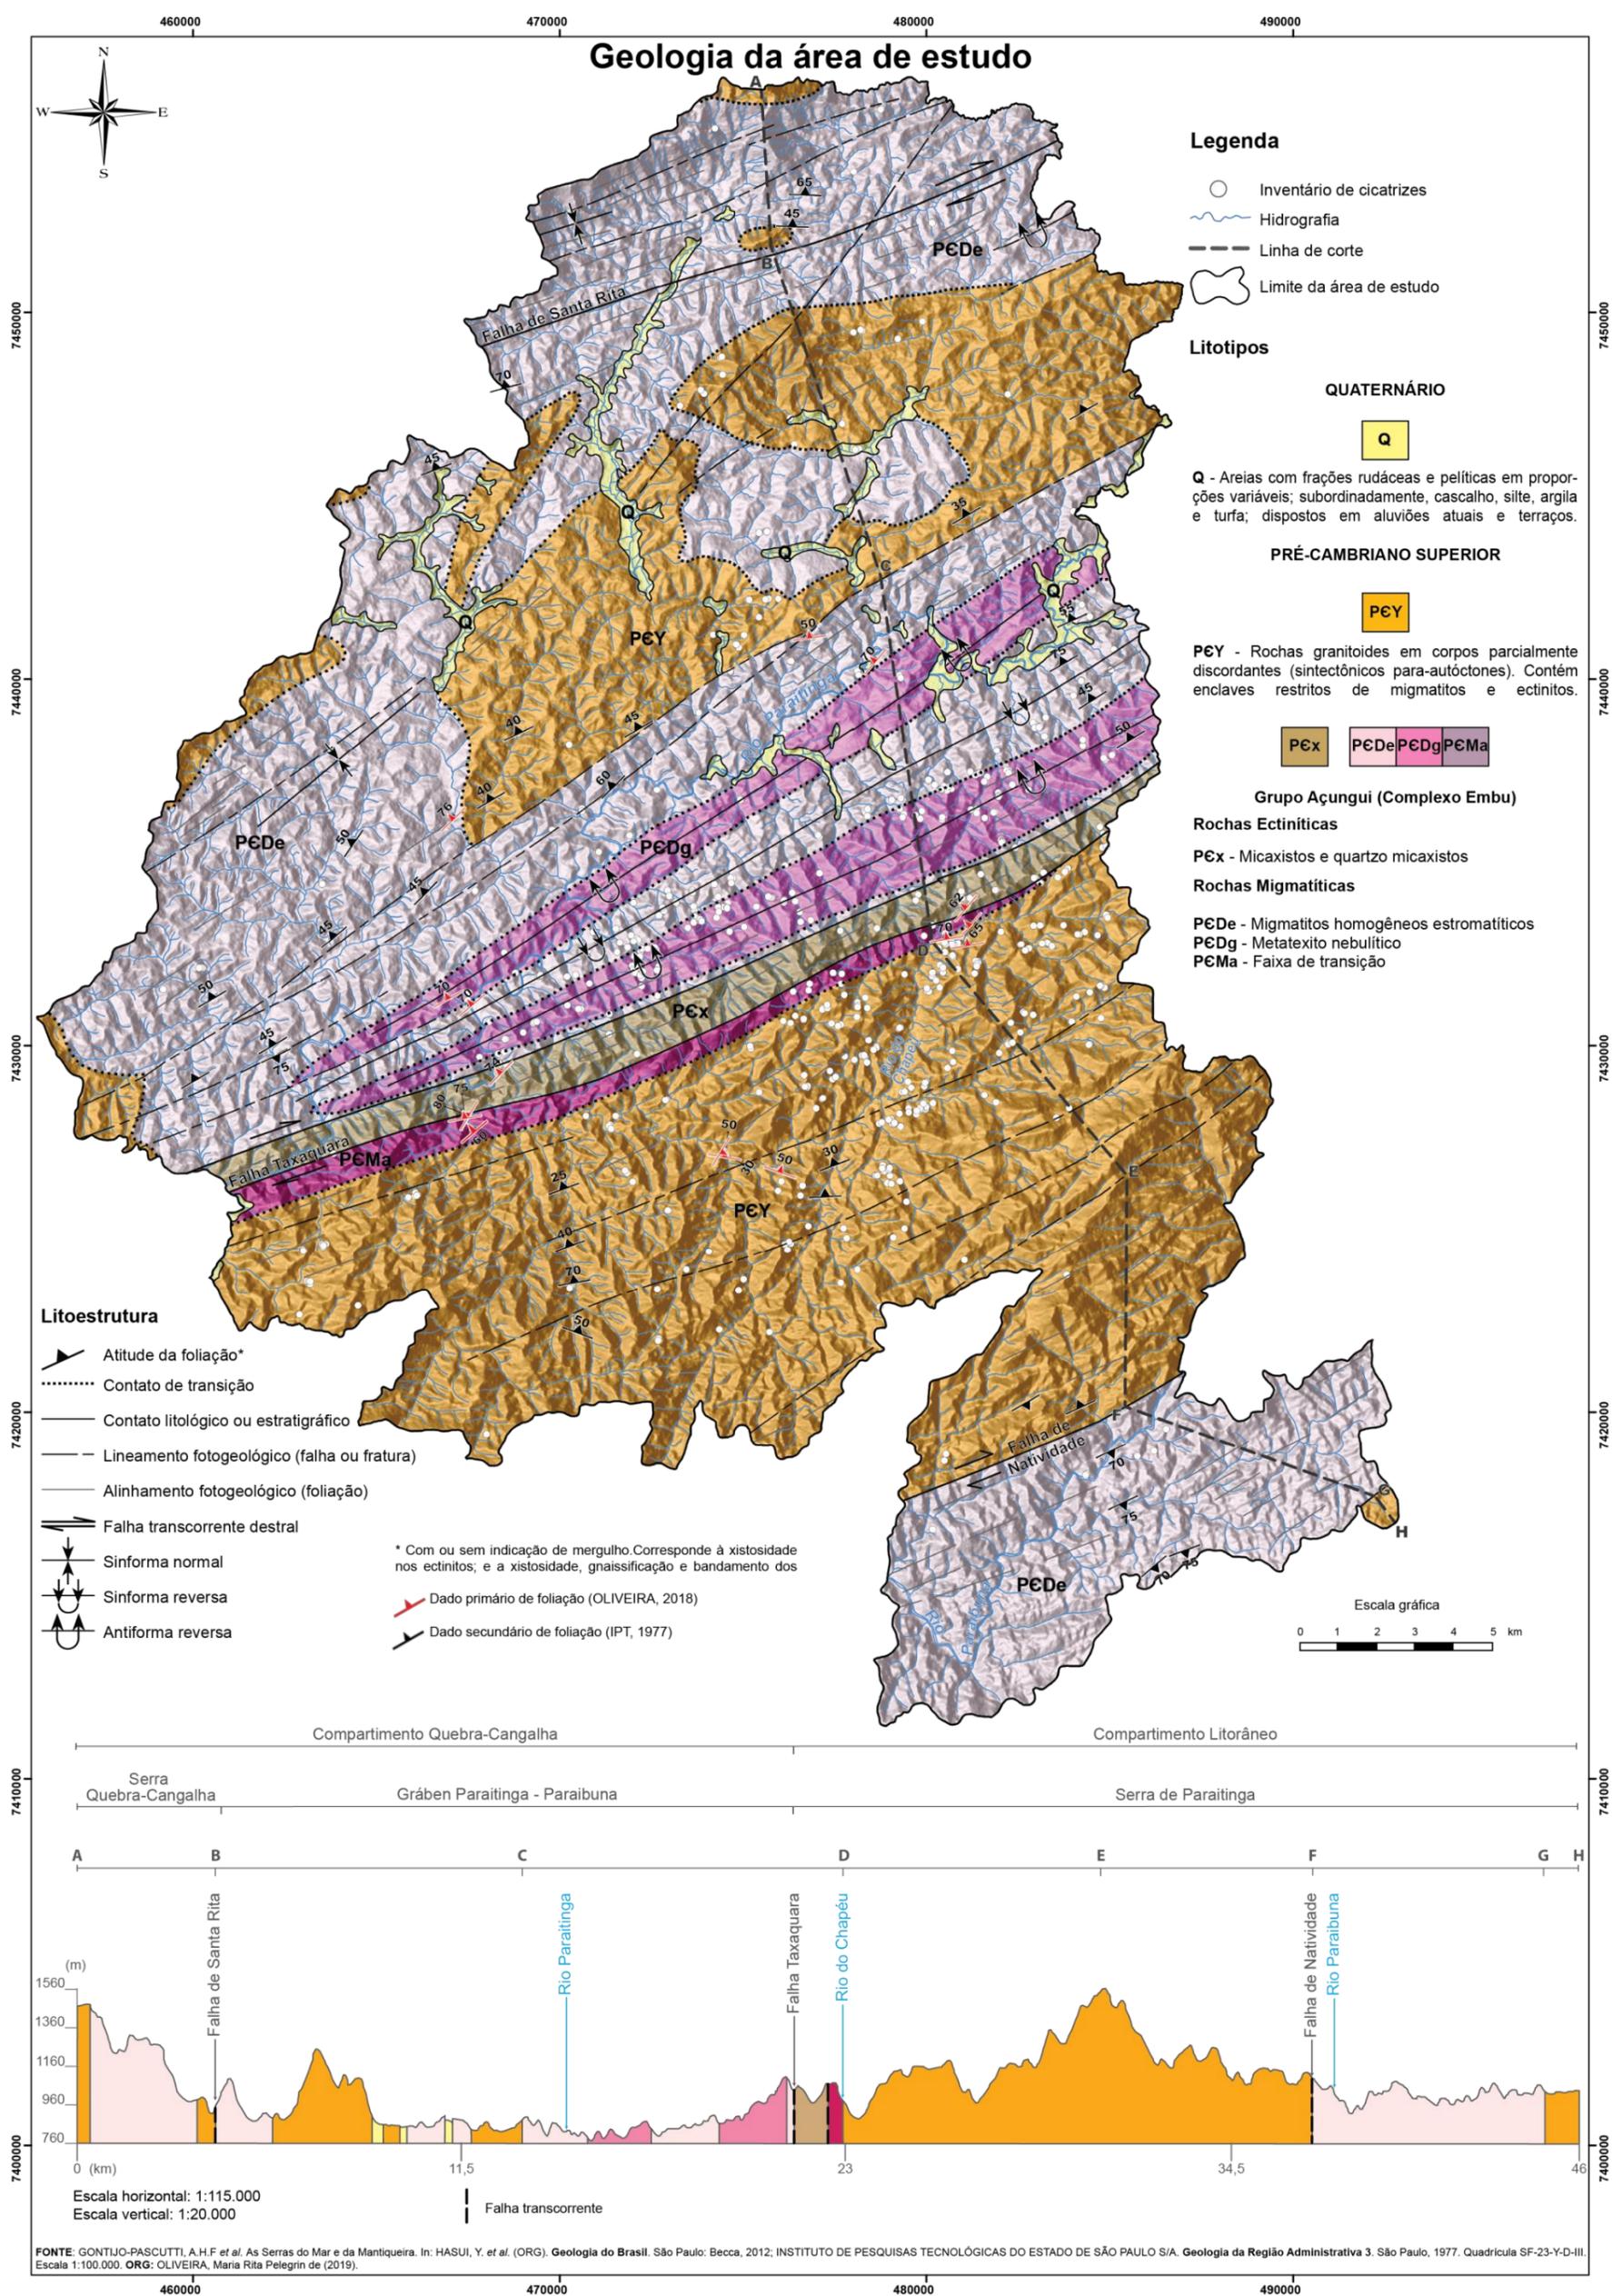
Figura 5: Mapa geológico e perfil topográfico – geológico.

As rochas aqui nomeadas como faixa de transição e metatexito nebulítico foram, anteriormente, nomeadas por Hasui *et al.* (1978), como migmatito agmatítico e migmatito embrechítico anatexítico nebulítico, respectivamente. Contudo, atualmente, segundo a nova classificação de rochas migmatíticas proposta pelos autores Sawyer e Brown (2008), os termos “embrechítico”, “anatexítico” e “agmatítico” estão em desuso. De acordo com Sawyer (2008), rochas que correspondem à descrição dos migmatitos agmatíticos podem ser encontradas em torno de corpos intrusivos, assim como ocorre na área de estudo deste trabalho. Ressalta-se que a descrição estrutural e mineralógica de ambos litotipos descritos por Hasui *et al.* (1978) foram mantidas.

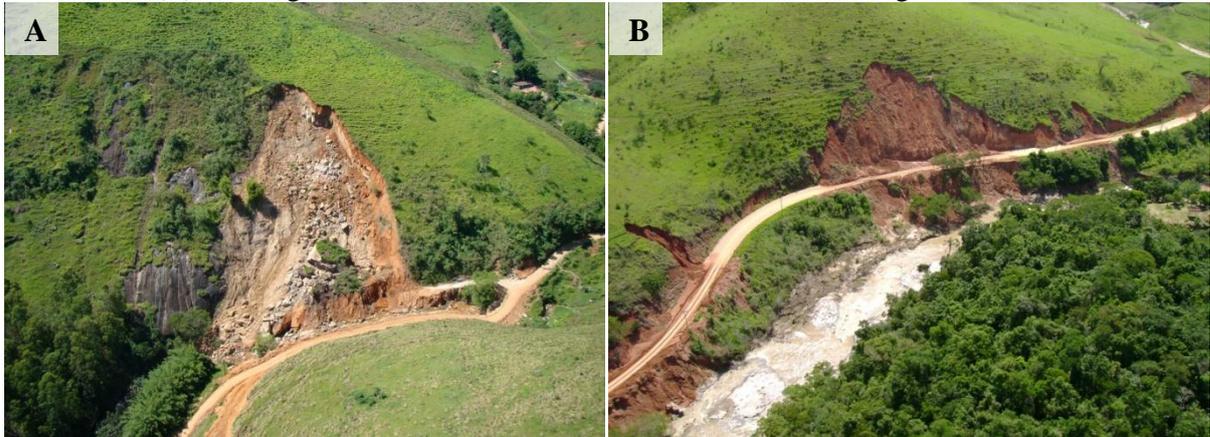
Figura 11: (A) escorregamento translacional raso em São Luiz do Paraitinga – descontinuidade entre rocha e solo; (B) escorregamento translacional raso em São Luiz do Paraitinga.

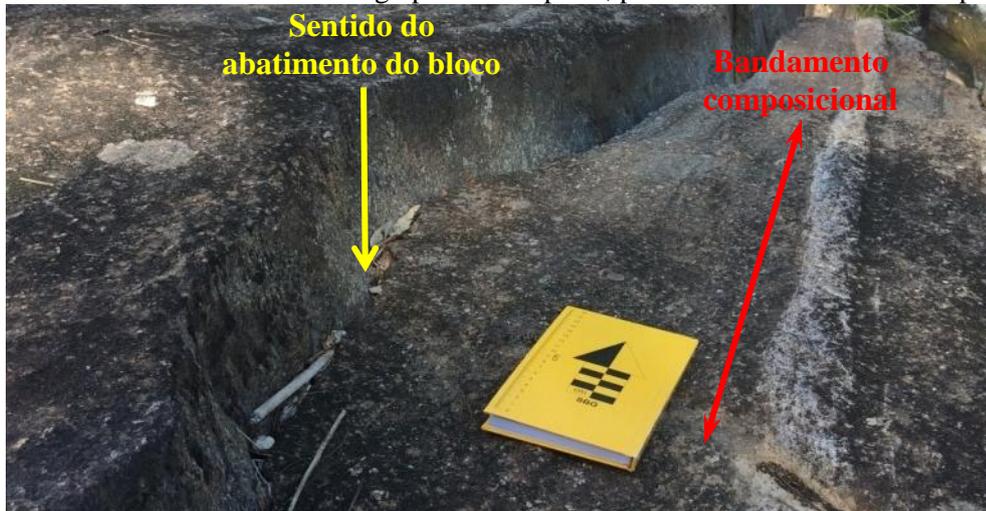
Figura 15: Bloco rochoso abatido ao longo plano de ruptura, paralelo ao bandamento composicional.

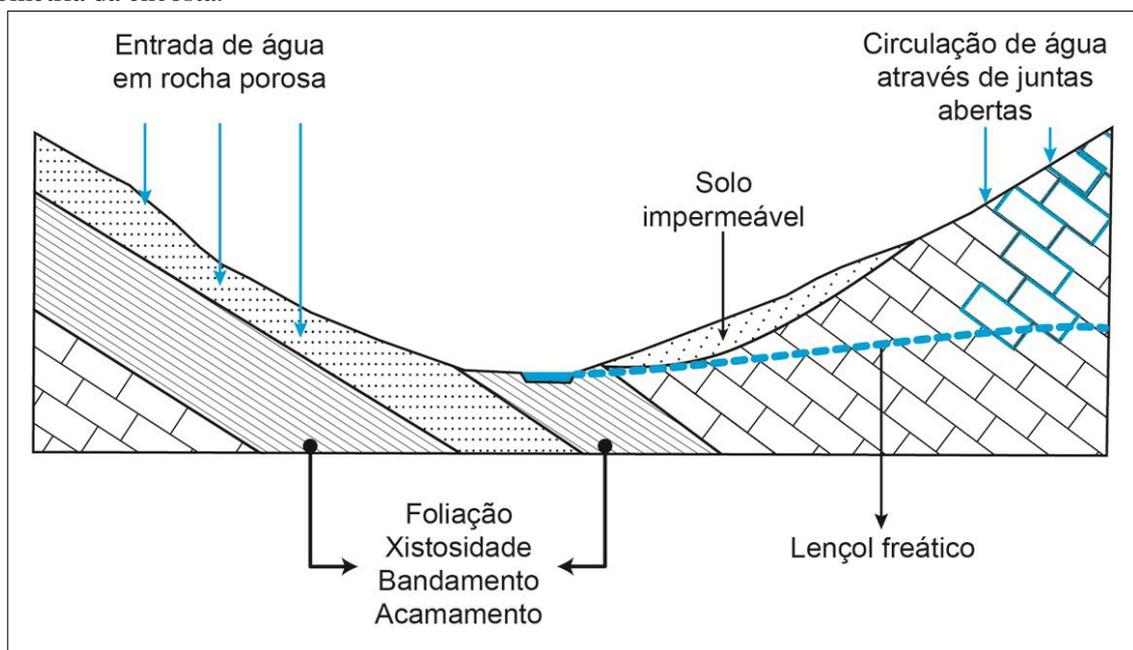
Figura 16: Orientação entre planos de foliação (ou de acamamento) e de juntas em relação à geometria da encosta.

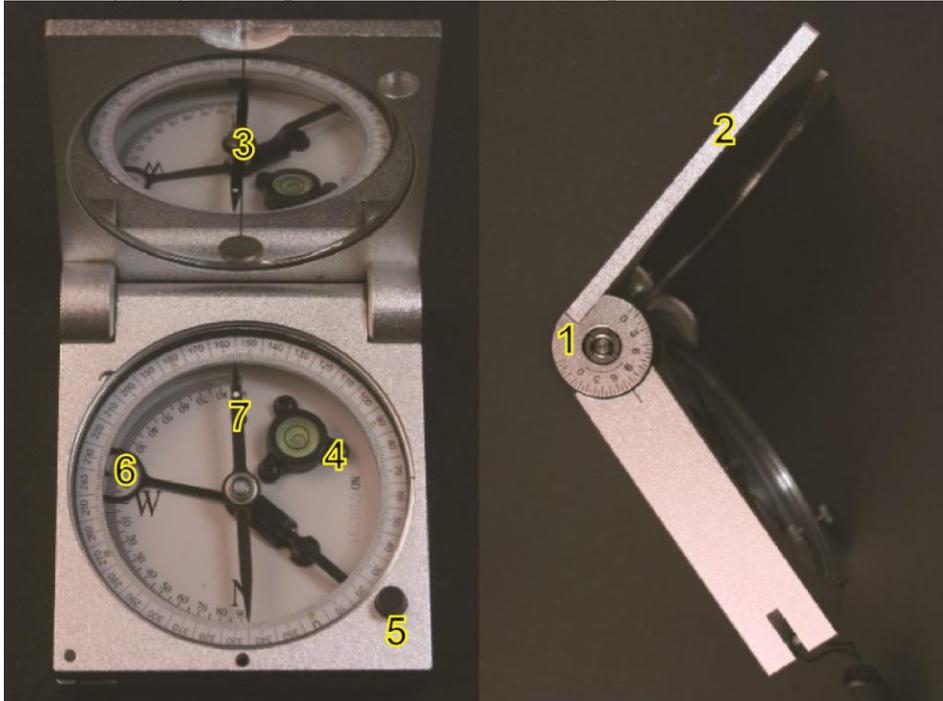
Figura 22: Bússola geológica do tipo CLAR utilizada em campo.

Legenda: 1. Clinômetro: ângulo do mergulho ($0^\circ - 90^\circ - 0^\circ$); 2: Tampa graduada; 3: Espelho; 4: Nível de bolha; 5: Trava da agulha; 6: Ajuste de declinação magnética; 7: Agulha para medição do rumo do mergulho. **Fonte:** Maria Rita Pelegrin de Oliveira (2019).

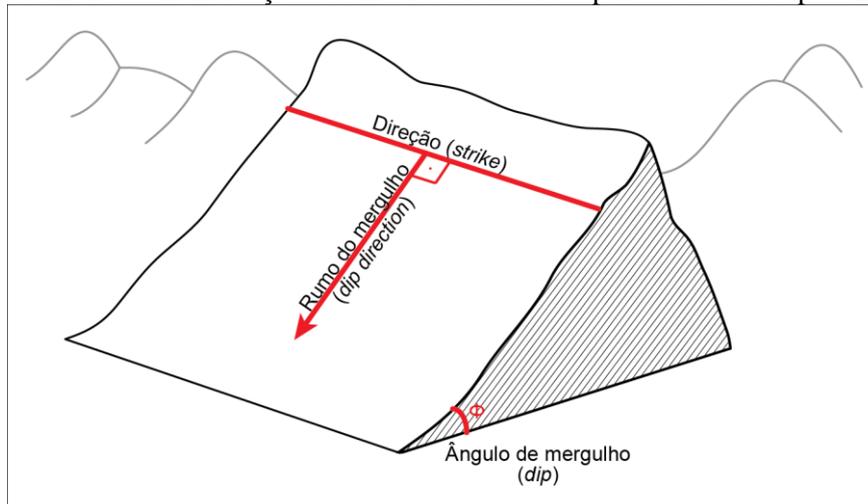
Figura 23: Afloramento com indicação das medidas fornecidas pela bússola do tipo CLAR.

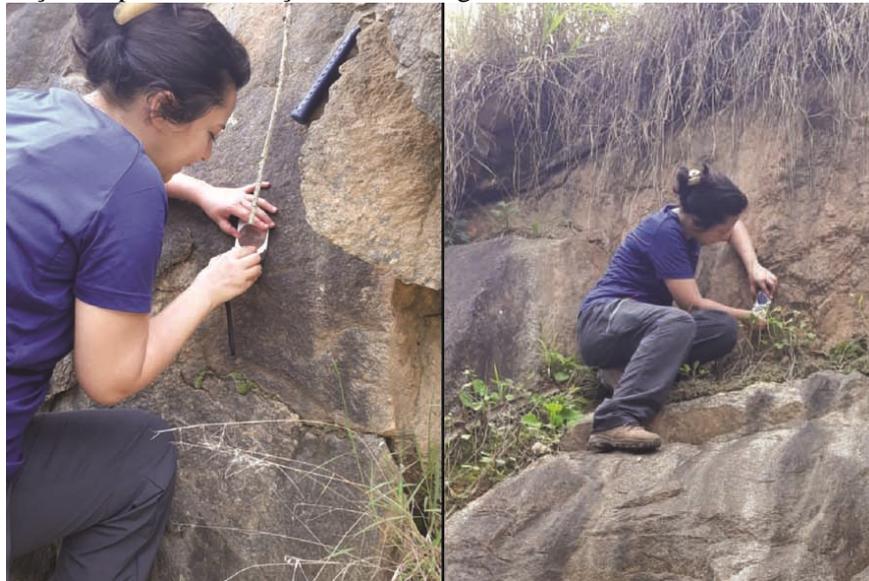
Figura 24: Medição de plano de foliação em escorregamento de blocos.

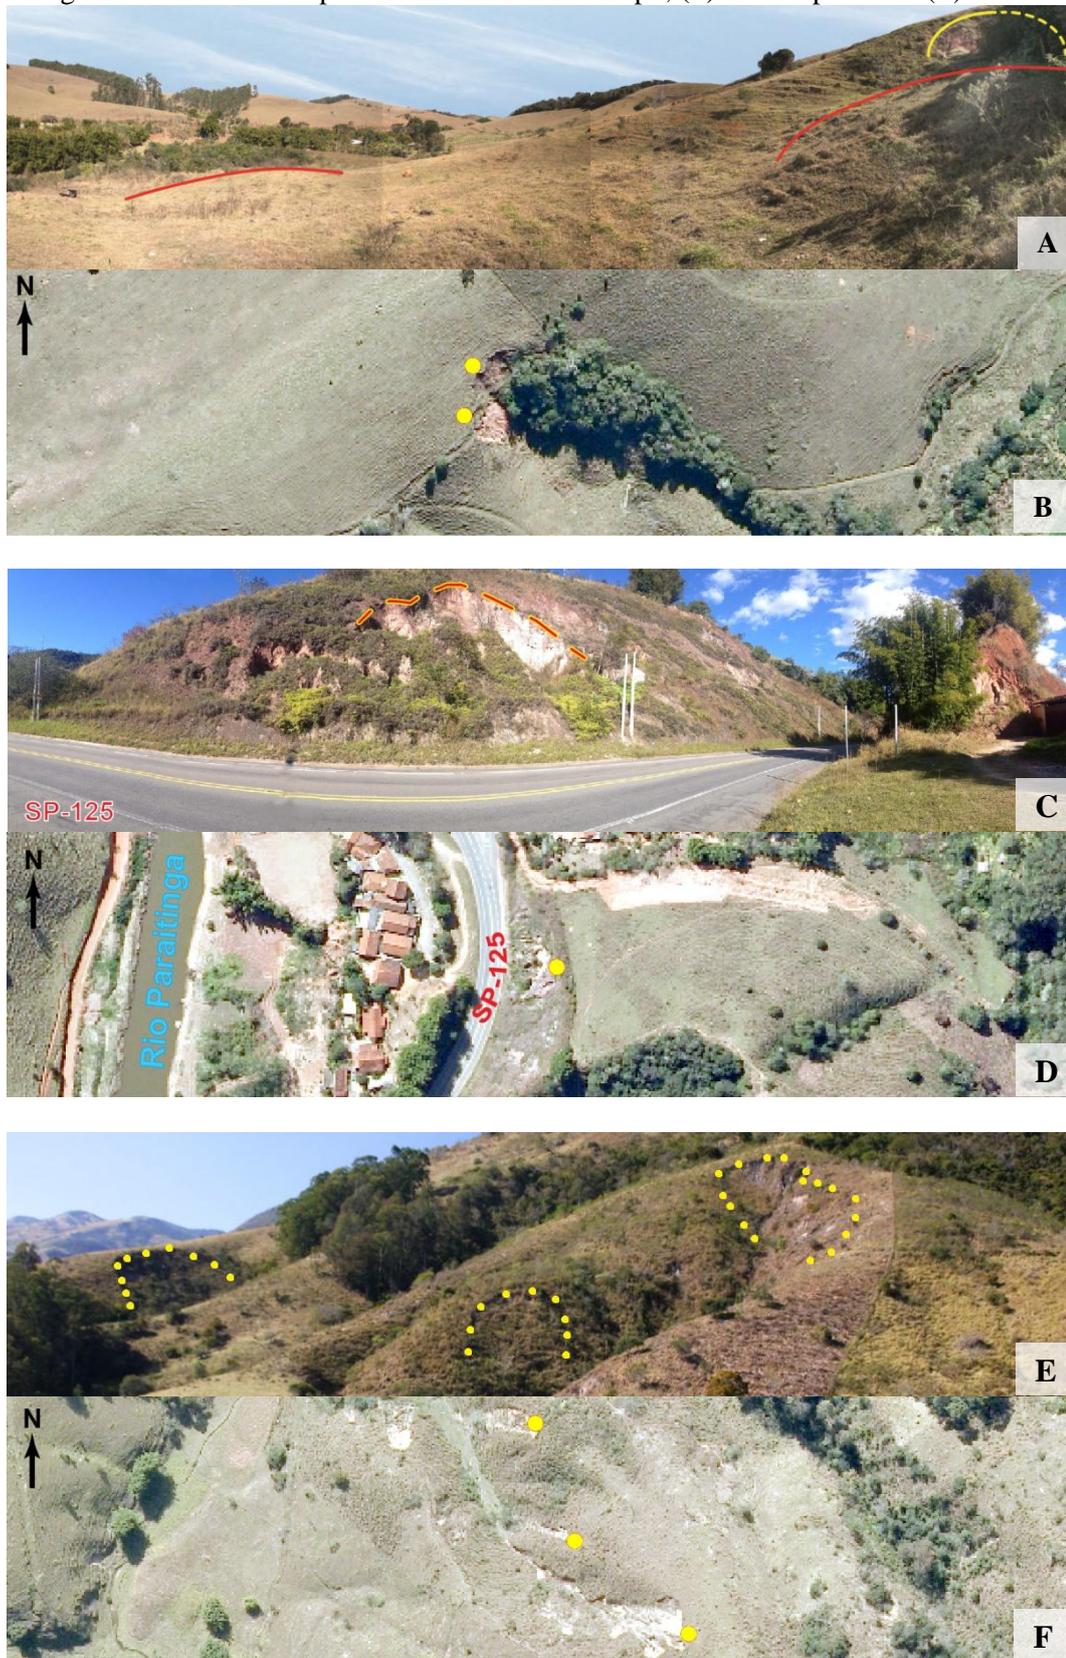
Figura 26: (A) escorregamento rotacional com destaque para plano de ruptura (amarelo) e depósito (vermelho); (B) vista superior de (A); (C) escorregamento translacional raso; (D) vista superior de (C); (E) escorregamentos rasos e complexos verificados em campo; (F) vista superior de (E).

Dos doze pontos observados, um escorregamento foi classificado como rotacional – onde a linha amarela representa o plano de ruptura e as linhas vermelhas os depósitos (figura 26 A e B). Dez foram classificados como escorregamentos translacionais rasos (figura 26 C e D) e um como um escorregamento complexo (figura 26 E e F). Assim, 75% dos escorregamentos identificados no trabalho de campo são do tipo translacional raso, e os 25% restantes dos escorregamentos amostrados apresentam as demais tipologias. Desta maneira, por amostragem, pode-se indicar que a tipologia predominante de escorregamento da área de estudo é a planar ou translacional raso.

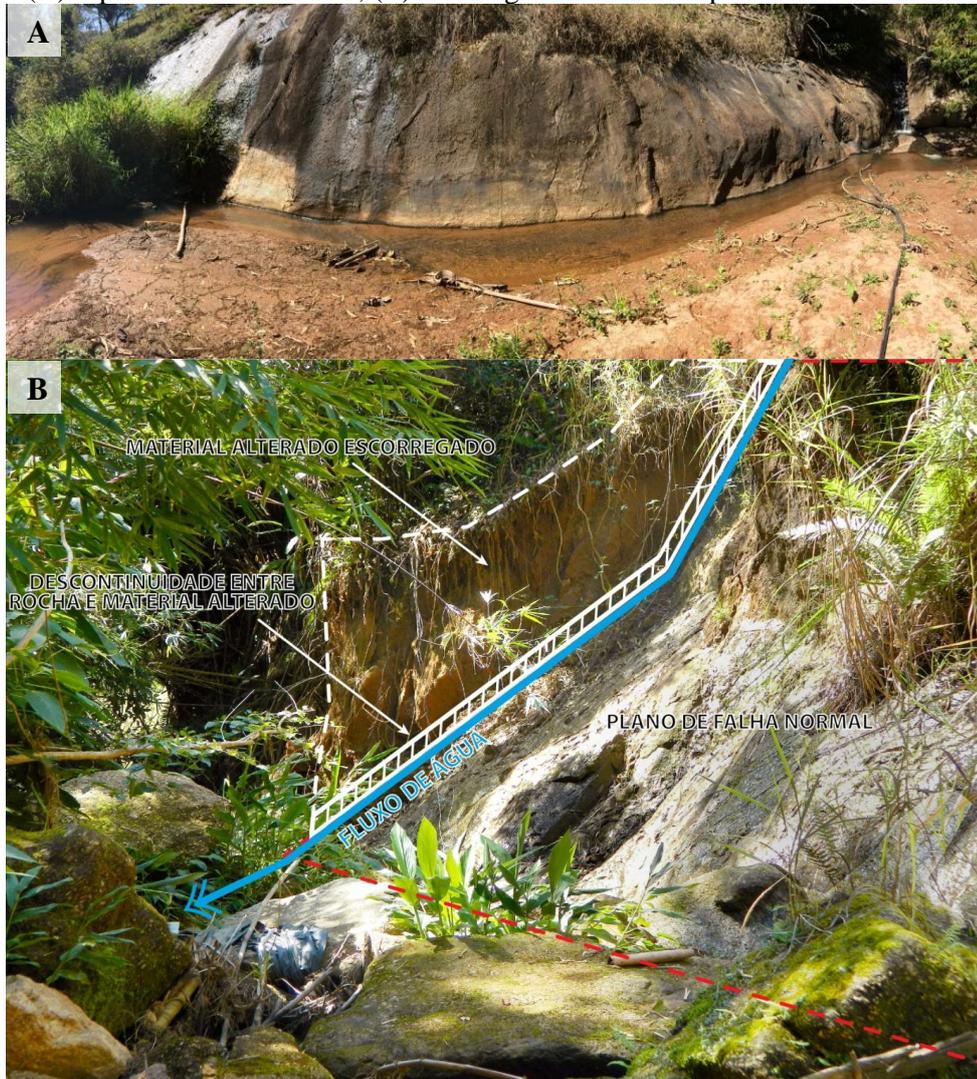
Figura 34: (A) espelho de falha normal; (B) escorregamento sobre espelho de falha normal.

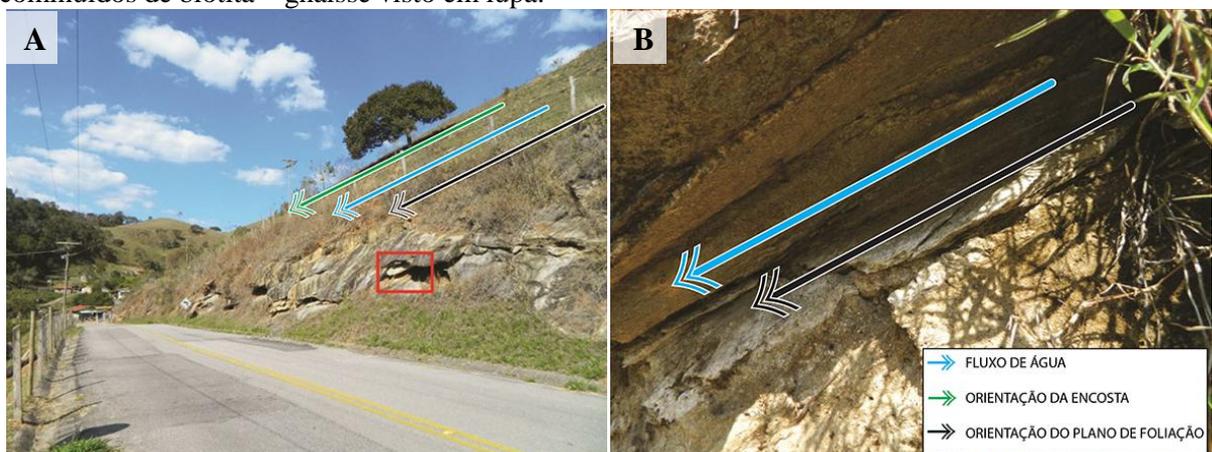
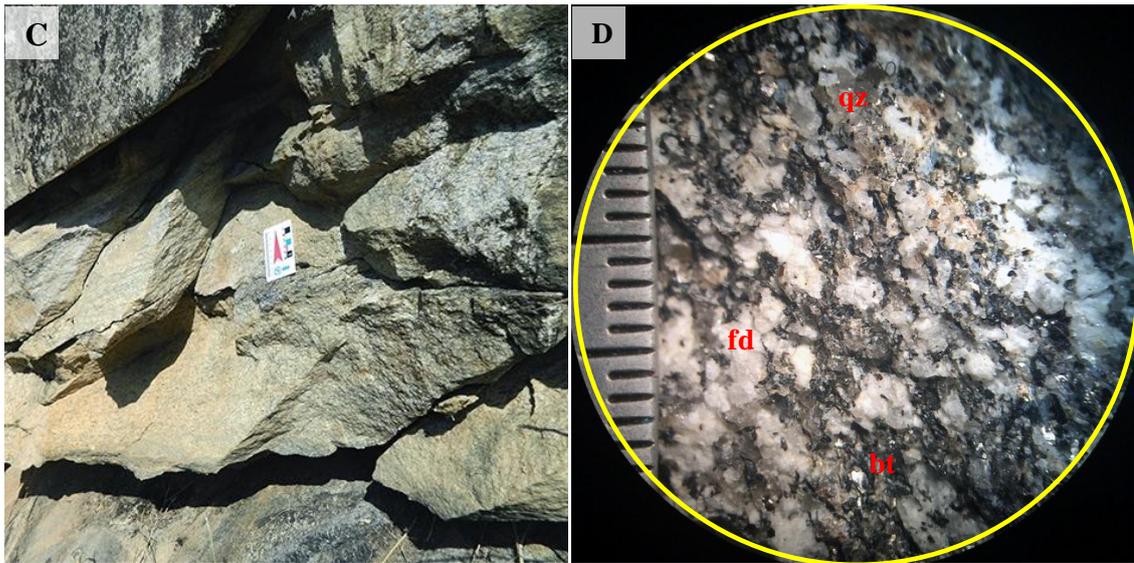
Figura 37: (A) afloramento de biotita – gnaisse lindeiro à rodovia; (B) foliação da rocha em concordância com a geometria da encosta; (C) fraturas do afloramento de detalhe; (D) minerais cominuídos de biotita – gnaisse visto em lupa.

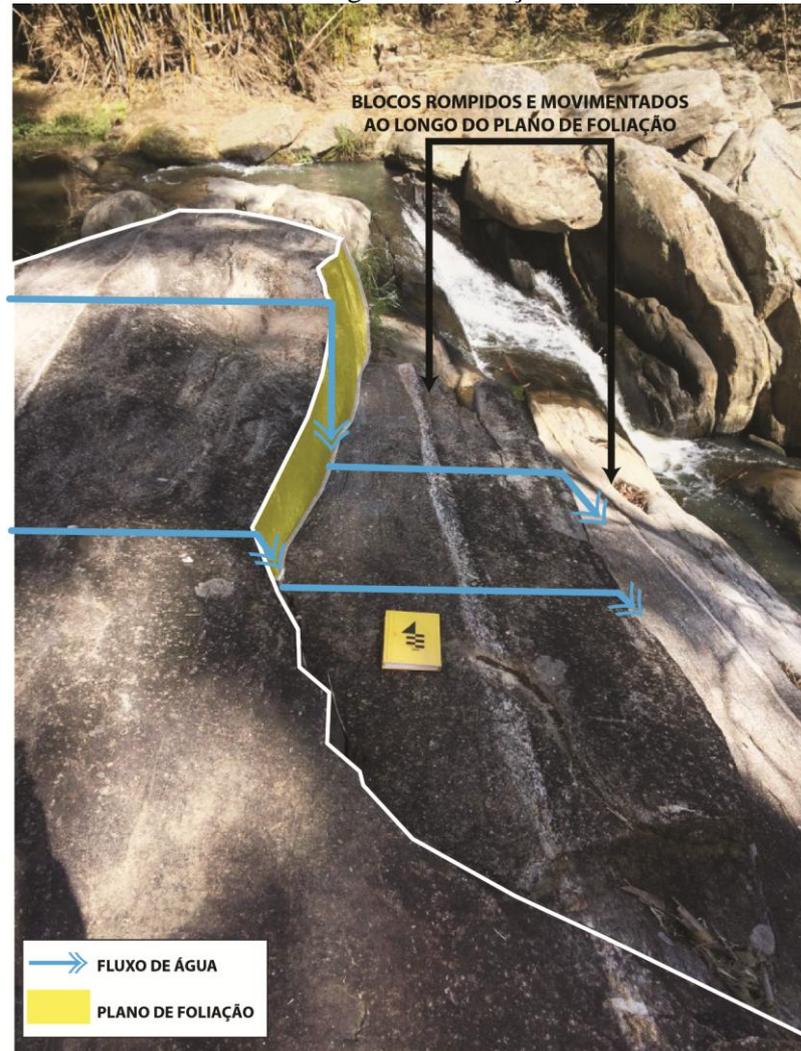
Figura 41: Blocos abatidos no sentido do mergulho da foliação.

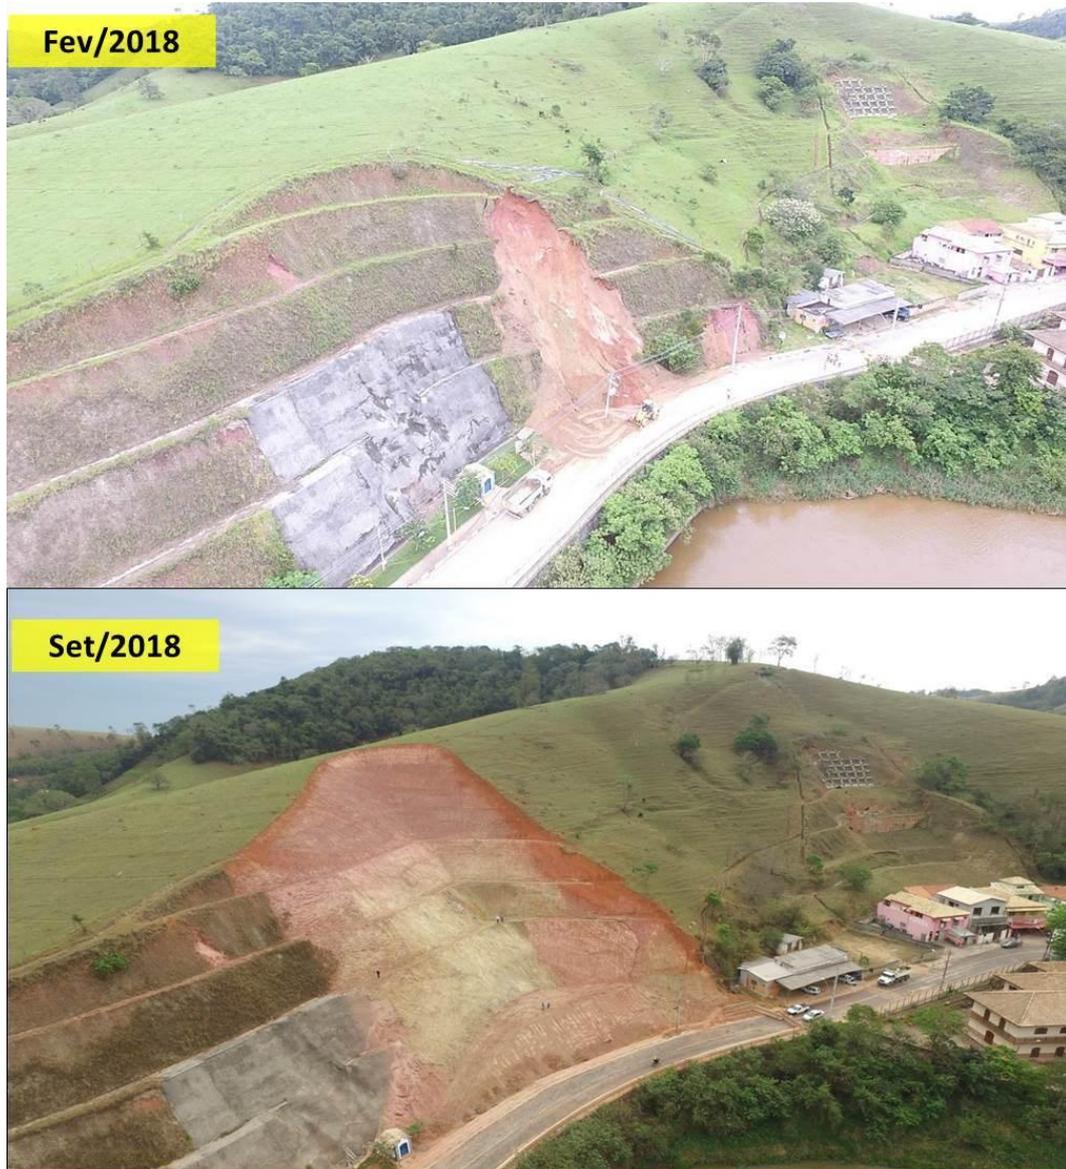
Figura 45: Escorregamento localizado na Via João Roman em diferentes estágios de estabilização de encosta.

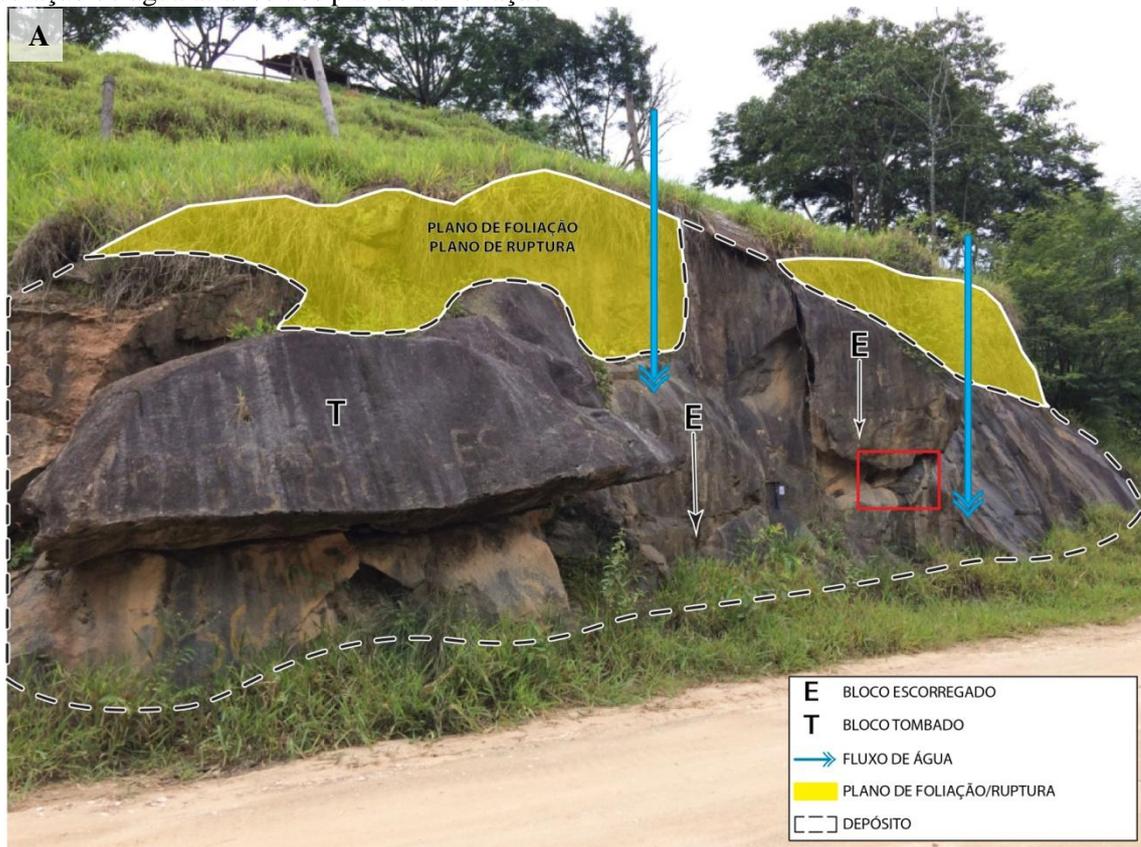
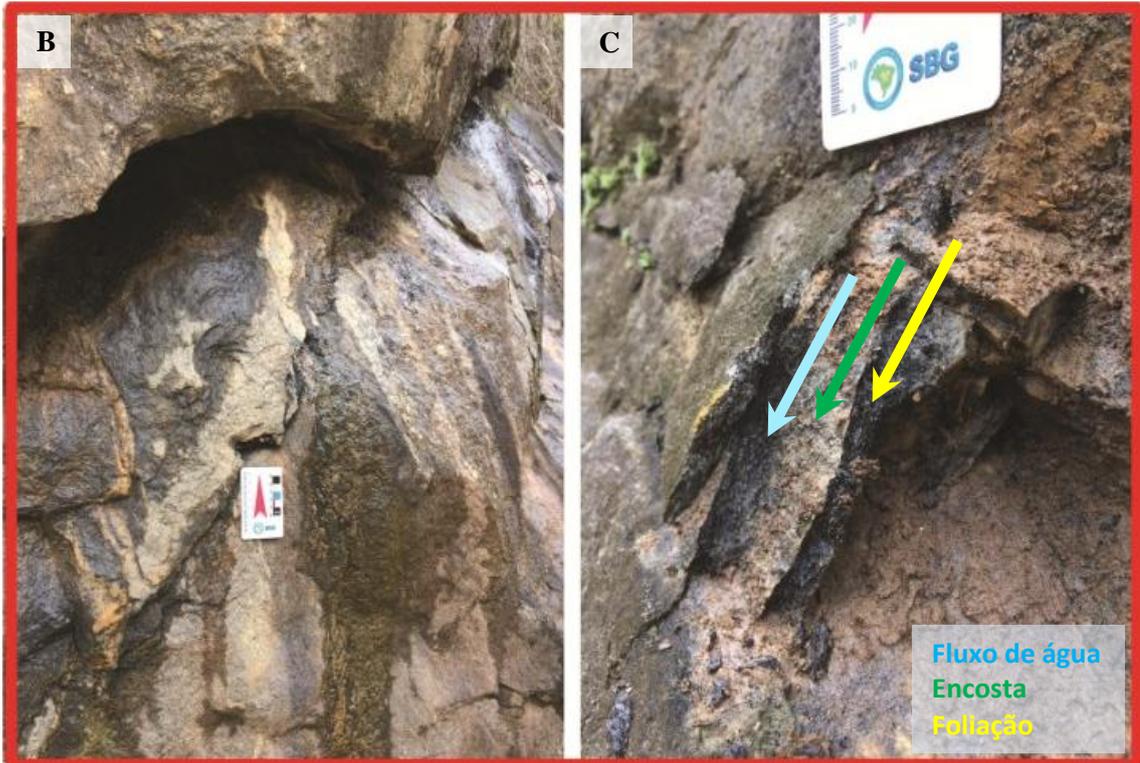
Figura 51: (A) afloramento de biotita – gnaisse com blocos escorregados e tombados; (B) e (C) circulação de água através dos planos de foliação.

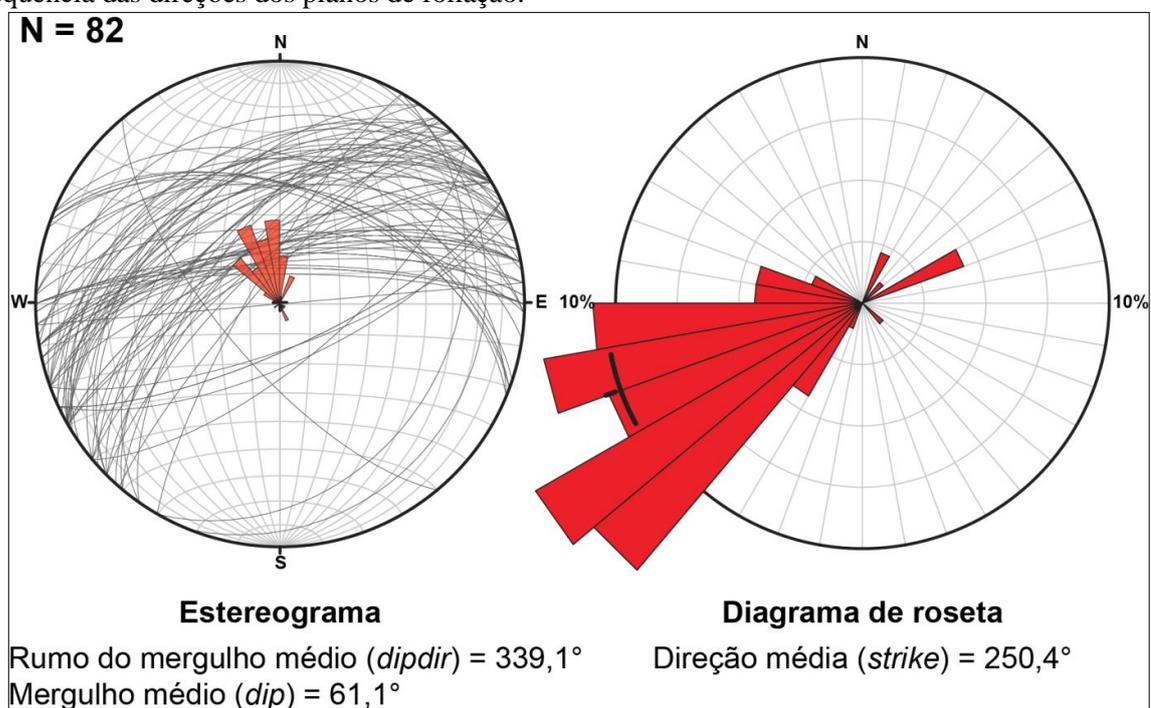
Figura 52: Estereograma com a distribuição das atitudes de foliação e diagrama de roseta da frequência das direções dos planos de foliação.

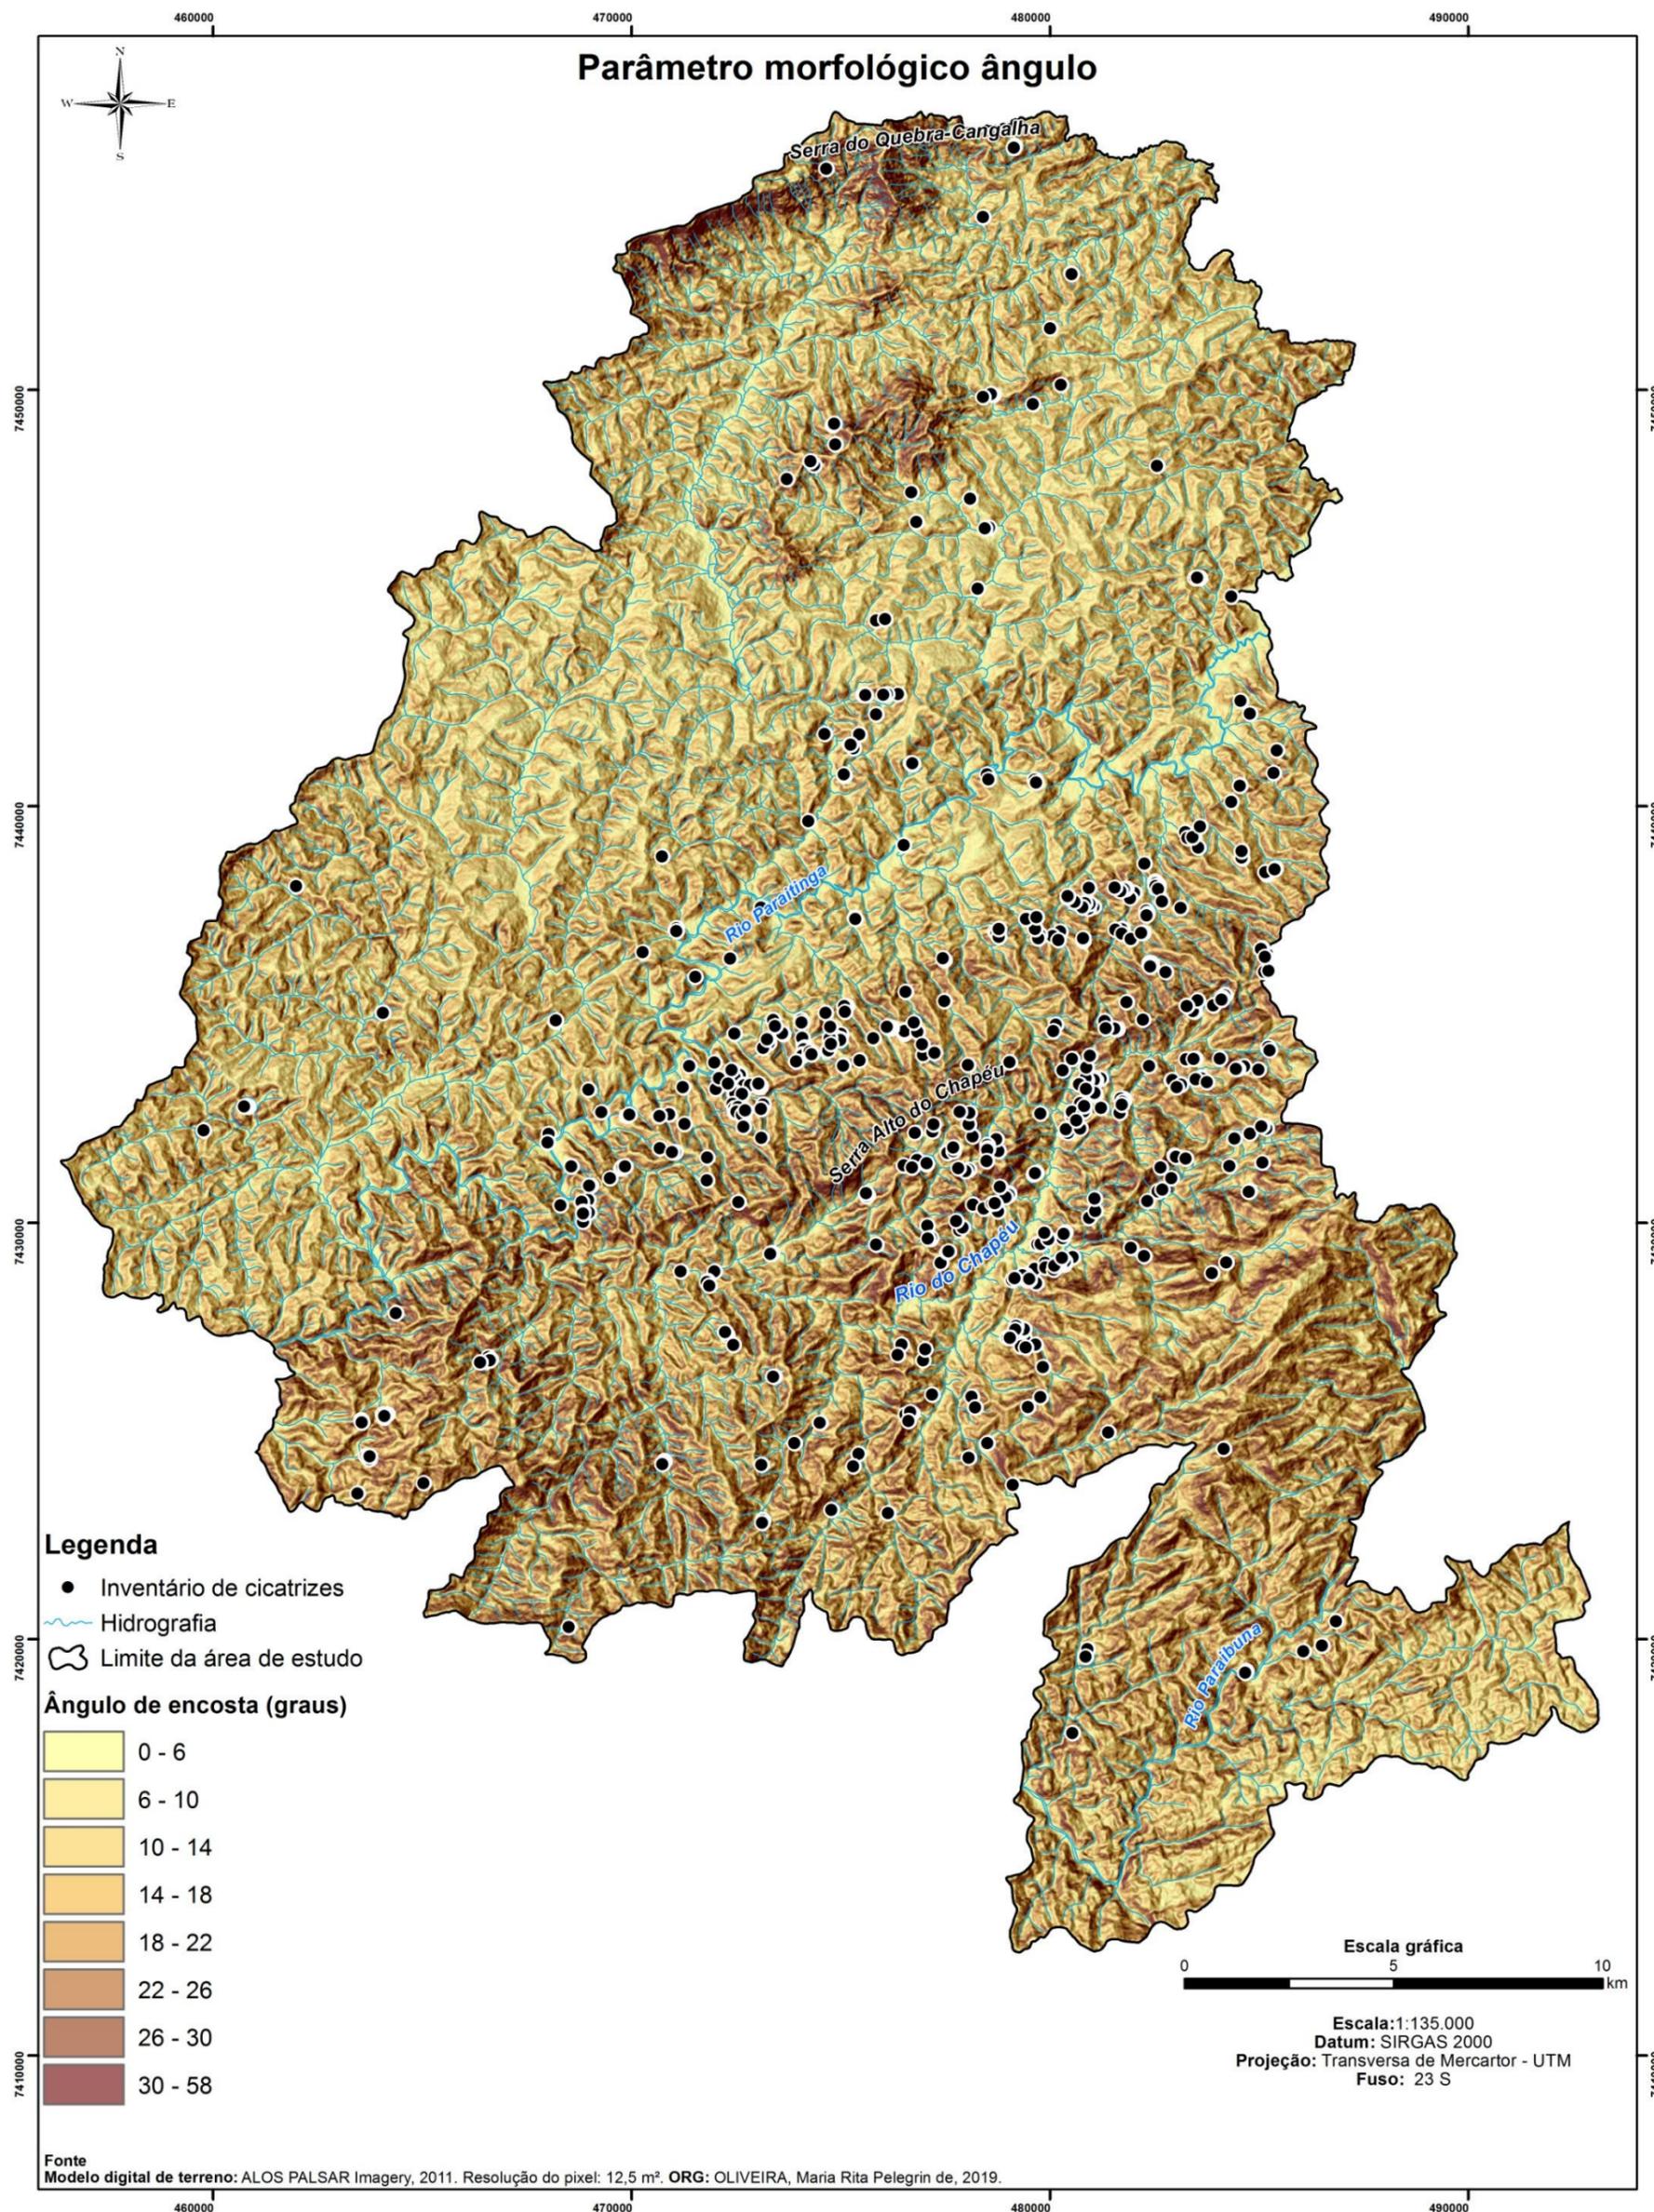
Figura 56: Mapa de ângulo de encosta.

Em setores de maior ângulo de encosta, como na Serra de Quebra-Cangalha (ao norte da área de estudo) e Serra Alto do Chapéu (setor SE da área de estudo), há uma menor ocorrência de escorregamentos. Essa distribuição também é percebida quando visualizada em mapa (figura 56), com uma maior ocorrência no setor central da área de estudo, entre as latitudes 7430000 m e 7440000 m, no reverso da Serra do Alto do Chapéu e vale do Rio do Chapéu.

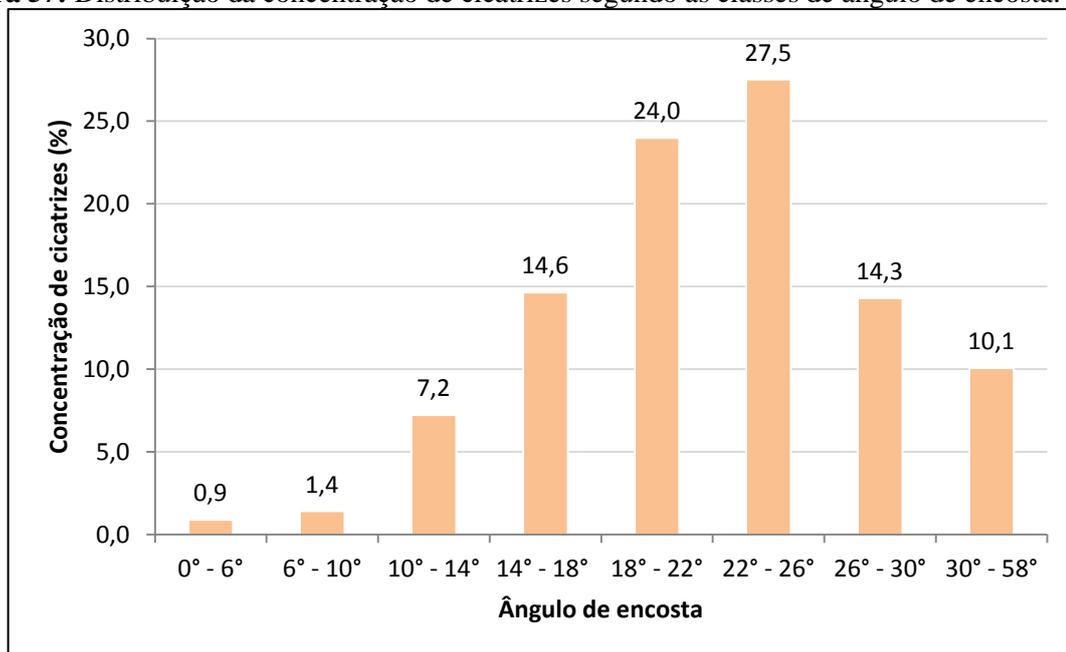
Figura 57: Distribuição da concentração de cicatrizes segundo as classes de ângulo de encosta.

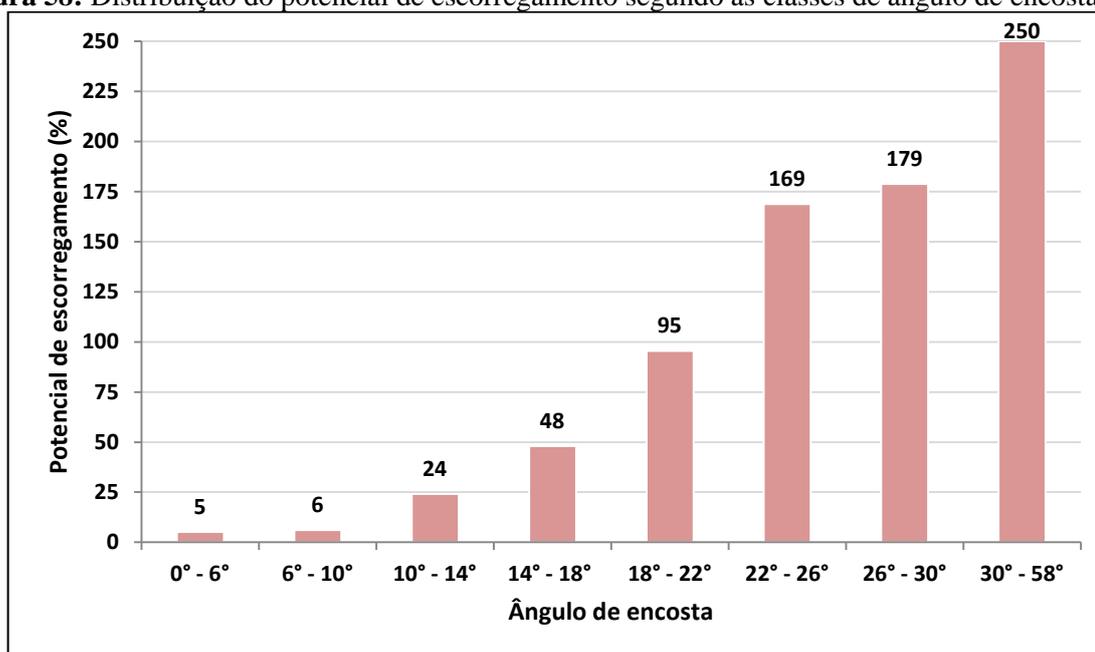
Figura 58: Distribuição do potencial de escorregamento segundo as classes de ângulo de encosta.
