MARIA RITA PELEGRIN DE OLIVEIRA

Análise de parâmetros morfológicos e litoestruturais e sua relação com
escorregamentos no Planalto Paraitinga – Paraibuna - SP

Dissertação de Mestrado

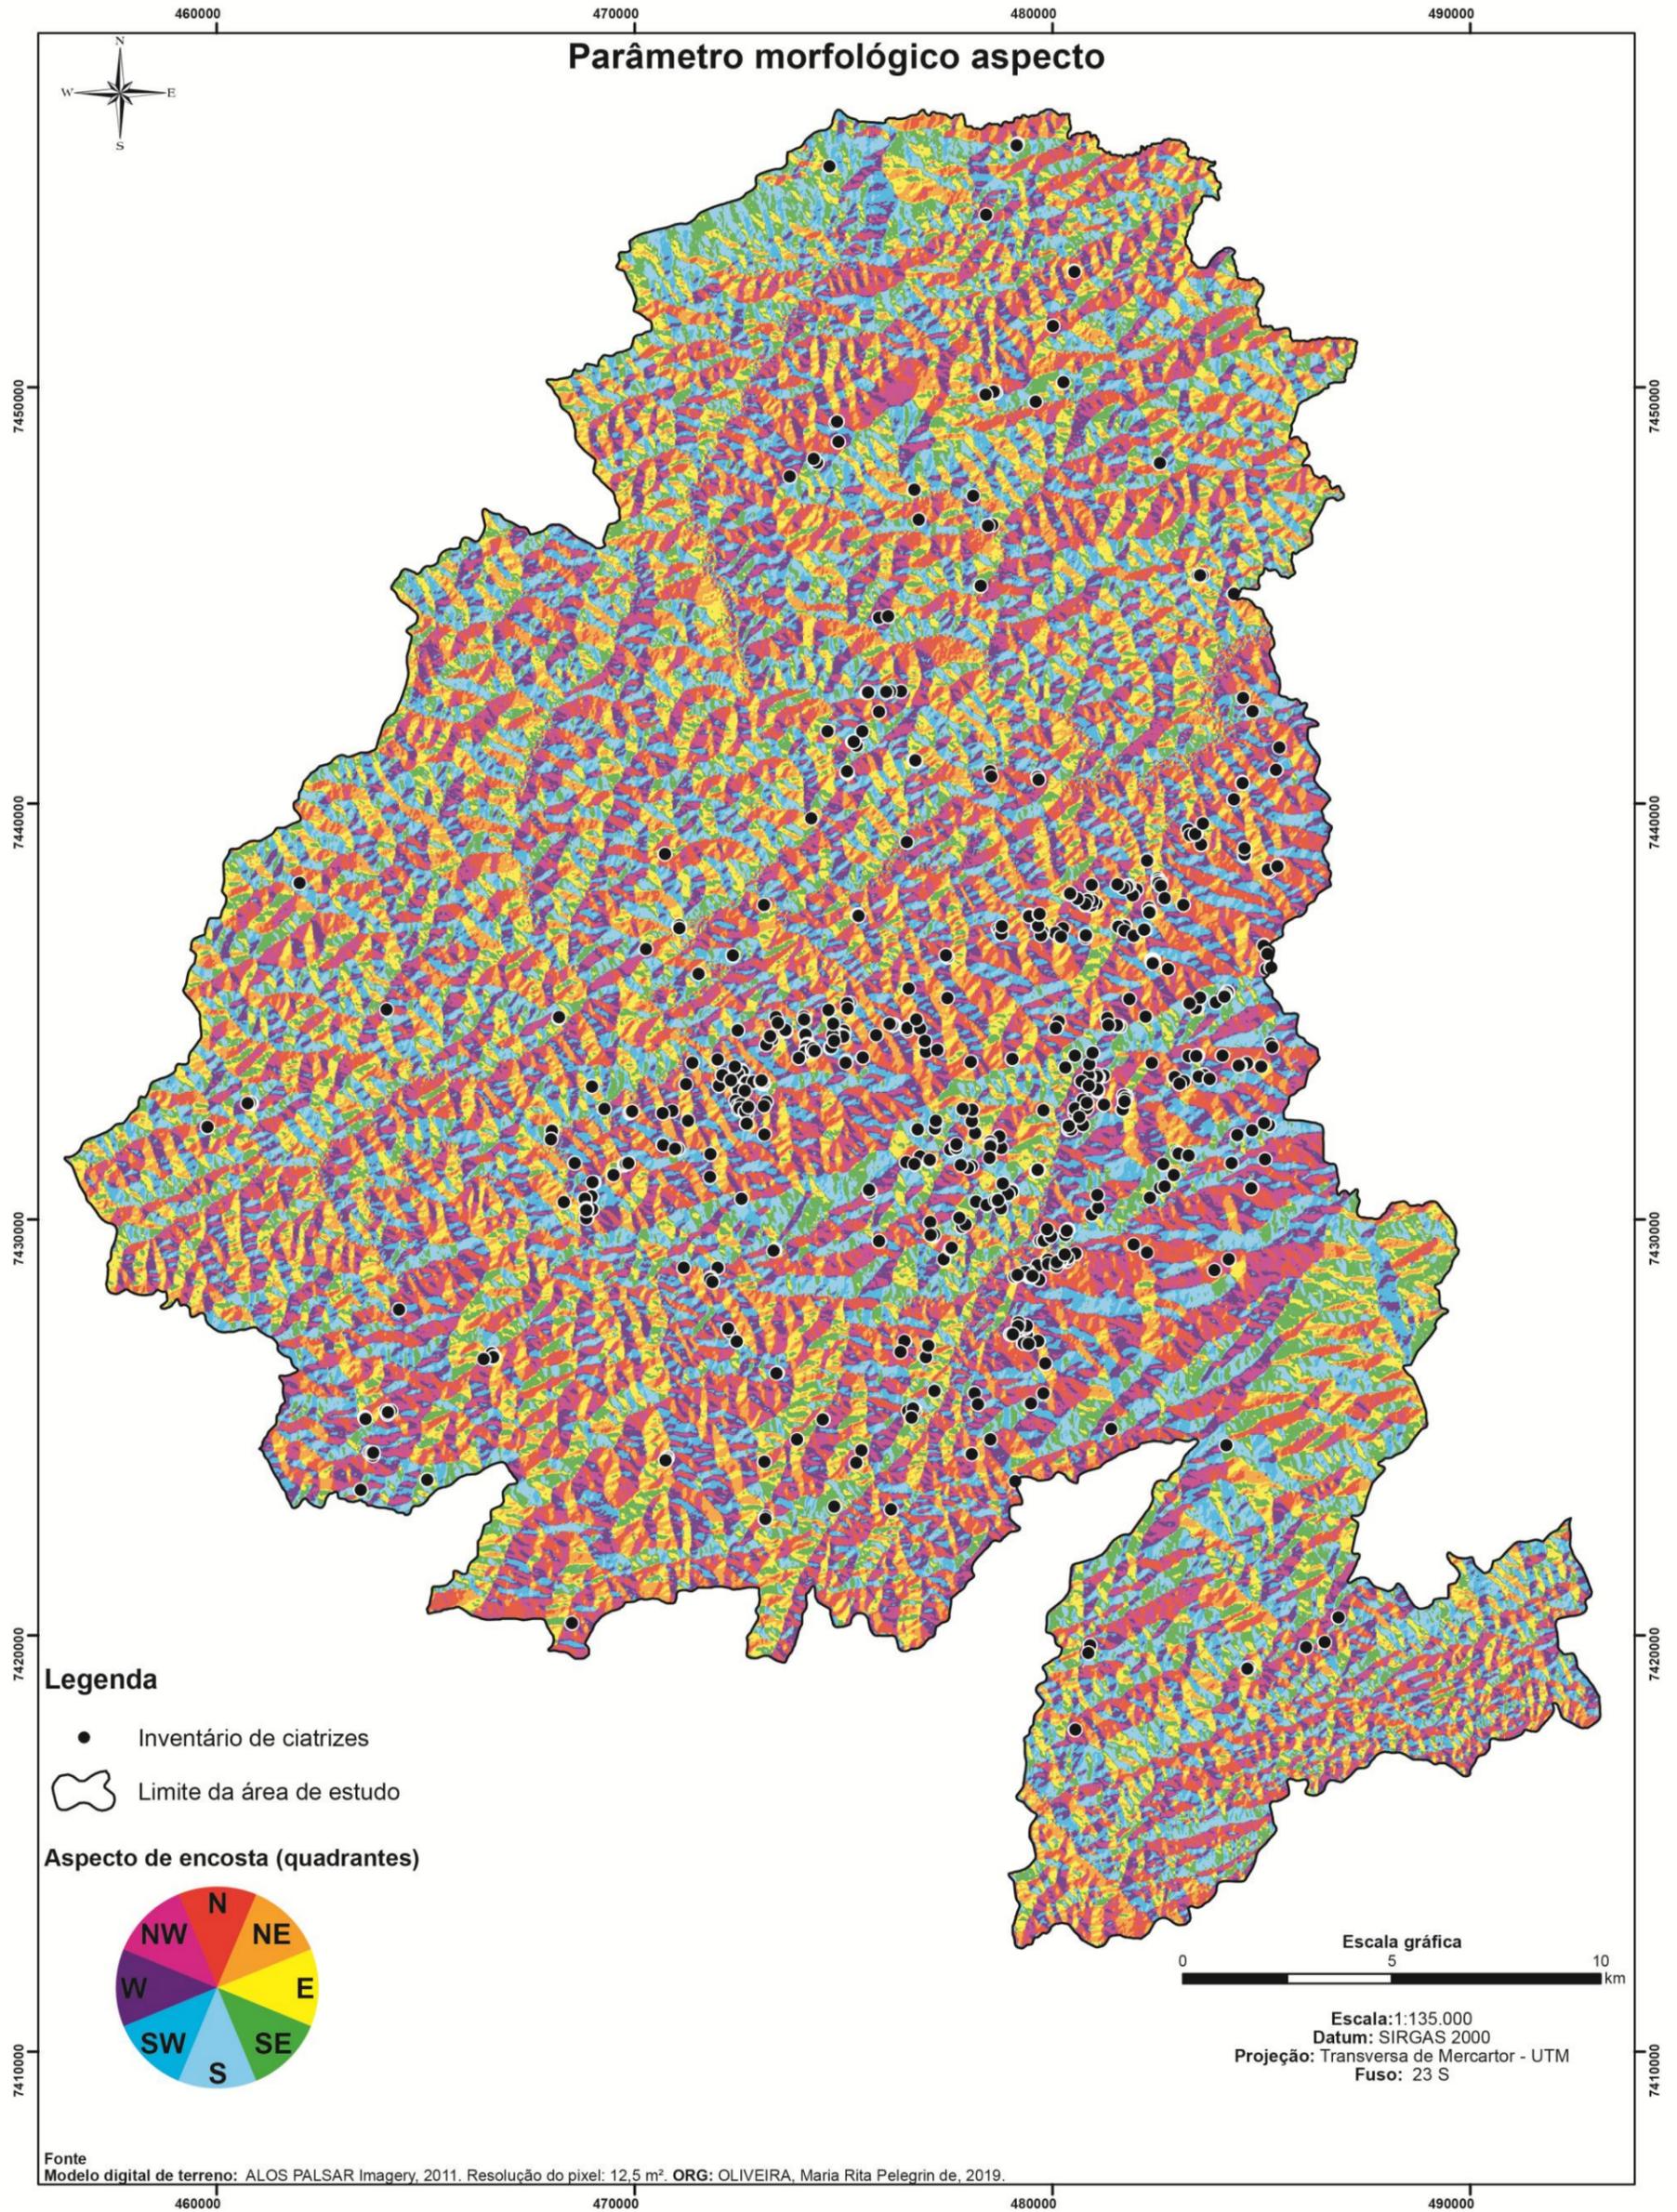
Figura 59: Mapa de aspecto de encosta.

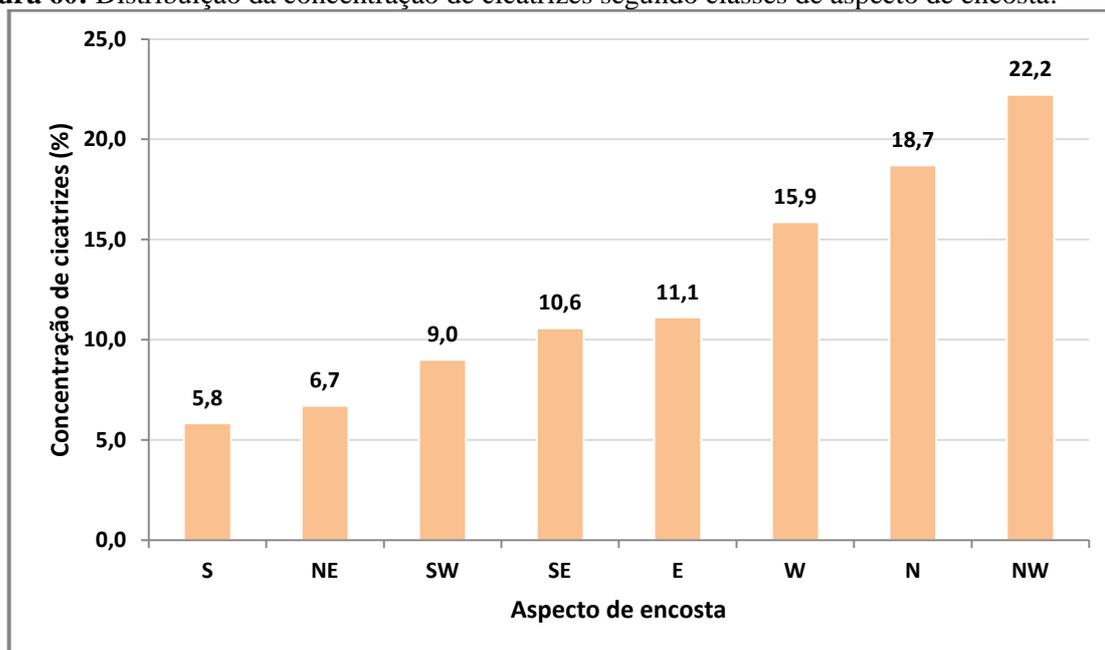
Figura 60: Distribuição da concentração de cicatrizes segundo classes de aspecto de encosta.

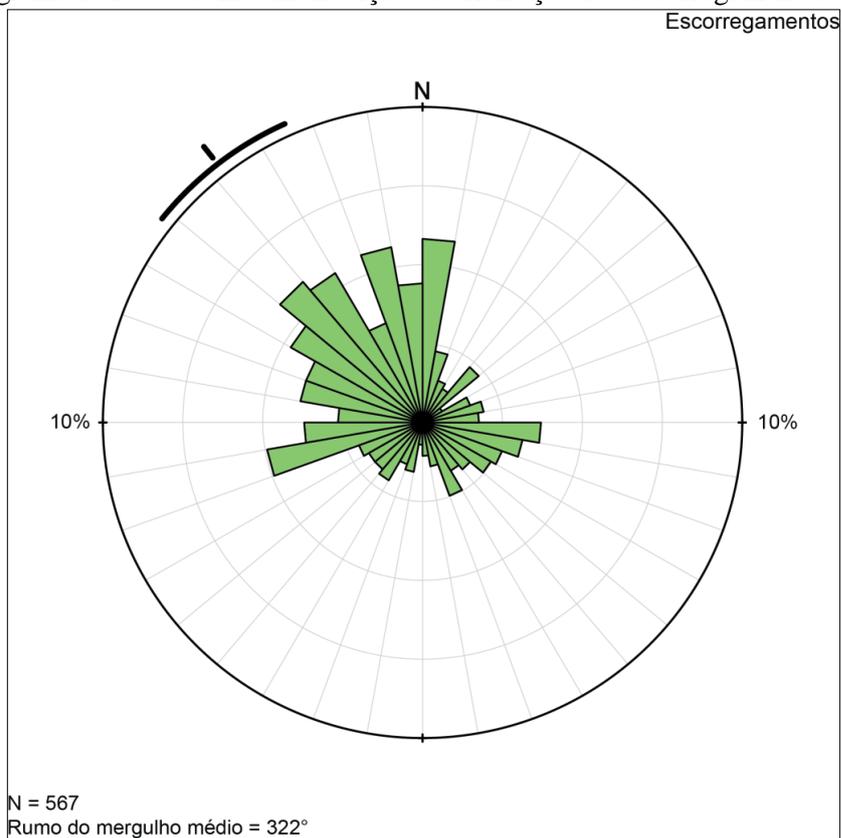
Figura 63: Diagrama de roseta com a distribuição da orientação dos escorregamentos.
