**Avaliação do desempenho térmico de construções em  
contêineres**

Dissertação apresentada ao Instituto de  
Arquitetura e Urbanismo da Universidade  
de São Paulo, como requisito para obtenção  
do Título de Mestre em Arquitetura,  
Urbanismo e Tecnologia.

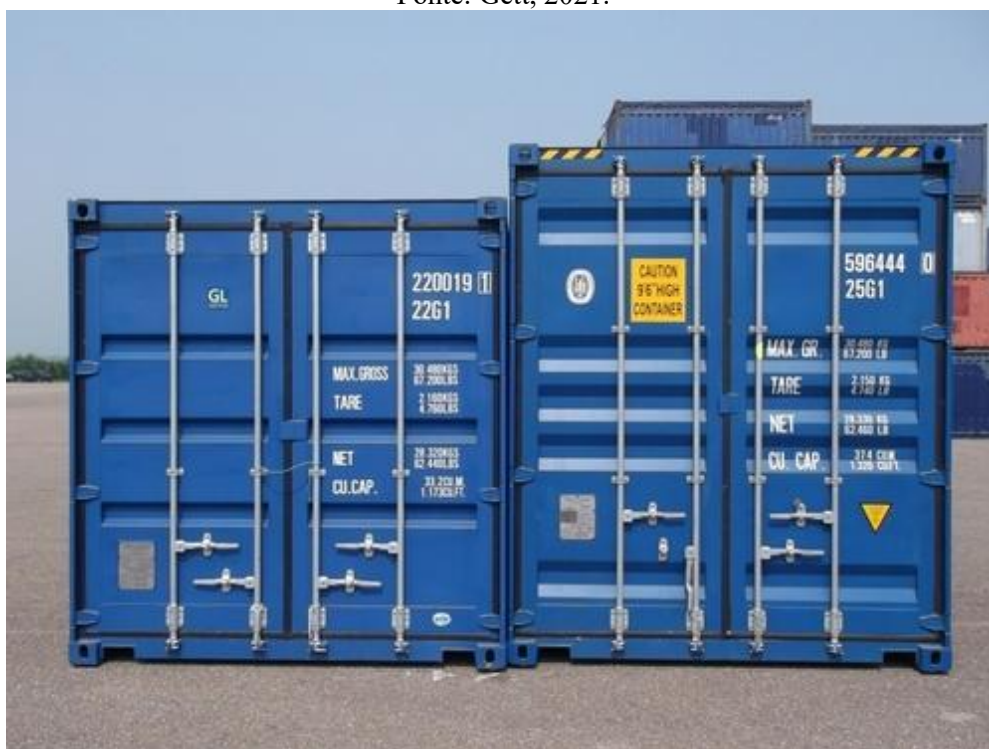
Imagem 2.1 – Os contêineres Dry e Dry High Cube.  
Fonte: Gett, 2021.

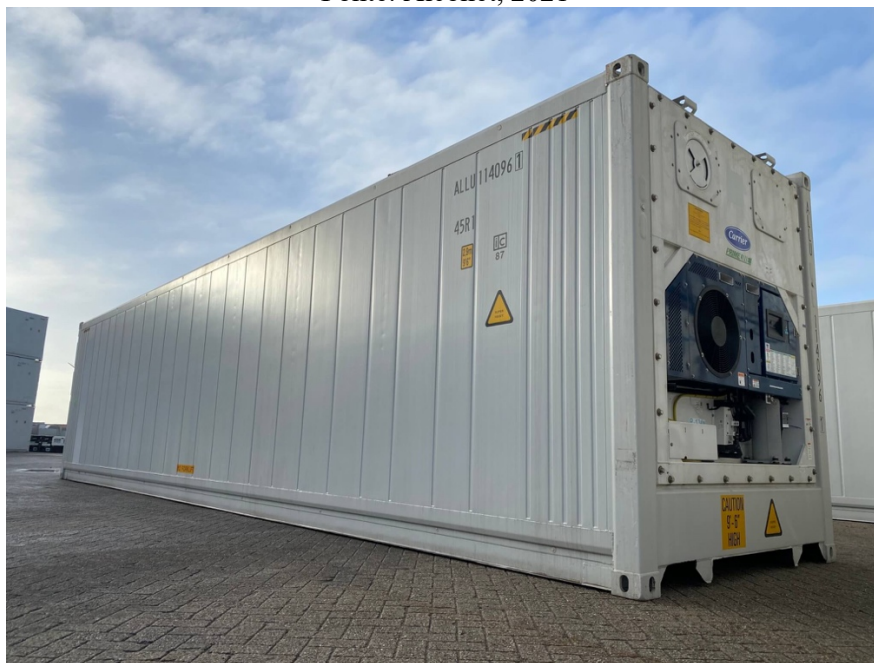
Outro modelo muito utilizado é o *container reefer* (contêiner refrigerado), Imagem 2.2, que possui o tamanho do Contêiner Dry Standard, porém, com revestimento interno em aço inoxidável e preenchimento de espuma poliuretana. É destinado ao transporte de cargas perecíveis.

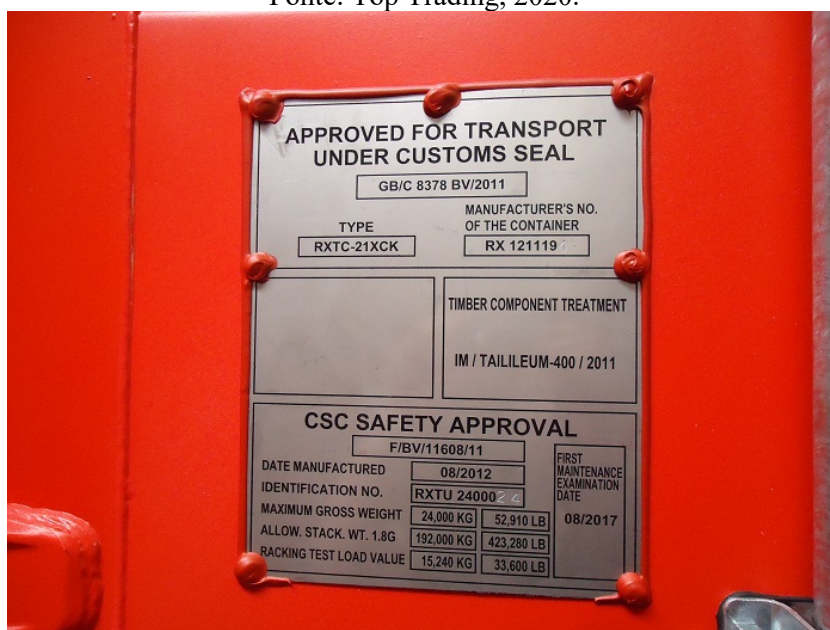
Imagem 2.4 - Placa de identificação do contêiner.  
Fonte: Top Trading, 2020.

A placa de identificação do contêiner, representada pela letra C na Imagem 2.3, deve ser fixada na porta do contêiner de modo permanente e com resistência à corrosão e ao fogo, com medidas mínimas de 100x200mm. Nela são identificadas todas as informações de fabricação e fabricante, origem, peso bruto operacional, peso de empilhamento permissível e resistência, conforme apresentado na Imagem 2.4.

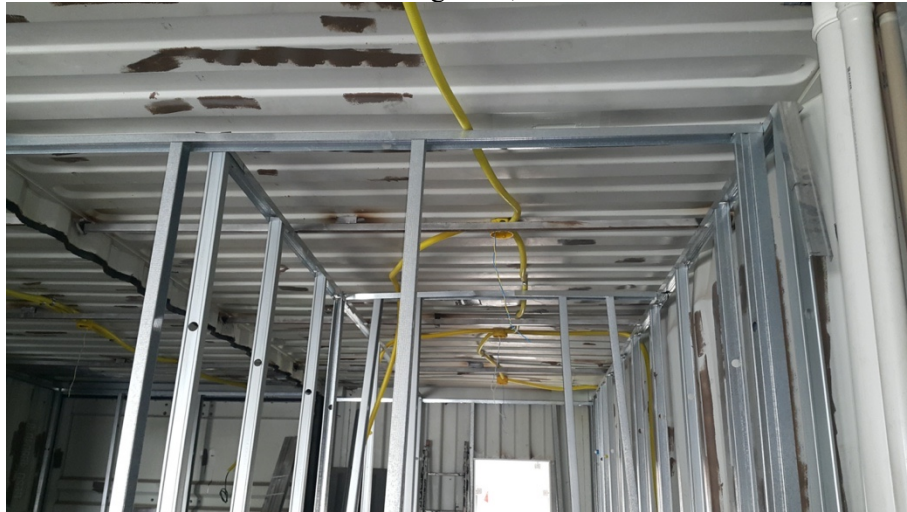
Imagem 2.31 – Passagem de tubulações de elétrica.  
Fonte: Agnaldo, 2019.

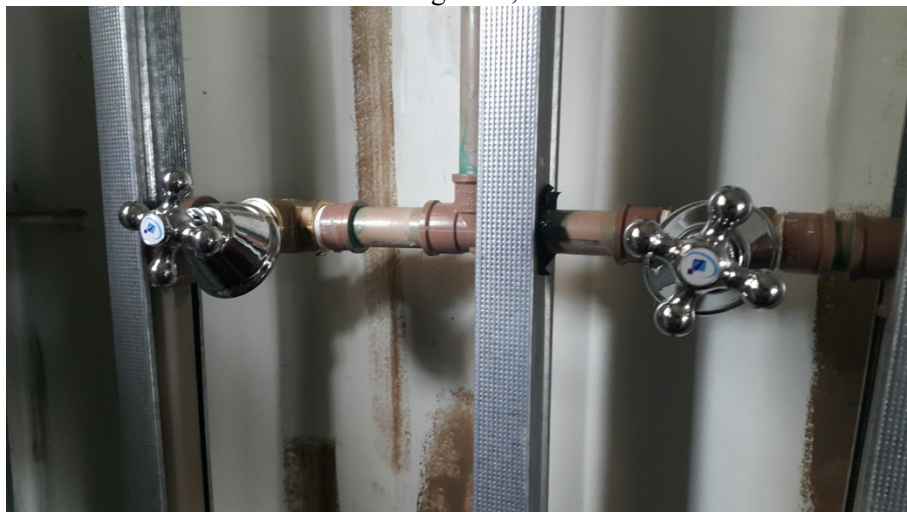
Imagem 2.32 – Instalação de canos de PVC para hidráulica.  
Fonte: Agnaldo, 2019.

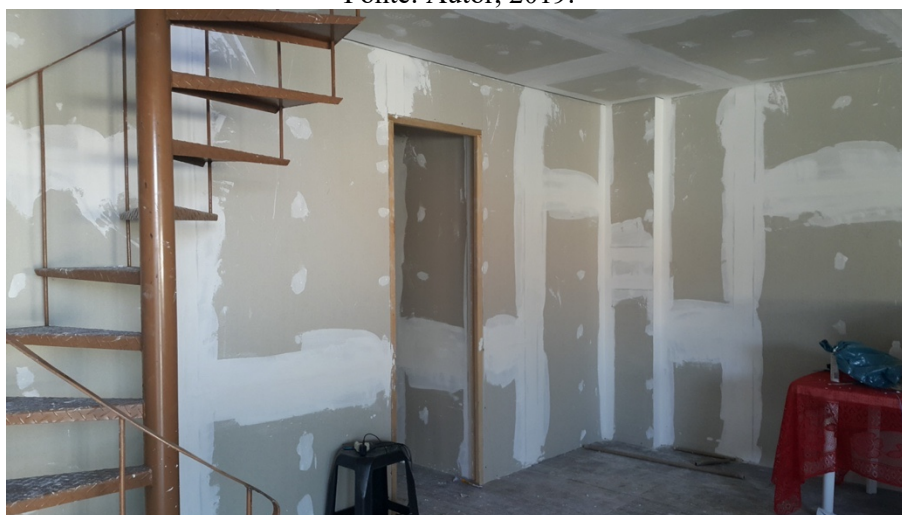
Imagem 2.37 – Revestimento interno em gesso em paredes de contêiner.  
Fonte: Autor, 2019.

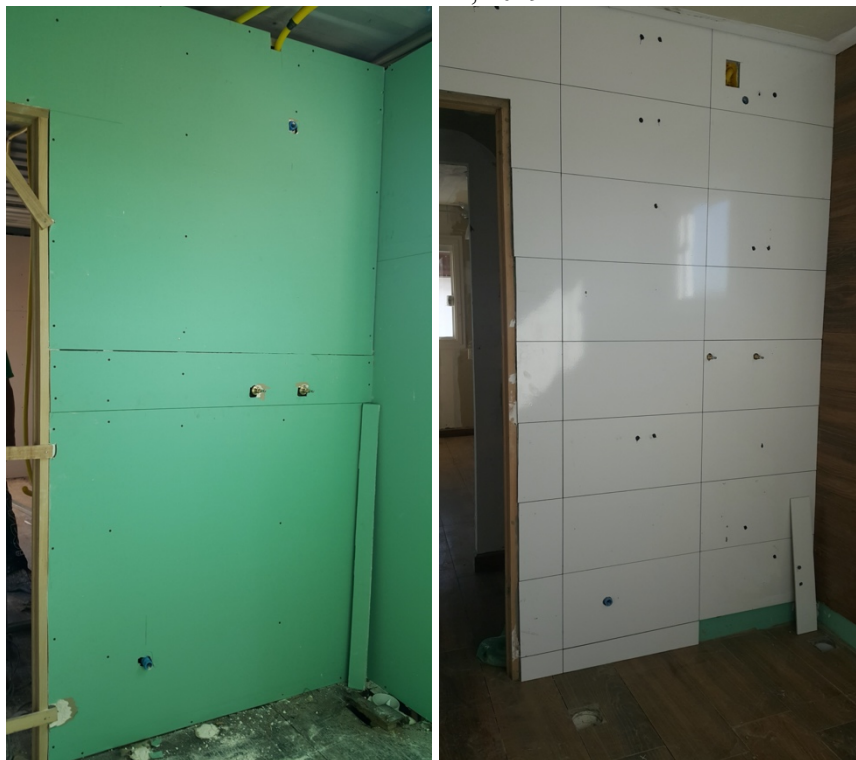
Imagem 2.38 – Revestimentos internos em paredes de ambientes húmidos em contêiner.  
Fonte: Autor, 2019.

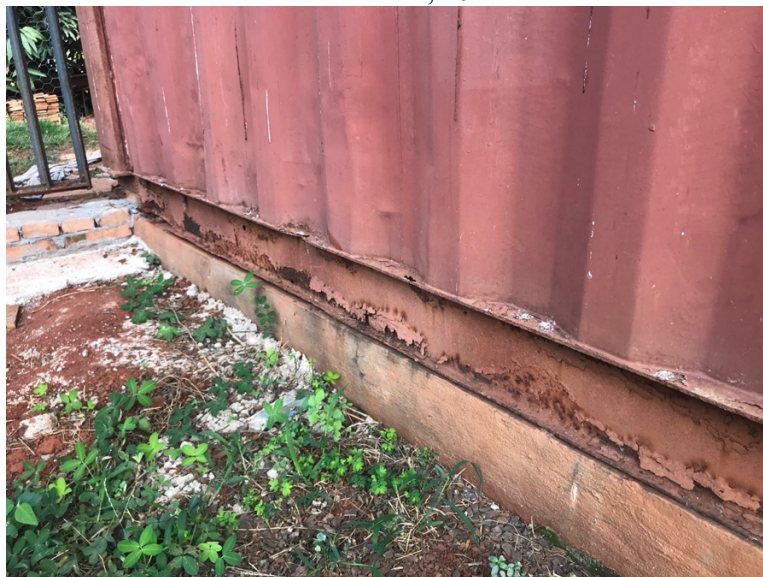
Em relação ao depósito de água nos encontros das chapas trapezoidais com as vigas inferiores dos contêineres, constatou-se vários pontos de corrosão. O encontro entre as vigas inferiores e as chapas onduladas forma uma superfície plana que possibilita o acúmulo de água a depender da inclinação que o módulo está instalado. No caso de estudo, como o módulo está levemente inclinado para a parte interna da casa (o que possibilitou a entrada de água da

cobertura) isso facilitou o depósito de água nestas partes, ocorrendo corrosões e perda de material.

Como observado na Imagem 6.35, nota-se que existe grandes pontos de corrosão na parte inferior da viga, por acúmulo de água, o que pode-se verificar também na Imagem 6.36 na parte superior da viga no encontro com a chapa ondulada. O problema ainda não foi resolvido e, segundo o proprietário, não sabe como solucioná-lo, sendo a instalação de manta asfáltica para criação de uma superfície inclinada que não deposite água a única alternativa imaginada por ele até então. Fica claro, portanto, que a instalação de edificação em contêiner necessita de detalhamento e execução de estratégias de estanqueidade, que vão além apenas de se tampar as frestas que surgem na edificação. O projeto deve considerar solucionar estas frestas já na execução do sistema de alvenaria, que nesta casa não foi pensado em nenhuma etapa (a casa foi instalada com as paredes de container em seu estado bruto, algo que se mostrou inviável para a construção em container).

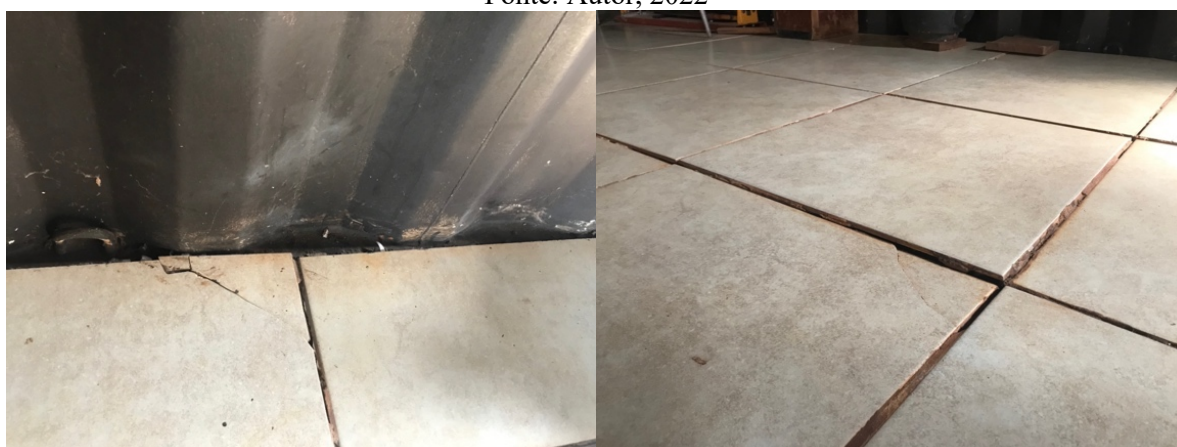
Por fim, a entrada de água no interior da edificação por frestas na viga inferior, em um dos módulos do térreo, causou o apodrecimento de parte do compensado naval do piso, ocasionando o deslocamento da cerâmica assentada (observado na Imagem 6.37 à esquerda). O problema foi resolvido parcialmente com a instalação de nova cerâmica, porém não ocorreu a troca total do compensado naval e o impedimento da entrada de água, ocasionando em soltura de mais outros revestimentos ao redor (mostrado na Imagem 6.37 à direita).
