**DIAGNÓSTICO DA CONDIÇÃO TECNOLÓGICA, SOB A ÓTICA
DA QUALIDADE, DAS OPERAÇÕES MECANIZADAS DA
CULTURA DO TRIGO EM SISTEMA PLANTIO DIRETO**

Dissertação apresentada à Escola Superior de Agricultura
"Luiz de Queiroz", Universidade de São Paulo, para
obtenção do título de Mestre em Agronomia, Área de
Concentração: Máquinas Agrícolas..

PIRACICABA
Estado de São Paulo - Brasil
Maio - 2004

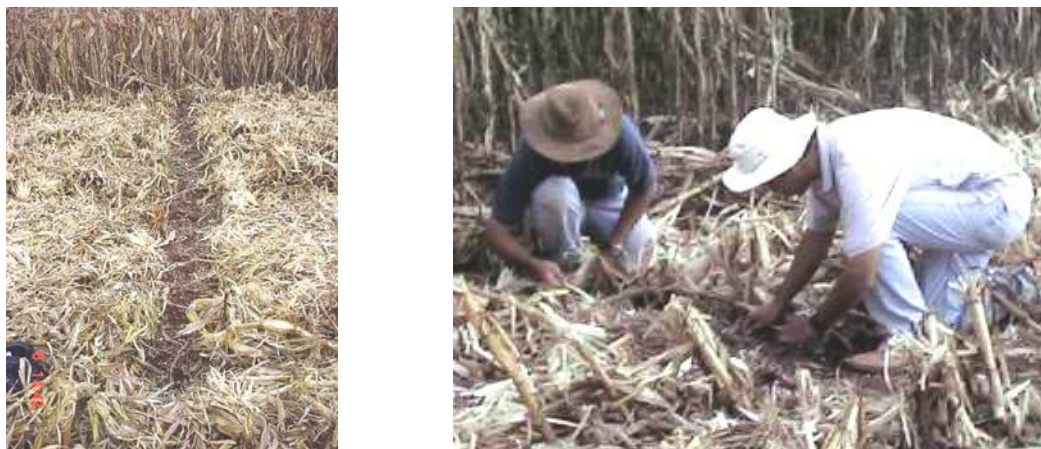
A colhedora utilizada foi regulada para operar esperando-se uma perda máxima de $60 \text{ kg} \cdot \text{ha}^{-1}$, operando a uma velocidade média de $3,5 \text{ km} \cdot \text{h}^{-1}$. Após a passagem da colhedora, com o intuito de quantificar as perdas em pós-colheita, retirava-se a palha da área referente à largura da plataforma da máquina, conforme apresentado na Figura 2(A). Com o auxílio do gabarito, delimitou-se, em cada ponto amostral, uma área de 2 m^2 , de onde foram coletados todos os grãos de milho existentes sobre o solo (perdidos pela colhedora), como é possível observar na Figura 2(B).

Figura 2 - (A) Vista da área após a retirada da palha para coleta das amostras de perdas. (B) Coleta de grãos para composição das amostras de perdas

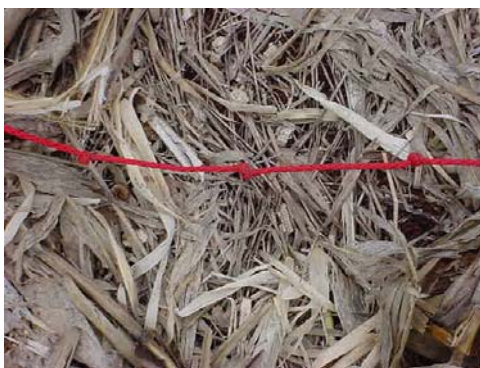
O método adotado para a avaliação da distribuição da palha do milho foi uma adaptação do método de Laflen (1981), utilizando uma corda, cujo comprimento era igual à largura da plataforma da colhedora, e no qual eram distribuídos eqüitativamente 20 “nós”. Após a passagem da máquina estendia-se a corda, e cada “nó” era considerado um ponto amostral, considerando-se a existência de palha naquele local. A observação iniciava-se da esquerda para a direita, considerando-se a colhedora vista por trás. Na Figura 3, é possível visualizar uma parte da corda utilizada na coleta dos dados.

Figura 3 - Avaliação da distribuição de palha sobre o solo após a colheita de milho

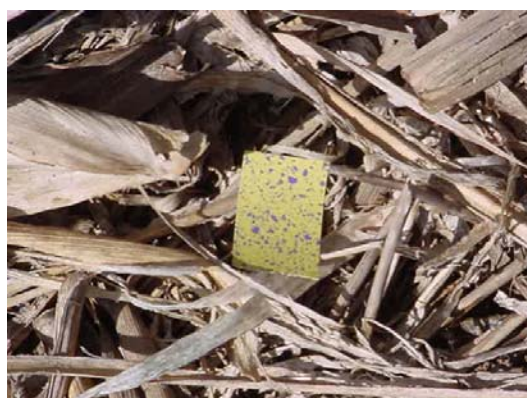
Os papéis hidrosensíveis (Figura 5), após a passagem do pulverizador, foram recolhidos, codificados e embalados em plástico, para evitar contaminação pela umidade do ar. Posteriormente, para análise de percentagem de cobertura de gotas foram copiados no Departamento de Engenharia Rural da ESALQ/USP, com auxílio de scanner com resolução de 600dpi. Os arquivos obtidos foram analisados pelo software IDRISI for Windows[®]. Já para a análise de densidade de gotas, utilizou-se uma lupa para contagem manual de gotas em uma área de 1cm².

Figura 5 - Papel hidrosensível sobre a palha, para a avaliação da densidade e percentagem de cobertura de gotas

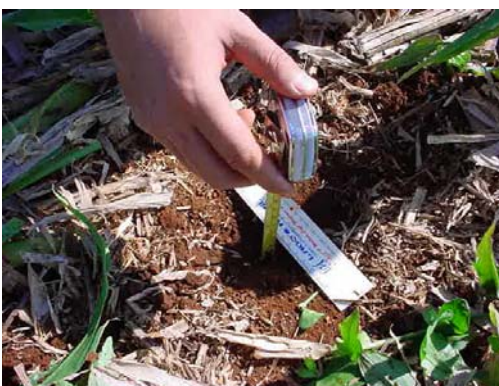
As linhas selecionadas foram abertas com a espátula e para o indicador profundidade das sementes, utilizou-se a trena métrica e uma régua, conforme apresentado na Figura 6.

Figura 6 - Mensuração da profundidade de semeadura

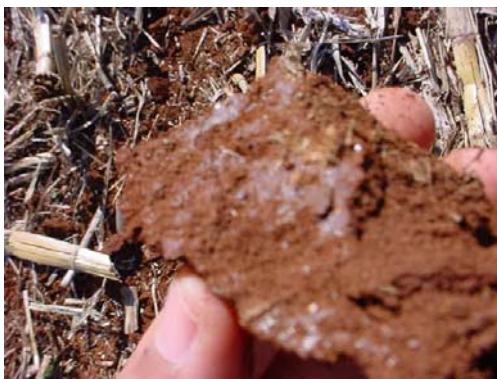
Na avaliação o indicador espelhamento do sulco (compactação das paredes do sulco devido à elevada umidade do solo) também foram adotados critérios de avaliação visual, verificando-se existência nos pontos considerados (Figura 7).

Figura 7 - Parede espelhada do sulco

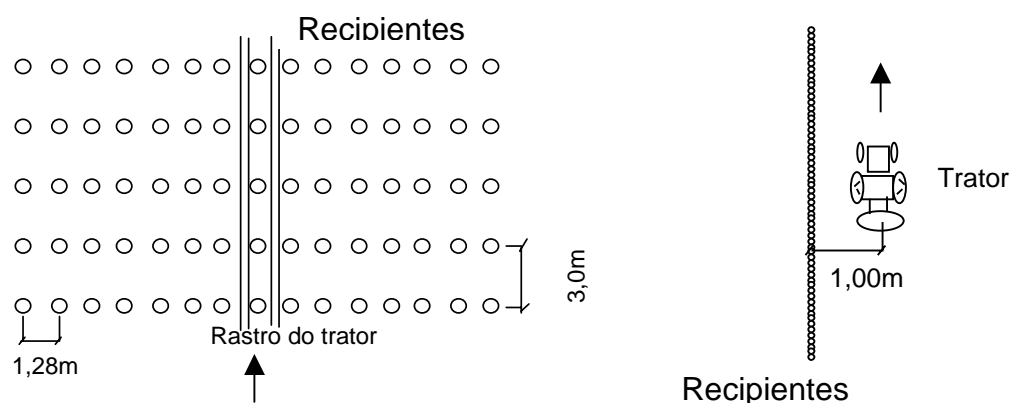
O conjunto mecanizado trabalhou com velocidade média de 10 km.h⁻¹, sendo a distribuidora de fertilizante regulada para aplicar 110 kg.ha⁻¹ em uma faixa de trabalho de 18m. Foi montada, com auxílio da trena métrica, uma malha disposta com 5 linhas perpendiculares ao caminhamento do conjunto mecanizado, com 15 pontos amostrais em cada uma, totalizando 75 pontos equidistantes, conforme a metodologia sugerida por Peche Filho (1994). Em cada ponto desta malha foram colocados recipientes plásticos para recolhimento do fertilizante, como é possível observar na Figura 8(A). Em outra avaliação foram distribuídos 74 recipientes plásticos paralelamente ao caminhamento do conjunto (Figura 8B).

Figura 8 - (A) Esquema da malha de amostragem. (B) Esquema dos recipientes distribuídos paralelamente ao caminhamento do conjunto mecanizado

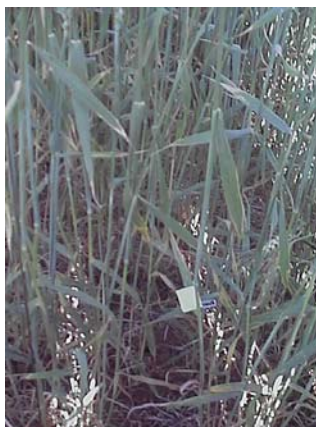
Nesta operação foram avaliadas a densidade e percentagem de cobertura de gotas em 18 pontos georeferenciados, coletados aleatoriamente na área experimental. Nestes pontos, foram fixados papéis hidrossensíveis na 2^a folha de cada planta considerada, com o auxílio de cliques metálicos (Figura 9). Em cada ponto amostral antes da passagem do pulverizador, foram fixados 5 papéis hidrosensíveis de forma paralela a barra de pulverização, conforme esquematizado na Figura 5.

Figura 9 – Papel hidrosensível colocado na segunda folha bandeira da planta de trigo

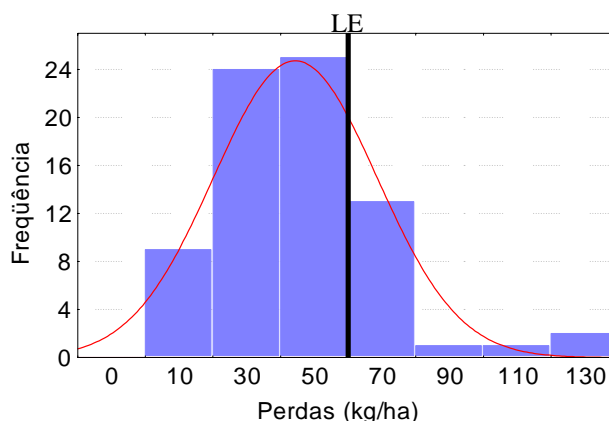
A Figura 10 apresenta a distribuição de freqüência dos dados de perdas, mostrando uma assimetria positiva e grande dispersão dos dados. Das 75 amostras, 17 estavam acima do limite de $60 \text{ kg}\cdot\text{ha}^{-1}$ especificado pela propriedade. Constata-se também que as observações não possuem distribuição normal, devido ao alongamento da curva à direita do gráfico.

Figura 10 - Histograma de distribuição e a curva normal de perdas na colheita do milho

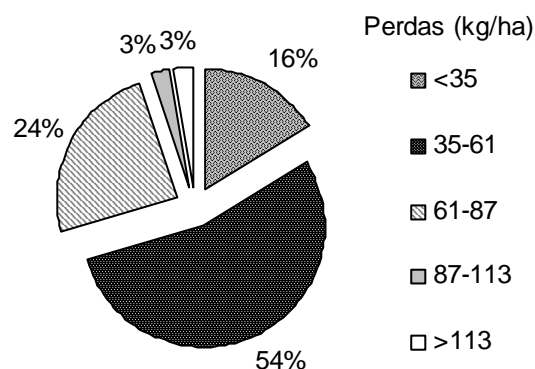
Na Figura 11 é possível observar a distribuição percentual das perdas da colhedora ocorridas no talhão avaliado.

Figura 11 - Distribuição percentual das perdas

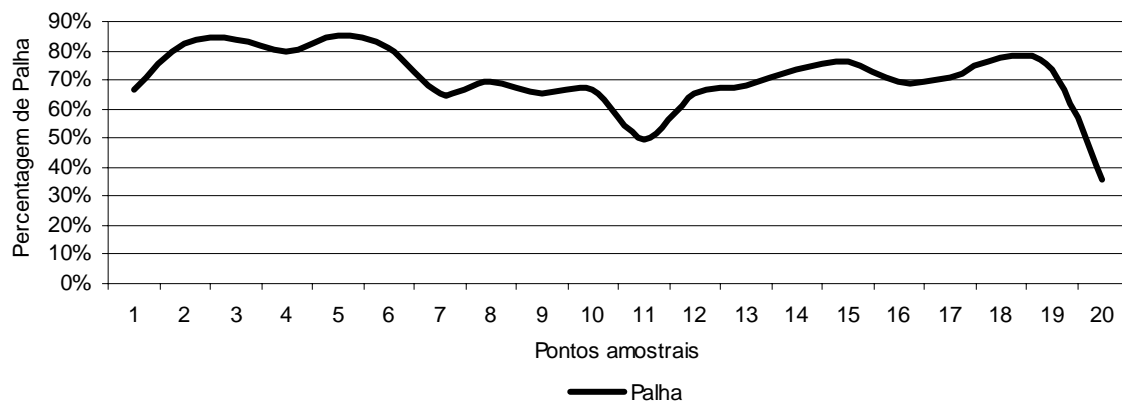
para a esquerda da máquina. Assim, houve maior concentração de palha nos pontos 1 a 8, e 14 a 19, alcançando cerca de 80% de cobertura do solo. Esta distribuição desuniforme da palha acarreta problemas principalmente para a regulação da semeadora.

Figura 16 – Gráfico de distribuição da palha proveniente da colheita do milho

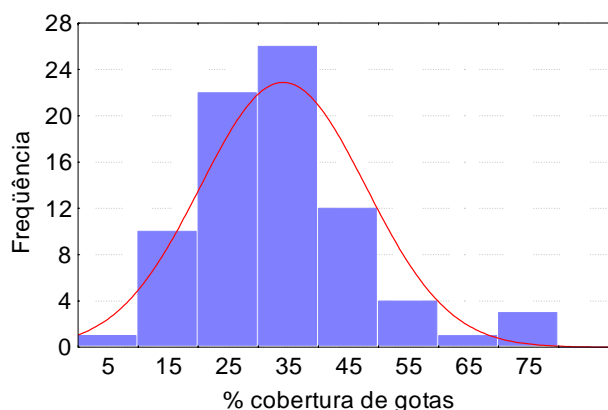
Na Figura 17 apresentam-se o histograma e a curva normal da distribuição de gotas durante a operação de pulverização pré-semeadura.

Figura 17 – Histograma de distribuição e curva normal da percentagem de cobertura de gotas na pulverização I

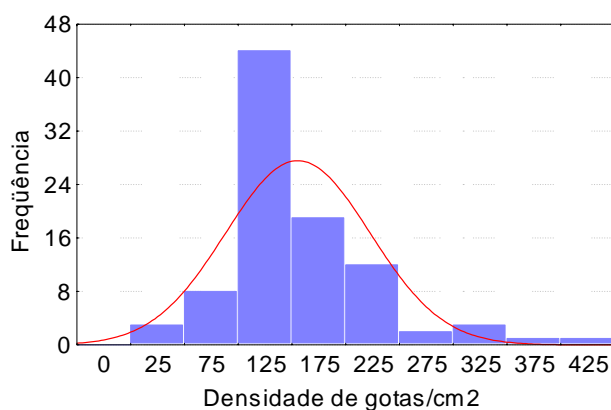
Na Figura 21 verificou-se, no histograma da densidade de gotas da operação de pulverização, assimetria positiva, sem tendência à normalidade, com valores bastante variáveis, sendo que os extremos não representaram a maioria dos dados, que se concentraram na faixa de 125 gotas.cm⁻². Os valores elevados foram ocasionados pela ocorrência de grande número de gotas de tamanho bastante reduzido.

Figura 21 – Histograma de distribuição e curva normal da densidade de gotas na pulverização I

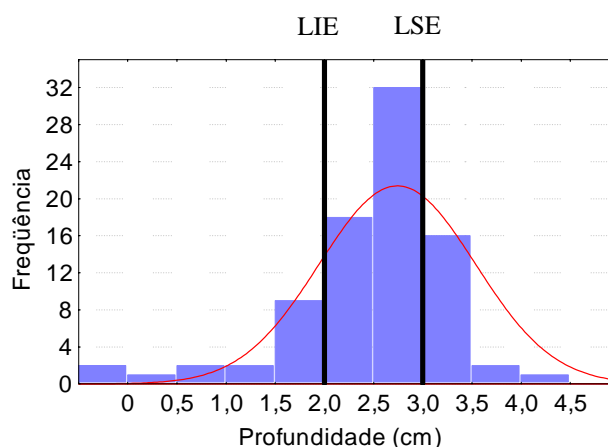
Na Figura 25 apresenta-se o histograma da profundidade das sementes de trigo. O qual apresenta uma forma assimétrica, demonstrando grande dispersão, apesar da maioria dos dados se encontrar ao redor da média (3cm). Essa dispersão gera como conseqüência uma irregularidade na data de emergência, deixando o stand desuniforme e pode ocasionar perdas em produtividade, devido às diferenças no consumo de energia que as plântulas terão para conseguir a emergência, bem como às diferentes quantidades de água disponíveis no perfil do sulco da semeadora. Além disso, a desuniformidade ocasiona maior dificuldade no controle de doenças, uma vez que plantas em diferentes estádios possuem diferentes suscetibilidades às doenças. A distribuição dos dados não apresentou tendência de normalidade. Também é possível observar que 16 amostras estão abaixo do LIE e que 19 estão acima do LSE.

Figura 25 – Histograma de distribuição e curva normal da profundidade de semente

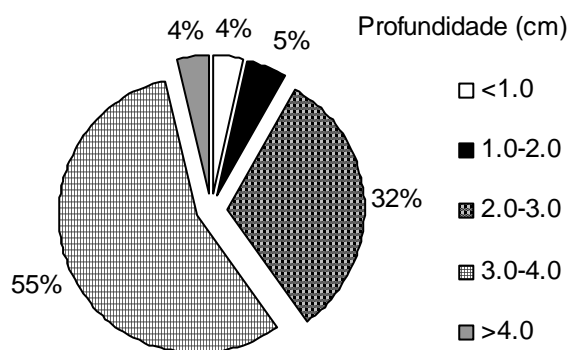
Na Figura 26 apresenta-se o gráfico da distribuição percentual da profundidade das sementes na operação de semeadura.

Figura 26 – Gráfico de distribuição percentual da profundidade das sementes

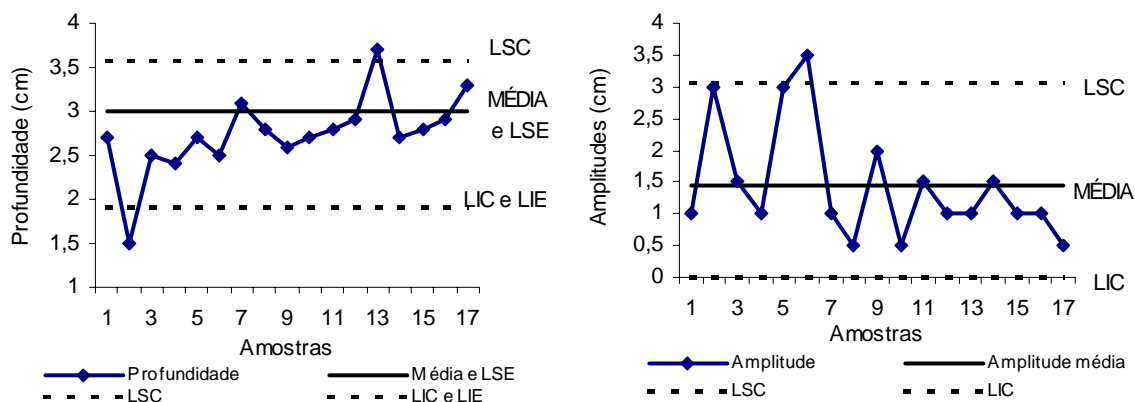
Figura 27 – (A) Carta de controle das médias da profundidade de sementes. (B) Carta de controle das amplitudes da profundidade de sementes

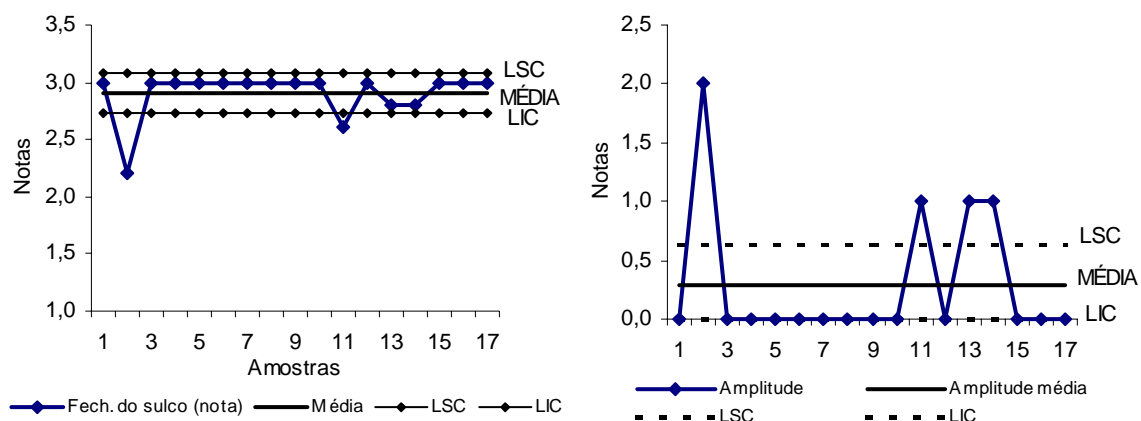
Figura 29 – (A) Carta de controle das médias por atributos do fechamento dos sulcos. (B) Carta de controle das amplitudes do fechamento dos sulcos

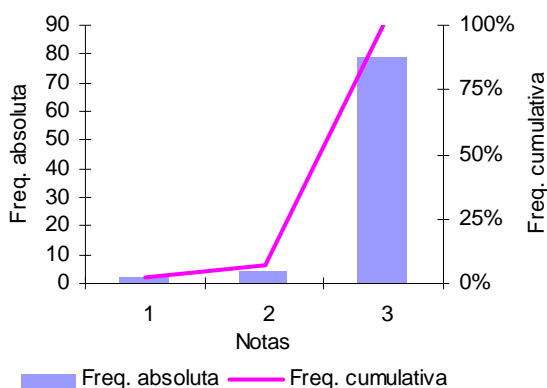
Figura 30 – Histograma de distribuição do fechamento dos sulcos

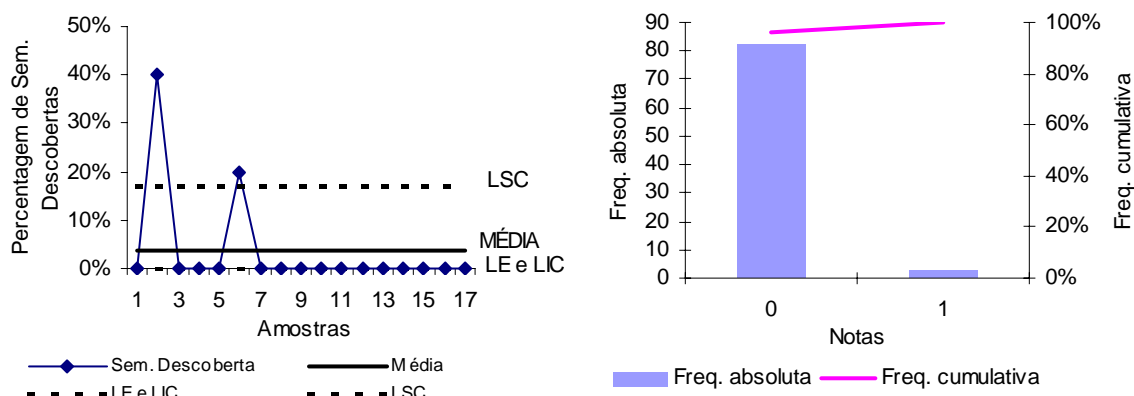
Figura 31 – (A) Carta de controle por atributo da porcentagem de sementes descobertas. (B) Histograma de distribuição das sementes descobertas

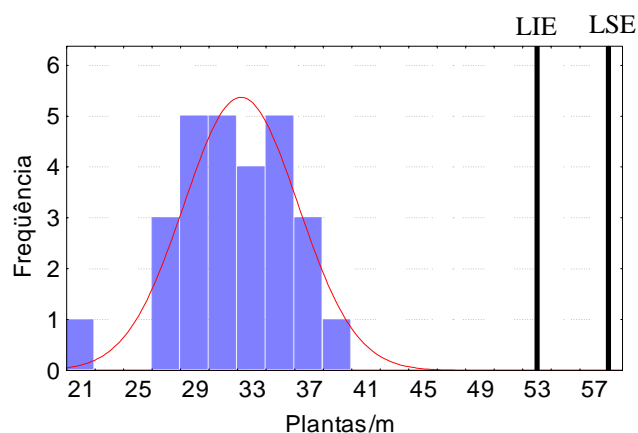
Figura 34 - Histograma de distribuição e curva normal de plantas por metro

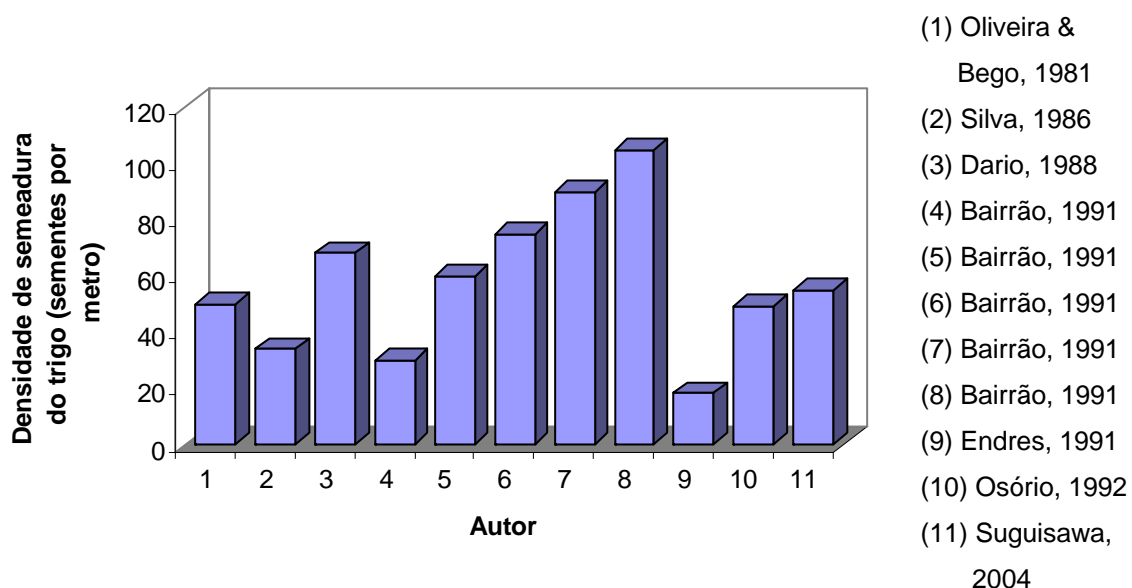
Figura 38 – Dados obtidos em bibliografia para o indicador densidade de semeadura do trigo.

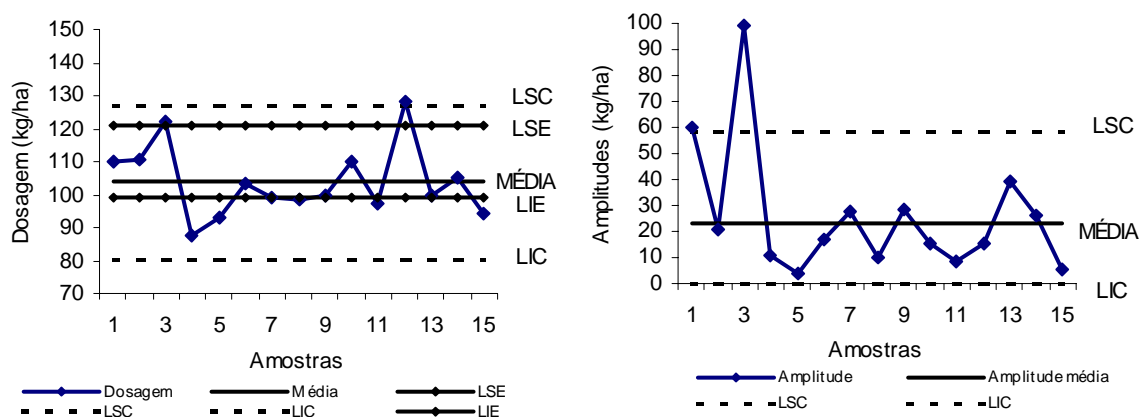
Figura 41– (A) Carta de controle das médias da qualidade da distribuição do distribuidor de fertilizantes. (B) Carta de controle das amplitudes da qualidade da distribuição do distribuidor de fertilizantes

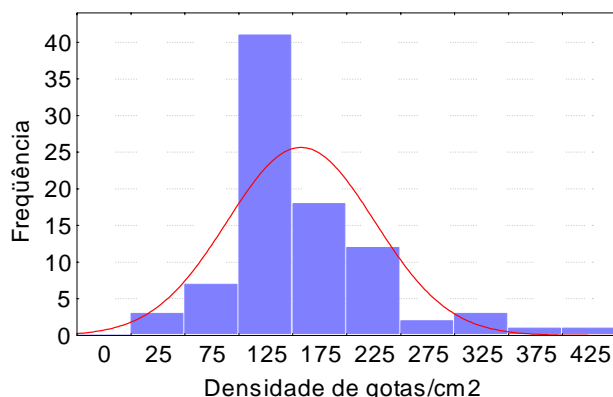
Figura 52 – Histograma de distribuição e curva normal da densidade de gotas na pulverização II

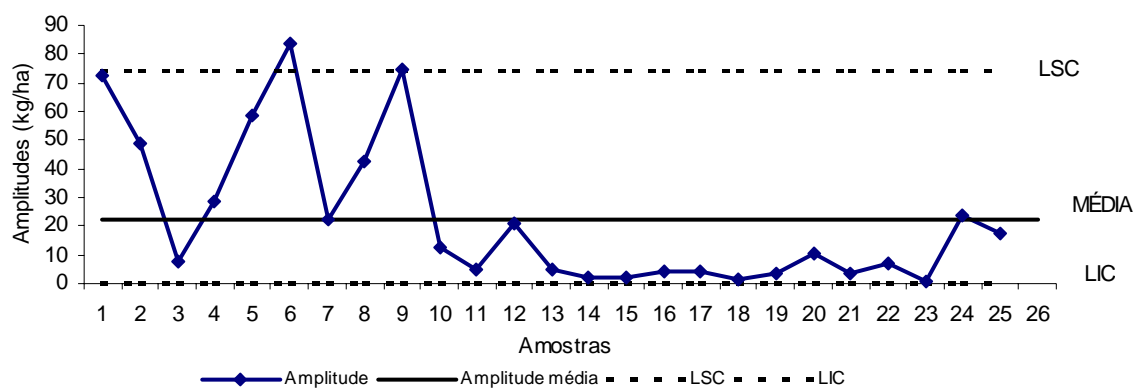
Figura 58 – Carta de controle das amplitudes para as perdas da colheita do trigo
