**O EDIFÍCIO DA EPUSP-CIVIL: UM EXERCÍCIO DA
METODOLOGIA DA AVALIAÇÃO PÓS-OCUPAÇÃO (APO)**

DISSERTAÇÃO DE MESTRADO
Orientador: *Prof. Dr. Geraldo Gomes Serra.*

O EDIFÍCIO DA EPUSP-CIVIL: UM EXERCÍCIO
DA METODOLOGIA DA AVALIAÇÃO PÓS-OCUPAÇÃO

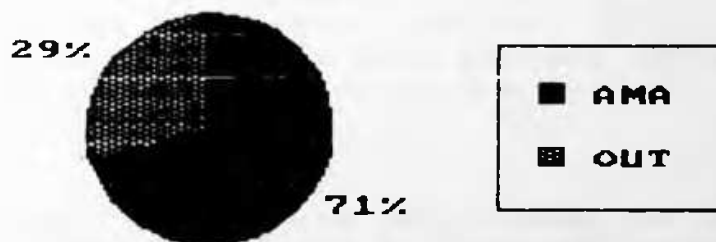
Gráfico 4 - Percentual de incidência de piso de borracha

Com exceção do Laboratório de Mecânica dos Solos, Hall Tecnológico e áreas molhadas (do projeto original) todo o restante do edifício possui piso de borracha sintética com coloração verde-oliva proveniente de um pigmento importado na época de sua fabricação. Ver gráfico de incidência a seguir:

No pavimento térreo as placas de 0,33 x 0,33 m são do tipo liso e foram aplicadas sobre o contrapiso desempenado. No pavimento superior, com exceção das circulações que receberam placas pastilhadas de 0,50 x 0,50, todo o restante foi feito com placas lisas, sendo que ambas foram colocadas sobre o contrapiso seco. Nas rampas, existem os dois tipos de placas: lisas e pastilhadas.

O pigmento verde-oliva utilizado no piso de borracha sintética, foi importado e este fato prejudicou em muito a reposição de peças danificadas pelo uso. Atualmente, o que se faz é pintar com uma coloração similar as placas que estão sendo trocadas, que originariamente eram pretas. O resultado final é deficiente, porque a tinta não atua uniformemente à placa, e o aspecto final deixa a desejar.

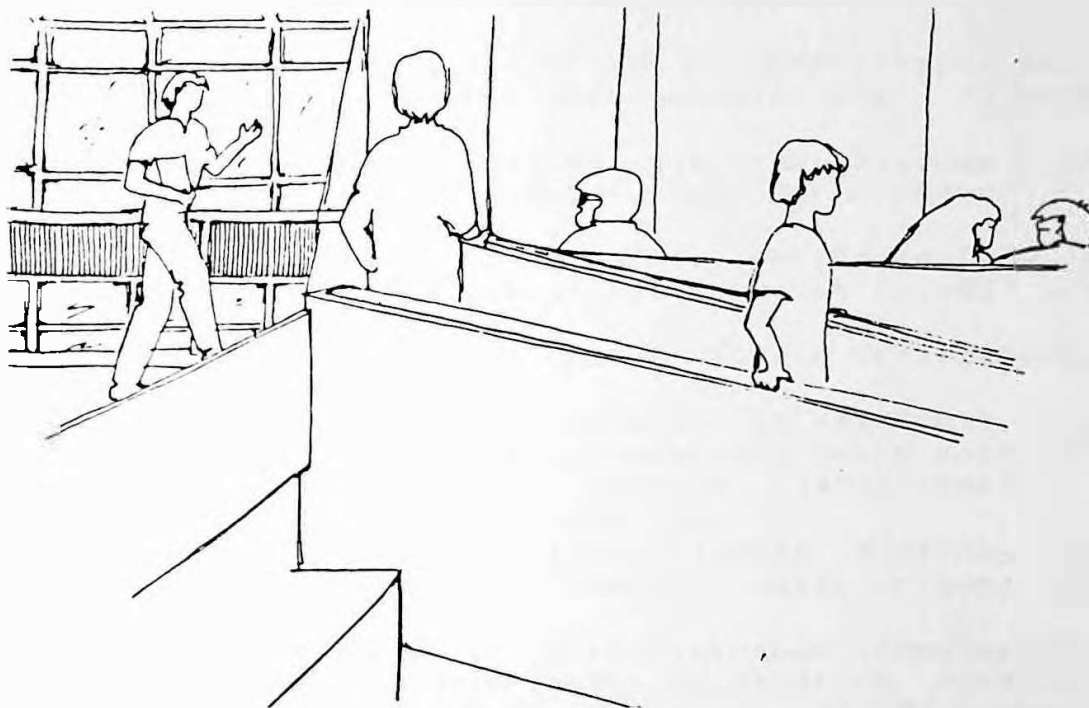
Desenho 21 - Acesso normal à rampa

A presença de rampas em determinados projetos arquitetônicos não é considerada hoje como uma alternativa para a circulação vertical, mas sim como uma necessidade. Uma das questões que está sendo muito discutida atualmente é a questão do deficiente físico e a impossibilidade de pessoas com este tipo de problema utilizarem determinados edifícios. Com certeza, foi pensando neste aspecto que o arquiteto que concebeu o edifício da EPUSP-CIVIL, projetou duas rampas de acesso ao pavimento superior. Ocorre que em determinadas ocasiões as rampas nem sempre são os caminhos mais viáveis e as escadas se apresentam como uma alternativa mais rápida. Neste aspecto o edifício em estudo está falho porque não oferece ao usuário esta possibilidade.

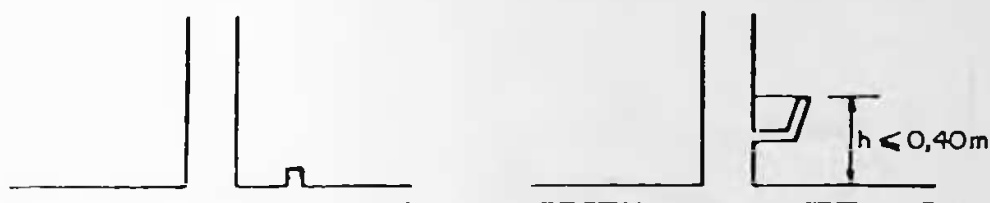
Figura 32 - Mictórios

- * "Havendo mictório do tipo valeta, devem ser adotados dispositivos adequados ao uso da pessoa deficiente". Ver figura 32 abaixo.

- (a) Construir pequenas rampas de acesso nos locais indicados na fig. 32, para que o deficiente possa se locomover sem dificuldade em todos os setores do edifício, como cantina, jardins internos e sanitários.
- (b) Construir pelo menos, um sanitário para cada sexo, segundo as especificações contidas na NBR 9050/1985.
- (c) Construir pelo menos um mictório tipo "valeta" conforme a NBR 9050/1985. Ver fig. 34
- (d) Instalar um bebedouro em cada andar adaptado ao deficiente. Ver fig. 36
- (e) Instalar um telefone público que permita ser utilizado por uma pessoa sentada em uma cadeira de rodas ou mesmo adaptar um dos telefones existentes no pavimento superior para esse fim.
- (f) Dotar o edifício de sinalização adequada a deficientes como: sanitários especiais, aparelhos de telefone públicos, e etc.
