# **O MEIO URBANO COMO INDUTOR DO ENVELHECIMENTO ATIVO:**

**DESEMPENHO ERGONÔMICO  
COM FOCO NO USUÁRIO IDOSO**

**Dissertação apresentada à  
Faculdade de Arquitetura e  
Urbanismo da Universidade  
de São Paulo para a obtenção  
do título de Mestre em  
Arquitetura e Urbanismo.**

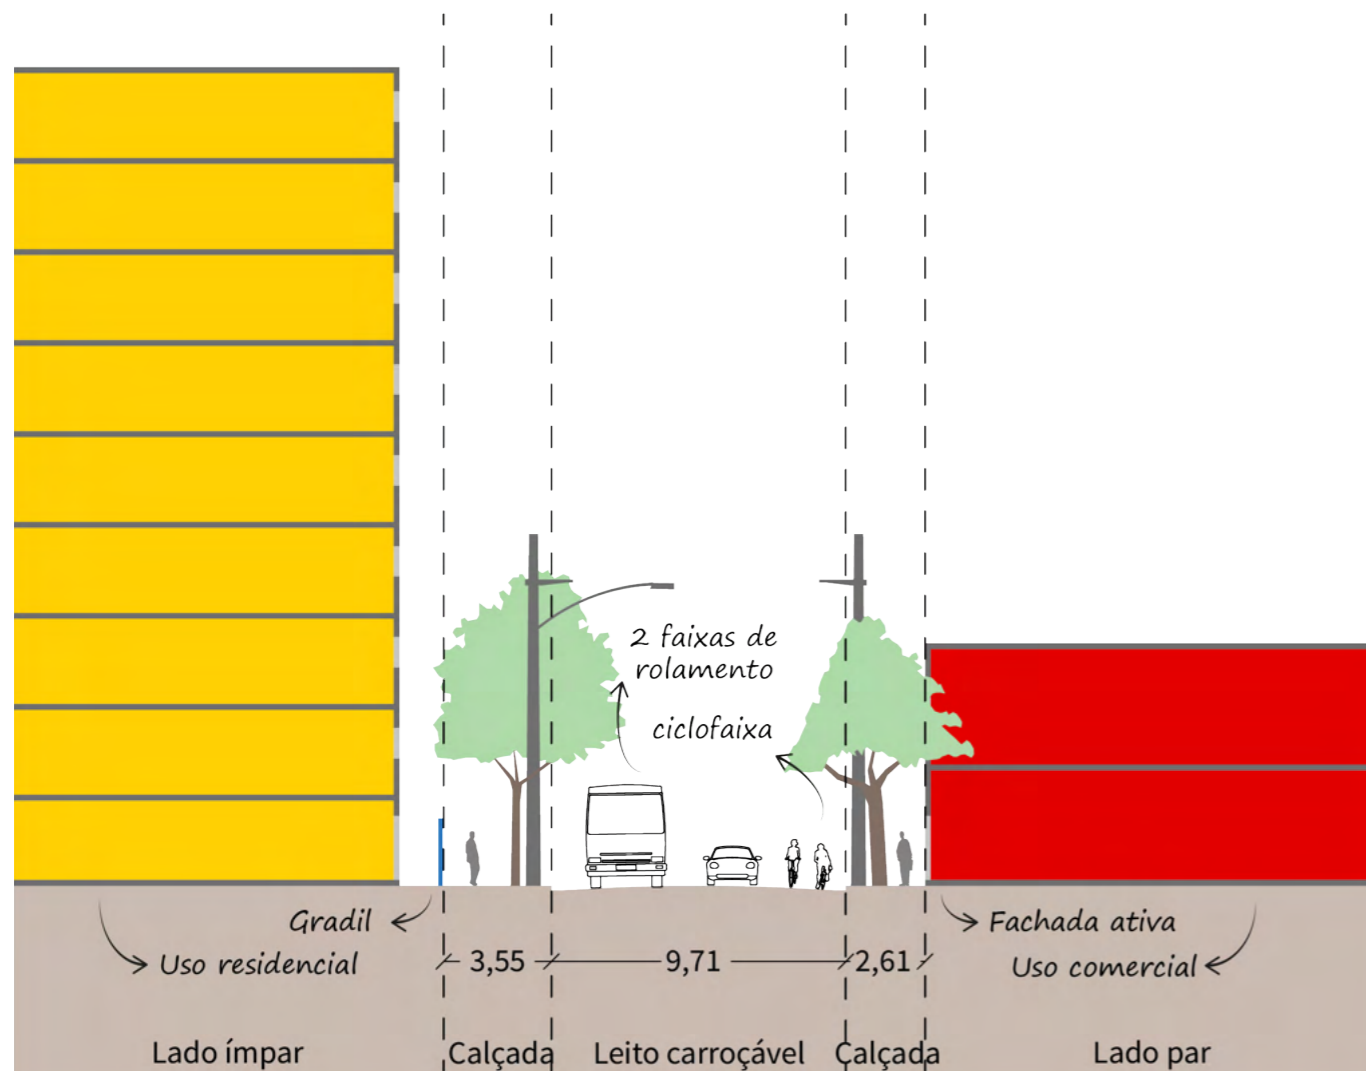
**Figura 7.63.** Corte tipo do trecho 8.  
Fonte: elaboração própria.

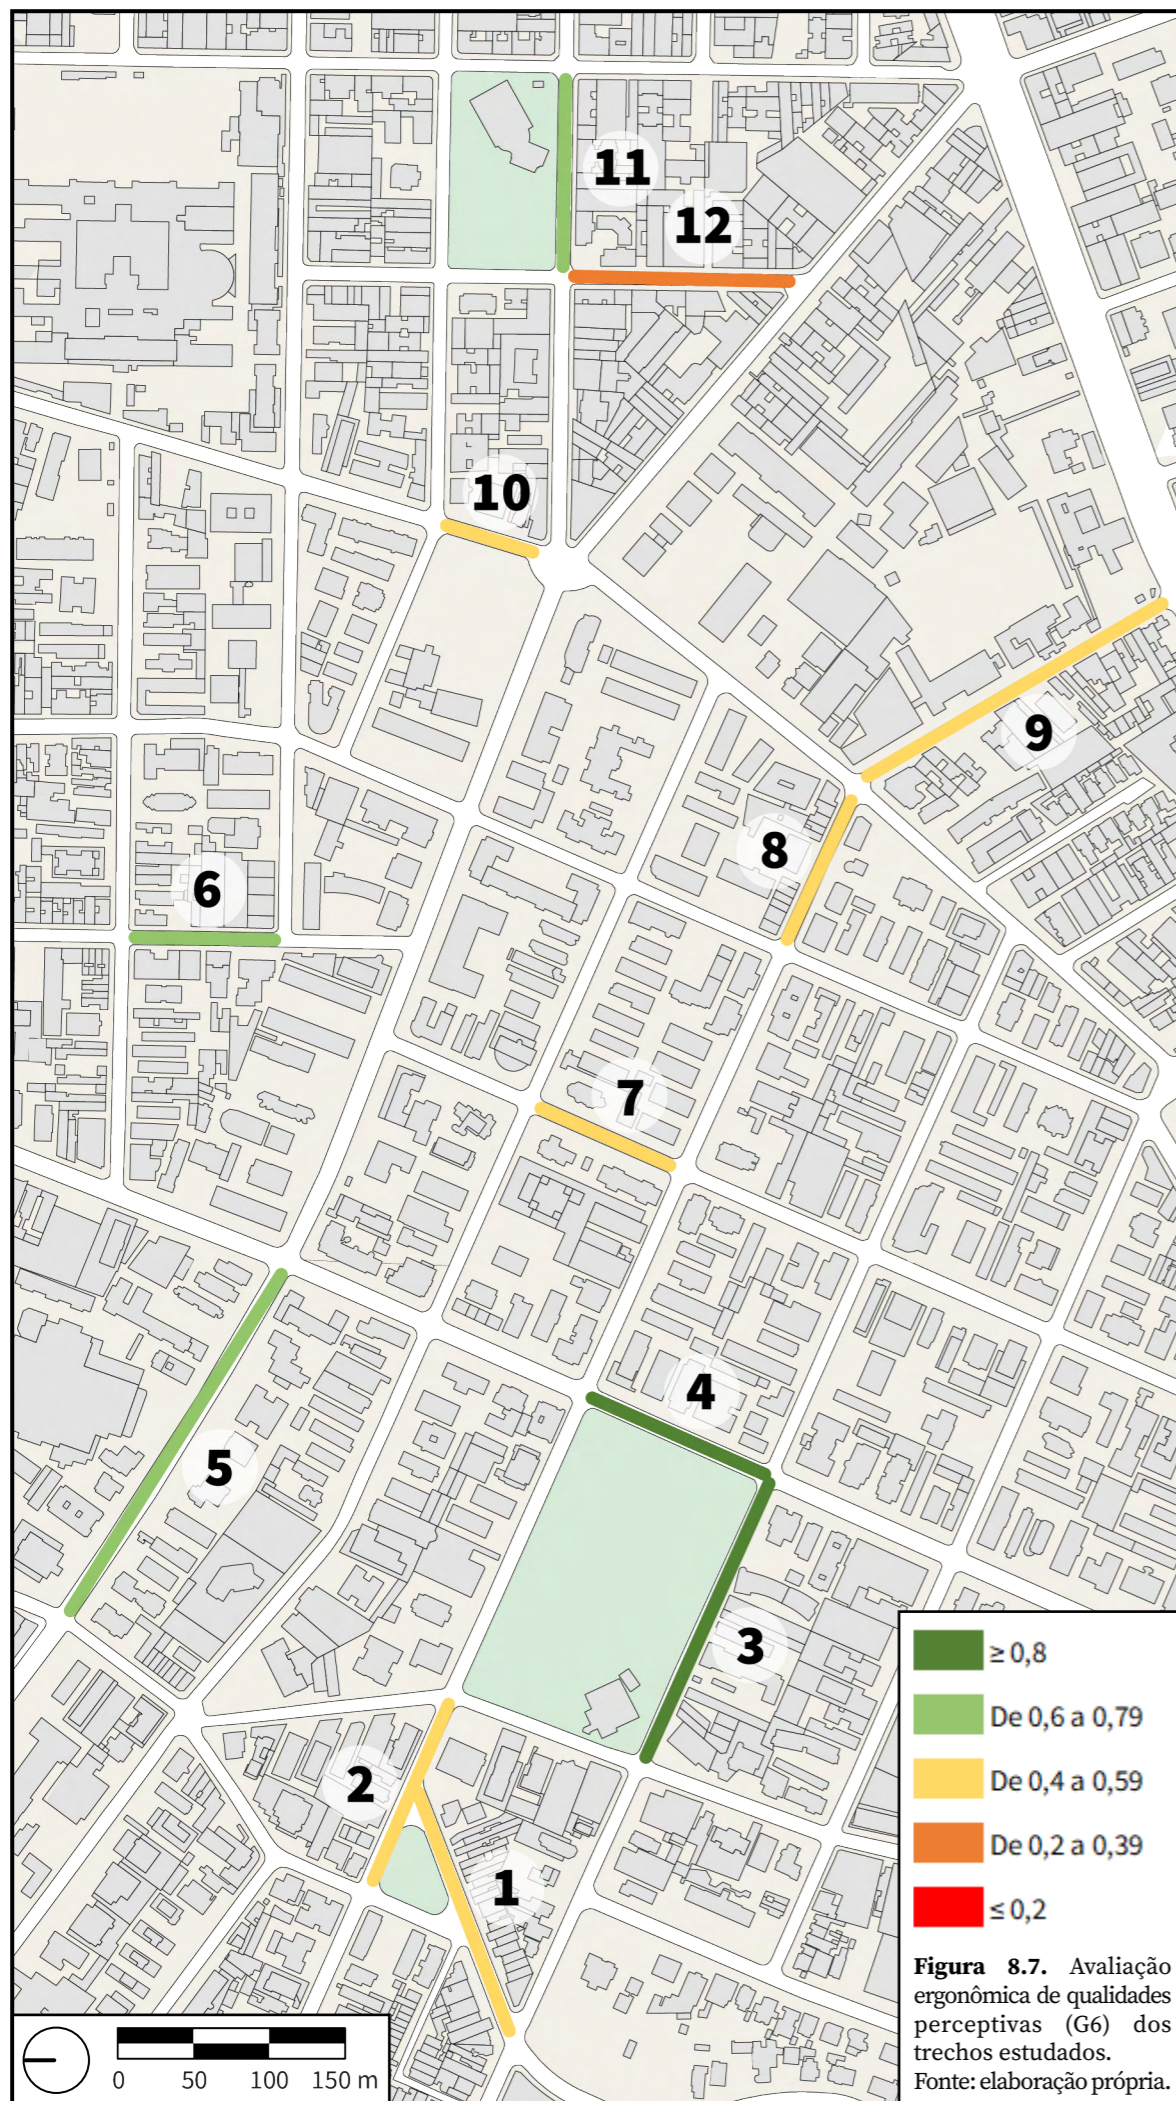
**Figura 8.7.** Avaliação ergonômica de qualidades perceptivas (G6) dos trechos estudados. Fonte: elaboração própria.
