UNIDADES BÁSICAS DE SAÚDE

na cidade de Santos

Uma experimentação em Avaliação Pós-Ocupação e Codesign

Unidades básicas de saúde na cidade de Santos: uma experimentação em avaliação pós-ocupação e codesign.

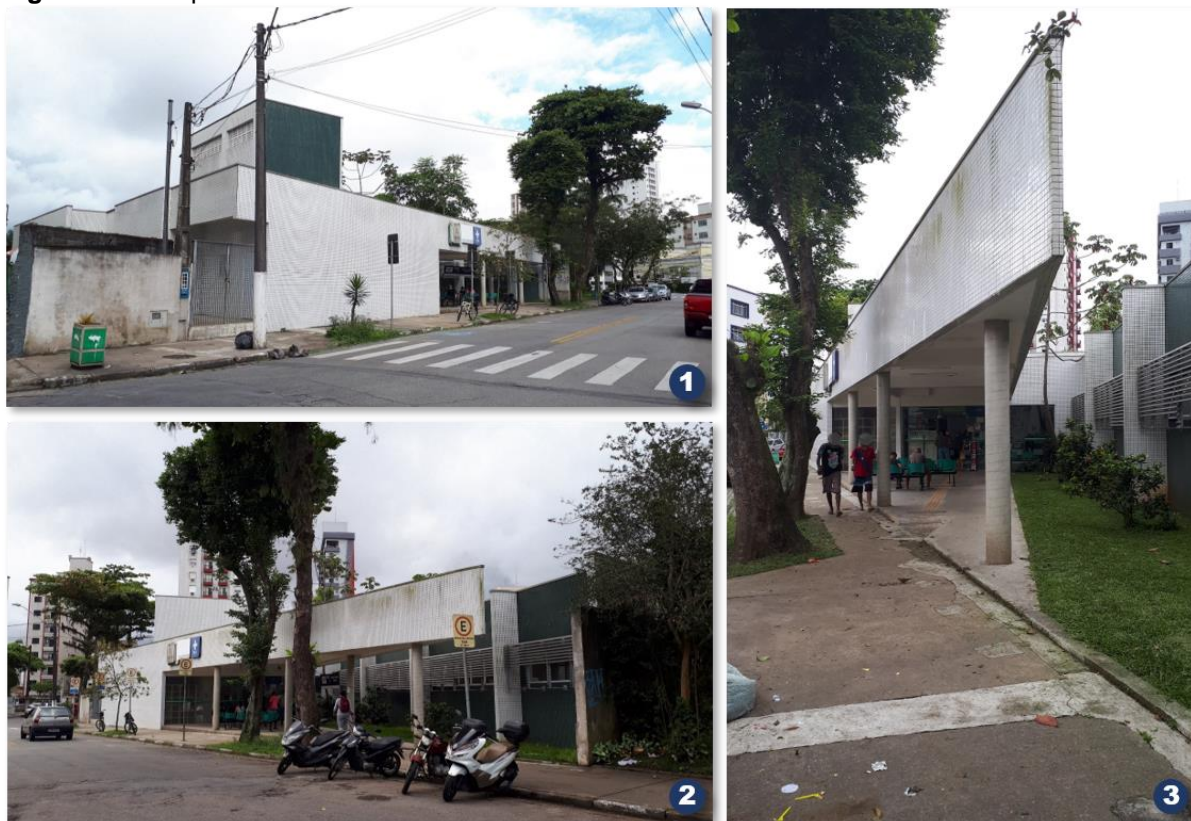
Figura 16. Perspectivas da fachada da UBS Ponta da Praia.

1) Fachada da UBS vista em frente à Associação Beneficente Osvaldo Rosis; 2) UBS vista a partir da rua em frente à Praça Primeiro de Maio; 3) Vista a partir da Praça Primeiro de Maio. Fonte: Acervo do autor, 2021.

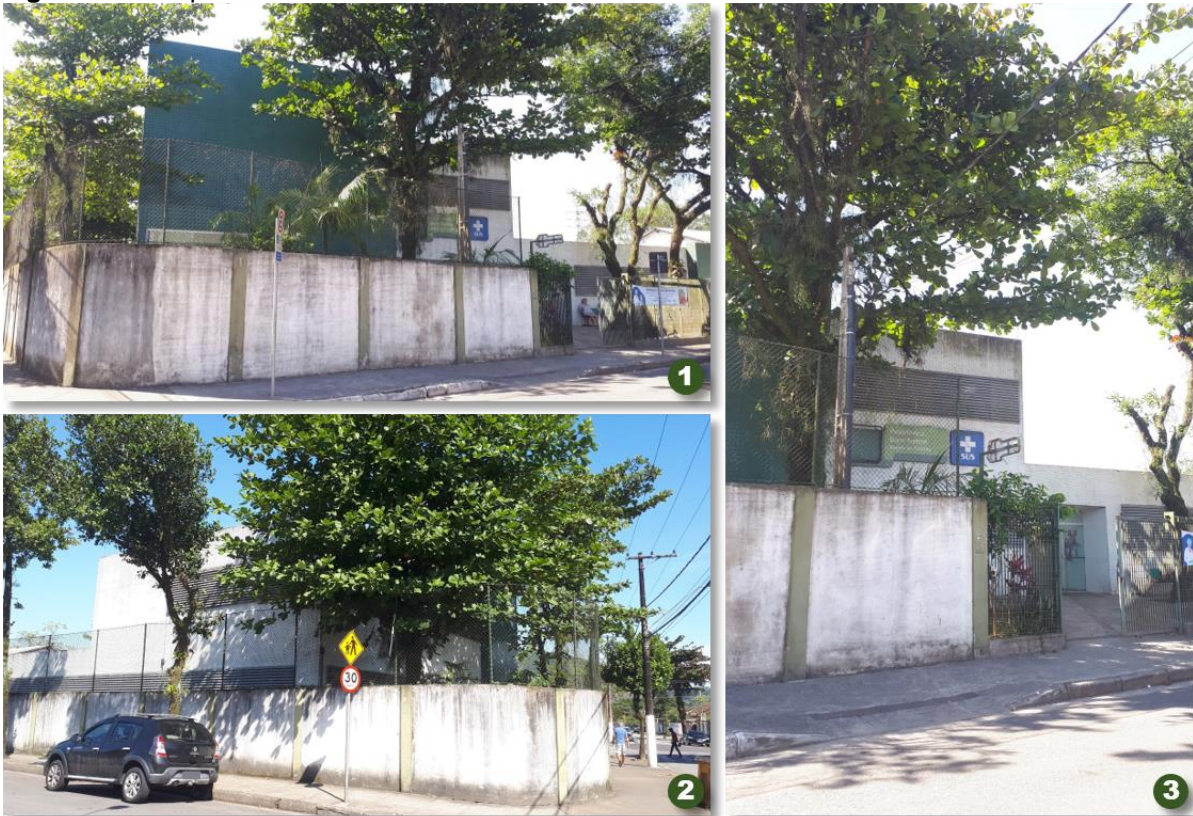
Figura 22. Perspectivas da fachada da UBS Bom Retiro.

1) Fachada da UBS vista da esquina; 2) Vista lateral da UBS a partir da Rua Amadeu Barbielini; 3) Vista do acesso dos usuários à UBS. Fonte: Acervo do autor, 2021.

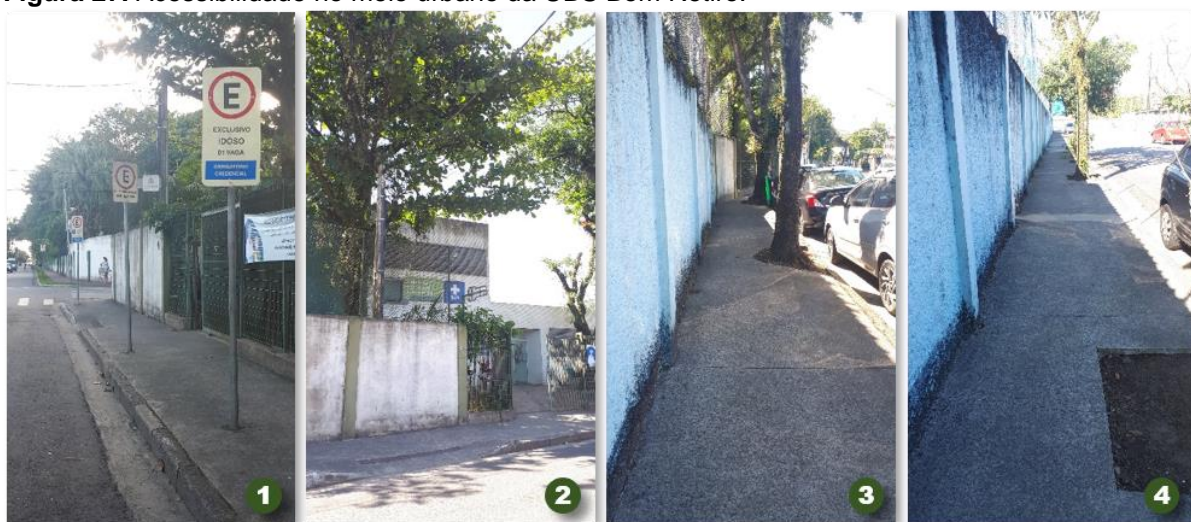
Figura 27. Acessibilidade no meio urbano da UBS Bom Retiro.

1) Vagas Preferenciais; 2) Guia rebaixada com sinalização tátil no piso, 3 e 4) Calçadas de acesso à UBS. Fonte: Acervo do pesquisador, 2022.

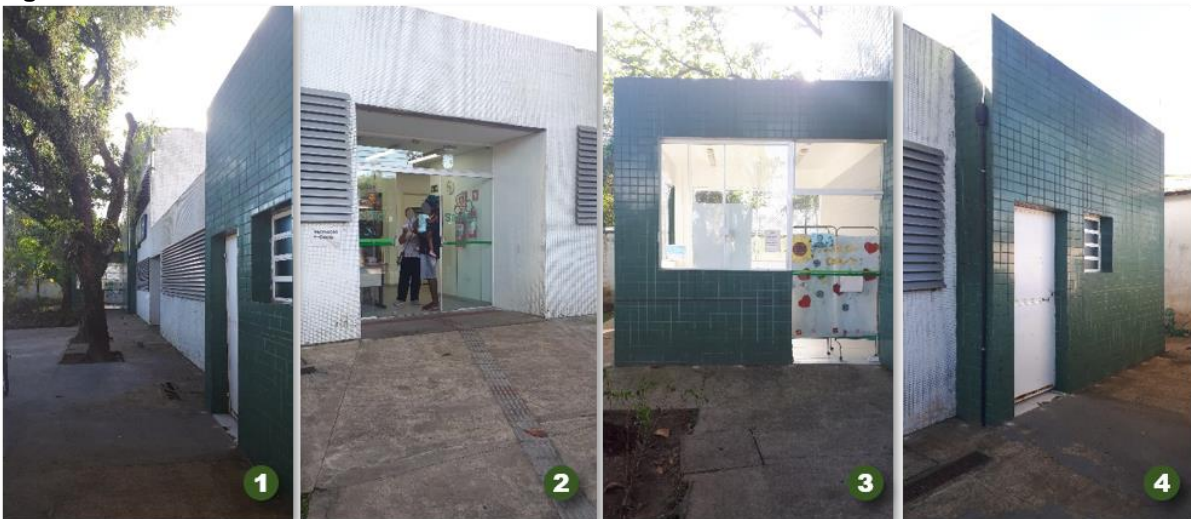
Figura 28. Acesso ao interior da UBS Bom Retiro.

A UBS possui três portas de acesso localizadas na fachada frontal, sendo que uma delas serve como entrada principal e as duas outras como acessos secundários. A entrada principal está localizada no meio da edificação e se dá através de uma porta de vidro com um vão de 1,80m de largura, sendo duas folhas que correm para lados opostos, por onde os usuários passam em direção à área da recepção e da espera da UBS. As duas outras entradas permitem o acesso direto à ambientes específicos, como a sala de atividades coletivas e o expurgo (Figura 28). Embora a porta que serve de entrada principal esteja instalada de maneira recuada em relação ao alinhamento da fachada, não há nenhum tipo de cobertura que proteja os usuários contra as intempéries, embora no projeto de arquitetura que foi cedido pelo Departamento de Planejamento de Obras (DEPLEO-PMS), exista a representação de um pergolado na fachada da UBS.

1) Pátio interno frontal; 2) Porta de acesso principal; 3) Porta de acesso à sala de atividades coletivas; 4) Porta de acesso ao expurgo. Fonte: Acervo do pesquisador, 2022.

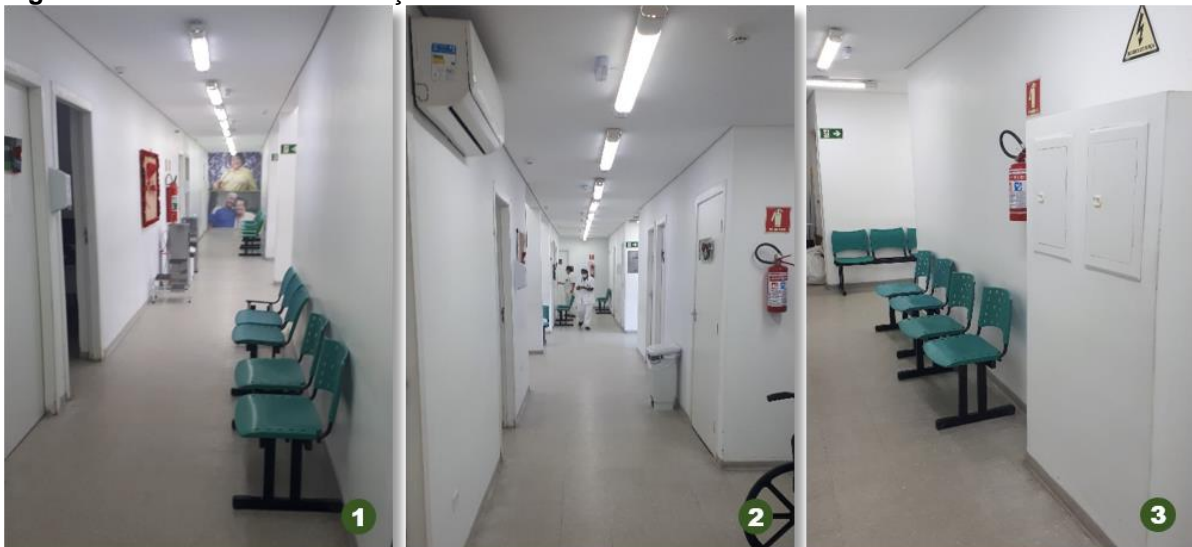
Figura 29. Corredores de circulação no Térreo da UBS Bom Retiro.

Quanto à circulação interna que organiza sobretudo os fluxos e os acessos dos usuários às salas da UBS, é realizada no térreo por corredores com 1,80m de largura que circundam um bloco de ambientes no centro da edificação, onde se localizam a recepção, a espera, a farmácia e o depósito de material de limpeza. Ao longo do corredor que dá acesso aos consultórios, médico e odontológico, encontram-se cadeiras do tipo longarinas onde os pacientes aguardam o atendimento. Todo o piso da área de circulação possui revestimento vinílico em placa em bom estado de conservação e não apresentam desníveis ou irregularidades (Figura 29).

1) Corredor de acesso aos consultórios; 2) Corredor de acesso ao pavimento superior e sanitários; 3) Corredor de acesso à sala de procedimentos e vacina. Fonte: Acervo do pesquisador, 2022.

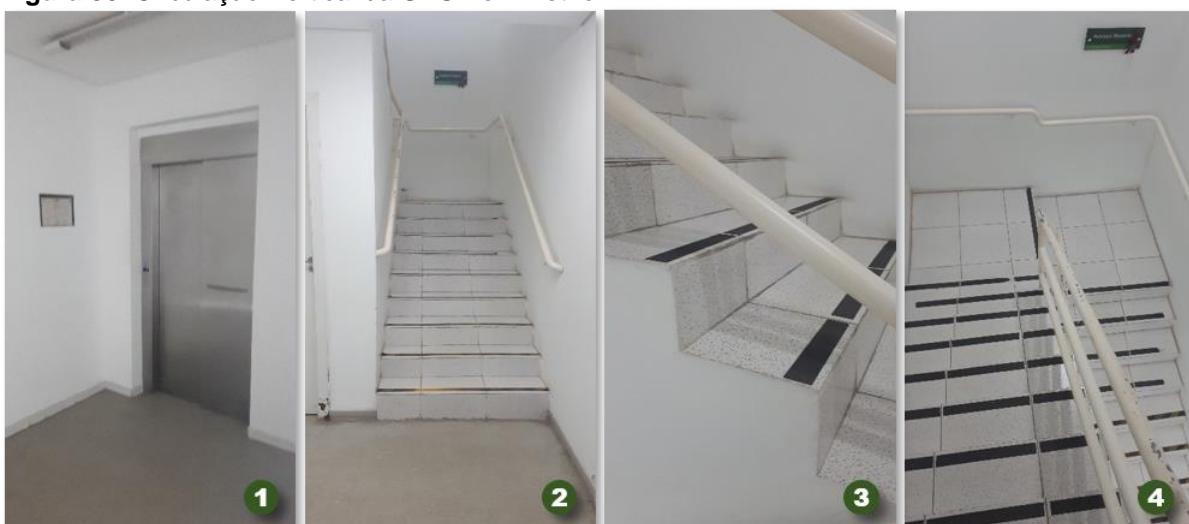
Figura 30. Circulação Vertical da UBS Bom Retiro.

1) Elevador inoperante; 2, 3 e 4) Escada de acesso aos ambientes administrativos fora do padrão normativo de acessibilidade. Fonte: Acervo do pesquisador, 2022.

não possuem sinalização visual fotoluminescente ou retroiluminada aplicadas às bordas dos pisos e espelhos conforme sugere a norma de acessibilidade, considerando a utilização desta escada como rota de fuga. O corrimão existente é em alumínio pintado, com seção circular de 40 milímetros, mas não está em conformidade com a norma de acessibilidade que recomenda a instalação com duas alturas a partir do piso e que deve prolongar-se em 0,30 metros nas extremidades da escada, indicando o início ou o fim dos degraus (ABNT, 2020). Verificou-se também que não foi realizada a instalação do piso tátil de alerta junto ao início e ao término da escada (Figura 30).

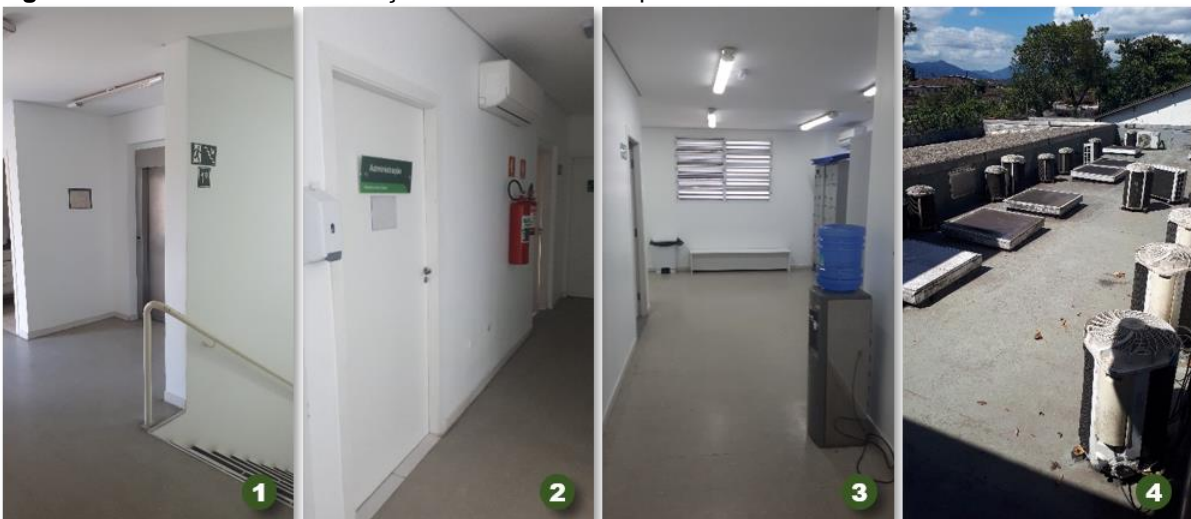
Figura 31. Corredores de circulação no Pavimento Superior da UBS Bom Retiro.

Ao chegar no pavimento superior da UBS, de acesso restrito aos funcionários da unidade, há um corredor com 1,80m de largura que permite o acesso à sala administrativa, à copa, à sala de reuniões e à uma área descoberta com laje impermeabilizada, onde foram instaladas as máquinas de condensação dos equipamentos do ar condicionado e as claraboias de iluminação de algumas salas que estão no térreo. À esquerda do bloco de circulação vertical, um outro corredor com 1,45m de largura, dá acesso à sala dos agentes comunitários (ACS), sala das enfermeiras, à cozinha e ao espaço do refeitório/descanso, este último localizado ao fundo do pavimento e próximo aos vestiários que se localizam à direita (Figura 31).

1) Área de acesso à circulação vertical; 2) Corredor de acesso à sala administrativa e de reuniões; 3) Corredor de acesso à cozinha e sanitários de funcionários; 4) Laje técnica com equipamentos de ar condicionado. Fonte: Acervo do pesquisador, 2022.

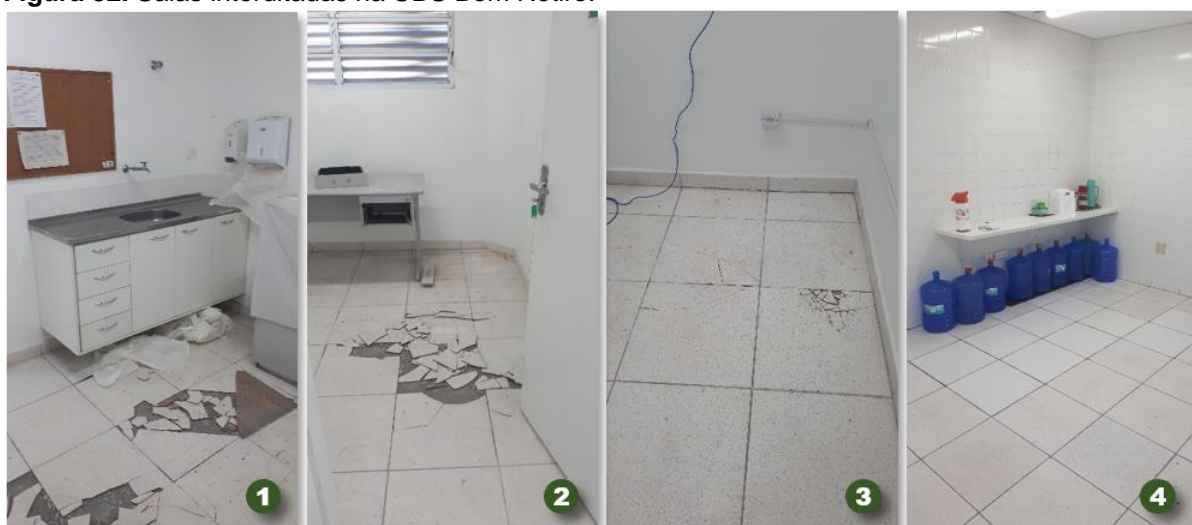
Figura 32. Salas interditadas na UBS Bom Retiro.

1e 2) Revestimentos quebrados na sala de coleta; 3) Sala de vacina; 4) Cozinha com descolamento dos revestimentos de piso Fonte: Acervo do pesquisador, 2022.

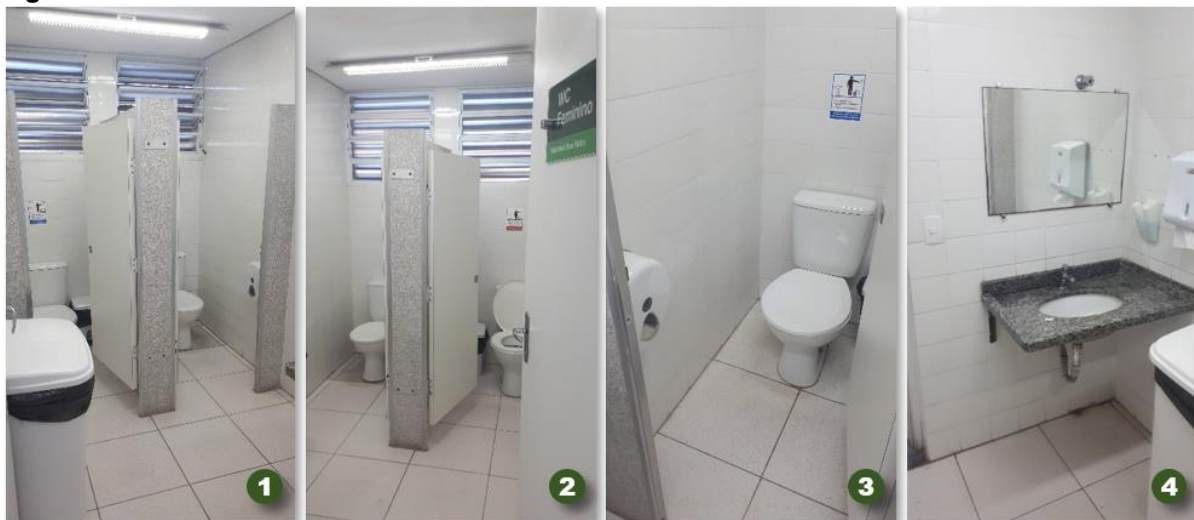
Figura 33. Sanitários Feminino e Masculino da UBS Bom Retiro.

A UBS Bom Retiro possui um bloco de sanitários no térreo, localizado próximo à entrada da unidade e em frente a área da recepção e espera, sendo dois de uso coletivo, um masculino e outro feminino, e um sanitário individual acessível a pessoas com deficiência. Cada um dos sanitários de uso coletivo possui dois boxes individuais com bacias sanitária de caixa acoplada e uma bancada em granito instalada a 0,80cm de altura do chão. A porta abre para o lado de dentro do box e tem um vão livre de 0,60m de largura, mas como não existe uma área livre de 60cm de diâmetro entre a projeção de abertura da porta e a bacia sanitária, como recomenda a norma, a porta deveria abrir para o lado de fora de modo a facilitar o auxílio à pessoa caso haja necessidade (Figura 33).

1e 2) Acesso aos boxes individuais; 3) Bacia com caixa acoplada e acessório; 4) Bancada em granito e acessórios instalados. Fonte: Acervo do pesquisador, 2022.

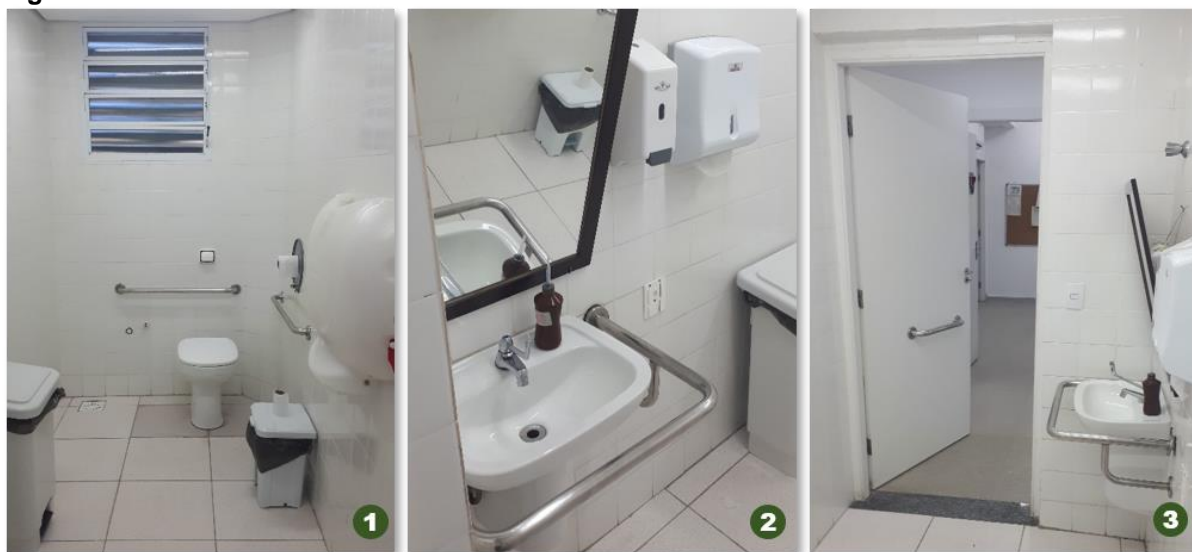
Figura 34. Sanitário Acessível na UBS Bom Retiro.

Já o sanitário acessível possui uma porta de 0,90 metros que abre em direção ao corredor de circulação, com uma barra de apoio instalada no lado interno. A dimensão do sanitário permite inscrever um diâmetro de 1,50 metros em seu interior, adequada para uma rotação de 360° da cadeira de rodas e o posicionamento das peças sanitárias e dos acessórios. Entretanto, a bacia e as barra de apoio encontram-

se instaladas em frente à porta e na direção de quem entra no ambiente, fazendo com que a área de transferência lateral esteja do lado oposto da circulação, o que pode vir a dificultar o acesso devido ao deslocamento da cadeira de rodas. A bacia não possui abertura frontal, tem altura adequada e o acionamento da descarga é feita por válvula automática de pressão. O lavatório com coluna suspensa encontra-se instalado a 0,80 metros de altura do chão e possui uma barra de apoio horizontal na parte inferior. Todas as barras de apoio instaladas no sanitário possuem 30 milímetros de diâmetro, dentro do padrão normativo, no entanto não há uma barra de apoio vertical instalada próxima à bacia sanitária. Há um espelho inclinado em relação ao plano horizontal na parte superior do lavatório e na lateral direita, encontram-se os dispensadores de sabonete líquido e de papel toalha, acessórios todos instalados dentro da faixa de alcance de 1,20 metros de altura, recomendada pela norma (ABNT, 2020) (Figura 34).

1e 2) Acesso aos boxes individuais; 3) Bacia com caixa acoplada e acessório; 4) Bancada em granito e acessórios instalados. Fonte: Acervo do pesquisador, 2022

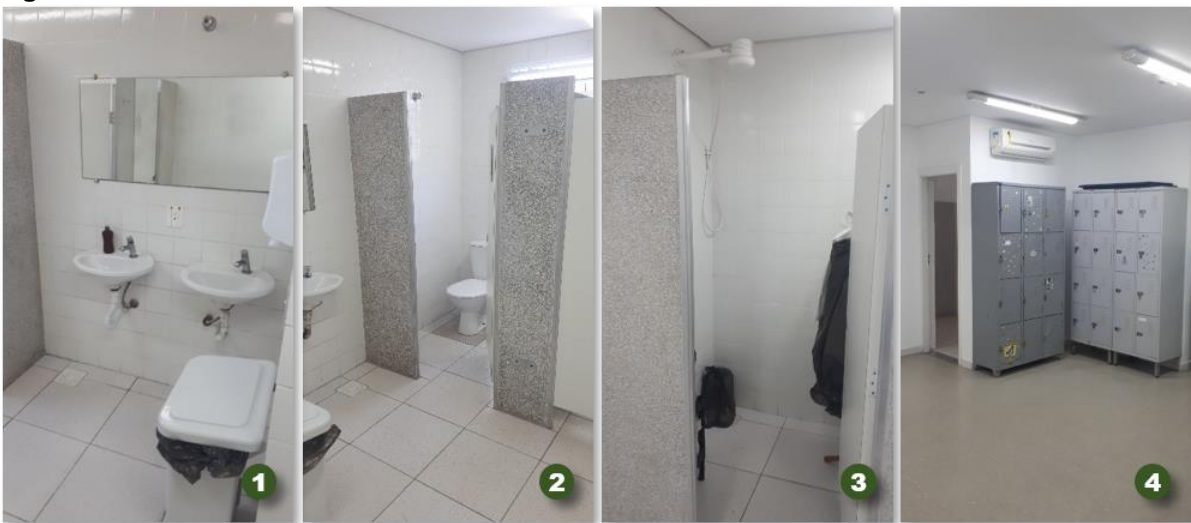
Figura 35. Sanitário Masculino e Feminino de funcionários da UBS Bom Retiro.

No andar superior da UBS Bom Retiro há duas unidades sanitárias de uso coletivo, distintas quanto ao gênero, destinadas à utilização dos funcionários. Cada unidade tem o piso revestido por cerâmica antiderrapante, dois lavatórios de louça suspensos com espelho e dispensadores de sabonete líquido e de papel toalha, um boxe com bacia sanitária com caixa acoplada e outro box destinado ao chuveiro, que aparentemente não é utilizado com frequência e serve mais como um espaço para a troca de roupas. As portas dos boxes possuem um vão de 0,60m de largura e abrem para o lado de dentro do box onde está a bacia sanitária, assim como nos sanitários

do térreo. Esses sanitários não possuem o dimensionamento mínimo para atender as necessidades de uso de pessoas com deficiência, nem mesmo a instalação de louças, metais e acessórios adequados, estando essas pessoas restritas à utilização do sanitário acessível que se encontra no térreo. Do lado externo do sanitário/vestiário, próximo à porta da cozinha e à área de descanso que atualmente é utilizada como refeitório, existem armários de aço que são utilizados pelos funcionários para a guarda de seus pertences (Figura 35).

1) Lavatórios e espelho 2) Box com bacia sanitária; 3) Box com ducha; 4) Área com armários próxima ao acesso aos sanitários. Fonte: Acervo do pesquisador, 2022.

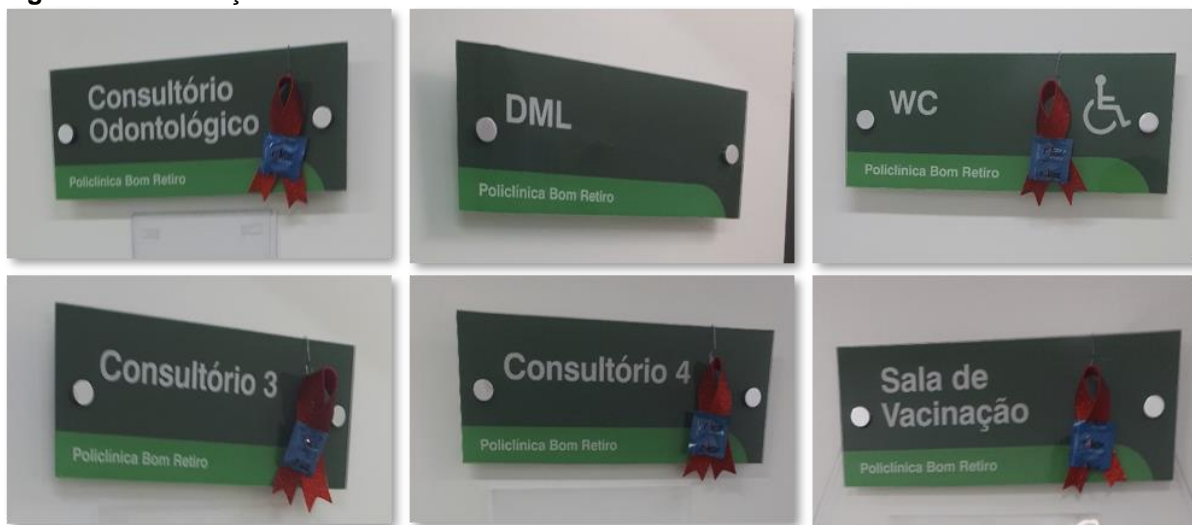
Figura 36. Sinalização visual da UBS Bom Retiro.

Quanto a **acessibilidade visual**, as portas que dão acesso às salas possuem uma placa que identifica o ambiente ou serviços que ali são prestados. No entanto, na área onde está a recepção e a espera não existe nenhum tipo de comunicação visual ou sinalização que possa orientar os pacientes até o local onde eles receberão atendimento, sobretudo para conduzir aqueles pacientes que não estão familiarizados com a unidade e os seus ambientes. Não foi observada na UBS nenhuma sinalização em braile como preconizado pela norma de acessibilidade (ABNT, 2020), que pudesse auxiliar os usuários com deficiência visual na leitura de informações e direcionamento (Figura 36).

Placas de identificação dos ambientes fixadas nas portas. Fonte: Acervo do pesquisador, 2022.

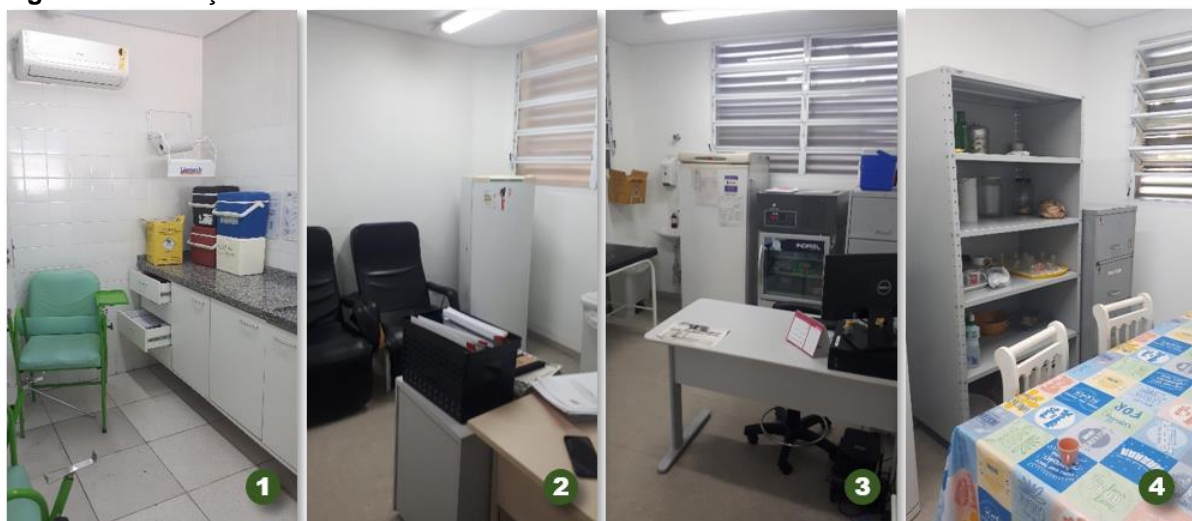
Figura 38. Alterações Funcionais na UBS Bom Retiro.

A coleta para exames passou a ser realizadas na sala do expurgo, originalmente destinada à desinfecção e limpeza de materiais. As imunizações foram remanejadas para um dos consultórios localizados à esquerda da unidade, que fica do lado oposto da sala de vacinas original, gerando aglomerações devido à proximidade com a sala de entrega de exames (originalmente sala de observação) e o consultório médico. Devido a quebra dos pisos cerâmicos da cozinha e a interdição temporária do ambiente, os mobiliários como mesa, armários e micro-ondas, foram remanejados para o espaço utilizado para o descanso dos funcionários (Figura 38).

1) Sala de expurgo, utilizada para coleta e testes de covid-19; 2) Sala de entrega de exames; 3) Sala de vacinas adaptada; 4) Área do refeitório. Fonte: Acervo do pesquisador, 2022.

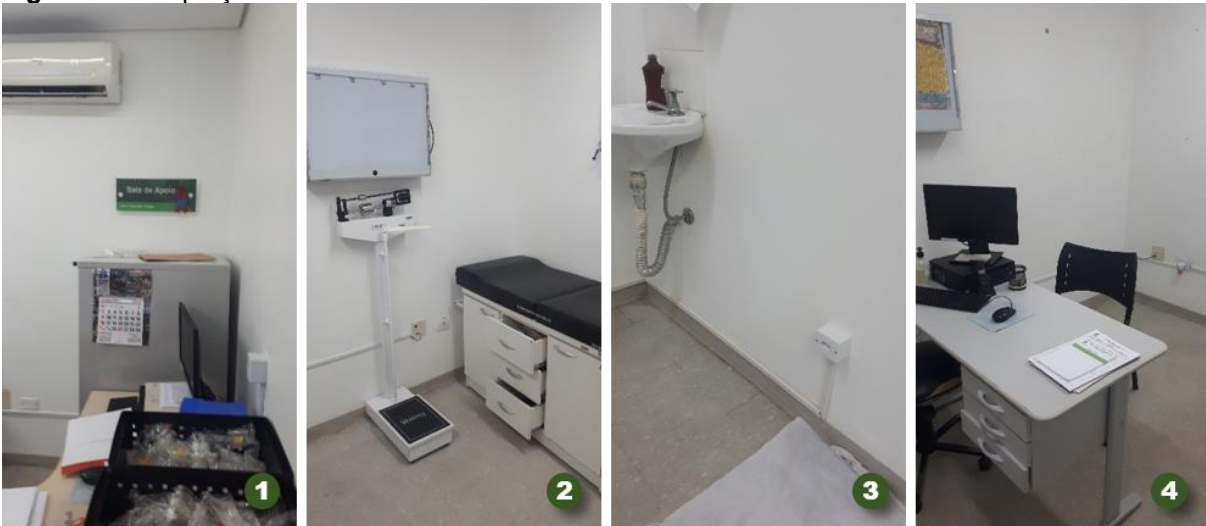
Figura 39. Adaptações de rede elétrica e de dados na UBS Bom Retiro.

1) Sala de entrega de exames e pré consulta; 2) Consultório Ginecológico; 3 e 4) Consultórios médicos.
Fonte: Acervo do pesquisador, 2022.

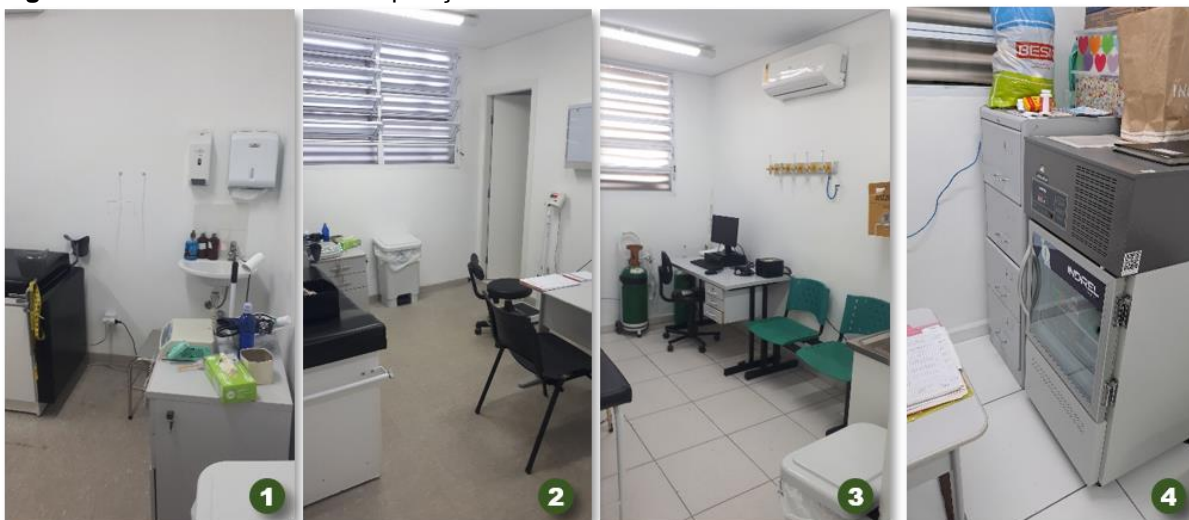
Figura 40. Ambientes com sobreposição de uso na UBS Bom Retiro.

1 e 2) Consultório Ginecológico; 3) Sala de Procedimentos; 4) Sala de vacina. Fonte: Acervo do pesquisador, 2022.

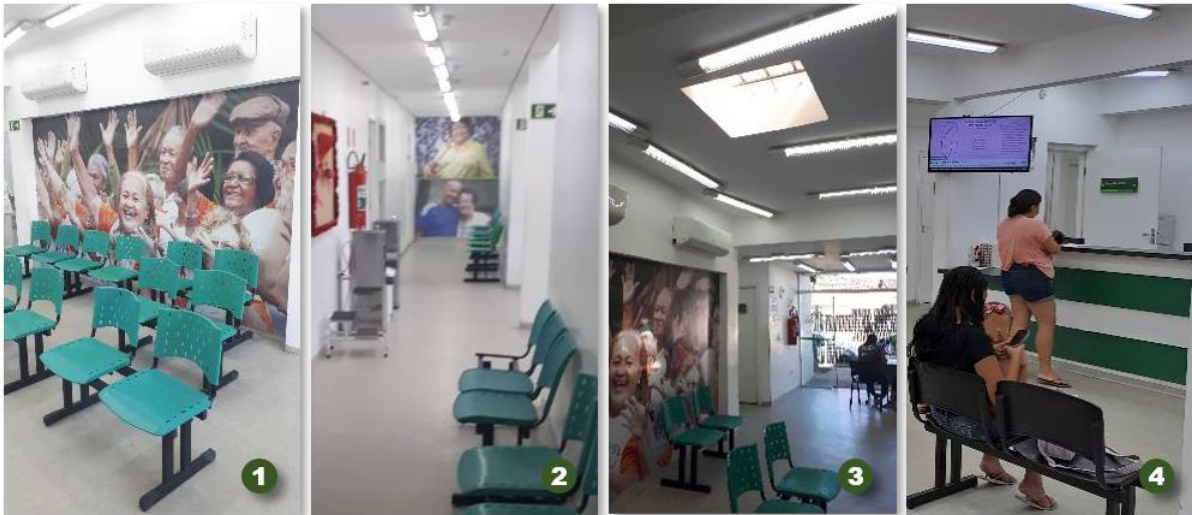
Figura 41. Ambientação da UBS Bom Retiro.

passa continuamente orientações sobre saúde e informações sobre datas e atividades que são relevantes aos pacientes da unidade (Figura 41).

1 e 2) Adesivos aplicados nas paredes; 3) Vista para a área externa a partir da área de espera; 4) Monitor usado para informações de saúde e agenda da UBS. Fonte: Acervo do pesquisador, 2022.

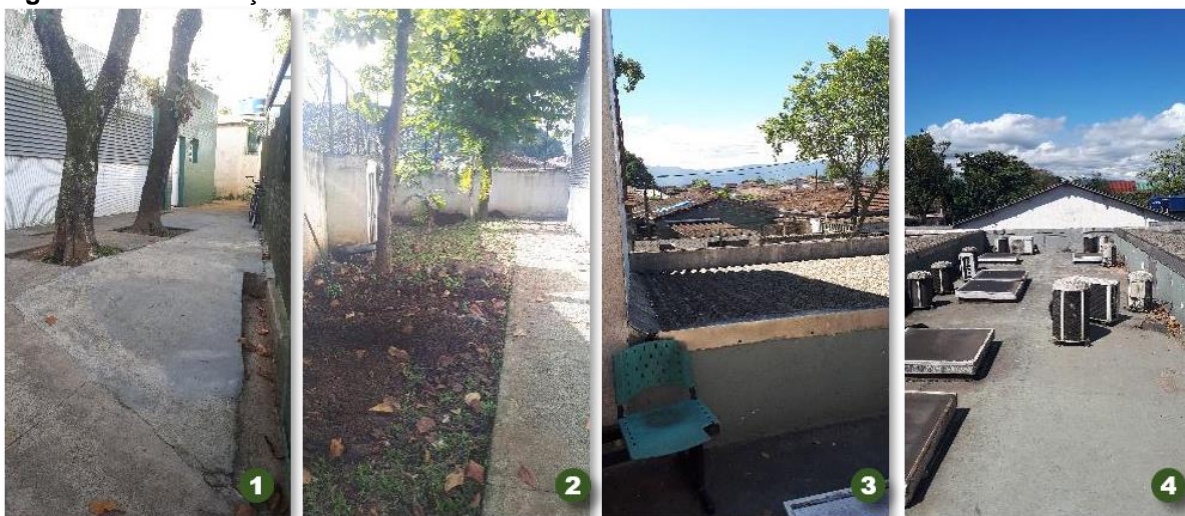
Figura 42. Ambientação da área externa da UBS Bom Retiro.

No interior da edificação não existe vegetação e a vista para o exterior, onde há uma pequena área verde, só é possível através da porta de entrada próxima à espera dos pacientes, área que recebe uma significativa luminosidade natural devido às claraboias. As demais salas da UBS possuem janelas voltadas para os recuos e são protegidas por brises metálicos fixados pelo lado externo, garantindo conforto e privacidade na utilização das salas, mas não permitem uma visão total do exterior. No andar superior, a porta de acesso à laje técnica onde encontram-se as claraboias e os equipamentos de ar-condicionado permanecia frequentemente aberta, permitindo a visualização parcial do entorno urbano da UBS, além de iluminar e ventilar o corredor de circulação. Verificou-se que essa laje era utilizada por funcionários em pequenas pausas das atividades, considerando que a área de descanso estava ocupada pelos mobiliários remanejados da cozinha. Apesar de haver uma pequena área verde no exterior, com árvores preservadas durante a construção da UBS, não foi realizado um tratamento paisagístico para tornar o espaço atrativo à permanência (Figura 42).

1 e 2) Área externa da edificação sem tratamento paisagístico; 3 e 4) Visual do exterior a partir da laje técnica no pavimento superior. Fonte: Acervo do pesquisador, 2022.

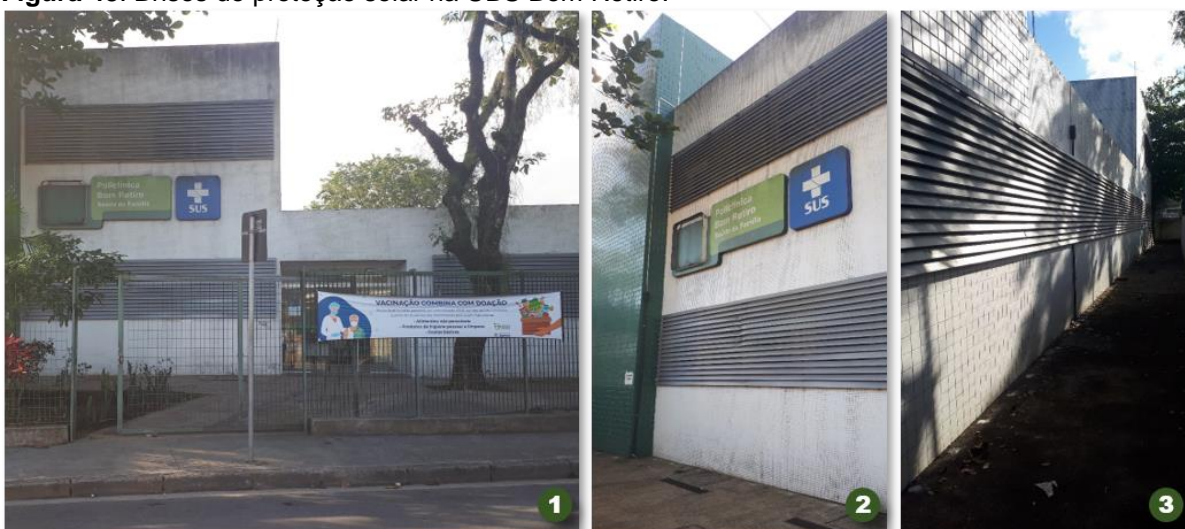
Figura 43. Brises de proteção solar na UBS Bom Retiro.

1 e 2) Vista frontal da face sudeste; 3) Vista dos fundos, face noroeste. Fonte: Acervo do pesquisador, 2022.

As janelas estão protegidas por brises metálicos horizontais que foram utilizados para bloquear a incidência direta do sol na face norte da edificação, mas

que também servem como um recurso para preservar a vista interna dos ambientes, uma vez que também encontram-se instalados sobre as janelas das demais fachadas (Figura 43). Os ambientes que estão localizados no centro da unidade não possuem janelas voltadas para o exterior da edificação, o que torna a renovação do ar com o meio externo bastante prejudicada nesses locais. Em detrimento da localização, a circulação do ar nesses ambientes fica restrita às condições dos ambientes adjacentes, sobretudo pelos corredores laterais que são ventilados diretamente pela porta de acesso principal e por meio de outras salas.

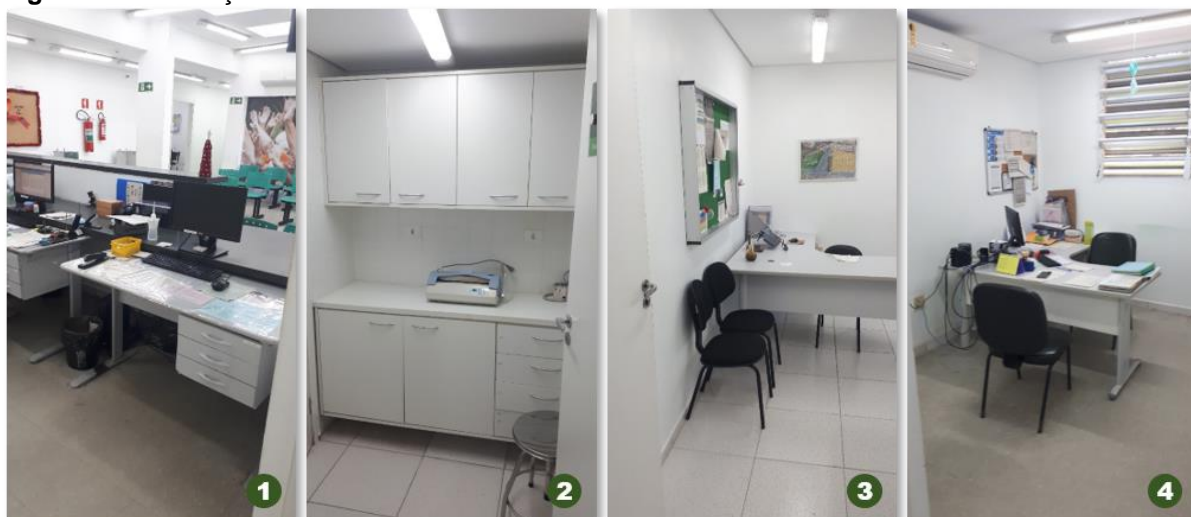
Figura 45. Iluminação Artificial da UBS Bom Retiro.

usuários e para o desempenho das atividades dos funcionários da UBS. Ainda assim, foi possível notar que não houve um projeto de luminotécnica específico para cada um dos ambientes, uma vez que os ambientes da unidade possuem uma iluminação geral e uniforme. Para a iluminação artificial foram utilizadas luminárias sobrepostas ao forro, com aletas de alumínio polido que distribuem a luz emitida ao ambiente. Essas luminárias utilizam lâmpadas tubulares com uma temperatura de cor que deve variar entre 5.500 a 6.500 graus Kelvins, o que confere um aspecto claro e frio aos ambientes, uma vez que refletem a cor clara das paredes e do piso, mas que de modo geral os deixam bem iluminados para a realização das atividades de trabalho (Figura 45).

1) Recepção e espera; 2) CME da odontologia; 3) Sala da administração; 4) Sala da enfermagem.
Fonte: Acervo do pesquisador, 2022.

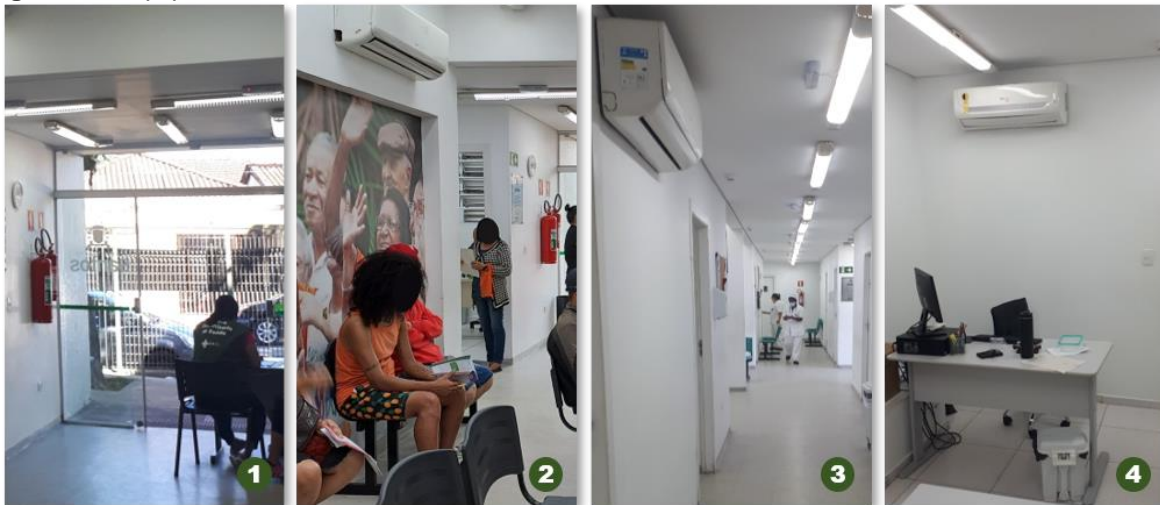
Figura 46. Equipamentos de ar condicionado da UBS Bom Retiro.

Verificou-se que um dos equipamentos instalados no térreo, no corredor de acesso próximo ao elevador, estava desligado por não funcionar devido à falta de manutenção, sobrecarregando os demais equipamentos para climatizar toda a área da recepção, espera e circulação. Também verificou-se ausência de um equipamento de cortina de ar instalado na porta de acesso principal da unidade, com vistas a impedir a troca do ar climatizado com o ambiente externo. Ainda durante a realização do walkthrough, foi possível identificar que não existe uma programação de manutenções periódicas para esses equipamentos instalados na edificação (Figura 46).

1) Equipamento de cortina de ar não instalado na porta principal; 2) Ar condicionada na área de espera; 3) Equipamento desativado no corredor do térreo; 4) Sala de enfermagem. Fonte: Acervo do pesquisador, 2022.

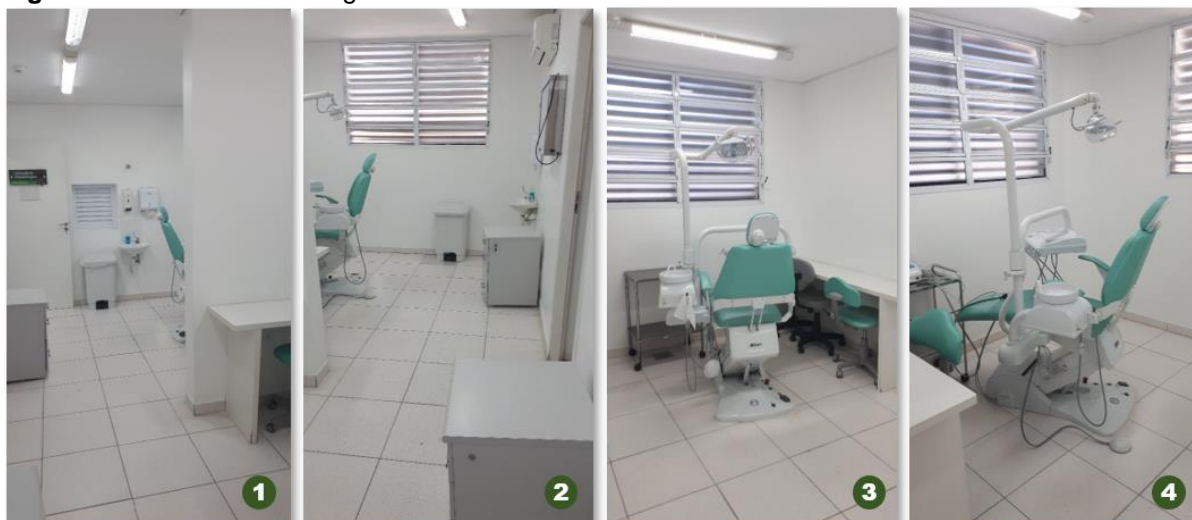
Figura 47. Sala da Odontologia na UBS Bom Retiro.

1 e 2) Divisória em gesso acartonado fazendo a separação das áreas clínicas 3 e 4) Posição das cadeiras no ambiente. Fonte: Acervo do pesquisador, 2022.

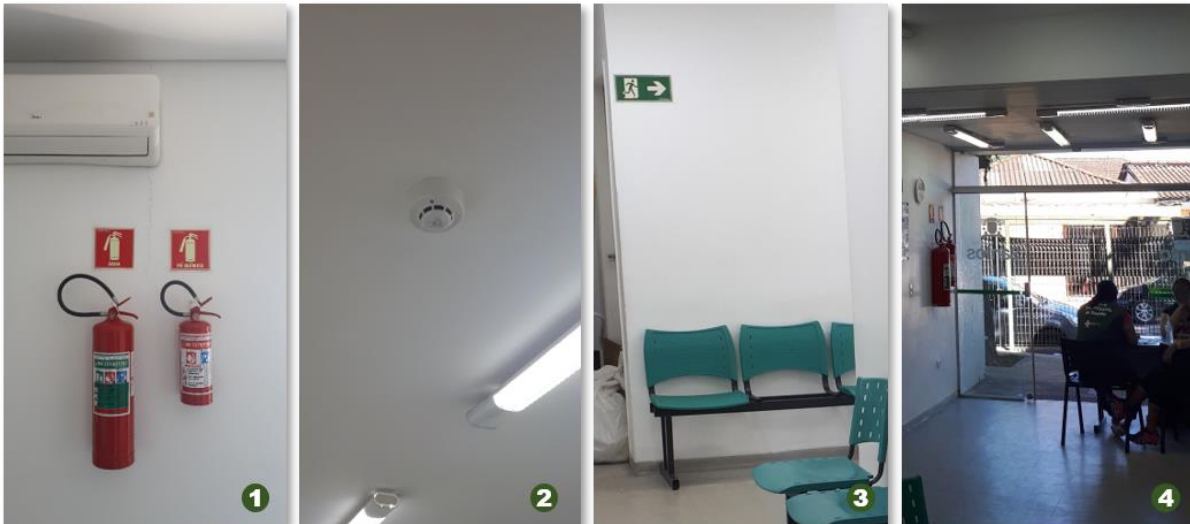
Figura 48. Segurança contra incêndio na UBS Bom Retiro.

Quanto à **segurança contra incêndio**, foi possível observar a presença de extintores devidamente identificados e sinalizados, distribuídos ao longo dos corredores de circulação da UBS, tanto no térreo como no pavimento superior. A unidade possui detectores de fumaça instalados no forro de gesso e iluminação de emergência nos corredores. As áreas de circulação possuem sinalização de emergência que indicam a rota de fuga para o exterior da edificação, sendo que a saída se dá pela porta central da UBS. Embora a porta de entrada atenda ao dimensionamento mínimo recomendado na Instrução Técnica 11/2019 (CBPMSP, 2019) que é de 1,65m de largura, correspondente a 3 unidades de passagem, uma de suas folhas de correr se mantem fechada e também há uma mesa onde funcionários fazem a triagem e o direcionamento dos pacientes, obstruindo assim o vão livre total da porta de saída. Os corredores de circulação que servem de rota de fuga, embora também tenham sido bem dimensionados, encontram-se em parte obstruídos pelas

1) Extintores sinalizados; 2) Detectores de fumaça instalados no forro; 3) sinalização fotoluminescente indicando a rota de fuga; 4) Obstrução parcial da porta principal utilizada como saída de emergência. Fonte: Acervo do pesquisador, 2022.

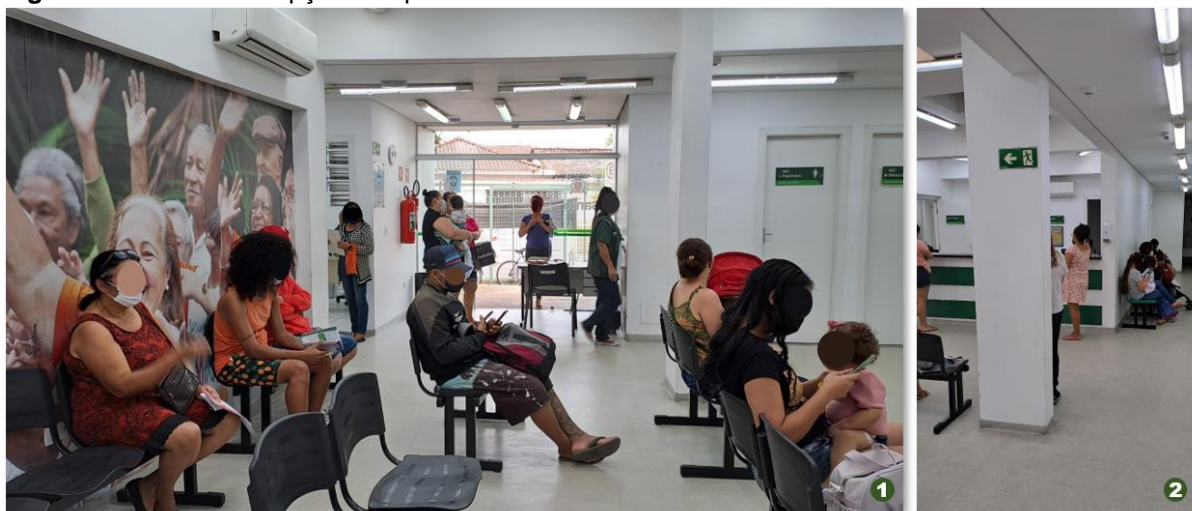
Figura 49. Área de recepção e espera da UBS Bom Retiro.

Acerca de **ruídos** contínuos que possam incomodar os usuários da edificação, pode-se observar durante os levantamentos e visitas técnicas realizadas à UBS que a área onde se localiza a recepção e a espera é uma fonte geradora de ruídos. Por ser um espaço com maior tempo de permanência dos pacientes, onde há interações, diálogos e troca de informações com a equipe da recepção, o som gerado nesse local acaba por se propagar para outras áreas do térreo da edificação. O fato de ser uma área centralizada e aberta, com corredores de circulação em ambos os lados, em conjunto com a ausência na utilização de materiais de revestimentos adequados à absorção de ruídos e soluções de arquitetura de interiores para o conforto acústico, pode contribuir para a propagação do som às salas que estão localizadas no perímetro da edificação (Figura 49). Já nos corredores de acesso às salas, onde durante as visitas algumas encontravam-se ocupadas para consultas médicas ou procedimentos de saúde, com portas fechadas, não era possível ouvir

conversas ou sons, conferindo certa privacidade sonora na utilização desses ambientes. A sala destinada às atividades coletivas pode ser também um ambiente com potencial geração de ruído, sobretudo pelo agrupamento de pessoas e características das atividades ali realizadas. No entanto, isso não pode ser verificado pois a etapa de levantamento e vistorias técnicas foram realizadas ainda durante a suspensão das atividades em grupo, em decorrência da pandemia, sendo utilizada provisoriamente para a campanha de vacinação dos munícipes contra a covid-19.

1 e 2) Recepção e espera, locais com geração de ruídos. Fonte: Acervo do pesquisador, 2022.

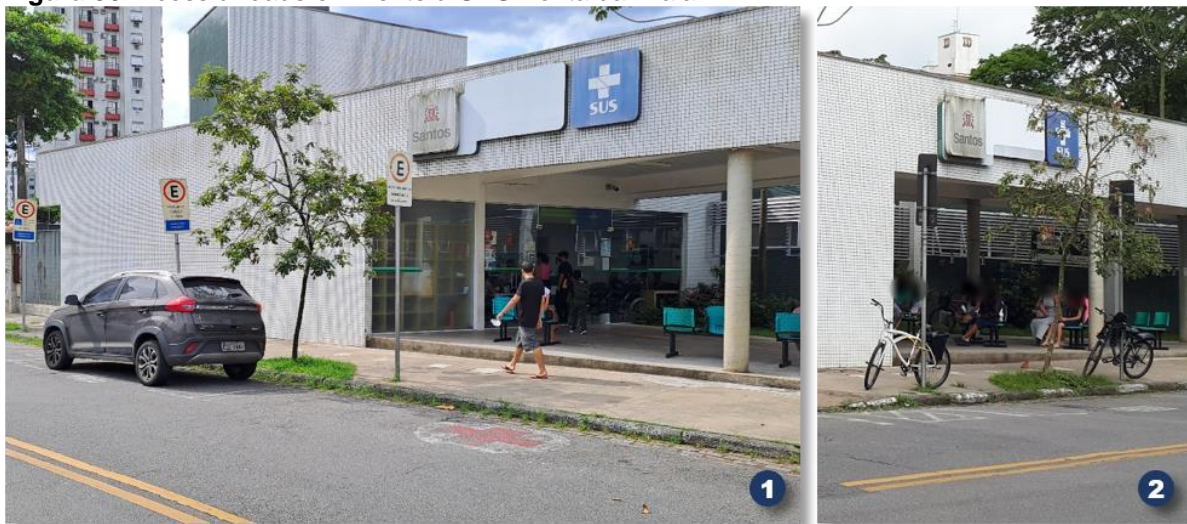
Figura 50. Acessibilidade em frente à UBS Ponta da Praia.

A UBS Ponta da Praia está situada em um terreno urbano no centro da quadra e próximo a uma praça pública. Em geral, a **acessibilidade** ao redor da unidade de saúde é adequada, sem barreiras físicas que impeçam os usuários de se deslocarem livremente. Em frente à UBS existem três vagas de estacionamento reservadas, sendo uma para ambulância e outras duas de uso exclusivo para idosos e pessoas com deficiência (PCD). No entanto, a falta de uma área designada para um bicicletário fazia com que alguns pacientes que chegavam à UBS prendessem suas bicicletas nos postes de sinalização, obstruindo o acesso à calçada para quem estava saindo dos veículos estacionados nas vagas demarcadas (Figura 50).

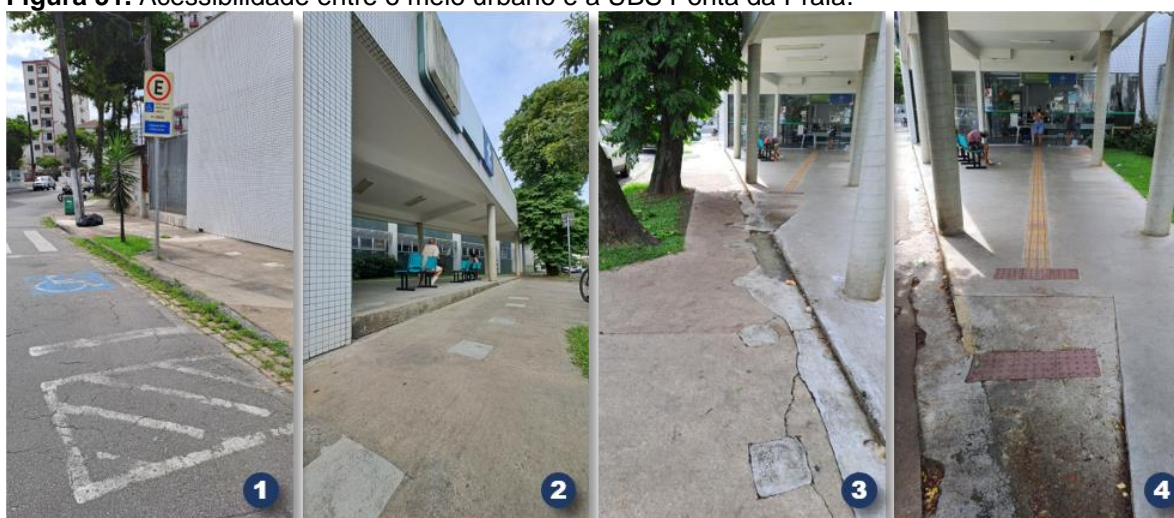
Figura 51. Acessibilidade entre o meio urbano e a UBS Ponta da Praia.

As calçadas foram executadas em concreto desempenado antiderrapante e possuíam 2,90 metros de largura. Nos pontos onde haviam áreas gramadas junto às árvores, a faixa livre da calçada era de 1,20 metros de largura, em conformidade com o dimensionamento mínimo recomendado pela norma de acessibilidade NBR 9050 (ABNT, 2020) para a circulação de uma pessoa em cadeiras de rodas. No trecho da quadra até a UBS não havia piso tátil direcional instalado nas calçadas, apenas pisos táteis de alerta junto às rampas de acesso para a faixa de segurança de pedestres e para as vagas de estacionamentos demarcadas em frente à unidade.

uma rampa no início do pátio aberto e coberto, no trecho próximo à praça, onde o desnível em relação à calçada era menor. Nesse pátio, que serve como um espaço de transição entre a área pública e a área interna da edificação, foram instalados pisos táteis e direcionais que chegam até a porta de acesso principal e ao balcão da recepção. No entanto, foi observado que o piso de concreto possuía irregularidades no trecho da calçada próximo à rampa que dava acesso ao pátio, o que eventualmente poderia dificultar a orientação dos usuários com algum tipo de deficiência visual, bem como o risco de eventuais quedas (Figura 51).

1) Vaga destinada a PCD; 2 e 3) Calçada em frente a edificação; 4) Rampa de acesso ao pátio. Fonte: Acervo do pesquisador, 2022.
