UNIDADES BÁSICAS DE SAÚDE

na cidade de Santos

Uma experimentação em Avaliação Pós-Ocupação e Codesign

Unidades básicas de saúde na cidade de Santos: uma experimentação em avaliação pós-ocupação e codesign.

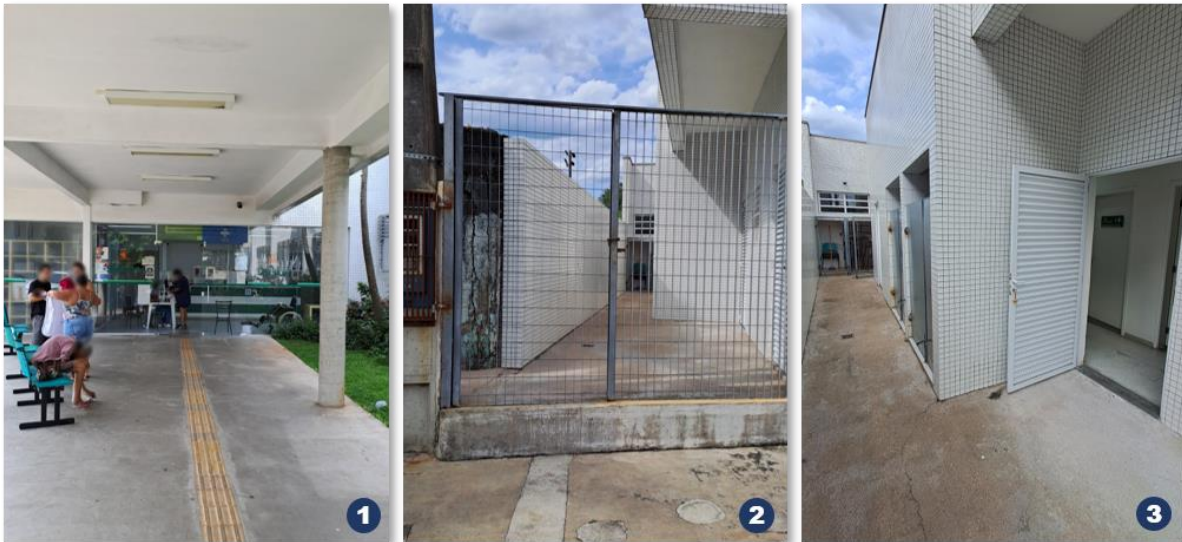
Figura 52. Acesso ao interior da UBS Ponta da Praia.

A UBS dispunha de três acessos ao interior do edifício, um deles serve de entrada principal e está localizado na lateral, junto ao pátio coberto, e outros dois localizados na lateral esquerda da edificação, dando acesso ao expurgo e ao corredor onde ficavam os ambientes de apoio administrativo. Embora houvesse no projeto de arquitetura a especificação de uma porta de correr para a entrada principal, se observou que uma porta dupla havia sido instalada em substituição a de correr. Dessa forma, a entrada principal era feita através de uma porta dupla de vidro que se abria para o espaço interno da recepção, cada uma com largura de 1,10 metros e um vão total de 2,20 metros para passagem. No entanto, uma das folhas encontra-se fechada devido a problemas em sua abertura e a equipe da UBS aguardava por serviços de reparo até o momento em que foram realizadas as verificações no espaço físico da edificação.

As duas outras entradas estavam localizadas na área designada aos serviços de apoio da UBS (abrigo de gases e resíduos), que permitiam o acesso direto ao interior da unidade através da sala do expurgo e do corredor onde estavam os ambientes de apoio. Essa área lateral da UBS era utilizada apenas para a remoção de resíduos e lixos gerados pelos serviços de saúde, pois os abrigos de armazenamento de gás medicinal e de cozinha estavam desativados. Os resíduos armazenados nos abrigos eram transportados para a rua através do portão metálico, instalado na divisão entre a edificação e a calçada, posteriormente recolhidos pelos serviços de coleta urbana (Figura 52).

1) Entrada frontal; 2) Portão lateral; 3) Acesso ao corredor, abrigos e expurgo. Fonte: Acervo do pesquisador, 2022.

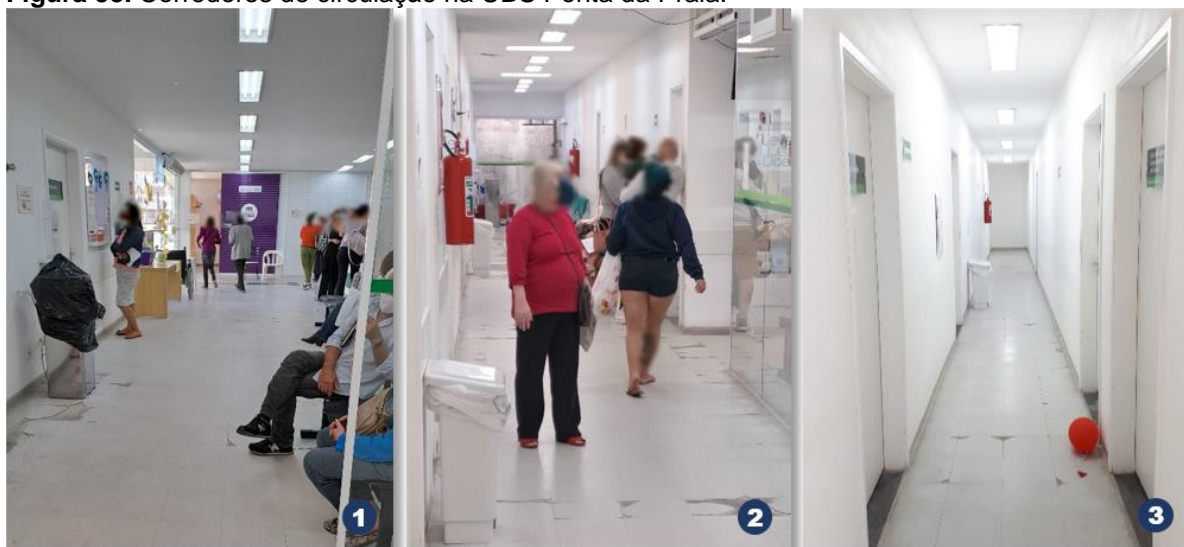
Figura 53. Corredores de circulação na UBS Ponta da Praia.

A circulação que organizava o acesso e o fluxo dos usuários para os ambientes de atendimento clínico e odontológico, era feita por um corredor com 2,00 metros de largura. Ao longo deste corredor foram dispostas cadeiras do tipo longarina que permitiam que os pacientes aguardassem sentados pelo atendimento, mas que acabavam reduzindo a largura de passagem. Um outro corredor de circulação, do lado esquerdo da edificação e com 1,20 metros de largura, dava acesso à uma área restrita destinada aos ambientes de apoio - sala dos agentes comunitários, almoxarifado, copa, depósito, vestiários, expurgo - e também à área externa onde estavam os depósitos de resíduos e abrigos de gases. Os corredores e áreas de circulação dos usuários não apresentavam desníveis no piso que eram revestidos com placas vinílicas (Figura 53).

1) Espera; 2) Corredor da área de atendimento clínico; 3) Corredor de acesso a área de apoio. Fonte: Acervo do pesquisador, 2022.

No entanto, o estado de conservação do revestimento era precário, com vários trechos onde as placas estavam quebradas, desgastadas e até mesmo soltas, o que prejudicava a locomoção dos usuários dentro da UBS. Foi verificado que a instalação do piso tátil direcional e de alerta ficou limitada até o balcão da recepção, não se estendendo para as áreas de circulação no interior da edificação.

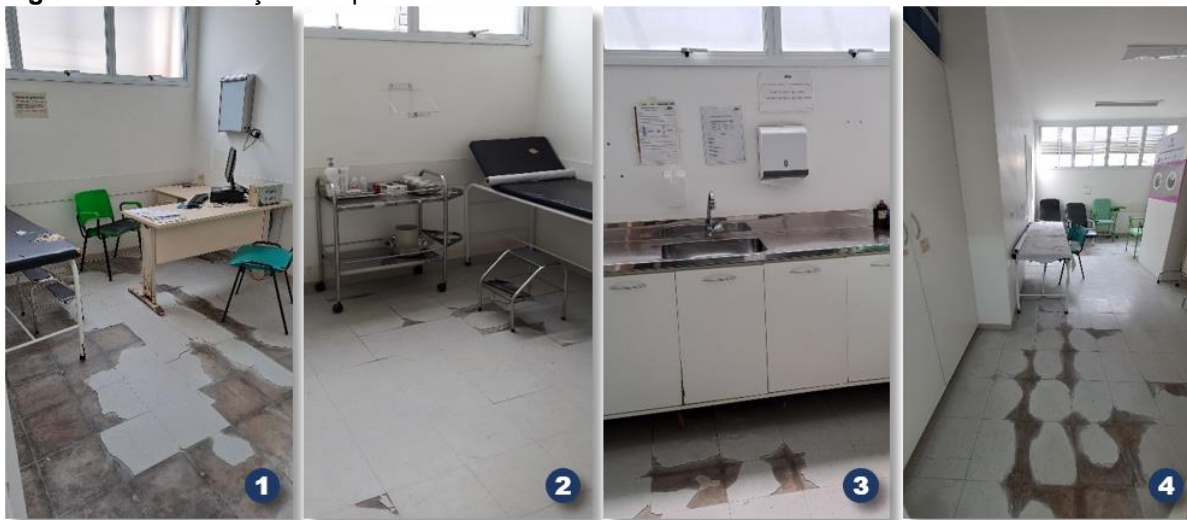
Figura 54. Conservação dos pisos vinílicos na UBS Ponta da Praia.

em cadeiras de rodas e de mobiliários e equipamentos. Assim como as áreas de circulação, os ambientes destinados aos atendimentos clínicos e procedimentos de saúde também possuíam o piso revestido por placas vinílicas e não haviam desníveis na transição para eles. Os pisos das salas também se encontravam deteriorados, sobretudo no consultório 06, na sala de curativos, de observação e na sala de coleta (Figura 54).

1) Consultório 06; 2) Sala de curativos; 3) Sala de coleta; 4) Sala de observação. Fonte: Acervo do pesquisador, 2022.

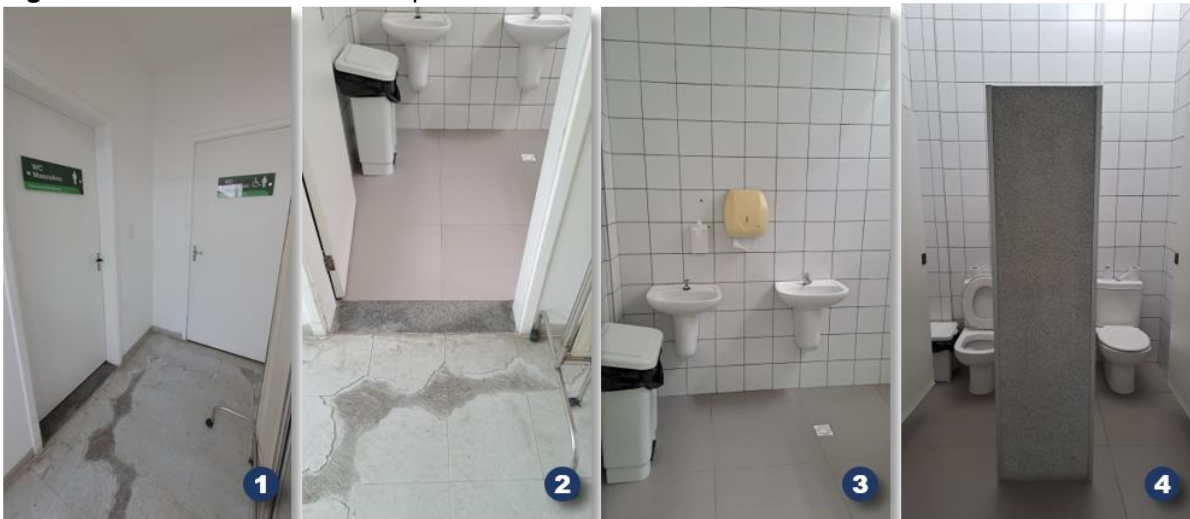
Figura 56. Sanitário Masculino de pacientes na UBS Ponta da Praia.

Não haviam desníveis na transição entre os pisos, mas irregularidades devido ao estado de conservação das placas de piso vinílico. Em cada um dos sanitários havia dois lavatórios suspensos, instalados a 0,80 metros de altura do chão e dois boxes individuais com bacias sanitárias de caixa acoplada. A porta de cada box possuía um vão livre de 0,60 metros de largura, com abertura para o lado de dentro. No entanto, essa configuração não possibilita que uma circunferência com 0,60 metros de diâmetro possa ser circunscrita entre a projeção de abertura da porta e a bacia sanitária, como recomenda a norma de acessibilidade (Figura 56 e 57).

1) Área de acesso às portas dos sanitários; 2) Transição entre os pisos; 3 e 4) Peças sanitárias instaladas. Fonte: Acervo do pesquisador, 2022.

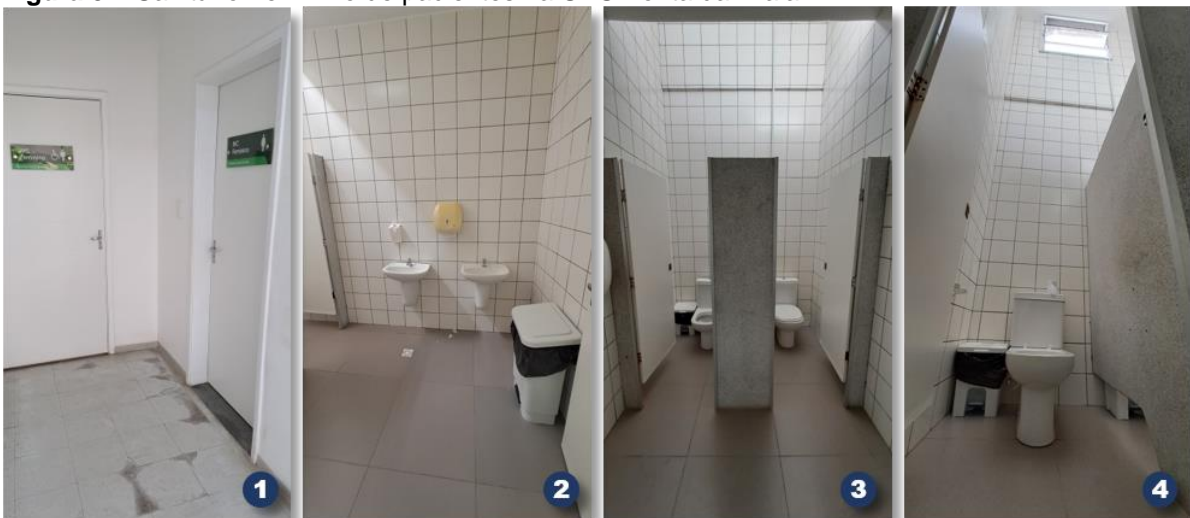
Figura 57. Sanitário Feminino de pacientes na UBS Ponta da Praia.

1) Área de acesso às portas; 2 e 3) Peças sanitárias instaladas; 4) Janela para ventilação e iluminação natural. Fonte: Acervo do pesquisador, 2022.

Dentro dos boxes, próximas as bacias sanitárias, havia apenas a furação onde as papeleiras haviam sido instaladas e os rolos de papel higiênico encontrava-se apoiados sobre a tampa da caixa acoplada. Na parte superior dos lavatórios não haviam espelhos, apenas o dispensador de sabonete líquido e o porta papel toalha instalados em uma faixa de alcance de 1,20 metros de altura.

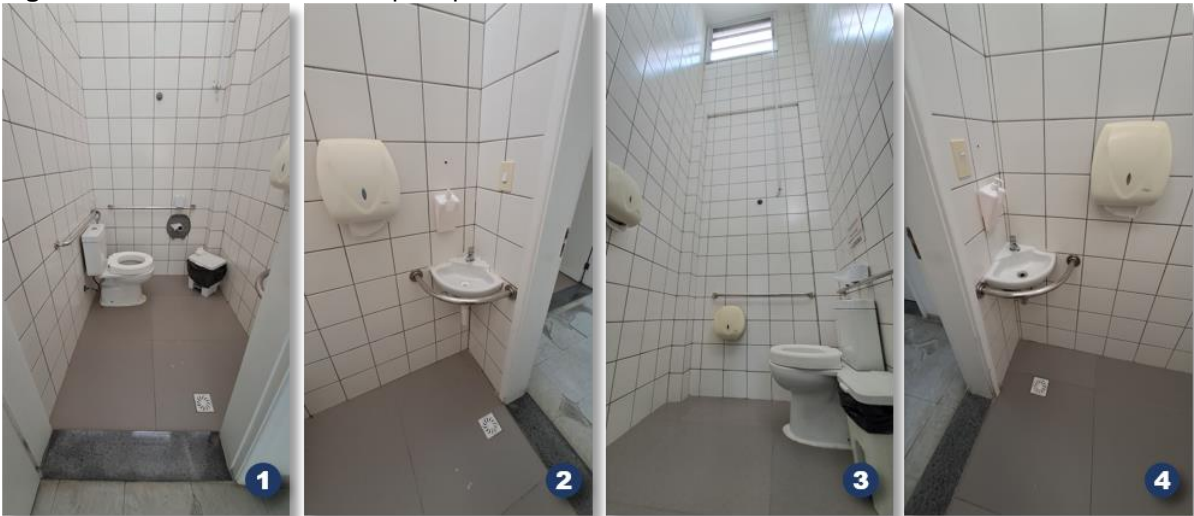
Figura 58. Sanitários acessíveis para pacientes.

bacia sanitária, abaixo da barra de apoio horizontal, foi instalada uma papeleira de sobrepor a 0,45 metros do piso acabado, mas que deveria ter sido fixada a 1,00 metros de altura do piso acabado e alinhada com a borda frontal da bacia, de modo a permitir o fácil alcance ao papel e não atrapalhar o acesso à barra (Figura 58). Todas as barras de apoio instaladas nos sanitários acessíveis possuíam seção circular com diâmetro de 30 milímetros, em conformidade com a recomendação da norma de acessibilidade NBR 9050 (ABNT, 2020).

1 e 2) sanitário acessível feminino; 3 e 4) sanitário acessível masculino. Fonte: Acervo do pesquisador, 2022.

Observou-se que não havia nenhum dispositivo de alarme de emergência instalado a 0,40m de altura do piso e próximo à bacia sanitária, ao lavatório ou à porta, para acionamento por uma pessoa sentada que necessite de auxílio ou em caso de queda, como recomenda a norma.

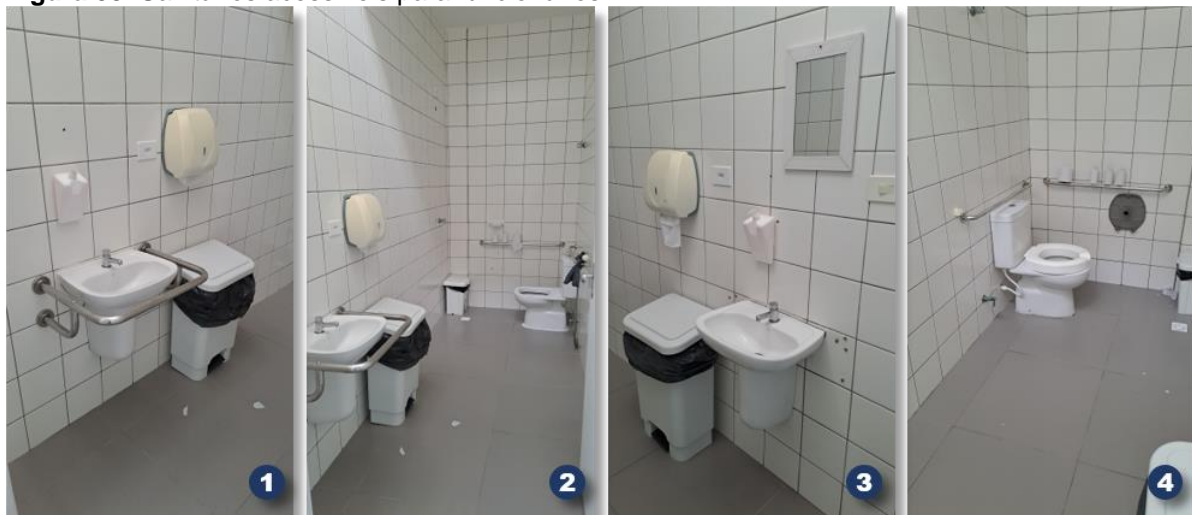
Figura 59. Sanitários acessíveis para funcionários.

alcance de pessoa em cadeira de rodas à maçaneta. No vão das portas foram assentadas soleiras em granito que fazem a transição, sem desnível, entre o piso vinílico do corredor e o revestimento cerâmico dos sanitários (Figura 59).

1 e 2) sanitário acessível feminino; 3 e 4) sanitário acessível masculino. Fonte: Acervo do pesquisador, 2022.

O dimensionamento desses sanitários permite uma rotação de 360° para a circulação de uma pessoa em cadeira de rodas, assim como uma área de transferência lateral para a bacia sanitária, sem interferências. Em cada sanitário foi instalado um lavatório de louça com coluna suspensa, a 0,80m de altura do piso acabado e próximo a porta de entrada, estando a parte inferior livre para permitir a aproximação de uma pessoa em cadeira de rodas. No sanitário feminino havia uma barra de apoio horizontal na parte frontal do lavatório, mas no sanitário masculino essa mesma barra de apoio havia sido removida, restando apenas a indicação da furação do acessório na parede. Na parte superior e lateral dos lavatórios, a saboneteira e a papeleira encontravam-se instaladas dentro da faixa de alcance de 1,20 metros de altura, como recomendado pela norma de acessibilidade.

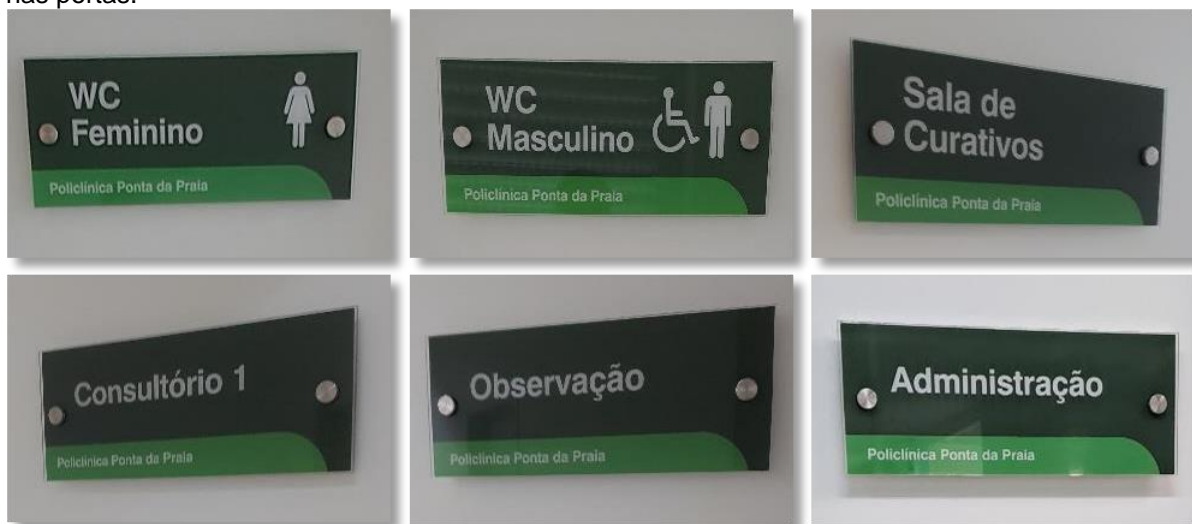
Figura 60. Sinalização visual da UBS Ponta da Praia. Placas de identificação dos ambientes fixadas nas portas.

Sobre a **acessibilidade visual** da UBS Ponta da Praia, não existe nenhum tipo de sinalização ou comunicação visual que possa orientar os pacientes e seus acompanhantes, a partir da área onde está a recepção e a espera até os ambientes onde são realizados os serviços de saúde. A partir das verificações realizadas na UBS, foi possível constatar que a orientação dos pacientes que chegam à unidade de saúde era realizada pelo funcionário que estava na porta principal realizando a triagem, bem como pelos funcionários que estavam na recepção.

Na porta de acesso a cada ambiente da UBS foram fixadas placas que os identificavam, seguindo o padrão institucional adotado para todos os edifícios de

saúde do município (Figura 60). No entanto, algumas placas indicavam de forma genérica o serviço que nela era realizado, como no caso do consultório 01 que era destinado à realização de consultas ginecológicas.

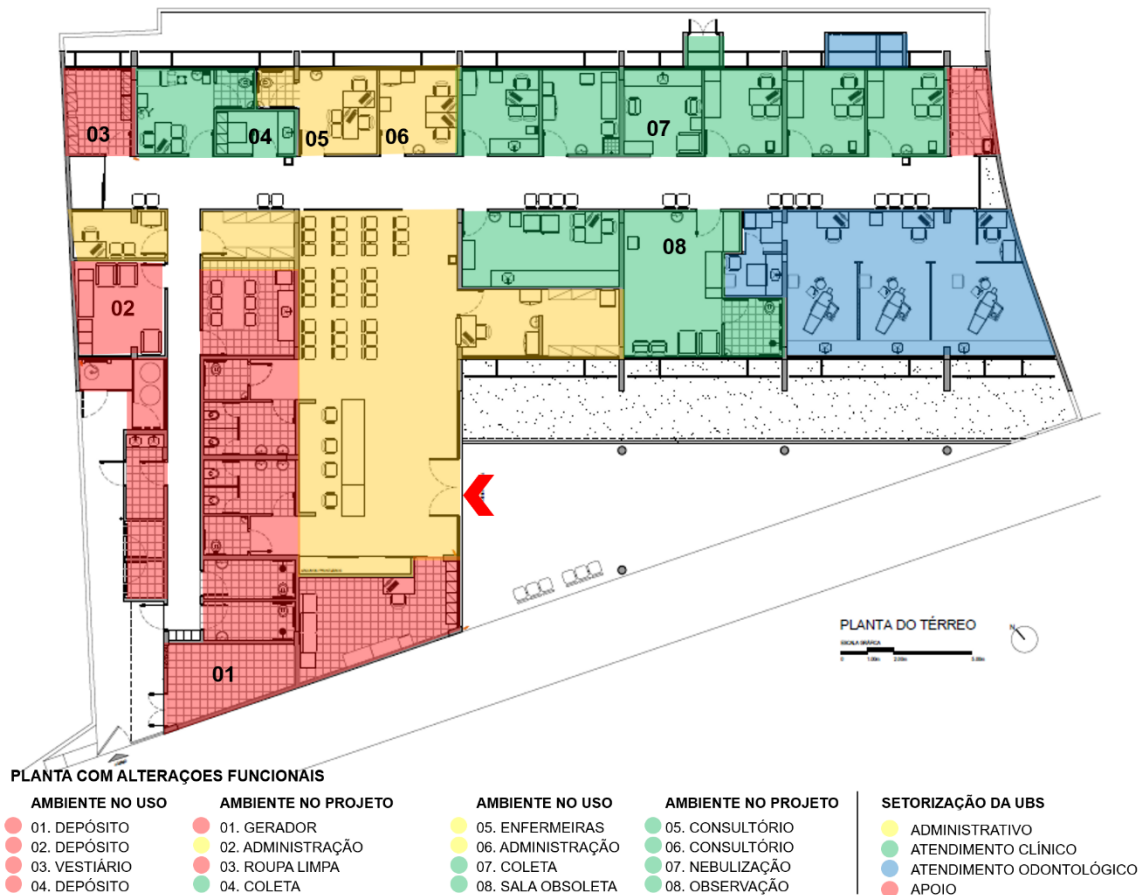
Figura 62. Planta com alterações funcionais, UBS Ponta da Praia.

Em termos de **funcionalidade** da UBS, foi possível perceber que o projeto de arquitetura organizou o espaço da edificação em diferentes setores que abrigavam não só as atividades destinadas à prestação de serviços de saúde, mas também aquelas relacionadas às funções administrativas e de apoio ao funcionamento da unidade de saúde. Os ambientes foram agrupados de acordo com a relação existente entre as atividades desenvolvidas, considerando as características específicas de cada um deles e a privacidade necessária. Esse planejamento setorial da UBS contribuiu para organizar o espaço de maneira mais eficiente e também ordenar todo o fluxo de pessoas, equipamentos, materiais e medicamentos, contribuindo para a funcionalidade e eficiência da edificação.

No entanto, durante as atividades de levantamento e verificação dos ambientes construídos da UBS foram verificadas alterações funcionais em alguns dos ambientes, com atividades realocadas para salas diferentes daquelas originalmente planejadas e que ocorreram ao longo da ocupação da unidade de saúde (Figura 62).

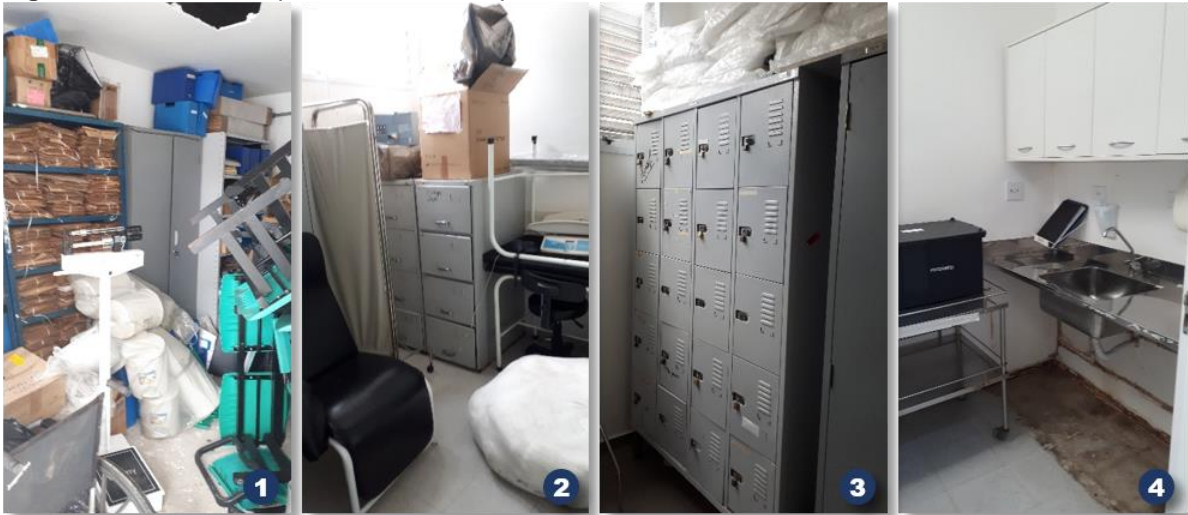
Figura 63. Ambientes que se tornaram depósito na UBS Ponta da Praia.

seco e sem infiltração perceptível de água, a parede e o piso apresentavam pontos de descoloração dos revestimentos e vestígios de mofo (Figura 63).

1) Sala do Gerador/Depósito; 2) Sala Administração/Depósito 3) Sala de roupas limpas/Guarda volumes; 4) Sala de coleta/Depósito. Fonte: Acervo do pesquisador, 2022.

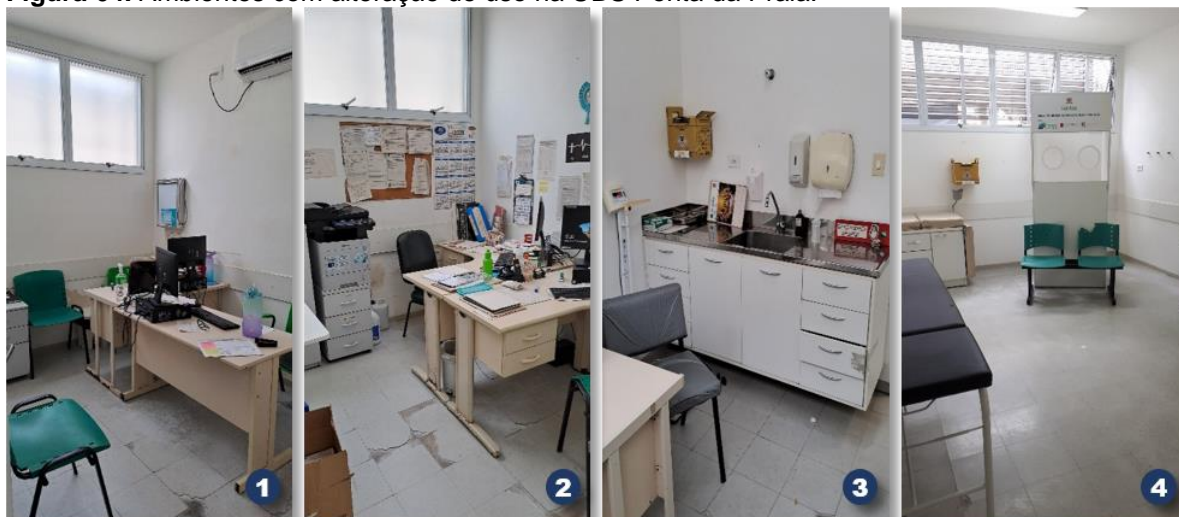
Figura 64. Ambientes com alteração de uso na UBS Ponta da Praia.

para a circulação e prejudicando a ergonomia dos usuários durante as suas atividades. Essas condições foram observadas, sobretudo, na sala das enfermeiras, na sala da administração e na sala de procedimentos, embora esse último ambiente encontrava-se com a sua função preservada conforme o projeto elaborado.

1) Sala das enfermeiras; 2) Sala da administração; 3) Sala de procedimentos; 4) Sala de observação.
Fonte: Acervo do pesquisador, 2022.

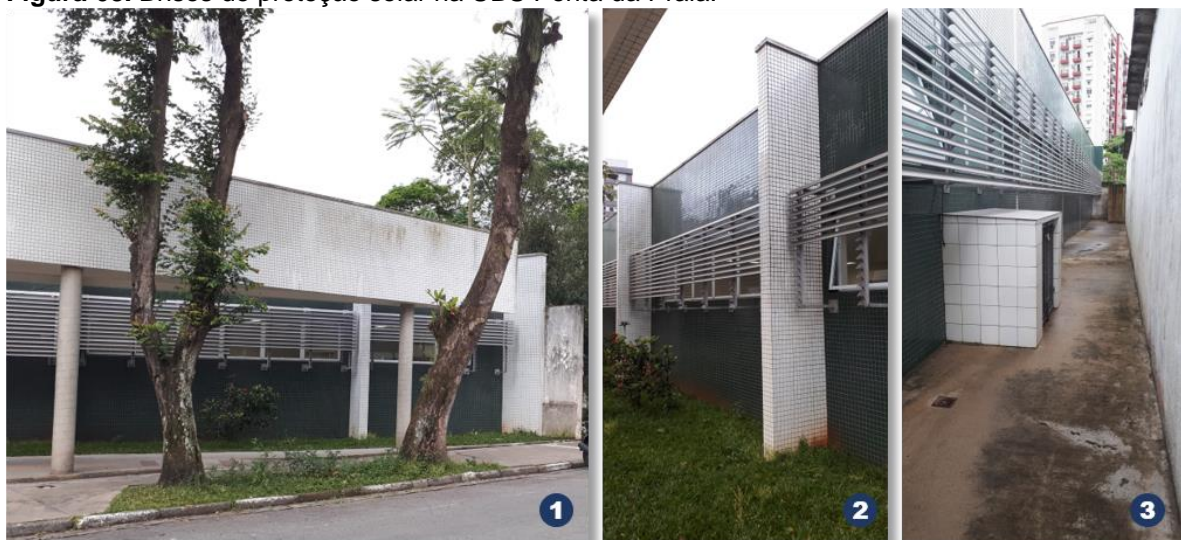
Figura 68. Brises de proteção solar na UBS Ponta da Praia.

A **iluminação e a ventilação natural** dos ambientes da UBS eram realizadas principalmente por meio de janelas instaladas nas paredes voltadas para a área externa da edificação e por claraboias situadas sobre a laje do corredor de acesso aos serviços clínicos. As janelas, que ocupavam a extensão quase total da parede onde foram instaladas e estavam protegidas por brises metálicos horizontais fixados externamente nas faces norte e sul da edificação (Figura 68).

1 e 2) Vista da fachada frontal da UBS, face sul; 3) Vista dos fundos da UBS, face norte. Fonte: Acervo do pesquisador, 2022.

Esses brises também contribuíam para preservar a vista interna dos ambientes onde eram realizadas as atividades clínicas com os pacientes. Na face voltada para o pátio coberto, com acesso ao meio urbano, observou-se que muitas aletas metálicas haviam sido retiradas, expondo as janelas dos ambientes, sobretudo o consultório odontológico.

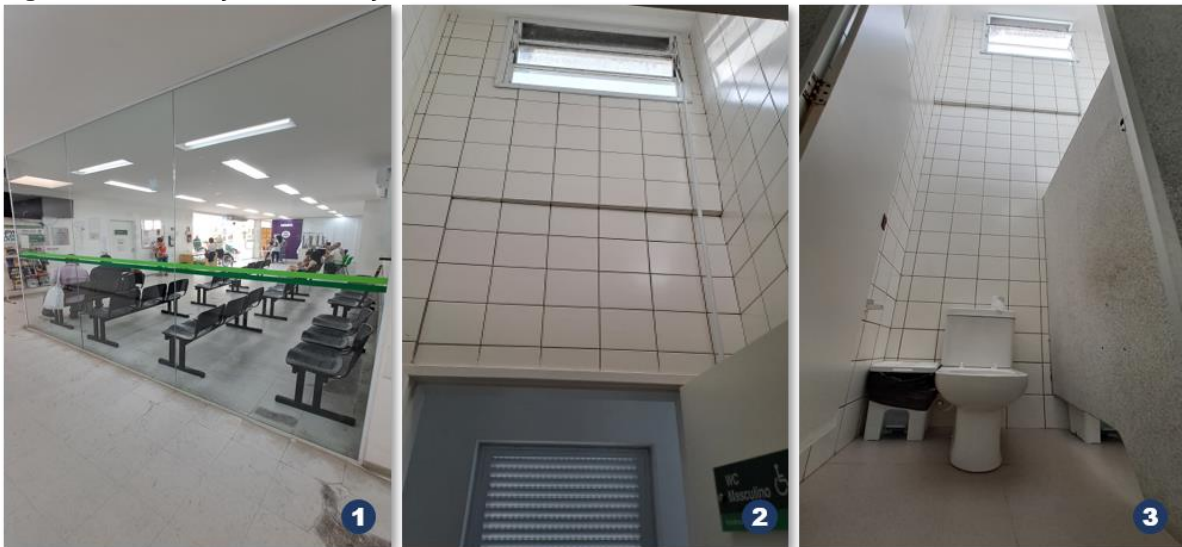
Figura 69. Iluminação e ventilação na UBS Ponta da Praia.

Na área da **recepção e espera**, a entrada de luz natural e a ventilação ocorria exclusivamente pela porta principal de acesso, sendo que o local da espera e da farmácia recebia menos iluminação natural devido a sua distância em relação a essa porta de entrada. Para garantir a ventilação e a iluminação dos conjuntos sanitários, da copa e da sala de vacinas, ambientes que não possuíam paredes no perímetro da divisa da edificação com o exterior, foram concebidos volumes mais altos para esses ambientes, com pé direito de 5,20m e que permitiram a instalação de janelas à 4,20m de altura em relação ao piso acabado (Figura 69).

1) Recepção e espera; 2) Sanitário acessível dos funcionários; 3) Sanitário pacientes. Fonte: Acervo do pesquisador, 2022.

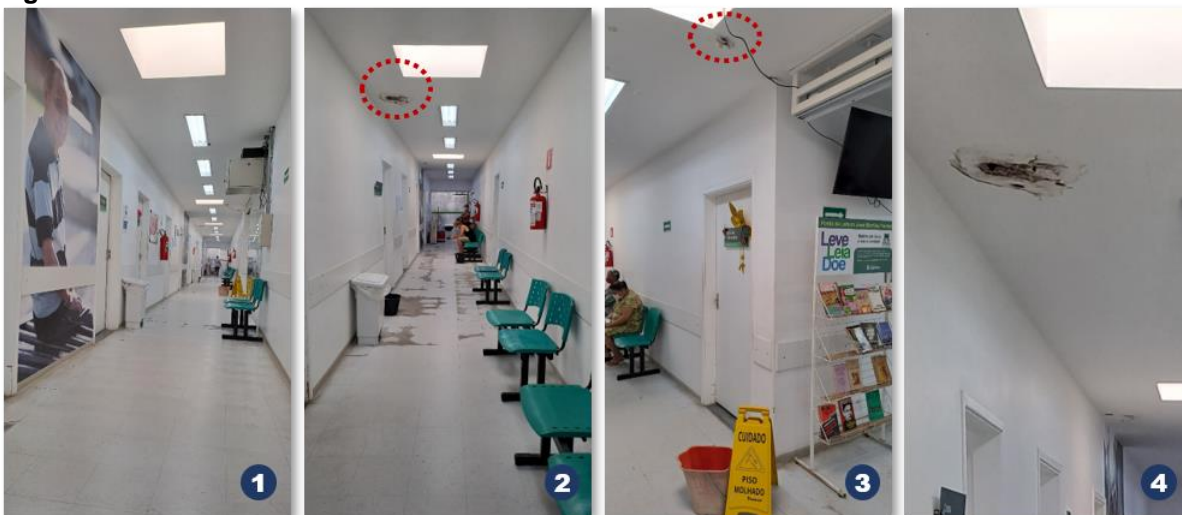
Figura 70. Claraboias na UBS Ponta da Praia.

1 e 2) claraboias posicionadas no corredor de atendimento clínico; 3 e 4) Pontos de infiltração e gotejamento de água da chuva. Fonte: Acervo do pesquisador, 2022.

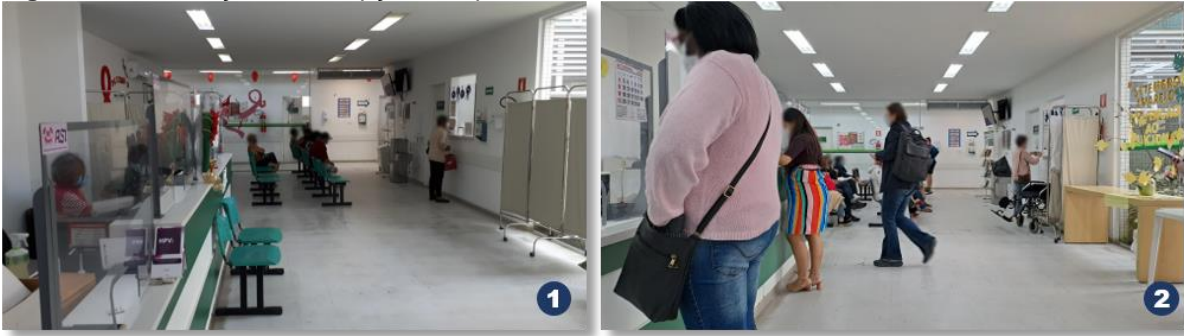
Figura 71. Iluminação na recepção e espera da UBS Ponta da Praia.

No espaço da área de recepção e espera, verificou-se que a iluminação era ineficiente, com várias áreas sombreadas que prejudicavam a realização de tarefas no balcão da recepção e da farmácia. Isso se deve ao fato de as placas de acrílico das luminárias, que foram projetadas para evitar o ofuscamento, estarem escurecidas. Em uma visita posterior realizada à UBS, em setembro de 2022, constatou-se que essa mesma área encontrava-se mais iluminada e que as placas acrílicas das luminárias haviam sido retiradas, bem como substituídas as suas lâmpadas (Figura 71).

1) Registro fotográfico do ambiente realizado em dezembro de 2021; 2) Registro fotográfico realizado em setembro de 2022. Fonte: Acervo do pesquisador, 2022.

Considerando a área da recepção e espera, a única entrada da luz natural se dá através da porta principal da edificação. As luminárias instaladas nessa área estão com as placas que evitam o ofuscamento escurecidas devido ao tempo de uso e somada às lâmpadas com uma temperatura de cor mais amarelada, a percepção dos usuários é de que a iluminância do ambiente é deficiente (P.E4.H2). Neste sentido, foi possível compreender que houve um projeto específico de iluminação artificial, elaborado por uma empresa especializada e contratada para esse fim, onde foram especificados os tipos de luminárias adequadas a cada um dos ambientes da UBS (P.E1.H2). No entanto, essas discrepâncias entre o que havia sido desenvolvido e especificado em projeto e a percepção dos usuários no local, podem derivar de alterações que ocorrem durante a fase de execução da obra.

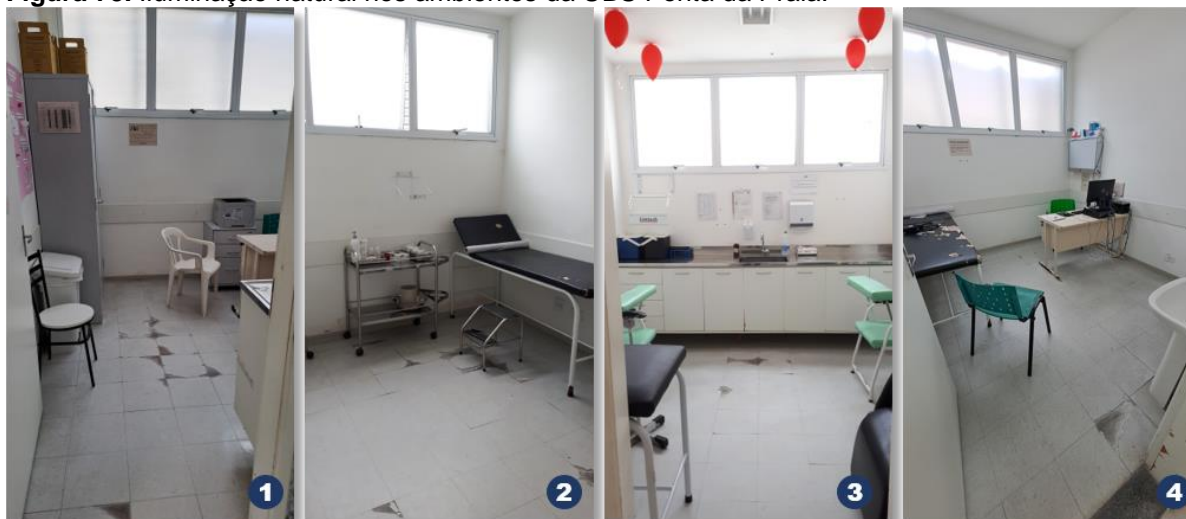
Figura 73. Iluminação natural nos ambientes da UBS Ponta da Praia.

Os demais ambientes da UBS eram bem arejados e com uma combinação entre luz natural e artificial satisfatória. A cor clara do revestimento das paredes e do piso ajudavam a refletir a luz, proporcionando uma sensação de claridade ao ambiente favorável à execução das atividades de trabalho (Figura 73).

1) Sala de procedimentos; 2) Sala de Curativos; 3) Inalação/coleta; 4) Consultório clínico 04. Fonte: Acervo do pesquisador, 2022.

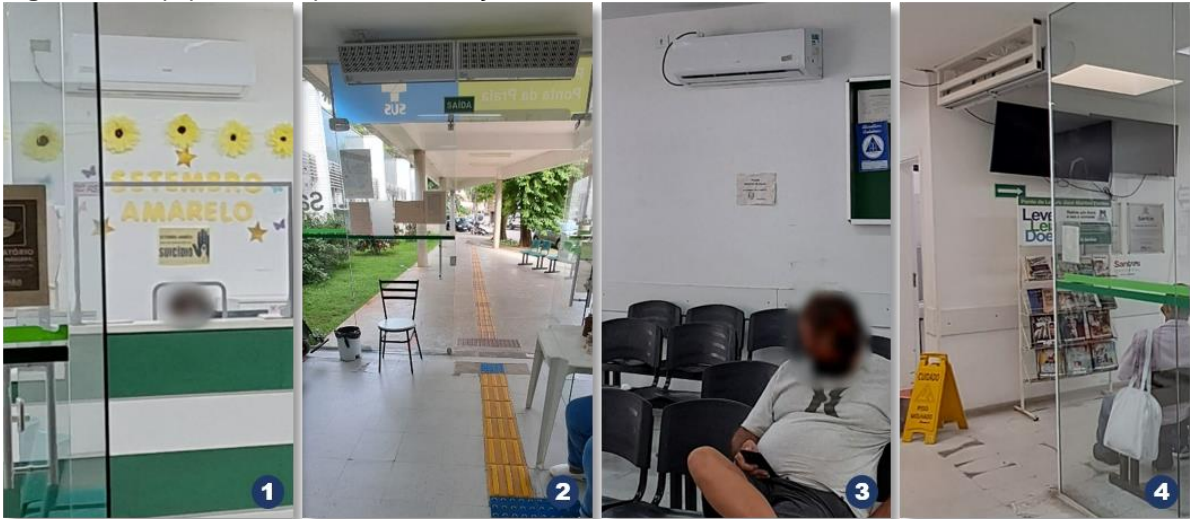
Figura 74. Equipamentos para climatização do ar na UBS Ponta da Praia.

Para assegurar o **conforto térmico** dos colaboradores e pacientes no interior da UBS, a climatização era realizada por meio de equipamentos de ar condicionado do tipo "split", que foram instalados em todos os ambientes da edificação. As máquinas condensadoras foram posicionadas na laje de cobertura e eram conectadas às evaporadoras instaladas nas salas por meio de uma infraestrutura embutida no forro de gesso e nas paredes de alvenaria. Por essa infraestrutura, passam os cabos elétricos, as tubulações de cobre que transportam o líquido refrigerado e a tubulação de drenagem da água. Embora a climatização seja satisfatória dentro das salas, foram identificados alguns problemas nas áreas de uso comum (recepção e espera) e na sala de odontologia. No entanto, esses equipamentos não são adequados para ambientes de saúde pois não permitem a renovação do ar e não fazem a filtragem necessária para conter riscos biológicos (ABNT, 2021b).

corredor das salas clínicas, foram instalados dois equipamentos de cortina de ar sobre essas duas passagens (Figura 74).

1 e 2) Área da recepção; 3 e 4) Transição entre área de espera e o atendimento clínico. Fonte: Acervo do pesquisador, 2022.

Esses equipamentos tinham como objetivo separar os ambientes com diferentes temperaturas por meio de uma barreira de ar, impedindo a troca de ar frio ou quente de um ambiente para o outro, mantendo a temperatura estável no ambiente climatizado e maior conforto para os usuários. No entanto, os equipamentos de cortina de ar estavam inoperantes e havia uma sensação de que os equipamentos de ar condicionado instalados na área da recepção e espera eram ineficazes para a climatização de todo o espaço, pois o ar refrigerado acabava sendo dispersado para o corredor de acesso às salas e para a área externa da unidade de saúde.

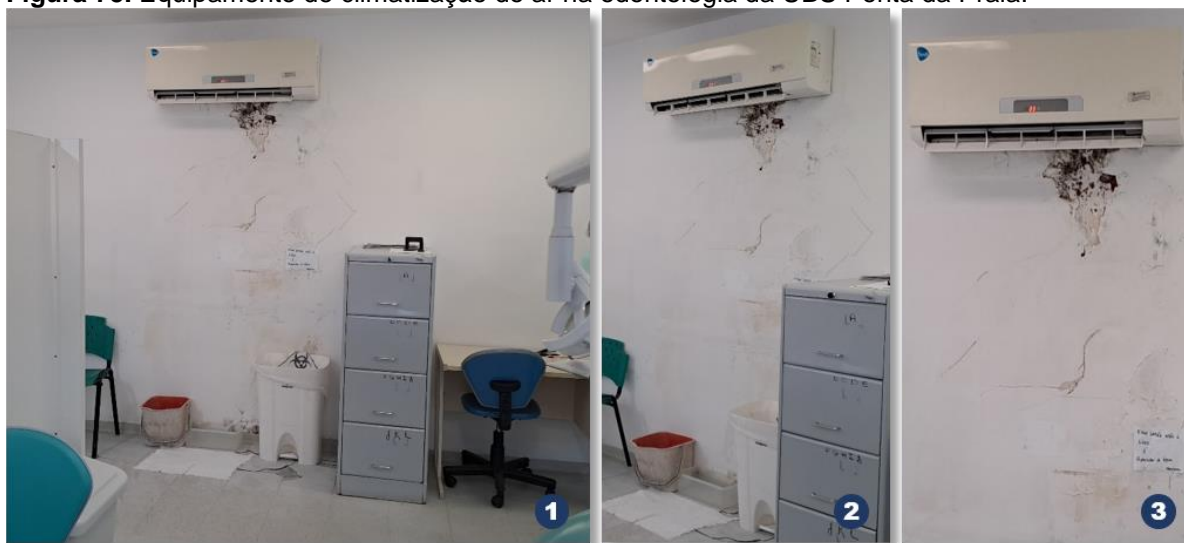
Figura 75. Equipamento de climatização do ar na odontologia da UBS Ponta da Praia.

Na **sala de odontologia**, foi verificado um problema relacionado ao funcionamento do sistema de ar condicionado, especialmente em relação à drenagem de água do equipamento. A unidade interna instalada na parede apresentava vazamento de água, possivelmente devido a problemas na tubulação de drenagem ou na instalação do equipamento, o que causava gotejamento no piso e infiltrações na parede de alvenaria. Essas infiltrações resultaram em mofo e umidade, que também podia ser observada na parede pelo lado externo do ambiente. Além de representar um problema de manutenção, essas condições poderiam afetar negativamente a saúde dos pacientes e da equipe que utilizava o para a realização de procedimentos e tratamentos dentários (Figura 75).

1) Posicionamento do equipamento de ar condicionado na sala de odontologia; 2 e 3) Detalhes dos pontos de infiltração de água e bolor na alvenaria. Fonte: Acervo do pesquisador, 2022.

Embora o sistema de ar condicionado do tipo split possua facilidades na sua instalação e permite que o usuário possa controlar a temperatura e fluxo de ar por meio de um controle remoto, a manutenção periódica é essencial para garantir a durabilidade do equipamento e a sua eficiência (BRASIL, 2018). No entanto, durante a realização do walkthrough e das verificações na UBS foi possível verificar que há demandas frequentes por manutenção nos equipamentos, mas não há uma programação de manutenção para esses equipamentos, afim de garantir o desempenho e evitar problemas como vazamentos e mau funcionamento.

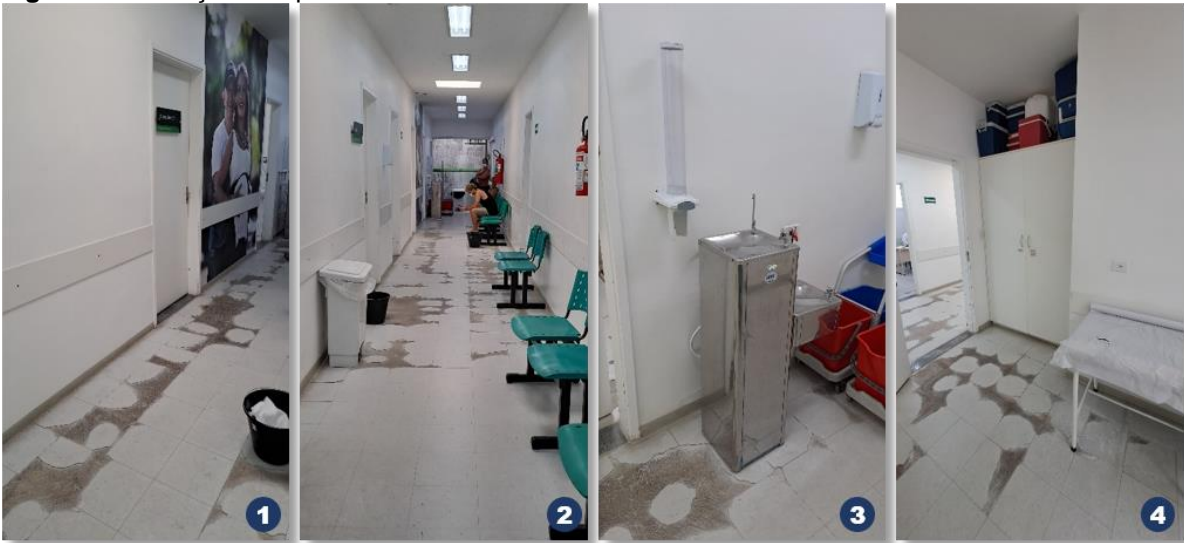
Figura 76. Situação dos pisos vinílicos na UBS Ponta da Praia.

1, 2 e 3) Estado de conservação dos pisos no corredor de acesso às salas de atendimento clínico; 4) Piso na sala de observação. Fonte: Acervo do pesquisador, 2022.

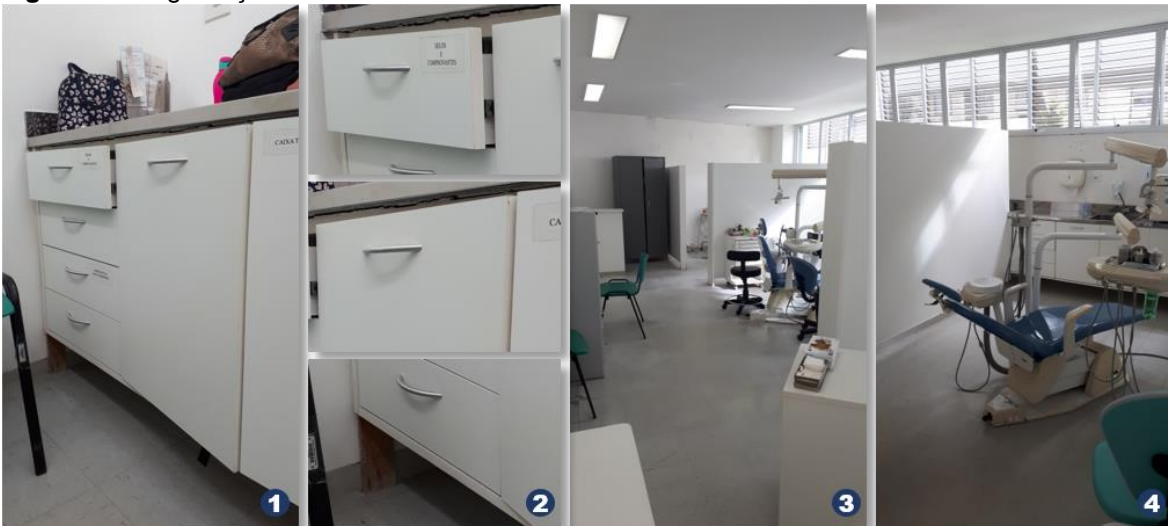
Figura 77. Segurança no uso da UBS Ponta da Praia.

1 e 2) Bancada da sala de vacinas; 3 e 4) Sala de odontologia. Fonte: Acervo do pesquisador, 2022.

Na **sala de vacina**, foi verificado que o armário em marcenaria, localizado abaixo da bancada de inox e destinado ao armazenamento de materiais utilizados nos procedimentos de imunização e documentos, estava se soltando da parede, oferecendo riscos aos usuários e profissionais de saúde. Apesar de terem sido colocadas escoras de madeira junto ao piso para sustentar o armário, a situação ainda era preocupante e poderia resultar em um eventual acidente. Na **sala da odontologia**, que apresentava um ambiente completamente aberto e com divisórias baixas que separavam as áreas de atendimento clínico, verificou-se que havia a possibilidade de riscos biológicos devido à emissão de aerossóis durante os procedimentos. Com as

atividades retomadas após a pandemia de covid-19, o atendimento havia sido restrito a um único profissional e paciente por vez até que fossem realizadas as intervenções necessárias para garantir o atendimento individualizado e seguro (Figura 77).

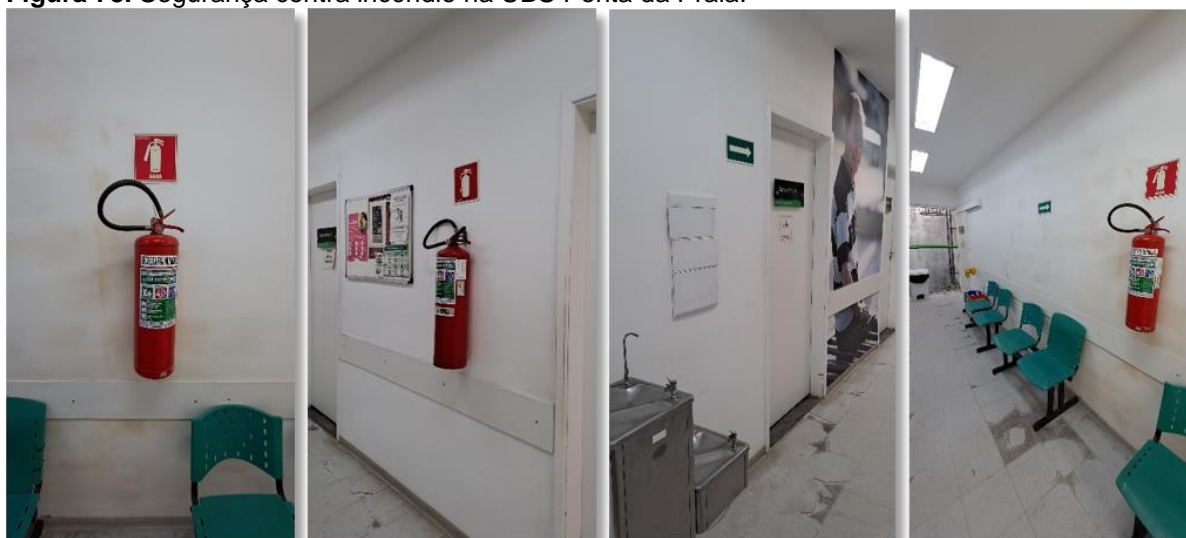
Figura 78. Segurança contra incêndio na UBS Ponta da Praia.

Quanto à **segurança contra incêndio**, foi possível identificar a presença de extintores distribuídos ao longo dos corredores de circulação da UBS, todos devidamente identificados e sinalizados. Os corredores de circulação foram bem dimensionados para servir de rota de fuga dos usuários, sendo que o corredor de acesso para as salas de atendimento clínico possuía 2,00 metros de largura e o corredor de acesso à área de apoio tinha 1,20 metros de largura. No entanto, especialmente no corredor utilizado pelos pacientes para acesso aos serviços de saúde, a largura livre para a circulação estava reduzida devido ao posicionamento de cadeiras que serviam de espera e outros mobiliários, como lixeiras e bebedouros (Figura 78).

1 e 2) Extintores sinalizados 3 e 4) Obstrução parcial do corredor de acesso às salas clínicas e sinalização fotoluminescente indicando a rota de fuga. Fonte: Acervo do pesquisador, 2022.

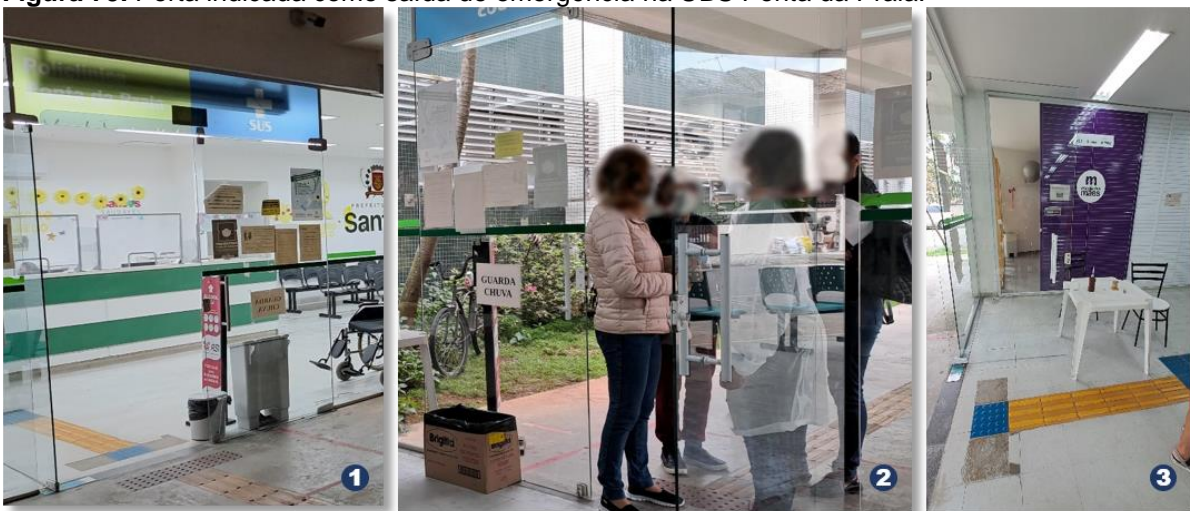
Figura 79. Porta indicada como saída de emergência na UBS Ponta da Praia.

1 e 2) Passagem de saída reduzida ao vão de uma das portas; 3) Obstrução da rota de saída da sala de atividades coletivas. Fonte: Acervo do pesquisador, 2022.

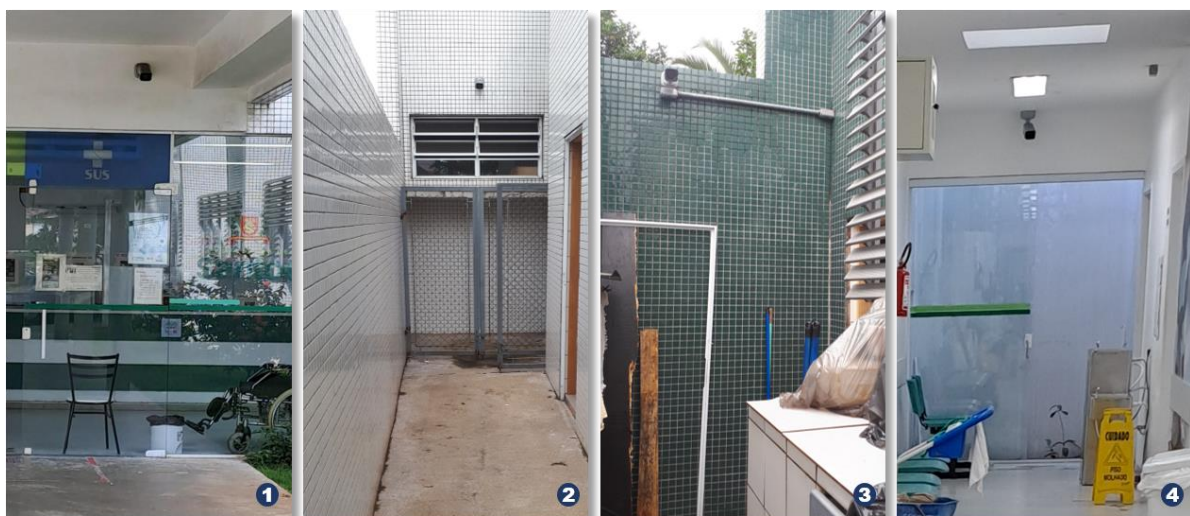
Figura 80. Câmeras de monitoramento na UBS Ponta da Praia.

Com relação às medidas de **segurança pessoal e patrimonial** que visam proteger os usuários da edificação contra eventuais perigos físicos e psicológicos, bem como contra possíveis danos aos bens materiais e ao patrimônio público, observou-se a instalação de câmeras de monitoramento em alguns pontos da UBS, sobretudo na área externa da edificação e nas áreas comuns de acesso como corredores, recepção e de espera (Figura 80). Além da triagem que era realizada pela equipe da UBS na porta de entrada e que visava orientar os pacientes, não foi observado nenhum tipo de controle de acesso dos usuários para os corredores que levam aos ambientes da edificação. Durante as atividades de verificação in loco, também não foi constatada a presença de profissionais de segurança que pudessem assegurar a proteção dos funcionários, dos pacientes e da edificação.

1) Câmera posicionada sobre o acesso principal; 2) Câmera voltada ao portão de saída de resíduos; 3) Câmera no recuo de fundos da UBS; 4) Câmera no corredor de acesso aos ambientes clínicos. Fonte: Acervo do pesquisador, 2022.

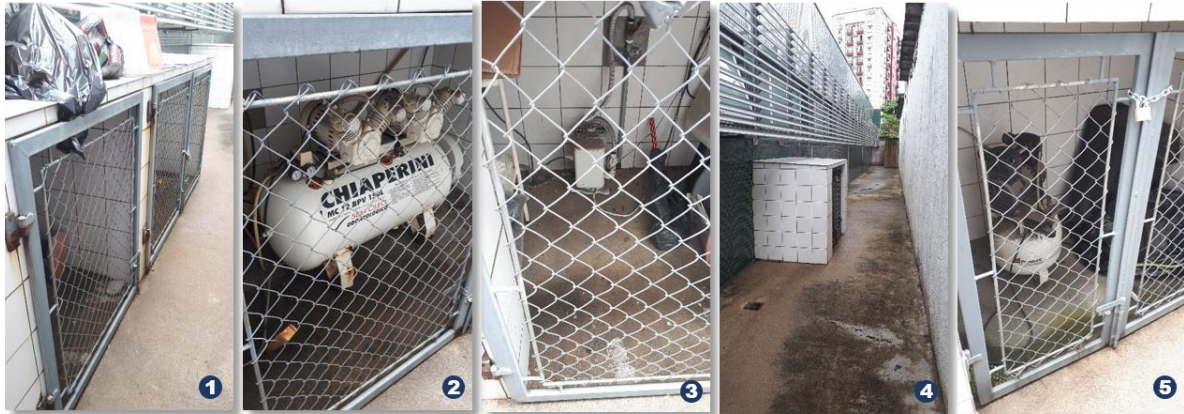
Figura 81. Equipamentos instalados nos fundos da UBS Ponta da Praia.

perceber um grande desconforto sonoro na utilização dos consultórios enquanto o compressor estava em funcionamento. Um outro compressor foi instalado abaixo da janela da sala de inalação, mas não estava em uso em razão desse serviço ter sido suspenso durante a pandemia de covid-19, sendo realizados apenas nas unidades de pronto atendimento (UPA) (Figura 81).

1, 2 e 3) Abrigo, compressor e bomba de vácuo utilizados pela odontologia; 3 e 4) Compressor da sala de inalação. Fonte: Acervo do pesquisador, 2022.

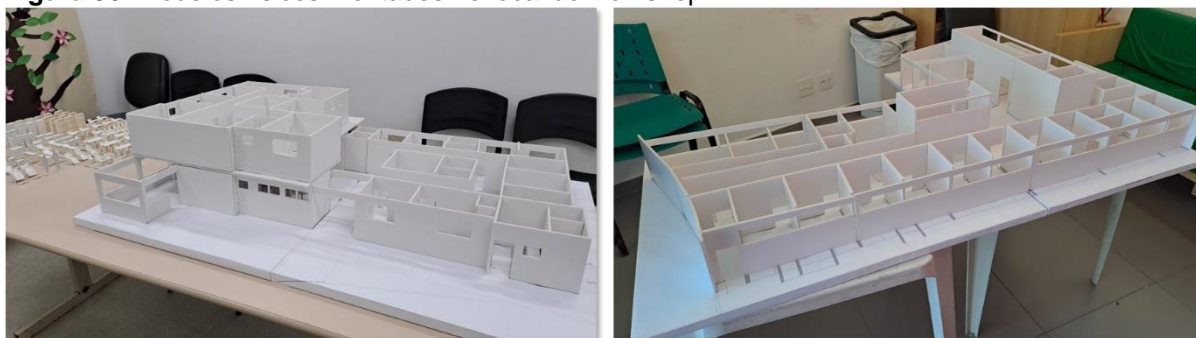
Figura 90. Modelos físicos montados no local do workshop.

À esquerda, UBS Bom Retiro e à direita, UBS Ponta da Praia. Fonte: Acervo do autor, 2022.

Para viabilizar o transporte dos modelos físicos tridimensionais até as unidades onde foram realizados os workshops de codesign com os usuários, permitindo o deslocamento seguro e eficiente, a solução encontrada foi dividir a construção deles em duas partes. O modelo da UBS Bom Retiro teve dimensão total de 1,80 x 0,65 metros, enquanto o dimensionamento da UBS Ponta da Praia foi de 1,90 x 0,70 metros. Com a confecção dos modelos em duas partes separadas, foi possível transportar as peças no porta malas do carro, sendo posteriormente unidas no local do workshop (Figura 90). Além disso, a divisão dos modelos em partes também facilitou o armazenamento e a organização das peças sobre uma bancada no escritório onde foram confeccionados.

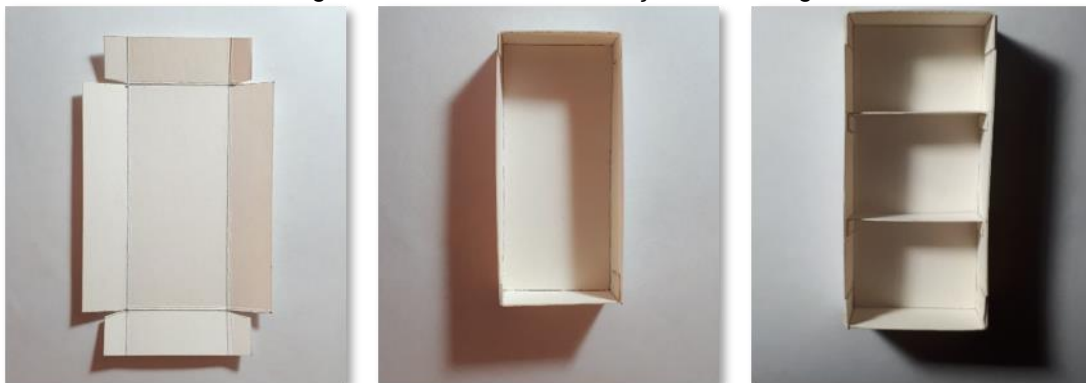
Figura 91. Processo de montagem dos mobiliários. Ilustração da montagem de um armário.

As peças foram produzidas manualmente na escala 1:20, utilizando papel cartão triplex revestido na cor branca em ambos os lados. Foi adotada uma abordagem simplificada para a elaboração das peças, mantendo a volumetria original dos objetos representados e algumas características facilmente identificáveis pelos participantes. Todas as peças foram cortadas e posteriormente dobradas e coladas com adesivo instantâneo para a montagem (Figura 91). Considerando a utilização das mesmas peças nos dois workshops realizados, foram produzidas algumas peças adicionais para a substituição no caso de danos ou de descolamento das partes.
