UNIDADES BÁSICAS DE SAÚDE

na cidade de Santos

Uma experimentação em Avaliação Pós-Ocupação e Codesign

Unidades básicas de saúde na cidade de Santos: uma experimentação em avaliação pós-ocupação e codesign.

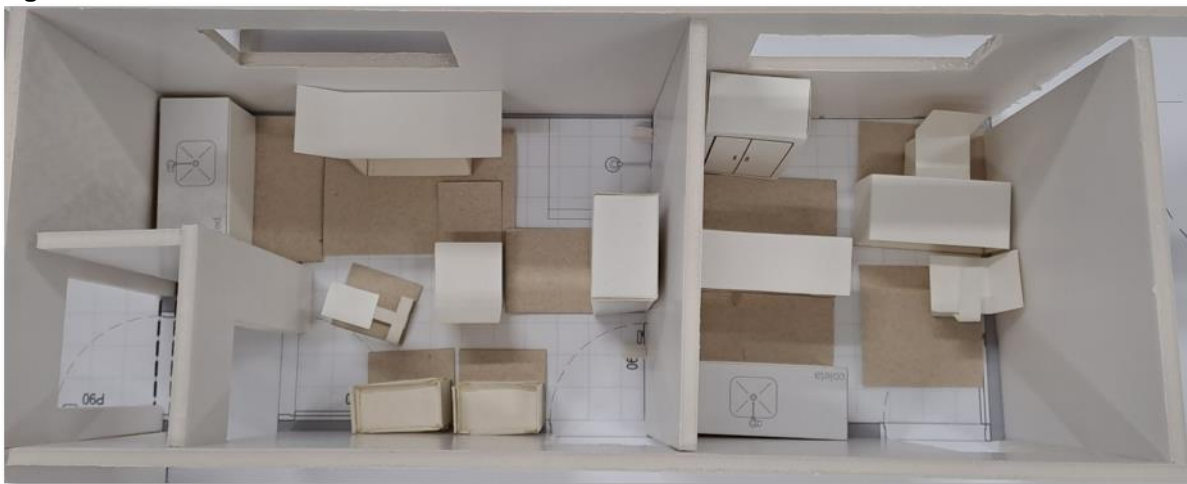
Figura 95. Sala de coleta e curativos, UBS Bom Retiro.

Na **sala de coleta e de curativos**, não houve alteração no dimensionamento das salas, que ficam na lateral direita e próximas à entrada principal. A sala de coleta era frequentemente utilizada no período da manhã para a realização de exames, mas foi temporariamente destinada para o uso exclusivo da atividade de imunização contra a covid-19. Com isso, as coletas foram deslocadas para a sala de procedimentos como uma solução temporária, mas seriam transferidas de volta para a sala original assim que a demanda por vacinação contra a covid-19 diminuísse e ela se tornasse parte da rotina regular de imunizações. Devido à localização estratégica da sala próxima à entrada e saída da UBS, facilitando o acesso dos usuários, o grupo decidiu que a atividade de coleta deveria permanecer na sala original, a fim de evitar aglomerações dentro da unidade. Entretanto, durante as adaptações feitas para ajustar o mobiliário, foi possível notar que houve alguma dificuldade por parte do grupo

em organizar os móveis para garantir os itens mínimos considerados pelos participantes necessários para a realização das atividades. Neste sentido, os participantes identificaram a necessidade de incluir uma mesa clínica infantil no espaço para permitir que as coletas fossem realizadas de maneira mais confortável. A posição perpendicular da mesa clínica em relação à parede foi considerada adequada, pois permitiria que o profissional de saúde ficasse de um lado realizando o procedimento de coleta, enquanto a mãe estivesse do outro lado com a criança. Essa posição foi preferida em relação à posição com a mesa clínica encostada com a lateral na parede, que é mais comum, mas foi considerada desconfortável.

À esquerda, leiaute da sala de curativos e à direita, disposição dos mobiliários sugeridos para a sala de coleta. Fonte: Acervo do autor, 2022.

Com a inclusão da mesa clínica infantil na sala de coleta, houve espaço suficiente para uma única cadeira de coleta, que foi colocada próxima à mesa do profissional de saúde e em frente a porta de entrada da sala. Entretanto, devido ao espaço físico limitado na sala, o leiaute projetado acabou prejudicando a mobilidade e acessibilidade dos usuários no interior, levando à percepção do grupo de que a atividade poderia ser realizada em um ambiente um pouco mais amplo. O espaço físico da sala de curativos foi considerado adequado e o grupo optou por manter o leiaute existente, adicionando apenas uma cadeira próxima à mesa clínica para permitir que o profissional de saúde realizasse procedimentos de limpeza e curativo nos pacientes (Figura 95).

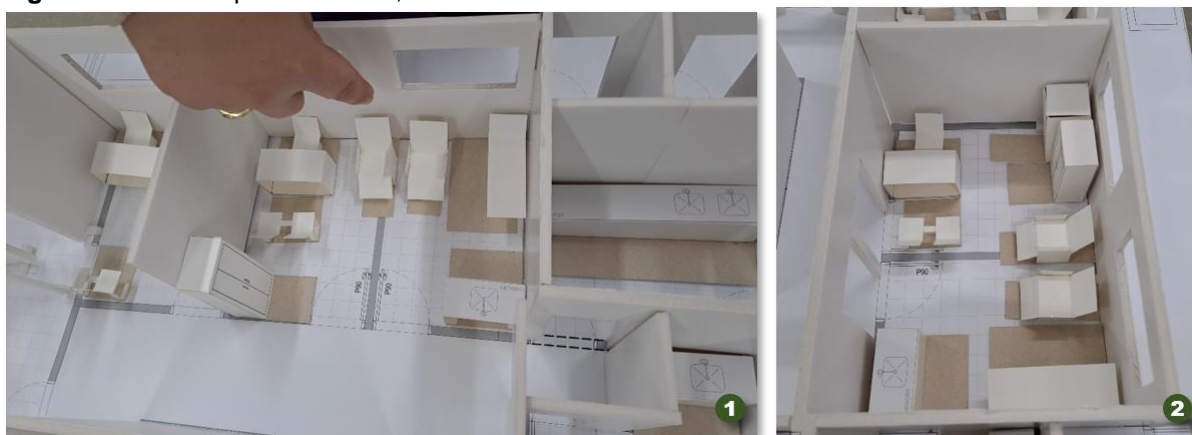
Figura 96. Sala de procedimento, UBS Bom Retiro.

participantes decidiram agrupar os serviços realizados na sala de procedimentos com os de nebulização e observação, que atualmente têm menor procura, mas são mantidos na unidade para casos de emergência, bem como permitir uma melhor gestão dos recursos disponíveis. Com o intuito de adequar a sala de procedimentos às necessidades dos usuários, foi decidido remover a parede que a separava da sala de vacina. Após ter feito uma alteração para criar um ambiente mais espaçoso capaz de acomodar diversos serviços e atender uma quantidade maior de pacientes, o grupo conseguiu rearranjar os móveis de diferentes formas, proporcionando uma sensação de flexibilidade e adaptabilidade ao espaço interior da sala. Ao criar um ambiente onde diferentes serviços foram agrupados, o grupo demonstrou habilidade na organização do leiaute, para atender diferentes demandas sem que as áreas de uso dos mobiliários utilizados se sobrepussem, o que poderia prejudicar a acessibilidade e a mobilidade no espaço interno.

1) Leiaute da sala elaborado considerando os serviços de observação; 2) Alternativa para a posição da mesa de atendimento. Fonte: Acervo do autor, 2022.

O cuidadoso planejamento do leiaute da sala permitiu uma utilização eficiente do espaço, garantindo acessibilidade e mobilidade com conforto para os usuários. Além disso, o novo arranjo dos móveis contribuiu para um fluxo mais adequado de pessoas, permitindo um atendimento mais eficiente e satisfatório aos pacientes. Essas melhorias foram consideradas essenciais para tornar o ambiente funcional e acolhedor, tanto para os pacientes quanto para funcionários (Figura 96).

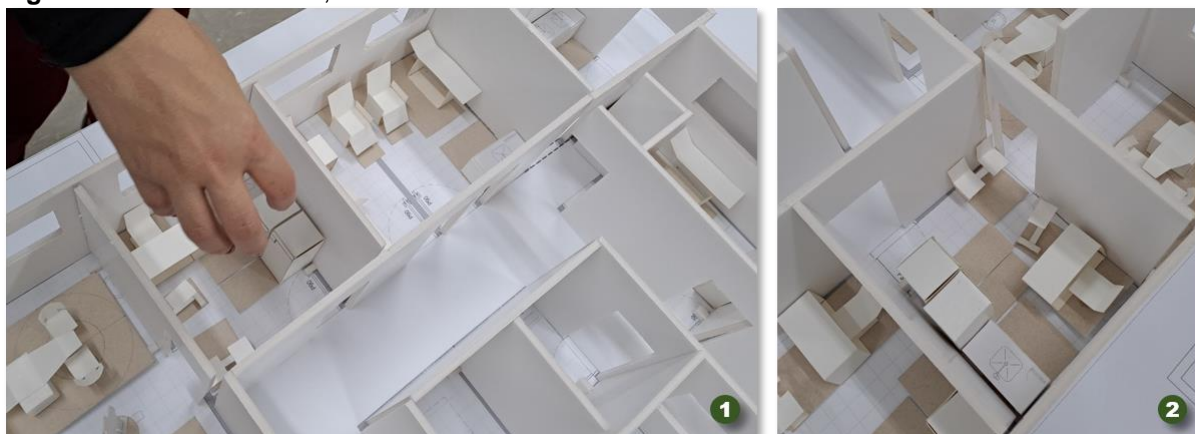
Figura 97. Sala de vacinas, UBS Bom Retiro.

eficiência das atividades, especialmente em relação à circulação pelo espaço interno. Isso era agravado pela sobreposição das áreas de uso dos mobiliários e equipamentos, o que tornava ainda mais difícil o movimento dos profissionais responsáveis pela aplicação das vacinas. Além disso, foi ressaltada uma certa dificuldade na imunização de bebês e crianças pequenas, que muitas vezes necessitavam ficar no colo da mãe para garantir o conforto durante o procedimento. Contudo, devido à limitação do espaço físico da sala de vacinação, o serviço chegou a ser realizado fora do local, a fim de assegurar a segurança e o conforto do paciente e do acompanhante. Durante a atividade de codesign, o grupo decidiu transferir as atividades de imunização para a sala de apoio da odontologia, uma vez que a sala de vacinação foi ocupada pela ampliação realizada na sala de procedimentos. Essa mudança foi considerada adequada, pois a nova sala possuía uma área maior e permitia a disposição dos mobiliários e equipamentos com o mínimo de interferência possível na área de trabalho necessária para os profissionais. Dessa forma, o leiaute proposto pelo grupo visou garantir um espaço adequado para a mobilidade e o conforto dos pacientes, especialmente os bebês e crianças pequenas (Figura 97).

1) posicionamento dos equipamentos no ambiente; 2) Leiaute elaborado para a sala. Fonte: Acervo do autor, 2022.

Com a alteração realizada, os refrigeradores que armazenam os imunizantes foram posicionados próximos à entrada da sala, na parede lateral, e a bancada com pia foram colocadas no local onde anteriormente havia um lavatório. As cadeiras para os pacientes foram colocadas na lateral esquerda da entrada da sala, enquanto a mesa do funcionário responsável pelas anotações e registros foi posicionada na frente delas. Apesar de não ter havido sobreposição das áreas de uso dos mobiliários e

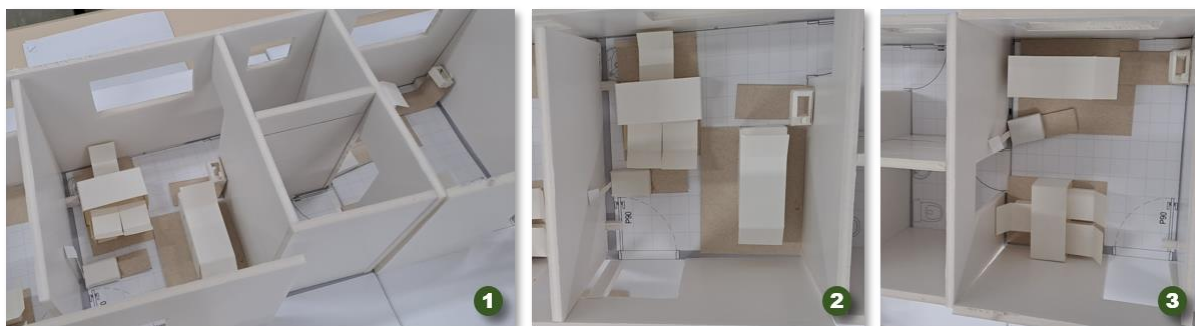
Figura 99. Consultórios com sanitários, UBS Bom Retiro.

1) Vista do conjunto dos consultórios com os sanitários ao centro; 2) Consultório de ginecologia; 3) Consultório de saúde da mulher. Fonte: Acervo do autor, 2022

Durante a atividade de codesign realizada nos consultórios destinados aos serviços de **clínica ginecológica, pré-natal e saúde da mulher** na UBS, foi identificada a necessidade de reconfigurar os mobiliários a fim de tornar as salas mais funcionais e adequadas às suas respectivas funções. Entretanto, a limitação do espaço físico tornou o processo desafiador para os participantes, principalmente na organização da sala de ginecologia. Para garantir a privacidade e conforto do paciente durante a realização do exame ginecológico, o grupo optou por realocar a mesa clínica para um local que não ficasse de frente para a porta de entrada da sala.

Dessa forma, a mesa foi posicionada na parede lateral do vão de acesso à sala, de forma que os pés do paciente ficaram voltados para a janela protegida pelos brises. Com isso, o lavatório foi movido para próximo da entrada do sanitário, garantindo que o profissional de saúde responsável pelo exame tivesse rápido acesso a ele. Já no consultório destinado à saúde da mulher, o leiaute da sala foi mantido devido à localização das aberturas existentes de portas e janelas. Nesse caso, a posição da mesa clínica foi considerada mais adequada por ficar de frente para a parede, garantindo uma maior privacidade para o paciente. Ambos os consultórios mantiveram suas dimensões originais, considerando os banheiros em seu interior. Como uma das premissas da atividade de codesign era não realizar modificações nos conjuntos sanitários de banheiros e vestiários, isso acabou por limitar as possibilidades de reorganização dos espaços (Figura 99).

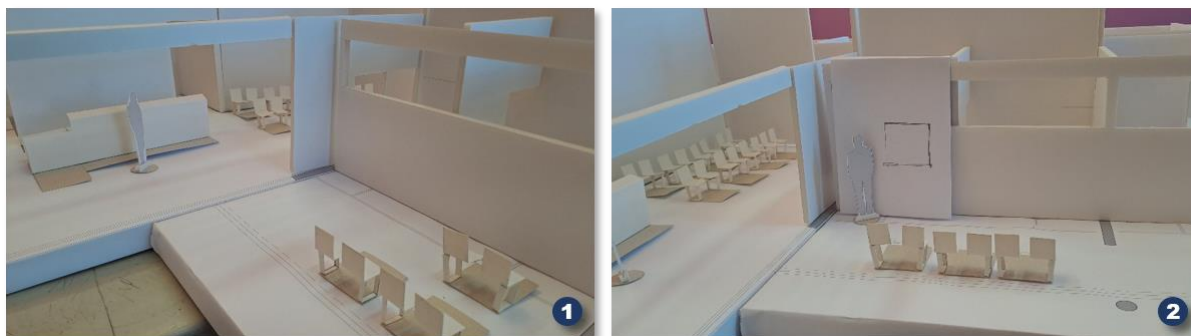
Figura 103. Farmácia, UBS Ponta da Praia.

1) Área do pátio coberto na área externa da UBS; 2) Inserção de um balcão de atendimento na parede da farmácia para o atendimento dos usuários. Fonte: Acervo do autor, 2022

No espaço destinado ao **dispensário da farmácia** da UBS, não houve alterações no dimensionamento do ambiente, que foi considerado adequado e com espaço suficiente para acomodar os armários de armazenamento de medicamentos e a equipe que faz o atendimento. Entretanto, devido ao balcão de atendimento e entrega de medicamentos estar localizado na área de espera e recepção da unidade, a presença de muitos pacientes no local acabava gerando frequentes aglomerações e ruídos, que na percepção do grupo dificultavam a comunicação do profissional da farmácia com os pacientes atendidos. Para evitar as aglomerações no interior da UBS e considerando que alguns pacientes vão à unidade somente para a retirada de medicamentos prescritos pelos profissionais de saúde, o grupo decidiu redirecionar o balcão de atendimento e uma pequena área de espera para o pátio coberto da área externa. Para viabilizar essa ideia foi elaborado um desenho em papel, de uma janela com balcão, posteriormente fixado no modelo físico para indicar a sua localização (Figura 103).

O grupo considerou que o atendimento do serviço da farmácia seria mais eficiente se realizado nesse espaço. Ainda durante a discussão sobre a questão das aglomerações no interior da unidade, o grupo também considerou a possibilidade de utilizar um painel de senhas para evitar que os pacientes aguardassem nos corredores e nas portas das salas de atendimento até serem chamados. Por meio da instalação desse painel, os pacientes poderiam aguardar com mais conforto e tranquilidade, sem se preocuparem em perder a vez no atendimento.

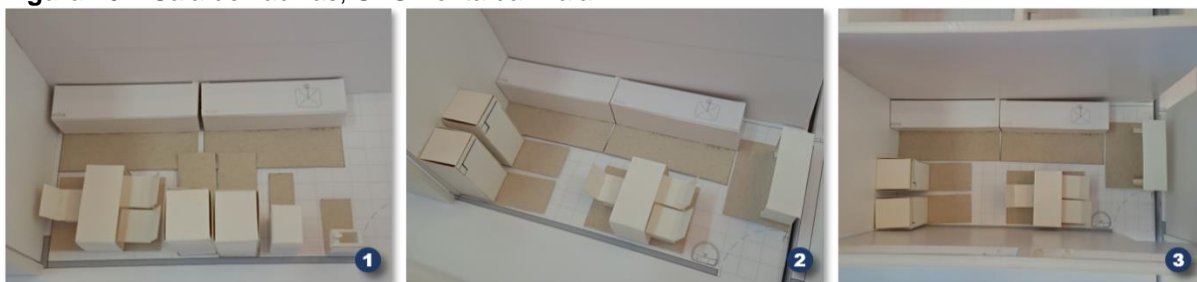
Figura 104. Sala de vacinas, UBS Ponta da Praia.

1) Situação do leiaute existente; 2 e 3) readequação dos mobiliários e equipamentos sugeridas no codesign. Fonte: Acervo do autor, 2022.

Com o intuito de melhorar a funcionalidade dos serviços e garantir o conforto dos usuários, foram sugeridas algumas melhorias na readequação do ambiente. A proposta elaborada partiu da remoção do lavatório para permitir que a mesa de atendimento ficasse próxima à porta, mantendo na proximidade a mesa clínica infantil para a vacinação de bebês. A bancada foi mantida em toda a lateral da sala, pois sua dimensão foi considerada fundamental para o armazenamento de insumos necessários aos serviços prestados. Além disso, decidiu-se remover o arquivo existente, considerado obsoleto devido à digitalização dos documentos. Também foi decidido que os dois refrigeradores ficariam no fundo da sala, na lateral da bancada, de forma que a área atrás da mesa fosse acessível somente pela equipe de saúde. Assim, a nova configuração evitaria a circulação de pacientes e crianças nessa área, minimizando as possibilidades de desligamento acidental dos equipamentos de refrigeração (Figura 104).

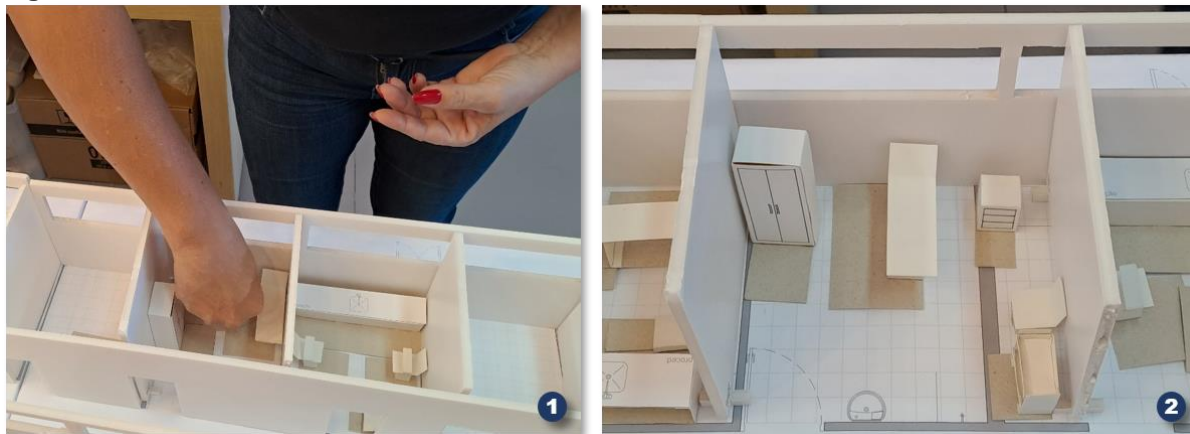
Figura 105. Sala de curativos, UBS Ponta da Praia.

1) Montagem do leiaute da sala de curativos; 2) proposta sugerida para a readequação da sala.
Fonte: Acervo do autor, 2022.

Na **sala de curativos**, procurou-se primeiramente demonstrar através da montagem do leiaute existente que o dimensionamento da sala não atendia confortavelmente as necessidades da equipe de saúde, sobretudo quanto a acessibilidade e mobilidade no interior do ambiente, com muitas áreas de uso sobrepostas. Objetivando modificar o ambiente para que atender essas necessidades e garantir a disposição dos móveis necessários para a realização dos procedimentos, decidiu-se pela ampliação do espaço, movendo a parede em direção a sala de coleta. A ampliação do espaço permitiu mover a mesa clínica para o centro do ambiente, sem que a sua lateral ficasse encostada na parede. A posição da mesa centralizada foi considerada mais adequada para realizar os procedimentos de limpeza e curativos, especialmente em pessoas com deficiência ou dificuldades de locomoção, permitindo que o profissional de saúde tenha acesso a todos os lados do paciente. Para facilitar

o acesso aos instrumentos e medicação, foram colocados próximo à mesa clínica, uma cadeira, um carro de curativos e um gaveteiro (Figura 105).

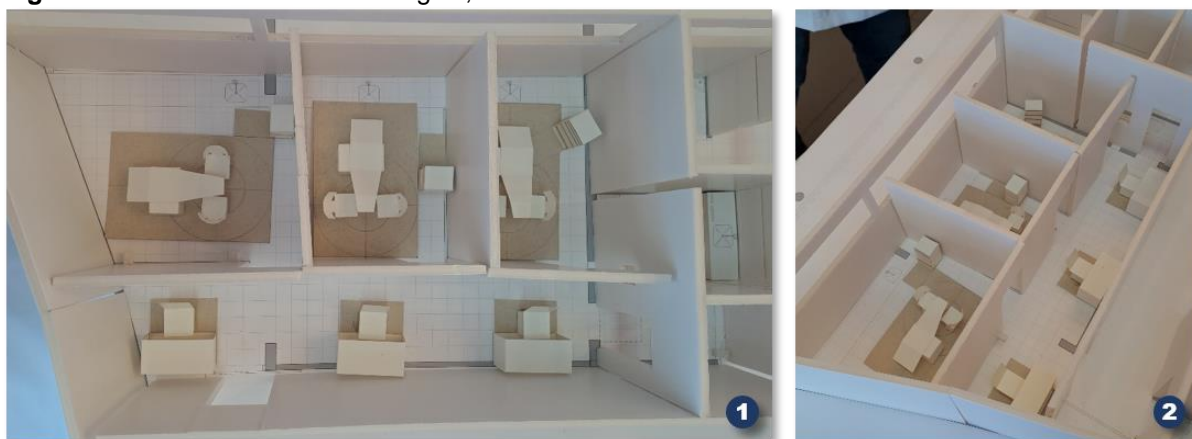
Figura 106. Atendimento Odontológico, UBS Ponta da Praia.

1) Vista superior do modelo físico com a disposição dos consultórios; 2) Consultórios individualizados com a colocação de paredes. Fonte: Acervo do autor, 2022.

Para a adequação da área de **atendimento odontológico** da UBS, a discussão dos profissionais se deu a partir da necessidade da individualização das três áreas de atendimento clínico existentes, que eram separadas por divisórias baixas. O objetivo da proposta era adequar o espaço às necessidades dos profissionais, considerando o conforto para a realização das atividades, além de garantir a privacidade do paciente e a segurança contra possíveis riscos biológicos associados à dispersão de aerossóis proveniente dos equipamentos utilizados durante os procedimentos. O espaço físico originalmente projetado para a clínica odontológica foi considerado adequado e não sofreu nenhum tipo de alteração quanto ao seu dimensionamento. No entanto, após a colocação de paredes em frente as áreas de atendimento para a individualização, foi observado que o espaço era suficiente apenas para a cadeira odontológica, não sendo possível a inserção de uma mesa para anotações. Com a individualização das áreas, criou-se um corredor de acesso às salas e ao CME, onde foram dispostas três mesas onde os profissionais poderiam fazer anotações nos prontuários e prescrições médicas, além de poderem ser utilizadas pelos profissionais auxiliares de saúde bucal (Figura 106).

disso, também foi considerada a importância de ter um profissional auxiliar para cada sala, para garantir um atendimento eficiente após a modificação realizada. Por fim, foi ressaltada a autonomia do consultório odontológico em relação à UBS para o agendamento de consultas, o que tornaria crucial a necessidade de uma recepção para garantir o controle de acesso ao ambiente uma vez que os consultórios estariam mais isolados.

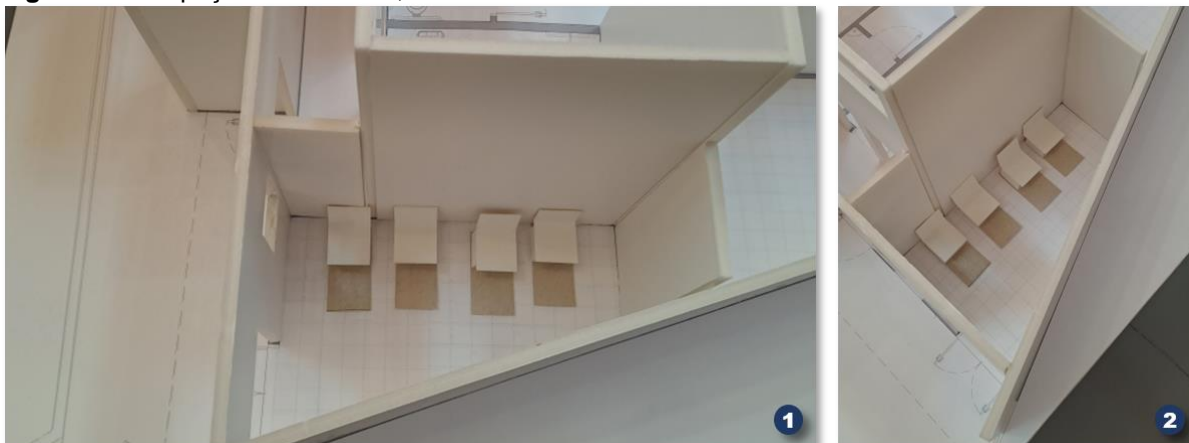
Figura 108. Espaço de descanso, UBS Ponta da Praia.

1 e 2) Vista superior do ambiente criado para descanso dos funcionários. Fonte: Acervo do autor, 2022.

Durante a atividade de codesign, o grupo discutiu amplamente sobre a criação de um **espaço de descanso**. Para eles havia a necessidade de ter um local designado para a equipe descansar e se desconectar temporariamente de suas tarefas, além de permitir a interação com outros profissionais. Esse espaço foi considerado fundamental para garantir o bem-estar dos profissionais de saúde, sobretudo durante as pausas no período de almoço. O objetivo de criar o espaço de descanso era evitar as aglomerações na área da cozinha, onde eram realizadas as refeições, devido ao número de funcionários na unidade. Além disso, o espaço garantiria a privacidade da equipe durante suas pausas, ao evitar que pacientes ou acompanhantes se aproximassem para fazer perguntas ou solicitar informações.

Dessa forma, o grupo optou por criar o espaço de descanso na área que servia como depósito e que originalmente foi projetada para abrigar um gerador. Essa área estava próxima à entrada secundária do prédio e era vista como mal utilizada. O grupo integrou essa área ao ambiente interno da unidade, tornando-a acessível pelo corredor de uso restrito da equipe. Para criar um ambiente confortável, foram colocadas algumas poltronas, de modo a criar uma atmosfera acolhedora (Figura 1089). Além disso, a localização do espaço distante do fluxo de pacientes e próxima aos sanitários também foi considerada um fator importante para garantir privacidade e comodidade.
