UNIVERSIDADE DE SÃO PAULO
FACULDADE DE ARQUITETURA E URBANISMO

**ESTUDO SOBRE HIDROFUGANTES COMO MÉTODO DE PROTEÇÃO DA
SUPERFÍCIE DO CONCRETO APARENTE DE PATRIMÔNIO DA ARQUITETURA
MODERNA**

Dissertação de mestrado apresentada ao programa de Pós-
Graduação da Faculdade de Arquitetura e Urbanismo da
Universidade de São Paulo - USP como parte dos requisitos
necessários à obtenção do título de Mestre em Ciências.

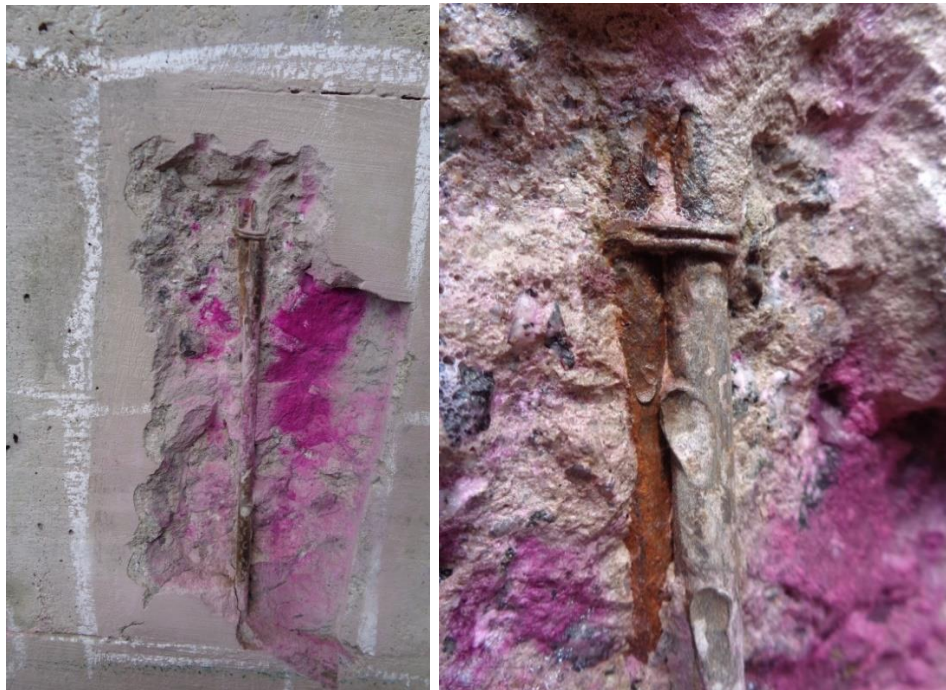
Figura 27 – Armadura corroída na empena nordeste. Imagem à esquerda mostra evidência de produto de corrosão (coloração alaranjada) sobre barra de aço, inclusive na interface com o concreto carbonatado. Imagem à direita é uma ampliação, evidenciando parte das barras envolvidas por argamassa de reparo que foi fraturada para inspeção da armadura. Parte da argamassa de reparo não está carbonatada (indicada pela área com alteração de cor após aspersão de solução de fenolftaleína).

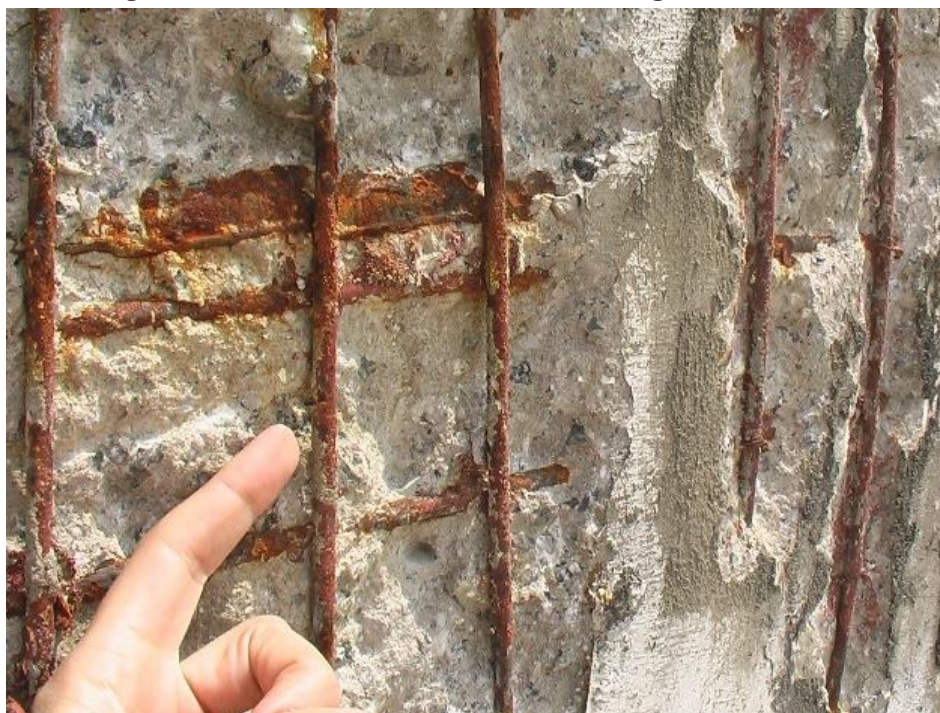
Figura 29 - Armaduras corroídas em uma viga de cobertura.

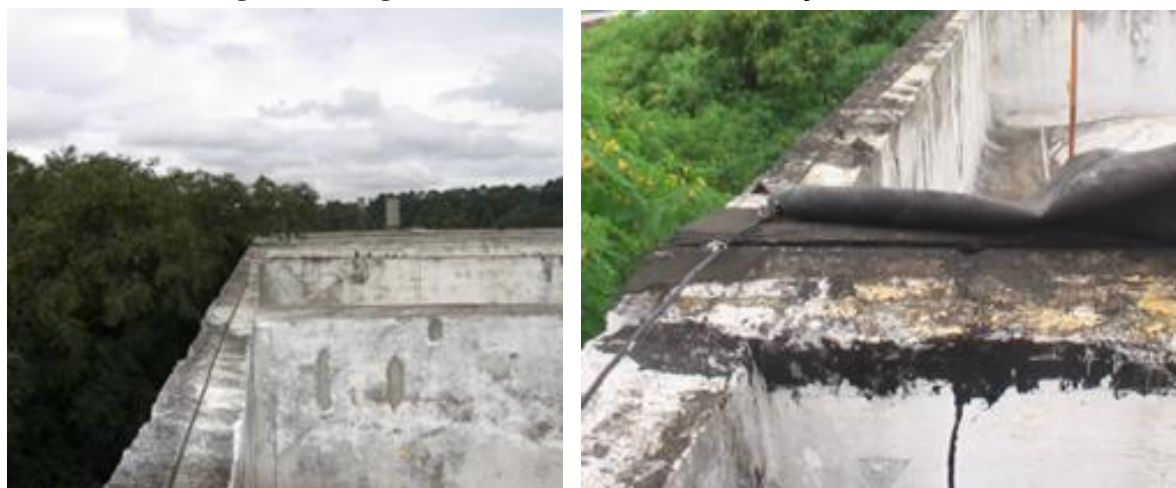
Figura 31 - Vigas de cobertura antes da instalação dos rufos.

Em 2010, foram instalados rufos de chapa de alumínio no topo das empenas e todas as vigas invertidas da cobertura do edifício Vilanova Artigas. Entre os anos de 2013 e 2014, a solução de proteção se estendeu às faces laterais das vigas (**Figura 32**), por onde a água também poderia ingressar: as superfícies foram revestidas com uma proteção contínua de poliureia, o mesmo material usado na impermeabilização da laje de cobertura (informação verbal).⁷

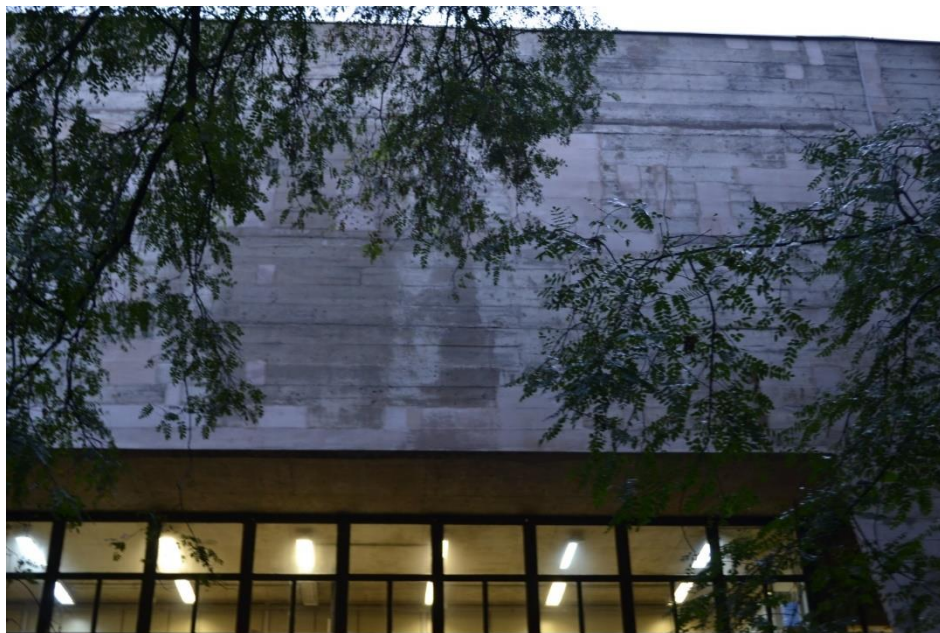
Figura 39 - Mancha de umidade próxima aos galhos de árvore na fachada nordeste.

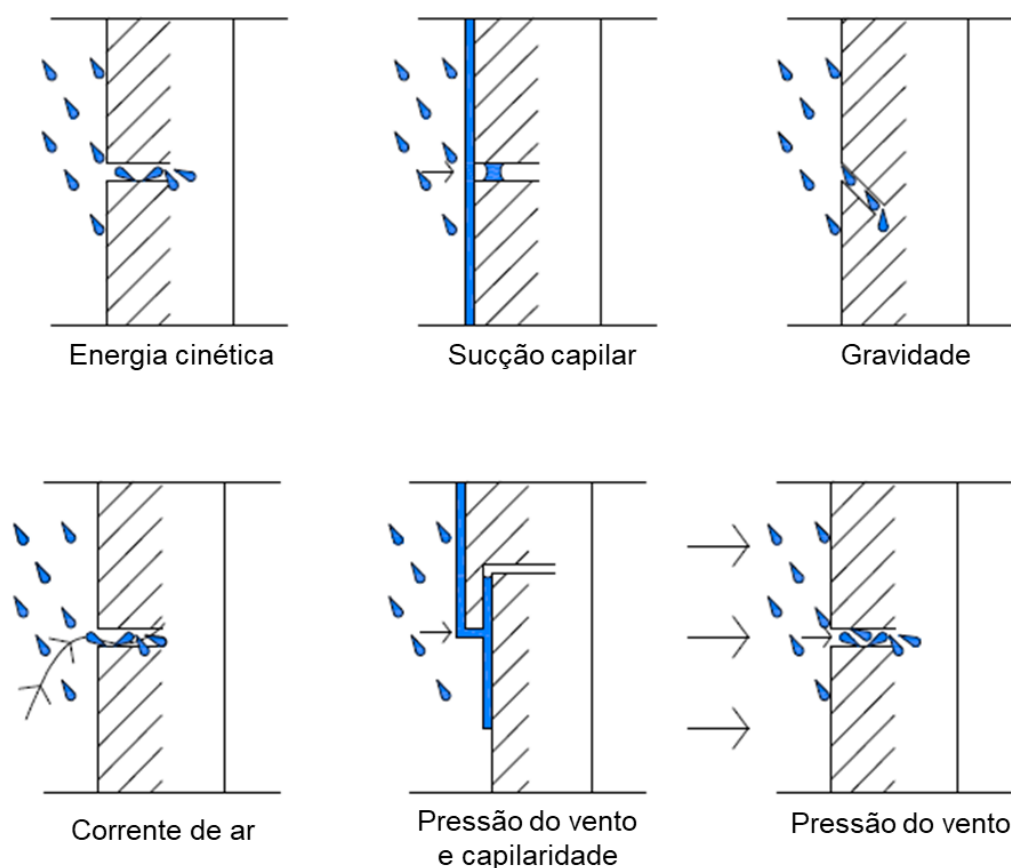
Figura 53 - Fatores que influenciam a penetração de umidade pelas chuvas.

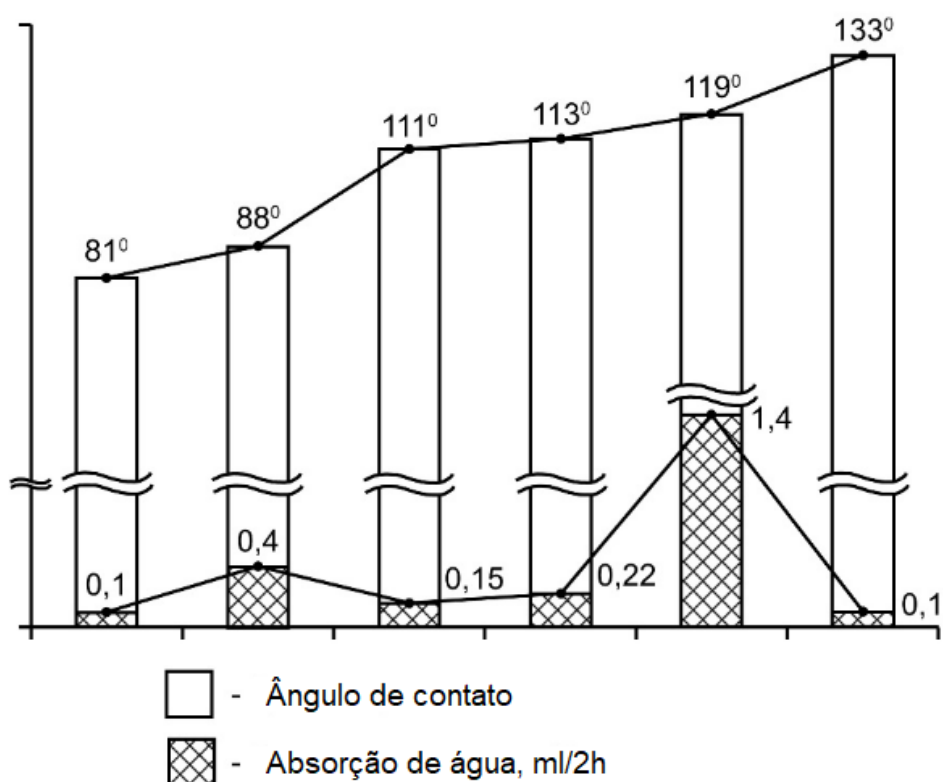
Gráfico 1 - Independência entre o "efeito gota" e a absorção de água.

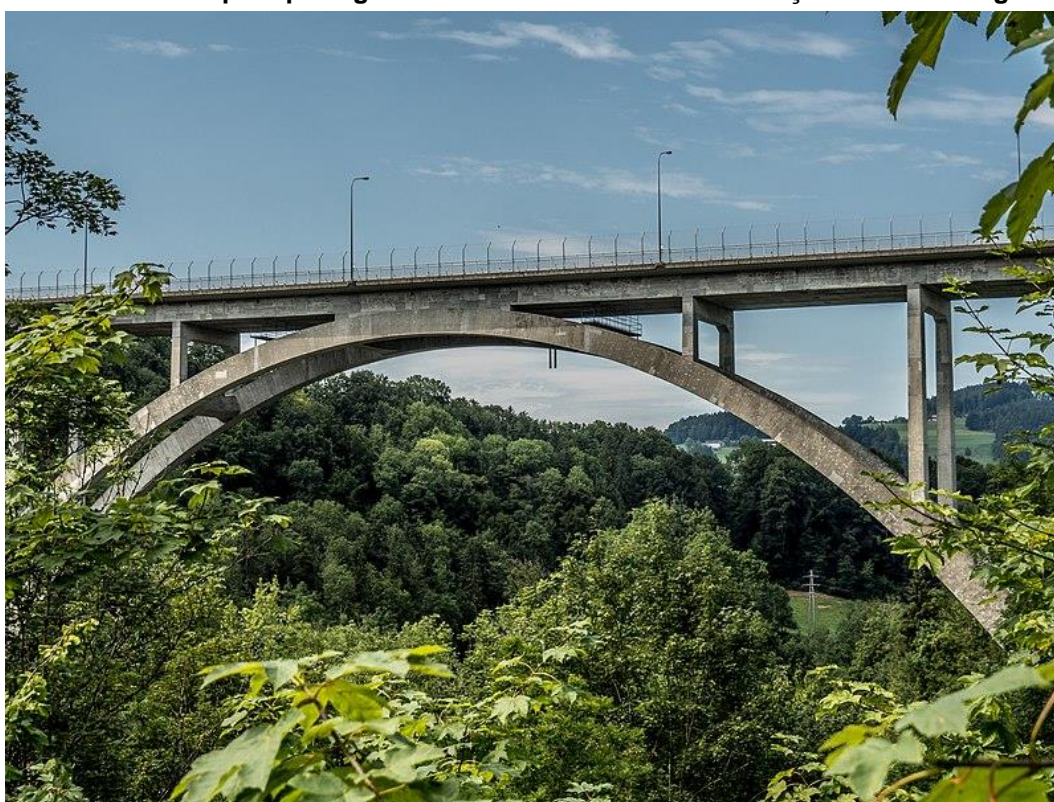
Figura 67 - Ponte Fürstenland, em St. Gallen, na Suíça, recebeu tratamento hidrofugante em forma de creme para proteger contra os efeitos da carbonatação e sais de degelo.

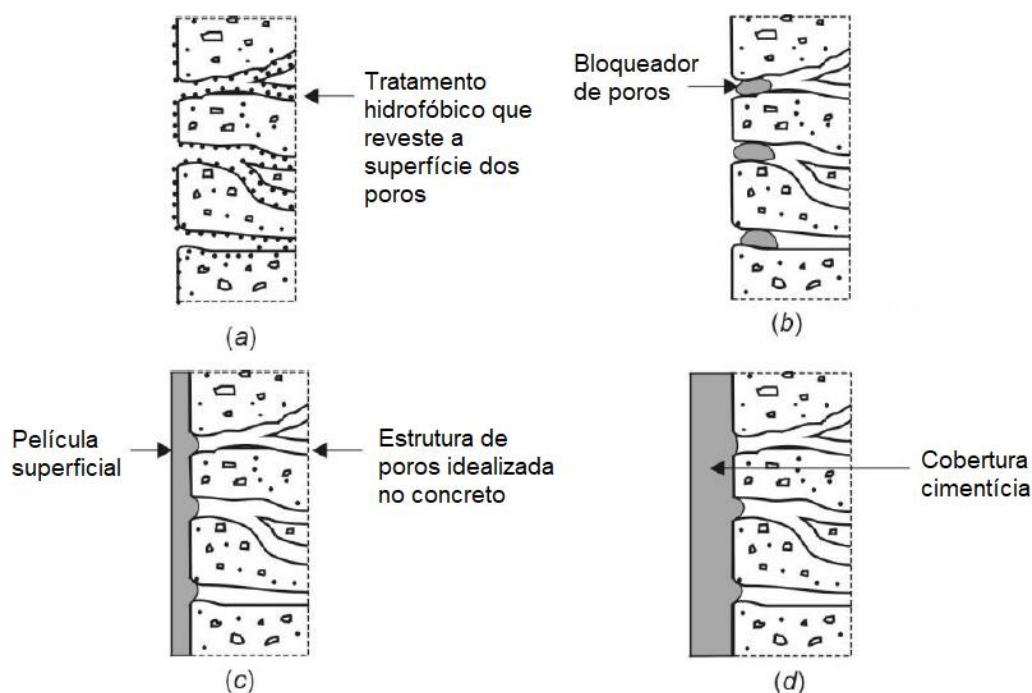
Figura 72 - Tipos de tratamento superficial: (a) tratamento hidrofóbico que reveste a superfície dos poros (b) bloqueador de poros (c) formador de película superficial e (d) cobertura cimentícia.

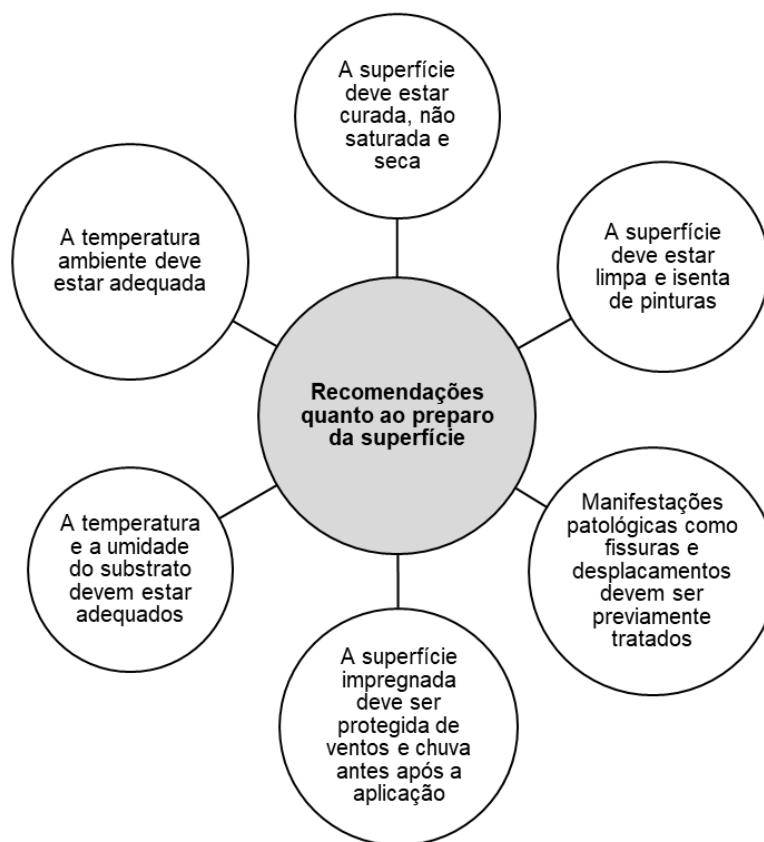
Figura 96 - Recomendações quanto ao preparo da superfície antes, durante e após a aplicação do hidrofugante.

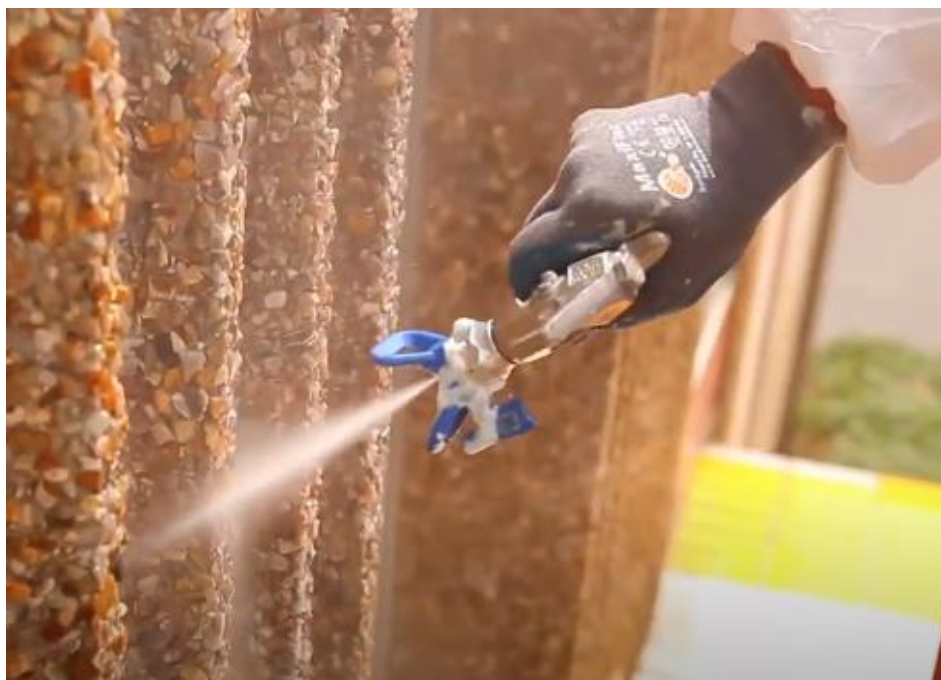
Figura 99 - Aplicação do hidrofugante com *spray airless*.

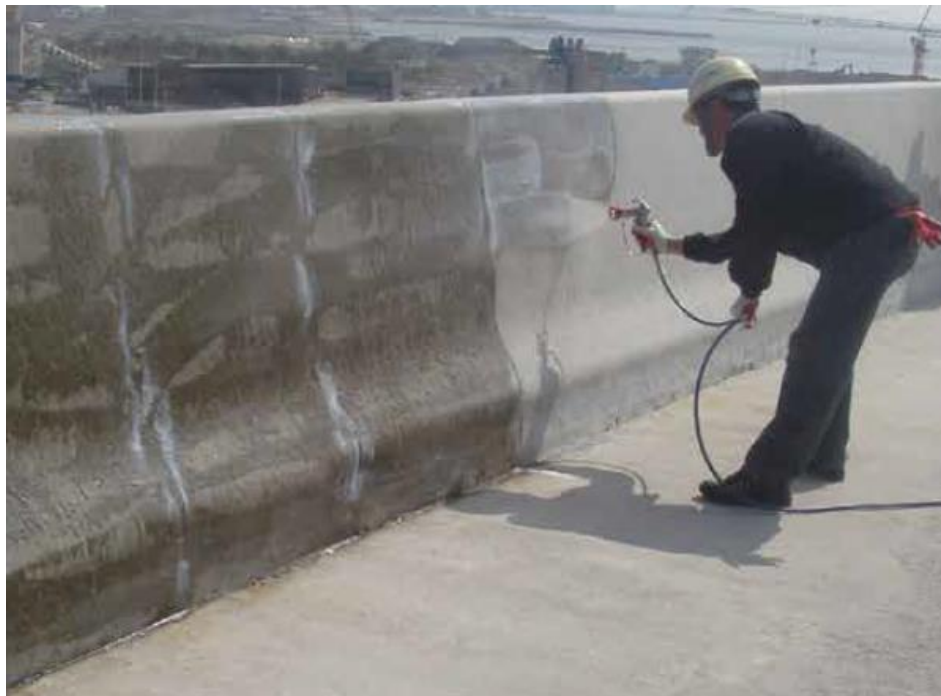
Figura 100 - Aplicação de hidrofugante com *spray airless*.

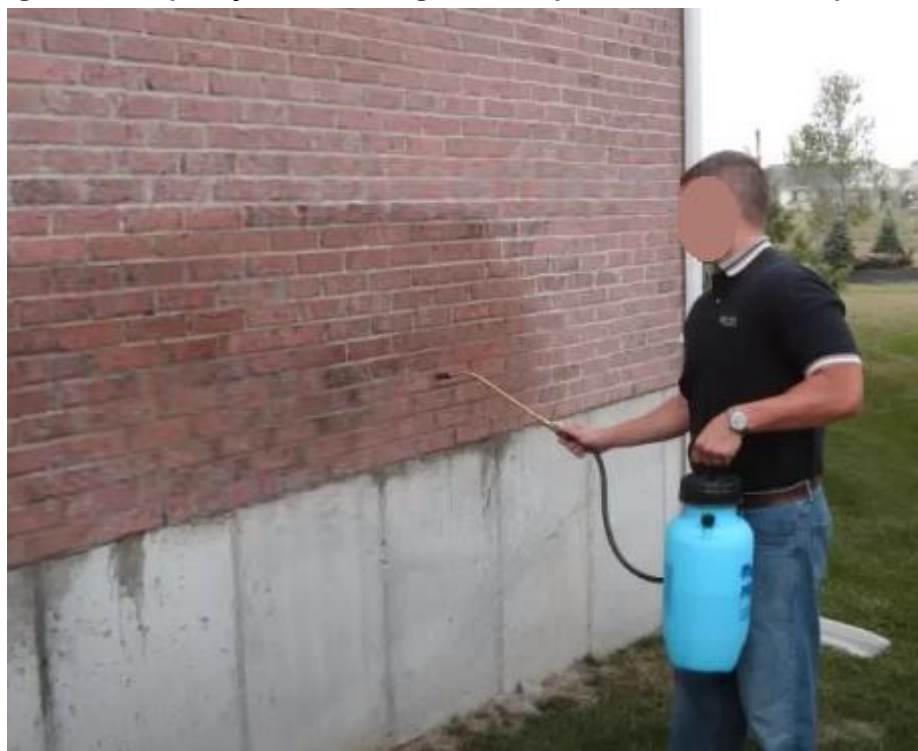
Figura 101 - Aplicação de hidrofugante com pulverizador de baixa pressão.

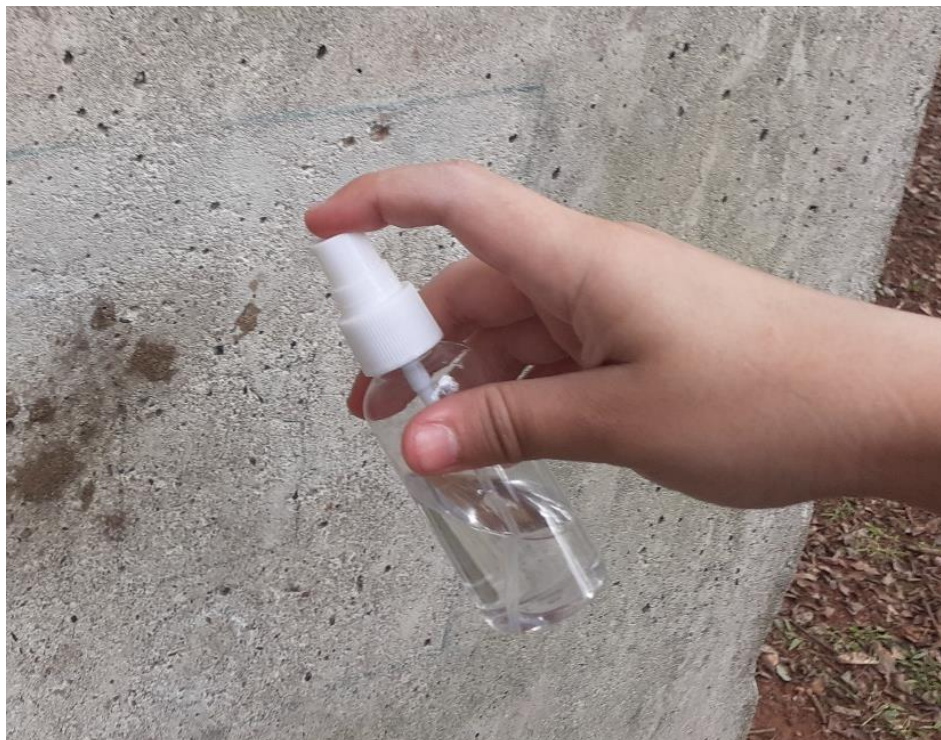
Figura 123 - Spray manual utilizado para a aplicação dos produtos líquidos.

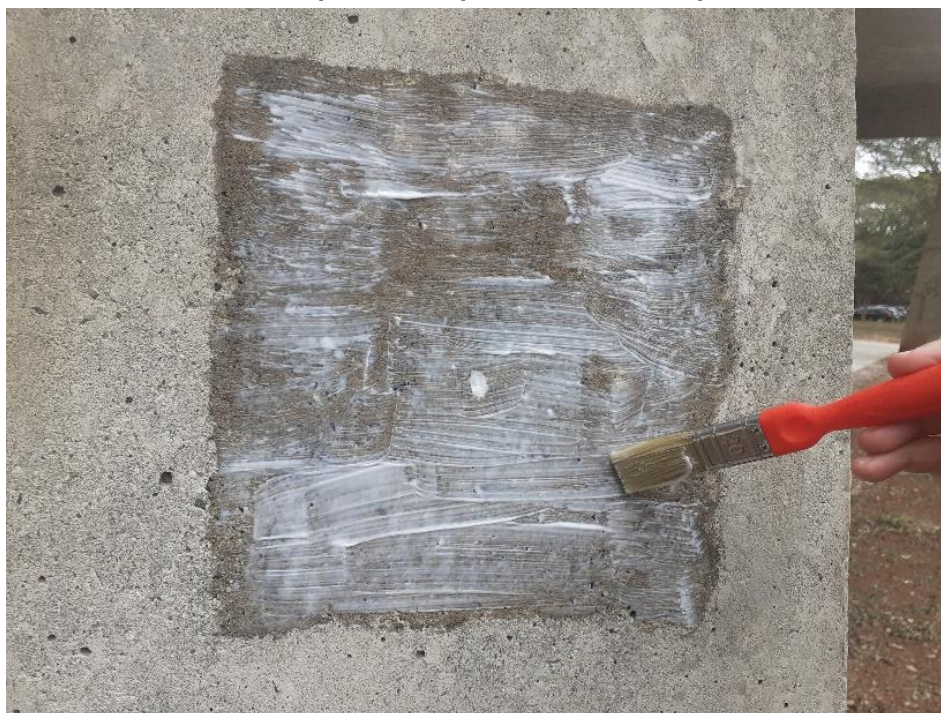
Figura 124 - Pincel utilizado para a aplicação do creme hidrofugante. Ao centro da imagem, o orifício da superfície foi preenchido com o produto.

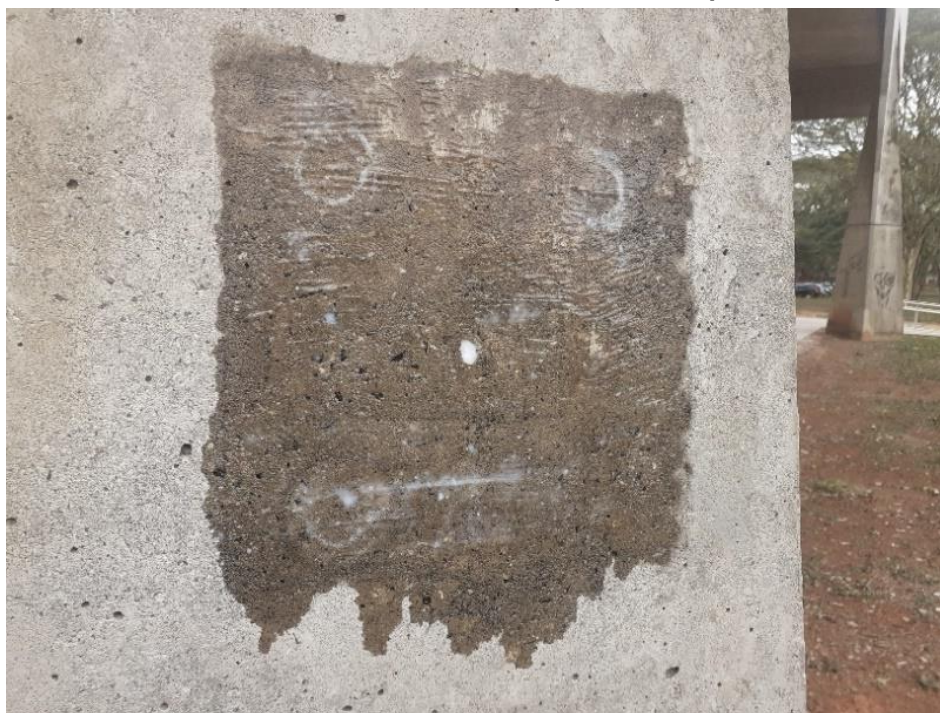
Figura 125 - Área do creme hidrofugante escurecida, minutos após a aplicação e início da secagem. Nota-se ao centro um ponto branco, um orifício que foi preenchido com o creme. Também é perceptível na parte inferior da imagem que o creme chegou a escorrer pois o substrato não absorveu toda a quantidade aplicada.

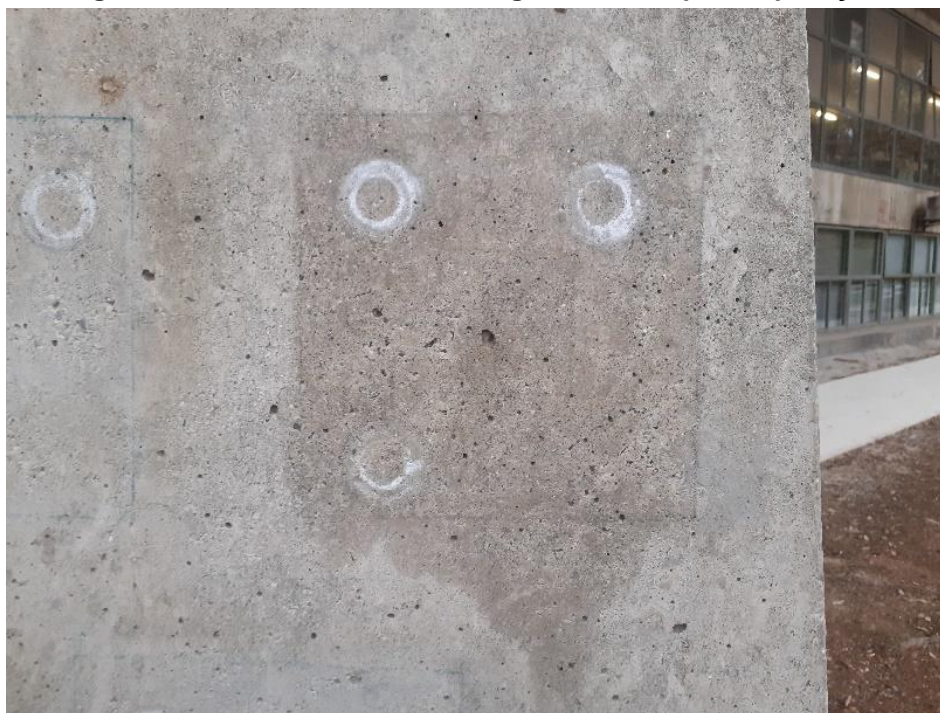
Figura 126 - Área do creme hidrofugante horas após a aplicação.

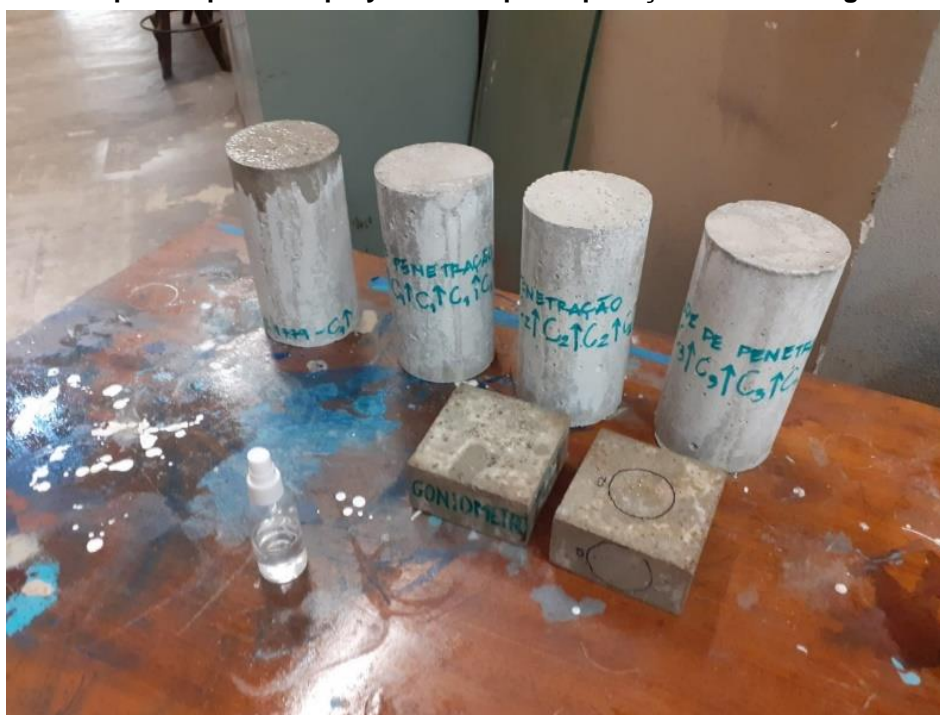
Figura 127 - Corpos de prova e spray utilizado para aplicação dos hidrofugantes líquidos.

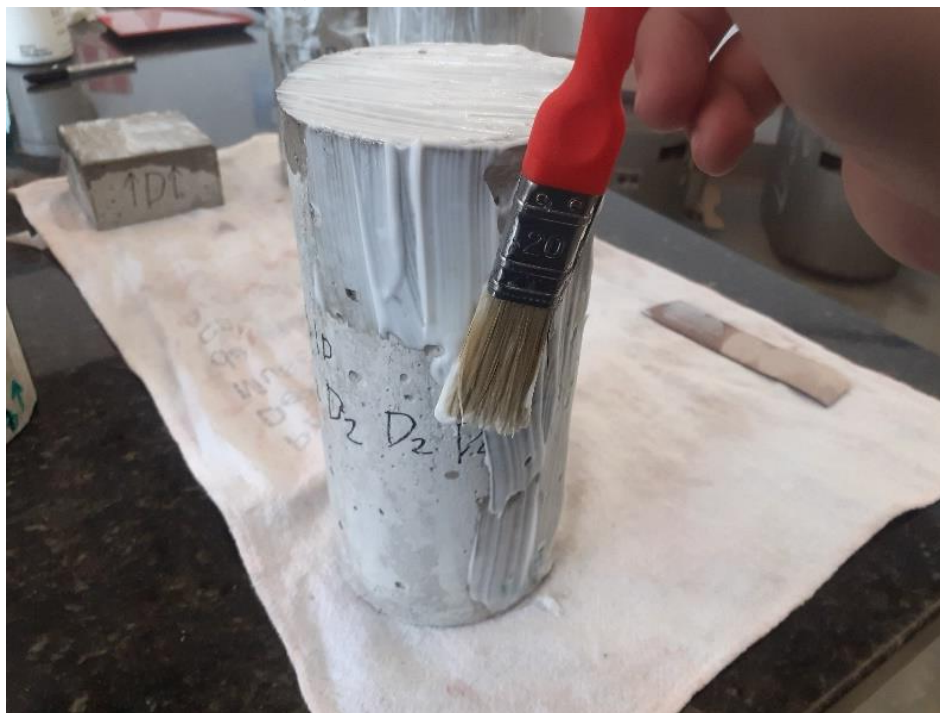
Figura 128 - Aplicação do creme hidrofugante em corpo de prova.

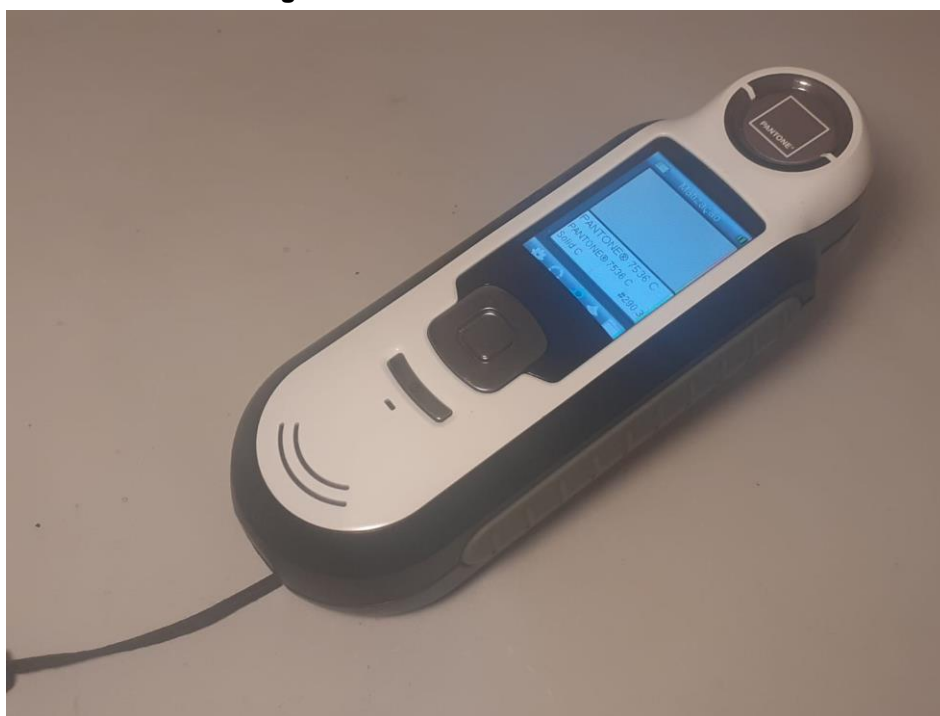
Figura 130 - Colorímetro tristímulo.

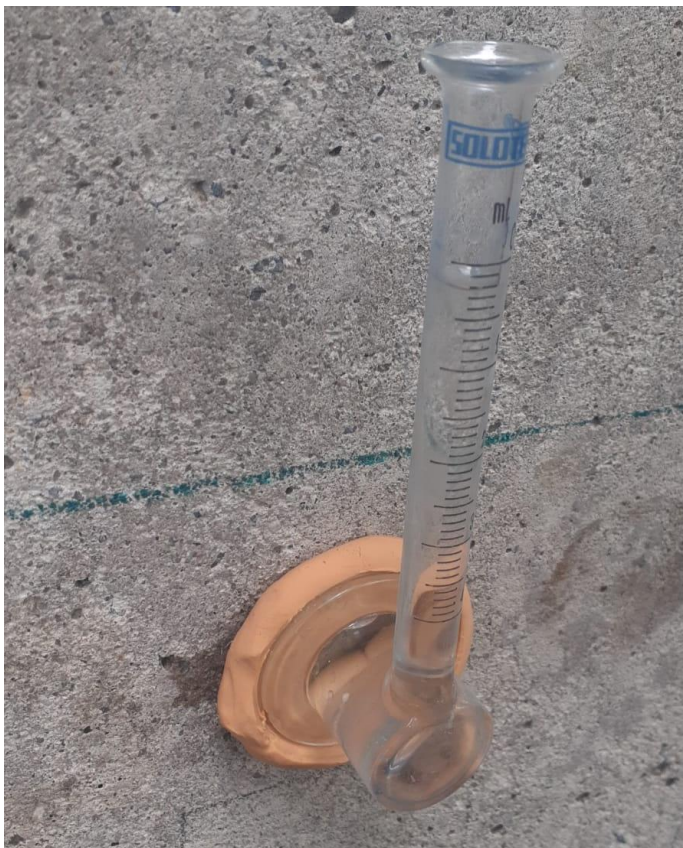
Figura 139 - Fixação do tubo de Karsten com plastilina, com má aderência e vazamento.

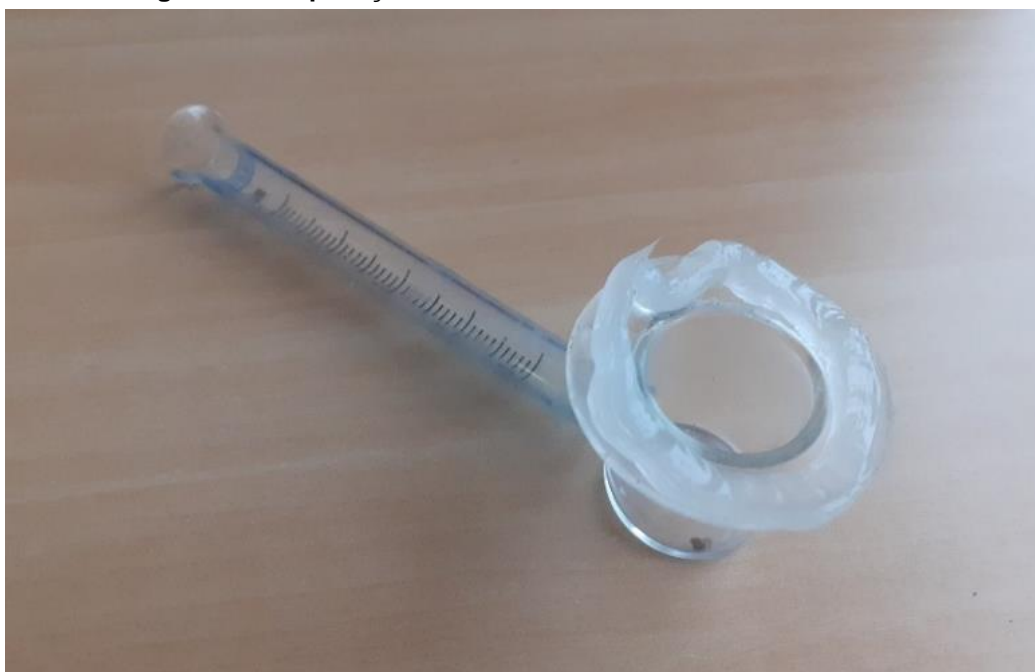
Figura 141 - Aplicação de silicone acético no tubo de Karsten.

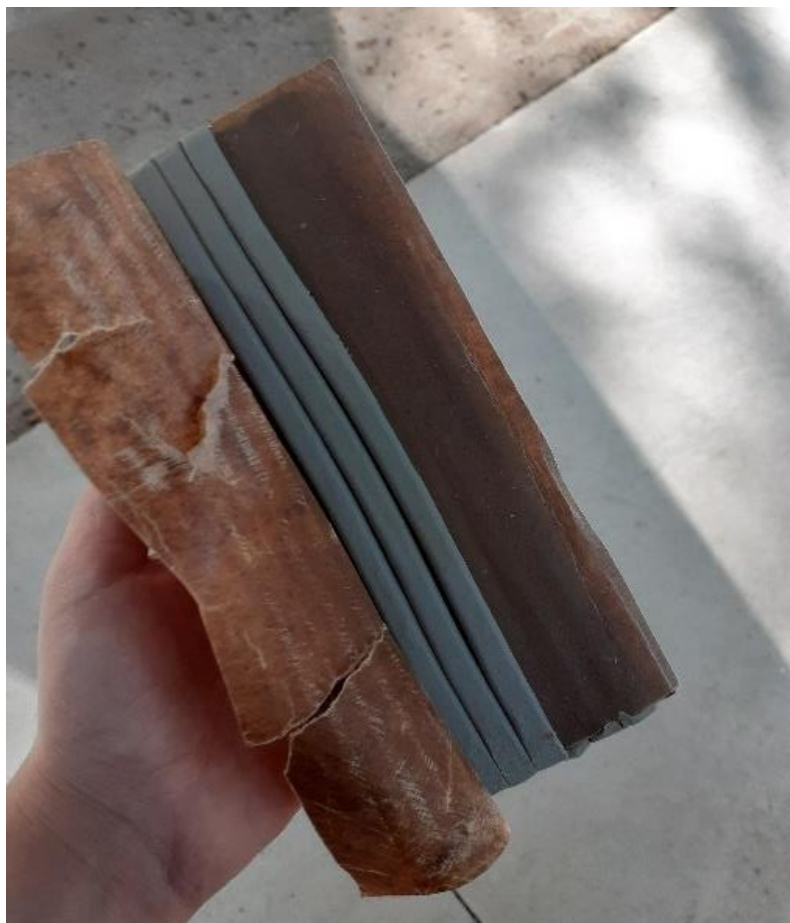
Figura 142 - A massa de calafetar normalmente é vendida em tiras da largura da borda do tubo de Karsten.

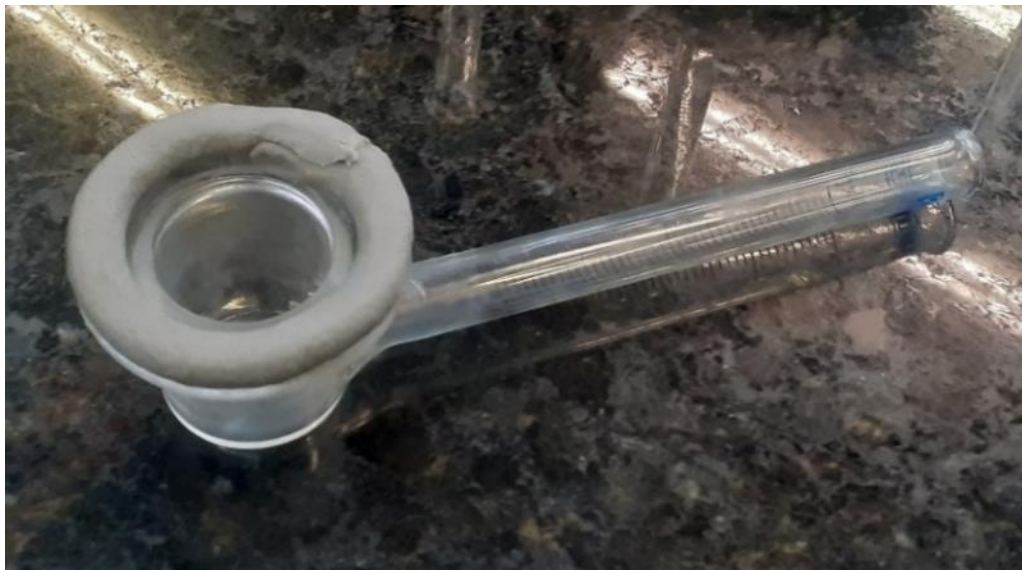
Figura 145 - Distribuição da massa de calafetar na borda do tubo de Karsten.

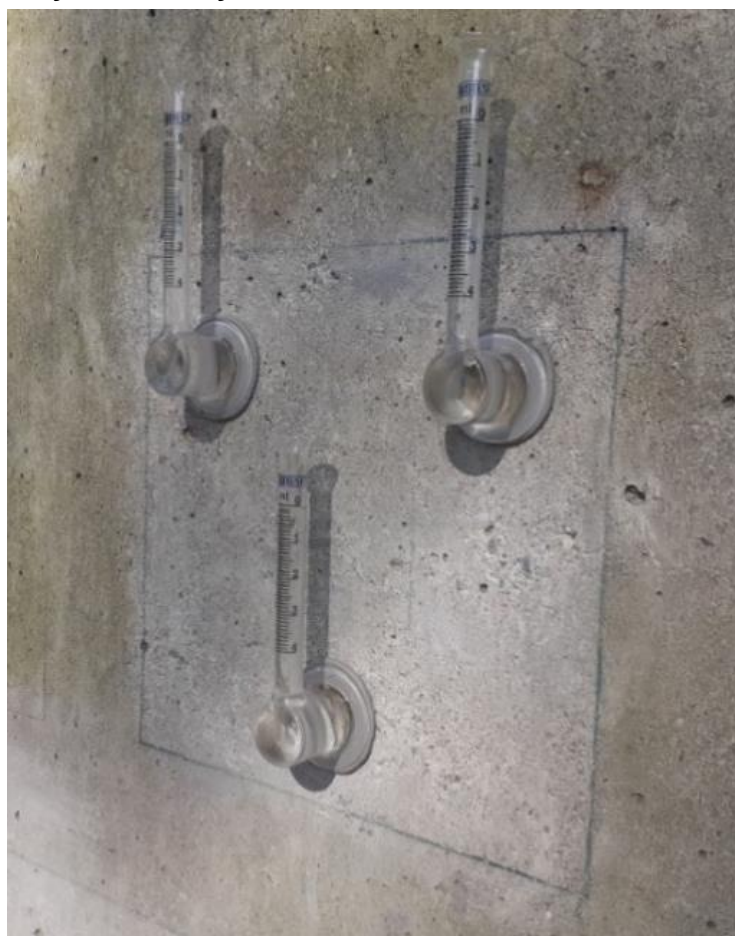
Figura 151 – Medição da absorção com tubos de Karsten em uma das áreas de ensaio.

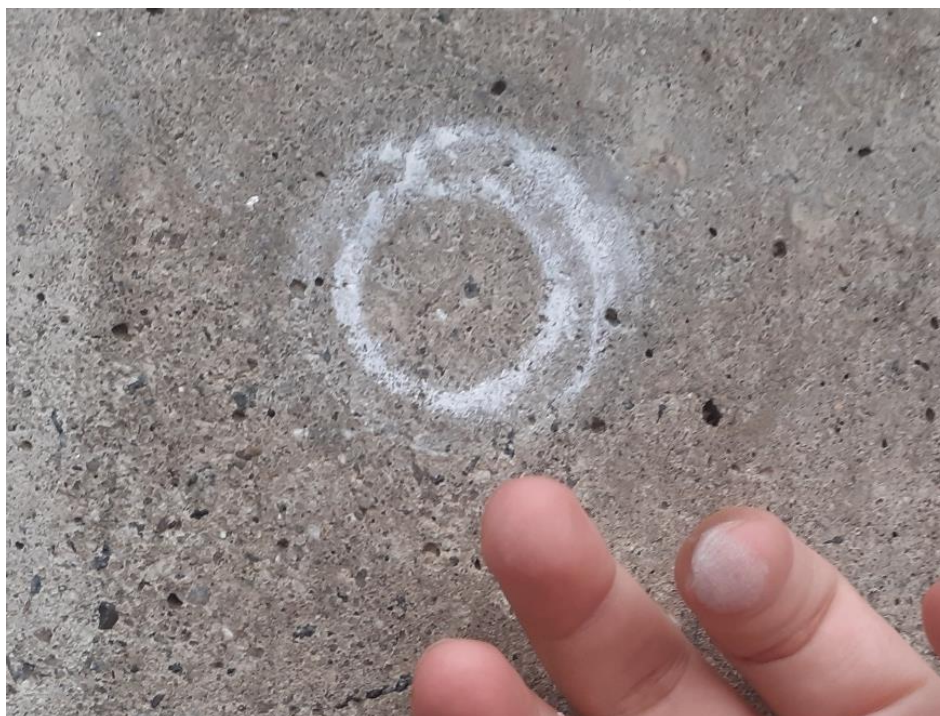
Figura 156 - Marca da massa de calafetar dias após o ensaio com tubo de Karsten, imagem ilustra a facilidade de remoção.

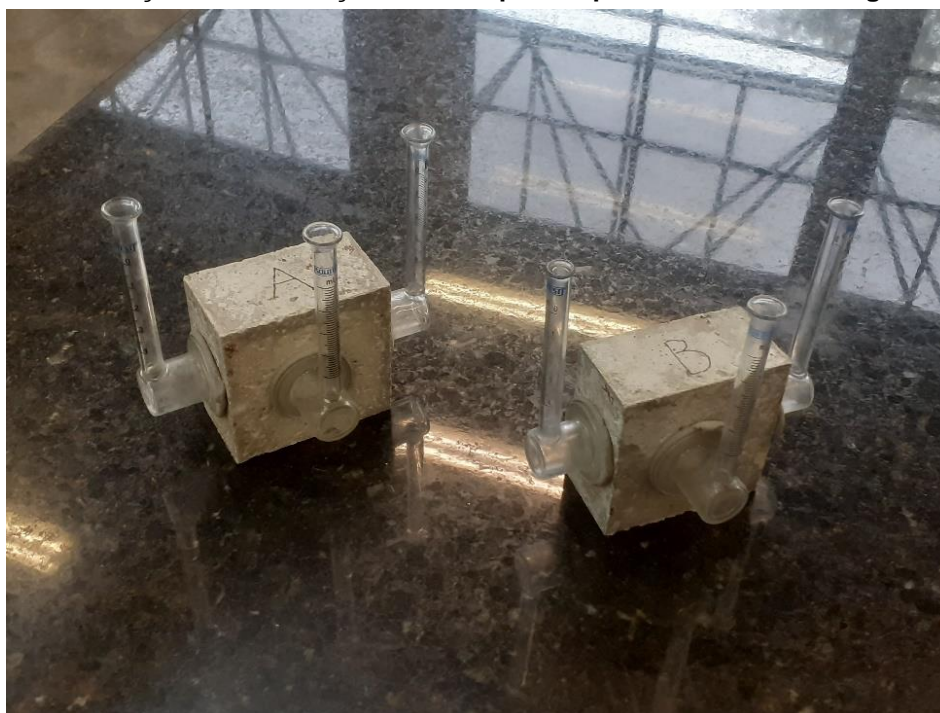
Figura 158 - Medições das absorções nos corpos de prova com os hidrofugantes A e B.

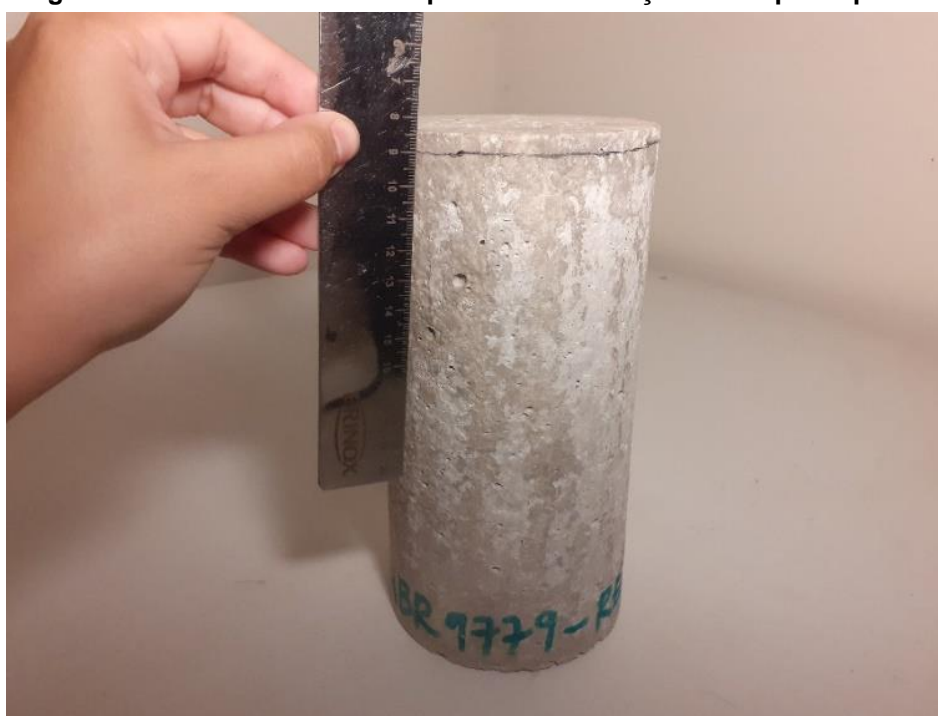
Figura 159 - Marca a 5mm da superfície de absorção do corpo de prova.

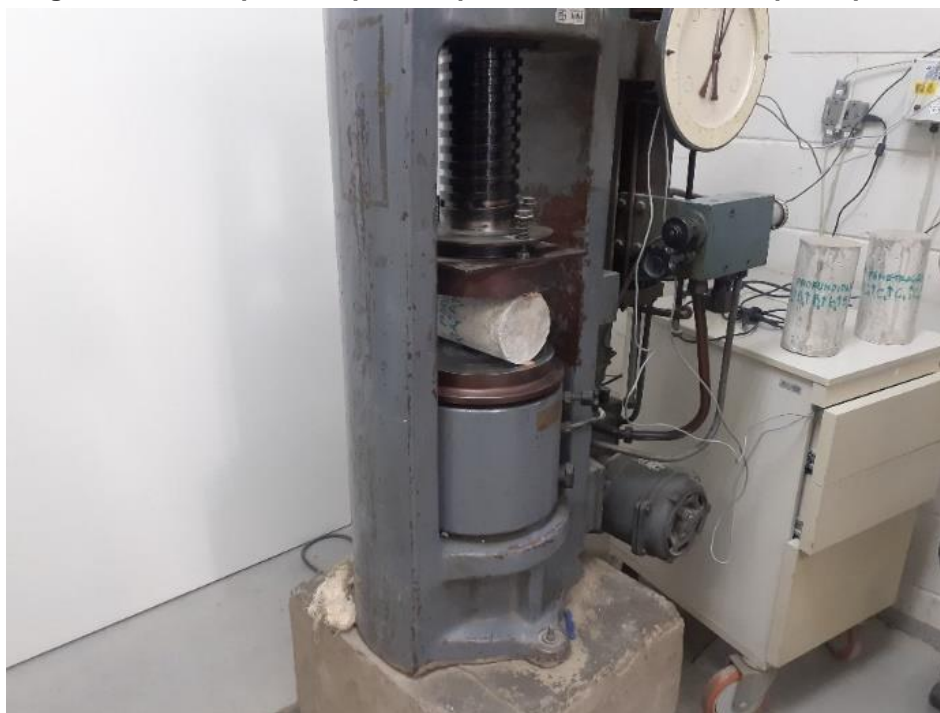
Figura 163 - Rompimento por compressão diametral do corpo de prova.

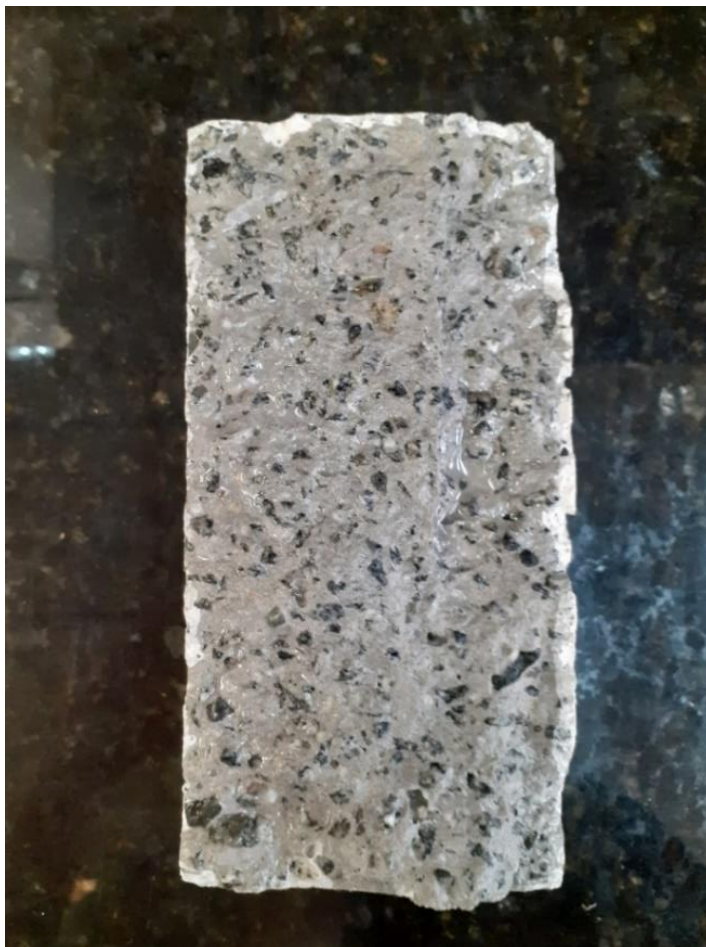
Figura 164 - Seção do corpo de prova após ser molhada com água. A área escura representa a que absorveu água e área mais clara (nas bordas) representa a penetração do hidrofugante, onde não houve absorção.

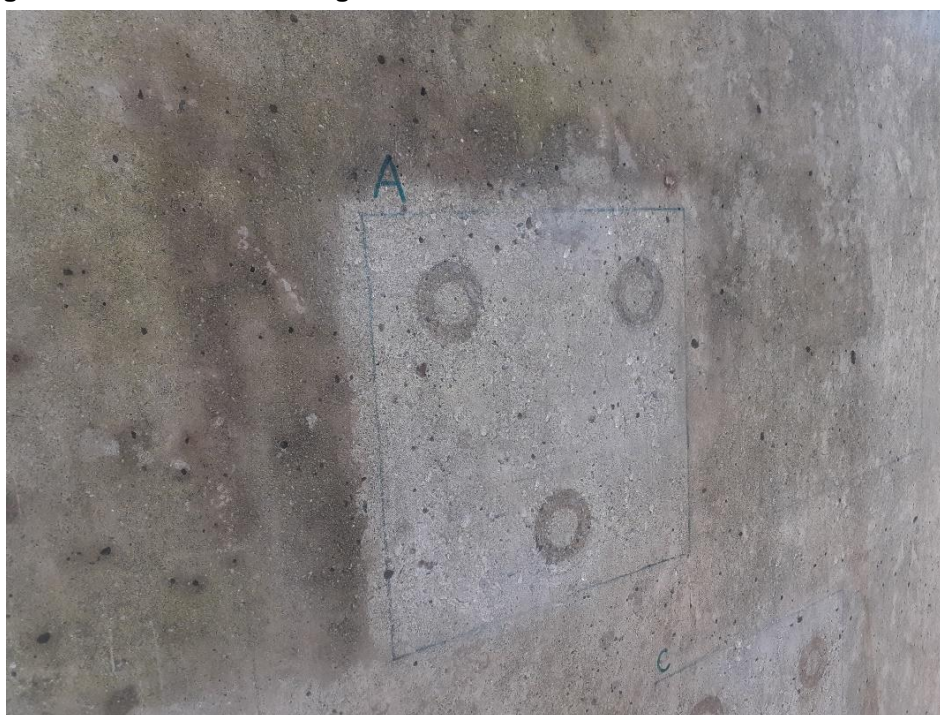
Figura 172 - Área do hidrofugante A: molhamento e escurecimento do entorno.

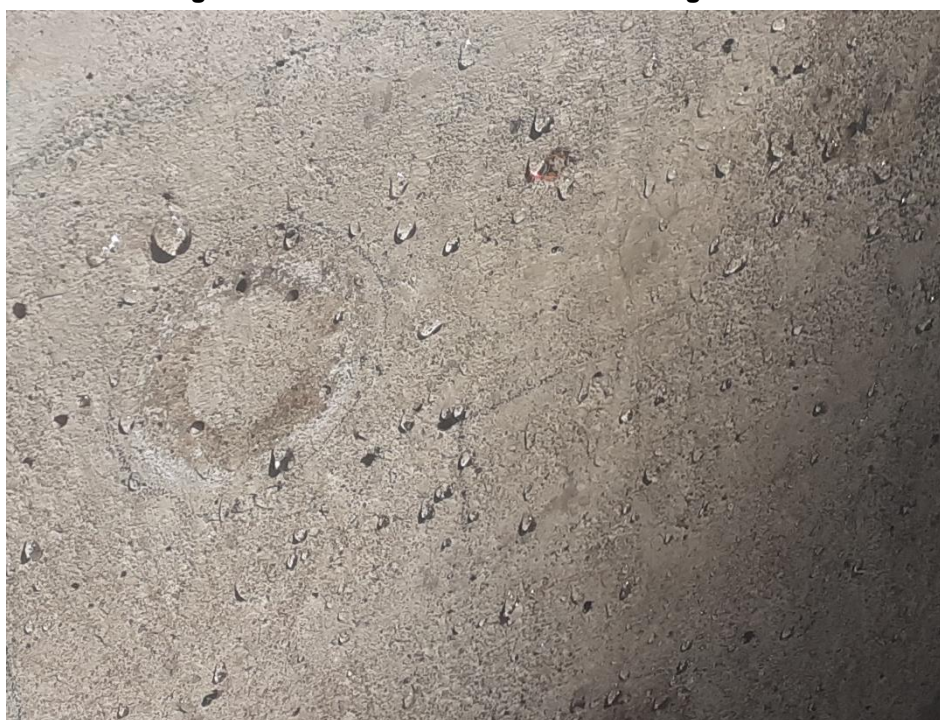
Figura 176 - Gotículas na área do hidrofugante B.

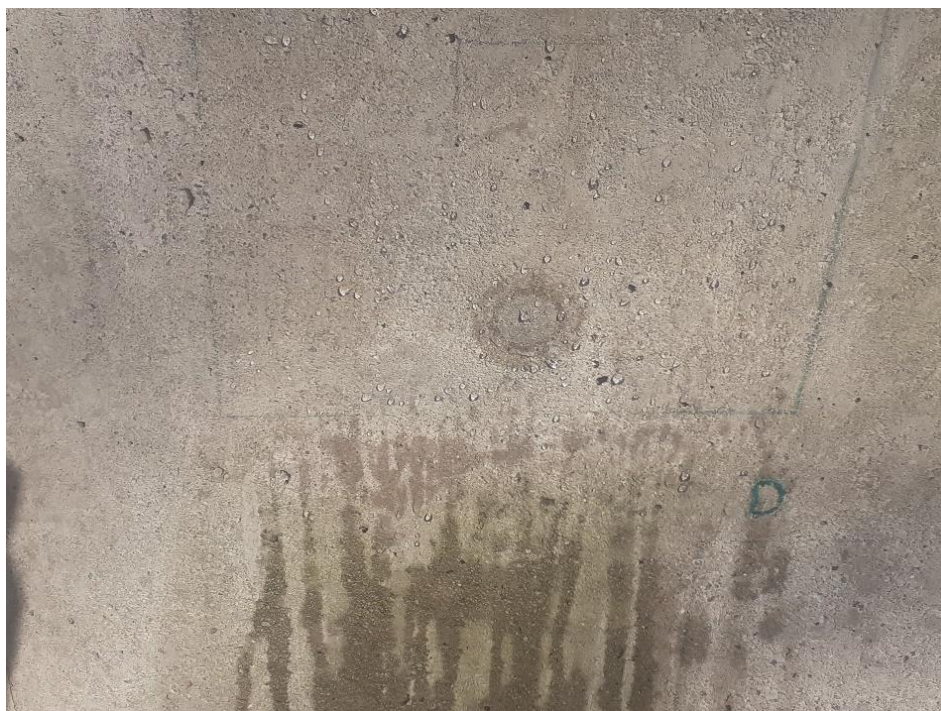
Figura 177 - Gotículas superficiais na área do hidrofugante B e logo abaixo molhamento da superfície.
