UNIVERSIDADE DE SÃO PAULO
FACULDADE DE ARQUITETURA E URBANISMO

**ESTUDO SOBRE HIDROFUGANTES COMO MÉTODO DE PROTEÇÃO DA
SUPERFÍCIE DO CONCRETO APARENTE DE PATRIMÔNIO DA ARQUITETURA
MODERNA**

Dissertação de mestrado apresentada ao programa de Pós-
Graduação da Faculdade de Arquitetura e Urbanismo da
Universidade de São Paulo - USP como parte dos requisitos
necessários à obtenção do título de Mestre em Ciências.

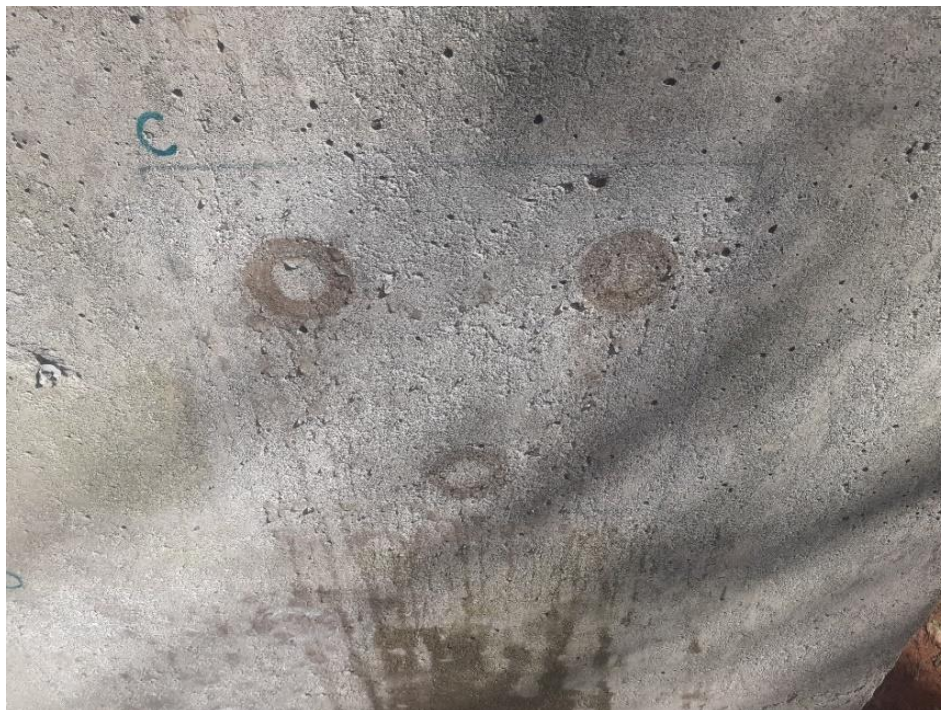
Figura 178 - Na área do hidrofugante C embora houvesse pouco molhamento, foi pouco perceptível a formação de gotículas superficiais, como nos hidrofugantes A e B.

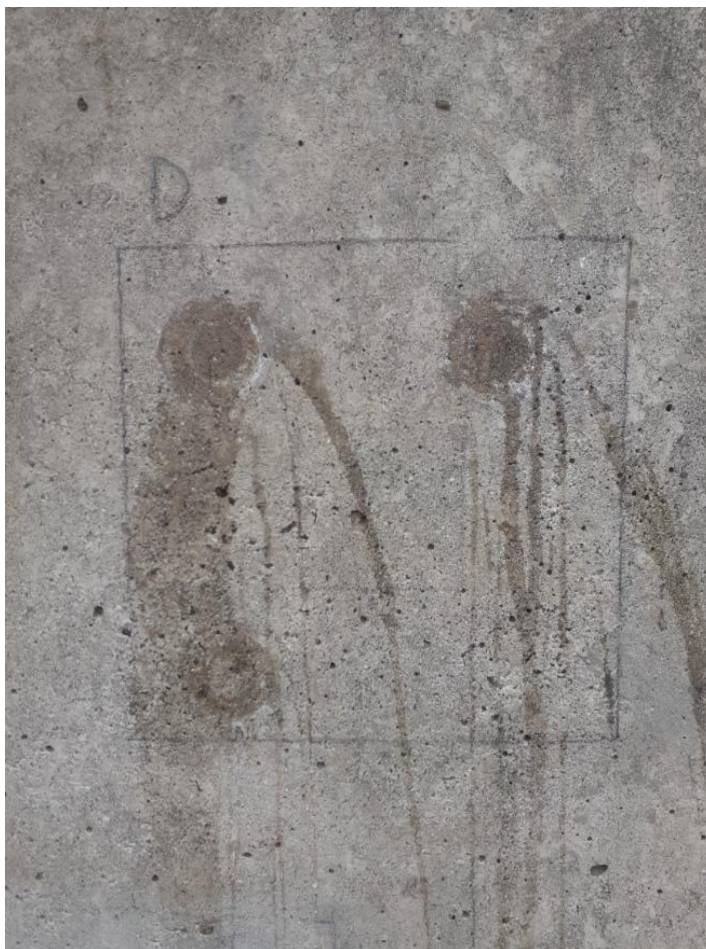
Figura 179 - Na área do hidrofugante D não houve formação de gotículas superficiais e não há diferença na aparência do molhamento da superfície hidrofugada e não hidrofugada.

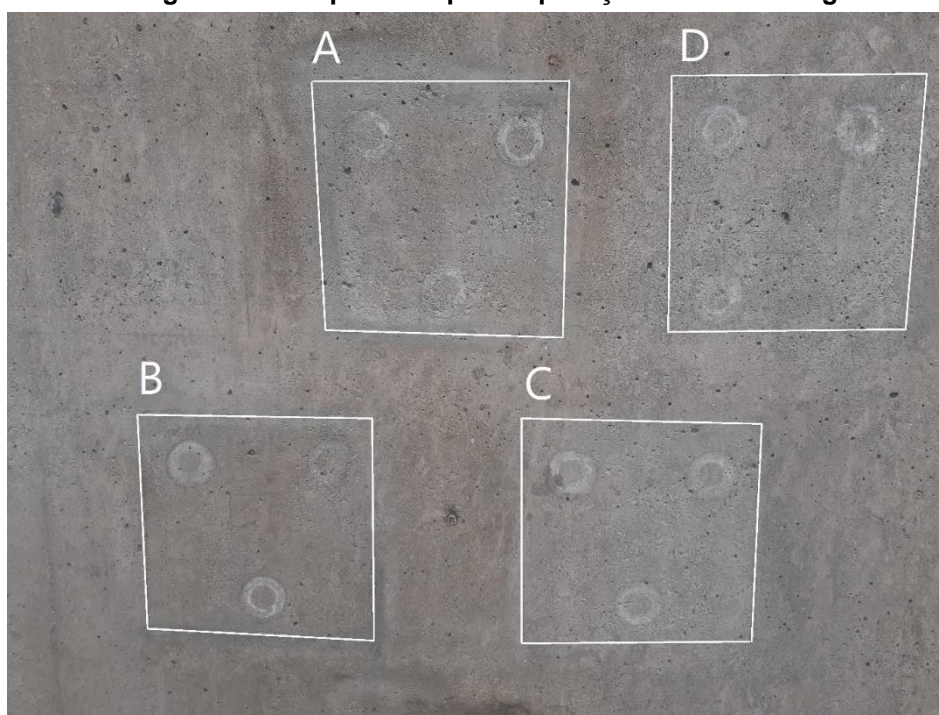
Figura 185 - Superfície após a aplicação dos 4 hidrofugantes.

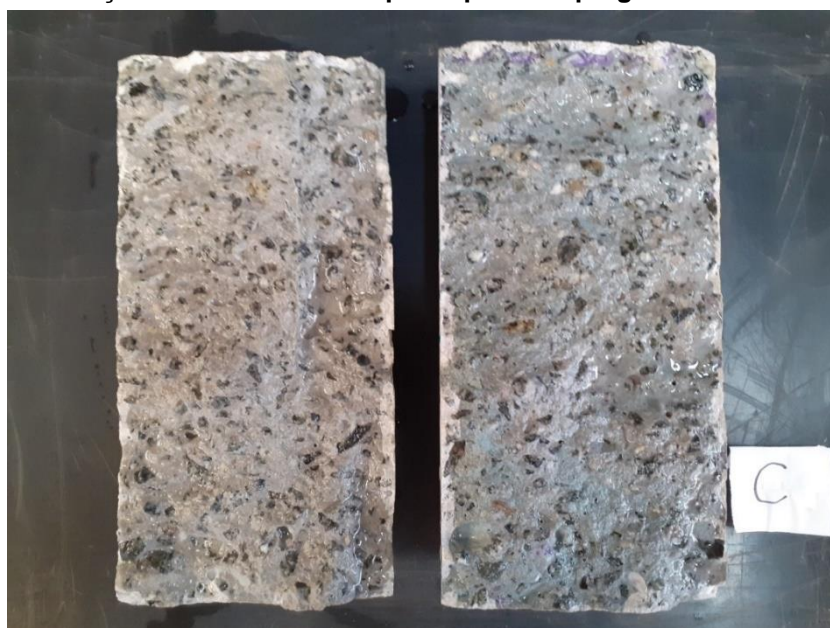
Figura 194 - 1ª seção transversal de corpo de prova impregnado com hidrofugante C.

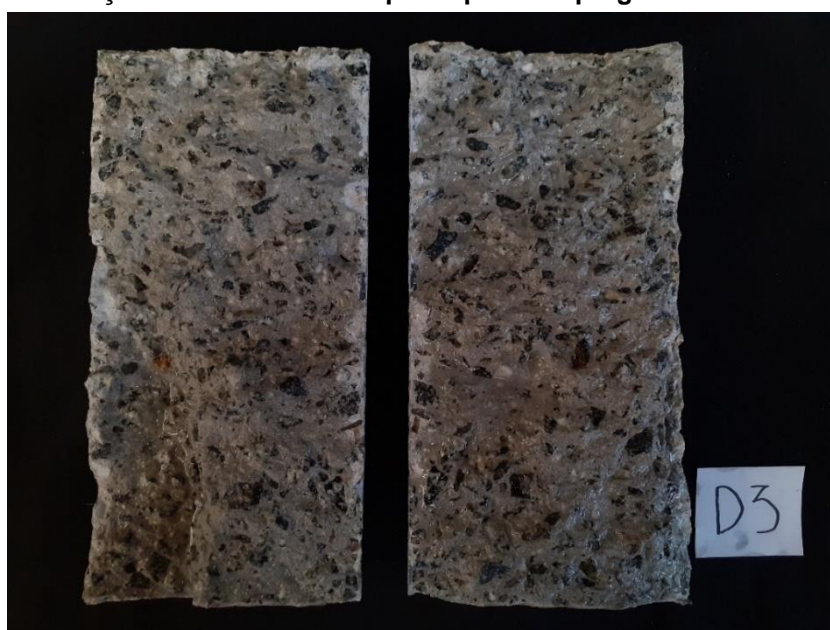
Figura 200 - 3ª seção transversal de corpo de prova impregnado com hidrofugante D.
