**Recapacitar para habitar:**  
a recapacitação de edifícios ociosos no centro de São Paulo para  
habitação de interesse social

Dissertação apresentada à FAUUSP –  
Faculdade de Arquitetura e Urbanismo da  
Universidade de São Paulo para a obtenção de  
título de Mestre.

Área de Concentração: Projeto de Arquitetura.  
Orientador: **Prof. Dr. Francisco Spadoni**

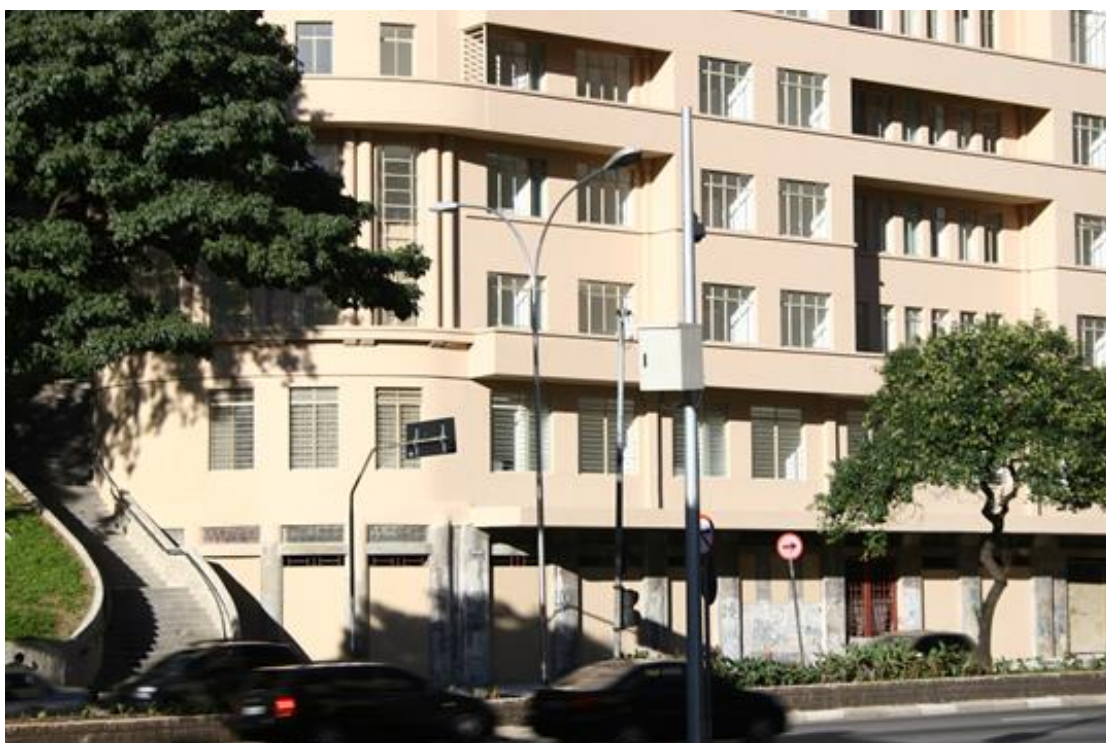
Figura 32 – Fachada Ed. Riachuelo após reabilitação  
(Fonte: Imagem cedida por Pedro Bruna)

Antes de execução do revestimento, houve a demolição de alvenarias e volumes não originais, que descaracterizaram a volumetria, original, a recuperação das partes infiltradas, correção de trincas e reposição de elementos e ornamentos.

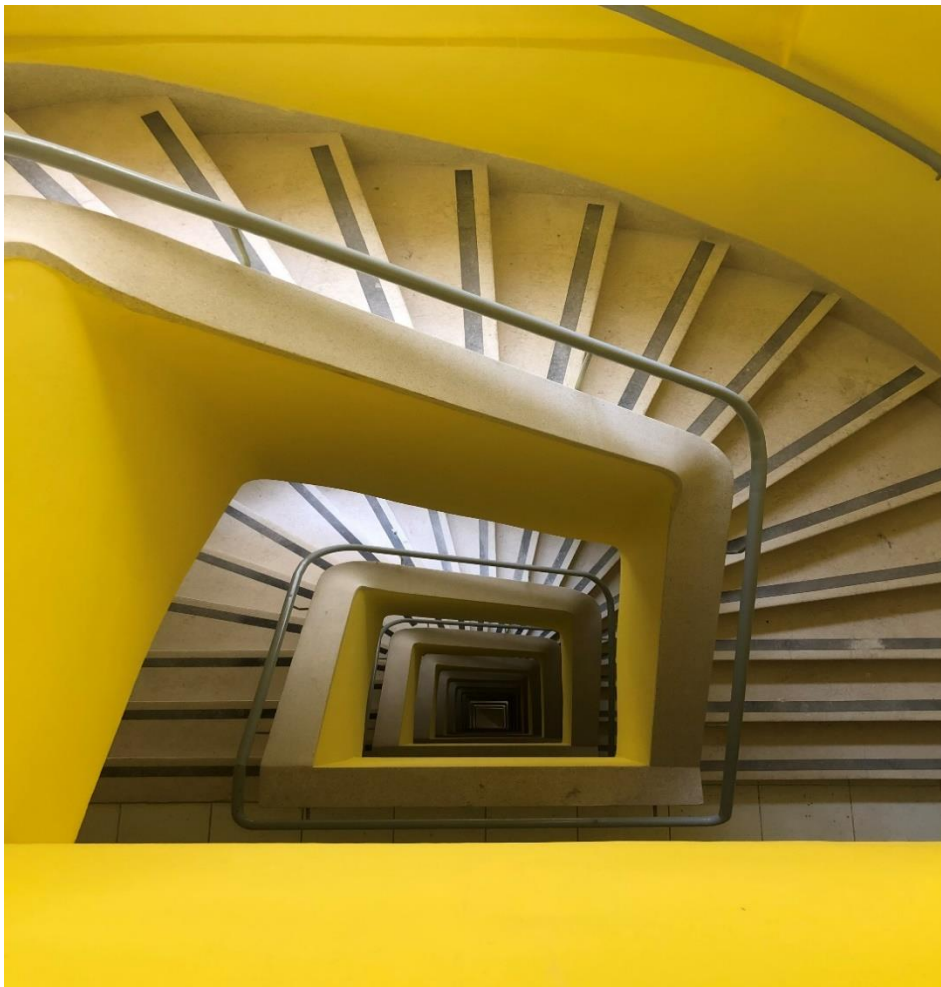
Figura 63 – Escadaria: o retrofit manteve o granito original  
(Fonte: Nancy Laranjeira, 2022)

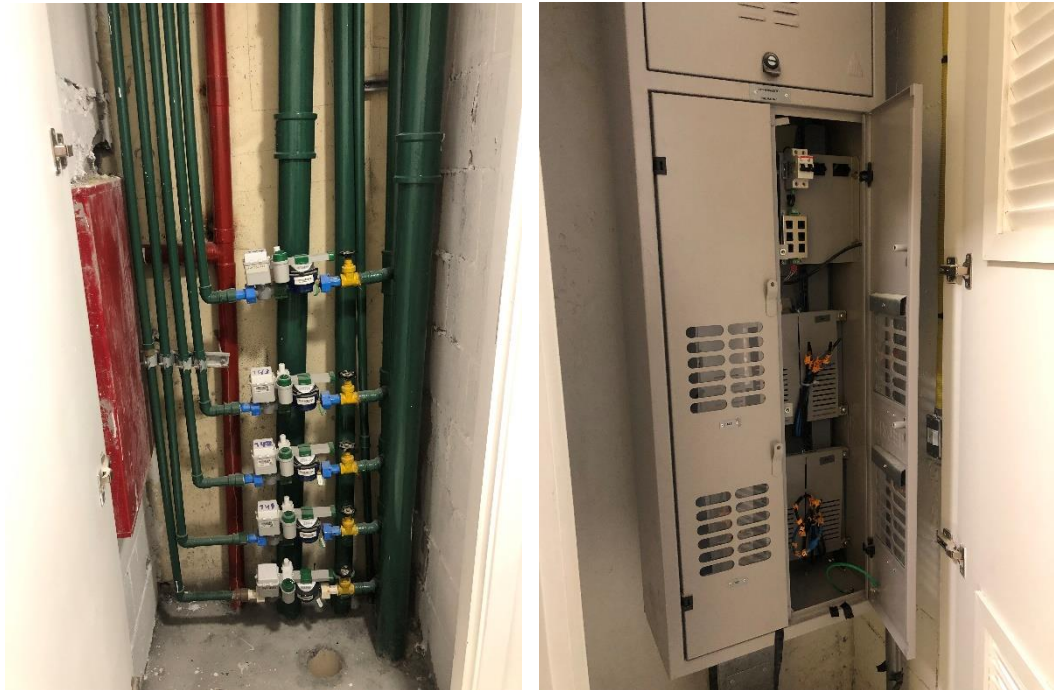
Figura 73 – Quadros de medição remota de energia e água individualizada  
(Fonte: Nancy Laranjeira, 2022)

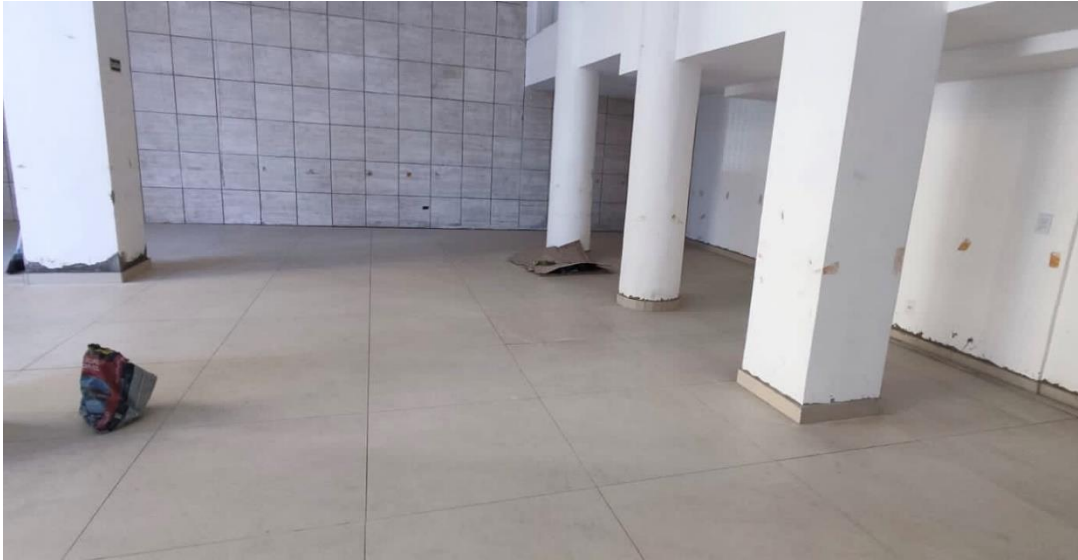
Figura 85 – Saguão de entrada: assentamento de revestimento  
(Fonte: Alexandre Hodapp, 2022)

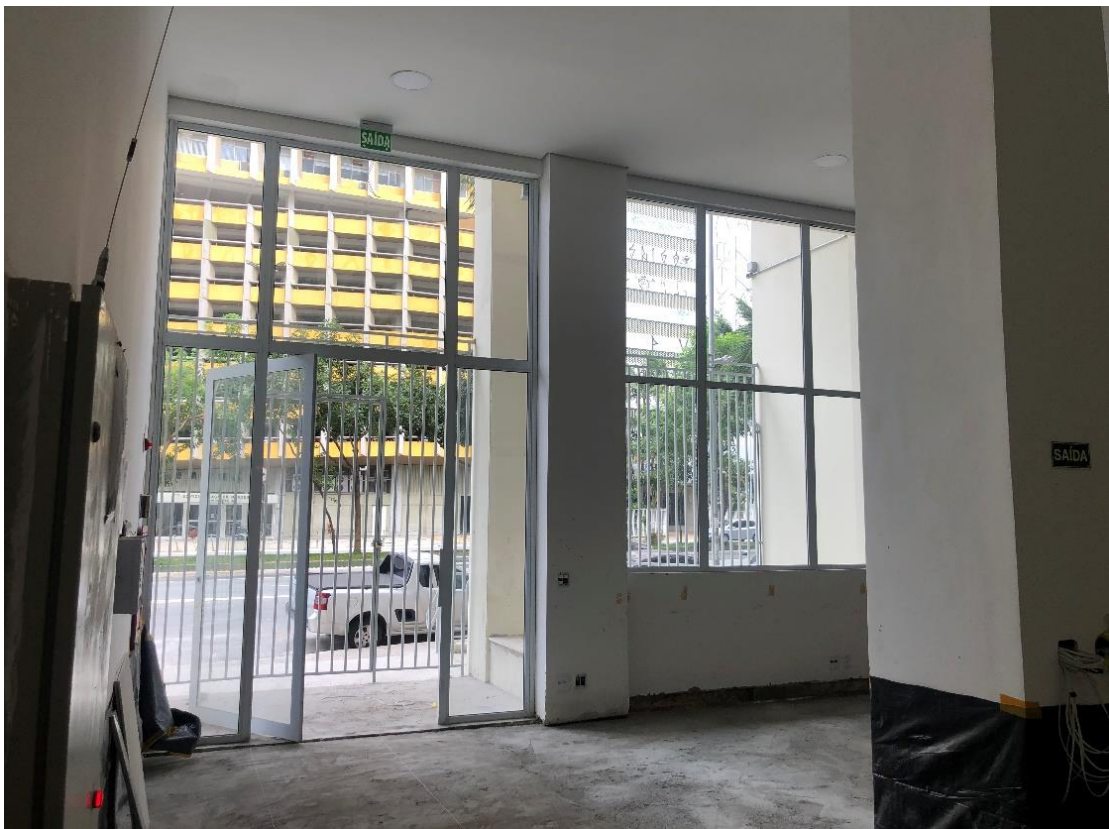
Figura 86– Saguão de entrada: regularização para assentamento de revestimento  
(Fonte: Nancy Laranjeira, 2019)

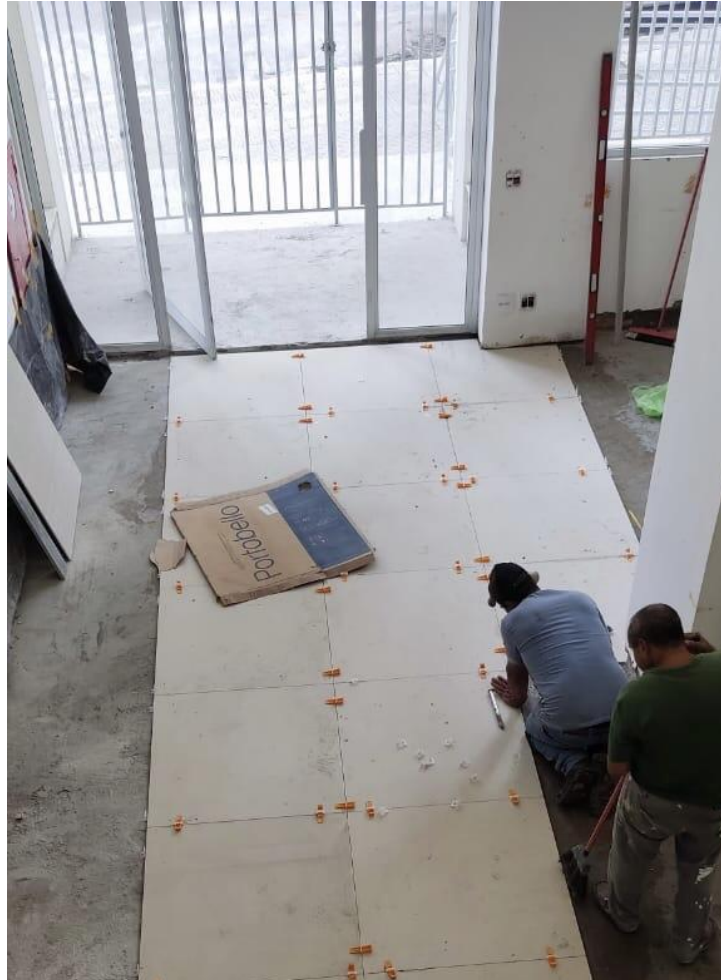
Figura 87– Saguão de entrada: assentamento de revestimento (Fonte: Alexandre Hodapp, 2022)
