UNIVERSIDADE DE SÃO PAULO
ESCOLA DE ENGENHARIA DE SÃO CARLOS

Análise de corrosão em estacas helicoidais utilizadas em fundações de torres de
linhas de transmissão de energia

Dissertação apresentada à escola de Engenharia de São Carlos, da Universidade de São Paulo, como parte dos requisitos para a obtenção do título de mestre em Geotecnia.

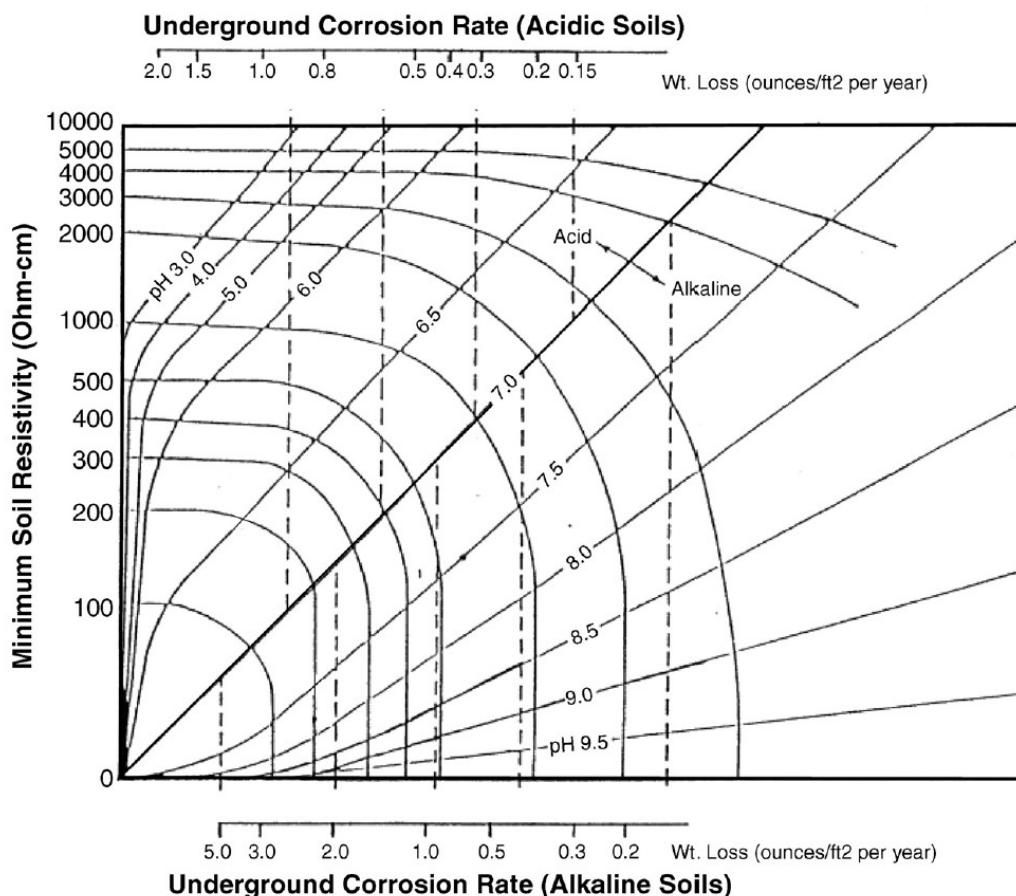
Figura 8 – Previsão da taxa de corrosão de aço galvanizado (King, 1977 apud. Perko 2009)

Com o passar do tempo outros critérios foram sendo utilizados, Roberge (2000, apud Decker, Rollins e Ellsworth, 2008) se baseia apenas na resistividade para indicar a possibilidade de corrosão, King (1977, apud Perko, 2009) que esboçou a Figura 8, levando em consideração também o pH e a resistividade para previsão da taxa de corrosão em aço galvanizado.

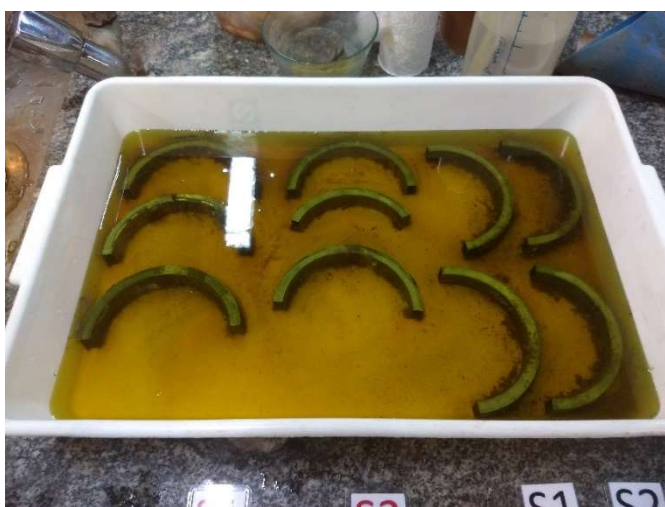
Figura 22 – Imers o das amostras na solu o decapante

A inser o das amostras na solu o foi feita em uma bandeja pl stica, por dez minutos (Figura 22). Passado o tempo, as amostras eram lavadas em  gua corrente e escovadas, com escova de a o, com cuidado (Figura 23). Caso algum produto ainda sobrasse na superf cie da amostra, a imers o era repetida, mas dessa vez por apenas cinco minutos e o processo se repetia at  a total remo o do produto de corros o.

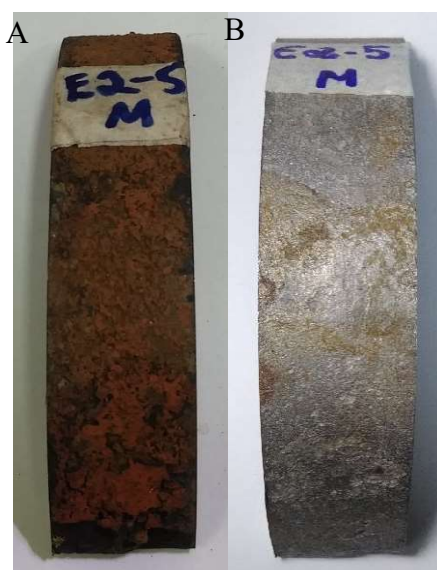
Figura 24 – Amostras antes (A) e depois (B) da decapagem

Quando terminado o processo de decapagem essas amostras estavam prontas para que fossem feitas imagens  pticas e para os ensaios com o rugos metro. Um exemplo de amostra antes e depois da decapagem   mostrado na Figura 24.

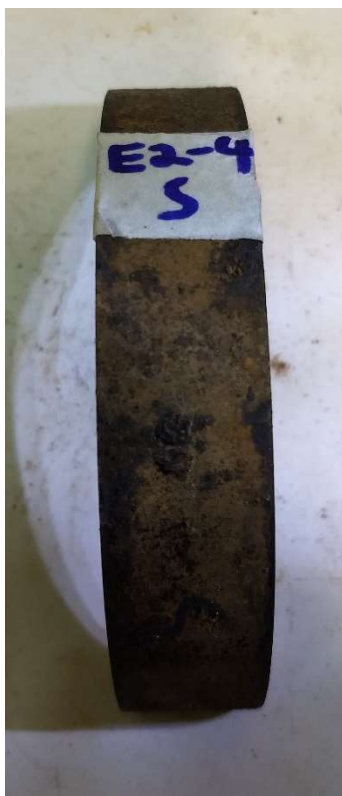
Figura 25 – Imagem da Amostra E2-4-S1 feita com câmera

As imagens feitas com câmera foram efetuadas da parte interna, externa e vista superior, retratando a seção transversal. Já no caso da microscopia, as imagens aumentadas foram feitas da superfície externa, da interna e da vista superior, mostrando a redução de espessura da seção transversal da haste da estaca helicoidal. Essas imagens foram feitas tanto das amostras com carepa, quanto das amostras decapadas, isso habilita a relacionar a textura do resíduo da corrosão sobre a superfície da amostra com a corrosão causada na amostra.

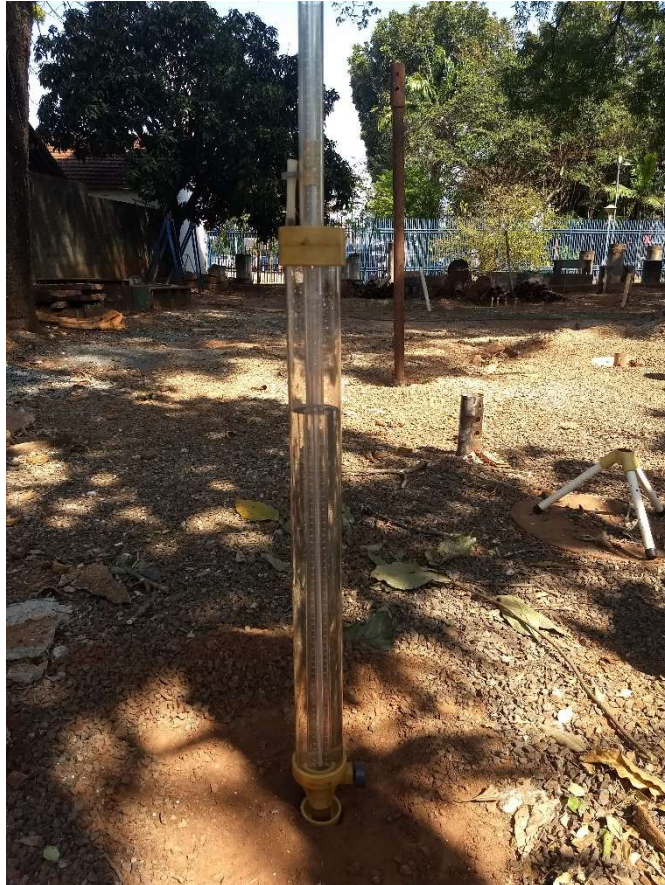
Figura 34 – Permeâmetro de Guelph instalado sem tripé

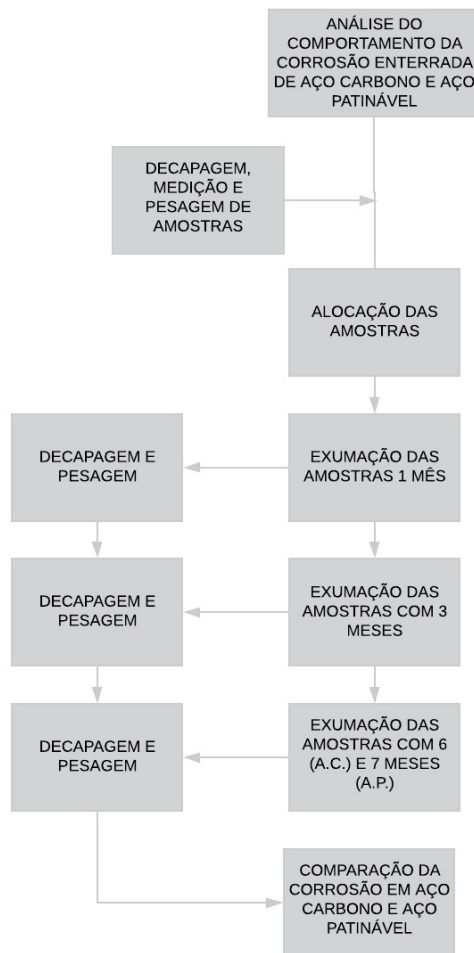
Figura 41 - Fluxograma da análise do comportamento da corrosão enterrada de aço carbono e aço patinável

Esse ensaio consiste na análise da forma da corrosão ocorrida em amostras metálicas e na medição da perda de massa das mesmas submetidas a um meio (solo neste caso) ao longo do tempo. Os resultados permitem relacionar as possíveis diferenças de perda de massa com o tipo de liga do aço corroído (Figura 41).

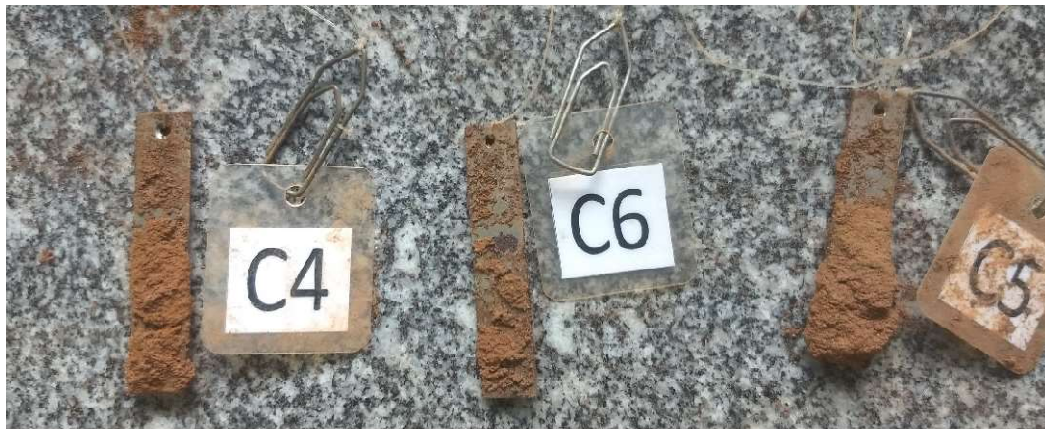
Figura 45 – Amostras retiradas do solo

Após a exumação era analisado como a corrosão tinha ocorrido na superfície desses corpos de prova (CP) (Figura 45), e então decapava-se as mostras, com inserção na solução decapante (água deionizada, hexametilenotetramina e ácido clorídrico) (Figura 46), e por fim eram pesadas na balança de precisão (0,01g), Gehaka BG4000, (Figura 47), de modo que fosse possível calcular qual foi a perda de massa e, com a densidade do material e dimensões iniciais dos CP's, quanto essa perda representaria em espessura para toda a superfície, transformando-a em uma taxa de corrosão anualizada (mm/ano) graças ao tempo conhecido de ensaio das amostras.

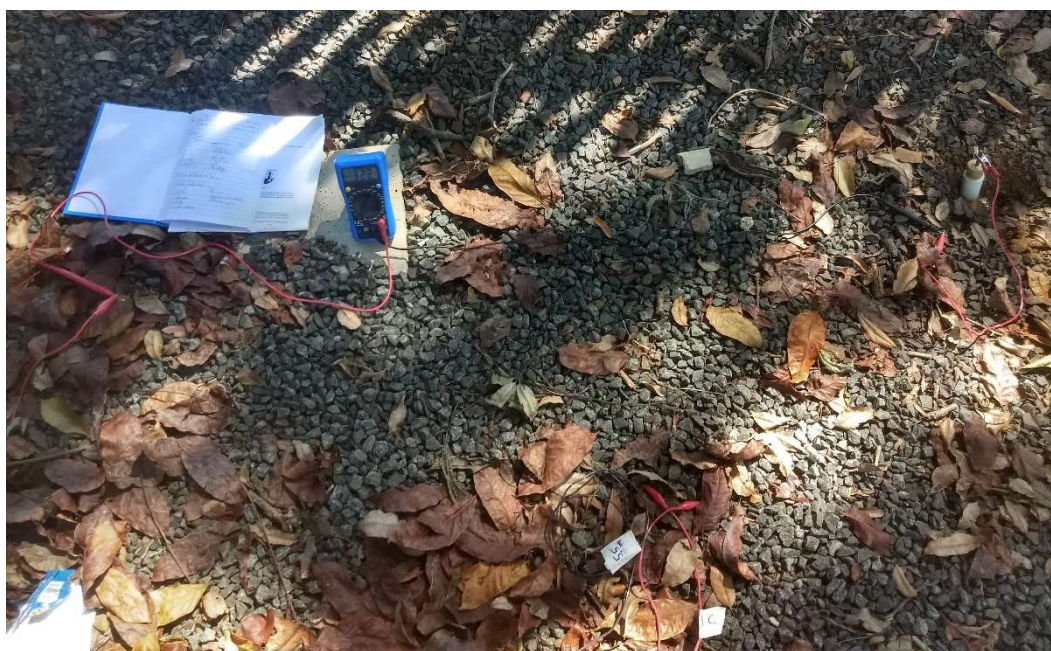
Figura 50 – Medição do Potencial de Corrosão em Campo

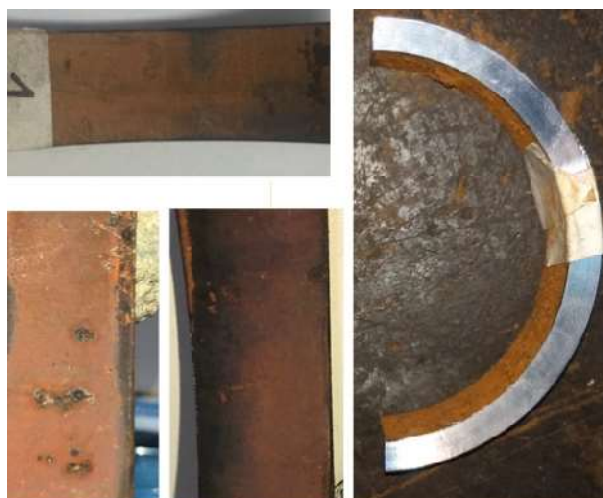
Figura 57 – Corrosão densa e coloração parecida com a da pátina na face interna de amostras

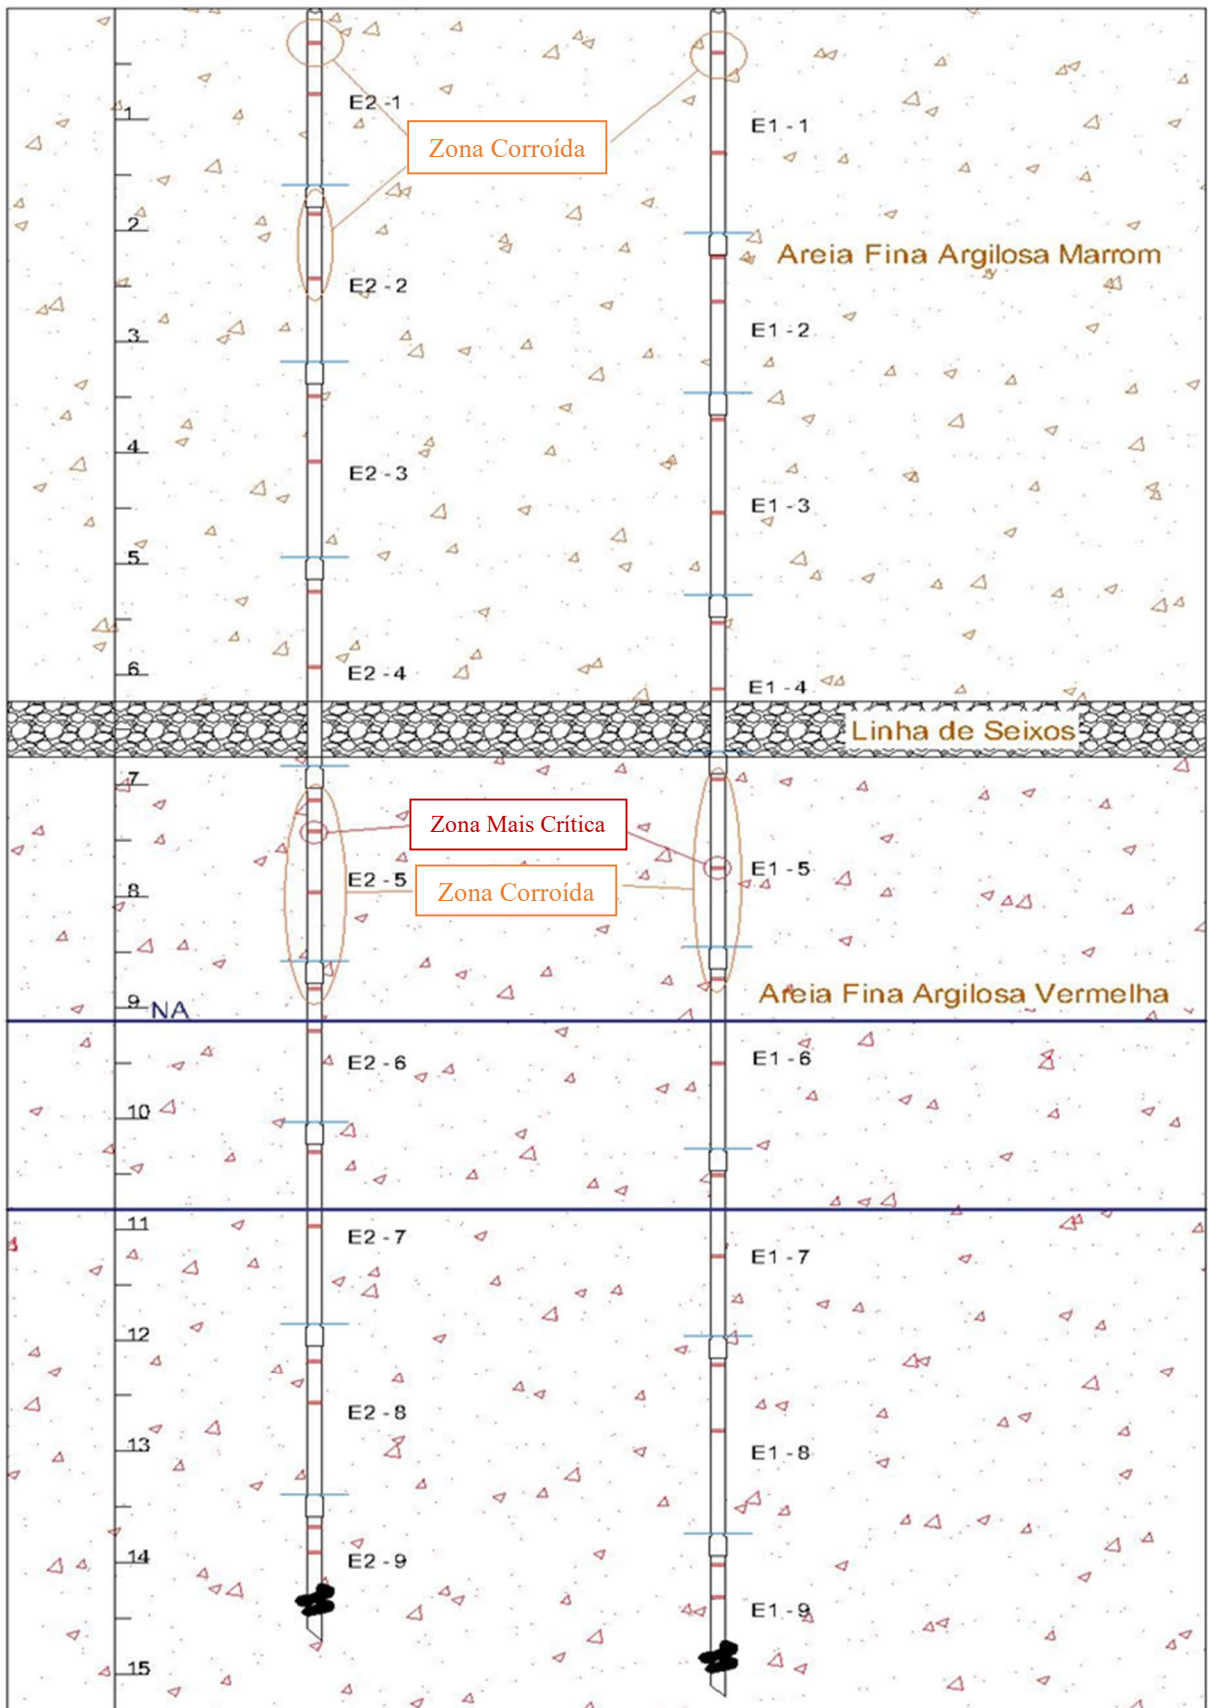
Figura 58 – Esquema do perfil dos solos e as zonas mais corroídas

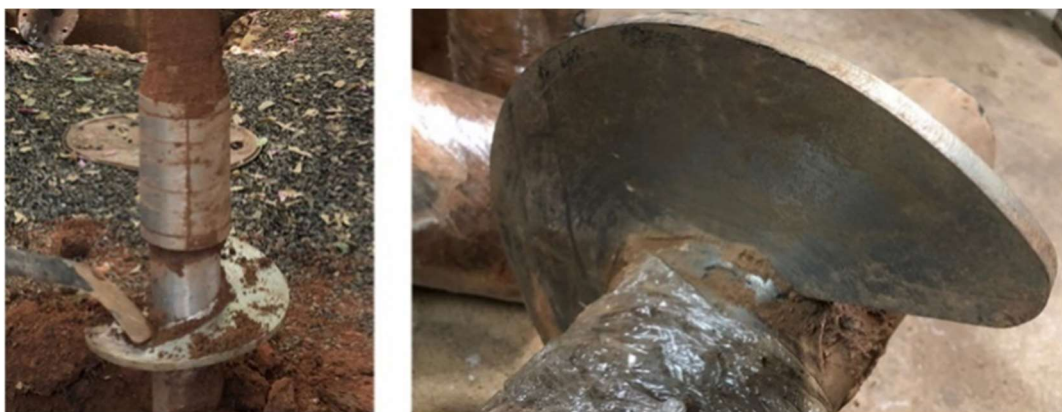
Figura 59 – Região da ponta de estaca exumada durante e após a extração do terreno

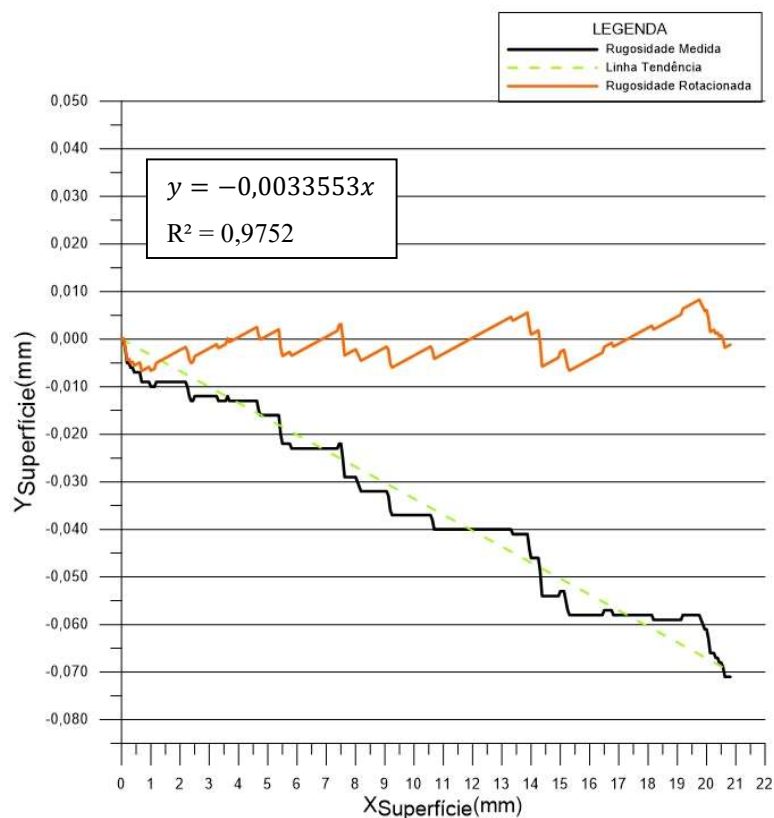
Figura 62 – Rugosidade da Amostra E0, com escala de detalhe (maior)

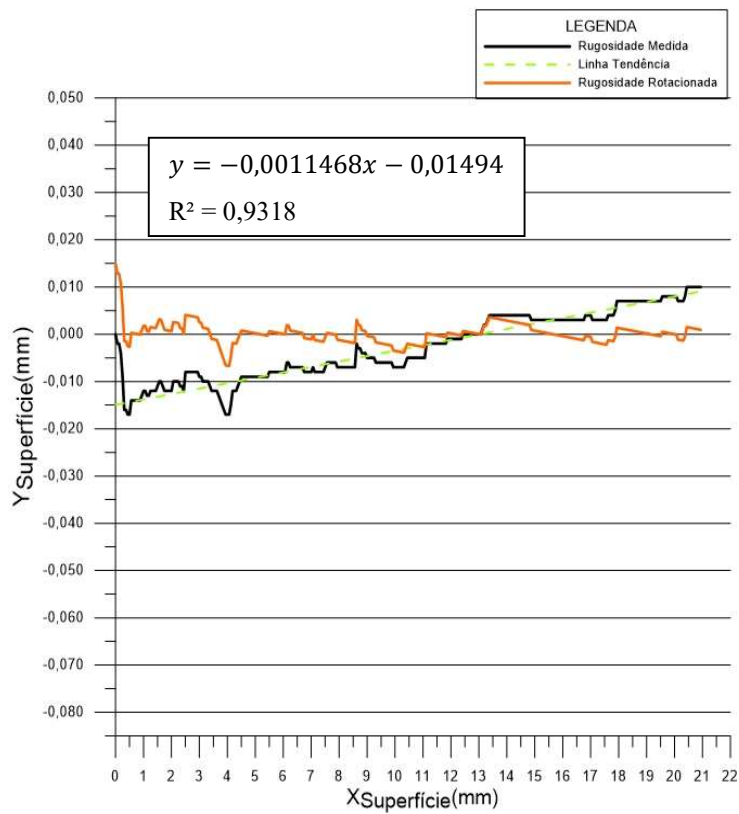
Figura 65 – Perfil de rugosidade da amostra E3-S-2, escala de detalhe

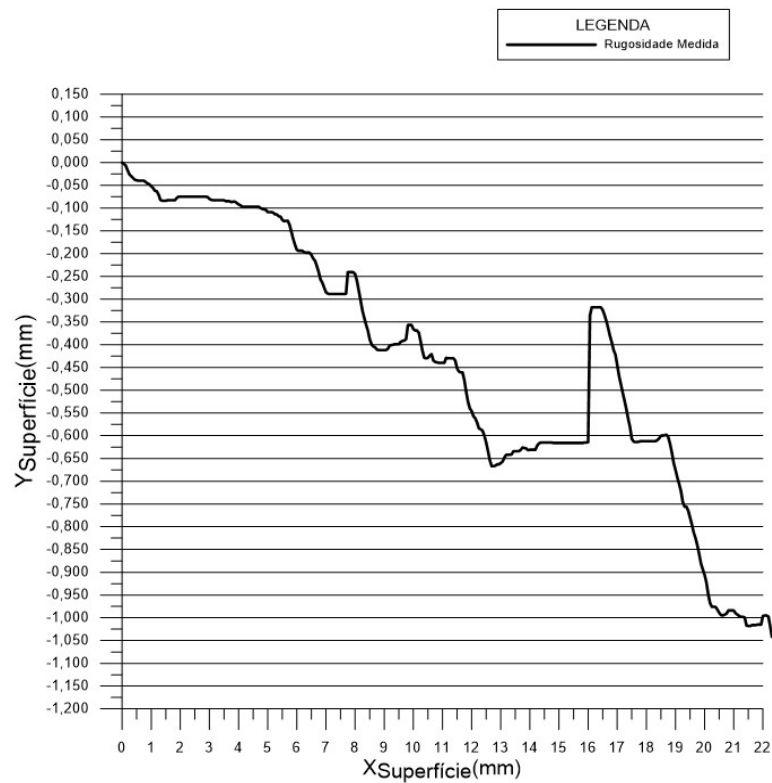
Figura 69 - Perfil de rugosidade amostra E2-5M-1, escala de comparação (menor)

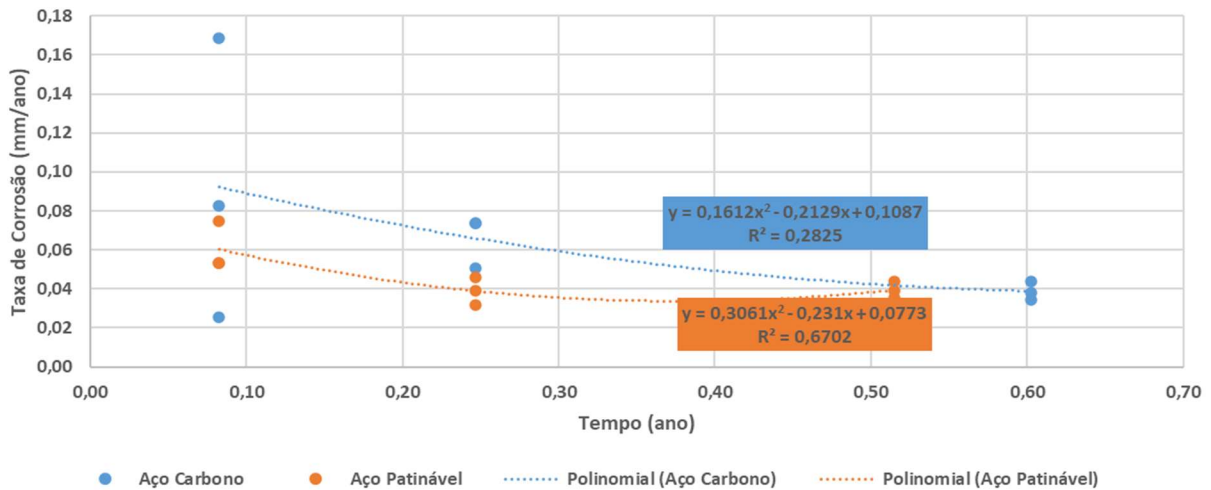
Figura 75 - Gráfico das tendências das taxas de corrosão ao longo do tempo de ensaio

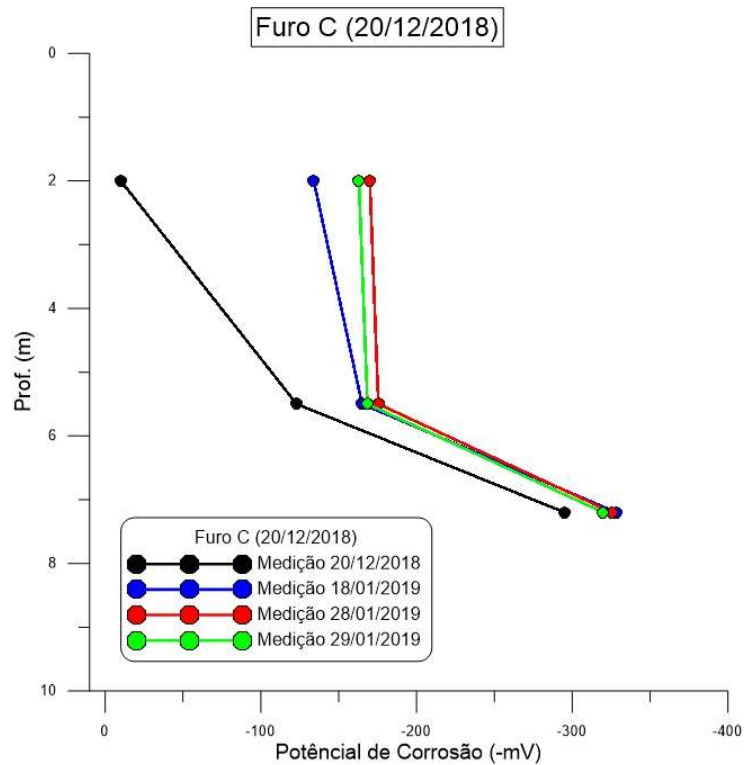
Figura 77 - Medição, em campo, do potencial de corrosão para as amostras do furo C

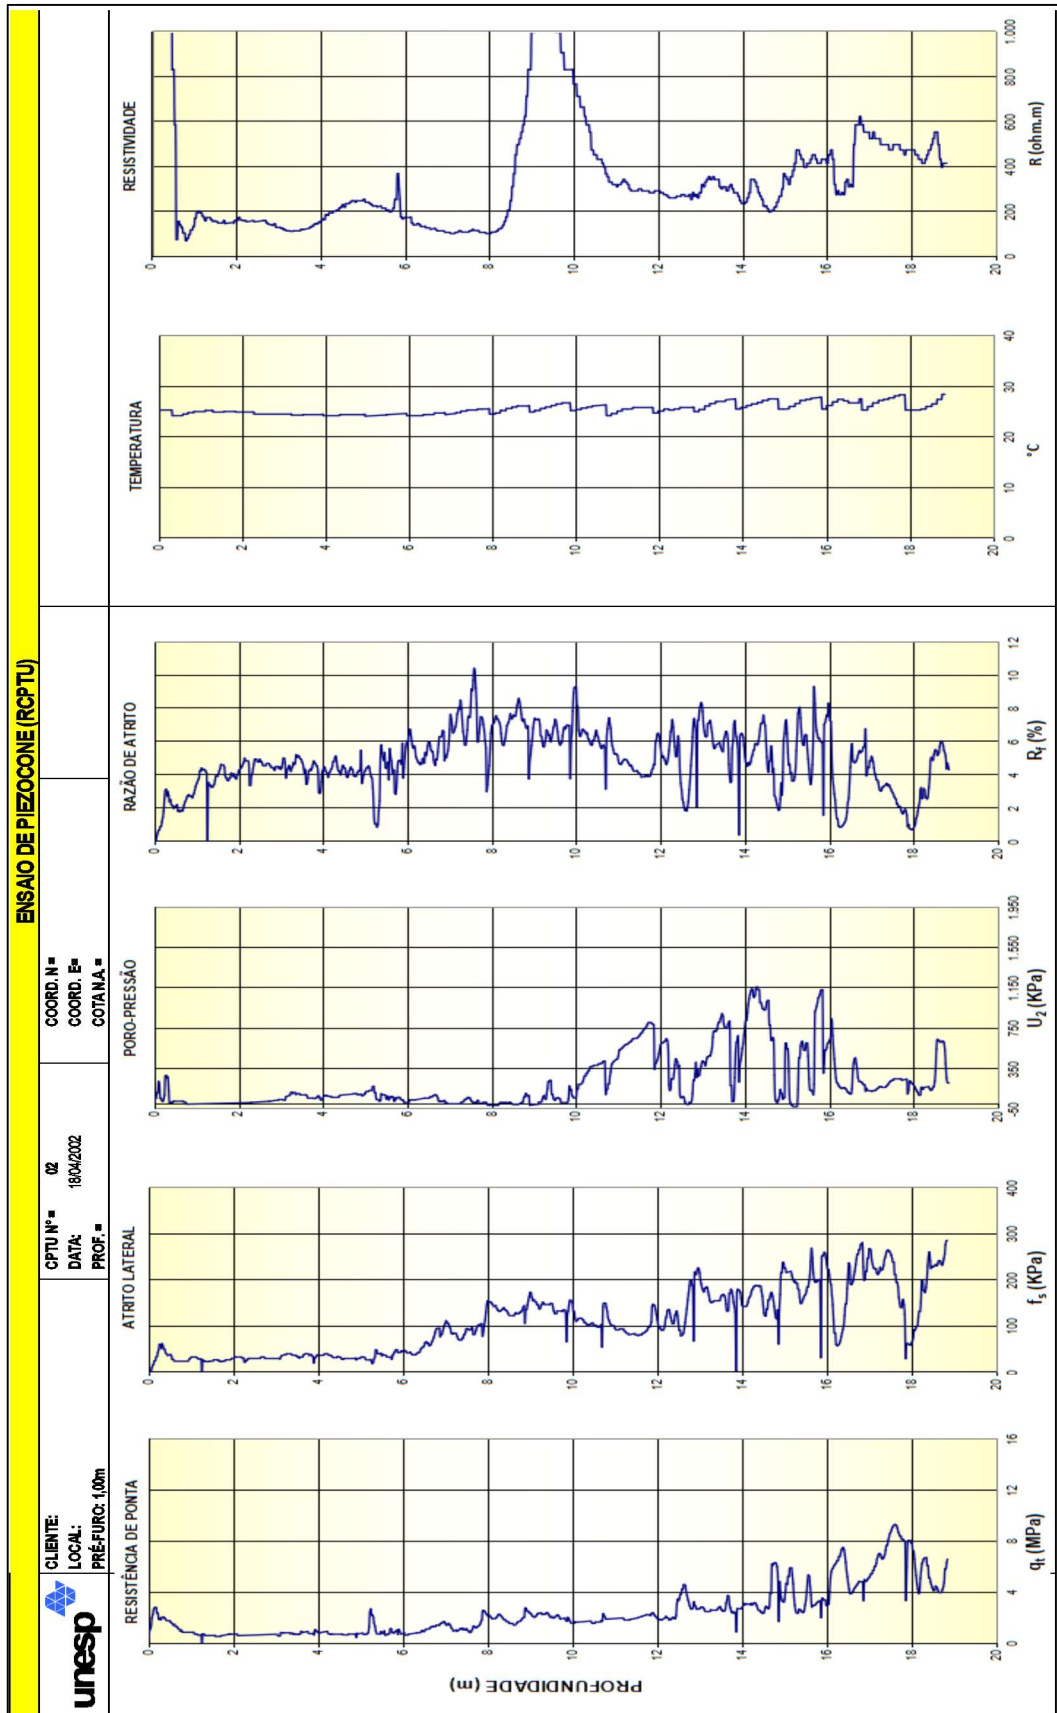
Figura 152 – Ensaio RCPT 2

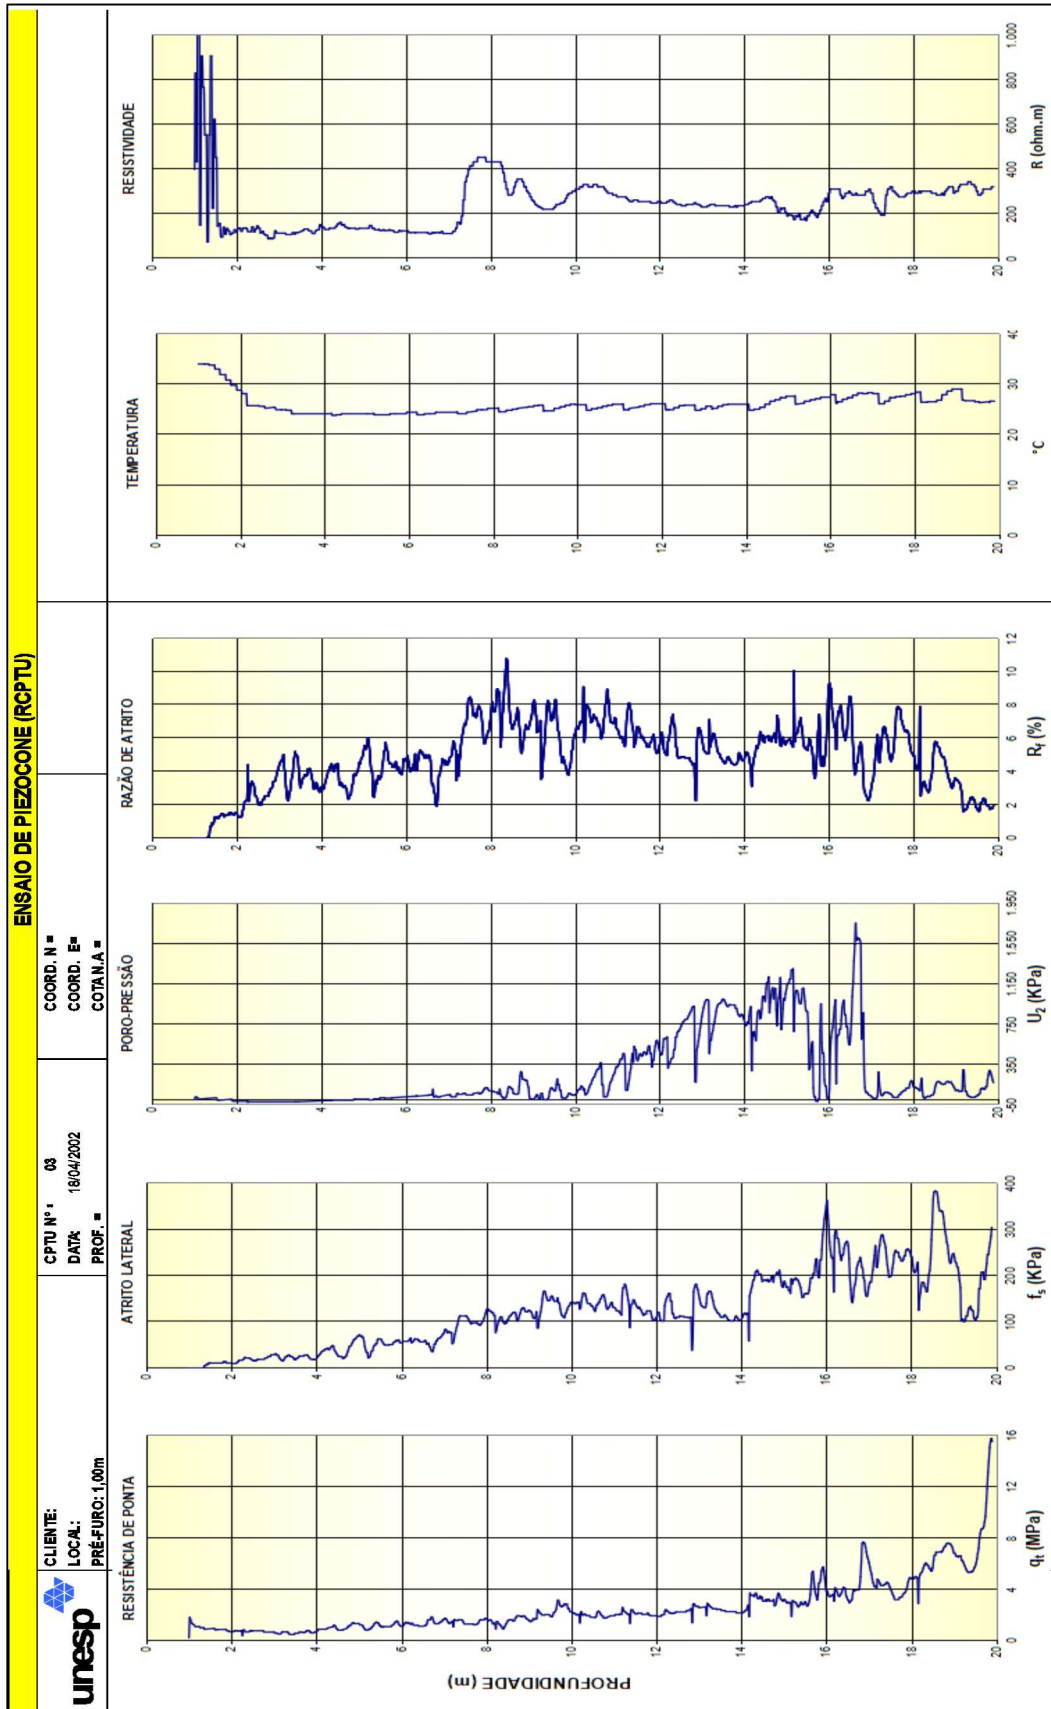
Figura 153 – Ensaio RCPT-U 3
