Perigos e riscos associados à
captação de água superficial: uma
contribuição ao Plano de Segurança
da Água de São Carlos (SP)

Dissertação apresentada à Escola de Engenharia de São Carlos da Universidade de São Paulo, como requisito para a obtenção do título de Mestre em Ciências: Engenharia Hidráulica e Saneamento.

HOMRICH, B. de S. **Hazards and risks associated to surface water withdrawals: a contribution to the Water Safety Plan of São Carlos (SP, Brazil)**. 2023. 190 f. Dissertation (Master of Science) – São Carlos Engineer School, São Paulo University, São Carlos, 2023.

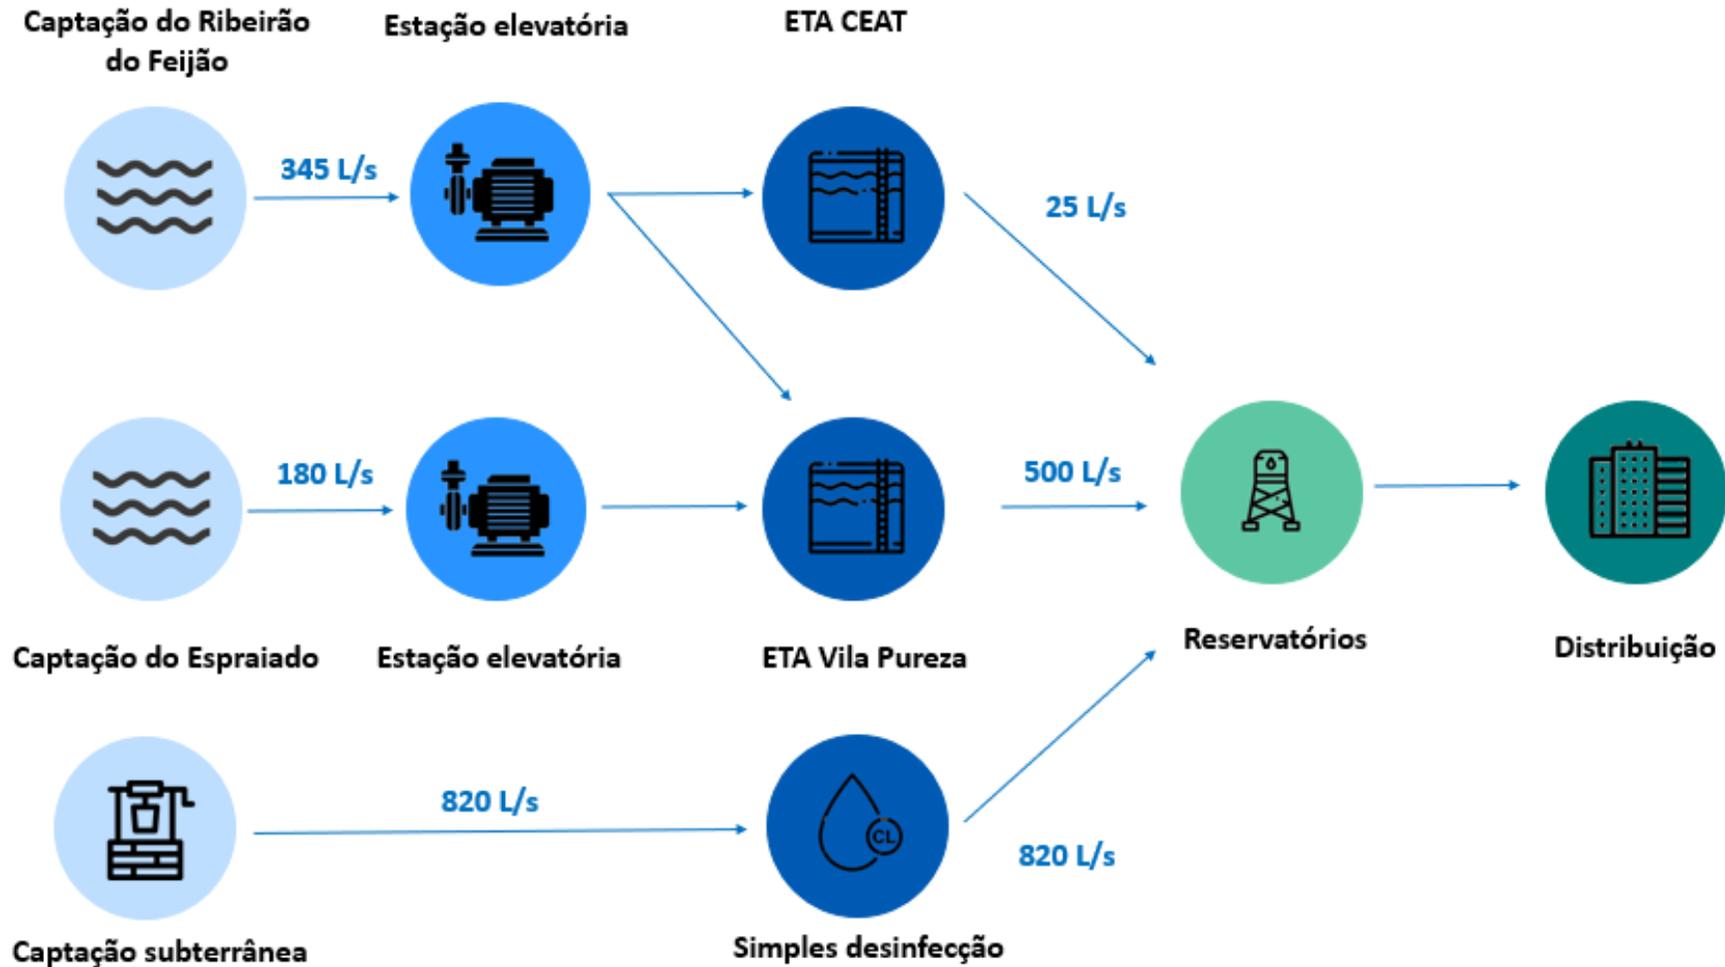
Figura 3 - Diagrama esquemático do SAA de São Carlos.

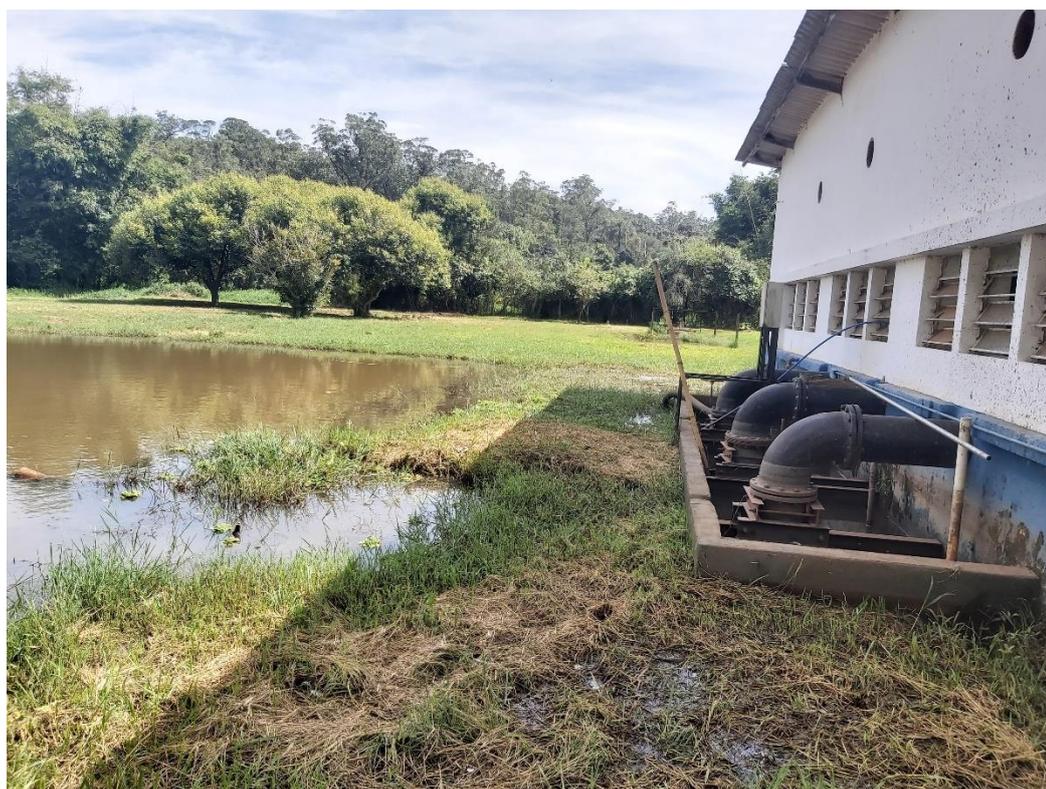
Figura 4 – Reservatório de acumulação e poço de sucção da captação do Espraiado.

O gradeamento, localizado à entrada da captação, é do tipo grosseiro. A limpeza da grade é realizada diariamente, de forma manual, pelos operadores. A caixa de areia é construída em concreto armado, com dimensões aproximadas de 75 m² e 3 m de profundidade. A frequência de limpeza da caixa de areia era anual ou de acordo com a demanda. Porém, a partir maio de 2022, as operações de limpeza das

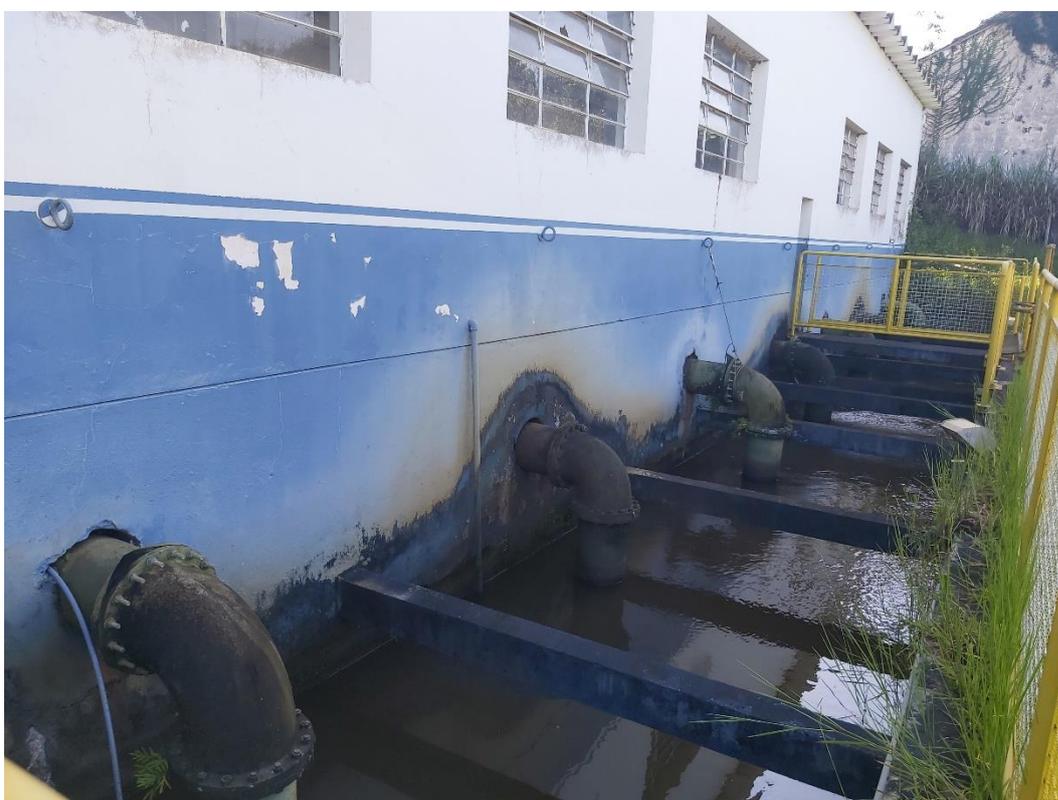
Figura 6 – Poço de sucção da captação do Ribeirão do Feijão

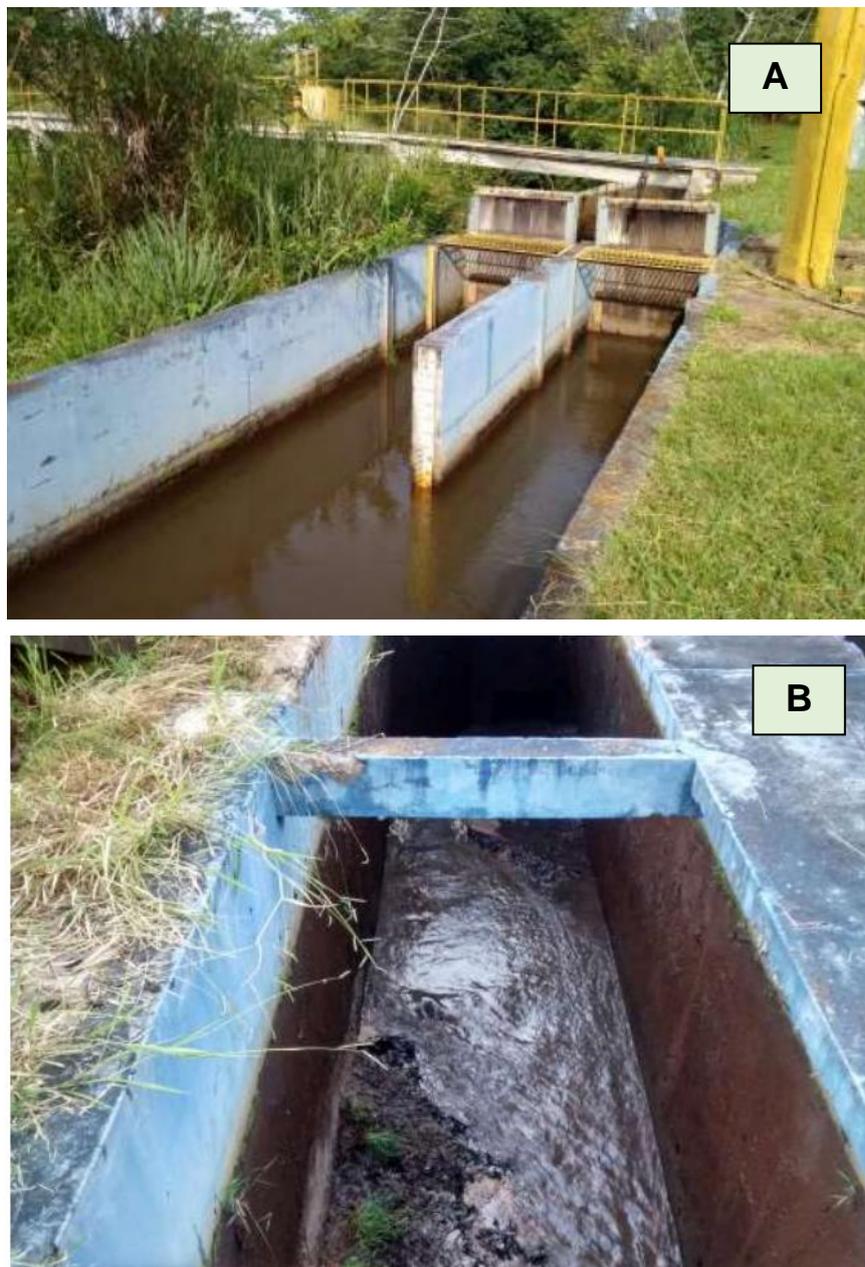
Figura 7 - A) – Canaleta de entrada da Captação do Ribeirão do Feijão (vista interna) B) Chicana para redução da velocidade da água na captação do Ribeirão do Feijão.

Ao entrar na área da captação a água bruta passa diretamente por uma estrutura de canaletas de entrada negativas visando a redução da velocidade, pois não há gradeamento. As canaletas são construídas em concreto armado, em três trechos, incluindo uma chicana. Em seguida, a água segue para a caixa de areia (Figura 7). A limpeza da caixa de areia ocorre a cada quatro meses, em média, ou sempre que é identificada queda de vazão.

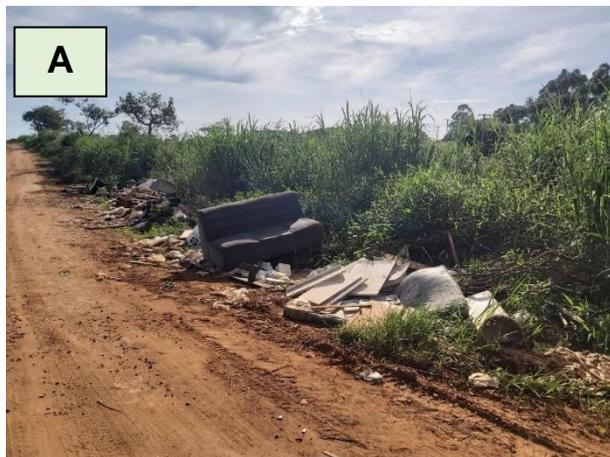
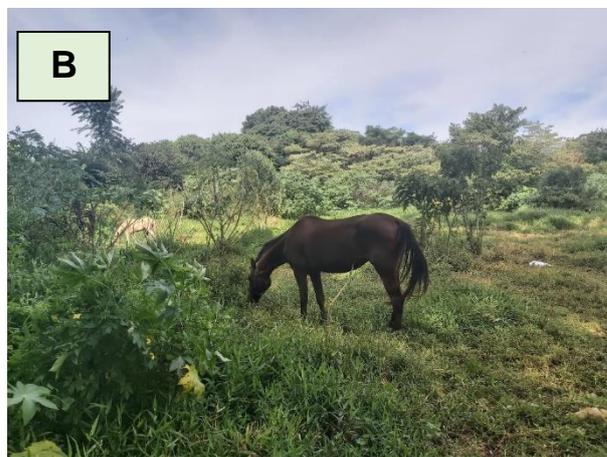
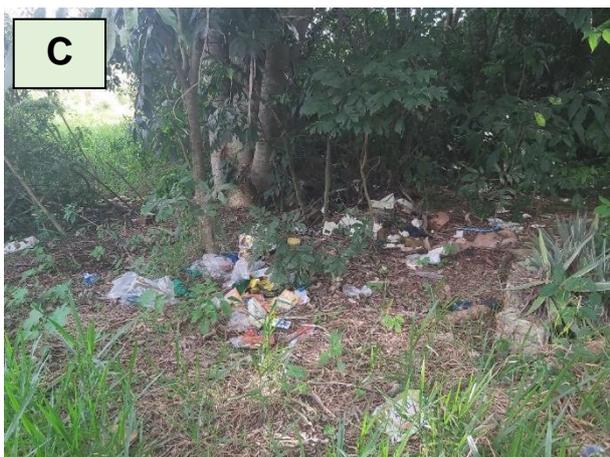
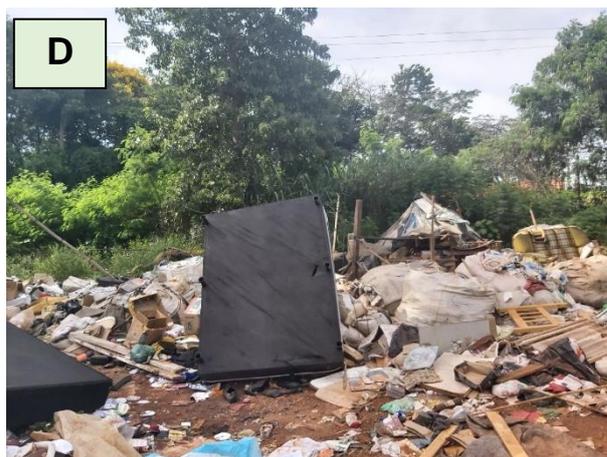
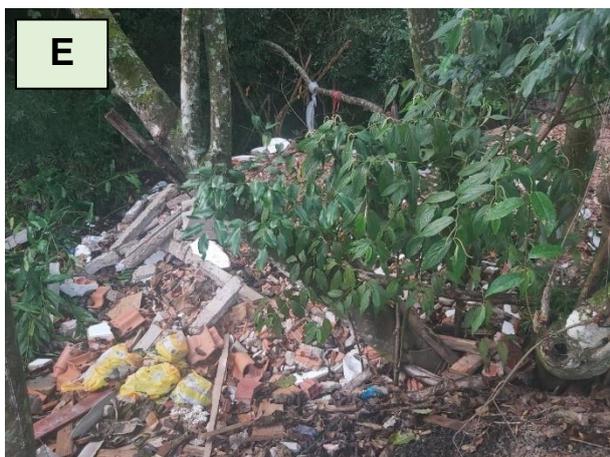
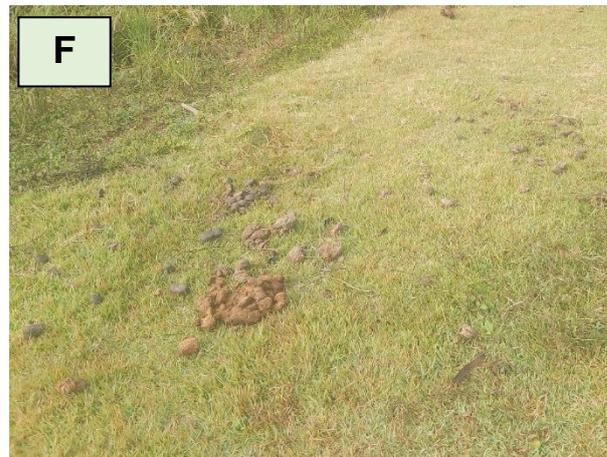
Figura 13 – A) Presença de resíduos e carcaças de animais no ponto Monjolinho 1 B) Presença de animais próximo ao curso hídrico no ponto Monjolinho 2 C) Acúmulo de resíduos próximo ao curso hídrico no ponto Monjolinho 2 D) Acúmulo de resíduos e assentamento informal próximo ao ponto Monjolinho 3 E) Acúmulo de resíduos próximos ao Córrego Ponte de Tábua F) Excrementos animais nas margens do Córrego Ponte de Tábua.

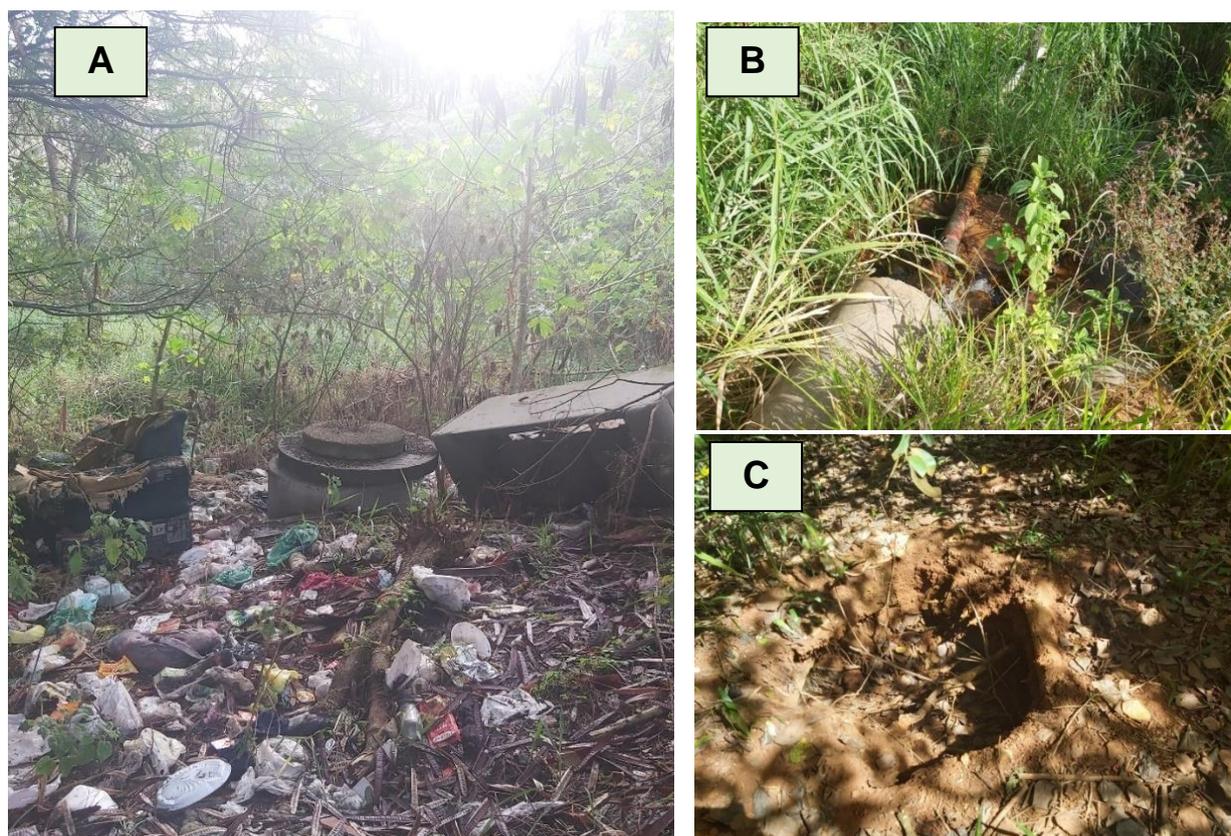
Figura 14 – A) Poço de visita do sistema de esgotamento sanitário e acúmulo de resíduos próximo ao Córrego Ponte de Tábua B) Captação de água particular no Córrego São Rafael C) Ponto onde localizava-se o PV próximo ao Córrego do Belvedere.

Também foi observado, em mais de um ponto, o perigo relacionado a intersecção com o sistema de esgotamento sanitário (SES) e de drenagem do município (Figura 14). No Córrego Ponte de Tábua há um Poço de Visita (PV) do SES e também a contribuição de galerias de água pluviais. No Córrego do Belvedere há um PV do SES que foi desativado pelo SAAE em 2021 devido a problemas com o extravasamento deste PV e a contaminação da água do córrego. Durante o ano de 2020, houve problemas com o vazamento deste PV e a contaminação da água do córrego, tendo sido realizadas obras para desativação do PV pelo SAAE no ano de 2021. No Córrego São Rafael observou-se a existência de uma tubulação de captação de água. Contudo, verifica-se que a tubulação não pertence ao SAA de São Carlos, sendo, portanto, particular.

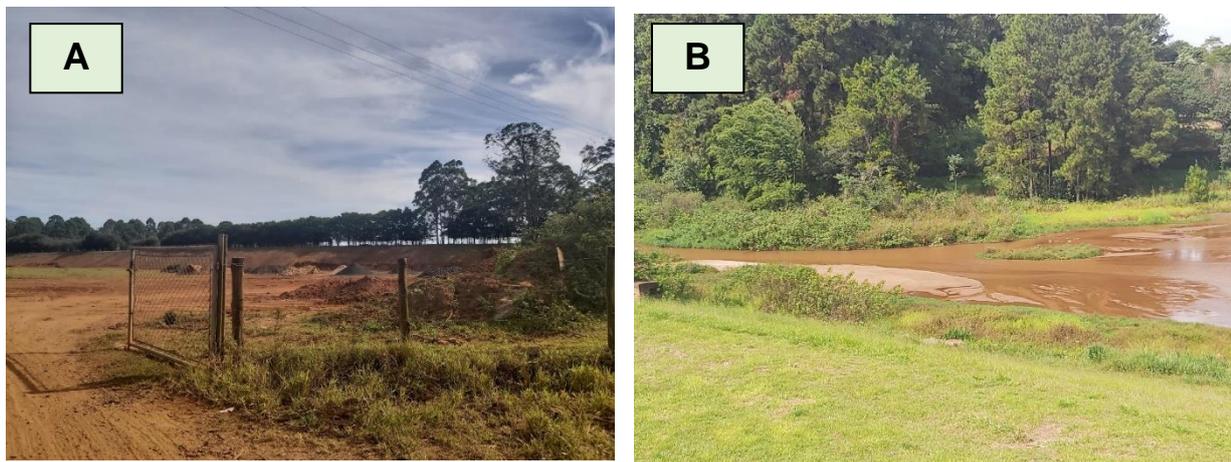
Figura 15 – A) Retirada de terra para terraplenagem próximo ao ponto Monjolinho 2 B) Assoreamento no ponto Monjolinho 3.

Outro perigo identificado foi a existência, nas proximidades do ponto Monjolinho 2, de uma empresa realizando retirada de solo para fazer terraplenagem (Figura 15).

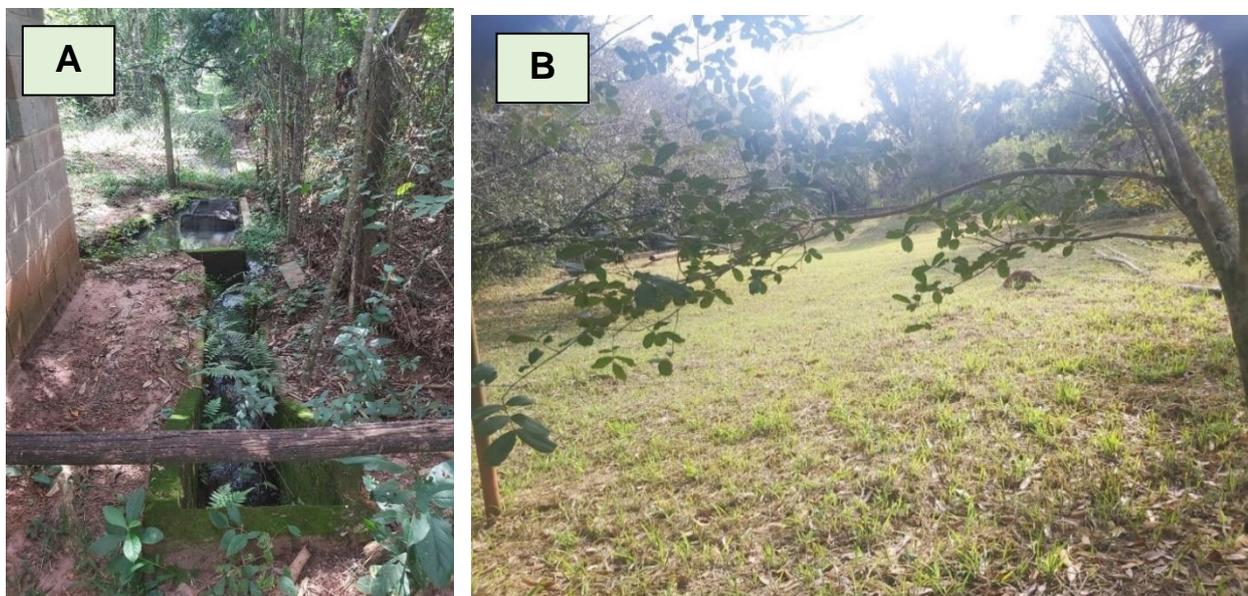
Os perigos verificados no ponto de coleta do Córrego do Espriado possuem características diversas dos anteriores, visto que este ponto está localizado dentro do Parque Ecológico de São Carlos Dr. Antônio Teixeira Vianna (Figura 16). A água para dessedentação dos animais e uso do parque é retirada deste ponto e segue para a cloração também no local para ser distribuída. Embora a área seja de acesso mais restrito, tem proximidade com um local de grande circulação de público. Em área próxima ocorrem também eventos recreativos, como acampamentos de escoteiros, por exemplo.

Destaca-se que em nenhum dos pontos de monitoramento da sub-bacia do Rio Monjolinho há sinalização de segurança indicando que o manancial é utilizado para o abastecimento do município. Apenas no ponto Córrego do Espriado há cercamento do local.

Figura 16 – A) Ponto de coleta no Córrego do Espriado, dentro do Parque Ecológico B) Local para a realização de atividades recreativas/acampamentos próximo ao Córrego do Espriado, no Parque Ecológico.

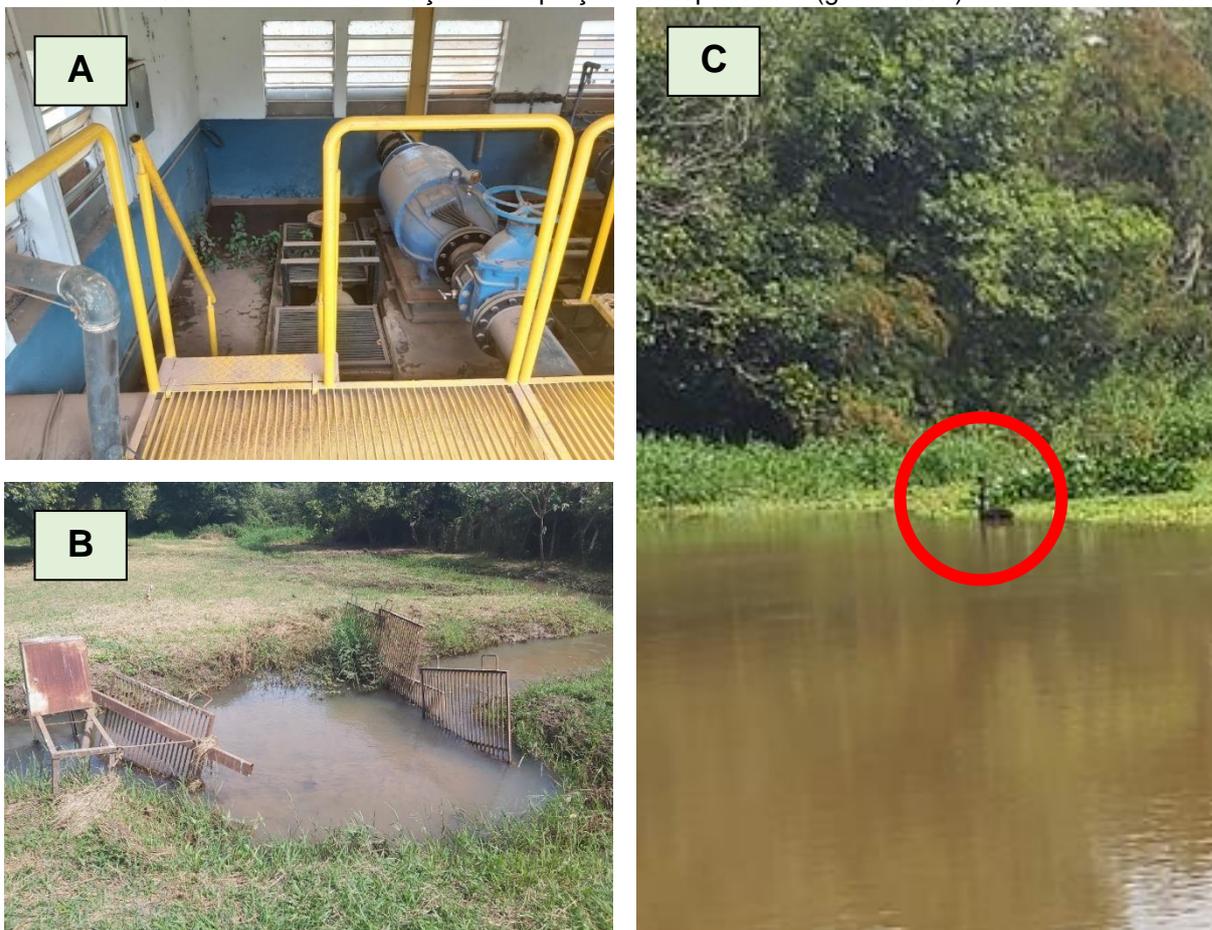
Figura 17 – A) Presença de vegetação na casa de Bombas da captação do Espraiado B) Gradeamento à entrada da Captação do Espraiado – Córrego do Espraiado C) Presença de animais no reservatório de acumulação da captação do Espraiado – (grifo nosso).

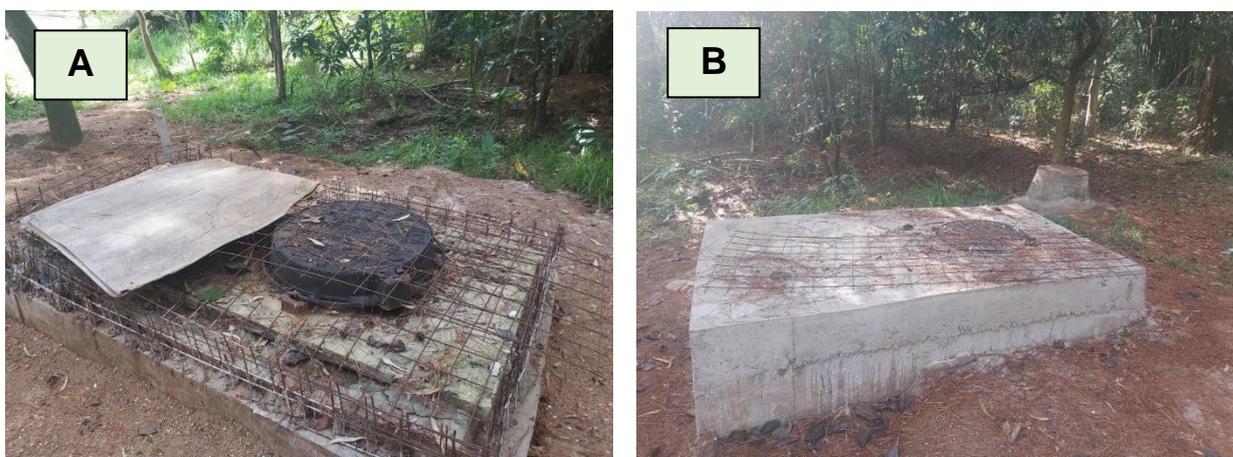
Figura 18 – PV dentro da área da captação do Espraiado A) antes da finalização das obras pelo SAAE B) após a finalização das obras pelo SAAE.

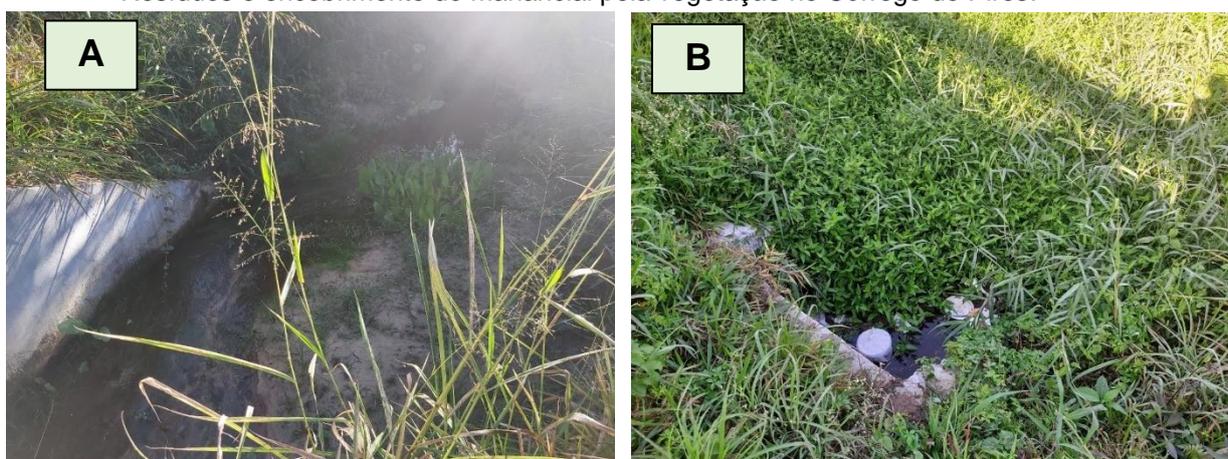
Figura 19 - A) Acúmulo de sedimentos e encobrimentos pela vegetação no Córrego dos Macacos B) Resíduos e encobrimento do manancial pela vegetação no Córrego do Pires.

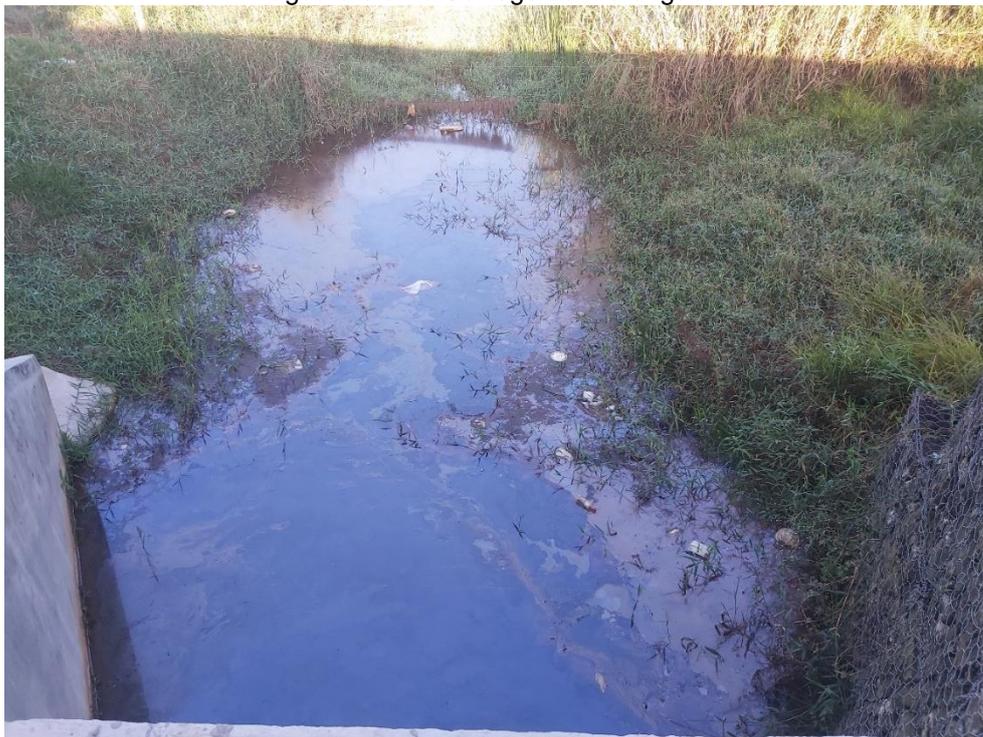
Figura 20 - Poluição da água com resíduo não identificado no ponto de coleta para monitoramento de água bruta no Córrego do Morungaba.

No Córrego do Morungaba verificou-se a presença de um resíduo não identificado, com aparência oleosa, sobre a água (Figura 20). A montante do ponto localizam-se diversos motéis, que utilizam fossa séptica para a destinação do esgoto.

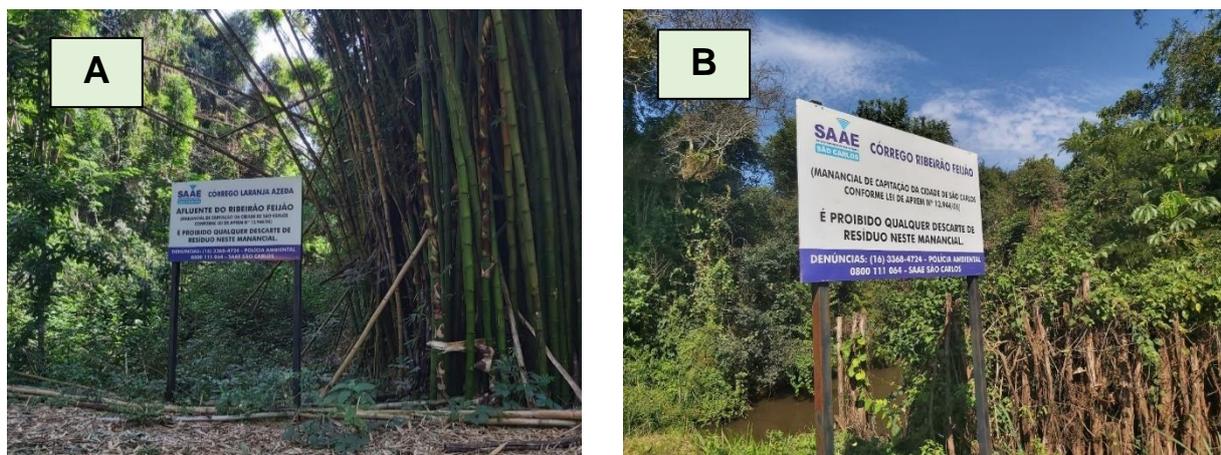
Destaca-se a existência de sinalização de segurança no Córrego Laranja Azeda 2 e no Ribeirão do Feijão indicando a contribuição do manancial para o abastecimento do município (Figura 22).

Figura 22 - Sinalização de segurança no ponto: A) Córrego Laranja Azeda 2 B) Ribeirão do Feijão.

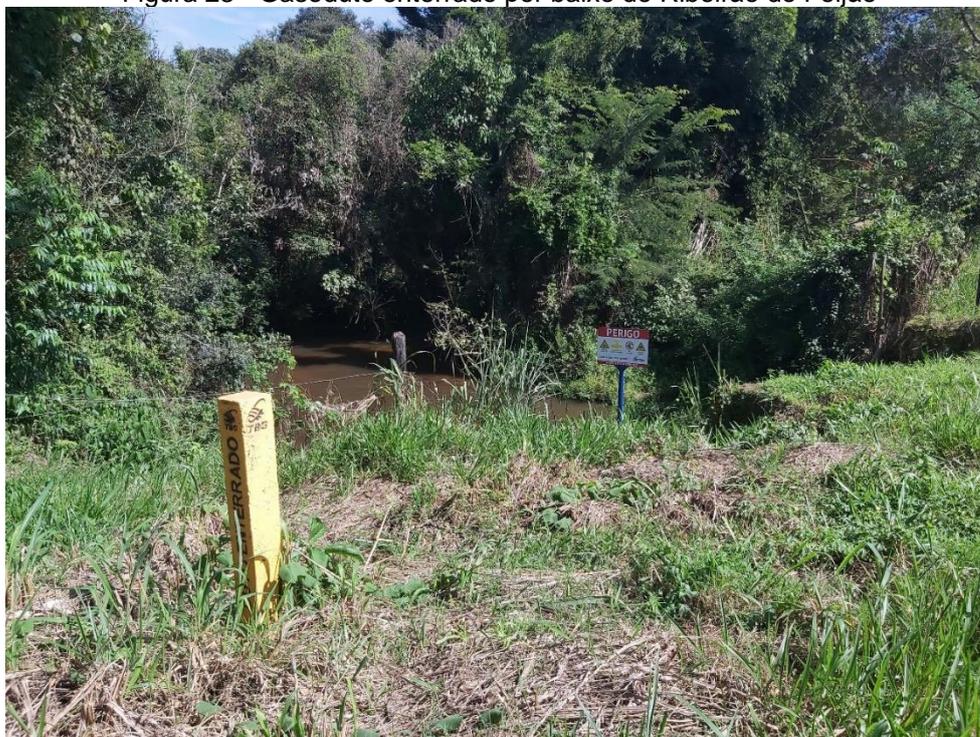
Figura 23 - Gasoduto enterrado por baixo do Ribeirão do Feijão

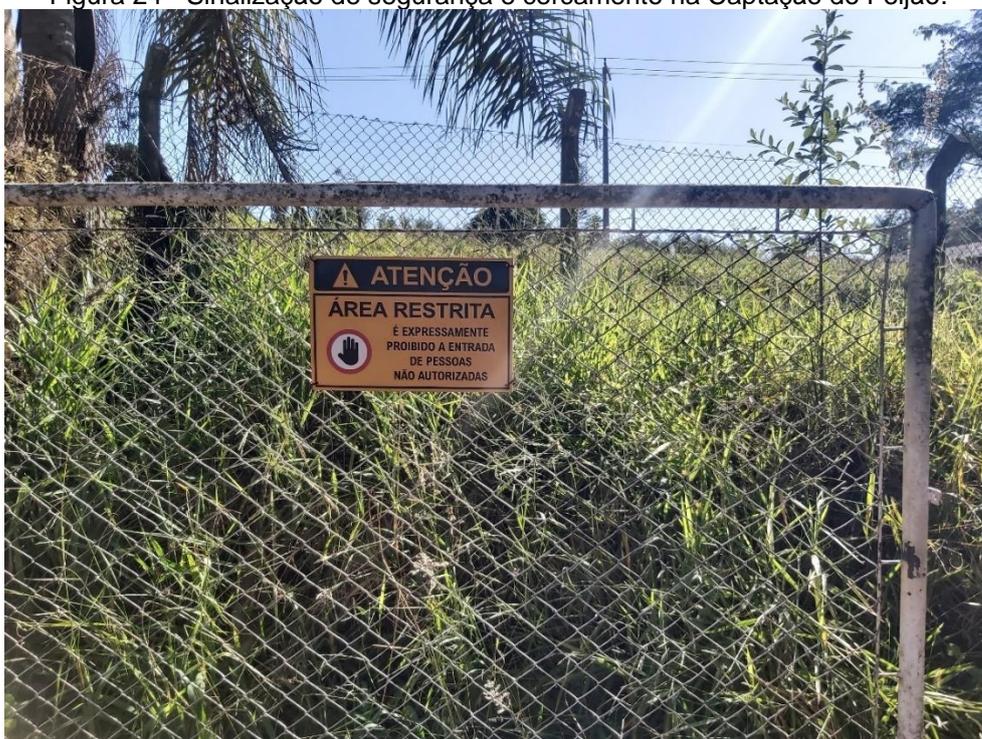
Assim como na Captação do Espriado, foi constatada boa condição geral das instalações da captação do Ribeirão do Feijão. Há uma predominância de características rurais na área a montante da captação. Há cercamento e sinalização de segurança (Figura 24) para impedir o acesso de pessoas não autorizadas. Da mesma forma, as condições de manutenção e limpeza eram satisfatórias, também com a presença de vegetação junto ao maquinário (Figura 25).

Figura 24 - Sinalização de segurança e cercamento na Captação do Feijão.

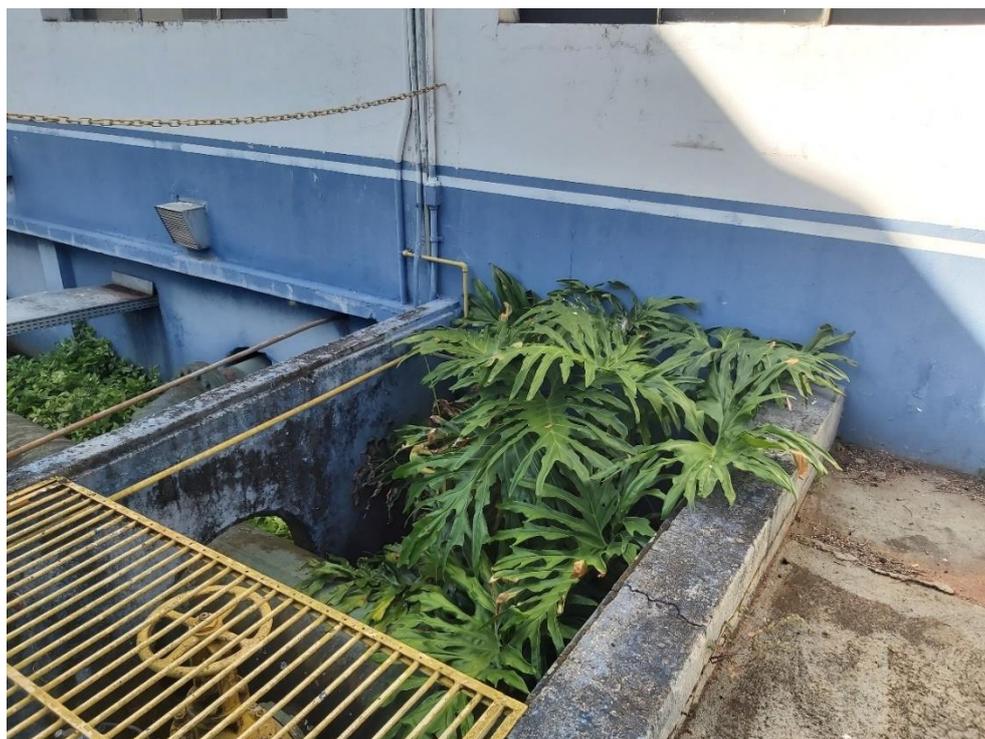
Figura 25 - Presença de vegetação junto ao maquinário na Captação do Feijão.

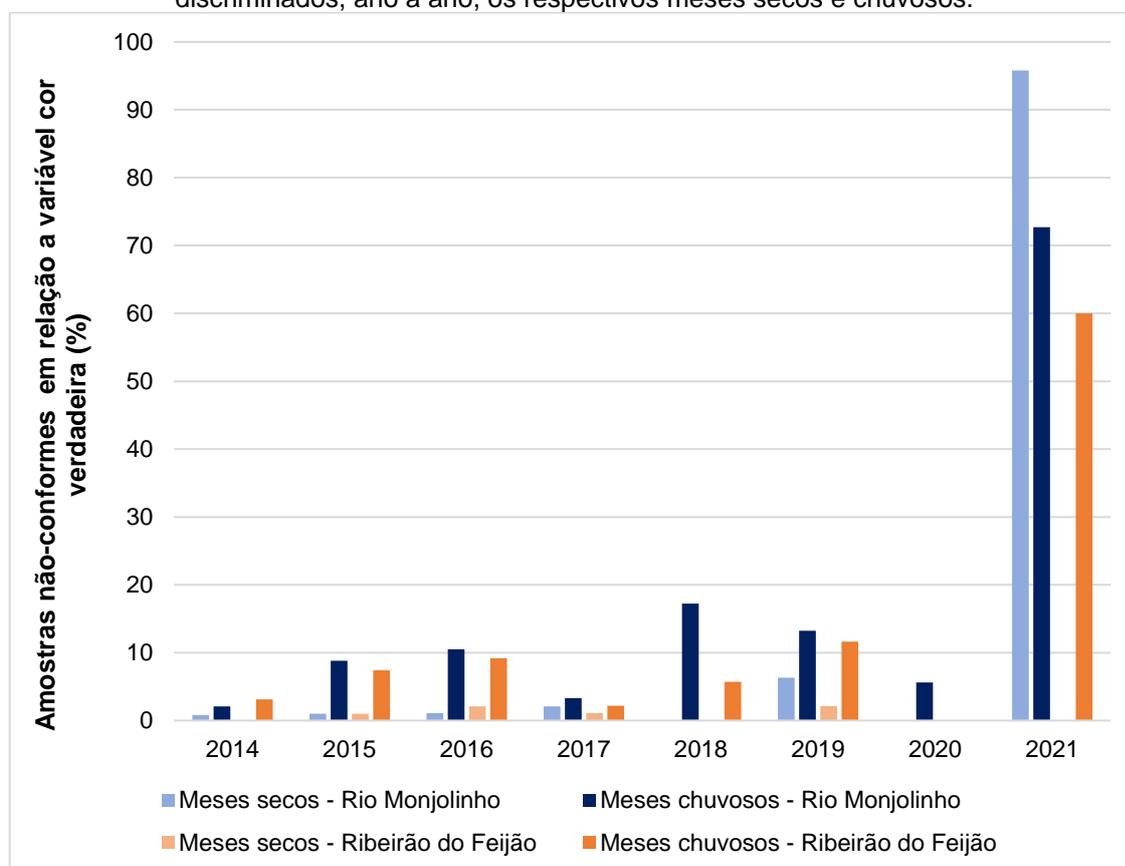
Figura 30 - Comparação anual das não conformidades (%) observadas nos pontos de amostragem no Rio Monjolinho e no Ribeirão do Feijão em relação ao seu enquadramento (classe 2) e os limites preconizados pela Resolução CONAMA nº 357/2005 para a variável cor verdadeira. São discriminados, ano a ano, os respectivos meses secos e chuvosos.

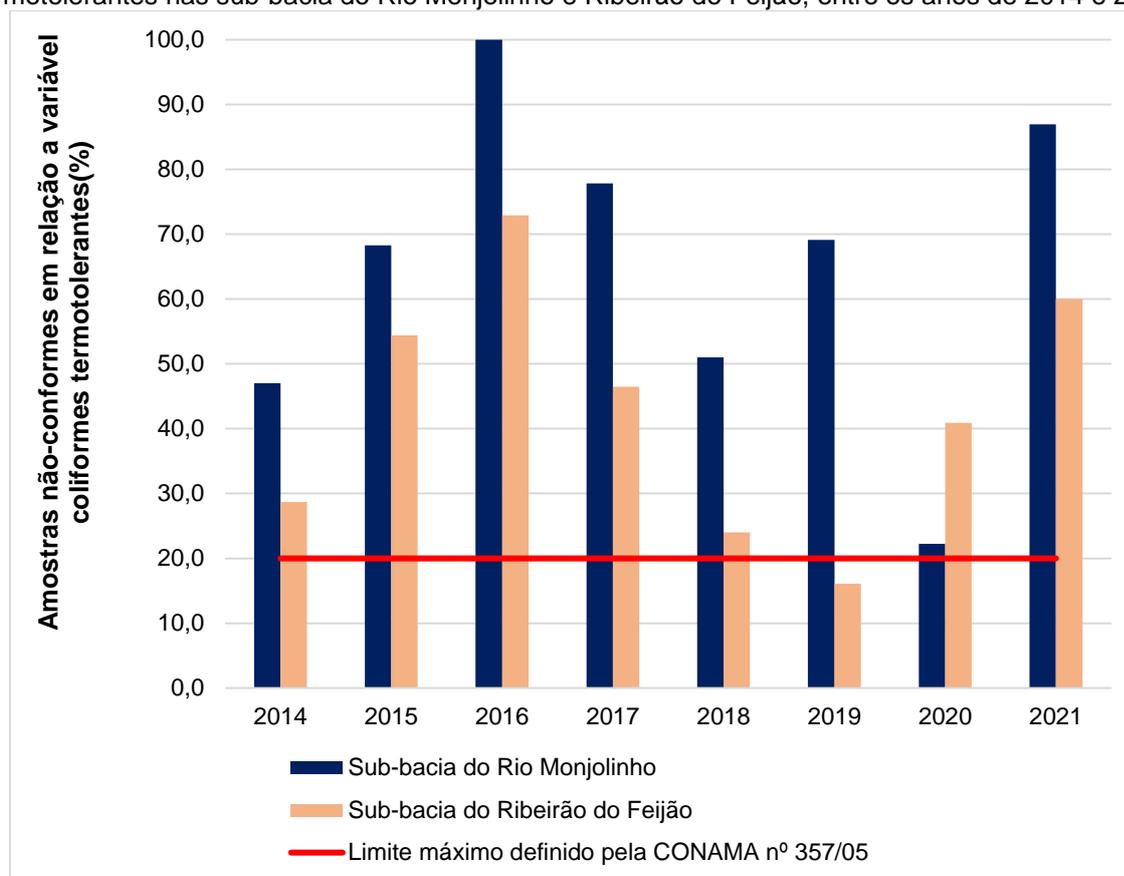
Figura 34 - Evolução temporal dos casos de não conformidades (%) no parâmetro coliformes termotolerantes nas sub-bacia do Rio Monjolinho e Ribeirão do Feijão, entre os anos de 2014 e 2021.

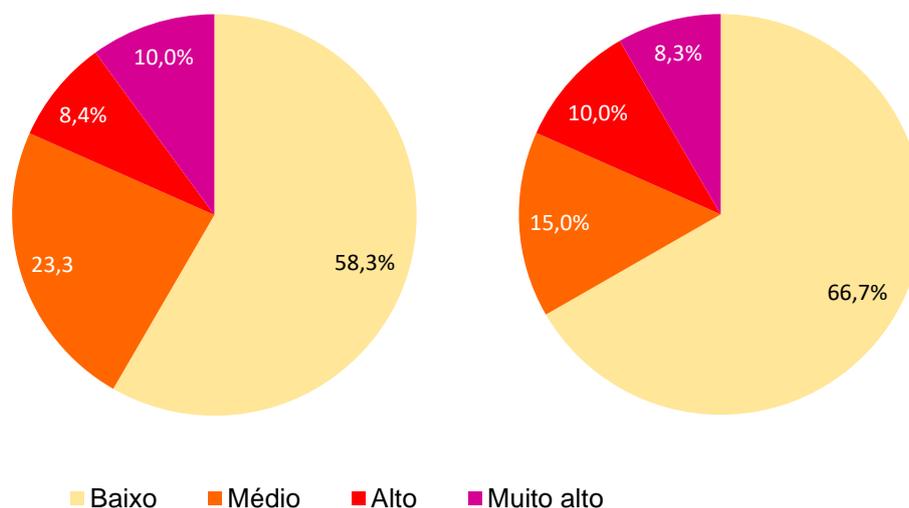
Figura 37 – Distribuição dos perigos nas classes de risco (baixo, médio, alto e muito alto) para as captações do SAAE São Carlos: a) Sub-bacia do Rio Monjolinho; b) Sub-bacia do Ribeirão do Feijão.
