**ESTUDO COMPARATIVO DA RESISTÊNCIA À COMPRESSÃO  
ENTRE COROA METALOCERÂMICA FRATURADA E  
REPARADA COM RESINA COMPOSTA, COM COROA  
METALOCERÂMICA ÍNTEGRA E DENTE  
NATURAL PERMANENTE**

Tese apresentada à Faculdade de Odontologia da Universidade de São Paulo, para obter o Título de Doutor, pelo Programa de Pós-Graduação em Odontologia.

Área de Concentração: Dentística.

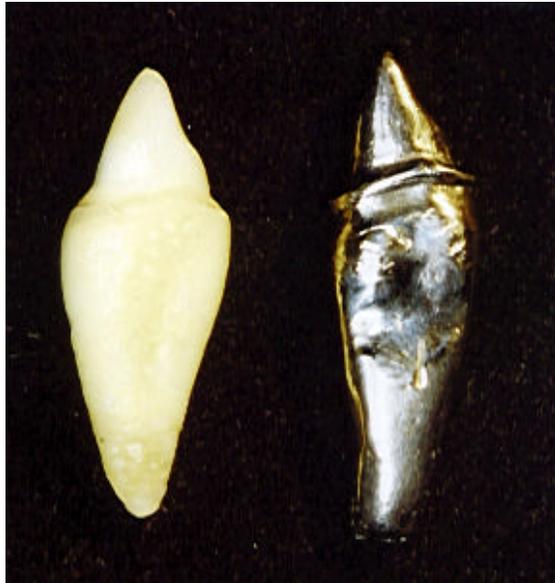
Figura 4.1 - Dente natural preparado e sua réplica metálica

Com a reprodução em metal do canino preparado isolado com uma fina película de vaselina sólida, passou-se ao enceramento de 20 subestruturas para restaurações metalocerâmicas.

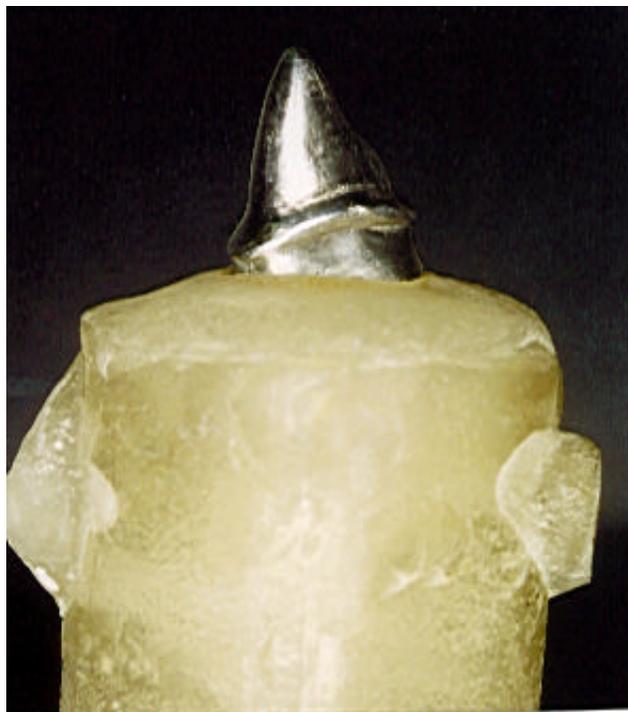
Figura 4.2 - Posicionamento da réplica metálica do dente preparado na base acrílica

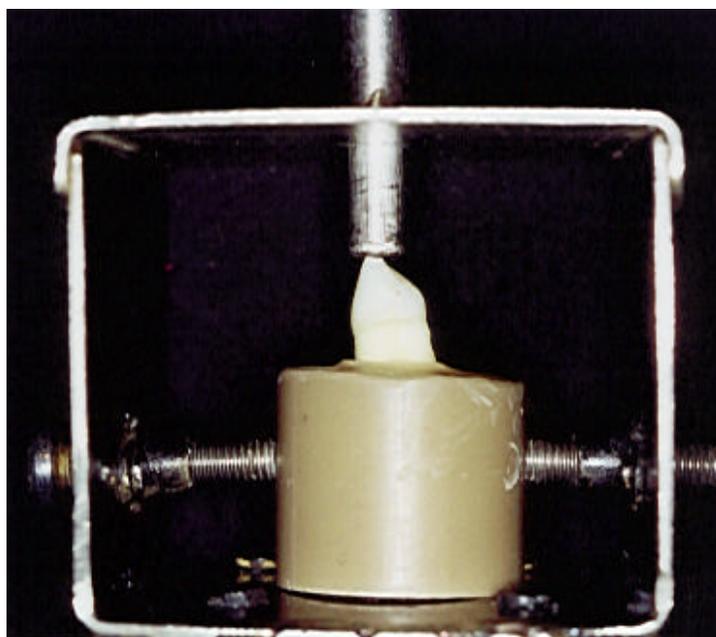
Figura 4.3 - Posicionamento do dente natural permanente no dispositivo metálico usado no experimento

Posicionados no centro da base inferior do dispositivo metálico, foram firmemente mantidos em posição por um parafuso na base e dois parafusos laterais, fazendo com que a ponta da haste metálica tocasse as amostras das coroas metalocerâmicas íntegras, coroas metalocerâmicas reparadas e dos dentes naturais no ápice da borda incisal.

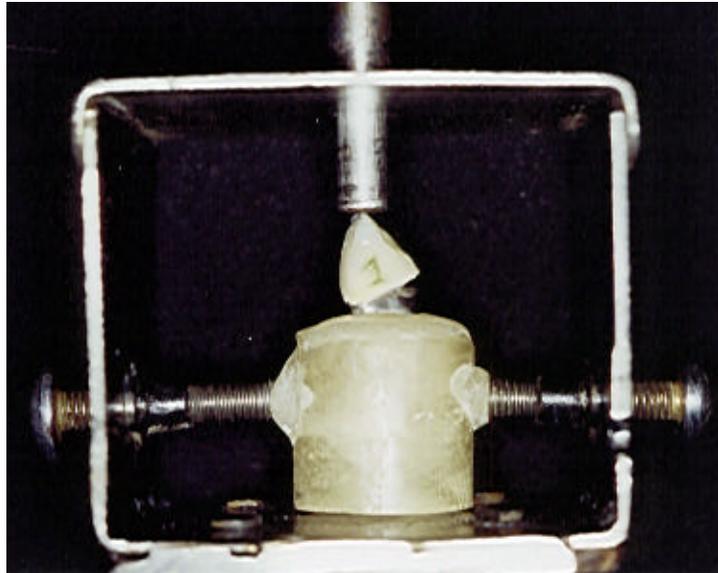
Figura 4.4 - Posicionamento da coroa metalocerâmica no dispositivo metálico usado no experimento

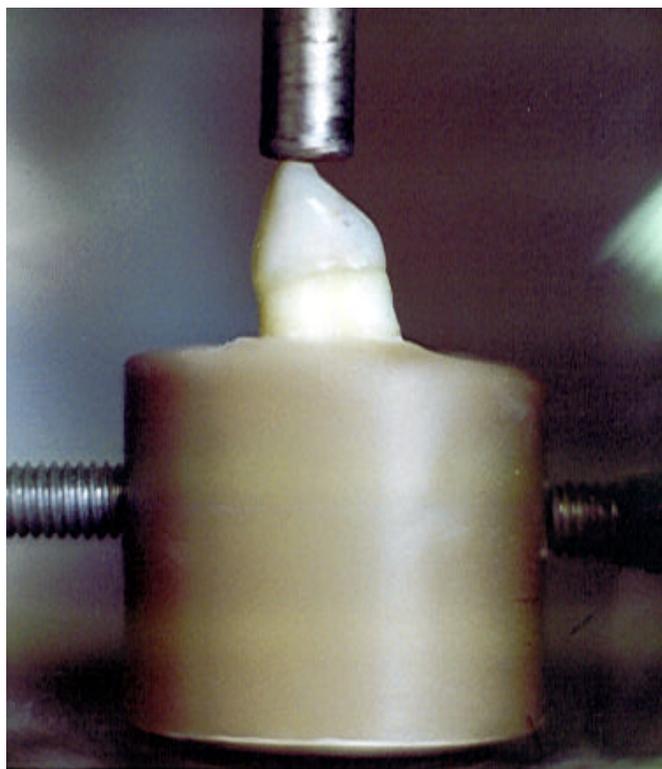
Figura 4.5 - Vista aproximada da relação da haste metálica com a borda incisal do dente natural

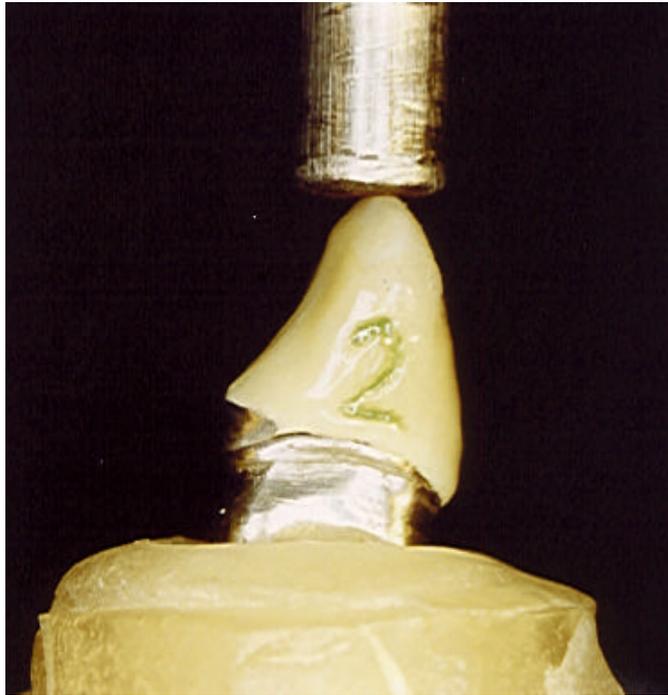
Figura 4.6 - Vista aproximada da relação da haste metálica com a borda incisal da coroa metalocerâmica

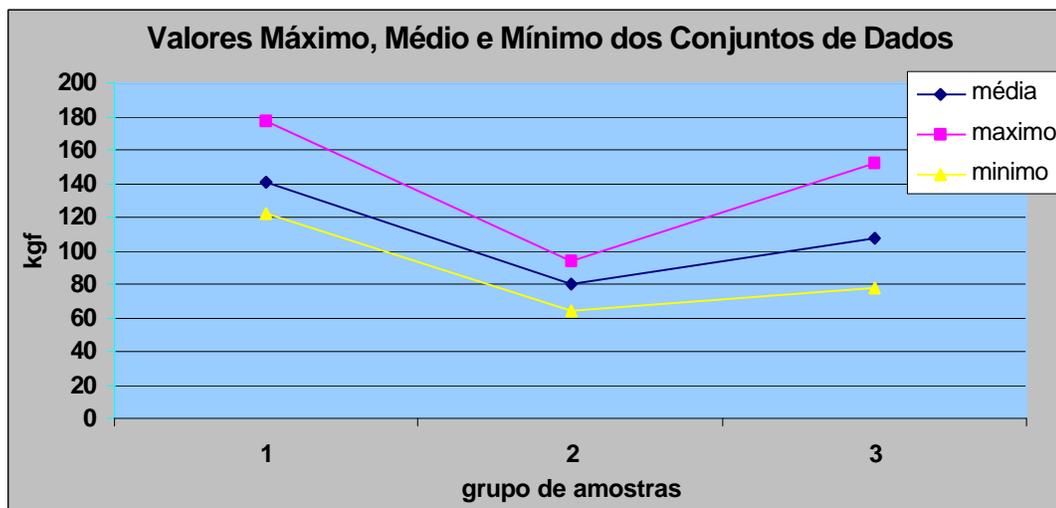
Figura 5.1 - Gráfico representativo dos valores máximo, médio e mínimo da resistência às forças de compressão do grupo de amostras: 1 - Coroa Metalocerâmica íntegra ; 2 - Coroa Metalocerâmica reparada ; 3 -Dente natural

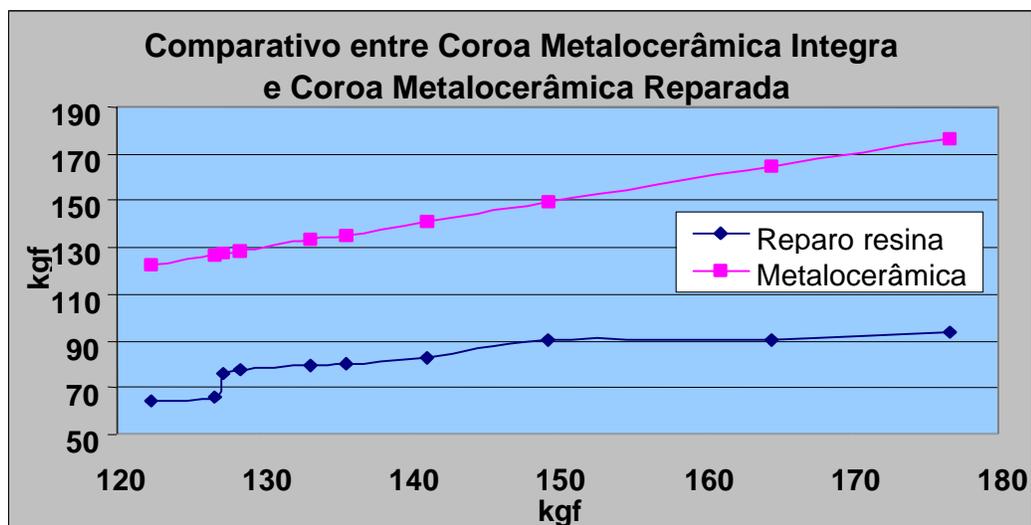
Figura 5.2 - Gráfico comparativo da resistência às forças de compressão de entre a coroa metalocerâmica íntegra e a coroa metalocerâmica reparada

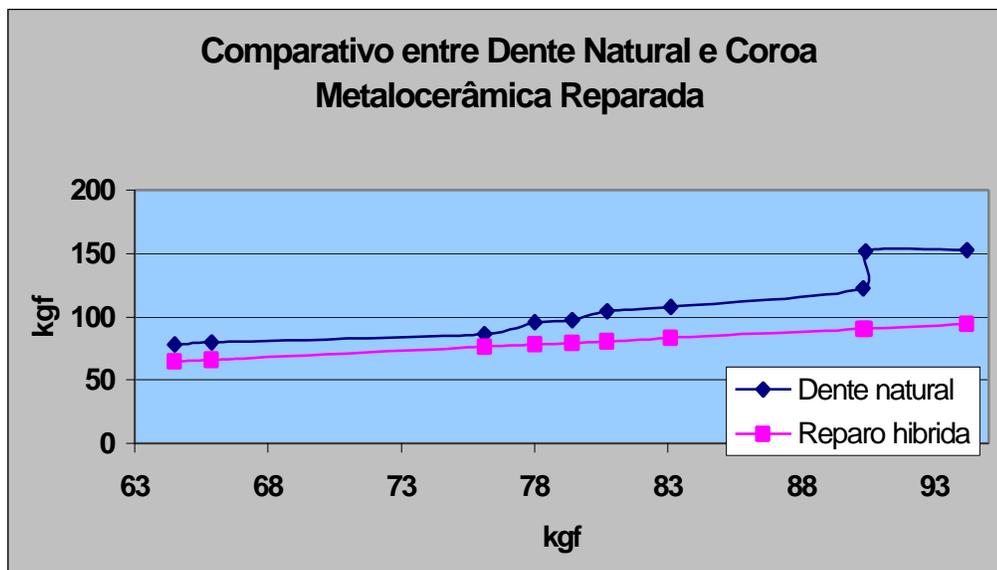
Figura 5.3 - Gráfico comparativo da resistência às forças de compressão entre o dente natural e a coroa metalocerâmica reparada

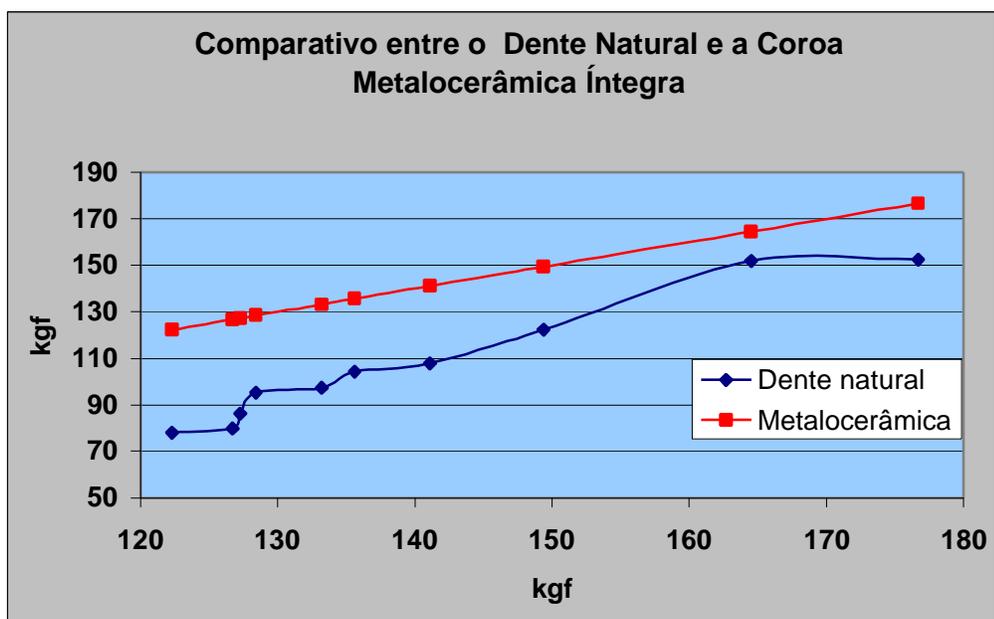
Figura 5.4 – Gráfico comparativo da resistência às forças de compressão entre o dente natural e a coroa metalocerâmica íntegra

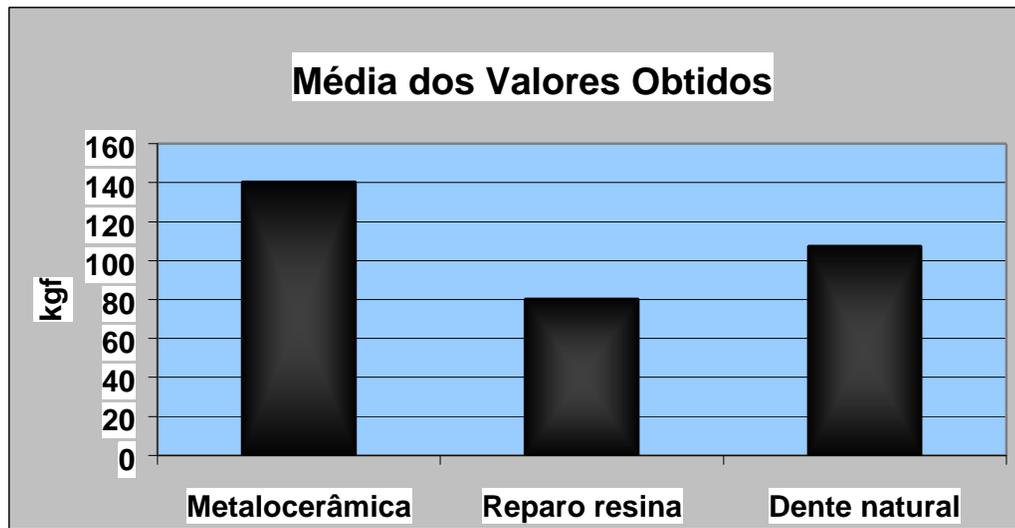
Figura 5.5 - Gráfico da média dos valores obtidos para a resistência às forças de compressão do grupo de amostras

<b>Grupo</b>	<b>Contagem</b>	<b>Soma</b>	<b>Média</b>	<b>Variância</b>
Coluna 1	10	1405,2	140,52	320,6262
Coluna 2	10	802,6	80,26	98,216
Coluna 3	10	1075,8	107,58	727,3084

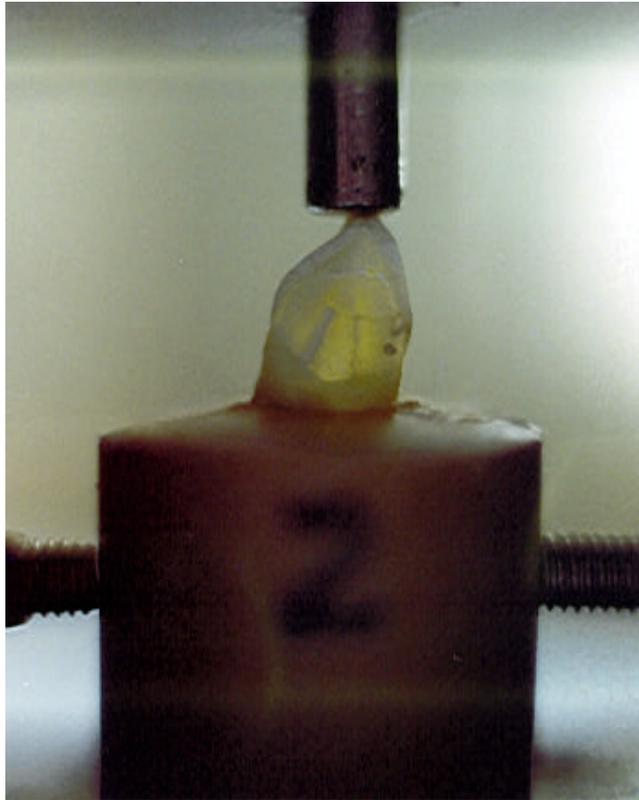
Figura 6.1 – Fratura longitudinal do dente natural permanente

Frente às forças de compressão aplicadas, observamos diferentes padrões de fratura, diretamente relacionados com a forma anatômica do dente avaliado. Embora Sakaguchi (1992) tenha dito que os dentes naturais sempre apresentem microfendas, sem demonstrar, contudo, volume de fratura, observamos neste experimento que os dentes que apresentavam desgaste da borda incisal formando um plano, exibiram os maiores valores de resistência à fratura e esta se manifestou por uma fenda coronária no sentido longitudinal envolvendo inclusive o terço inicial da raiz. (Figura 6.1). Ao contrário, naqueles onde a força aplicada se concentrou no vértice da

borda incisal, os valores de resistência às forças de compressão foram menores e a fratura caracterizou-se por perda de parte do esmalte dentário, sem um padrão definido. As coroas metalocerâmicas íntegras tiveram um padrão de fratura semelhante ao dos dentes naturais, porém com valores mais altos para a força de compressão. Da mesma forma no que foi observado nos dentes naturais, as coroas onde a força foi aplicada em uma maior área da borda incisal foram as que tiveram os maiores valores de resistência à compressão e seus fragmentos mostraram a camada de opaco e óxidos responsáveis pela união da cerâmica ao metal. Como nos dentes naturais, uma face proximal foi fraturada desde a borda incisal até a região cervical, também em uma direção longitudinal. (Figura 6.2). Nas coroas onde a força foi aplicada no vértice da borda incisal, não houve um padrão de fratura definido. Ocorreu de forma assimétrica e em algumas delas houve a repercussão na região cervical. Deduz-se que contatos mais fortes ou mal distribuídos na face oclusal causam a concentração de esforços num determinado ponto, facilitando a fratura tanto de um dente natural como de uma coroa metalocerâmica, e que seu padrão está diretamente relacionado à forma da superfície submetida ao esforço.

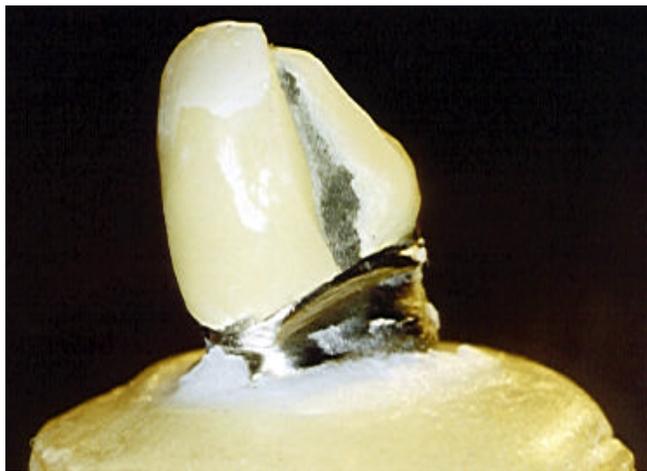
Figura 6.2 – Fratura longitudinal da coroa metalocerâmica

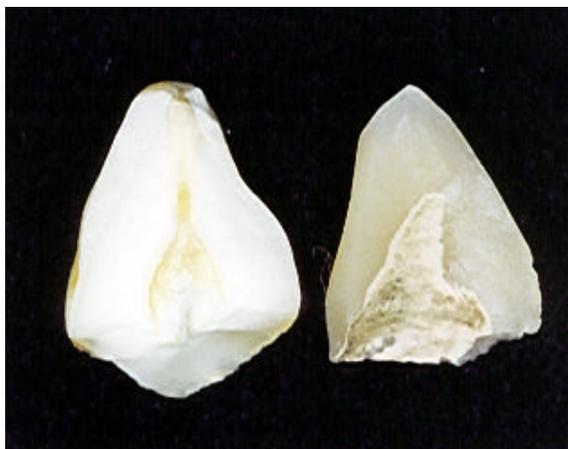
Figura 6.3 -Fragmentos do dente natural fraturado e porcelana com evidência da camada interna de óxidos metálicos

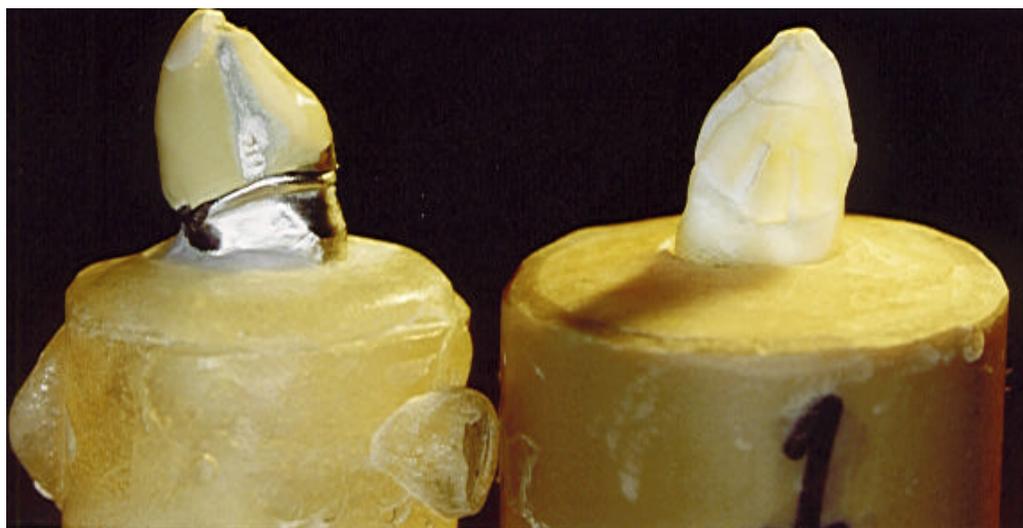
Figura 6.4 -Vista das fraturas longitudinais da coroa metalocerâmica e do dente natural

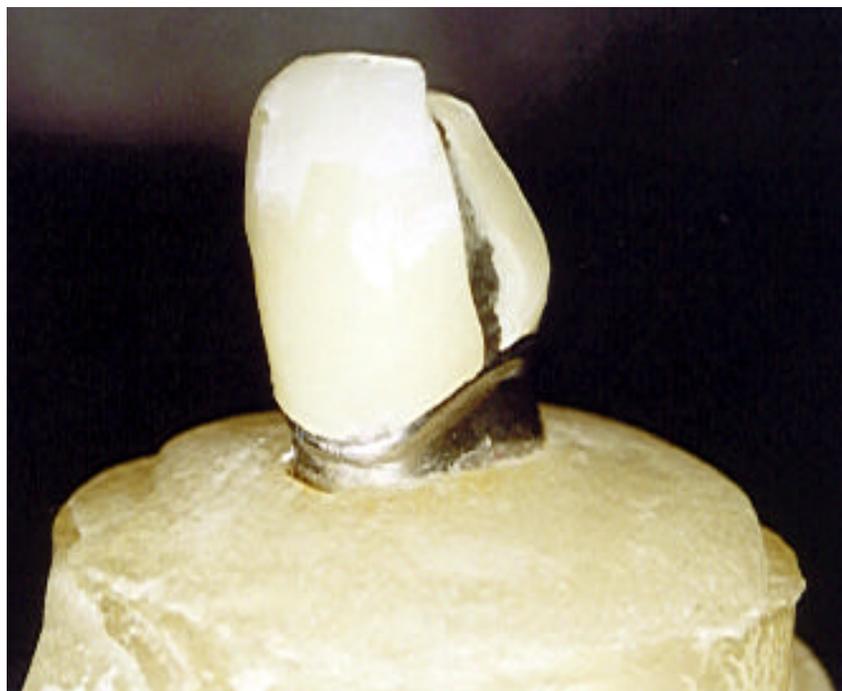
Figura 6.5 -Fratura longitudinal da coroa metalocerâmica reparada com repercussão na região cervical

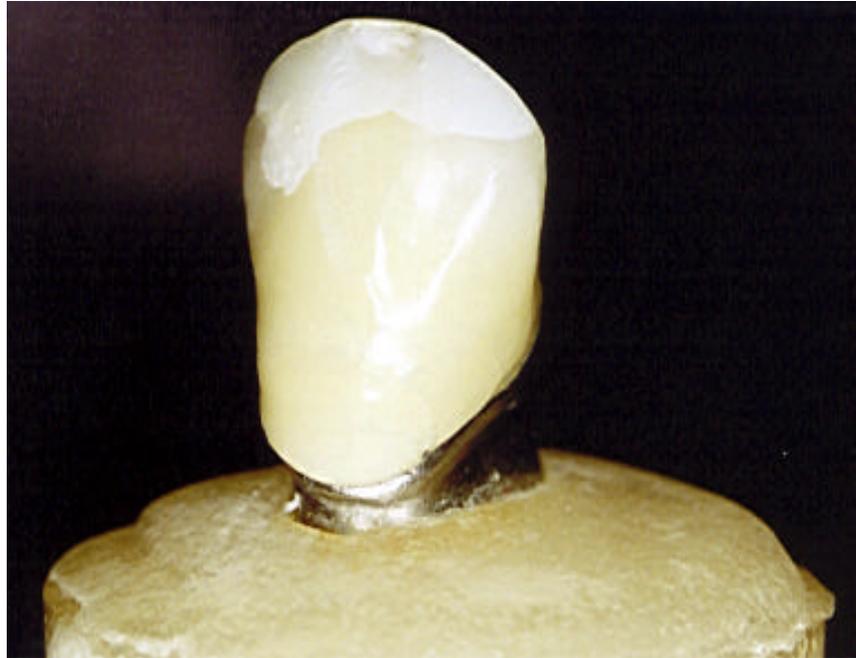
Figura 6.6 -Fratura de característica coesiva na resina composta híbrida usada no reparo da coroa metalocerâmica fraturada

Apesar de não ter sido o principal objeto deste estudo, pudemos observar ainda que os reparos em resina composta exibiram significativa força de união à porcelana, pois as fraturas que ocorreram frente às forças de compressão aplicadas, foram do tipo coesiva, na resina composta como nas amostras identificadas pelos números 13, 15,16 e 20 e na porcelana, nos demais corpos de prova, indo de encontro aos resultados de experimentos desenvolvidos e citados na revisão da literatura como os trabalhos de Calamia *et al.* (1984); Diaz-Arnold *et al.* (1989); Llobell *et al.* (1992); Appeldoorn *et al.* (1993); Suliman *et al.* (1993). Entretanto, somos de
