***Avaliação da resistência à fratura de dentes
endodonticamente tratados, reconstruídos com
pinos intra-radiculares, quando submetidos à
ciclagem dinâmica.***

Dissertação apresentada à Faculdade de
Odontologia de Bauru, da Universidade de São
Paulo, como parte dos requisitos para a
obtenção do título de Mestre em Odontologia -
Área de Reabilitação Oral.

Evaluation of the fracture strength of endodontically treated teeth, reconstructed with post and cores, when submitted to the dynamic loading.

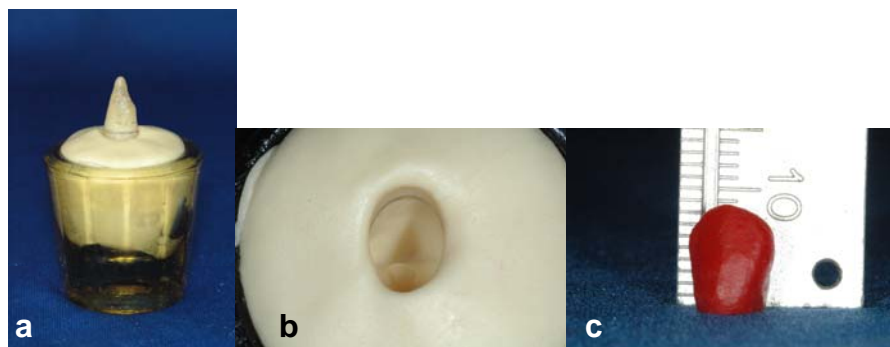
Figura 1 - Coroa dental sendo moldada (a); o respectivo molde (b) e um casquete de resina (c).

A porção coronária de um dos dentes coletados foi moldada com a silicona Optosil Confort (Heraeus Kulzer, do Brasil), apresentada na forma de massa. A porção coronária do referido dente foi verticalmente introduzida no interior da massa de silicona colocada em um pote de vidro tipo Dappen, como mostra a figura 1a; após 10 minutos de polimerização da silicona, o dente era dela removido e o molde apresentava-se como mostra a figura 1b. Neste, foram confeccionados, com a menor espessura possível, 40 casquetes em

resina acrílica DuraLay (Reliance Dental Mfg. Co. Worth - Illinois, USA), utilizando a tradicional técnica do pincel; um destes está apresentado na figura 1c.

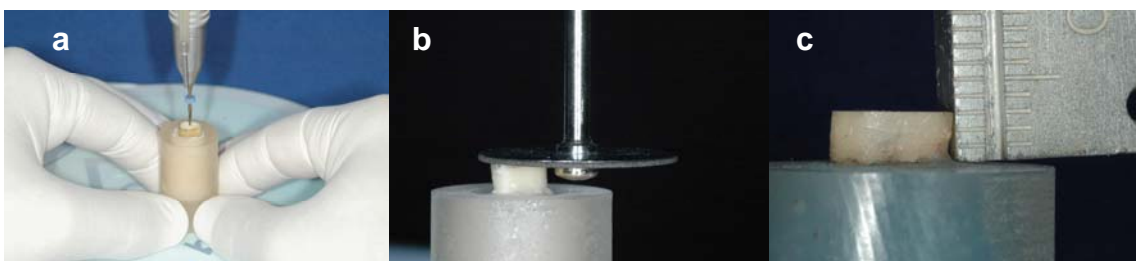
Figura 3 - Um cilindro fixo pelas mãos do operador (a); o aplainamento da face oclusal (b) e a medição da altura do remanescente radicular (c).

O aplainamento da face oclusal de cada raiz era promovido através de um conjunto micromotor / peça reta, o qual era acoplado à haste do delineador, com o auxílio de uma peça denominada Suporte para micromotor (Bio-Art - Equipamentos Odontológicos, São Carlos - SP); na peça reta era fixado um mandril com um disco adiamantado Dupla Face nº 7020 (KG Sorensen do Brasil, São Paulo - SP). Um cilindro acrílico era então colocado na base do delineador, como ilustrado pela figura 3a, onde era manualmente imobilizado pelo operador. Com o motor acionado, o disco era encostado na superfície oclusal da raiz, desgastando-a, como está ilustrado na figura 3b, até que restassem 3 mm, verticalmente contados a partir da face superior do cilindro, medidos com o auxílio de uma régua milimetrada, ilustrado pela figura 3c. Com isso, a referida superfície ficava perpendicularmente posicionada, em relação ao longo eixo do conduto radicular.

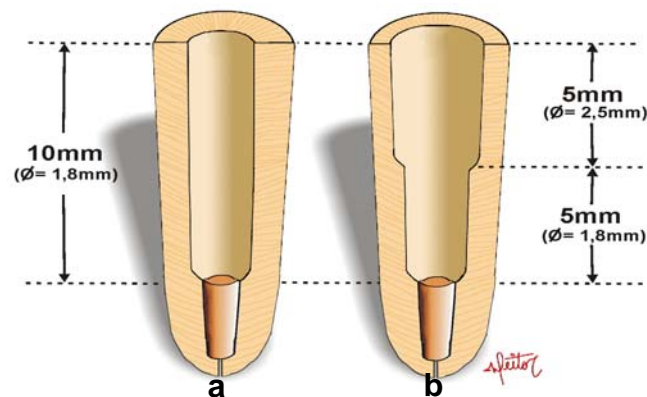
Figura 4 - Representação dos preparos intra-radiculares: primeiro desgaste (a) e segundo (b).

O material obturador de cada raiz foi parcialmente removido com pontas Rhein aquecidas; a seguir, foi utilizada uma broca de Largo de nº 3, adaptada numa peça reta que, girando em baixa-rotação, promoveu um desgaste até a profundidade de 10 mm, servindo de guia de penetração. Em seguida, executou-se um desgaste semelhante, agora com uma broca de Largo nº 6, a qual possuía 1,8 mm de diâmetro; a aparência do conduto, nesta ocasião, está ilustrada pela figura 4a. A seguir, era usada uma ponta adiamantada 3017HL (KG Sorensen do Brasil, São Paulo - SP), com 2,5 mm de diâmetro na sua parte ativa, penetrando 5 mm no interior do conduto, em condições

semelhantes às já descritas; a aparência do conduto, nesta ocasião, está ilustrada pela figura 4b.

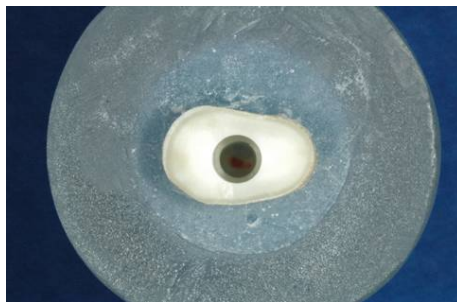
Figura 5 - Vista incisal após o preparo, onde se podem observar seus diferentes diâmetros.

Uma vista oclusal do conduto de uma das raízes assim preparadas está ilustrada pela figura 5.

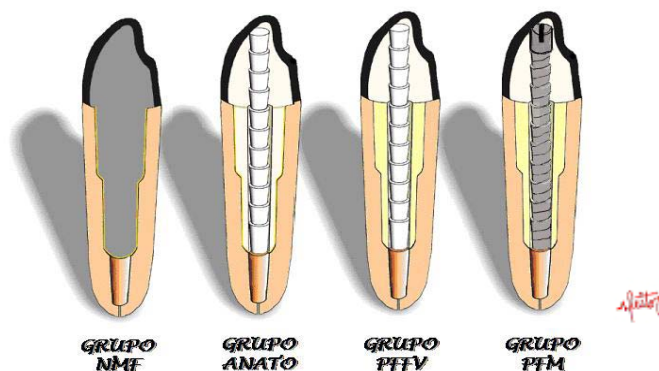
Figura 6 - Representação esquemática dos quatro grupos experimentais. [Desenho modificado do original de Kaiser, 2003.]

No primeiro grupo, denominado NMF, o núcleo seria do tipo metálico fundido. No segundo, denominado ANATO, este seria constituído por um pino de resina epóxica (reforçado por fibra de vidro) acrescido de resina composta, referido na literatura como “anatômico”. No terceiro, denominado PFFV, este seria constituído pelo mesmo pino utilizado no segundo grupo, porém sem o acréscimo de resina composta. No quarto, denominado PFM, este seria constituído por um pino de metal inoxidável. Em todos estes grupos, o núcleo ainda apresentaria uma porção coronária de forma e dimensões semelhantes; adicionalmente, a espessura da película de cimento seria menor nos dois primeiros grupos e maior nos demais; a porção coronária dos núcleos nos três últimos grupos seria basicamente constituída por resina composta; todos esses aspectos serão detalhadamente descritos mais à frente, pois é necessário que antes seja explicado como foi confeccionado um núcleo-padrão, para que existisse uma padronização da porção coronária dos demais núcleos do presente estudo.

Uma sonda periodontal milimetrada foi utilizada para controlar a profundidade de penetração das referidas pontas, juntamente com limitadores de borracha. Assim, considerava-se a raiz pronta para receber um núcleo; todos os futuros espécimes teriam seus núcleos cimentados com Rely X Luting 2 (3M ESPE, St. Paul - MN, USA), um ionômero de vidro modificado por resina, assim compondo os quatro grupos experimentais esquematizados na figura 6 e caracterizados a seguir, de forma sintética.

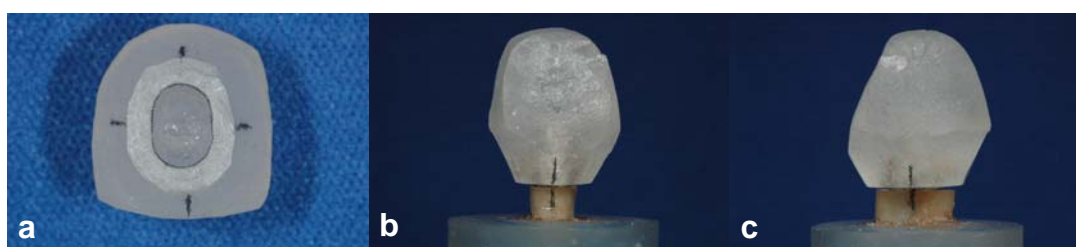
Figura 9 - Matriz coronária: vista por sua face inferior (a), por vestibular (b) e por proximal (c).

O núcleo-padrão foi então acoplado a uma raiz e, sobre sua porção coronária, foi confeccionada uma peça denominada matriz coronária, constituída pela resina acrílica incolor já referida. Ela apresentava uma face inferior plana e, na sua vertente inferior foram feitas 4 marcas, referentes às faces vestibular, lingual e cada uma das proximais, como ilustra a figura 9a. Estas marcas serviriam de referência para o alinhamento da matriz sobre as raízes, nas quais também foram feitas marcas semelhantes. Este era efetuado nos sentidos mesio-distal e vestibulo-lingual, como ilustrado pelas figuras 9b e 9c, respectivamente, nas quais a letra V indica a face vestibular.

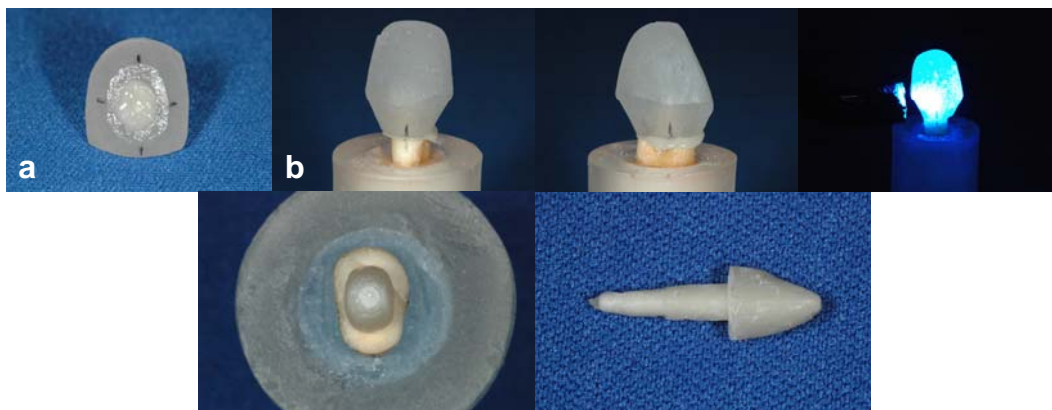
Figura 12 - Matriz com resina no seu interior (a); seu alinhamento numa vista por lingual (b) e por proximal (c); momento da fotoativação inicial (d); pino no interior da resina (e) e um pino anatômico (f).

Para a subsequente confecção da porção coronária, a face oclusal da raiz era lubrificada e o pino era introduzido no conduto, quando então realizava-se, na porção coronária do pino, o tratamento adesivo já descrito. Após a lubrificação do interior e da face inferior da matriz coronária incolor, ela era preenchida por resina composta, ficando com a aparência ilustrada pela figura 12a. Após aplicar a resina também sobre o pino, esta era posicionada sobre aquele, tomando-se o cuidado em alinhar suas marcas, como descrito anteriormente; nesta ocasião, a aparência do conjunto está ilustrada pelas figuras 12b e 12c. Realizava-se então a fotoativação (a qual está ilustrada na figura 12d), durante 5 segundos, em cada uma das faces. A matriz era então removida da porção coronária do agora denominado núcleo anatômico, o qual era removido do conduto, para a eliminação dos excessos; pequenos defeitos eram corrigidos da forma já descrita. Eram igualmente conferidas suas dimensões; a extremidade superior do pino de fibra, visível na figura 12e, encontrava-se então na mesma altura da massa de resina, vindo a tocar na

porção interna da futura coroa metálica; a aparência final de um dos núcleos deste grupo, pronto para a cimentação, pode ser vista na figura 12f.

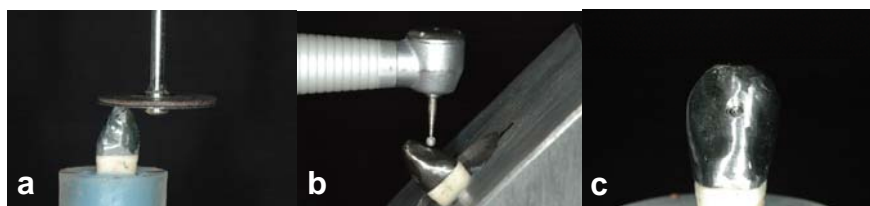
Figura 15 - Confeção da faceta incisal (a) e do nicho lingual (b); vista, por lingual, dos referidos sítios (c).

Em cada uma das respectivas coroas foram então confeccionados 2 sítios de apoio, cada um deles com uma função diferente, como será descrito a seguir. Para tanto, um espécime era colocado na base do delineador, para que, na ponta da cúspide de sua coroa, uma faceta fosse criada, de maneira semelhante à do aplainamento da face superior das raízes dentárias (como está ilustrado pela figura 15a); este primeiro sitio serviria para aplicação de carga cíclica, no sentido do longo eixo dental.

A seguir, com o auxílio de uma ponta adiamantada esférica comum, penetrando metade do seu diâmetro na face lingual da coroa, foi confeccionado um nicho (da forma ilustrada pela figura 15b) que serviria para aplicação de carga progressiva, no sentido com inclinação de 45° em relação ao longo eixo dental. Estes sítios (visíveis na figura 15c) permitiram padronizar o ponto de aplicação das cargas, nos diferentes espécimes.

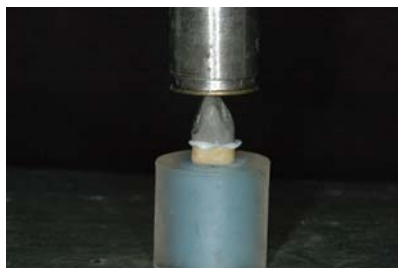
Figura 16 - Uma coroa, durante sua cimentação.

A limpeza da porção coronária de todos os núcleos foi efetuada, com álcool etílico, da forma já descrita. A seguir, com exceção dos espécimes do grupo NMF, todos os demais tiveram esta porção submetida ao tratamento com Scotchbond Multi-Use Plus, já referido. A cimentação de cada coroa foi feita com Rely X Lutting 2 (como está ilustrado pela figura 16), de maneira semelhante àquela descrita para a cimentação dos núcleos dos grupos NMF e ANATO. Cada espécime foi então recolocado em seu respectivo frasco, onde permaneceu por um período de 24 horas, até ser submetido à ação da carga cíclica.

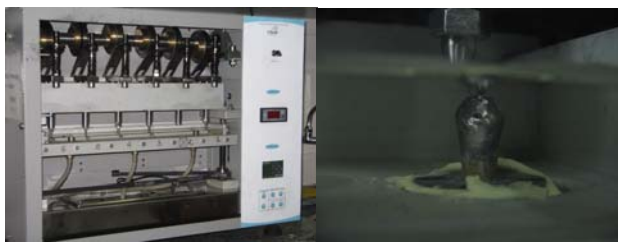
Figura 17 - Máquina utilizada para aplicação da carga cíclica (a), com detalhe da ponta aplicadora incidindo sobre a faceta incisal do corpo-de-prova.

Visando fazer com que cada espécime se aproximasse do estado de fadiga, foi utilizada a Máquina Eletro-Mecânica de Fadiga, localizada no Centro de Investigação e Pesquisa (CIP-1), da Faculdade de Odontologia de Bauru - USP, para aplicar, na faceta incisal de cada coroa, uma carga que ia até 20 N (2 kgf), voltando a 0, ciclo este repetido numa frequência de 2 Hz, por 250.000 vezes, num período de aproximadamente 35 horas. Como ilustrado pela figura 17a, o aparelho permitia que esta aplicação fosse efetuada simultaneamente em 5 corpos-de-prova, os quais encontravam-se em posição vertical (formando um ângulo de 90° com o plano horizontal), totalmente imersos em água deionizada, a uma temperatura de $37 \pm 1^\circ\text{C}$. Ao final desse tratamento, nenhum componente (coroa ou núcleo), poderia ter se soltado de seus respectivos substratos, o que era aferido visualmente, com o auxílio de uma sonda clínica comum.
