*AVALIAÇÃO DA RESISTÊNCIA À FRATURA EM COROAS
METALOCERÂMICAS E CERAMOCERÂMICAS UTILIZANDO
INFRA-ESTRUTURAS COM E SEM REFORÇO*

*Dissertação apresentada à Faculdade de
Odontologia de Bauru da Universidade de
São Paulo, como parte dos requisitos para
obtenção do título de Mestre em
Odontologia, área de Reabilitação Oral.*

*Bauru
2007*

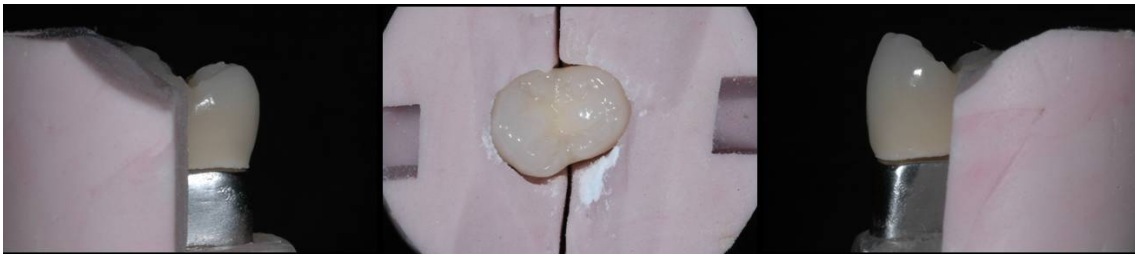
Figura 4.6 – Matriz de silicona para padronização da espessura de porcelana

A padronização das espessuras de cerâmica aplicada foi realizada por meio de uma matriz dividida, construída em silicona de condensação de massa densa para padronizar a forma de pré-molar da coroa e a espessura da porcelana aplicada nas infra-estruturas, seguindo a metodologia empregada por GUERRA²⁶, em 1990 (Figura 4.6).

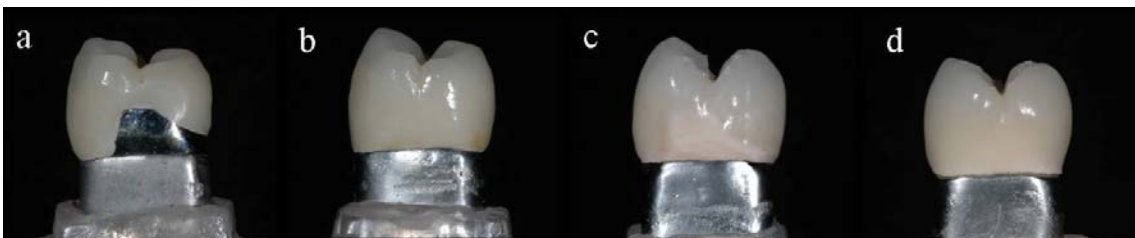
Figura 4.7 - Coroas metalocerâmicas com reforço (a) e sem reforço (b); coroas ceramocerâmicas com reforço (c) e sem reforço (d)

Após a aplicação e cocção da porcelana de revestimento, as superfícies internas das coroas foram jateadas com óxido de alumínio de 50 μm a uma pressão de 3 bars aproximadamente (Figura 4.7 c, d).

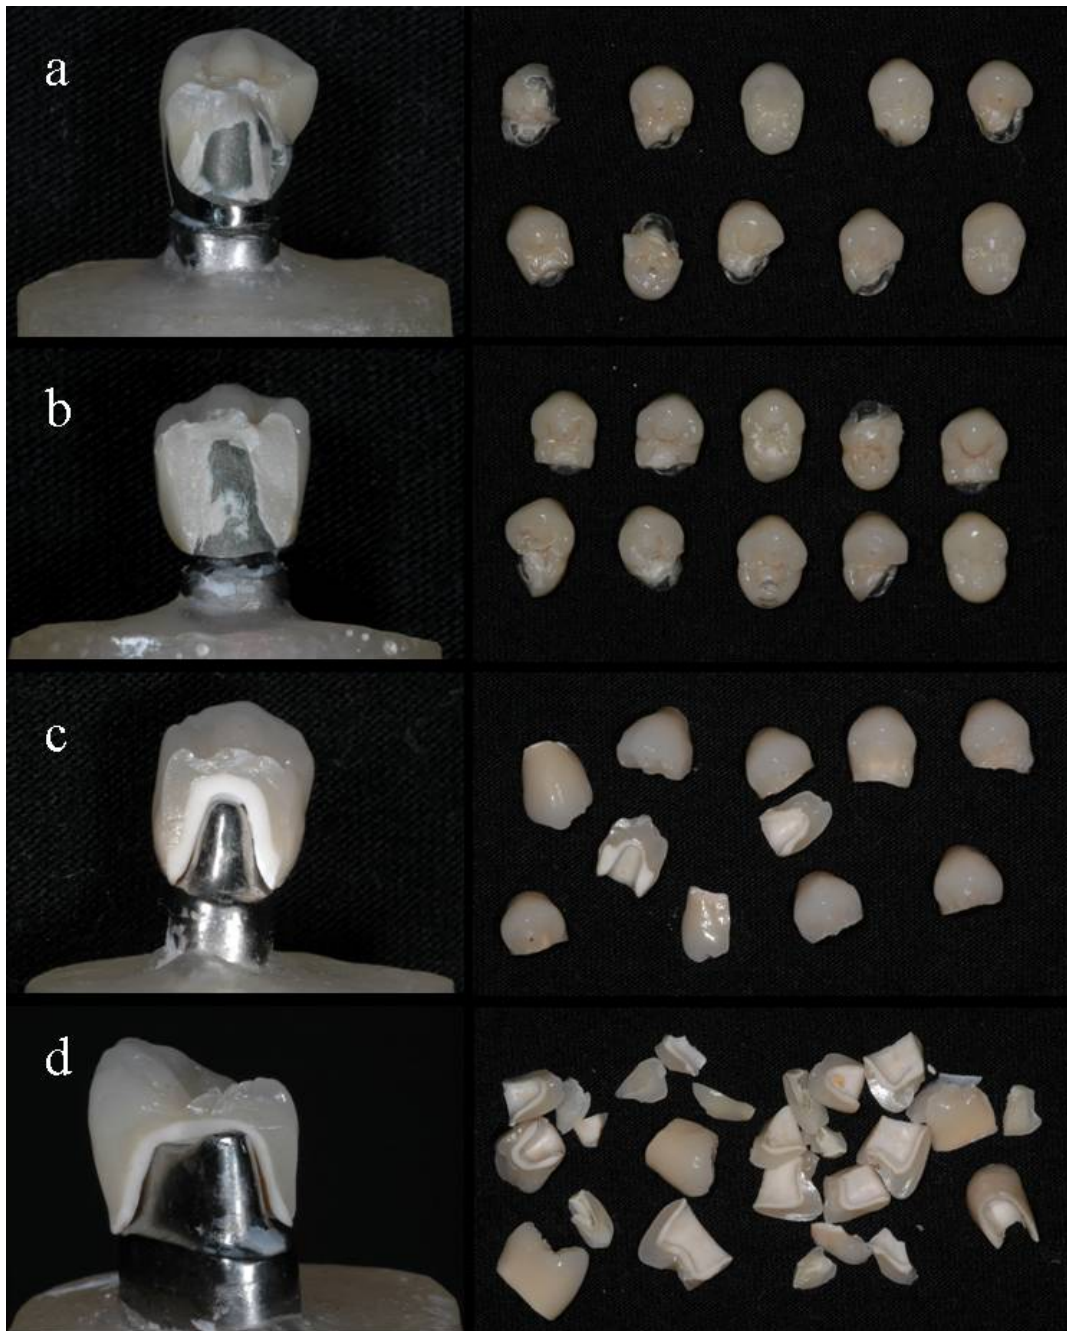
Figura 5.2 - Aspecto das coroas fraturadas. As imagens à esquerda mostram uma das coroas com fratura de cada grupo, em maior aumento. Coroas metalocerâmicas com reforço (a) e sem reforço (b); coroas ceramocerâmicas com reforço (c) e sem reforço (d)

As coroas metalocerâmicas com e sem reforço apresentaram fratura similar na porcelana de revestimento, que ocorreu em uma das duas cúspides a partir do ponto de transmissão de força pela ponta cilíndrica de aço, estendendo-se até a parte cervical das coroas (Figura 5.2 a, b). Aparentemente, na fratura das coroas metalocerâmicas sem reforço, a área exposta da infra-estrutura foi maior quando comparada à do grupo com reforço.

As coroas ceramocerâmicas com reforço apresentaram fratura resultou na divisão mesio-distal das coroas (Figura 5.2 c). As coroas ceramocerâmicas sem reforço, por sua vez, apresentaram fratura cominutiva, resultando em fragmentação múltipla das coroas (Figura 5.2 d).
