**Resistência à fratura de coroas metalocerâmicas  
implanto-suportadas cimentadas e parafusadas**

Dissertação apresentada à Faculdade de Odontologia de Bauru da Universidade de São Paulo para obtenção do título de Mestre em Odontologia.

### **Fracture resistance of metal-ceramic cement- and screw-retained implant-supported single crowns**

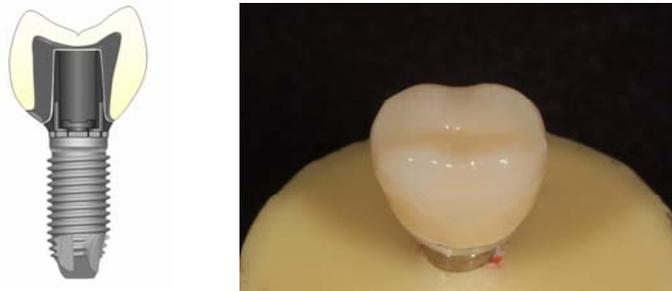
Figura 4.1 – Prótese Cimentada (Grupo controle)

- Grupo 1 (Grupo controle): 10 coroas metalocerâmicas cimento-retidas (Próteses cimentadas) (Figuras 4.1)

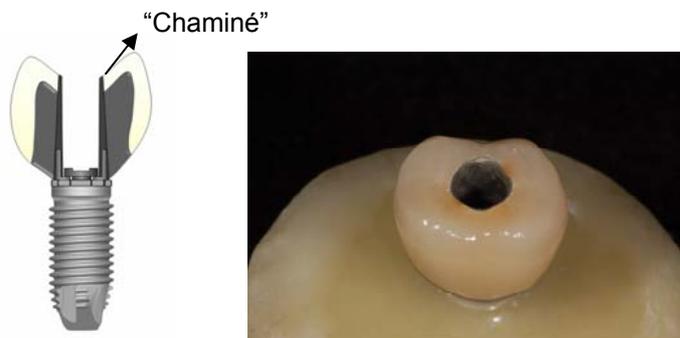
Figura 4.2 – Prótese parafusada com “Chaminé”

- Grupo 2: 10 coroas metalocerâmicas parafusadas diretamente sobre o implante e orifício de acesso ao parafuso em metal medindo 2 mm de altura (Próteses parafusadas com “chaminé”) (Figura 4.2).
- Grupo 3: 10 coroas metalocerâmicas parafusadas diretamente sobre o implante com orifício de acesso ao parafuso em porcelana medindo 2 mm de altura (Próteses parafusadas sem “chaminé”) (Figura 4.3).

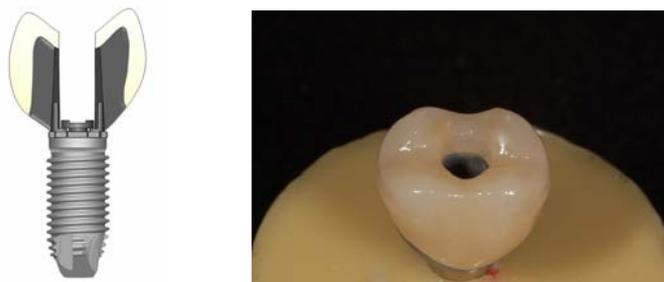
Figura 4.3 – Prótese Parafusada sem “Chaminé”

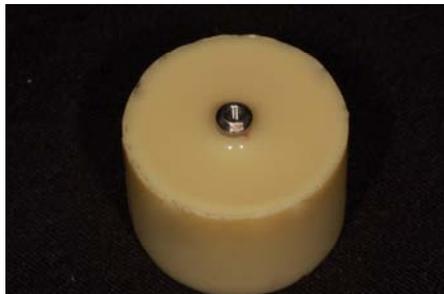
Figura 4.4 – Implante incluído na base de poliuretano com auxílio do delineador.

Dez implantes Master Screw hexágono externo 3,75 x 13mm foram incluídos numa base de poliuretano com auxílio de um delineador para que o seu longo eixo ficasse posicionado perpendicular ao plano horizontal (Figura 4.4). O poliuretano F 16 (espuma rígida) para vazamento de cura rápida (Axson – Cergy, França) é composto por dois líquidos: Polioliol (parte A) e Isocianato (parte B) e segundo o fabricante apresenta densidade de  $1.05 \text{ g/cm}^3$  após sua polimerização. Este material apresenta um módulo de elasticidade de 571,11 MPa que é similar com o do osso trabecular mandibular.

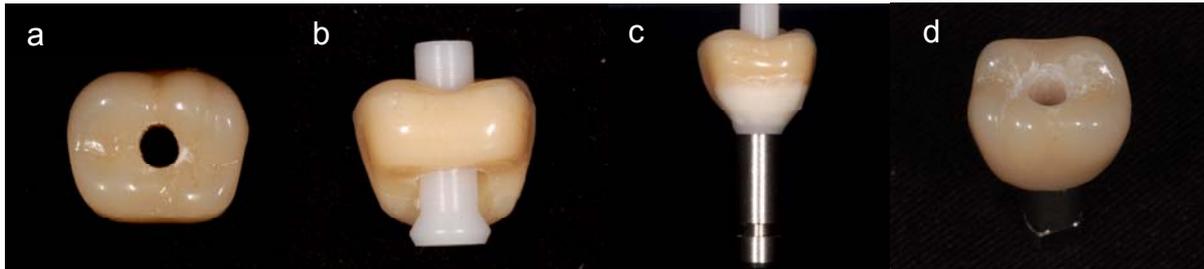
Figura 4.5 – Dente de estoque perfurado (a); adaptação de um cilindro UCLA calcinável ao dente de estoque (b); complementação da anatomia com cera (c) e corte do cilindro a nível oclusal (d).

Para a confeção das infra-estruturas, foi necessária a obtenção de um dente padrão representando o primeiro molar inferior. Este dente padrão foi confeccionado a partir da adaptação de um dente de estoque a um cilindro UCLA de acrílico com hexágono 3,75mm conectado a um análogo de implante Master Screw hexágono externo 3,75 x 13mm (Figura 4.5). Foi então realizada a impressão deste padrão com silicona de condensação de massa densa (Zetalabor) e estas

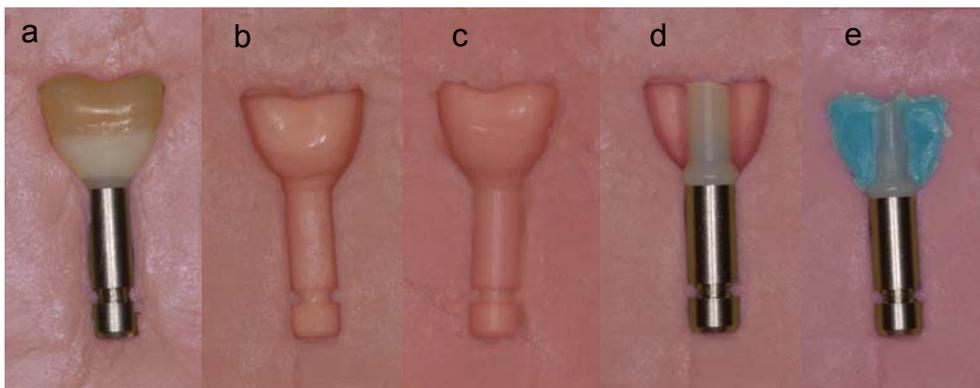
Figura 4.6 – Matriz do dente de estoque (a); Matriz bipartida (b, c); posicionamento do cilindro plástico no análogo (d); duplicação do dente em cera (e).

impressões foram posteriormente seccionadas ao meio no sentido de seu longo eixo após sua presa. A partir desta matriz bi-partida, este dente foi reproduzido em cera Rainbow azul e, a partir do seu escavamento controlando a quantidade de cera removida (1,5 mm), chegou-se à forma das infra-estruturas metálicas. Após este escavamento, foi obtida outra matriz bi-partida (Figuras 4.6 e 4.7).

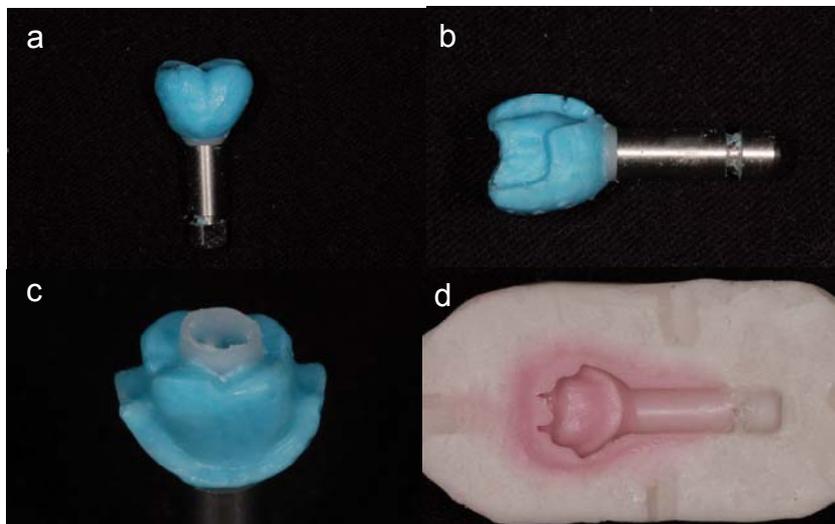
Figura 4.7 – Dente padrão duplicado em cera (a); escavamento controlado (desgaste adequado para aplicação da cerâmica - 1,5 mm) (b); infra-estrutura em cera (c) e matriz da infra-estrutura (d)

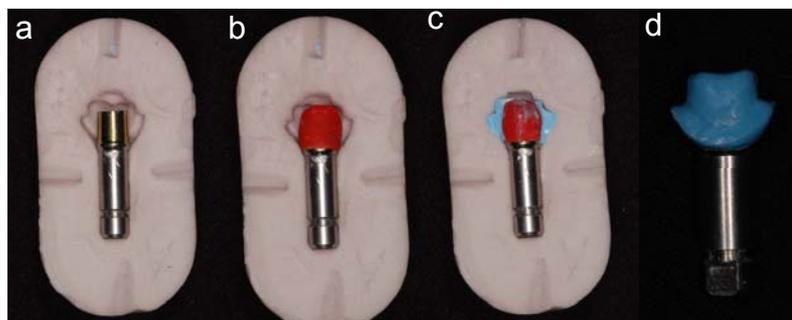
Figura 4.8 - Adaptação de um munhão preparável (5mm de altura) à matriz (a); confecção do coping de duralay sobre o munhão (b); preenchimento dos espaços vazios com cera (c); infra-estrutura em cera finalizada (d).

Para a confecção das infra-estruturas propriamente ditas, os procedimentos diferiram entre as próteses parafusadas e cimentadas. Para as próteses cimentadas (grupo 1), foram confeccionados copings de resina duralay vermelha sobre os munhões metálicos (recortados com 5mm de altura) e este conjunto foi parafusado sobre o análogo e levado à matriz para que a cera fosse derretida e injetada no espaço obtido com a matriz de silicona, unindo-se esta cera ao coping de resina duralay (Figura 4.8). Depois da cera resfriada, as metades da matriz foram separadas, e o padrão de cera juntamente com a resina duralay foram removidos (Figura 4.8) . Para as próteses parafusadas (grupos 2 e 3), os cilindros plásticos foram parafusados sobre o análogo e a cera foi derretida e injetada no espaço obtido com a matriz de silicona, unindo-se ao cilindro plástico. Depois da cera resfriada, as metades da matriz foram separadas, e o padrão de cera removido (Figura 4.9). Neste momento, as 20 infra-estruturas para próteses parafusadas se apresentavam com o orifício de acesso ao parafuso em metal medindo 2 mm e somente após a fundição é que este orifício no metal foi recortado para que se obtivesse a infra-estrutura com as características do grupo 3 (sem chaminé).

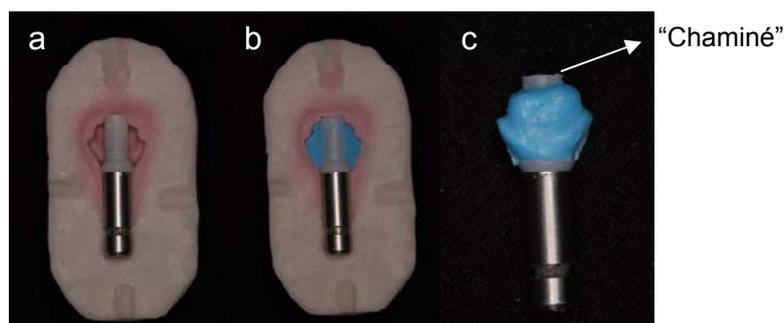
Figura 4.9 – Cilindro UCLA calcinável adaptado à matriz (a); preenchimento dos espaço com cera (b); infra-estrutura em cera finalizada (c)

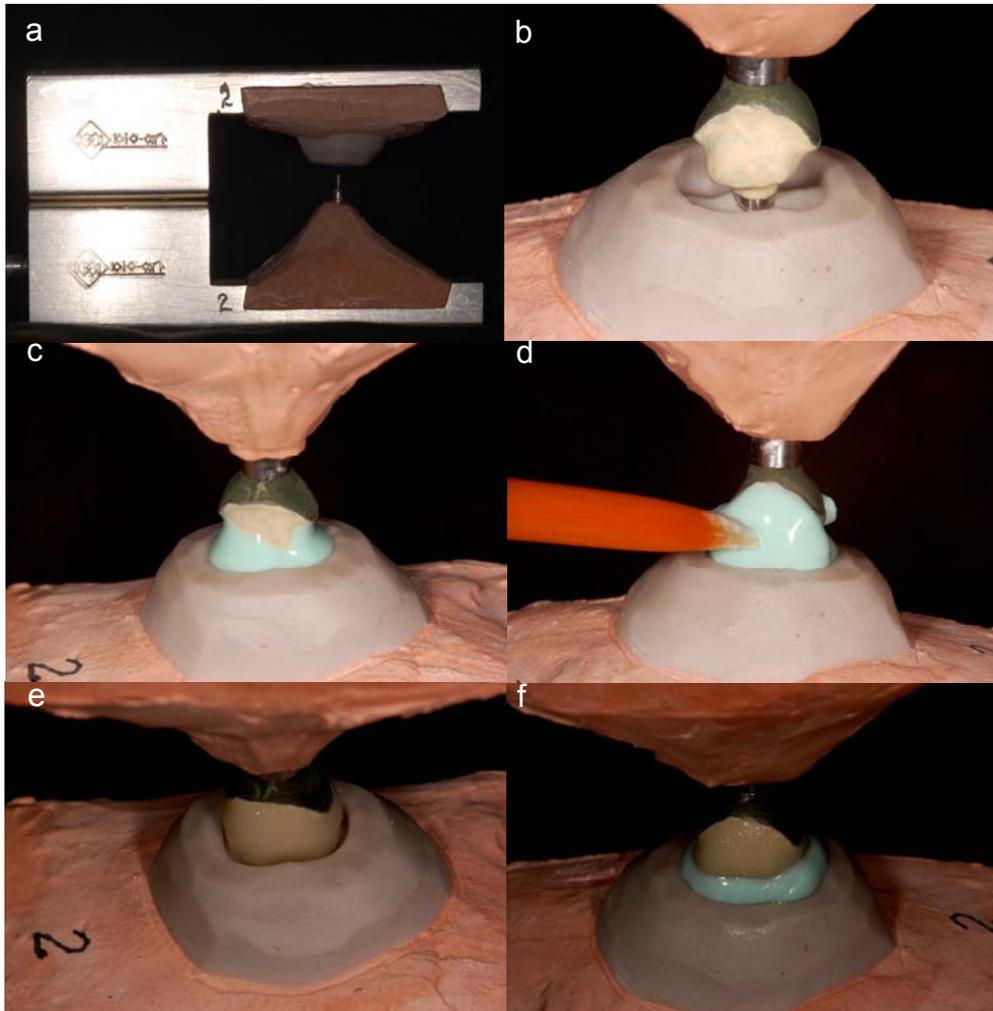
Figura 4.10 – matriz do dente adaptada ao verticulador (a); espaço para aplicação da cerâmica (b); primeira aplicação da cerâmica (c, d); segunda aplicação da cerâmica (e, f)

A aplicação de porcelana de dentina e esmalte foi realizada com auxílio de uma matriz de silicón de condensação de massa densa adaptada a um verticulador (Bioart) para que pudesse ser conseguida uma padronização da espessura de cerâmica, dando a anatomia do primeiro molar inferior (Figuras 4.10). Cuidados foram tomados na sua condensação e na eliminação do excesso de líquido com papel absorvente. A cocção foi realizada sob vácuo precedida de um preaquecimento por 8 minutos a 600°C com o forno aberto para secagem da porcelana. A temperatura foi elevada em 45°C por minuto, até atingir a temperatura máxima de 920°C a vácuo, sendo mantida por 1 minuto. Após a queima da cerâmica, as coroas foram retiradas do forno, aguardando-se o resfriamento delas à temperatura ambiente, quando então o acabamento foi realizado. Foi então realizada a aplicação da 2ª camada seguindo os mesmos passos da 1ª aplicação (Figuras 4.10). Posteriormente, foi realizada a aplicação da camada de glaze, finalizando o procedimento com a terceira queima. Para a aplicação do glaze, os corpos-de-prova foram colocados no forno aberto por 5 minutos, para secagem. Após esse tempo, foram aquecidos a 650°C, com elevação 130°C por minuto, até

atingir a temperatura máxima de 930°C, sendo mantida por 1 minuto. Após a queima do glaze, as coroas foram retiradas do forno e resfriadas a temperatura ambiente (Figuras 4.10).

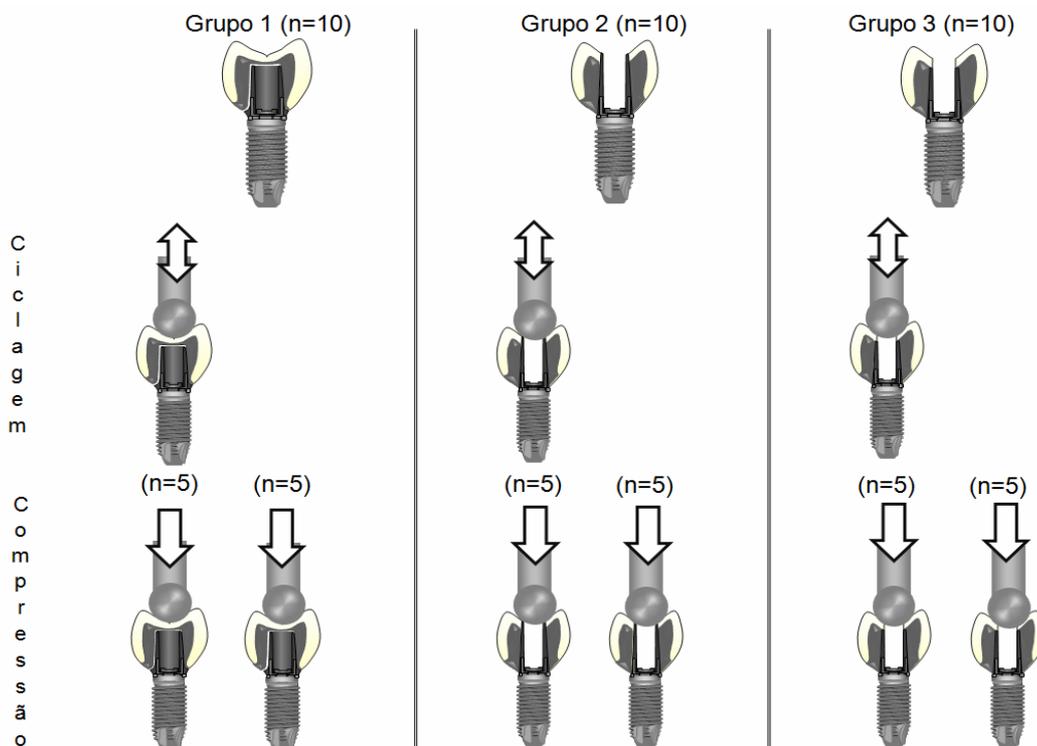
Figura 4.11 – esquematização dos testes mecânicos

Para a realização dos ensaios mecânicos cada grupo (n=10) foi subdividido em dois (n=5). Sendo assim, os corpos-de-prova foram submetidos aos testes obedecendo a seguinte esquematização: 5 corpos-de-prova de cada grupo foram submetidos a uma carga cíclica antes de ser submetido à compressão enquanto que o restante foi levado diretamente para o teste compressivo.(Figura 4.11)

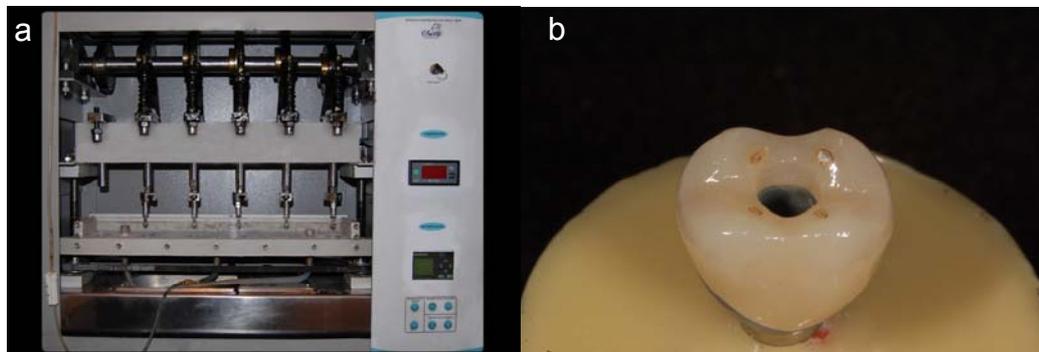
Figura 4.12 – Máquina utilizada para o teste (a); quatro pontos de contato com a ponta esférica (b).

Todos os espécimes foram levados à máquina de testes Kratos (modelo K-2000MP – Dinamômetros Kratos Ltda. – São Paulo, SP) a qual foi acoplada uma célula de carga de 500 Kgf, e regulada a uma velocidade de 0,5mm/min. Um dispositivo de aço inoxidável com a ponta da forma esférica com 6 mm de diâmetro foi conectado à máquina a fim de promover a carga. Este dispositivo, com extremidades arredondadas, entrou em contato com a porcelana durante o teste simultaneamente em 4 vertentes triturantes (2 vestibulares e 2 linguais), simulando um contato com o dente antagonista. Os valores máximos de carga até a fratura da

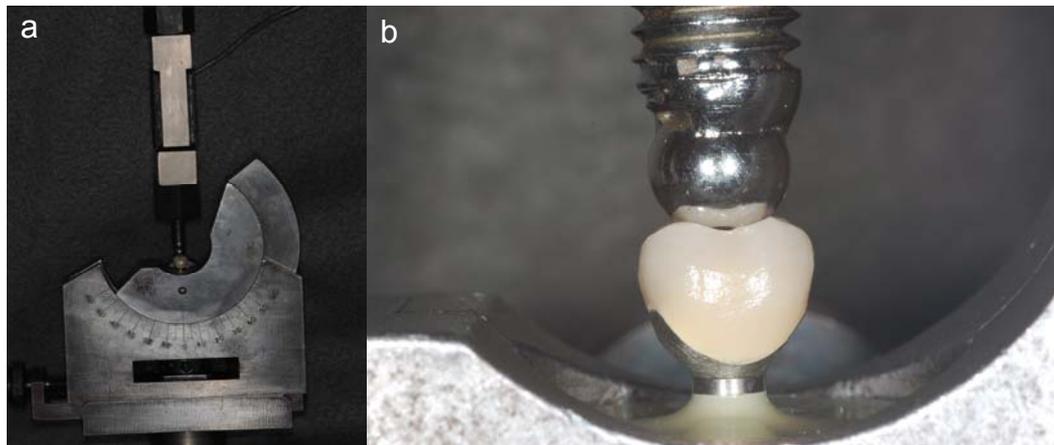
Figura 4.13 - Dispositivo de aço inoxidável adaptado à máquina utilizada para o teste (a); quatro pontos de contato com a ponta esférica (b).

porcelana foram registrados por cada espécime. O software do computador da máquina de prova automaticamente identificava esta mudança em carga e os valores médios para todos os grupos. Para que os corpos-de-provas fossem colocados em uma inclinação de  $90^\circ$  com relação ao plano oclusal, foi adaptado a esta máquina um dispositivo especial metálico em sua porção inferior. A máquina de teste Kratos foi programada para que a carga fosse interrompida quando ocorresse a falha do sistema. Quando ocorresse a falha dos espécimes, a força máxima requerida para a fratura dos corpos-de-prova foi registrada. (Figura 4.13)

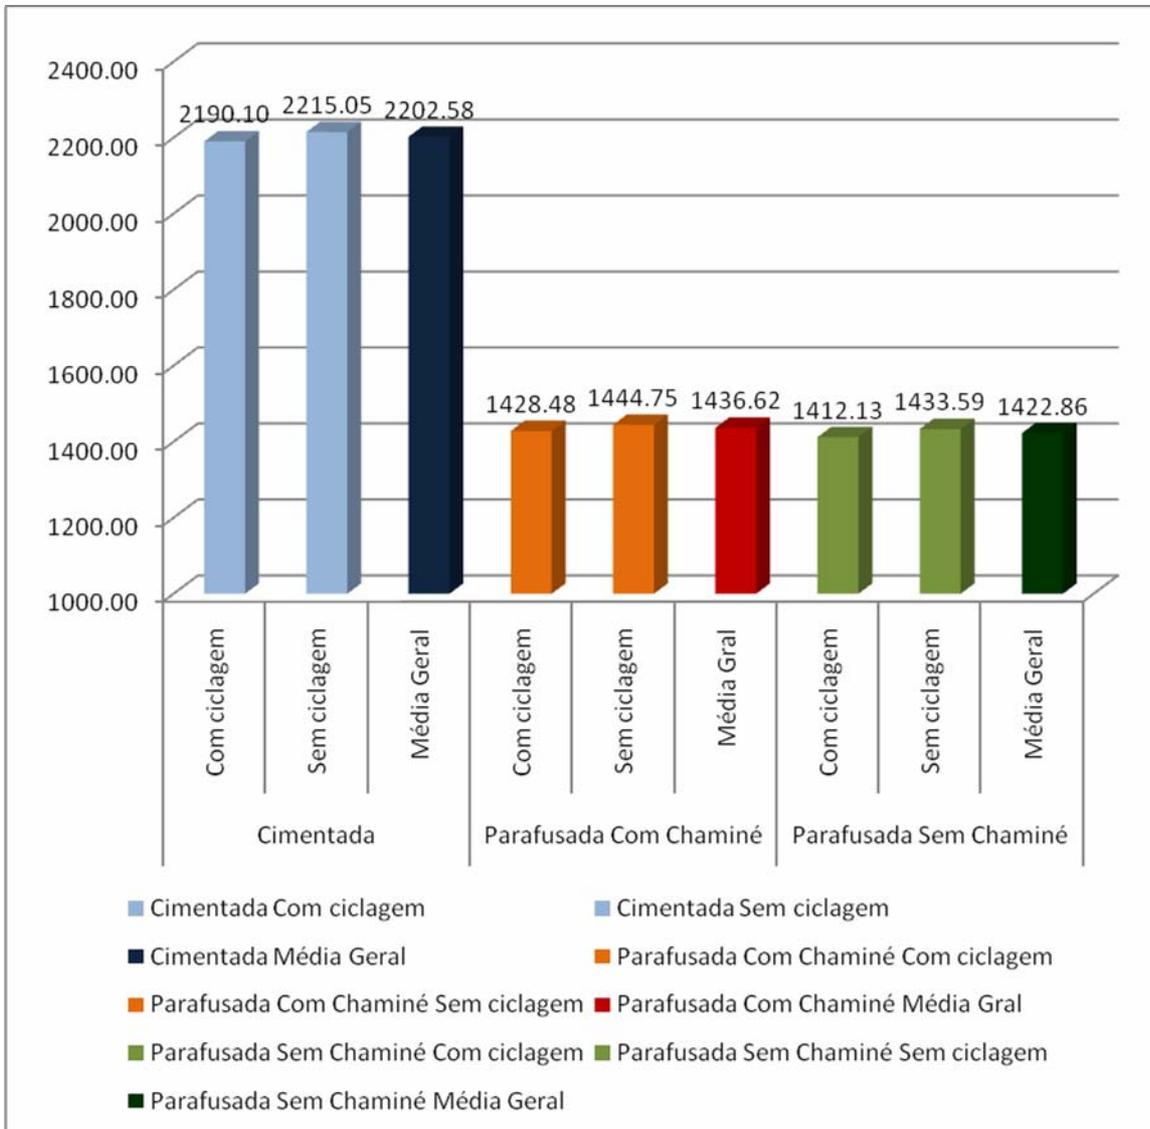
Gráfico 5.1 - Médias de resistência à fratura (N) para as coroas cimentadas sobre implante (Grupo controle), coroas parafusadas sobre implante com (Grupo 2) e sem chaminé (Grupo 3).

Quando aplicado o teste de análise de variância (ANOVA) a dois critérios (1= tipo de infra-estrutura; 2= ciclagem prévia), observou-se que a realização de carga cíclica não alterou a níveis estatisticamente significantes ( $p \leq 0,05$ ) os valores de resistência à fratura da cerâmica (N). Porém, quando se comparou os tipos de infra-estrutura (cimentada e parafusadas com e sem chaminé) verificou-se

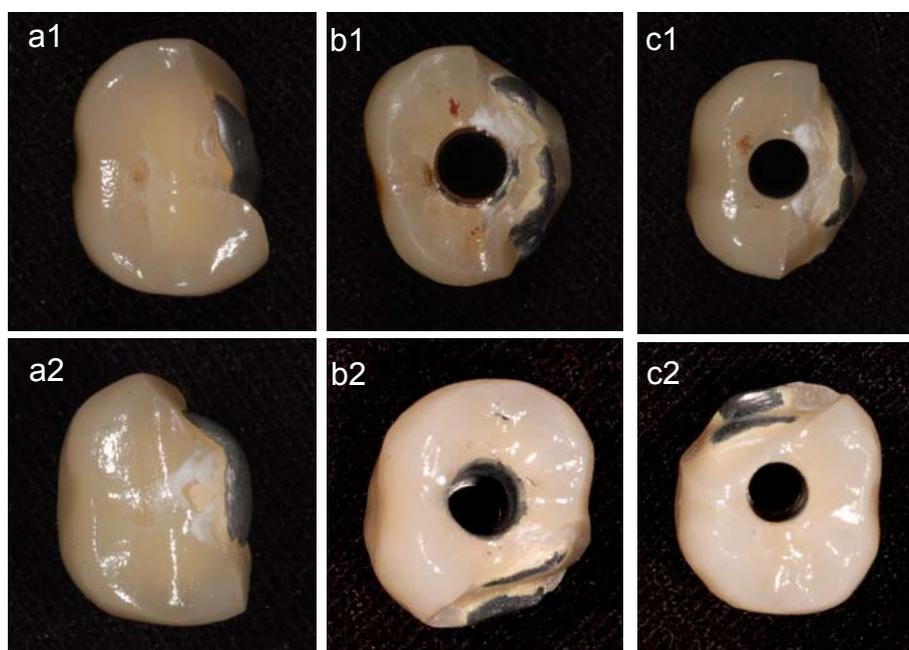
Figura 5.1 - Coroas implanto-suportadas fraturadas: coroas cimentadas sobre implante com (a1) e sem ciclagem (a2), coroas parafusadas sobre implante com chaminé com (b1) e sem ciclagem (b2) e coroas parafusadas sobre implante sem chaminé com (c1) e sem ciclagem (c2).

O padrão de fratura da cerâmica foi semelhante para os grupos ocorrendo em uma das cúspides a partir do ponto de contato da esfera metálica (Figura 5.1).
