**Avaliação das consequências da manutenção inadequada da infraestrutura de
um pavimento ferroviário**

Dissertação apresentada como requisito parcial para obtenção do título de Mestre em Ciências.

Área de Concentração: Engenharia de Transportes.

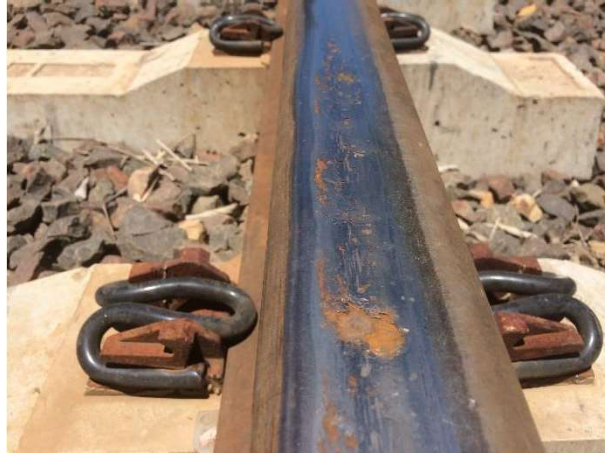
Figura 6 - Defeito superficial pela instabilidade de plataforma

A manutenção dos trilhos deve considerar a eliminação de juntas (ponto frágil) através de soldas, manutenção do boleto (esmerilhamento), e adequada lubrificação. É importante observar, entretanto, que a existência de defeitos superficiais severos nos trilhos como o exemplo mostrado na Figura 6 pode indicar defeito da plataforma e, nesses casos, a manutenção apenas nos trilhos não será suficiente para solução do problema.

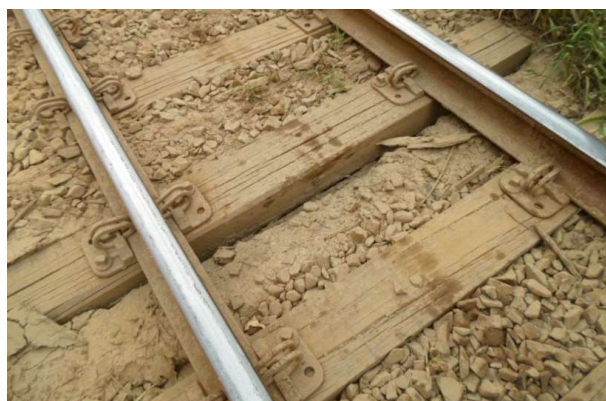
Figura 7 - "GAP" na interface dormente e lastro

Os dormentes devem estar isentos de defeitos severos e possuir adequada área de contato com o lastro para evitar *gaps* (área livre entre a superfície inferior do dormente e superior do lastro demonstrada na Figura 7) e gerar momentos negativos. É importante também manter a região de apoio do trilho saudável, dentro dos limites de tolerância, bem como a fixação em pleno funcionamento.

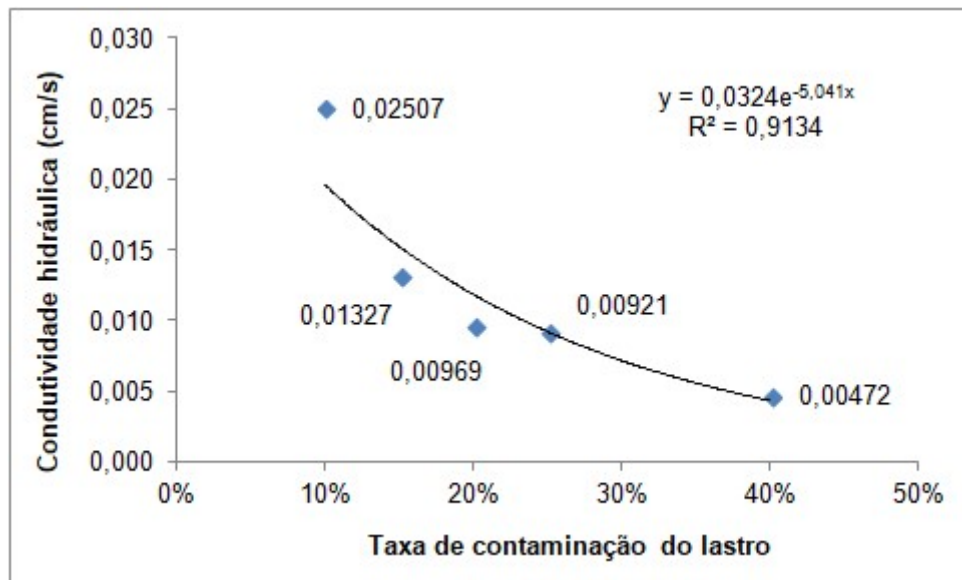
Gráfico 3 - Variação da condutividade hidráulica com a taxa de contaminação do lastro

Os resultados apresentados no Gráfico 3 evidenciaram a redução da condutividade hidráulica do lastro com o aumento do teor de contaminação podendo gerar desempenho abaixo do esperado.

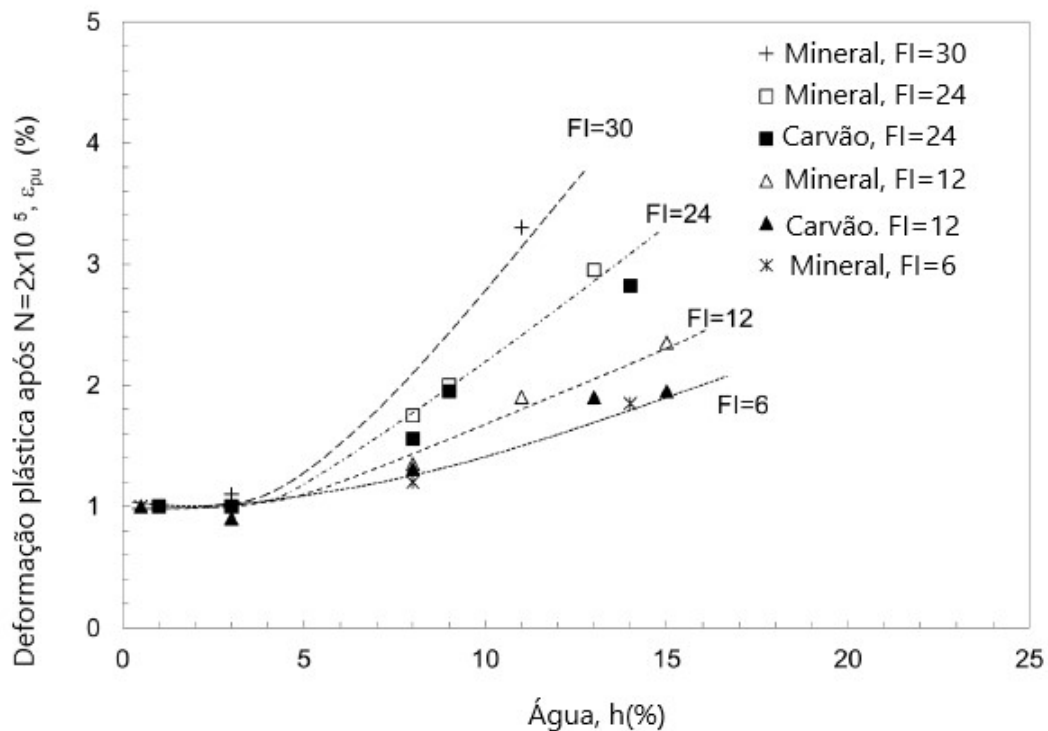
Gráfico 6 - Deformação plástica do lastro após $N = 2 \times 10^5$, em função da presença de água e o grau de contaminação

Os autores apresentaram também, conforme ilustrado no Gráfico 6 o aumento da deformação plástica com o incremento no teor de umidade do material contaminante não coesivo. Esse fenômeno, também citado por COSTA (2016) é atribuído ao aumento da poro-pressão com conseqüente perda da resistência ao cisalhamento.

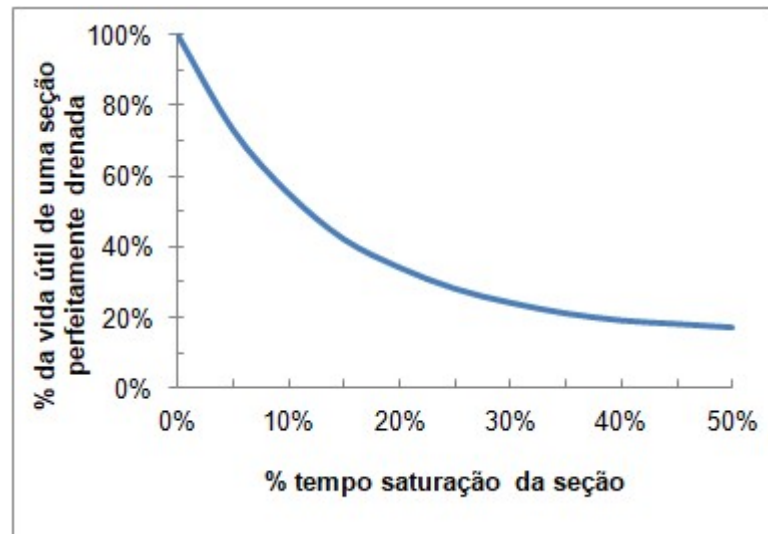
Gráfico 7 - Relação entre vida útil do pavimento e período de saturação

semanas no ano) tem sua vida útil reduzida em aproximadamente 45%. Os autores citam ainda que os resultados são aplicáveis para vias férreas.

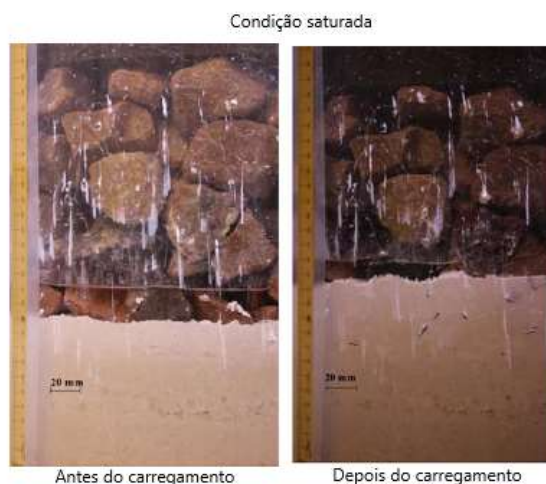
Figura 13 - Influência da umidade na interpenetração do lastro e no bombeamento de finos para a massa específica seca de 1,6 mg/m³

Para a massa específica seca de 1,6 mg/m³ na condição saturada apresentado na Figura 13 observou-se menor contaminação do lastro com o material fino do subleito evidenciando a influência da massa específica seca no comportamento do solo quando em condição saturada.

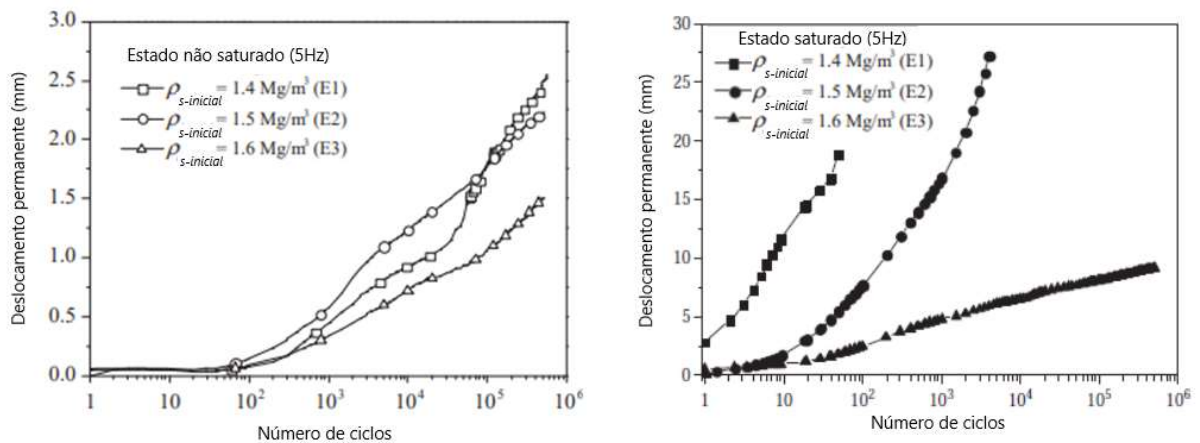
Gráfico 10 - Variação do deslocamento permanente em função do número de ciclos para três diferentes massas específicas secas

ordem de 10² os deslocamentos permanentes na condição não saturada para massa específica seca de 1,4 mg/m³ foram inferiores a 0,2 mm enquanto para a condição saturada foram superiores a 20 mm (100 vezes superior). É possível observar ainda a redução do deslocamento permanente quando do incremento na massa específica seca em ambas as condições de saturação.

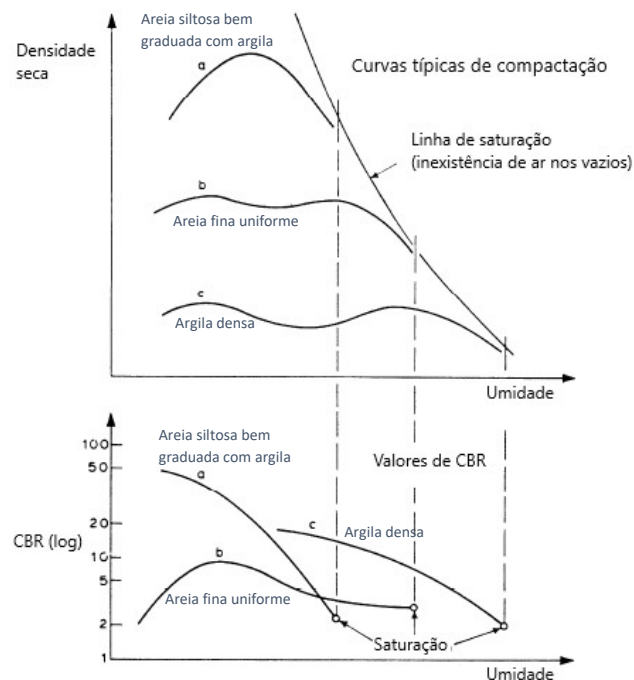
Gráfico 12 - Valores de CBR relacionados à umidade e curvas de compactação para os solos típicos:

HORNYCH et al. (2008) apresentaram que o incremento no teor de umidade acarreta a redução da capacidade de suporte do material (expressada através do CBR) conforme apresentado no Gráfico 12 para solos típicos como areia siltosa bem graduada, areia fina uniforme e argila densa.

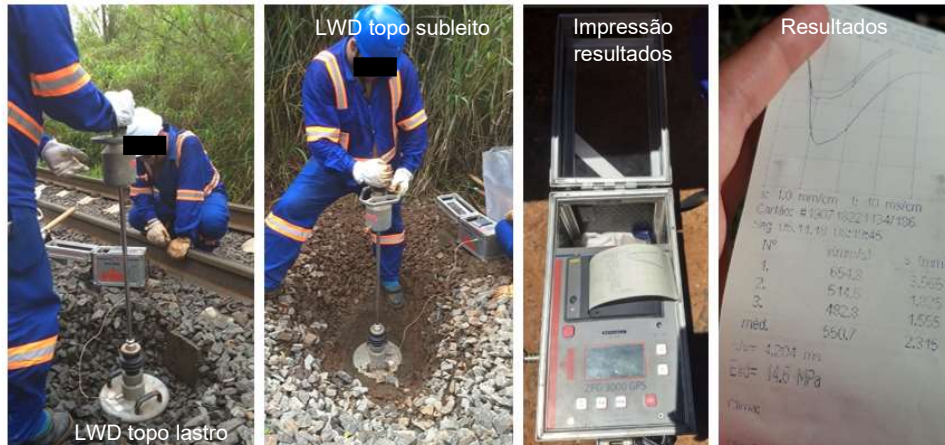
Figura 19 - Ensaio LWD

Os ensaios de LWD foram realizados na interface dormente-lastro e no topo do sublastro. A Figura 19 demonstra alguns passos da atividade. Conforme descrito anteriormente o ensaio de LWD permite a medição das deflexões da camada e, a partir de correlações, o cálculo do módulo dinâmico.

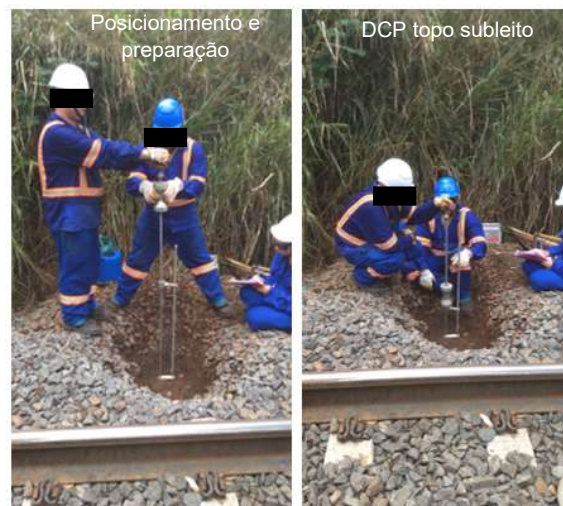
O ensaio de DCP para obtenção indireta do índice CBR foi realizado na superfície do sublastro. A Figura 20 ilustra o procedimento utilizado.

Figura 20 - Ensaio DCP

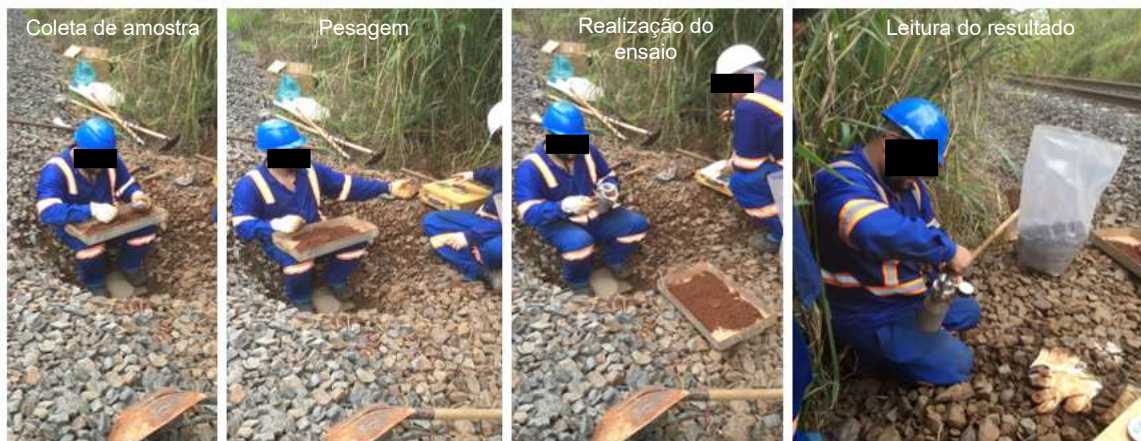
Figura 22 - Ensaio Speedy

Utilizando a amostra escavada foi determinada a umidade do solo em campo através do ensaio do *Speedy* ou Umidímetro conforme detalhado na Figura 22. Esse ensaio utiliza um aparelho constituído de uma câmara e um manômetro cujo teor de umidade é determinado pela pressão do gás resultante da reação da água contida na amostra com o carbureto de cálcio que se introduz no aparelho (NBR-16097, 2012).

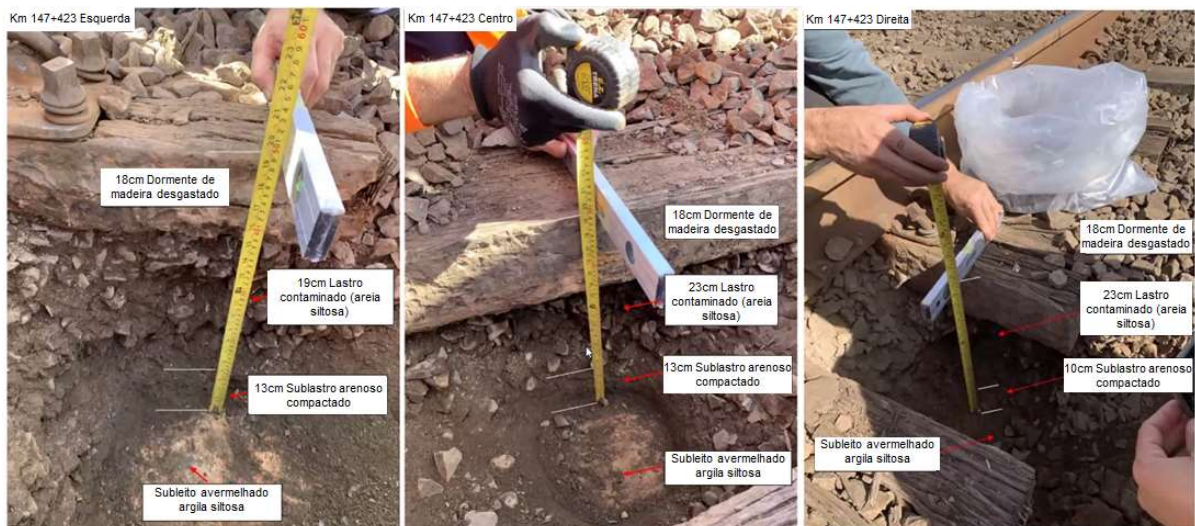
Figura 28 - Exemplo de calibração de altura de camadas

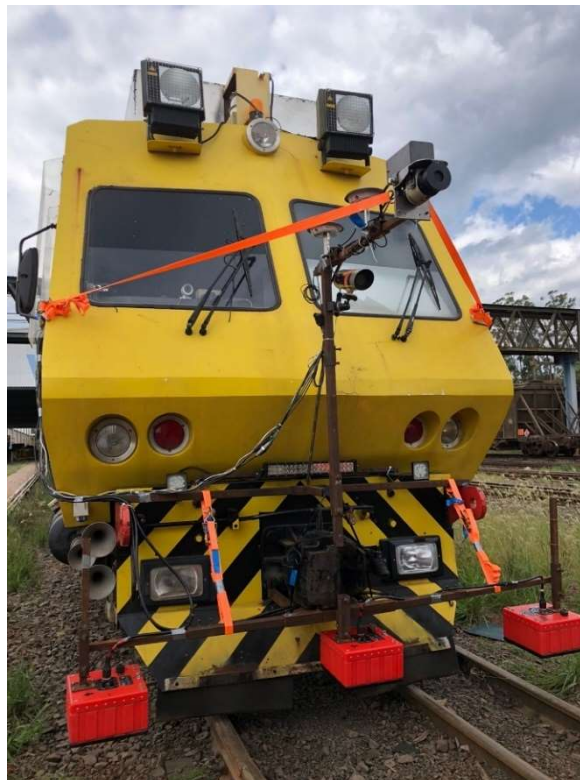
A Figura 30 apresenta o sistema de medição utilizado para investigação de plataforma ferroviária do trecho em estudo no período entre 14 e 16 de dezembro de 2021.

Figura 30 - Configuração do sistema de medição de plataforma ferroviária

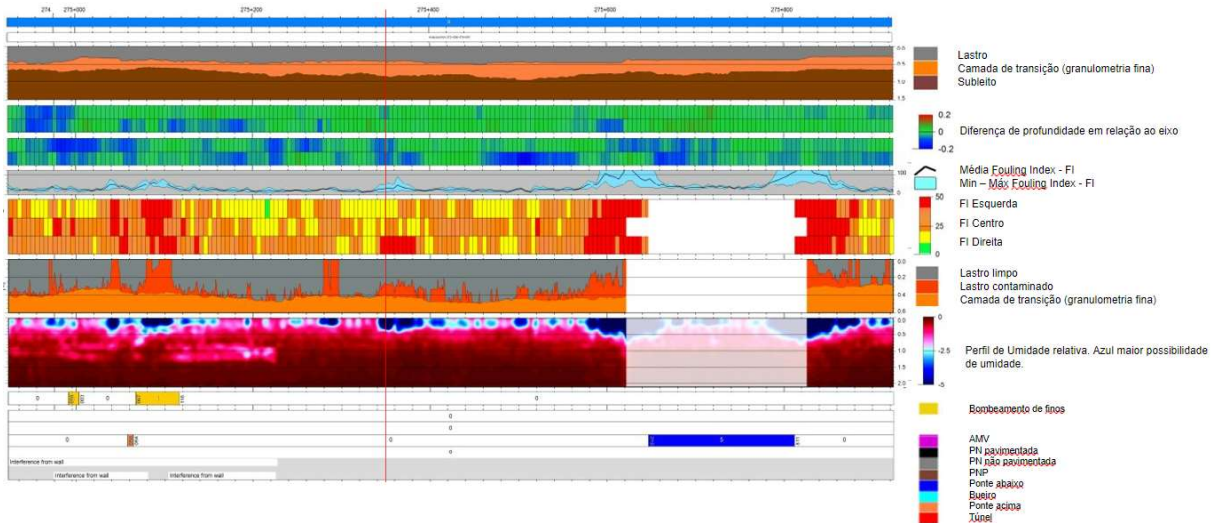
A Figura 31 apresenta um exemplo de saída a partir da inspeção realizada utilizando o GPR. A primeira barra em azul, na parte superior, sinaliza os quilômetros ferroviários que são calibrados a partir do registro do ponto de início e medições do GPR e encoder.

O sexto bloco de informações apresenta a umidade relativa calculado a partir da maior ou menor susceptibilidade de retenção de água em virtude do grau de contaminação do lastro. É possível verificar também a profundidade desse perfil de umidade relativa.

O último bloco de dados contempla a identificação das estruturas existentes ao longo da via, como por exemplo AMV's, pontes, PN's, túneis, dentre outros.

Figura 31 – Exemplo de saída a partir da investigação com GPR

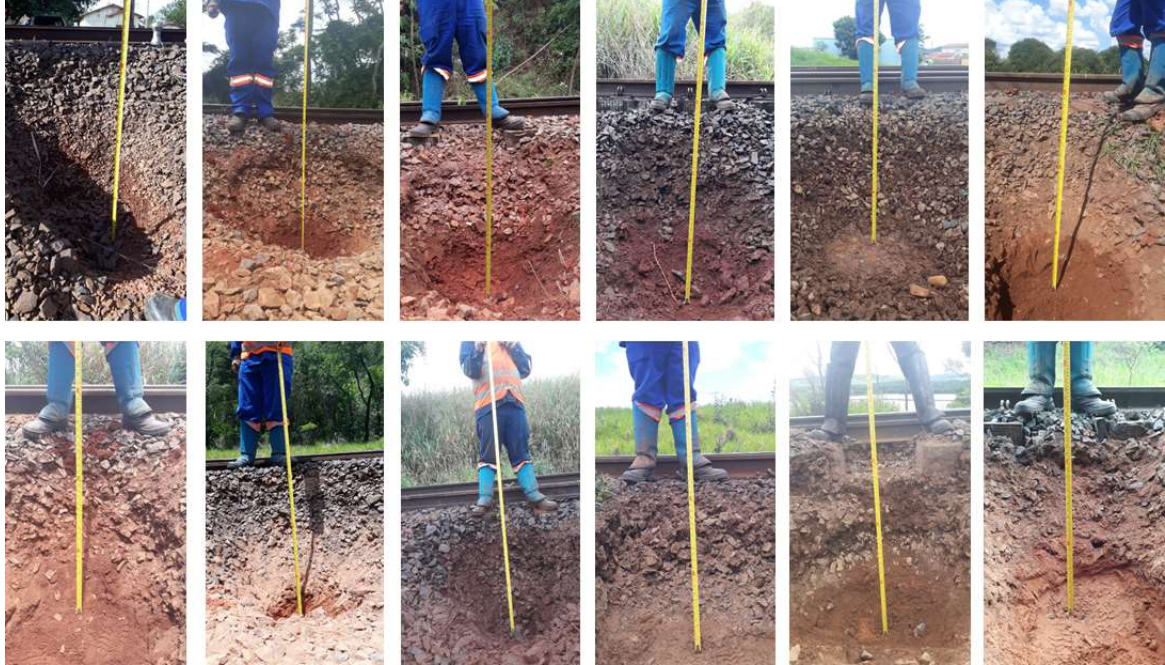
A escavação do lastro para realização dos ensaios evidenciou existência de uma camada de lastro contaminado sobreposta por uma camada de lastro limpo em todos os pontos analisados conforme pode ser observado na Figura 34 e demonstrou que o lastro se encontrava em grande parte do segmento com altura superior a 60

centímetros eventualmente ultrapassando 1 metro, o que contribui muito para a instabilidade da plataforma. Os dados estão detalhados no Gráfico 20, Gráfico 21 e Gráfico 22.

Figura 34 - Altura do lastro e segmentação

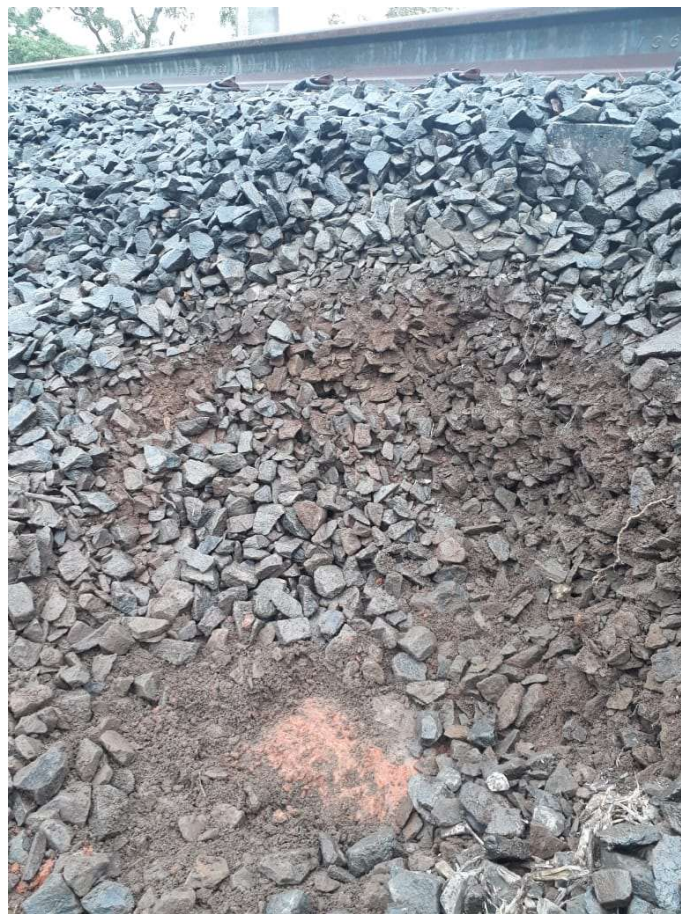
Figura 35 - Camadas do pavimento ferroviário no km 323+600 ZMM-ZMG

Tal constatação retrata a metodologia de manutenção adotada com alteamento de via a partir da descarga de brita e socaria sem desguarnecimento conforme pode ser observado na *Figura 35*. É possível identificar acima do subleito, no km 323+600 ZMM-ZMG, a camada de sublastro não íntegra possuindo grãos de lastro interpenetrados. Acima da camada de sublastro, uma espessa camada de lastro contaminado sobreposta por uma camada de lastro limpo. Essa condição contribui para a degradação da via uma vez que conforme demonstrado por SCHMIDT et al. (2017), PAIVA et al. (2015) e TENNAKOON et al. (2012) afirmam que o aumento do teor de contaminação reduz a permeabilidade do lastro.

Outro efeito negativo da prática adotada de alteamento de via consiste no aumento da instabilidade da plataforma. A camada de lastro, com elevado índice de vazios, sofre deflexões para acomodação das partículas. Quanto mais alta a camada, maior o índice de vazios, e maior a deflexão. Adicionalmente, a maior altura de lastro sem o aumento da largura da plataforma contribuirá para a fuga de lastro, perda do ombro e redução do confinamento da superestrutura, fragilizando a via e aumentando a susceptibilidade de deslocamento lateral.

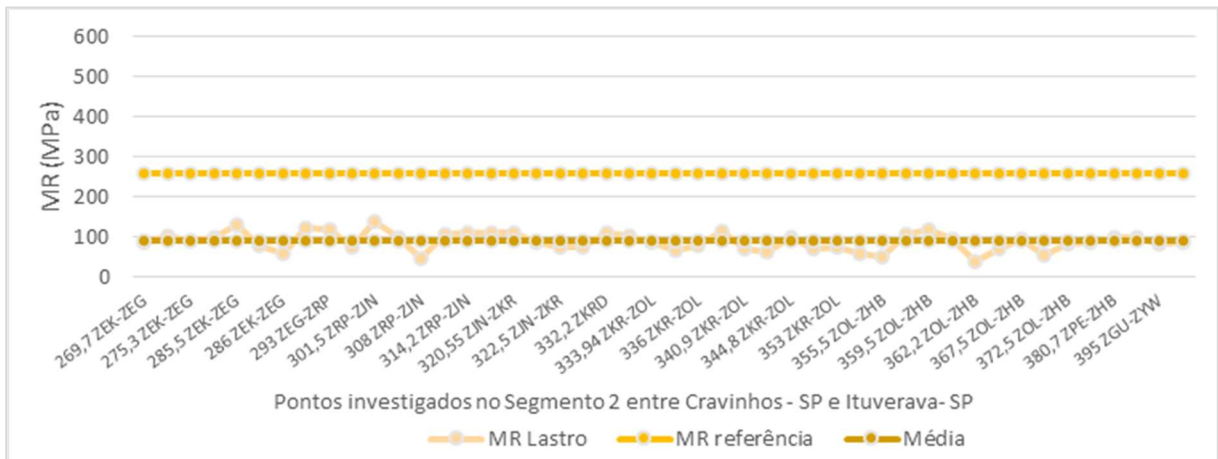
Gráfico 24 - Módulo de Resiliência do Lastro no segmento 2

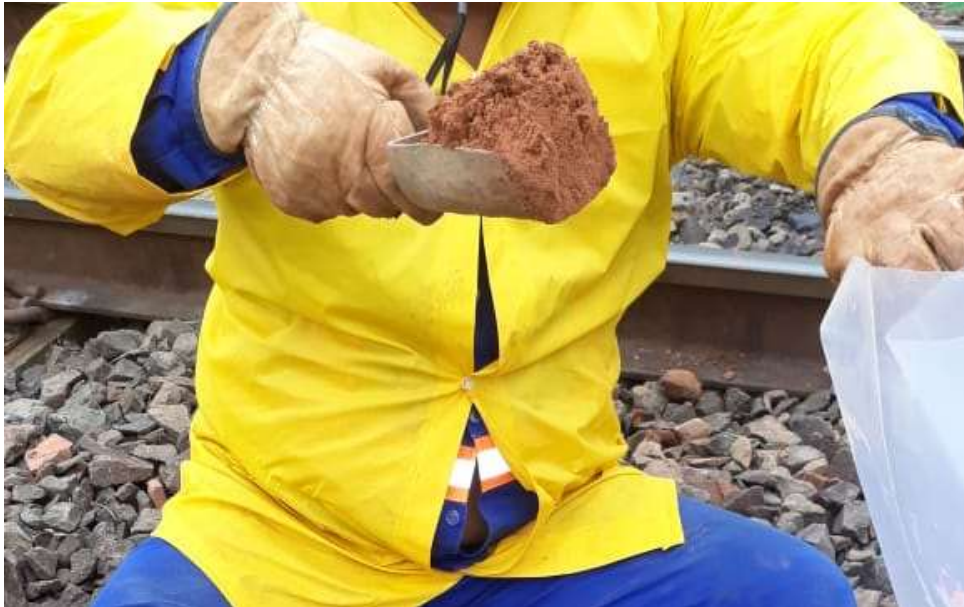
A identificação tátil e visual do material de subleito se assemelhou à pedologia do solo apresentada anteriormente: cor amarelada/avermelhada e granulometria média a fina. A Figura 37 apresenta um exemplo de material de subleito com essas características identificado em campo.

Figura 37 - Amostra de subleito coletada no km 195+100 ZTD3

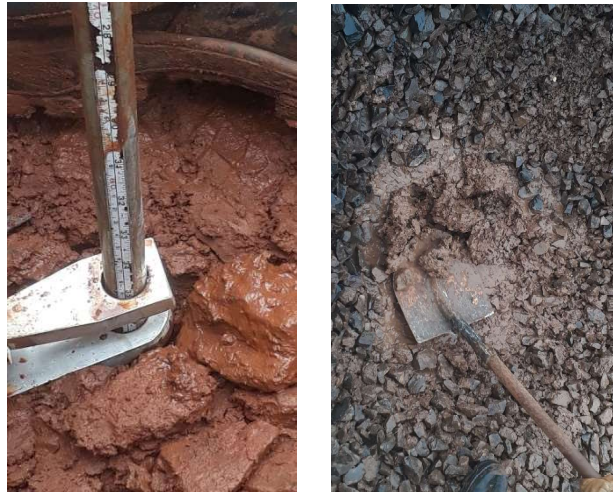
A avaliação do teor de umidade calculado a partir do levantamento em campo através do método *speedy* em comparação àquele ótimo obtido no ensaio de compactação permitiu verificar que mais de 50% dos locais no segmento 1 apresentaram valores acima da umidade ótima. A Figura 38 apresenta dois exemplos de subleito visualmente saturados identificados durante a realização dos ensaios em campo. Nessas condições não foi possível realizar os ensaios de umidade e LWD em campo devido a essa condição de saturação. Nesse segmento a média do valor de umidade encontrado em campo foi de 13,6% frente ao valor de 11,4% de média do teor de umidade ótimo médio obtido em laboratório. Essa condição pode ter sido gerada em razão do período de análise, realizada em novembro, durante o período chuvoso visando compreender o comportamento do pavimento quando nessas condições.

Figura 38 - Subleito saturado kms 264+300 ZCE-ZEK (esquerda) e 193+600 ZTDD (direita)

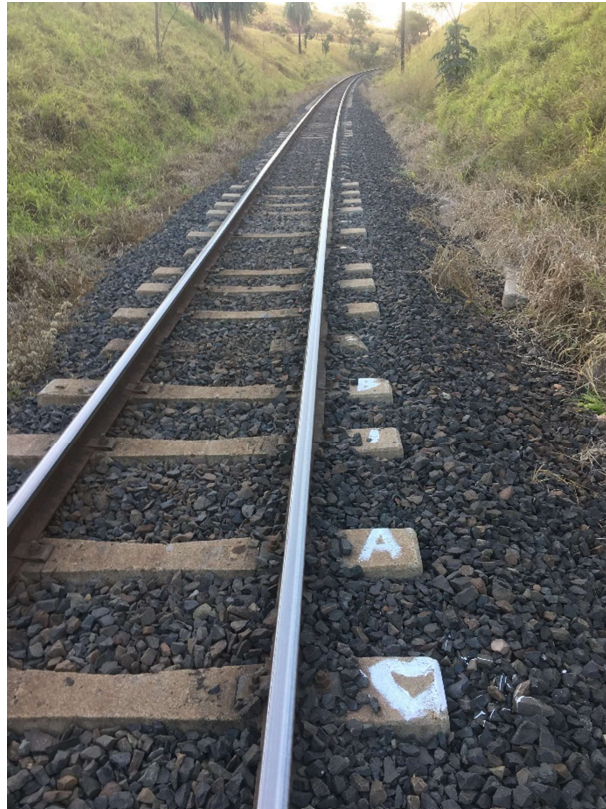
Figura 39 - Sistema de drenagem comprometido no km 357+000 ZOL-ZHB

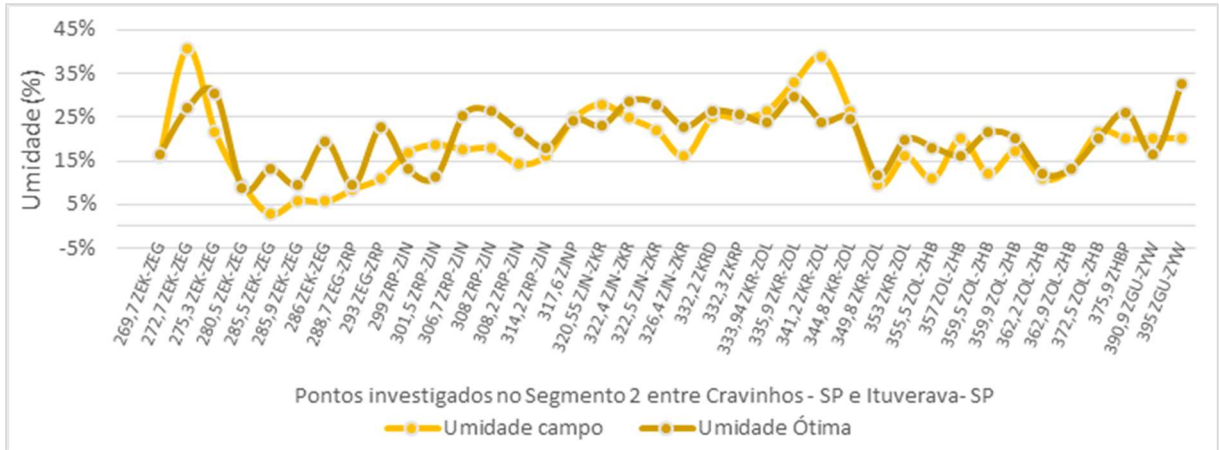
Gráfico 33 - Umidade de campo x umidade ótima no segmento 2

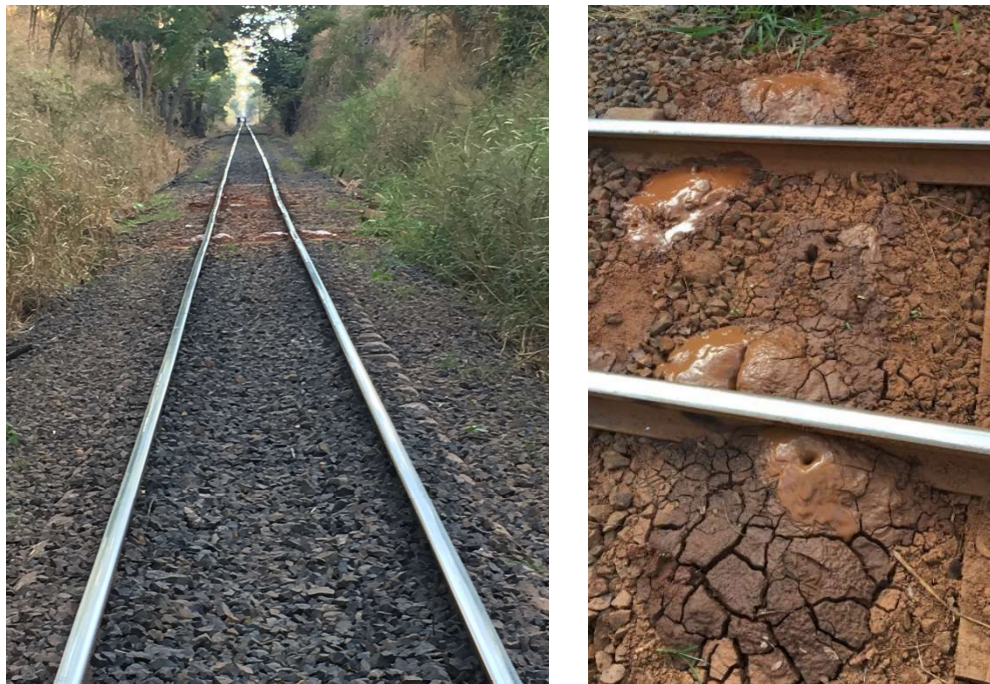
Figura 40 - Desnivelamento de via causado por baixa capacidade de suporte do subleito saturado no km 335+900 ZKR-ZOL

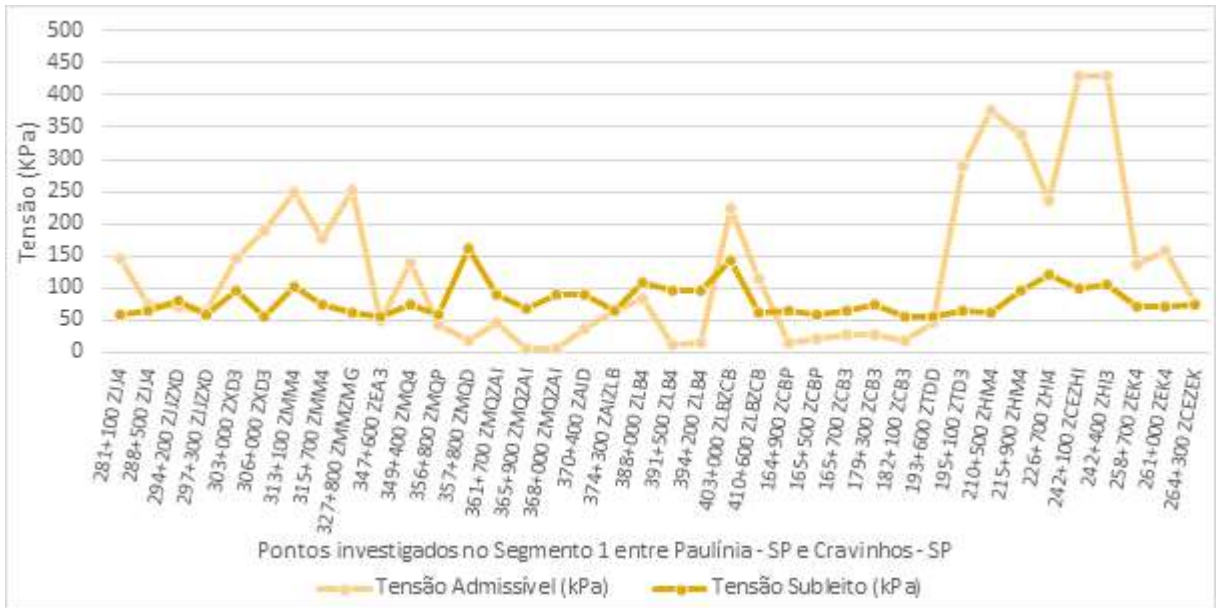
O primeiro segmento possui materiais com valor médio de tensão admissível de 128,2 KPa. Cerca de 45% dos pontos apresentaram a tensão atuante superior à admissível conforme pode ser observado no Gráfico 39.

Gráfico 39 - Tensão atuante x tensão admissível no subleito do Segmento 1

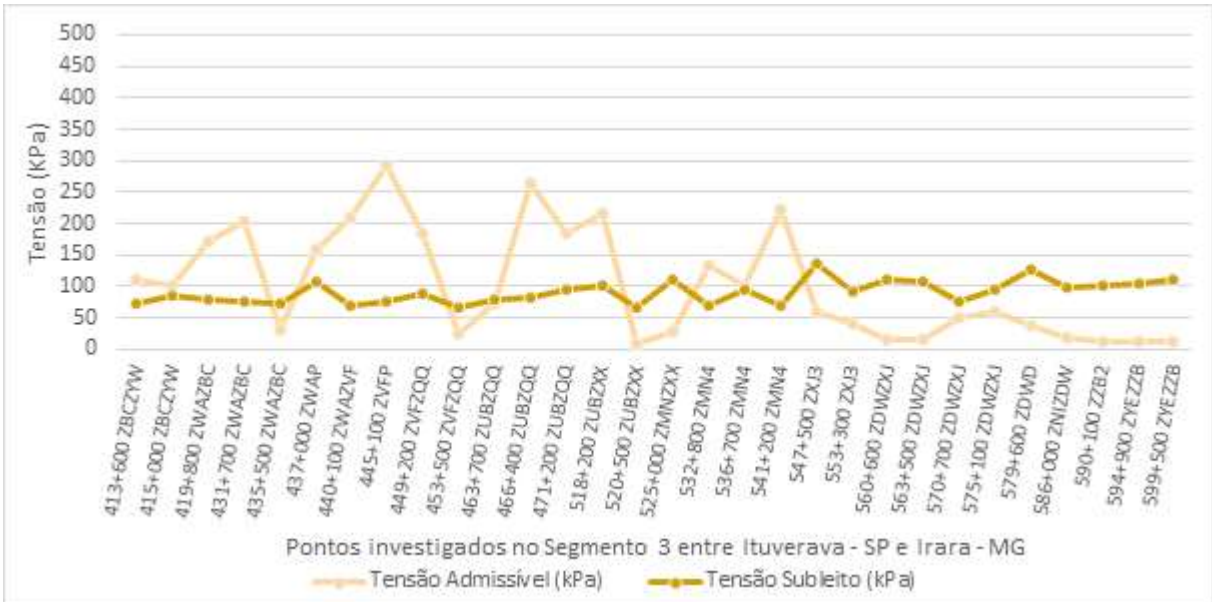
No terceiro segmento, a tensão atuante superou a tensão admissível do solo em 53% dos pontos avaliados. O valor médio da tensão admissível para os pontos analisados foi de 101,9 KPa ratificando uma menor capacidade de suporte desses materiais conforme detalhado no Gráfico 41.

Gráfico 41 - Tensão atuante x tensão admissível no subleito do Segmento 3

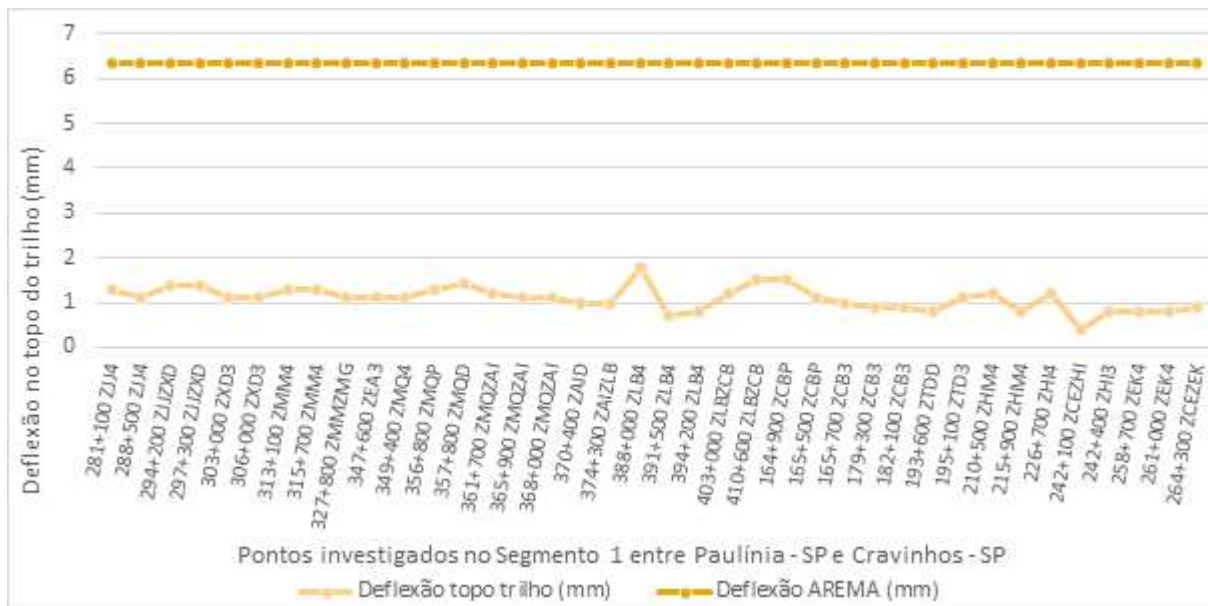
No segmento 1 as deflexões calculadas no topo do trilho mantiveram-se dentro dos limites de 6,35mm recomendados pela AREMA (2013), alcançando em média 1,1 mm. Os dados consolidados podem ser observados no Gráfico 42.

Gráfico 42 - Deflexão no topo do trilho no Segmento 1

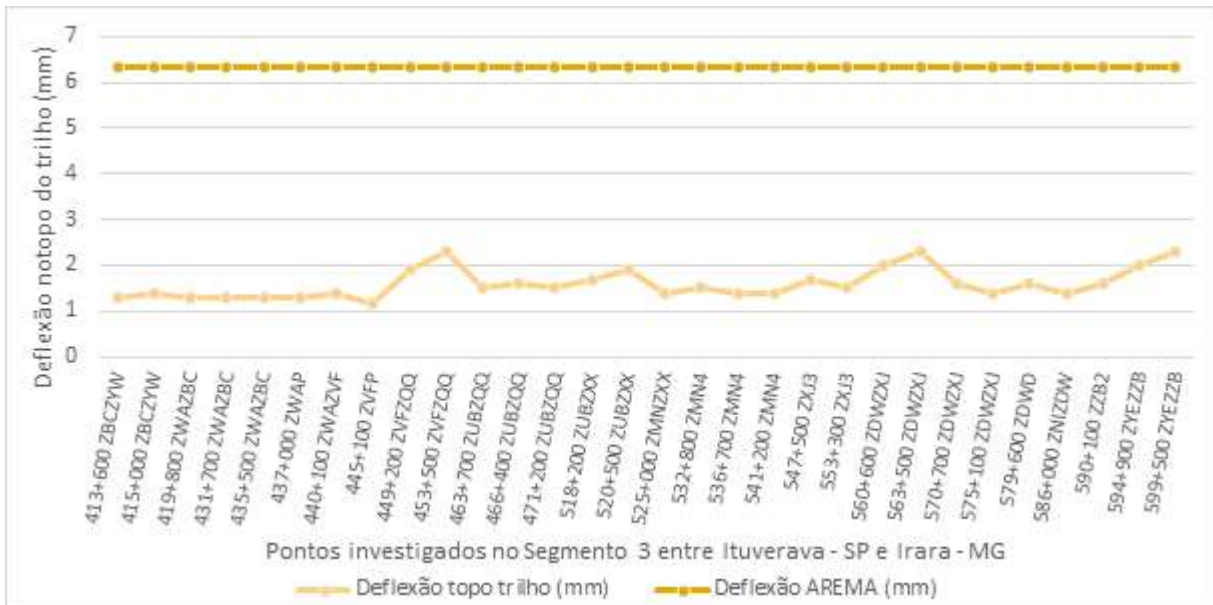
No segmento 3 também não foram identificadas deflexões acima do limite recomendado pela AREMA (2013) de 6,35mm estando a média da deflexão em torno de 1,6 mm.

Gráfico 44 - Deflexão no topo do trilho no Segmento 3
