Redução de acidentes rodoviários por derrapagem com emprego de Tratamento Superficial Duplo com Asfalto Modificado por Borracha

Dissertação apresentada à Escola Politécnica da Universidade de São Paulo para obtenção do título de Mestre em Ciências.

Área de concentração:
Engenharia de Transportes

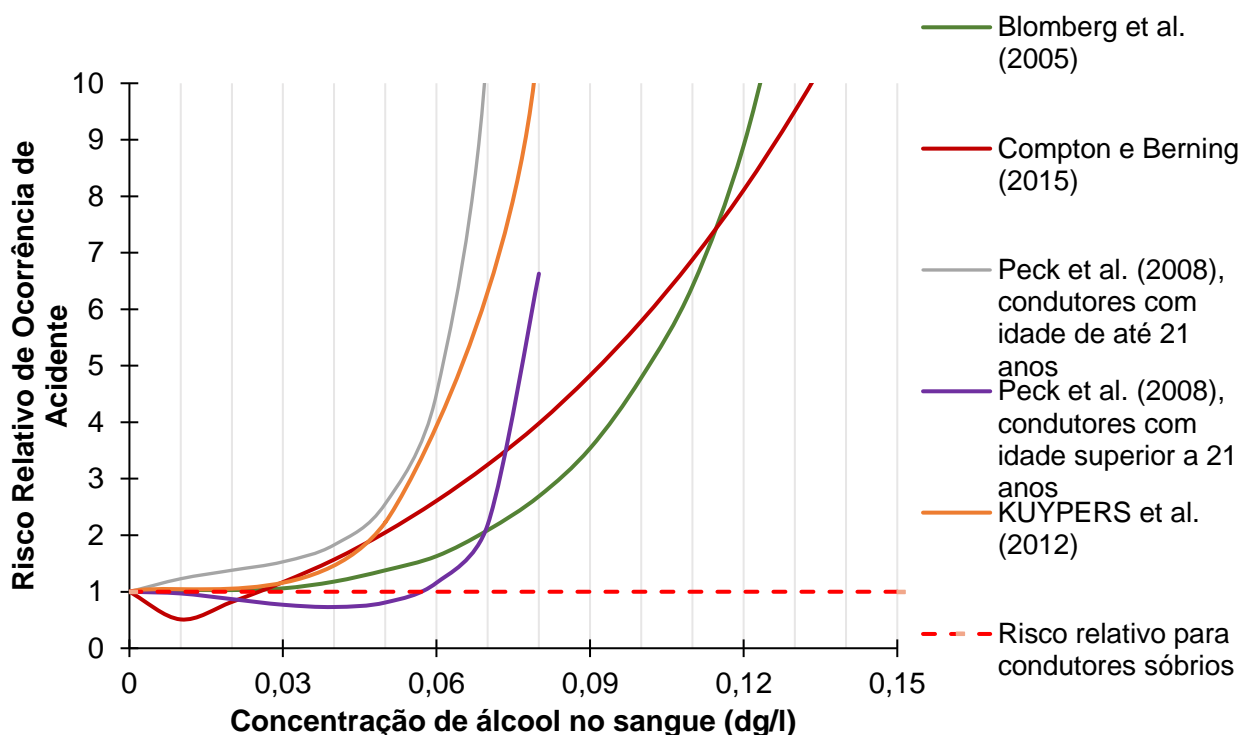
Figura 3 - Risco de envolvimento em acidentes em função do teor alcoólico no sangue dos condutores

Conforme é possível observar na Figura 3, apesar da variabilidade entre os estudos, existe um acréscimo considerável de risco de acidente para pessoas que ingerem álcool anteriormente à condução de veículos. Este acréscimo de risco é

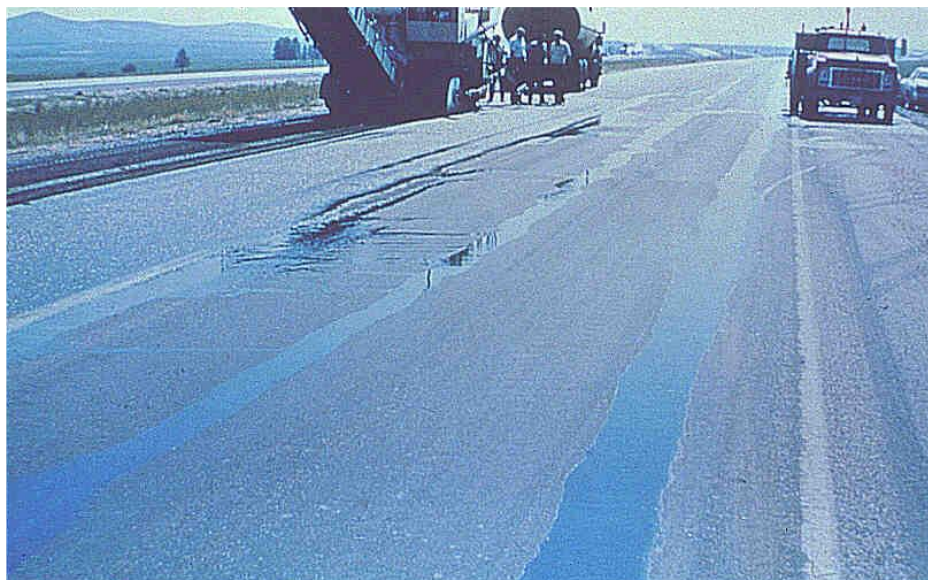
Figura 11 - Afundamento em trilha de roda com acúmulo de água

Os afundamentos em trilha de roda (ATR), ou *rutting* na língua inglesa, afetam diretamente a irregularidade dos pavimentos, e derivam do acúmulo de deformações permanentes nos revestimentos asfálticos ou nas camadas de base, sub-base ou subleito do pavimento, decorrente do esforço de carregamento repetitivo do tráfego (FERREIRA, 2017). De acordo com Bernucci et al. (2010), as principais causas desta patologia são: densificação ou ruptura por cisalhamento das camadas subjacentes ao revestimento, deficiências construtivas como falta de compactação e problemas de drenagem, falhas no procedimento de dosagem e de produção da mistura asfáltica (como emprego de ligante asfáltico inadequado às condições climáticas e de tráfego do local de execução da obra, e utilização de ligante asfáltico em quantidade superior à necessária para atendimento aos parâmetros volumétricos). Esta patologia, além de indicar um grave

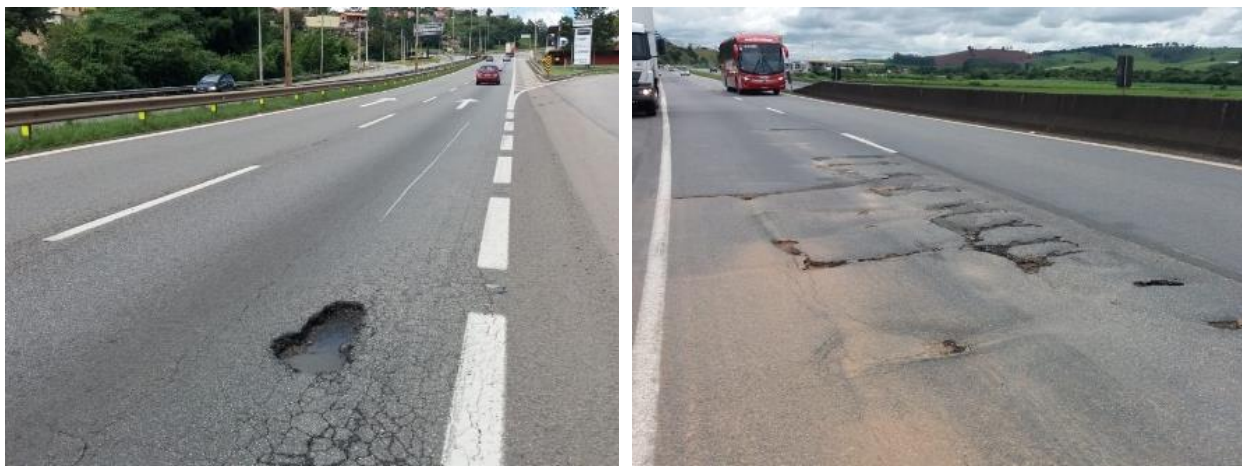
Figura 12 – Exemplos de buracos no pavimento

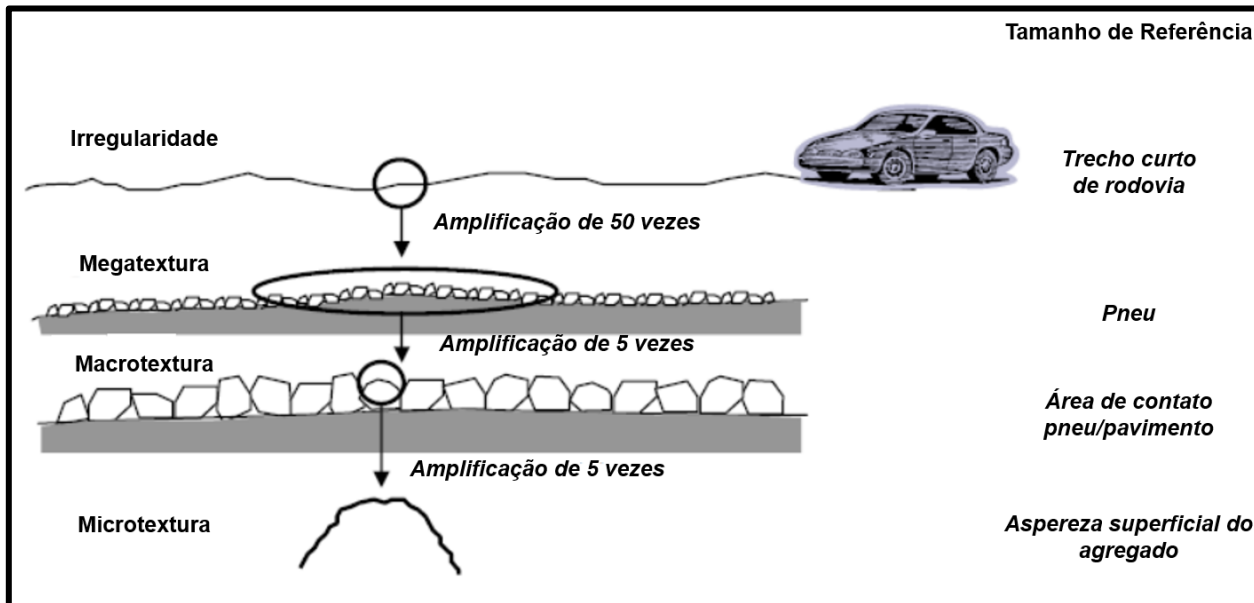
Figura 13 - Ilustração representativa dos diversos tamanhos de textura para a superfície de um pavimento

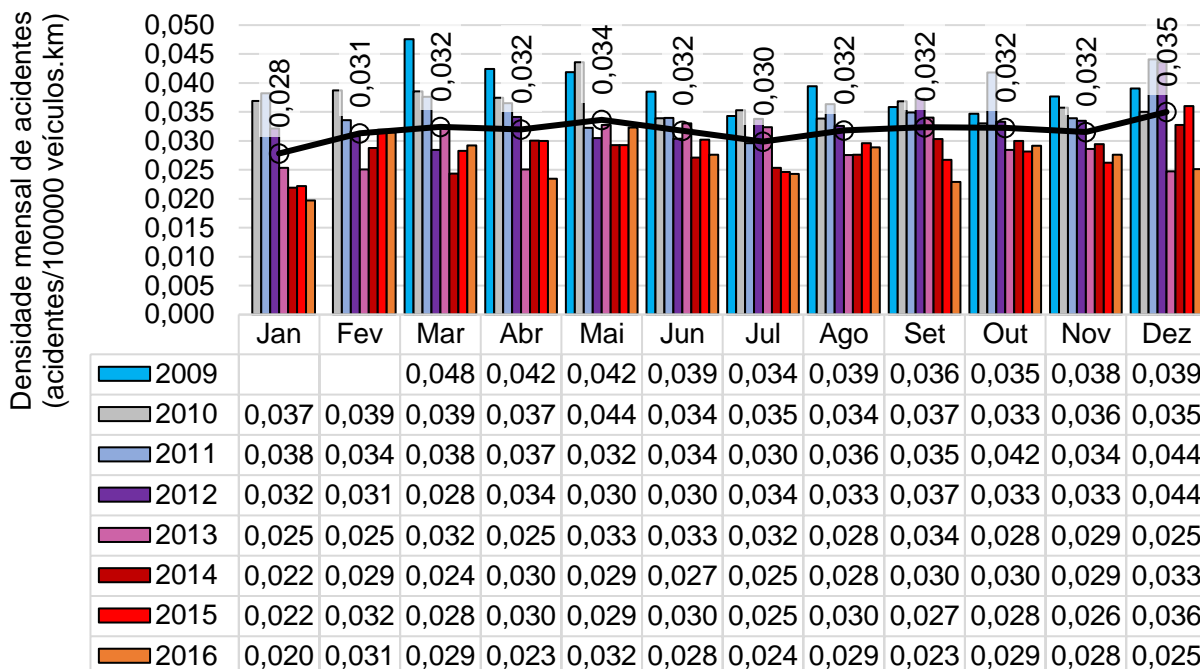
Figura 25 – Avaliação da densidade de acidentes mensal, no período entre 2009 e 2016

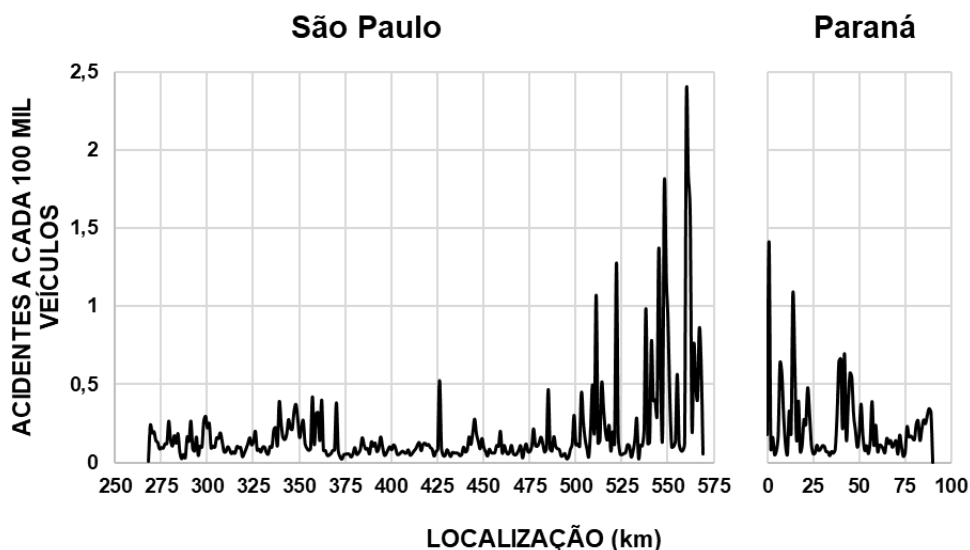
Figura 28 - Densidade média de Acidentes Pista SUL - 2009-2016

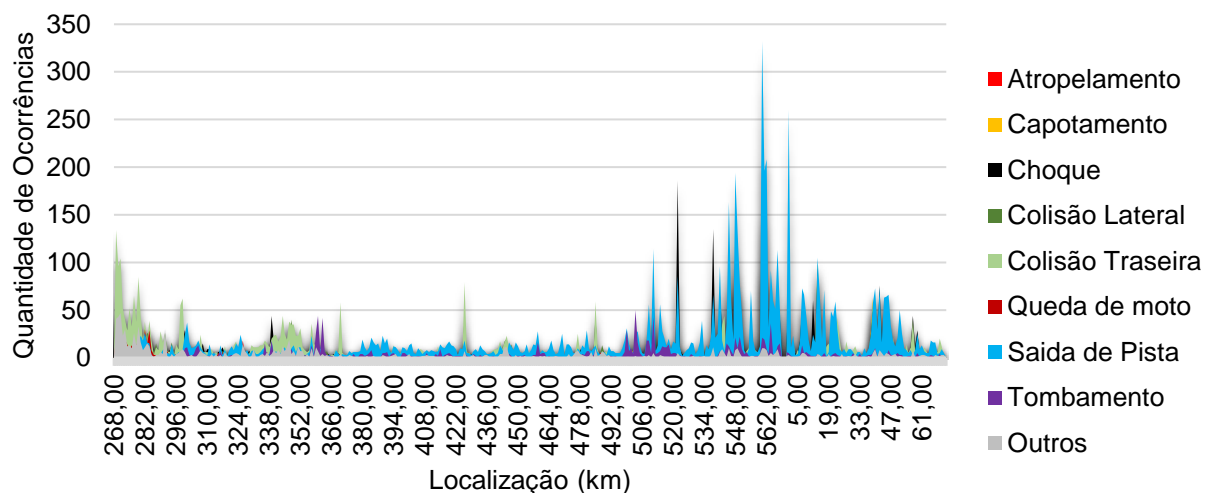
Figura 33 – Quantidade acumulada de acidentes entre 2009 e 2016, por causa provável, para cada quilometro da rodovia: (a) Pista Norte; (b) Pista Sul

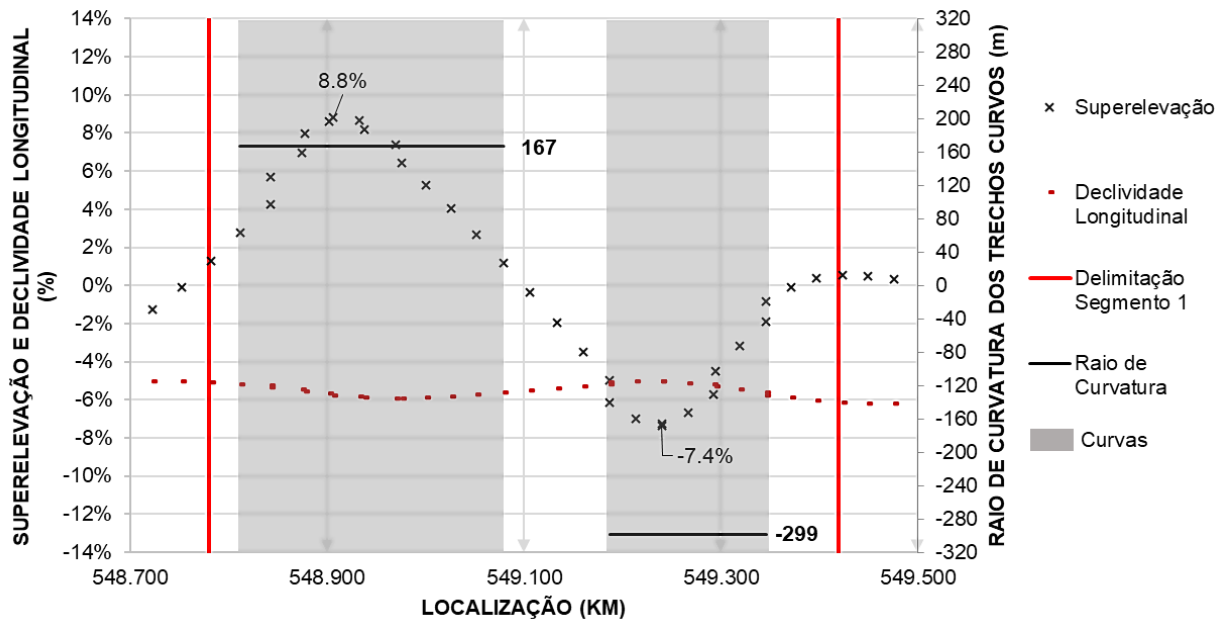
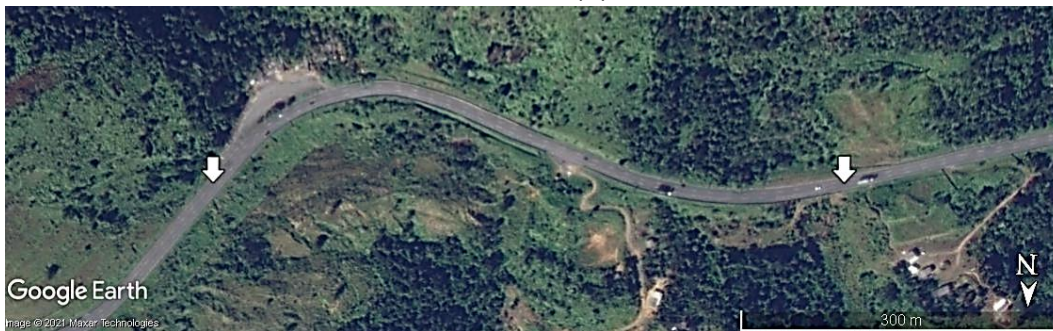
Figura 35 – (a) Parâmetros geométricos do trecho experimental 1; (b) Vista superior do trecho experimental 1

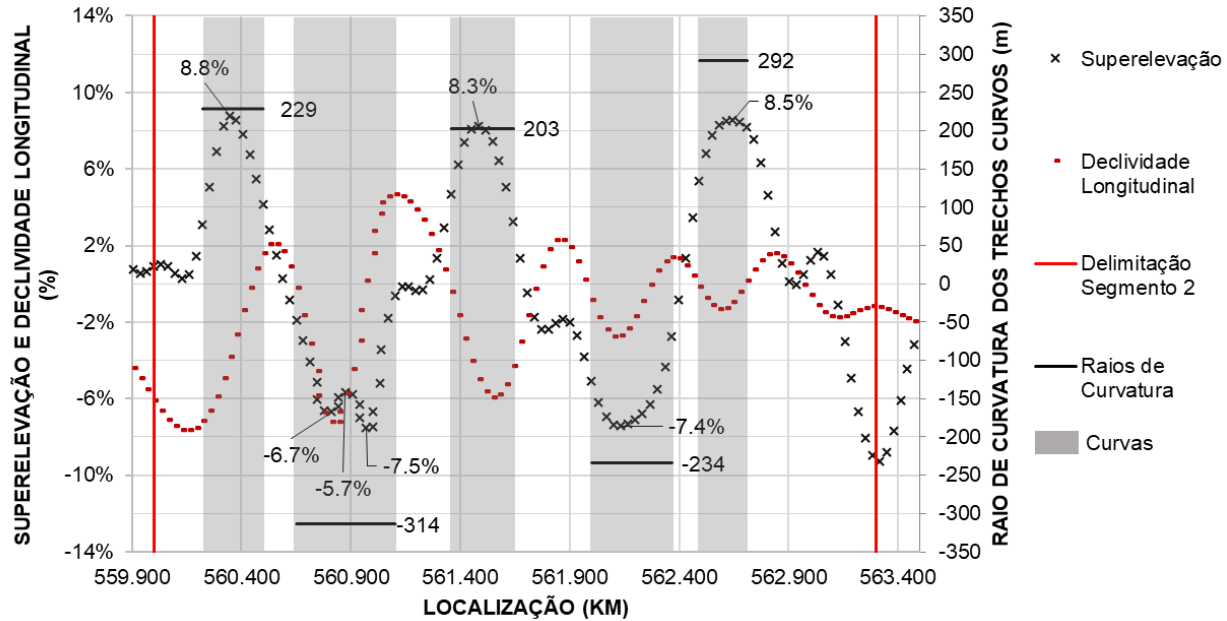
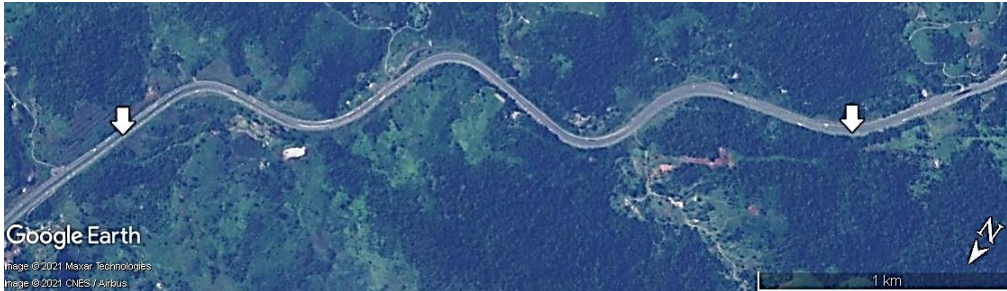
Figura 36 – (a) Parâmetros geométricos do trecho experimental 2; (b) Vista superior do trecho experimental 2

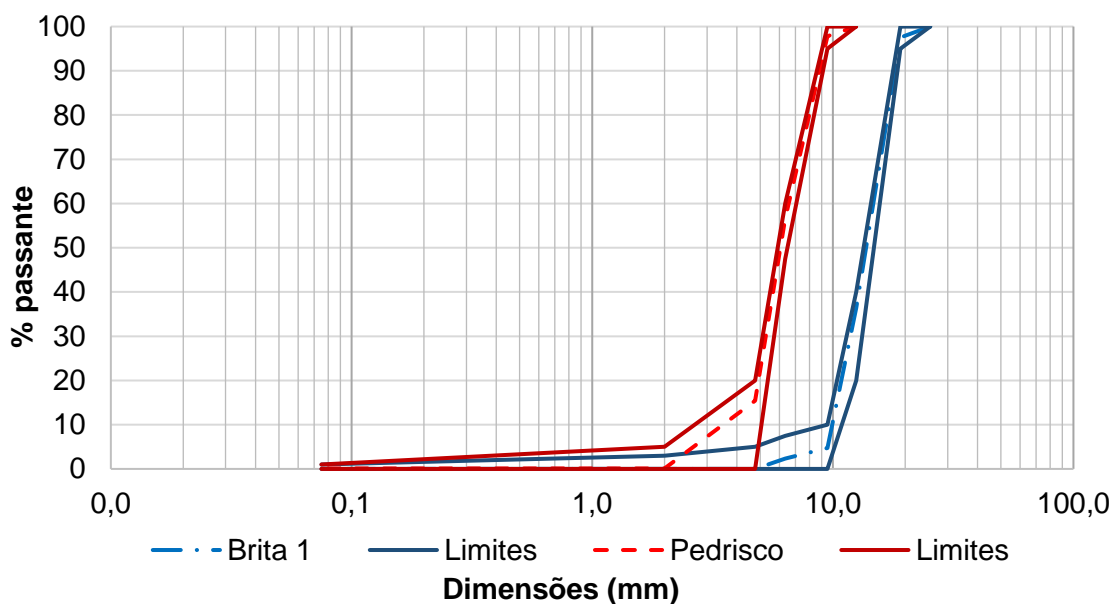
Figura 40 - Granulometria dos agregados para aplicação na 1ª camada (Brita 1) e 2ª camada (Pedrisco)

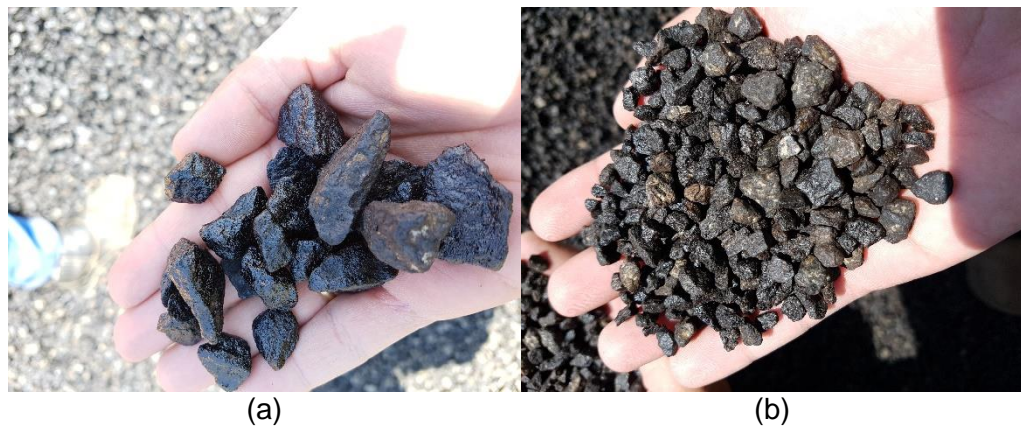
Figura 41 – Pré envolvimento realizado nos agregados (a) Brita 1 e (b) Pedrisco

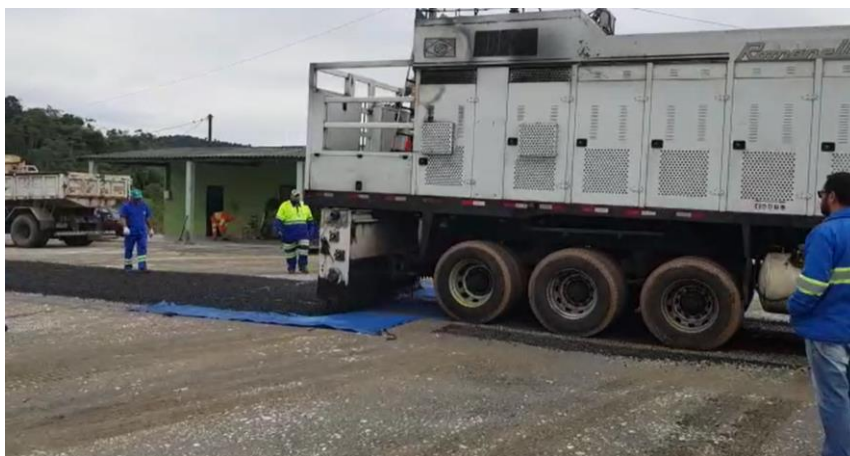
Figura 42 – Calibração das taxas de aplicação no canteiro de obras

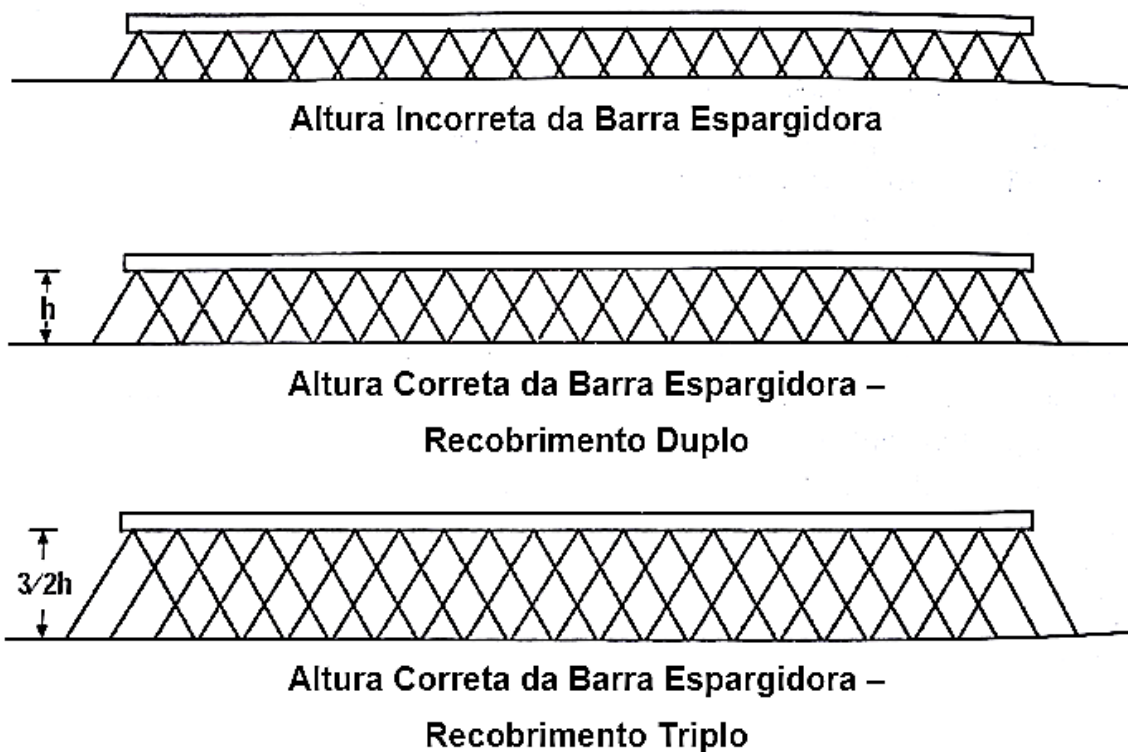
Figura 43 – Sobreposição dos Sprays e altura da Barra Espargidora

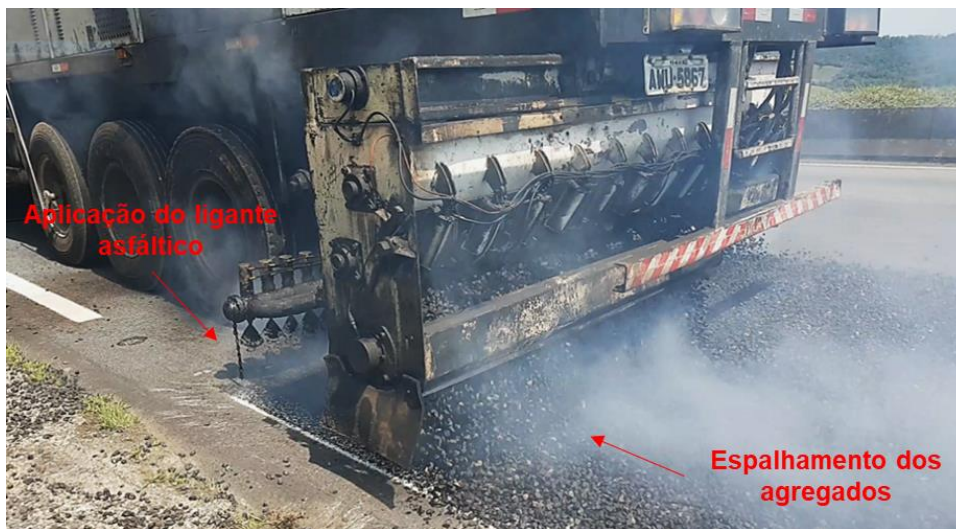
Figura 45 – Espalhamento dos materiais da primeira camada do TSD

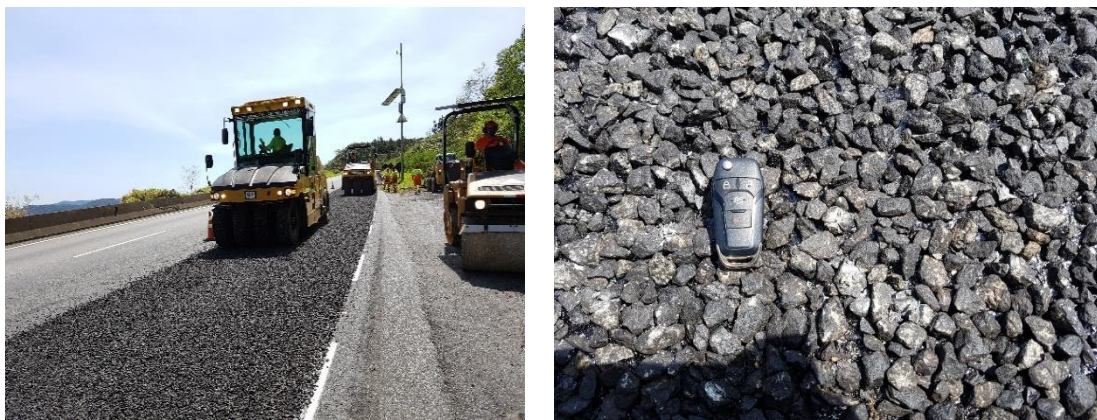
Figura 46 – (a) Compactação da 1ª camada com utilização de rolo pneumático; (b) Textura obtida para a primeira camada (Brita 1)

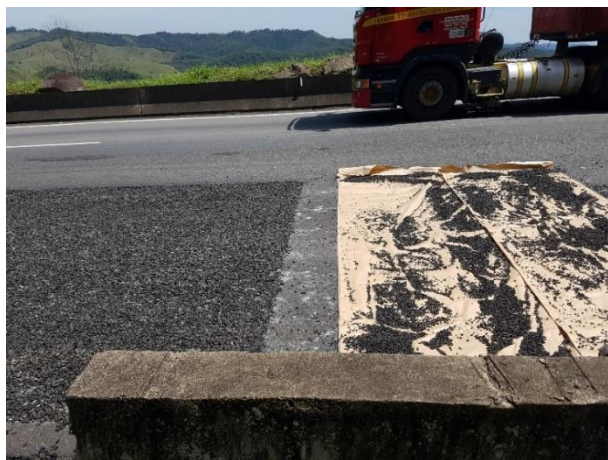
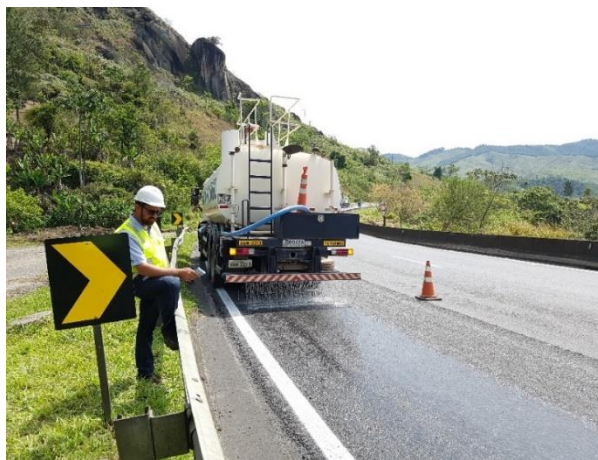
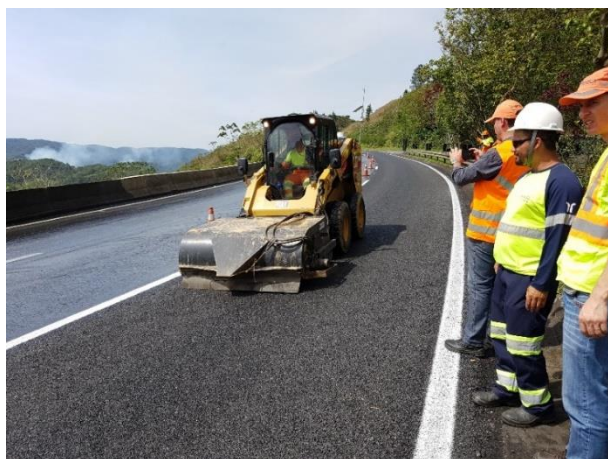
Figura 47 – (a) Posicionamento do papel Kraft para início da execução da 2ª camada, (b) Resfriamento da camada através da aplicação de água, (c) Limpeza da camada finalizada, para remoção de agregados soltos, e (d) Textura final obtida

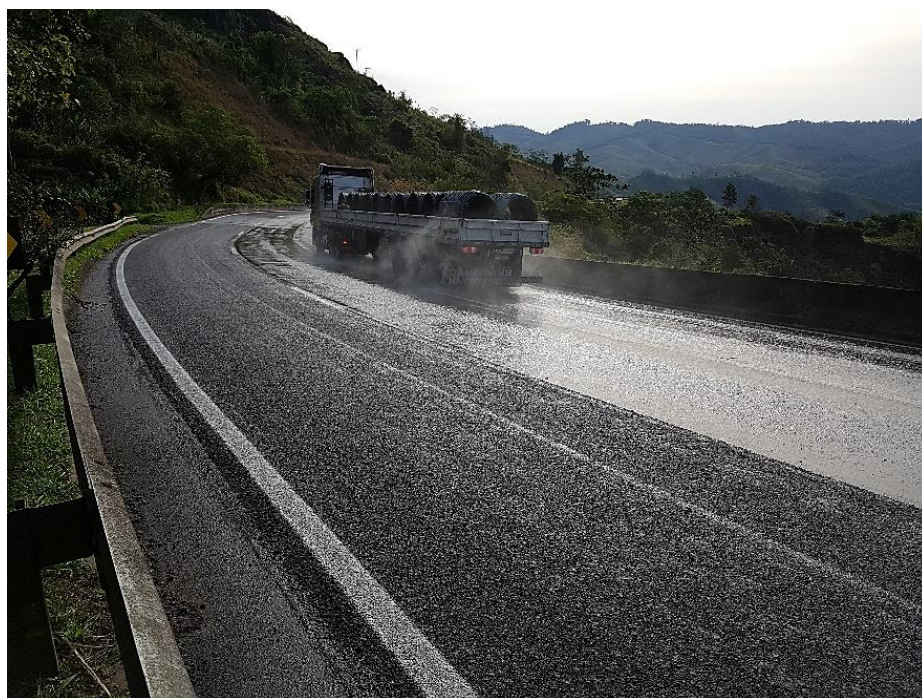
Figura 48 – Comparação entre as camadas de TSD (faixa da esquerda) e CBUQ (faixa da direita) após derramamento de água na Superfície

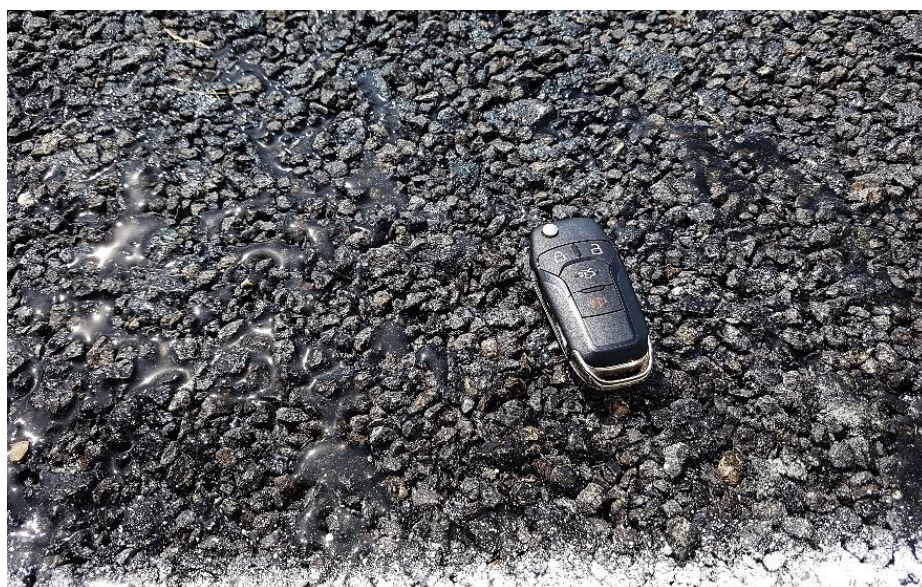
Figura 49 – escoamento superficial da água no TSD com asfalto modificado por borracha executado
