**Avaliação da condição de via férrea por meio de vagão instrumentado e carro controle:
estudo de caso na Estrada de Ferro Vitória-Minas**

Dissertação apresentada à Escola Politécnica da
Universidade de São Paulo para obtenção do
título de Mestre em Ciências

Área de Concentração: Engenharia de
Transportes

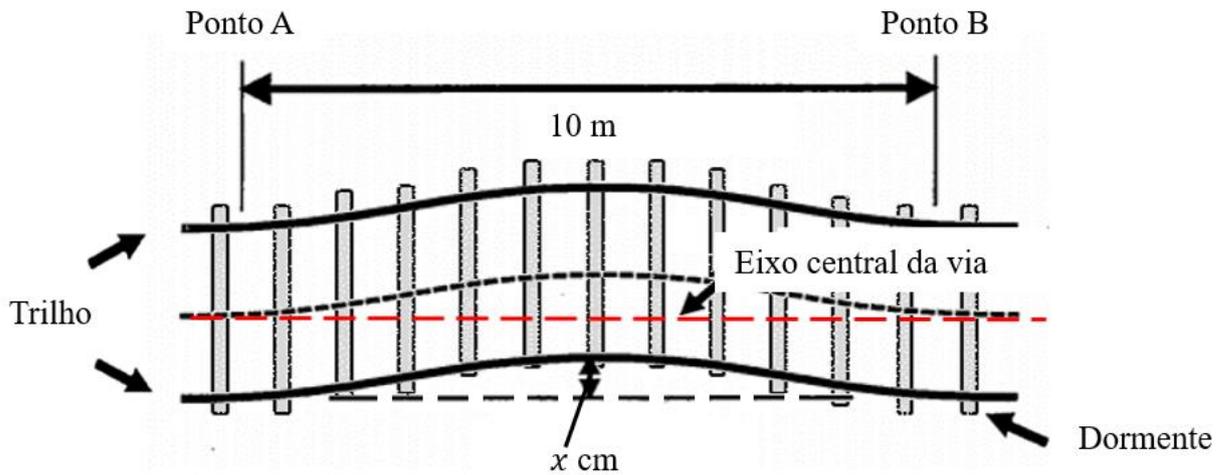
O desalinhamento é considerado como tal quando o valor (x), conforme Figura 5, ultrapassa os limites de tolerância estabelecidos pelas normativas técnicas. É definido pela medição da distância horizontal da flecha entre dois pontos consecutivos no mesmo trilho em uma distância em linha reta entre eles conhecida, a qual é definida pela ABNT NBR 16387 (2016) em 10 m (PEDRONI, 2008; ROSA; RIBEIRO, 2016).

Figura 5 - Desenho esquemático representando o desalinhamento conforme critério da (ABNT NBR 16387, 2016)

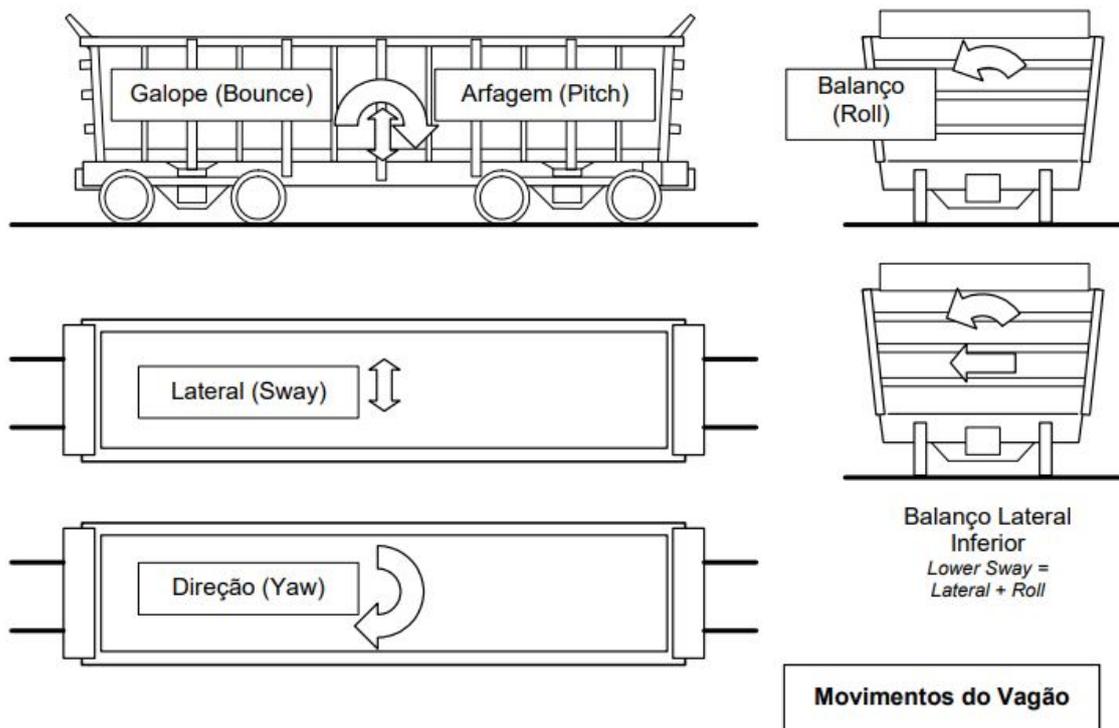
Portanto, a análise do comportamento do veículo durante sua passagem na via férrea pode fornecer parâmetros para apoiar a avaliação da severidade e dar subsídios para intervenções de manutenção eficazes. A dinâmica de movimentos do vagão, derivada de seus graus de liberdade, é apresentada na Figura 7.

Figura 7 – Movimentos do vagão

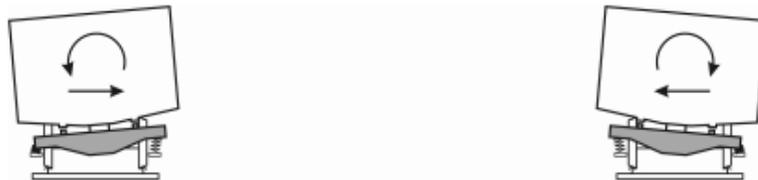
Figura 9 – Representação do movimento oscilatório de rolagem combinado com rolagem lateral

Em uma situação de irregularidade da via em nível cruzado, a resposta do veículo à variação é uma movimentação de rolagem (*roll*) em direção ao lado de nível inferior (Figura 9), Em consequência à esta oscilação, há a rolagem lateral (*lower sway*), que consiste na translação lateral da caixa combinada com a rolagem (SILVA, 2019).

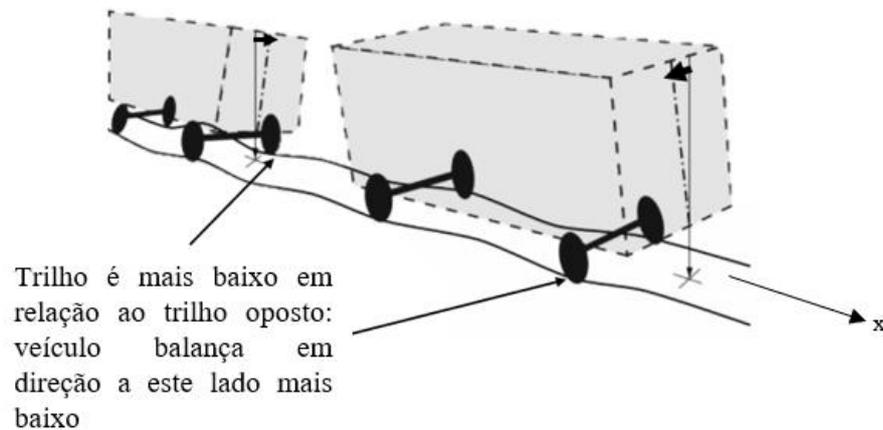
Conforme Viganico (2010), e ilustrado na Figura 10, quando há uma diferença de alturas entre os trilhos, o veículo balança em direção ao lado mais baixo com ângulo de rotação em torno do eixo x.

Figura 10 – Rolagem harmônica dos vagões

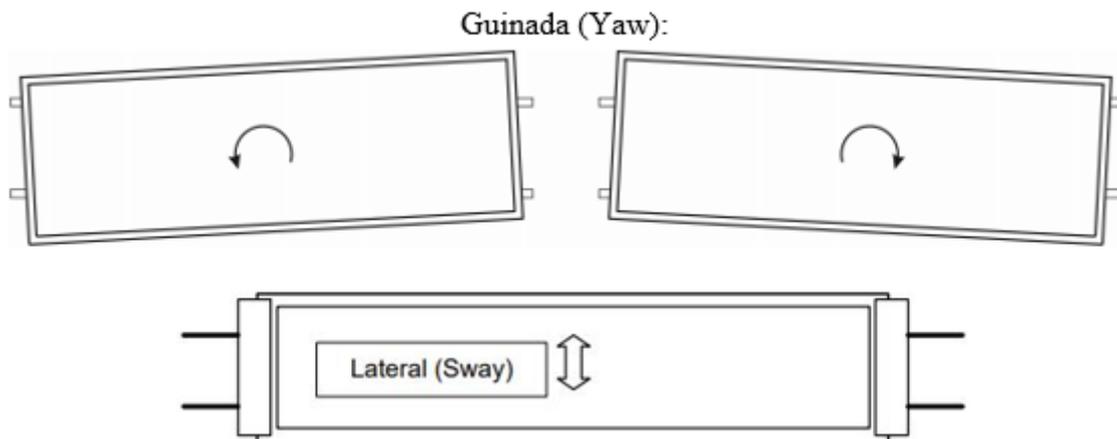
De acordo com Mazilu (2009) e Silva (2019), quando o veículo se encontra em trechos de curva, forças laterais entre a roda e o trilho são produzidas devido a irregularidades na curva, resultantes de variações abruptas em suas características, onde outros modos de oscilação são observados, cuja sua intensidade está associada pela dimensão dessas irregularidades. O movimento de oscilação lateral (*sway*) e a guinada (*yaw*) estão representados na Figura 11.

Figura 11 – Representação do modo de oscilação: guinada e lateral

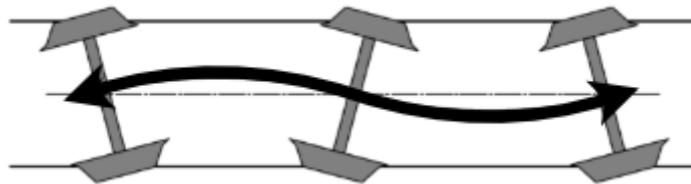
Tal movimento é transmitido para o corpo e truques por meio da suspensão, que depende diretamente da velocidade de circulação do vagão, sendo estável em baixas velocidades e instável em altas velocidades. Acima da velocidade crítica, as forças atuantes no contato roda-trilho são elevadas, o que pode resultar em grande risco de descarrilamento, vibração e danos tanto ao material rodante quanto à via férrea (MAZILU, 2009).

Figura 12 – Movimento de lacet (*hunting*)

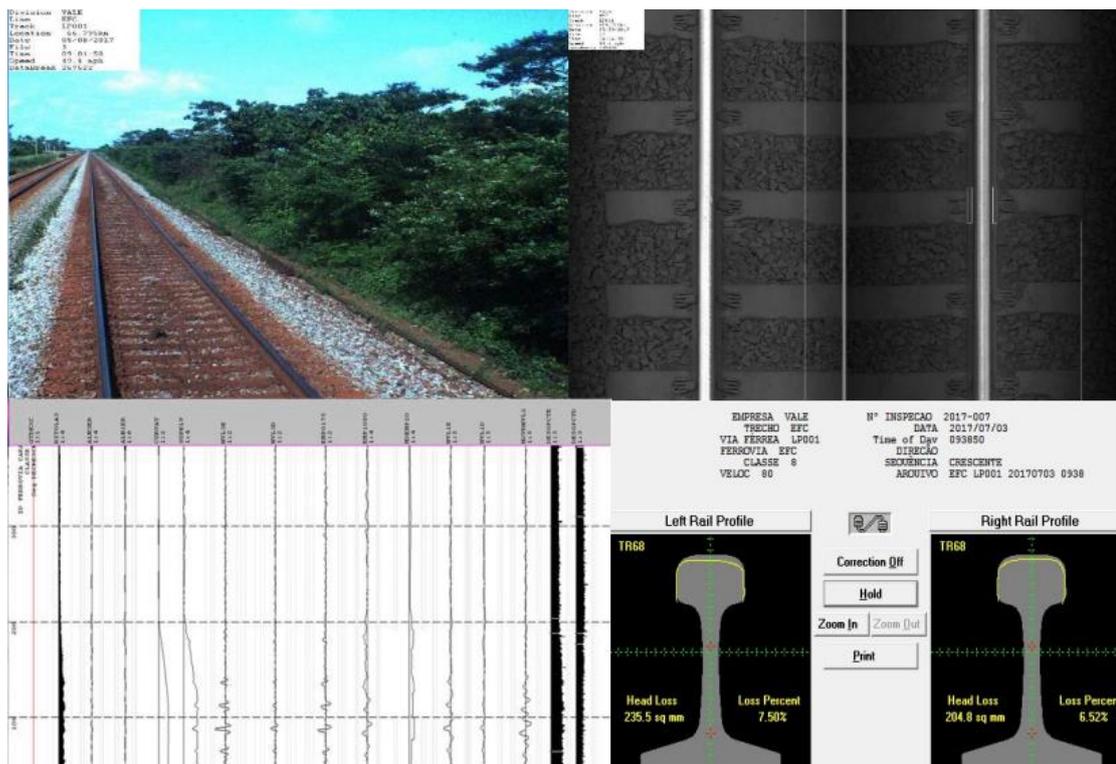
Com um conjunto de sensores, o CC pode realizar medições da via de acordo com a quantidade e formato desejados para a obtenção dos dados, tornando-o altamente versátil (MOURA, 2010). Isso significa que esse equipamento tem a capacidade de gerar uma grande quantidade de informações que podem ser interpretadas e avaliadas para futuras intervenções de manutenção na ferrovia. Conforme Silva (2002), existem diversas versões deste equipamento disponíveis de diversos fabricantes, com capacidade de atingir velocidades superiores a 100 km/h.

Figura 14 – Exemplo de laudo de inspeção com carro controle

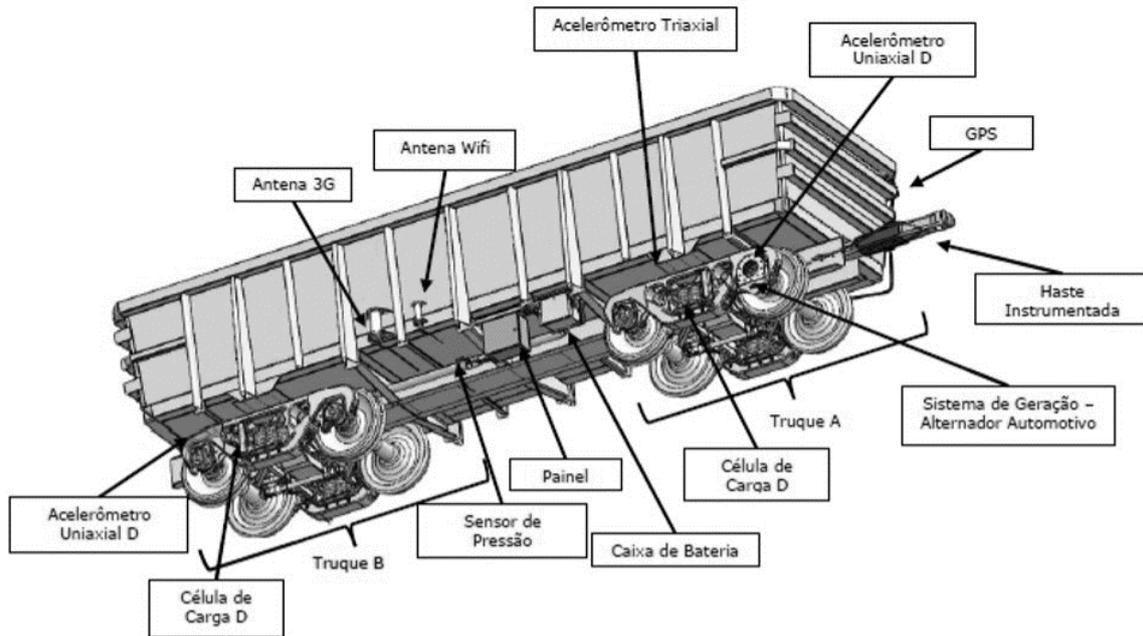
- Haste instrumentada – haste rígida com sensores para realizar a leitura de forças internas que agem no vagão. Estas informações podem detalhar sobre as práticas, estratégias de condução e configuração das locomotivas;
- Sensor de pressão – tem a finalidade de coletar dados sobre as variações de pressão no encanamento geral e, conseqüentemente, informar a dinâmica longitudinal dos vagões.

Figura 15 – Equipamento de inspeção Vagão instrumentado

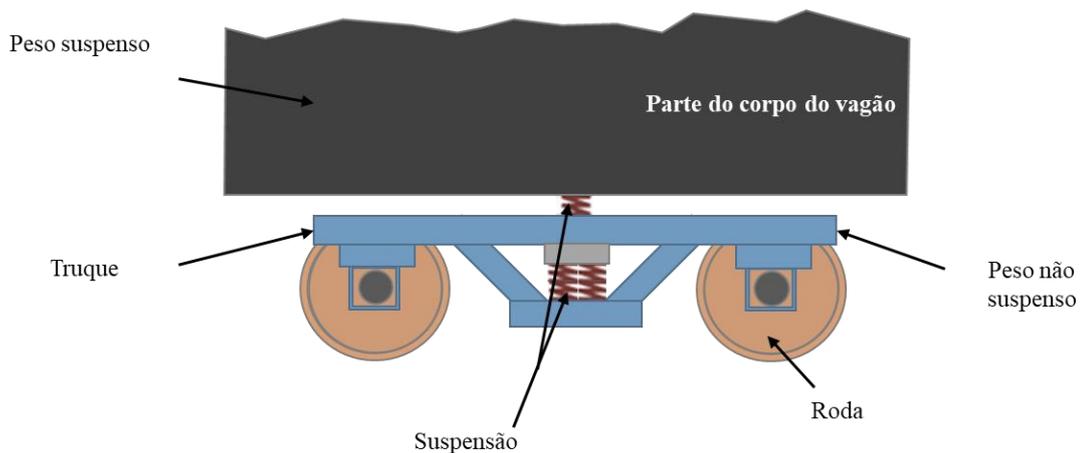
A medição desses valores no peso não suspenso do vagão (conforme ilustrado na Figura 17), permite uma avaliação mais precisa do perfil vertical do trilho. Essas medições podem ser usadas para ajudar a detectar danos e o grau de degradação da via, uma vez que o peso não suspenso do vagão é mais sensível às irregularidades desta última. Por outro lado, o peso suspenso, que se refere aos elementos apoiados sobre a suspensão do veículo, possui sua oscilação condicionada pela suspensão do veículo (SILVA, 2002). É importante destacar a dependência do estado de conservação do material rodante, especialmente do sistema de suspensão, para sistemas de inspeção embarcados como o VI.

Figura 17 – Representação do peso suspenso e não suspenso do vagão

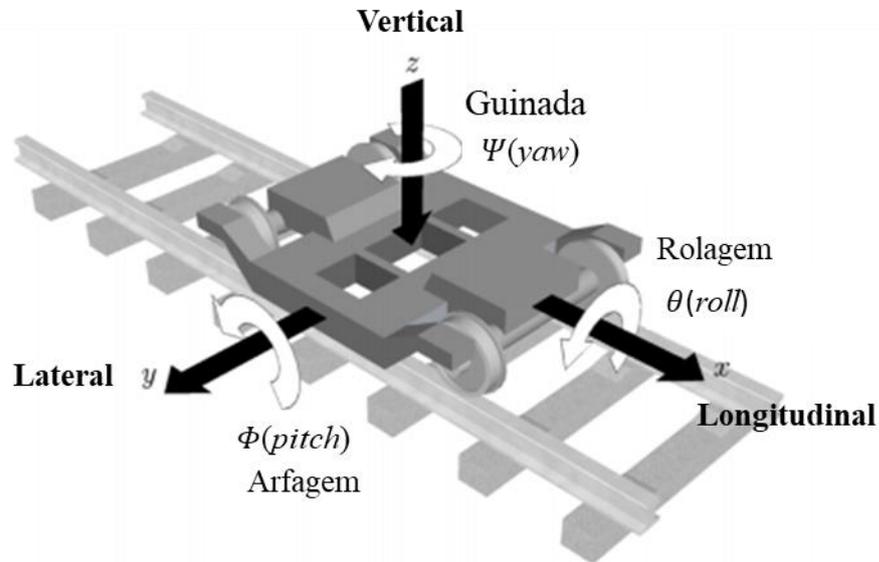
classificados em translacionais: vertical ou galope (*bounce*) z , lateral (*sway*) x e longitudinal y ; e três rotacionais: ângulo de guinada (*yaw*) Ψ , arfagem (*pitch*) Φ e rolagem (*roll*) θ , ilustrados pela Figura 18.

Figura 18 – Eixos de movimentação livre dos vagões

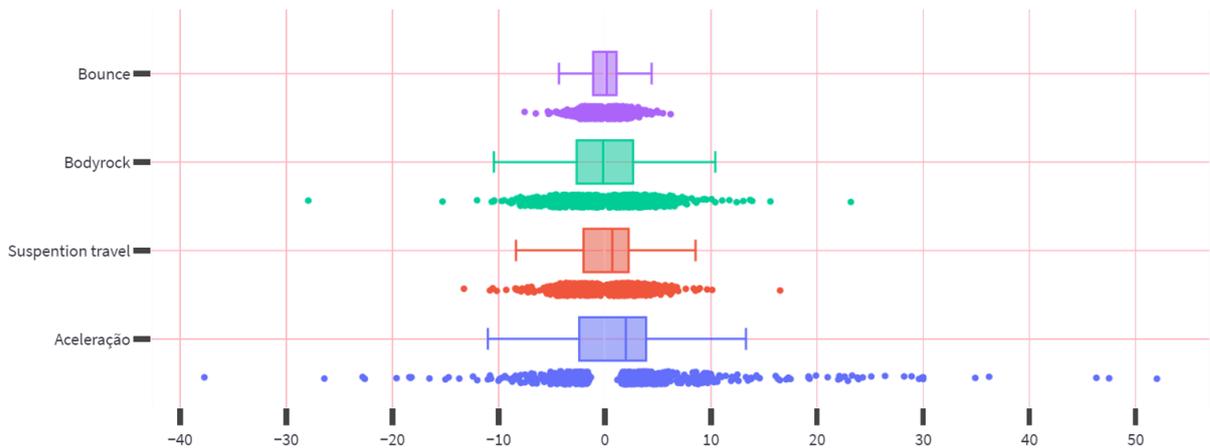
Figura 44 – *Boxplot* e pontos de distribuição dos registros para os parâmetros *Bounce*, *BodyRock*, *Suspention Travel* e *Aceleração* da viagem 1 do VI

Conforme a Figura 44, fica perceptível a amplitude dos diferentes atributos e alguns valores discrepantes. Para a fase inicial do estudo não foi viável retirar os *outliers*, já que eram potenciais valores que corroborariam a identificação de possíveis anomalias na dinâmica do vagão e que poderiam estar associadas a uma irregularidade geométrica na via. Portanto, para cada caso em que foram constatados dados discrepantes, foram realizadas verificações para identificar se um dado valor seria válido para o estudo ou um ruído.

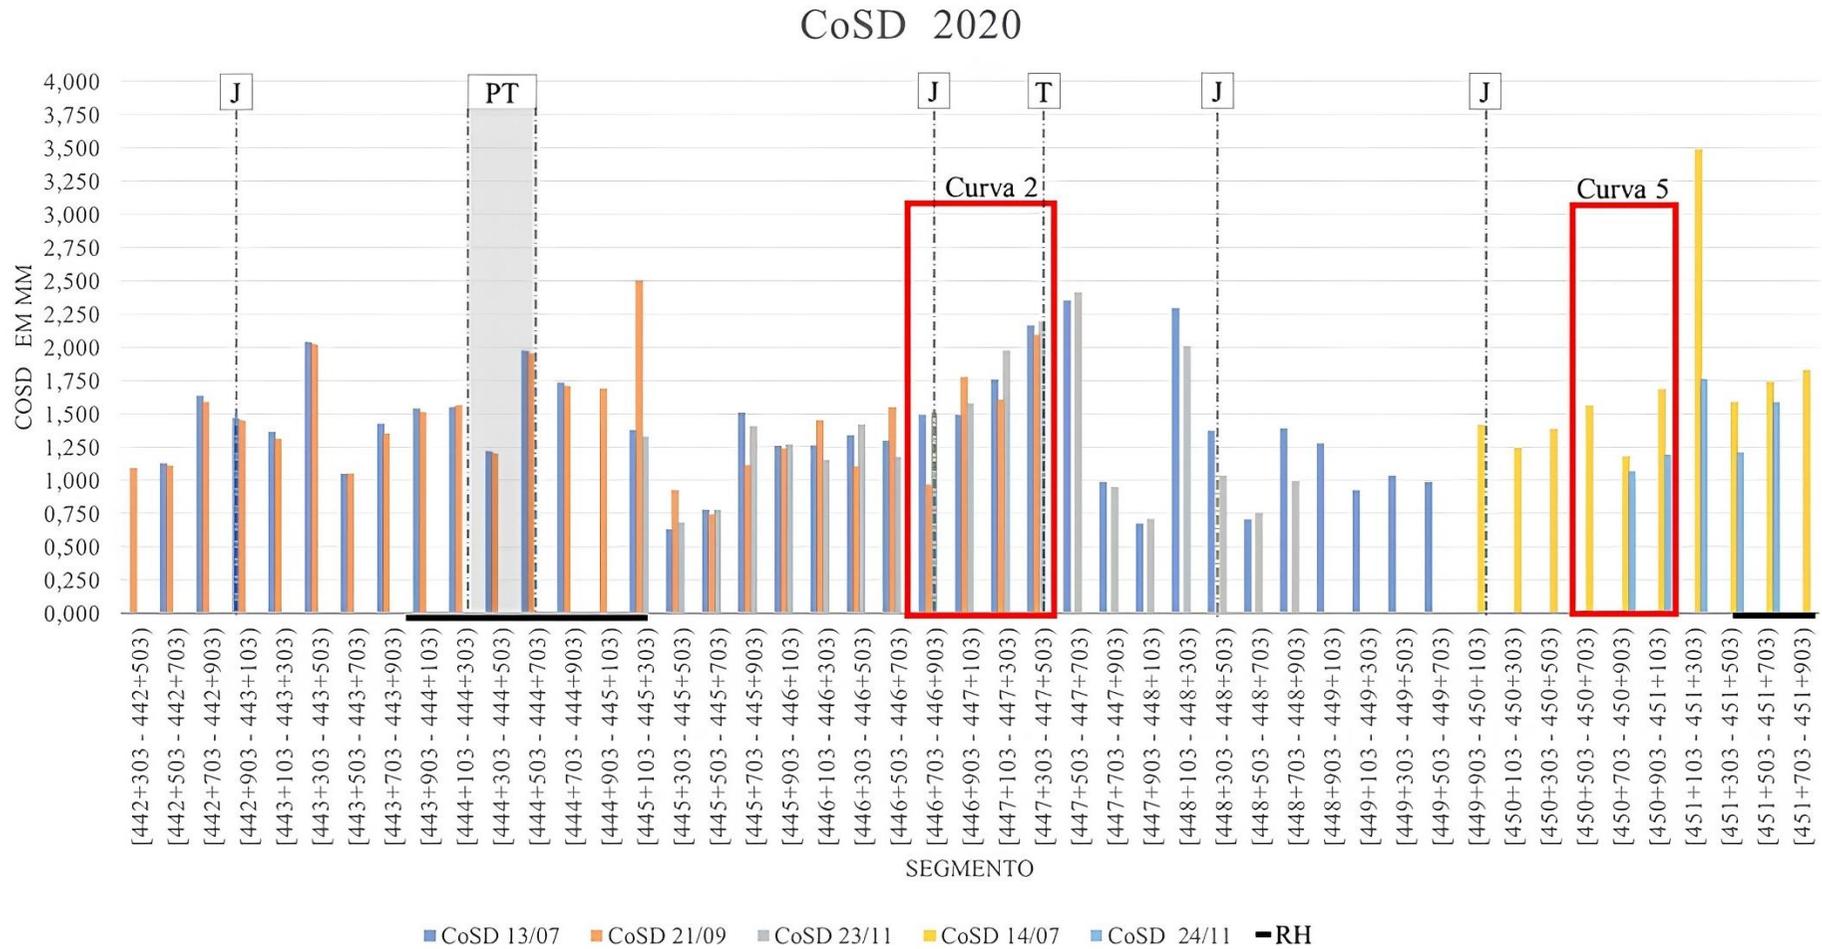
Figura 52 – Gráfico do índice de qualidade CoSD segundo o método (EN 13848-6,2016), em milímetros. Onde J (junta isolada colada), PT (ponte), T (travador).

Os pontos que exigem maior atenção por parte das equipes de manutenção da via férrea estão consistentemente associados aos locais onde é observado um índice mais elevado. Neste caso específico, os elementos que constituíam os blocos de 200 m, identificados pelo método como os mais degradados, incluem a Curva 2, a Curva 3, a Tangente 3 e a Curva 6, que fazem parte

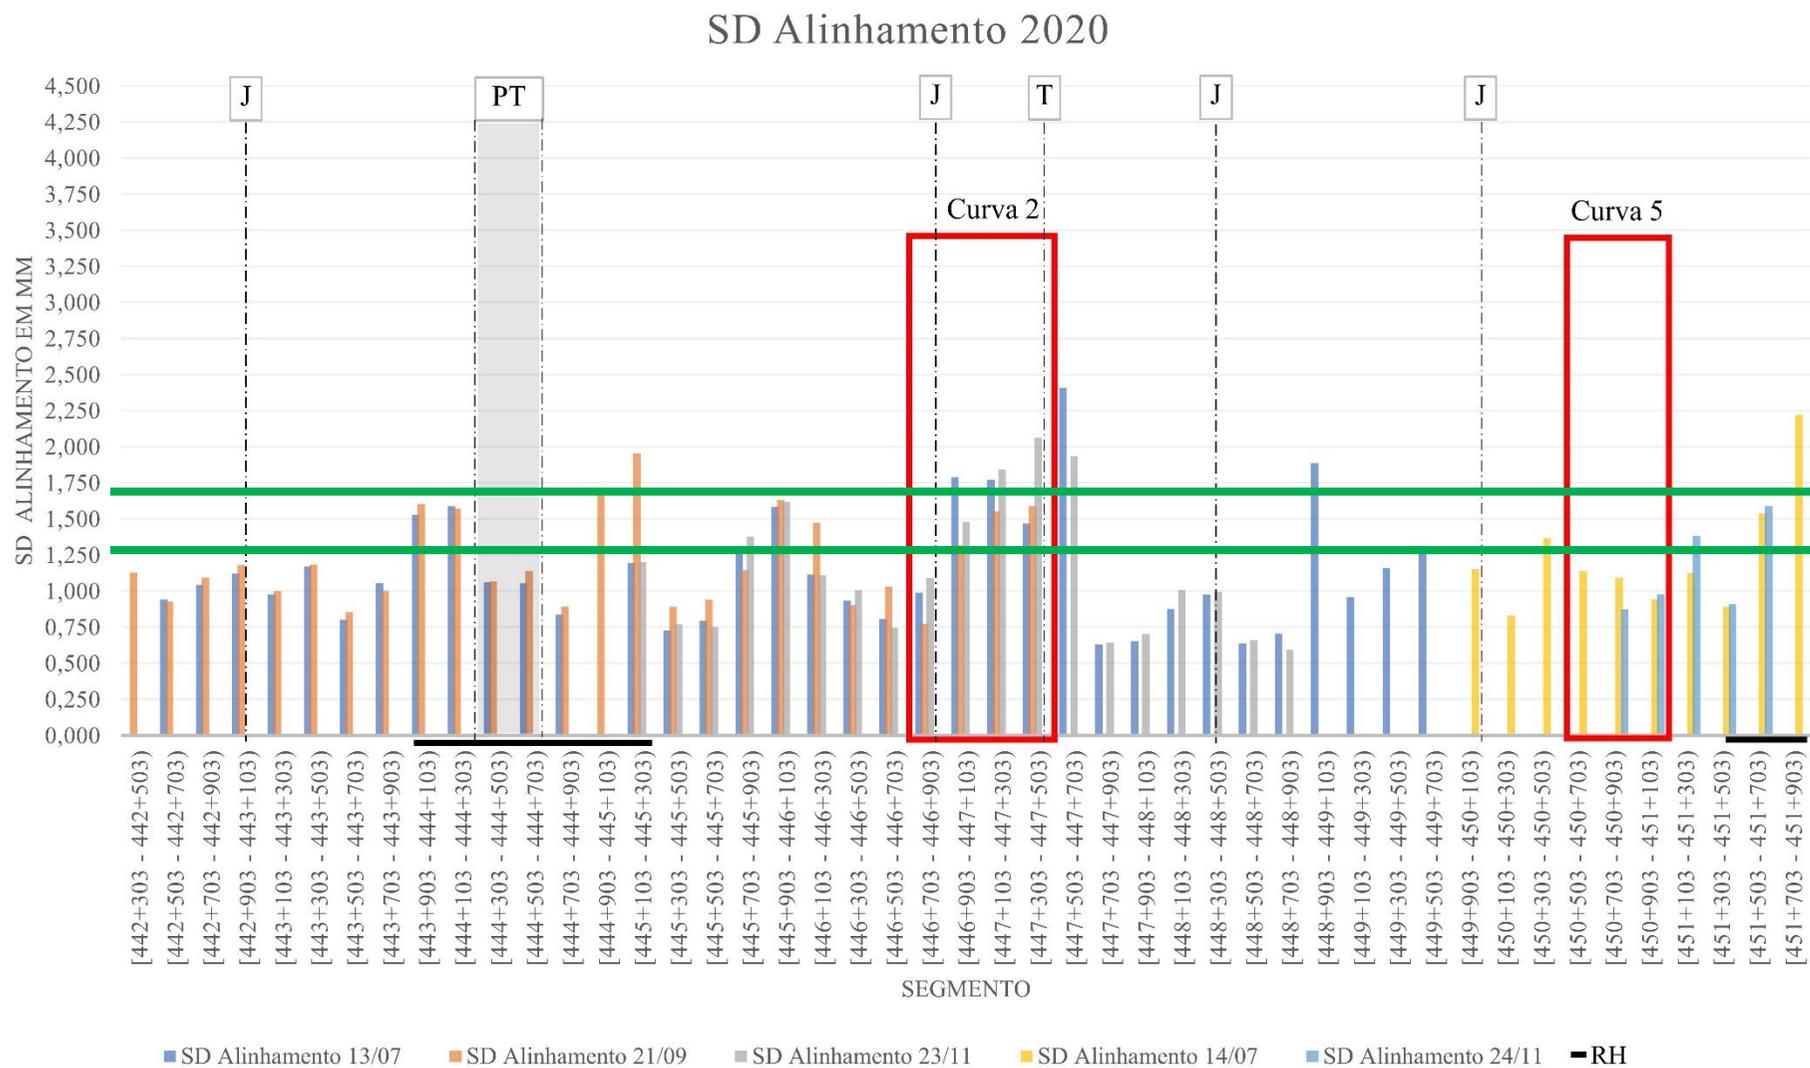
Figura 53 – Desvio padrão do alinhamento segundo o método EN 13848(2008), em milímetros. Onde J (junta isolada colada), PT (ponte), T (travador) e em verde a linha da referência para o limite para atenção definido pela própria normativa europeia

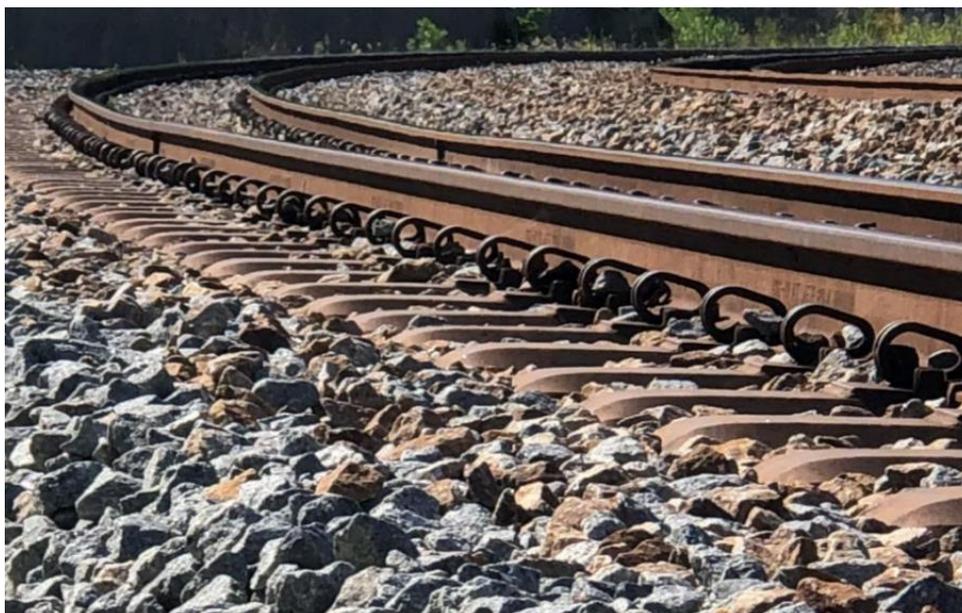
Figura 58 – Inspeção realizada em campo na Curva 2 do Trecho 1, constatando princípio de desnivelamento na via

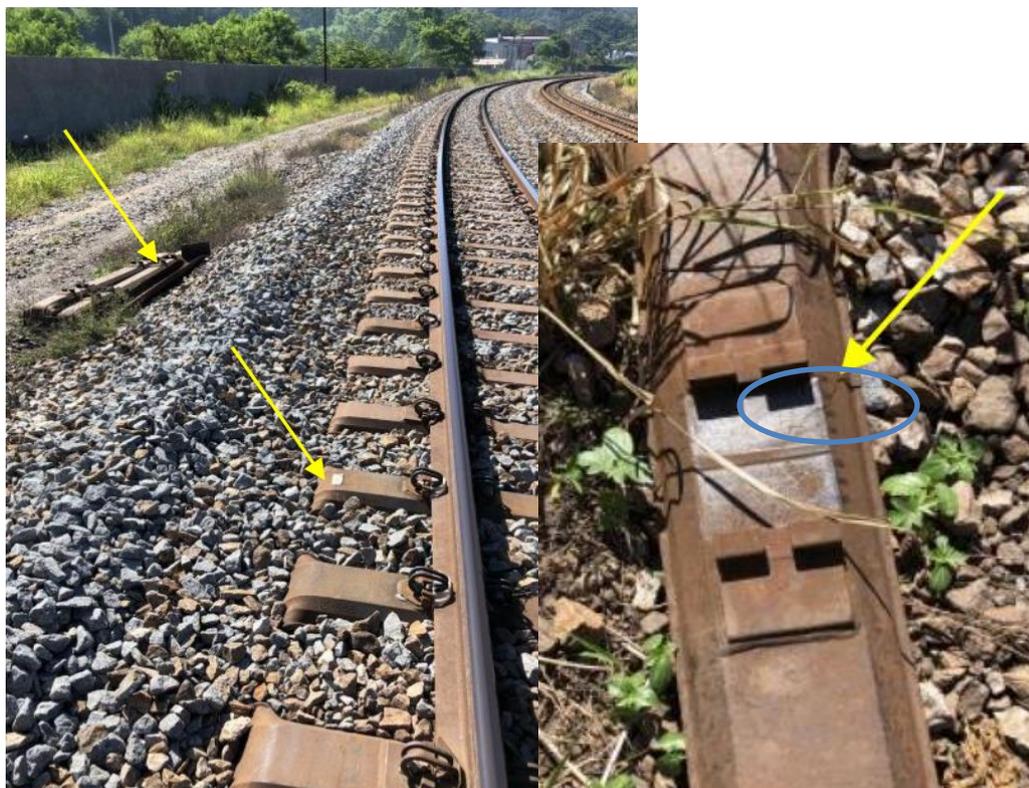
Figura 59 - Identificado a troca recente de dormente quebrado no elemento Curva 2 para o Trecho 1 durante a inspeção de campo de outubro
Fonte: Luciano Cassaro

Demonstrou-se, assim, que a utilização de um equipamento de inspeção indireta da via constatou previamente, a possibilidade futura de ocorrência de uma anomalia, onde para este caso, o CC indicou pequenas irregularidades na via (mas que face aos limites estabelecidos pela disposição normativa, não precisariam de intervenção). Durante a vistoria ainda foi possível identificar pontos com a presença de finos no lastro (Figura 60). Esses fatores podem contribuir para acentuar a degradação da via neste local.

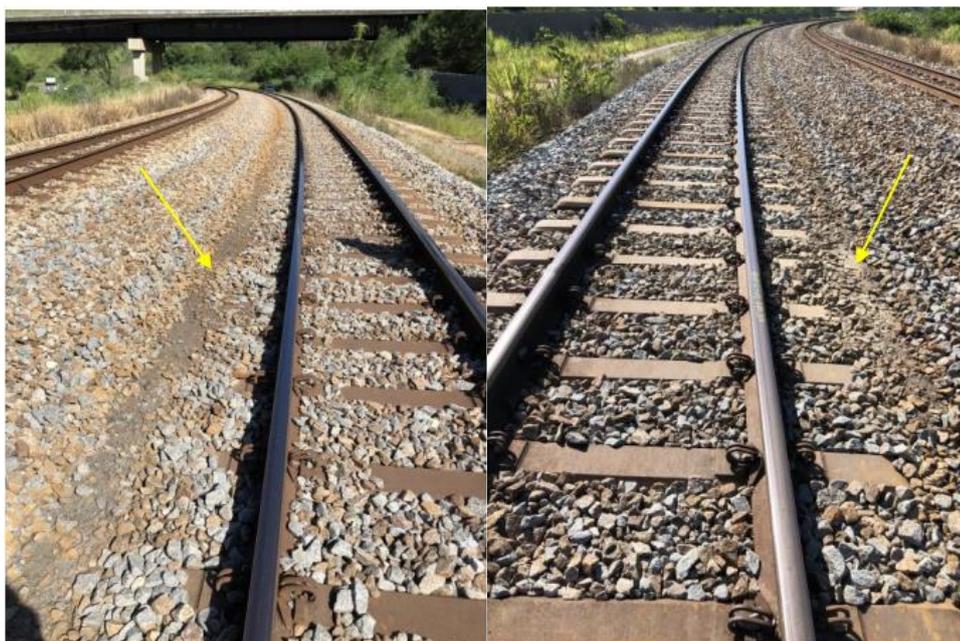
Figura 60 – Constatação da presença de finos na superfície da superestrutura lastreada durante a inspeção visual na Curva 2 do Trecho 1
Fonte: Luciano Cassaro

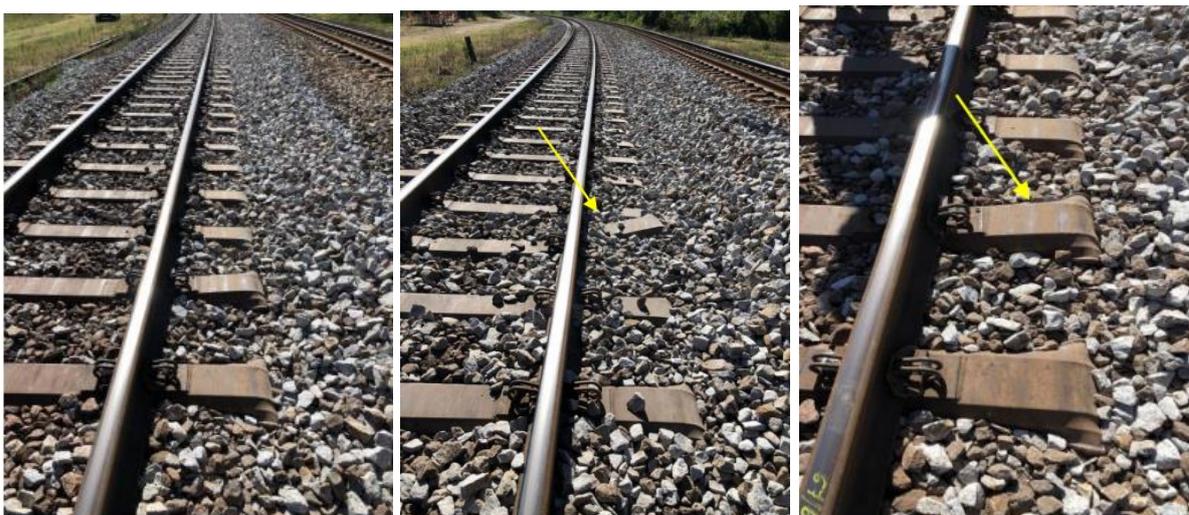
Figura 63 – Inspeção visual para a entrada da Curva 5, onde verificou-se a presença de alguns dormentes quebrados
Fonte: Luciano Cassaro

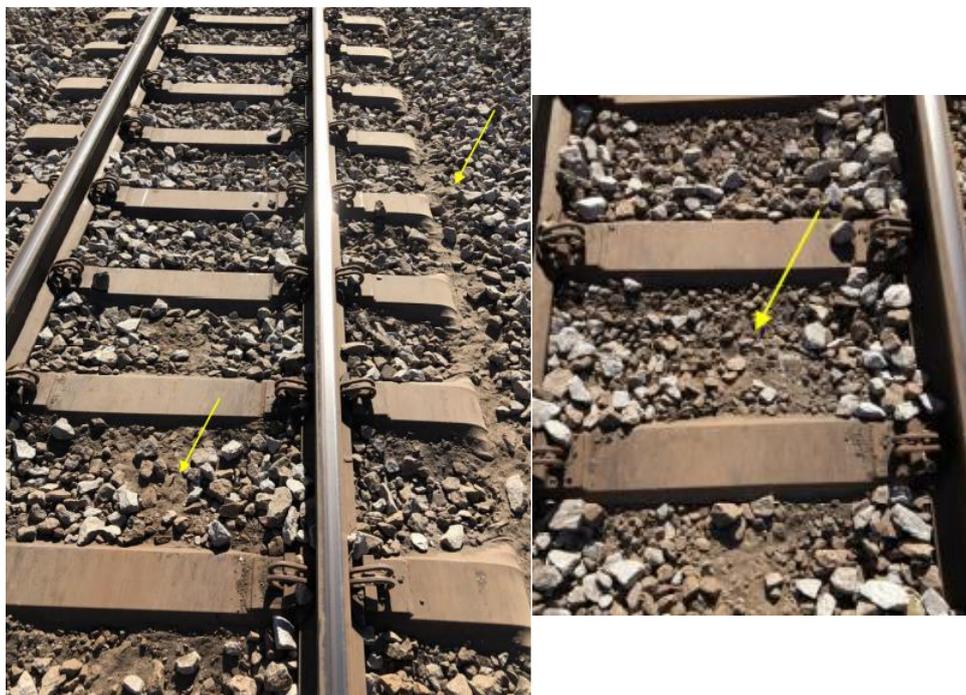
Figura 64 – Inspeção visual para a saída da Curva 5, onde foi identificado a contaminação do lastro por finos
Fonte: Luciano Cassaro

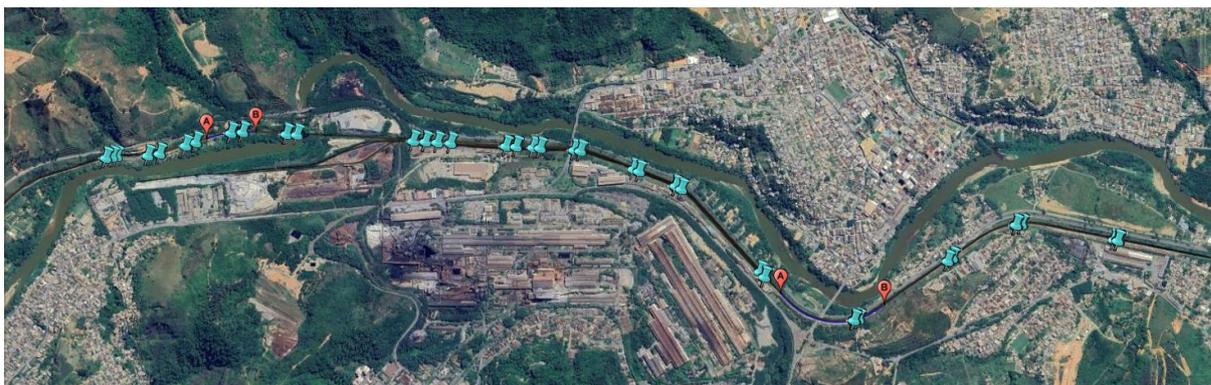
Figura 69 - *Cluster* correlacionado a maior severidade para a viagem de agosto

Aplicando-se a ferramenta, obteve-se o relatório para cada *cluster* e mapa *kmz*, indicados na Tabela 9 e Figura 69, respectivamente. Cabe mencionar que à medida que novos dados são inseridos a cada viagem processada pela ferramenta, o modelo vai sendo aprimorado para se adaptar às características específicas da EFVM. Mesmo com um número limitado de registros quando se considera a temporalidade, foi possível aplicá-lo no estudo.

Com a passagem do tempo, a proporção dos *clusters* permaneceu consistente, incluindo a disposição dos *clusters* associados à severidade 1 ao longo do trecho estudado. O *DataMap* identificou agrupamentos de dados próximos às RHs, exatamente na exceção adotada antes da aplicação da ferramenta. Nessa região encontram-se aparelhos de mudança de via, que não foi possível filtrá-lo pela falta dessa informação, sendo assim, possivelmente foram os pontos onde o modelo indicou uma severidade mais elevada. Além disso, observam-se áreas de atenção em locais que incluíam os seguintes elementos: Curva 3, Tangente 7, Curva 6, Tangente 5, Curva 9, RH 68, RH 67, Curva 2 e Curva 5.

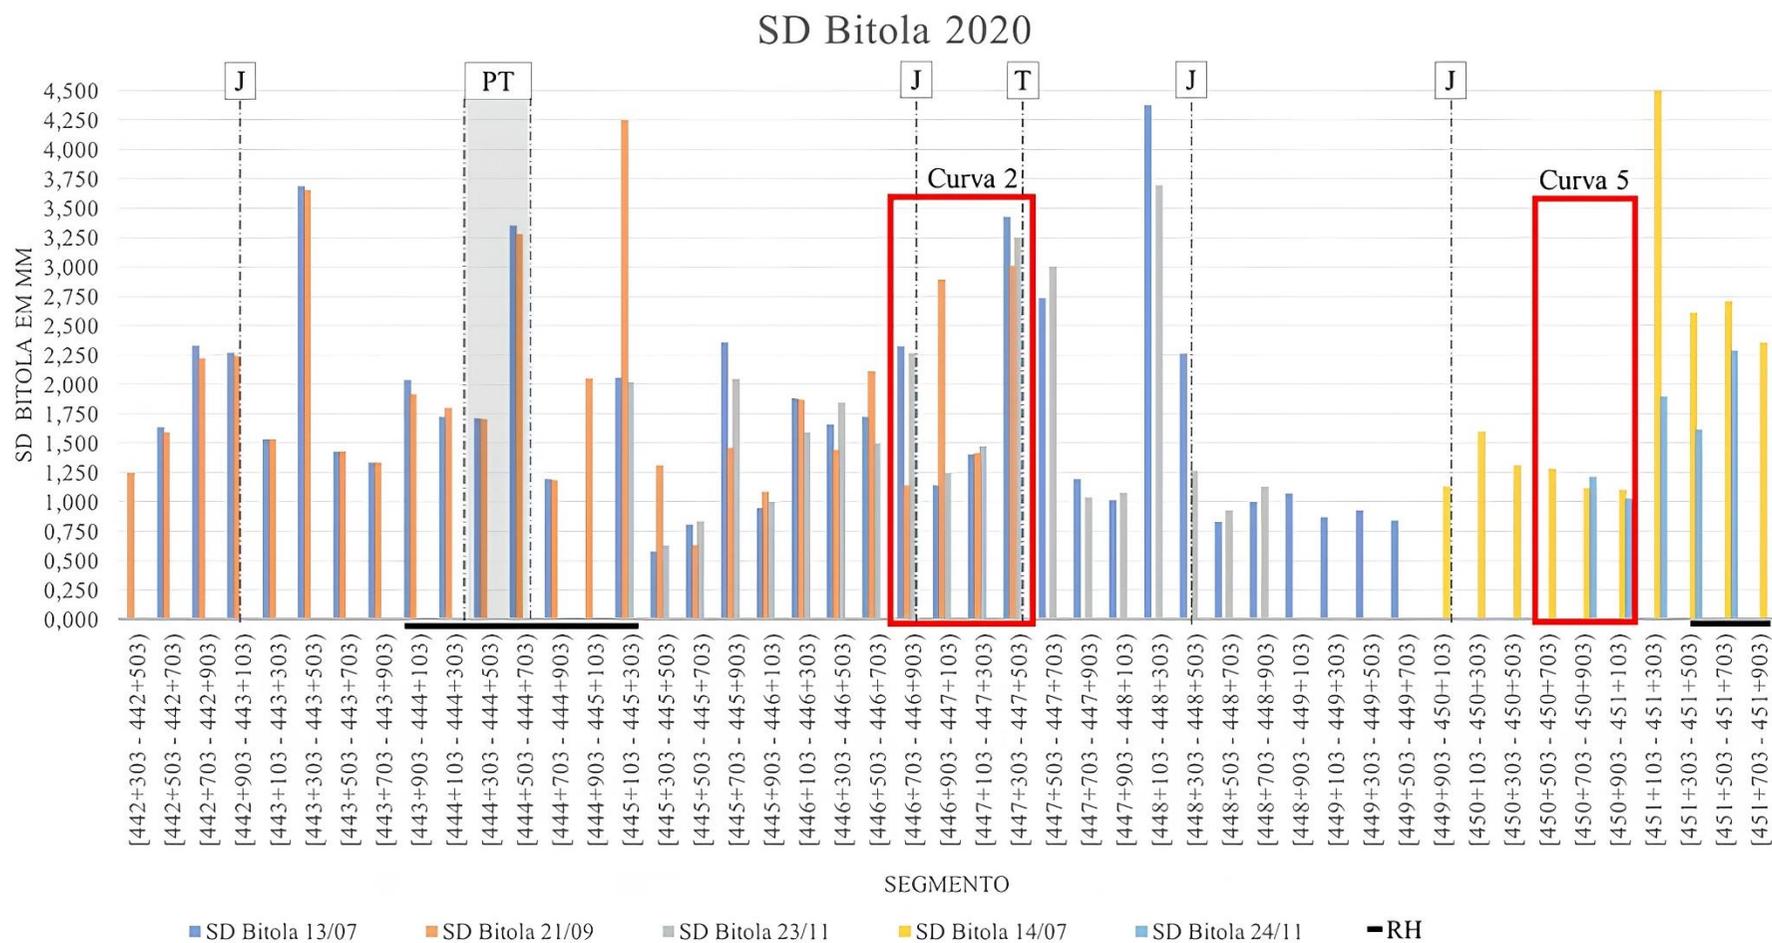
Figura 85 – Desvio padrão da bitola segundo o método (EN 13848,2008), em milímetros. Onde J (junta isolada colada), PT (ponte), T (travador)

Sendo avaliados especialmente os dados das Curvas 2 e 5, conforme seleção em vermelho na Figura 85, embora os valores não tenham ultrapassado o limite recomendado, notou-se que a Curva 2 apresentou uma degradação maior em comparação com a Curva 5. Além disso, observou-se um aumento no desvio na última viagem, situação condizente com o VI. Como parte da investigação, também se optou em calcular os demais parâmetros e os resultados são apresentados no Apêndice C.

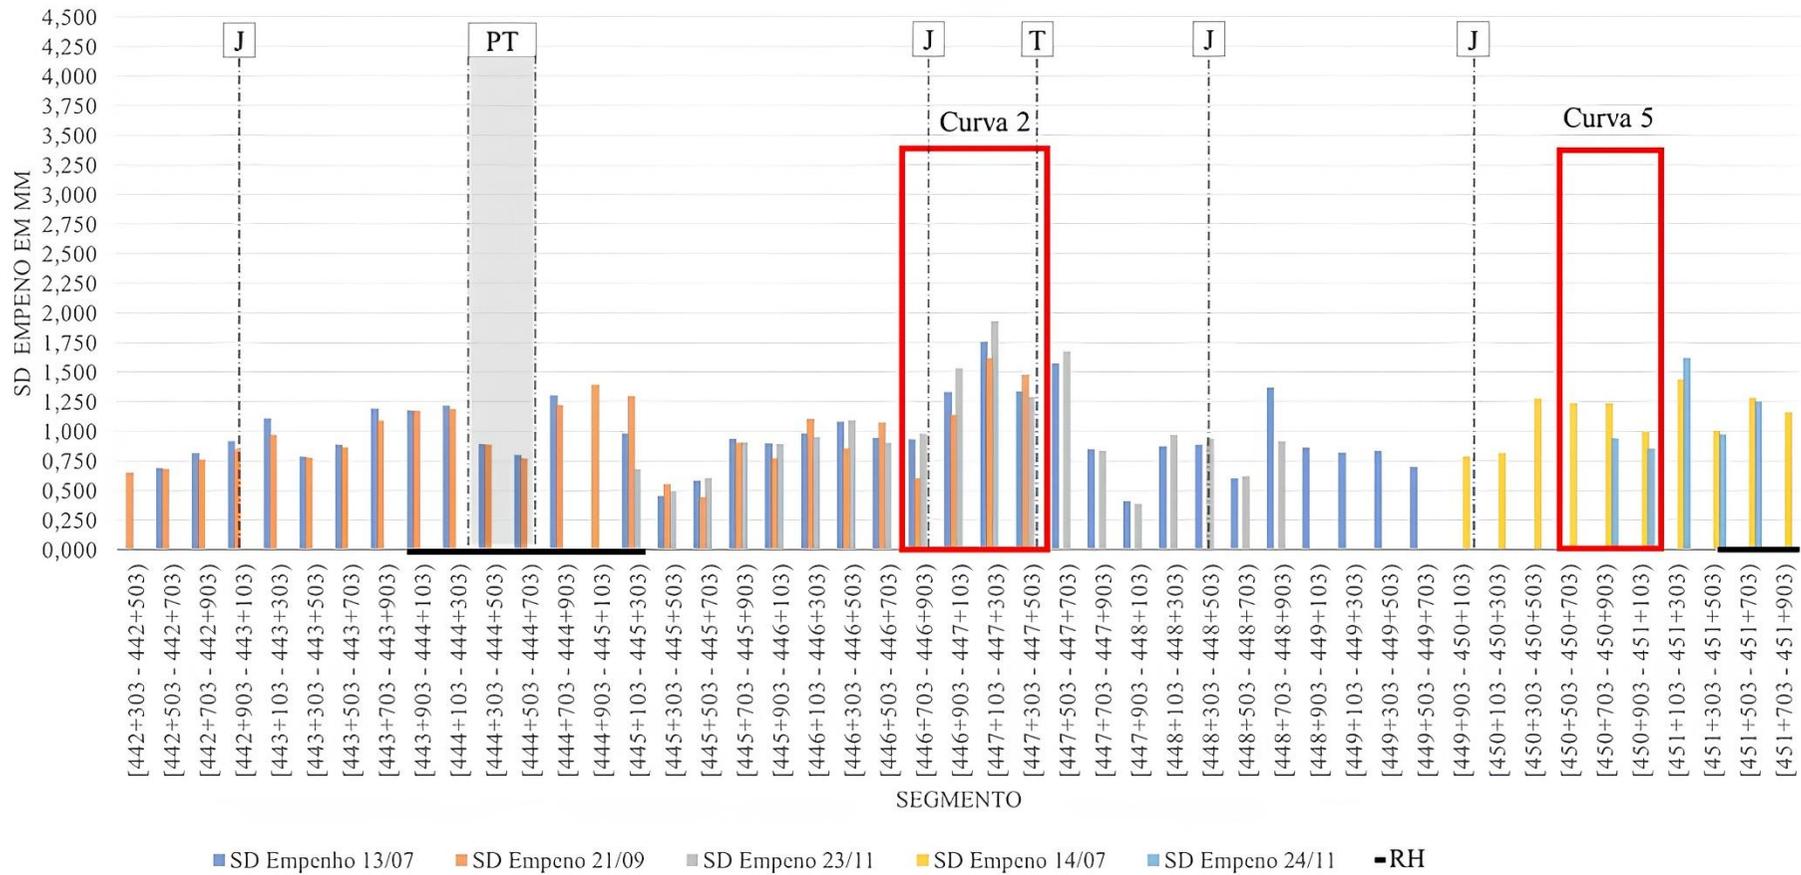
Figura 86 –Desvio padrão do alinhamento segundo o método (EN 13848,2008), em milímetros. Onde J (junta isolada colada), PT (ponte), T (travador).

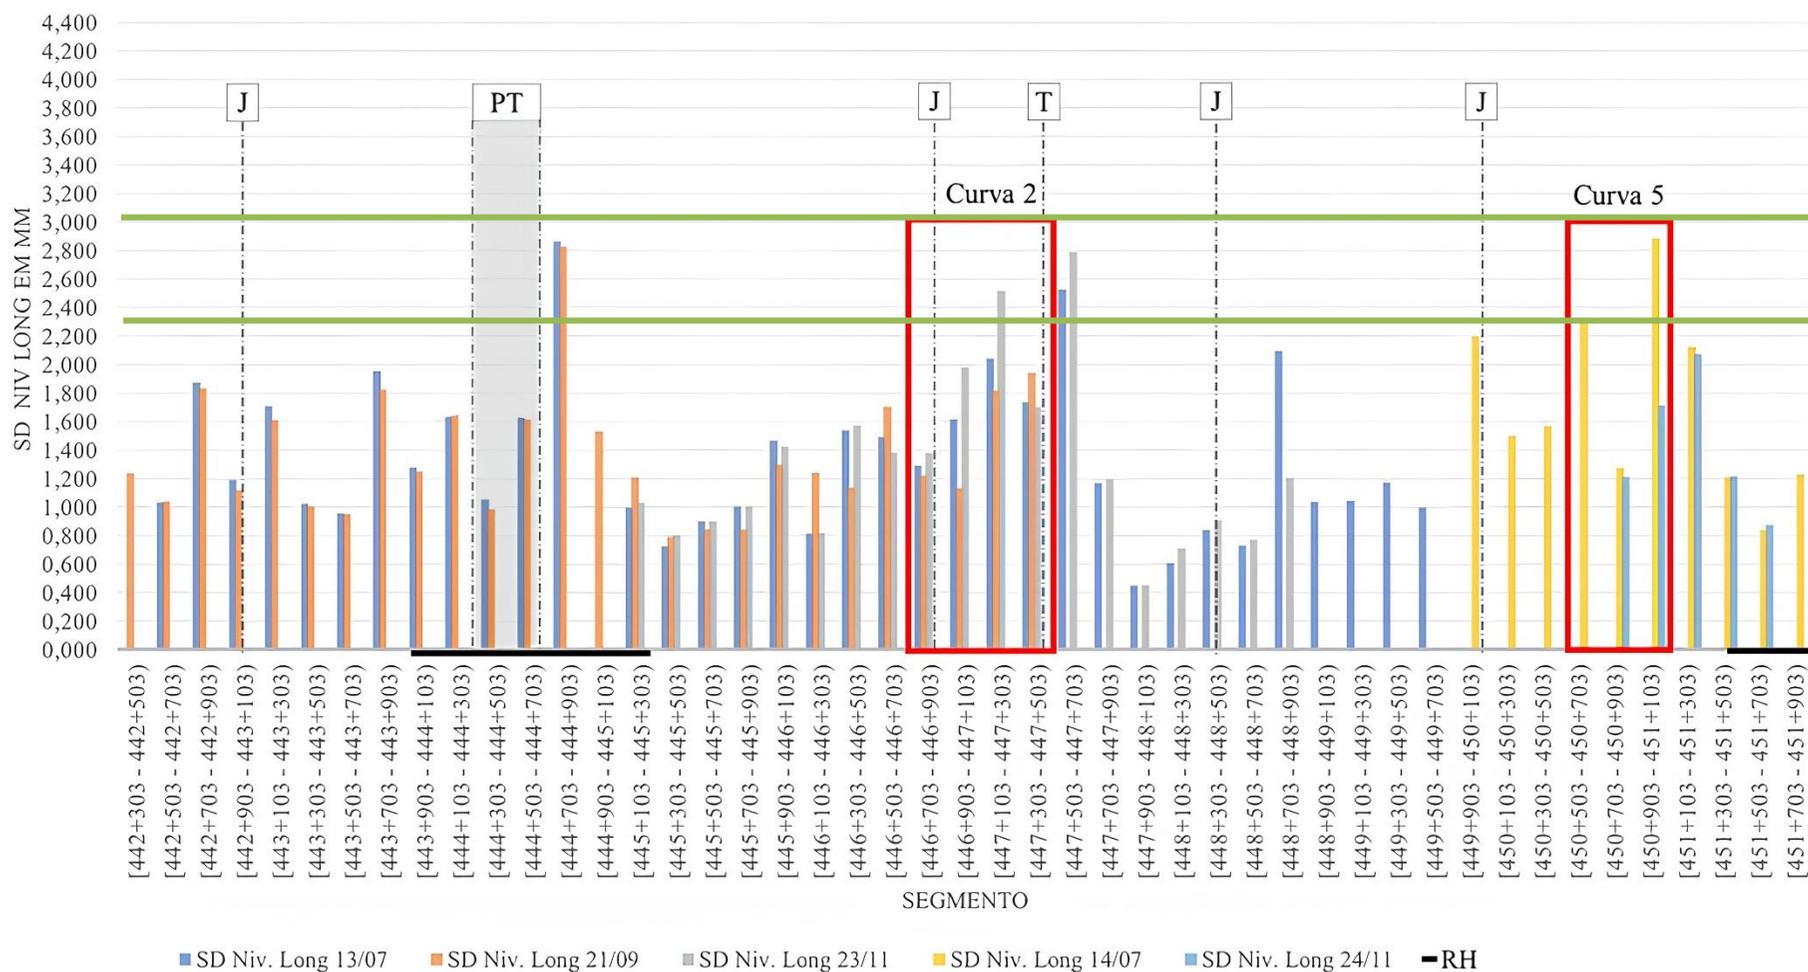
Figura 87 – Desvio padrão da média do nivelamento longitudinal do trilho esquerdo e direito segundo o método EN 13848 (2008), em milímetros. Onde J (junta isolada colada), PT (ponte), T (travador) e em verde a linha de referência para o intervalo limite definido em normativa europeia.

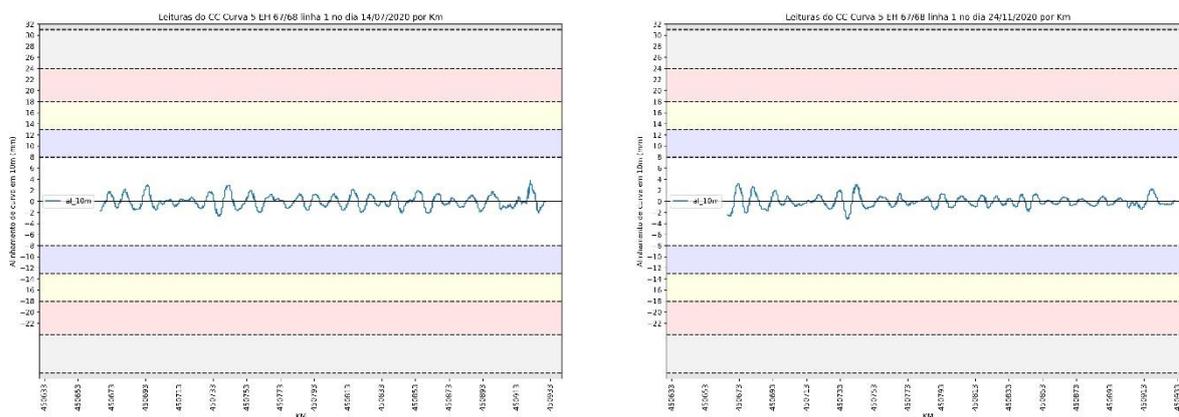
Figura 93 – Média do nivelamento longitudinal do trilho esquerdo e direito para a Curva 5, em milímetros, com referência os limites estabelecidos pela NBR 16387 (2016) para bitola métrica representado em faixas da cor azul ao cinza escuro, sendo primeiro nível a faixa de maior velocidade autorizada (azul) até menor (cinza escuro)

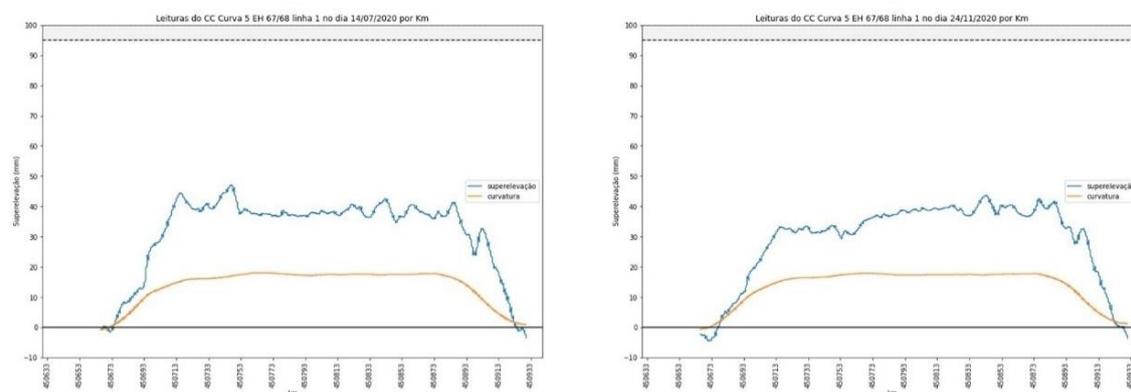
Figura 94 – Superelevação e curvatura da Curva 5, em milímetros, em referência aos limites estabelecidos conforme NBR 16387 (2016) para bitola métrica

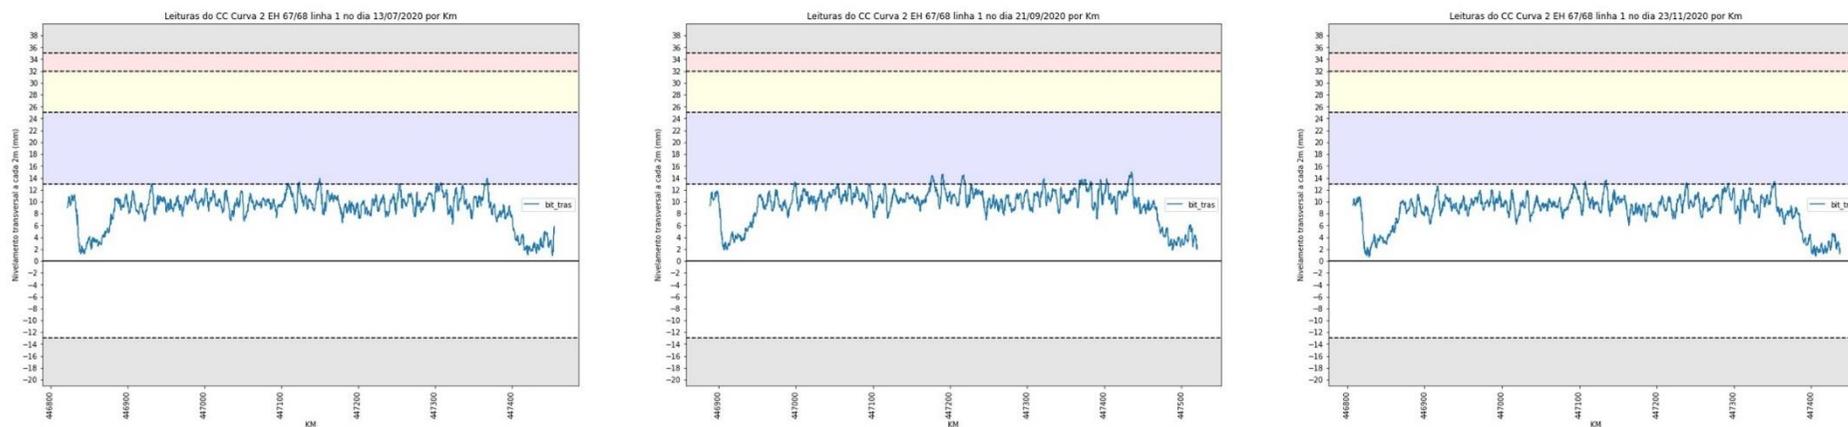
Figura 97 –Bitola para a Curva 2, em milímetros, com referência os limites estabelecidos conforme NBR 16387 (2016) para bitola métrica representado em faixas da cor azul ao cinza escuro, sendo primeiro nível a faixa de maior velocidade autorizada (azul) até menor (cinza escuro)
