**Avaliação da condição de via férrea por meio de vagão instrumentado e carro controle:
estudo de caso na Estrada de Ferro Vitória-Minas**

Dissertação apresentada à Escola Politécnica da
Universidade de São Paulo para obtenção do
título de Mestre em Ciências

Área de Concentração: Engenharia de
Transportes

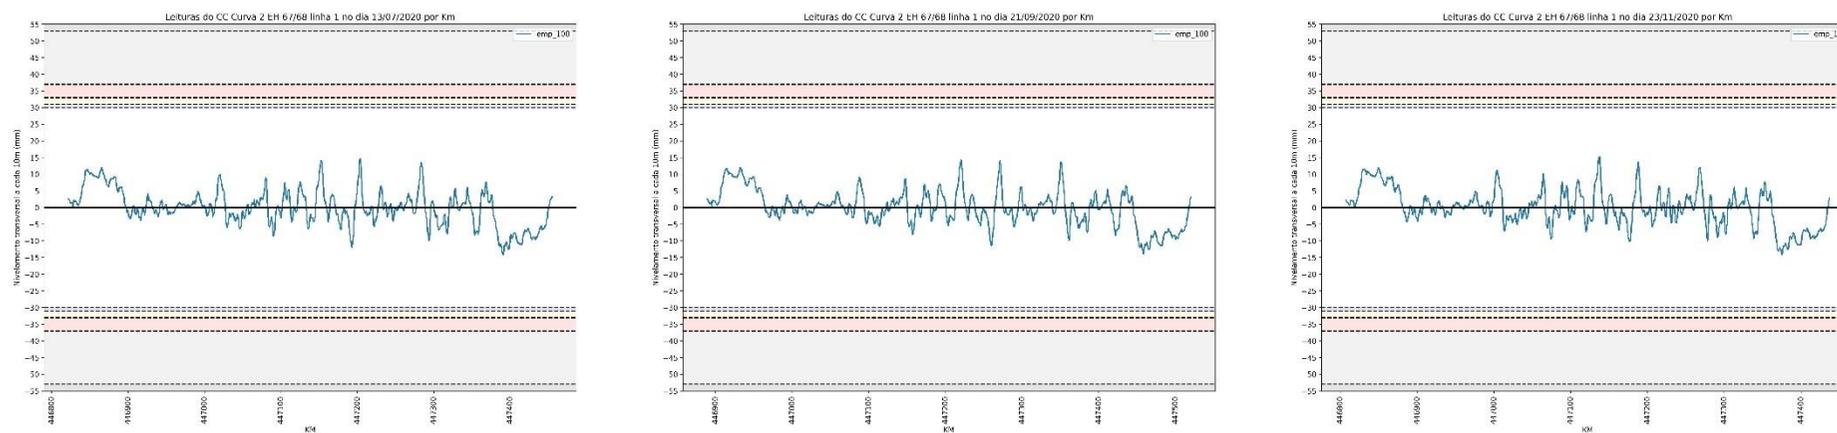
Figura 100 – Nivelamento transversal em corda de 10m para a Curva 2, em milímetros, com referência aos limites estabelecidos conforme a NBR 16387 (2016) para bitola métrica representado em faixas da cor azul ao cinza escuro, sendo primeiro nível a faixa de maior velocidade autorizada (azul) até menor (cinza escuro)

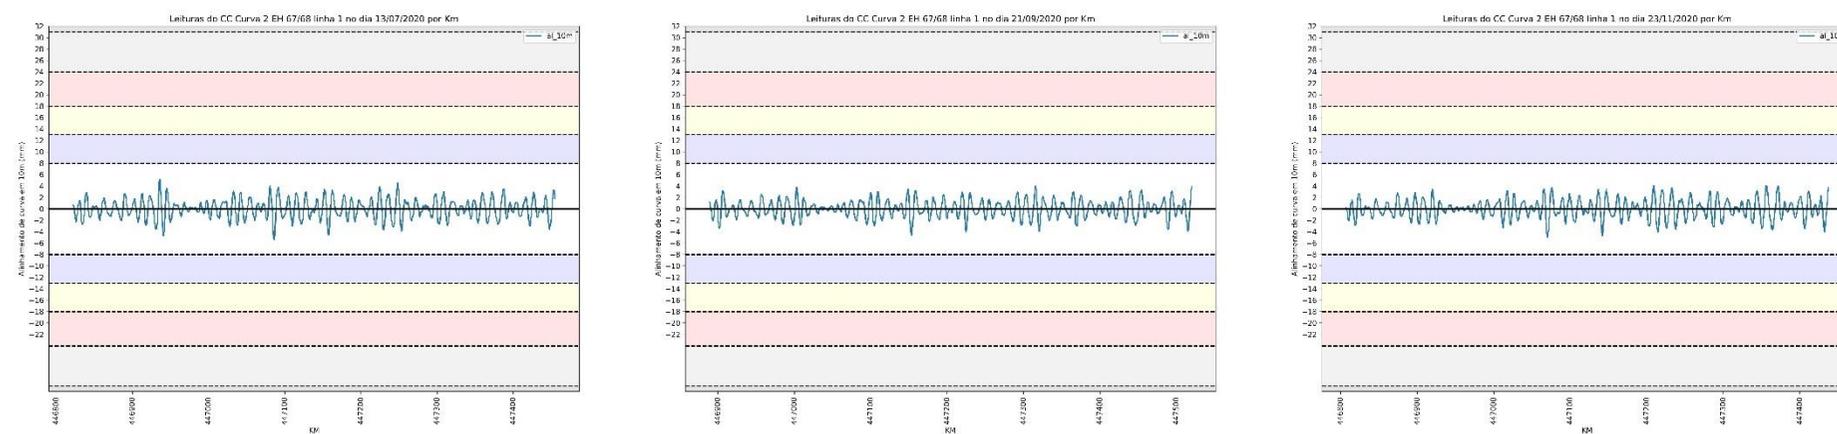
Figura 101 – Alinhamento em corda de 10 m para a Curva 2, em milímetros, com referência aos limites estabelecidos conforme a NBR 16387 (2016) para bitola métrica representado em faixas da cor azul ao cinza escuro, sendo primeiro nível a faixa de maior velocidade autorizada (azul) até menor (cinza escuro)

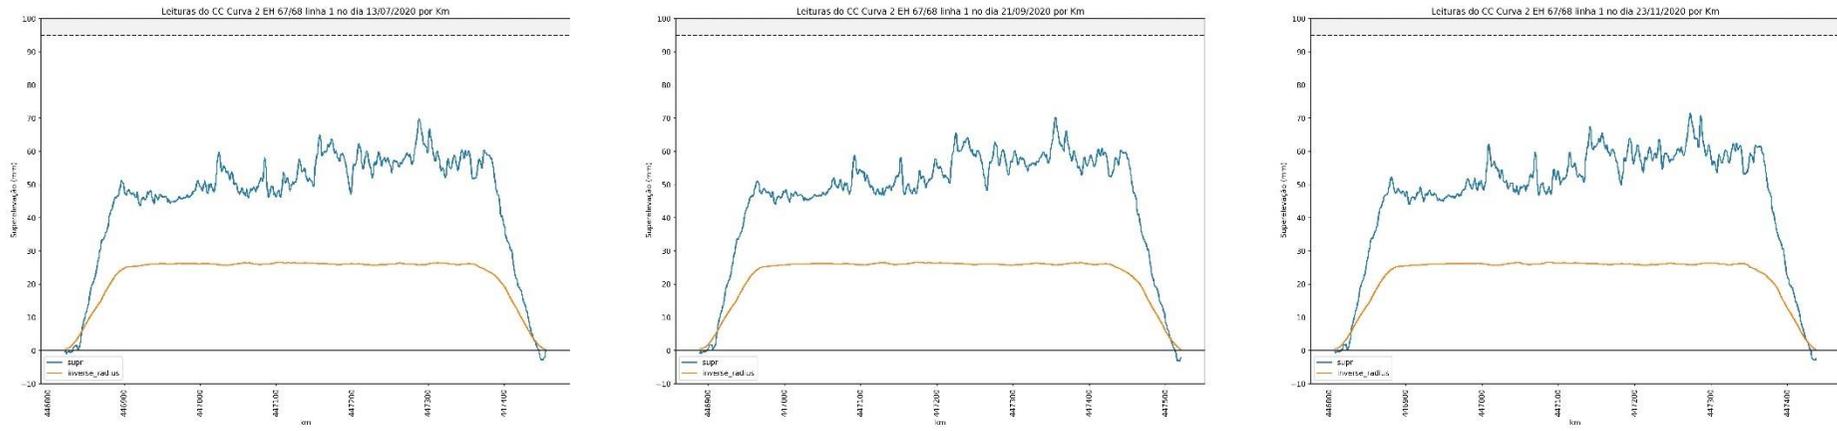
Figura 102 – Superelevação e curvatura em milímetros para Curva 2 com referência aos limites estabelecidos conforme a NBR 16387 (2016) para bitola métrica
