EFEITOS DA INTERAÇÃO ENTRE VIGAS E PILARES MISTOS DE AÇO E
CONCRETO EM SITUAÇÃO DE INCÊNDIO

Tese apresentada para à Escola Politécnica da
Universidade de São Paulo para obtenção do título
de Doutor em Ciências.

Área de Concentração: Estruturas

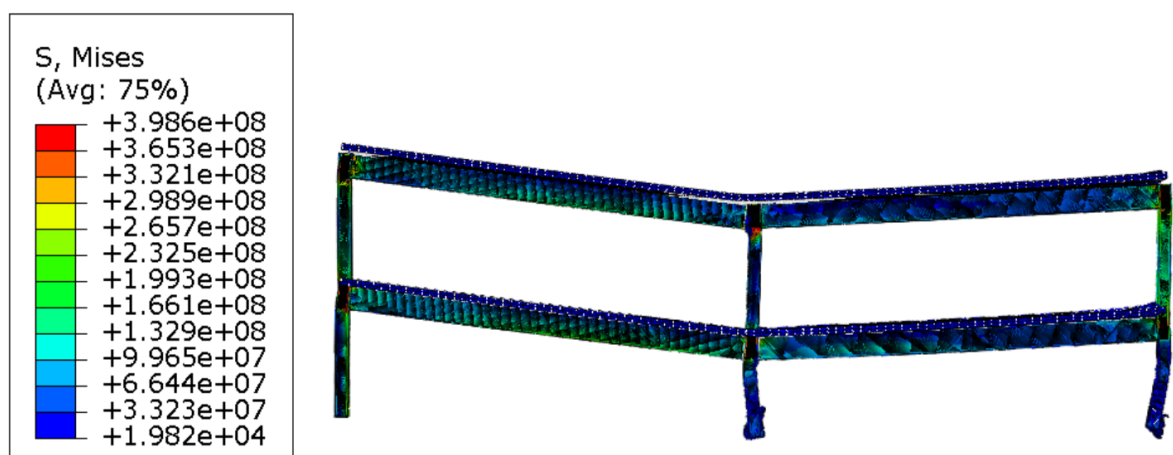
Figura 5.242 – Configuração deformada do modelo PM2-I2-10m-VR-80% ao fim de 30 minutos de incêndio – cenário de incêndio 2

Nas configurações de pórticos mistos com vão de 10 metros (Figura 5.242) e vigas revestidas contra o fogo, é evidente que o colapso inicia-se pelo pilar central (P2-1). Pouco depois, o pilar de fachada (P3-1) também falha, resultando no colapso total do pórtico. Esse padrão de colapso é similar ao observado nos pórticos com um vão de 5 metros, nos quais o pilar central experimenta instabilidade por flexão na seção de menor inércia do pilar. Esse comportamento se deve ao esforço normal e às elevadas temperaturas. Essa sequência de colapso foi identificada em todas as seções transversais analisadas nessa variação de parâmetros.

No caso dos pórticos mistos, diferentes dos pórticos de aço, nos estágios iniciais do incêndio não são verificadas instabilidades locais. A falha se dá pelo fato de o pilar central também manifesta instabilidade por flexão próximo ao apoio (24 minutos de incêndio), levando a uma não-linearidade geométrica substancial. Isso culmina em instabilidade por flexão desse elemento aos 30 minutos de incêndio. No caso específico analisado, a interação entre a viga e o pilar aquecido foi limitada. O fenômeno de *push-out* é notório nos pórticos com pilares de maior seção transversal. Em contraste, nos pilares de menor seção transversal, a instabilidade do pilar central surge antes que a viga tenha alcançado sua expansão completa, assim como nos pórticos de aço. No cenário atual, o fenômeno de *pull-in* não decorre da ação de catenária da viga, mas sim da condição do pilar central no pórtico. Isso permite que a viga "puxe" o pilar de fachada.

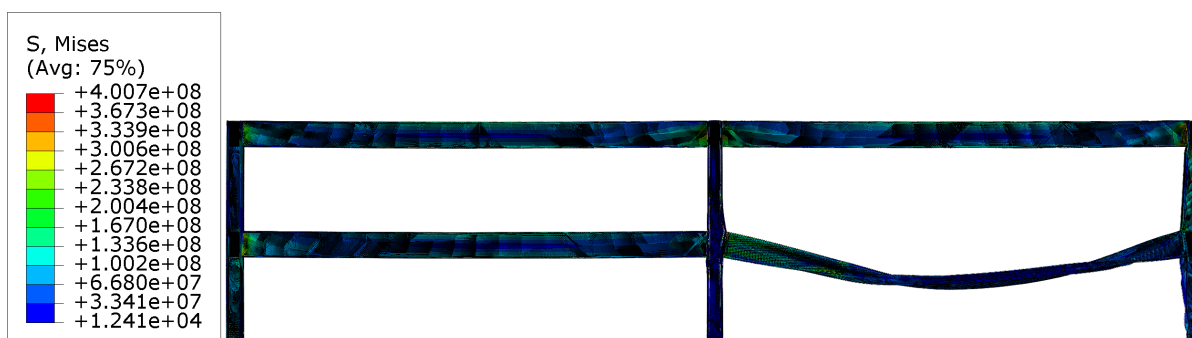
Figura 5.328 – Configuração deformada do modelo P2-I2-15m-VR-PR-PMC-80% a 66 minutos de incêndio

Para o vão de 15 metros (Figura 5.328), o mecanismo de colapso é um pouco diferente. Apesar de o efeito *push-out* ser significativo (causando tensões maiores que a resistência ao escoamento do material), quando a viga entra em ação de catenária e, conseqüentemente, o efeito *pull-in* aparece, o pilar é rígido o suficiente para segurar a deformação e a falha se dá somente na viga e com um tempo de incêndio menor que os demais modelos. Na Figuras 5.329 pode ser visto o processo de colapso para o vão de 10 metros, a fim de representar de maneira geral o mecanismo de colapso dos pórticos. Lembra-se que o processo de colapso é parecido com os processos de pórticos de pilares de aço, mas com o tempo de incêndio para o colapso maior, mostrando que outra vez que a utilização de pilares mistos é benéfica ao incêndio.

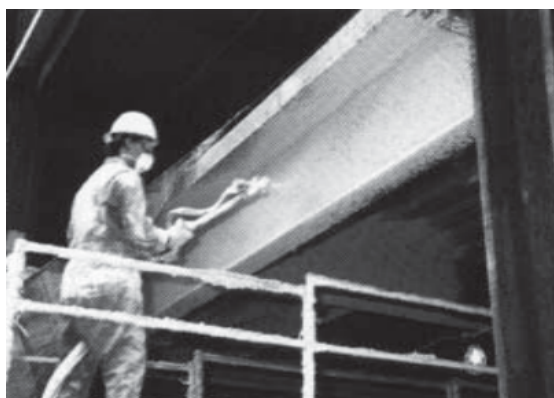
Figura G.0.12 – Aplicação de argamassa projetada

O revestimento do tipo spray (com a técnica de jateamento), em geral, é a forma mais barata para a proteção passiva contra o fogo de elementos estruturais em aço. Em geral, são feitos à base de cimento, com material de reforço de fibra de vidro ou celulósico, a fim de manter o material unido. Para a aplicação, forma-se uma massa fluida, transportada através de uma mangueira até o esguicho, na qual se usa ar comprimido para fazer o jateamento na superfície do elemento estrutural (Figura G.12). A principal desvantagem desse tipo de revestimento é que o processo é sujo, com o acabamento resultando em impacto arquitetônico. A principal vantagem da utilização desse sistema é o baixo custo.

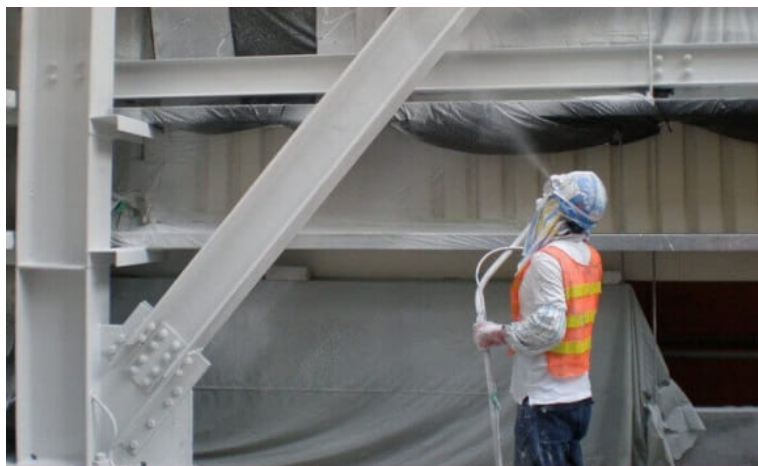
Figura G.0.13 – Aplicação da tinta intumescente

A tinta intumescente é um material de pintura que reage quando a temperatura é elevada, em geral a 200°C, inchando e aumentando o seu volume em até 30 vezes (Ferreira *et al.*, 2006), fornecendo isolamento térmico para o elemento de aço. Para se obter a espessura ideal, podem

ser aplicadas várias demãos de tinta. Tais materiais têm como vantagem não ocupar espaço, sendo rapidamente aplicados, permitindo que os elementos estruturais sejam vistos diretamente, sem nenhum tipo de revestimento além da tinta, causando pouquíssimo impacto arquitetônico. A maior desvantagem desse tipo de material é o alto custo em comparação aos sistemas do tipo placa e spray. Essas tintas são degradáveis em presença de água e, além disso, se forem empregadas em locais sujeitos às intempéries, devem possuir camadas de acabamento. Pode ser aplicada com rolos, pincéis ou sprays (Figura G.13), contudo sua aplicação é demasiadamente lenta.

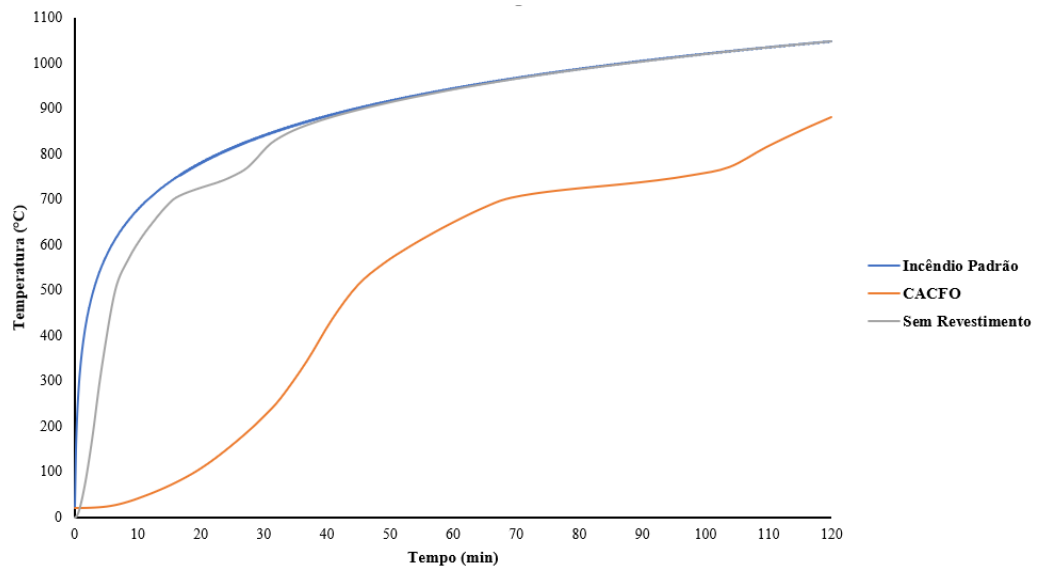
Figura G.0.15 – Elevação de temperatura no aço sem e com revestimento contra o fogo por métodos computacionais

Por fim, Buchanan e Abu (2017) ressaltam que elementos de aço com pesados revestimentos contra o fogo ou com propriedades térmicas dependentes da temperatura devem ter a elevação de temperatura analisada por programa computacional de elementos finitos, devido aos cálculos mais complexos. A Figura G.15 mostra a elevação de temperatura de um elemento em aço sem revestimento contra o fogo e com revestimento do tipo Argamassa Projetada (CACFO).
