**Método de avaliação do risco de lascamento em concreto projetado para  
revestimento de túneis**

Dissertação apresentada à Escola  
Politécnica da Universidade de São Paulo  
para obtenção do título de Mestre em  
Ciências

Área de concentração: Engenharia de  
Construção Civil e Urbana

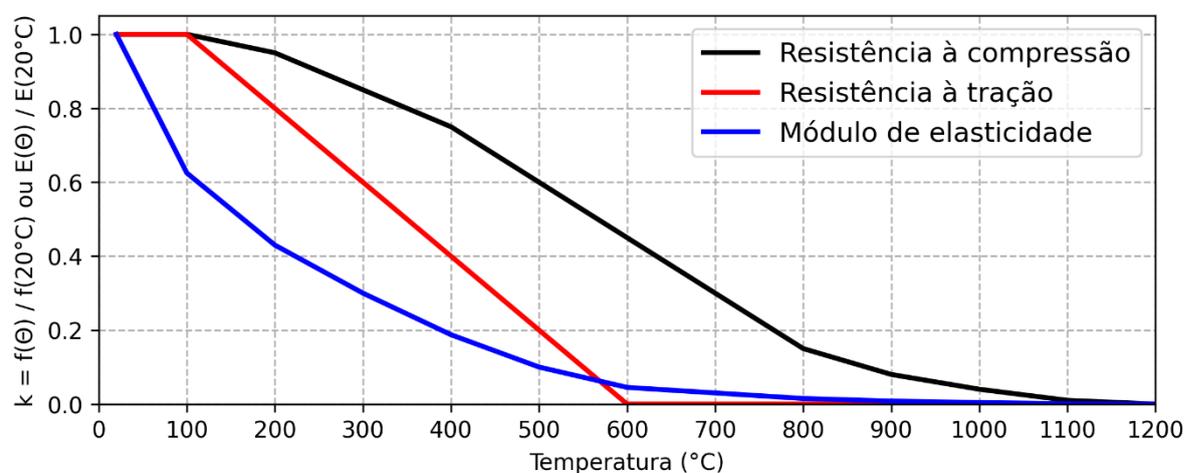
Gráfico 2.1 – Propriedades mecânicas do concreto em função da temperatura

A deterioração das propriedades mecânicas do concreto pelo aumento de temperatura é resultado da degradação da sua microestrutura (SERAFINI; RAMBO; FIGUEIREDO, 2018). Com o aumento da temperatura, uma série de processos físicos e químicos se iniciam, produzindo alterações perceptíveis no comportamento macro do material (ZEIML et al., 2008; SERAFINI, 2021). Dentre os processos mais importantes, pode-se citar a evaporação da água existente no concreto, tanto livre e adsorvida quanto combinada (FELDMAN; RAMACHANDRAN, 1971), o que provoca a decomposição térmica dos produtos de hidratação da pasta de cimento (SERAFINI, 2021). Um outro aspecto importante é a incompatibilidade de dilatação térmica entre os agregados e pasta de cimento (CRUZ; GILLEN, 1980), o que

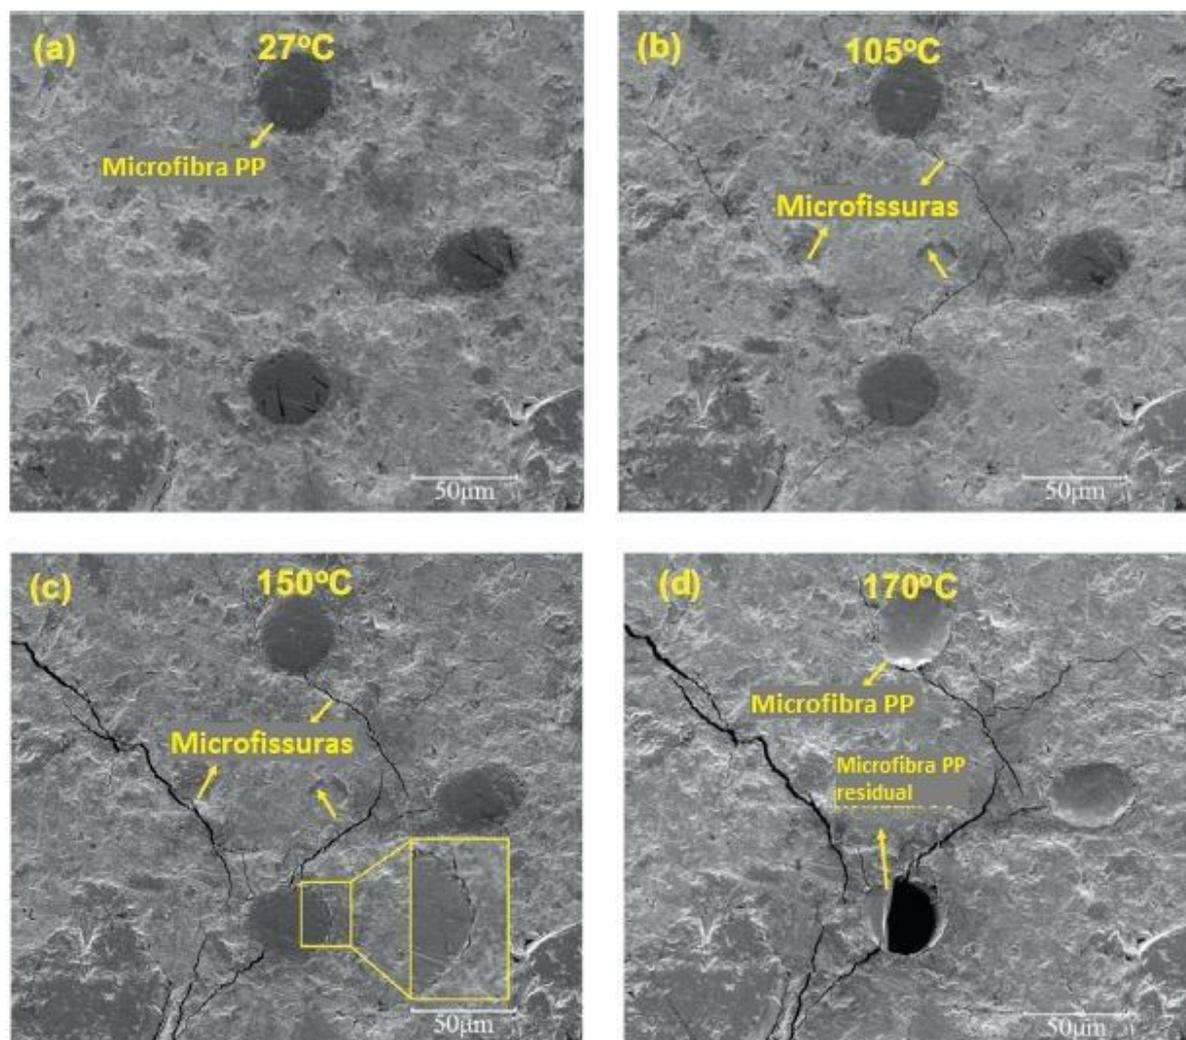
Figura 2.1 – Formação de microfissuras no concreto de ultra-alto desempenho, pela ação das microfibras poliméricas, em diferentes temperaturas. a) 27°C; b) 105°C; c) 150°C; d) 170°C.

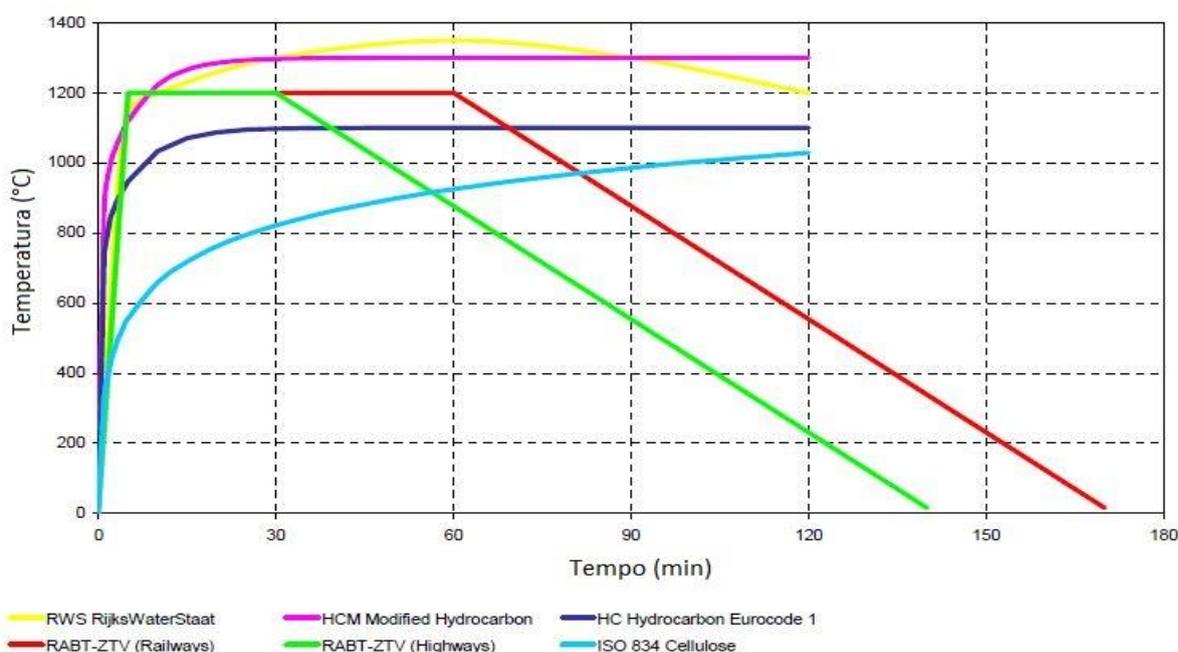
Gráfico 2.2 – Curvas de elevação de temperatura mais indicadas para ensaios de revestimentos de túneis

Algumas curvas apresentam taxas de elevação de temperatura maiores que outras, o que pode influenciar nos resultados dos ensaios. A curva padrão de temperatura (*ISO 834 Cellulose* no Gráfico 2.2) é, atualmente, a base para a maioria dos ensaios de resistência ao fogo realizados em elementos construtivos de edificações (ASSOCIAÇÃO BRASILEIRA DE NORMAS TÉCNICAS - ABNT, 2021a). Porém, apresenta uma taxa de elevação de temperatura significativamente inferior à das demais curvas recomendadas que possuem taxas de elevação de temperatura similares nos primeiros minutos, sendo que a principal diferença ocorre na temperatura máxima atingida por essas curvas.

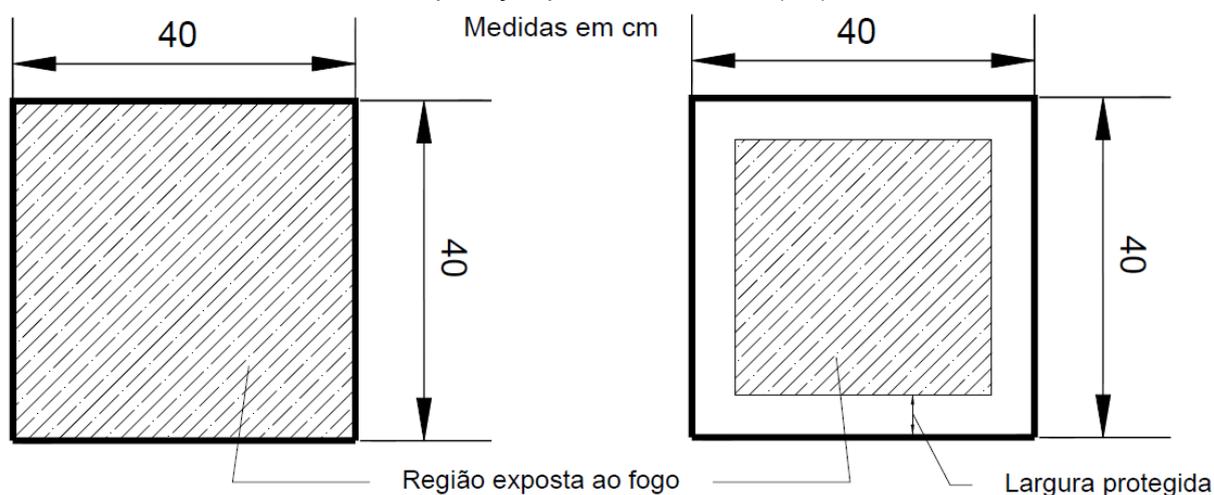
Figura 2.2 – Exemplo da região aquecida no corpo de prova sem proteção próxima às bordas (esq.) e com proteção próxima às bordas (dir.).

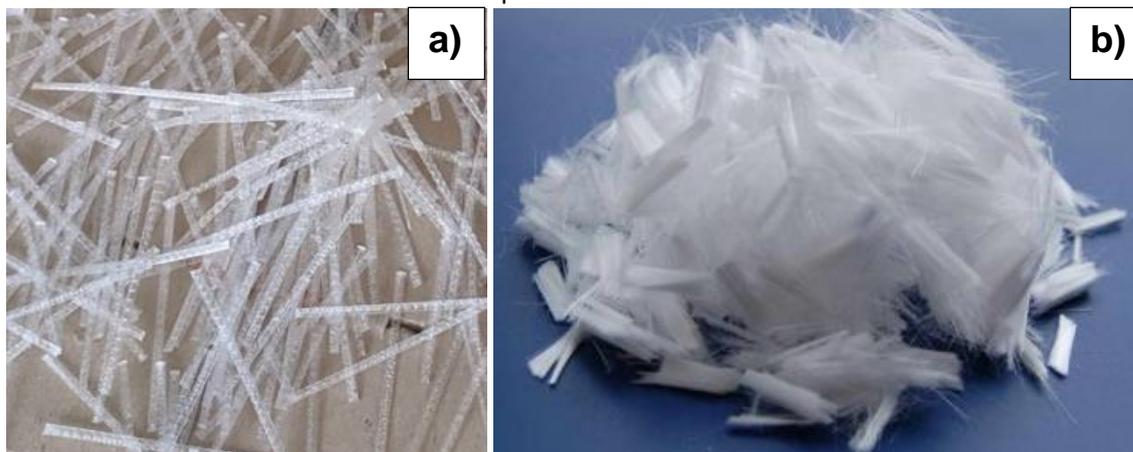
Figura 3.2 – Fibras utilizadas no concreto projetado – a) Macrofibras poliméricas; b) Microfibras poliméricas.

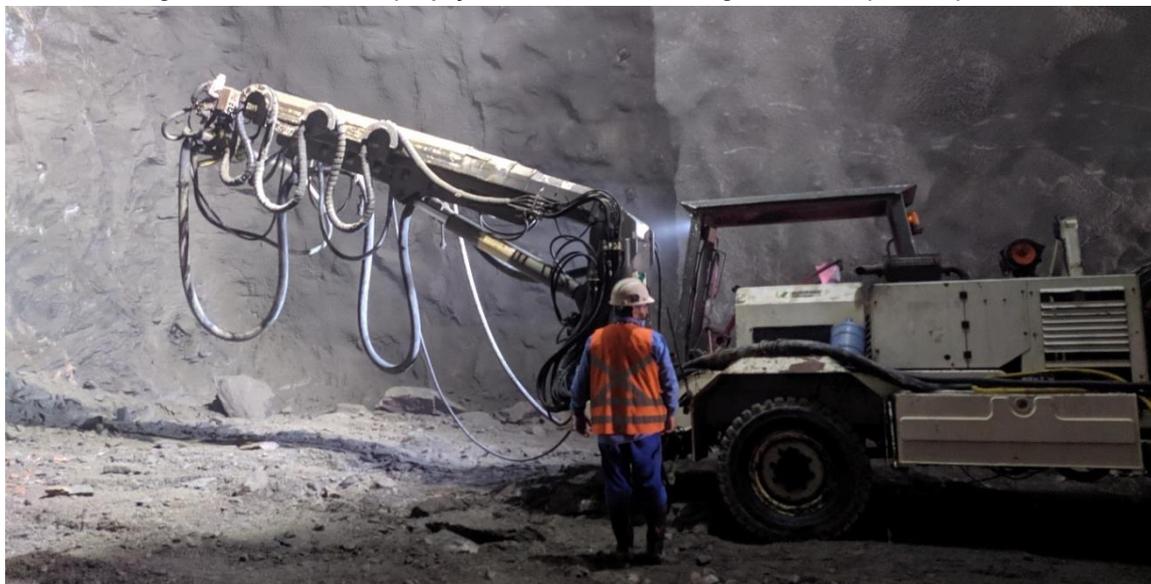
Figura 3.3 – Robô de projeção utilizado na moldagem dos corpos de prova.

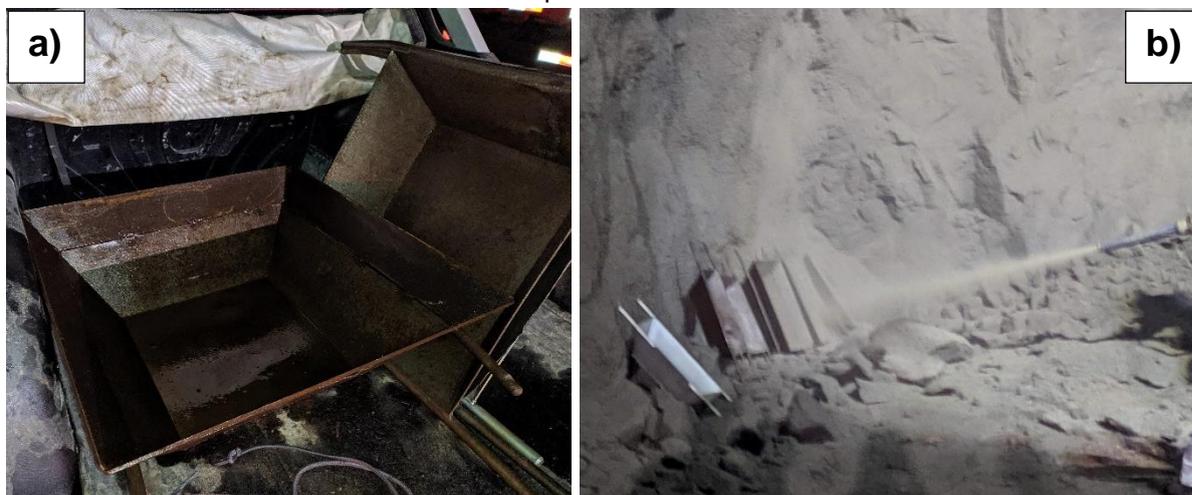
Figura 3.4 – Moldagem dos corpos de prova – a) Fôrmas metálicas; b) Projeção do concreto nas fôrmas por meio do robô.

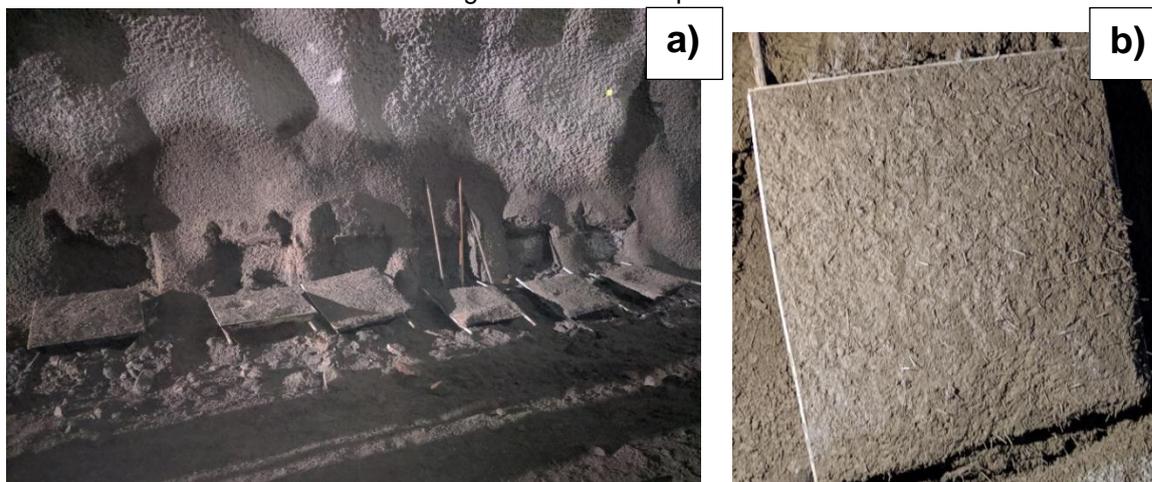
Figura 3.5 – Corpos de prova após a moldagem – a) Visão geral das placas; b) Detalhe da face rugosa de uma das placas

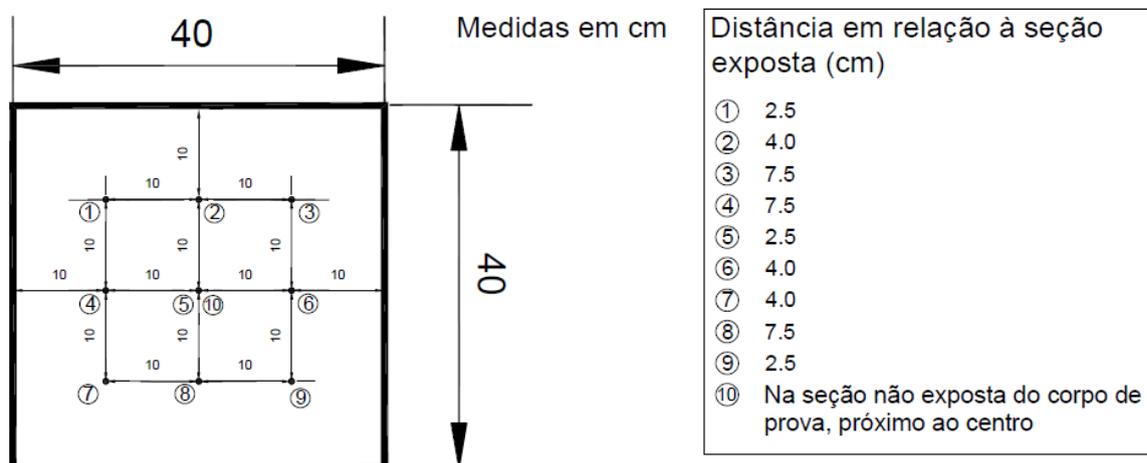
Figura 3.6 – Pontos de tomada de temperatura nas placas – Vista da face não exposta ao fogo

A metodologia de ensaio especifica a tomada de temperatura a três profundidades distintas em relação à face exposta ao fogo: 2,5 cm, 4,0 cm e 7,5 cm. Portanto, nove furos foram executados na face oposta à face rugosa, com as profundidades necessárias para atingir essas distâncias. Os pontos de medição de temperatura são apresentados na Figura 3.6. Após isso, foi colocada uma chapa de aço na face não exposta de cada placa para facilitar sua movimentação e fixação ao suporte do equipamento de ensaio.

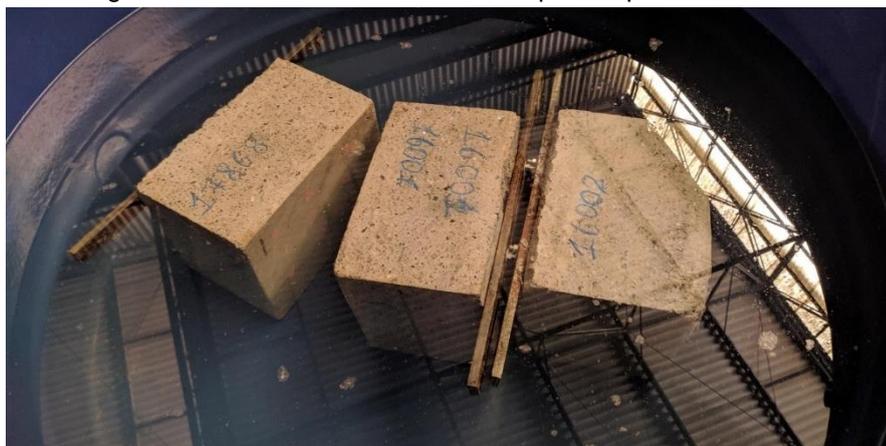
Figura 3.7 – Condicionamento dos corpos de prova saturados.

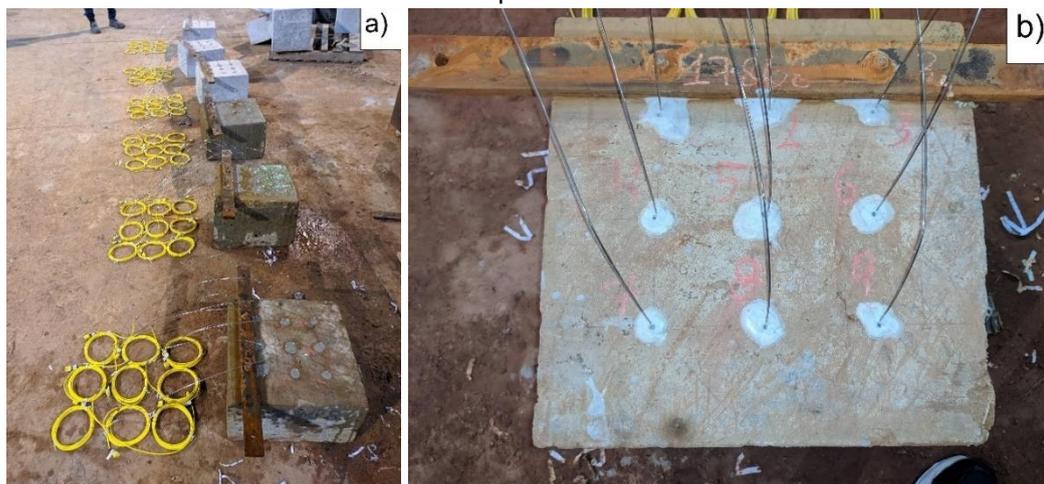
Figura 3.8 – Corpos de prova após inserção dos termopares – a) Todas as placas; b) Detalhe da superfície.

Durante o período do condicionamento, realizou-se a inserção dos termopares nos furos existentes nas placas. A tomada de temperatura foi feita por meio de termopares tipo K da marca Contemp, protegidos com aço inoxidável, isolamento PVCxPVC, diâmetro de 1,5 mm e temperatura máxima de operação de 1150 °C. Os furos executados anteriormente foram preenchidos por uma nata de cimento, que foi vibrada até que o ar existente saísse, o que era verificado pelo aparecimento de bolhas na superfície. Na sequência, um termopar era inserido na nata de cimento até tocar o fundo do furo. Após a cura da nata de cimento, as placas saturadas foram novamente submersas. As placas, já com os termopares inseridos, estão apresentadas na Figura 3.8.

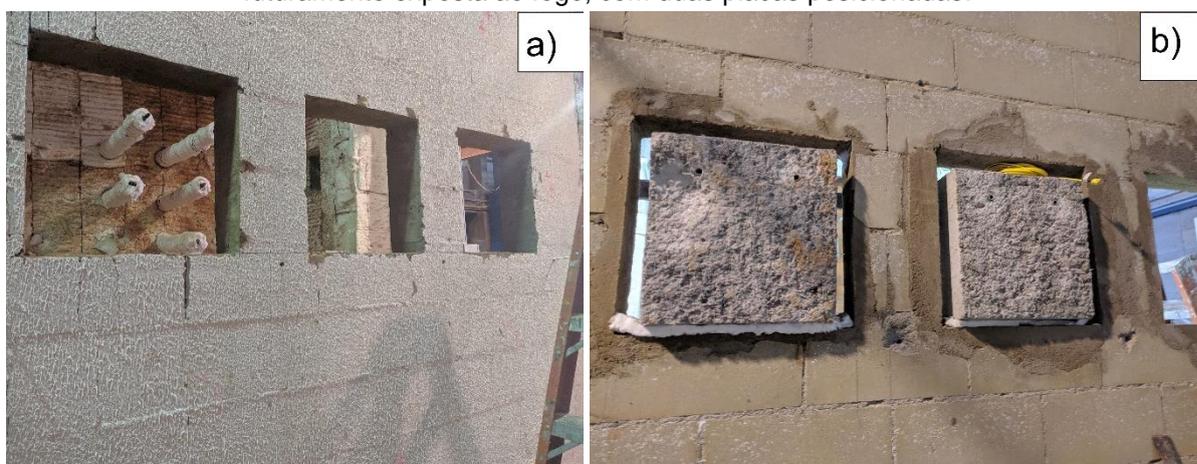
Figura 3.9 – Parede para a realização dos ensaios – a) Vista da face não exposta; b) Vista da face futuramente exposta ao fogo, com duas placas posicionadas.

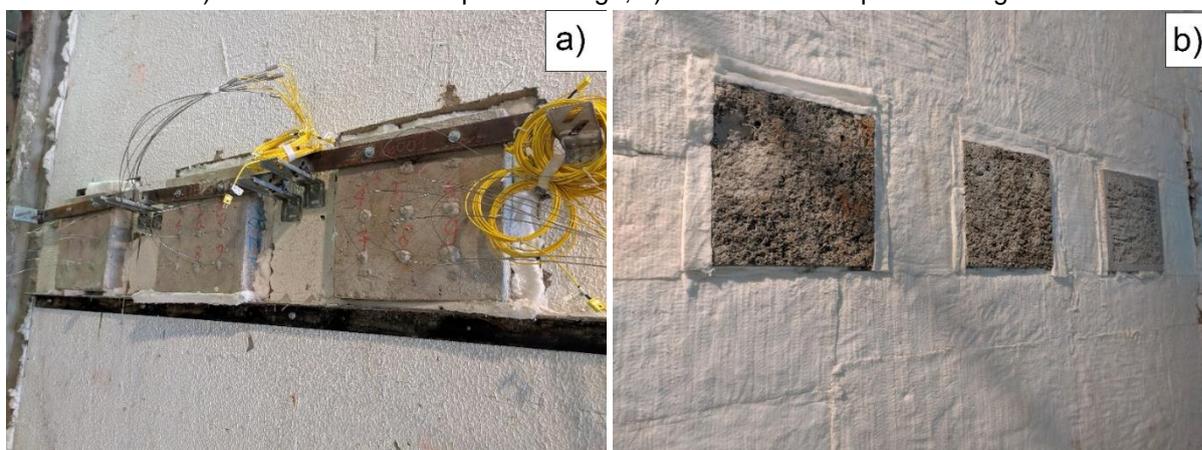
Figura 3.10 – Corpos de prova prontos para serem submetidos ao ensaio de exposição ao fogo - a) Vista da face não exposta ao fogo; b) Vista da face exposta ao fogo.

foram preenchidos e revestidos com manta cerâmica de forma a isolar termicamente o forno e proteger a parede contra danos pelo calor. Somente as faces rugosas das placas permaneceram expostas, conforme pode ser observado na Figura 3.10. A face exposta de cada placa foi fotografada antes e depois de cada ensaio.

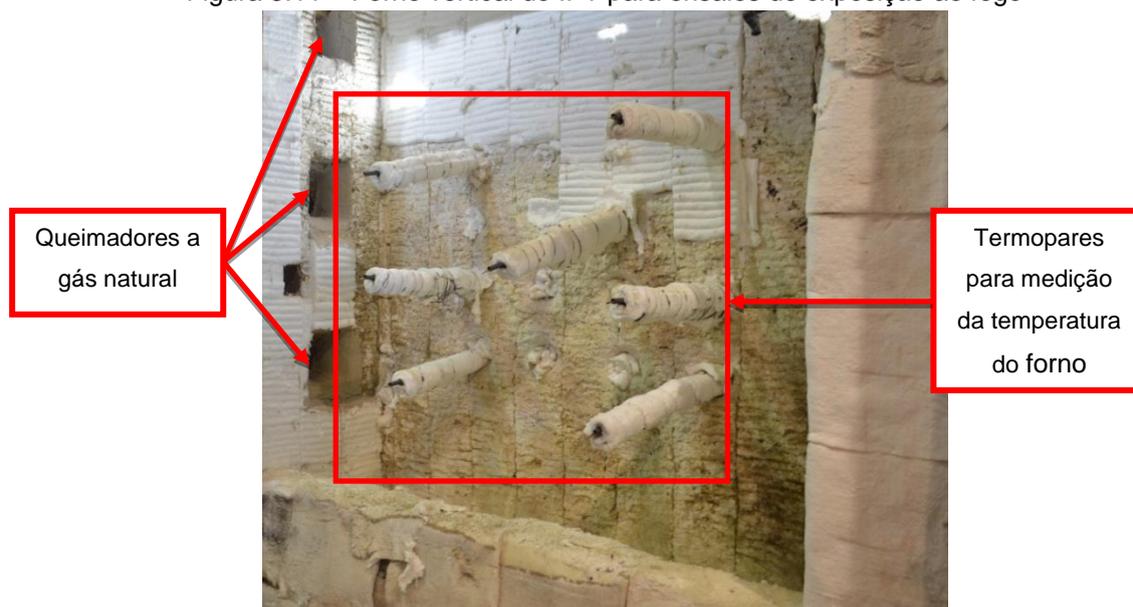
Figura 3.11 – Forno vertical do IPT para ensaios de exposição ao fogo

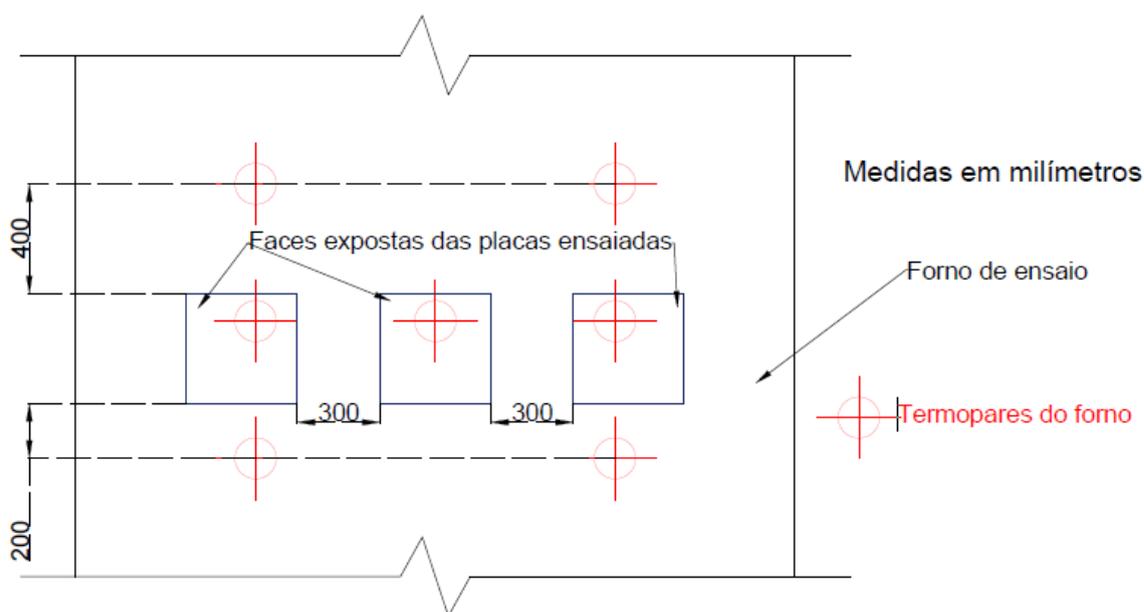
Figura 3.12 – Posicionamento aproximado das placas e dos termopares do forno

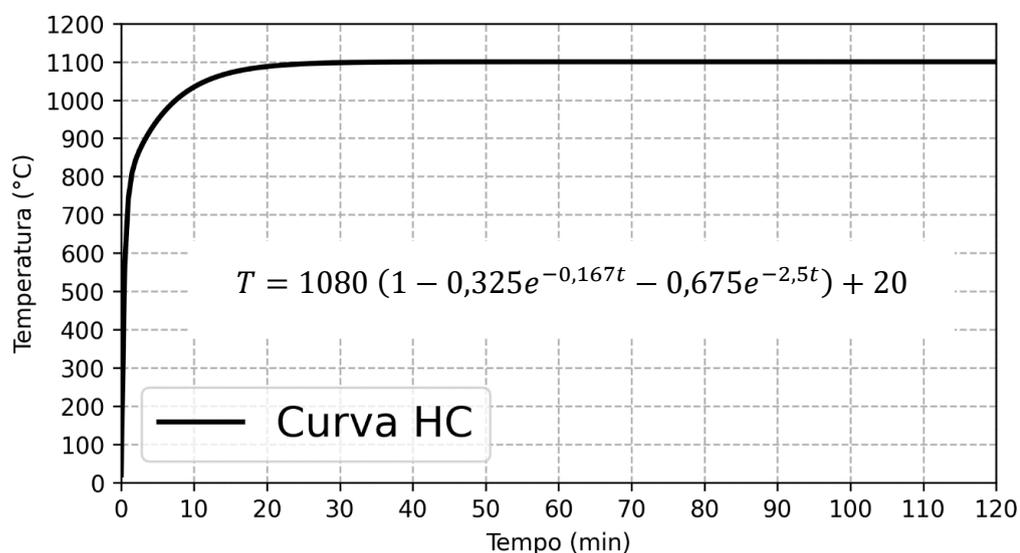
Gráfico 3.1 – Relação tempo-temperatura para a curva HC

Os ensaios nas duas condições de umidificação das placas foram realizados com a Curva HC e tiveram duração de 120 min. A relação tempo-temperatura dessa curva está apresentada no Gráfico 3.1.

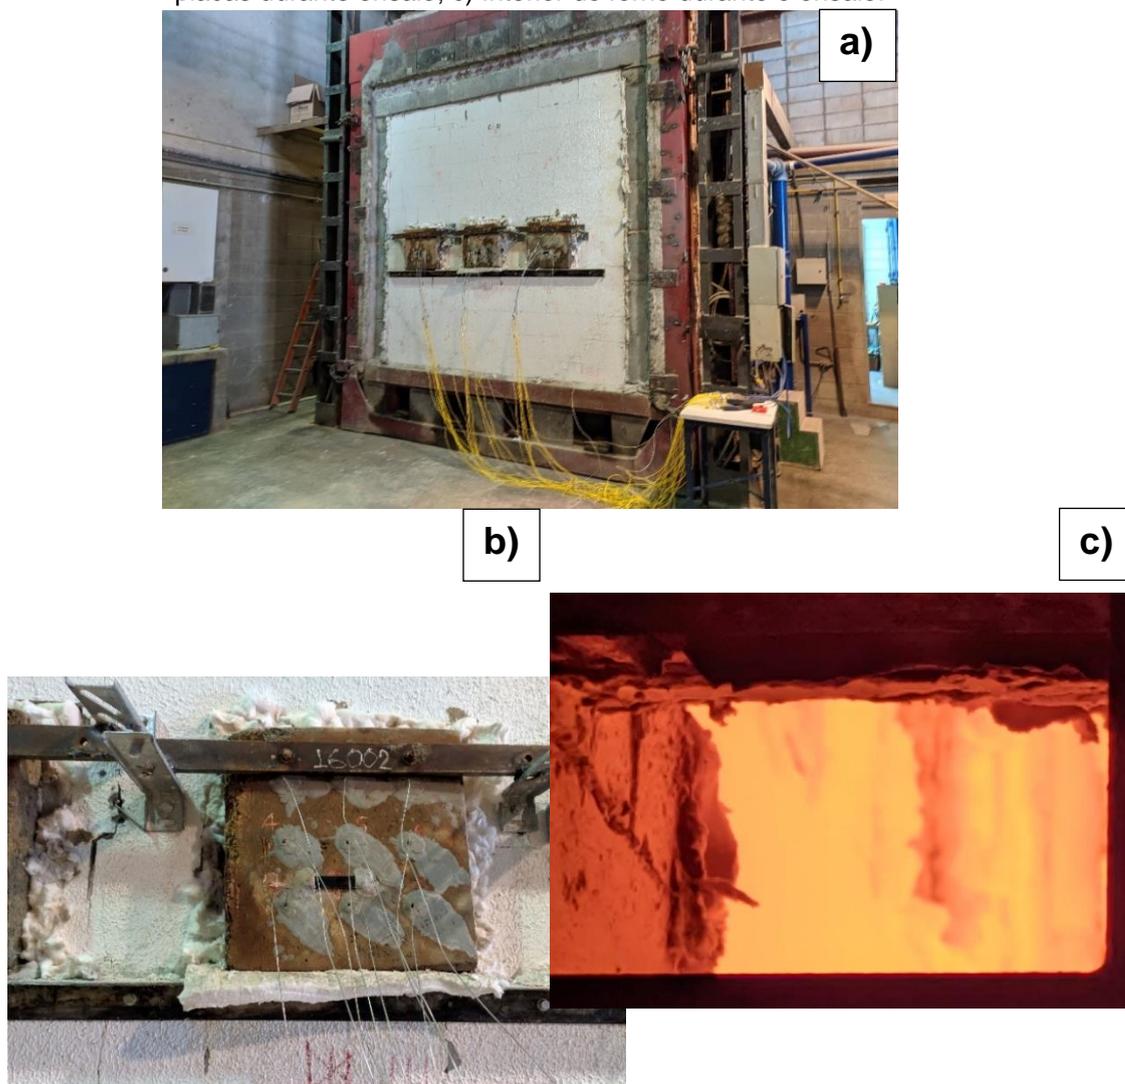
Figura 3.13 – Realização dos ensaios de exposição ao fogo – a) Visão geral; b) Detalhe de uma das placas durante ensaio; c) Interior do forno durante o ensaio.

Durante a realização dos ensaios (ver Figura 3.13) a equipe técnica do laboratório permaneceu atenta à incidência de qualquer evento que pudesse indicar a ocorrência de lascamento.

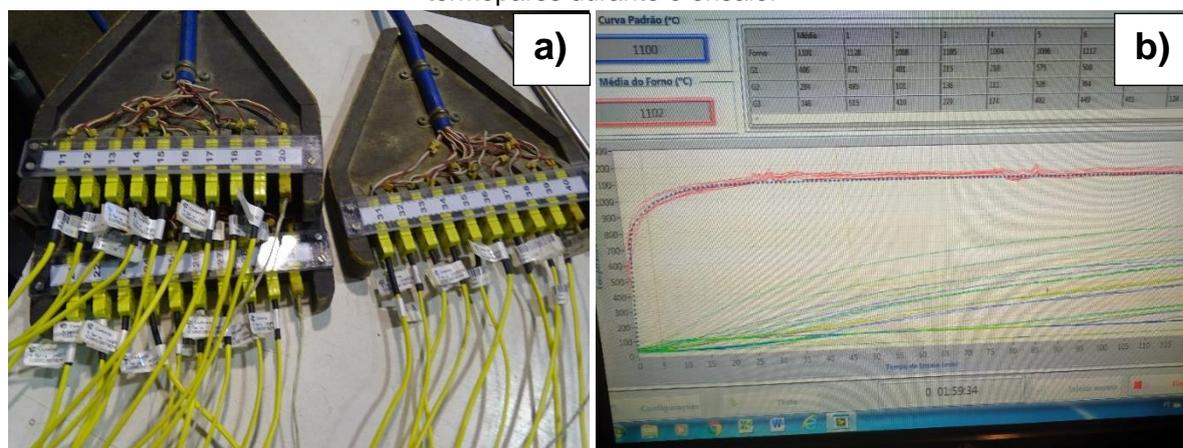
Figura 3.14 – a) Módulos com canais para conexão dos termopares; b) Leitura das medidas dos termopares durante o ensaio.

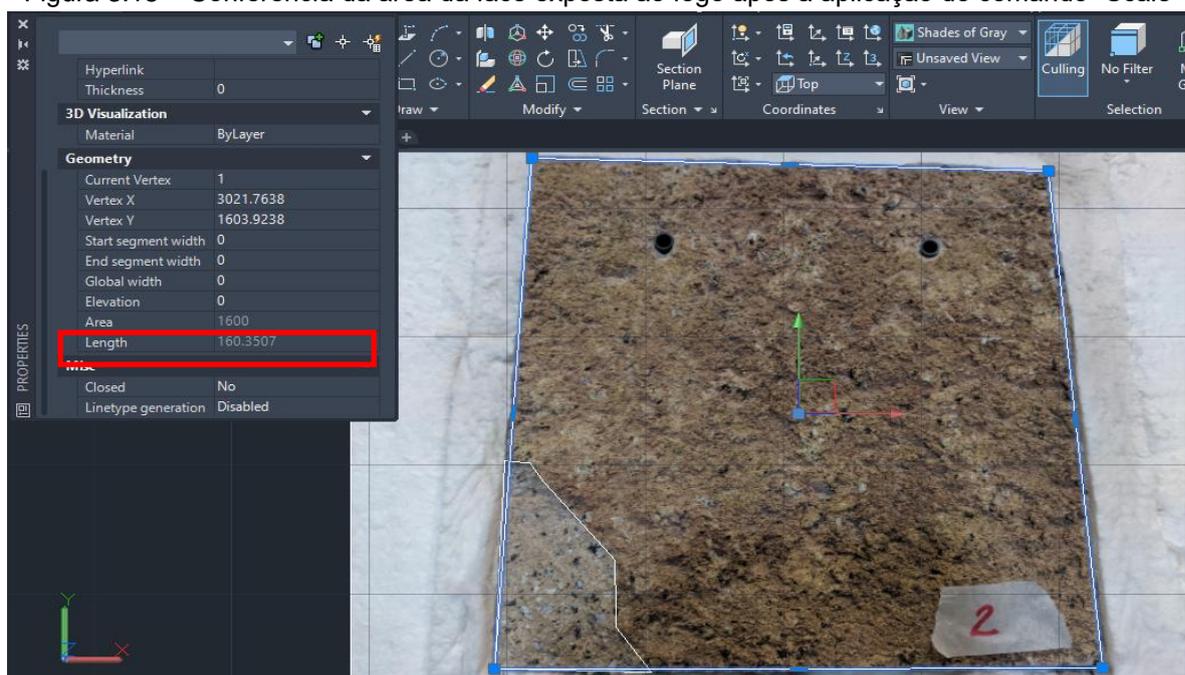
Figura 3.15 – Conferência da área da face exposta ao fogo após a aplicação do comando “Scale”

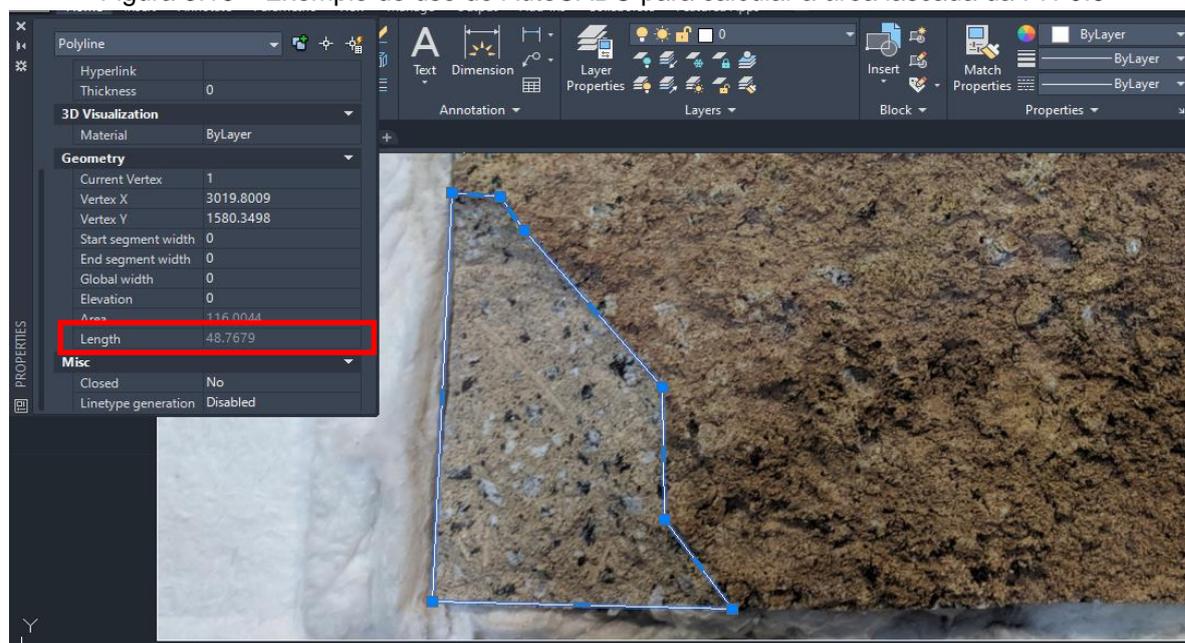
Figura 3.16 – Exemplo do uso do AutoCAD® para calcular a área lascada da PN-0.6

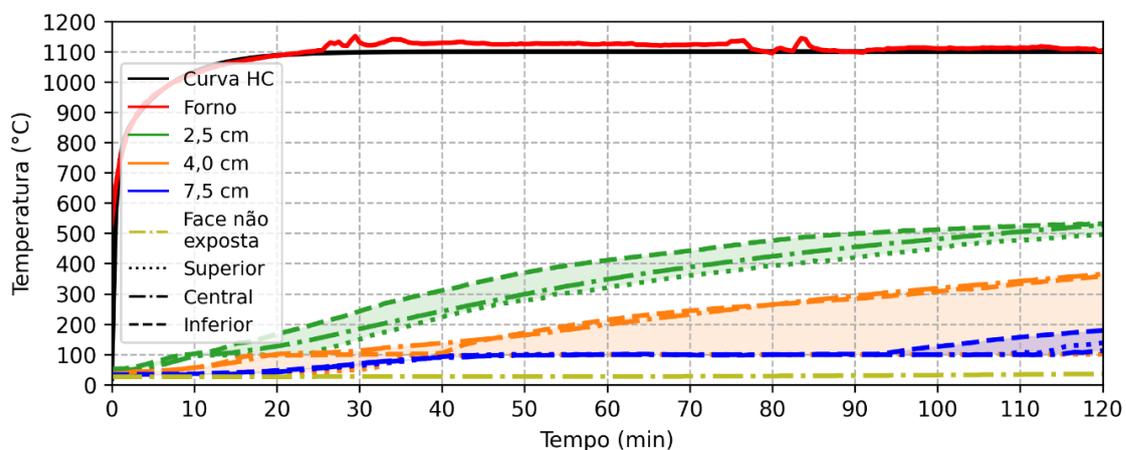
Gráfico 4.1 – Elevação de temperaturas na PN-0.6

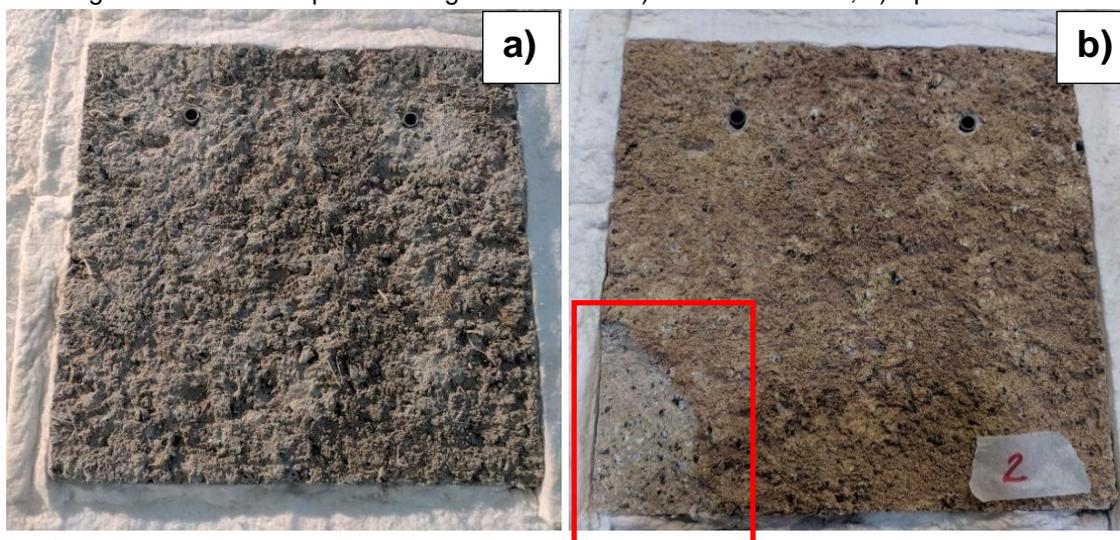
Figura 4.1 – Face exposta ao fogo da PN-0.6 - a) Antes do ensaio; b) Após o ensaio.

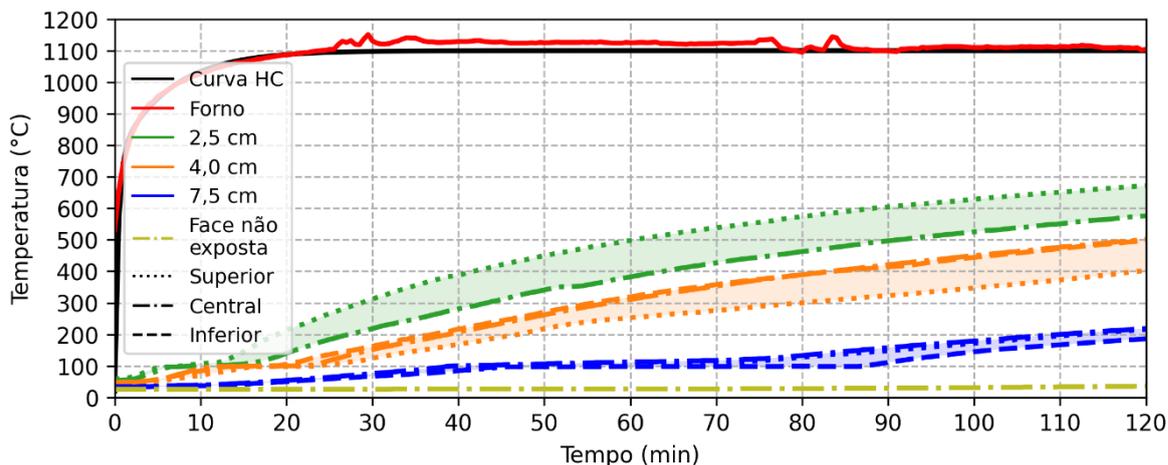
Gráfico 4.2 – Elevação de temperaturas na PN-0.8

O Gráfico 4.2 apresenta a elevação de temperaturas na PN-0.8. Nesta placa não foi verificada a ocorrência de lascamento, conforme apresentado na Figura 4.2. Destaca-se que o defeito próximo ao centro da placa, realçado pelo retângulo vermelho, já era pré-existente.

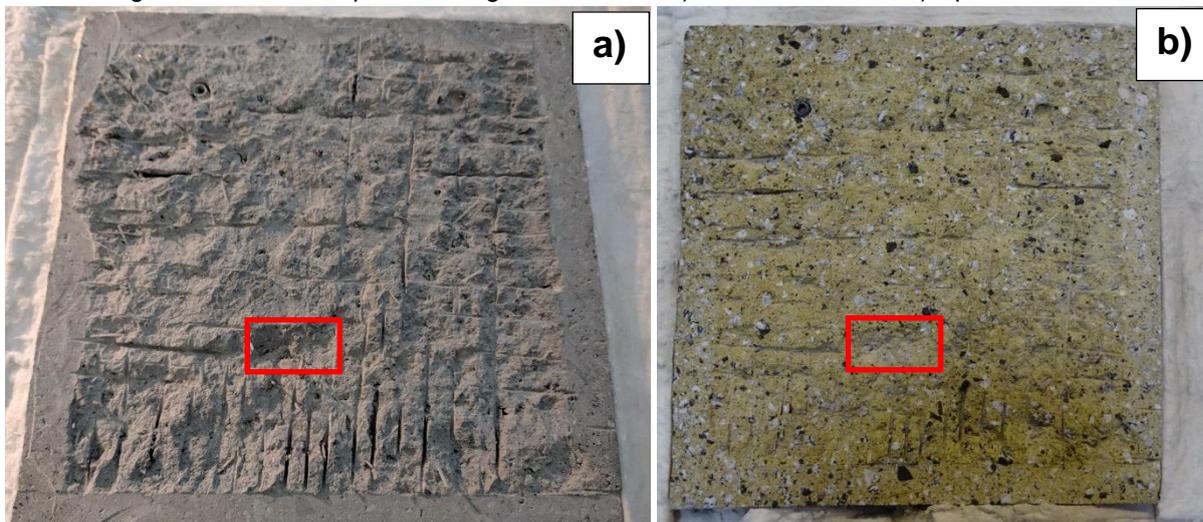
Figura 4.2 – Face exposta ao fogo da PN-0.8 - a) Antes do ensaio; b) Após o ensaio.

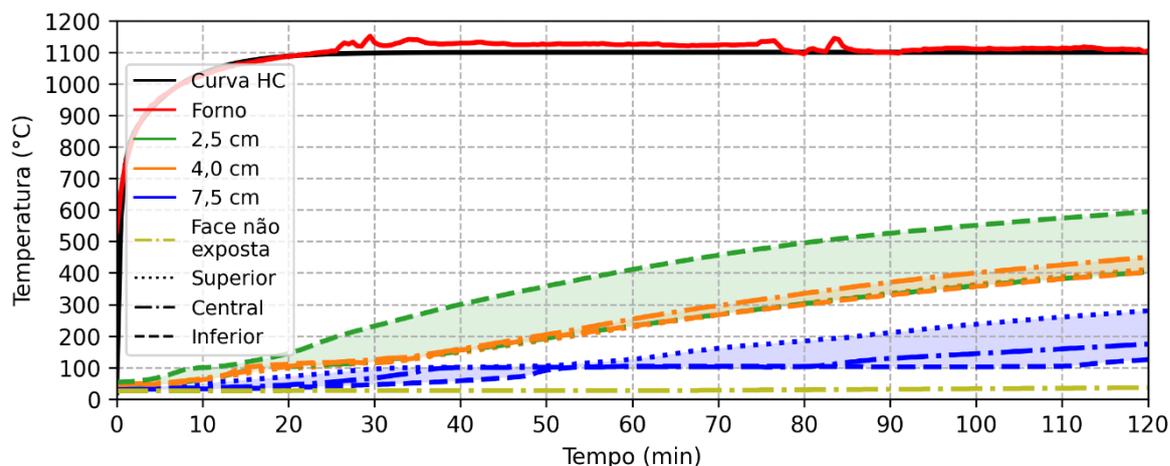
Gráfico 4.3 – Elevação de temperaturas na PN-1.2.

O Gráfico 4.3 apresenta a elevação de temperaturas na PN-1.2. O termopar 1 (canto superior direito da face exposta ao fogo em profundidade de 2,5 cm) apresentou problema no início do ensaio e por isso foi descartado. Nesta placa não foi verificada a ocorrência de lascamento. Destaca-se que o defeito na porção superior esquerda da placa, realçado pelo retângulo vermelho, já era pré-existente ao ensaio, conforme apresentado na Figura 4.3.

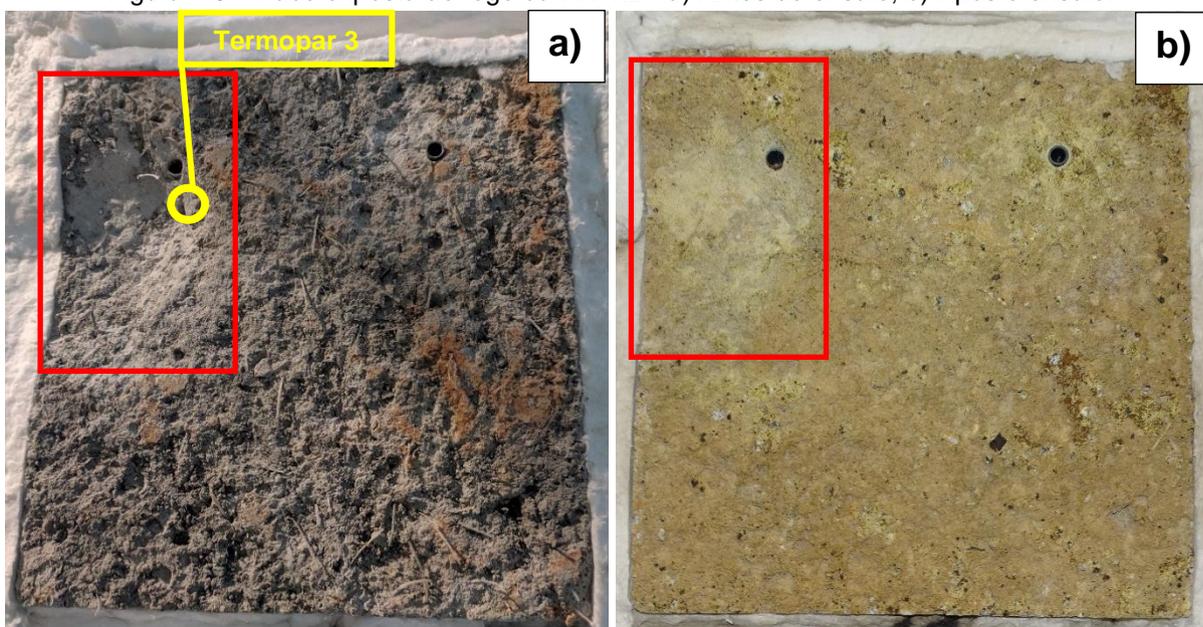
Figura 4.3 – Face exposta ao fogo da PN-1.2 - a) Antes do ensaio; b) Após o ensaio.

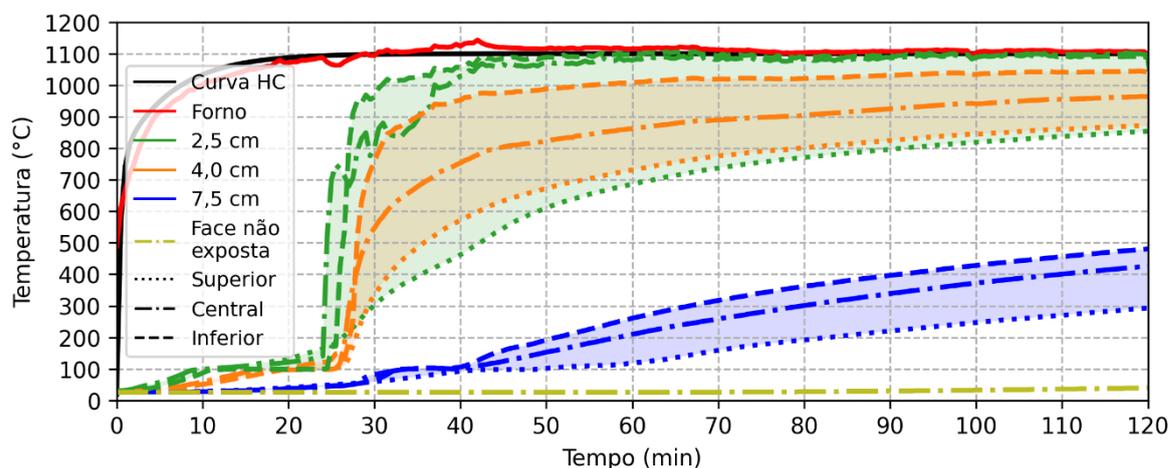
Gráfico 4.4 – Elevação de temperaturas na PS-0.6

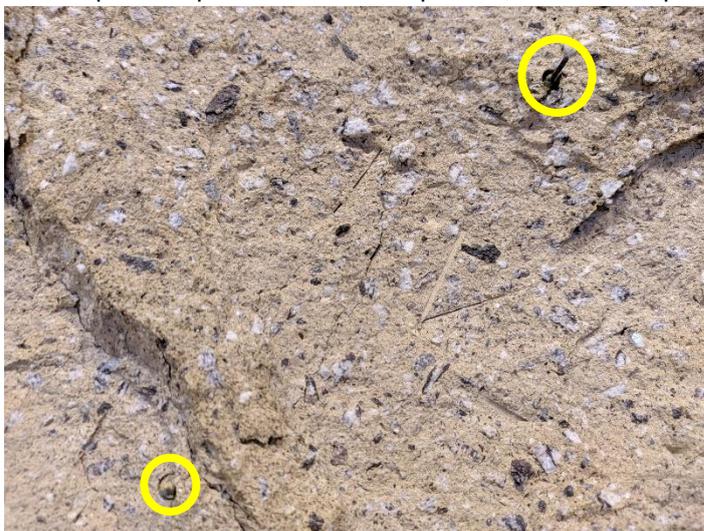
Figura 4.4 – Termopares expostos após lascamento explosivo, destacados pelos círculos amarelos.

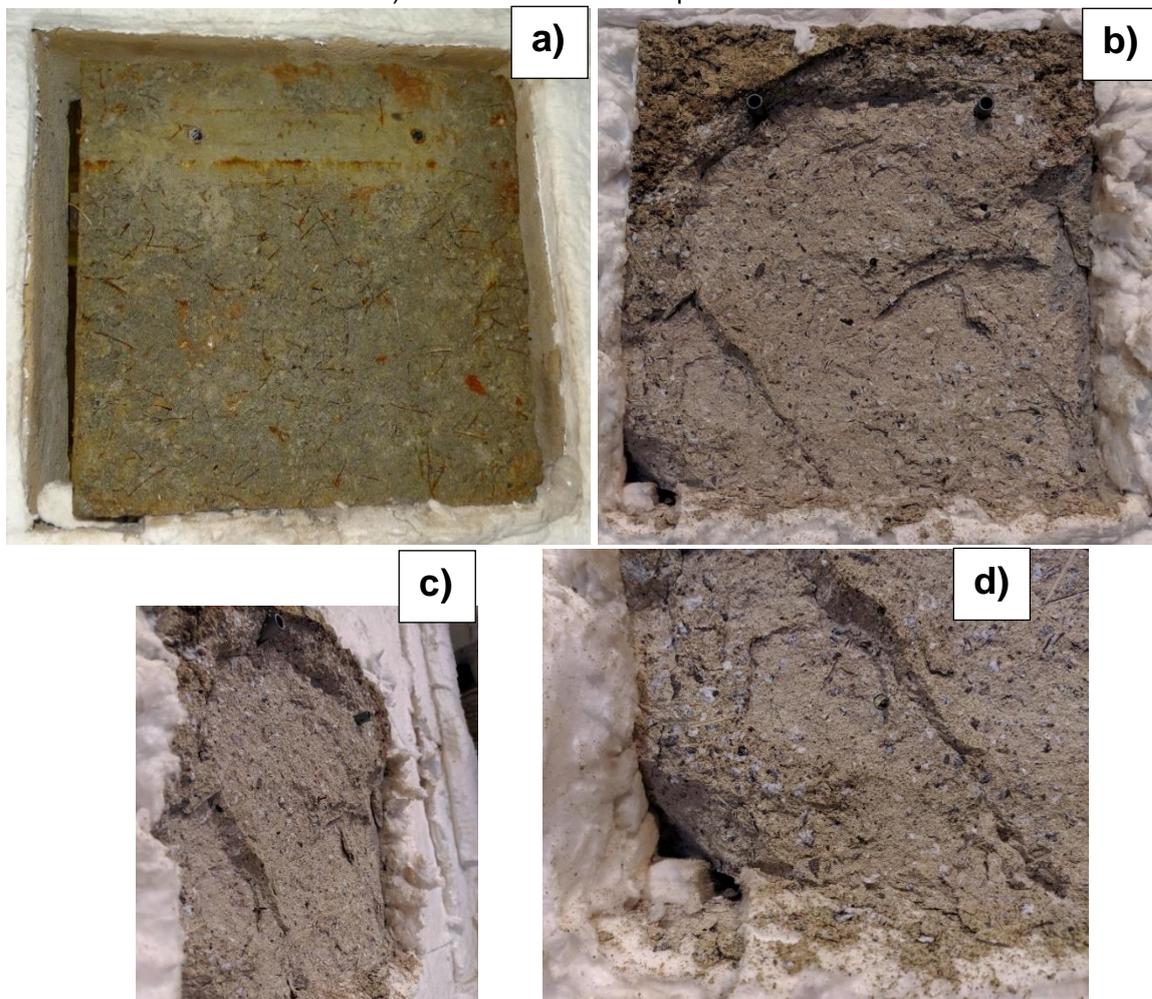
Figura 4.5 – Face exposta ao fogo da PS-0.6 - a) Antes do ensaio; b) Após o ensaio; c) Vista lateral; d) Detalhe do dano mais profundo.

O lascamento explosivo que já havia sido constatado pela súbita elevação das temperaturas internas pôde ser confirmado pela análise da face exposta ao fogo antes e depois do ensaio. A PS-0.6 sofreu danos na maior parte da sua face exposta, conforme apresentado na Figura 4.5. A caracterização do lascamento está apresentada na Tabela 4.2. Na Figura 4.6 são apresentados registros visuais da ocorrência do lascamento explosivo na PS-0.6.

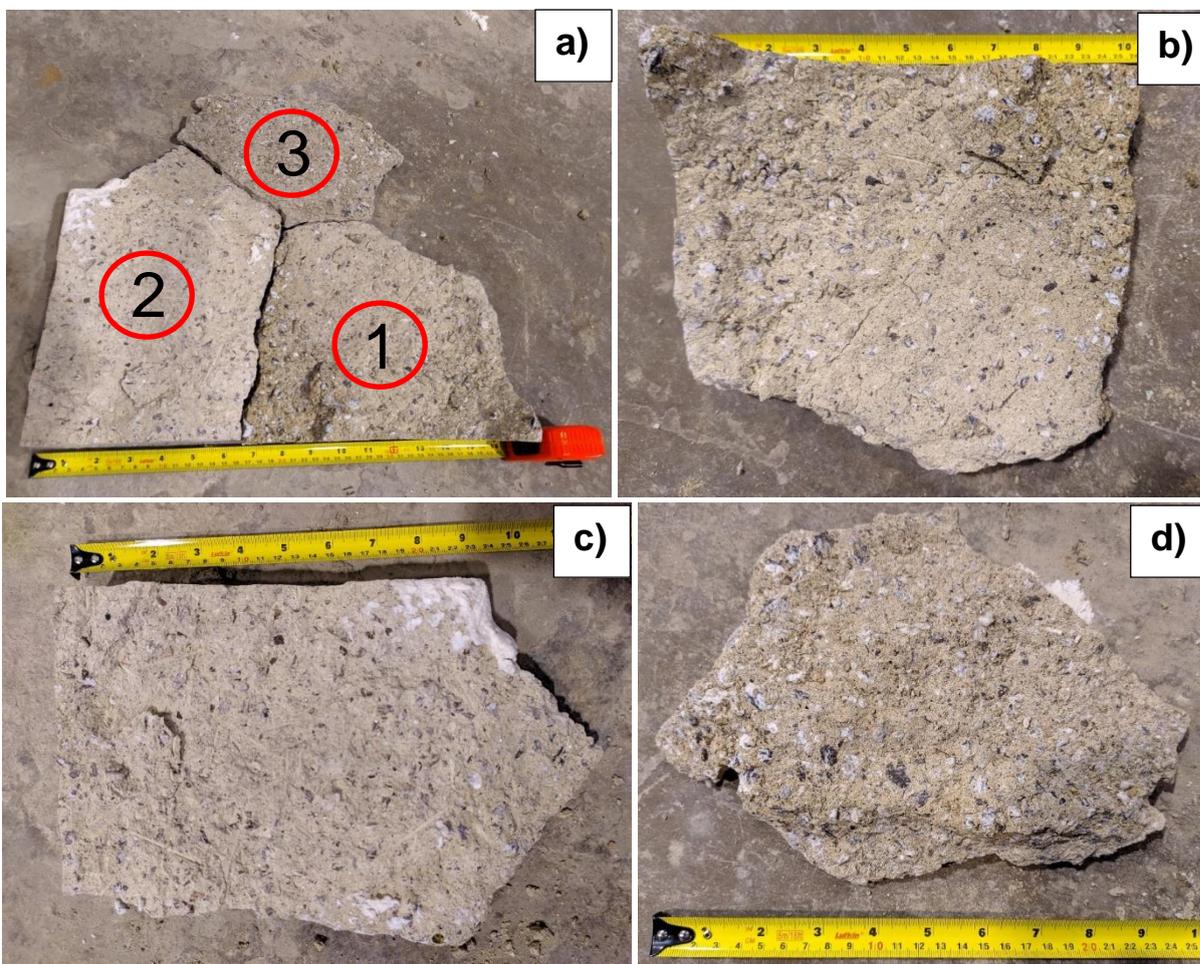
Figura 4.7 – Fragmentos da PS-0.6 coletados após o ensaio – a) Fragmentos montados na posição original em que estavam na placa; b) Fragmento 1; c) Fragmento 2; d) Fragmento 3.

Além desses registros, foram coletados fragmentos que haviam se desprendido do corpo de prova, conforme apresentado na Figura 4.7. Esses fragmentos foram medidos e suas dimensões estão apresentadas na Tabela 4.3.

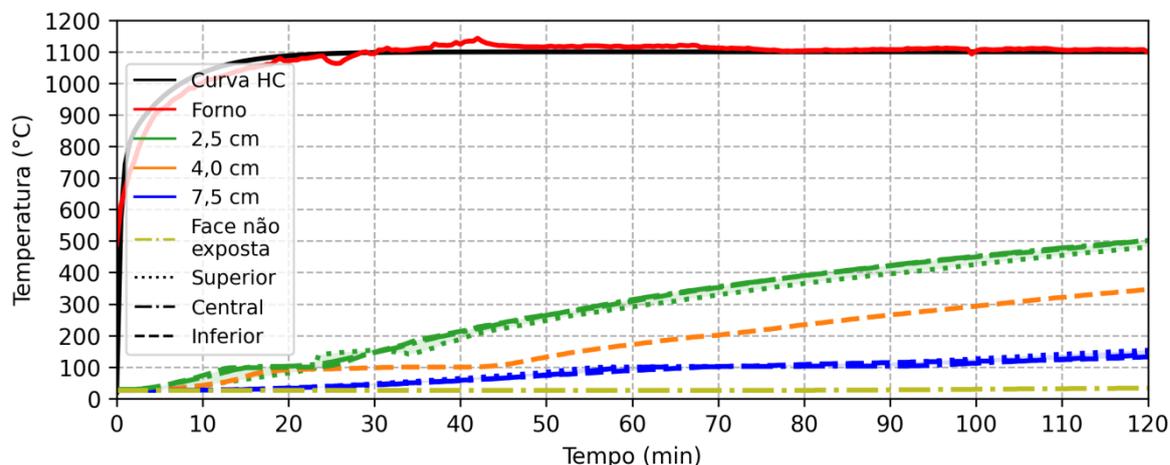
Gráfico 4.5 – Elevação de temperaturas na PS-0.8

O Gráfico 4.5 apresenta a elevação de temperaturas na PS-0.8. Os termopares 2 (porção superior central da face exposta ao fogo em profundidade de 4,0 cm) e 6 (porção central esquerda da face exposta ao fogo em profundidade de 4,0 cm) apresentaram problemas antes do ensaio e foram descartados. A PS-0.8 sofreu um dano por lascamento superficial em sua porção central, conforme
