**Método de avaliação do risco de lascamento em concreto projetado para  
revestimento de túneis**

Dissertação apresentada à Escola  
Politécnica da Universidade de São Paulo  
para obtenção do título de Mestre em  
Ciências

Área de concentração: Engenharia de  
Construção Civil e Urbana

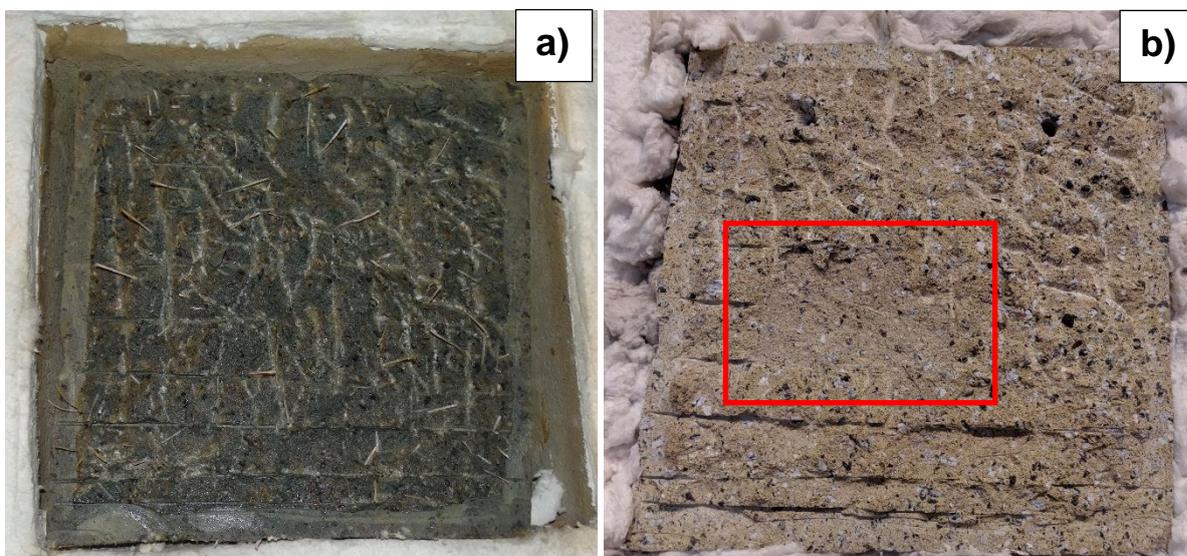
Figura 4.8 – Face exposta ao fogo da PS-0.8 - a) Antes do ensaio; b) Após o ensaio.

O Gráfico 4.5 apresenta a elevação de temperaturas na PS-0.8. Os termopares 2 (porção superior central da face exposta ao fogo em profundidade de 4,0 cm) e 6 (porção central esquerda da face exposta ao fogo em profundidade de 4,0 cm) apresentaram problemas antes do ensaio e foram descartados. A PS-0.8 sofreu um dano por lascamento superficial em sua porção central, conforme

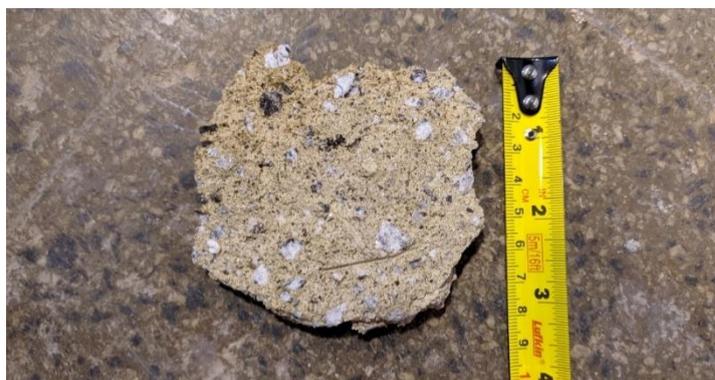
Figura 4.9 – Fragmento pertencente à PS-0.8, coletado após o ensaio.

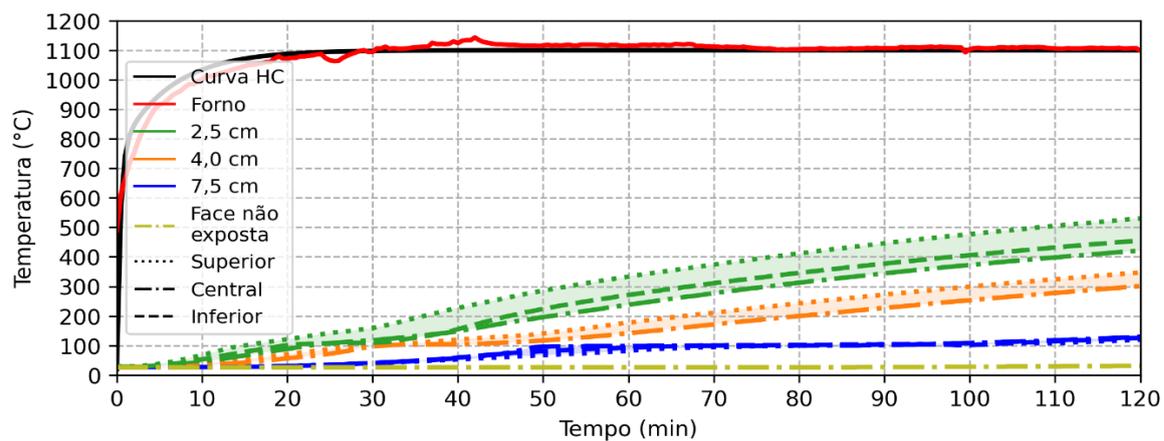
Gráfico 4.6 – Elevação de temperaturas na PS-1.2

O Gráfico 4.6 apresenta a elevação de temperaturas na PS-1.2. O termopar 7 (canto inferior direito da face exposta ao fogo em profundidade de 4,0 cm) apresentou problemas antes do ensaio e foi descartado. Esta placa não sofreu lascamento, conforme apresentado na Figura 4.10. Destaca-se que o defeito no canto superior esquerdo, realçado pelo retângulo vermelho, já era pré-existente.

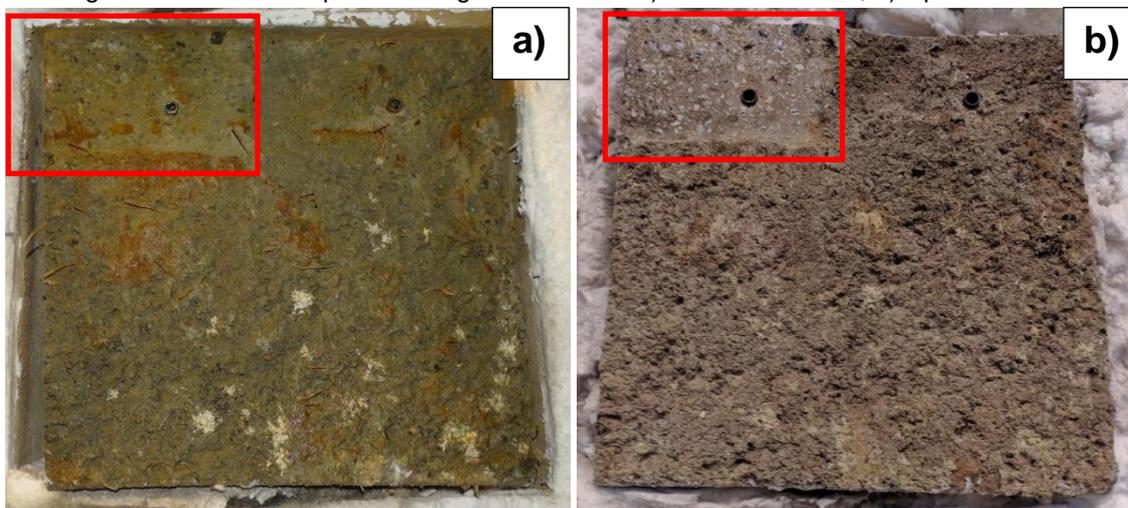
Figura 4.10 – Face exposta ao fogo da PS-1.2 - a) Antes do ensaio; b) Após o ensaio.

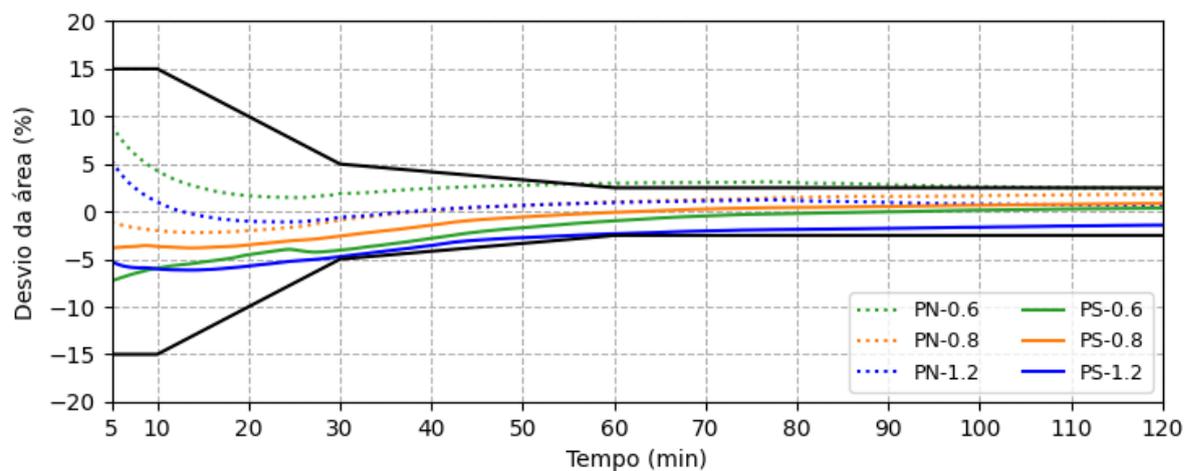
Gráfico 5.1 – Desvio da área sob a curva de temperatura simulada em cada placa em relação à área da Curva HC

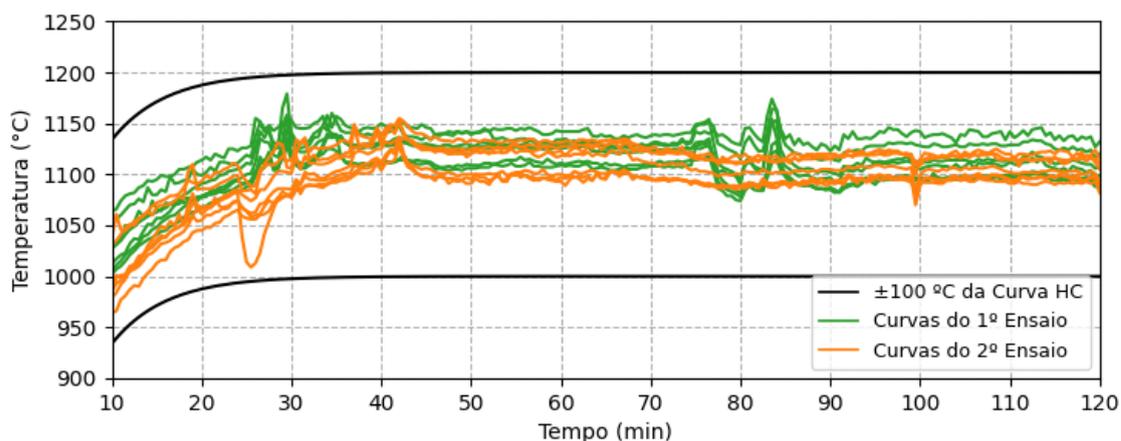
Gráfico 5.2 – Temperaturas medidas no forno em relação à variação permitida de  $\pm 100$  °C da Curva HC

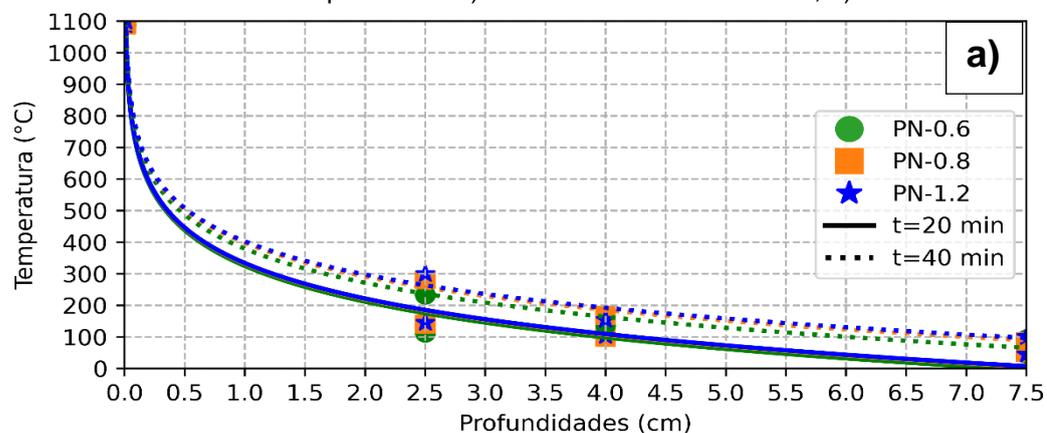
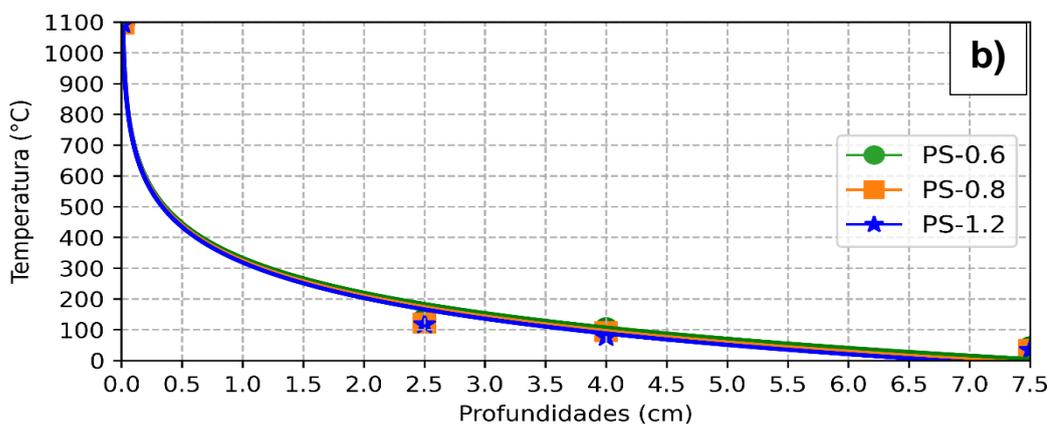
Gráfico 5.3 – Perfis de temperatura – a) PN em t=20 min e t=40 min; b) PS em t=24 min

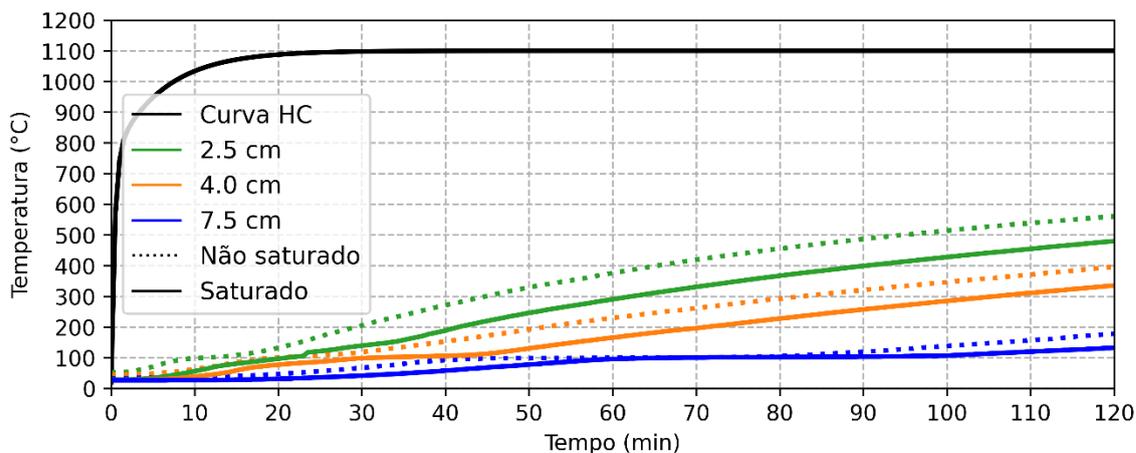
Gráfico 5.4 – Elevação média de temperatura em cada profundidade para ambas as condições de saturação

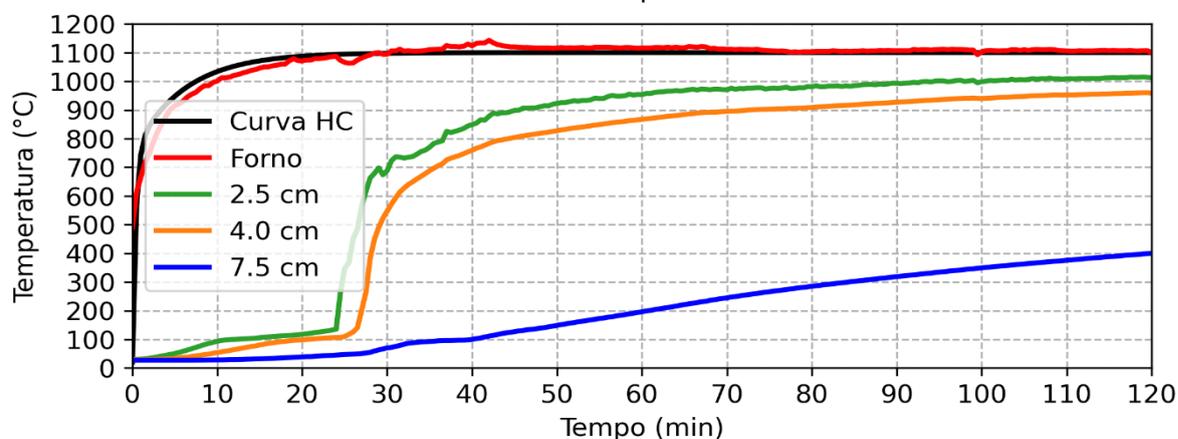
Gráfico 5.5 – Elevação média de temperatura em cada profundidade da PS-0.6, que sofreu lascamento explosivo

No Gráfico 4.9 estão apresentadas as curvas médias de elevação de temperatura para a PS-0.6, a qual sofreu lascamento explosivo. As curvas médias das outras placas apresentaram incrementos de temperatura progressivos, porém, a PS-0.6 apresentou súbita elevação de temperatura nas profundidades de 2,5 cm e 4 cm após o primeiro estouro. A curva relativa à profundidade de 7,5 cm também apresentou um aumento na temperatura logo após o primeiro estouro. Após o segundo estouro, a inclinação dessa curva se altera novamente, indicando nova perda de cobertura na seção. Na PS-0.6, na profundidade de 7,5 cm, alcançou-se temperaturas máximas de 500 °C, aproximadamente 300 °C acima do verificado nas demais placas para a mesma profundidade.

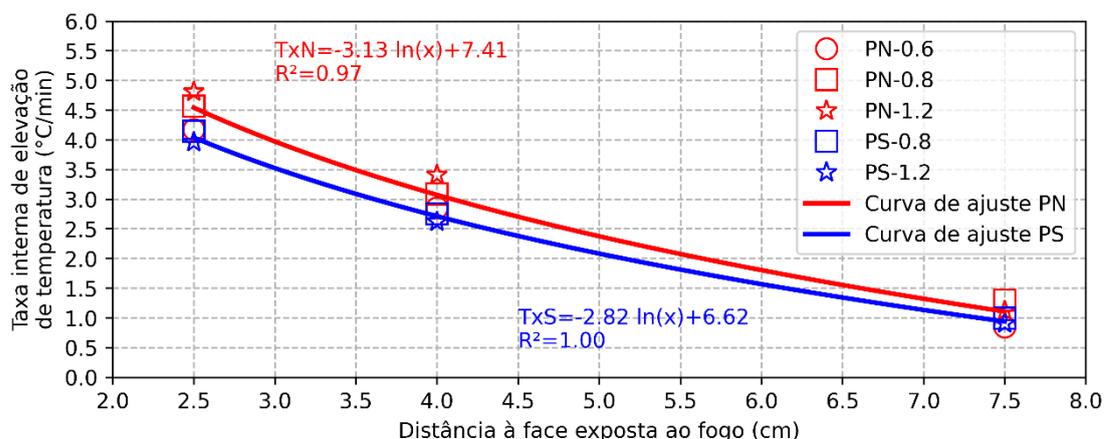
Gráfico 5.6 – Taxas internas de elevação de temperatura no concreto projetado para diferentes condições de umidade

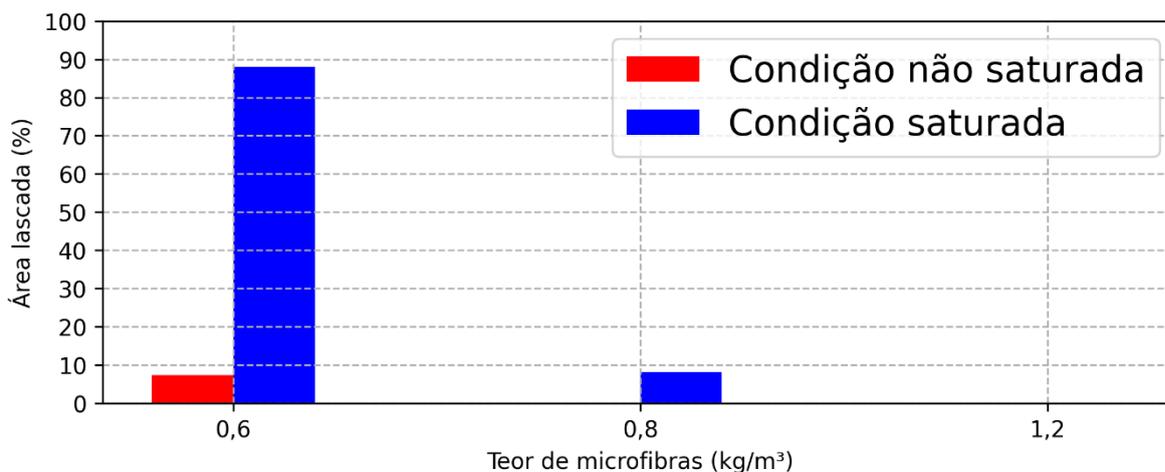
Gráfico 5.7 – Porcentagem da área exposta ao fogo que sofreu lascamento em cada placa

O Gráfico 5.7 apresenta a porcentagem de área exposta ao fogo que foi danificada por lascamento em cada placa. A condição saturada produziu maiores danos na face exposta ao fogo do que a condição não saturada, mesmo para teores iguais de microfibra PP. Além disso, o teor de 0,6 kg/m<sup>3</sup> apresentou o lascamento mais expressivo na condição saturada e numa escala bem reduzida para a condição não saturada, comparável ao teor de 0,8 kg/m<sup>3</sup> para a condição saturada comprovadamente crítica. No entanto, fica claro que o lascamento ocorrido com um teor de 0,8 kg/m<sup>3</sup> foi bem menor do que para o teor de 0,6 kg/m<sup>3</sup>. Nenhum dano foi observado para o teor de microfibras PP de 1,2 kg/m<sup>3</sup> em ambas as condições de saturação, demonstrando claramente que o método de ensaio conseguiu diferenciar o efeito do teor de fibra para este critério.

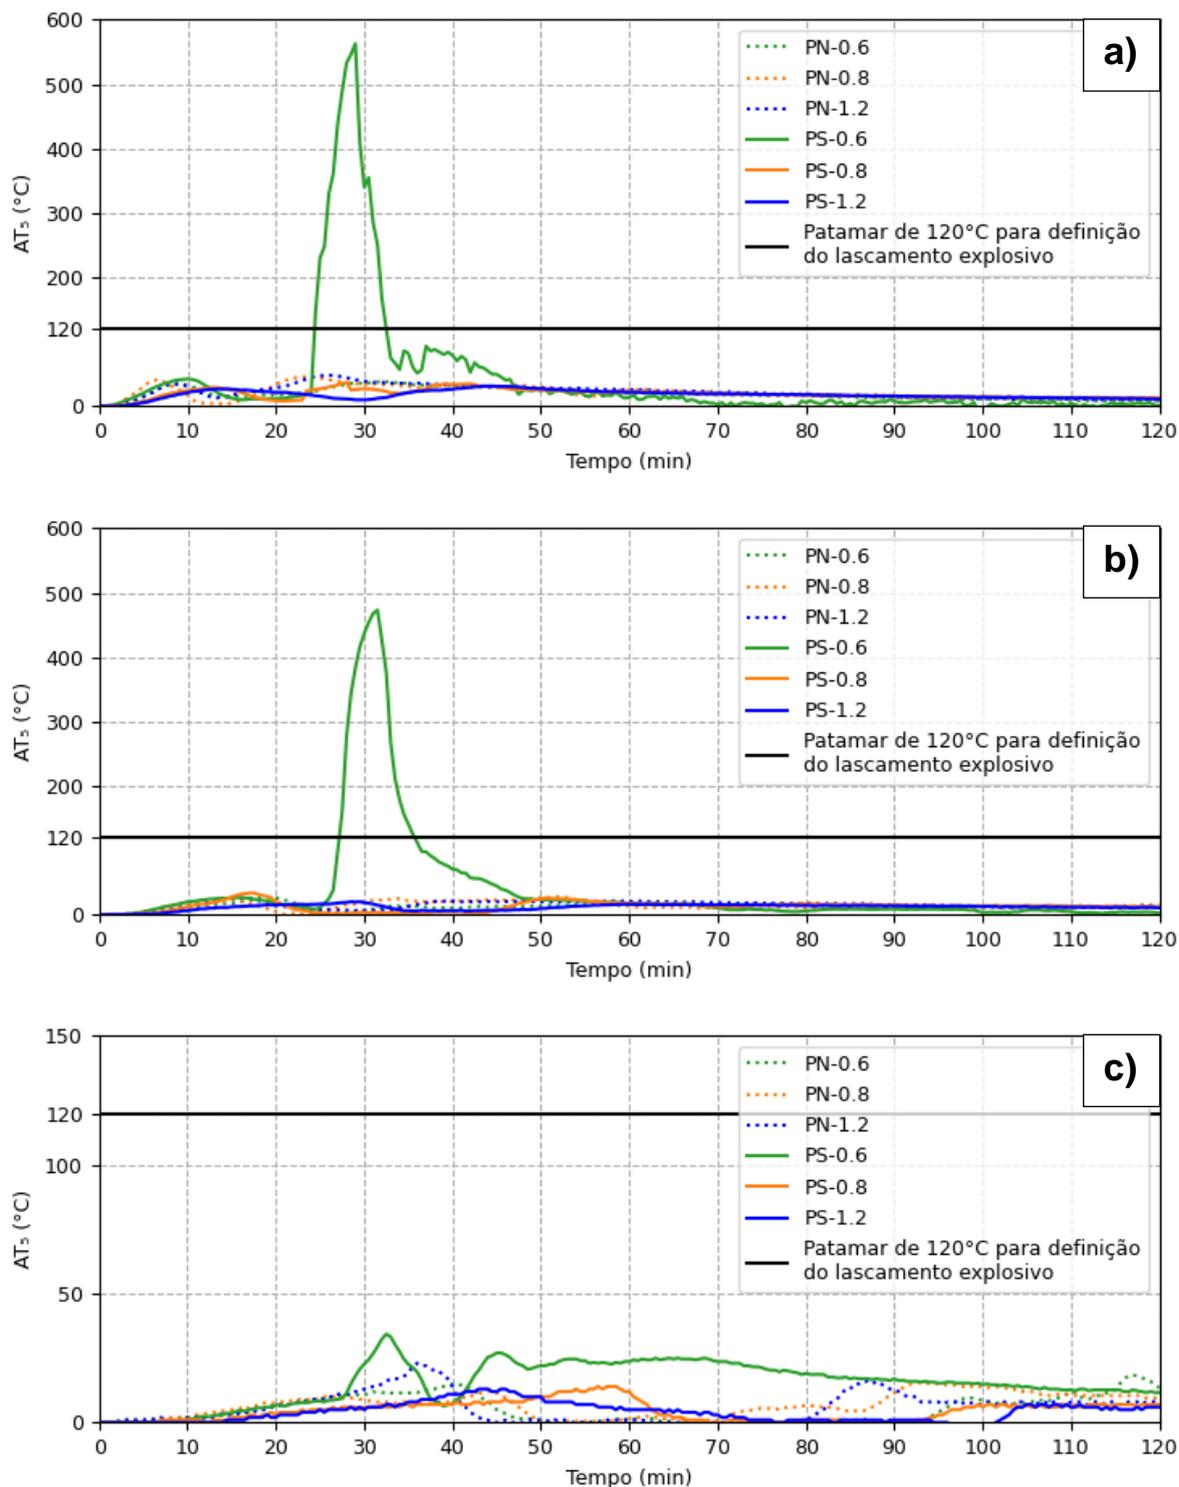
Gráfico 5.8 – Aumento da temperatura média nos últimos 5 minutos ( $AT_5$ ) ao longo dos ensaios para profundidades de: a) 2,5 cm; b) 4,0 cm; c) 7,5 cm.

está de acordo com o cálculo anterior. Nas demais placas não foram observados lascamentos explosivos, pois o  $AT_5$  se manteve abaixo do patamar de constatação em todas elas. Porém, como a PN-0.6 e PS-0.8 sofreram danos, pode ser considerado que elas sofreram lascamento superficial. Pode-se concluir que o uso de teores de microfibras PP acima de  $1,2 \text{ kg/m}^3$  nesta condição, como os  $2 \text{ kg/m}^3$  normalmente recomendados pelo Eurocode (2004), é negativo por não alterar a condição de segurança do material em relação ao lascamento segundo os resultados obtidos e impactar negativamente nos custos e na aplicabilidade do material.

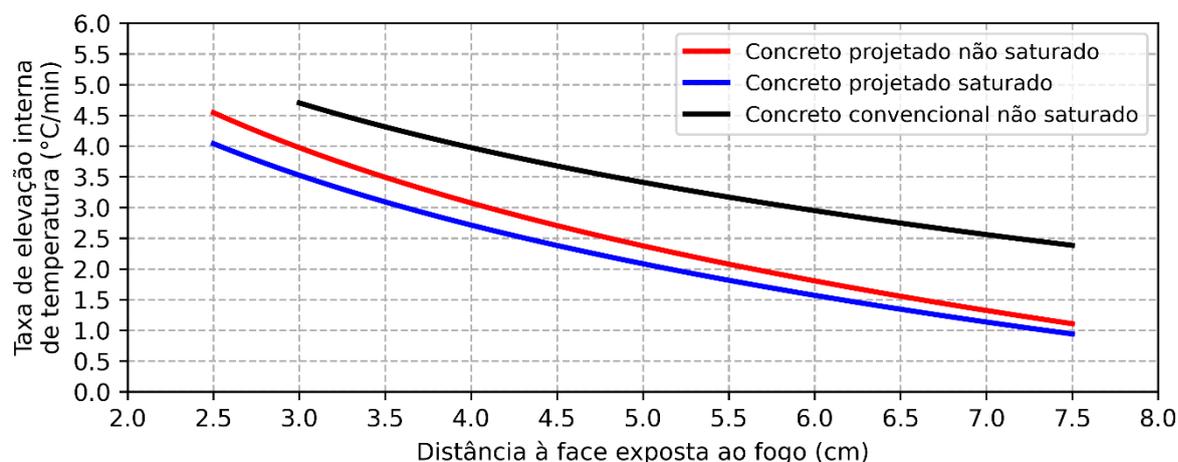
Gráfico 5.9 – Comparação das taxas internas de elevação de temperatura no concreto projetado e concreto convencional

Essas diferenças também corroboram o estudo feito por Bamonte, Gambarova & Nafarieh (2016) em relação às diferenças do comportamento térmico entre esses concretos. Em seus estudos, esses autores verificaram que o concreto projetado apresenta uma difusividade térmica significativamente inferior à do concreto convencional até 600 °C. Esses autores citam como provável causa dessas diferenças a maior porosidade do concreto projetado, devido ao fato de este possuir maior teor de partículas finas (LI et al., 2016) ou maior teor de argamassa (FIGUEIREDO, 1997). Endossa esse raciocínio o fato de que o concreto convencional referenciado possuía uma densidade de 2430 kg/m<sup>3</sup> (SERAFINI et al., 2019) contra uma densidade de 2100 kg/m<sup>3</sup> do concreto projetado estudado. A condutividade térmica de um concreto sempre apresentará uma relação exponencial direta com sua densidade (LI et al., 2016), portanto, as menores taxas internas de elevação de temperatura no concreto projetado são justificadas.

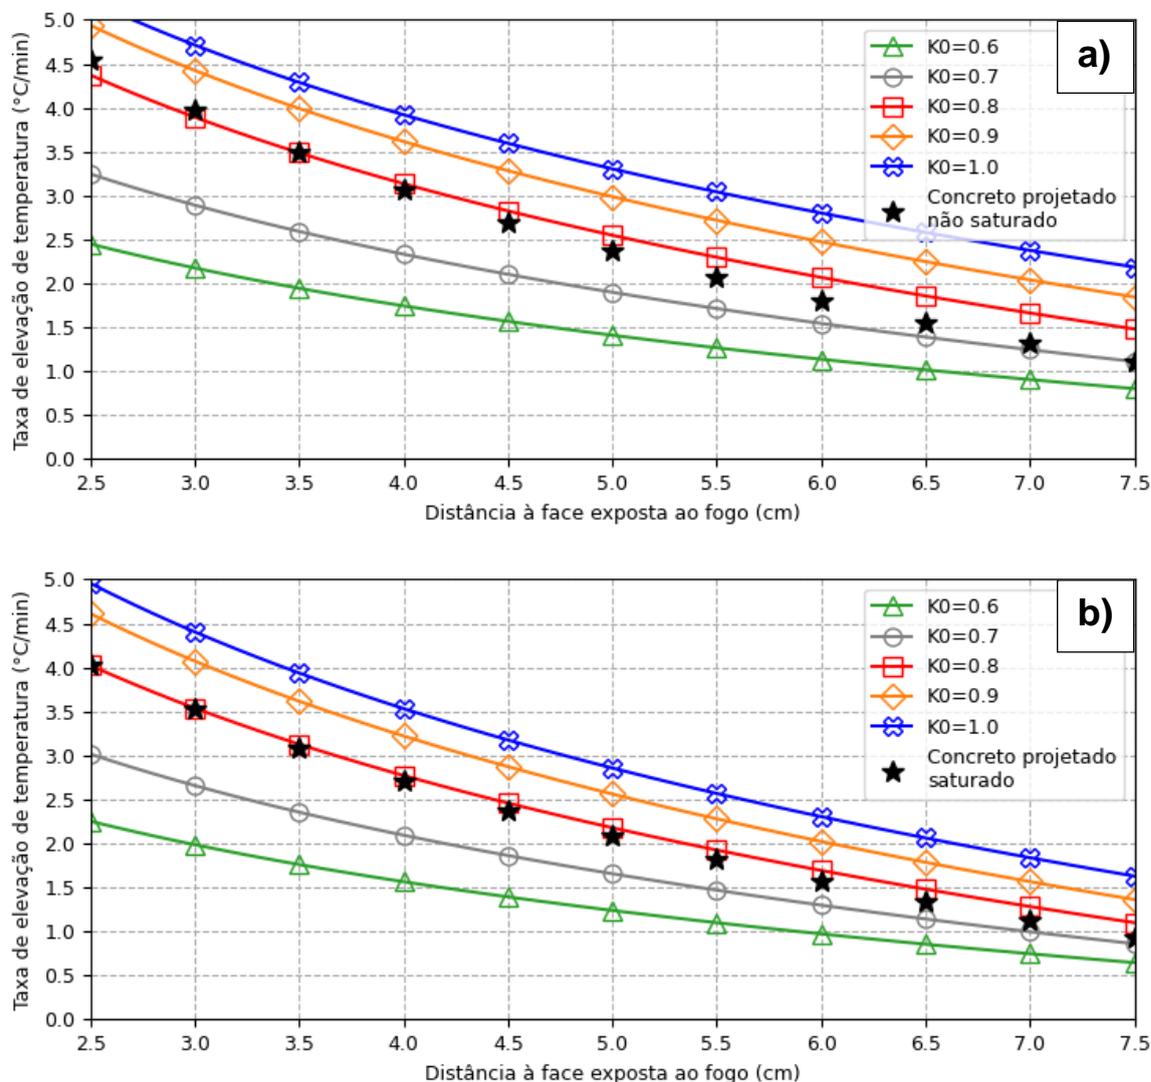
Gráfico 5.10 – Comparação das taxas internas de elevação de temperatura no concreto projetado (experimental) e simulações computacionais para diferentes valores de  $K_0$ : a) Condição não saturada; b) Condição saturada.

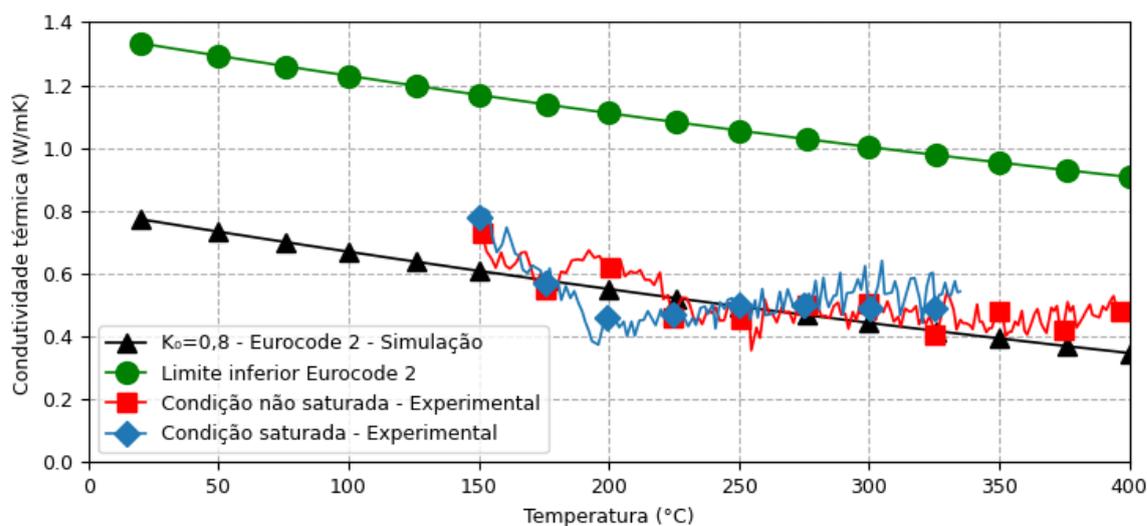
Gráfico 5.11 – Comparação entre condutividades térmicas obtidas dos dados experimentais, simulação e limite inferior sugerido no Eurocode.
