Análise das interferências de elementos das redes de infraestrutura no espaço da calçada e na dinâmica da mobilidade a pé, em áreas urbanas selecionadas na Região Metropolitana de São Paulo

Dissertação apresentada à Escola Politécnica da Universidade de São Paulo, como requisito para a obtenção do título de Mestre em Ciências.

Área de Concentração: Engenharia de Construção Civil e Urbana.

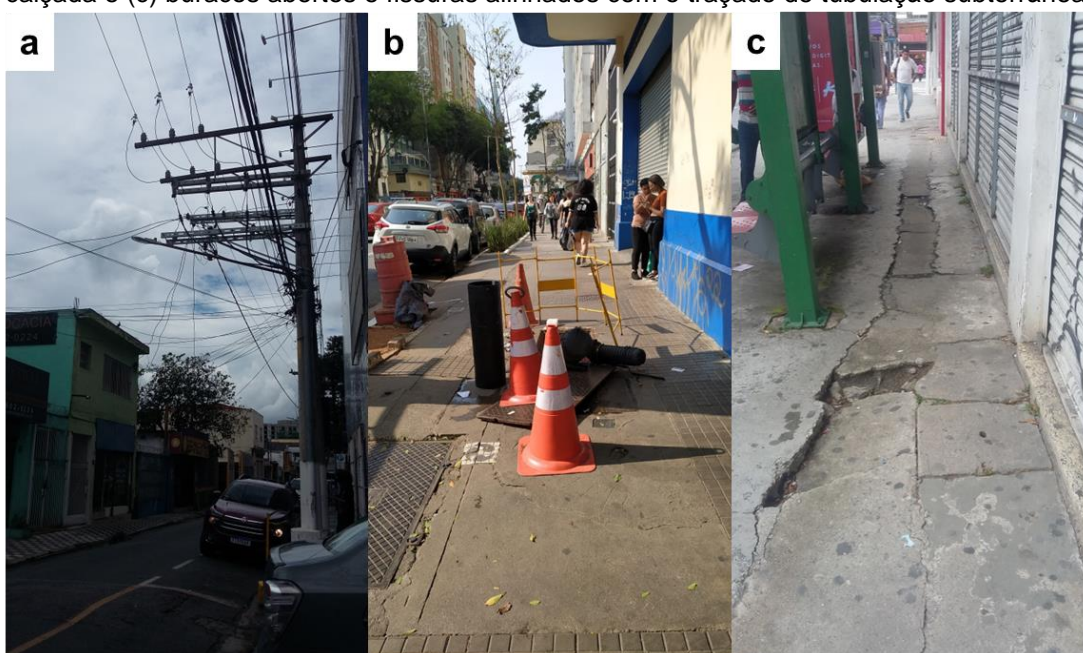
Figura 2 - Exemplos do desarranjo das redes de infraestrutura. (a) poluição visual dos cabeadamentos aéreos, (b) operação de manutenção em uma caixa subterrânea com obstrução parcial em uma calçada e (c) buracos abertos e fissuras alinhados com o traçado de tubulação subterrânea

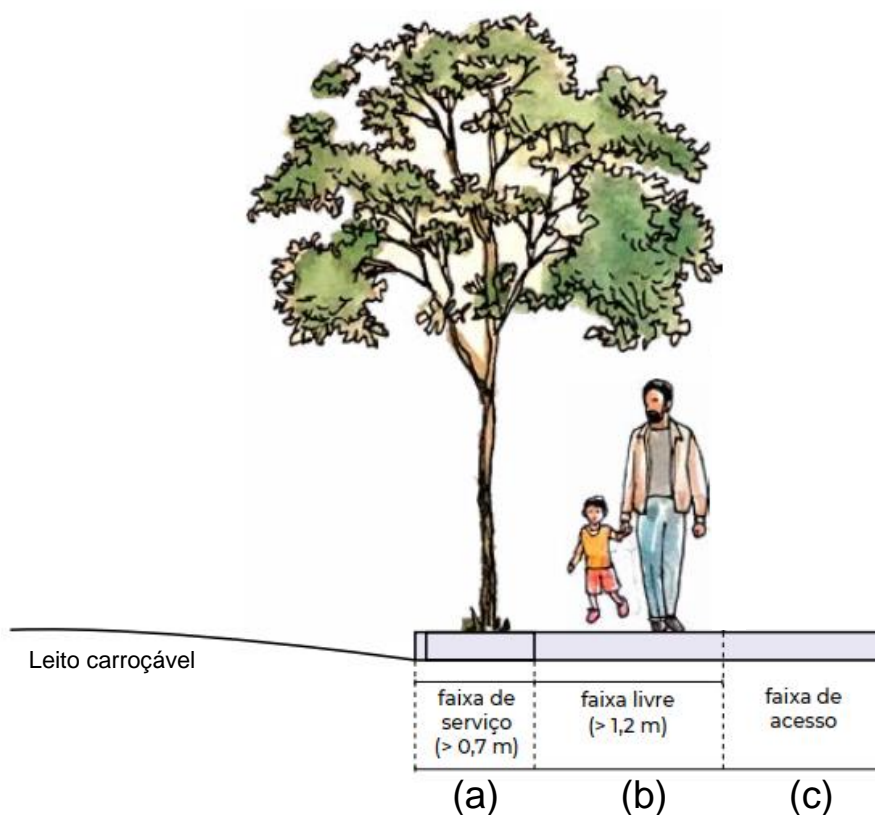
Figura 3 - Esquema ilustrativo de uma calçada com as faixas de (a) serviço, (b) livre e (c) acesso

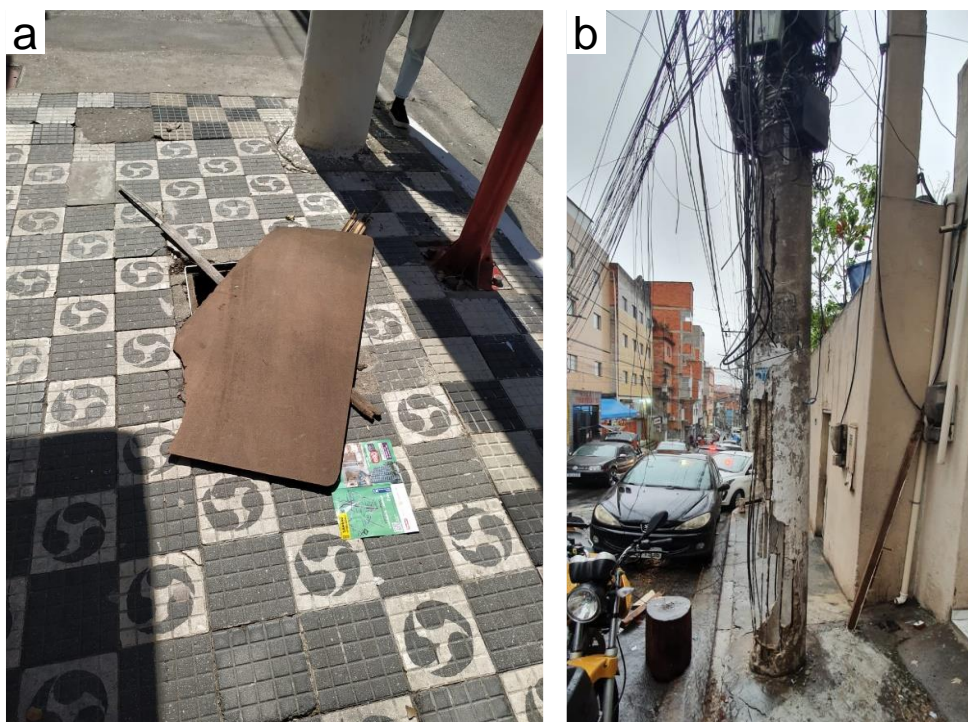
Figura 5 - Exemplos de elementos da rede em mal estado de conservação. (a) caixa de acesso à rede subterrâneo posicionada na faixa livre e sem tampa e (b) poste com viação elétrica solta e estrutura em estado de degradação grave

Assim, para garantir a acessibilidade e segurança dos pedestres, é necessário que todos os elementos físicos que compõem o ambiente urbano a ser acessado a pé estejam em bom estado de conservação e bem posicionados, fora da faixa livre de circulação da calçada. Isso inclui mobiliário urbano, postes e caixas de acesso às redes subterrâneas. É responsabilidade da prefeitura e das operadoras das redes monitorar, manter e restaurar esses elementos. Quando essas estruturas se encontram implantadas fora das especificações normativas, ou em estado de degradação, elas dificultam a circulação de pessoas, especialmente aquelas com mobilidade reduzida, e colocam os pedestres em risco de sofrer acidentes (Figura 5).

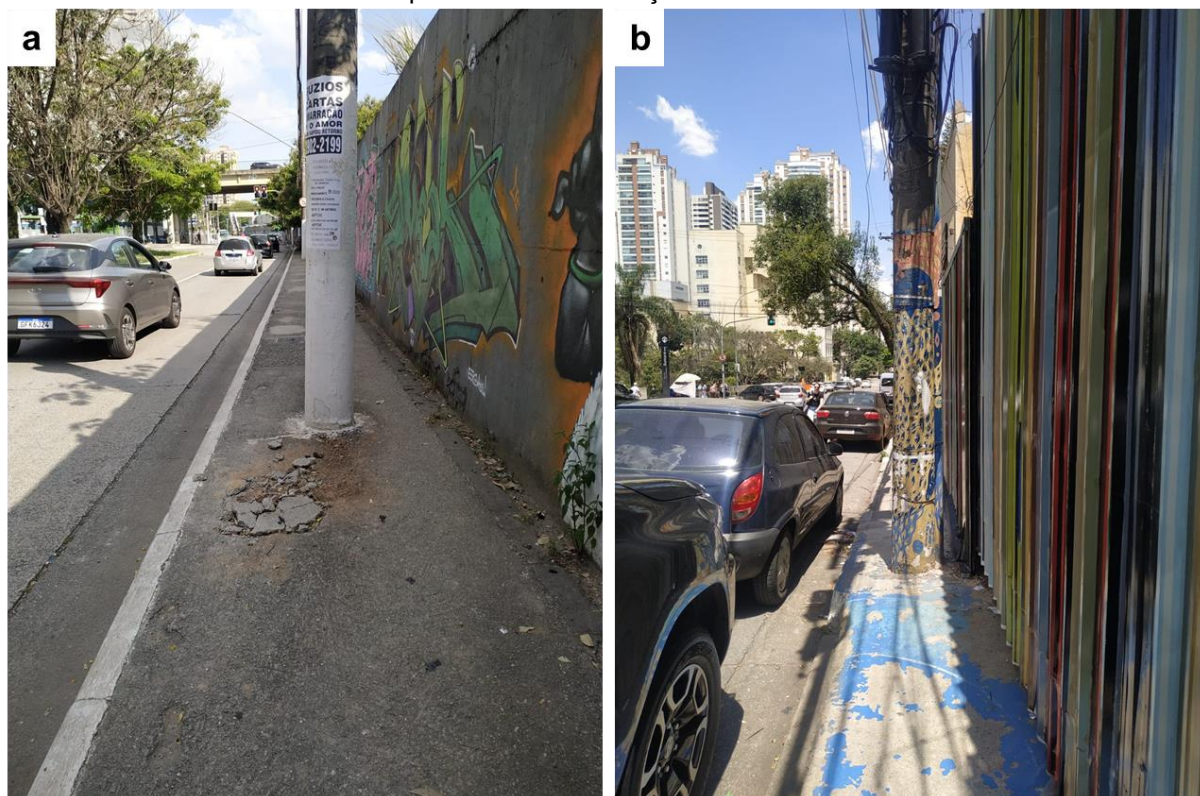
Figura 6 - Exemplos de postes interferindo na faixa livre das calçadas. (a) Poste mal posicionado e (b) poste obstruindo calçada estreita

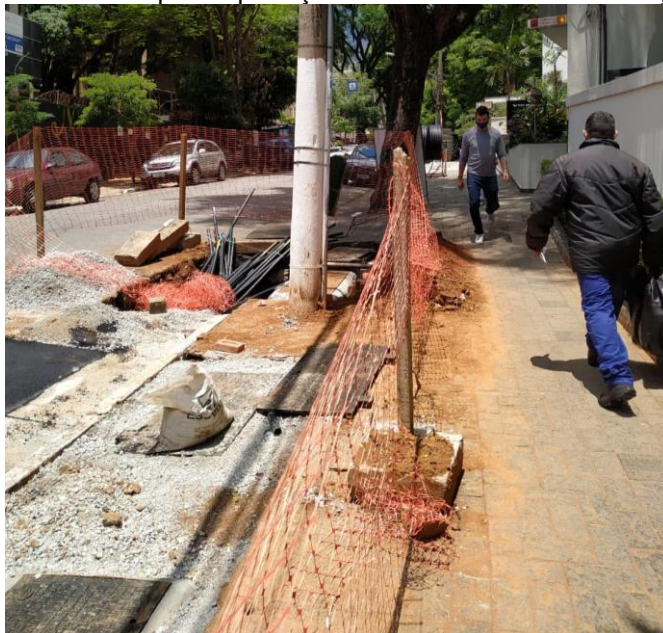
Figura 8 – Exemplo de proteção do canteiro da obra na calçada

Assim, nessas ocorrências de manutenção sobre o espaço urbano, é necessário que haja uma orientação adequada, tanto para os motoristas quanto para os pedestres, sobre qual o percurso mais seguro. Para os pedestres, a passagem na calçada, ou no leito carroçável, deve ser demarcada e protegida por faixas de isolamento ou tapumes, não obstruindo a passagem dos transeuntes e garantindo a segurança dos pedestres com e sem mobilidade reduzida (Figura 8) (ASSOCIAÇÃO BRASILEIRA DE NORMAS TÉCNICAS, 2021; COMPANHIA DE ENGENHARIA DE TRÁFEGO, 1949).

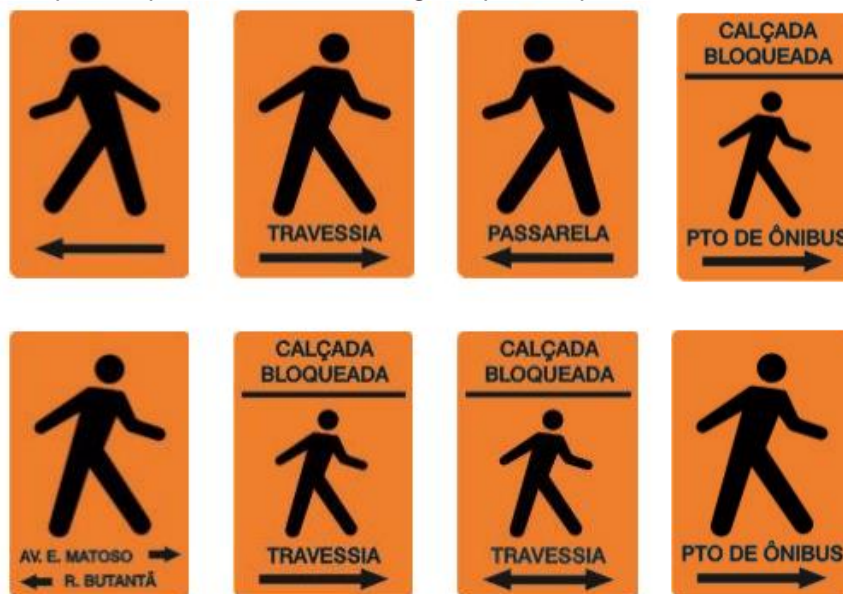
Figura 9 - Exemplos de placas orientativas dirigidas para os pedestres sobre interferência na via

É importante que qualquer sinalização direcionada ao pedestre tenha comunicação visual compatível com seu campo visual, ou seja, o tamanho das letras e o posicionamento do elemento de sinalização na via devem ser claros para as pessoas que transitam a pé, seguindo o padrão estabelecido pelo Conselho Nacional de Trânsito (CONTRAN), exemplificado na Figura 9 (CONSELHO NACIONAL DE TRÂNSITO, 2017).

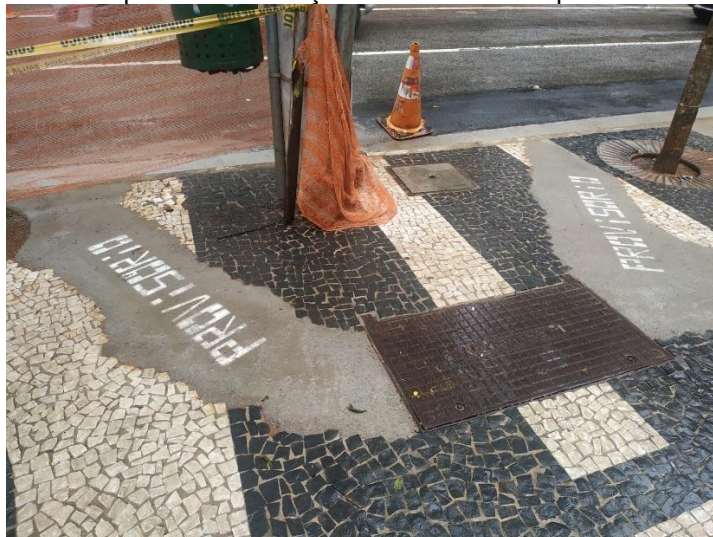
Figura 10 – Exemplo de identificação do revestimento provisório em calçada

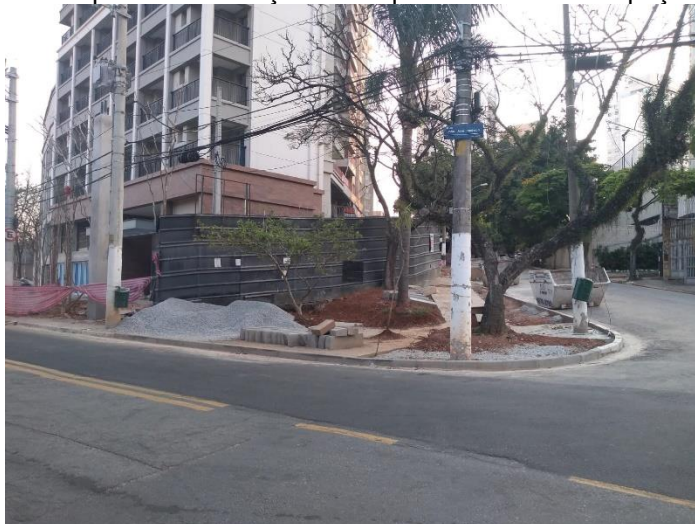
Figura 12 - Exemplo de intervenção inadequada de obra no espaço da calçada

Durante as obras, é preciso que sejam verificadas a disposição correta dos dispositivos de segurança e se a condição de circulação de pedestres não está prejudicada, como ao utilizar o espaço das calçadas para depositar material da obra (Figura 12) (COMPANHIA DE ENGENHARIA DE TRÁFEGO, [s.d.]; COMPANHIA DE ENGENHARIA DE TRÁFEGO, 1949). Cabe aos responsáveis pela realização da obra recompor a pavimentação da calçada em que realizaram uma interferência, respeitando o padrão original.

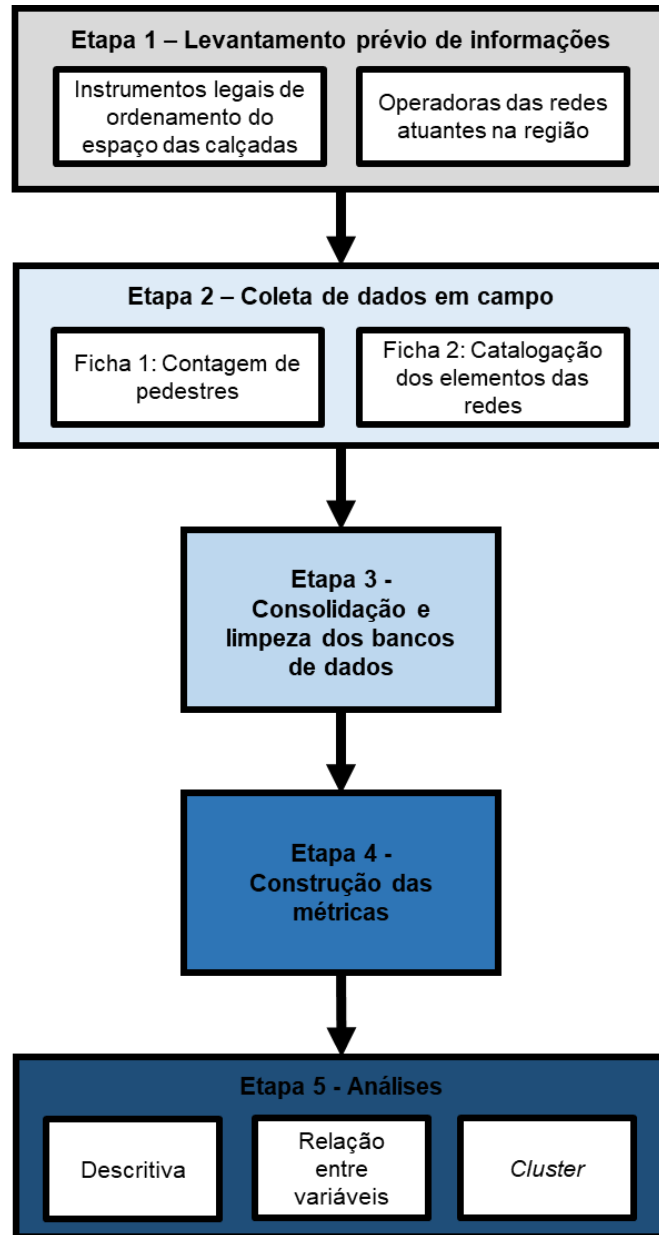
Figura 13 - Esquema geral do procedimento de identificação e análise dos elementos das redes de infraestrutura

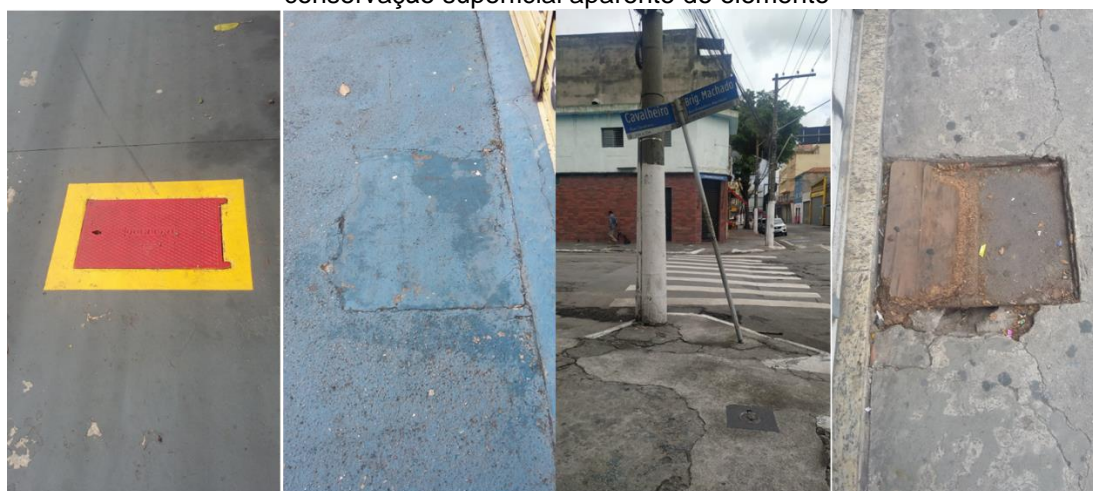
Figura 16 – Exemplos de elementos classificados em cada nível da escala de avaliação da conservação superficial aparente do elemento

Elemento bem encaixado, nivelado/prumado, sem deterioração superficial e de fácil identificação

Elemento bem encaixado, nivelado/prumado, com deterioração superficial leve e/ou de difícil identificação

Elemento com partes faltantes e/ou com deterioração superficial grave

Quadro 5 e exemplificado na Figura 16. Essa escala considera os seguintes aspectos: (i) encaixe da tampa do elemento; (ii) nivelamento em relação ao pavimento, no caso de elementos na cota do pavimento, ou o prumo em relação ao eixo horizontal, no caso dos elementos acima da cota do pavimento; (iii) deterioração superficial e (iv) clareza da identificação da rede.

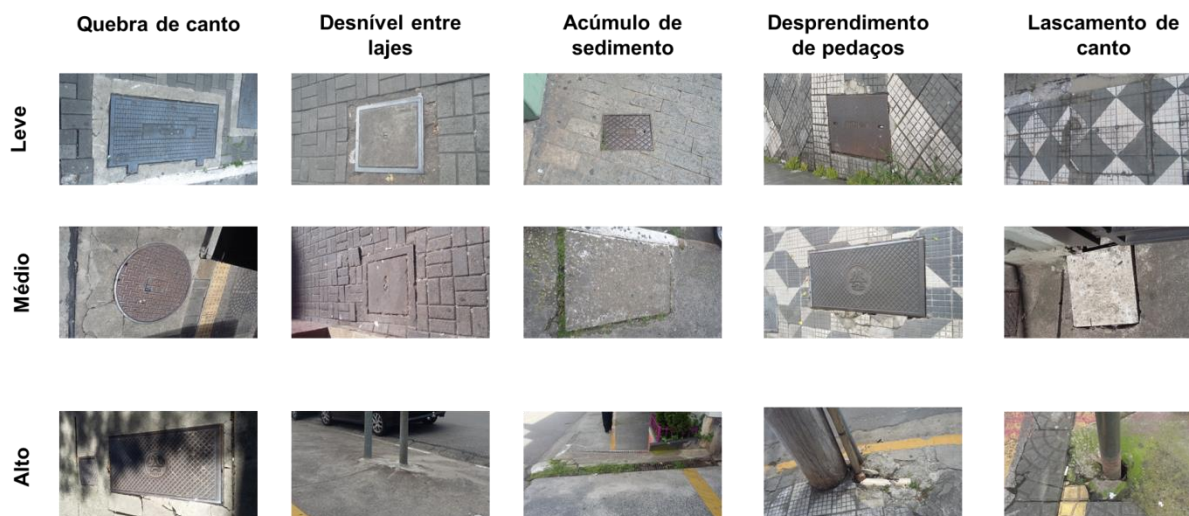
Figura 17 – Exemplos de pavimentos no contorno dos elementos classificados em cada nível da escala de avaliação da conservação superficial aparente

Os tipos de dano são exemplificados juntamente com seus respectivos graus de gravidade na Figura 17.

Deve-se atentar para a distinção entre os danos por quebra de canto, lascamento de canto e desprendimento de pedaços. Na quebra de canto, as trincas formam ângulos de aproximadamente 90 graus com o pavimento, e podem indicar um estágio anterior ao desprendimento de pedaços. Já no lascamento de canto, ocorre um desgaste entre o pavimento e a borda de encaixe do elemento, em um ângulo próximo a 45 graus (AMERICAN SOCIETY FOR TESTING AND MATERIALS, 2011). Além disso, a proposta considera que em situações em que seja identificado mais de um tipo de dano no contorno de um elemento, aquele com gravidade mais alta seja selecionado para ser registrado.

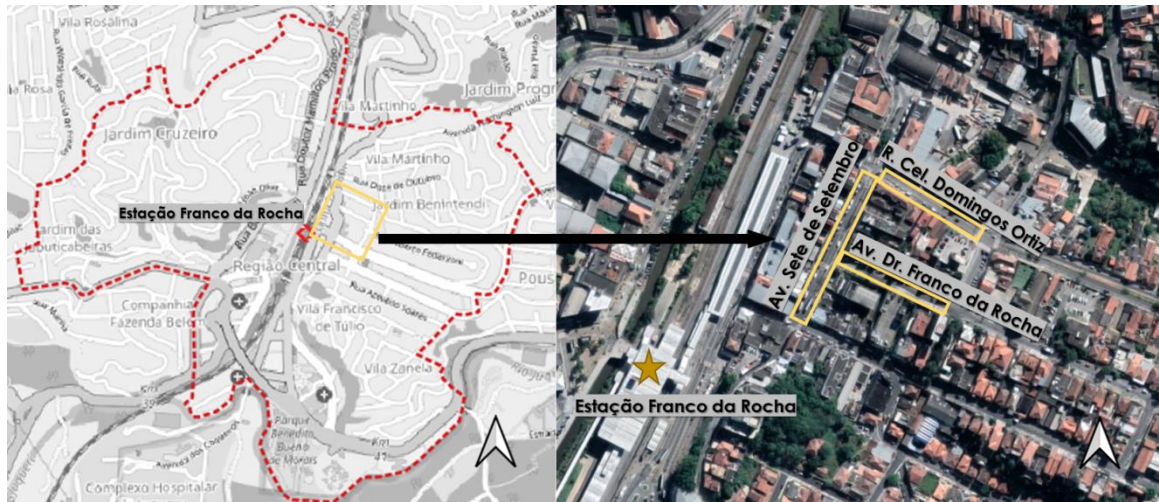
Figura 27 – Vias selecionadas para levantamento dentro do perímetro traçado em Franco da Rocha, sem escala

As Figura 27, Figura 28, Figura 29, Figura 30 e Figura 31 trazem a indicação da localização dos trechos de vias selecionados dentro dos perímetros de Franco da Rocha, Mogi das Cruzes, Osasco, Santo André e São Paulo, respectivamente.

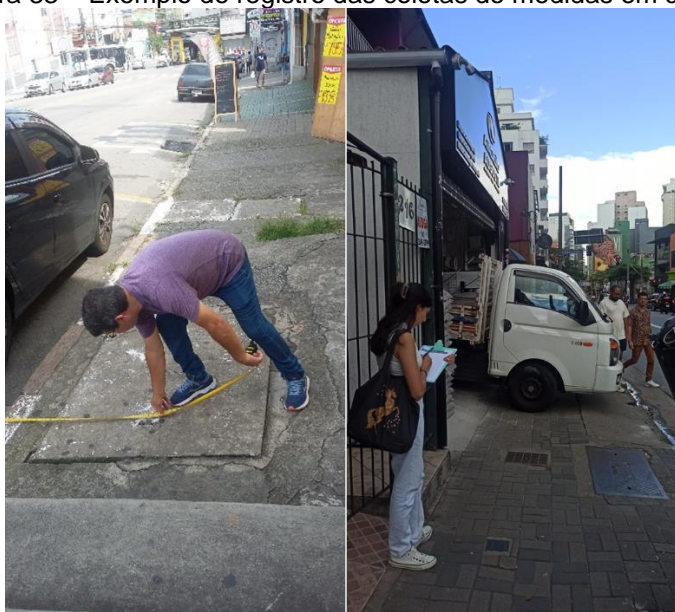
Figura 33 – Exemplo de registro das coletas de medidas em campo

Os levantamentos em campo foram realizados por duas pessoas (Figura 33) com utilização dos seguintes materiais: uma trena de 5 metros, uma trena a laser Mileseey X5-40M, com alcance de 40 metros; dois contadores manuais de 4 dígitos; pranchetas; Fichas tipo 1 e 2 e material para anotação. Também, em todas as coletas de campo era levada a identificação da autora de aluna de pós-graduação.

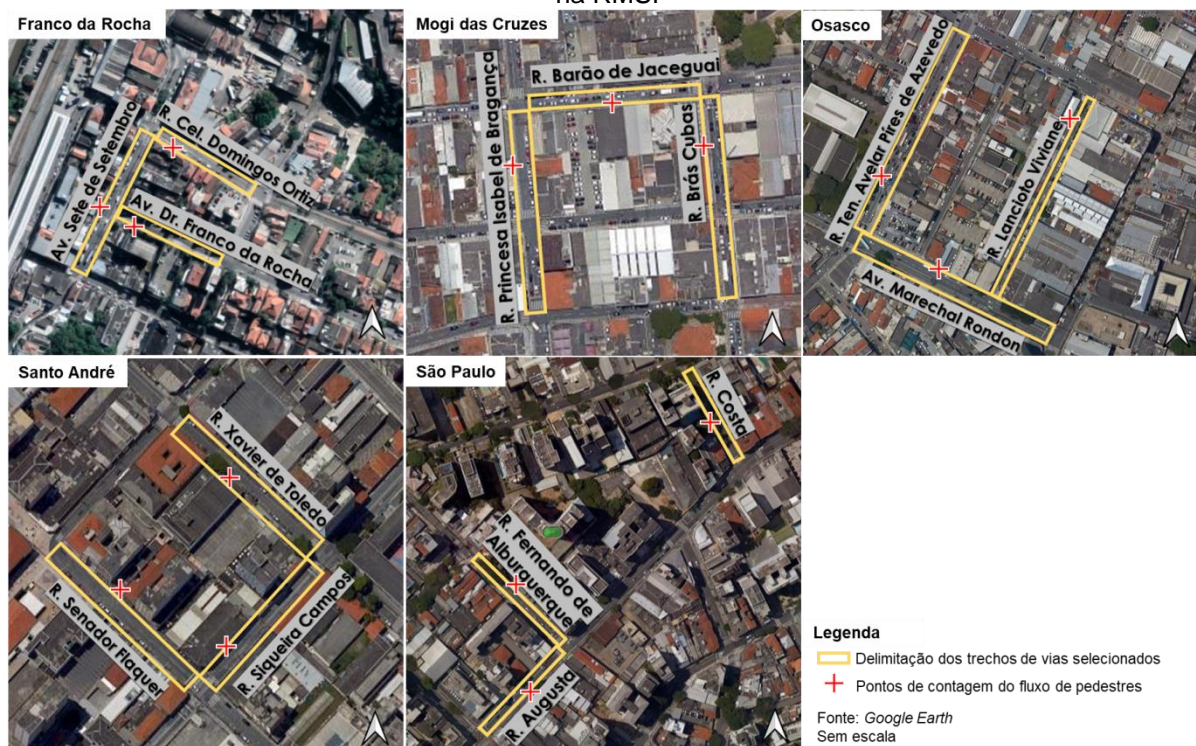
Figura 34 – Pontos de contagem de pedestres selecionados em cada via, nos cinco estudos de caso na RMSP

Antes do início das contagens, foi realizado um reconhecimento dos trechos de estudo, para identificar os tipos e quantidades de elementos presentes, os locais de posicionamento para realizar as contagens de pedestres, assim como os pontos de menor largura das calçadas (largura efetiva). Os locais de contagem foram selecionados em pontos medianos das vias e a posição na calçada foi definida de forma a não obstruir a circulação dos pedestres, conforme indicado na Figura 34. Em cada local, foram registradas fotografias dos dois lados da via a partir da posição onde a pesquisadora e um ajudante permaneceram durante as contagens, bem com fotos dos contadores, conforme exemplificado na Figura 35.

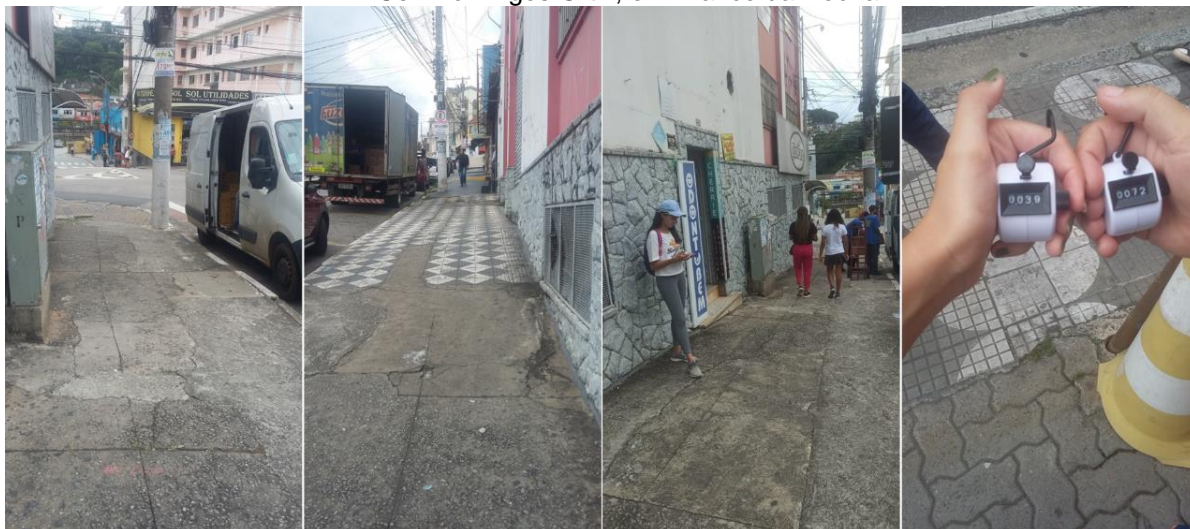
Figura 35 – Exemplo de registro fotográfico do ponto de contagem de pedestres e dos medidores, na R. Cel. Domingos Ortiz, em Franco da Rocha

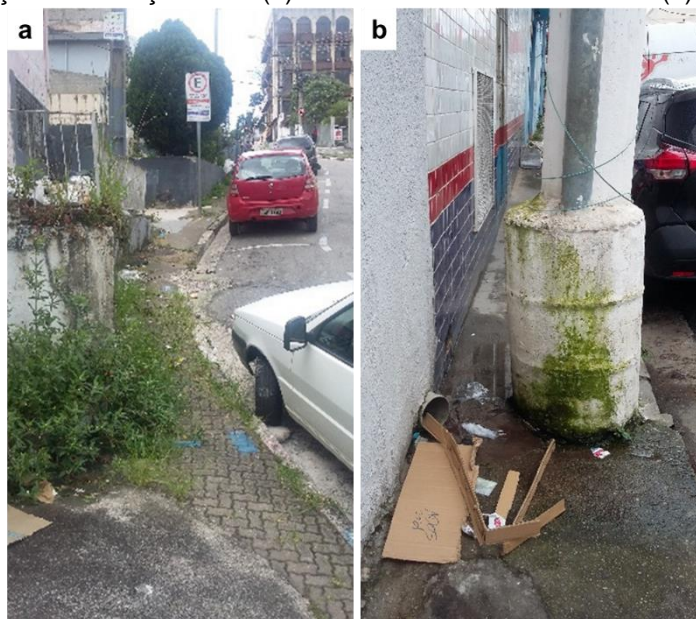
Figura 36 – Obstruções nas calçadas na (a) Av. Dr. Franco da Rocha e na (b) R. Lancioto Viviane

Houve casos, como na Avenida Doutor Franco da Rocha (Figura 36 – a), em Franco da Rocha, e na Rua Lancioto Viviane (Figura 36 – b), em Osasco, em que os pedestres não conseguiam ou tinham dificuldade em circular pela calçada de um dos lados da via, devido a obstruções na mesma, e dirigiam-se ao leito viário. Nessas situações, as contagens foram atribuídas à calçada do lado em que eles circularam mais proximamente, considerando-se que, se não fossem as obstruções, eles circulariam por ali.

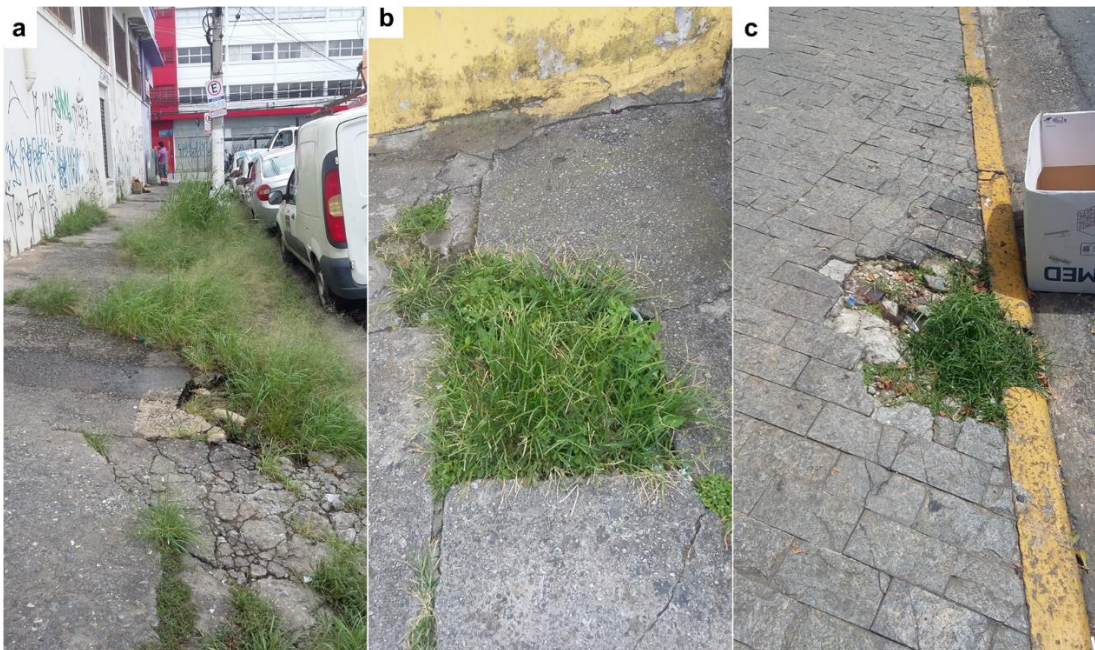
Figura 38 – Exemplos de danos no pavimento das calçadas observados na (a) R. Lancioto Viviane, Osasco, na (b) R. Cel. Domingos Ortiz, em Franco da Rocha, e na (c) R. Fernando de Albuquerque, em São Paulo

Apesar de não catalogado, foi observado que muitos danos graves, como buracos, nas calçadas, estavam atrelados à falta de manutenção no pavimento, em pontos onde o revestimento se desprendia e havia o crescimento de vegetação rasteira, que dificultava a identificação do ponto de risco de acidente, conforme exemplificado pelas fotos na Figura 38.

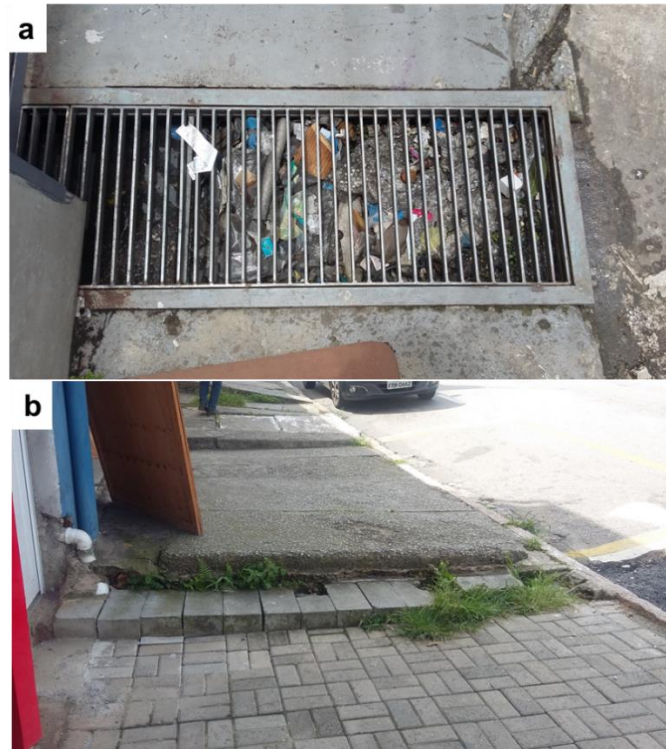
Figura 39 – Exemplos de ramais de ligação irregulares (a) grelha com acúmulo de sedimento e (b) pavimento de recobrimento da tubulação quebrado

Ainda, as observações realizadas em campo ressaltam a importância de abordar mais detalhadamente como as conexões das redes pluviais prediais ocorrem nas calçadas. Verificou-se visualmente que muitos pontos deteriorados no pavimento estavam relacionados aos ramais de ligação entre os edifícios e as sarjetas. Além disso, a maneira como algumas dessas conexões foram executadas pode gerar situações desconfortáveis para pedestres durante os períodos de chuva, uma vez que a água proveniente desses edifícios é direcionada para a região dos pés ou na altura dos joelhos das pessoas. E, traçando um paralelo com os instrumentos legais de disciplinamento da instalação desses elementos, encontrados para alguns dos municípios estudados, os ramais de ligação nas situações descritas estão fora de conformidade.

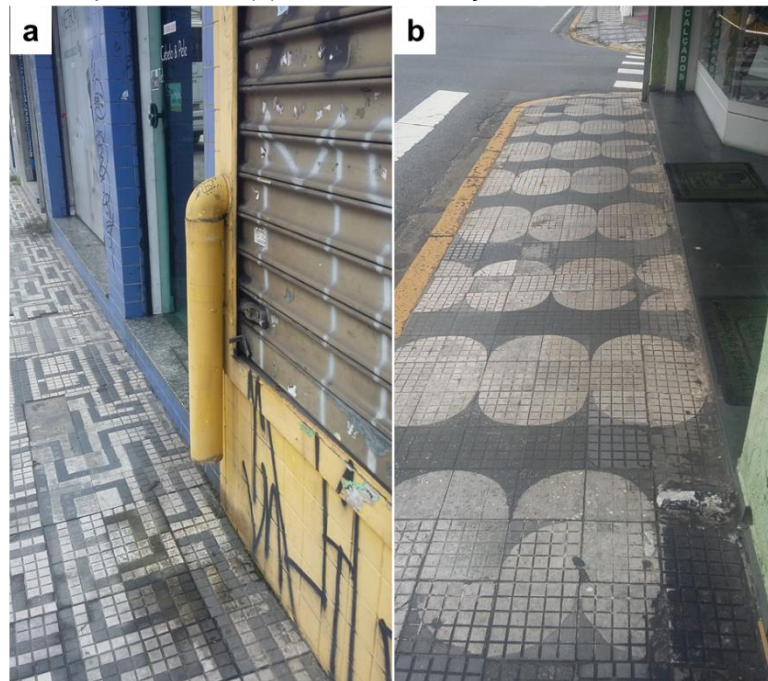
Figura 40 – Exemplos de ramais de ligação irregulares (a) tubulação finalizando acima do nível do pavimento e (b) curva da tubulação sobressaltada

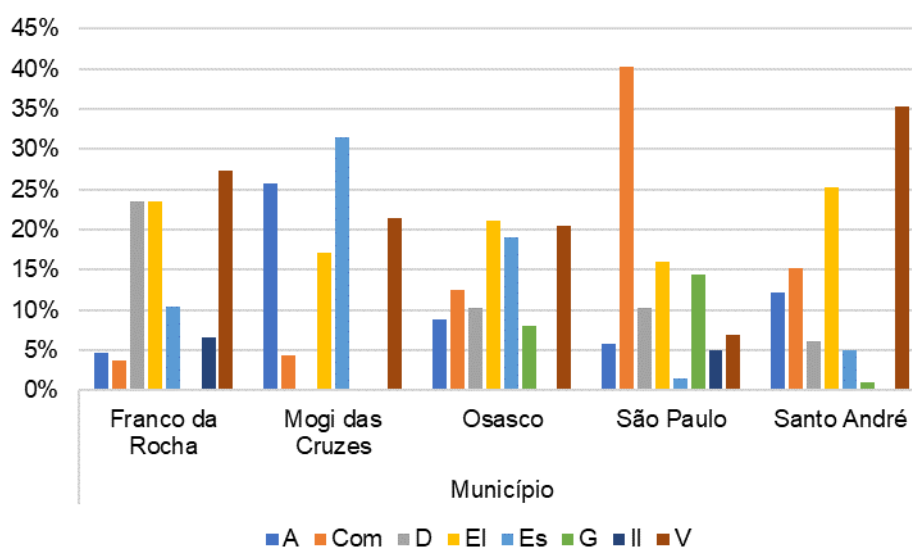
Figura 42 – Percentual de elementos permanentes das redes de infraestrutura, por rede e total de elementos levantados em campo, por estudo de caso, em cada município

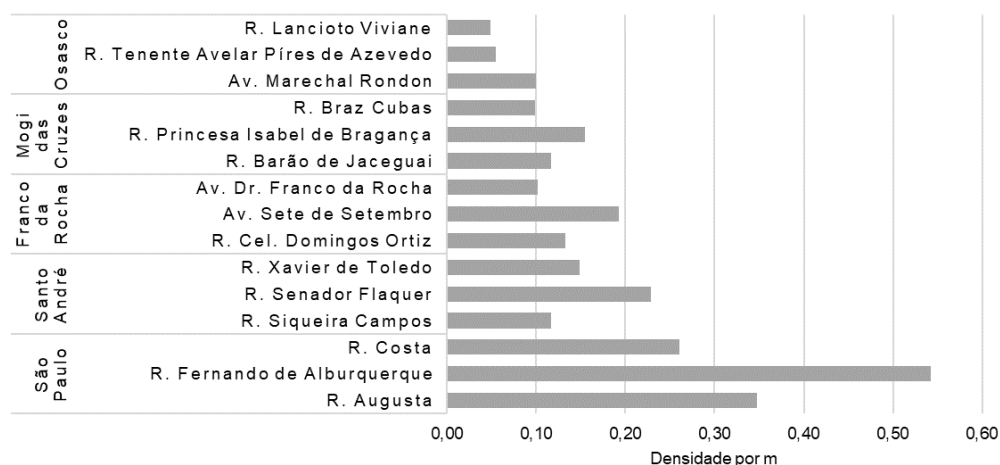
Figura 43 – Densidade média de elementos por metro linear de calçada, por via, nos estudos de caso

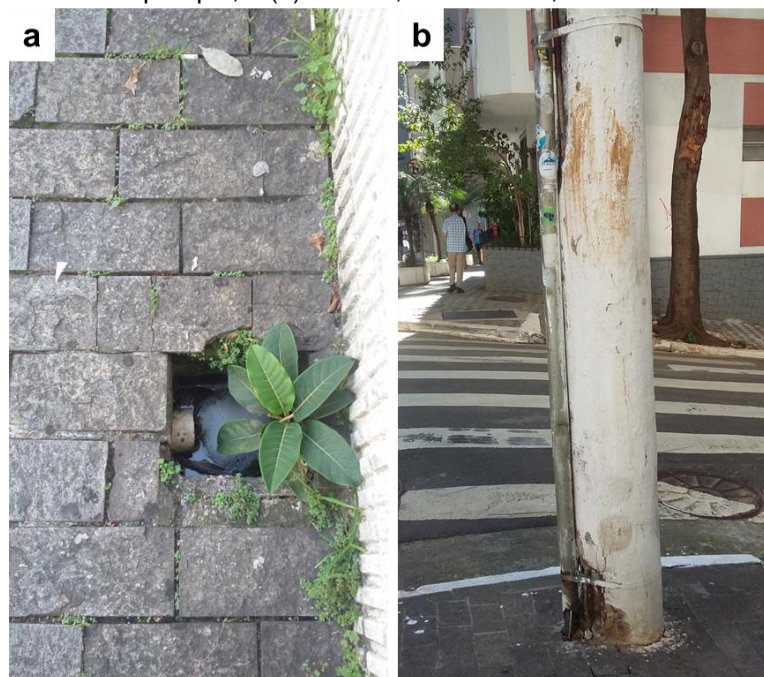
Figura 45 – Exemplo de elementos com danos graves pertencentes às redes de (a) drenagem, na R. Fernando Albuquerque, e (b) elétrica, na R. Costa, ambas em São Paulo

Quando separados pelas redes (Figura 44), os elementos que mais demonstraram sofrer danos graves foram aqueles pertencentes às redes elétrica e de drenagem, conforme exemplificado nas fotos da Figura 45. Já os contornos que apresentaram mais danos foram os dos elementos das redes de drenagem e esgoto (Figura 46).

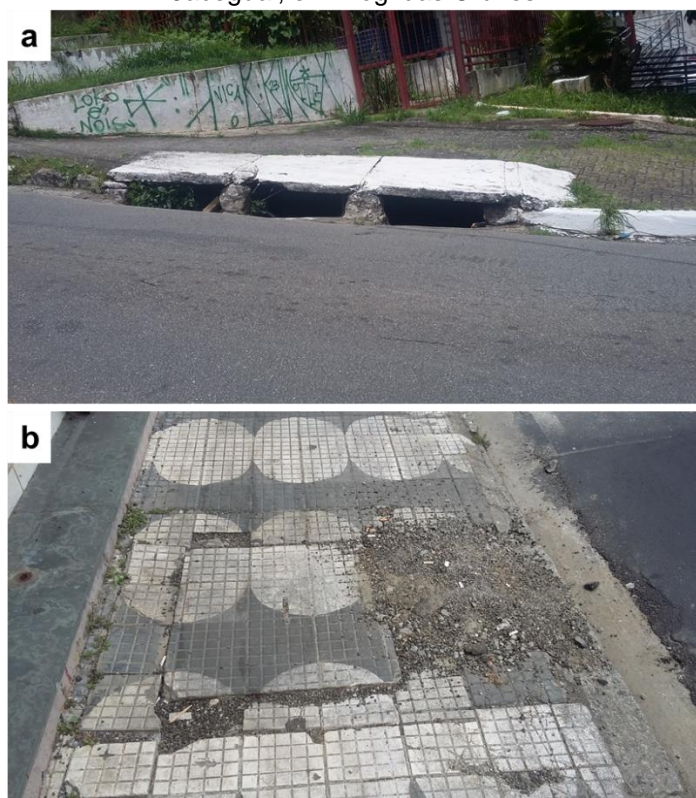
Figura 46 - Exemplo de contornos de elementos com danos graves pertencentes às redes de (a) drenagem, na R. Dr. Franco da Rocha, em Franco da Rocha, e de (b) esgoto, na R. Barão de Jaceguai, em Mogi das Cruzes

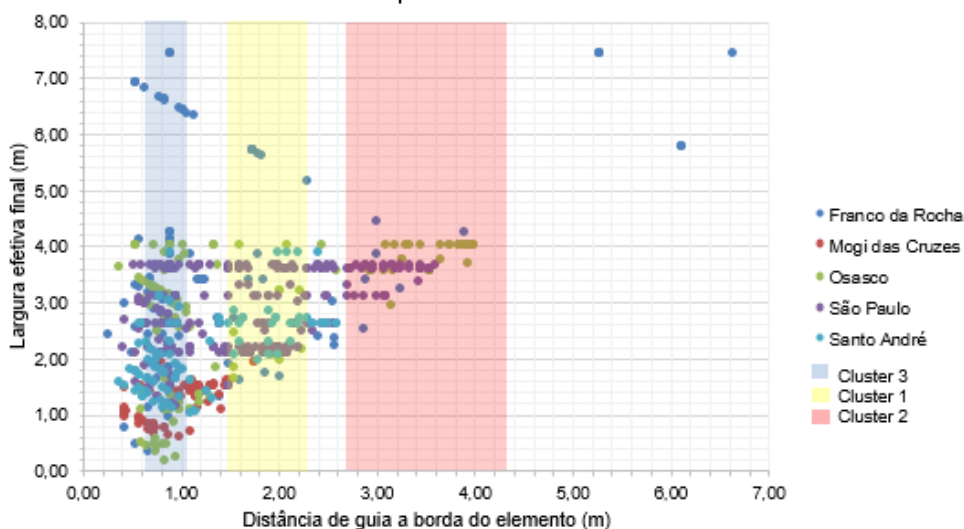
Figura 48 – *Clusters* das larguras efetivas finais versus as distâncias de guia a bordas, por perímetro/município estudado
