Estudo do desgaste por deslizamento em aços de trilhos e roda: efeito da razão entre durezas do par, da força normal e da lubrificação em ensaios pino contra disco

Tese apresentada à Escola
Politécnica da Universidade
de São Paulo para obtenção
do título de Doutor em
Ciências

Tese apresentada ao programa de Pós-Graduação em Engenharia Mecânica (PPGEM) da Escola Politécnica da Universidade de São Paulo, como requisito para a obtenção do título de Doutor em Ciências, na área de concentração de Projeto e Fabricação.

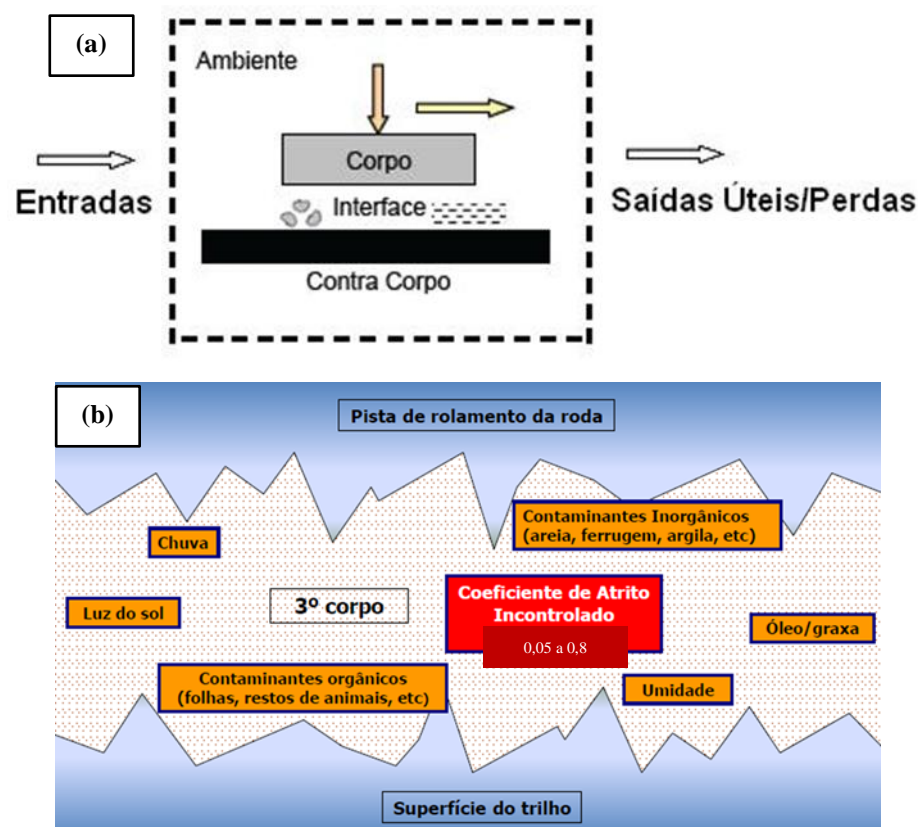
Figura 3 - (a) Representação esquemática do tribossistema e (b) o terceiro corpo na interface roda-trilho. Fonte: Leal (1981) e Vidon (2012).

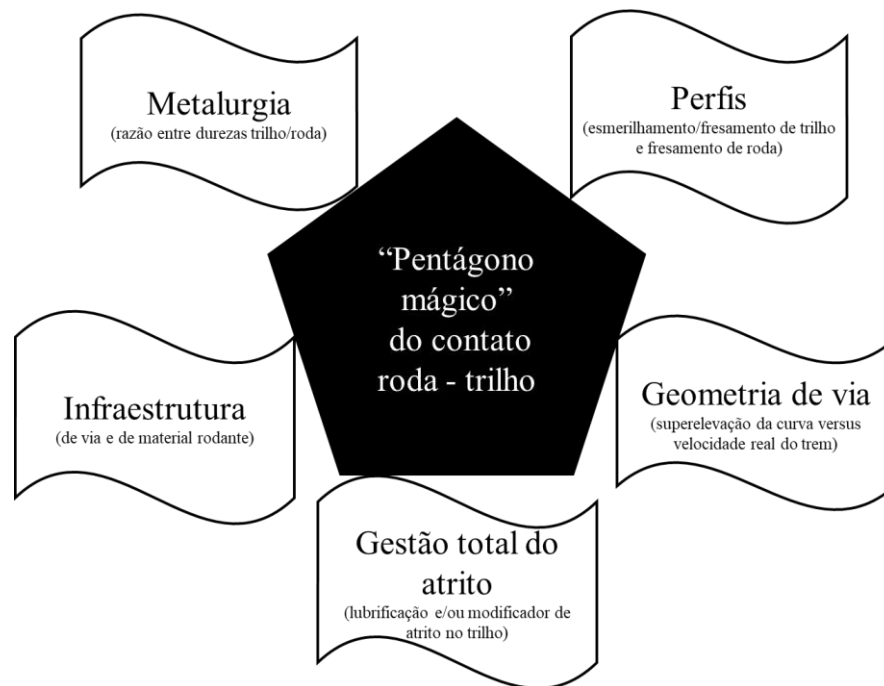
Figura 4 - “Pentágono mágico” do contato roda-trilho. Fonte: Viana, Tressia e Sinatora (2020).

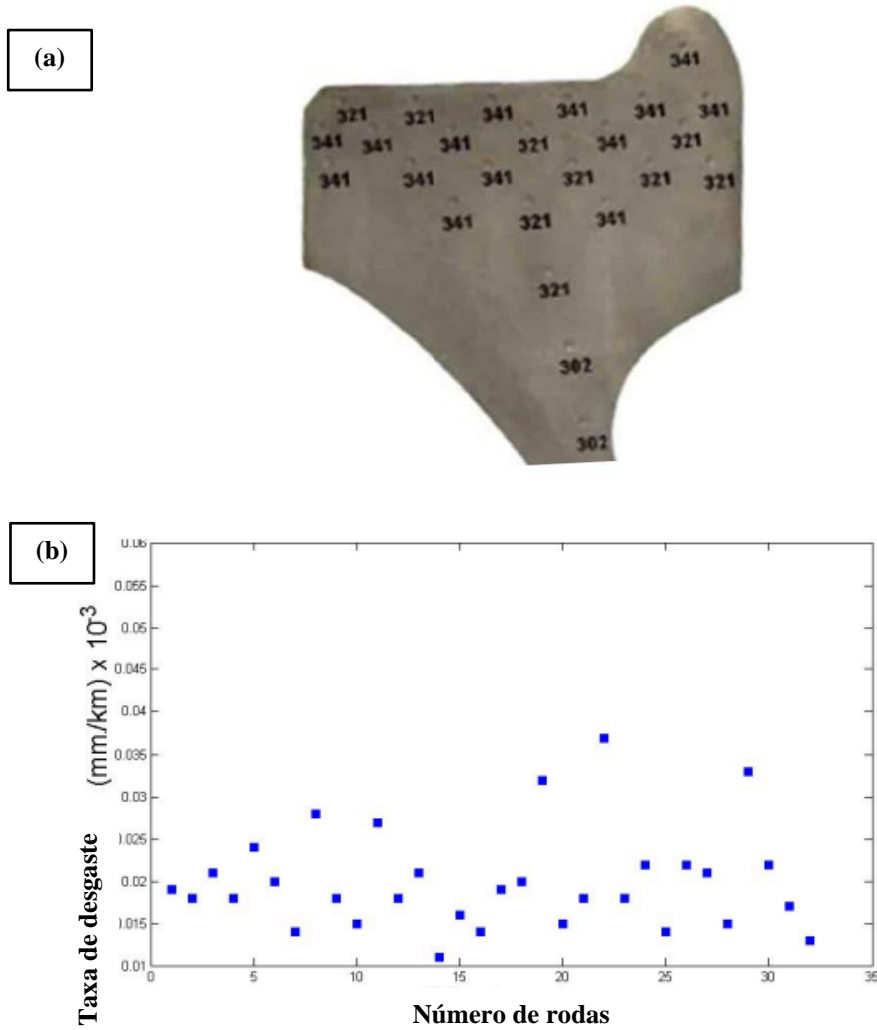
Figura 8 - (a) Perfil de durezas em seção transversal de roda forjada e (b) taxa de desgaste de 32. Fonte: Alves (2017).

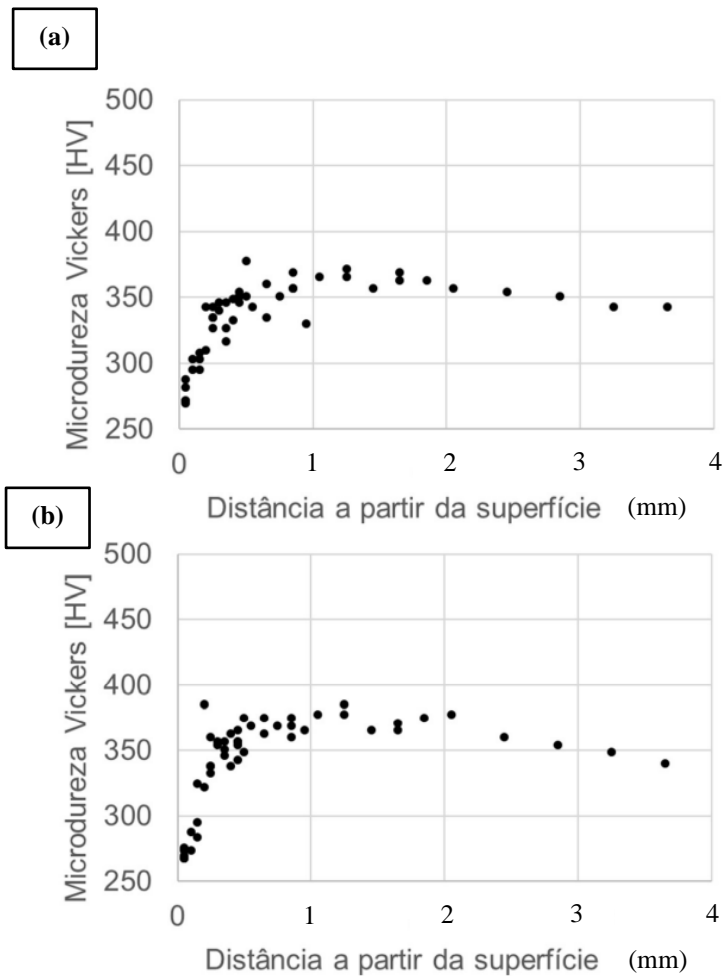
Figura 9 - Perfil de durezas a partir da superfície (a) da pista de rolamento e (b) do flange de uma roda fundida nova. Fonte: Chaves (2016).

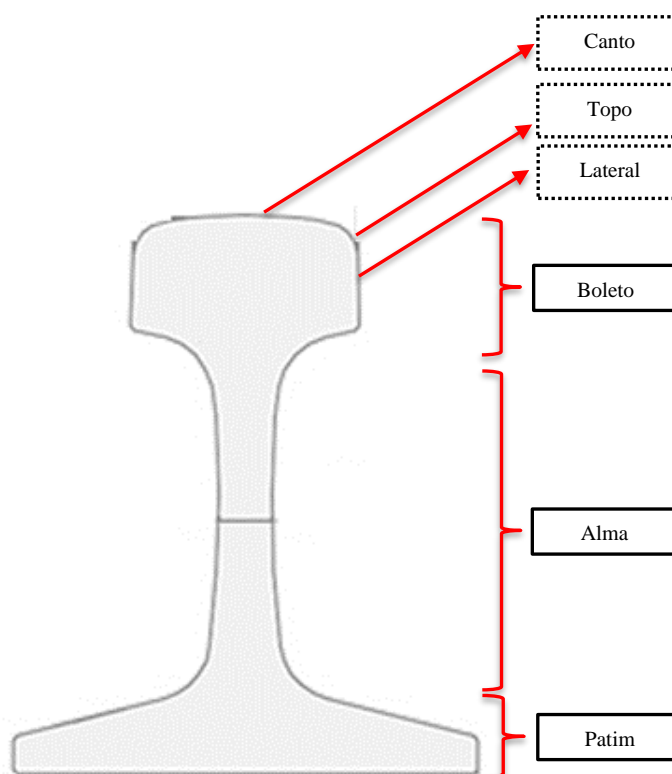
Figura 11 - Desenho da seção transversal de um trilho ferroviário. Fonte: do autor (2021).

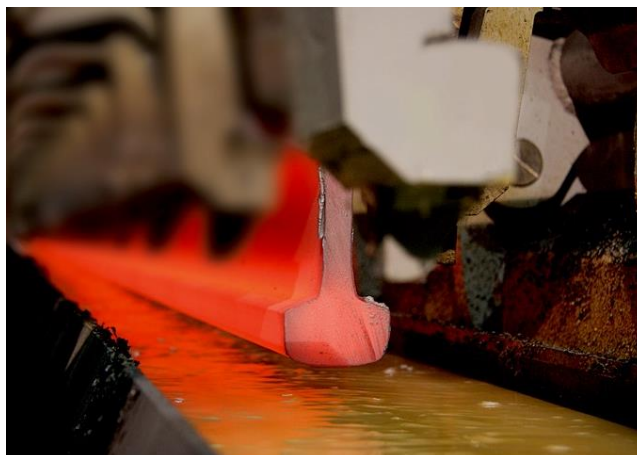
Figura 13 - Tratamento térmico para endurecimento do boleto do trilho, por meio de imersão em banho líquido.
Fonte: site Voest Alpine (01/12/2021).

A redução do espaçamento interlamelar causa o aumento de dureza e o aumento de resistência ao desgaste. No processo de fabricação do trilho, o refinamento do espaçamento interlamelar é obtido com um tratamento térmico de endurecimento do boleto. Esse tratamento térmico se dá por meio do resfriamento acelerado do boleto do trilho que pode ser feito com refrigeração por ar forçado, aspersão de água, aspersão de óleo ou imersão em banho líquido (Figura 13). O resfriamento pode ser *on line*, enquanto o aço ainda é austenítico, isto é, imediatamente após laminação à quente, ou pode ser por processo *off line*, por reaquecimento dos trilhos laminados.

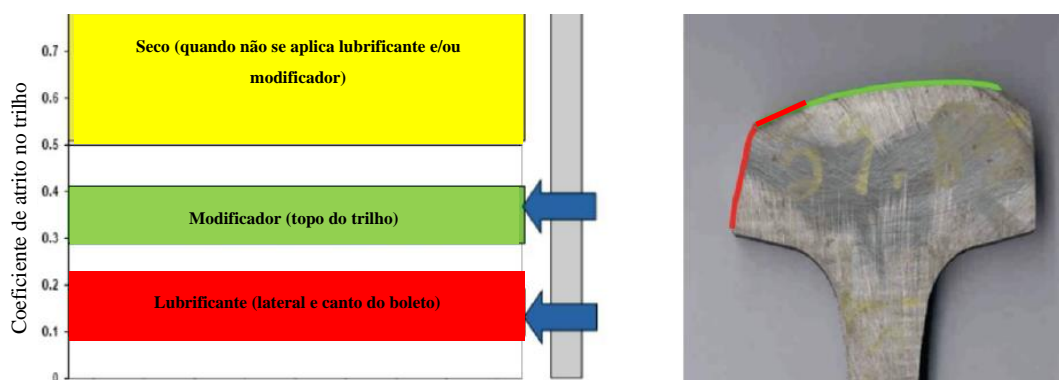
Figura 15 - (a) Valores de coeficiente de atrito nos trilhos. (b) mostra as regiões de aplicação do modificador de atrito e do lubrificante de canto do boleto. Fonte: Kalousek e Magel (1997); Eadie (2010).

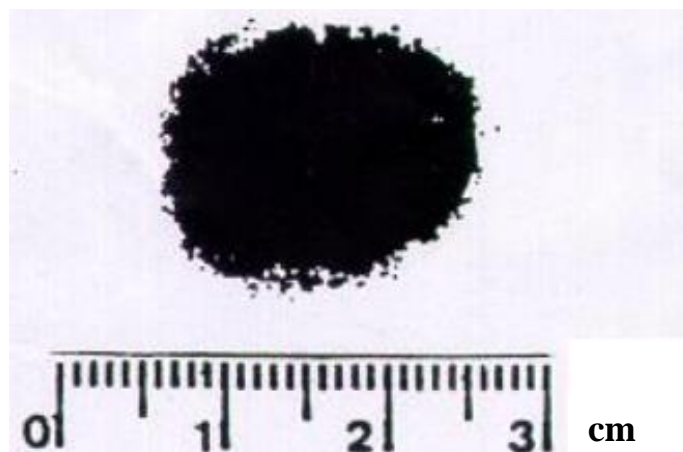
Figura 21 - Elipse de contato roda-trilho proveniente de vagão com 33 toneladas/eixo. Fonte: Alves (2000).

No trabalho realizado por Alves (2000), a área da elipse de contato mensurada foi de aproximadamente 415 mm^2 (Figura 21) para um vagão carregado com minério e com peso total de 132 toneladas, ou seja, 33 toneladas/eixo. A área de contato mensurada está condizente com a literatura, onde se tem o contato elíptico do tamanho de cerca de uma moeda de um centavo de real com 17 mm de diâmetro, isto é, 227 mm^2 de área (adaptado de RONEY, 2015),

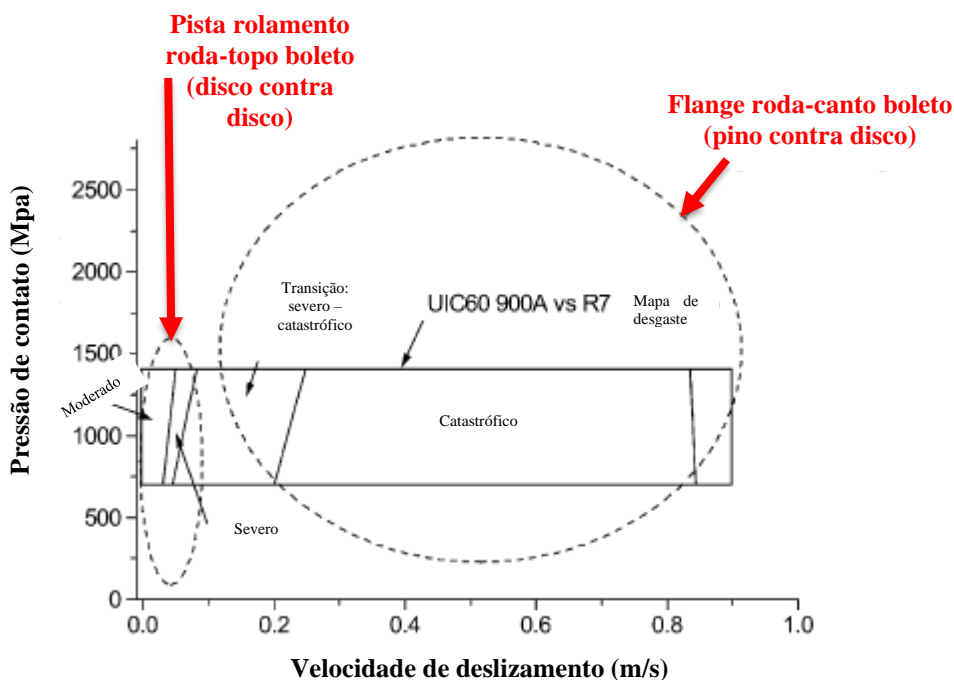
Figura 22 - Mapeamento de ensaio roda-trilho, podendo-se destacar duas linhas de pesquisa: pista rolamento roda-topo boleto (disco contra disco) e flange roda-canto boleto (pino contra disco), sendo essa última menos explorada. Fonte: adaptado de Lewis e Olofsson (2004).

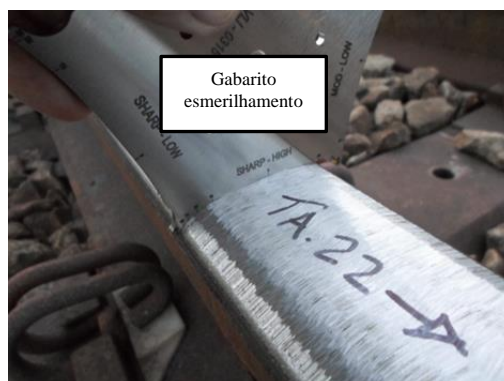
Figura 26 - Trilho alto de curva após esmerilhamento e conferência da qualidade do esmerilhamento de forma visual (remoção de defeitos superficiais) e usando o gabarito para verificação do perfil. Fonte: do autor.

A Figura 26 mostra o resultado do esmerilhamento assimétrico adotado pela VLI/FCA, podendo-se se destacar no canto de bitola do boleto do trilho alto a remoção/prevenção de defeitos superficiais e o desenho transversal do tipo conformal (TOURNAY et al., 2015), corroborado pelo encaixe satisfatório do gabarito para controle de qualidade manual do esmerilhamento.

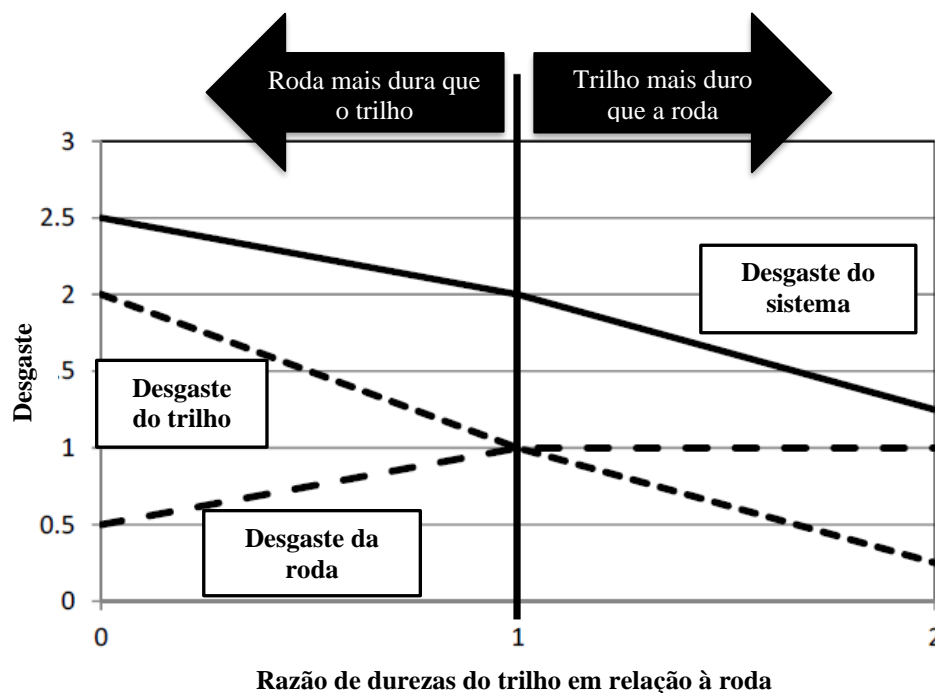
Figura 29 - Razão ótima entre durezas do trilho em relação à roda. Em que: $R = \text{Dureza do Trilho} / \text{Dureza da Roda} = H_{\text{Trilho}} / H_{\text{Roda}} = HT / HR$. Fonte: gráfico original de Steele e Reiff (1982) e gráfico adaptado de Lewis et al. (2016).

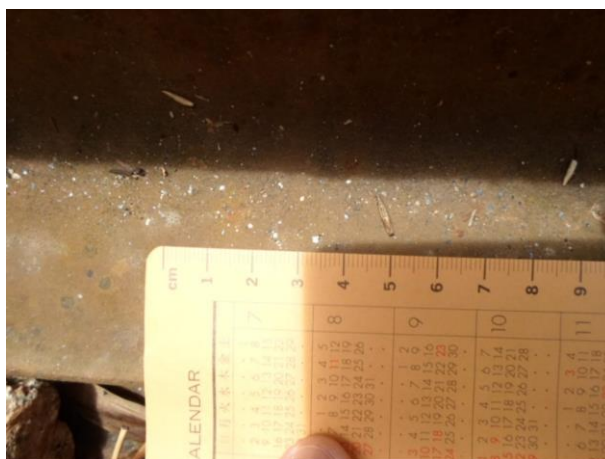
Figura 31 - Detritos metálicos sobre o patim do trilho alto de uma curva lubrificada. Tamanho máximo encontrado: 1 mm. Fonte: do autor (2021).

- O comprimento dos detritos coletados dos trilhos *standard* e premium foram de, respectivamente, 80 e 140 μm . Dados coletados em campo na VLI mostram que o tamanho dos detritos de trilho premium é de aproximadamente 1 mm conforme mostrado na Figura 31. Os resultados da análise dos detritos serão posteriormente explorados, sendo estes, uma importante justificativa para os fenômenos que serão observados no desgaste a seco para o disco premium a 120 N.

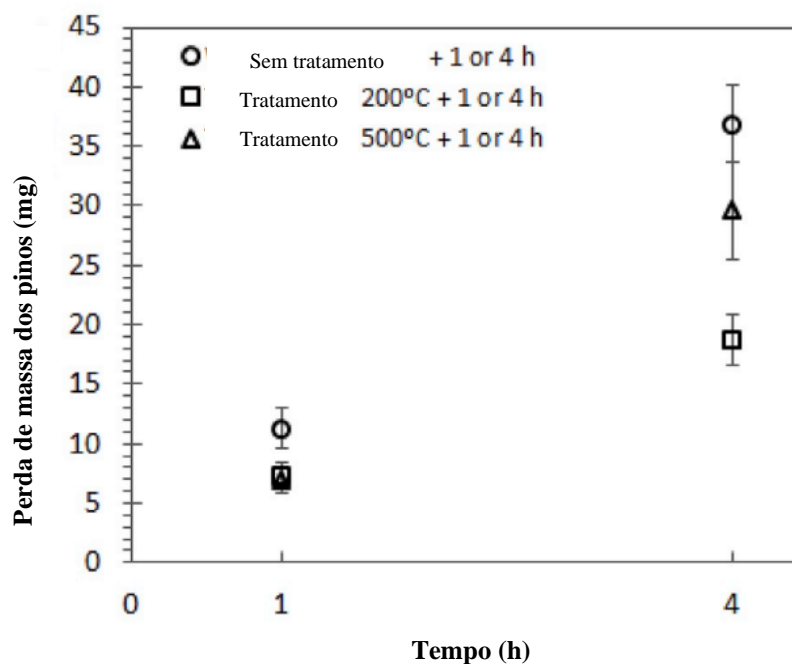
Figura 34 - Perda de massa no regime permanente do ensaio pino contra disco. Fonte: Tressia et al. (2019).

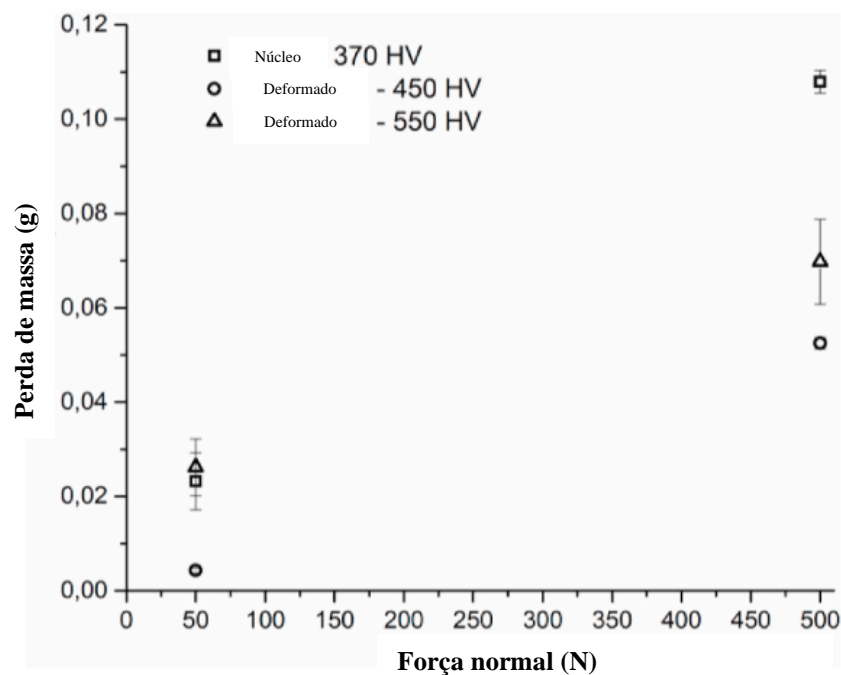
Figura 35 - Perda de massa em função da força normal. Fonte: Tressia et al. (2021).

Os resultados desse trabalho (TRESSIA et al., 2021) mostraram que das três diferentes condições do pino, o que se mostrou com maior resistência ao desgaste foi o extraído da zona intermediária do boleto (450 HV iniciais), tanto para a força normal de 50 quanto para a de 500 N (Figura 35). A 50 N o desgaste facilitou a propagação das trincas, além disso, as trincas já preexistentes foram removidas durante o ensaio de desgaste. Para 500 N, a taxa de material removido não propiciou a propagação de trinca e, também, foi observado que o desgaste não foi suficiente para a remoção de trincas superficiais, devido a formação de camada branca na superfície (martensita).

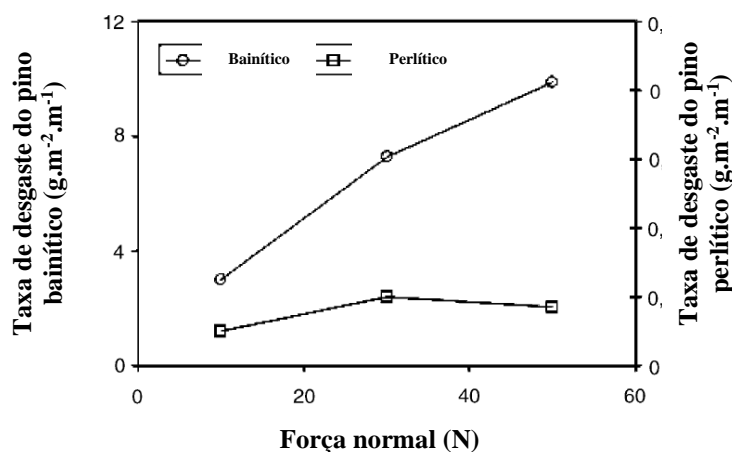
Figura 36 - Taxa de desgaste em função da força normal, para pinos perlíticos e bainíticos. Fonte: (VIÁFARA et al., 2005).

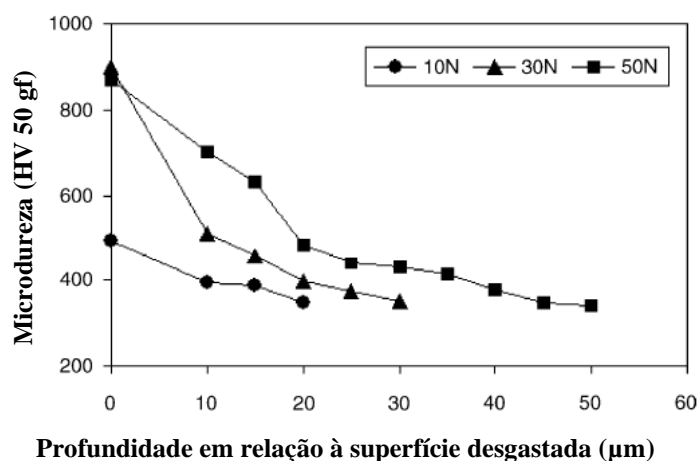
Figura 37 - Variação da microdureza em função da profundidade a partir da superfície desgastada em pinos perlíticos. Fonte: (VIÁFARA et al., 2005).

Ainda segundo Viáfara et al. (2005), o menor desgaste dos pinos perlíticos em relação aos bainíticos pode ser explicado pela sua melhor capacidade de encruamento. A Figura 37 apresenta o perfil de microdureza dos pinos perlíticos de acordo com a carga aplicada. Para os pinos bainíticos, não foi observado encruamento após as medições de microdureza. O trabalho do atrito nestes últimos é gasto em deformação plástica e cisalhamento do material. A baixa tenacidade do material facilita a propagação de trincas.

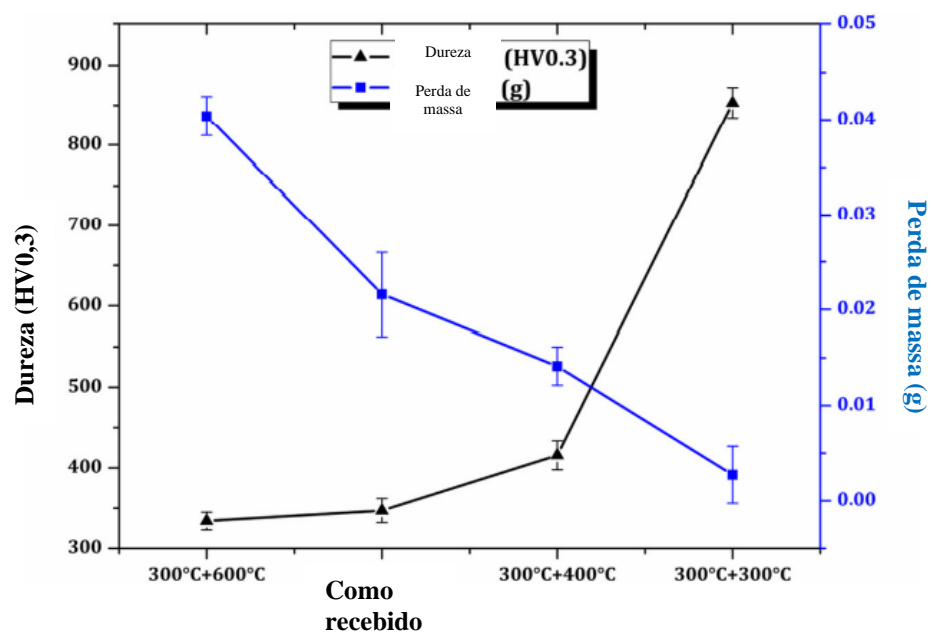
Figura 51 - Variações de perda de massa em função da microdureza e tratamentos térmicos analisados nas amostras. Fonte: Tressia et al. (2020).

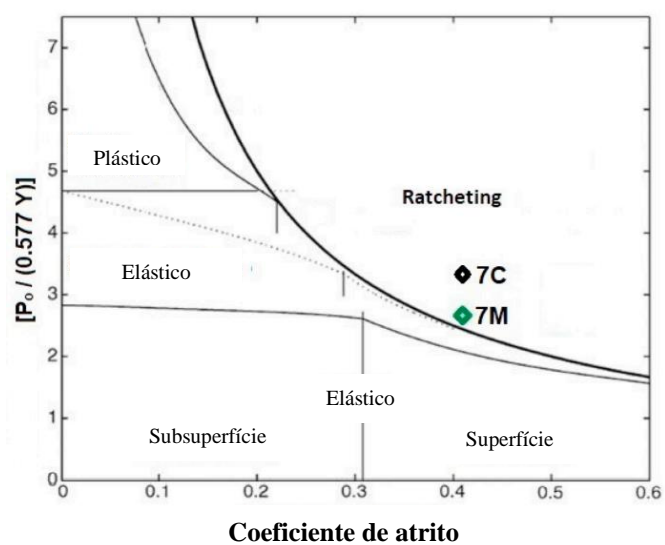
Figura 53 - Diagrama Shakedown e posicionamento dos aços e características adotadas nos ensaios. Fonte: Rezende et al. (2020).

- Pela abordagem utilizando o diagrama *Shakedown* ambos os aços estão no campo de *ratcheting*, característico pela presença de trincas superficiais e destacamento da superfície. O aço 7C apresentou maior deterioração, em acordo com sua posição no diagrama (Figura 53).

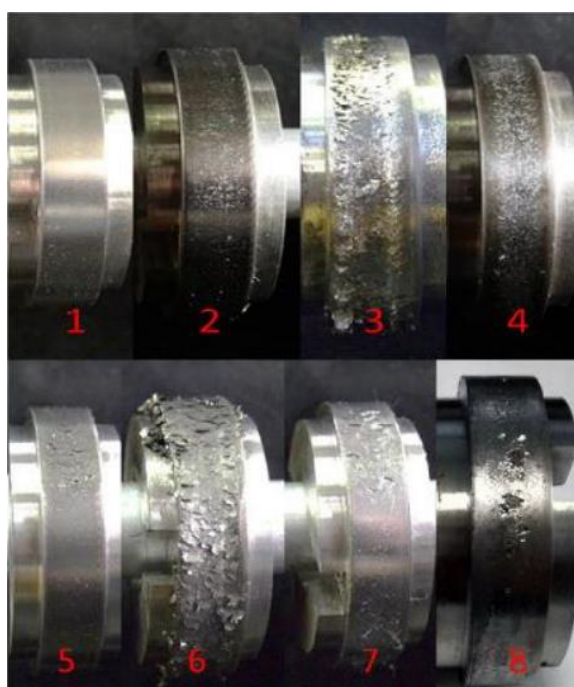
Figura 59 - Condição das superfícies dos discos em função da adição de lubrificantes: (1) condição inicial, (2) a seco, (3) água, (4) modificador de topo do boleto, (5) graxa de canto/lateral do boleto, (6) modificador de topo do boleto a base de óleo, (7) graxa de topo do boleto e (8) modificador de topo do boleto híbrido. Fonte: Hardwick, Lewis e Stock (2016).

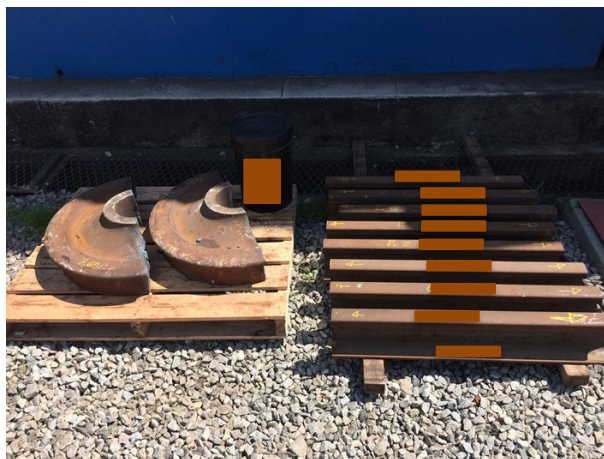
Figura 61 - Materiais para o estudo. Fonte: do autor (2017).

Os materiais foram separados e armazenados dentro da planta do estaleiro de Soldas da VLI localizado no município de Pedro Leopoldo-MG, conforme Figura 61.

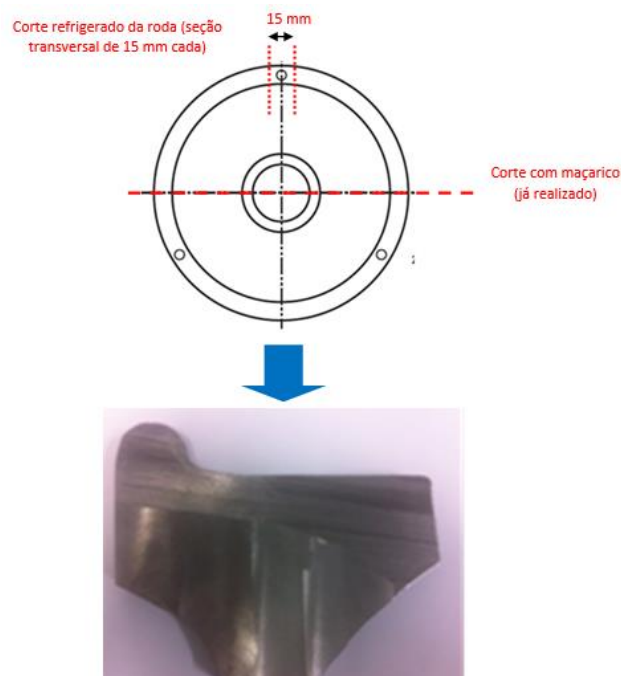
Figura 64 - Desenho esquemático para preparação dos perfis da roda. Fonte: do autor (2017).

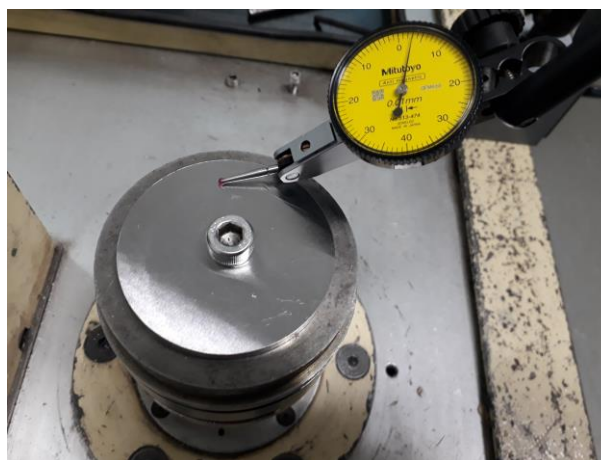
Figura 70 - Verificação do batimento (planaridade) dos discos antes dos ensaios de desgaste. Fonte: do autor (2018).

Para garantir o paralelismo dos discos bem como manter um padrão inicial de rugosidade, os discos foram retificados. A rugosidade inicial dos discos foi: $S_a = 0,24 \mu\text{m} \pm 0,05 \mu\text{m}$ e $S_q = 0,36 \mu\text{m} \pm 0,06 \mu\text{m}$. O batimento dos discos foi verificado a 25 mm do centro, não ultrapassando 0,04 mm (Figura 70).

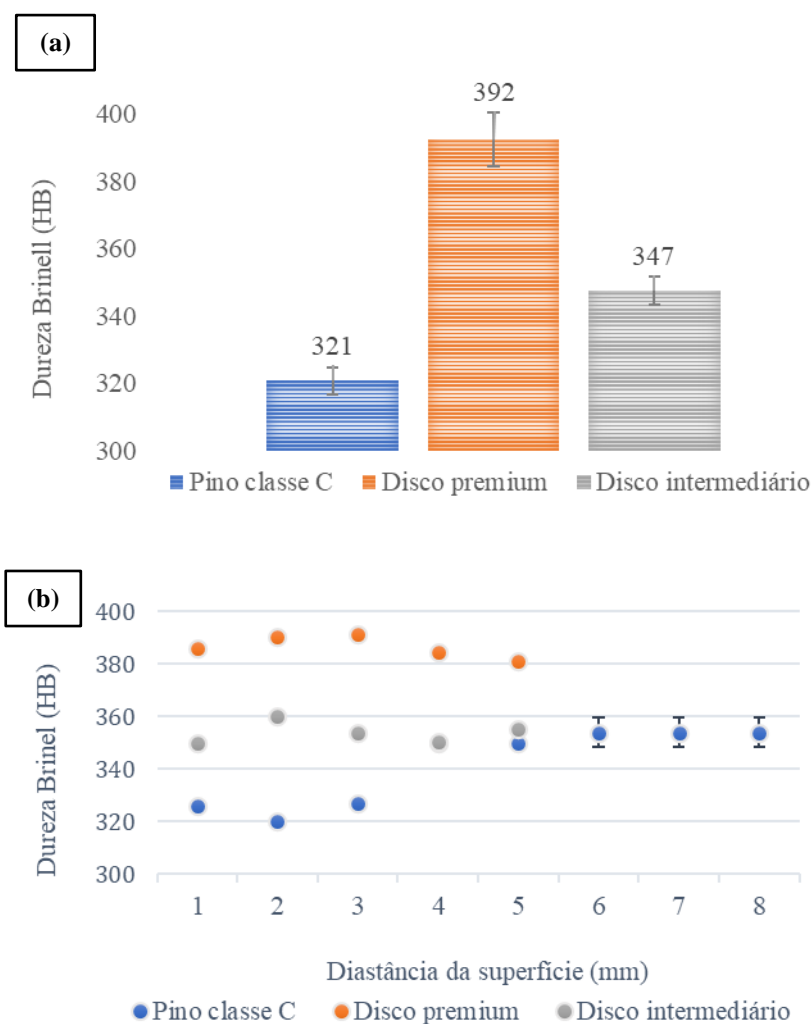
Figura 81 - Macro durezas (a) de topo e (b) ao longo da seção longitudinal do pino e dos discos.

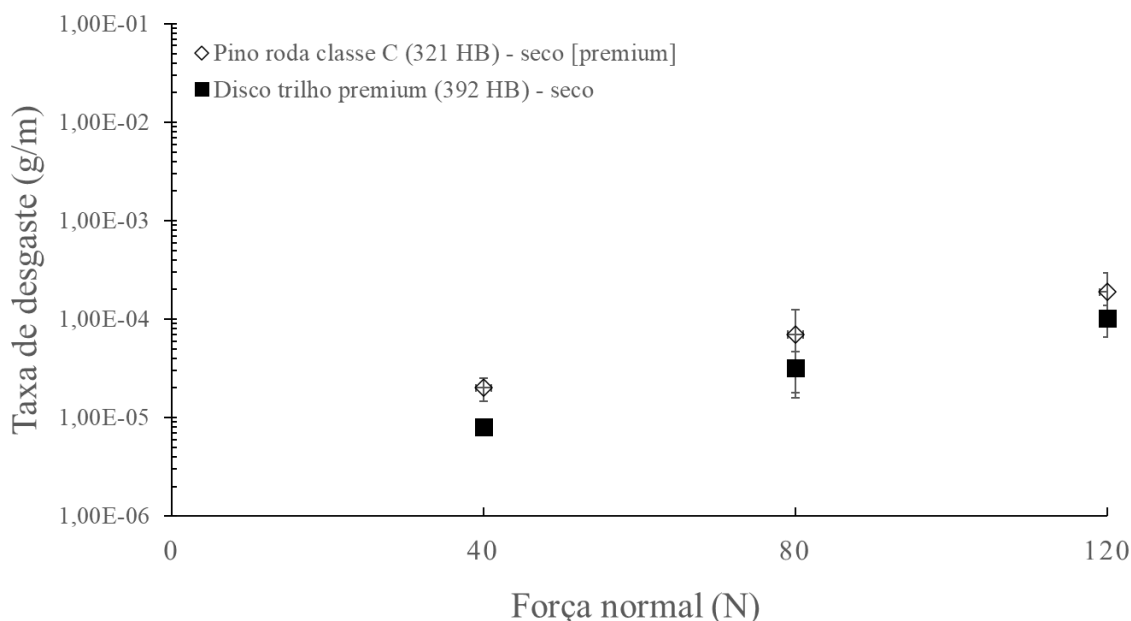
Figura 82 - Resultados da taxa de desgaste em função da força normal aplicada para o disco premium e o pino classe C na condição a seco. O disco a 40 N não apresentou dispersão de resultados.

Os resultados de taxa de desgaste (*wear rate* = \dot{W}) dos ensaios de desgaste por deslizamento, realizados na configuração pino (roda classe C) contra disco (trilhos premium e intermediário), com força normal variada em 40, 80 e 120 N e sob diferentes condições (a seco e lubrificado) estão mostrados nos gráficos a seguir. Para os gráficos de taxa de desgaste tem-se plotado no eixo das ordenadas o logaritmo da taxa de desgaste e no eixo das abcissas as forças normais aplicadas. O desgaste do pino ocorreu na região bainítica da roda, isto é, em seus primeiros 4 mm de profundidade.

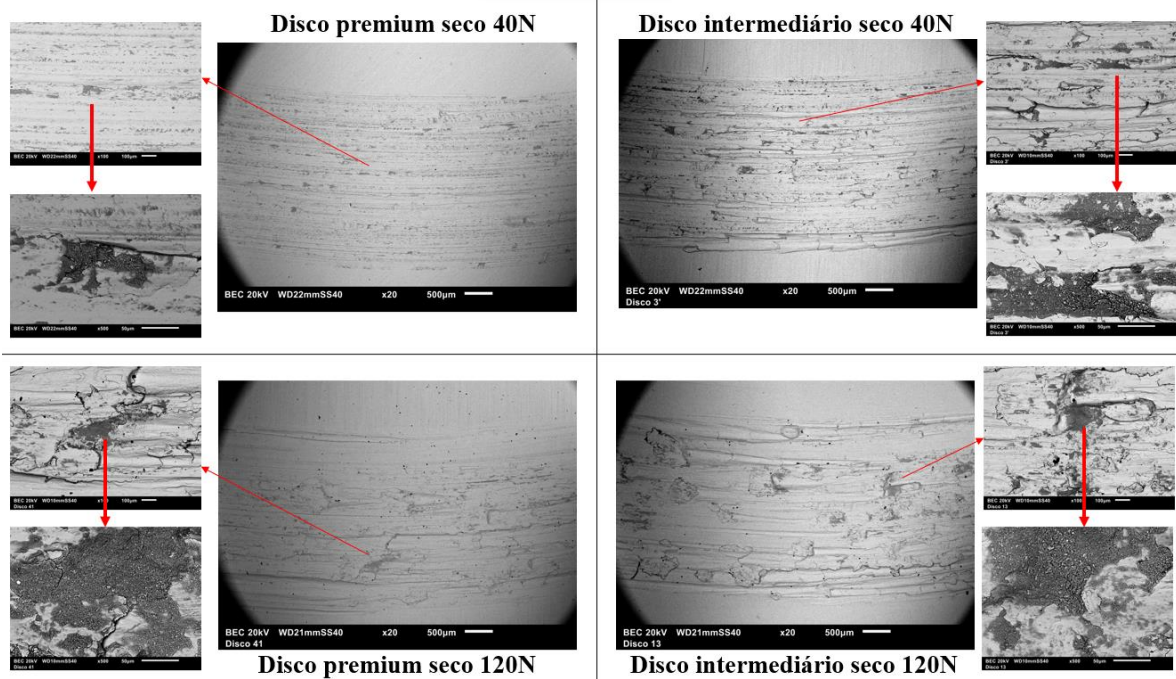
Figura 98 - Mecanismo oxidativo presente na superfície dos discos.
