**Abrasão-Corrosão do Metal Duro: Efeito da Dureza, Composição
Química, Força Normal e pH do Meio.**

Dissertação de Mestrado apresentado à
Escola Politécnica da Universidade de São Paulo (EPUSP),
para a obtenção do título de Mestre em Engenharia.

Área de concentração:
Engenharia Mecânica de
Projeto e Fabricação

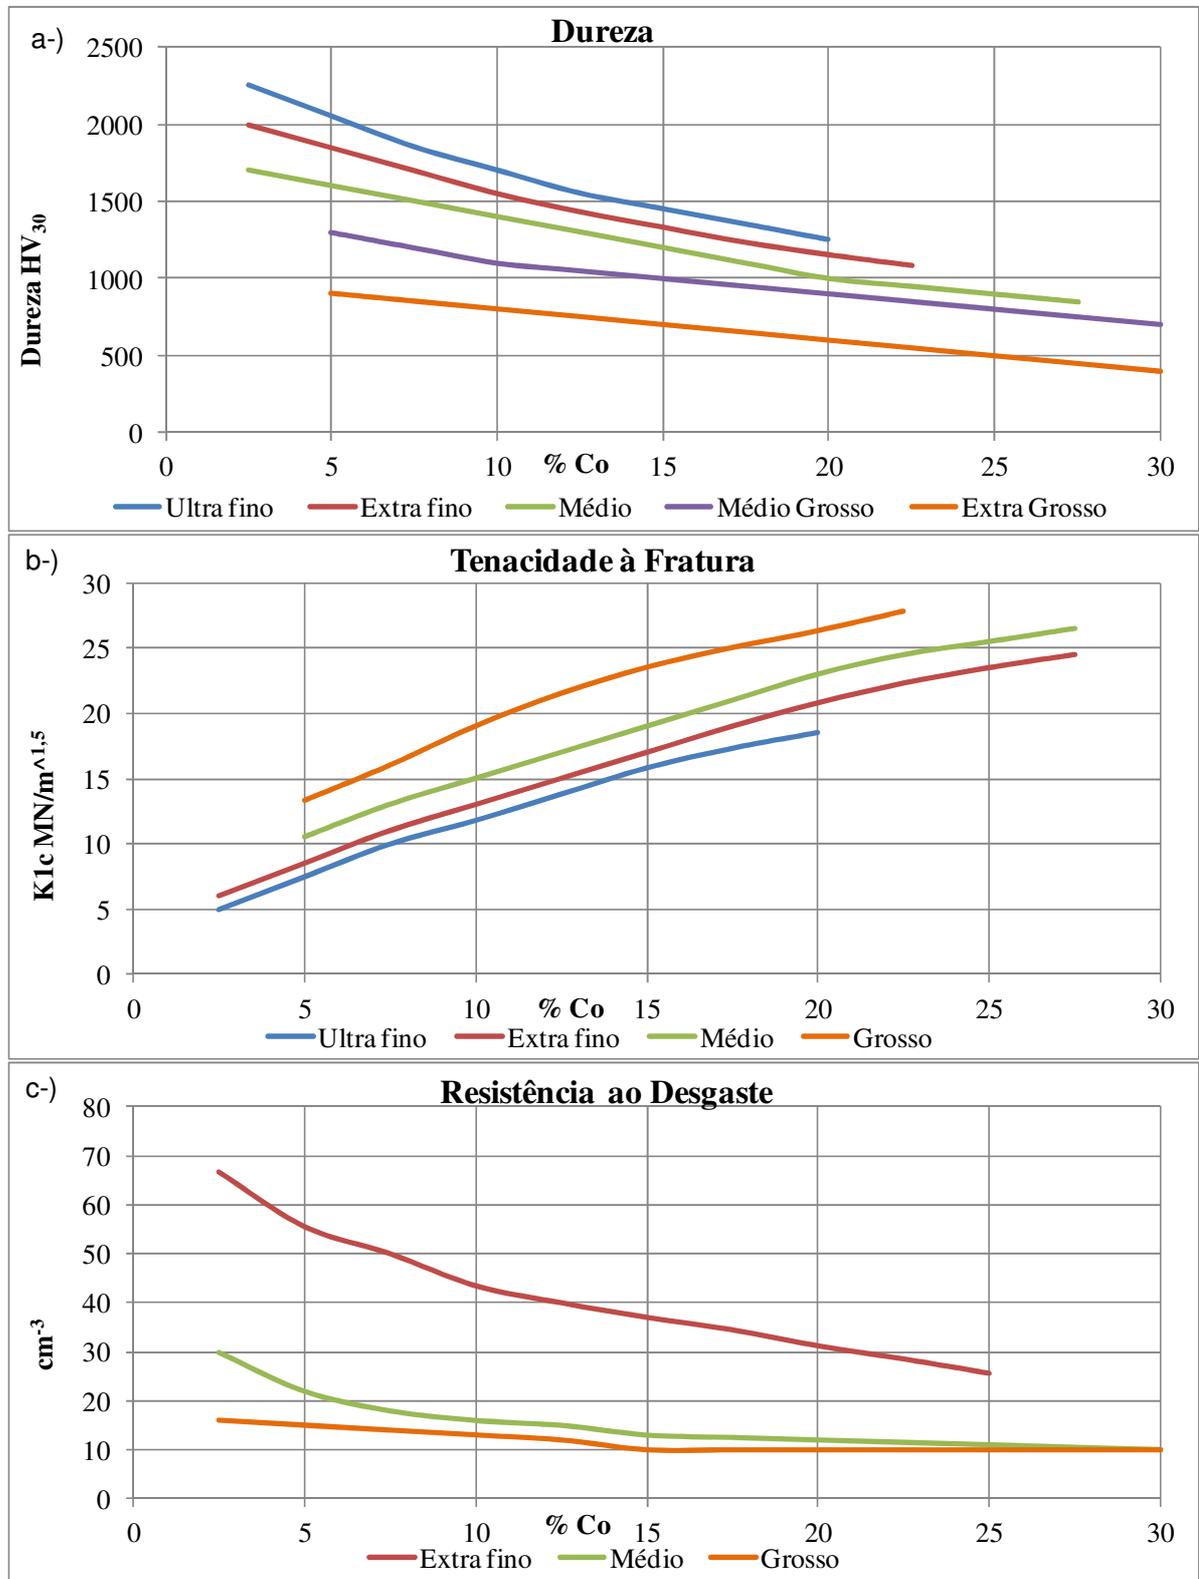
Figura 4 – Propriedades mecânicas de diferentes ligas de WC-Co. a-) Dureza x % de Cobalto; b-) Tenacidade à Fratura x % de Cobalto; c-) Resistência ao Desgaste x % de Cobalto.

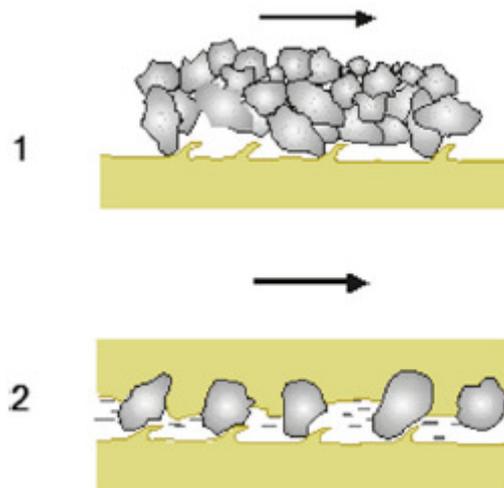
Figura 5 – Tipos de desgaste abrasivo: 1-) abrasão a três corpos, 2-) abrasão a dois corpos.

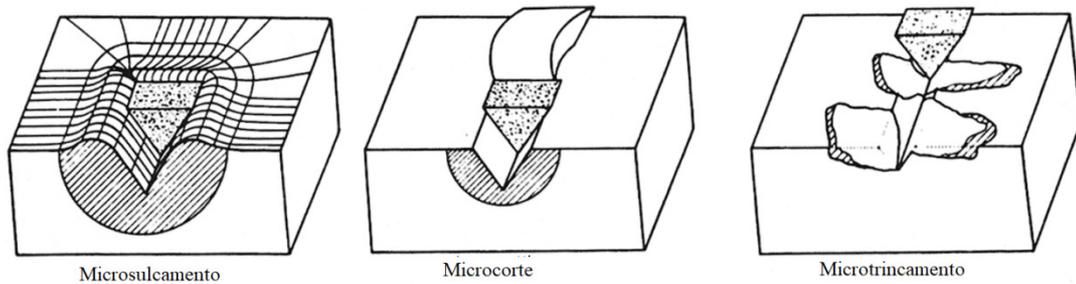
Os mecanismos atuantes no desgaste abrasivo são: o microcorte é o mecanismo ligado à remoção de material, onde o material é removido por cisalhamento como em operações de usinagem. Já o microsulcamento o material é deformado plasticamente e deslocado para as laterais e a frente da partícula abrasiva. O processo de microtrincamento é caracterizado pela formação de trincas propagação e remoção de “lascas” do material.

Figura 6 – Mecanismo de desgaste segundo (ZUM GAHR, 1987).

A classificação proposta por (HUTCHINGS, 2017) divide os mecanismos de abrasão em dois grupos: abrasão por deformação plástica, que é regida pelos mecanismos de microsulcamento e microcorte; e abrasão por fratura frágil que é regida pelo mecanismo de microtrincamento, conforme é apresentado na Figura 6.

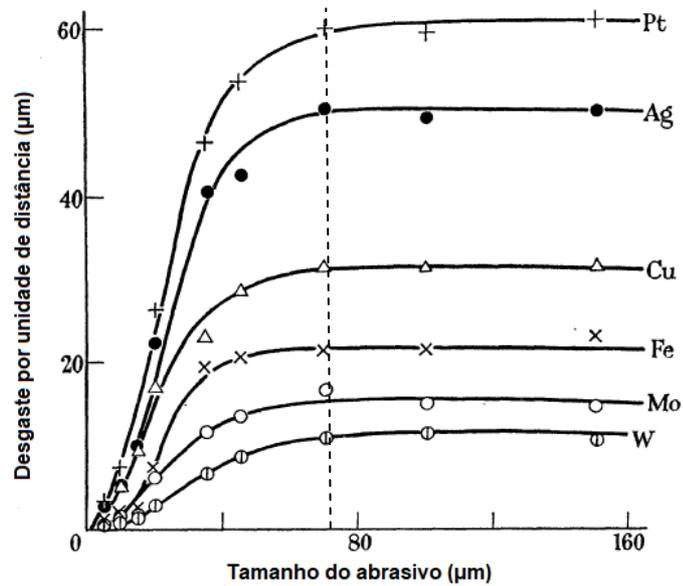
Figura 8 – Variação da taxa de desgaste com a variação do tamanho do abrasivo para diferentes materiais.

AVIENT; GODDARD; WILMAN, 1960 exibem na Figura 8 a ocorrência do mesmo comportamento da variação da perda e massa com o tamanho do abrasivo em diferentes tipos de materiais (Pt, Ag, Cu, Fe, Mo e W), entretanto estes materiais apresentaram um tamanho crítico de abrasivo com a mesma dimensão, $75\mu\text{m}$. Comportamento este que é corroborado por SIN; SAKA; SUH, 1978, exibindo que TCA não sofreu alteração para os três materiais analisados (PMMA, níquel e aço 1095), apresentado na Figura 9. Segundo (SIN; SAKA; SUH, 1978) o aparecimento de um mesmo TCA nos diferentes materiais pode ser explicado pela mudança no mecanismo de desgaste onde os abrasivos menores apresentaram uma geometria arredondada enquanto os abrasivos maiores apresentaram arestas mais angulosas.

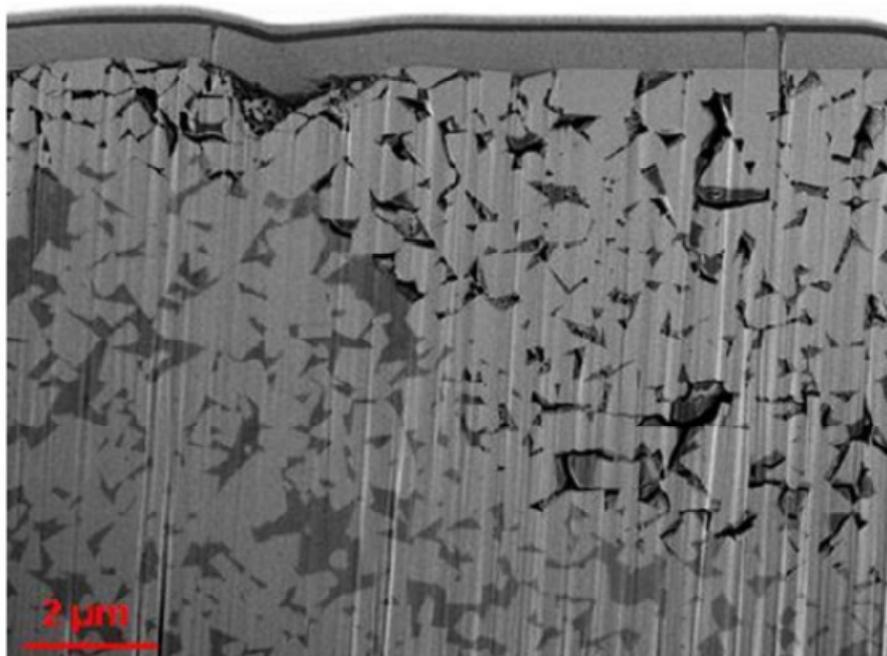
Figura 32 – Corte realizado em FIB da seção mostrada na Figura 31.

BROOKES, 2015, realizou testes em amostras de WC-Co imersas em uma solução criada em laboratório com as mesmas características da água de processo utilizada na mineração. As amostras ficaram imersas de 24 a 220 horas nesta solução. Os resultados são mostrados nas Figura 30 a Figura 33.

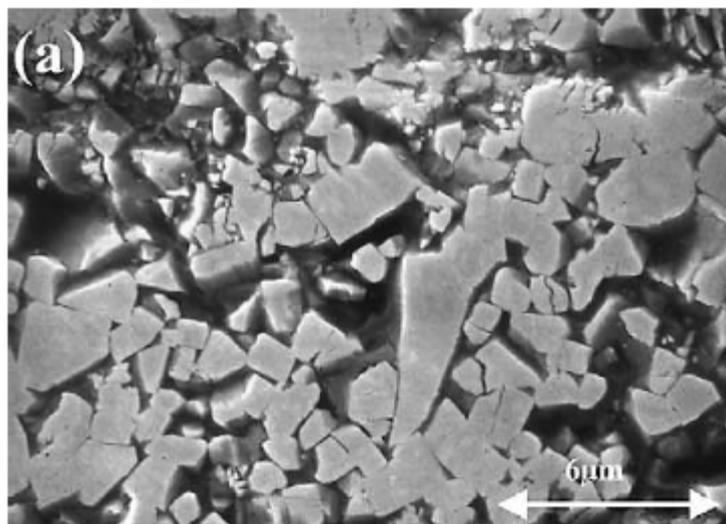
Figura 34 – Amostra de metal duro WC-14Co após ensaio em solução H_2SO_4 com pH 1,1 .

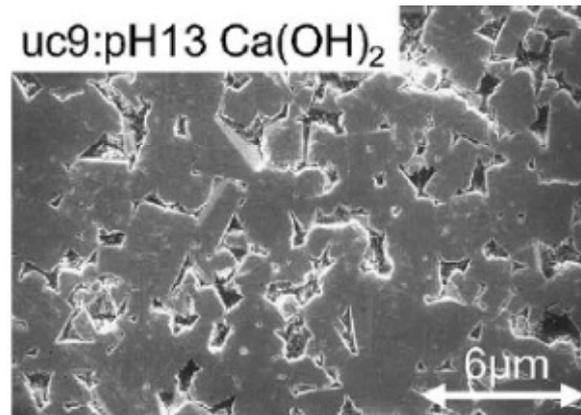
Figura 35 – Amostra de metalduro WC-9Co após ensaio em solução $\text{Ca}(\text{OH})_2$ com pH 13 .

Entretanto quando a camada de óxido de cobalto (CoO) é exposta a meios alcalinos a camada de óxido superficial é ampliada gerando efeito protetor na amostra de metal duro. Na Figura 35 é apresentada microestrutura de metalduro WC-9Co ensaiada em meio aquoso com pH 13, na imagem é possível notar a formação de uma camada de óxido cobrindo os grãos de carboneto e o ligante da amostra

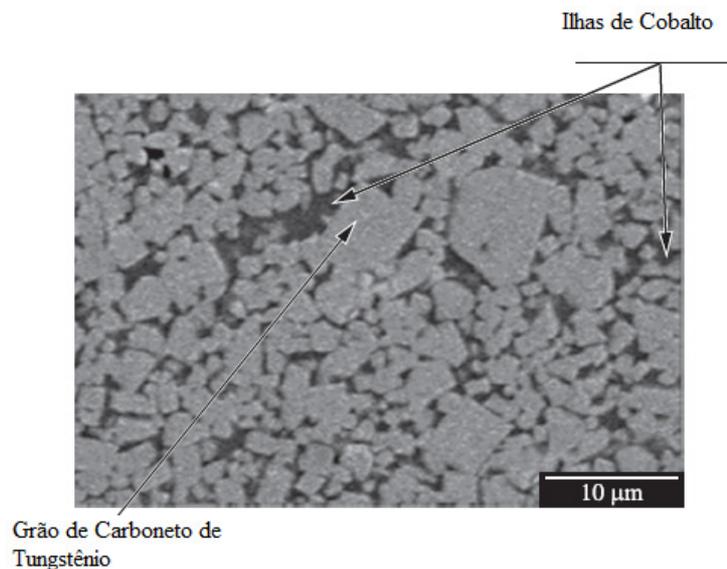
Figura 36 – “Ilhas” de cobalto em liga de WC10Co.

MARTINS et al., 2011 ainda observara que a corrosão se inicia nos pontos de maior concentração disponível de ligante. Estas regiões são denominadas como ilhas de ligante (no caso o cobalto) formada na estrutura do compósito, como se observa nas Figura 36 e Figura 37.

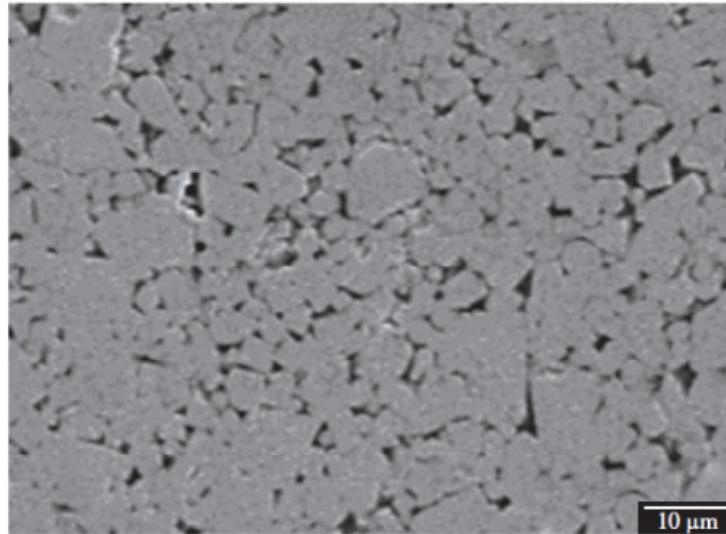
Figura 37 – Início da corrosão na região de “ilhas” de cobalto em liga de WC10Co.

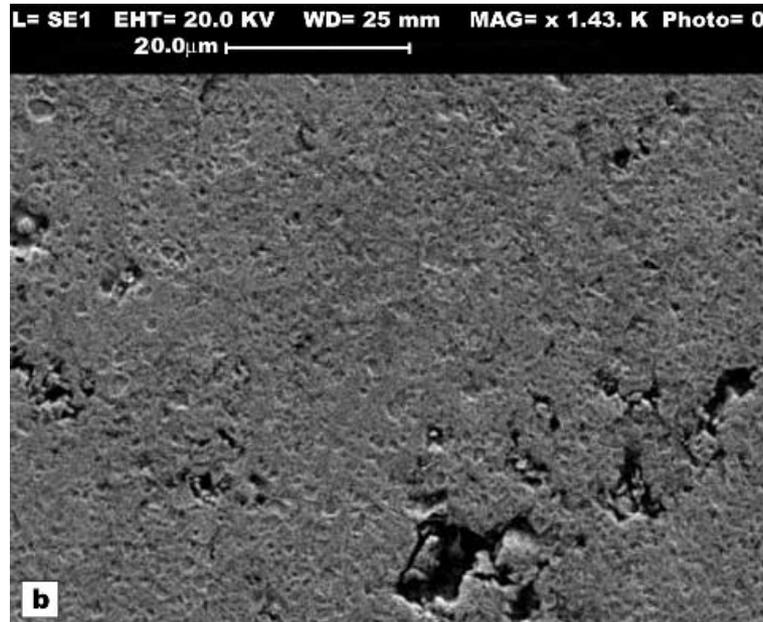
Figura 39 – Início da corrosão na região de “ilhas” de cobalto em liga de WC-10Co.

Já PERRY; NEVILLE; HODGKIESS, 2002, obtiveram resultados semelhantes para corrosão do compósito de WC-Co, como se observa na Figura 39, com os pontos de corrosão iniciados a partir das regiões com alta concentração de ligante.

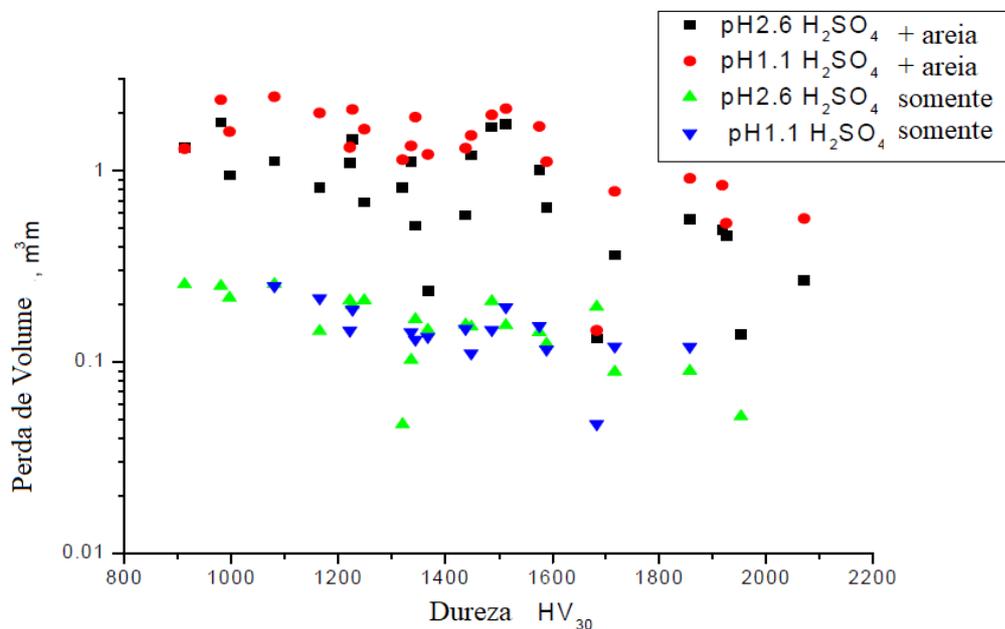
Figura 40 – Perda de volume em ensaio de roda de borracha a úmido com a variação da dureza da amostra de WC-Co em diferentes pH's.

GANT; GEE; MAY, 2004b realizaram ensaio de roda de borracha a úmido com carga de 130 N, com abrasivo de areia de sílica com granulometria entre 200-312 μm . O pH foi modificado com a adição de ácido sulfúrico sendo utilizado os valores de pH 1,1 e 2,6 para solução aquosa do ensaio. Os autores variaram o uso ou não de areia durante o ensaio. Conforme se pode observar na Figura 40, as amostras que sofreram o sinergismo de abrasão corrosão sofreram taxas de desgaste 5 vezes superiores às taxas de desgaste das amostras que não foram ensaiadas com a utilização de areia como abrasivo.

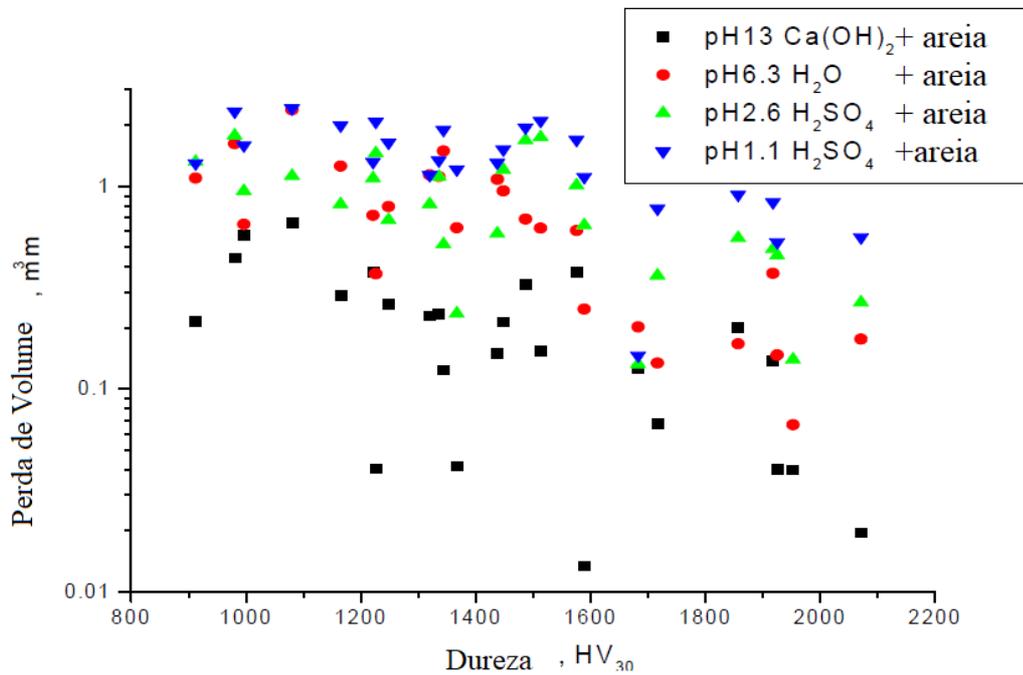
Figura 41 – Perda de volume em ensaio de roda de borracha a úmido com a variação do pH do meio ensaiado.

Os autores ainda realizam ensaios com uma variação maior de valores de pH, sendo adotados valores de pH 1,1; 2,6; 6,3; 13. Com estes ensaios os autores verificaram uma queda abrupta da taxa de desgaste com o aumento do pH do meio ensaiado. Este fato foi relacionado pelos autores devido a redução da ação corrosiva no sinergismo abrasão-corrosão. Na Figura 41 observa-se a variação da perda de volume com a variação do pH do ensaio.

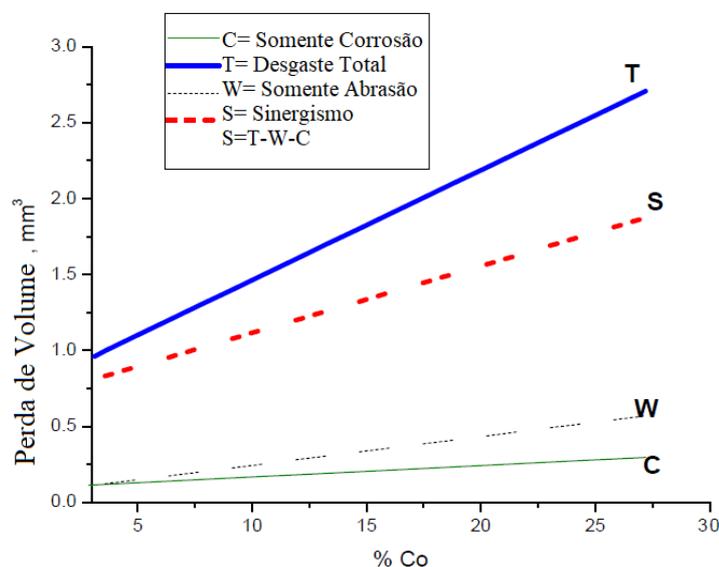
Figura 42 – Variação da perda de volume com a variação do teor de ligante da amostra de WC-Co.

GANT; GEE; MAY, 2004b realizaram ensaio de corrosão nas amostras ensaiadas com diferentes teores de ligante, os autores separaram as influências de cada mecanismo para a taxa total de desgaste. Na Figura 42 observa-se a taxa de perda de massa para os mecanismos de corrosão, abrasão, total e a contribuição do sinergismo no processo de abrasão-corrosão.

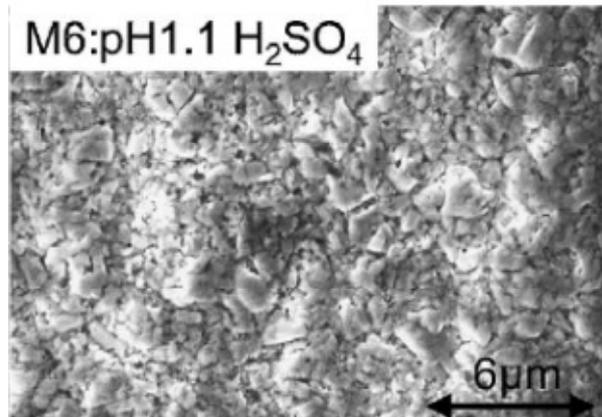
Figura 43 – Superfície de desgaste de amostra de WC-9Co após ensaio em pH 1,1.

GANT; GEE; MAY, 2004a, realizaram ensaio de microabrasão-corrosão em amostras de WC-Co com teores de ligante de 6 a 10% de cobalto, os autores realizaram ensaios nos pH's: 1,1; 2,6; 6,3 e 13. Com a realização do ensaio, foi observada a formação de uma superfície com os carbonetos expostos, mas sem a presença de ligante na superfície, conforme mostrado na Figura 43.

O fenômeno ocorrido na amostra da Figura 43 é descrito por SUTTHIRUANGWONG; MORI, 2003, como processo de esquelitização do metal duro. Onde devido o processo corrosivo o ligante é dissolvido permanecendo somente a estrutura com os grãos de carboneto interligados. Este processo ocorre até no máximo dezenas de micrometros da superfície em contato com o meio ácido, conforme se observa na Figura 44 e Figura 45.

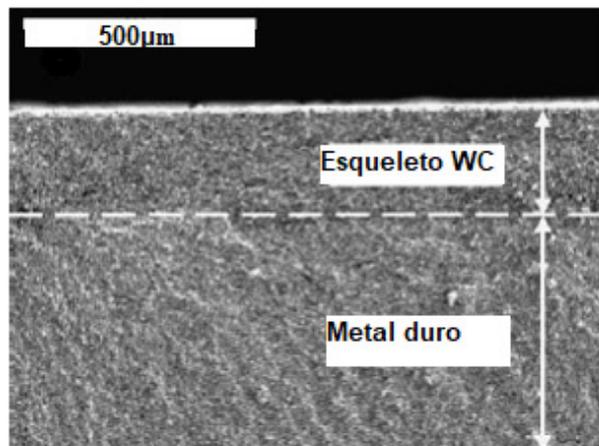
Figura 44 – Seção transversal da amostra de WC-9Co ensaiada em solução de H_2SO_4 .

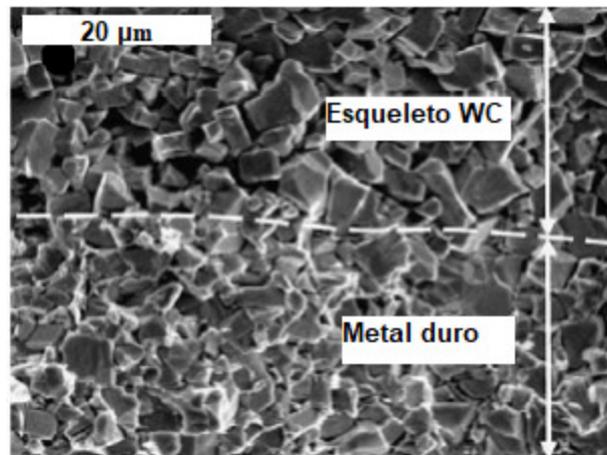
Figura 45 – Seção transversal da amostra de WC-9Co ensaiada em solução de H₂SO₄ com pH 1,0.

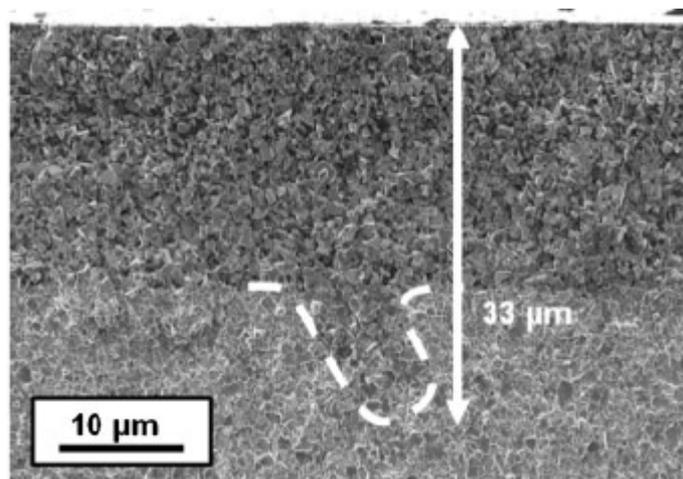
Figura 46 – Seção transversal da amostra de WC-15Co após ensaio em solução ácida.

O fenômeno de desgaste corrosivo foi observado por TARRAGÓ et al., 2014, em amostras de WC-15Co ensaiadas em solução ácida de água de mina sintética foi observado uma remoção de ligante de aproximadamente 33μm, conforme apresentado na Figura 46

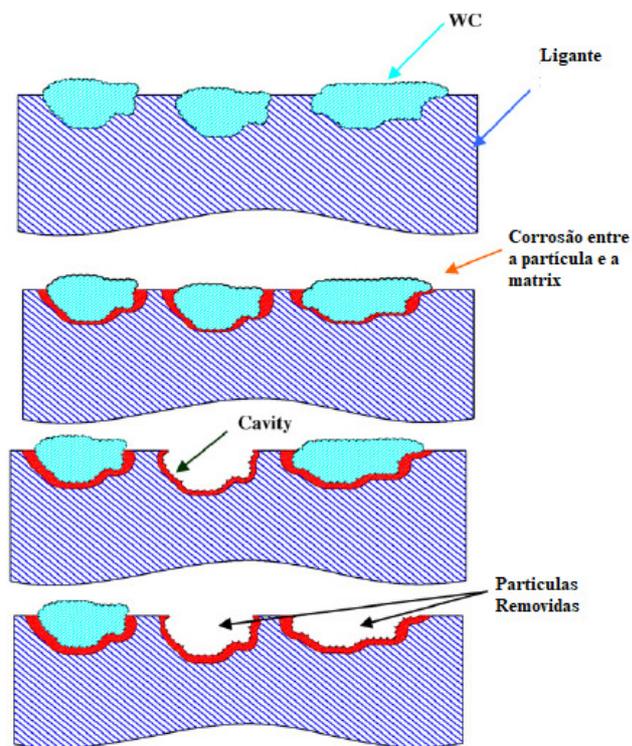
Figura 49 – Diagrama do processo abrasivo-corrosivo-erosivo de amostras de metal duro.

Caso a liga possua tamanho de grão de WC pequeno ou alto teor de ligante STACK; ABD EL BADIA, 2006, demonstra a ocorrência do processo de abrasão-corrosão-erosão da amostra. Neste processo na qual a ação do abrasivo remove a fase de menor dureza (o ligante), iniciando-se então a corrosão entre o grão duro de WC e ligante, no caso cobalto. Sendo corroída a ligação entre o grão de WC e o cobalto, devido a força do processo abrasivo o grão de carboneto de tungstênio é arrancado iniciando-se novamente o processo de abrasão na fase menos dura de ligante. Na Figura 49 é exemplificado o processo de abrasão-corrosão-erosão de metalduro com alto teor de ligante.

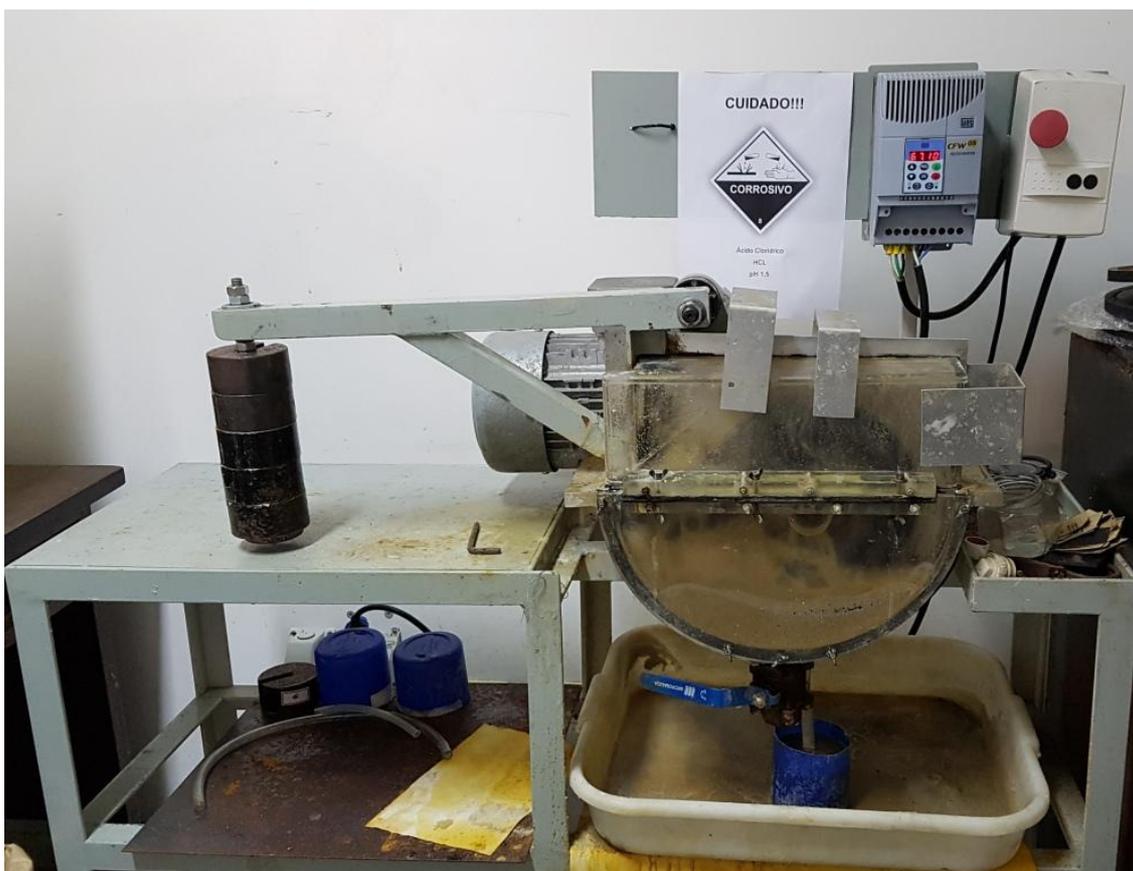
Figura 50 - Tribômetro roda de borracha com meio úmido.

Para o ensaio de desgaste de abrasão-corrosão, foi utilizado o ensaio de "roda de borracha úmido", conforme mostrado na Figura 50.

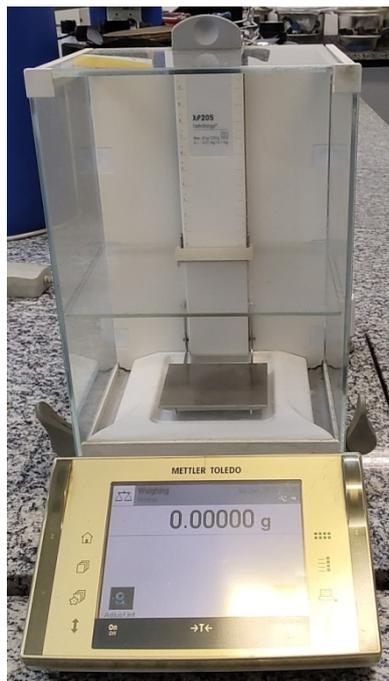
Figura 51 – Balança utilizada na pesagem das amostra.

Ao início e fim de cada ensaio, as amostras foram limpas em banho ultrassônico com solução de álcool por 15 minutos, secas em estufa a 45° C por 10 minutos, resfriadas ao ar livre por 10 min e pesadas em balança analítica de precisão de 0,0001 gramas, conforme utilizado na Figura 51. A variação massa foi obtida pela diferença da massa das amostras antes e após o ensaio.

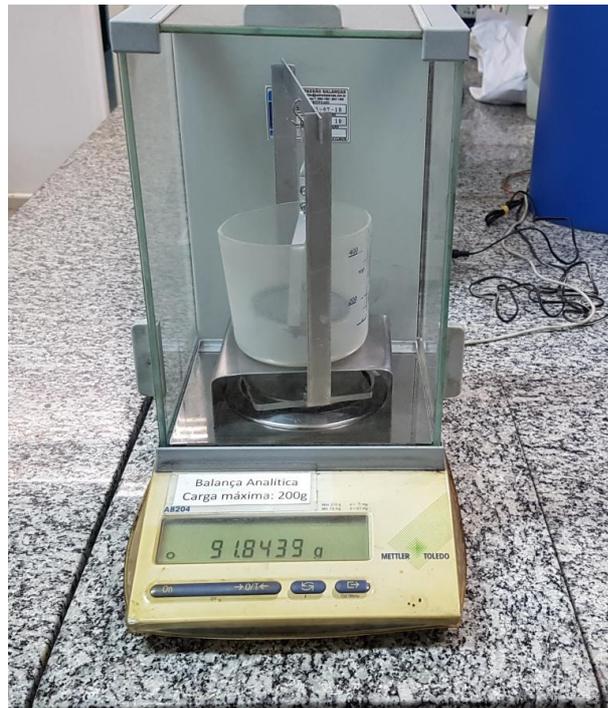
Figura 54 – Arranjo experimental utilizado para determinação da densidade das amostras.

Para determinação da densidade das amostras foi utilizada uma balança de modelo AB204 da marca Mettler Toledo, com precisão de 0,1 mg, com acessório para medida de densidade pelo processo de balança hidroestática de Arquimedes. Este processo mede o peso da amostra seca e seu peso imerso em um fluido, no caso água destilada. O volume da amostra é dado pela diferença entre o peso da amostra seca e seu peso imerso no fluido, sendo este valor dividido pela densidade específica do fluido utilizado. Na Figura 54 é mostrado o equipamento utilizado para tal medição. Para validação estatística foram efetuadas cinco repetições em cada amostra.

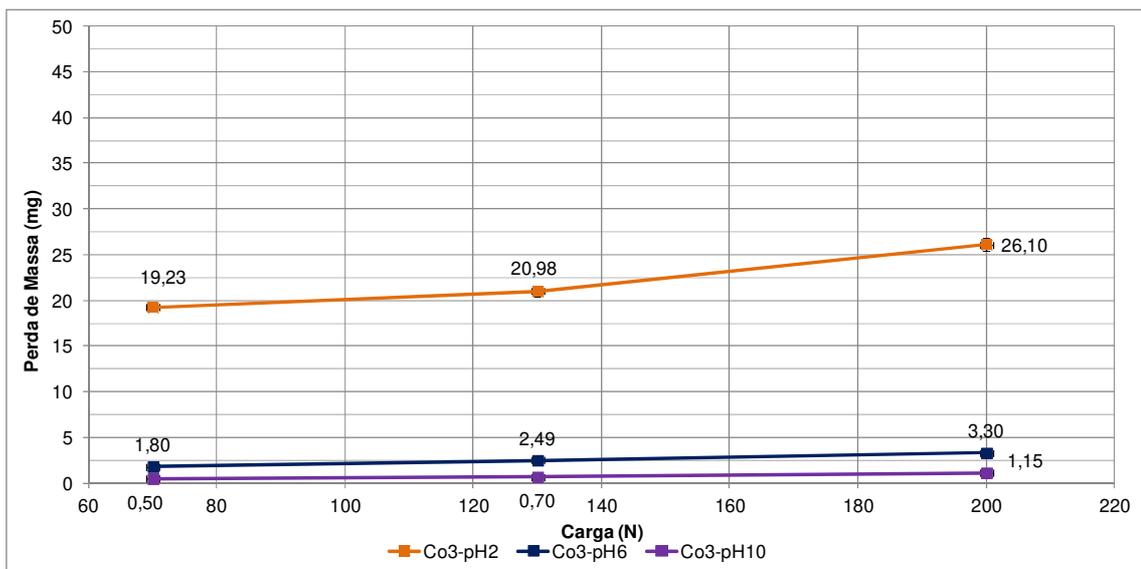
Figura 87 – Perda de massa para a liga Co3 com a variação da carga e pH do meio aquoso.

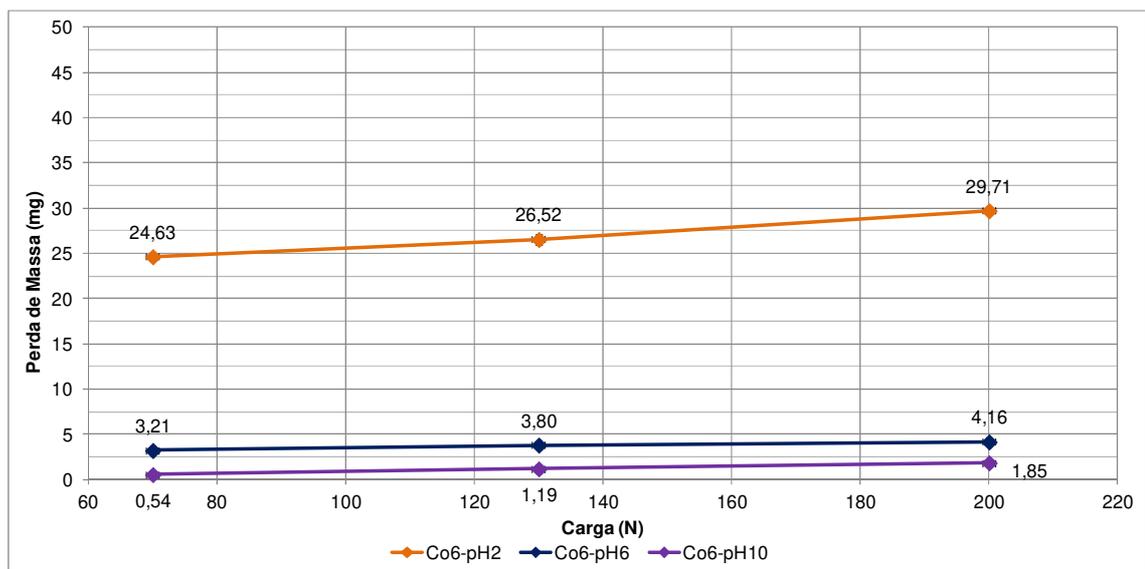
Figura 88 – Perda de massa para a liga Co6 com a variação da carga e pH do meio aquoso.

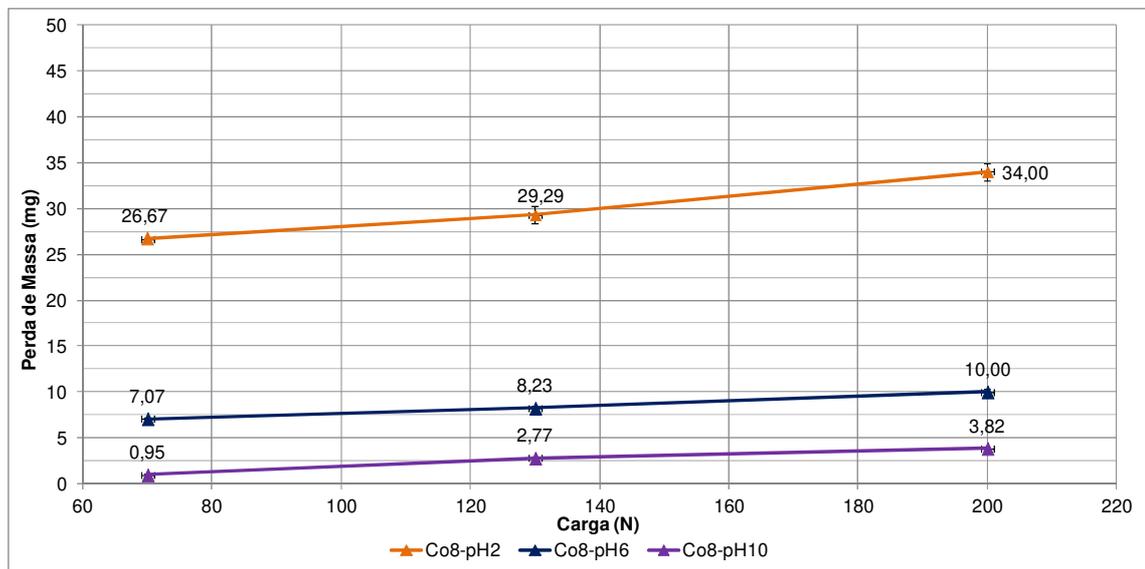
Figura 89 – Perda de massa para a liga Co8 com a variação da carga e pH do meio aquoso.

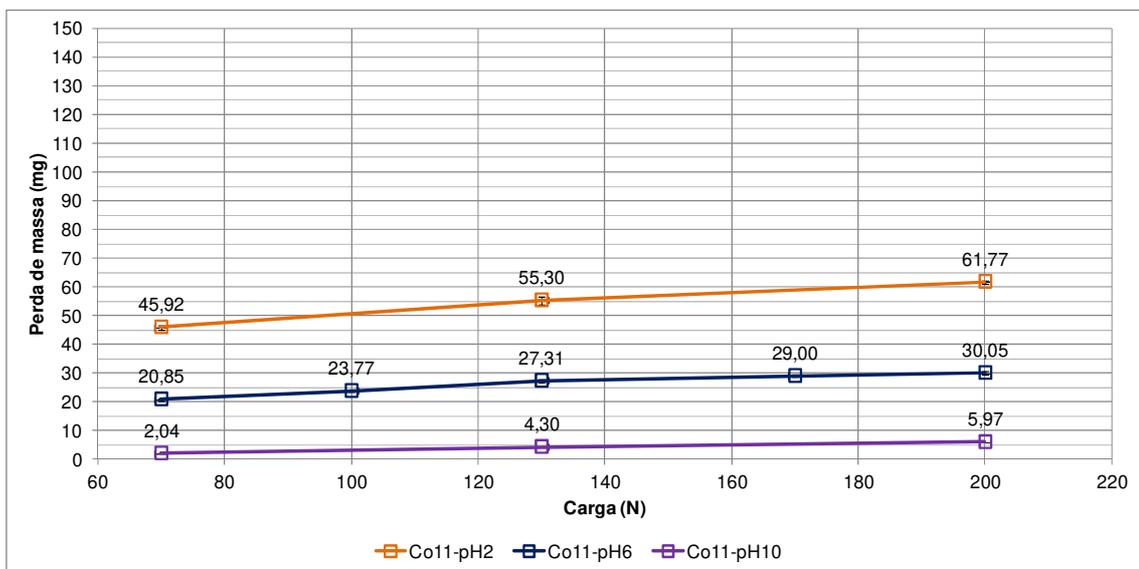
Figura 91 – Perda de massa para a liga Co11 com a variação da carga e pH do meio aquoso.

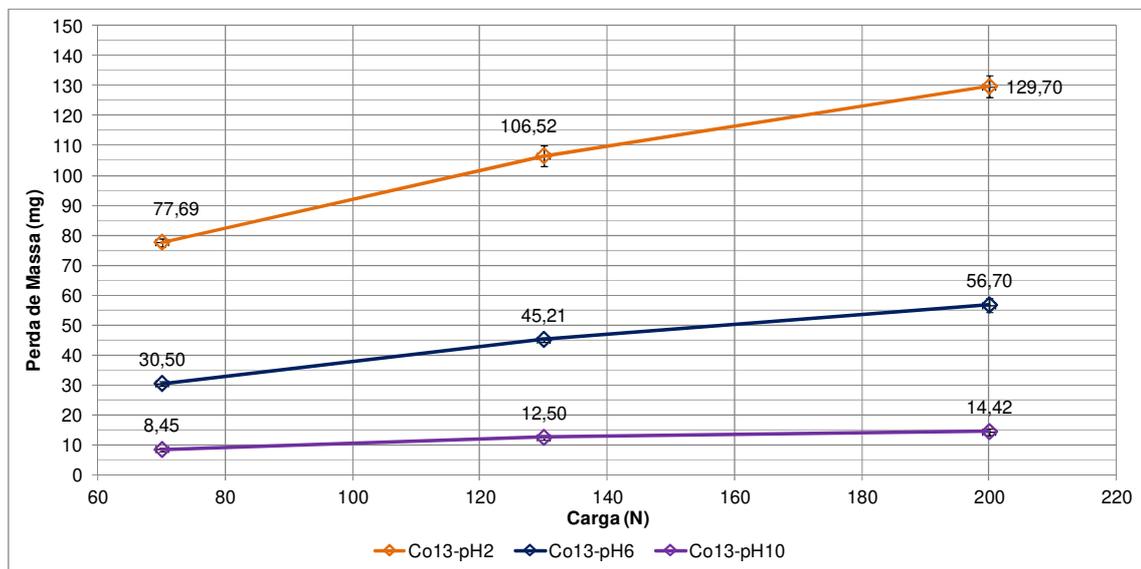
Figura 92 – Perda de massa para a liga Co13 com a variação da carga e pH do meio aquoso.

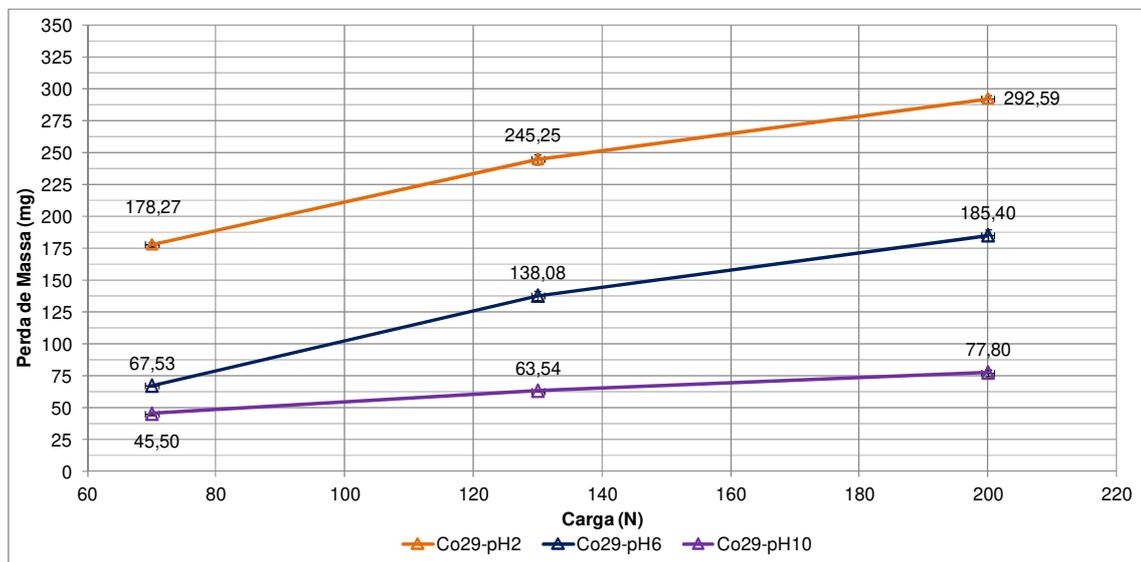
Figura 93 – Perda de massa para a liga Co29 com a variação da carga e pH do meio aquoso.

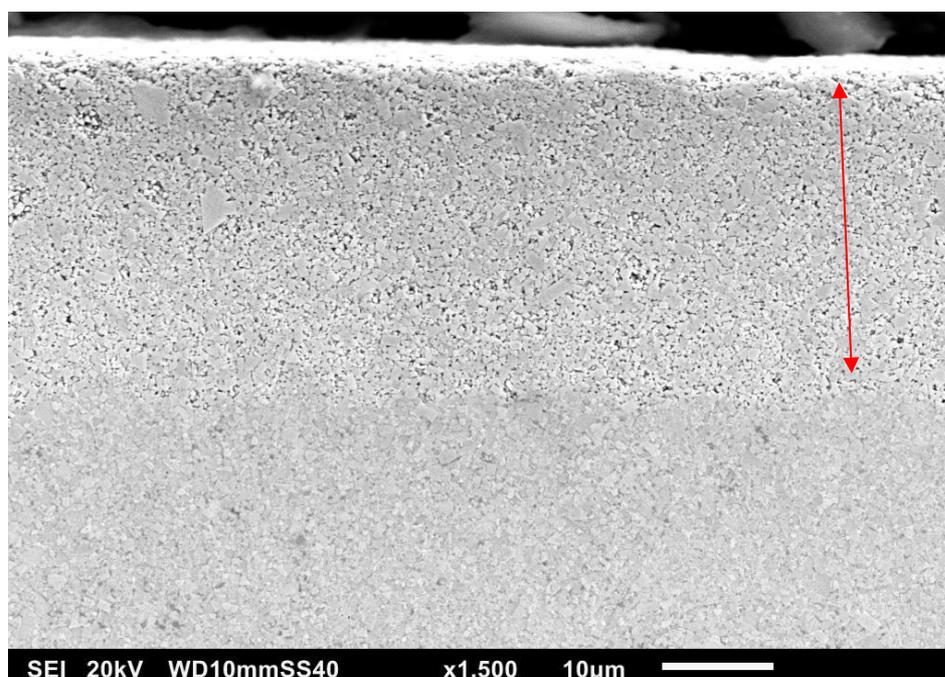
Figura 135 – Região central da amostra Co8 após o ensaio com pH2 com ampliação de 15000x, detalhe para camada de 30 μm com processo de lixiviação.

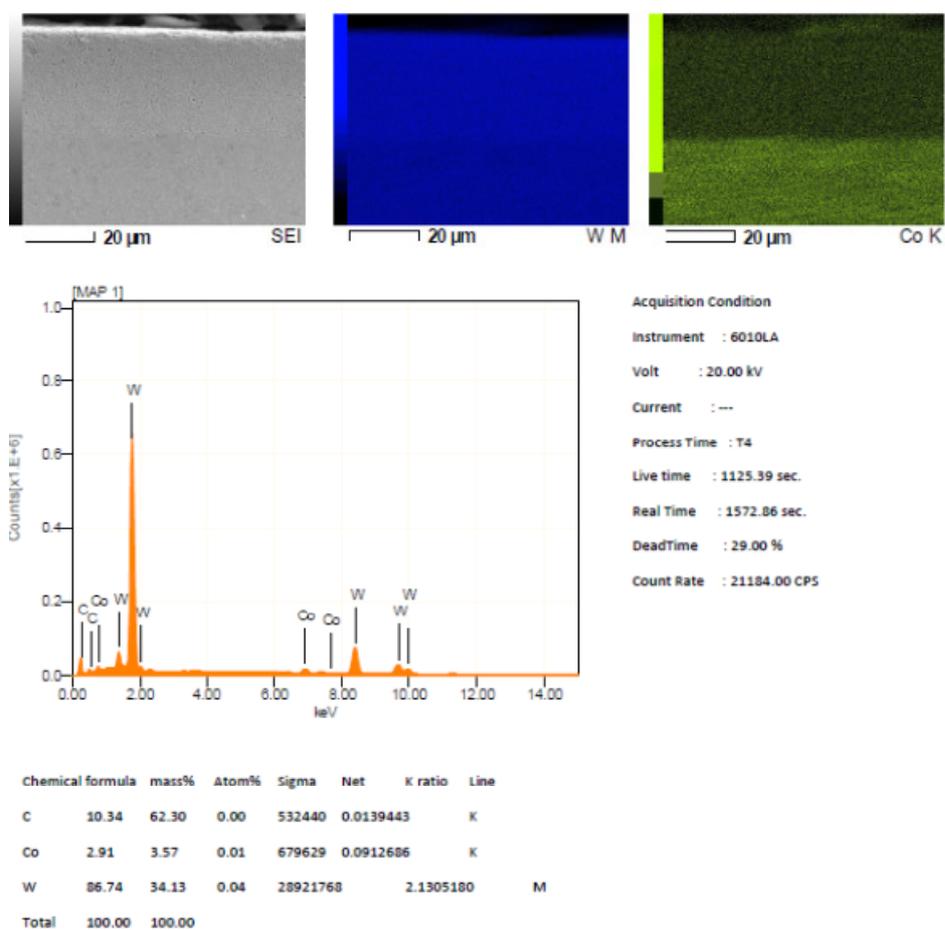
Figura 136 – Resultado de Mapa de composição química obtido por EDS-MEV da região central da amostra Co8 após o ensaio com pH2, detalhe para camada de 30µm com processo de lixiviação.

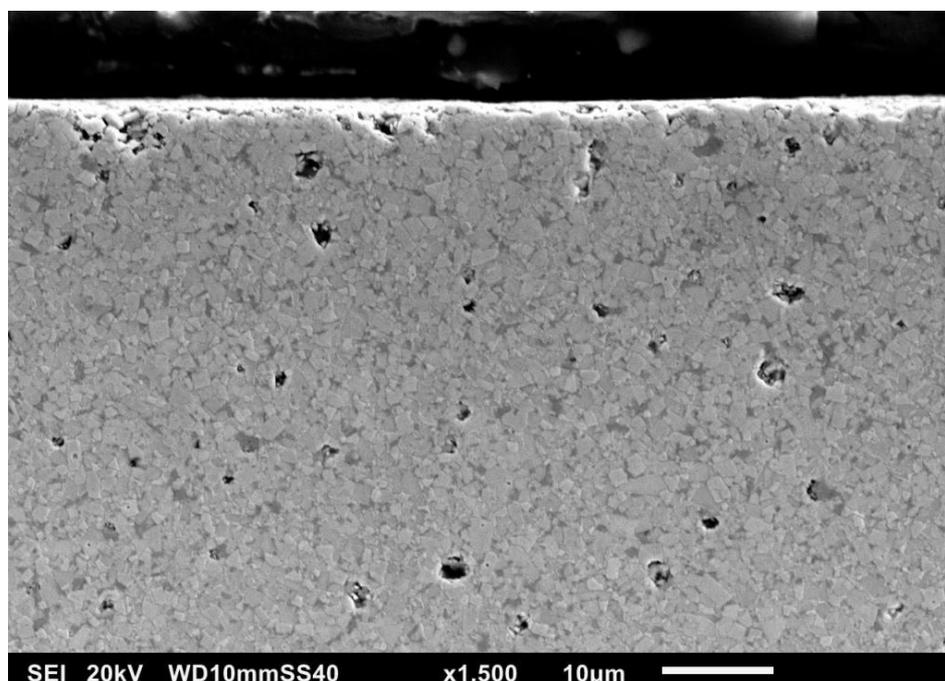
Figura 139 – Região central da amostra Ni8 após o ensaio com pH2 com ampliação de 1500x, detalhe para região com perda de ligante (lixiviação) e porosidade da amostra.

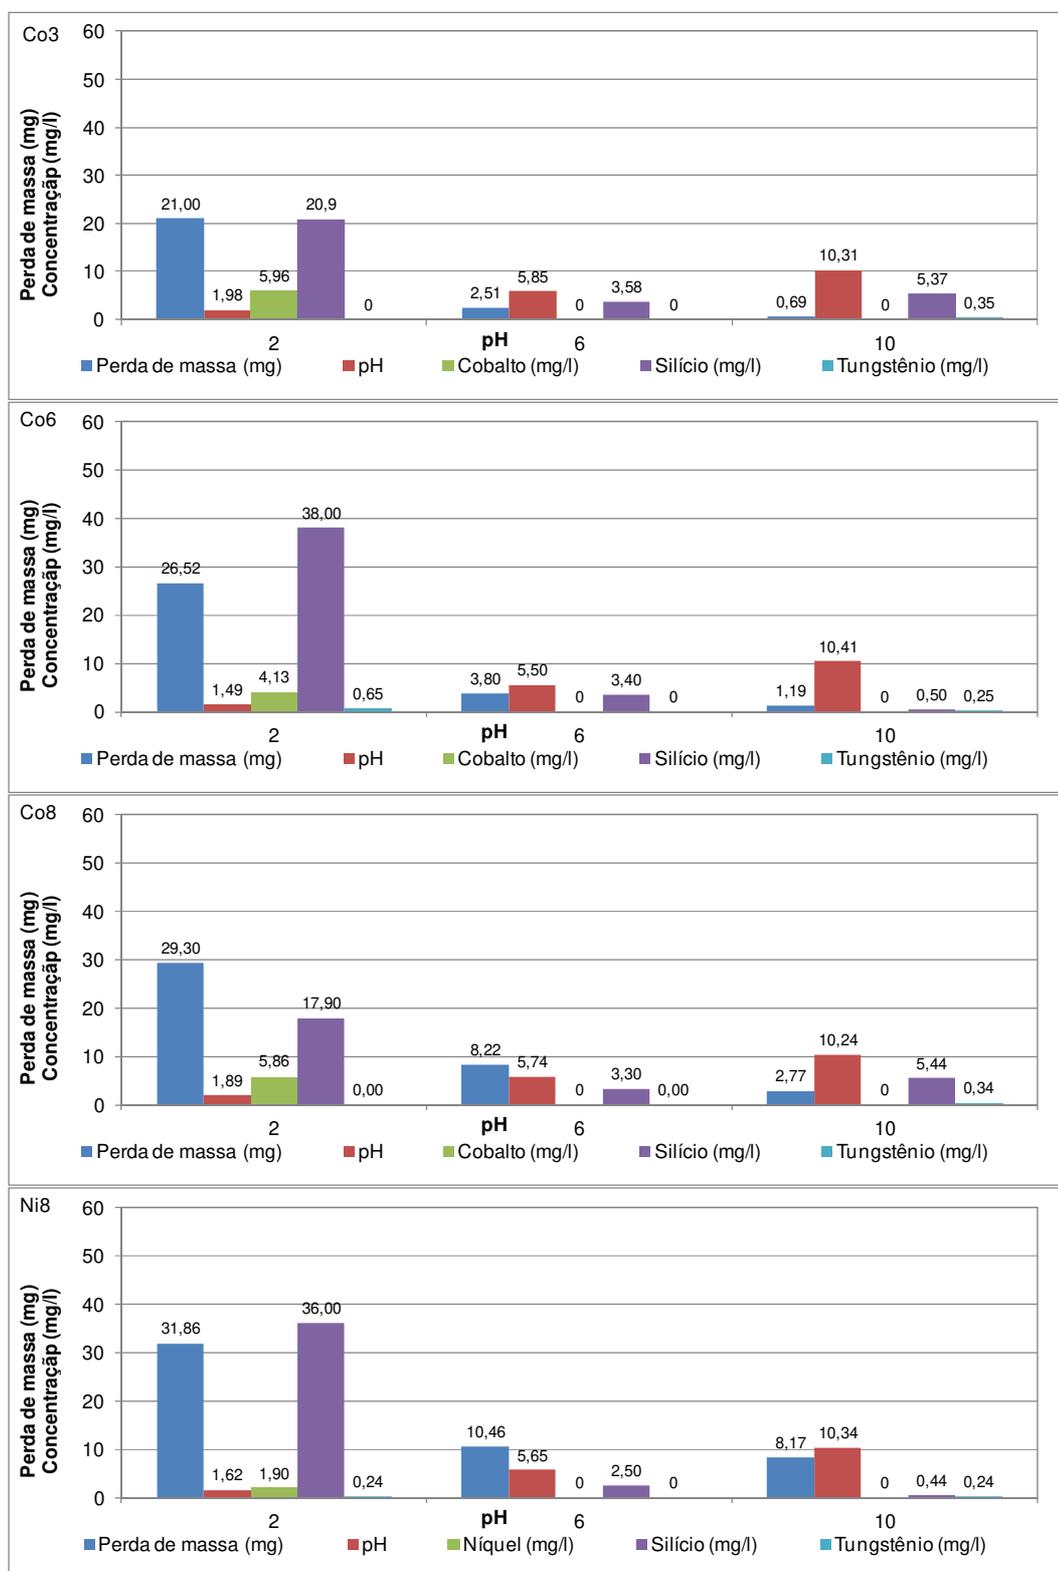
Figura 158 – Composição química do líquido residual dos ensaios para as amostras Co3, Co6, Co8, Ni8.
