**EUCALYREMEDIAÇÃO: UMA NOVA TÉCNICA PARA  
A LIMPEZA DE AQUÍFEROS**

**Dissertação de Mestrado**

Programa de Pós-Graduação Recursos Minerais e Hidrogeologia

SÃO PAULO  
2017

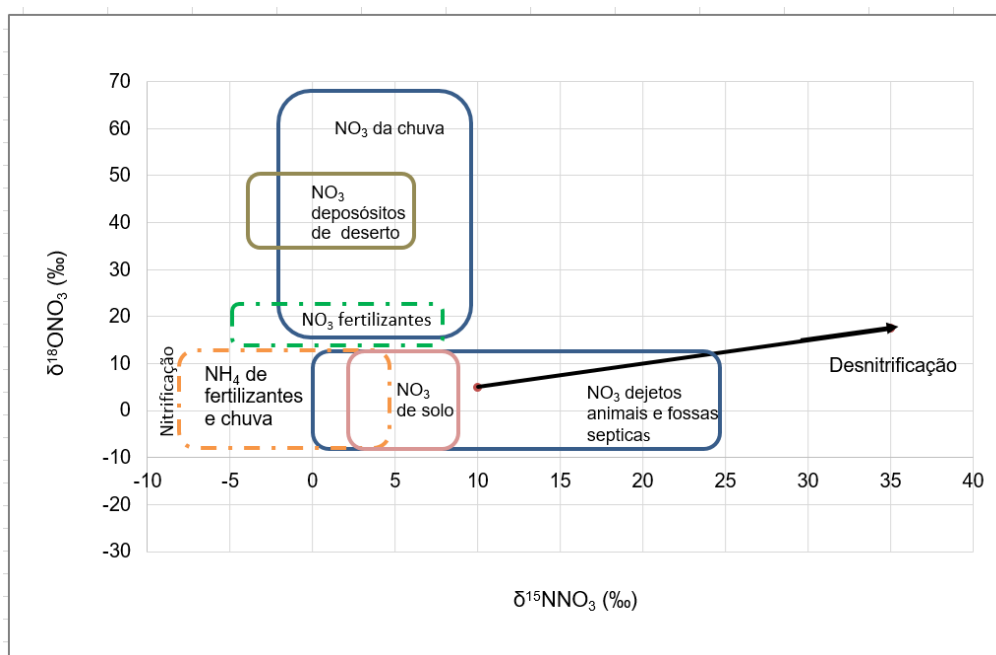
Figura 2 – Faixas de composição isotópicas de  $\delta^{15}\text{N}_{\text{NO}_3}$  e  $\delta^{18}\text{O}_{\text{NO}_3}$  e suas origens

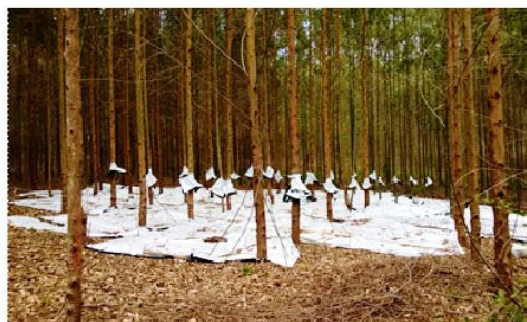
Figura 7 – Em a) lonas de plástico impermeável cobrindo o piso da área do experimento impedindo o processo de infiltração; b) cones invertidos ao redor dos troncos dos eucaliptos impedindo o processo de escoamento pelo tronco; c) valas ao redor da lona são barreiras físicas impedindo o processo de escoamento superficial

Para interceptar a água vinda do escoamento pelo tronco e redirecioná-la para cima da lona, foram instalados cones invertidos nos troncos, a uma altura de 1,20 m de altura. Os cones foram confeccionados com a mesma lona impermeável utilizada para cobrir o piso (**Figura 7b**). Calcula-se que cerca de 1 a 15% do total precipitado infiltra no solo pelo processo de escoamento pelo tronco (TUCCI, 2002).

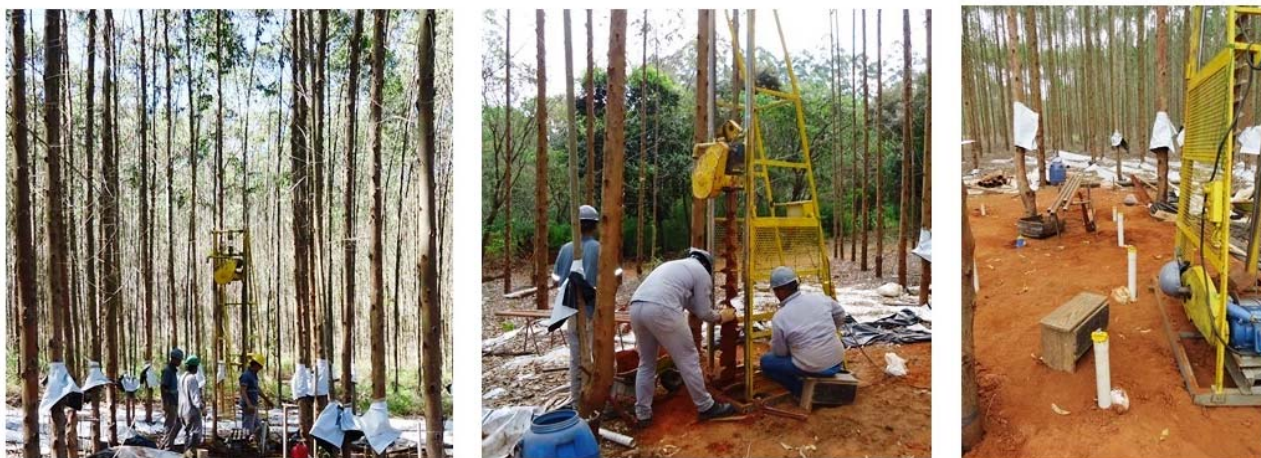
Figura 9 - Perfuração das sondagens

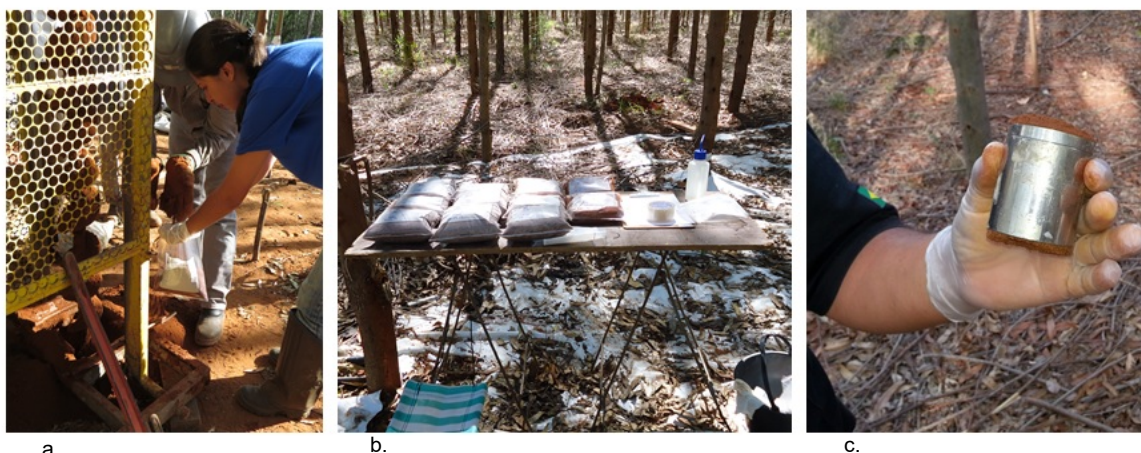
Figura 11 - Amostras de solo coletadas durante a perfuração da sondagem S19, em a coleta direta no trado; em b amostras deformadas, e em c amostra indeformada coletada em cilindro

Para caracterizar os parâmetros físico-químicos das litologias predominantes da área, foram coletadas na sondagem S19 amostras deformadas e indeformada (**Figura 11**). O interesse neste ponto deveu-se por localizar-se próximo à área de injeção da solução de nutrientes e possuir uma profundidade de investigação superior ao do poço de injeção.

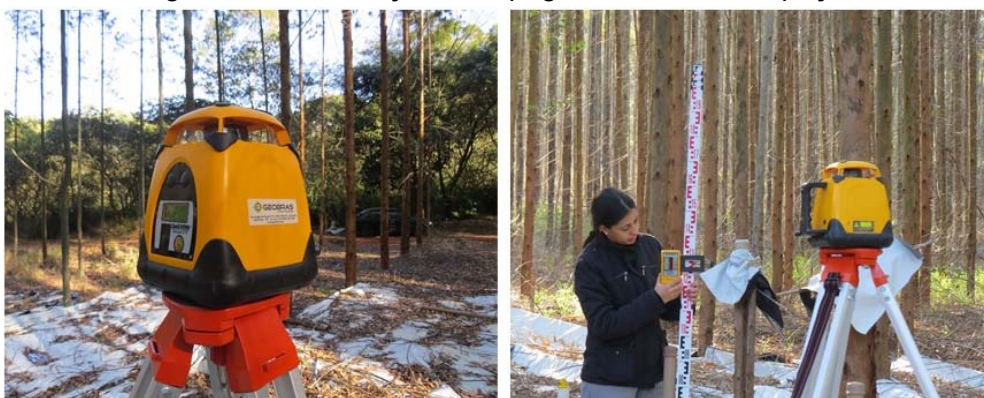
Figura 12 - Verificação da topografia relativa dos poços

O levantamento planialtimétrico visou à obtenção das cotas relativas das bocas dos poços de monitoramento instalados, utilizando o nivelador a laser modelo AutoLaser® 3175 da marca David White, considerando uma cota arbitrária de 100,00m referenciada no P1 (**Figura 12**).

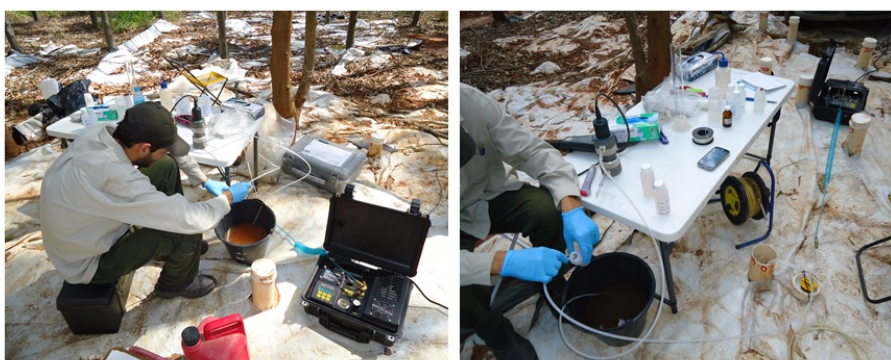
Figura 13 - Amostragem de água pelo método de baixa vazão

A coleta foi realizada utilizando-se a metodologia de amostragem em baixa vazão (*Low Flow*) através de bomba de bexiga descartável acoplada a uma célula de fluxo, conforme o recomendado na norma técnica NBR 15.847 (Amostragem de água subterrânea em poços de monitoramento – Métodos de purga) (ABNT, 2010) (**Figura 13**).

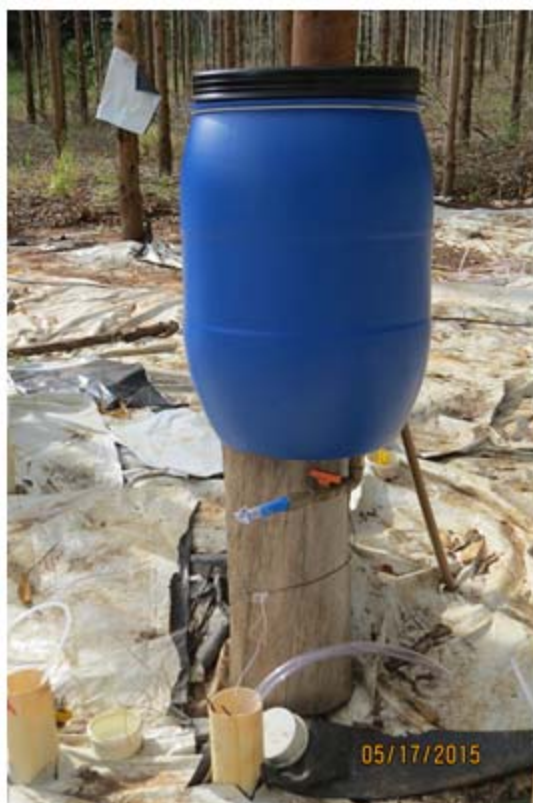
Figura 14 - Dispositivo desenvolvido para a injeção

O sistema de injeção da solução de nutrientes consistiu de uma bombona plástica de 100 L, com um furo na parte inferior a direita, onde se conectou um tubo de PVC de ¾" e uma válvula reguladora da vazão da água. O dispositivo foi fixado em um suporte de 0,50 m de altura garantindo um gradiente hidráulico. Por fim, uma mangueira cristal foi instalada na saída do dispositivo até o nível d'água (cerca de 8,00m), já na seção filtrante do poço PM2 (**Figura 14**).

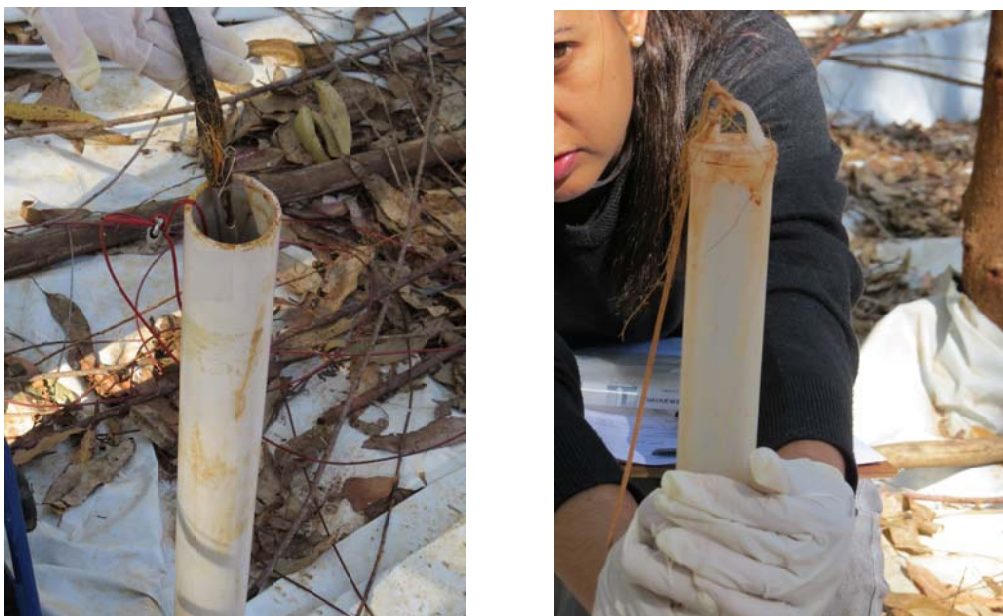
Figura 15 – Raízes de eucaliptos envolvendo o medidor de na em 'a', em 'b' envolvendo o bailer, em abril de 2014

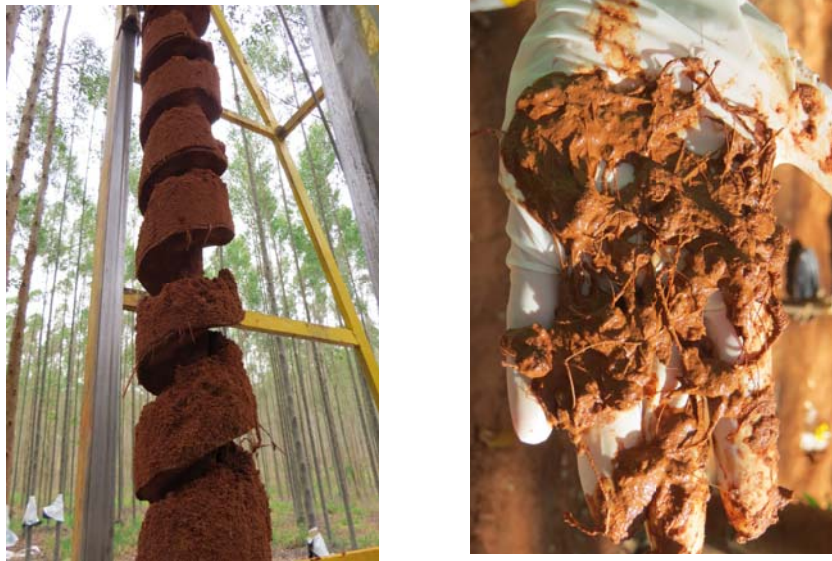
Figura 16 – Raízes de eucaliptos na zona não saturada em a, em b na zona saturada

Essas evidências confirmam a eficiência da interrupção da infiltração das chuvas, pela manta plástica. Tal técnica intensificou o crescimento das raízes até profundidades de 12,70 m e cerca de 5 m dentro da zona saturada (**Figura 17**). Cabe ressaltar que a seção filtrante desses poços é de apenas um metro, e não há outra forma das raízes acessá-lo exceto pela zona saturada do aquífero na própria profundidade do filtro.

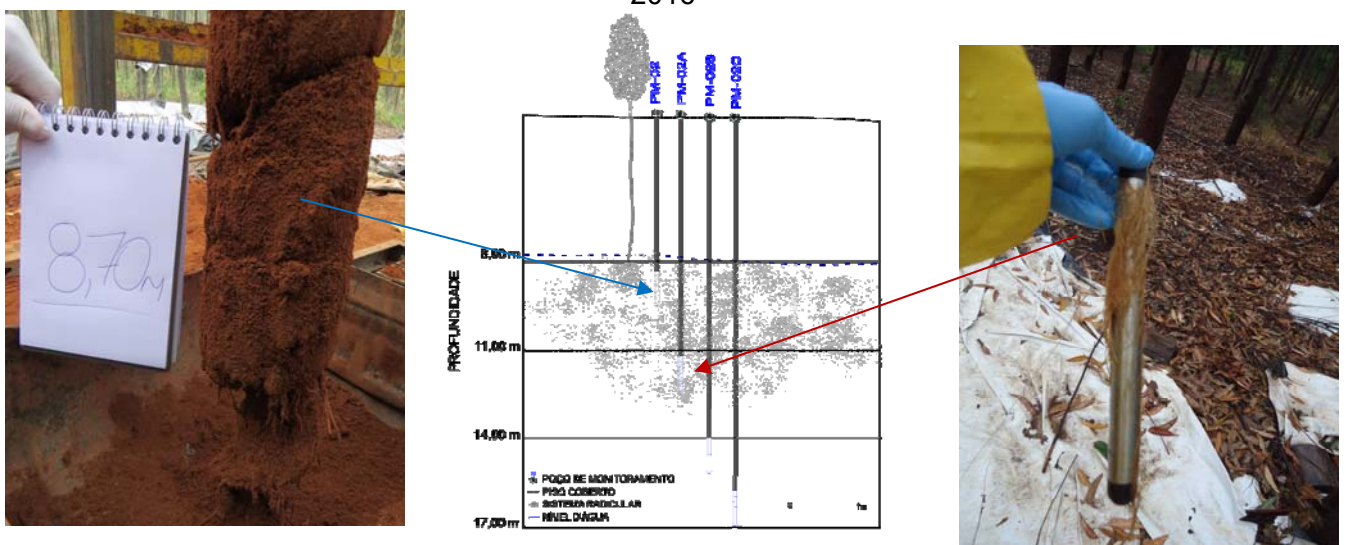
Figura 17 - Distribuição vertical das raízes em seção, em 'a' raízes interceptadas durante a perfuração da sondagem, em setembro de 2014; e em 'b' raízes encontradas entre 11,70 e 12,70 m de profundidade, no filtro do PM2A, em agosto de 2016

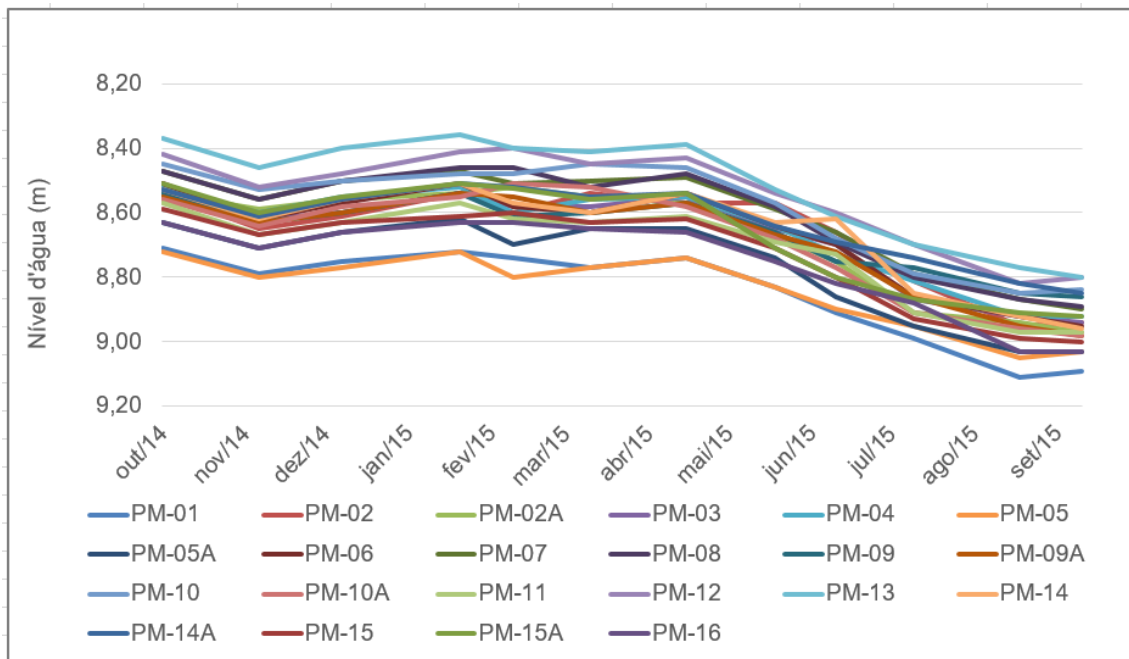
Figura 20 – Variação do nível d'água nos poços localizados na área de superfície coberta de outubro de 2014 a setembro de 2015

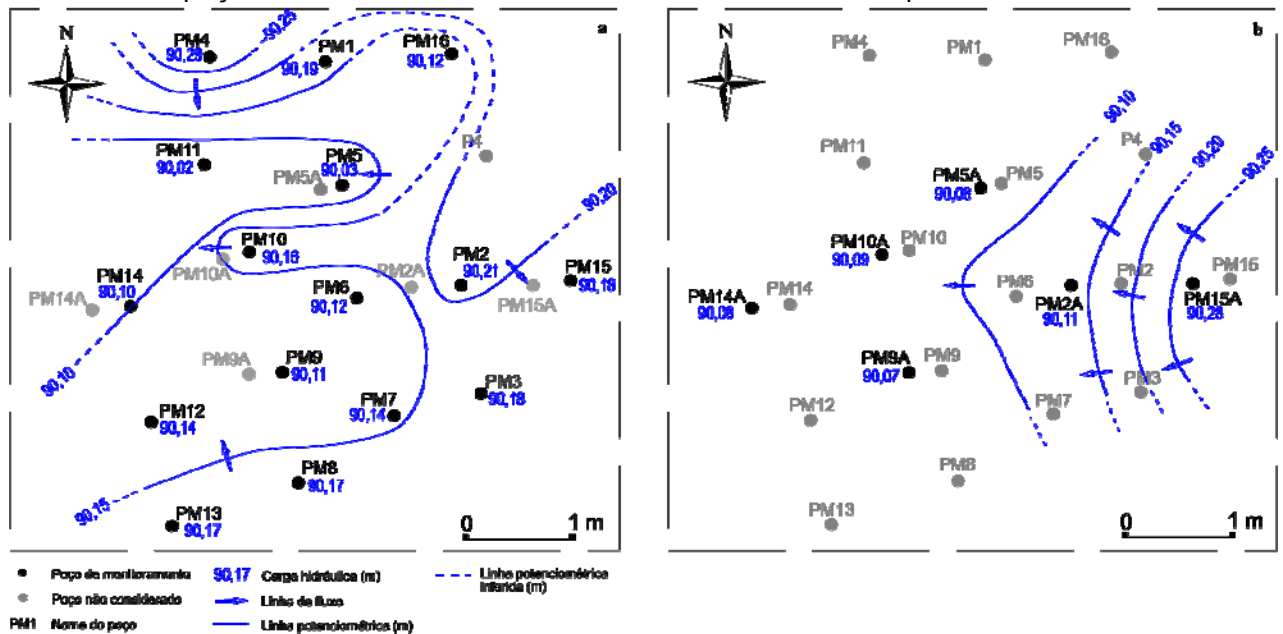
Figura 24 - Potenciometria do aquífero em janeiro de 2015, em (a) a interpolação das cargas hidráulicas dos poços com filtro de profundidade entre 8,60 e 9,80 m, em (b) dos poços com filtro entre 11,60 e 12,80 m na área coberta pela lona

Os resultados obtidos a partir das cargas hidráulicas de janeiro de 2015 e julho de 2015, apontaram que o fluxo ocorre preferencialmente de leste para oeste nos poços com filtro entre 8,60 e 9,80 m, porém com componentes em outras direções. Essa mudança de direção de fluxo pode ser em resposta à absorção da água subterrânea pelas raízes dos eucaliptos.

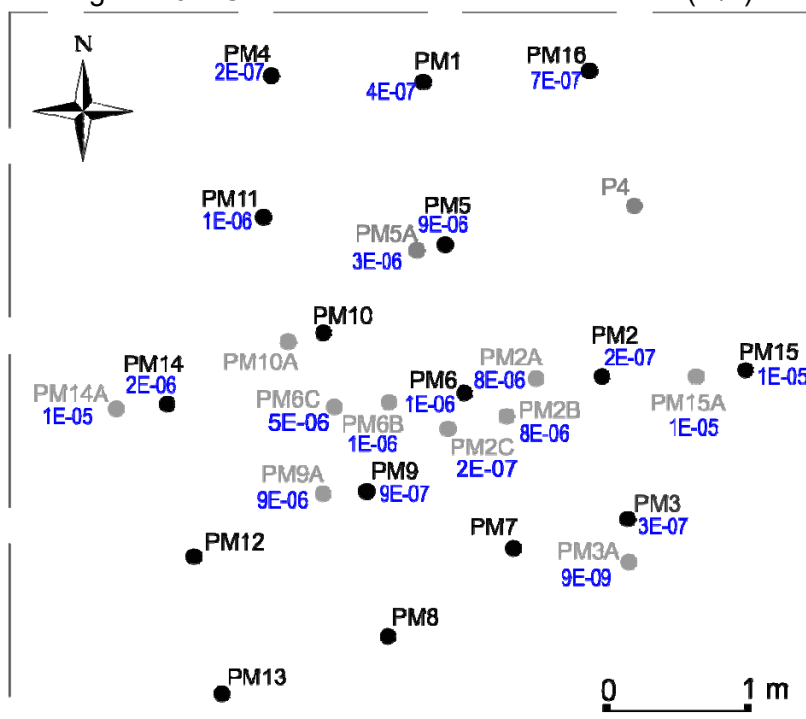
Figura 26 – Condutividade hidráulica horizontal (m/s)

Observam-se duas áreas onde a água flui com maior resistência. Estes locais estão próximos ao PM-02, e ao PM16 onde o valor de K é na ordem de magnitude  $1 \times 10^{-7}$ . Nota-se que estes valores de K influenciam diretamente o fluxo da água subterrânea (**Figuras 24 e 25**).
